# Strandminjar við austanverðan Skagafjörð

## 1. áfangi.

Byggðasafn Skagfirðinga

2013/133

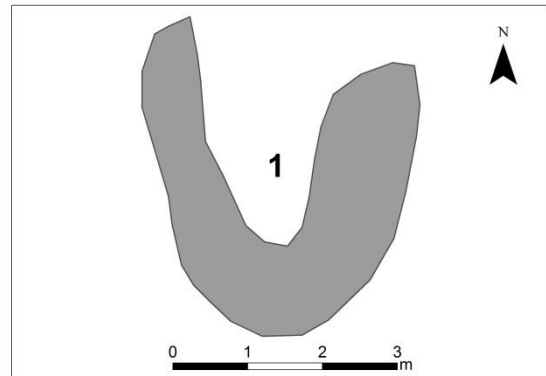
Rúma 1400m SSV af íbúðarhúsinu á Bakka, í fjörunni við syðstu landamerki jarðarinnar er tóft. Hún liggur á lynggrónu sléttlendi undir bakka, suður af fjörunni. Heimildamaður segir að þarna hafi verið naust í eigu Lónsbænda.

Tóftin er grjóthlaðin og eru veggir að mestu hrundir, hún er 3x4 m að utanmáli og liggur norður/suður, opin mót norðri. Breidd veggja, er um 50sm og hæð þeirra 30-40sm.

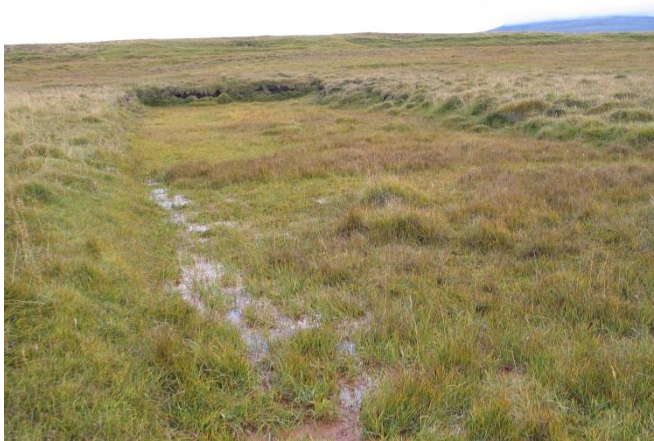
Mynd 1. Mógrof í Neðrimýrum.

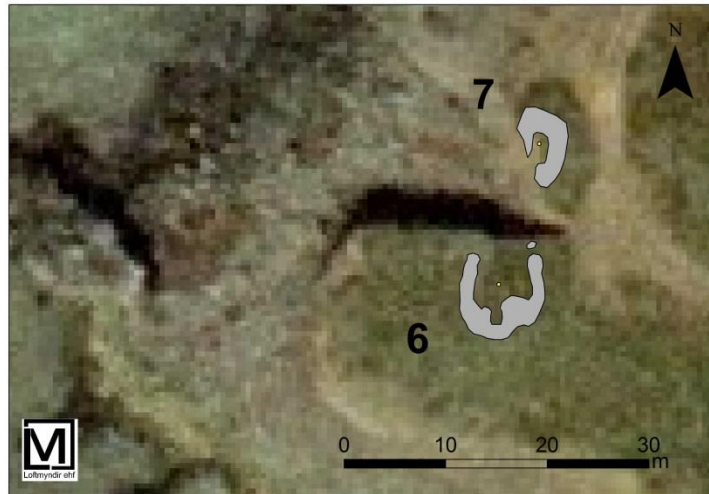
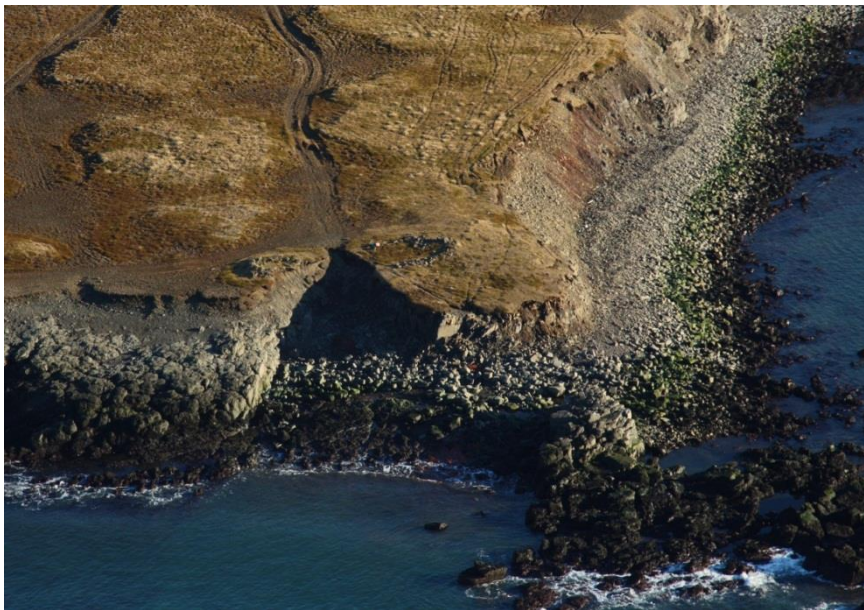
Mynd 2. Horft er til suðausturs yfir Karlsnes og sjást tóftirnar fyrir miðri mynd þar sem að brotið hefur af landinu. Myndin er tekin haustið 2012 af Hjalta Pálssyni og birt hér með leyfi.

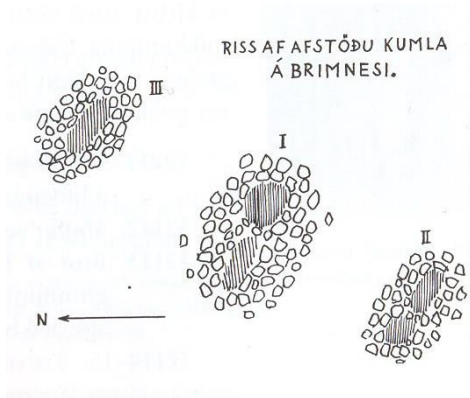
Mynd 3. Teikning af kumlum (KE, 2000).

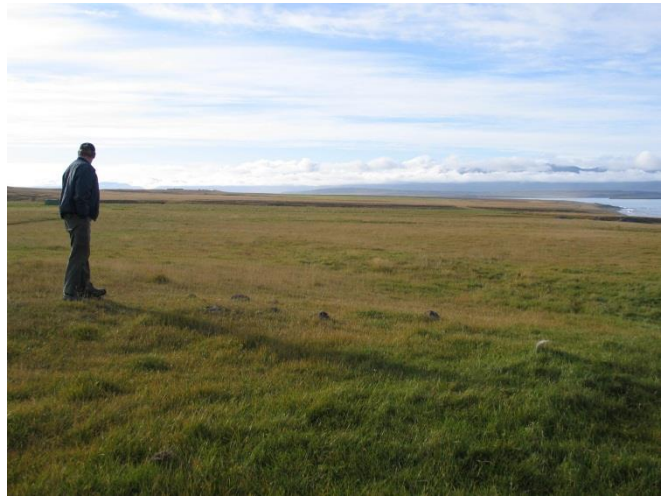
Mynd 4. Kumlateigur. Horft er til suðvesturs.

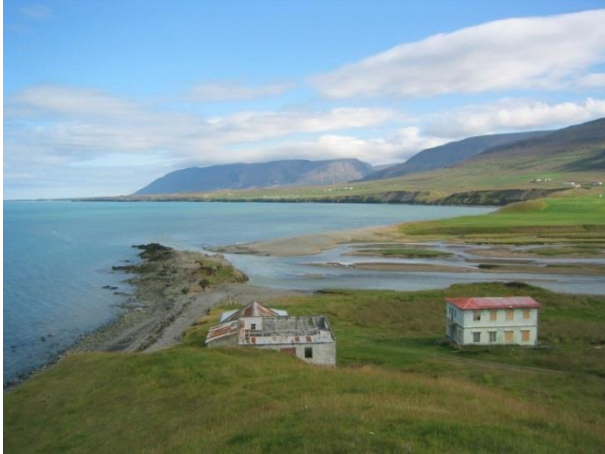
Mynd 5. Kolkuós. Horft er til NNA. Til hægri er íbúðarhúsið sem verið er að gera upp. Á tanganum við sjóinn hefur farið fram fornleifauppgröftur frá árinu 2003.

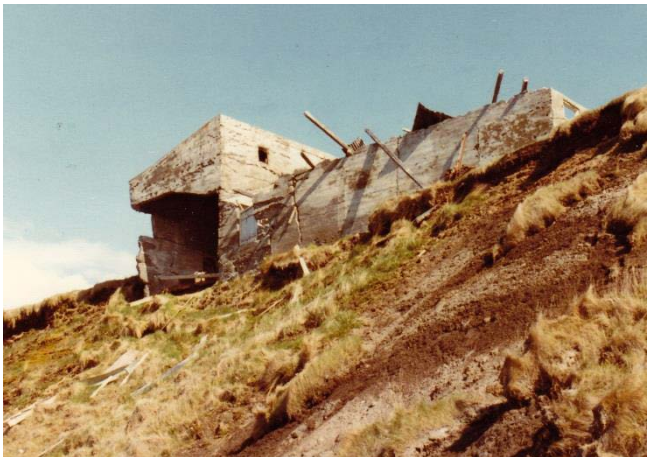
Mynd 7. Myndin var tekin 1982 neðan úr fjöru og þá þegar hefur brotið það mikið af landi að fjárhúsin liggja alveg fram á brekkubrúninni. Ljósmynd: Hjalti Pálsson.

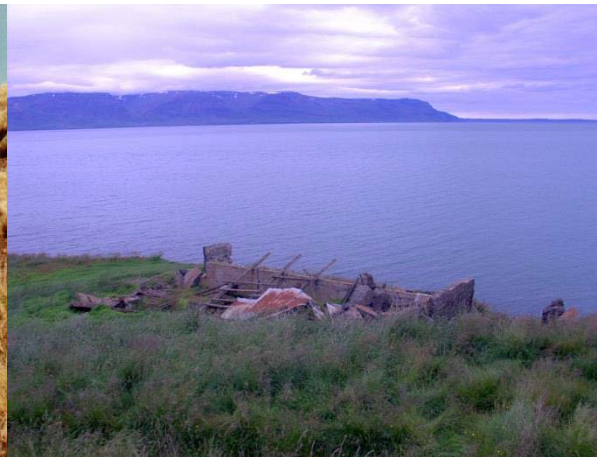
Mynd 8. Myndin tekin ofan við fjárhúsin árið 2006. Þá eru veggir að miklu leyti niður brotnir.

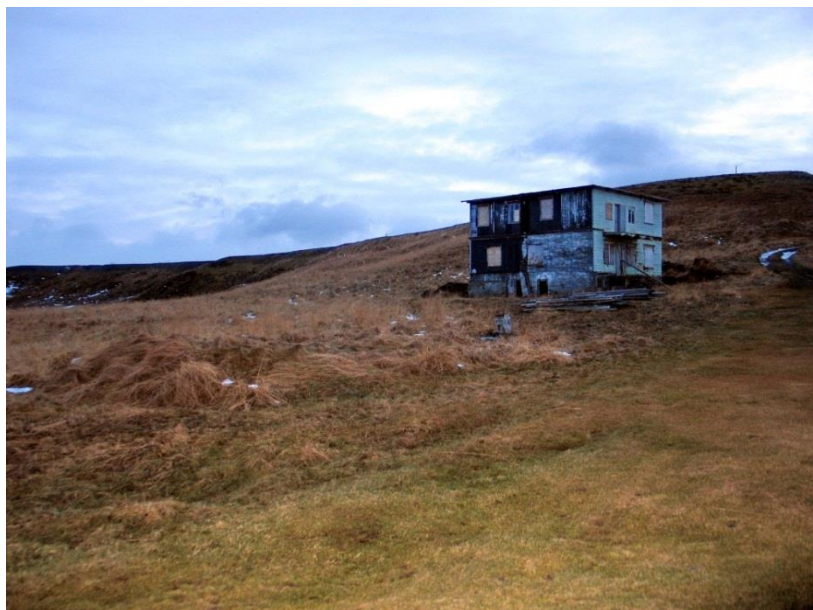
Mynd 10. Grunnur verslunarhúsnæðis til vinstri og á bakvið sér í íbúðarhúsið í Kolkuósi sem nú er verið að endurgera.

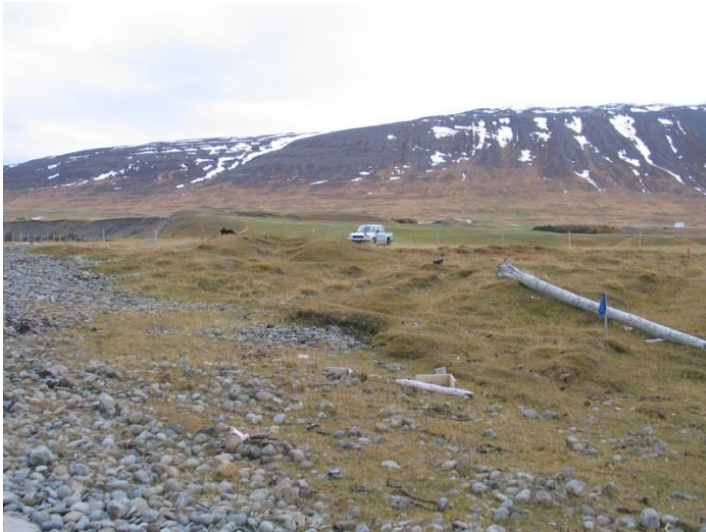
Mynd 13. Tóftirnar við fjöruna.

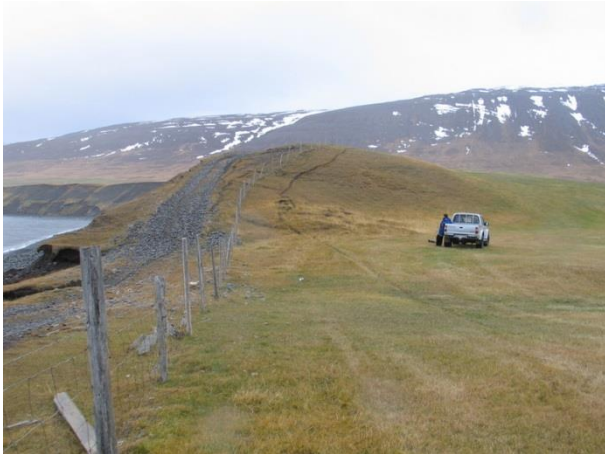
Mynd 14. Tóftir húsmannsbýlisins Búðarness liggja neðan við hólinn, vinstra megin við bílinn á myndinni. Lengst til vinstri má sjá vegslóða sem liggur upp á hólinn og er sjávarbakkinn kominn alveg að slóðanum. Horft er til norðvesturs.

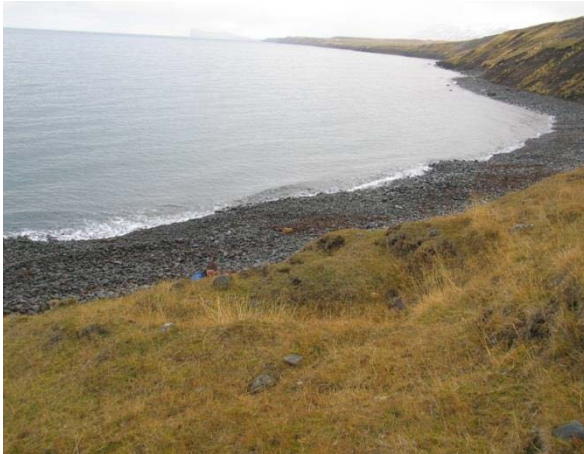
Mynd 15. Óslandskrókur í október 2012. Einu minjar um útræði eru leifar nausts sem sést á myndinni. Horft er út með ströndinni til norðurs.

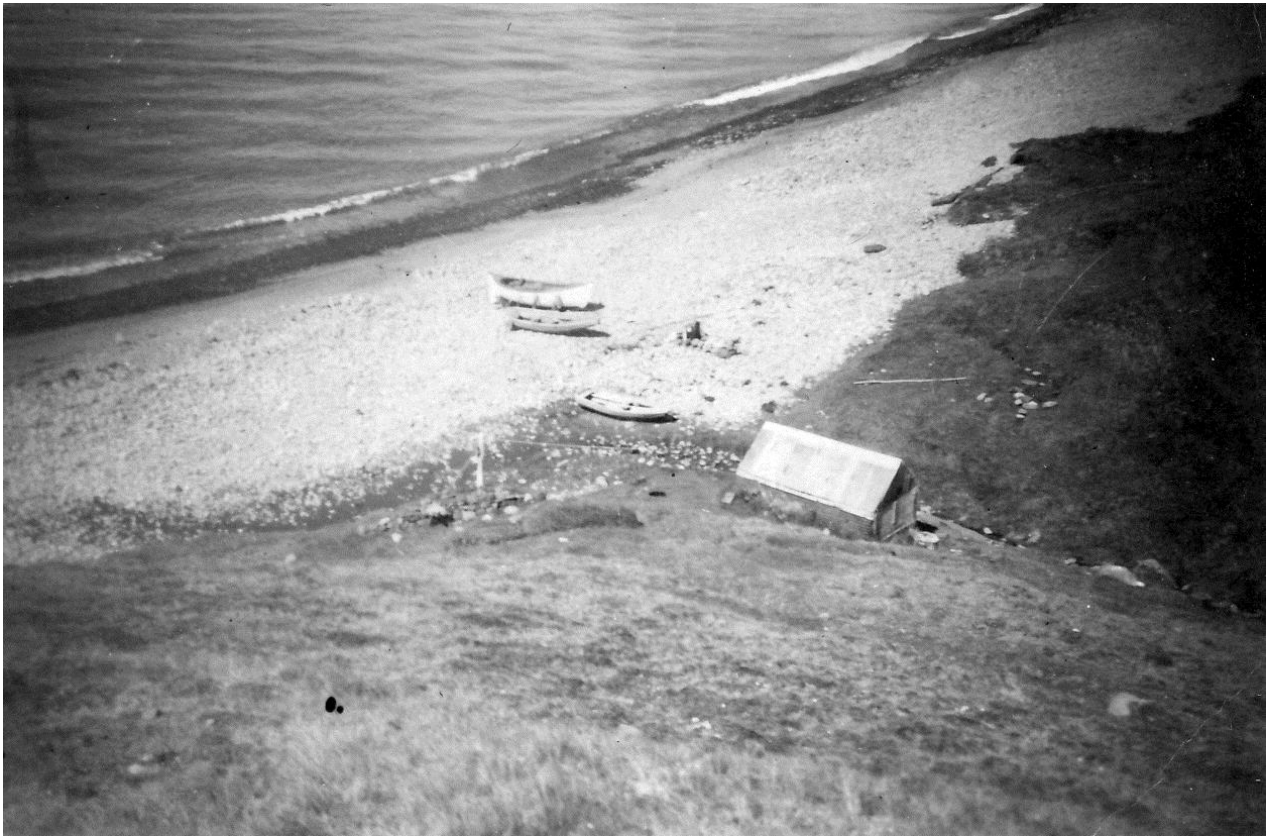
Mynd 17. Horft niður í vesturenda Skipagils þar sem það opnast til sjávar. Fyrir miðri mynd, hægra megin við húsið sést í grjóthlaðna vegg tóftar sem er horfin í dag en þar mun hafa verið fiskhjallur. Eins er sjóbúðin að mestu horfin. Myndin er frá því um 1950. Mynd í einkaeigu.

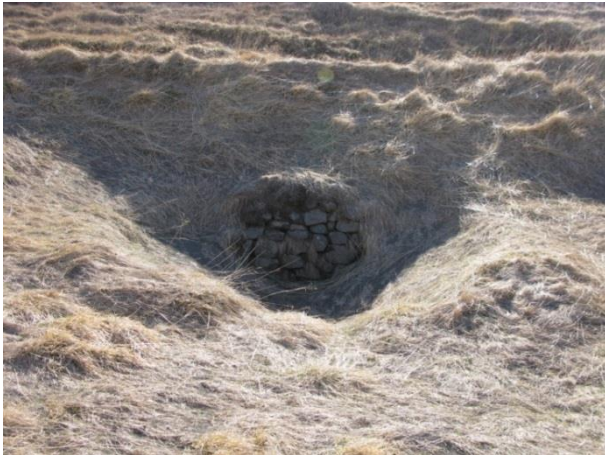
Mynd 19. Horft er inn í tóftina til suðurs þar sem má sjá grjóthlaðinn suðurvegginn upp við brekkuna.

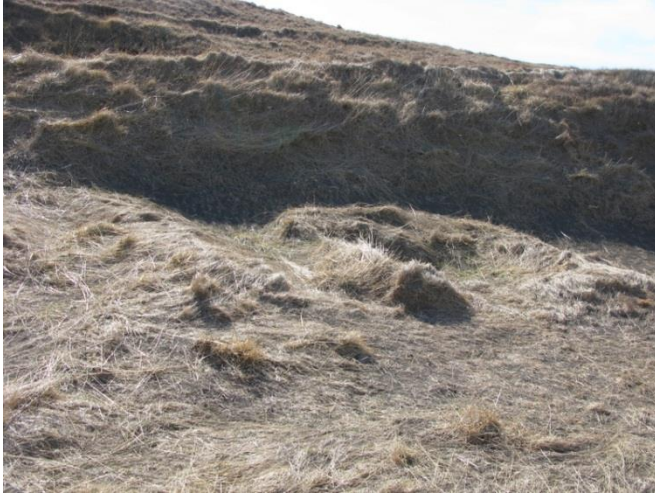
Mynd 20. Horft er til vesturs að tóft nr. 47

norðurs. Veggir eru grasi grónir, 30-60sm háir og um 1m á breidd. Mögulega hafa aðrar dyr verið á austurvegg tóftar í átt að íshústóft nr. 46.

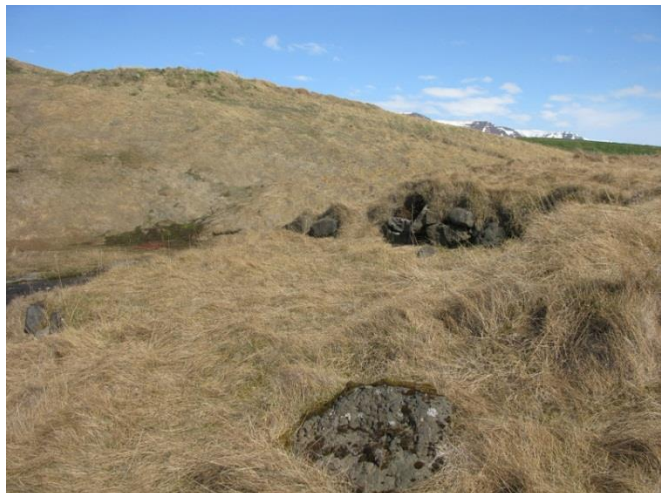
Mynd 21. Grjóthlaðinn grunnur. Lengst til hægri má sjá í grasi gróinn enda suðurveggjar en nær miðri mynd er grjóthleðsla úr austurvegg. Horft er til norðausturs.

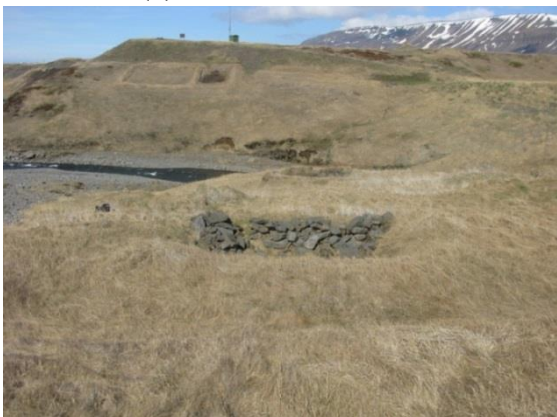
Mynd 22. Kjallari Hallgrímshúss næst á mynd og grjóthleðslurnar sem sjást eru úr norðurvegg.

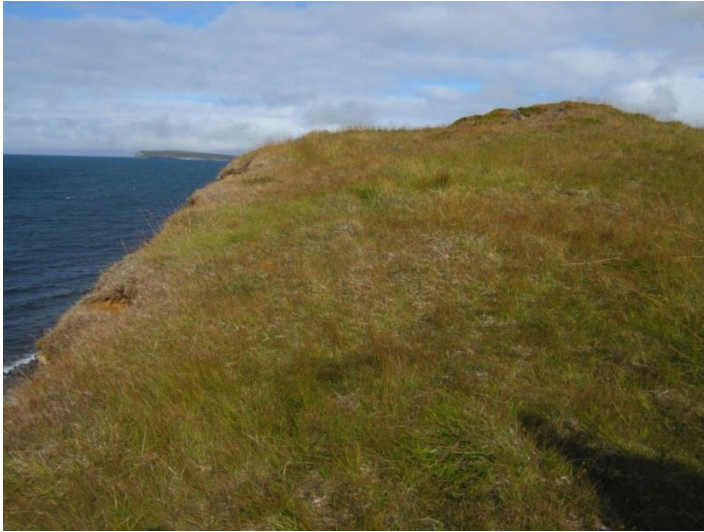
Mynd 23. Þriggjamannaleiði er fyrir miðri mynd og liggur nánast alveg fram á sjávarbakkann (til vinstri). Horft er til norðurs.

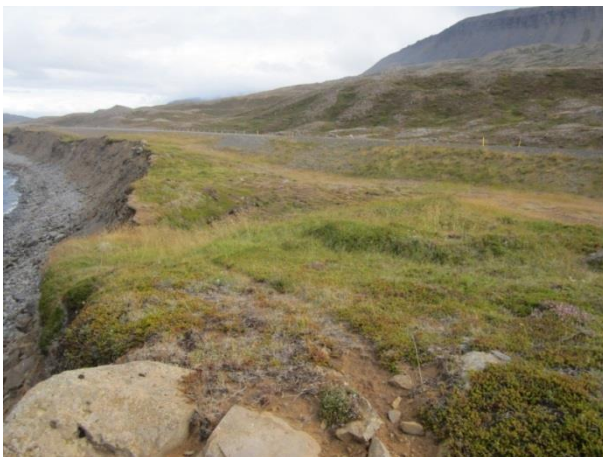
### Höfði-78

Mynd 24. Á myndinni má sjá tóftina til hægri en lengst til vinstri er sjávarbakkinn og má sjá hvernig grastorfan slúttir yfir bakkann sem er rofinn vegna sjávangangs.

Minjarnar eru um 2m frá sjávarbakka þar sem er greinilegt landbrot.

Tóftin liggur austur/vestur og er garði fyrir miðju, dyr hafa snúið til austurs. Hún er vel greinileg en veggir rofnir til austurs eftir framkvæmdir vegna veglagningar en Þjóðvegur (Siglufjarðarvegur) liggur rúma 30m austur af tóftinni. Tóftin er algróin nema þar sem sér í grjót í garða og veggir eru að nokkru hrundir en þeir eru 10-50sm háir og mest um 1m á breidd.

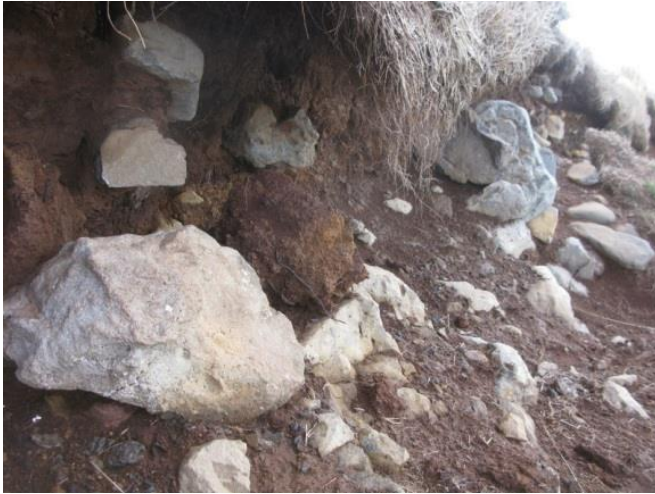
Mynd 25. Hleðslugrjót í rofi.

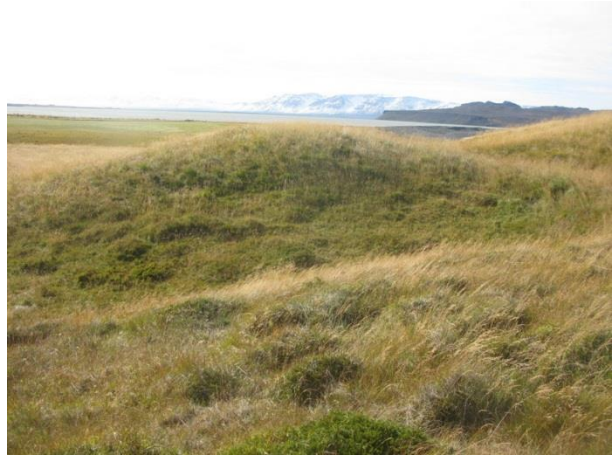
Hóllinn er yfir 2m á hæð og 10m að grunnþvermáli. Ofan í hann er niðurgröftur 30-120sm djúpur og 3x4m að utanmáli.

Mynd 26. Horft er í átt að hólnum til suðvesturs. Þórðarhöfði er í baksýn, til hægri.

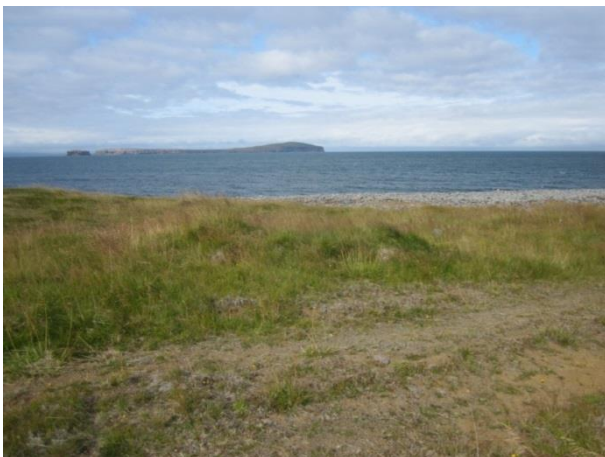
## Höfði-97

Mynd 27. Horft er til VNV yfir tóftin nr. 97. Málmeý sést í baksýn.

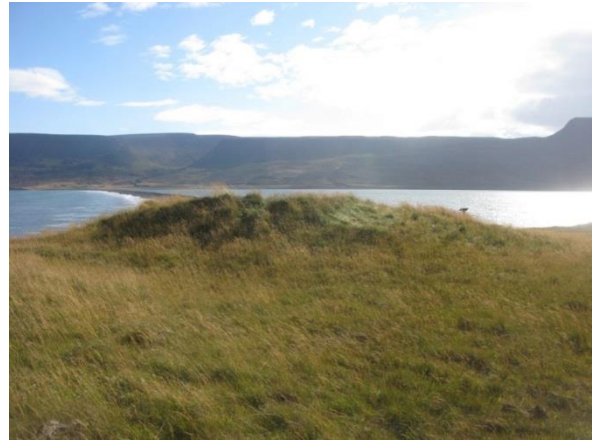
Mynd 28. Beitarhúsatóftin á sjávarbakkannum. Horft er til austurs og sést í Höfðavatnið til hægri en sjórinna brýtur á Höfðamölinni til vinstri.

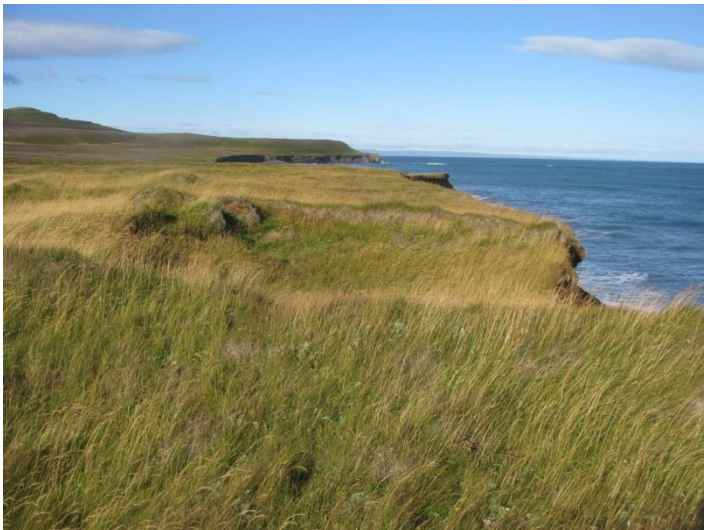
Mynd 29. Tóftin liggur fram á sjávarbakkanum og hefur töluvert rofnað af henni til norðurs (hægri) eins og sjá má á mynd.

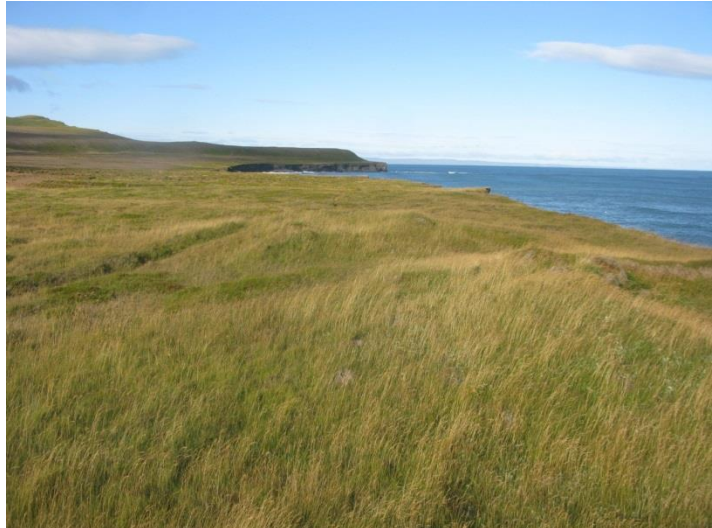
Mynd 30. Horft er af beitarhúsatóft (nr. 100) til vesturs eftir norðurhlið Þórðarhöfða. Fyrir miðri mynd er tóft nr. 104 en lengst til hægri er tóft nr. 103.

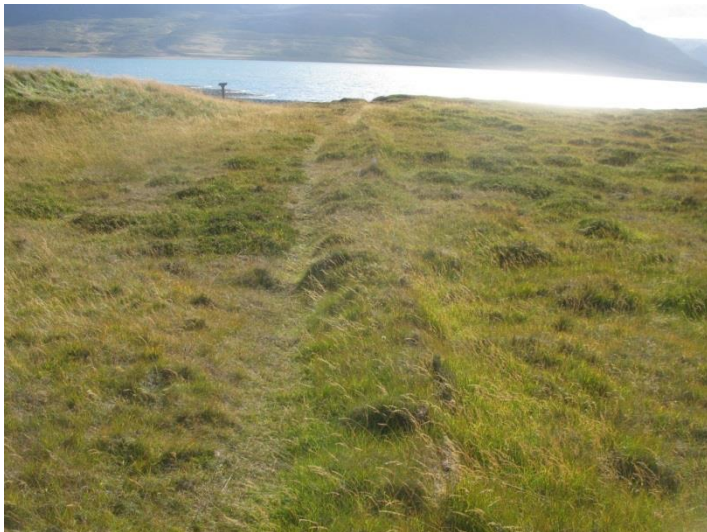
Mynd 31. Horft er til ASA.

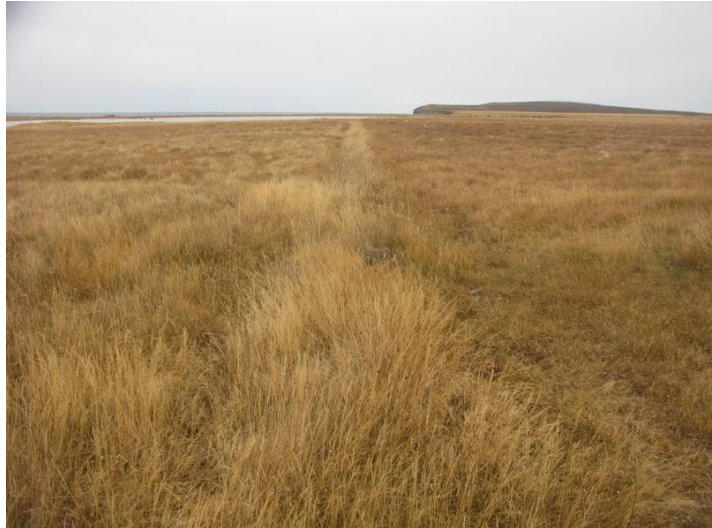
Garðlagið liggur úr suðri til norðvesturs og síðan norðurs og er um 280m á lengd. Það er grasi gróið, 20-50sm hátt og mest um 1m á breidd. Um 30sm djúpur og breiður skurður er meðfram garðinum á kafla.

Mynd 32. Horft er á eftir garðlaginu til norðvesturs.

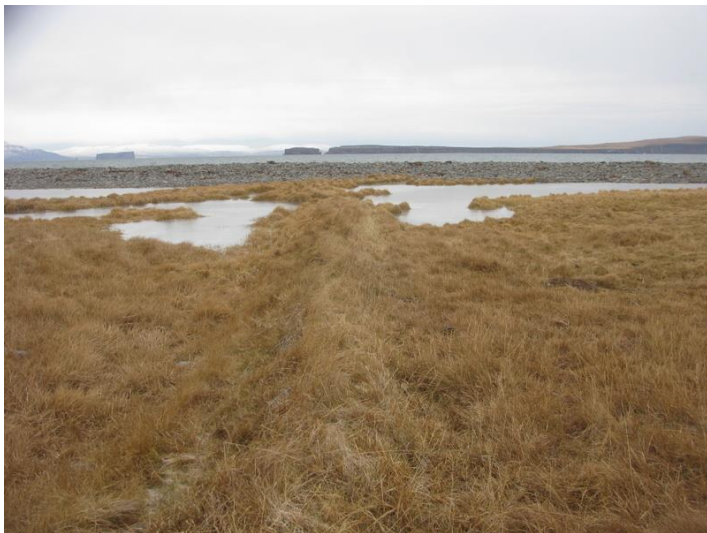
Mynd 33. Vesturendi garðlagsins liggur niður að fjöru. Horft er til vesturs og sér í Málmei og Drangey í baksýn.

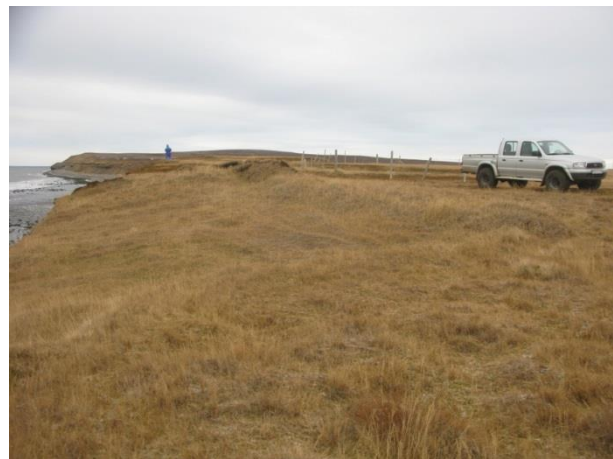
Hæð veggja er um 30-100sm og breidd mest um 1m. Garðurinn liggur fram á sjávarbrún og er vesturveggur þegar horfinn í sjó vegna landbrots.

Mynd 34. Horft er með ströndinni til norðvesturs.

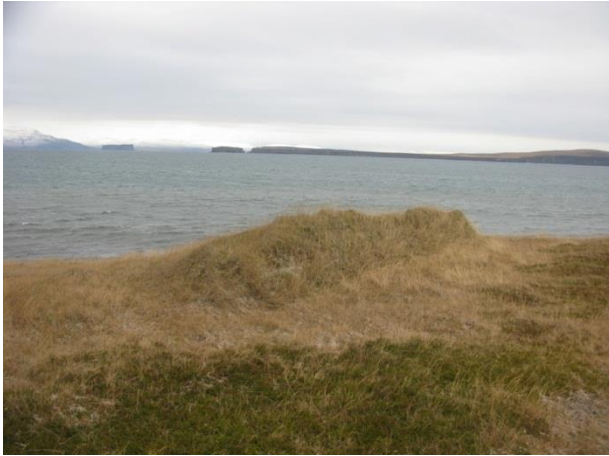
Hleðslan liggur meðfram sjávarbrúninni og virðist vera leifar mannvirkis sem er að mestu farið í sjó, hugsanlega matjurtagarðs? Hún er 20-40sm há og mest um 1m á breidd og um 10m löng.

Mynd 35. Horft er til VSV og sést Málmei í baksýn.

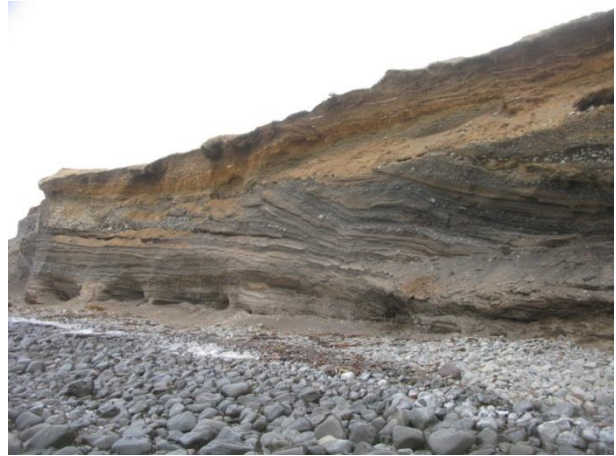
Mynd 36. Brotbakkinn vestan við matjurtagarðinn. Ofan á bakkanum lengst til vinstri grillir í garðendann.

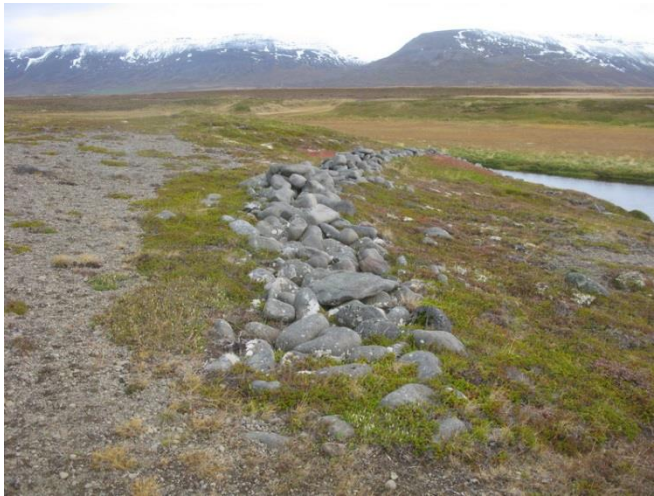
Mynd 37. Horft er eftir garðlaginu til austurs. Hrolleifsdalsá er til hægri á mynd.

brekku og er hrúnið af endanum niður brekkuna. Garðurinn sem er alfarið hlaðinn úr grjóti er að miklu leyti hrúnn en veggjahæð er mest um 30sm og breidd mest rúmlega 1m. Nokkru austar er annar hluti garðsins sem virðist hrúnn og liggur í hrúgu. Grjóthrúgan er mynduð af nokkrum minni hrúgum sem mynda röð frá norðvestri til suðausturs.

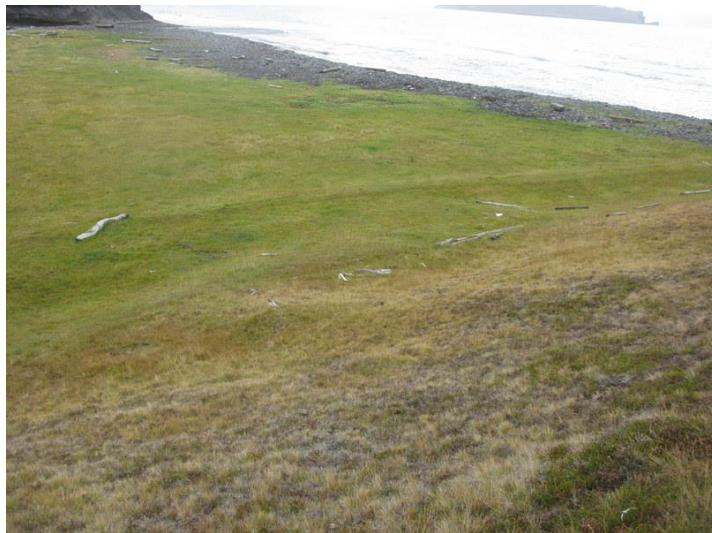
Mynd 38. Horft er niður af brekkunni til suðvesturs. Þústin eða veggjalagið er fyrir miðri mynd.

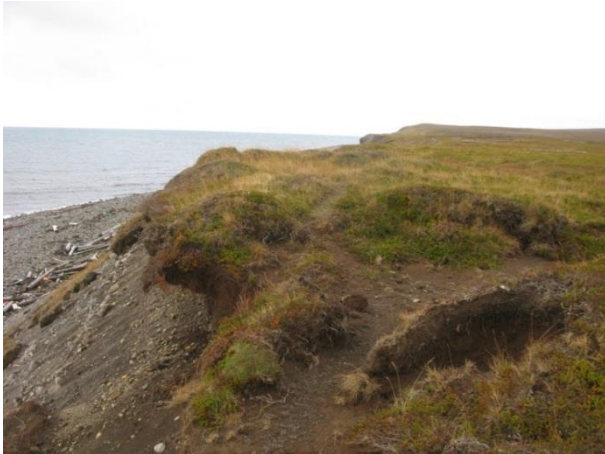
Mynd 39. Tóftin er fyrir miðri mynd og til vinstri má sjá hvernig þegar hefur grafið undan bakkanum sem hún stendur á. Horft er til NNV.

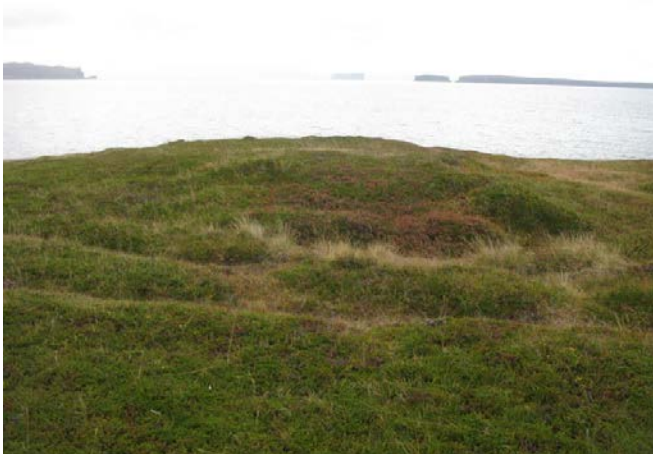
### Fell-152

Mynd 40. Horft er yfir tóftina til suðvesturs. Í baksýn sést frá vinstri í Þórðarhöfða, Drangey og Málmey.

**Hættumat: Mikil hætta.** Tóftin liggur innan við 5m frá sjávarbakka þar sem landbrot virðist töluvert.

Tóftin liggur norðaustur/suðvestur, 4x6m að utanmáli. Hún er lyngi gróin og engar dyr eru greinanlegar. Veggir eru jarðsokknir, aðeins rofnir til vesturs. Þeir eru 20-40sm háir og mest um 1m á breidd.

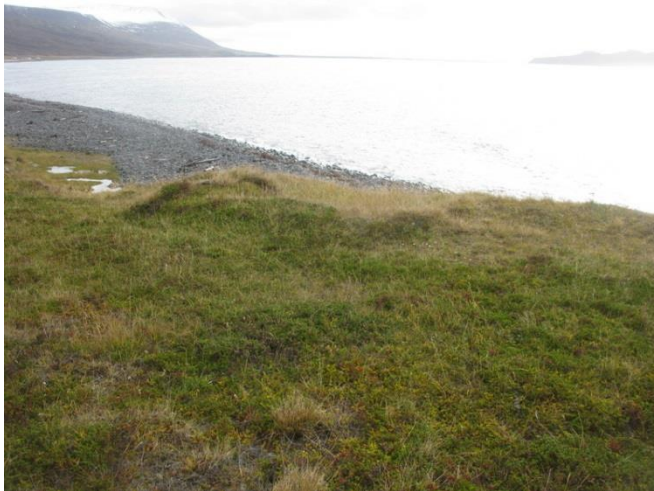
**Fell-154**

Mynd 41. Horft er yfir leifar tóftar til suðurs.

**Hættumat: Mikil hætta.** Minjarnar liggja fram á sjávarbakka sem brýtur af og er hluti tóftar farinn í sjó.

Tóftin er 2x3m að utanmáli og er vesturveggur og suðvesturhorn tóftar horfið. Veggir eru grónir, um 30sm háir og mest um 1m á breidd.

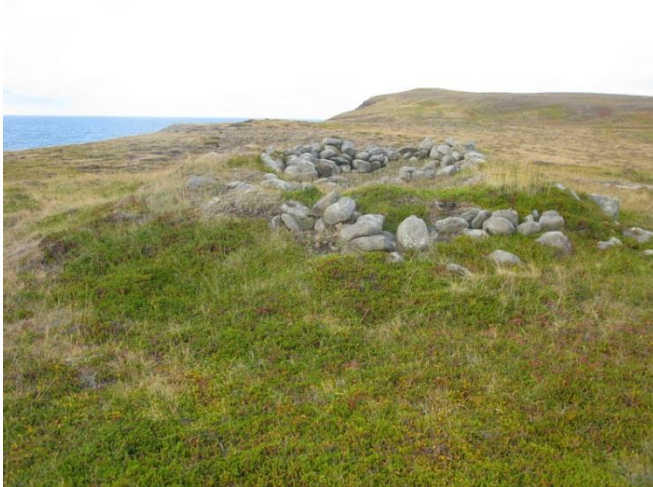
### Fell-156

Mynd 42. Horft er yfir tóft til norðurs.

**Hættumat:** Hætta. Minjarnar liggja innan við 10m frá sjávarbakka.

Hún liggur norðvestur/suðaustur og er tvískipt, dyr hafa snúið til suðvesturs. Veggir eru um 1m á breidd, að nokkru hrundir, 20-60sm háir og að miklu leyti hlaðnir út grjóti einkum hólfíð sem liggur til norðvesturs. Utanmál tóftar er 5x7m.

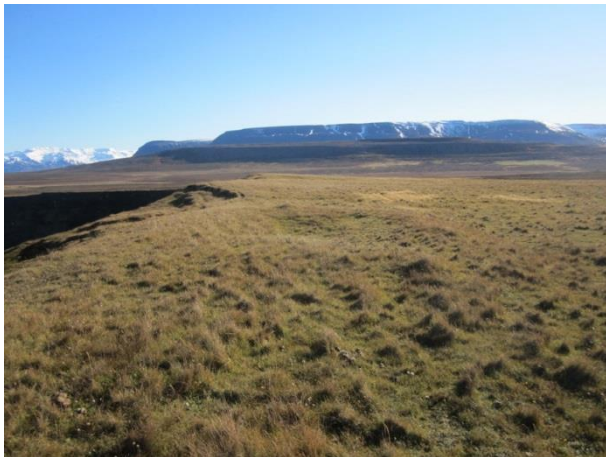
### Fell-158

Mynd 43. Tóftin er fyrir miðri mynd, veggir þykkir og algróinir. Horft er til austurs.

**Hættumat: Mikil hætta.** Minjarnar liggja um 7m frá brún Hrolleifshöfða sem greinilega brotnar framan af.

Tóftin snýr austur/vestur og er 6x10m að utanmáli. Engar dyr eru greinanlegar. Veggir eru algrónir, 30-50sm háir og rúmlega 2m á breidd. Norðurlangveggur tóftar er að líkindum helst í hættu vegna vindrofs.

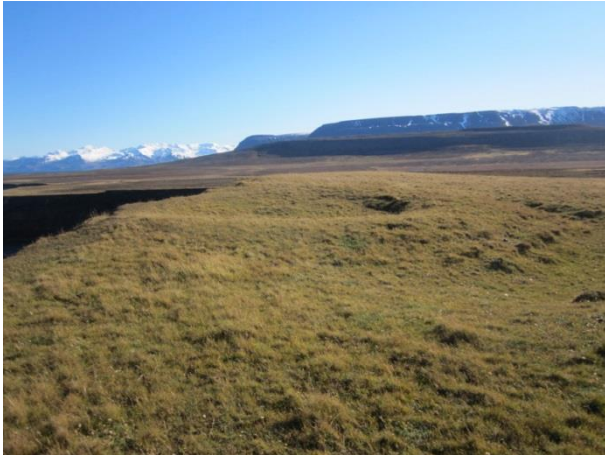
## Fell-159

Mynd 44. Horft er yfir tóftina til austurs. Til vinstri sést greinilega hvar brotnað hefur úr bakkanum.

**Hættumat:** Mikil hætta. Minjarnar liggja fram á brún Hrolleifshöfða sem greinilega brotnar framan af.

Tóftin er algróin og hefur upphaflega verið hringlaga en norðurendi hennar er farinn í sjó. Veggir eru þykkir, allt að 4m og hæð allt að 70sm. Þeir eru algrónir grasi og mosa. Efni í tóftina hefur að líkindum verið tekið meðfram henni þar sem er lágur niðurgroftur. Hún er 10x15m að utanmáli en þvermál hefur væntanlega verið 15m áður en braut af tóftinni.

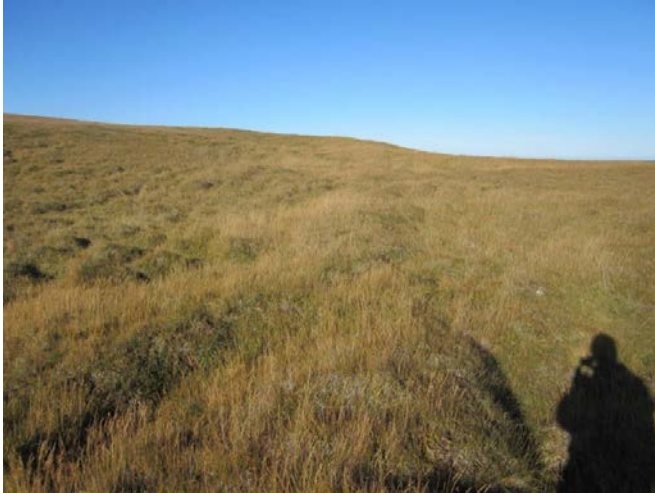
## Fell-160

Mynd 45. Horft er eftir garðlaginu til norðvesturs í átt til sjávar.

**Hættumat: Mikil hætta.** Minjarnar liggja fram á sjávarbakka og hefur líklega þegar brotið af þeim enda sem liggur fram á bakkann.

Garðlagið liggur frá norðvestri til suðausturs og er um 50m langt, 30-40sm hátt og mest um 2m á breidd. Samkvæmt heimildamanni er garðlagið

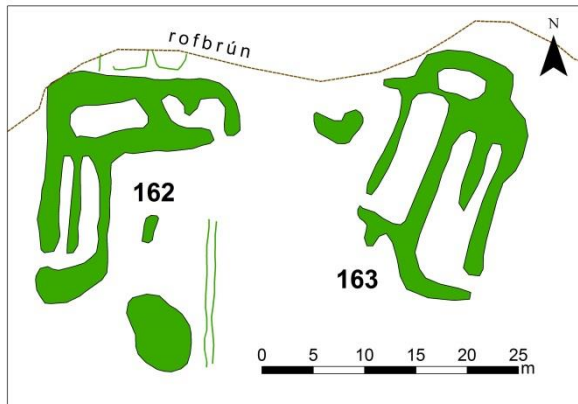
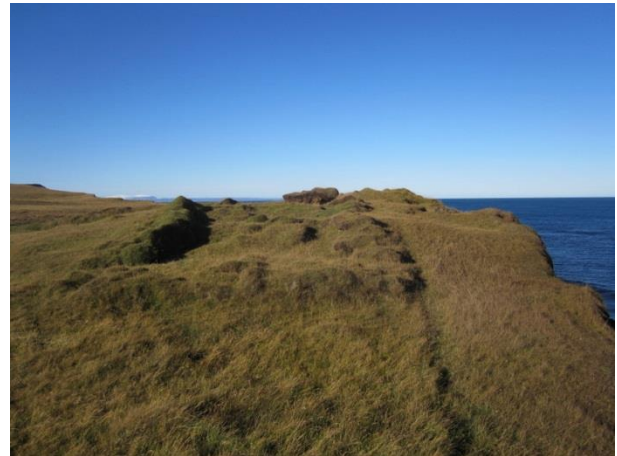
### Fjall-162

Mynd 46. Meint heytóft, horft er til vesturs og má sjá sjávarbakkann til hægri á mynd.

**Hættumat:** Mikil hætta. Tóftin er fram á sjávarbakka og þegar er brotið af henni.

Vestari tóftin eru fjárhús með garða sem liggja norður/suður og á bakvið er hlaða og að því er virðist heytóftir sem snúa þvert á fjárhúsin. Norðan við hlöðuna og meintar heytóftir eru veggjabrot og þar virðist hafa verið eitthvert mannvirki sem nú er að einhverju leyti farið í sjó. Tóftin er mest 22m löng og 18m breið, veggir 30-180sm háir, hæstir í hlöðu og mest um 2m á breidd. Hún er gróin en sér í torfhleðslur í rofi og grjót í veggjum og garða. Tvær þústir, mögulega veggjaleifar eru austan og suðaustan við tóftina og þar er einnig rás eða renna sem liggur norður/suður um 14m löng.

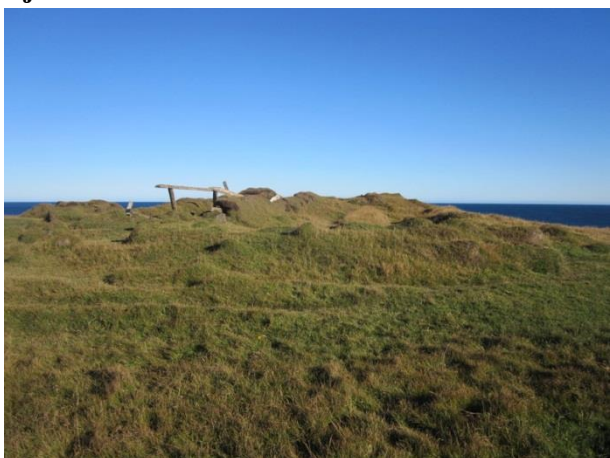
### Fjall-163

Mynd 47. Horft er til norðurs í átt að tóftinni.

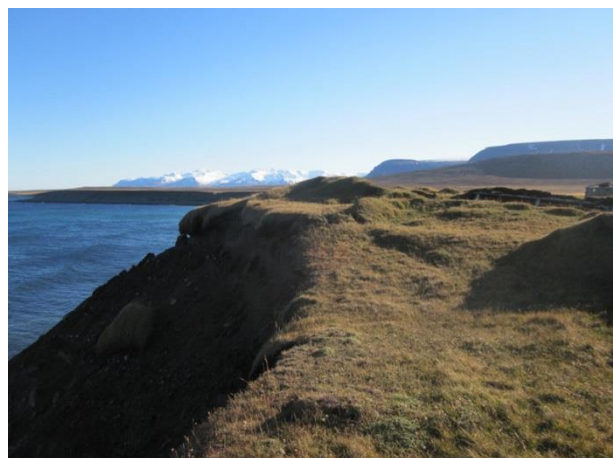
Mynd 48. Horft er í átt að tóftinni til norðausturs. Það má sjá hvar bakkinn er að brotna fram og hluti tóftar er þegar farinn í sjó.

**Hættumat:** Mikil hætta. Tóftin er fram á sjávarbakka og þegar er brotið af henni.

Austari tóftin er þrískipt, fjárhús með garða til austurs, hús án garða til vesturs og hlaða til norðurs. Hlaðan liggur fram á brún og er farið að brotna úr henni og eins úr norðvesturhorni tóftar. Hún er 14x24m að utanmáli, veggir 30-160sm, hæstir í hlöðu. Mesta breidd veggja er um 2m. Veggir eru grasi grónir, grjót og torfhláðnir og sjást grjóthleðslur ágætlega og í torf í rofi. Hlaðan er hlaðin úr klömbu en fjárhúsin úr hnaus. Timburgrind sem hangir að einhverju leyti saman er enn í vestara húsinu.

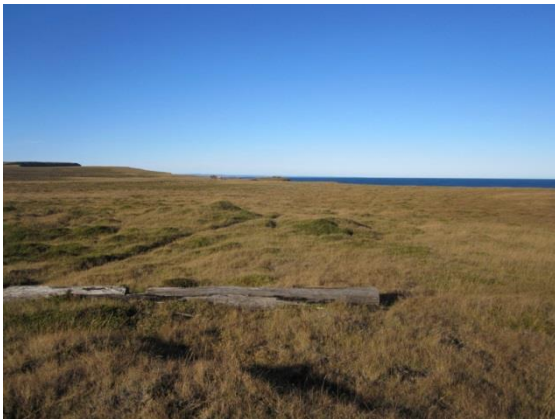
## Fjall-164

Mynd 49. Þústin eða tóftaleifarnar eru fyrir miðri mynd, örlítið grænni en umhverfið. Horft er til vesturs.

**Hættumat:** Hætta. Tóftin er um 7m frá sjávarbakka þar sem landbrot virðist töluvert.

Þúst eða tóft sem snýr norður/suður, 3x6m að utanmáli. Hún er um 30sm há, rofin af kindagötu. Veggjabrot virðast vera á skammhliðum en ekki greinanlegar á langhliðum. Mögulega er um náttúrulegt fyrirbrigði að ræða.

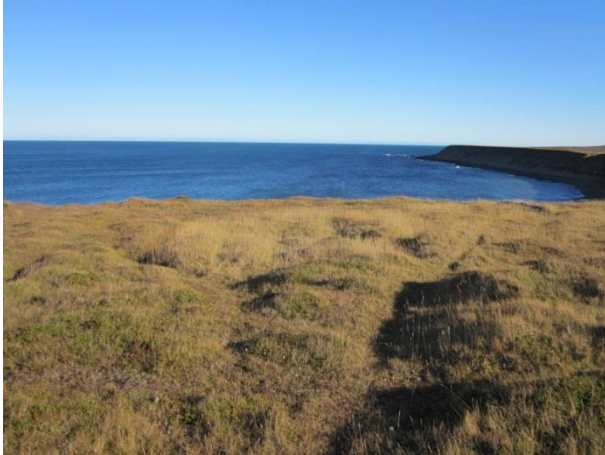
## Fjall-165

Mynd 50. Tóftin er fyrir miðri mynd, veggir jarðsokknir og að nokkru samlagaðir umhverfi sínu.

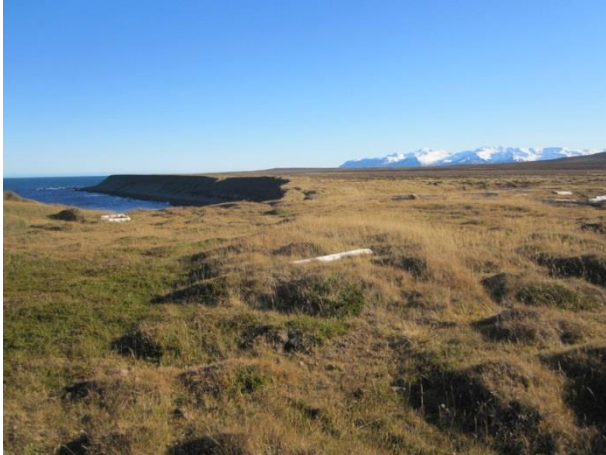
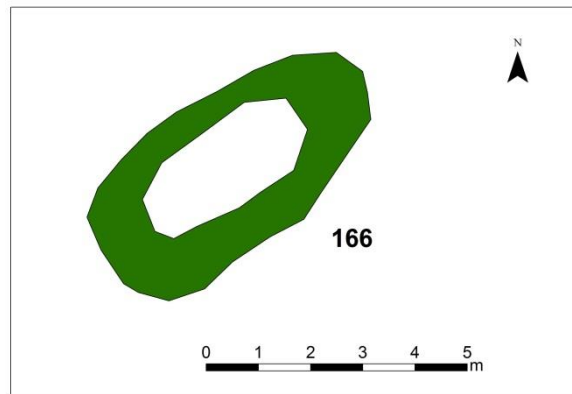
## Fjall-166

Mynd 51. Horft er til norðurs og er tóftin fyrir miðri mynd.

Tóftin snýr norðaustur/suðvestur, 2,5x6m að utanmáli. Ekki eru greinanlegar dyr á tóftinni sem er algróin grasi og um 30sm há. Útveggir eru óreglulegir og innveggir illgreinanlegir eiginlega bara dæld fyrir miðju tóftar um 5-10sm djúp. Rekaviðardrumbur liggur þvert yfir tóftinni.

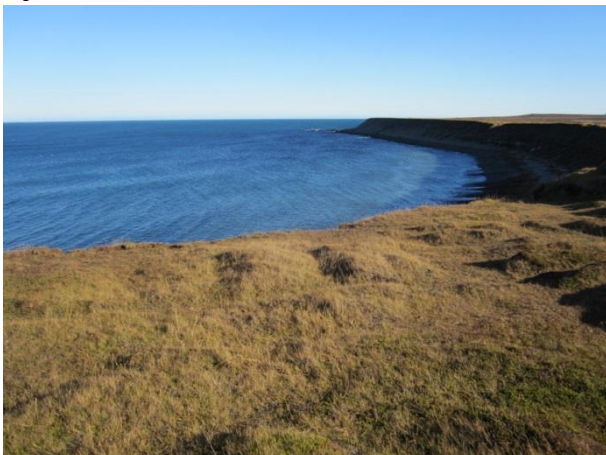
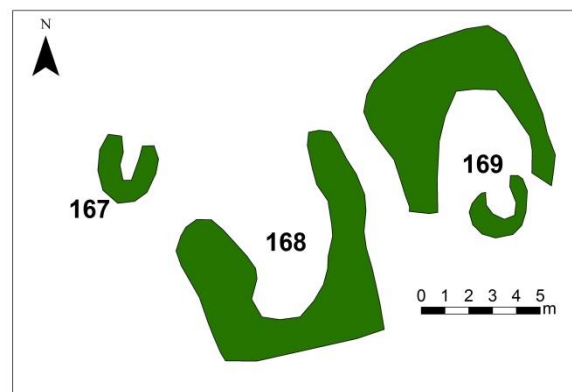
## Fjall-167

Mynd 52. Horft er til norðurs út á Gjávík og er tóftin fyrir miðri mynd, skammt frá sjávarbakka.

Tóftin snýr norður/suður og virðast dyr hafa verið til norðurs, hún er um 1,5x2m að utanmáli og grasi gróin. Veggir eru um 20sm háir og innan við 1m á breidd. Kindagata sker tóftina.

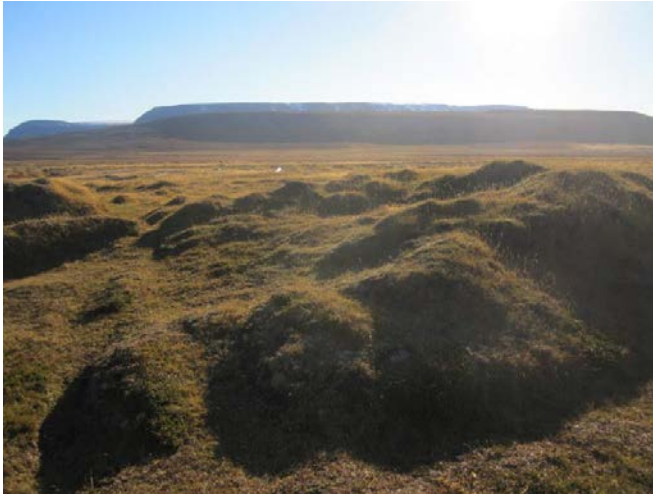
### Fjall-168

Mynd 53. Horft yfir tóft nr. 168 til austurs.

langveggur er heldur lengri en sá vestari og gæti því verið að hluti þess síðar nefnda sé horfinn. Tóftin er gróin en greinilegt virðist að veggir hafi hrunið, rofnað og síðar gróið yfir. Veggir eru 10-80sm háir og mest um 1,5m á breidd. Við suðvestur horn tóftar er um 20sm djúpur niðurgröftur eða hola.

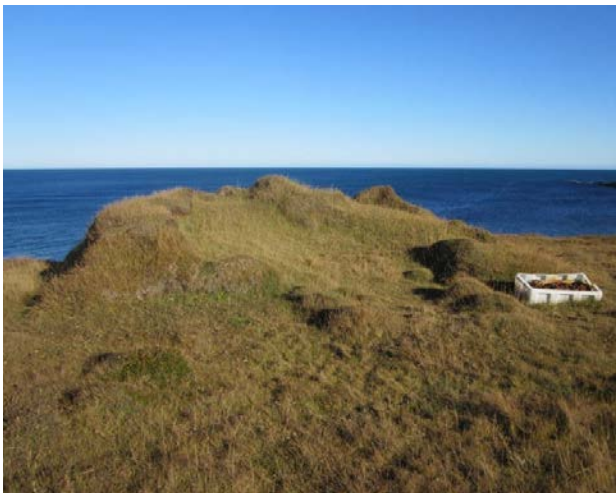
Mynd 54. Horft er til vesturs og má sjá tóftina sem stendur alveg fram á sjávarbrún, fyrir miðri mynd.

**Hættumat: Mikil hættu.** Tóftin liggur á sjávarbakka og hefur þegar brotið af henni að norðan.

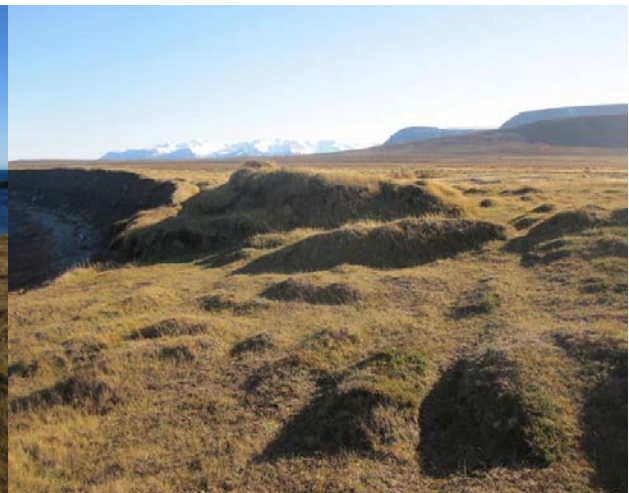
Mynd 55. Horft er til norðausturs og má sjá hvar tóftin liggur alveg fram á sjávarbakkanum.

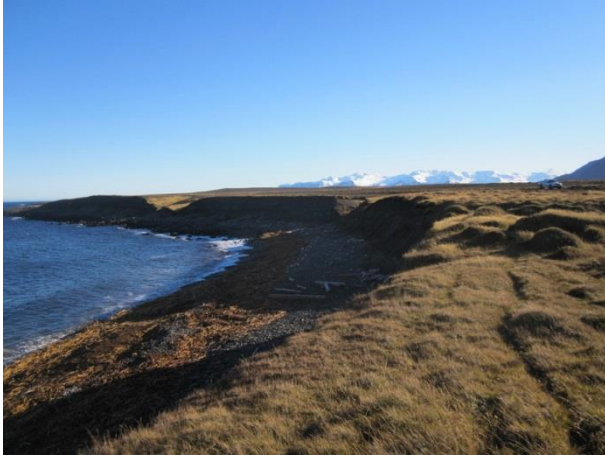
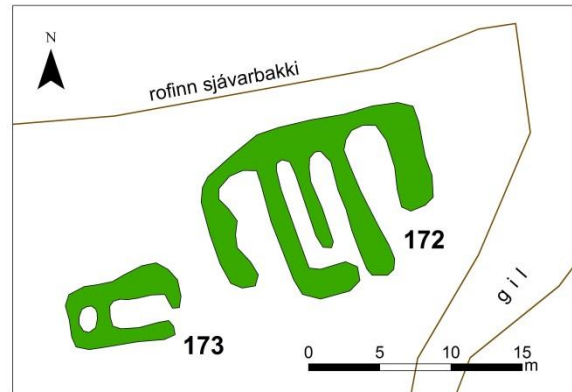
## Fjall-172

Mynd 56. Lengst til hægri á myndinni má sjá norðurenda tóftar sem liggur fram á sjávarbakkann og hefur sjórinn þegar rofið af hluta norðurveggjar.

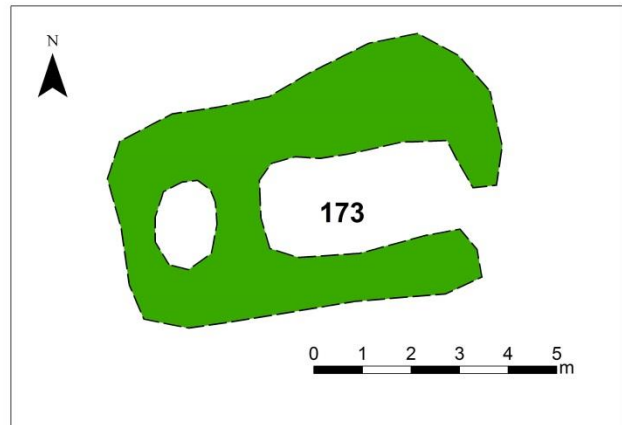
Mynd 57. Horft er til norðausturs. Á sjávarbakkanum til vinstri er tóft fremst á sjávarbakkanum sem sjórin hefur þegar brotið af.

Hún liggur fram á sjávarbakka og er hluti hennar þegar farinn í sjó. Veggir eru reglulegir að utan en rofnir að innan, þeir eru 30-70sm háir og mest um 1m á breidd, grasi grónir.

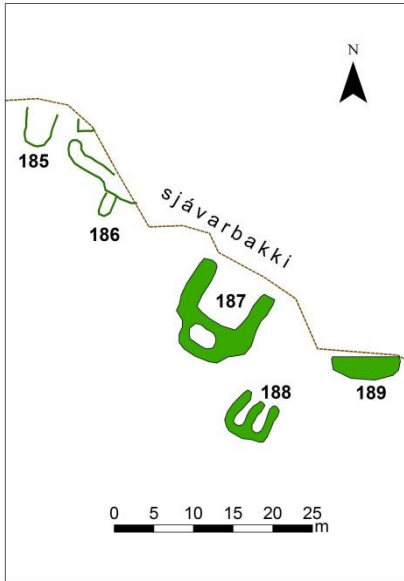
Mynd 58. Þústin er fram á sjávarbakkanum fyrir miðri mynd og má sjávar sjórinn hefur rofið skarð í norðurhlið hennar. Á bakvið slútir gróðurþekjan fram af bakkanum.

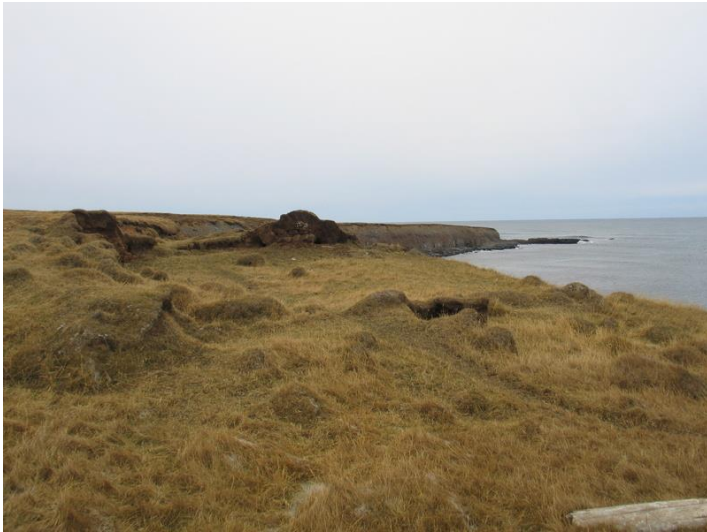
Mynd 60. Horft er yfir tóftina til norðvesturs.

**Hættumat:** Mikil hættu. Minjarnar hafa þegar orðið fyrir hnjaski af völdum landbrots.

Vestan til í vikinni, fremst á sjávarbrún er vegghleðsla, leifar tóftar sem er að miklu leyti horfin. Veggurinn er tæplega 10m langur, mest

um 50sm háir og rúmlega 1m á breidd og grasi gróinn þar sem ekki er rof í hann. Hann er þýfður og grasi gróinn.

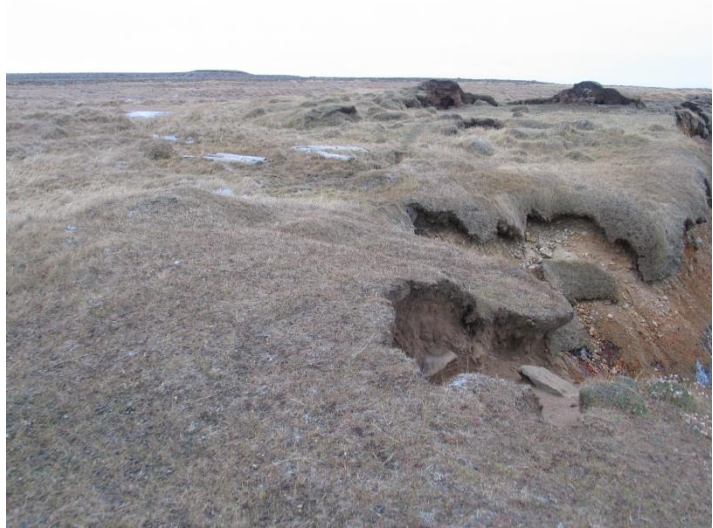
Mynd 61. Þústin til vinstri fyrir miðju en neðst á mynd sést í rofið og má glitta í tvo steina. Í baksýn er tóft nr. 187 og má sjá gróðurþekjuna þar slúta fram af bakkanum.

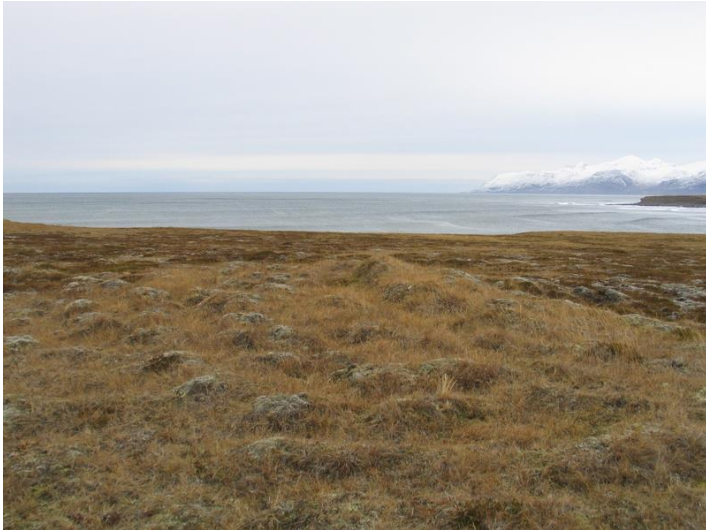
Mynd 62. Horft er til norðausturs og sést hleðslan fyrir miðri mynd.

tæplega 1m breið og liggur norðaustur/suðvestur. Norðvestur af henni er svo þúfnakragi, 2x2 að utanmáli og saman myndar þetta þúst sem virðast vera leifar einhvers konar mannvirkis.

Á smá hávaða í móanum sem sker sig nokkuð úr umhverfi er að því er virðist hleðsla og umhverfis þúfur. Hleðslan er rúmlega 3m á lengd og
