# Strandminjar við austanverðan Skagafjörð

## 1. áfangi.

Byggðasafn Skagfirðinga

2013/133

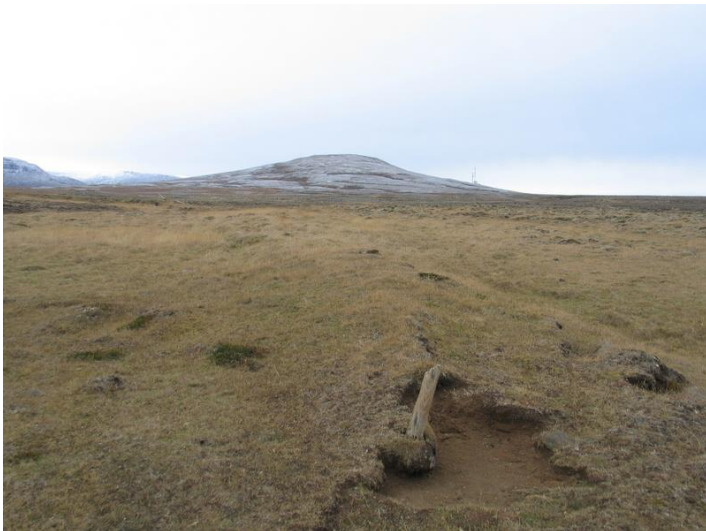
Mynd 63. Horft er eftir garðlaginu til SSV eða SV og sér í endann á Fellinu í baksýn.

**Hættumat:** **Mikil hætta.** Minjarnar ná fram á sjávarbakka þar sem landbrot er nokkurt.

Garðlagið liggur frá sjávarbakkanum til suðurs og er um 55m langt, allt að 50sm hátt og mest um 2m á breidd. Það er þýft á kafla, algróið grasi og mosa og mikið hrúnið.

Hlutverk er óvíst en miðað við lýsingu á landamerkjum Mýrna og Keldna þá gæti þarna verið um landamerkjagard að ræða þó ekki sé hægt að fullyrða um það. Mögulega hefur einhvern tímann verið girt eftir því. norðurendi við sjó er nokkuð rofinn.

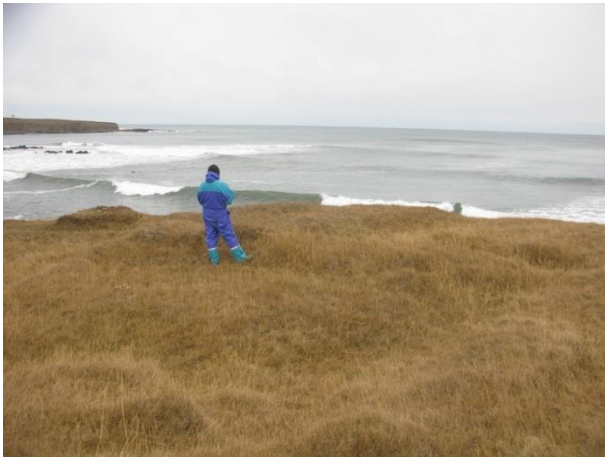
Mynd 64. Horft er til norðvesturs og eru hleðslurnar fram á sjávarbakkanum.

**Hættumat:** Mikil hætta. Þegar hefur brotið af minjunum til norðurs.

Hleðslan er 2,5x3m að utanmáli og hefur að líkindum snúið norður/suður. Veggir eru 10-30sm háir. Innbrúnir eru lægri eða um 10sm en útbrúnir hærri. Um 4m langur kantur virðist liggja frá hleðslunni til suðurs, algróinn og um 10-20sm hár.

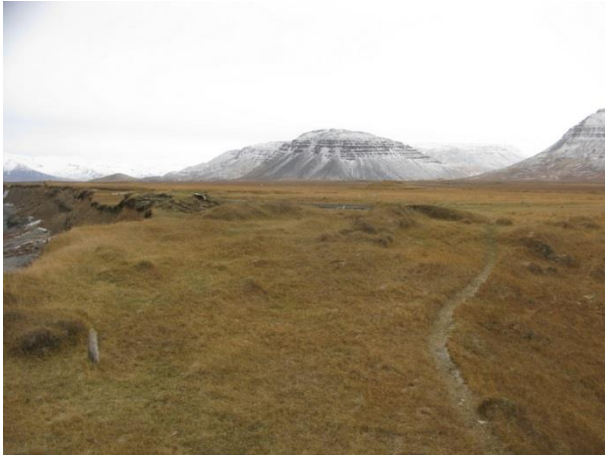
Mynd 65. Grasi gróin fjárhústóft fyrir miðri mynd. Horft er til austurs.

**Hættumat:** Mikil hætta. Tóftirnar liggja fram á sjávarbakka og er um 1m fram á bakkann þar sem styst er.

Tóftin er 11x13m að utanmáli og snýr norðvestur/suðaustur. Tóftin skiptist í þrjú hólf, það stærsta er fjárhús með garða en á því hafa dyr verið mót norðvestri, hugsanlega á timburpili. Suðaustan hennar hefur að líkindum verið heytóft, með op til suðausturs og suðvestan hennar er annað hólf lítið með dyrum til norðvesturs. Veggir eru grasi grónir, 20-60sm háir og mest rúmlega 1m á breidd. Suðvestan við tóftina er 60-70sm hár bakki.

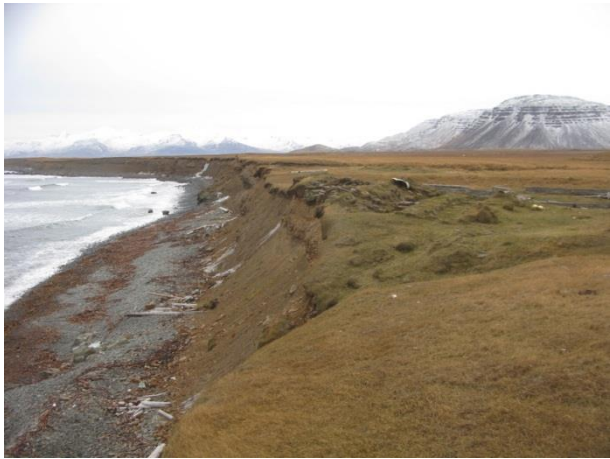
Mynd 66. Fjánhústóftin á sjávarbakkannum. Greinilega sést hvernig sjórinn hefur rofið sjávarbakkann og þar með hluta af tóftinni. Lengst til hægri sést í steinsteyptan grunn fjárhúsa sem byggð voru 1972.

**Hættumat:** Mikil hætta. Tóftirnar liggja fram á sjávarbrún og hefur þegar brotið af þeim til norðurs.

Fjánhúsin hafa verið hlaðin úr torfi og grjóti en við þau er grunnur steinsteyptar hlöðu. Tóftin sjálf er í heild 12x13m að utanmáli en hluti hennar er farinn í sjó, hlöðugrunnurinn er um 4x9m að utanmáli. Hlaðan hefur snúið NNA/SSV og við norðurenda hennar hafa verið fjánhús sem snúið hafa til sömu átta. Við vesturhlið hlöðunnar hafa verið tvístæð fjánhús með dyrum til norðvesturs. Öll húsin eru með grjóthlöðnum gördum. Veggir eru 20-70sm háir og mest um 1m á breidd. Sunnan við húsin er steinsteyptur grunnur 14x14m að utanmáli en þar voru reist fjánhús árið 1972 (Ö-RI, 8).

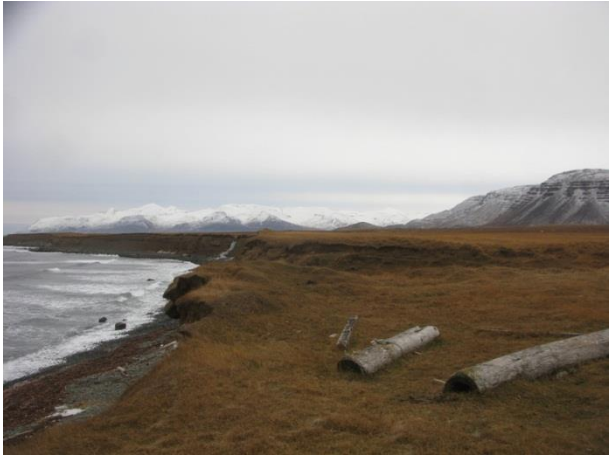
Mynd 68. Horft er til austurs og sést þústin fram á rofnum sjávarbakkanum.

**Hættumat: Mikil hætta.** Vegna landbrots en þústin liggur fram á sjávarbakka og hefur þegar brotnað af henni.

Þústin er 3x10m að utanmáli og liggur samsíða sjávarbakkanum VSV/ANA. Hún er 20-50sm há og grasi gróin. Hluti hennar er þegar farinn í sjó og í brotinu sér í torf og í því er öskulag úr Heklu frá árinu 1104.

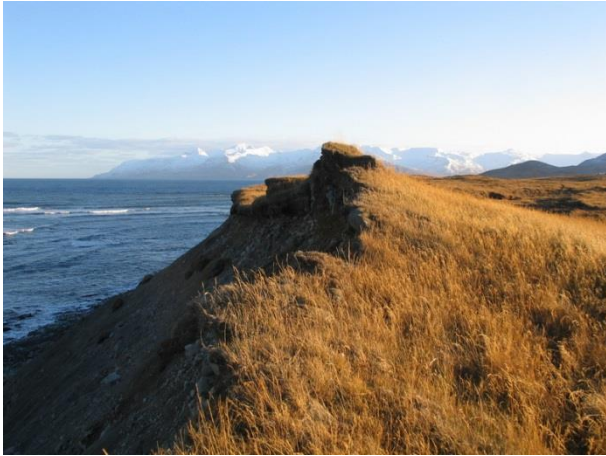
Mynd 70. Horft er á hleðslunni til austurs.

mannvirkis sem þar hefur staðið. Hún er allt að 60sm há, gróin grasi og mosa. Rétt við austurendann er hleðsla sem liggur þvert á þá fyrri og afmarkar þar hólfi svo mögulega hefur mannvirkið að minnsta kosti verið tvískipt.

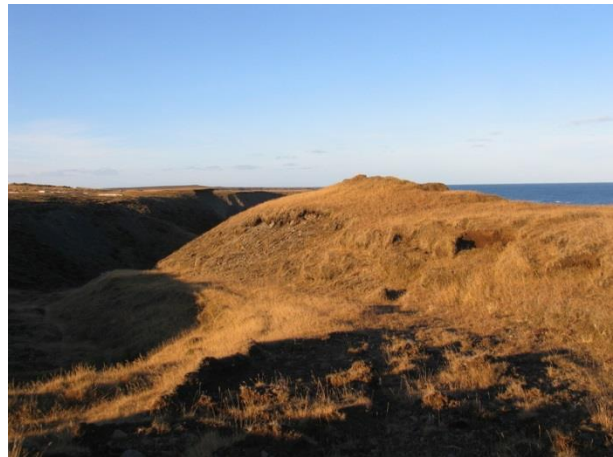
Mynd 71. Horft eftir götunni niður gilið.

Gatan er mest um 1,5m breið ofan í gilinunni en breiðari þegar kemur upp úr gilinunni.

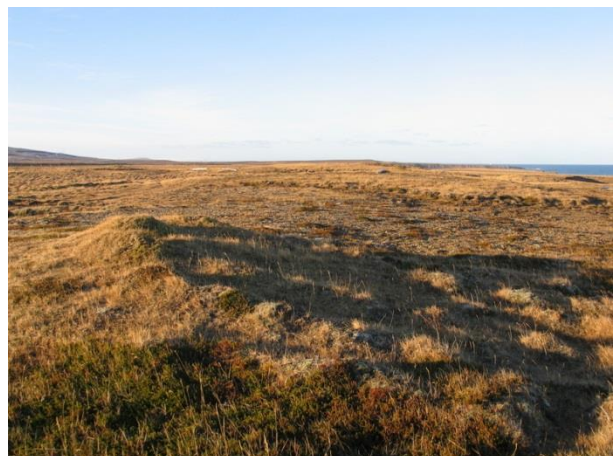
Mynd 72. Horft er til vesturs og þústin er til vinstri á myndinni.

Þústin er í uppblásnum móa og snýr norðaustur/suðvestur. Hún er 2x4m að utanmáli, 30sm há, gróin og óregluleg að lögun. Mögulega er um að ræða uppblásna tóft eða eitthvert mannvirki.

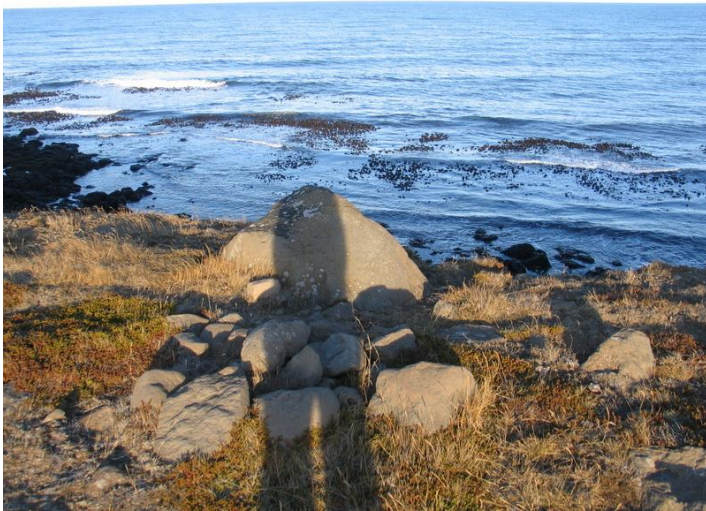
Mynd 76. Horft er yfir hleðsluna til norðurs.

eru mest um 20sm á hæð og um 50x80m að utanmáli. Nær sjónum er stór steinn og skorið er á milli hans og hleðslunnar með kindagötu.

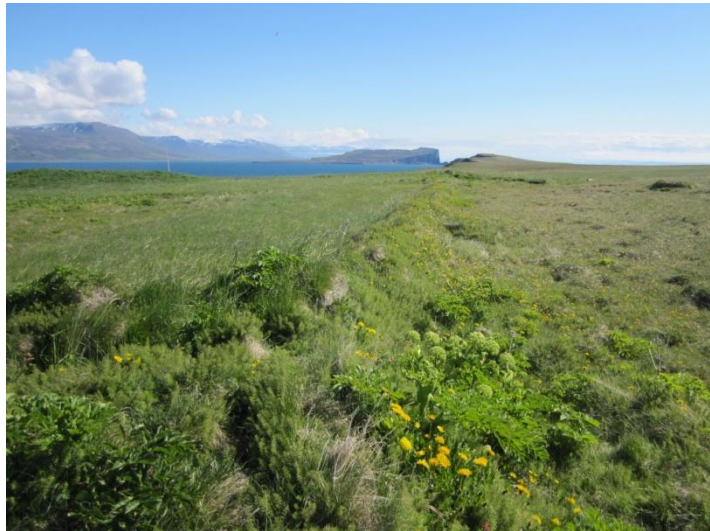
Mynd 80. Horft eftir garði nr. 233 til suðurs frá garði nr. 234.

Garðlag liggur frá garði nr. 233 yfir eyrna sem reistur var um 1920. Garðlagið liggur til suðurs frá þvergarðinum á um 136m löngum kafla að áföstum hlöðnum matjurtagarði [Sjá minjar nr. 22 í skýrslu um Málmey á Skagafirði]. Ógleggra framhald garðsins liggur boga suður frá matjurtagarðinum á um 200m löngum kafla.

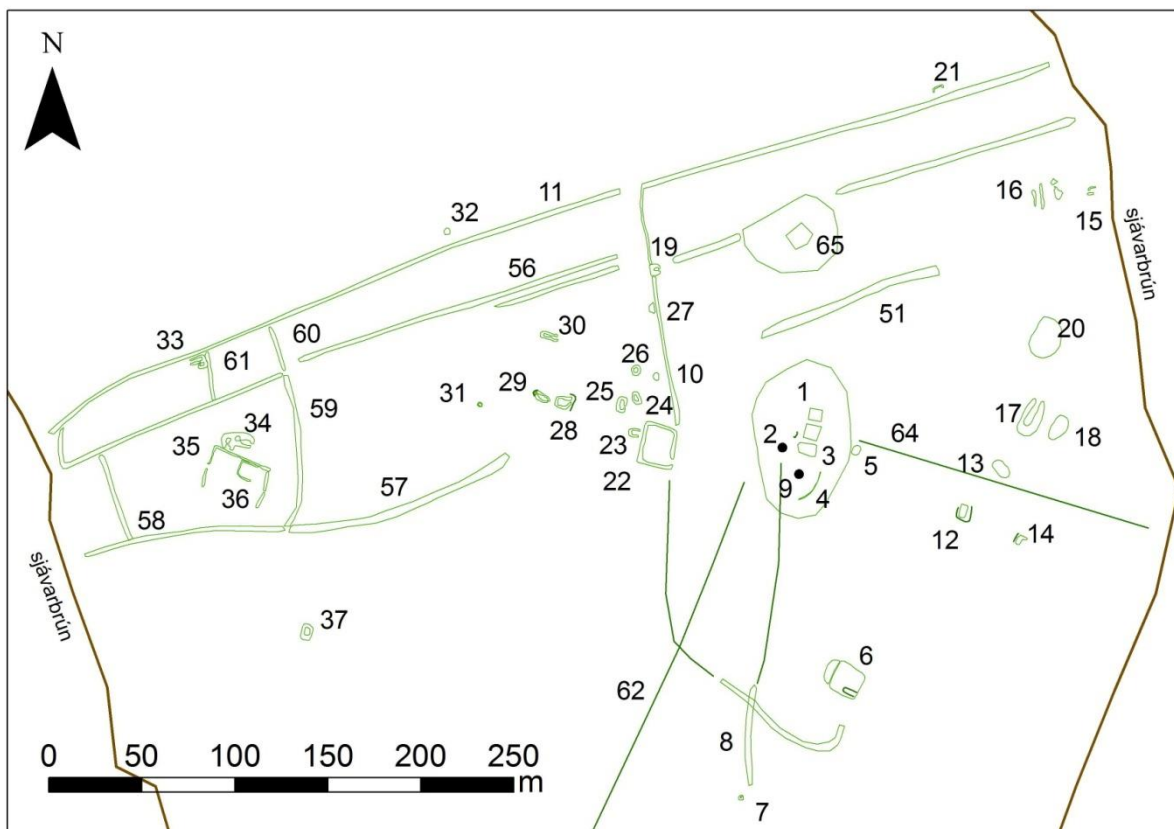
Teikning 1. Teikningin er af hluta minja sem skráðar voru í Málmei sumarið 2012. Hún er birt í skýrslunni *Málmei á Skagafirði – byggðasögurannsókn* sem Byggðasafn Skagfirðinga gaf út 2013.

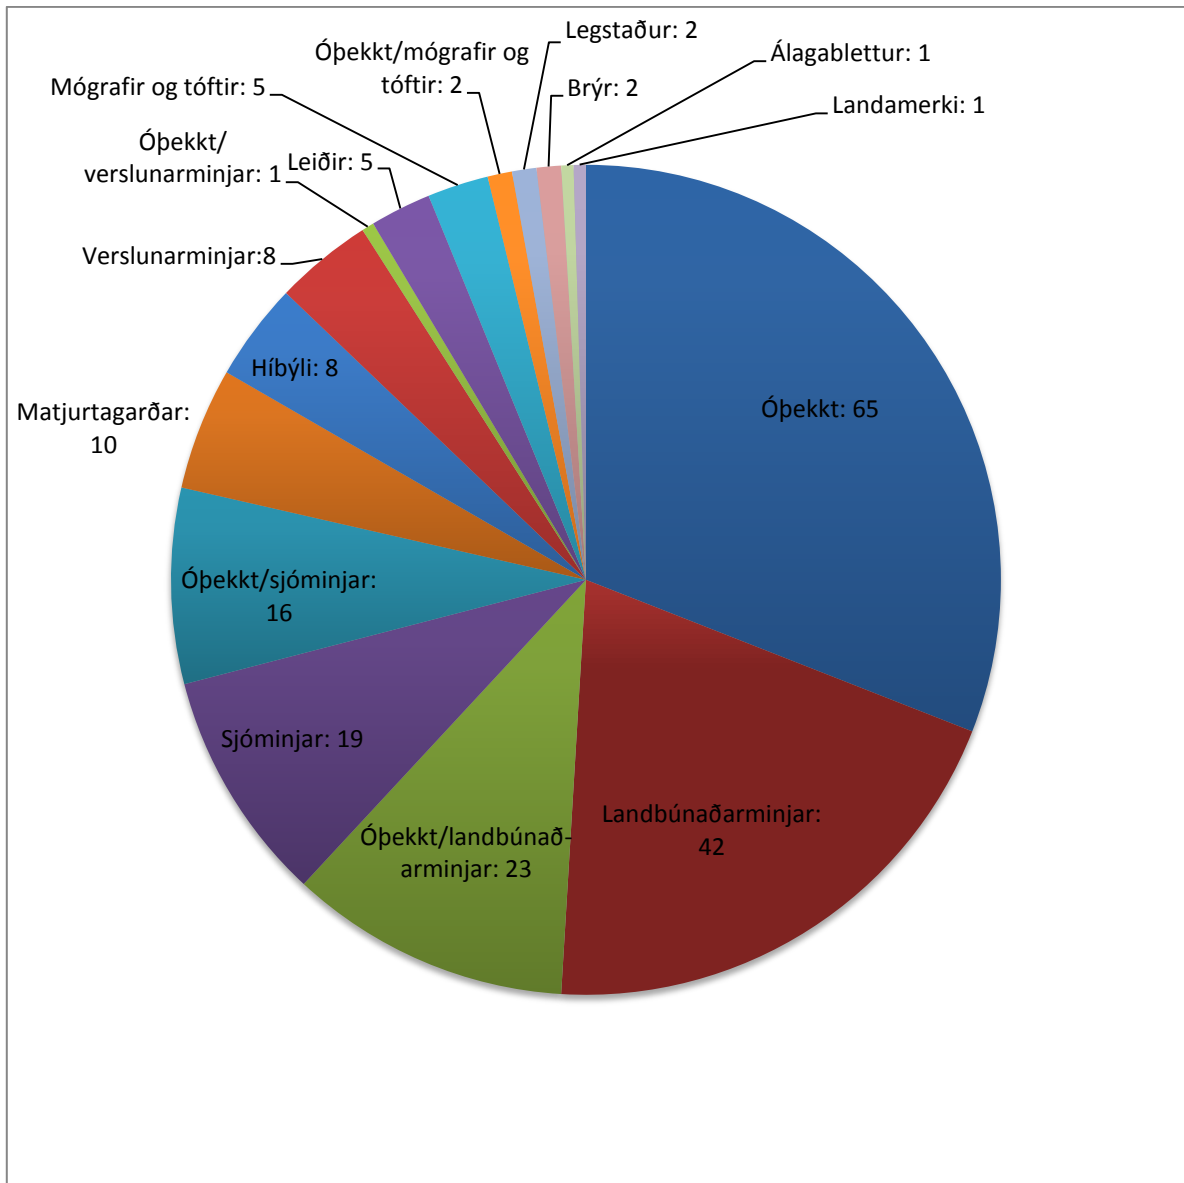
Graf 1.

Minjarnar sem skráðar voru skiptast í 35 flokka eftir hlutverki. Í grafi 1. er búið að fækka flokkum niður í 16 þar sem t.d. allar landbúnaðarminjar (s.s. fjárhús, fjós og stekkir) hafa verið sameinaðar í einn flokk. Minjar með óþekkt hlutverk eru stærsti minjaflokkurinn eða 31% en næst stærstur er flokkur landbúnaðarminja sem er 20%. Auk þeirra 65 minja sem eru skráðar með hlutverkið óþekkt, eru 42 minjar sem ekki er vitað hvaða hlutverk höfðu en hafa þó verið gefin áætluð hlutverk sem metin eru út frá gerð þeirra og legu. Þannig má sjá í töflunni að landbúnaðarminjar eru 42 en í flokknum óþekkt/landbúnaðarminjar eru fornleifarnar 23. Heildarfjöldi þekktra og áætlaðra landbúnaðarminja er því 65 á meðan að fjöldi sjóminja er 35. Miðað við legu skráningarsvæðisins mætti ætla að fleiri sjó- en landbúnaðarminjar myndust. Mögulegar skýringar á þessari óvæntu niðurstöðu eru að margar sjóminjar kunni að falla í flokkinn óþekktar minjar, en jafnframt kann að vera að sjóminjar

séu í meira mæli horfnar í sjó en fornleifar úr öðrum flokkum. Lónkotsmöl er gott dæmi um stað þar sem vitað er að fjöldi sjóminja er farinn í sjó og eins má telja líklegt að fleiri sjóminjar hafi verið á Löngubúðarbökkum í Fellslandi þar sem landbrot er mikið.

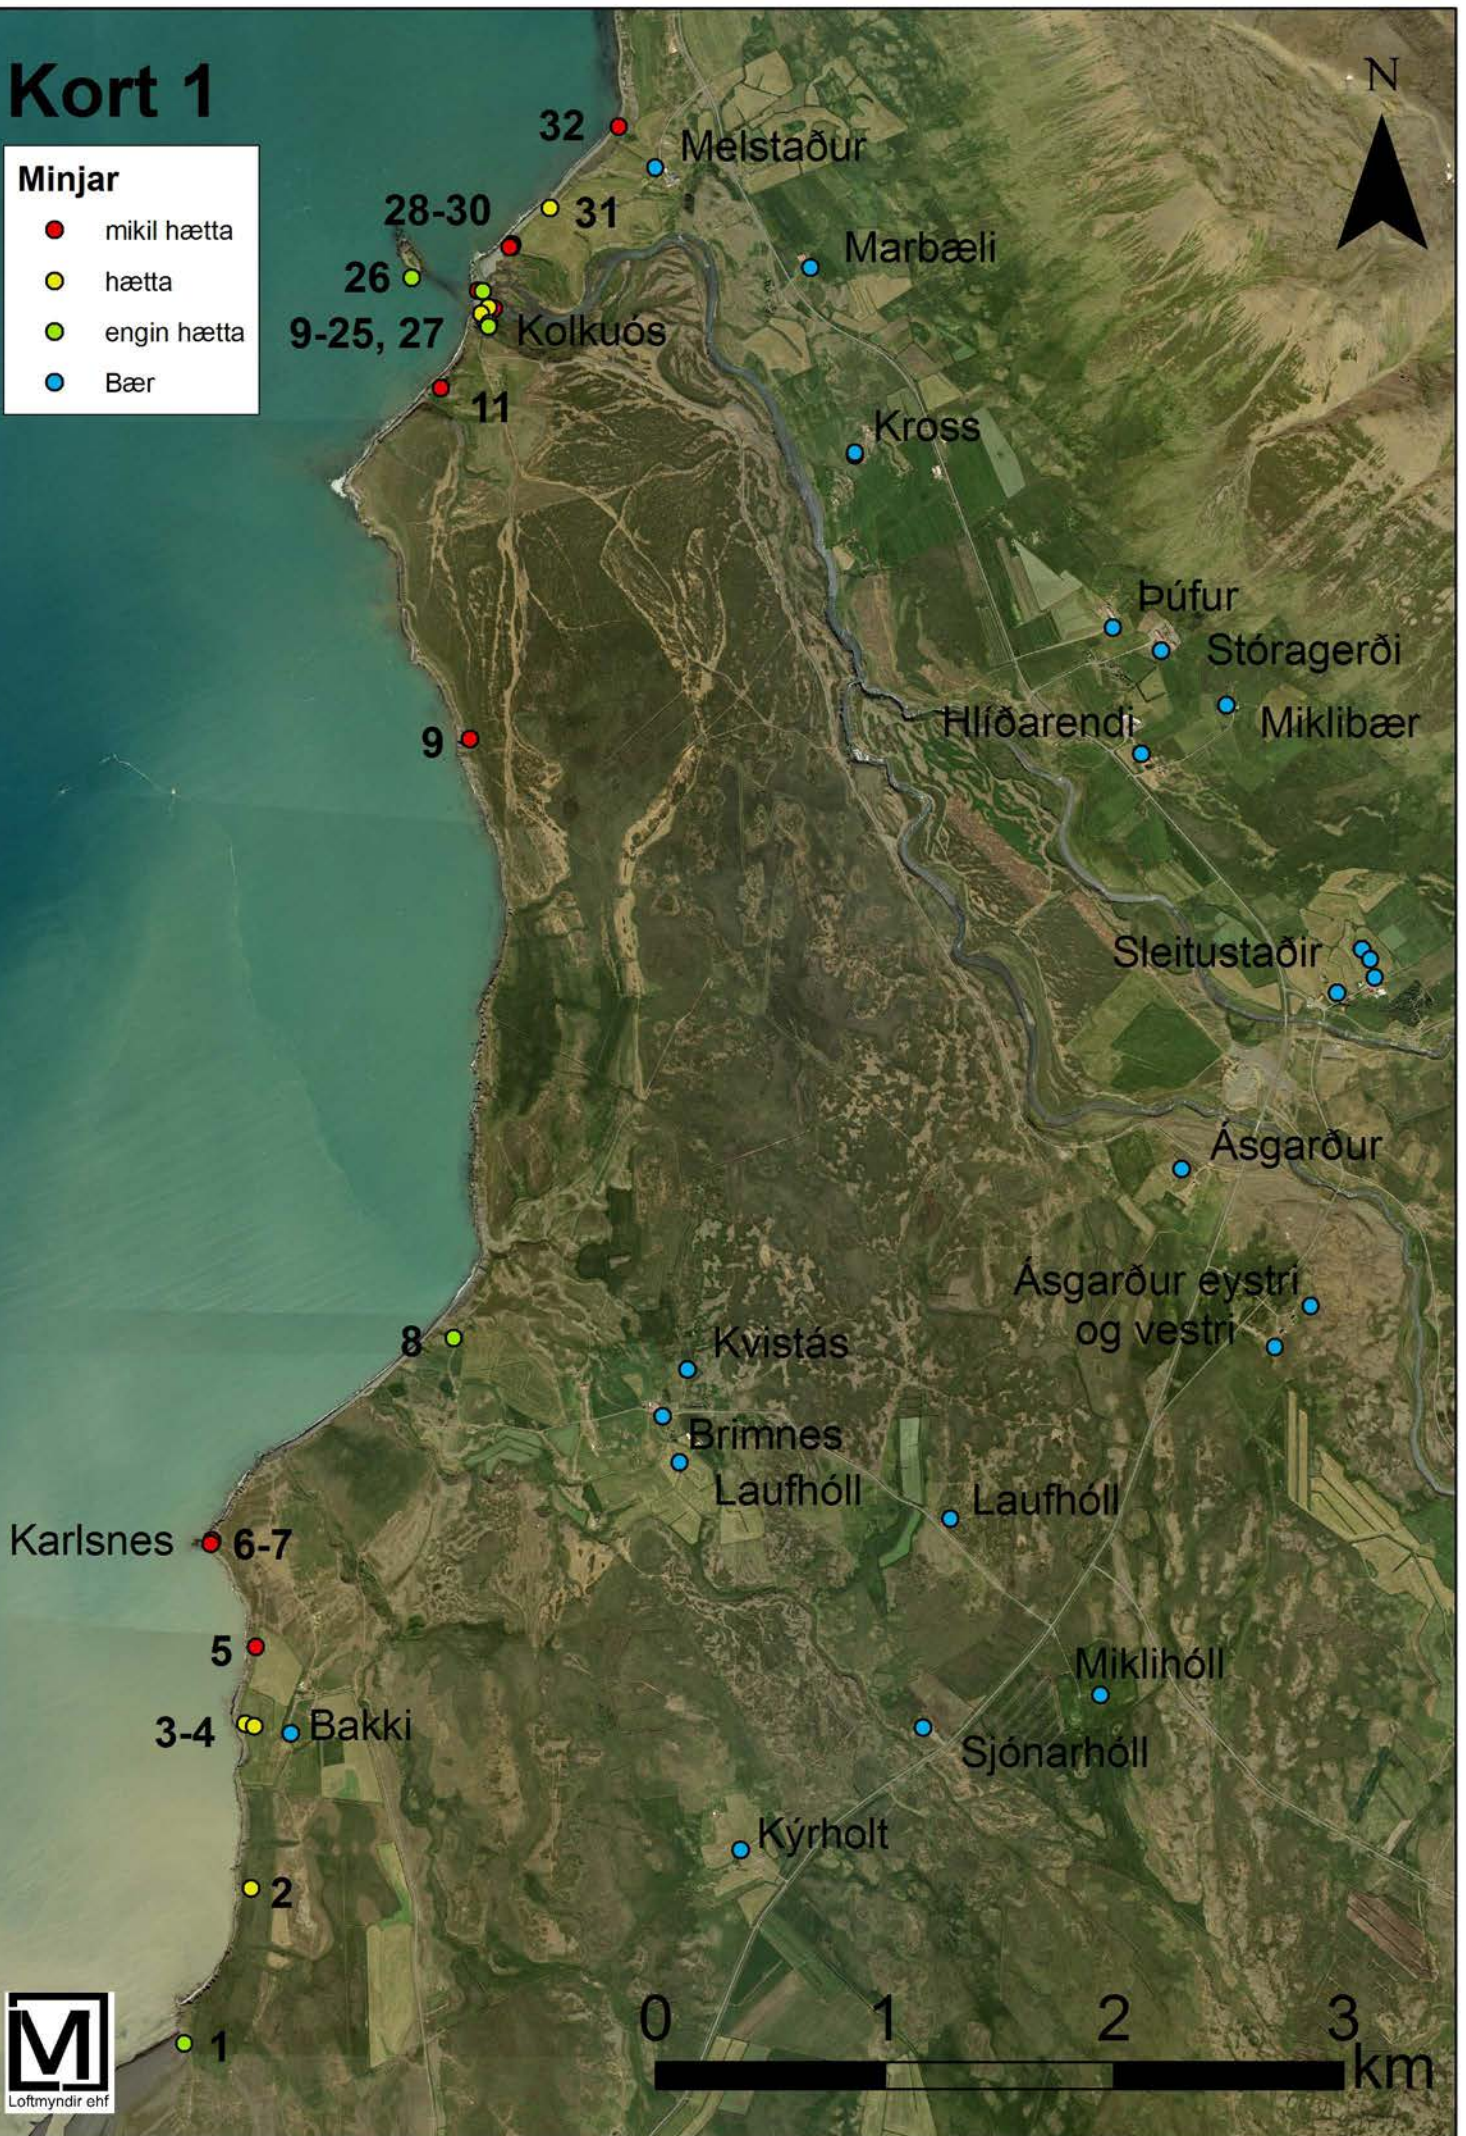
# Kort 2

- mikil hættu
- hættu
- engin hættu
- Bær

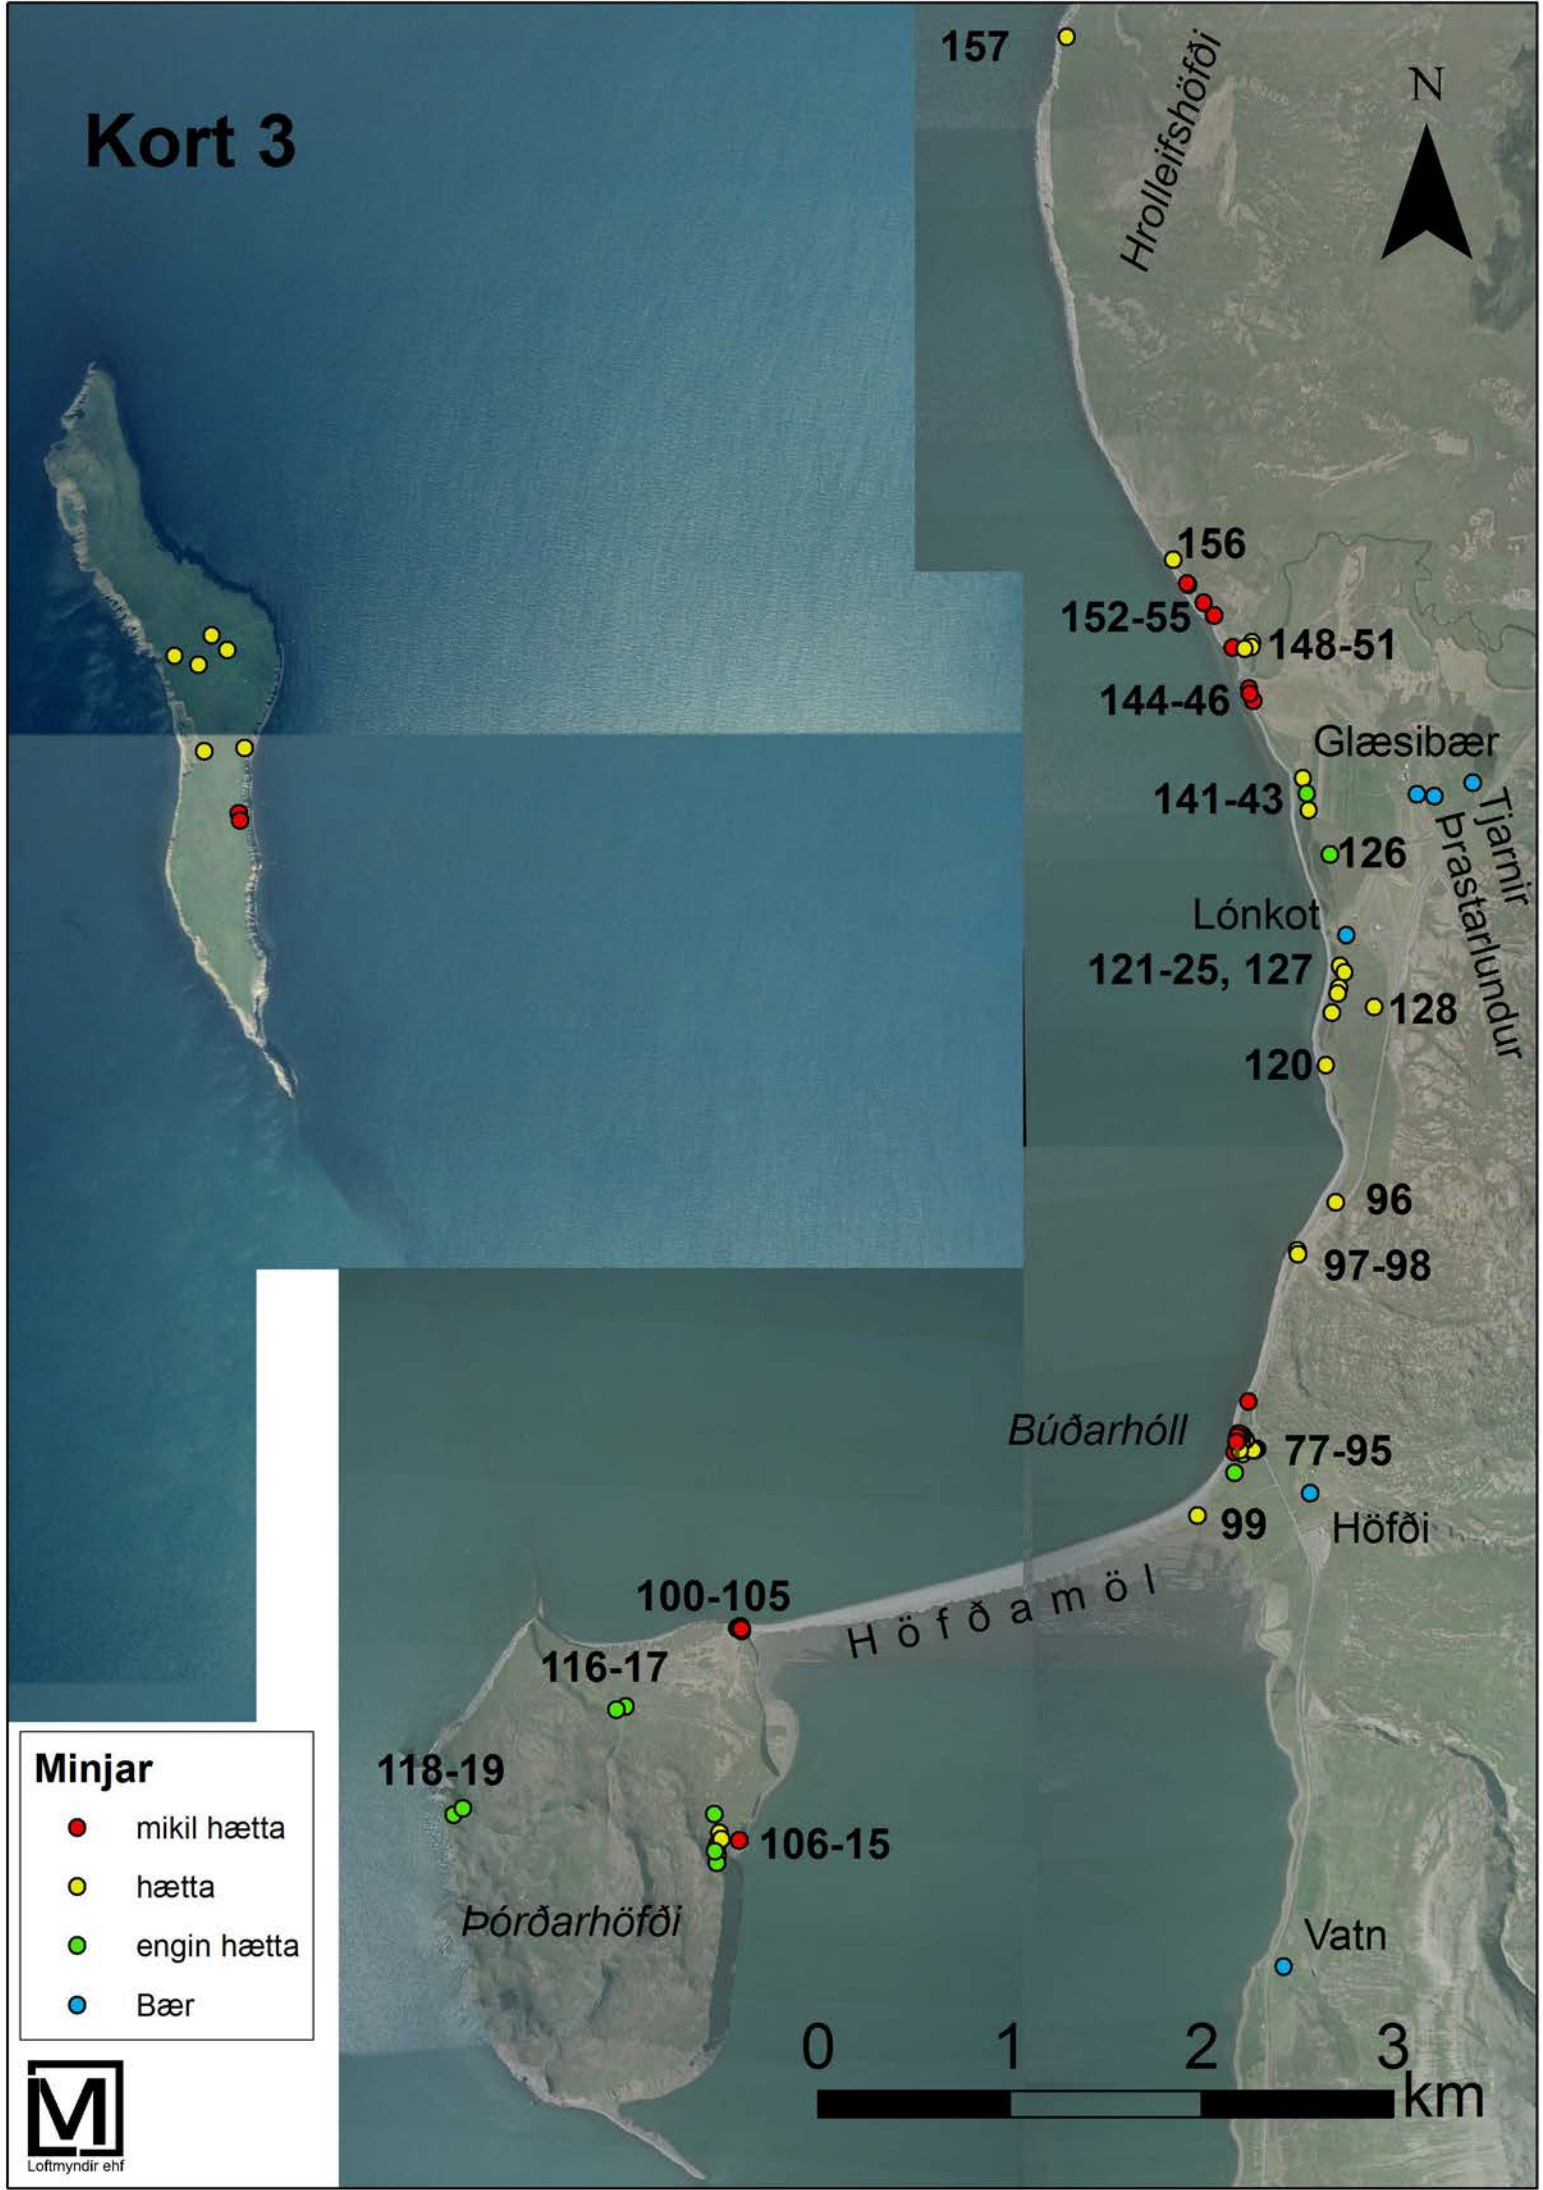
# Kort 3

- mikil hætta
- hætta
- engin hætta
- Bær
