Fornleifaskráning vegna deiliskipulags á Ósum í Húnaþingi vestra

Bygðasafn Skagfirðinga

Rannsóknaskýrslur

2011/121

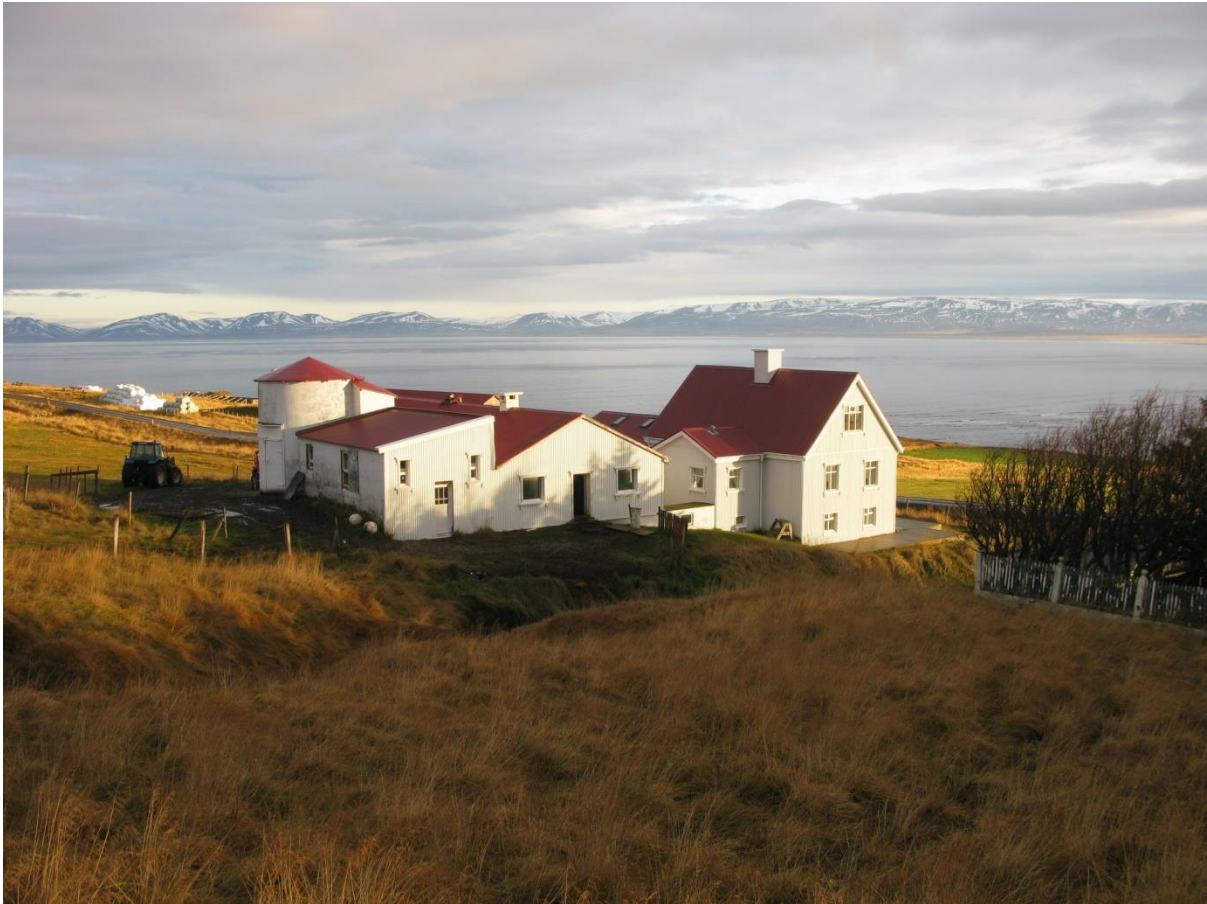
Mynd 2. Gamli bærinn stóð u.þ.b. þar sem hlaðan, efsta húsið á myndinni er. Þar neðan við er fjósið og gamla íbúðarhúsið (gistiheimilið) neðst. Til hægri er bæjarlækurinn.

Samkvæmt heimildamanni stóð gamli bærinn nálega á sama stað og eldra íbúðarhúsið (nú gistiheimili) og útihúsin standa í dag. U.þ.b. þar sem hlaðan og fjósið eru, vestast í bæjarþyrpingunni (Munnleg heimild: Knútur Arnar Óskarsson 09.11.11)

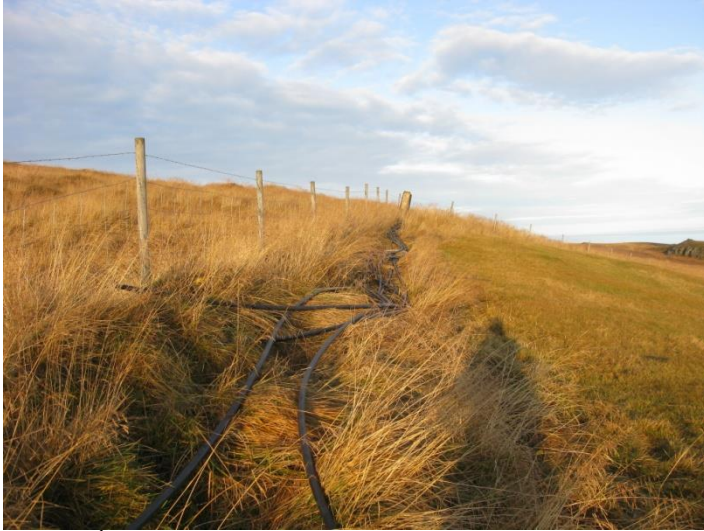
Mynd 3. Á myndinni er horft eftir túngarðinum til norðurs áður en hann beygir meðfram túninu til norðausturs. Girðingin er á garðinum á þessum hluta hans en liggur annars staðar samhliða.

töluverður gróður á því en sér þó í grjóthleðslur á stöku stað. Túngirðing liggur eftir garðinum að hluta ofan (vestan og norðvestan) við gamla bæinn.

Túngarður er enn á kafla vestan/ofan við gamla íbúðarhúsið á Ósum.

Garðlagið liggur meðfram gamla túninu að vestan. Um 20m kafli er sunnan bæjarlækjar en þaðan stefnir hann í sveig til norðausturs og er alls um 120m langur. Garðlagið er 40-80sm hátt og mest um 1,5m á breidd. Það er

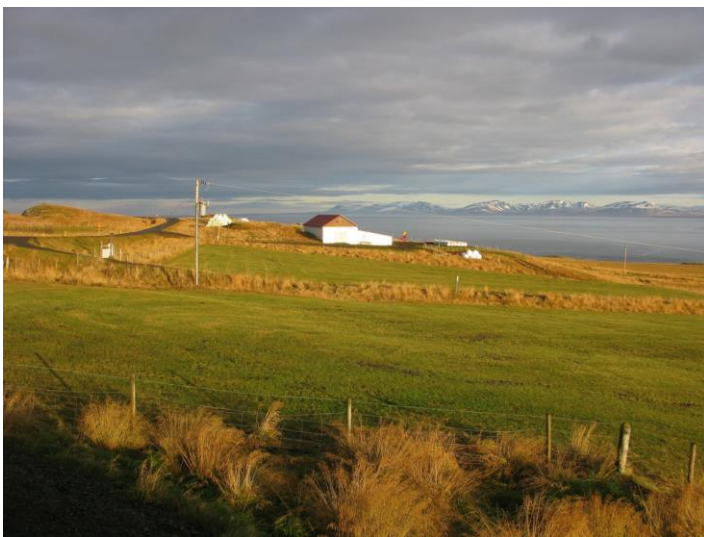
Mynd 4. Fjánhúsin og hlaðan fyrir miðri mynd standa að líkindum á svipuðum stað og fjánhúsin gerðu áður. Horft er til norðausturs.

hlöðuna þar sem þau eru í dag, en þau voru reist 1930 (Heimasíða Þjóðskrár Íslands). Punktur var tekinn eftir túnakorti og verður að gera ráð fyrir allt að 20m skekkju.

Á túnakorti frá því um 1920 eru útihús yst í gamla túninu.

Ekki man heimildamaður eftir að hafa heyrt þessara húsa getið (Munnleg heimild: Knútur Arnar Óskarsson 09.11.11). Þegar fyrir nefnt túnakort er lagt yfir hnitaða loftmynd má sjá að fjánhúsin hafa staðið rétt ofan við fjánhúsin og

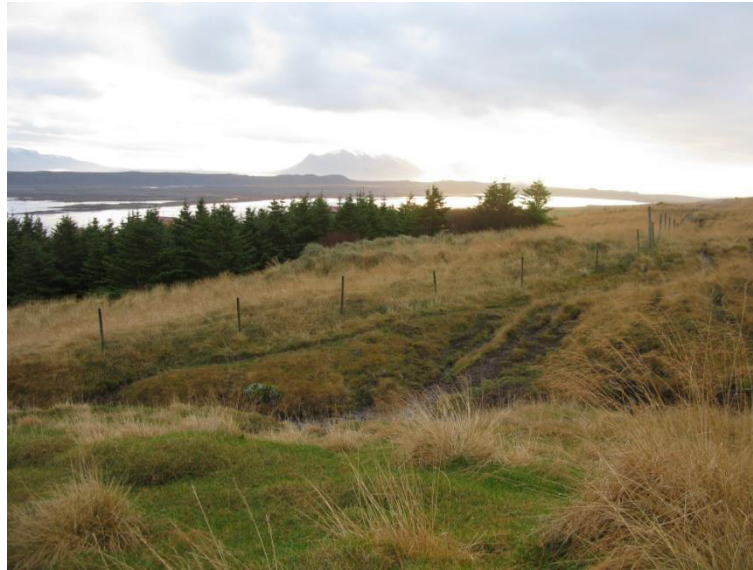
Mynd 5. Horft er í átt að réttinni sem er framan við skógræktarreitinn og stendur græn upp úr annars gulri sinu.

Tæplega 50m SV af gamla íbúðarhúsinu og fjósinu, sunnan bæjarlækjar er rétt.

Réttin er 13x18m að utanmáli og hefur hlið að líkindum verið til suðurs, en þar er veggur rofinn á tveimur stöðum og óvíst hvort hefur verið hliðið. Garðurinn er gróinn en sér í grjóthleðslur einkum í austurvegg að neðan. Hæð veggjar er frá 20-120sm hæstur mót austri en innveggir eru lægri. Réttin er byggð upp við túngarðinn til NV. Gamall skógræktarreitur liggur upp að réttinni við SA horn og að hluta til að austan og getur minjum stafað hætta þess vegna.

Réttin er á túnakorti frá því um 1920. Réttin var notuð fyrir hesta samkvæmt heimildamanni (Munnleg heimild: Knútur Arnar Óskarsson 09.11.11).

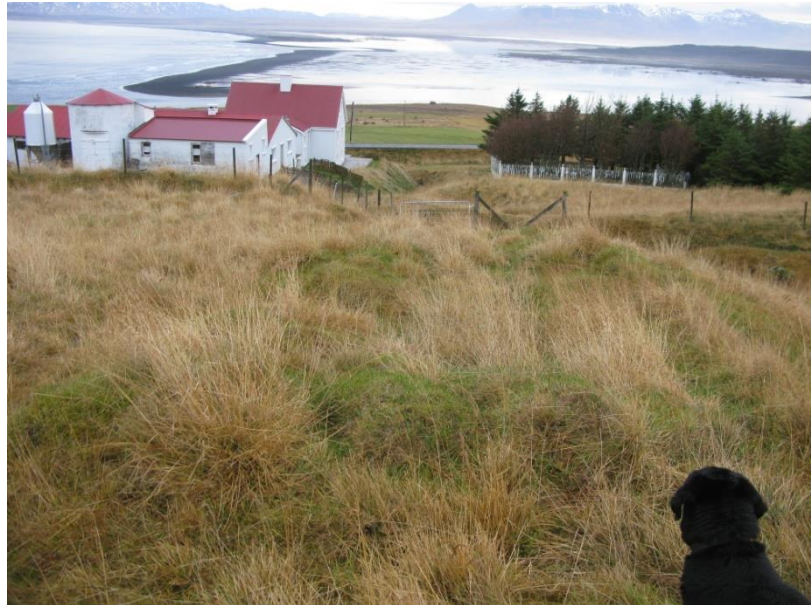
Mynd 6. Tóftin fremst á mynd, grænleit í annars gulri sinunni. Horft er til austurs.

Tæplega 50m upp/vestur af eldra íbúðarhúsinu (nú gistiheimili), ofan túngarðs er tóft.

Tóftin snýr nálega NV/SA og er 5x8m að utanmáli. Dyr hafa verið og snúið mót norðri. Tóftin er algróin og þýfð en þó sér í grjót a.m.k. á einum stað.

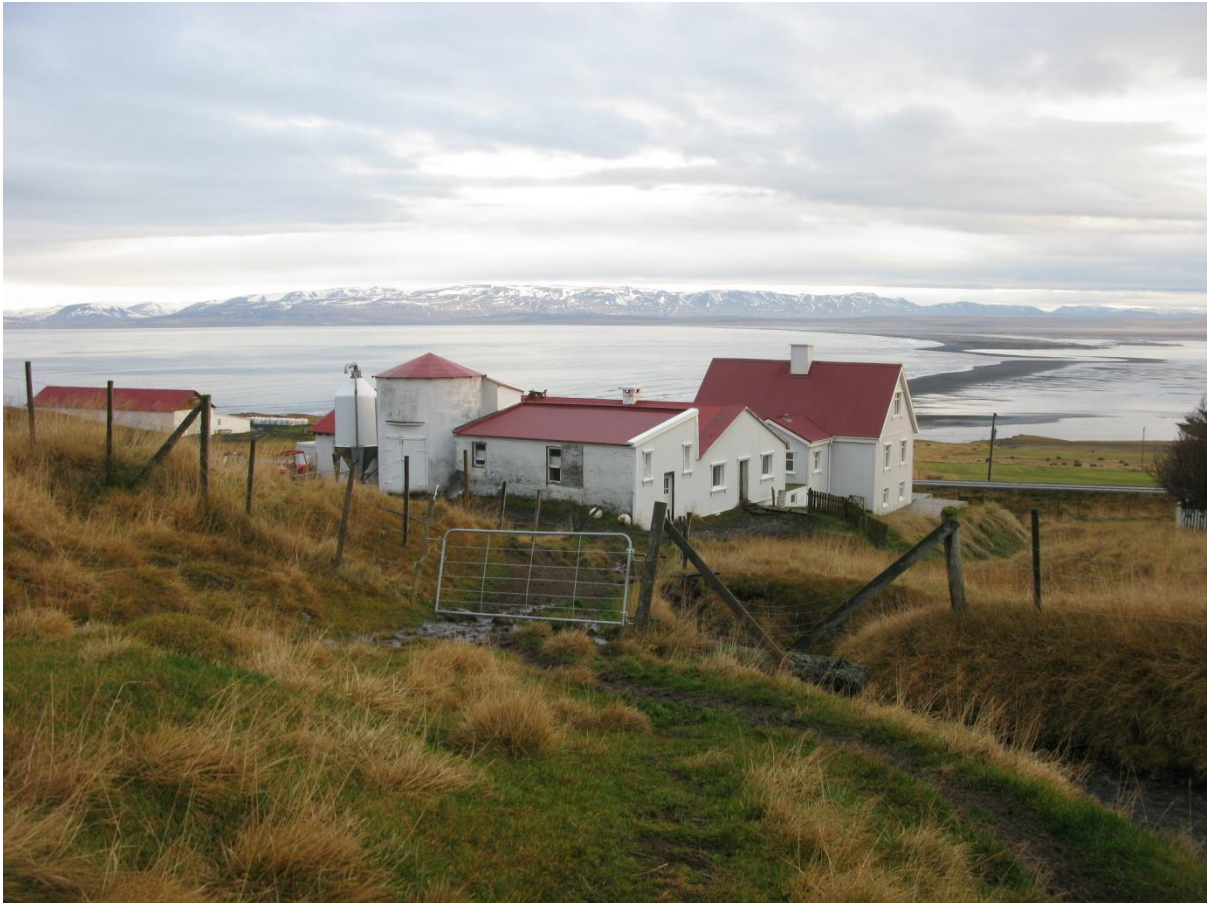
Mynd 7. Á myndinni sést vegslóðinn sem liggur sunnan við bæjarhúsin og hlið er við bæjarlækinn. Horft er til austurs.

Á túnakorti má sjá vegslóða upp til vesturs frá gamla bænum, meðfram bæjarlæknum.

Miðað við kortið er líklegt að heimreiðin að bænum hafi legið þarna áður og taldi heimildamaður það vera rétt. Þarna er enn vegslóði sem í dag er notaður m.a. fyrir kýr, hann nær upp fyrir túngarð.

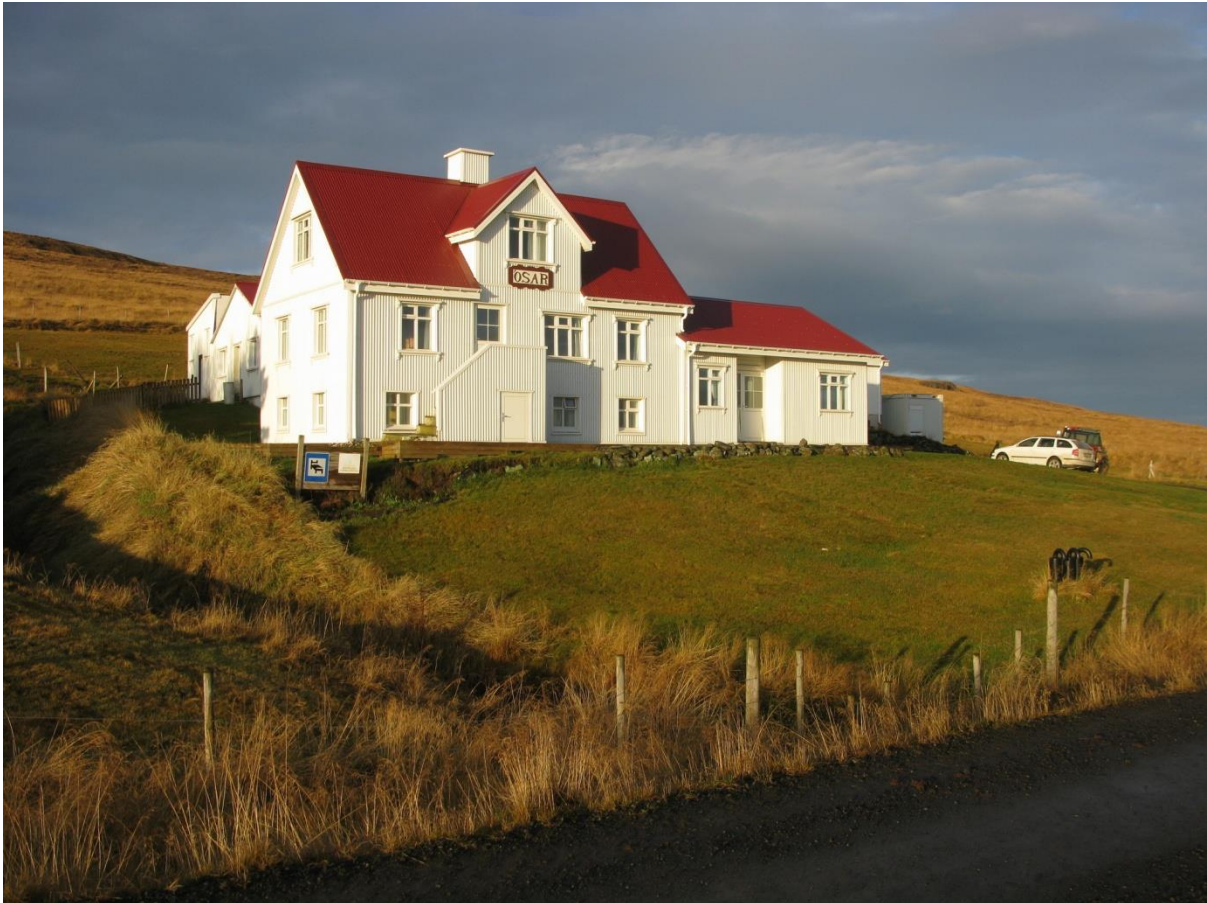
Mynd 8. Kálgarðsflöt heitir framan við bæinn og lengst til hægri á mynd má sjá svartar pípur þar sem rotþróin er.

Samkvæmt heimildamanni hét flötin framan við eldra íbúðarhúsið Kálgarðsflöt og mun nafnið væntanlega dregið af því að þar var matjurtagarður. Á túnakorti frá því um 1920 er ferhyrningur, ómerktur, austan við gamla bæinn og verður að teljast líklegt að þar sé merktur matjurtagarðurinn sem flötin dregur nafn af. Ekkert sér eftir af matjurtagarðinum en samkvæmt heimildamanni hafa töluverðar framkvæmdir verið á þessu svæði m.a. vegna lagningu vatnslagna og vegna rotþróá sem eru beint niður/austur undan gamla íbúðarhúsinu.

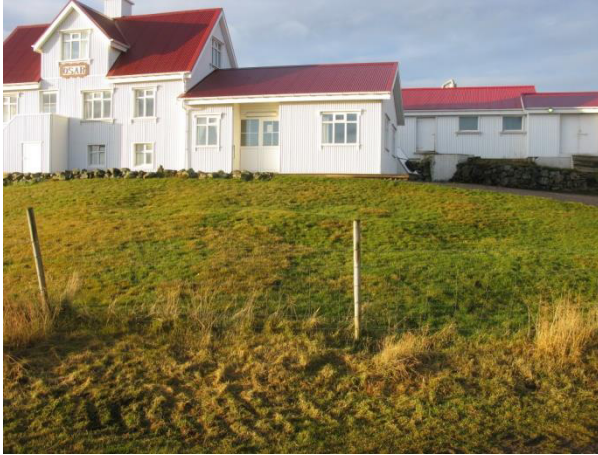
Mynd 9. Dældir í túninu framan við eldra íbúðarhúsið. Horft til vesturs.

Á flötinni, austan (framan) við eldra íbúðarhúsið (nú gistiheimili) eru dældir og bungur sem gætu mögulega verið veggjalög.

Samkvæmt heimildamanni hafa töluverðar framkvæmdir verið á þessu svæði m.a. vegna vatnslagna sem liggja frá eldra íbúðarhúsinu, bæði að fjárhúsum og yngra íbúðarhúsi. Hann sagði jafnframt að við þessar framkvæmdir hefði aldrei komið upp hleðslugrjót eða annað sem benti til bygginga á svæðinu. Dældir og það sem líkist veggjalögum utan um þær minna þó óneitanlega að útliti og lögun á byggingu og er mögulegt að byggingaleifar leynist undir sverði. Svæðið er um 5x8m að utanmáli og snýr nokkurn veginn norður/suður. Þess ber þó að geta að slík ummerki gætu hafa myndast af framkvæmdum þeim sem hafa farið fram á svæðinu.

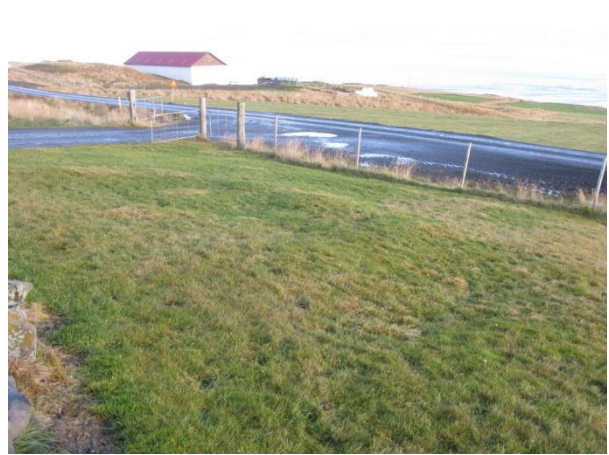
Mynd 10. Dældir í flötinni framan við eldra íbúðarhúsið. Horft er til norðausturs og sjást fjárhúsin í baksýn.

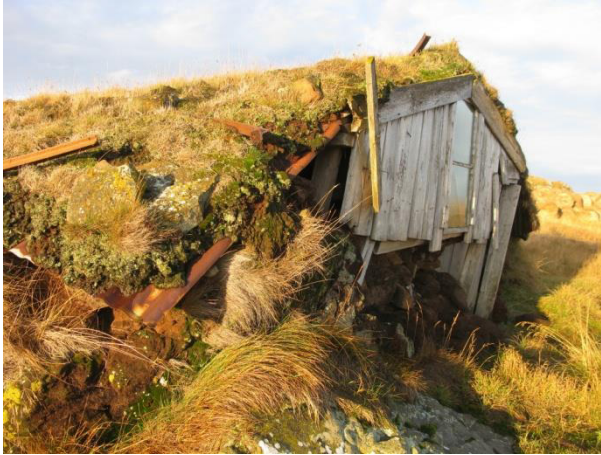
Mynd 11. Háensnakofi (húin nr. 10). Torfþak á bárujárnri og framþilið farið að halla heldur framá við.

Um 250m norðaustur af eldra íbúðarhúsinu á Ósum er uppistandandi útihús úr torfi og grjóti.

Húsið stendur enn nokkuð heillegt úr torfi og grjóti en bárujárn og torf eru á þaki. Framþil hallar fram en húsgrind stendur að öðru leyti sámilega. Torf í framhlið húss er einnig illa farið. Húsið er fullt af timbri. Samkvæmt heimildamanni var það síðast notað sem háensnahús en það virðist ekki vera upprunalegur tilgangur þess. Hugsanlega hefur verið þarna hesthús eða fjárhús. Húsið hefur að líkindum verið reist á 20. öld og telst því ekki til eiginlegra fornleifa en það er skráð með hér vegna þess að það er byggt samkvæmt gamalli íslenskrí byggingahefð, þ.e. úr torfi og grjóti.

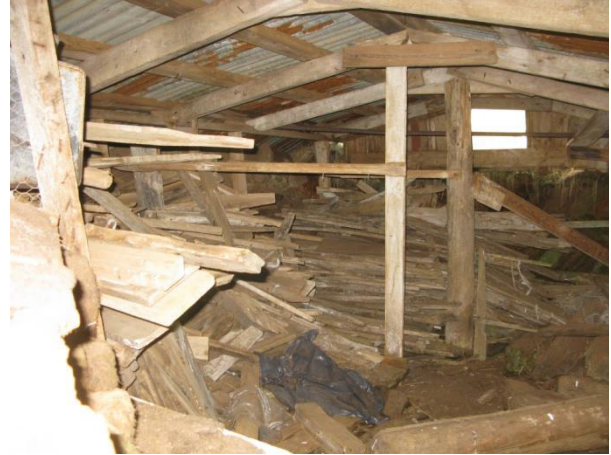
Mynd 12. Húsgrindin sjálf er þó nokkuð heilleg.
