Fornleifaskráning vegna lagningar ljósleiðara frá Sauðárkróki að Marbæli

Byggðasafn Skagfirðinga
Rannsóknaskýrslur
2017/190

Verkefnisnúmer Minjastofnunar: 1886.

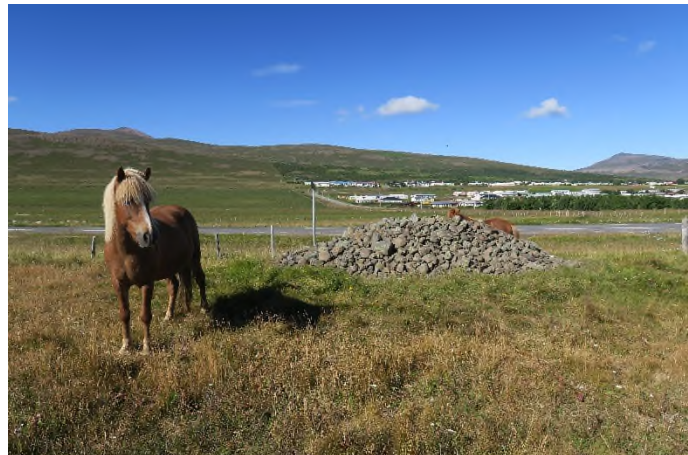
Lagnaleiðin liggur yfir austurhluta dysarinnar og er hún í mikilli hættu að óbreyttu.

Dysin, sem er nokkuð vegleg grjóthrúga er um 130cm há og 4x5m að utanmáli.

Mynd 2. Áshildardys séð úr austri. Í bakgrunni sést þjóðvegurinn og á milli hans og dysjarinnar er reiðvegur.

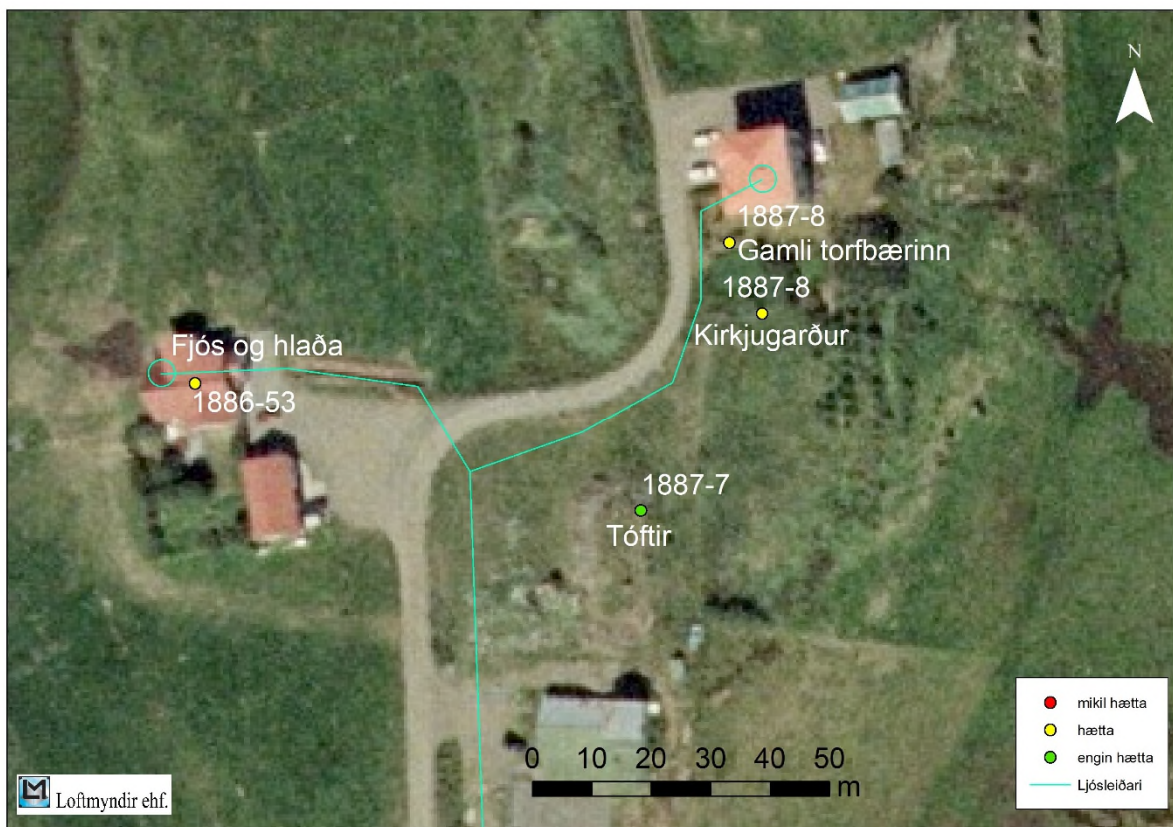
Mynd 4. Minjar á bæjarstæðum á Sjávarborg. Græna línan á myndinni er fyrirhuguð lagnaleið ljósleiðara.

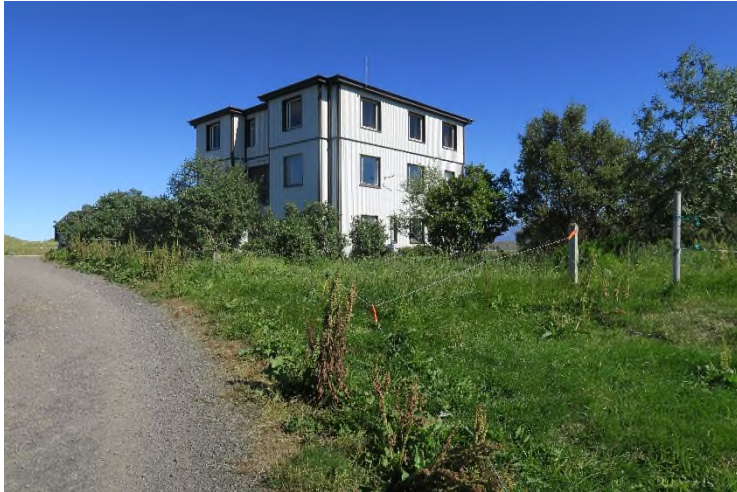
Mynd 5. Gamli bærin stóð þar sem núna er garðurinn sunnan við íbúðarhúsið á Sjóvarborg 1. Horft er til norðausturs.

Hættumat: Hætta. Þarna geta verið jarðlægar minjar bæjar en þarna hefur þegar orðið rask vegna lagna sem að hafa þegar verið lagðar þarna.

Ekkert sér eftir af gamla bænum sem stóð þar sem nú er garðurinn sunnan við íbúðarhúsið á Sjóvarborg 1.

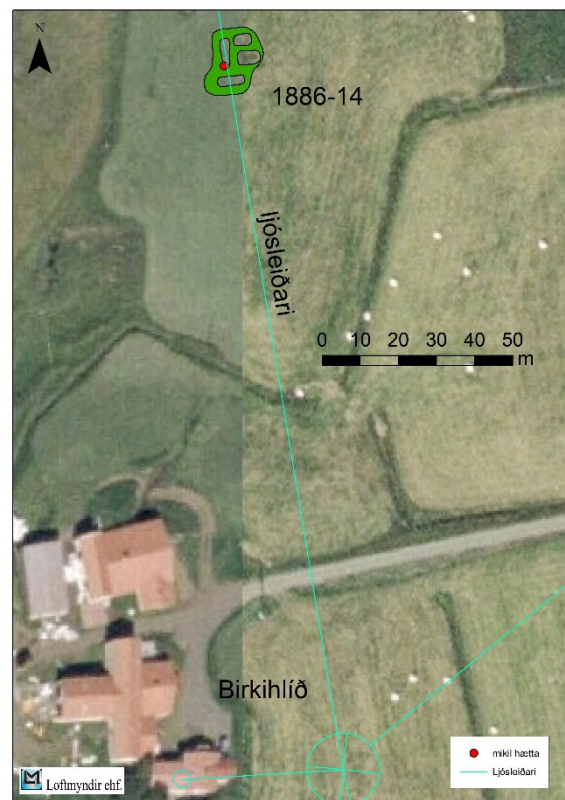
Hættumat: Mikil hætta. Lögnin liggur yfir tóftina og mun hún verða fyrir raski að óbreyttu.

Húsin hafa snúið norður-suður og verið um 15-17m að utanmáli. Þau hafa verið a.m.k. tvískipt og líklega hlaða eða heytóft vestan við en sunnan við virðist hafa verið lítið hús.

Mynd 8. Hesthústóft (1886-14) í túninu í Birkihlíð. Græna línan sem liggur í gegnum tóftina er lagnaleið ljósleiðarans.

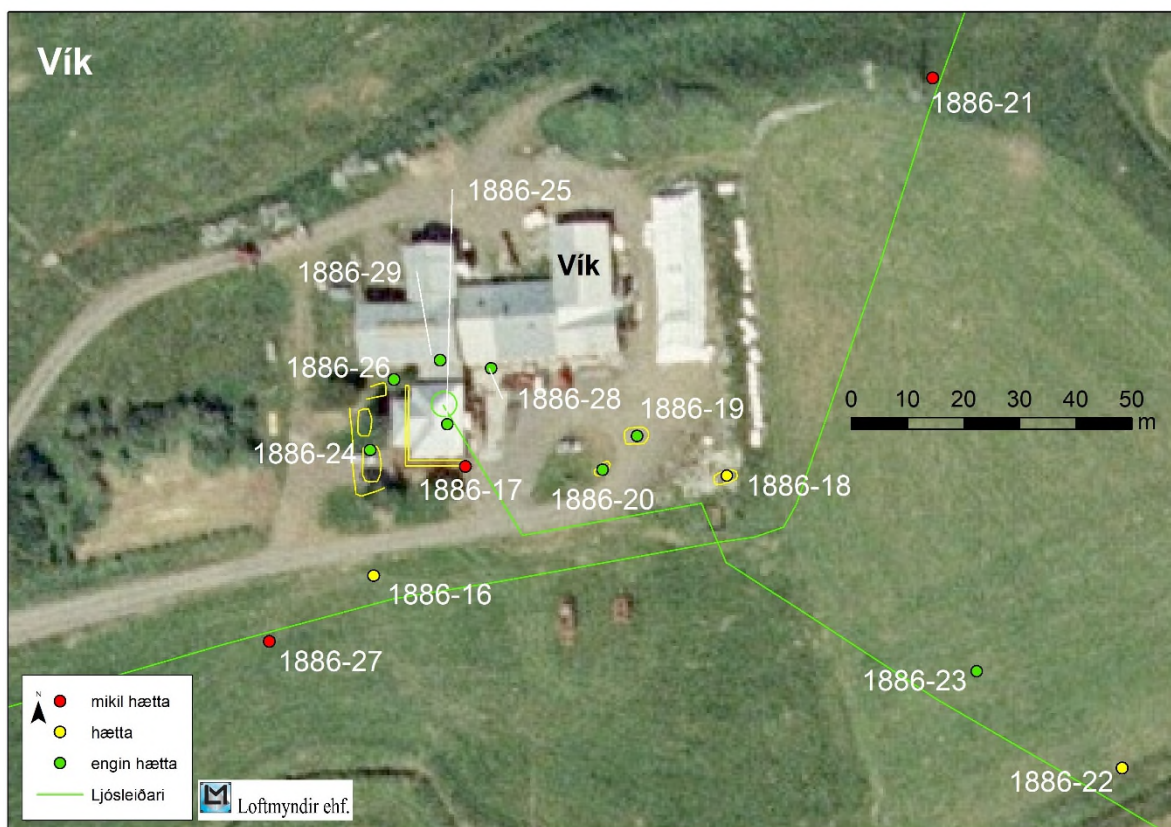
Mynd 9. Minjar á og við bæjarstæðið í Vík. Lagnaleið ljósleiðara er táknuð með grænni línu.

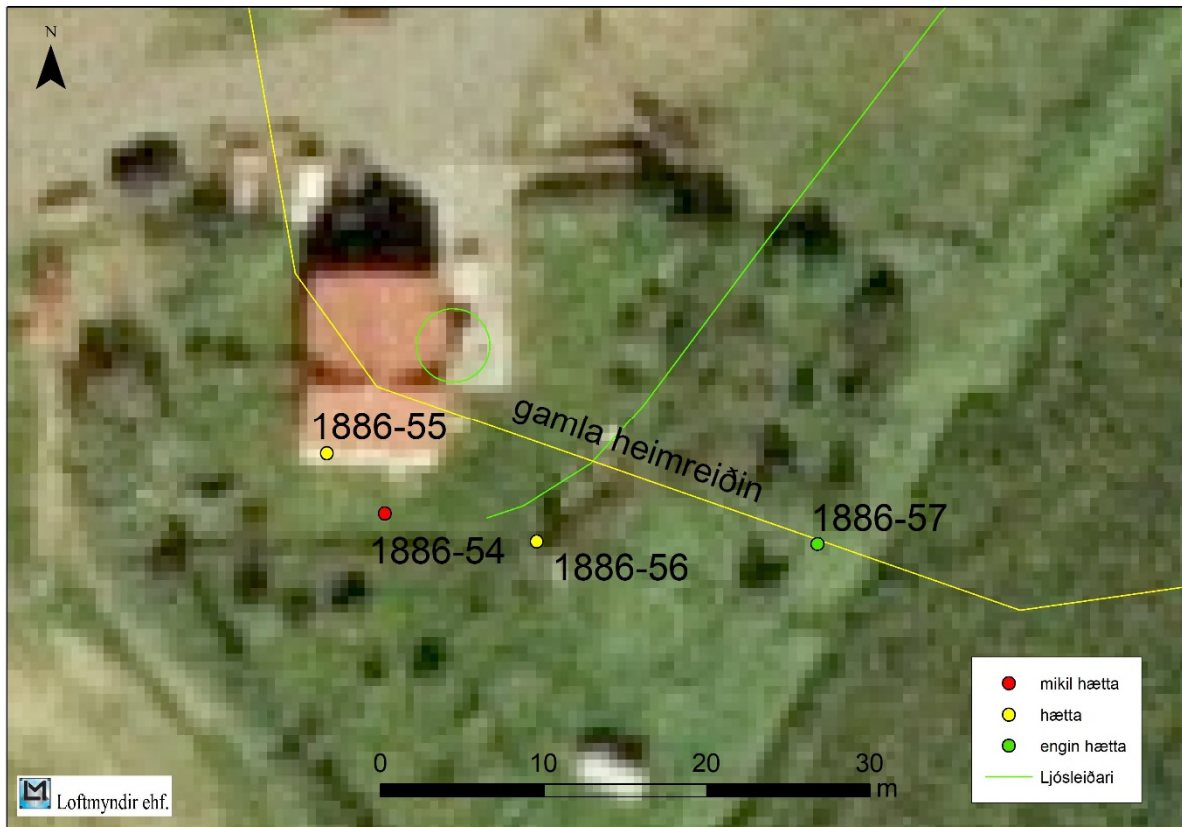
Mynd 13. Minjar umhverfis íbúðarhúsið í Holtsmúla. Lagnaleið ljósleiðara er merkt með grænu en gula línan sýnir hvar gamla heimreiðin lá.

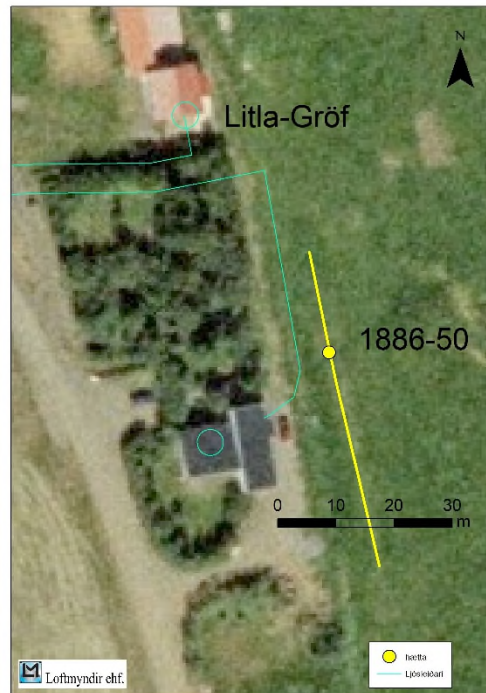
Vegurinn liggur nokkurn veginn norður-suður og var mældur upp af loftmynd þar sem að hann sést ágætlega.

Mynd 14. Gamli vegurinn (1886-50) liggur samsíða lagnaleiðinni, sem er merkt með grænu, á kafla.
