Guðný Zoëga
Sólborg Una Pálsdóttir

Verndarsvæði í byggð – Hofsó Fornleifaskráning

Bygðasafn Skagfirðinga
Rannsóknaskýrslur
2018/195

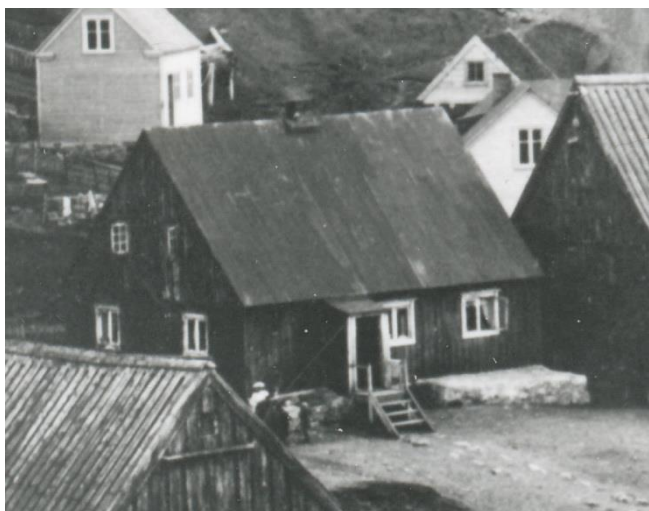
Óvíst er um byggingarár hússins en það er annað tveggja íbúðarhúsa sem sjást á teikningu frá 1857. Í lóðarleigusamningi frá 1857 milli kaupmannanna Jacob Holm og J. Thaae (Hsk 370 fol.) er húsið kallað íbúðarhús Holms og er þar nefnt annað íbúðarhús nokkra metra vestan þess. Seinast sést húsið á ljósmynd sem tekin var um 1910 en það mun hafa verið rífið 1921. Stétt sem afmörkuð var af steinum sést framan við húsið á ljósmyndum.

Mynd 8. Faktorshúsið [1887-1] á mynd sem tekin var milli 1901-1907. Úr ljósmyndasafni HSk.

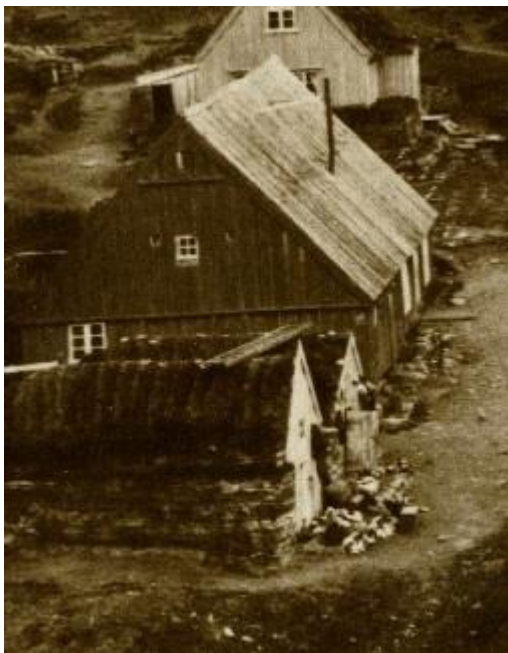
Mynd 10. Krambúðin [1887-3] á mynd frá því um 1900. Framan við og nær á mynd er sjóbúð [1887-9]. Úr ljósmyndasafni. HSk.

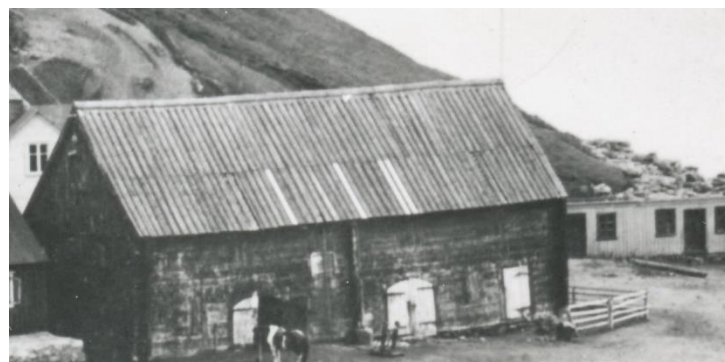
Mynd 11. Kornhúsið [1887-4] á mynd sem tekin var milli 1901-1907. Úr ljósmyndasafni HSk.

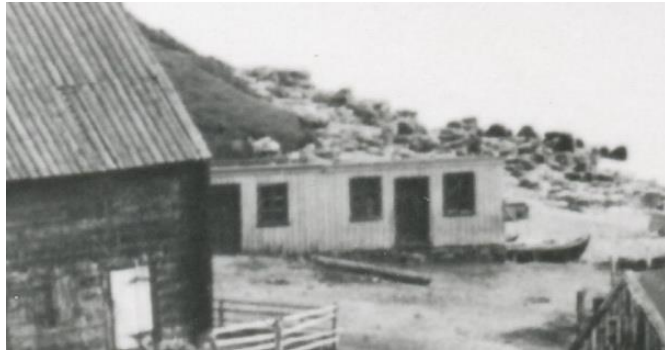
Eftir að Kaupfélag Fellshrepps tók við verslun á Hofsósi um 1920 voru skúrararnir notaðir sem geymsla en voru þar áður fiskhús fyrir Poppverslun. Á mynd sem tekin er rétt fyrir 1900 sést stakur skúr rétt ofan fjöruborðs syðst í Plássinu. Á mynd sem tekinn er milli 1901-1907 hefur skúrin verið tvöfaldaður að stærð. Skúrararnir sjást á mynd sem tekin var um 1910 en eru horfnir á mynd frá 1925.

Mynd 15. Pöntunarskúrararnir á ljósmynd frá ca. 1901-1907.

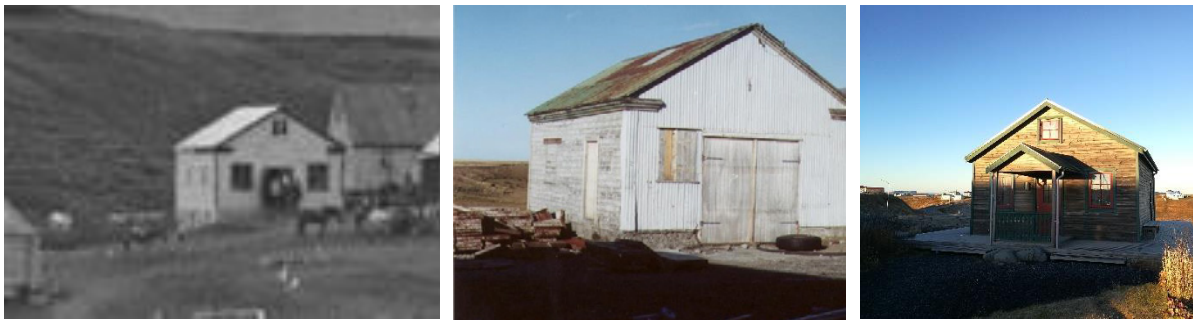
Mynd 17. Þrjár ljósmyndir af Poppverslun eða Vilhelmsbúð. Á myndinni lengst til vinstri er húsið nýreist sem verslunarhús eftir að gamla Poppverslunin brann, 1907. Á mynd í miðju sést húsið eftir að það var flutt upp á Bakkann vestan Skólavegar. Á myndinni lengst til hægri er húsið eins og það er nú í dag.

Þegar Poppverslunin í gamla Konungsverslunarhúsinu brann árið 1907 var annað og minna verslunarhús reist rétt austan rústanna. Í fornleifaskrá frá 2001 (bls. 82) er húsið talið eitt þeirra húsa sem flutt voru úr Grafarósi 1915, en samkvæmt ljósmynd sem tekin var milli 1907 og 1911 er húsið komið fyrir. Í virðingu 1912 var húsið sagt nýlega reist en í virðingu 1913 er það sagt 6-7 ára gamalt. Húsið hósti fyrst verslun Popp þangað til að Eggert Jónsson kaupmaður eignaðist það 1912. Árið 1915 selur hann Sameinuðu Íslensku Verslununum húsið og 1927 keypti Vilhelm Erlendsson það (HSk. 376 fol.). Var það eftir það kallað Vilhelmsbúð. Húsið var flutt af grunni sínum milli 1950-60 og stendur nú norðan Skólabrautar, um 10m norðaustur af húsi björgunarveitarinnar á Skólagötu 1. Húsið hefur nýlega verið gert upp og því breytt nokkuð.

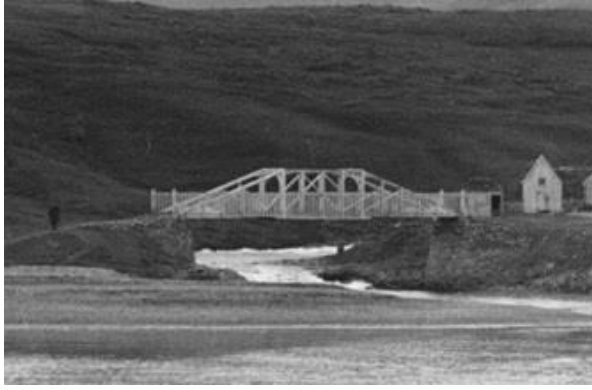
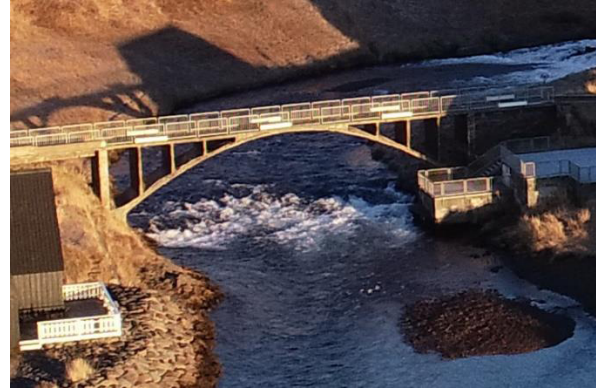
Mynd 18. Göngubrúin [1887-11] yfir Hofsa. Á vinstri myndinni má sjá gömlu timburbrúna eins og hún leit út um 1910. Úr ljósmyndasafni HSK???. Á hægri myndinni sést brúin [1887-41] eins og hún lítur út 2018.

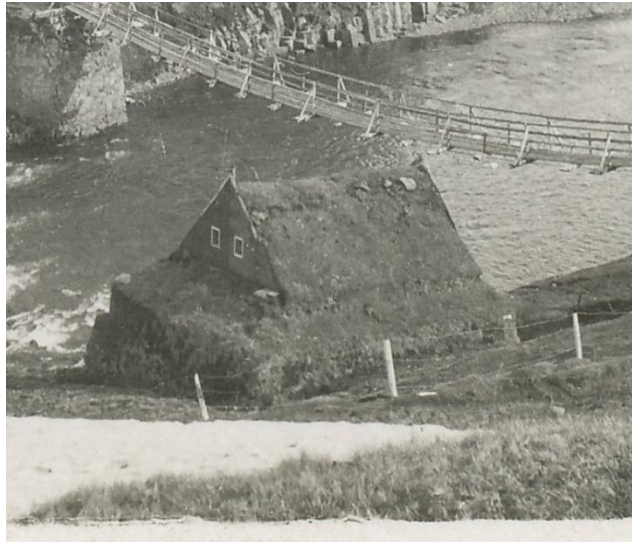
Í skjali frá 1918 er lýst mörkum leigulóðar sjóbúðar sem þá var nýbyggð. Húsið var í eigu Margrétar Guðmundsdóttur á Brekku. Sjóbúðin sést á myndum frá 1925, torf og grjóthlaðið hús með timburþili til suðurs. Á mynd sem tekin er milli 1945-1950 er bygging á svipuðum stað en einungis með torfvegg á einn veg. Líklega er það sama húsið en ekki er vitað hvaða tilgangi það hefur þá þjónað. Húsið er horfið um 1950.

Mynd 19. Ljósmynd frá 1925 sem sýnir sjóbúðina [1887-13] sem var norðvestan við brúarsporðinn.

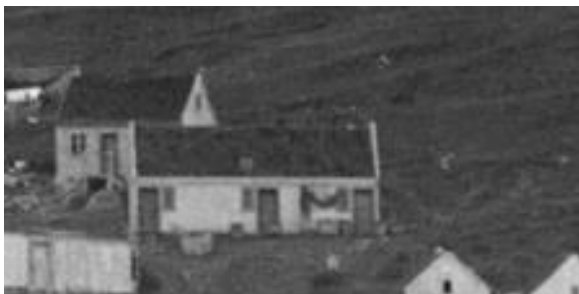
Þrjár Sjóbúðir voru í einu húsi austast í plássinu fast neðan við íbúðarhúsið Hlíð þar sem húsið Sæberg stendur nú.

Mynd 20. Sjóbúðirnar þrjár [1887-14] fyrir miðri mynd. Myndin er tekin 1907-11 og í eigu Þjóðminjasafns Íslands.

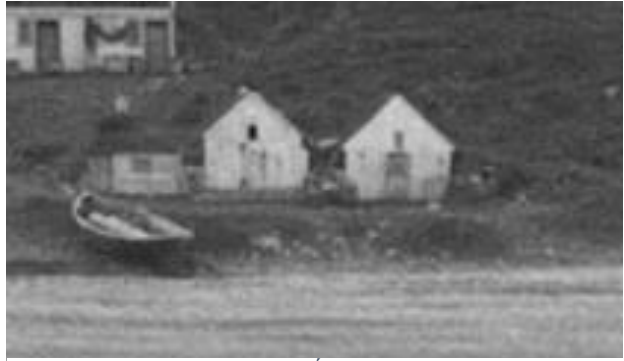
Mynd 21. Sjóbúð [1887-15]. Úr mynd sem tekin er um 1910. Ljósmyndari Gunhild Augusta Thorsteinsson mynd í vörslu Þjóðminjasafns Íslands.

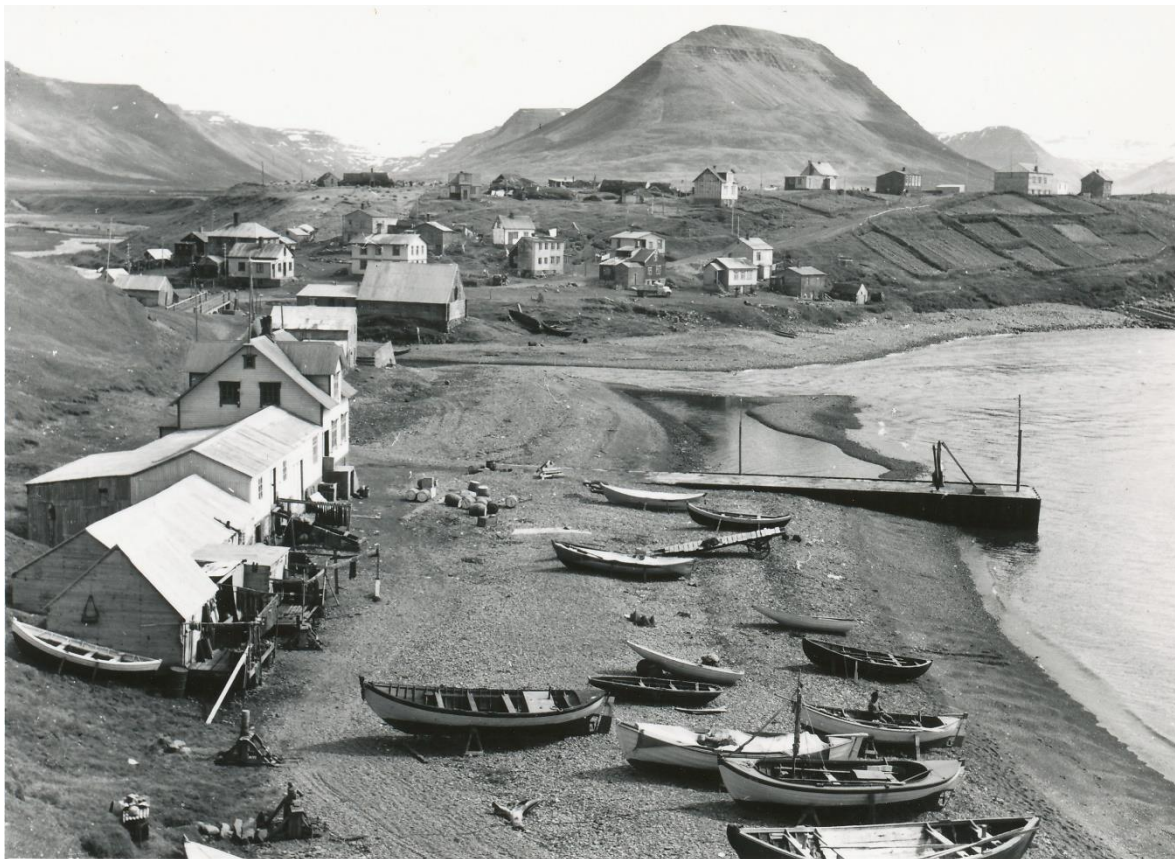
Mynd 22. Mynd af Hofsósi sem tekin er um 1930. Sambyggðir sjóbúðar- og fiskverkunarskúrar [1887-16] sjást áfastir vestan Gamla Kaupfélagshússins vinstra megin á mynd. Sá hluti lengjunnar sem nær er á mynd var horfinn um 1950 en skúrarnir næst húsinu voru þar þangað til að húsið var gert upp um 2000. Framan við húsið er svo bryggja [1887-34]. Ljós. í eigu HSk.

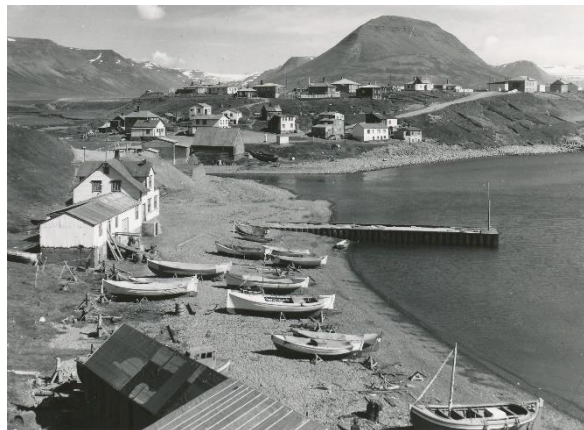
Á skipulagskort frá 1934 er sýnd frístandandi bygging um 10m vestur af sjóbúðalengjunni við Gamla kaupfélagshúsið. Þessi bygging sést einnig á mynd sem tekin er milli 1955-60. Húsið sést ekki á mynd sem tekin er um 1925 og það er því líklega byggt eftir þann tíma.

Mynd 23. Mynd frá 1940-50. Bygging, líklega sjóhús [1887-17] sést á ská í forgrunni myndar. Myndin er í eigu HSK.

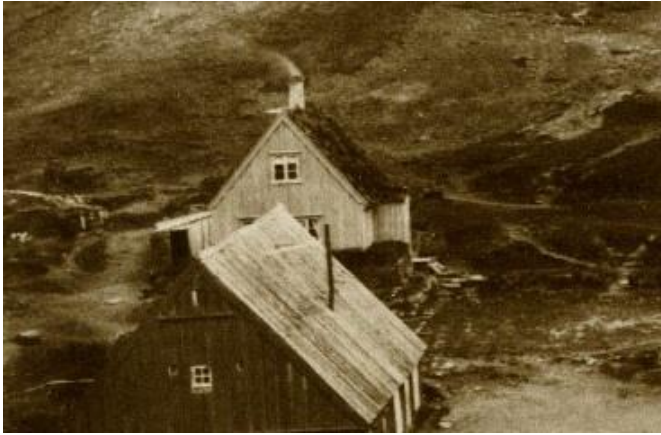
Mynd 24. Ásgrímshús sést þarna afan við Krambúðina. Myndin er tekin um 1900. Ljós. í vörslu HSK.

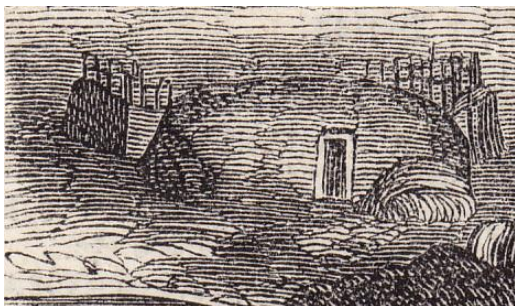
Mynd 27. Bygging sem sýnd er á teikningu frá 1857. Er líklega fjós [1887-21] sem brann um leið og Poppsveslun brann 1907. Teikn. frá 1857 í eigu HSk..

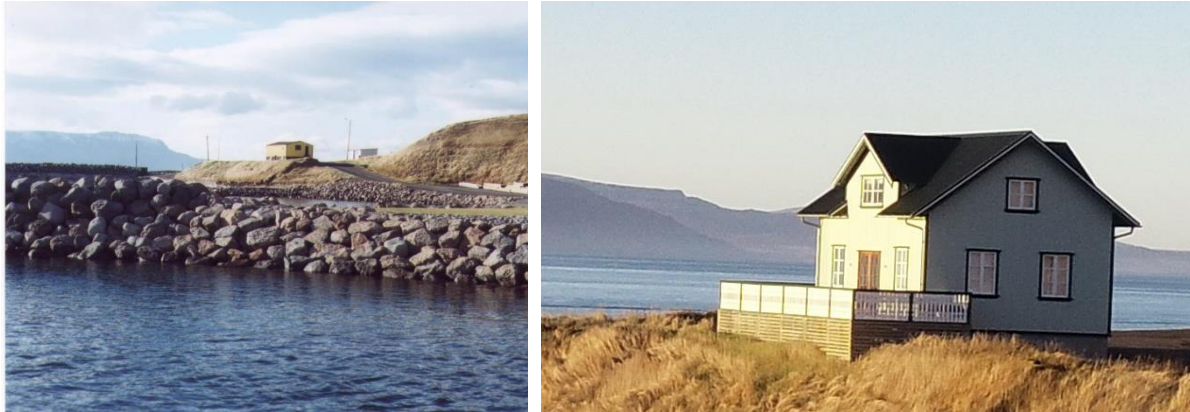
Mynd 29. Þurrabúðin Nöf stóð á sama stað og húsið sem sést á myndinni til vinstri, sú mynd var tekin 2000. Nú stendur þarna nýtt hús á sama grunni eins og sjá má á myndinni til hægri.

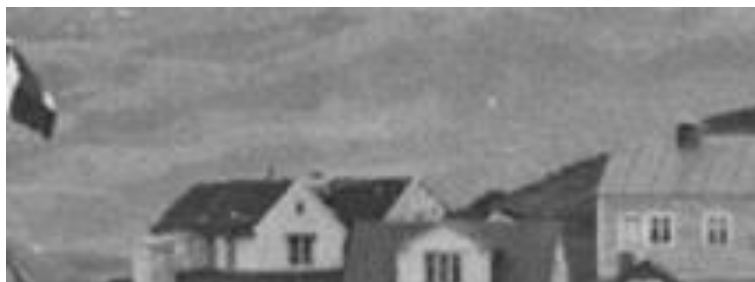
Húsið hefur verið byggt einhvern tímann á tímabilinu 1890-1900 þar sem það sést á mynd sem er tekin rétt fyrir

Mynd 30. Svokallaður Sigurðarbær sést á mynd sem tekin var af Hofsósi um 1910. Húsið er vinstra megin á mynd, tvíbursta og ljóst að lit. Ljósmyndari Gunhild Augusta Thorsteinsson mynd í vörslu Þjóðminjasafns Íslands.

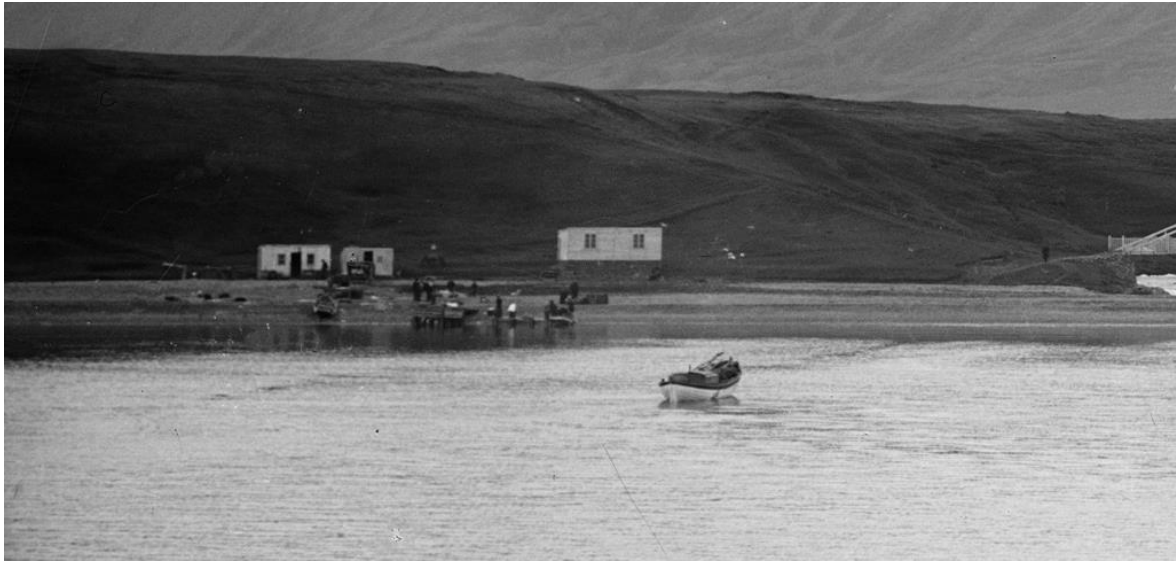
Mynd 32. Stækkun úr mynd sem tekin var af Hofsósi um 1910. Þarna eru tveir skúrar sem getið er í virðingum. Vinstra megin á mynd er Ytri skúr [1887-27] og hægra megin fast við er Syðri skúr [1887-28]. Hægra megin á mynd er síðan veglegra hús sem virðist í byggingu [1887-29], mögulega vörugeymsla sem er sögð í smíðum 1905. Hofsóss 1907-1915. Ljósmyndari Gunhild Augusta Thorsteinsson. Ljósmynd úr safni Þjóðminjasafns Íslands.

Á ljósmynd sem tekin var 1907-1909 (mynd 29) sjást báðir skúrarnir sem taldir eru upp í virðingum 1912 (Hsk 449, fol.). Sunnan þeirra, til vinstri á myndinni, er veglegra hús sem virðist standa á hlöðnum grunni. Húsið hefur verið úr timbri og á framhlið tveir sex rúðu gluggar, ekkert þak virðist á húsinu og vera kann að það hafi verið í smíðum. Jón Konráðsson í Bæ á Höfðaströnd skrifar í minniskompu 1905 (Hsk2455, 4to) að pöntunarskúr sé í byggingu utan ár og kannski er þetta það hús. Aðrar myndir eru hinsvegar ekki til af því og það er horfið á mynd sem tekin er 1925.

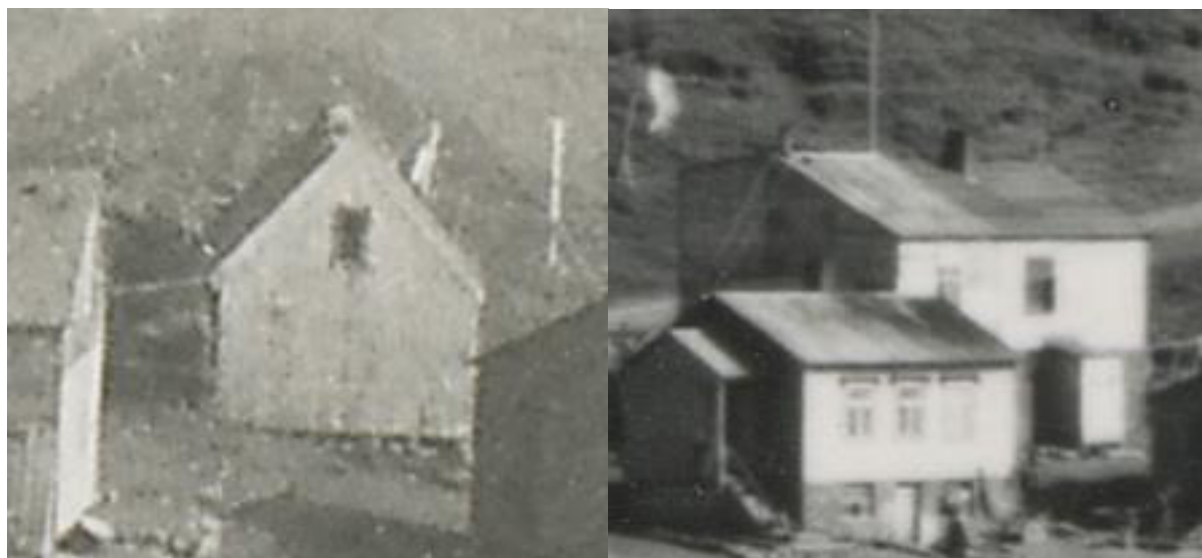
Mynd 33. Á myndinni til vinstri má sjá íbúðarhúsið Hlíð [1887-31] eins og það leit út 1925. Á myndinni til hægri, sem tekin er um 1950, má sjá húsið eftir breytingar, Hlíð er húsið hægra megin á mynd. Ljósmynd HSk.

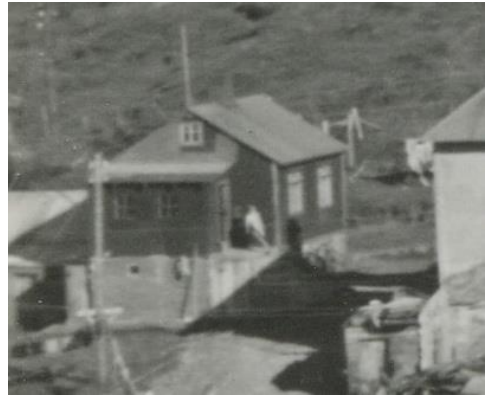
Árbakki var lítið járnklætt timburhús á hlöðnum grunni. Húsið var eldhús og 3 herbergi, hæð og ris, gengið var inn í húsið að sunnan (Heimild). Húsið sést á ljósmynd sem tekin er milli 1925 og 30 en er horfið milli 1970-80

Mynd 34. Húsið Árbakki eins og það leit út um 1930. Ljós. í eigu HSK.

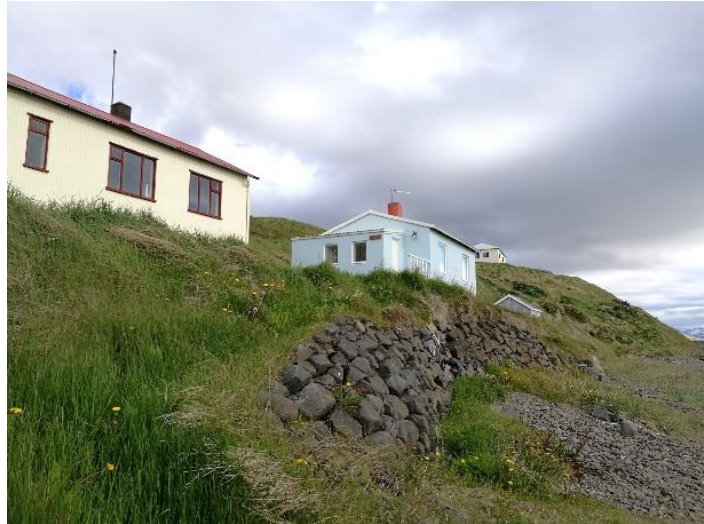
Ljósmyndir sýna að veggurinn er hlaðinn eftir 1950 og telst því ekki til fornleifa í skilningi laganna.

Mynd 35. Hlaðinn varnargarður [1887-35] er ofan fjöruborðs neðan við húsin Brimnes og Sæberg. Garðurinn er að nokkru hruninn.

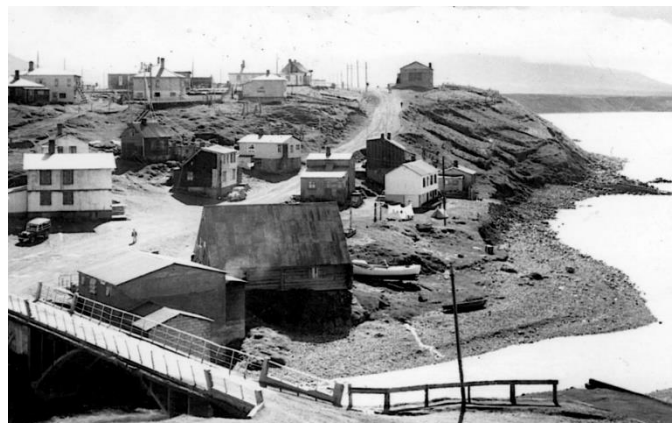
Í drögum að byggðasögu Skagafjarðar segir „Verkið hófst sumarið 1931. Jón Guðmundsson rafvirki stjórnaði framkvæmdum á staðnum. Talið var nægilegt að nota einungis þriðjung af

Mynd 36. Hægra megin við fjærenda brúarinnar má sjá rafstöðina eins og hún var um 1930. Ljós. í eigu HSk.

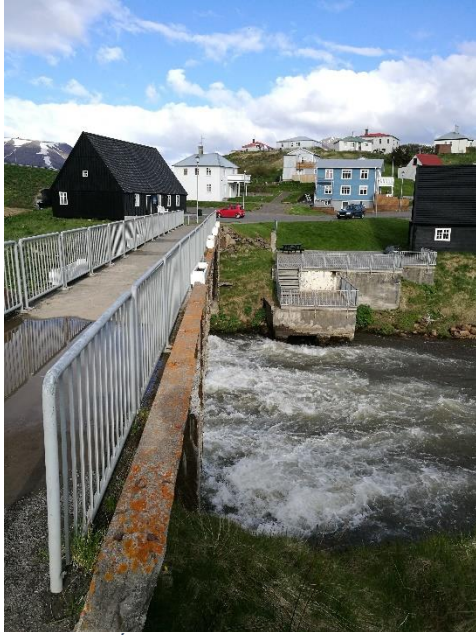
Mynd 37. Útsýnispallur við Hofsa ofan á gólfi rafstöðvarinnar [1187-36]. Neðri pallurinn er á sviðuðum stað og stöpull eldri brúarinnar [1887-11] á Hofsa.

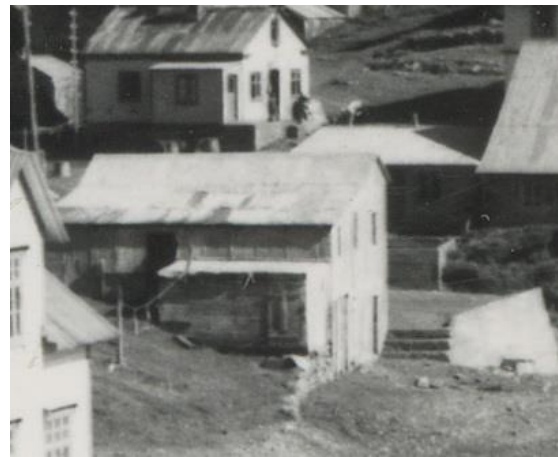
Árið 1919 var samþykkt að stofna til félagsskapar um byggingu sláturhúss í Hofsósi. (Gjörðabók Hofshrepps 1907-1935). Húsið sést á ljósmynd sem tekin var milli 1921 og 1925. Á myndinni má sjá að hlaðið hefur verið undir sléttan flöt austan hússins og að slegið hefur verið upp fyrir steypum kanti við suðurhlið flatarinnar. Húsið virðist horfið um 1945.

Mynd 38. Sláturhúsið sem tók við af sláturhúsinu norðan Pakkhússins. Sjá má upphækkaðan flöt austan húsanna og steinsteyptan vegg og þröppur sunnan þess.

Húsið er horfið en enn standa heillegar steyptar tröppur, sem lágu niður á flötina austan hússins. Þær liggja niður frá götunni við vesturenda brúarinnar og beggja vegna þeirra er steyptur veggur sem liggur norður-suður.

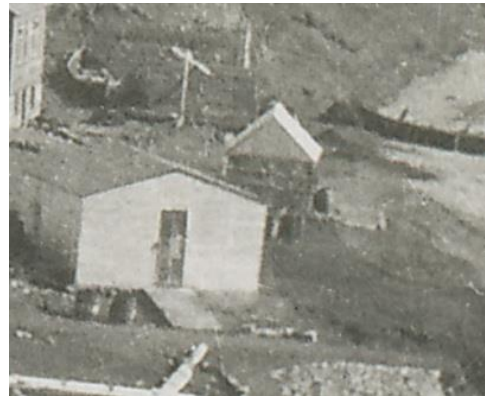
Þessi bygging hefur horfið einhvern tímann milli 1930 og 1940. Á merktri mynd í grein Haralds Jóhannssonar um Vilhelm Erlendsson kaupmann (2011, bls. 115) er þetta kallað Salthús, geymsla. Húsið sést á skipulagsteikningu frá 1934 en er horfið af myndum sem teknar voru milli 1930 og 1940.

Mynd 40. Í forgrunni er Salthúsið [1887-40] og að baki því hjallur [1887-40]. Klippið úr ljósmynd frá 1925 í eigu HSk.

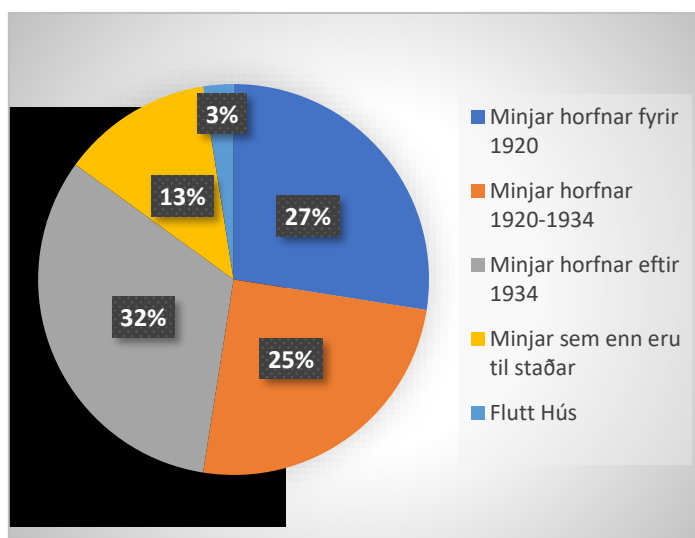
Alls voru 88% skráðra minja horfnar innan Víb svæðisins, þar af voru 11 minjar, eða 27%, horfnar fyrir 1920. Fimm minjar eru enn til staðar; steinsteypt brú [1887-11] yfir Hofsá, götur ofan Vesturfaseturs [1887-12] og steinn með áletrun [1887-26] austan gamla Pakkhússins, auk tveggja hlaðinna varnarðgarða, annars við Hofsá [1887-38] og hins ofan fjöruborðs yst í Plássinu [1887-35].

Mynd 41. Kökurit sem sýnir hlutfall horfinna minja á skráningarsvæðinu.
