Mat á umhverfisáhrifum vegna lagningar nýs vegar um Refasveit að Ytra-Hóli í Skagabyggð. Fornleifaskráning.

Byggðasafn Skagfirðinga

Rannsóknaskýrslur

2018/193

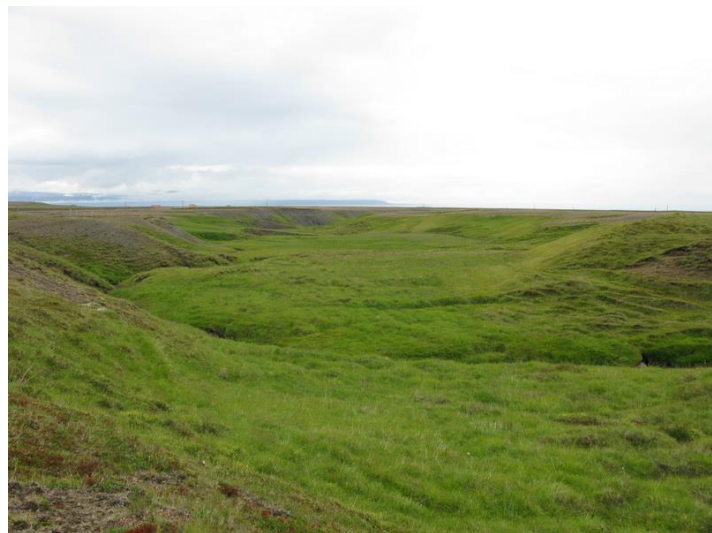
Túngarðurinn er umfangsmikill og vel greinanlegur nær óslitið hringinn í kringum túnið en mikið rofinn til norðurs. Hann er alls um 380m langur, þýfður og algróinn til suðurs, suðausturs

Mynd 8. Horft til vesturs niður Dalina. Stekkjarhvamur er fyrir miðri mynd og þar sést í túngarðinn sem skráður er nr. 29. Dalalækur rennur vinstra megin við hvamminn.

og suðvesturs en ógreinilegur til norðurs. Fimm tóftir eru upp við garðinn á suðurhlið, tvær utan við, tvær að innan og ein tóft rýfur garðinn, þ.e. garðurinn liggur upp að tóftinni að austan og vestan. Vesturhlið garðsins liggur upp eftir gróinni klauf í melinn og virðist hann yngri á þeim kafli, líkist þar fremur manngerðum bakka en garði.

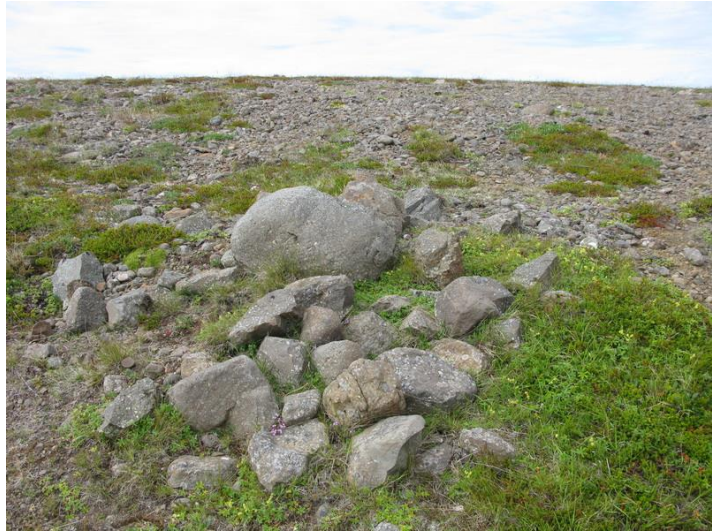
Mynd 17. Grjóthrúga nr. 40. Eins og sjá má er stærri steinn við endann á hrúgunni.

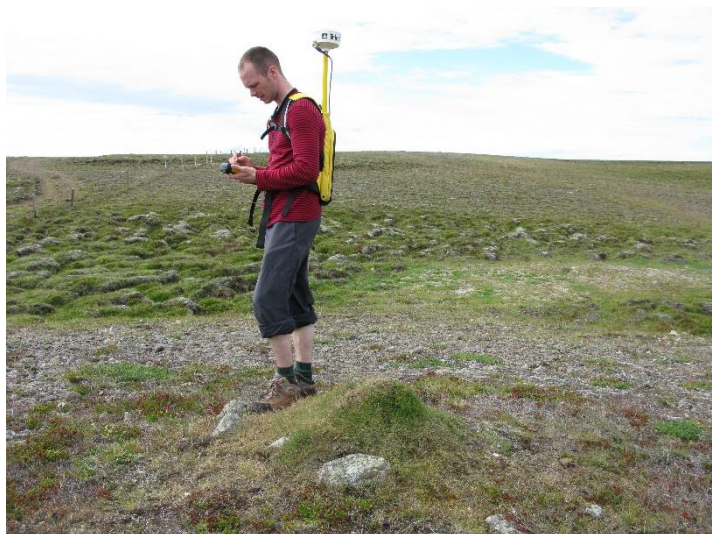
Mynd 20. Steinalögn nr. 43 utan um fuglaþífu.

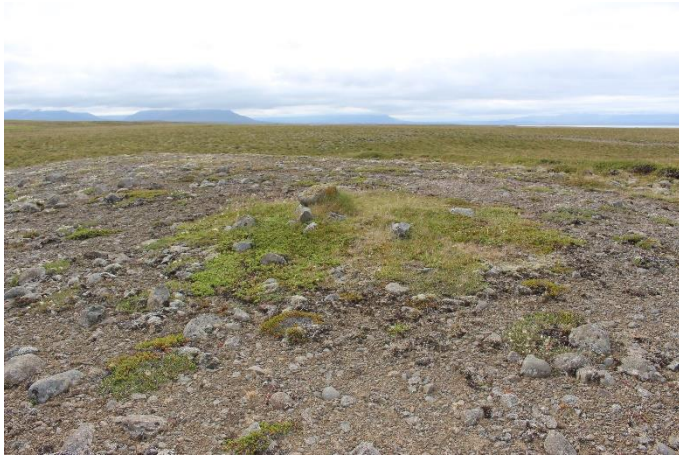
Mynd 29. Steinalögn nr. 62 á toppi Ólafsholts í landi Blöndubakka.

Um var að ræða 2,2x1,7m svæði með dreifðum steinum. Í miðjunni voru

nokkrir steinar í hrúgu sem bendir til að þarna hafi staðið lítil varða, en ekki hefur hún verið vönduð smíð.

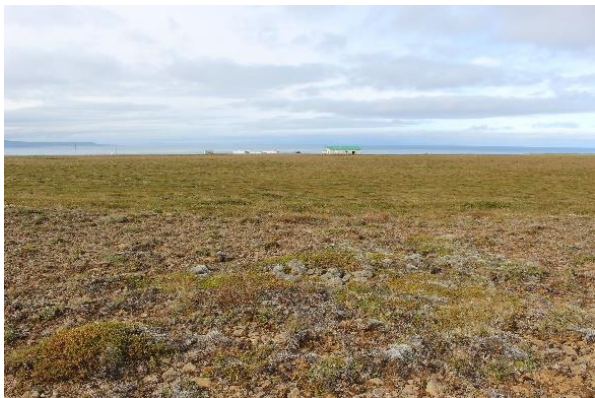
Mynd 30. Ferköntuð steinalögn á hugsanlegu efnistökusvæði í landi Blöndubakka.
