## **Bústaðavegur 151-153** ***Húsaskrá og varðveislumat*** ***Fornleifaskrá***

### ***Bústaðavegur 151-153 – Húsaskrá og varðveislumat***

### **Bústaðavegur 151 – Hesthús Fáks – 1961**

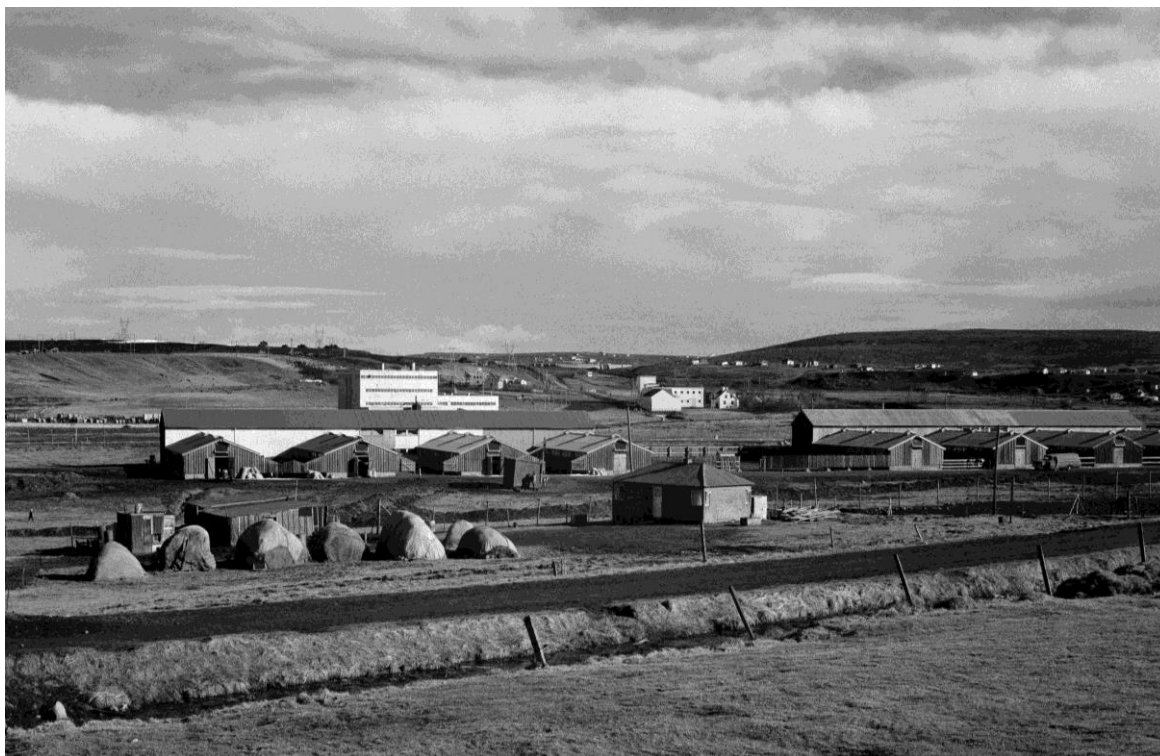
Mynd 2. Hesthús Fáks á ljósmynd frá 1963, horft í átt að Elliðaárdal.<sup>7</sup> Vinstra megin sjást þau hús sem nú eru horfin, hægra megin þau sem enn standa í dag.

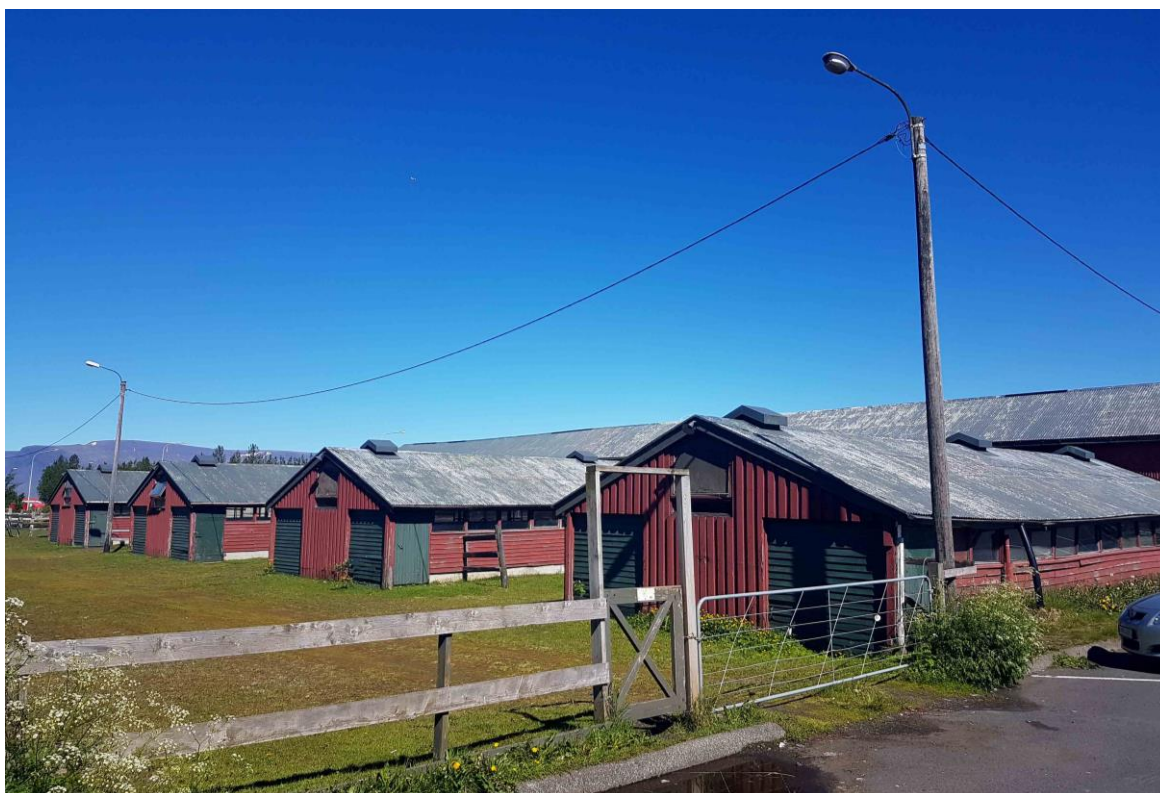
Mynd 3. Hesthús Fáks sem standa á svæðinu í dag (DKP, Borgarsögusafni, júní 2018).

Um er að ræða samstæðu fjögurra hesthúsa og hlöðu sem reist var árið 1961 eftir teikningum Sigvalda Thordarsonar arkitekts. Niðurstaða varðveislumats Borgarsögusafns er að húsin hafi ***hátt varðveislugildi*** út frá byggingarlist og menningarsögulegu gildi, auk þess sem þau eru mjög upprunaleg að gerð. Vandað var til hönnunar og byggingar húsanna á sínum tíma og teljast þau gott dæmi um sérhannaða húsasamstæðu af sinni gerð, samsvara sér vel og hafa til að bera jafnvægi í hlutföllum, auk þess sem form og efnismeðferð eru í samræmi við notkun og notagildi. Húsin vitna um nýjungar í hönnun hesthúsa á sínum tíma, þar sem tekið var mið af velferð og þörfum hesta og hestaeigenda og voru fyrirmynd annarra hesthúsa sem byggð voru af sama hestamannafélagi nokkrum árum seinna.<sup>11</sup> Húsin hafa verið meira og minna í samfelldri notkun sem hesthús frá því að þau voru byggð og hafa fengið gott viðhald í gegnum tíðina. Í þeim eru *enn upprunalegar innréttingar, milligerði og stallar* sem hefur verið haldið við. Húsin tilheyrðu áður stærri heild samskonar hesthúsa sem nú eru horfin og standa ein eftir sem vitnisburður um starfsemi hestamannafélags á svæðinu og hafa tengingu við þekktan skeiðvöll Fáks, sem var á sínum tíma í útjaðri bæjarins og var vettvangur vinsælla kappreiða um áratugi. Húsin og nánasta umhverfi þeirra, þ.á.m. eldri timburljósastaurar sem standa í röð vestan við húsin, ljá svæðinu sögulega vídd og eru til vitnis um þá byggð og það umhverfi sem einkenndi svæðið fyrir tíma skipulags.

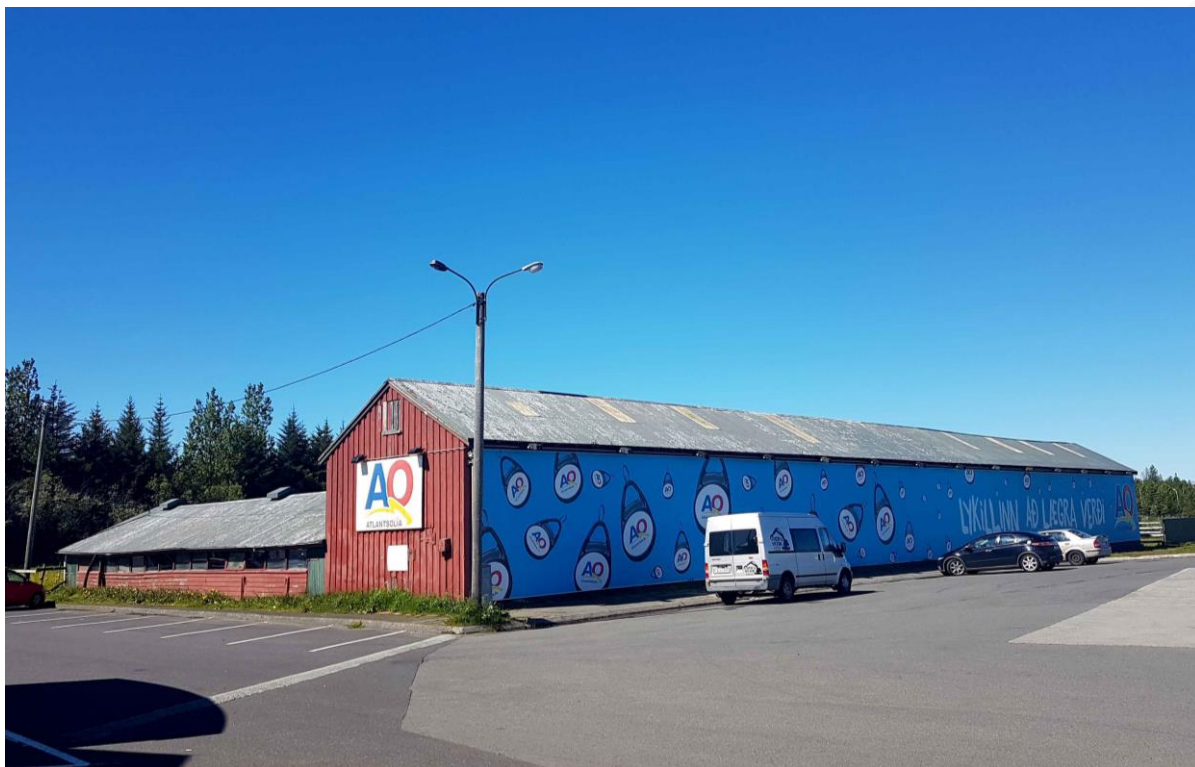
Mynd 4. Hlaða við austurgafn hestúsa Fáks við Bústaðaveg (DKP, Borgarsögusafni, júní 2018).

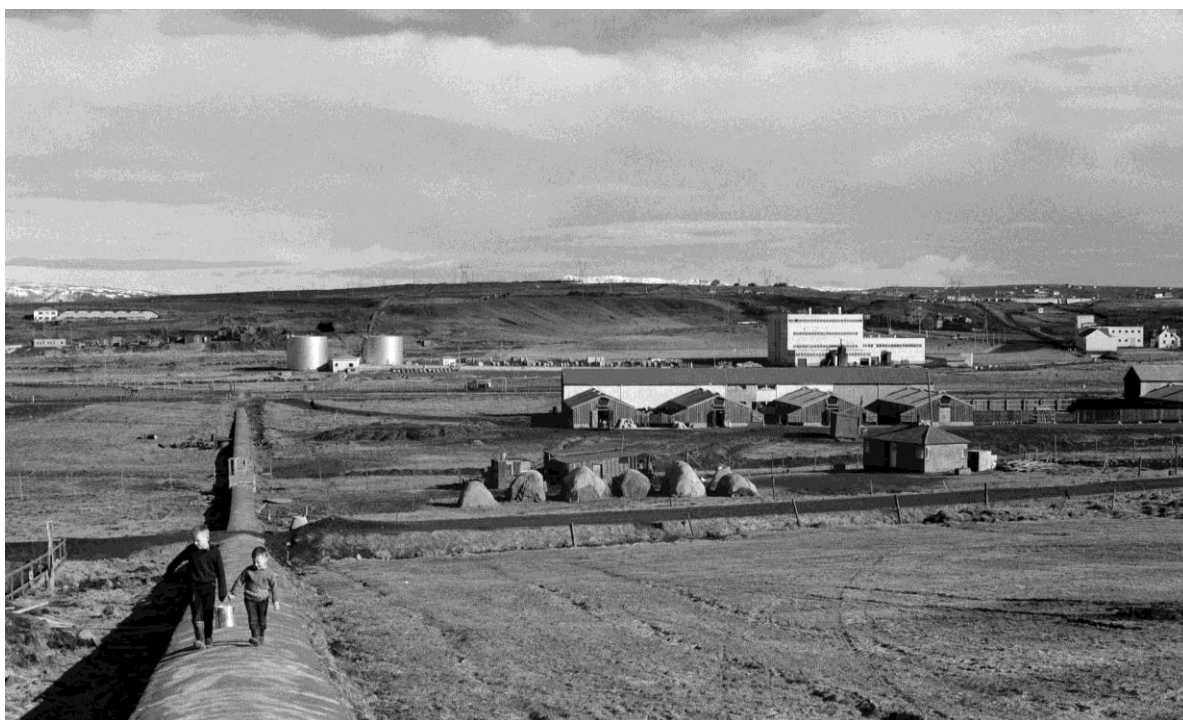
**Staðhættir:** Hitaveitustokkur, aðalæð hitaveitunnar sem lögð var frá Reykjum í Mosfellssveit í safngeyma í Öskjuhlíð á árunum 1939-1943 og liggur, að hluta til ofanjarðar, yfir svæðið frá austri til vesturs, norðan lóðamarka Bústaðavegs 151. Nú er búið að endurnýja lögnina en hún er á sama stað og áður og notuð sem göngustígur.

**Lýsing:** Á gamla stokknum var lokið bogalaga, en á nýja stokknum er það flatt.

Mynd 11. Horft í austur eftir Reykjaæðinni (1978-4). Þvert yfir myndina liggur Breiðholtsvegur (1978-10). Austan vegarins eru tvö lítil hús (1978-5 og 1978-6) sem stóðu á Sogamýrabletti 24. Við annað þeirra er búið að koma fyrir útiheyi. Enn austar eru hesthús Fáks sem voru rifin (1978-9) og fjær eru olíutankar kyndistöðvar, Toppstöðin og Elliðaárstöðin.<sup>17</sup>

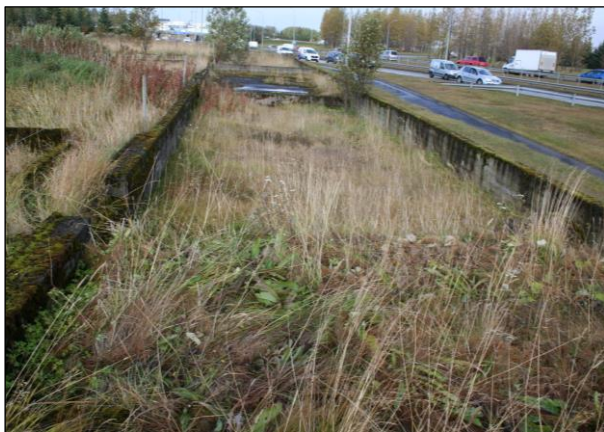
**Lýsing:** Það sem eftir stendur eru steiptar undirstöður (sökkclar) hlöðunnar og hesthúsanna sem snéru í vestur. Steypan er heil og stendur vel. Veggir hafa verið um 20 cm breiðir og um 1 m á hæð. Svæðið er allt mjög vel gróið.

Mynd 12. Horft í norður eftir sökkli hlöðunnar.

*hesthúsa Fáks* (1978-9) sem voru reist á árunum 1959-60, eftir teikningum Sigvalda Thordarsonar arkitekts, rifin árið 1999. Hlutar af sökkjum húsanna eru heilir á staðnum og gætu fengið nýtt hlutverk með nýju skipulagi svæðisins, t.d. sem leiksvæði.

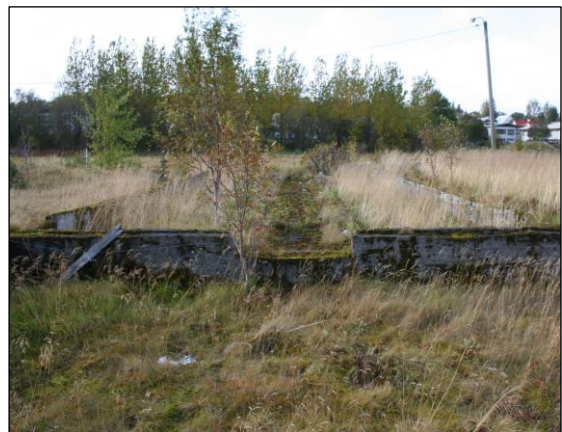
Mynd 13. Horft í vestur eftir einni hesthúsallengjunni.

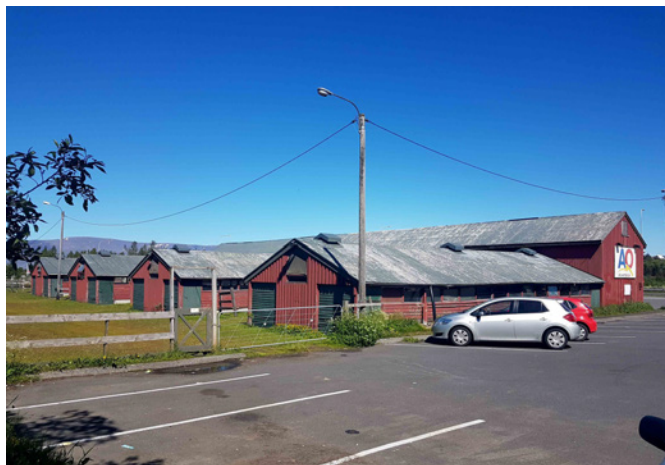
**Tegund** Timbur  
**Klæðning** Timbur  
**Þakgerð** Mænisþak  
**Þakklæðning** Bárújárn  
**Undirstöður** Steinsteyptar

Á lóðinni standa fjögur hesthús og hlaða sem áður tilheyrðu stærri byggð hesthúsa sem reist var á landi hestamannafélagsins Fáks við Elliðaárnar á árunum 1959-1964. Fyrir var á svæðinu skeiðvöllur Fáks. Um er að ræða langa, háreista hlöðubyggingu úr timbri sem snýr göflum í N-S og fjögur hesthús úr timbri sem snúa þvert á hlöðuna og standa áföst við vesturhlið hennar. Þessi hús voru byggð árið 1961 sem 2. áfangi hesthúsabyggingar Fáks, sem seinna var kölluð *Neðri-Fákur*. Norðar á lóðinni stóð áður önnur samstæða samskonar húsa; hlaða með fjórum hesthúsum við vesturhlið sem byggð voru á árunum 1959-1960 (1. áfangi) og fjórum hesthúsum við austurhlið sem bætt var við árið 1964 (3. áfangi). Sigvaldi Thordarson arkitekt teiknaði húsin í 1. og 2. áfanga, en hann lést árið 1964 og teiknaði Þorvaldur Kristmundsson arkitekt, fyrrum samstarfsmaður hans, húsin í 3. áfanganum og byggði á teikningum Sigvalda. Árið 1962 reisti Fákur einnig félagsheimili á landi sínu eftir teikningu Sigvalda og stóð það þar sem húsið Bústaðavegur 153 (Sprengisandur) var seinna byggt. Hesthúsin norðantil á lóðinni voru að hluta til (3. áfangi) flutt á núverandi félagssvæði Fáks, Víðivelli í Víðidal, um 1974 þegar Reykjanesbraut var lögð og að hluta til rifin 1999 (1. áfangi). Húsin þóttu mjög vönduð og nýtskuleg á sínum tíma, rúmgóð, vel loftraest og björt. Þau voru byggð úr timbri, á steingrunni og þak járnklætt og einangrað með plastplötum. Milligerði og stallar voru úr járn og voru tveir hestar í hverri stíu með sjálfbrynningu. Milli húsanna voru áður lokuð port sem notuð voru sem gerði. Heygeymsla var í hvorum enda hlöðubygginganna, en hnakkageymsla í miðjunni (*Vísir* 14.5.1960 og 9.12.1960; *Tíminn* 11.12.1960, *Mbl.* 9.2.1999). Hesthúsin eru í dag í eigu Reykjavíkurborgar. Þau eru mjög upprunaleg að gerð; einungis hefur dyrum á vesturgafli verið breytt úr einum dyrum (í miðju) í tvennar. Húsunum hefur verið haldið vel við í gegnum tíðina og nýrðir tvö húsin hafa að mestu verið í stöðugri notkun sem hesthús frá því þau voru byggð, en þau syðri tvö hafa á síðustu árum staðið tóm. Upprunalegar innréttingar, járngrindur og stallar eru enn í öllum húsunum og hefur verið haldið við. Skúr sem stendur vestanvert á lóðinni (óskráður) var byggður 1995-2000.

Hátt gildi. Sérhönnuð samstæða hesthúsa og hlöðu frá 7. áratug 20. aldar. Gott dæmi um húsasamstæðu af sinni gerð, með samsvörun og jafnvægi í hlutföllum og samræmi milli forms, efnismeðferðar og notkunar.

Hátt gildi. Húsin eru mjög upprunaleg að gerð, bæði að ytra byrði og í innréttingum. Enn í notkun sem hesthús.

Húsin hafa hátt varðveislugildi. Lagt er til að þau njóti verndar í rauðum flokki: Einstök hús, húsaraðir og götumyndir sem lagt er til að vernda með hverfisvernd í deiliskipulagi, sbr. verndunarflokka sem skilgreindir eru í borgarverndarstefnu Aðalskipulags 2010-2030.

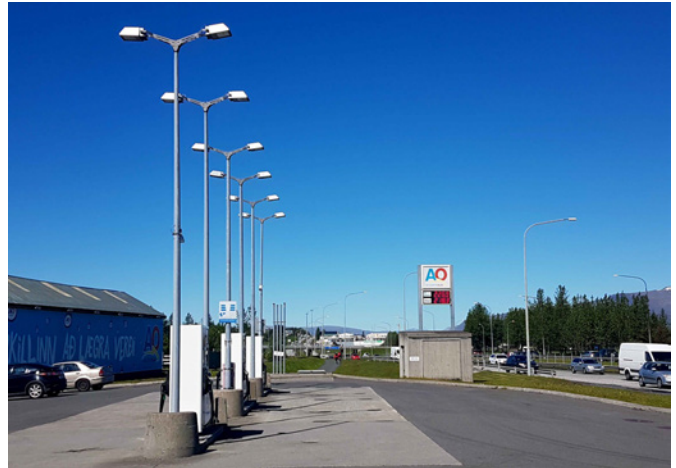
Tegund Steinsteypt  
 Klæðning  
 Þakgerð Skáþak(skúrþak)  
 Þakklæðning  
 Undirstöður

Við Bústaðaveg 151 er sjálfsafgreiðslustöð fyrir eldsneyti sem komið var fyrir á austurhluta lóðarinnar árið 2005. Stöðinni tilheyrir steinsteypt afgreiðslu- og áfyllingaplan með þremur eldsneytisdælum (mhl. 18), niðurgrafnir eldsneytisgeymar (mhl. 16) og lítið steinsteypt tæknihús í norðausturhorni (mhl. 17). Í tæknihúsinu er sjónsteypa með lóðréttum borðaförum og þak er einhalla úr steinsteypu. Það hýsir stjórnbúnað og inntök fyrir heitt og kalt vatn, rafmagn, síma og annan tæknibúnað.

**Byggingarlist:** Lágt gildi. Sjálfsafgreiðslubensínstöð með tæknihúsi úr sjónsteypu.

**Varðveislugildi:** Sjálfsafgreiðslubensínstöðin ásamt tæknihúsi hefur lágt varðveislugildi.

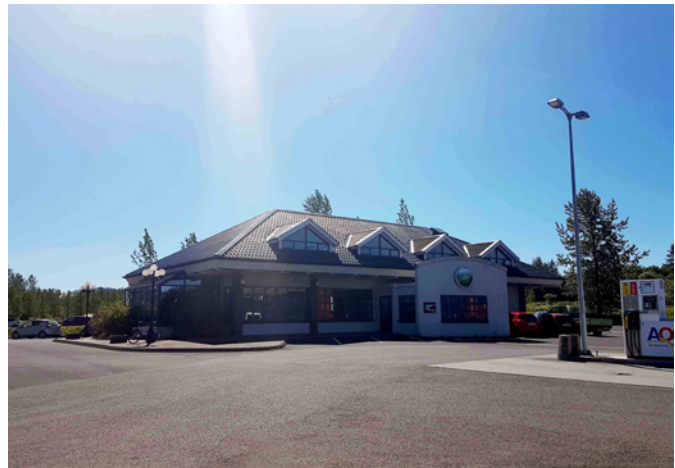
Þetta er einlyft hús með háu valmaþaki og kvistum, miklu þakskeggi og margrúðugluggum á jarðhæð, byggt úr steinsteyptu, með hraunuðum og máluðum veggjum og timburþaki, upphaflega klæddu koksgráum stálplötum. Það mun hafa verið byggt á einungis um þremur og hálfum mánuði, eða 112 dögum og fór byggingarkostnaður langt fram úr áætlun (*Morgunblaðið*, 18. september 1985, bls. 37; *DV*, 18. október 1985, bls. 2; *DV*, 8. febrúar 1986, bls. 22).

Húsinu hefur lítið verið breytt að ytri byrði og í útliti frá því að það var byggt, utan þess að árið 1999 var gerð steinsteypt viðbygging við anddyri á norðurhlið, auk þess sem einn gluggi (fyrir afgreiðslu skyndibita) á norðurhlið hefur verið fjarlægður og klæðningu á þaki virðist hafa verið breytt. Á árunum 1995, 1999, 2006 og 2010 voru samþykktar fyrirkomulagsbreytingar innanhúss. Árið 2010 fékkst ennfremur leyfi til að setja upp tjald/markísu yfir inngangi á suðurhlið hússins.

Miðlungs gildi. Steinsteypt hús hannað undir skyndibitaveitingastað, í anda húsagerðar 9. áratugar 20. aldar.

Húsið hefur miðlungs varðveislugildi.
