# Elliðaárdalur

## Fornleifaskrá og húsakönnun

Borgarsögusafn Reykjavíkur  
Skýrsla nr. 203

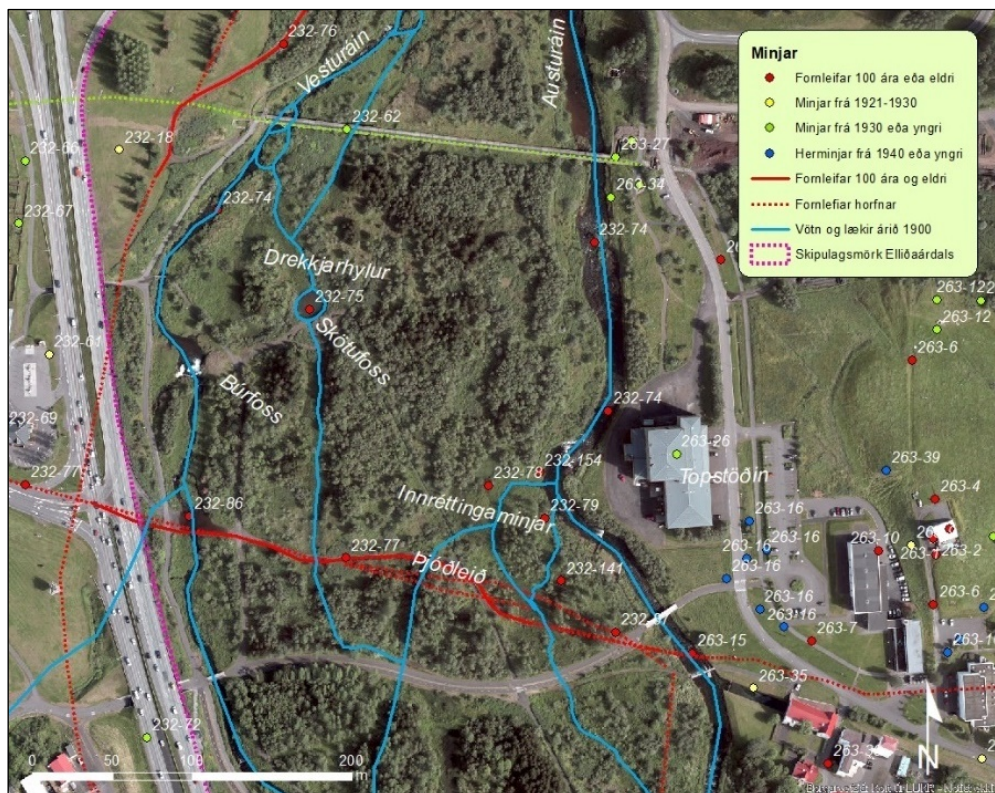
Minjar um þessi mannvirki eru í Árhólmunum á vestari bakka eystri Elliðaár (232-78, 232-79, 232-141 og 232-154 (sjá mynd 10). Umhverfi þarna hefur breyst, þar sem að búið er að virkja árnar og veita stórum hluta vatnsins í eystri farveginn. Þó má greina þarna lækjarfarvegi sem geta gefið vísbendingar um hvernig vatninu hefur verið veitt að þófaramyllunni (sjá mynd 10).

**Mynd 10** Innréttingaminjar í Árhólmunum í Elliðaárdal.<sup>55</sup> Þjóðleirinn lá rétt fyrir sunnan svæðið.

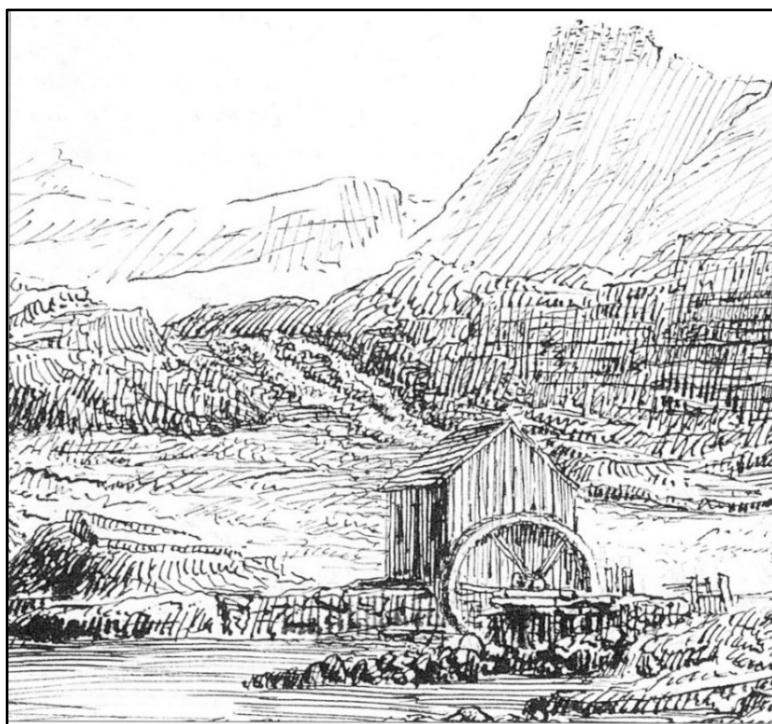
**Mynd 11** Dófaramylla Innréttinganna við Elliðaár árið 1789.<sup>56</sup> Húsið hefur verið timburhús og við það sést mylluhjólið sem vatnsstraumurinn hefur snúið. Myndin er stílfærð, en í baksýn má sjá báðar kvíslar Elliðaárna steypast niður og fjær er Vífilfell.

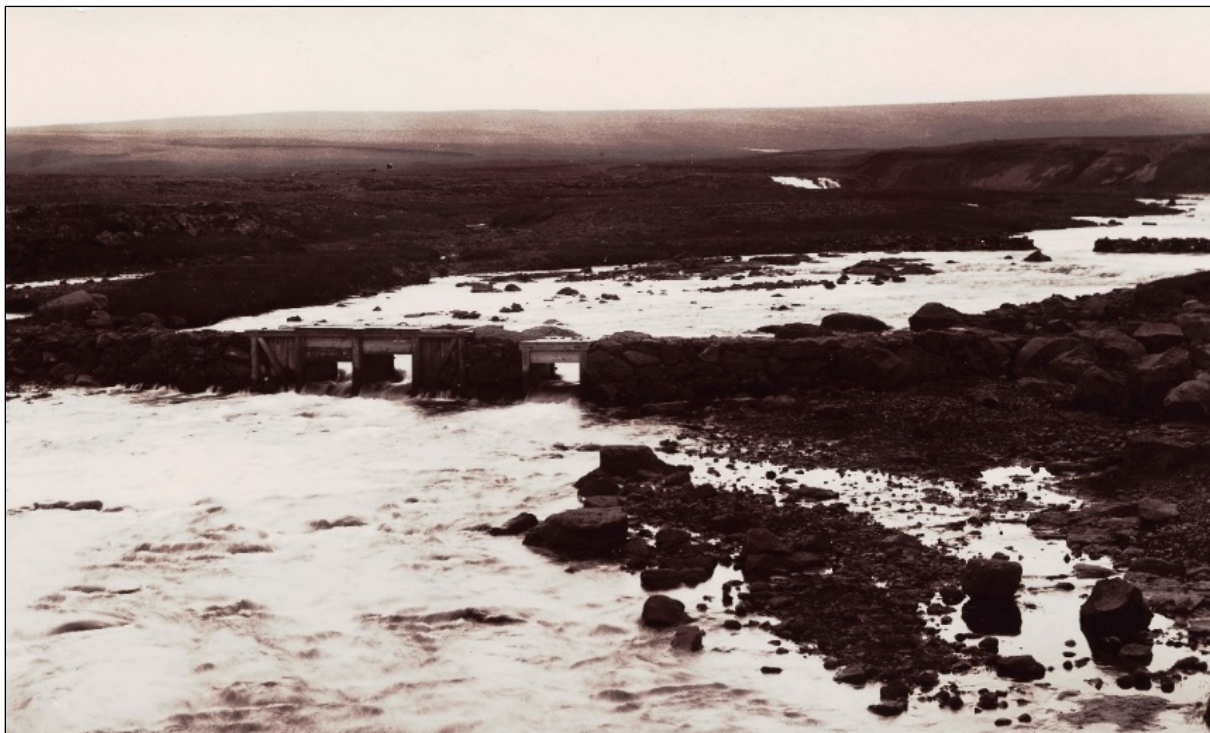
**Mynd 13** Laxakistur Thomsensfeðga í vestari kvíslinni 1883-85. Kisturnar eru opnar þannig að laxinn kemst í gegn, sunnar sér í Búrfoss.<sup>59</sup>

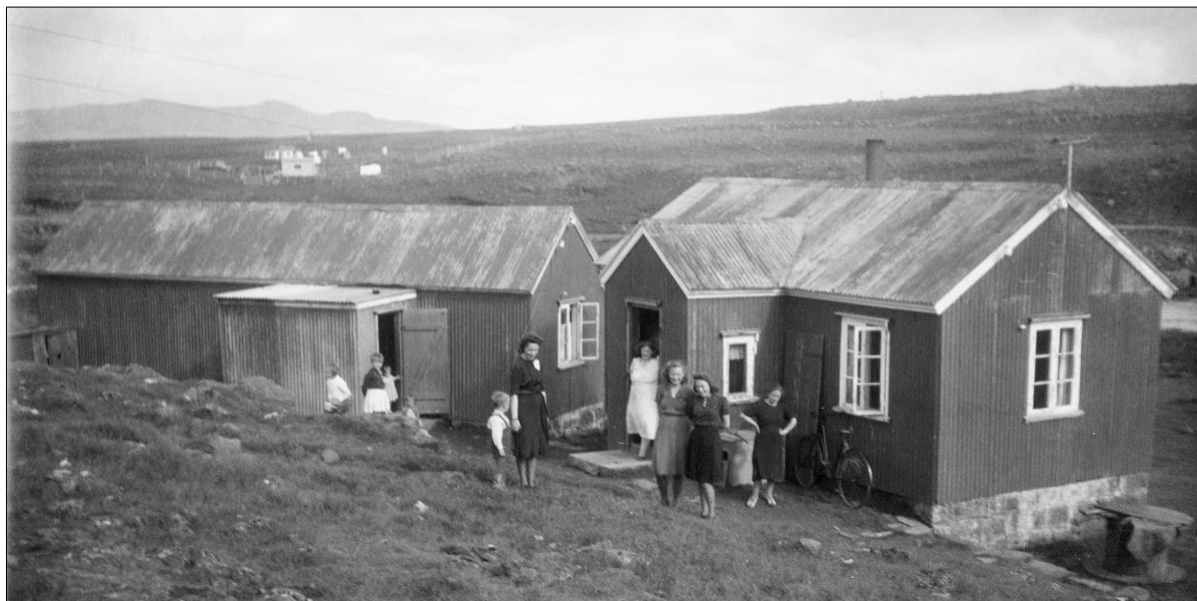
**Mynd 14** Konur og börn fyrir framan veiðihús H. A. Payne við Elliðaár um 1940-1950.<sup>66</sup> Í fjarska sjást hús í Selási. Húsin stóðu bæði á steinhlöðnum sökklum og stendur sá syðri enn (218-30).

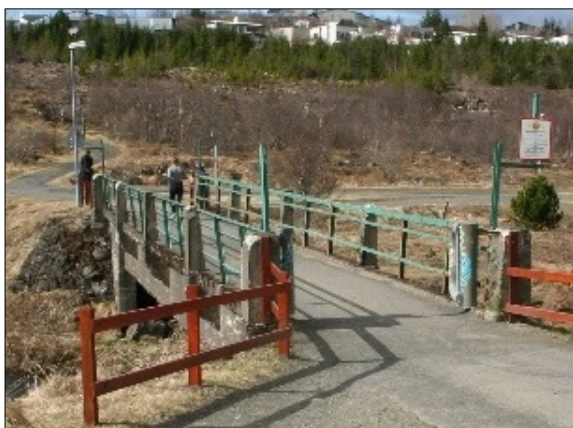
**Mynd 16** Vatnsveitubríuin (218-38), horft til austurs.

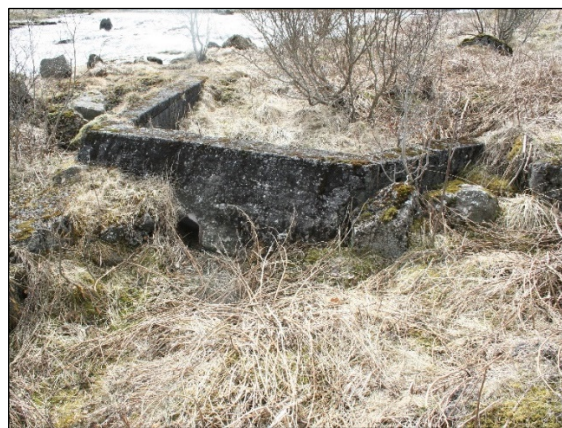
**Mynd 17** Steinsteyppt þró (218-37), vatnstökustaður rétt fyrir ofan Vatnsveitubríuna (218-38), horft til norðurs.

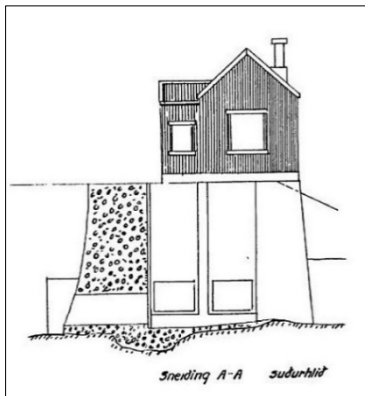
**Mynd 21** Teikning af suðurgafli stífluhúss (áður eitt af veiðihúsunum) eftir flutning að Árbæjarstíflu árið 1930.<sup>78</sup>

Fyrsti áfangi Árbæjarstíflu var jafnframt reistur á sama tíma, en árið 1929 var stíflan hækkuð og lengd. Við austurenda stíflunnar stóð lengi einlyft bindingshús sem áður hafði verið byggt sem veiðihús við Elliðaárvog (mynd 20), sjá umfjöllun í kafla 1.3.4. Veiðihúsið var flutt og endurbætt til að þjóna sem stífluhús Rafmagnsveitu Reykjavíkur árið 1930 (myndir 20-22). Í kjölfar viðgerða á stíflunni árið 1985 var bindingshúsið leyst af hólmi með nústandandi stífluhúsi sem byggt er úr steinsteypu.

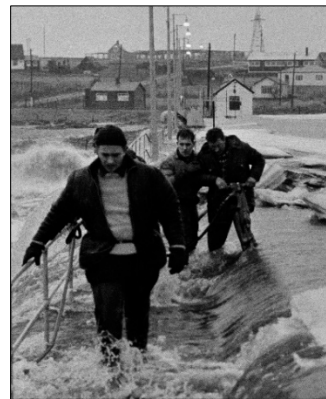
**Mynd 22** Suðurgafli stífluhúss við Árbæjarstíflu (í bakgrunni) árið 1968.<sup>79</sup>

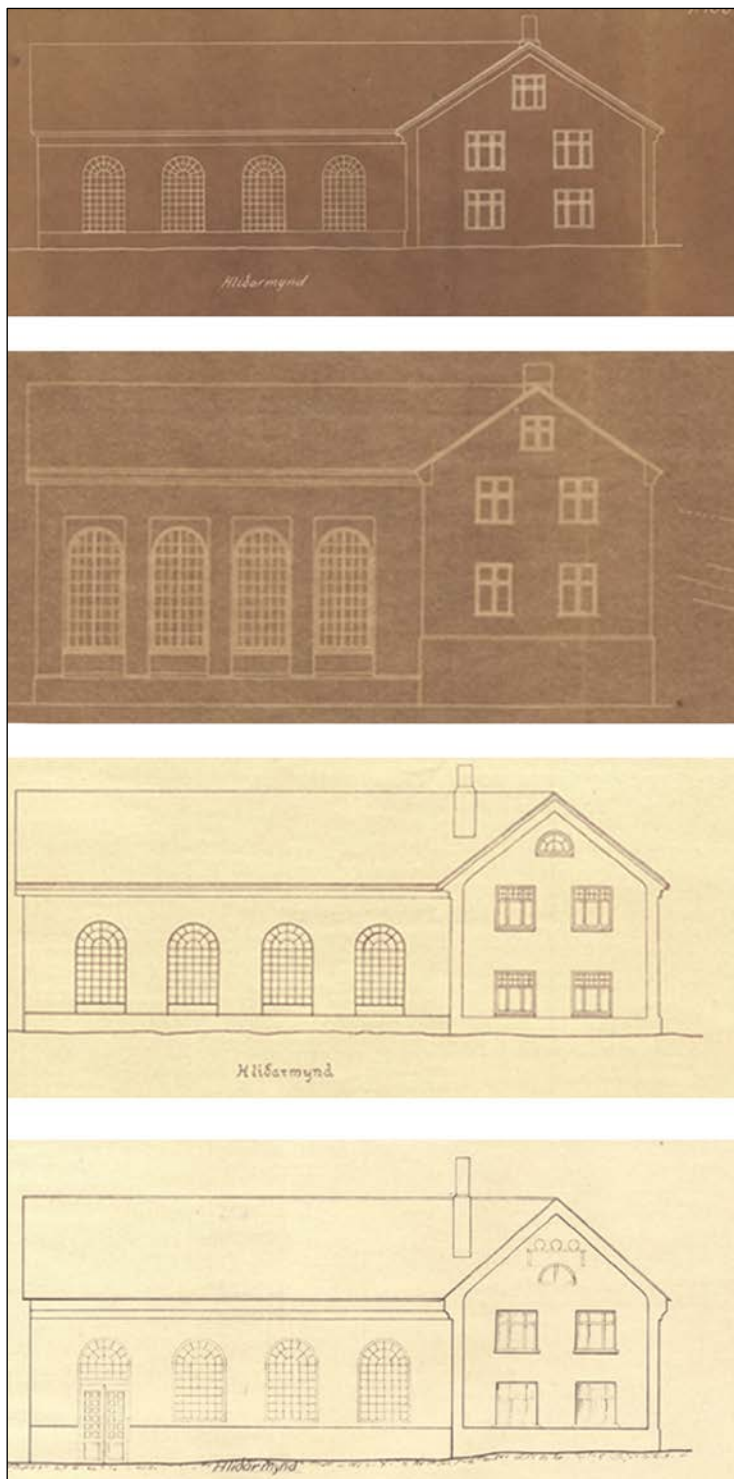
**Mynd 23** Hönnunarferli rafstöðvarhússins, útlitsteikningar frá 1918, 1919, 1920 og 1921. Form og stíll hússins er með svipuðu sniði milli teikninga en staðsetning stromps, útlit glugga og staðsetning hurðar breytast milli ára.<sup>84</sup>

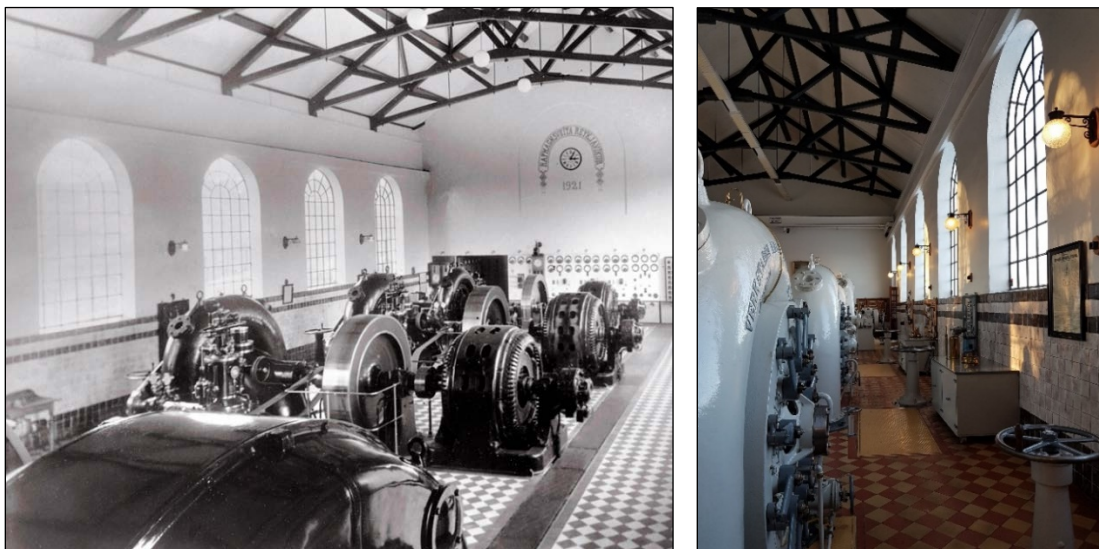
**Mynd 24** Vélasalur í rafstöðvarhúsinu 1921 (vinstri) og 2019 (hægri).<sup>85</sup>

Árið 1933 var byggð steinsteypt viðbygging í samskonar stíl við vesturgafli hússins. Líkt og kemur fram í brunabótavirðingu frá því ári var gólfið undir viðbyggingunni úr þriggja metra þykkri steinsteypu, en byggingin var að öðru leyti múrsléttuð og hvíttuð að utan. Með tilkomu viðbyggingarinnar fjölgaði bogagluggum á norðurhlið hússins úr fjórum í sex. Þá var inngangur einnig færður á suðurhlið. Innandyra voru veggir viðbyggingarinnar flísalagðir, múrsléttaðir og málaðir, líkt og í eldri hluta byggingarinnar.<sup>86</sup>

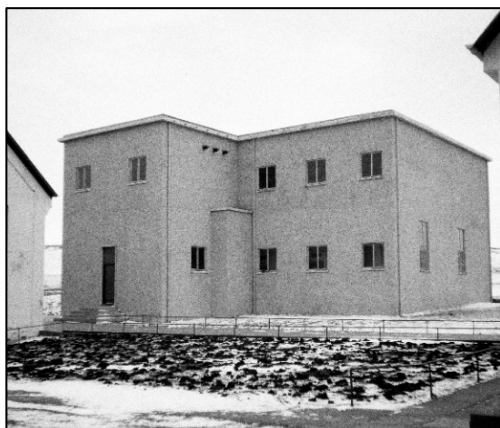
**Mynd 27** Rafstöðvarvegur 14 (án seinni viðbygginga).<sup>90</sup>

Árið 1937 var byggð spennistöð á svæðinu (Rafstöðvarvegur 14) eftir teikningum Sigurðar Guðmundssonar arkitekts. Sigurður hannaði einnig á sama tíma Ljósafossstöð, en Sogslína var lögð þaðan að spennistöðinni við Elliðaárstöð. Báðar byggingarnar, Ljósafossstöð og spennistöðin, voru hannaðar í anda fúnkisstefnunnar þar sem hreinir fletir, skipulag og hlutföll voru áberandi. Spennistöðin er því frábrugðin eldri húsunum á svæðinu í stíl og útliti.

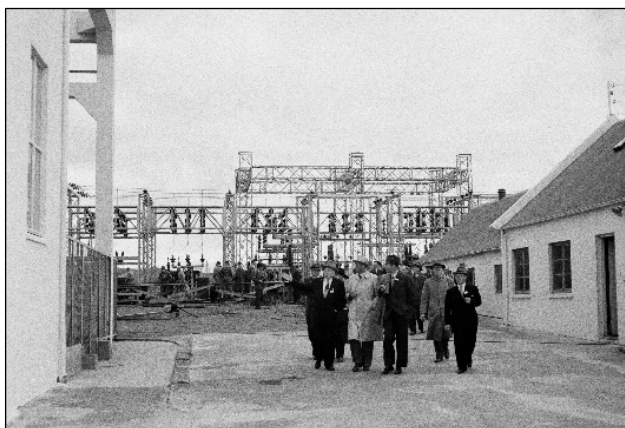
**Mynd 28** Rafstöðvarvegur 14 (til vinstri) og spennuvirki sem stóð austan við húsið, árið 1952.<sup>91</sup>

Tvívegis var byggt við spennistöðina. Árið 1943 var byggt við suðvesturhorn hússins og árið 1952 reistur turn til viðgerða og viðhalds á spennuvirki sem staðsett var austan við

húsið (sjá mynd 28). Óvíst er hvenær spennuvirkið var fjarlægt en það sést ekki á loftmynd árið 1995 og hefur því verið fjarlægt fyrir þann tíma. Þau mannvirki sem tilheyrðu Elliðaárvirkjun og nefnd eru hér að ofan, að frátöldum síðari tíma viðbyggingum við Rafstöðvarveg 14, voru friðlýst árið 2012, skv. 7. gr. laga um húsafriðun nr. 104/2001.

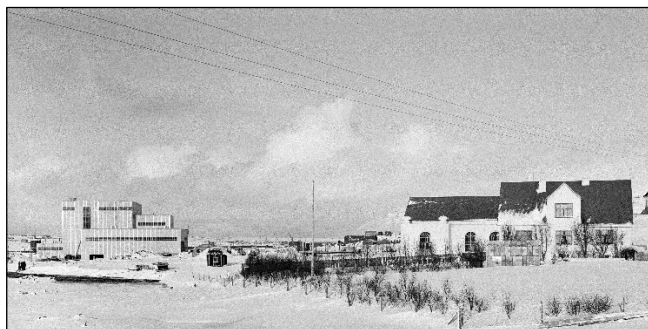
**Mynd 29** Toppstöðin í byggingu (til vinstri), rafstöðvarhúsið og íbúðarhús rafstöðvarstjóra (til hægri) árið 1948.<sup>93</sup>

Toppstöðin, sem tekin var í notkun árið 1948, sinnti upphaflega toppálagspunktum í raforkuþörf og hitaveitu en hún var olíu- og kolakent gufuaflstöð. Ketilhúsið er hæsti og stærsti hluti byggingarinnar. Það var byggt nógu stórt til að geta rúmað tvo katla, en aðeins annar þeirra var settur upp í byrjun. Meðfram vesturhlið ketilhússins, næst Elliðaánum, var lág, áföst viðbygging en þar var ketilvatn tekið inn til stöðvarinnar úr Elliðaám. Vatnið var leitt í æðum neðanjarðar inn í þrær undir kjallaragólfi og þaðan dælt upp til notkunar í stöðinni. Að lokinni notkun var kælivatni aftur hleypt út í árnar.<sup>92</sup> Norðar, þar sem hitaveitustokkur Reykjaæðar fer yfir Elliðaárnar, var byggt dæluhús og tveir stórir olíutankar sem tilheyrðu starfsemi hússins (sjá mynd 30). Þessi mannvirki voru fjarlægð um 1984-1990 (sjá fornleifaskrá, Ártún 263-27).

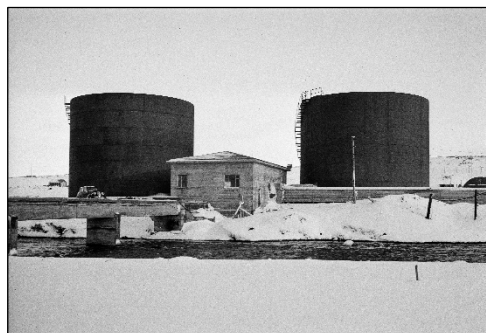
**Mynd 30** Dæluhús og olíutankar við Rafstöðvarveg á árunum 1950-1952.<sup>94</sup>

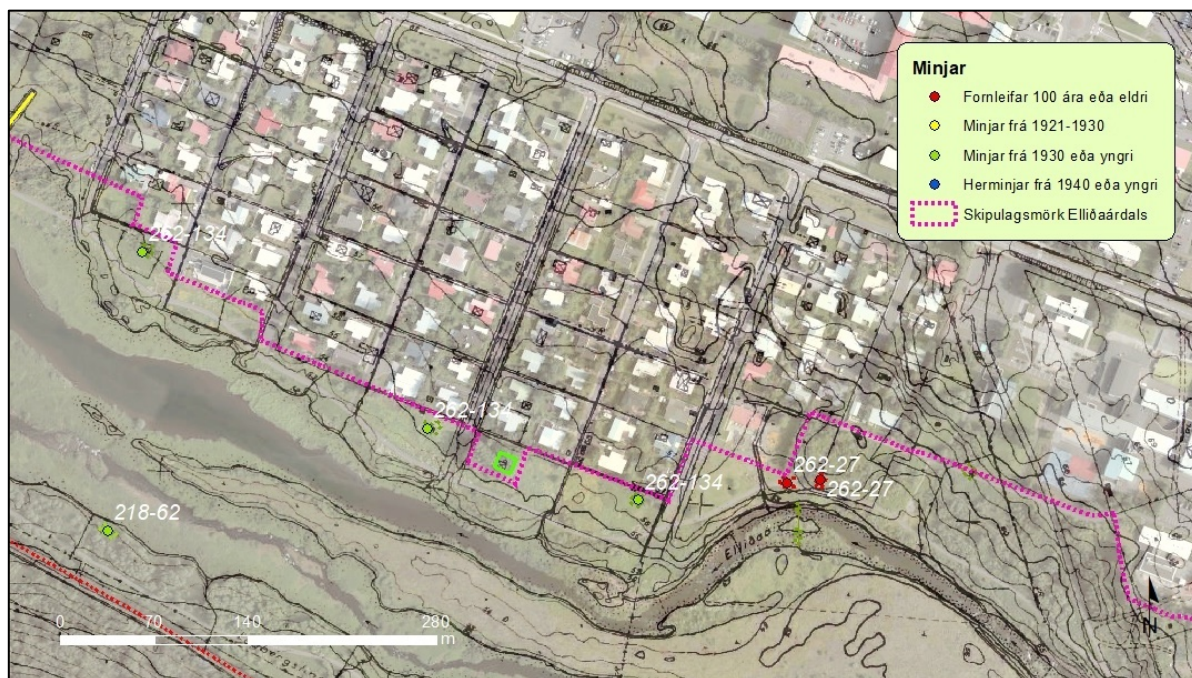
**Mynd 39** Korti af Árbæjarblettum varpað á loftljósmynd frá árinu 2018. Árbæjarblettum var úthlutað alveg niður á árbakkann.<sup>115</sup>

Á fjórða og fimmta áratugnum var stórum hluta af Árbæjarlandi skipt upp í svokallaða Árbæjarbletti sem bæjaryfirvöld úthlutuðu á erfðafestuleigu og voru ætlaðir sem sumarbústaða- og ræktunarlönd. Hver blettur var um 50 x 75 metrar að stærð eða um 3.750 fermetrar. Nokkrir blettir voru mældir út vestan við gamla Árbæjarbýlið (Árbæjarblettir 1-13) um 1930 og þar voru reist hús á fimmta áratugnum. Árið 1941 var nánast öllu landi austan býlisins, eða svæðinu sem liggur milli núverandi Höfðabakka og Seláss, í austanverðu holtinu niður að Elliðaám, skipt í erfðafestubletti (Árbæjarbletti 29-77) og úthlutað. Á fimmta og sjötta áratugnum reis þarna nokkuð af bústöðum og húsum, bæði timbur- og steinhúsum, sem mörg voru fljótlega tekin til heilsársbúsetu.<sup>114</sup> Flest þessara húsa eru nú horfin, en Þykkvibær 21 var áður Árbæjarblettur 62. Beggja vegna við þá lóð voru lóðir Árbæjarblettar sem náðu niður að á og eru skráðar hér, (sjá 262-134) auk nokkurra bletta vestar. Engin merki eru lengur sjáanleg eftir þessi hús eða lóðir vegna gróðurs.

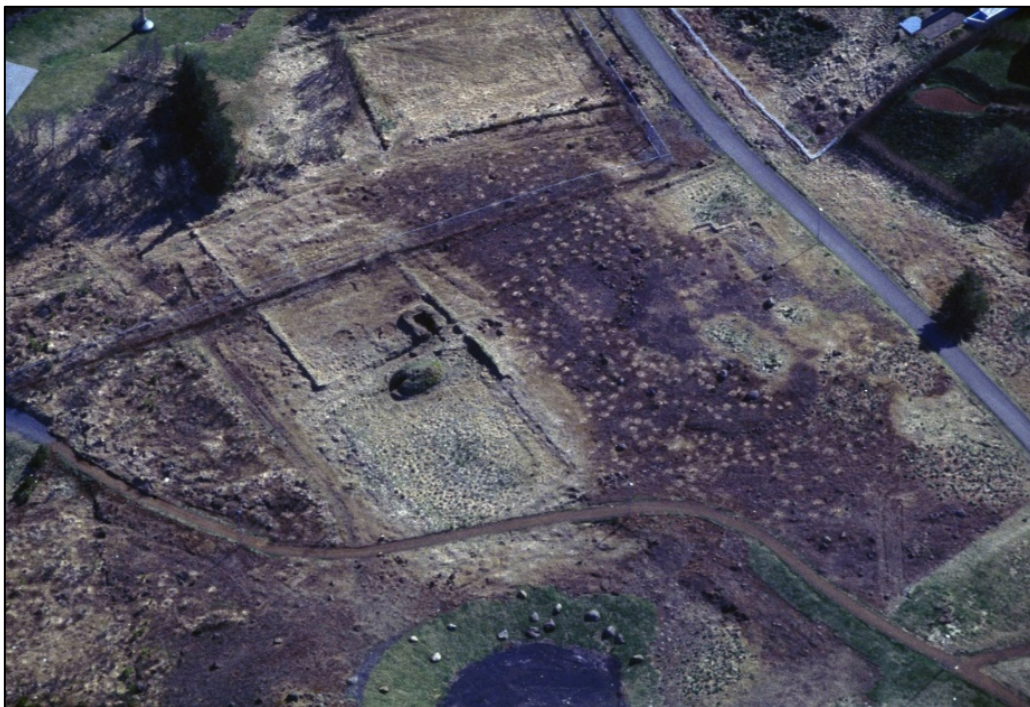
**Mynd 43** Skiki í Árbæjarlandi austan við Brennuhól og sunnan við Árbæjarlaug séð úr lofti árið 1996. Ræktunarreitir, garðlög, torfhús og rúst á miðri mynd (262-16-20), en aðeins austar, vestan við malbikaðan göngustíg, eru merki eftir garð og yngri hús (262-21-23). Girðing sundlaugarlóðarinnar liggur þvert í gegnum gamla ræktunarreitinn.<sup>125</sup>

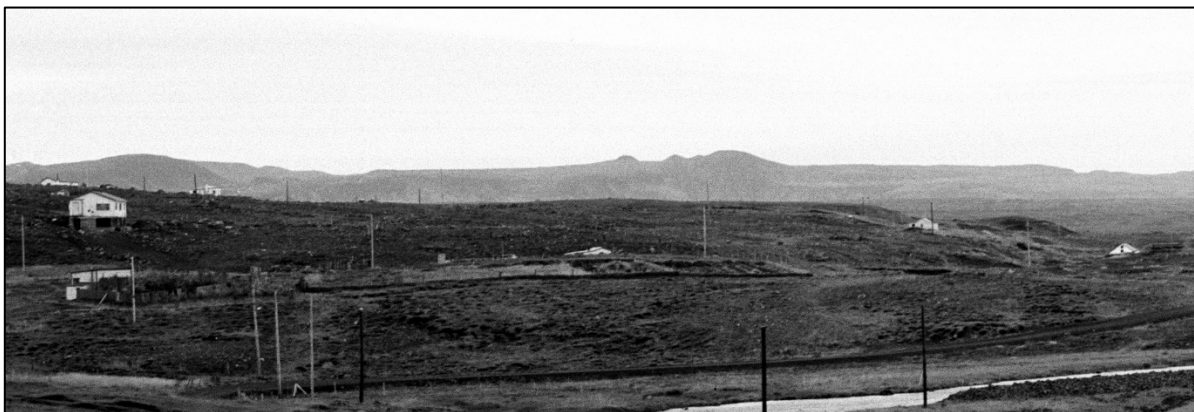
**Mynd 44** Horft til suðausturs yfir Selásinn. Fremst eru Elliðaárnar og upp af þeim fyrir miðri mynd er umrætt ræktunarsvæði í landi Árþégar (262-17-19), torfhlaðin girðing og torfhús. Fjær sér í þakið á húsi sem var á sama skika (262-25). Til vinstri á hæðinni er hús á Selásbletti 13, einlyft hús á háum kjallara og fyrir neðan það sér í hús með skúrþaki á lóðinni Selásbletti 11. Til hægri á myndinni sér í lítið hús sem ber í staur, líklega Selásblettur 20 og hægra megin við það er Gamla klakhúsið við Vatnsveituveg.<sup>126</sup>

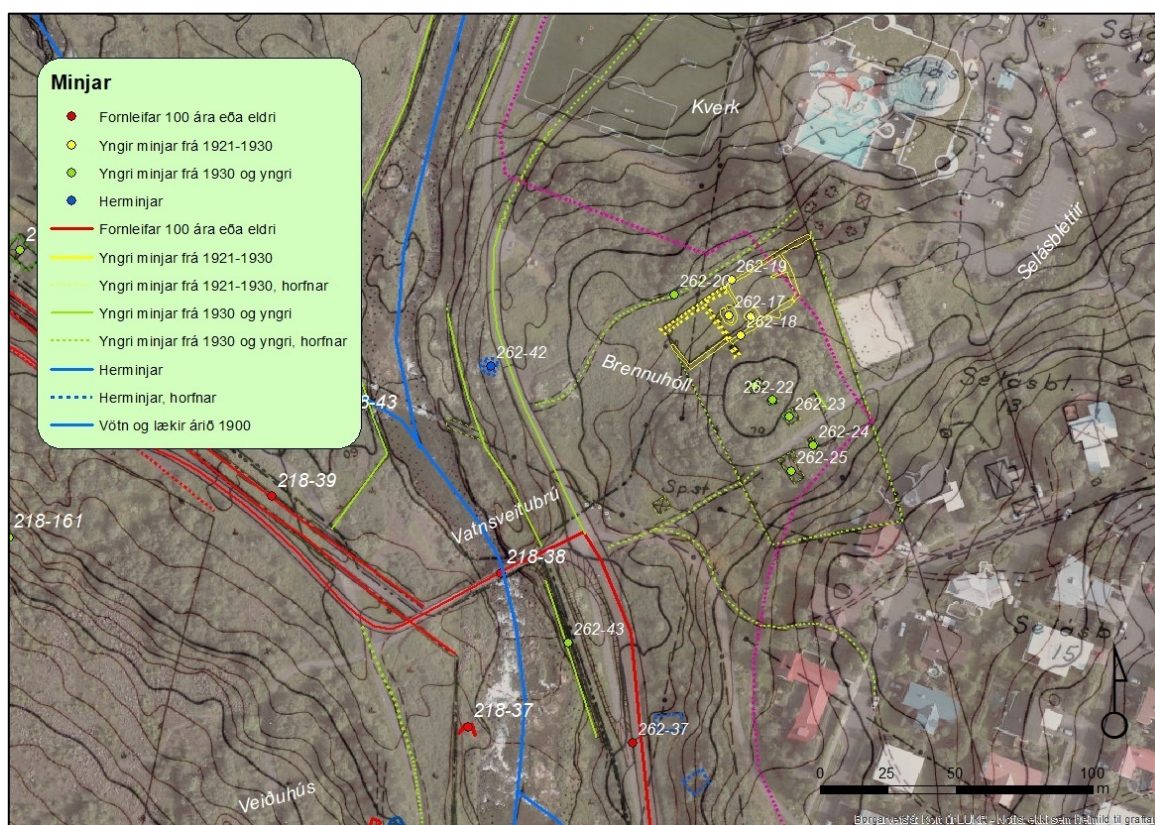
**Mynd 45** Skráðar minjar við Brennuhól austan Vatnsveitubráar í landi Árþégar.<sup>127</sup>

Fyrir ofan Vatnsveitubrána var klakhús, „Gamla klakhúsið“ (262-40) og vatnstankur Vatnsveitunnar (262-41), þar sem nú er lóðin Vatnsveituvegur 50.

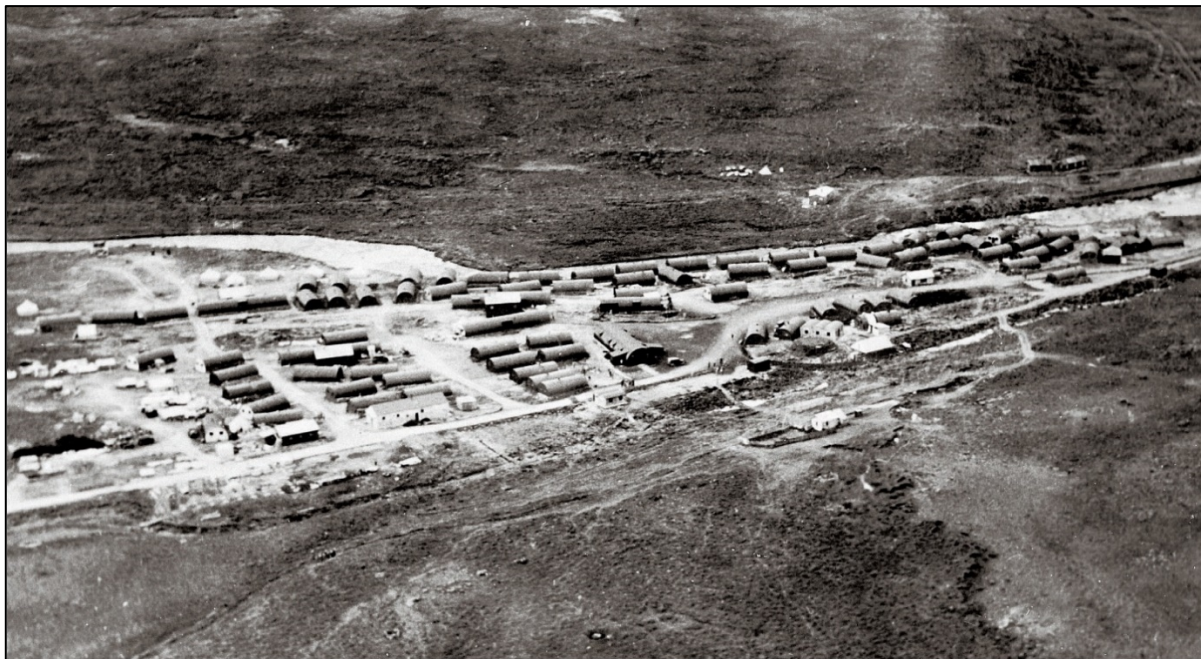
**Mynd 47** Í Árbæjarhólum, Camp Baldurshagi við austurbakka Dimmu um 1940-1943. Um 100 braggar og hús tilheyrðu þessu herskálahverfi. Austanmegin var Vatnsveituvegur og farvegur Bugðu sem síðar þornaði upp þegar Elliðavatnsstífla var byggð. Við Bugðu má greina Gamla klakhúsið með hvítu mænispaki. Vestanmegin við Dimmu í Breiðholtshvarfi má sjá Ensku veiðihúsin dökklituð og ofar með ánni er húsið Birkilundur með ljósu þaki og upp af því eru greinilega tjaldbúðir.<sup>136</sup>

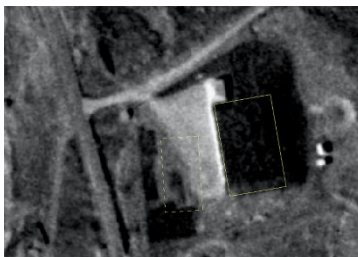
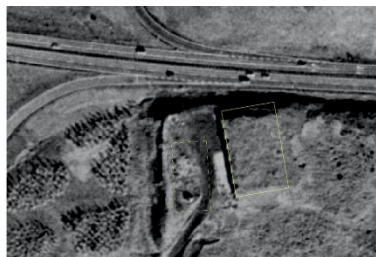
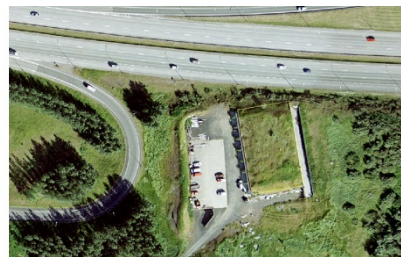
Jarðhúsin eru að mestu niðurgrafin og samanstanda af sjö skálum eða bogaskemmum sem voru upphaflega reistar úr efnismiklu bárujárni, eins og talið er að hafi verið notað í sprengiefnageymslur á stríðsárunum. Upphaflega var einungis vesturg afl jarðhúsanna sýnilegur, en úr austri voru þau vart sjáanleg og féllu því vel inn í umhverfi sitt (sjá mynd 48).

**Mynd 48** Loftmyndir af kartöflugeymslunum í Ártúnsbrekku frá 1954, 1995 og 2015.<sup>137</sup>

Eftir að hætt var að nýta jarðhúsin í sínum upphaflega tilgangi um 2003 voru leyfðar breytingar á skipulagi, útliti og hlutverki þeirra. Steyptir, málaðir veggir hafa verið reistir umhverfis jarðhúsin ásamt viðbyggingum (s.s. geymsluhúsnæði neðanjarðar og inntaks/þjónusturými) og er ásýnd jarðhúsanna því töluvert breytt frá því sem var. Þrátt fyrir breytingarnar standa jarðhúsin sem heimild um fyrra hlutverk sitt og sögu aukinnar matjurtaræktunar Reykvíkinga á seinni stríðsárum. Menningarsögulegt gildi þeirra er því enn ótvírætt.

**Miðlungs.** Upphaflega var einungis vesturgafli jarðhúsanna sýnilegur og féllu þau inn í gróið nærumhverfi, en eru nú með nýlegum breytingum meira áberandi og falla ekki eins vel að umhverfinu.

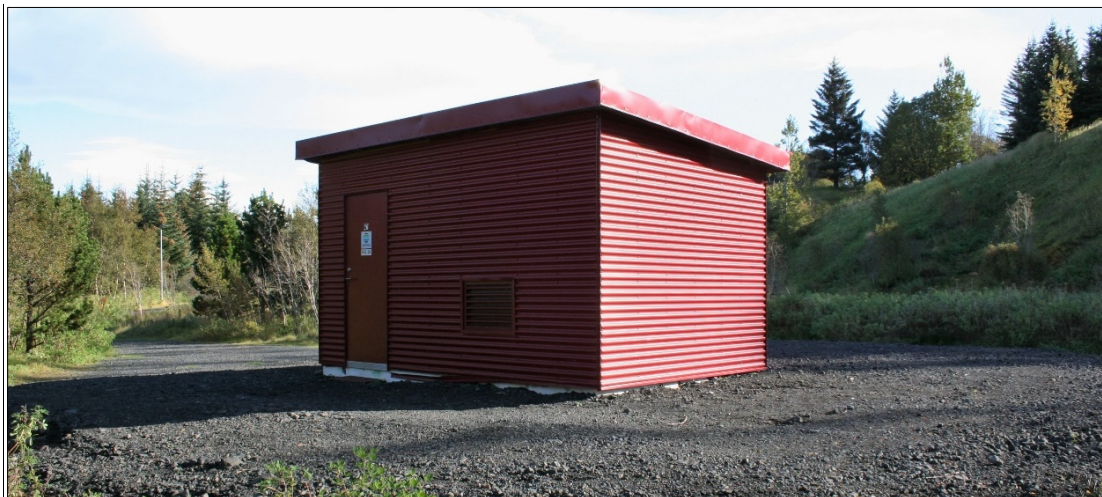
**Mynd 49** Mynd af borholuhúsi við Stekkjarbakka 19.<sup>140</sup>

Árið 1932 hófust rannsóknarboranir eftir heitu vatni á svæðinu. Á árunum 1967 til 1984 voru boraðar þar 16 djúpar vinnsluholur á vegum Hitaveitu Reykjavíkur og voru átta

þeirra virkjaðar og skúrar byggðir yfir þær. Sjö þessara skúra standa í dag og eru dreifðir um austurhluta svæðisins. Í dag mun einungis ein borholan vera virk.<sup>141</sup>

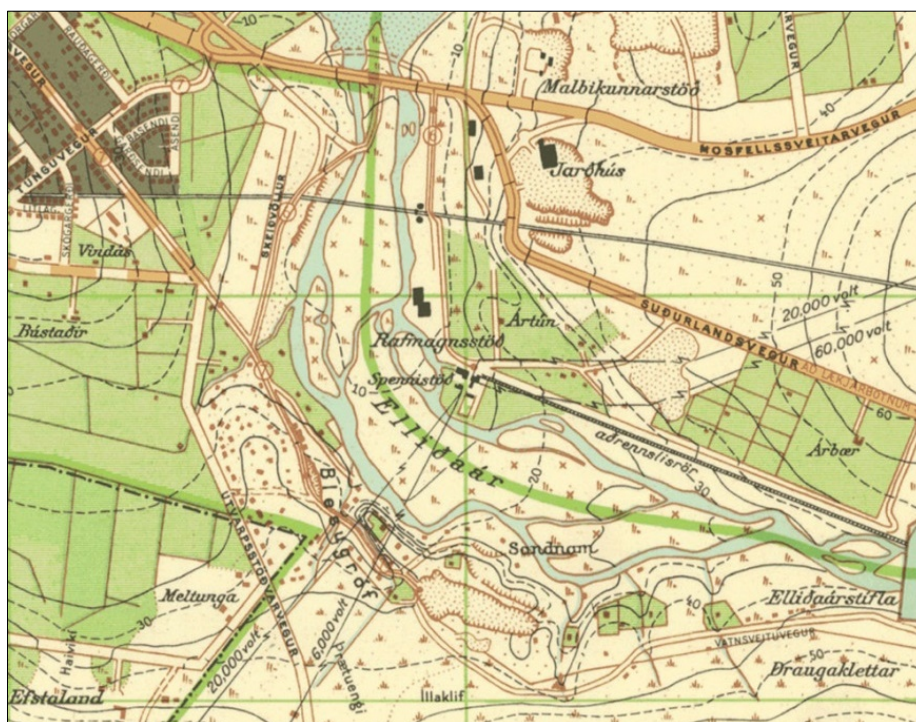
**Mynd 50** Svæðið á korti frá 1956. Hér sést að mikil sandgryfja hefur myndast austanvert í Blesugróf vegna sandnáms.<sup>144</sup>

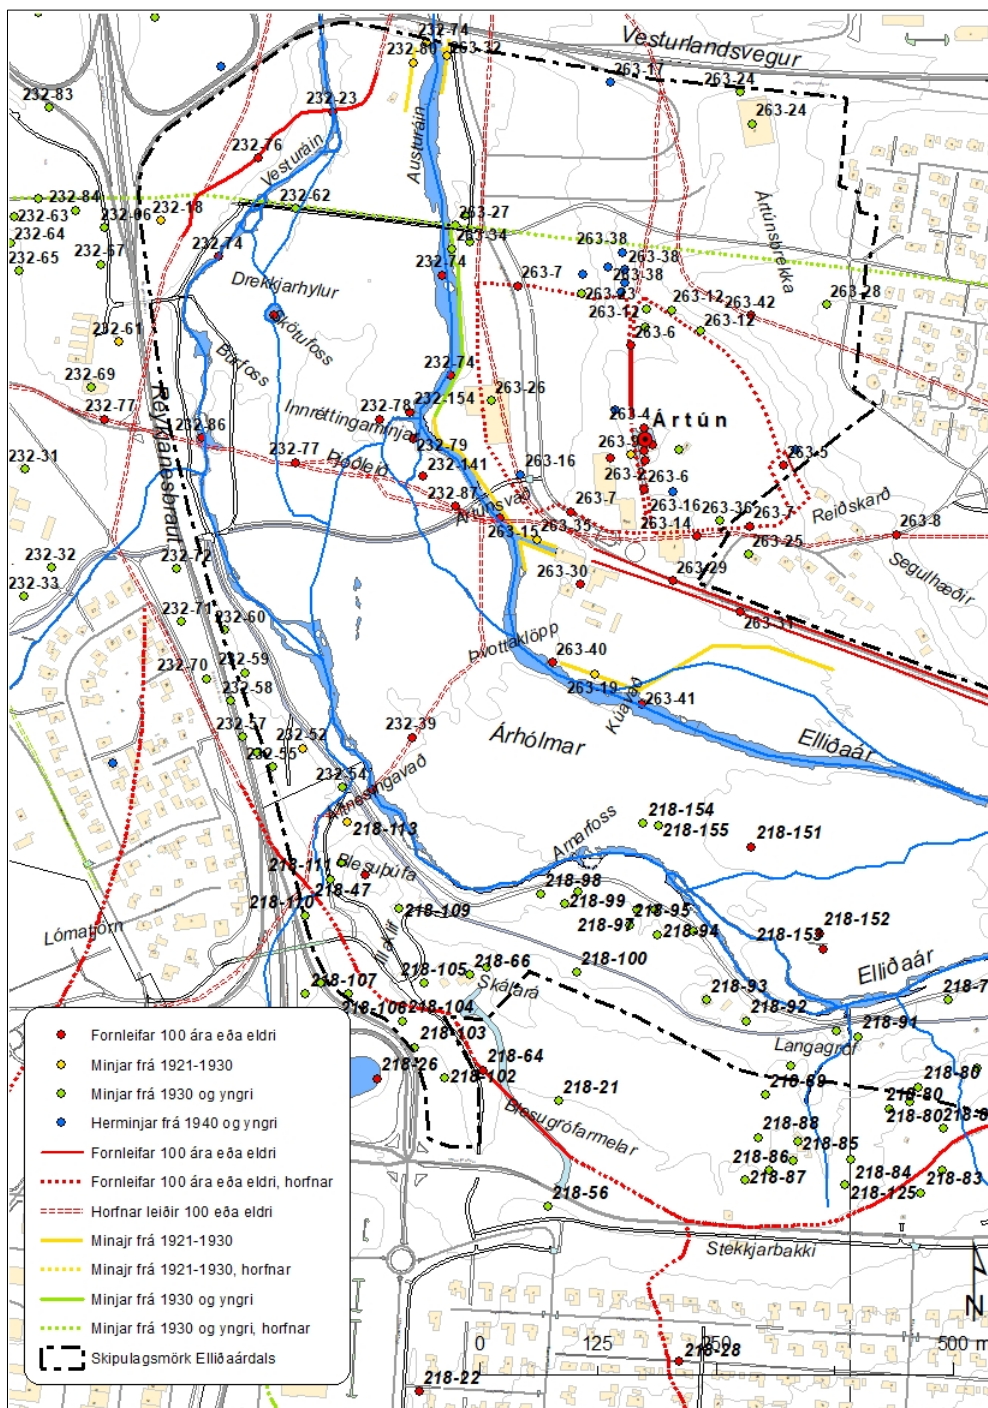
Mynd 53 Skráðar fornleifar, mannvirki og yngri minjar á skráningarsvæðinu Elliðaárdalur.<sup>160</sup>

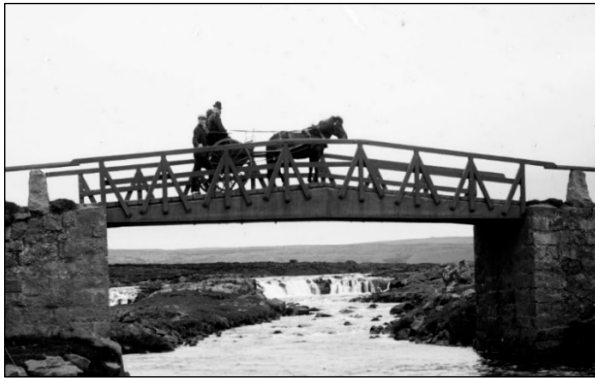
**Mynd 59** Brúin yfir vestari kvíslina um 1910. Í baksýn er Búrfoss. Burðarbitar, brúargólf og handrið úr timbri.<sup>167</sup>

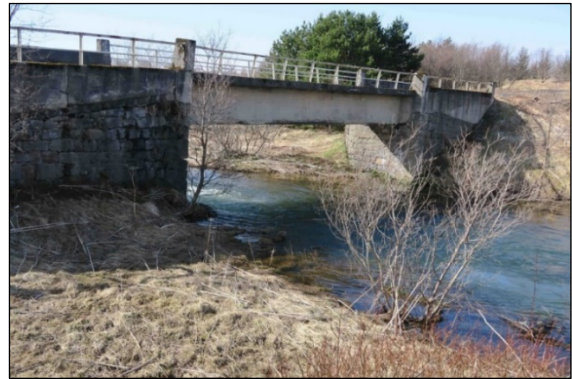
**Mynd 60** Elliðaárbrúin yfir vestari kvíslina árið 2016.

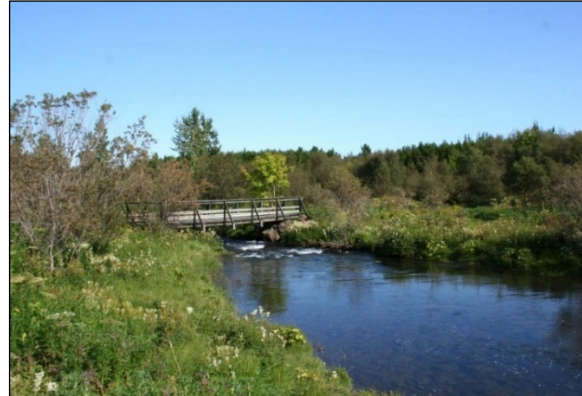
**Lýsing:** Greinilegt vað er á ánni á þessum stað og rétt fyrir neðan hefur verið sett brú yfir ána.

**Mynd 62** Álftnesingavað (232-38) við Blesugróf, horft í norður.

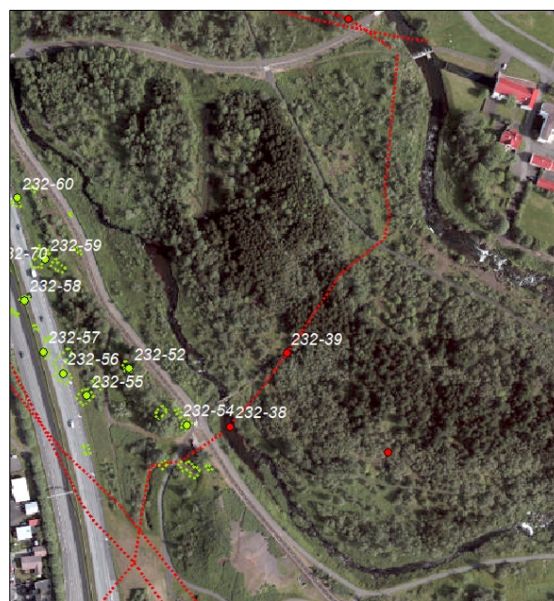
**Lýsing:** Horfið.

**Mynd 64** Slóði (232-39) upp af *Álftnesingavaði*, að *Ártúnsvaði*.

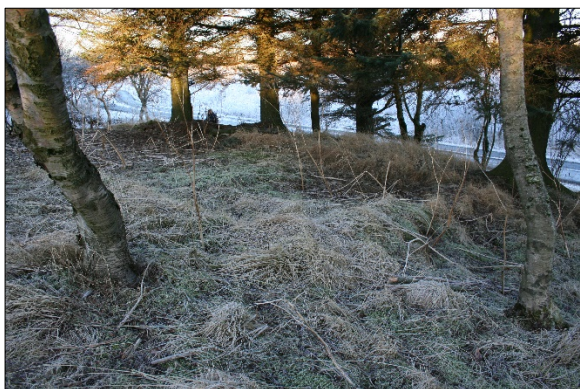
**Mynd 66** Grunnur bústaðar A. Bridde (232-52), horft til norðurs.

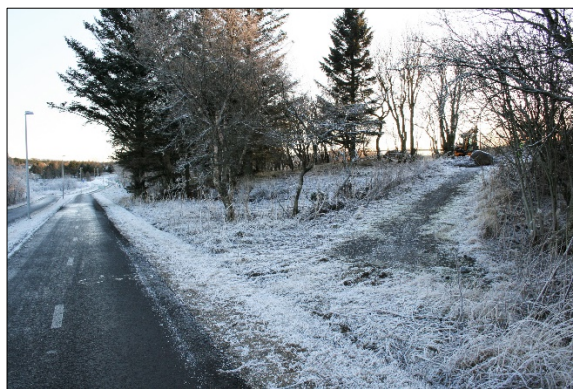
**Mynd 67** Trjálundur við húsgrunn bústaðar A. Bridde (232-52), horft til suðvesturs.

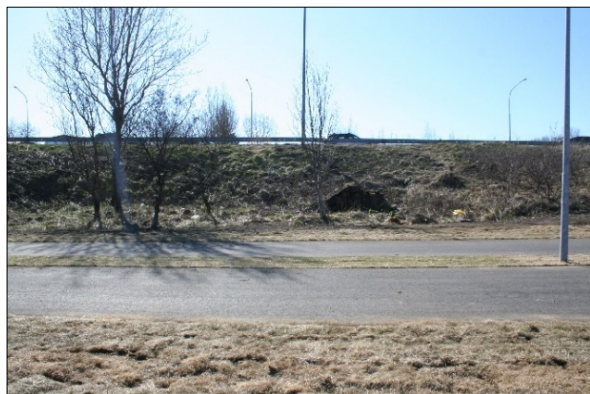
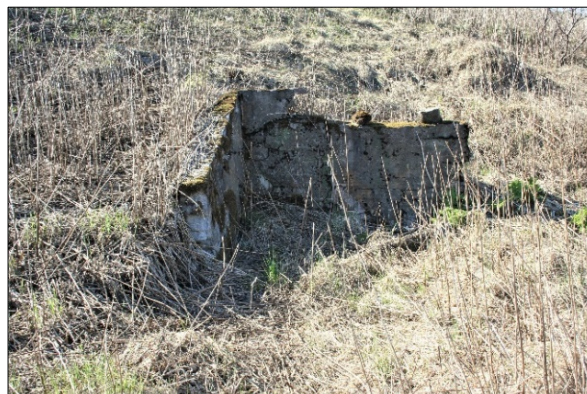
**Mynd 74** Leifar af húsi við Grund (232-59), horft til vesturs, eftir stendur trjágróður og húshorn.

**Mynd 75** Steinsteipt húshorn.

**Staðhættir:** Grund stóð á árbakkanum, norðaustur af Garðstungu (Kastalanum), þar sem nú er svæði á milli Reykjanesbrautar og göngustígs. Samkvæmt korti frá árinu 1958-1959 stóðu þá sex hús og kofar á lóðinni.<sup>180</sup> Austan við vegöxl Reykjanesbrautar og um 80 m austur af Blesugróf 38 er steinsteipt horn, sennilega húshorn. Hugsanlega leifar íbúðarhússins Grundar sem stóð þarna.

**Lýsing:** Steinsteipt horn, vinkill, mosavaxið. Ofan og vestan við það er jarðvegur frá vegöxl Reykjanesbrautar.

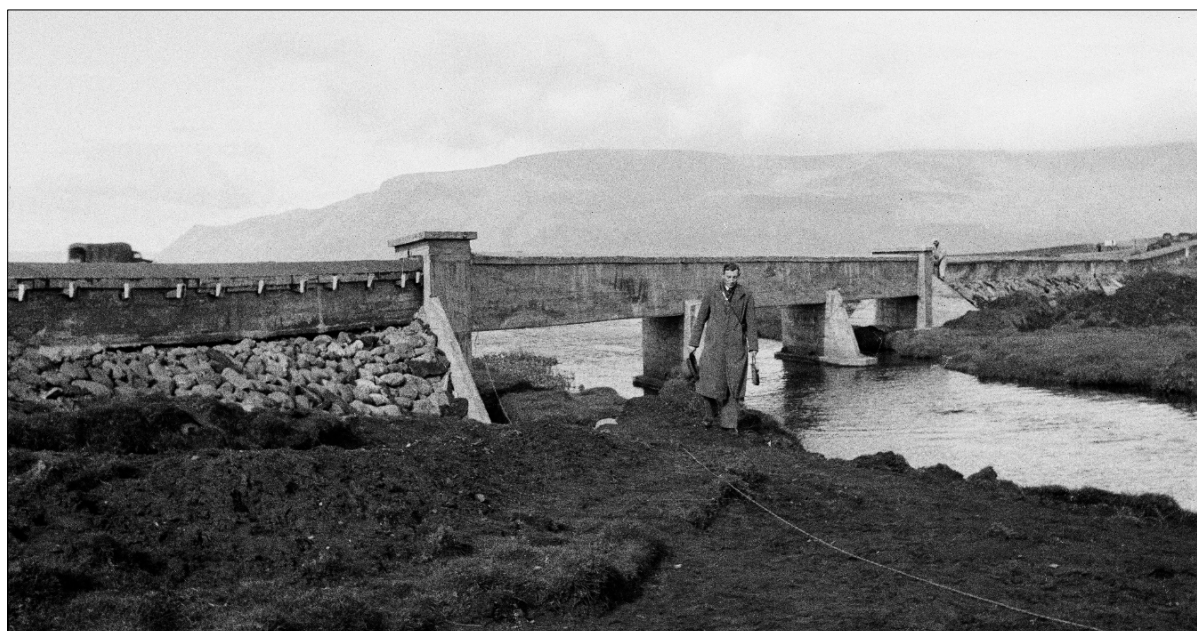
**Mynd 76** Horft í norðaustur eftir Reykjaæðinni (232-62) árið 1942. Gömlu hitaveitustokkarnir voru með bogapaki.<sup>183</sup>

**Staðhættir:** Hitaveitulögn var lögð í stökk frá Reykjum í Mosfellssveit í safngeyma á Öskjuhlíð á árunum 1939-1943. Lokið á gamla stokknum var kúpt, bogalaga. Lögnin lá yfir þveran Elliðaárdalinn um 200 m sunnan við Vesturlandsvegin, að hluta til ofanjarðar. Árið 1970 var lögnin endurnýjuð, sjá mynd 77.

**Lýsing:** Elsta lögnin var endurnýjuð árið 1970 og aftur árið 2020 en þá var hún sett í jörð rétt norðan við þessa gömlu lögn.

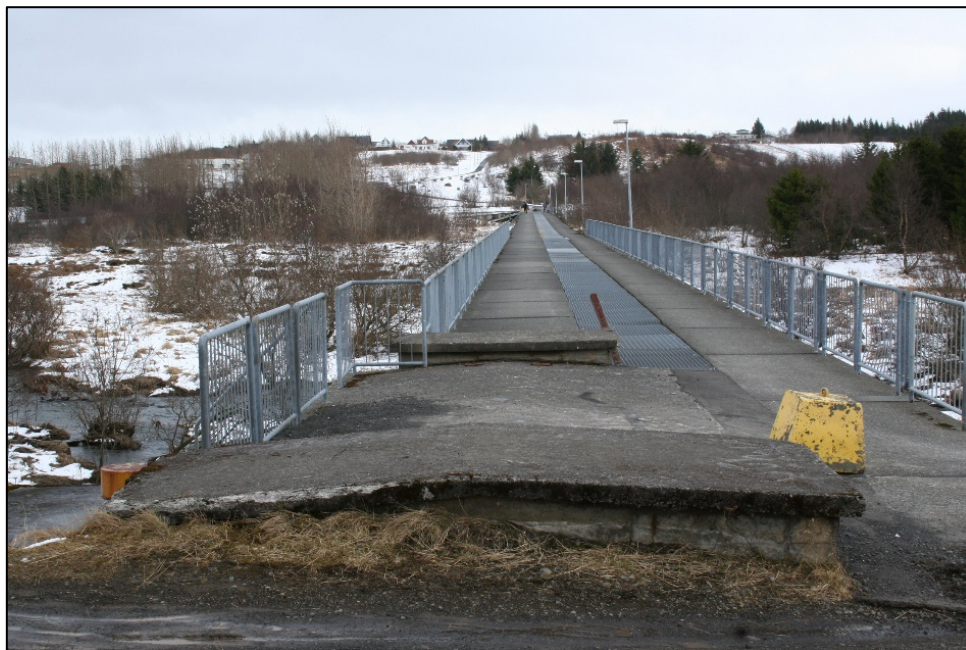
Mynd 77 Reykjaæð árið 2019, horft í austur.

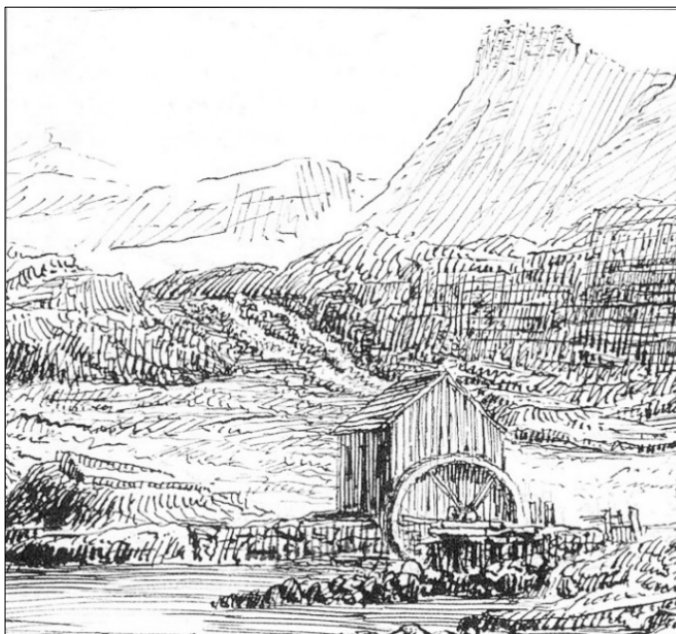
**Mynd 86** Þófaramylla Innréttinganna árið 1789 eftir John Baine. Húsið hefur verið timburhús og við það sést mylluhjólið sem vatnsstraumurinn hefur snúið. Myndin er stílfærð en í baksýn má sjá báðar kvíslar Elliðaánna steypast niður og fjær er Vífilsfell.<sup>197</sup>

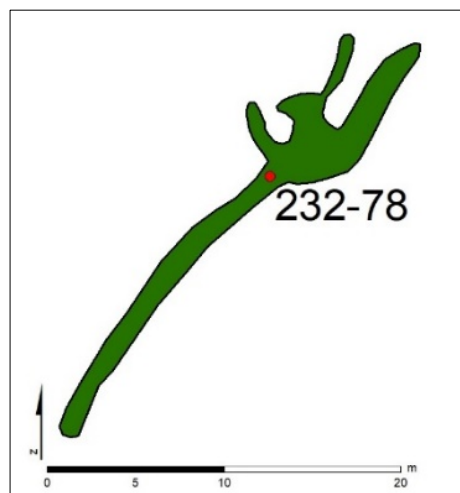
**Lýsing:** Rústin er grasi- og sinuvaxin og trjáplöntur vaxa á henni. Á SV-vegg er merki Árbæjarsafns. Rústin er 3x3 m að stærð (NA-SA). Veggir eru úr torfi og grjóti, um 1 m breiðir og 0,3-0,4 m háir. Líklega hafa verið dyr í NV. Þrír stórir steinar lágu áður við NA-vegg að innanverðu og við SA-vegg. Rústin er nú vaxin víðirunnum. Út úr NA-horni rústarinnar liggur **garður 1**, um 4 m langur og stefnir NA-SV, um 1,0-1,5 m breiður og 0,4 m hár. Rof er í garðinum um 1,5 m frá rústinni á um 0,7 m kafla. Um 1,0 m SA af rústinni er **garður 2**, um 10 m langur og stefnir NA-SV, um 1,5 m breiður og 0,2-0,4 m hár. Við SV-horn rústarinnar er **garður 3**, um 18 m á lengd og stefnir NA-SV, 1,5-2,0 m á breidd og 0,2-0,4 m á hæð. NA-endi allra garðanna er á svipuðum stað, en þó er 1,5 m á milli þeirra.<sup>196</sup>

**Mynd 87** Rúst og garðlög (232-78), teiknað eftir uppmælingu.

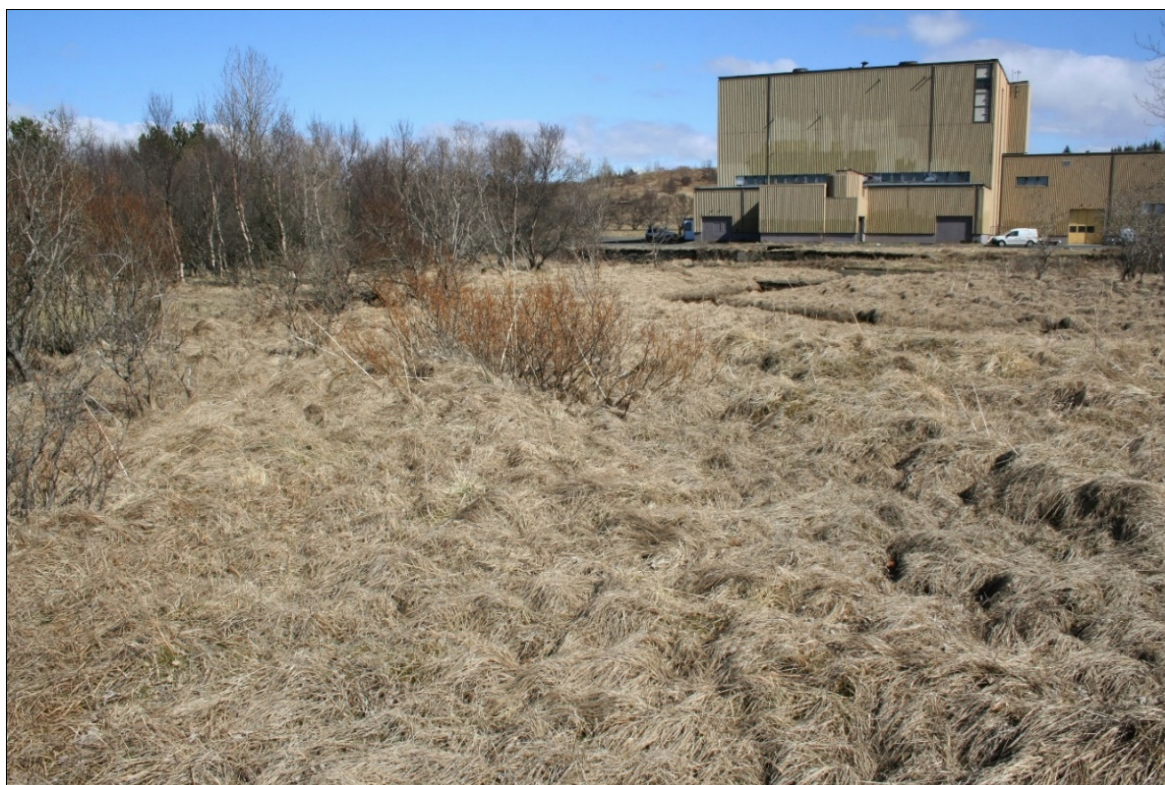
**Mynd 88** Rúst og garðlag (232-78), horft eftir garðlaginu til austurs að Toppstöðinni, rústin er fjær, full af trjágróðri.

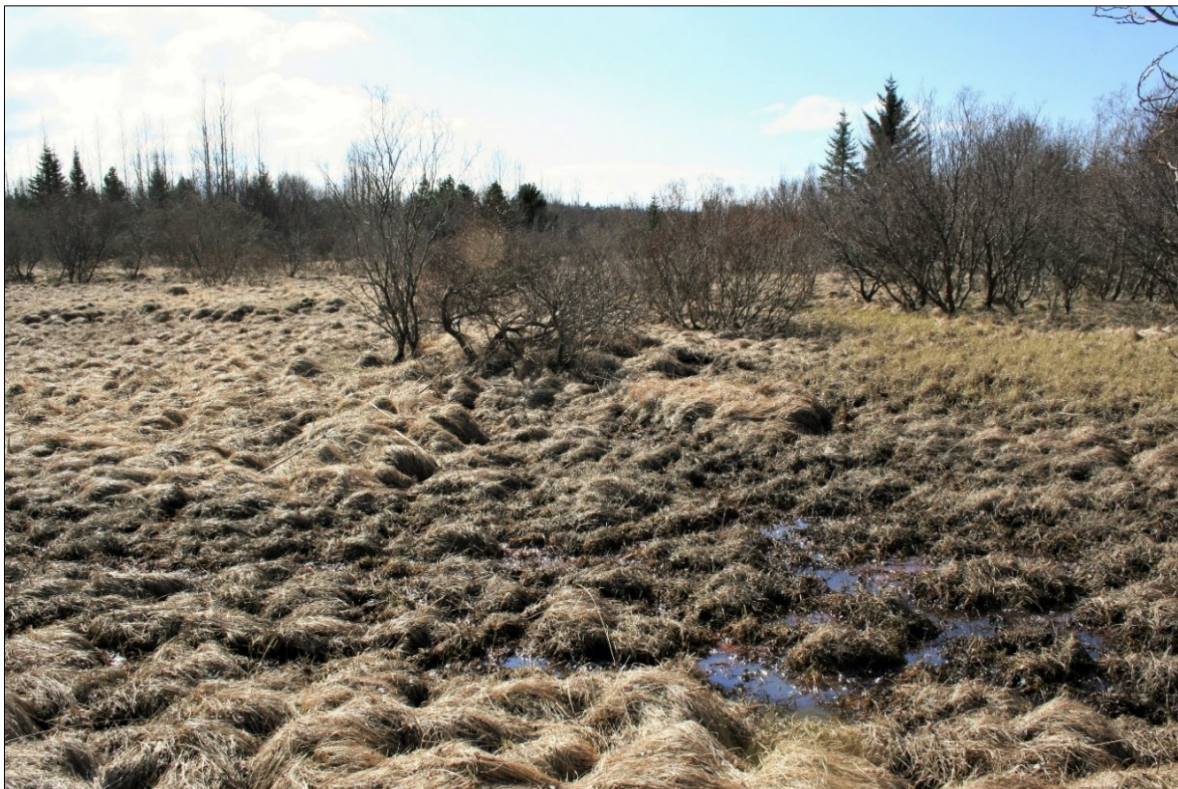
**Mynd 89** Rúst og garðlag (232-78). Þófaramylla Innréttinganna í Árhólmunum, horft eftir garði til suðvesturs að tóft sem er gróin trjám.

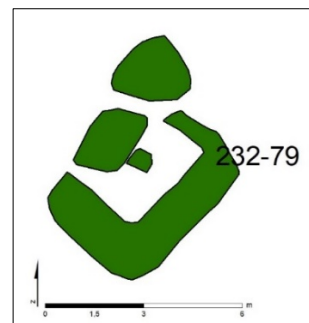
**Mynd 91** Rúst (232-79) á vestari árbakkanum, teiknað eftir uppmælingu.
