# Elliðaárdalur

## Fornleifaskrá og húsakönnun

Borgarsögusafn Reykjavíkur  
Skýrsla nr. 203

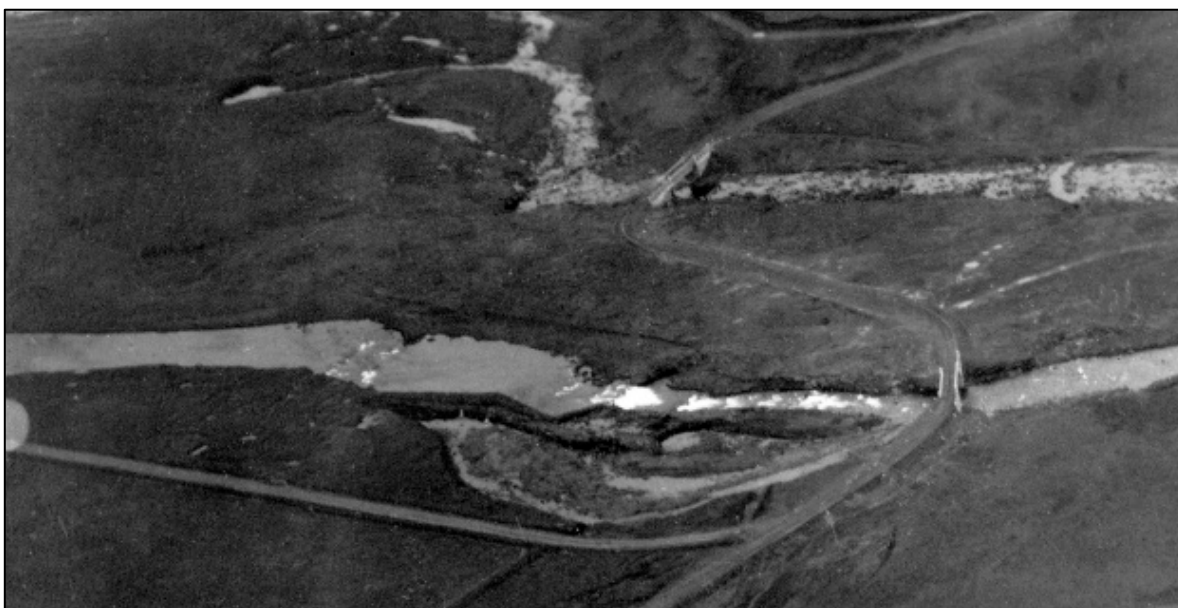
**Mynd 92** Varnargarðar (232-80 og 263-32) beggja vegna við Sjávarfoss í eystri ánni. Báðir þessir garðar eru enn í notkun. Horft yfir árnar til suðvesturs. Báðar gömlu brýrnar eru í notkun (232-23 og 232-22).<sup>201</sup>

**Staðhættir:** Varnargarðurinn er á vestari bakka Elliðaánna, austan við veiðihúsið og stefnir beint í norður og niður fyrir Sjávarfoss. Garðurinn hefur líklega verið hlaðinn eftir að virkjunin var reist 1921, en þá var farið að beina stórum hluta af rennsli ána um eystri kvíslina. Líklega hafa hleðslurnar verið gerðar til þess að varna því að vatnið flæddi upp og færi heldur áætlaða leið undir brúna. Hinum megin á bakkanum er hlaðinn varnargarður (263-32 skráður undir Ártún,) sem hafði sama tilgang. Þessir garðar sjást vel á mynd 92 frá árinu 1930.

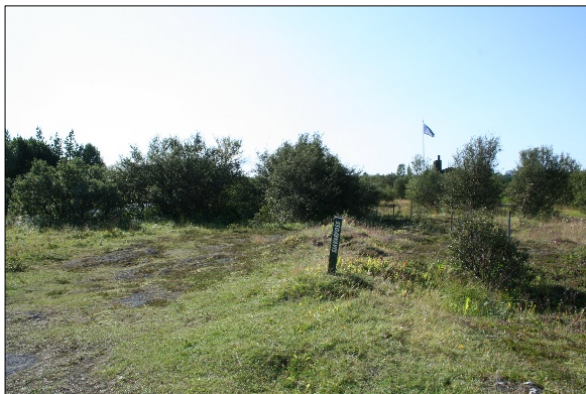
**Mynd 93** Varnargarður (232-80), horft í suður.

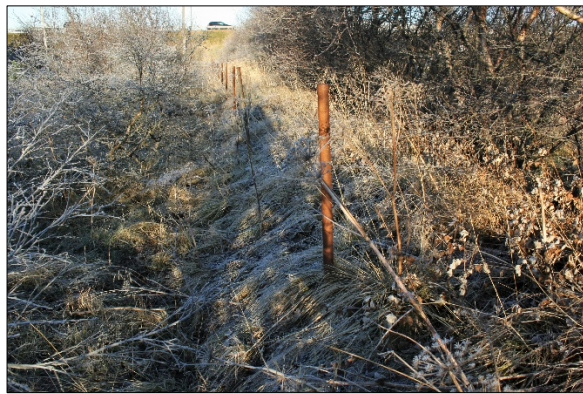
**Mynd 94** Varnargarður (232-80), horft til norðurs.

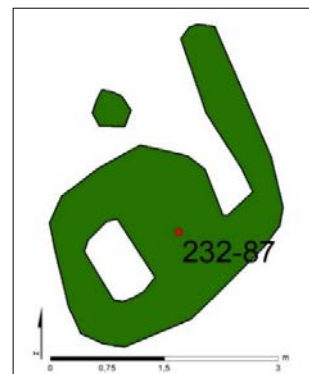
**Lýsing:** Grasi- og sinuvaxin ferhyrnd rúst. Tveggja hólfa, annað opið í norður en hitt er ferhyrndur niðurgroftur. Grasigrónir veggir með grjóti, allt að 40 cm á hæð. Norðan við miðja rústina er einn stór steinn.

Mynd 97 Rúst (232-87), teiknað eftir uppmælingu.

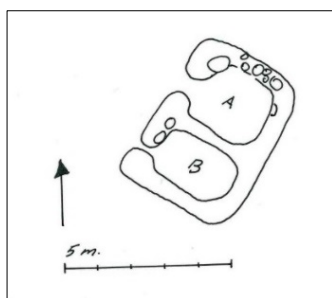
**Lýsing:** „Rústin er 5 x 3,5 m (NA-SV). Veggir úr grjóti og torfi, 0,5 - 1,0 m á breidd og 0,2 - 0,4 m háir. Nokkuð ber á stærri steinum við N-langhliðina. Fornleifarnar skiptast í tvö hólf (A-B) og virðast dyr vera á báðum hölfum í NV.“<sup>203</sup> sjá mynd 101.

**Mynd 101** Rúst (232-154), teikning BFE.<sup>204</sup>

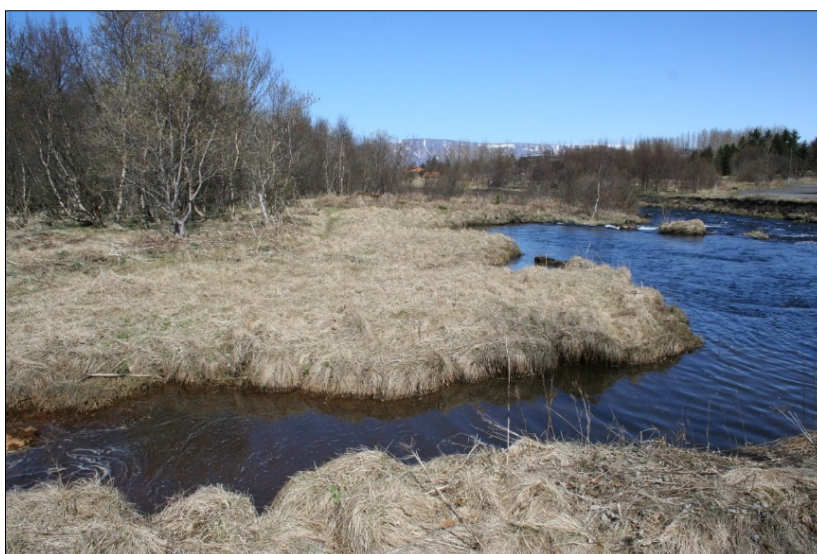
**Mynd 102** Meint minjasvæði (232-154) á vesturbakka austurkvíslar samkvæmt lýsingu. Horft yfir svæðið til norðurs, næst er litli lækurinn og fjær er rás þar sem áin hefur étið sig inn í bakkann.

Rústarinnar var leitað á vesturbakka eystri kvíslar Elliðaánna eftir staðarlýsingu en hún fannst ekki. Líklega hefur hún raskast í flóði þar sem áin hefur brotið sér leið inn í bakkann. Við ána er eins og skurður þar sem mannvirkið gæti hafa staðið.

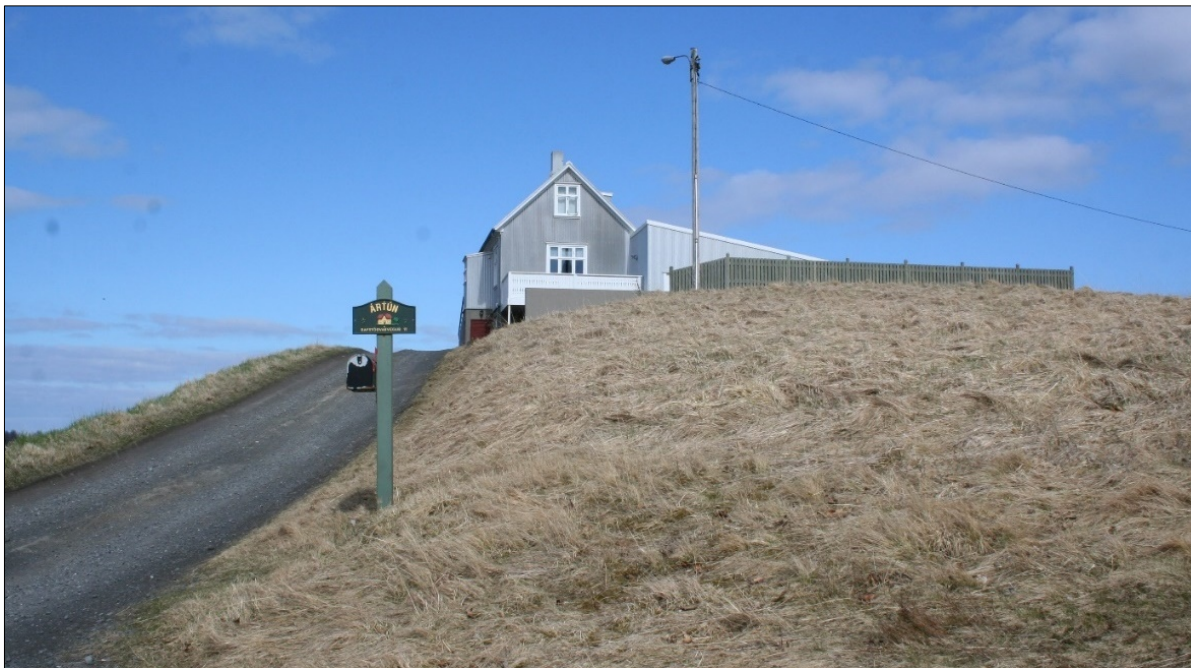
**Mynd 105** Bæjarhóll Ártúns, horft í norður. Útihúsin hafa verið endurgerð og þeim breytt.

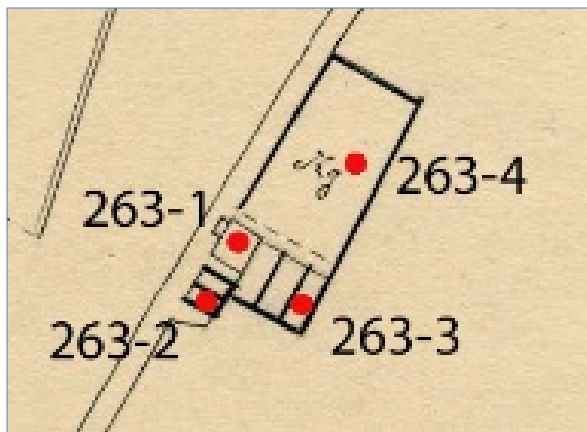
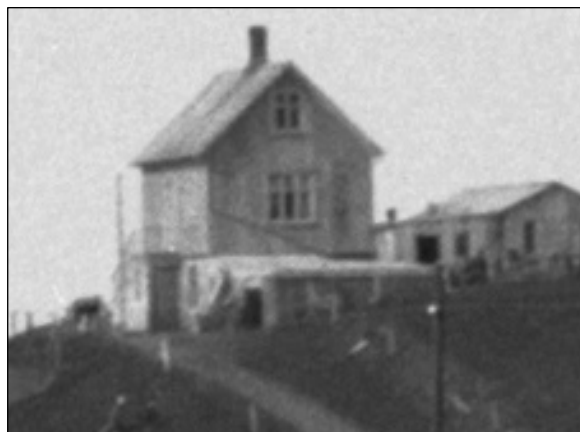
**Lýsing:** Tveggja bursta torfhús, 7,5x7,5 m að stærð, með standþili í vestur. Á ljósmynd frá árunum 1921-1926 má sjá steipt mannvirki á þessum stað, líklega hús c): geymsla, kyndiklefi og haughús, sjá brunavirðingu 1929<sup>218</sup>, sem hefur verið byggt á sama stað, sjá mynd 110. Nýlega er búið að helluleggja svæðið þar sem þessi hús stóðu. Þó að húsin sjálf séu horfin er líklegt að ummerki um þau finnist enn í jörðu.

**Mynd 110** Árið 1916 var tveggja bursta torfhlaðið útihús (263-2) sunnan við íbúðarhúsið, samkvæmt túnakorti.<sup>219</sup> Á árunum 1921-26 var þar steipt hús c) geymsla, kyndiklefi og haughús.<sup>220</sup>

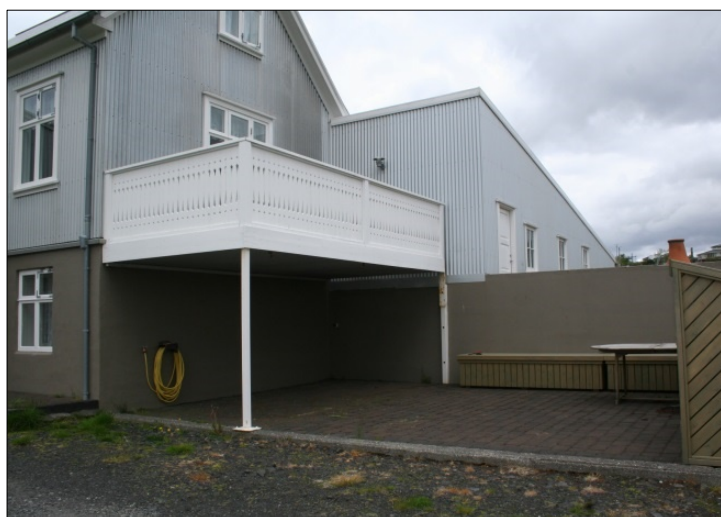
**Mynd 111** Sunnan við íbúðarhúsið er nú búið að helluleggja þar sem áður var tveggja bursta torfhús<sup>221</sup> og seinna hús c) geymsla, kyndiklefi og haughús, samkvæmt brunavirðingu.<sup>222</sup>

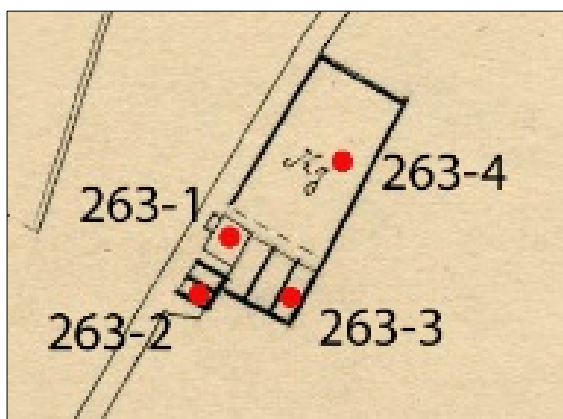
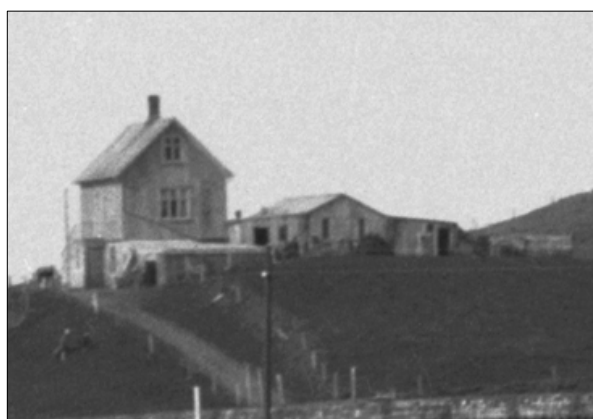
**Lýsing:** Þriggja bursta torfhús, um 10x11 m að stærð, með standpili. Húsin snéru í N-S. Þessi hús hafa líklega ekki verið torfhús eins og skráð er á túnakotið heldur timburhús með klæðningu, sjá ljósmynd Magnúsar Ólafssonar 1921-25.<sup>224</sup> Ný hús voru reist á sama stað og voru þau virt 21. nóvember 1929. Samkvæmt brunavirðingu frá þeim tíma eru þarna þrjú hús, fjós næst íbúðarhúsinu, hlaða í miðjubyggingunni og fjárhúsið fjærst, öll byggð úr bindingi. Hús þessi standa enn í dag endurbætt.<sup>225</sup> Búast má við að finna ummerki eftir gömlu gripahúsin undir þessum húsum.

**Mynd 112** Túnakort frá árinu 1916. Útihúsin eru skráð undir númerið (263-3). Ljósmynd af Ártúni, líklega tekin á árunum 1921-1926. Gömlu útihúsin (263-3).<sup>226</sup>

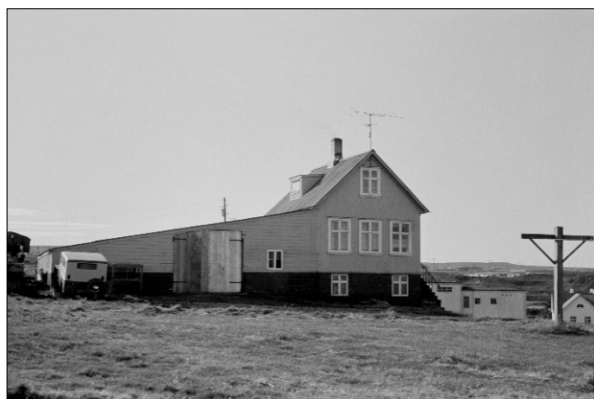
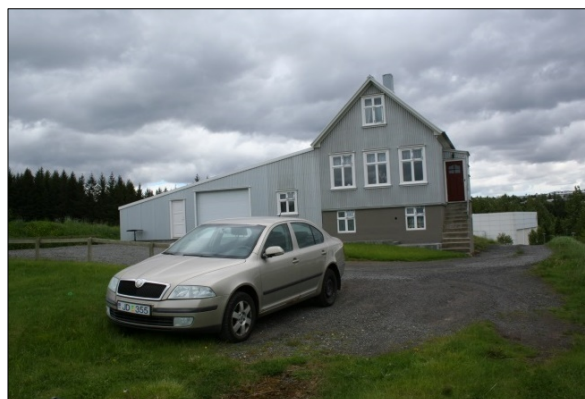
**Mynd 113** Ártún árið 1972 og 2020. Útihús (263-3) voru austan við bæinn, endurbýggð 1929 þá öll undir einu skúrþaki. Þau hafa nýlega verið endurgerð.<sup>227</sup>

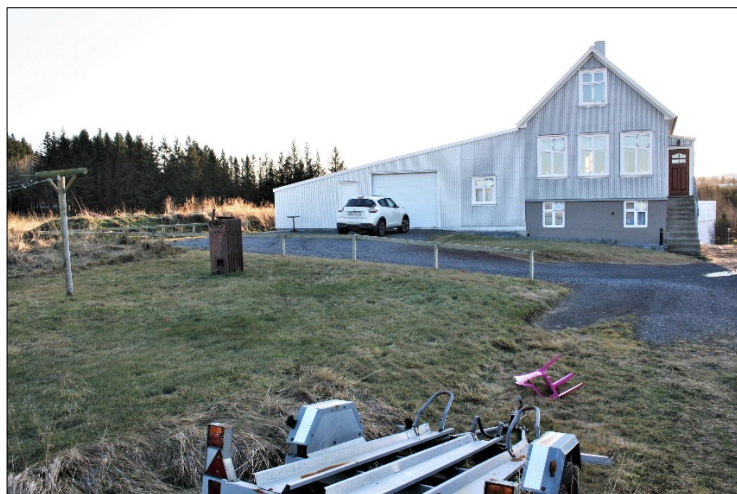
**Lýsing:** Kálgarðurinn var 40x22 m að stærð en útlínur hans eru ekki lengur greinilegar. Garðurinn sést ekki á loftljósmynd frá árinu 1953.<sup>229</sup>

**Mynd 114** Kálgarður Ártúns (263-4) var norðan við bæinn 1916, horfinn árið 1953, horft til suðurs.

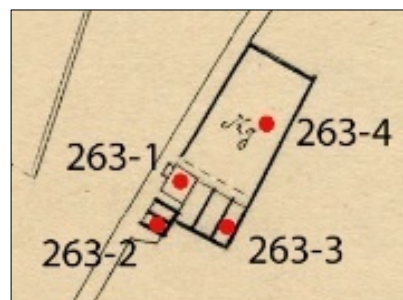
**Mynd 115** Annar af tveimur kartöflugörðum Ártúns (263-4) var norðan við bæjarhúsin.<sup>230</sup>

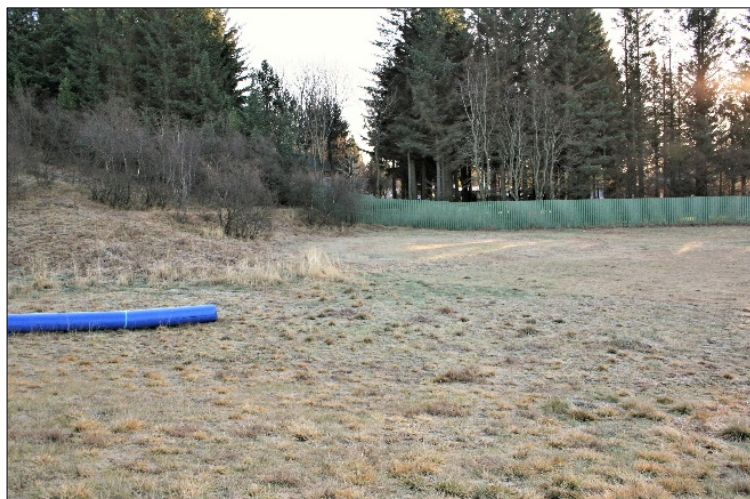
**Lýsing:** Kálgarðurinn var 50x21 m að stærð og tvær hliðar hans voru hlaðnar, austur- og suðurhlið. Garður á austurhlið er enn greinilegur utan við lóðarmörk Rafstöðvarveggar 17, hæð er um 1,5 m og lengd 20 m. Ekki er að sjá grjót í þessum vegg, það er eins og garðurinn hafi verið grafinn inn í brekkuna. Fyrir innan girðingu, inni á lóð Rafstöðvarveggar 17, í beinu framhaldi, er jarðhús eða kartöflugeymsla.

**Mynd 116** Horft til austurs yfir svæðið þar sem kálgarðurinn var, en hluti hans var þar sem nú er lóð Rafstöðvarvegjar 17.

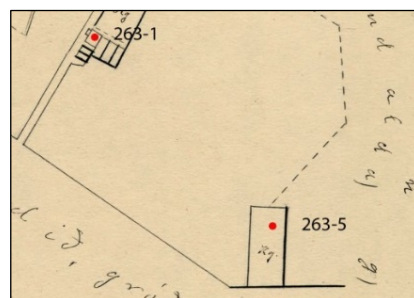
**Mynd 117** Annar af tveimur kartöflugörðum Ártúns (263-5) var um 150 m suðaustan við bæjarhúsin.<sup>231</sup>

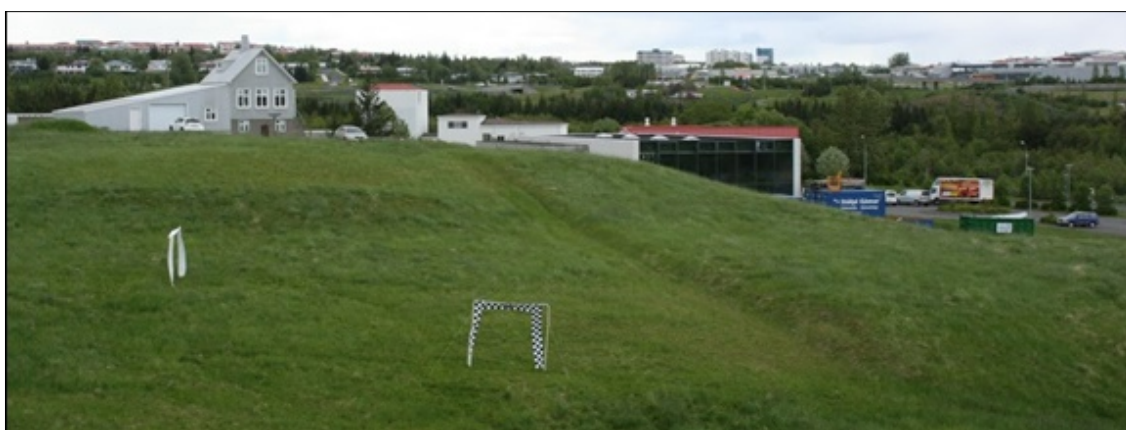
**Lýsing:** Syðsti hluti traðarinnar er núverandi vegur heim að Ártúni og er búið að bera ofan í hann. Búið er að sturta haug í tröðina rétt norðan við bæinn. Norðurhluti traðarinnar er óraskaður, niðurgrafinn og grasigróinn, en hvergi sér í hleðslur. Á kafla er tröðin allt að 1,2 m á dýpt og 3 m á breidd. Líklega hefur girðing verið uppi á bakkanum, því samkvæmt túnakortinu voru túnin afmörkuð með girðingum en ekki hlöðnum görðum.

**Mynd 118** Nyrðri hluti af bæjartröð Ártúns, tröðin er niðurgrafin, horft í suður.

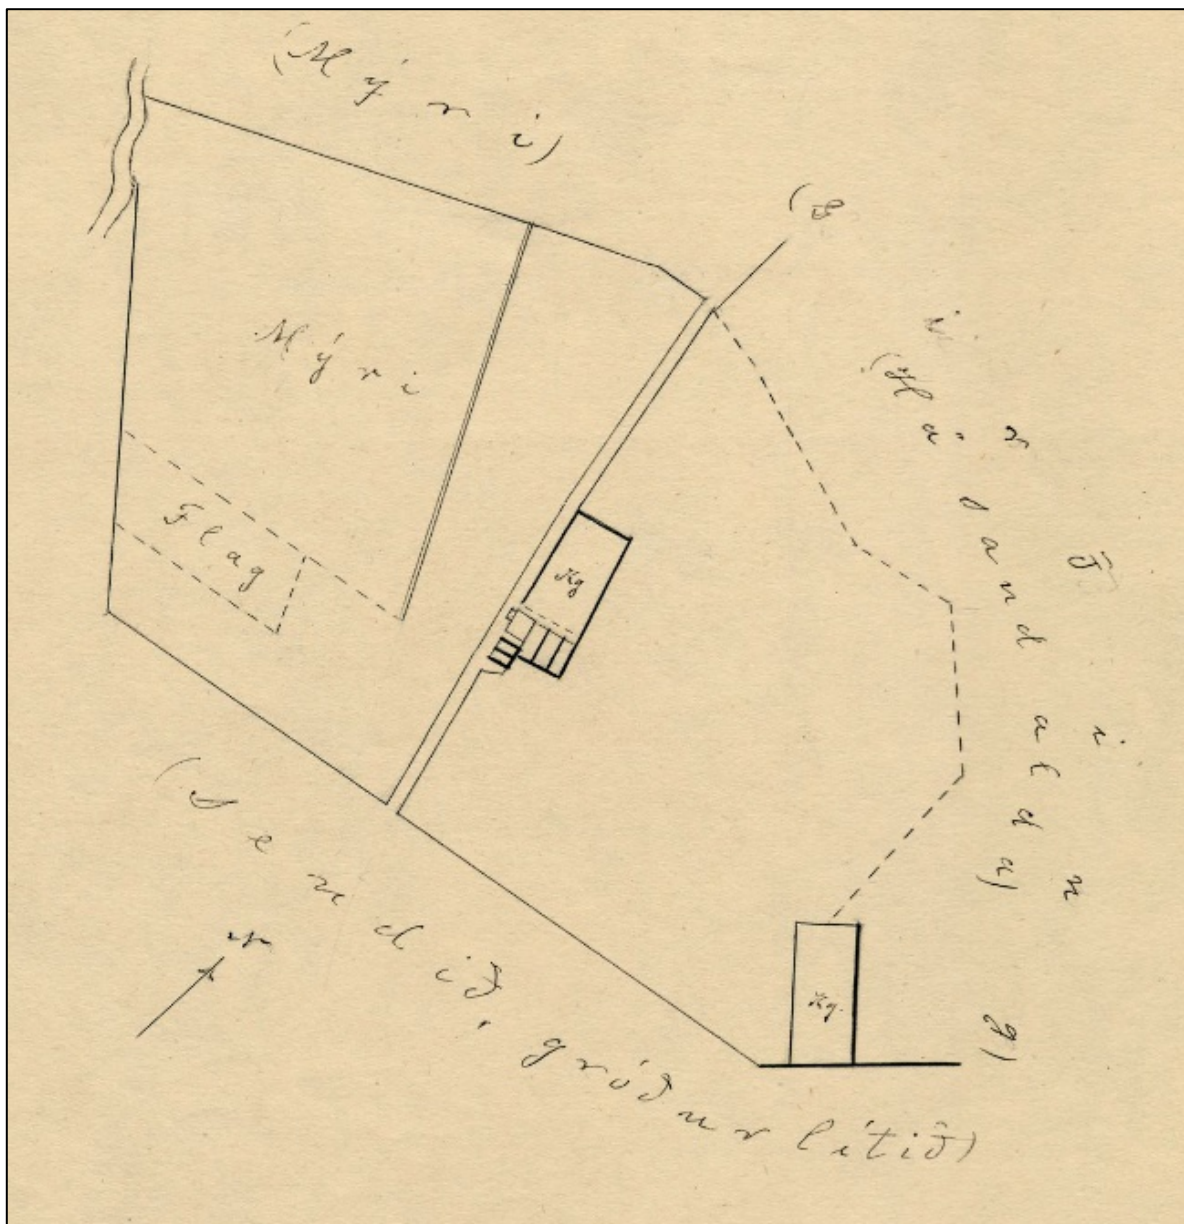
**Mynd 119** Túnakort Ártúns 1916. Tröðin lá norður-suður og skipti túninu í tvennt.<sup>234</sup>

**Staðhættir:** Um 140 m langur framræsluskurður lá fyrir neðan og með bæjarhólnum til norðvesturs á mörkum mýrar og vestara heimatúns, um 40 m frá íbúðarhúsi, sjá túnakort af Ártúni frá árinu 1916 mynd 119.<sup>240</sup>

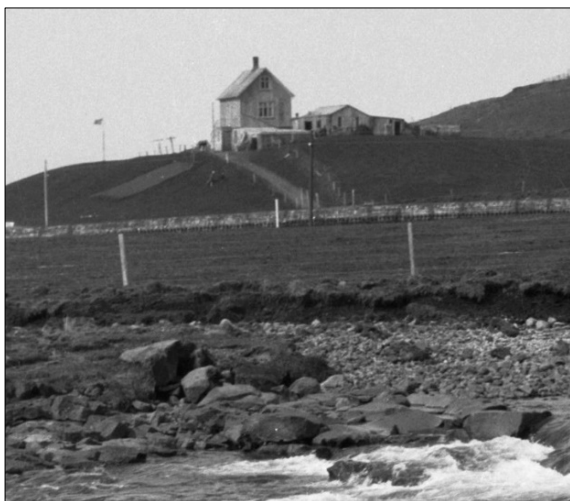
**Mynd 120** Matjurtagarður (263-9) vestan við bæinn í brekkunni (1921 eða 1926).<sup>236</sup>

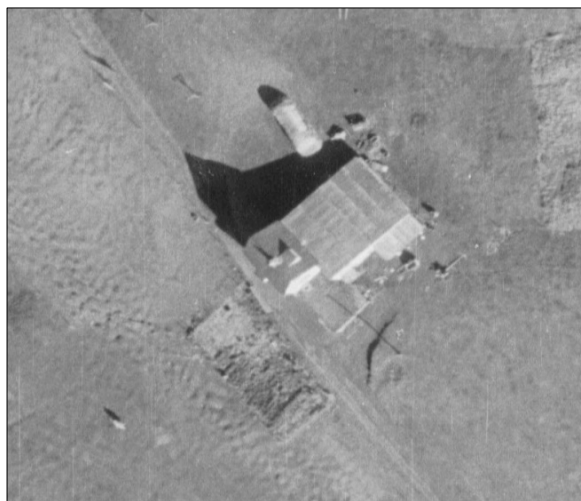
**Mynd 121** Matjurtagarðurinn (263-9) vestan við bæinn var í notkun árið 1953.<sup>237</sup>

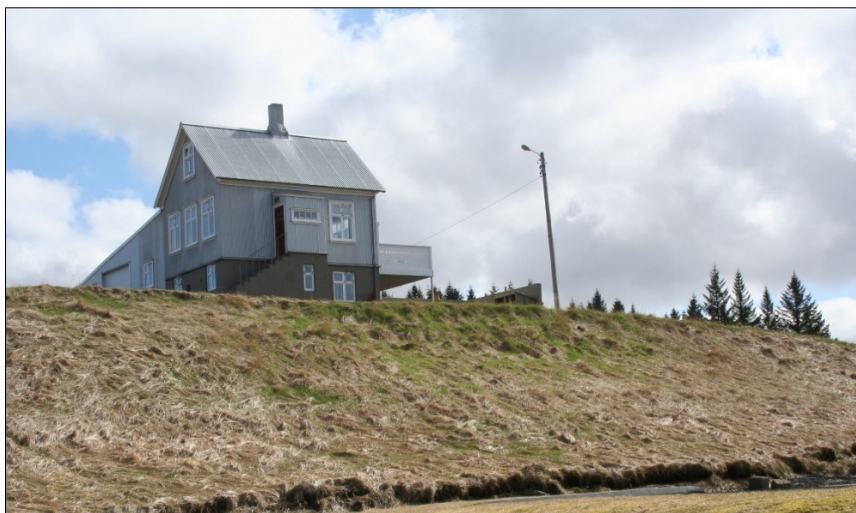
**Lýsing:** Garðurinn var 17,5x10 m og er að mestu horfinn. Greina má ummerki eftir hann í gróðri.

**Mynd 122** Greina má staðsetningu matjurtagarðsins (263-9) í brekkunni út frá gróðri.

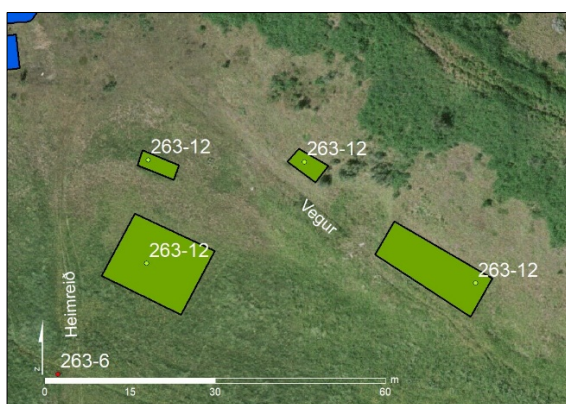
**Mynd 123** Fjórir matjurtagarðar (263-12) Ártúns voru norðaustan við tröðina.

**Lýsing:** Greina má ummerki eftir þá alla. Stungið hefur verið fyrir þremur þeirra inn í brekkuna og hlaðinn upp kantur fyrir framan, en einn er á sléttlendi. Garðarnir eru grasi- og sinuvaxnir. Sá sem er norðvestast er 6,7x3 m, næsti austan við er 6x3,5 m og suðaustan við hann er annar stærri garðurinn, 20x7,8 m. Hinn er fyrir neðan og sunnan þann norðvestasta og hefur verið um 15x12 m.

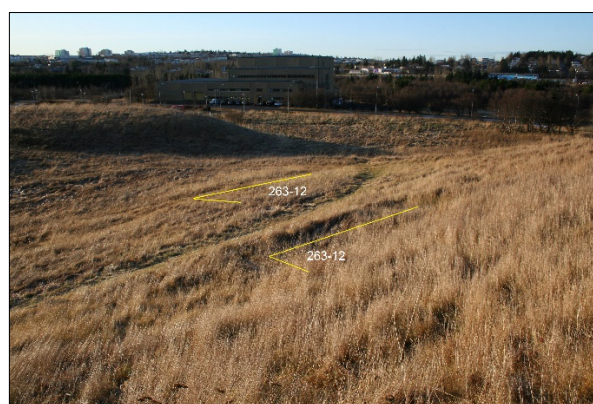
**Mynd 124** Tveir af fjórum matjurtagörðum (263-12) Ártúns, horft til suðvesturs.

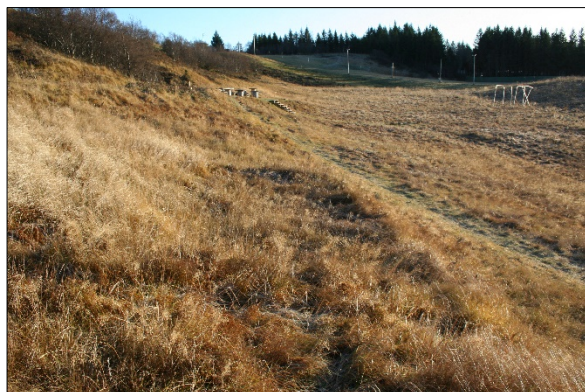
**Mynd 125** Einn af matjurtagörðunum (263-12), horft til suðausturs að öðrum handan við tröppurnar.

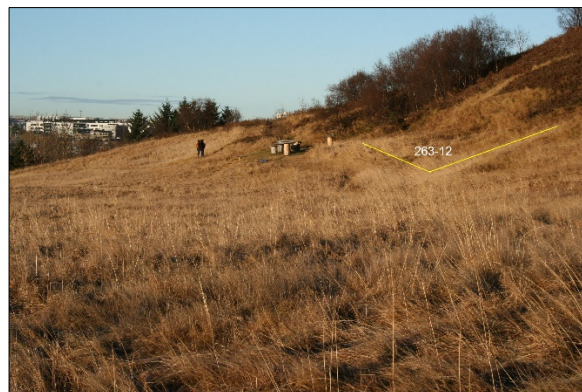
**Mynd 126** Einn af matjurtagörðunum (263-12), horft til norðvesturs.

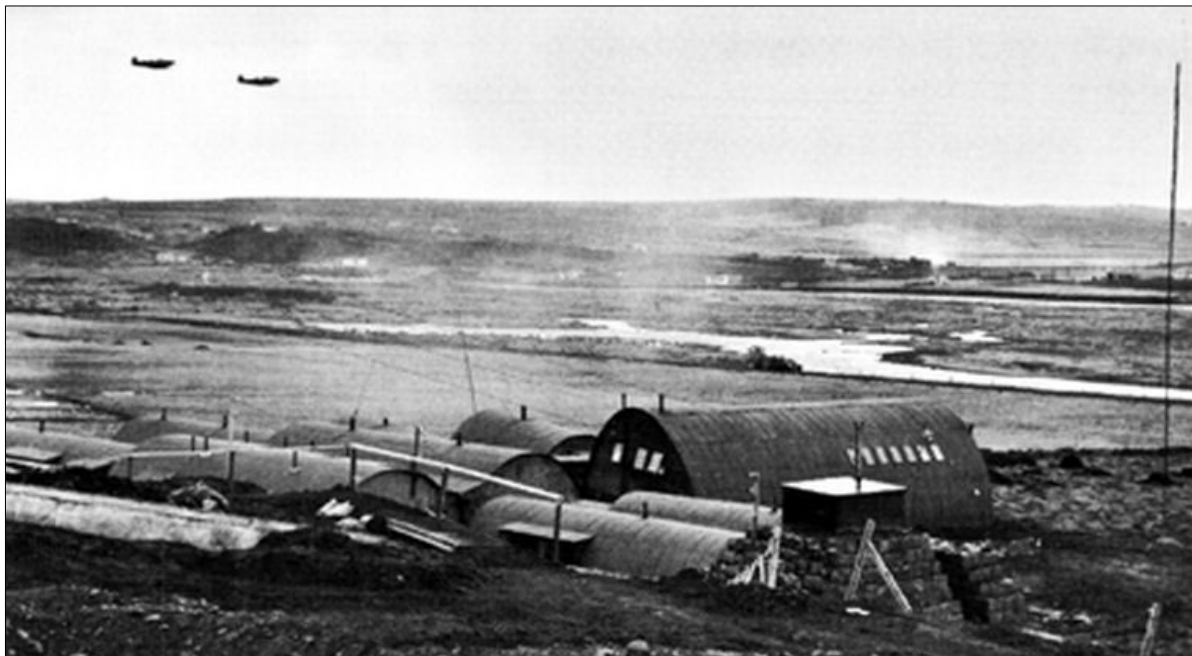
**Mynd 127** Camp Battle árið 1943, herskálahverfi sem var norðan við Ártún.<sup>242</sup>

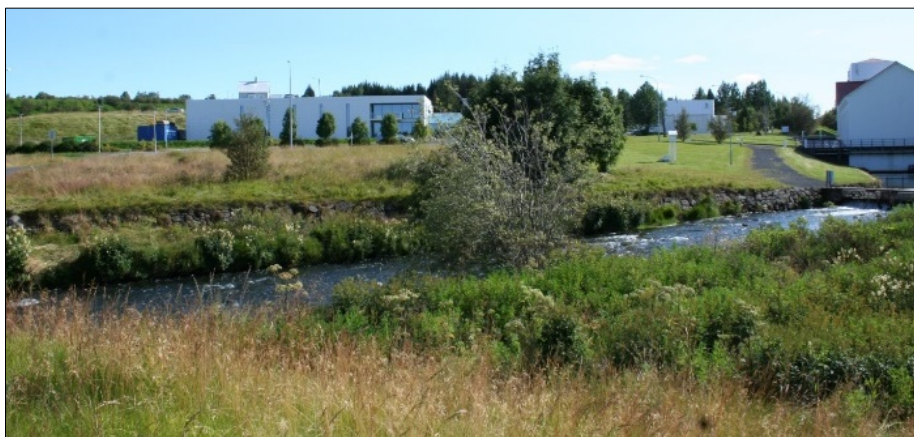
**Lýsing:** Árbökkunum hefur verið raskað vegna virkjunarframkvæmda og sést því ekki lengur hvar farið var yfir ána.

**Mynd 129** Ártúnsvað (263-15), horft í austur. Búið er að hlaða upp árbakkana.

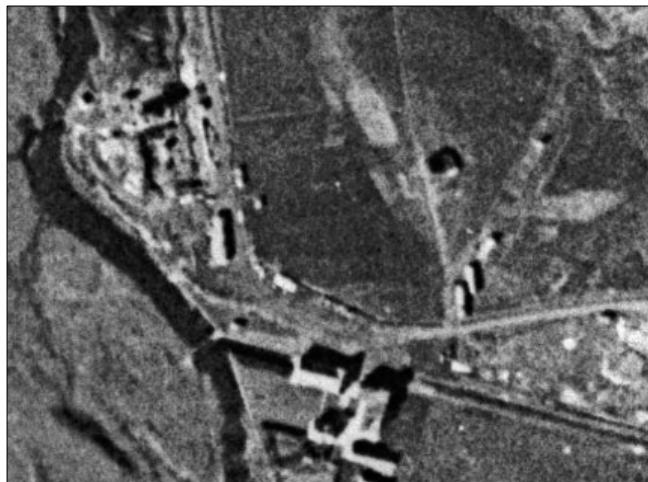
**Mynd 130** Camp Alabaster/ Pershing norðan við Elliðaárvirkjun með Rafstöðvarvegi og með tröðinni heim að Ártúni. Greina má níu bragga eða hús sem tilheyrðu þessum kampi á loftljósmynd frá 1945.<sup>248</sup>

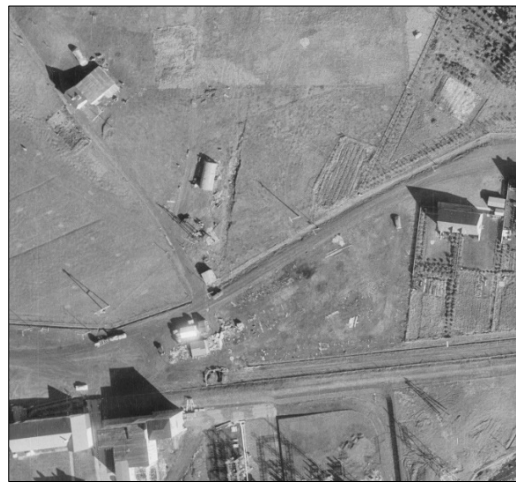
**Mynd 131** Staðsetning bragga í Camp Alabaster/ Pershing norðan við Elliðaárvirkjun við tröðina að Ártúni árið 1953.<sup>249</sup>

**Staðhættir:** Herkampur við Elliðaárvirkjun.<sup>250</sup> Sunnan við bæjarhól Ártúns, þar sem nú er Rafstöðvarvegur sunnan við Toppstöðina og norðan við Rafstöðvarveg 13, var *Camp Alabaster* sem var um tíma aðalbækistöð breska setuliðsins. Árið 1942 tóku Bandaríkjamenn herskálahverfið yfir og nefndu það *Camp Pershing*.<sup>251</sup> Herbúðirnar samanstóðu af að minnsta kosti níu bröggum eða húsum samkvæmt loftljósmynd frá 1945, sex braggar voru innan vesturtúns og þrír innan austurtúns Ártúns.<sup>252</sup> Einn braggi var eftir þegar loftmynd var tekin árið 1953,<sup>253</sup> sjá mynd 131.

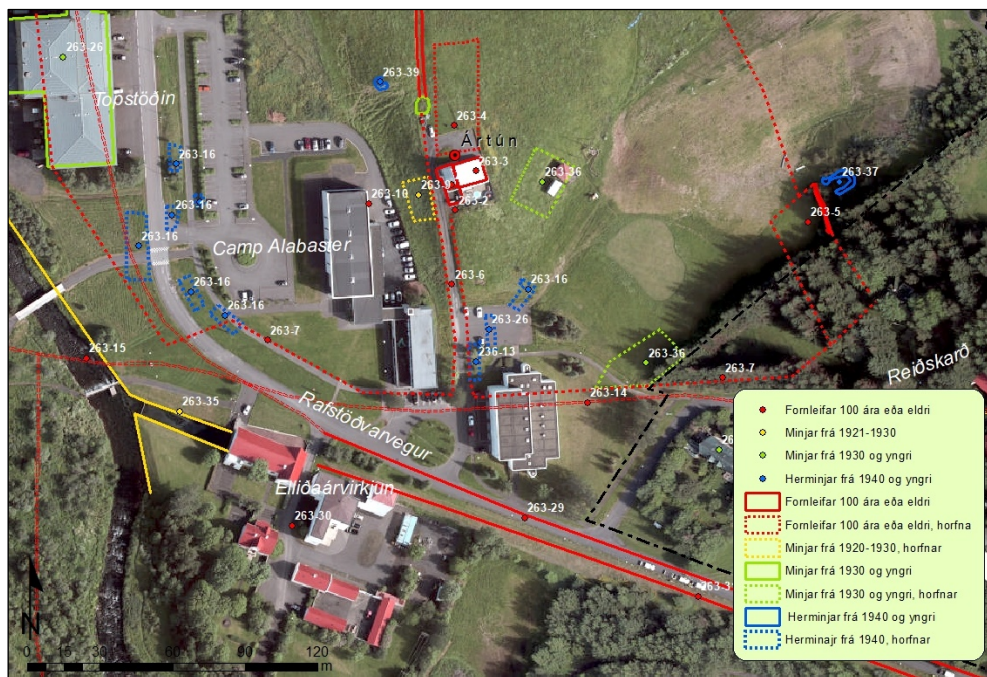
**Lýsing:** Horfið. Ekkert er eftir af þessum minjum, nema hugsanlega tvær skotgrafir 236-37 og 236-39 sjá mynd 132.

**Mynd 132** Herskálahverfið Camp Alabaster/Pershing var norðan við Elliðaárvíkjun, sjá bláar, brotnar línur. Norðan í Ártúnsbrekku var ein skotgröf 263-37 og önnur norðan við Ártúnsbæinn 263-39.<sup>254</sup>

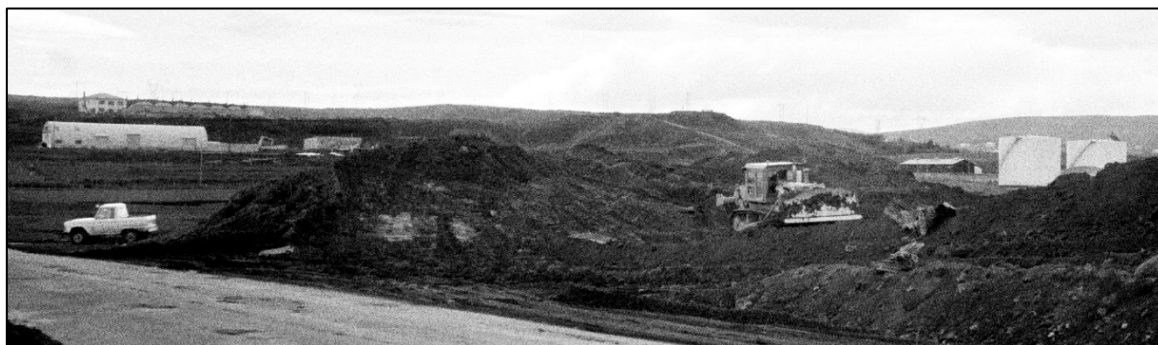
**Mynd 133** Braggahverfið *Camp Hickam* var vestan við kartöflugeymslurnar í Ártúnsbrekku. Árið 1967 var einn stór braggi eftir, fyrir ofan hann má sjá jarðhýsin og íbúðar- og vélarhús (263-24) norðan við þau. Til hægri sér í olútanka Toppstöðvarinar og eldishúsið (263-23).<sup>257</sup>

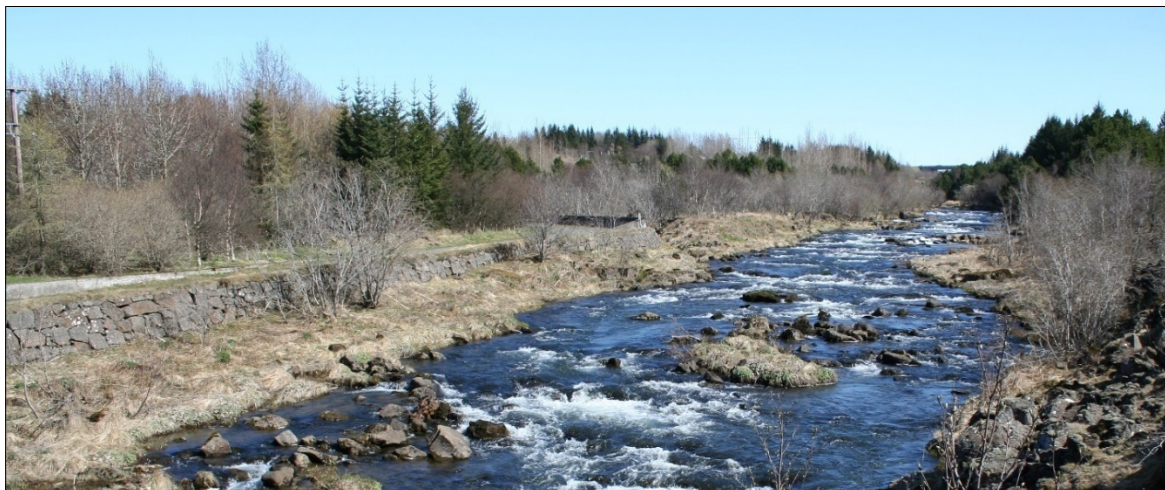
**Lýsing:** Veggurinn er hlaðinn úr tilhöggnu grágrýti, 4-5 steinaraðir og hallar aðeins inn. Mannvirki sem ætti að falla undir friðlýsingu Elliðaárstöðvarinnar.

**Mynd 134** Horft í norðaustur með Elliðaánum, varnarveggur 263-19 norðan við ána.

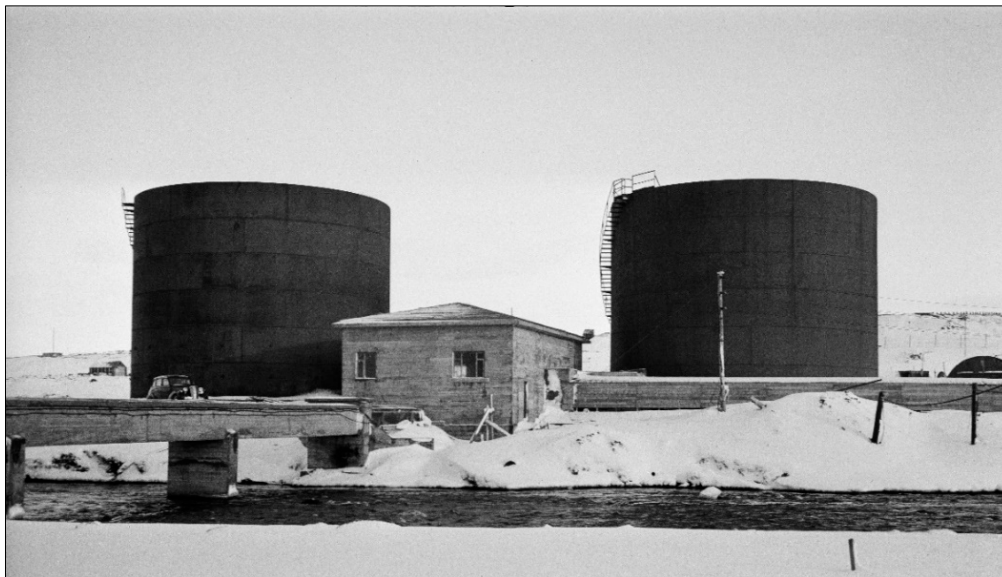
**Mynd 136** Olíutankar og lokahús við Elliðaár.<sup>261</sup> Horft í austur.

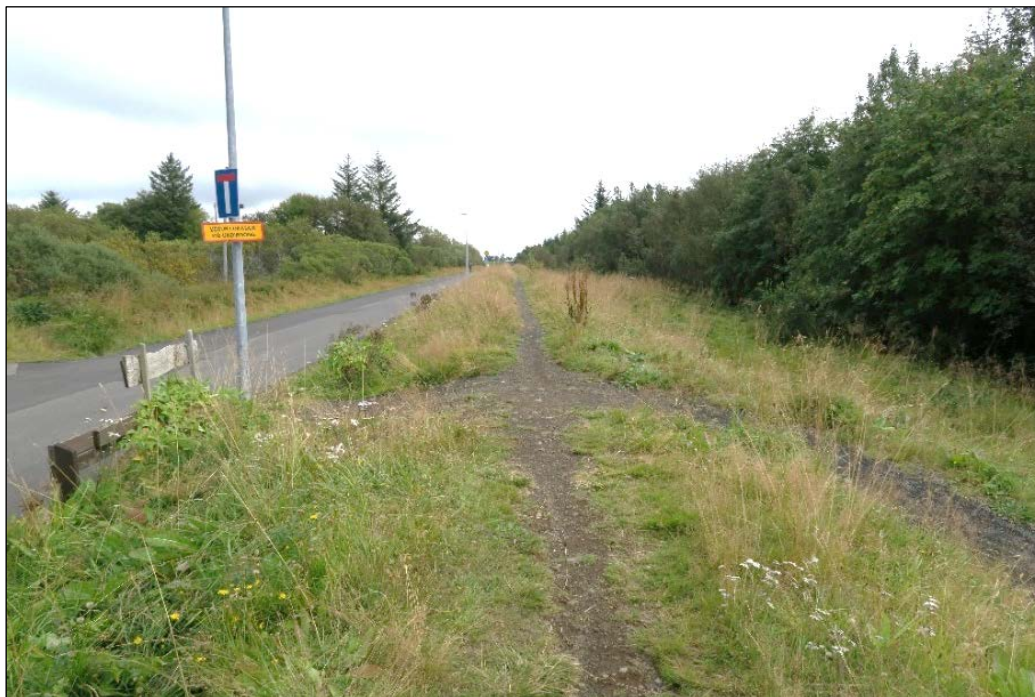
**Mynd 137** Horft í austur eftir þrýstivatnspípunni (263-31) og Rafstöðvarvegi.

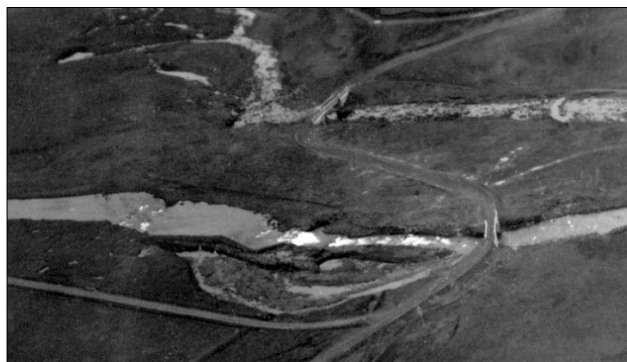
**Mynd 138** Varnargarðar beggja vegna við Sjávarfoss í eystri ánni (232-80 og 263-32), báðir þessir garðar eru enn í notkun. Horft yfir árnar til suðvesturs. Báðar gömlu brýrnar eru í notkun (232-23 og 232-22).<sup>263</sup>

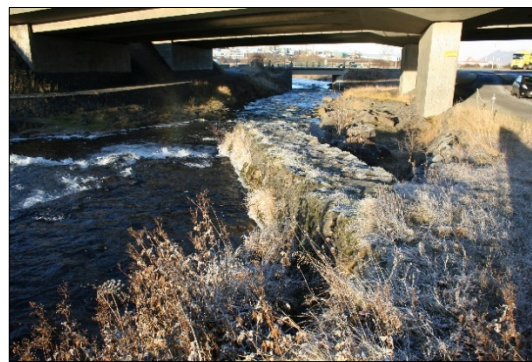
**Lýsing:** Varnargarðar liggja upp með ánni að austanverðu, frá Sjávarfossi og um 90 m.

**Mynd 139** Varnargarður (263-32) á austurbakka eystri kvíslarinnar.

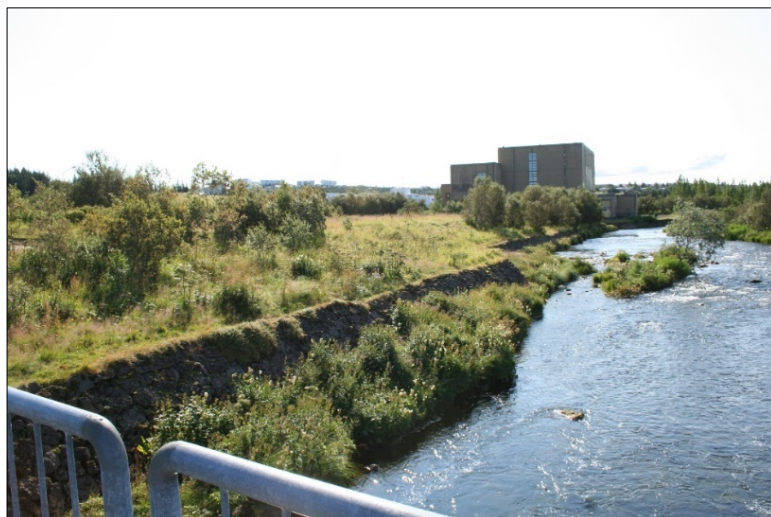
**Mynd 140** Grjóthlaðinn varnarveggur á austurbakka eystri kvíslar Elliðaánna, horft í suður.

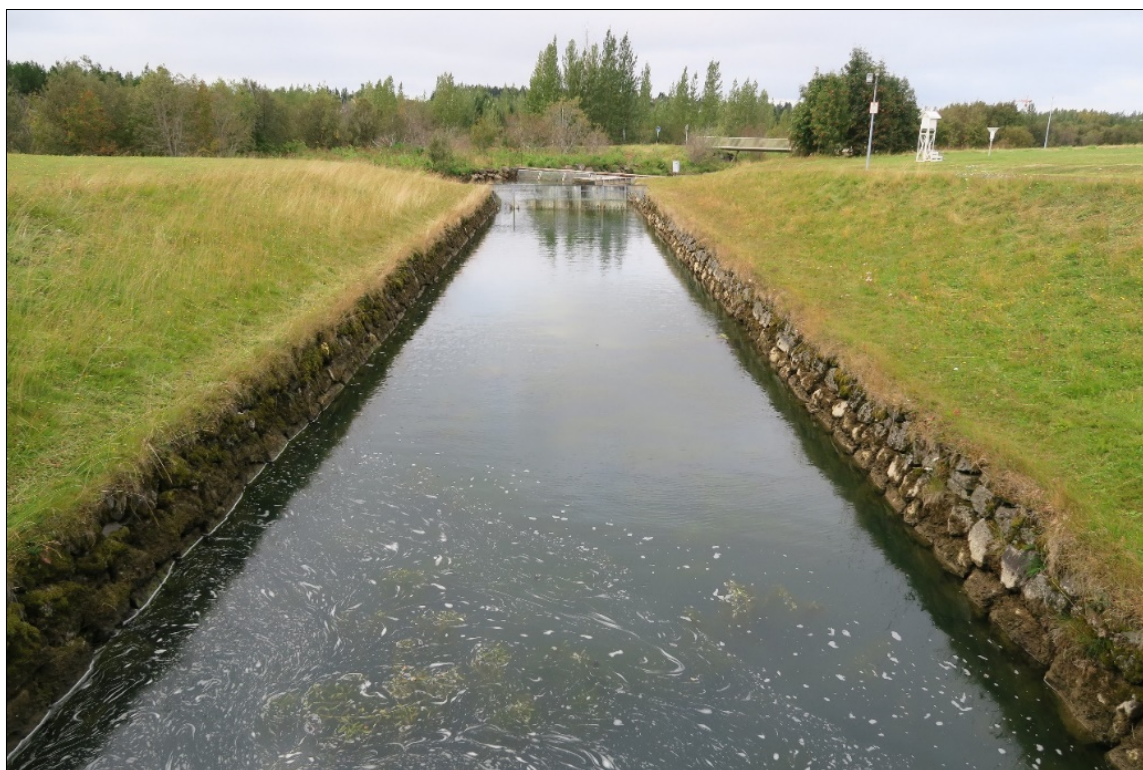
**Mynd 141** Grjóthlaðnir varnarveggir með frárennslisskurði Elliðaárstöðvarinnar, horft í vestur.

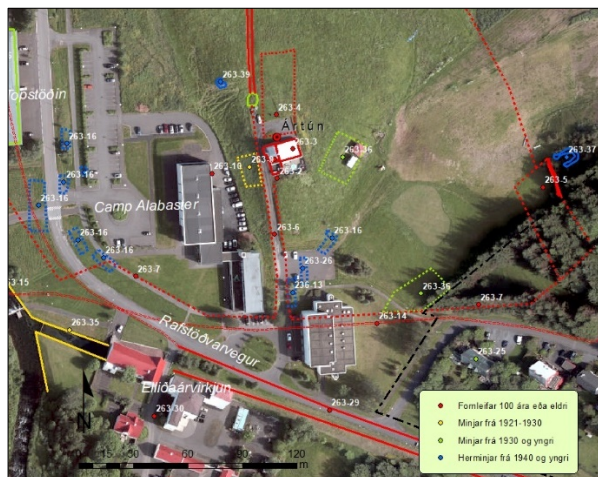
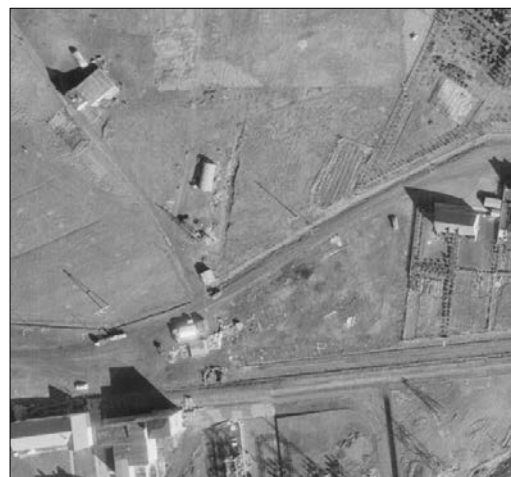
**Mynd 142** Austan við Ártún, þar sem nú er skíðalyftuhús, var stór matjurtagarður (263-36) og annar suður af bænum (263-36). Garðarnir sjást á loftmynd frá árinu 1953.<sup>265</sup>

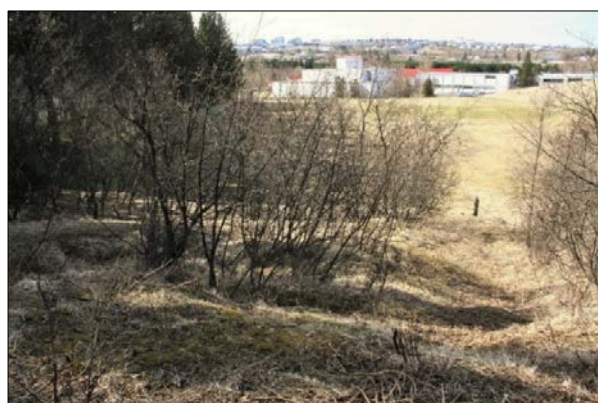
**Lýsing:** Skeifulaga niðurgröftur með uppmokstri í miðjunni. Mosa- og grasigróið. Nokkur trjágróður er í og við minjarnar, sjá mynd 142.

**Mynd 143** Niðurgröftur (263-37) fyrir ofan garðhleðslu (263-5), horft til suðvesturs.

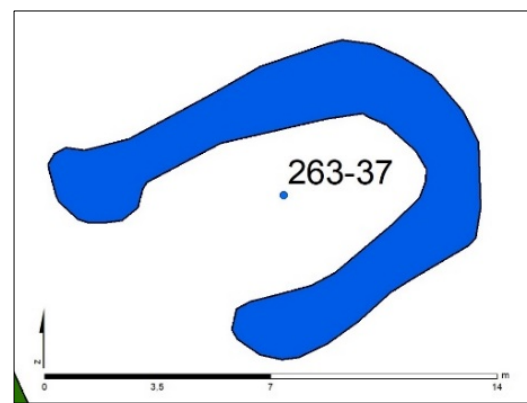
**Mynd 144** Niðurgröftur (263-37), teiknaður eftir uppmælingu.

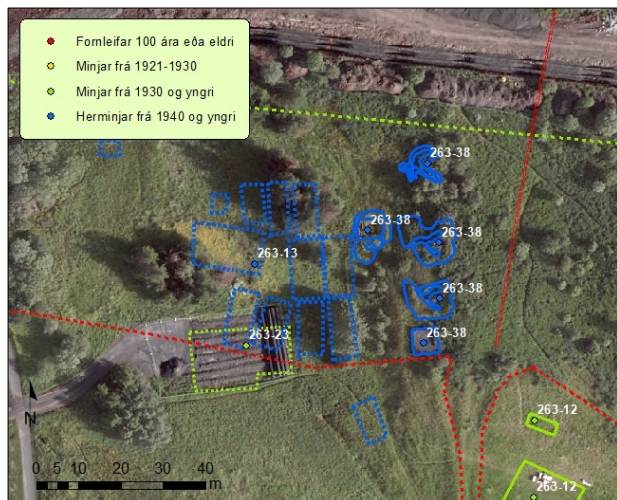
**Mynd 145** Herminjar við Rafstöðvarveg, horfnar minjar eru sýndar með blárri brotalínu en sjáanlegar (263-38) með heilli blárri línu.<sup>266</sup>

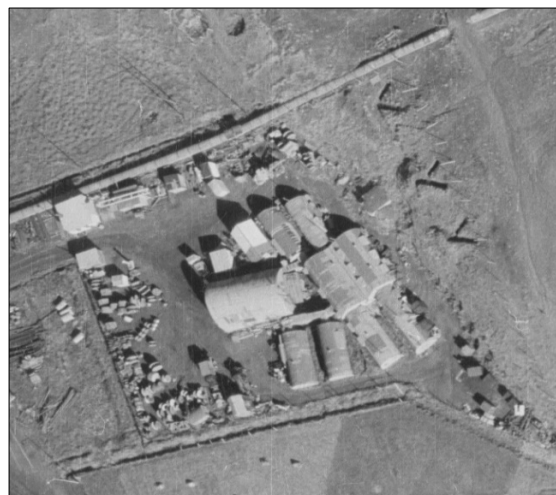
**Mynd 146** Á loftmynd frá 1953 má sjá Camp Battle við Rafstöðvarveg. Austan við braggana voru tveir vatnstankar og þrjár skotgrafir. Norðan við þá er hitaveitustokkur Reykjaæðarinnar.

**Staðhættir:** Austan við Rafstöðvarveg og sunnan við Reykjaæð eru minjar eftir setuliðið. Á þessu svæði var herskálahverfið Camp Battle, sjá (236-13). Austur af því uppi í brekkunni eru þrjár stórar skotgrafir og við þá nyrstu voru tveir vatnstankar (263-38) sem sjást vel á loftmynd frá árinu 1953.<sup>267</sup> Báðir vatnstankarnir hafa verið steypdir og járnbundnir, sá nyrðri er hruninn og við suðurhlíð hans er skotgröf, en sá syðri stendur enn.

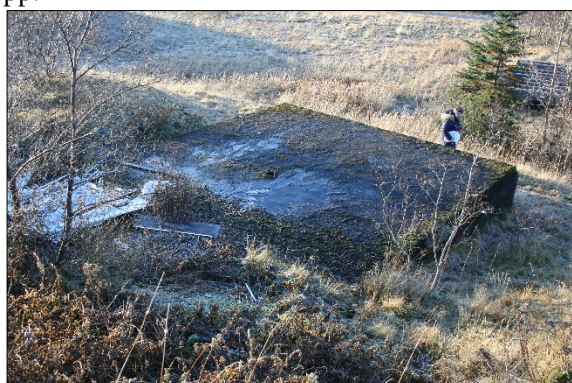
**Lýsing:** Þrjár stórar skotgrafir með V- og Y-laga niðurgrefti. Mjög greinilegar þrátt fyrir mikinn gróður, gras, lúpínu og trjágróður. Fyrir neðan, vestan, þá nyrstu er lítil hringlaga skotgröf. Fyrir sunnan stóru skotgrafirnar er steinsteyptur vatnstankur, grafinn að hluta inn í brekkuna, með loftröri á láréttu steypu loki. Engar dyr eru sjáanlegar. Steypustyrktarjárn standa upp úr köntunum. Annar vatnstankur stóð fyrir neðan, vestan, skotgröfina í miðjunni en er hruninn. Neðan við minjarnar eru vegarslóðar. Skotgrafirnar og vatnstankurinn, ásamt ummerkjum eftir þann sem hruninn er, voru mæld upp.

**Mynd 147** Steinsteyptur vatnstankur (263-38), horft til suðvesturs.

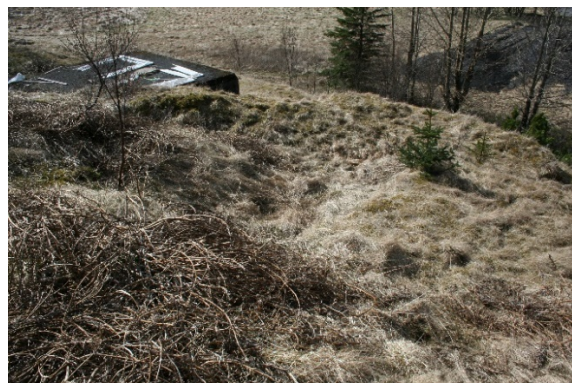
**Mynd 148** Skotgröf norðan við vatnstankinn (263-38), syðst af þremur stórum, horft til suðvesturs.

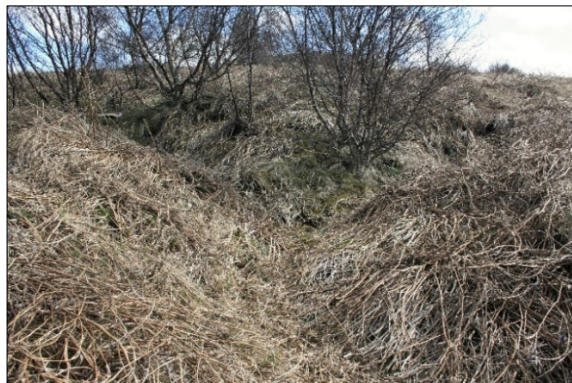
**Mynd 149** Skotgröf (263-38), sú í miðjunni af þremur stórum, horft til austurs.

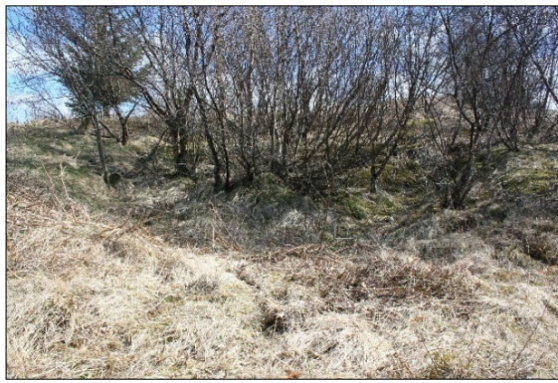
**Mynd 150** Skotgröf, nyrst af þremur stórum, horft til austurs. Fyrir neðan, vestan, er lítil hringlaga skotgröf.

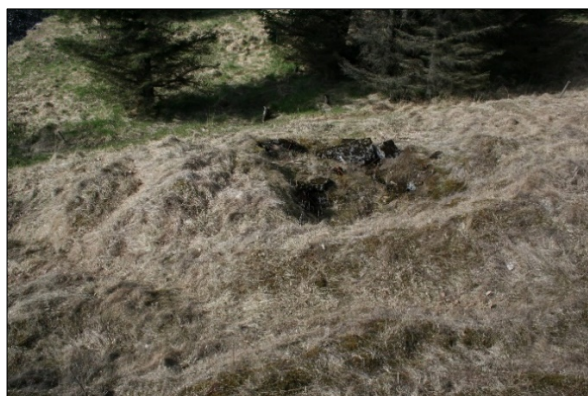
**Mynd 151** Rúst vatnstanks (263-38) fyrir neðan, vestan, skotgröfina í miðjunni, og með skotgröf við suðurhlið.

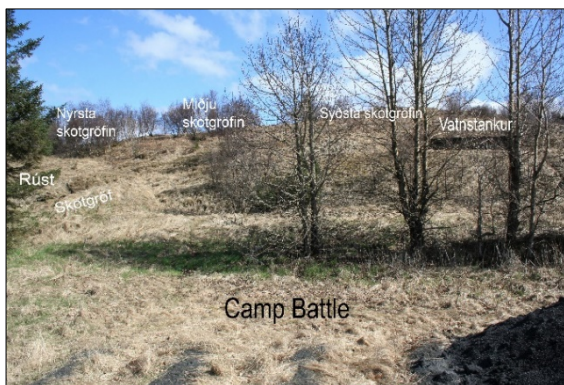
**Mynd 152** Staðsetning herminjanna, skotgrafa, vatnstanks og rústar. Horft til norðausturs frá athafnasvæði þar sem Camp Battle (263-13) var áður og Eldishúsið stóð síðar.

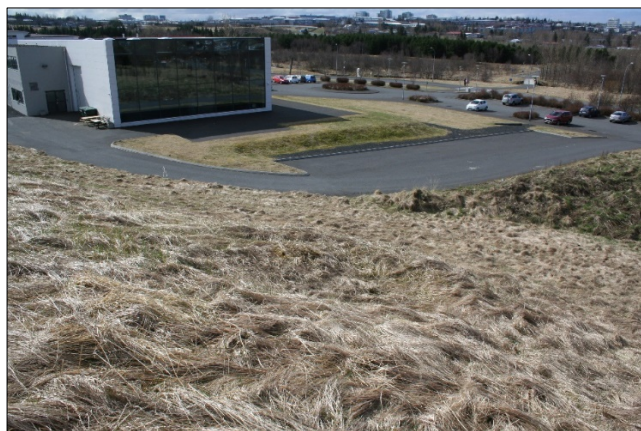
**Lýsing:** Niðurgroftur með uppmokstri. Grasi- og sinuvaxið.

**Mynd 153** Skotgröf (263-39) á bæjarhólsbrún Ártúns, horft til suðurs.

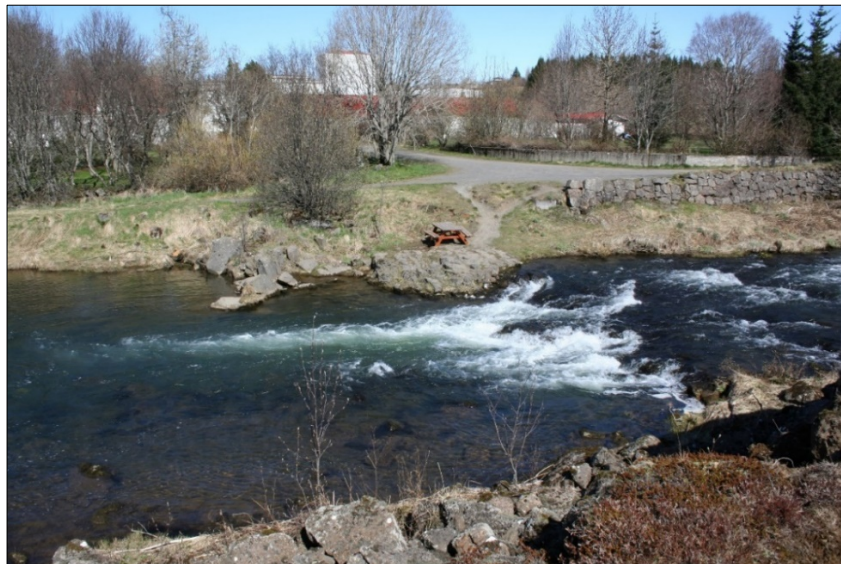
**Mynd 155** Þvottaklöpp (263-40) við Ullarfoss í austurkvísl Elliðaánna.

**Lýsing:** Nokkuð slétt klöpp, um 5x4 m, sem gengur út í Elliðaár við Ullarfoss.
