# Elliðaárdalur

## Fornleifaskrá og húsakönnun

Borgarsögusafn Reykjavíkur  
Skýrsla nr. 203

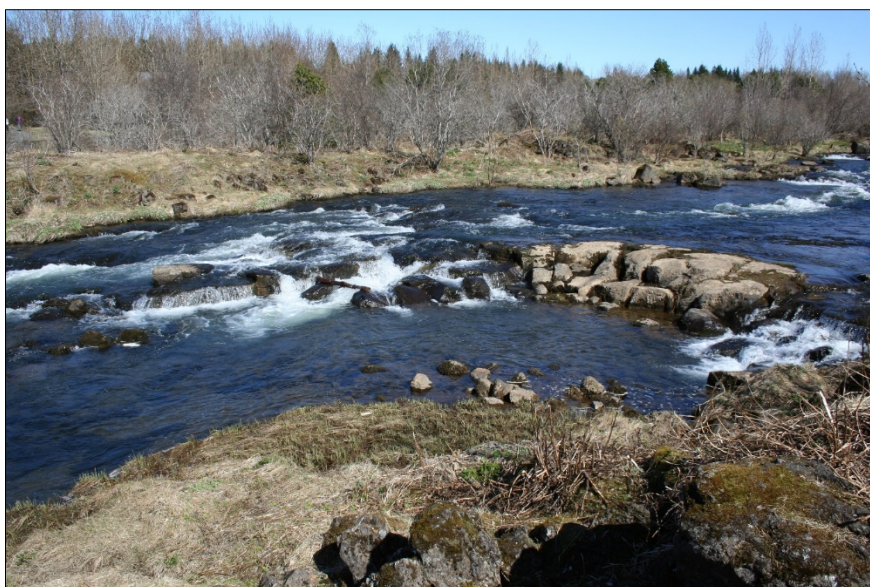
**Lýsing:** Vað ofan við lágan klett í ánni.

**Mynd 156** Kúavað (263-41) á austurkvísl Elliðaár.

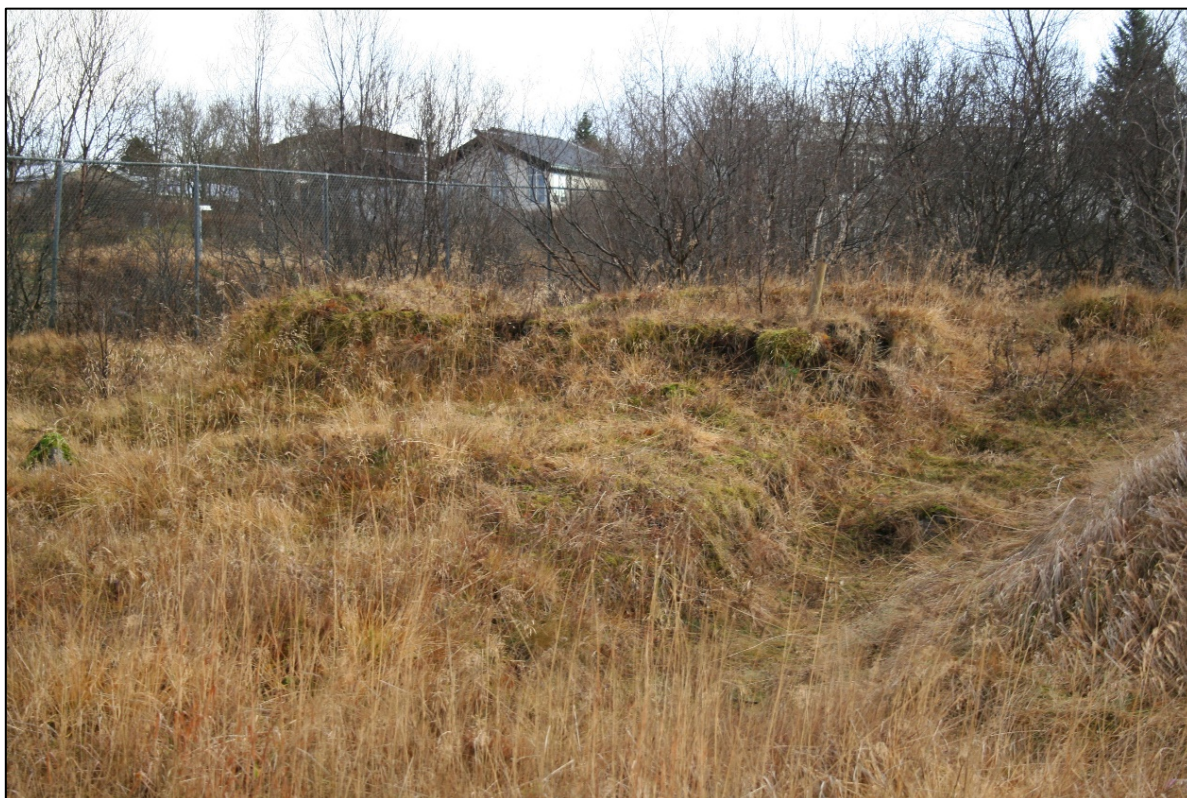
**Lýsing:** Tóftin liggur norðaustur-suðvestur og eru veggir úr torfi og grjóti, stærð 5,4x4,5 m, hæð veggja er um 50 -70 cm, grasi- og mosagróin.

**Mynd 157** Tóft (262-16), horft í austur. Á bak við tóftina er girðing um sundlaug Árbæjar og Klapparás 3.

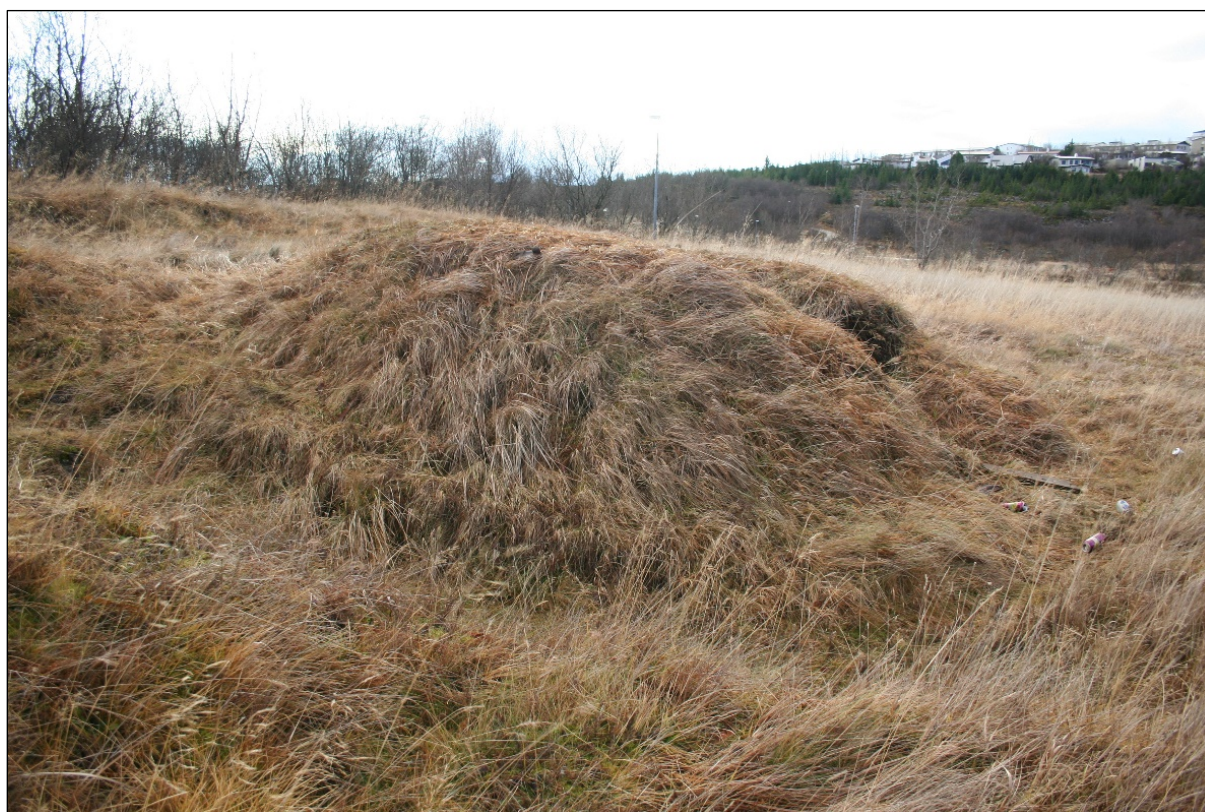
**Mynd 158** Rúst (262-17) við Brennuhól. Horft í austur, þakið er hrúnið.

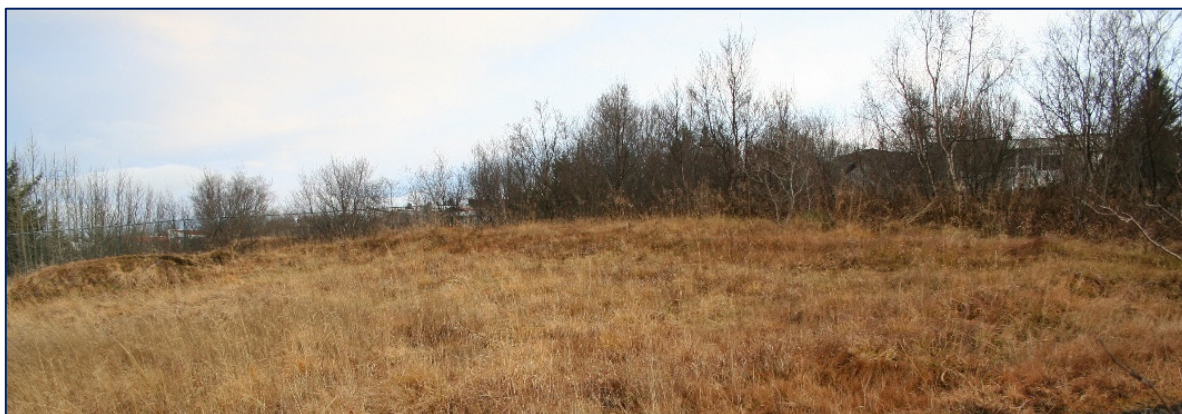
**Lýsing:** Tveir garðar liggja norðvestur–suðaustur auk annarra garða sem afmarka ræktunarreitinn og eru merktir inn á kort af Reykjavík frá 1958 og sjást vel á loftmynd frá árinu 1953.<sup>276</sup>

Syðst er garðurinn mjög jarðlægur en er hærri við rústirnar og lækkar svo aftur norðar, garðar 262-18 og 19 mynda saman umgjörð um þennan ræktunarreit. Hluti af þessum görðum eru innan lóðar sundlaugarinnar. Auk þessara garða má greina fleiri á loftmyndum en þeir tilheyra þá líklega eldri byggð á þessu svæði.

**Mynd 159** Garður (262-18) suðaustan við ræktunarsvæðið.

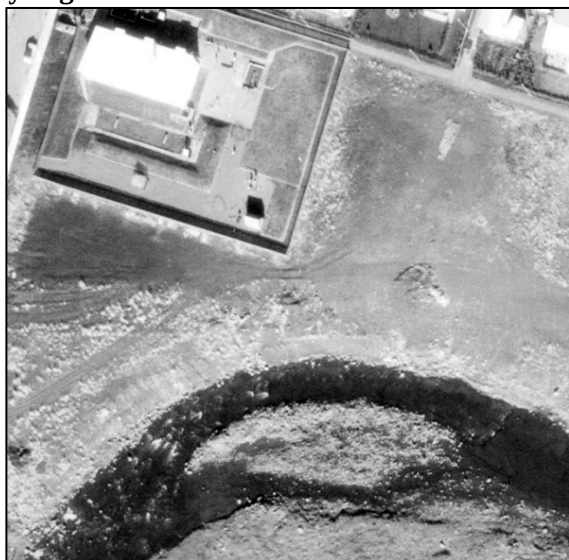
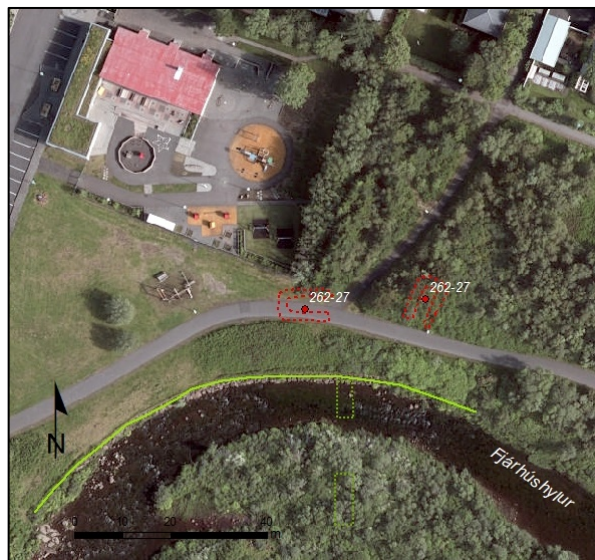
**Mynd 160** Fjárhús (262-27) sunnan við leikskólann Árborg, Hlaðbæ 17. Fjárhúsin tvö sjást á loftmynd frá árinu 1973.<sup>287</sup>

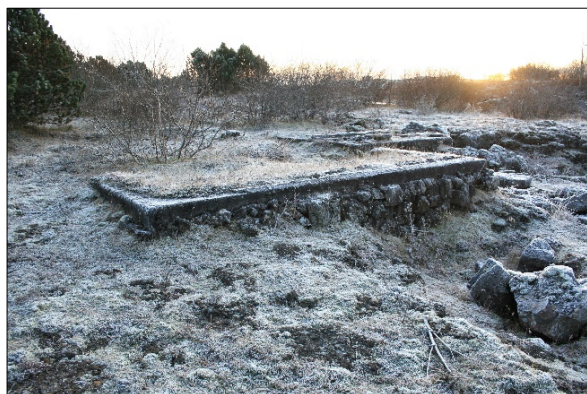
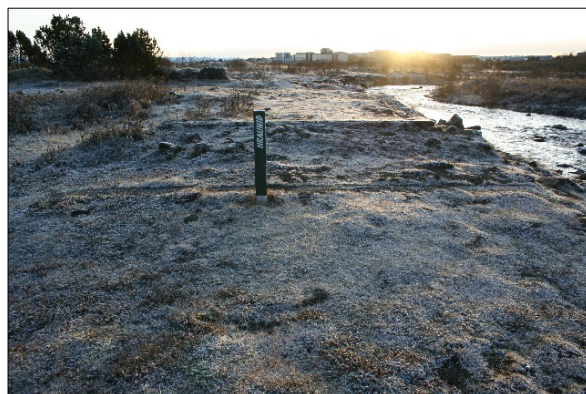
**Lýsing:** Svæðið er í dag að mestu gróið lyngi, lúpínu og trjám, en á stöku stað sér í hraunið. Á svæðinu voru áður um 80 braggar auk nokkurra annarra húsa sem voru með mænispaki, sjá mynd 163. Enn má finna minjar eftir þetta braggahverfi og voru mældir inn um 15 steiptir braggagrunnar og aðrar steypuleifar sem hafa verið undirstöður undan bröggum og öðrum húsum. Þær minjar sem enn sjást liggja flestar með ánni.

**Mynd 161** Steypuleifar af grunnnum bragga í Árbæjarhólmum, en þar var Camp Baldurshagi.

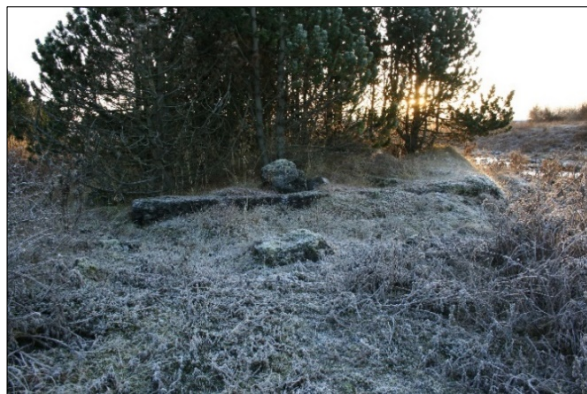
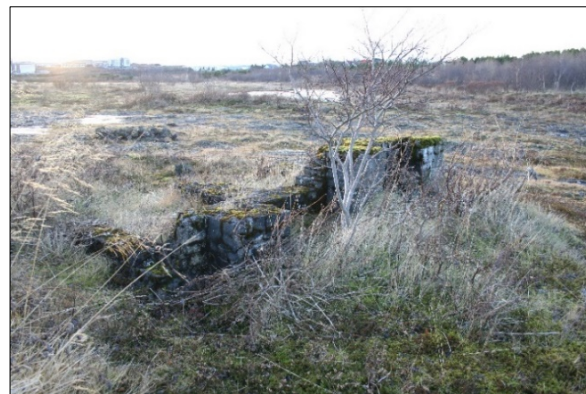
**Mynd 162** Steypuleifar af grunnnum bragga í Árbæjarhólmum, en þar var Camp Baldurshagi.

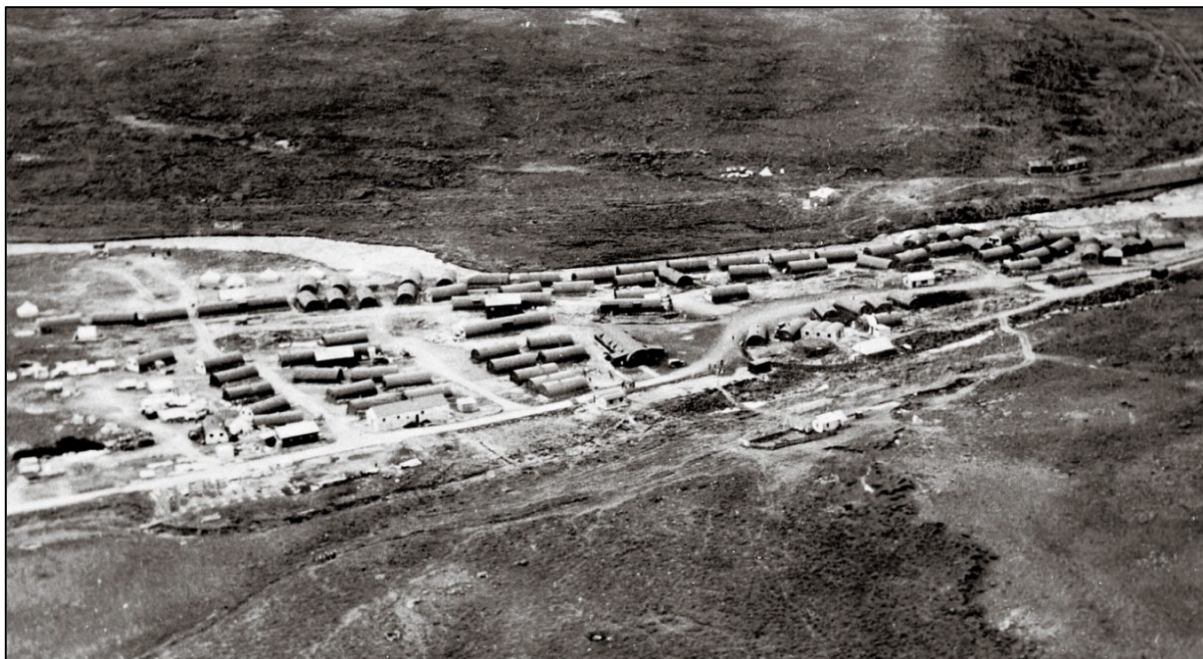
**Mynd 163** Í Árbæjarhólmum, Camp Baldurshagi við austurbakka Dimmu um 1940-1943. Um 100 braggar og hús tilheyrðu þessu herskálahverfi. Austanmegin var Vatnsveituvegur og farvegur Bugðu sem síðar þornaði algjörlega upp þegar Elliðavatnsstíflu var breytt. Við Bugðu má greina Gamla klakhúsið með hvítu mænispaki. Vestanmegin við Dimmu í Breiðholtshvarfi má sjá Ensku veiðihúsin dökkklituð og hægra megin á myndinni til vinstri við þau og ofar með ánni er húsið Birkilundur með ljósu þaki og upp af því eru greinilega tjaldbúðir.<sup>289</sup>

**Staðhættir:** Camp Baldurshagi var fyrir sunnan Vatnsveitubru og norðan við skeiðvöll Hestamannafélagsins Fáks. Þetta var nokkuð stórt braggahverfi (sjá mynd 163). Nafnið á kampinum er svolítið villandi vegna þess að hinn upprunalegi Baldurshagi var við Suðurlandsveg þar sem nú er bensínstöð Olís. Í Camp Baldurshaga voru fyrst breskir hermenn en síðar landgönguliðar bandaríska sjóhersins.<sup>288</sup>

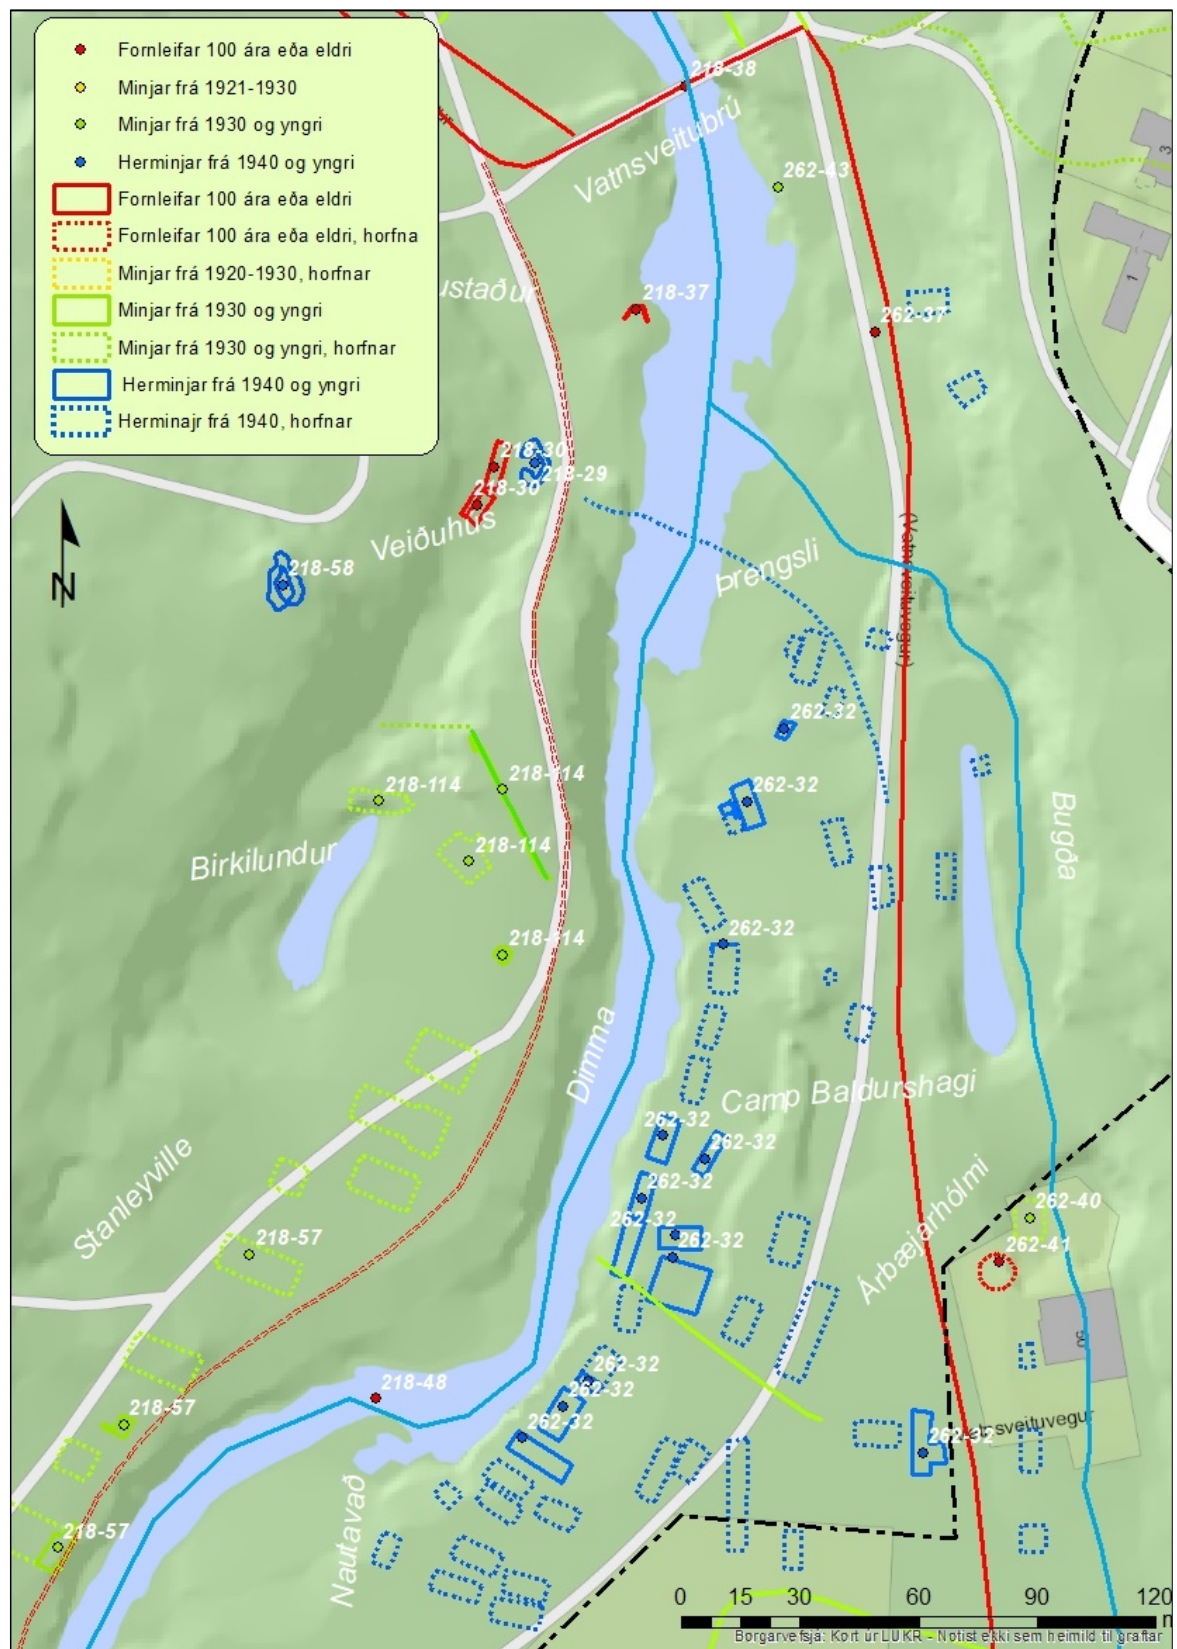
**Mynd 164** Camp Baldurshagi (262-32) í Árbæjarkhólma austan við Dimmu.<sup>290</sup>

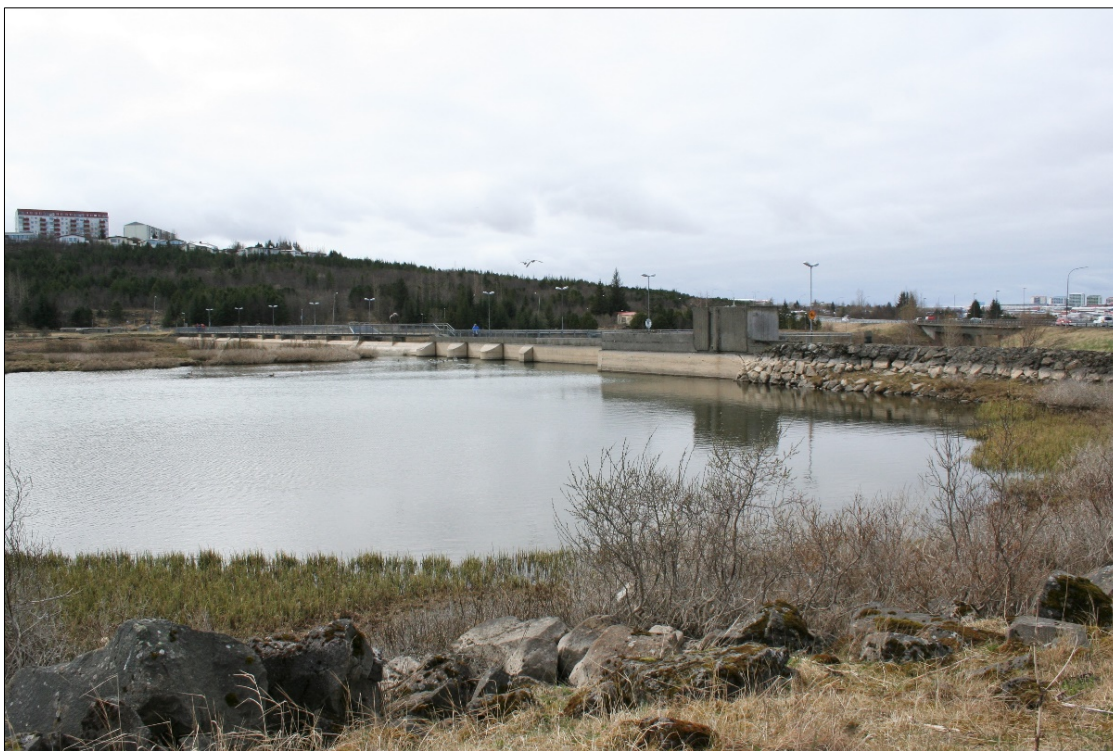
**Mynd 165** Árbæjarstífla við Höfðabakka. Stíflan var friðlýst samhliða Elliðaárvirkjun árið 2012.

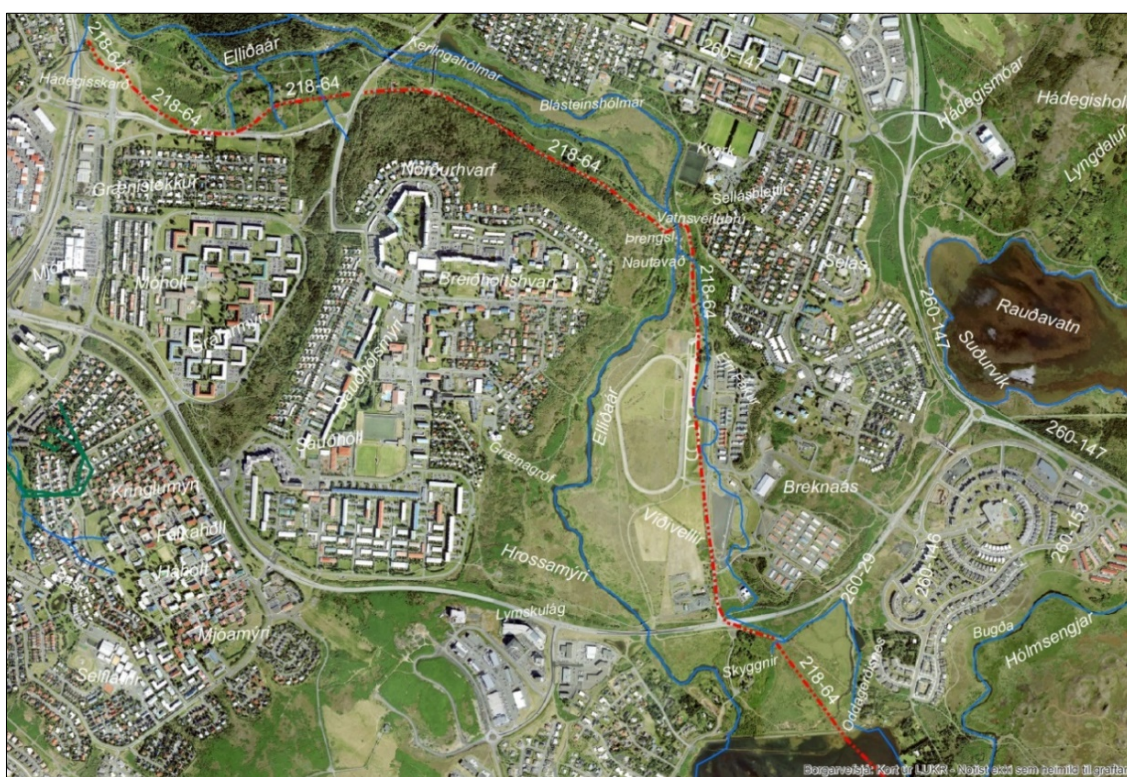
**Lýsing:** Vegurinn hefur verið um 4,5-5 km langur og eru hlutar af honum varðveittir í ýmsu ásigkomulagi. Vegurinn er að stórum hluta í notkun sem bílvegur eða reiðvegur en búið er að bera ofan í hann og/eða malbika. Á því skipulagssvæði sem hér liggur undir er heillegasti kaflinn frá hesthúsasvæðinu Efri-Fák að Vatnsveitubru og niður að Höfðabakka, eða um 1,8 km. Sá hluti er notaður sem reiðvegur og akvegur fyrir veiðimenn vestan Höfðabakka frá þeim stað þar sem húsið Sjónarhóll stóð áður. Þar er um 200 m kafli sem ekki er notaður í dag en var akvegur fram á níunda áratug síðustu aldar. Í framhaldi af þeim spotta er um 250 m kafli sem liggur að Stekkjarbakka og er notaður sem akvegur í dag. Vegurinn lá síðan þar sem Stekkjarbakki er nú og norður að Illaklifi í Blesugróf. Á þeim hluta er hann nú að hluta til heimtröðin að Skálará. Vestast á svæðinu er síðan um 30 m vegstubbur sem hefur varðveist á milli vegarins heim að Skálará og að malbikuðum göngustíg nálægt mislægum gatnamótum Stekkjarbakka og Reykjanesbrautar.

**Mynd 166** Myndin sýnir legu Vatnsveituvegar (218-64/262-37) frá Elliðavatni að Illaklifi í Blesugróf.<sup>293</sup> Vatnsveituvogur (rauð lína á korti) er að hluta til innan jarðarinnar Breiðholts frá Illaklifi að Vatnsveitubru og Árbæjar frá Vatnsveitubru að Breiðholtsbraut.

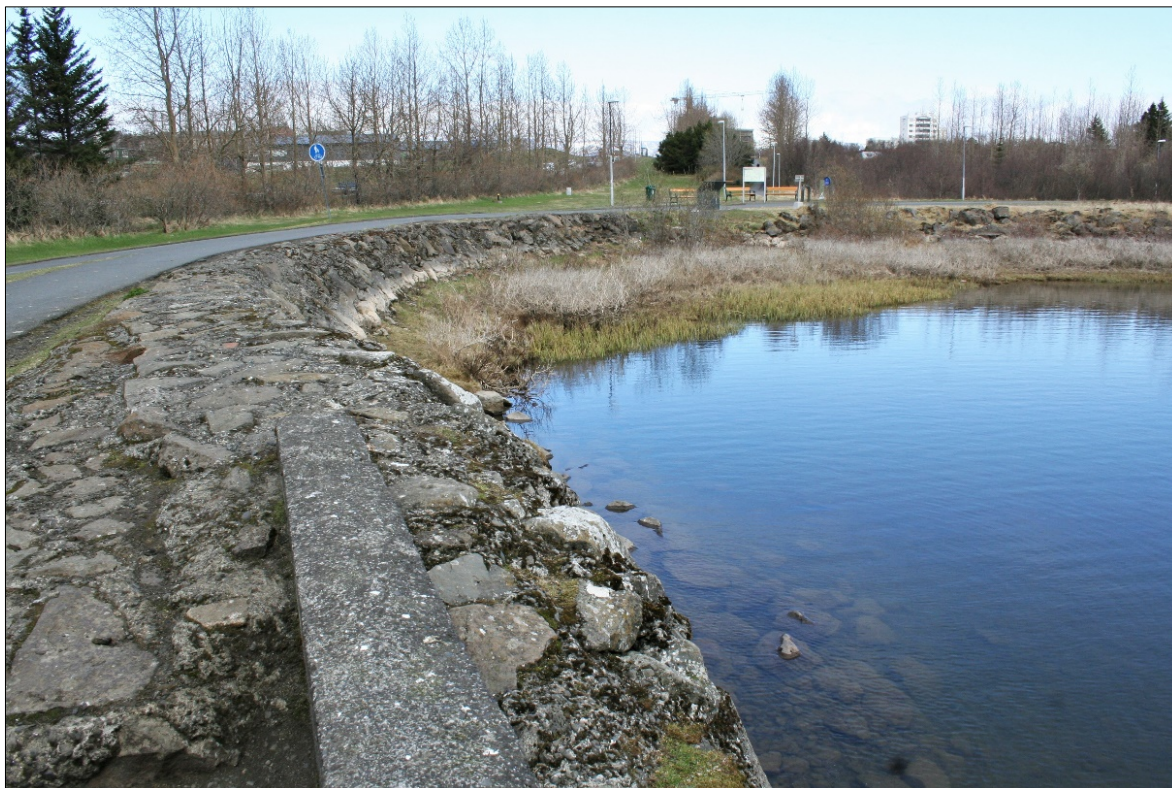
**Lýsing:** Garðurinn er grjóthlaðinn og eru fyrstu 30 m sýnilegir næst stíflunni.

**Mynd 167** Grjóthlaðinn garður norðan við Árbæjarstíflu.

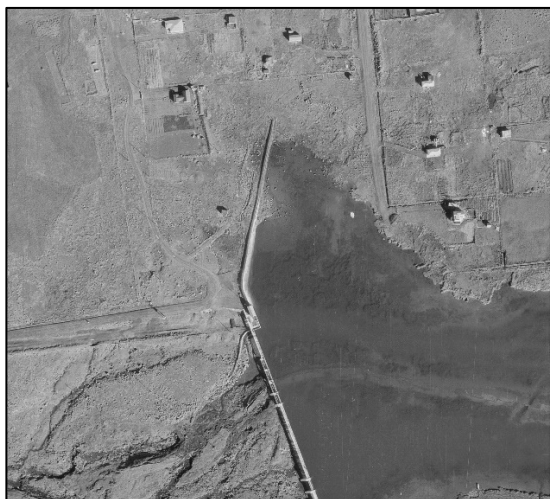
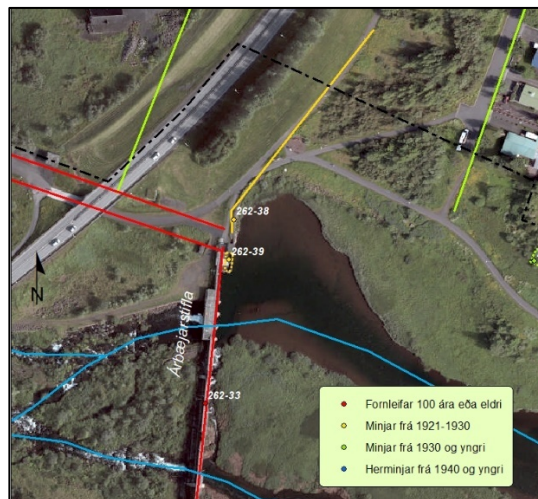
**Mynd 168** Loftmynd af Árbæjarstíflu frá árunum 1953 og 2018. Lónið náði áður töluvert lengra í norður og steinhlaðni stíflugarðurinn (262-38) kom í veg fyrir að vatnið flæddi upp fyrir stífluna.

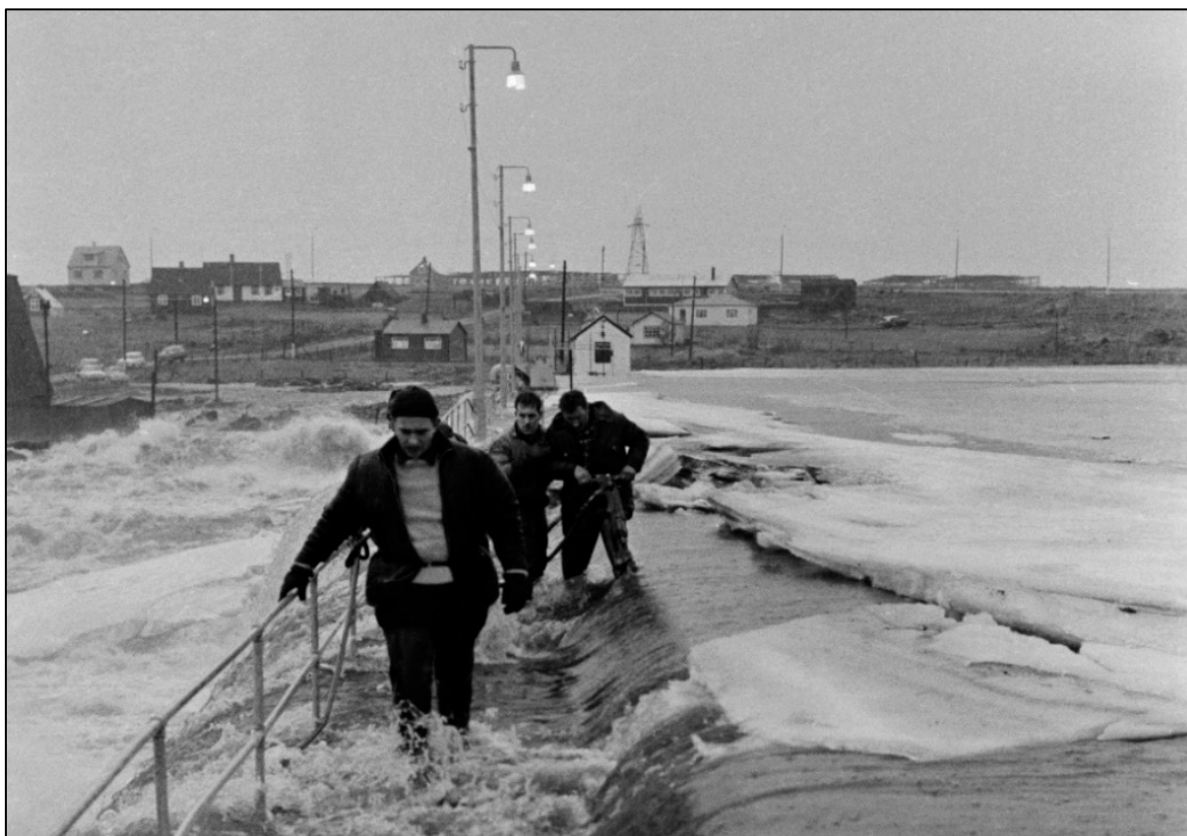
**Mynd 169** Árbæjarstífla í flóðinu 27. febrúar 1968. Þrír menn vinna við að brjóta klaka við stífluna með loftpressu. Á bak við má sjá gamla stífluhúsið, hvítt með mænisþaki, sem áður var eitt af gömlu veiðihúsunum í Árhólmanum við Elliðaárósa. Önnur hús á myndinni tilheyrðu áður Árbæjarblettum og nokkur eru safnhús Árbæjarsafns.<sup>296</sup>

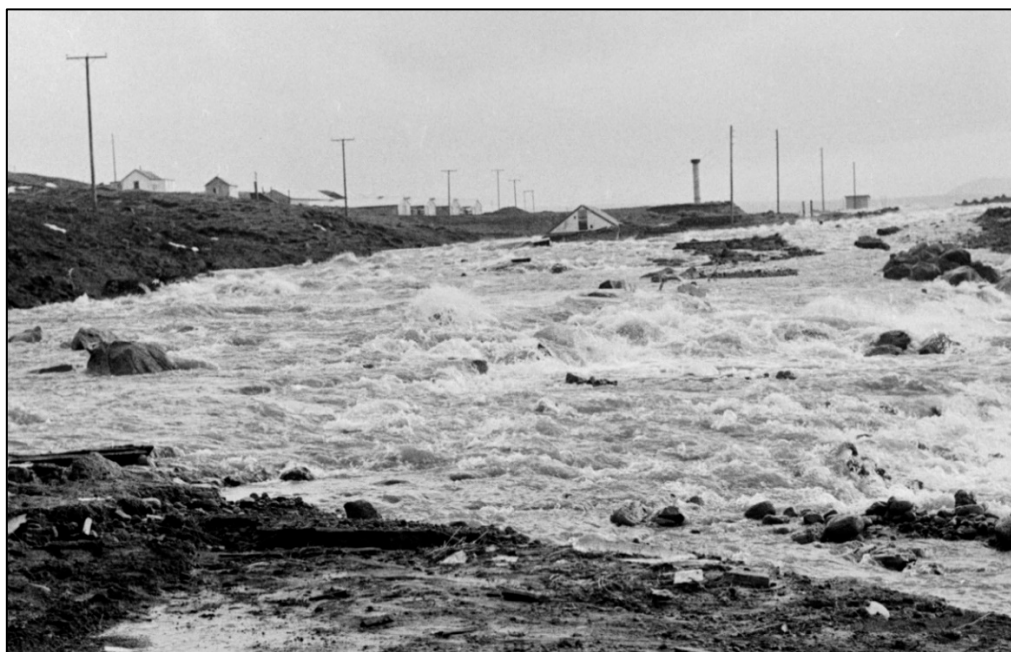
**Mynd 170** Stórflóð í Elliðaánum 27.02.1968. Horft í suður upp með farvegi Bugðu sem þá rann um Árbæjarhólmana, sunnan við Vatnsveitubruna. Gamla klakhúsið er á miðri mynd og fjær til hægri við það er vatnsgeymir Vatnsveitunnar með stórum turni, vinstra megin sér í hesthús Fáks.<sup>299</sup>

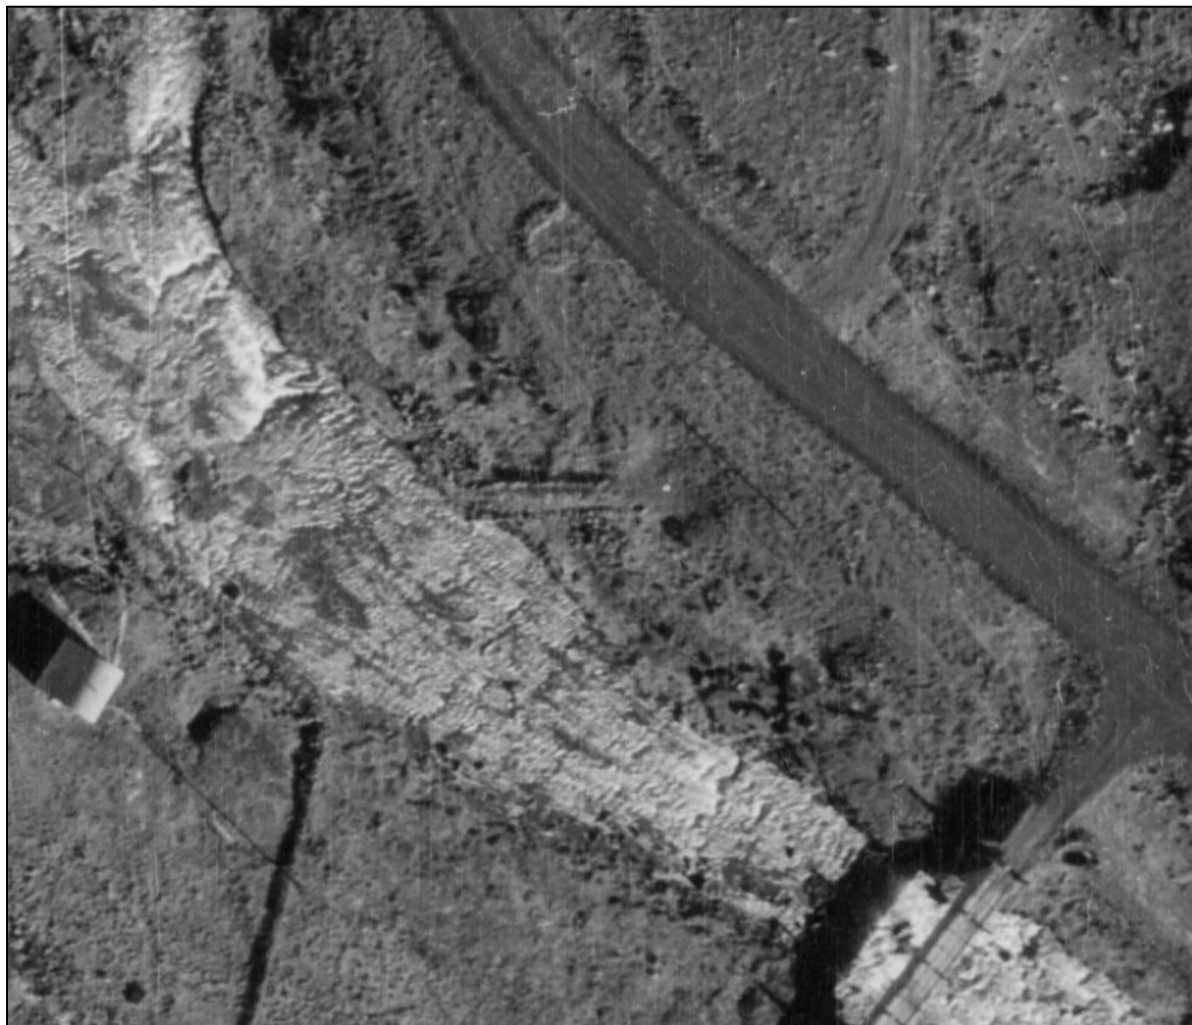
**Lýsing:** Horfið. Var 6x6 m og skeifulaga.

**Mynd 171** Vestan við Vatnsendaveg, norðan við Vatnsveitubrí, var skotgröf. <sup>300</sup>

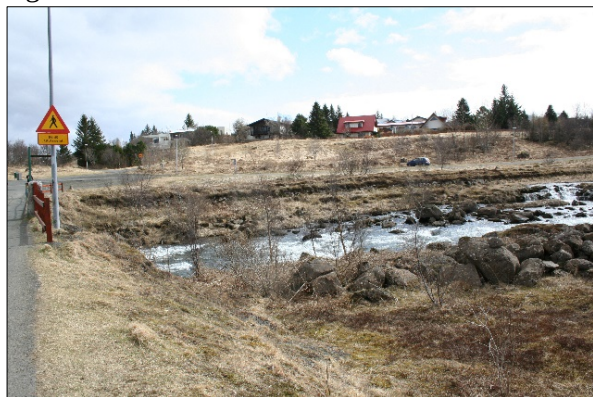
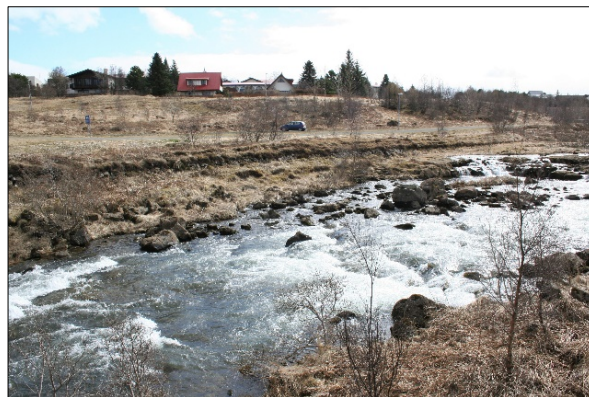
**Lýsing:** Garðarnir er grjóthlaðnir og töluvert vandaðir, þeim hallar frá ánni og eru hleðslulög um 5 til 6 og hæð um 1-1,5 m.

**Mynd 172** Flóðvarnargarðar við syðri kvísl Elliðaárna að austanverðu við Vatnsveitubru.

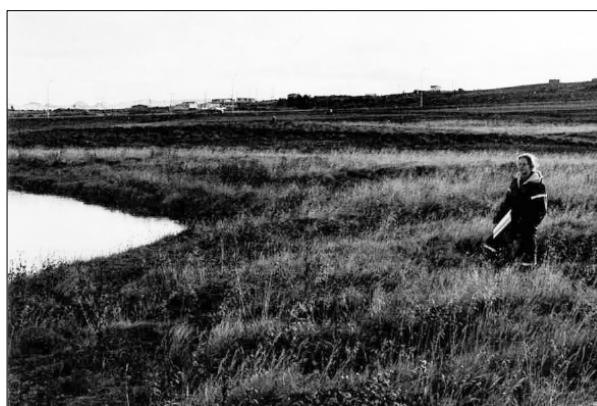
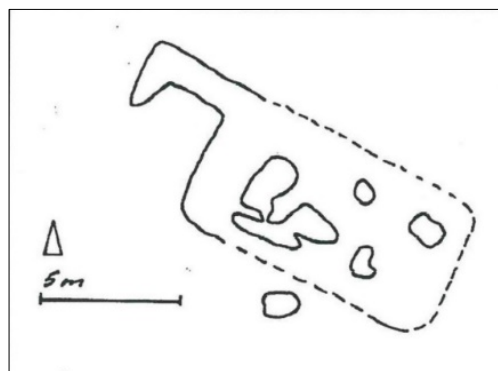
„Á bökkum Elliðaár. Flatlendi. Grasivaxinn árbakki með djúpum holum. Um 300 m NA af vegi (Breiðholtsbraut og brúnni yfir Elliðaár). Rúst, u.þ.b. 8 x 5 m. (NVSA), mjög ógreinileg. Veggir úr torfi af óræðri breidd, en 0,2 - 0,4 m hæð. Rústinni má skipta niður í tvö hól (A og B). Rústin hlýtur að tengjast starfsemi við ána, laxveiði, ullarlitun o.s.frv. Fannst árið 1993. Ástand mjög lélegt og óbreytt 1994.“<sup>303</sup>

**Mynd 173** Ljósmynd og teikning af rúst (218-17), úr Fornleifaskrá Reykjavíkur frá 1995.<sup>304</sup>

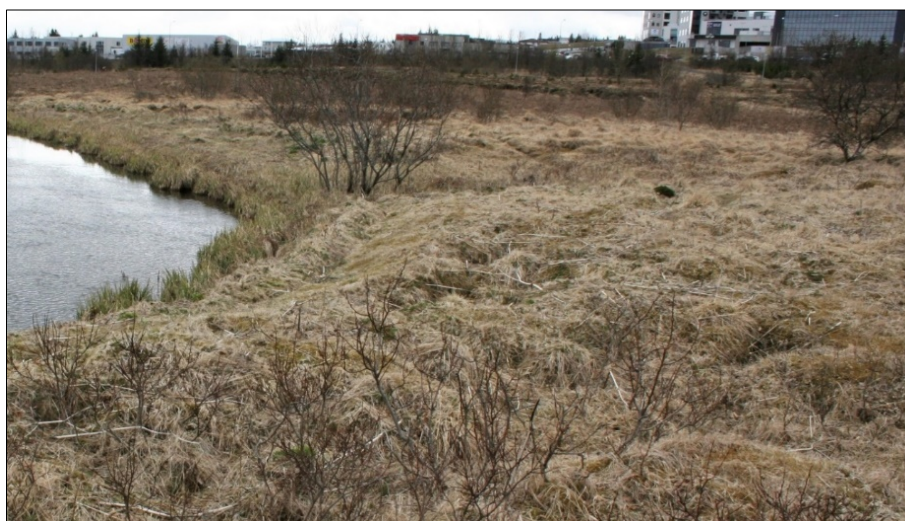
**Lýsing:** Rústarinnar var leitað á bakka Dimmu í maí 2020 en engin ummerki fundust eftir mannvirki. Árbakkinn er grasivaxinn með djúpum misstórum grófum og sumar eru áþekkar mannvirkjaleifum við fyrstu sýn.

**Mynd 174** Skráningarsvæðið (218-17) í maí 2020, horft til suðurs.

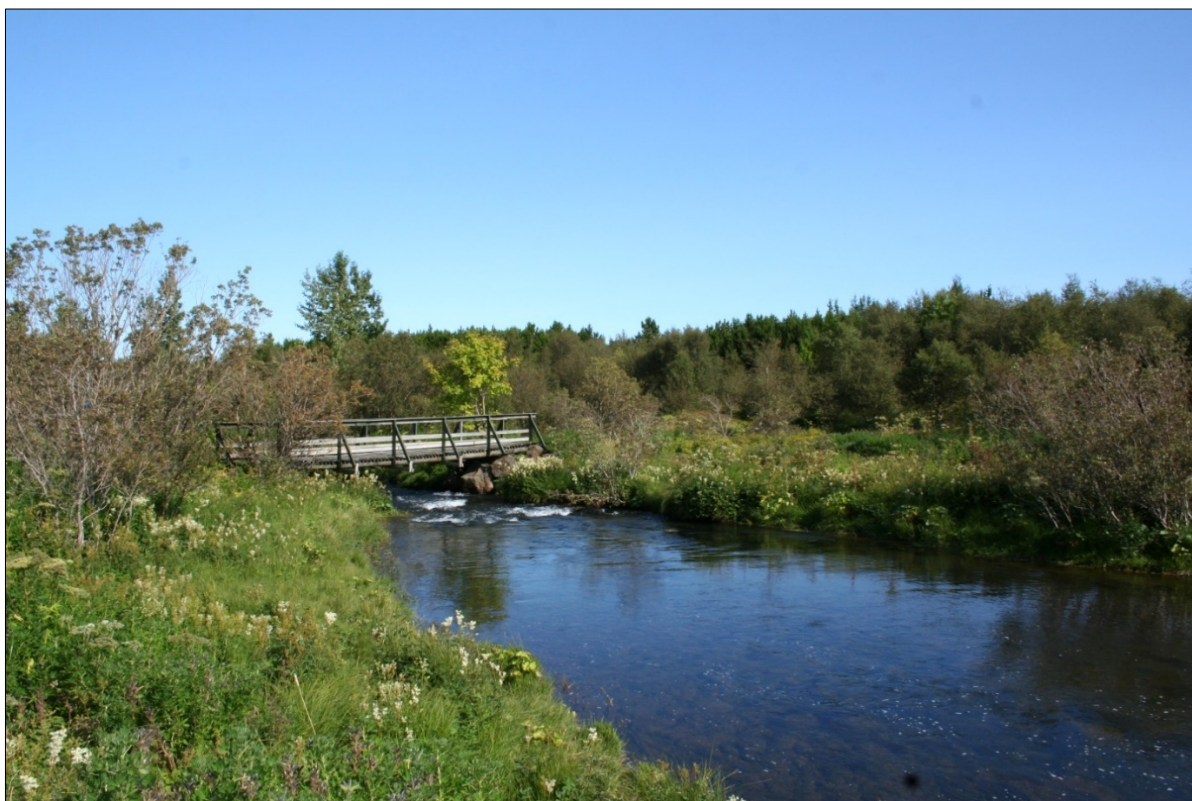
**Lýsing:** Áin er breið og lygn en þrengist neðar þar sem göngubráin er yfir kvíslina. Líklegast var farið yfir rétt fyrir ofan brotið.

**Mynd 175** Álftnesingavað (218-18), horft til norðurs að göngubrá yfir í Árhólmann.

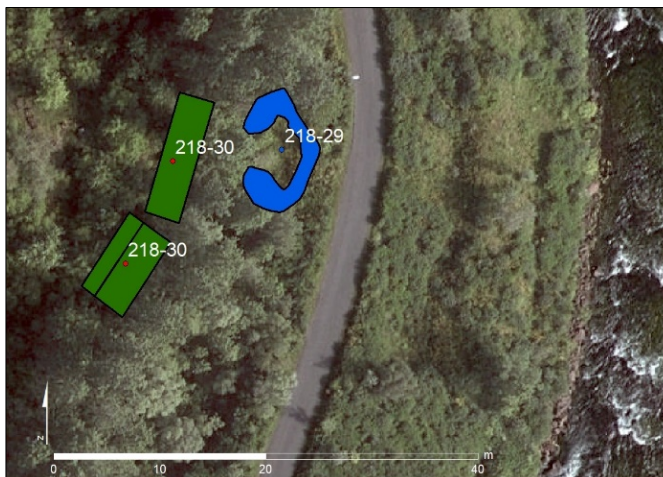
**Mynd 177** Ummál á rúst (218-29) og grunnnum veiðihúsanna (218-30), teiknað eftir uppmælingu. Malbikaður göngustígur hefur verið lagður á sama stað og slóði var áður.<sup>307</sup>

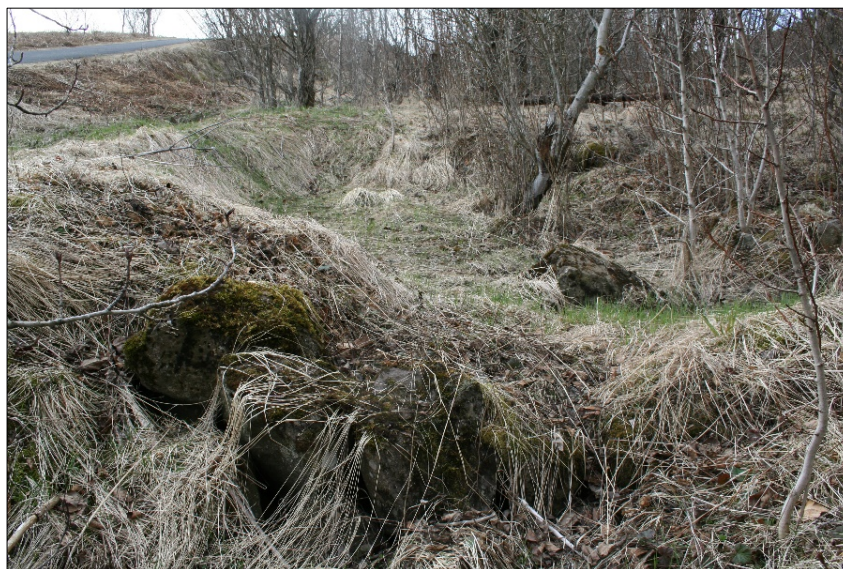
**Lýsing:** Rústin er úr torfi og grjóti, mosa- og grasigróin með miklum trjágróðri.

**Mynd 178** Rúst (218-29), horft til suðurs.

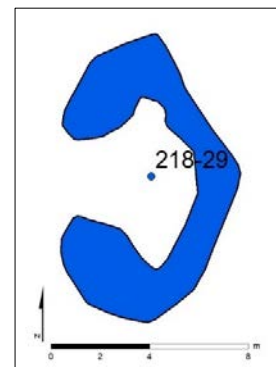
**Mynd 179** Rúst (218-29), teiknað eftir uppmælingu.

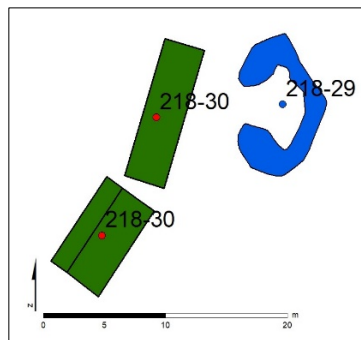
**Mynd 182** Steinhlaðinn húsgrunnur (218-30) syðra hússins ásamt hleðslu fyrir ofan og ummerki eftir húsgrunn nyrðra hússins og skotgröf (218-29), teiknað eftir uppmælingu.

**Lýsing:** Svæðið þar sem húsin stóðu er allt á kafi í gróðri, mosa, grasi og trjám. Samkvæmt ljósmyndinni hér að ofan voru sökkular beggja húsanna grjóthlaðnir. Sökkull syðra hússins (vörslumannshússins) stendur enn, mosa- og grasivaxinn, ásamt upphlöðnum kanti fyrir ofan og norðvestan við. Grunnur nyrðra hússins er mosa- og gróðri vaxinn en grjóthleðsla sökkulsins hefur verið fjarlægð að mestu. Fyrir neðan húsið er skotgröf (218-29), niðurgroftur með uppmokstri og hleðslu.

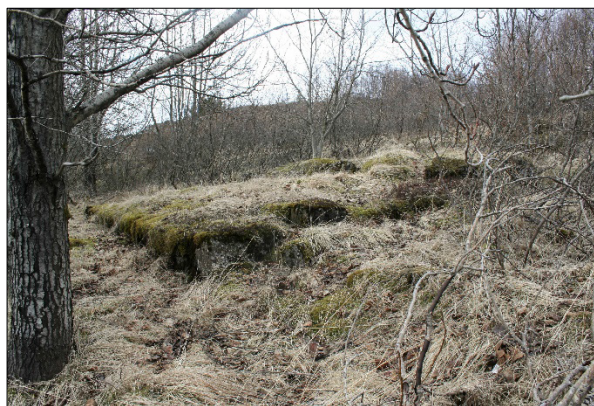
**Mynd 183** Grjóthlaðinn sökkull syðra veiðihússins, horft til suðvesturs.

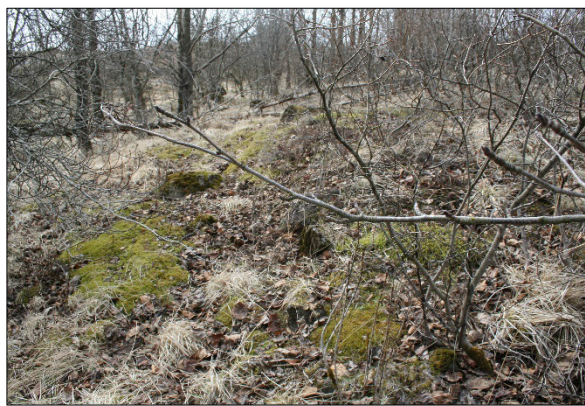
**Mynd 184** Mosavaxinn grunnur nyrðra veiðihússins, horft til suðurs.

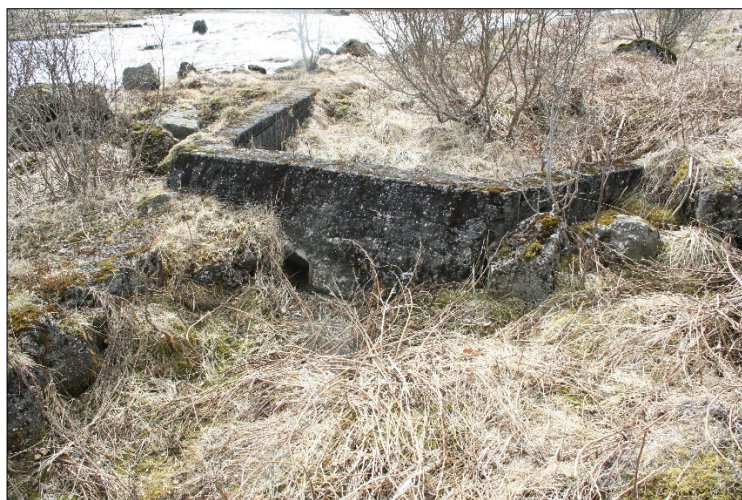
**Lýsing:** Steinsteyppt U-laga þró, opin að ofanverðu. Um 10 m á lengd, 50-70 cm á hæð og 30 cm á breidd. Í gegnum veggina liggja tvö járnör. Aðeins mosavaxin en mikill gróður í kring, lúpína og trjágróður.

**Mynd 185** Steinsteyppt þró (218-37), vatnstökustaður fyrir ofan Vatnsveitubrúna (218-38), horft til norðurs.

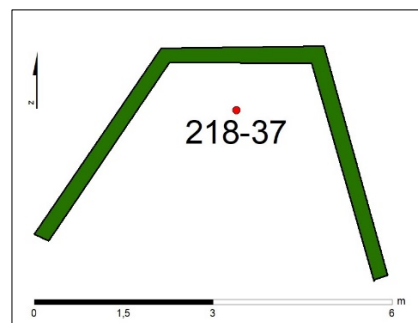
**Mynd 186** Steinsteyppt þró, vatnstökustaður við Elliðaár (218-37), teiknað eftir uppmælingu.

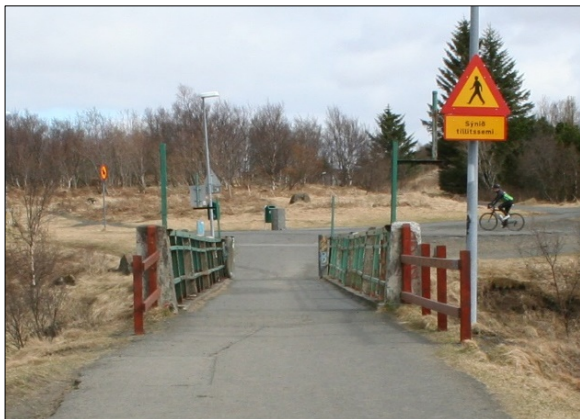
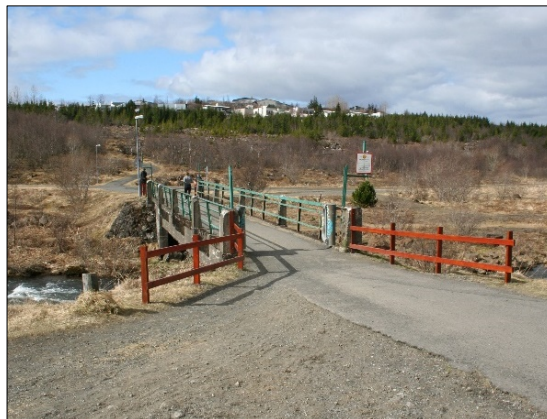
**Lýsing:** Brúin er steinsteyppt með járnhandriðum. Undir henni liggja gömlu vatnsleiðslurnar (aflagðar), þær sömu og liggja niður með ánni (218-39) að vestanverðu.

**Mynd 187** Vatnsveitubruin á Elliðaánum (218-38), horft til norðausturs.

**Mynd 188** Vatnsveitubruin (218-38), horft til austurs.

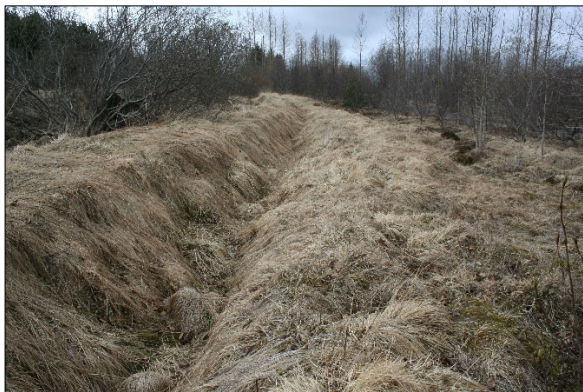
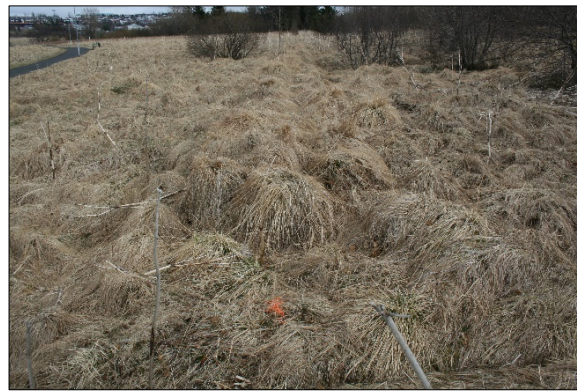
**Lýsing:** Þar sem ekki var hægt að grafa leiðslurnar niður, eða erfitt að sprengja, lágu þær ofanjarðar.<sup>319</sup> Þar mynda leiðslurnar hálfgerða garða þar sem hlaðið er að þeim. Garðarnir byrja um 60 m norðvestan við Vatnsveitubru og eru um 300 m langir (NV-SA), 2,0 m breiðir og 0,3-1,0 m háir. Sunnan við Eddubæ hverfa þeir en sjást svo aftur vestan við Hvarfsmýri og á köflum niður að Árbæjarstíflu.

**Mynd 190** Vatnsleiðslan (218-39) neðan við Vatnsleiðslubrá, horft að Höfðabakka til norðvesturs.

**Mynd 191** Vatnsleiðslan (218-39) fyrir neðan Elínarlund, horft til suðausturs.

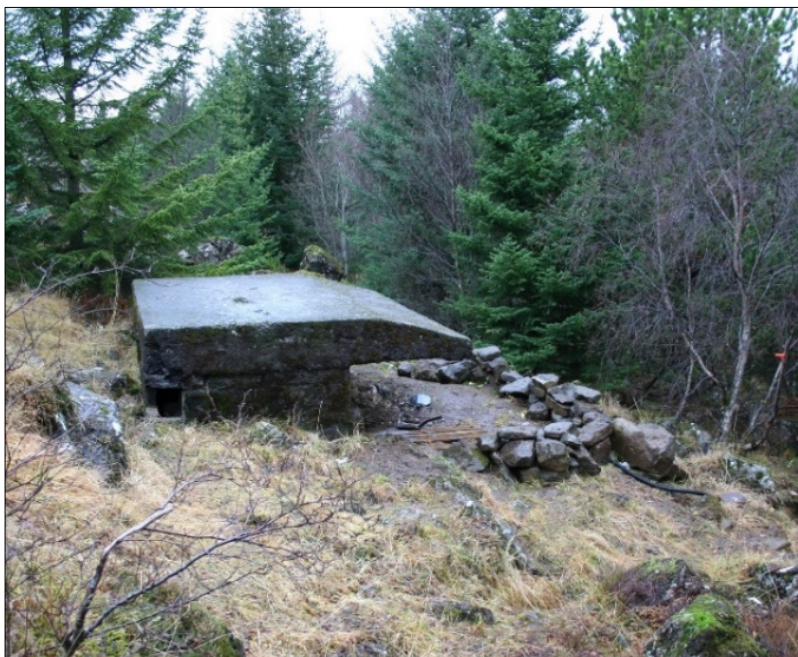
**Mynd 192** Skotbyrgi (218-41) í Breiðholtshvarfi, horft til norðausturs.

**Lýsing:** Byrgið er nokkuð heillegt, um 3 m á hvern veg. Veggir eru hlaðnir úr holsteini en þakplatan er steyp. Hleðsla á framhliðinni er horfin en þar hefur verið skotrauf efst. Gengið hefur verið niður í byrgið að ofanverðu. Byrgið hefur verið endurnýtt og er skreytt með litríku veggjakroti að innan. Fyrir framan það hefur verið hlaðið garðlag úr grjóti. Mikill trjágróður er í kring.

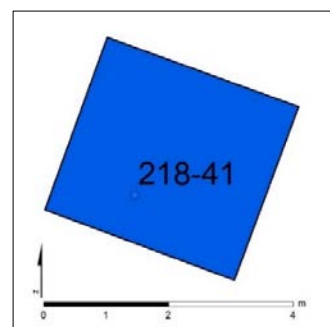
**Mynd 193** Skotbyrgi (218-41), ummál, teiknað eftir uppmælingu.

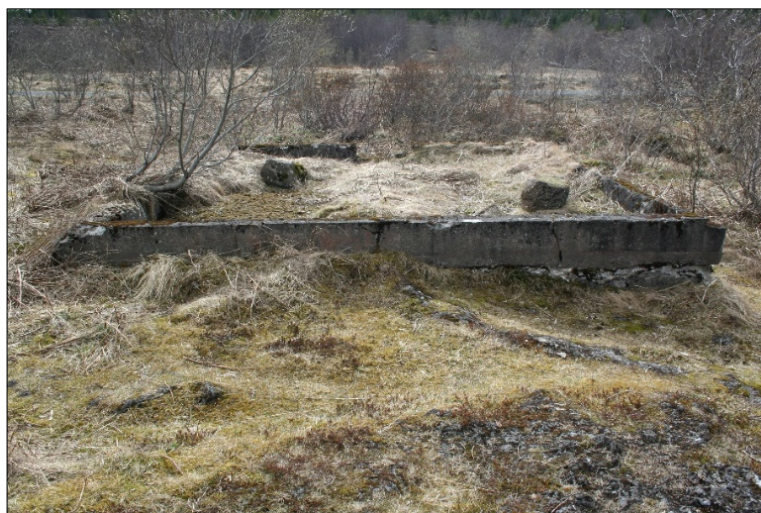
**Mynd 196** Grunnur (218-43), horft til suðausturs.

**Lýsing:** Steinsteypdur, ferhyrndur sökkull, um 5x5 m með inngang í suðvestur, yfirbygging hefur verið braggalaga, samanber ljósmynd. Innan og utan hans er mikill gróður. Ekki er ljóst hvaða hlutverki bragginn gegndi, var líklega ekki íbúðarhús.

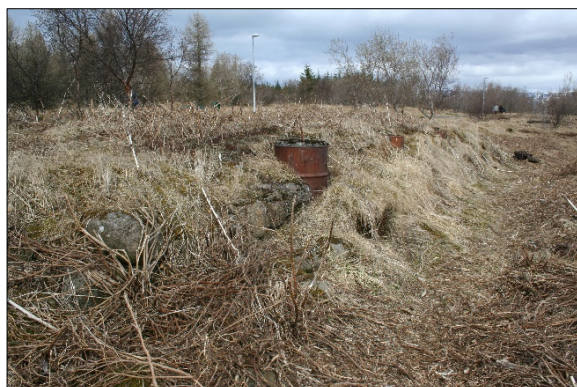
**Mynd 202** Grjóthlaðinn grunnur með steypum undirstöðum, horft til norðurs.

**Lýsing:** Á nokkrum stöðum er hægt að sjá leifar af þessari byggð: Húsgrunn með steyptri plötu, grjóthlaðinn grunn með steypum undirstöðum í járntunnum og ummerki eftir malarborinn, mosavaxinn húsgrunn.

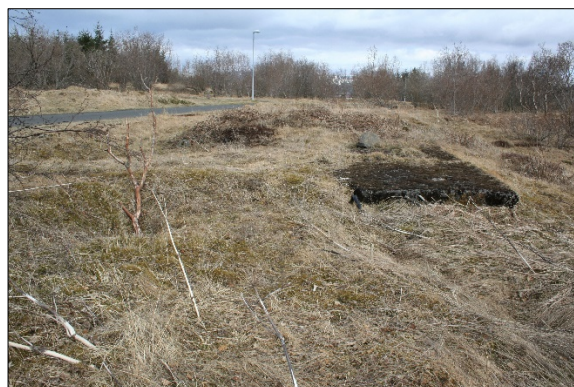
**Mynd 203** Húsgrunnur með steypri plötu, horft til norðurs.
