# Elliðaárdalur

## Fornleifaskrá og húsakönnun

Borgarsögusafn Reykjavíkur  
Skýrsla nr. 203

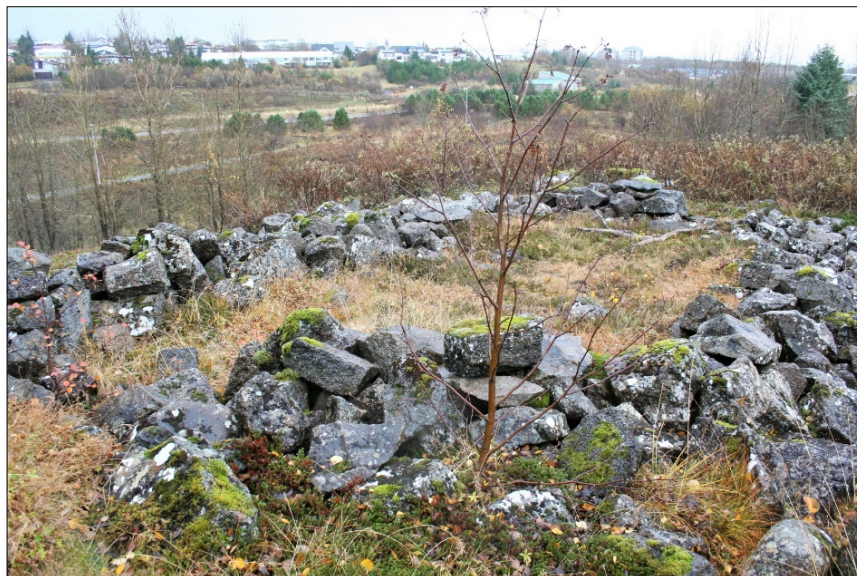
**Mynd 204** Grjóthlaðin rúst (218-58), horft til suðurs.

**Lýsing:** Ílöng óvönduð grjóthleðsla með opi til suðurs. Stærð steina um 30-60 cm líkt og grjót í kring. Mosa- og grasivaxin að innan og skófir og mosi á grjóti.

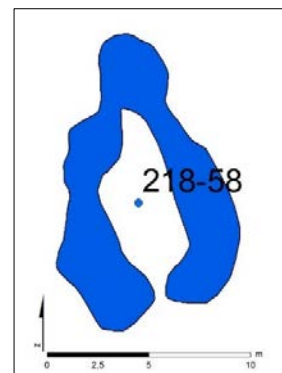
**Mynd 205** Rúst (218-58), teiknað eftir uppmælingu.

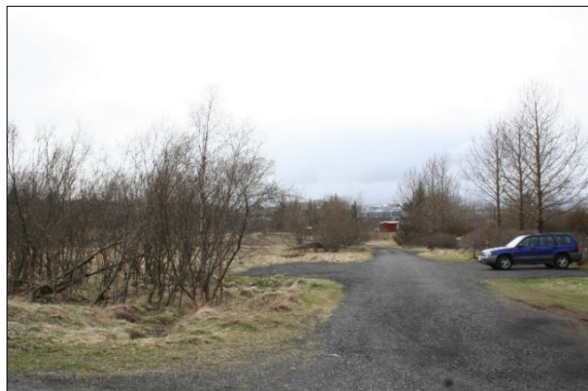
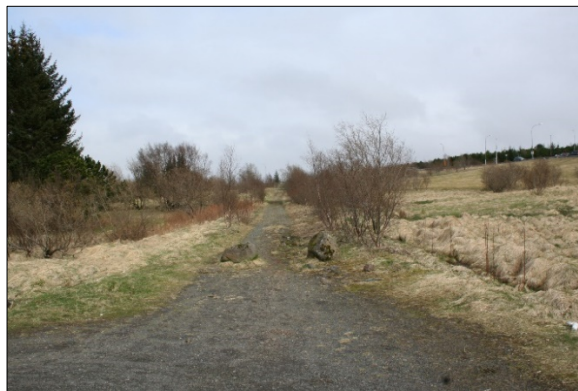
**Mynd 206** Vatnsveituvegur (218-64) neðan við Höfðabakkabrá, horft til vesturs.

**Mynd 207** Vatnsveituvegur (218-64) fyrir vestan Höfðabakka, horft í austur.

**Lýsing:** Vegurinn hefur verið um 4,5-5 km langur og eru hlutar af honum varðveittir á nokkrum stöðum í ýmsu ásigkomulagi. Vegurinn er að stórum hluta í notkun sem bílvegur eða reiðvegur frá Breiðholtsbraut í austri að Illaklifi í vestri. Búið er að bera ofan í hann og/eða malbika. Heillegasti kaflinn er frá hesthúsasvæðinu Efri-Fák að Vatnsveitubru og niður að Höfðabakka, eða um 1,8 km. Sá hluti er notaður sem reiðvegur og akvegur fyrir veiðimenn. Vestan við Höfðabakka, frá þeim stað þar sem húsið Sjónarhóll stóð áður, er um 200 m kafli sem ekki er notaður í dag en var akvegur fram á níunda áratug síðustu aldar. Í framhaldi af þeim spotta er um 250 m kafli sem liggur að Stekkjarbakka og er notaður sem akvegur í dag. Vegurinn lá síðan þar sem Stekkjarbakki er nú og norður að Illaklifi í Blesugróf. Á þeim hluta er hann nú að hluta til heimtröðin að Skálará. Vestast á svæðinu er síðan um 30 m vegarstubbur sem hefur varðveist á milli vegarins heim að Skálará og að malbikuðum göngustíg nálægt mislægum gatnamótum Stekkjarbakka og Reykjanesbrautar.

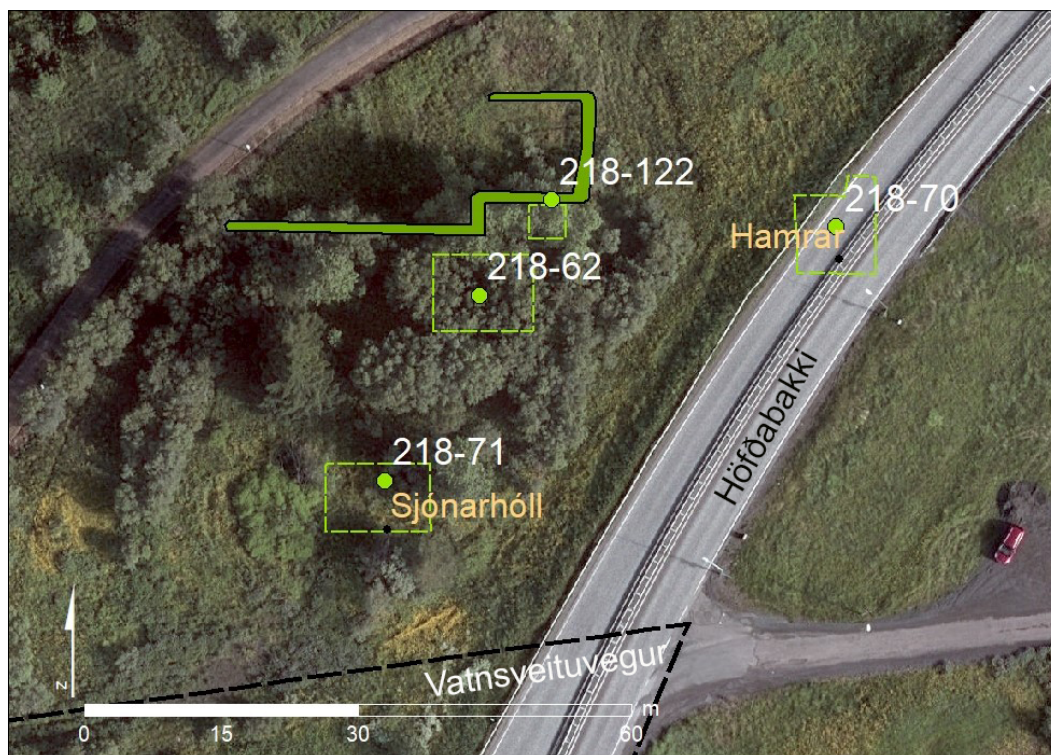
**Mynd 210** Útlínur íbúðarhúsanna (grænar brotalínur) Sjónarhóls (218-71), tveggja húsa norðan við (218-62) og Hamars (218-70), teiknaðar eftir hnitsettri loftmynd.<sup>334</sup> Garðlag (218-122) hlaðið úr torfi og grjóti er teiknað eftir uppmælingu (svört lína fyllt með grænu).

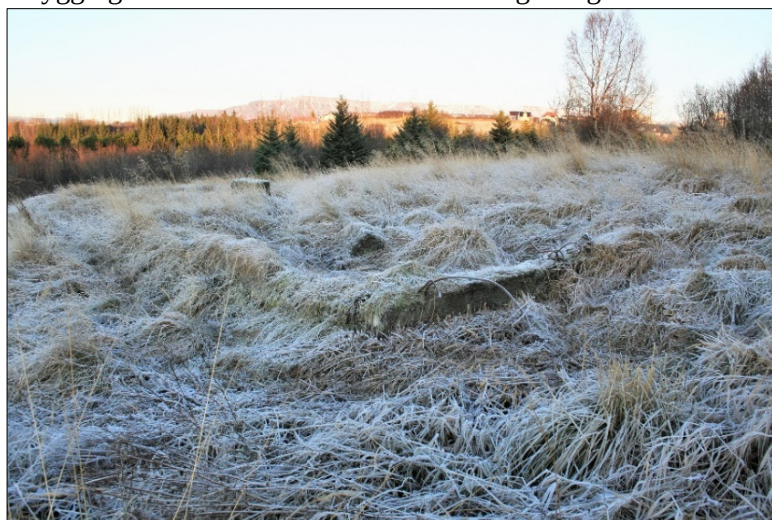
**Lýsing:** Hluti af steinsteyptum húsgrunni. Vesturgafi er heill en það sem er norðan við eru leifar af viðbyggingum í norður. Á svæðinu er mikið gras og sina.

**Mynd 211** Leifar af grunni (218-72) íbúðarhússins Foss, horft til norðurs.

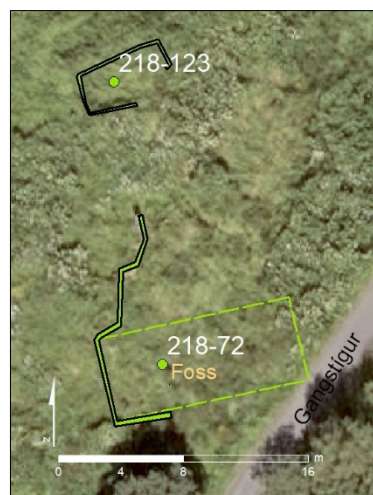
**Mynd 212** Leifar af grunni (218-72) íbúðarhússins Foss og viðbyggingar í norður, teiknað eftir uppmælingu (svartar línur með grænu) og eftir loftmynd (græn brotalína).<sup>335</sup>

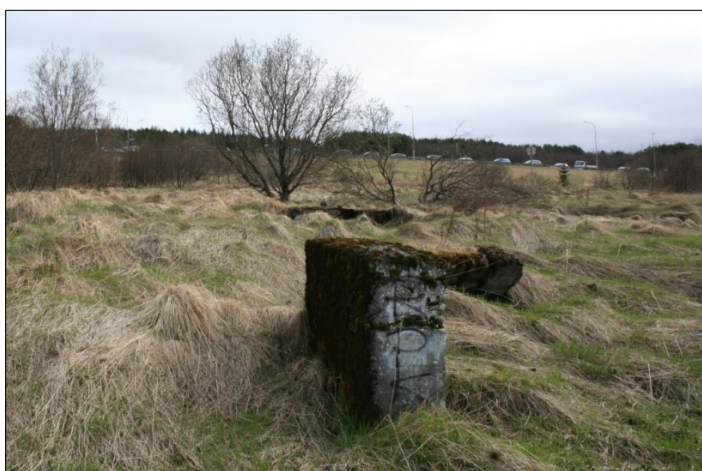
**Mynd 213** Steypuleifar á lóðinni þar sem húsið Foss stóð. Horft í suður að Stekkjarbakka.

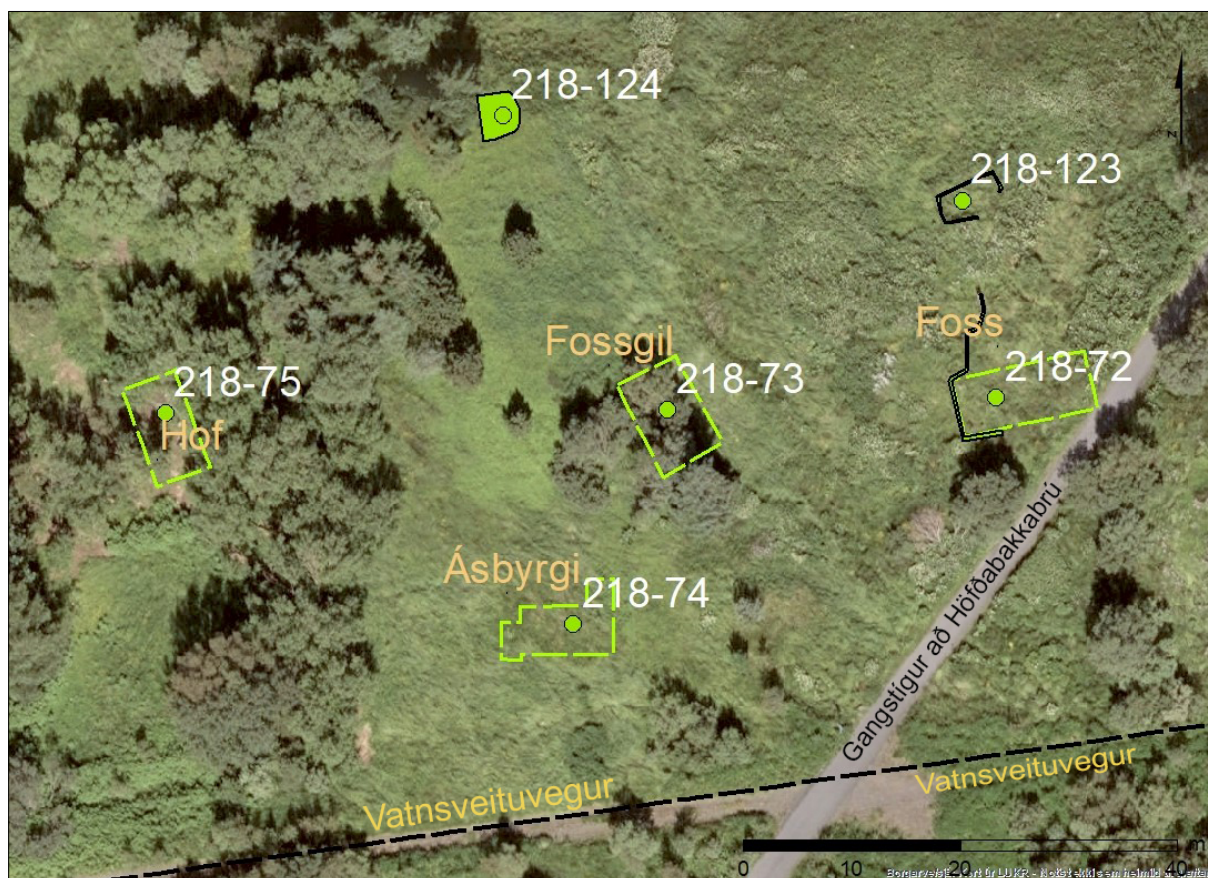
**Mynd 214** Á loftmyndinni má sjá staðsetningu horfinna húsa sem stóðu norðan við Vatnsveituveg upp undir Höfðabakkabru (ljósgrænar brotalínur). Fossgil (218-73), Ásbyrgi (218-74) og Hof (218-75),<sup>336</sup> ásamt uppmældum leifum (svört lína með ljósgrænni fyllingu): Niðurgrafið mannvirki, jarðhýsi (218-124), steypuleifar þar sem Foss var og garður (218-123) sem hefur tilheyrt því.

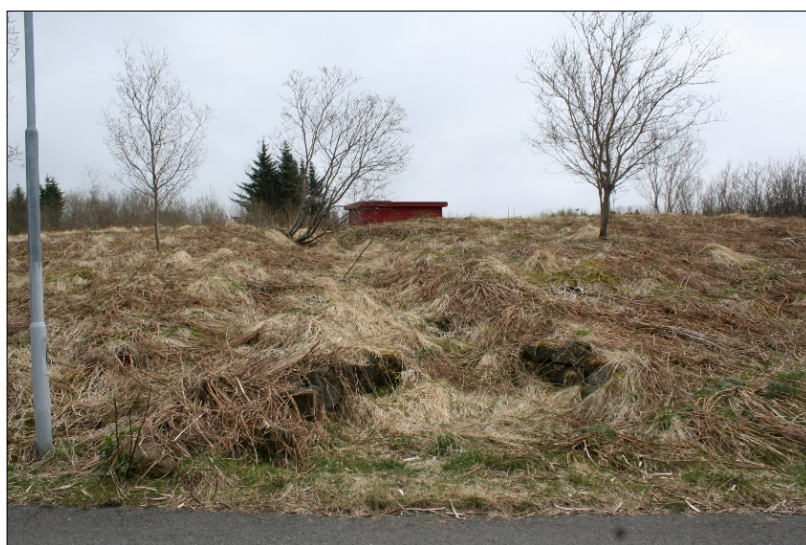
**Mynd 215** Niðurgroftur með hleðslu (218-76), horft til suðurs.

**Lýsing:** Mannvirkið er hlaðið úr steini og myndar vinkil. Þrjár hleðsluraðir eru sjáanlegar og þetta lítur út eins og horn af húsi eða gerði. Ekki er hægt að greina það á loftmyndum og erfitt að áætla aldur. Trúlega frá seinni hluta 20. aldar og tengist líklega borholuframkvæmdum.

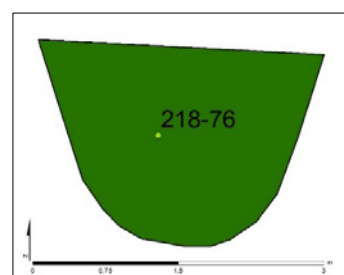
**Mynd 216** Ummál á niðurgreftri (218-76), teiknað eftir uppmælingu.

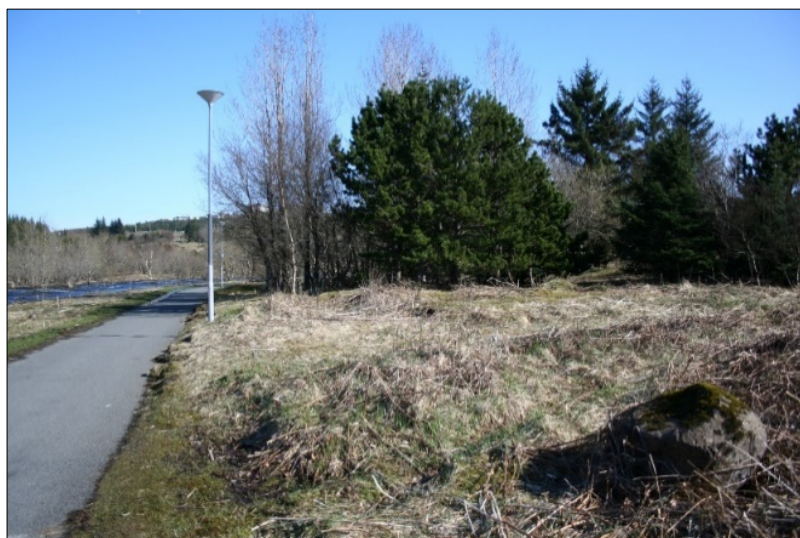
**Mynd 218** Grunnur Laufabrekku (218-96) við malbikaðan gangstíg sem liggur með Elliðaánum, horft til suðvesturs.

**Lýsing:** Steypt botnplata, 10x9 m að flatarmáli. Platan er vaxin mosa og öðrum gróðri. Undir þetta númer er líka skráð grasvaxið garðlag norðaustan við sem liggur frá gangstígnum að ánni.

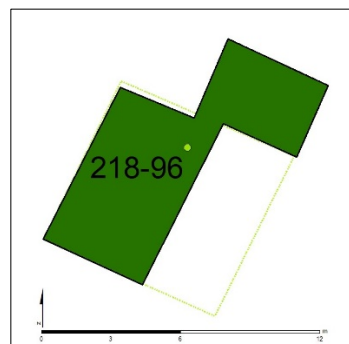
**Mynd 219** Grunnur íbúðarhússins Laufabrekku (218-96) teiknaður eftir uppmælingu (svört lína fyllt með grænu) og eftir hnitsettri loftmynd (ljósgræn brotalína).

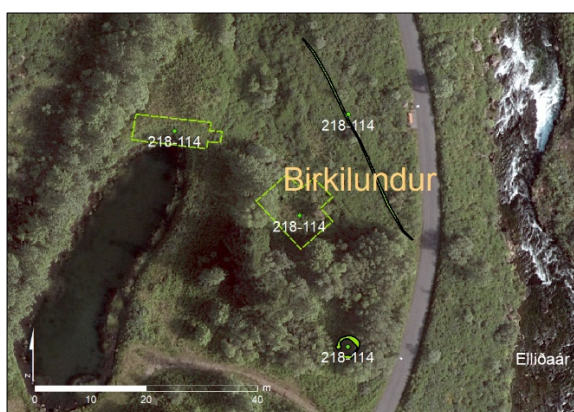
**Mynd 221** Birkilundur (218-114), sumardvalarstaður ofan við Vatnsveitubrunu.

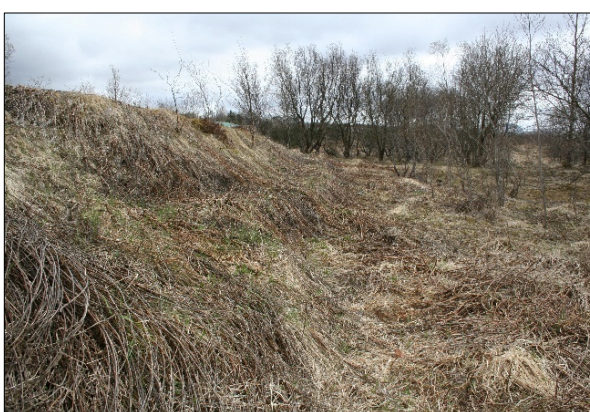
**Mynd 222** Stallur við hólnn norðan við húsið Birkilundur.

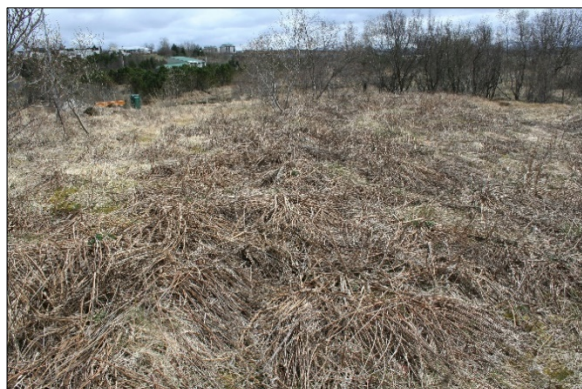
**Mynd 223** Girðing, garðlag, uppi á hólum fyrir norðan húsið Birkilund.

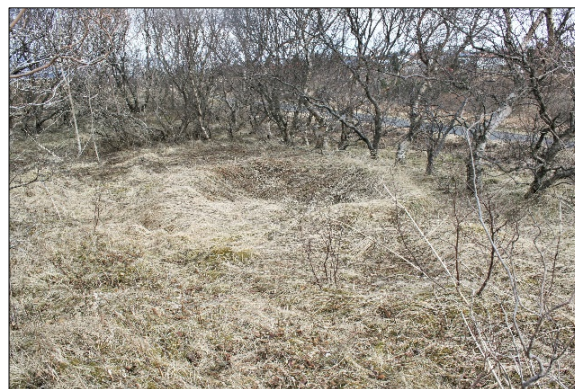
**Mynd 224** Hringlaga garðlag, matjurtagarður eða sólbaðsskeifa, við Birkilund.

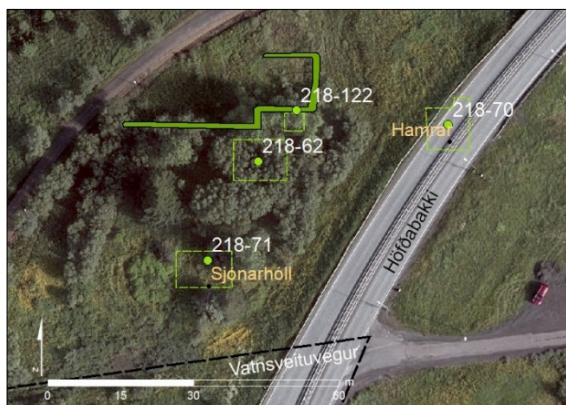
**Mynd 225** Garðlag (218-122) við íbúðarhús (218-62) sem var norðan við Sjónarhól (218-71).

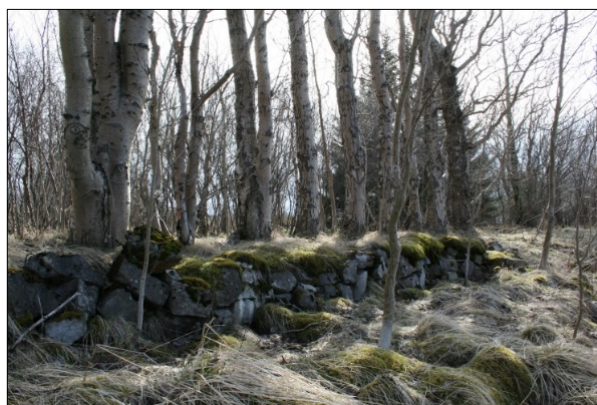
**Mynd 226** Grjóthlaðið garðlag (218-122), horft til suðvesturs.

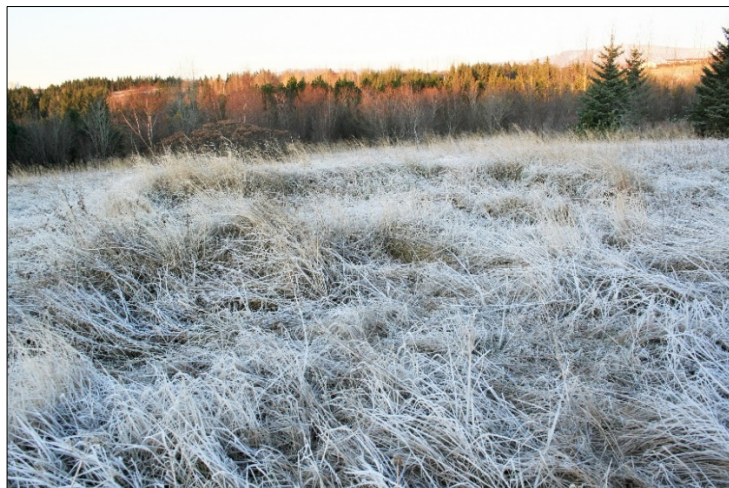
**Mynd 227** Garðlag (218-123) norðan við Foss, horft til norðnorðvesturs.

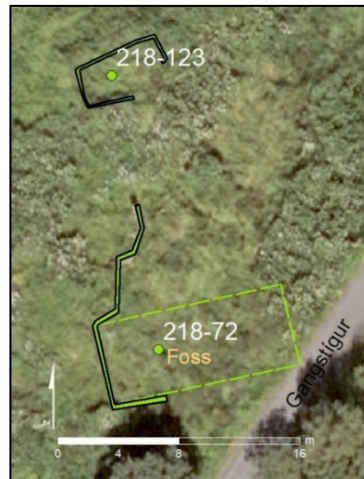
**Mynd 228** Garðlag (218-123) norðan við húsgrunn Foss, teiknað eftir uppmælingu.

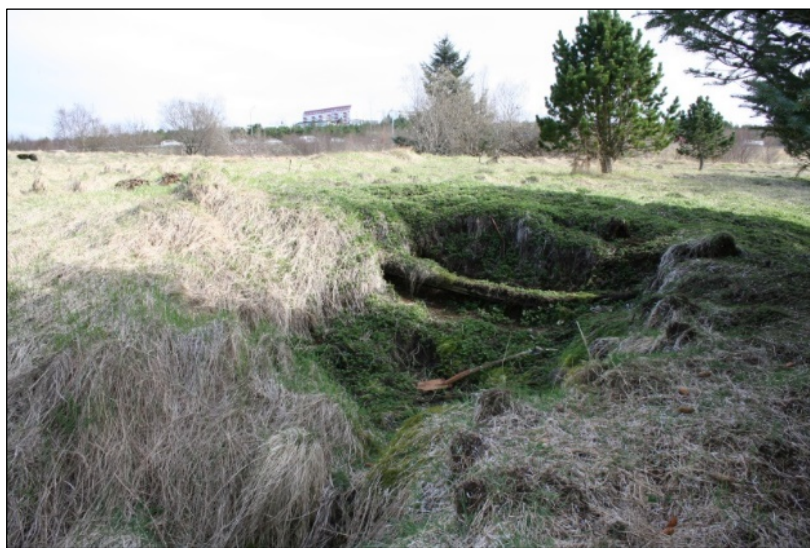
**Mynd 229** Niðurgroftur, ummerki eftir mannvirki, jarðhýsi (218-124) á lóð Fossgils (218-73), horft til suðurs.

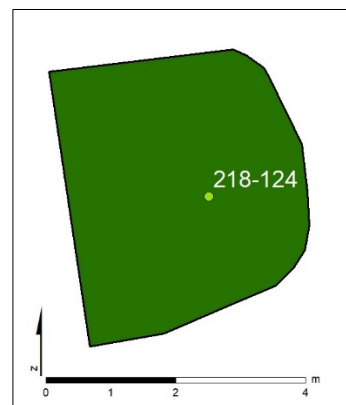
**Mynd 230** Niðurgroftur (218-124), ummál teiknað eftir uppmælingu.

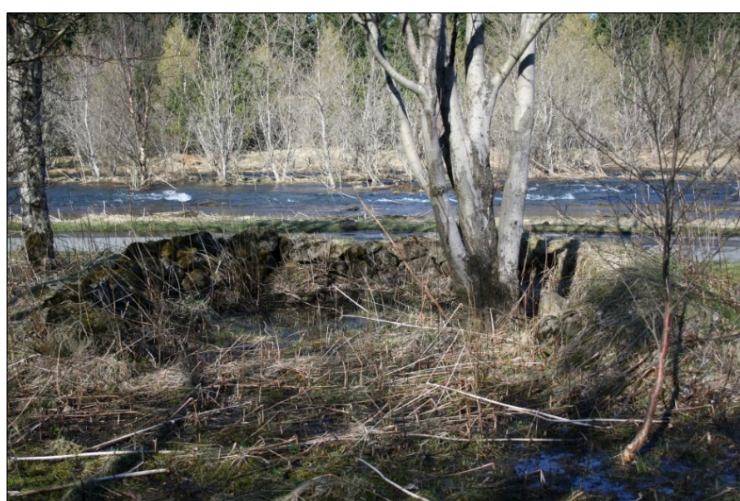
**Lýsing:** Sólbaðsskeifan er um 3x3 m að stærð og hlaðin úr grjóti. Þrjár steinaraðir sjást að innan en torf er að utan.

**Mynd 231** Sólbaðsskeifa (218-126) norður af þeim stað þar sem Aldan stóð áður, við gangstíg við Elliðaár, horft til norðausturs.

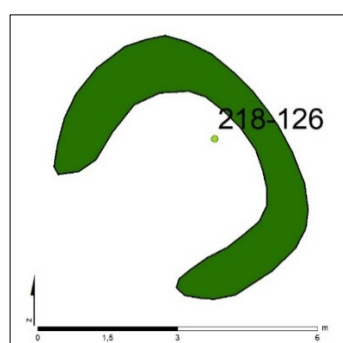
**Mynd 232** Skeifulaga, hlaðið garðlag (218-126), sólbaðsskeifa, teiknað eftir uppmælingu.

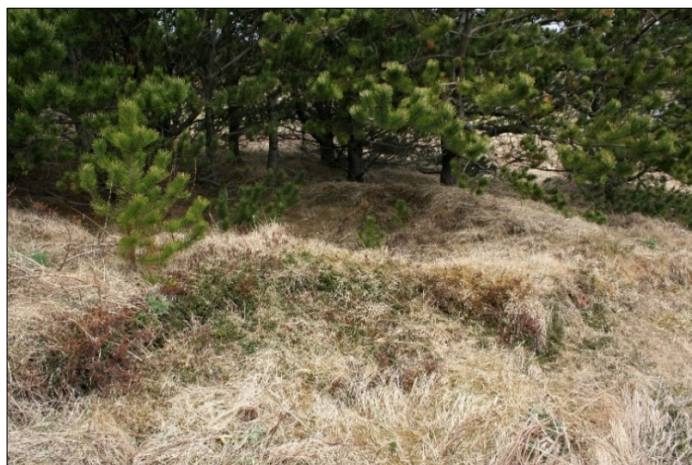
**Mynd 233** Garðlag (218-146), horft til suðausturs.

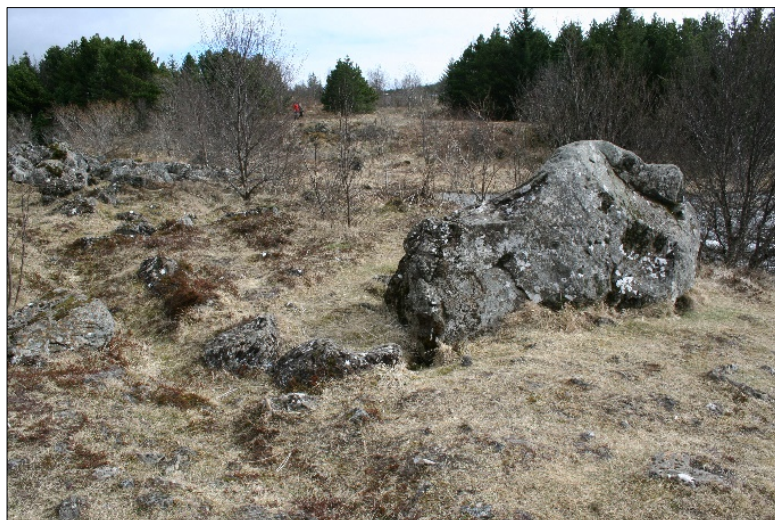
**Mynd 235** Stekkur (218-147) á Hólmstá, horft til austurs.

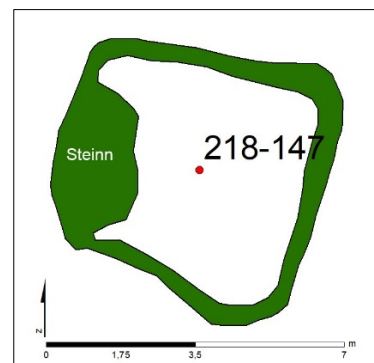
**Mynd 236** Aðhald, stekkur (218-147) á Hólmstá, teiknað eftir uppmælingu.

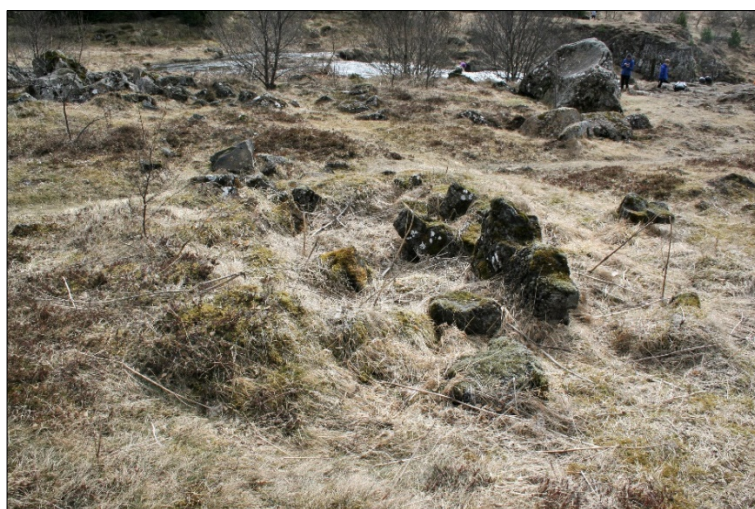
**Mynd 237** Rúst (218-148) á Hólmstá, horft til suðvesturs.

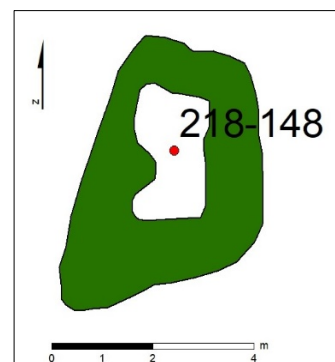
**Mynd 238** Rúst (218-148), teiknað eftir uppmælingu.

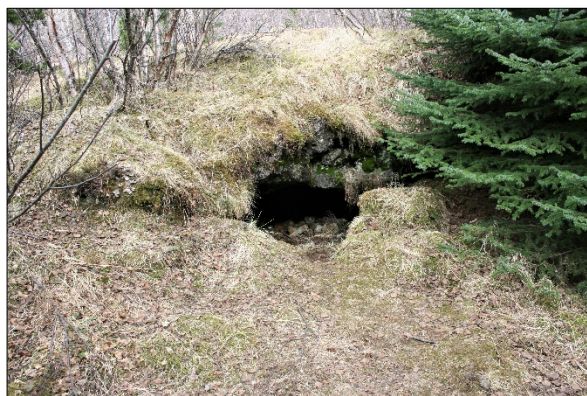
**Lýsing:** Hellirinn er undir nokkuð stórra hraunhellu. Hellisopin voru mæld en ekki var farið inn í hellinn. Það syðra er lítið, um 2 m á breidd og 1 m á hæð og rétt hægt að skríða þar inn, en það nyrðra er mun stærra, um 4 m á breidd og 1,3 m á hæð.

**Mynd 239** Syðra op hellisins (218-149).

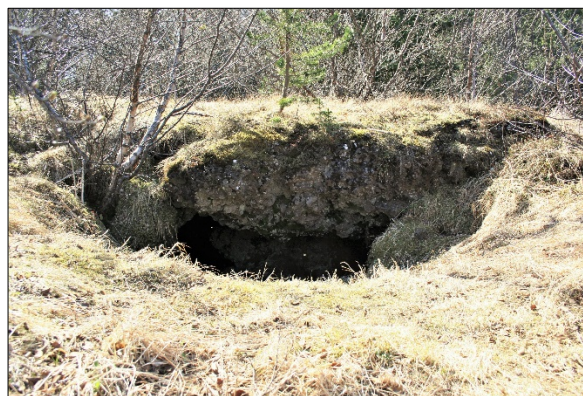
**Mynd 240** Op norðaustanmegin.

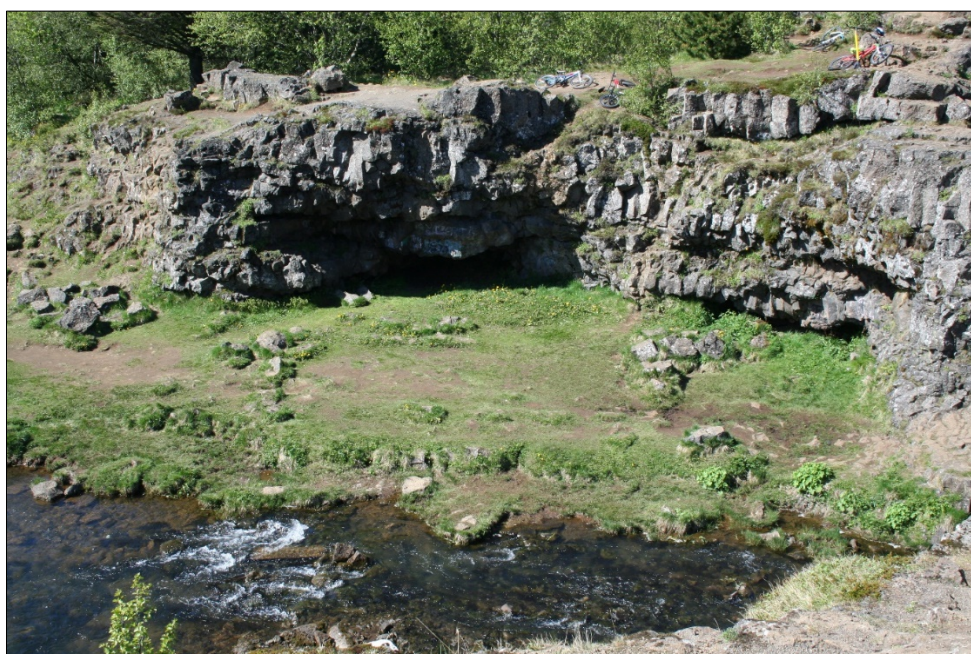
**Mynd 242** Grjótgarðar (218-150) við klettavegg neðan við Kermóafoss.

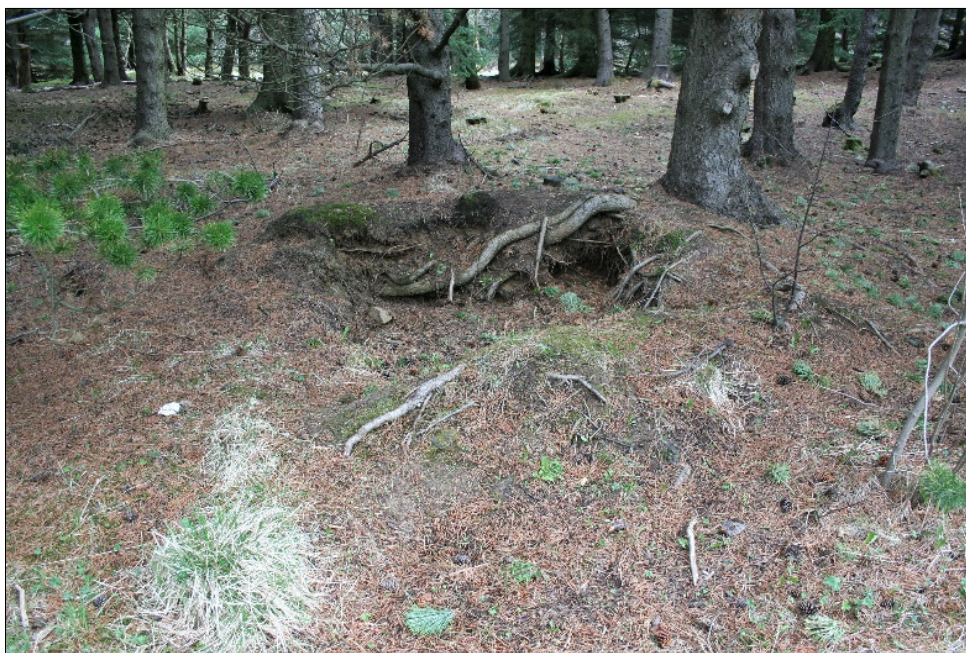
**Lýsing:** Rústin er úr torfi og grjóti, mosavaxin á stöku stað en annars þakin barnálum og könglum af tré sem hefur tekið sér bólfestu í austurgaflinum fyrir mörgum árum og rôtarkerfi þess hefur yfirtekið rústina.

**Mynd 244** Rúst (218-152), horft til norðausturs.

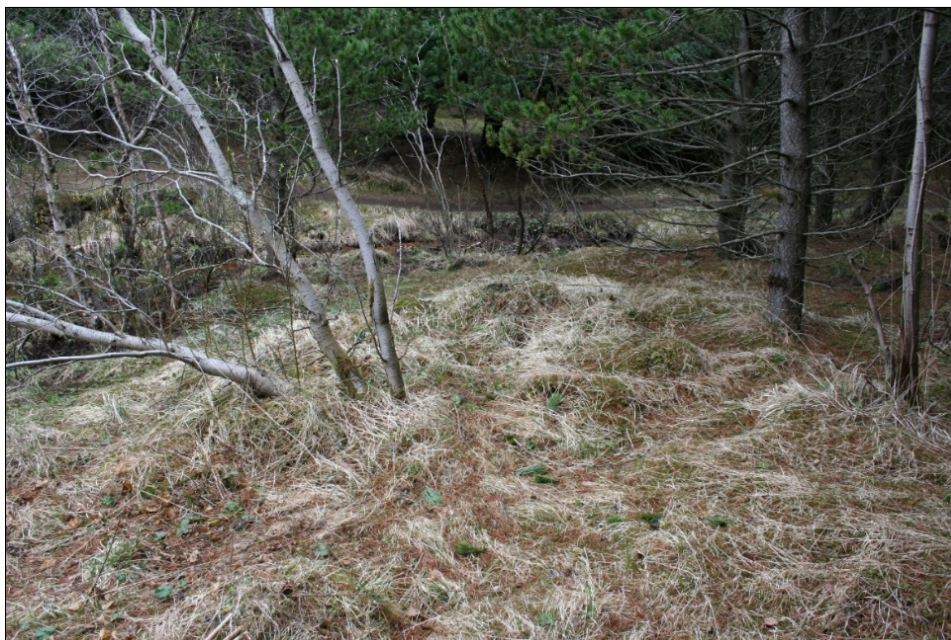
**Mynd 245** Rúst (218-153), horft til norðurs.

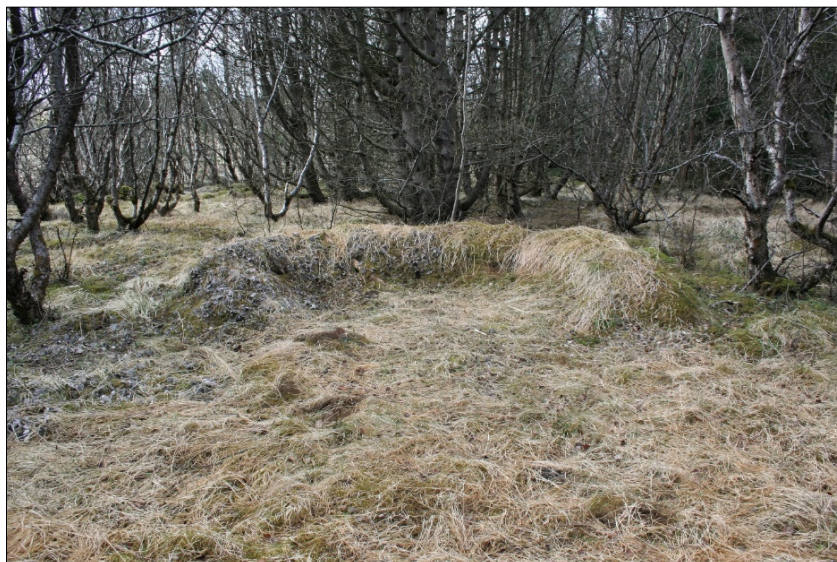
**Mynd 246** Skeifulaga garðlag (218-154), horft til suðvesturs.

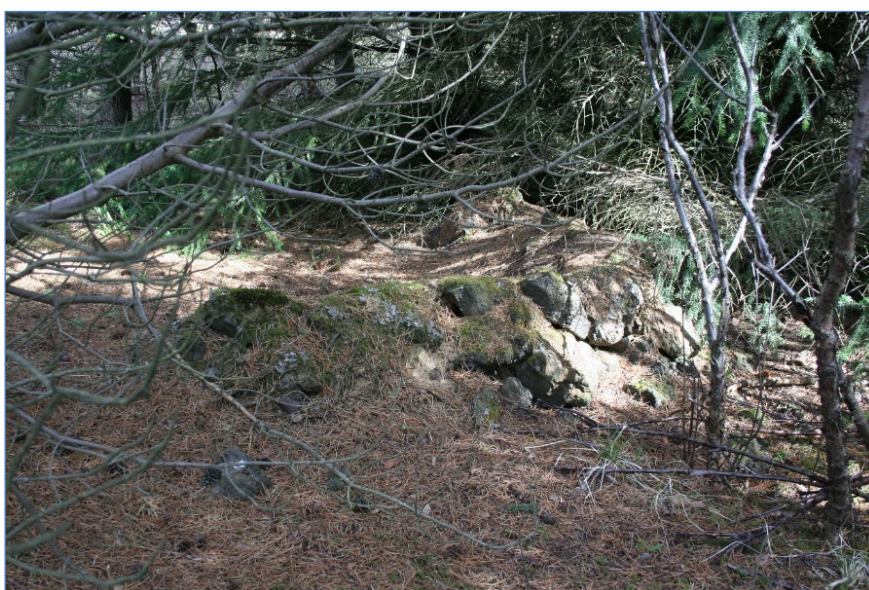
**Mynd 247** Grjóthlaðið garðlag (218-155), horft til norðausturs.

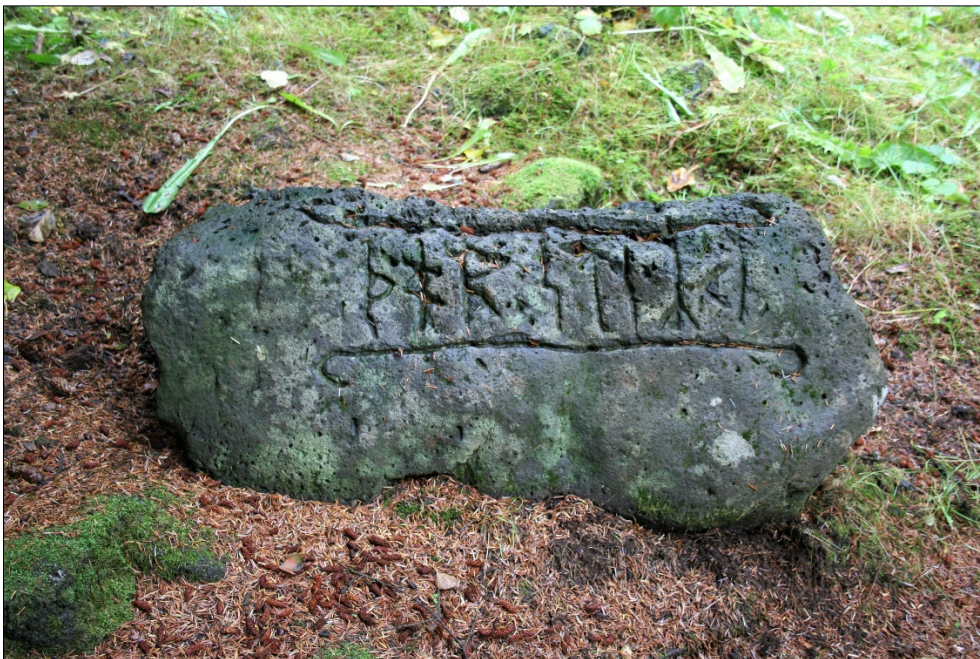
**Mynd 248** Rúnasteinninn í Árhólmunum.

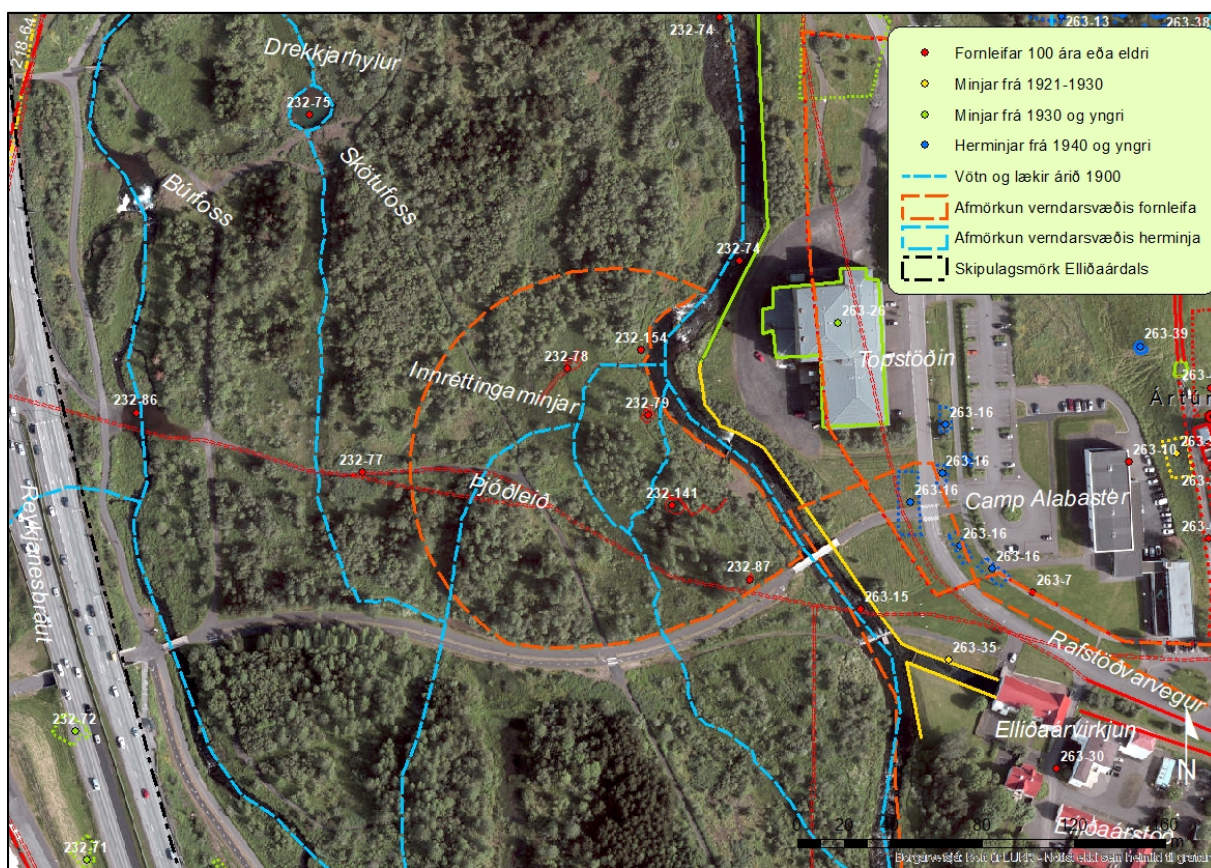
**Mynd 251** Afmörkun verndarsvæðis við Innréttingaminjar í Árhólmanum við Elliðaár, appelsínugul brotalína.<sup>354</sup>

*Ástand minjanna er almennt talið slæmt. Mikilvægt er að hreinsa trjágróður af rústunum þar sem hann eyðileggur minjar og koma upp menningamerkingum í grennd við þær. Þá er þörf á að lagfæra göngustíga á svæðinu og gera nýjar göngubrýr yfir lækjarfarvegi þannig að svæðið verði aðgengilegra almenningi. Minjarnar eru hluti af sögu Reykjavíkur þar sem*

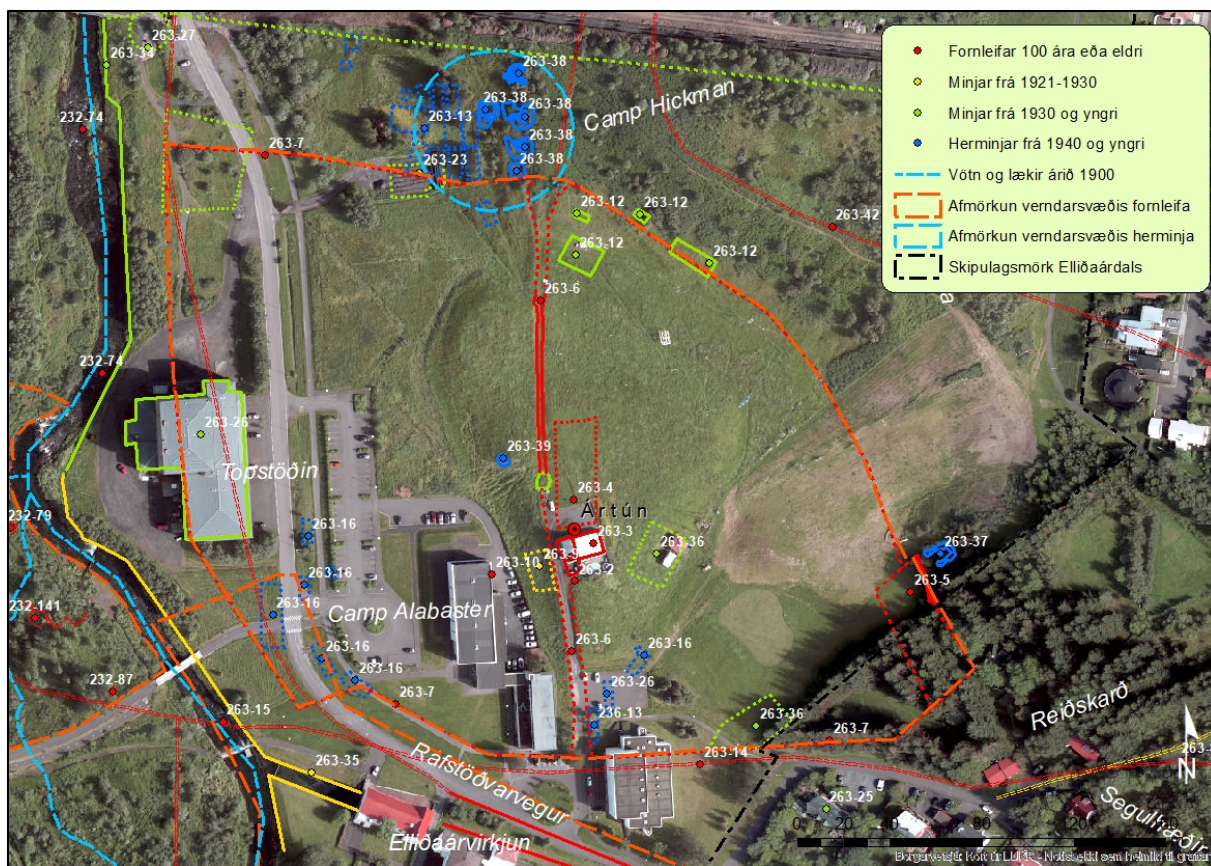
**Mynd 252** Afmörkun verndarsvæðis við bæjarstæði Ártúns (appelsínugul brotalína) og verndarsvæði herminja Camp Hickman (ljósblá brotalína). Verndarsvæði Ártúns tekur mið af afmörkun túna á túnakorti frá árinu 1916, því innan þess svæðis má vænta fornleifa.<sup>355</sup>

*Bæjarhóllinn er í góðu ásigkomulagi og ekki er æskilegt að byggt verði meira innan túna Ártúns heldur verði reynt að halda í gamla búsetulandslagið. Bæjarhóll Ártúns er einn af fáum bæjarhólum innan bæjarmarkanna sem enn eru sjáanlegir og tiltölulega lítið raskaðir. Mikilvægt er að setja upp menningarmerkingar þar sem greint er frá sögu og minjum Ártúns og nágrennis. Ákjósanleg staðsetning fyrir upplýsingaskilti er við bílastæði sunnan við bæjarhólinn, norðan við Rafstöðvarveg 13. Austan við Ártún er skíðabrekka og þúttvöllur. Hægt væri að nýta túnin enn frekar til útileikja eins og nú þegar er gert og skoða mætti að opna gönguleið þvert yfir bæjarhólinn eftir tröðinni til norðurs að herminjastaðnum Camp Battle (236-13) og þaðan áfram.*

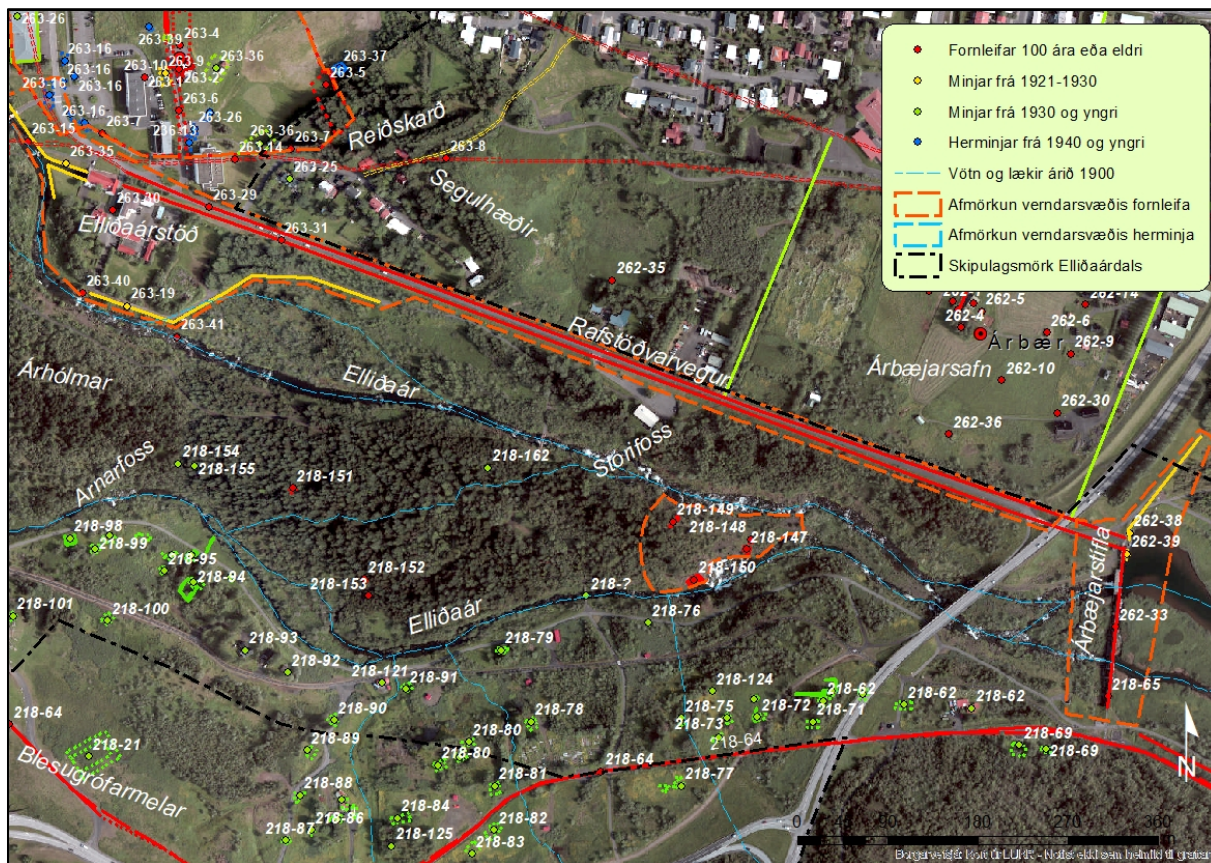
**Mynd 253** Verndarsvæði Elliðaárvirkjunar, þrýstivatnspípu, Árþéjarslíflu og annarra mannvirkja sem henni tilheyra, afmarkað með appelsínugulri brotalínu.

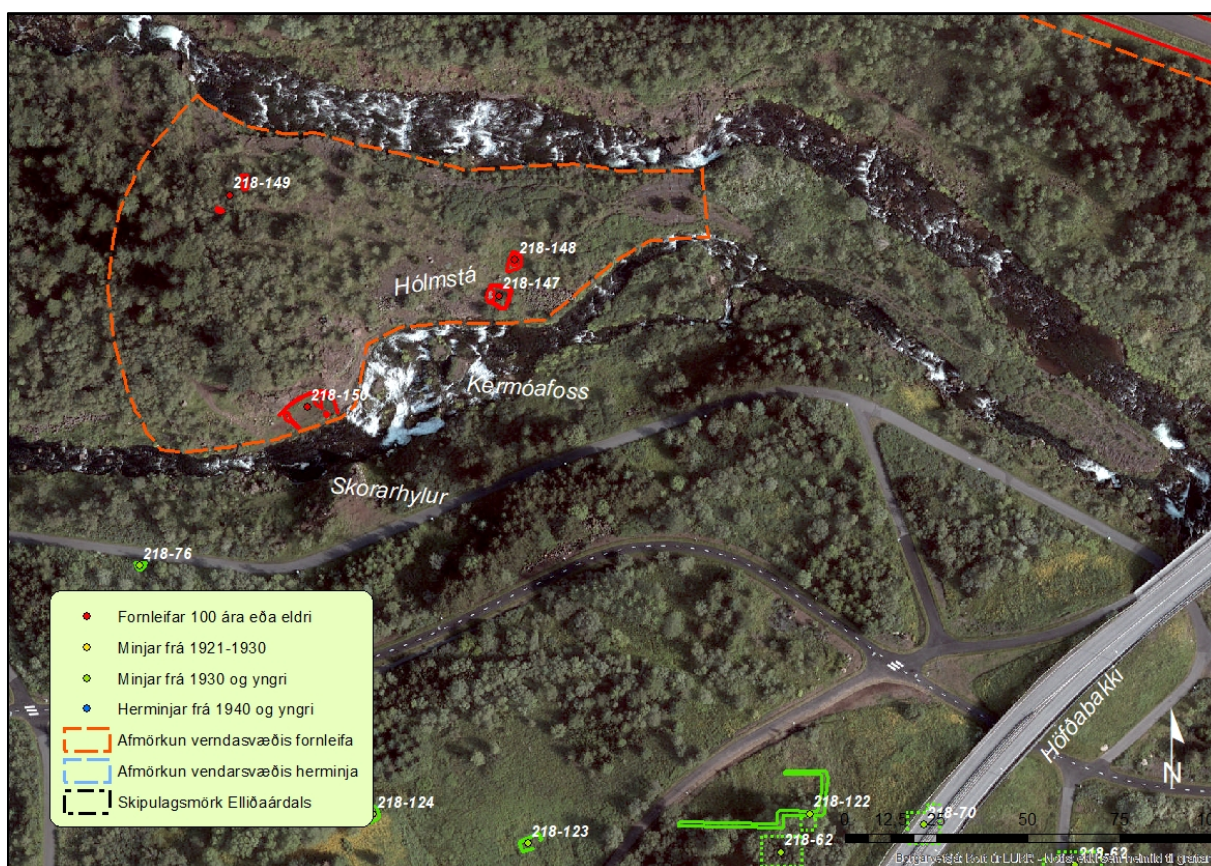
**Mynd 254** Fornleifar í Hólmstá við Kermóafoss og afmörkun verndarsvæðis (appelsínugul brotalína).<sup>357</sup>

*Svæðið er sérstakt og er þetta einn af fáum stöðum þar sem sér vel í Elliðaárhraunið í dalnum og koma ætti í veg fyrir að trjágróður og lúpína gangi þar yfir hraunið. Bæta mætti aðgengi með göngustígum og setja upp menningarmerkingar.*

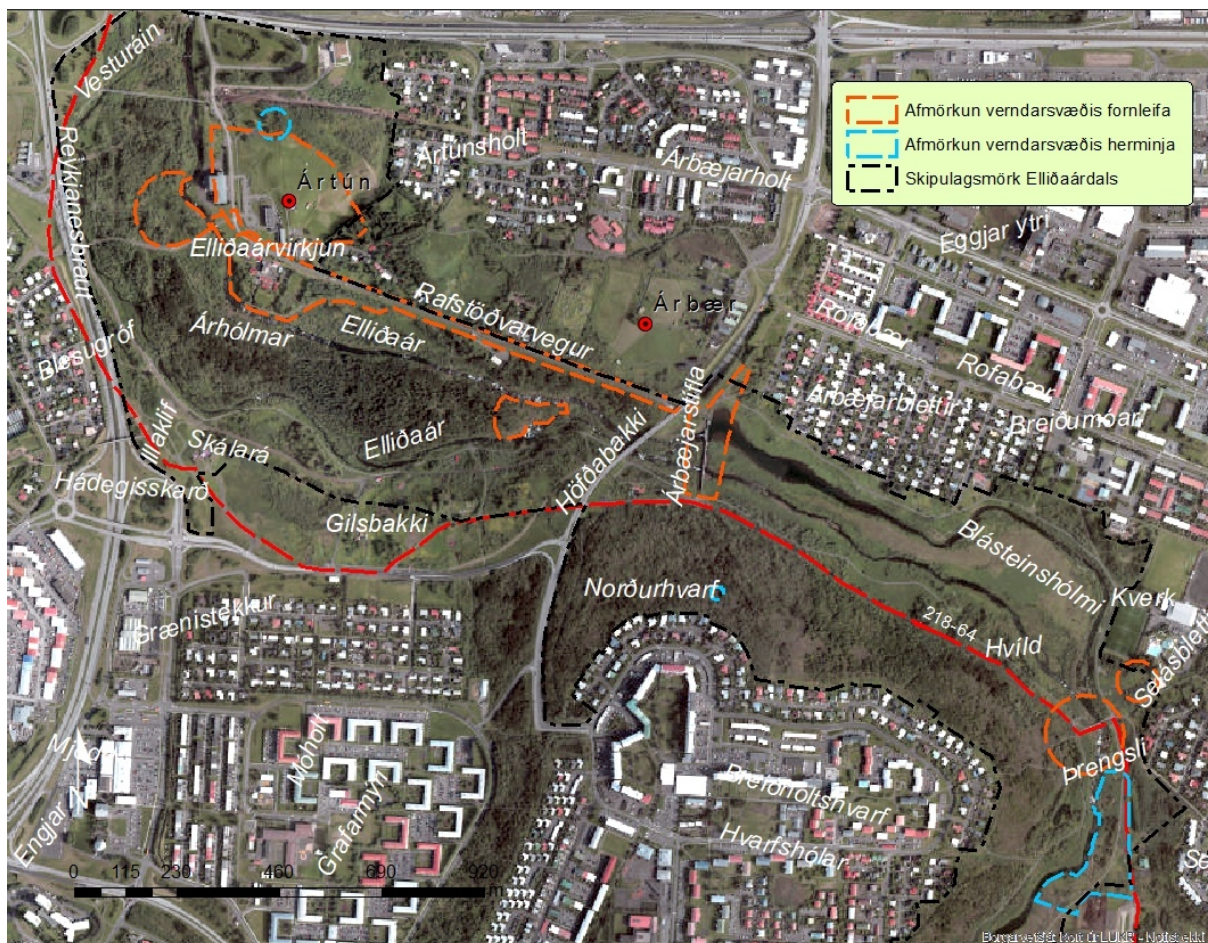
**Mynd 255** Vatnsveituvegur (218-64) í Elliðaárdal, rauð brotalína.<sup>358</sup>

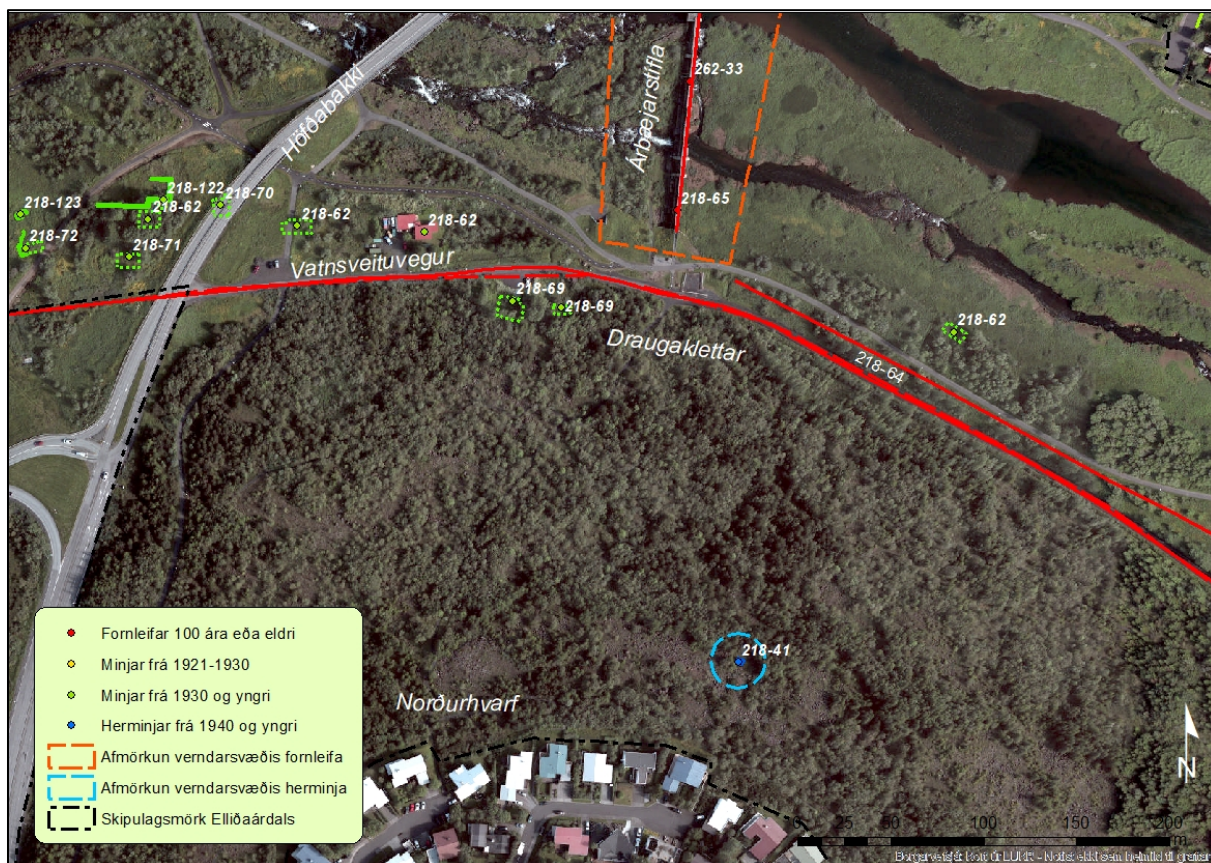
**Mynd 256** Skotbyrgi (218-41) í Norðurhvarfi, afmörkun verndarsvæðis ljósblá brotalína.<sup>359</sup>

Skotbyrgi (218-41) er í brekkunni upp af Árbæjarstíflu um 160 m frá Vatnsveituvegi, en á tímum hersetunnar var vegurinn nefndur *Baldurshagi road* á herkortum. Í byrginu var auðvelt að fylgjast vel með allri umferð um veginn. Skotbyrgi sem þetta eru nokkur í Reykjavík, en þar sem þau eru fátíð er lagt til að þetta byrgi hljóti hverfisvernd. Skotbyrgið er í nokkuð góðu ásigkomulagi og auðvelt er að gera sér notkun þess í hugarlund. Gera þarf göngustíg að minjasvæðinu, merkja það og hreinsa í burtu óæskilegan trjágróður í næsta nágrenni.
