# Elliðaárdalur

## Fornleifaskrá og húsakönnun

Borgarsögusafn Reykjavíkur  
Skýrsla nr. 203

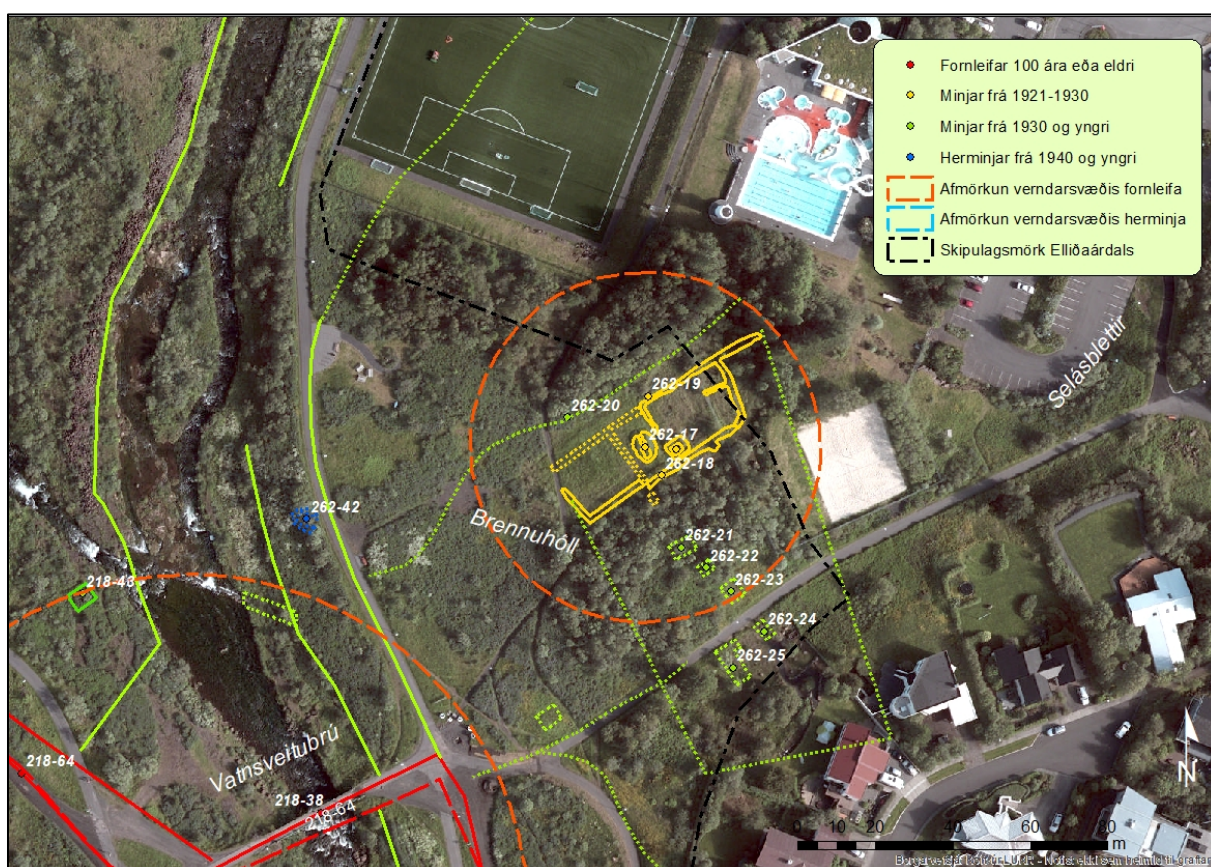
**Mynd 257** Verndarsvæði um minjar við Brennuhól sunnan við Árbæjarlaug (appelsínugul brotalína).<sup>361</sup>

*Minjarnar eru heillegar og í góðu ásigkomulagi en koma þarf í veg fyrir að trjágróður og lúpína vaxi yfir minjasvæðið. Göngustígur hefur verið lagður þvert í gegnum svæðið að suðvestanverðu og þar væri hægt að setja upp menningarmerkingar. Þessar minjar ber að varðveita sem fulltrúa þessa tímabils eða minja frá fyrri hluta 20. aldar.*

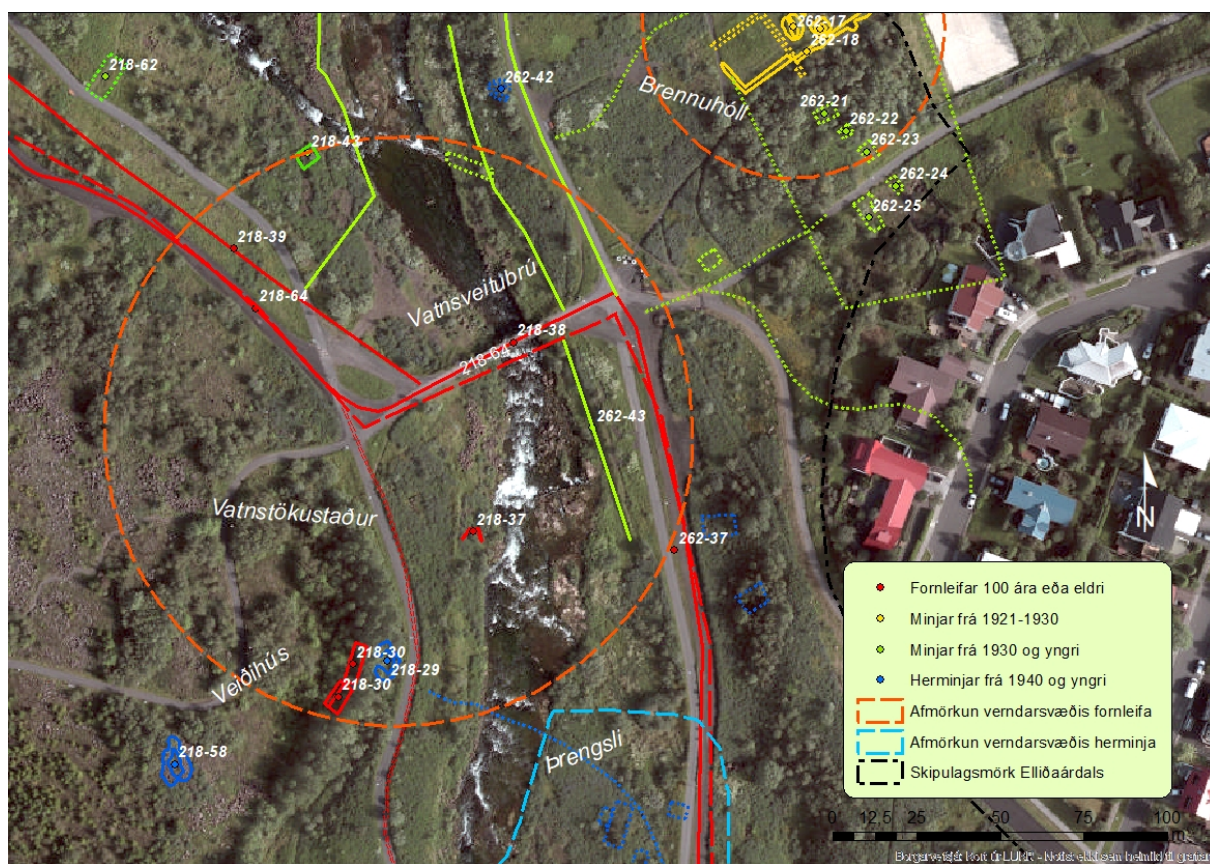
**Mynd 258** Verndarsvæði minja við Vatnsveitubrá og Ensku veiðihúsin, appelsínugul brotalína.

Sunnan við Vatnsveitubrána voru svo Ensku veiðihúsin (218-30) eða veiðihúsin efri, en leifar þeirra eru elstu minjarnar í efri hluta dalsins. Minjarnar eru vel greinanlegar, en mikilvægt er að hreinsa trjágróður af þeim til að verja þær skemmdum og auka aðgengi að þeim. Minjarnar eru við malbikaðan gangstíg þannig að þar væri tilvalið að setja upp menningarmerkingar með upplýsingum um minjastaðinn.

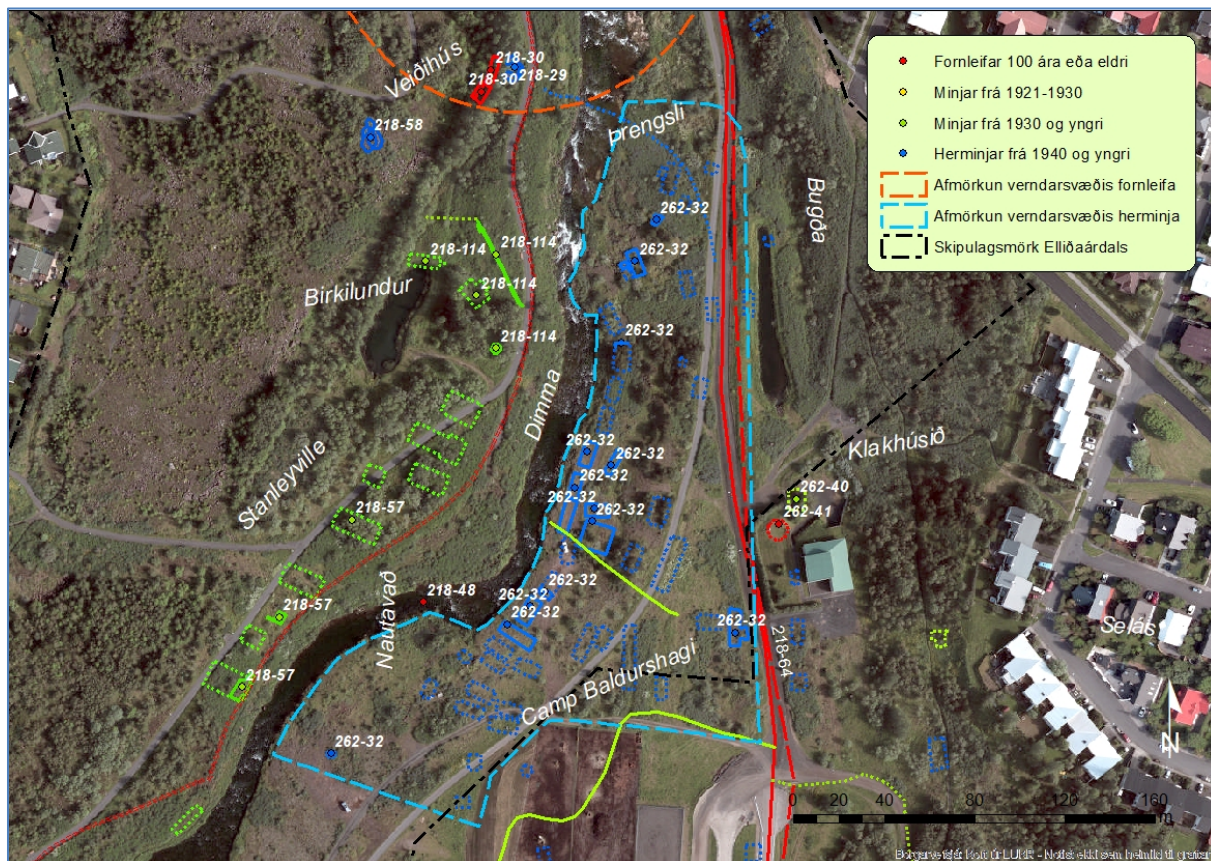
**Mynd 259** Hverfiverndarsvæði fyrir Camp Baldurshaga við austurbakka Dimmu, ljósblá brotalína.<sup>362</sup>

Ummerki eftir setuliðið er helst að finna á svæðinu milli Vatnsveitubrúar og núverandi skeiðvallar Fáks, en þar var Camp Baldurshagi (262-32). Svæðið hefur að geyma nokkra heillega braggabotna og aðrar mannvirkjaleifar. Svæðið hefur orðið fyrir töluverðu raski, líklega vegna flóða, auk þess sem trjágróður er töluverður að norðanverðu. Þetta svæði hefur að geyma flestar sjáanlegar minjar frá þessum tíma. *Minjarnar eru vel greinilegar en í misjöfnu ástandi. Mikilvægt er að hreinsa trjágróður af minjunum, gera þær aðgengilegar og merkja. Lagt er til að svæði þetta verði hverfisverndað.*

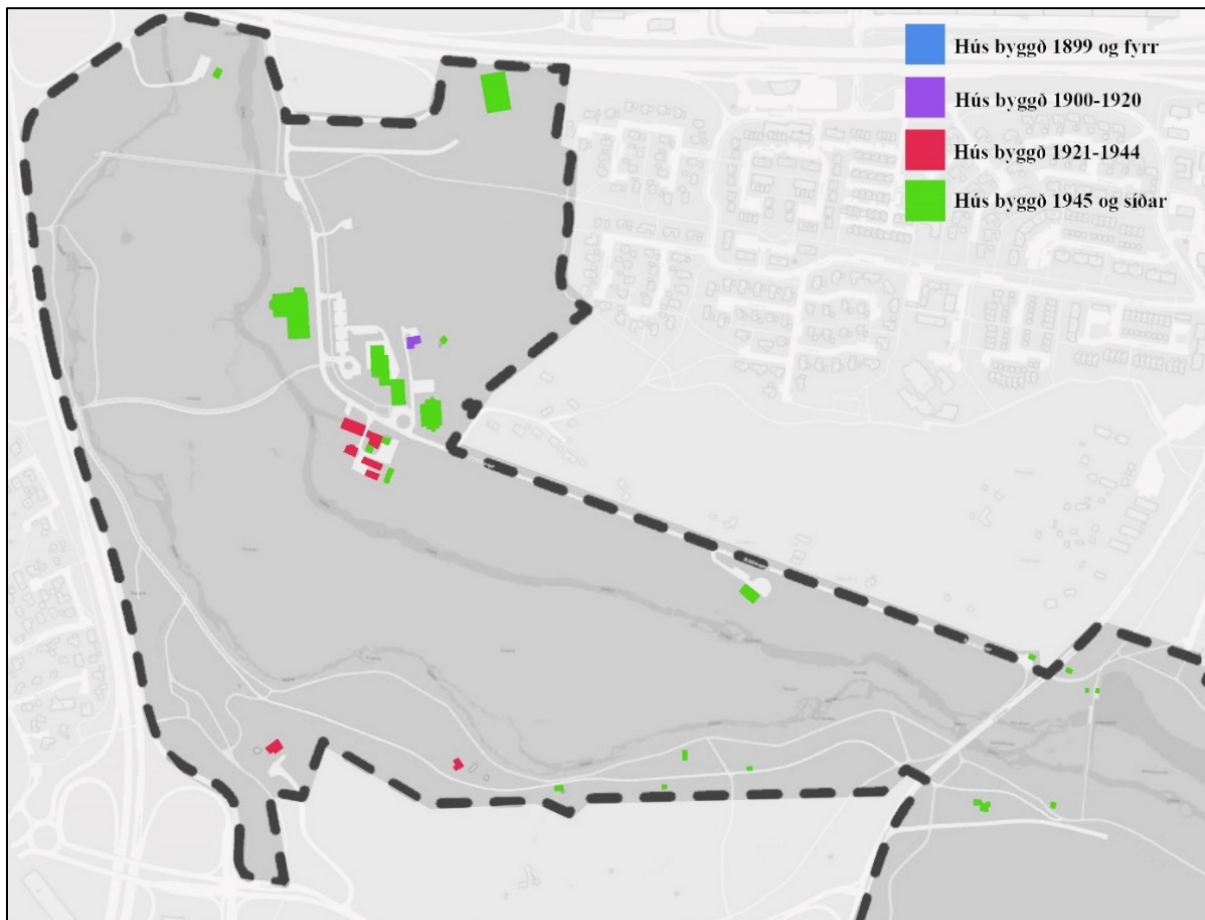
**Mynd 261** Myndin sýnir byggingartímabil húsanna á skipulagssvæðinu, sem flest eru reist eftir 1945.

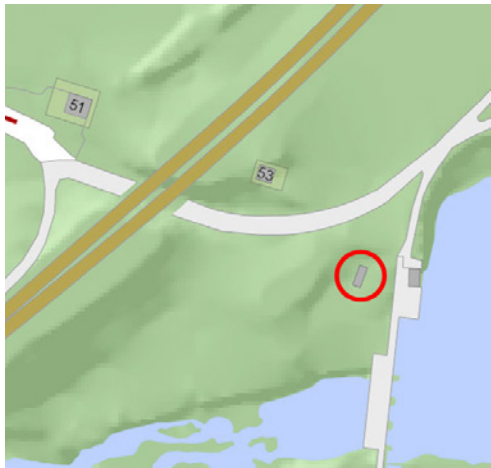
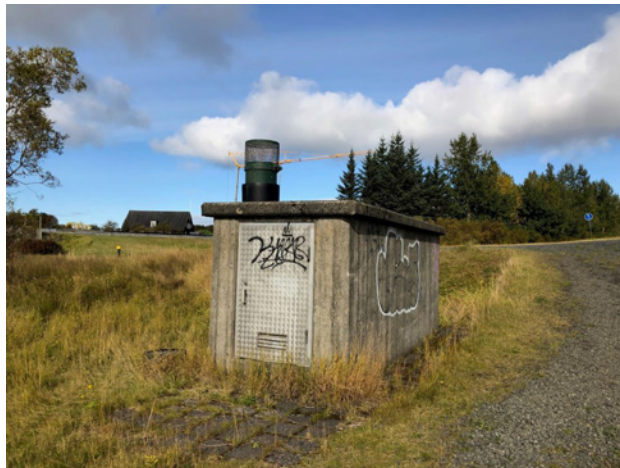
Hús yfir öryggisloka á fallpípu

Tegund Steinsteyp  
Klæðning Ómúrað  
Þakgerð Flatt þak  
Þakklæðning Steipt  
Undirstöður Steiptar

Húsið sem hér um ræðir er staðsett við norðurenda Árbæjarstíflu sem var upphaflega reist á árunum 1920-29 eftir teikningu Aage Broager Christensen og Guðmundar Hlíðdals. Húsið er stakstætt og staðsett yfir öryggisloka á fallpípu virkjunarinnar, nokkrum metrum frá stíflunni. Hönnuður hússins er ókunnur en það sést á yfirlitsmynd sem teiknuð var af Almennu verkfræðistofunni árið 1985 og loftmynd frá árinu 1990 (sjá Borgarvefsjá). Almenna Verkfræðistofan hannaði nýtt stífluhús á Árbæjarstíflu árið 1985 en útliti, efnisvali og áferð þess svipar til hússins sem hér um ræðir. Hugsanlegt er að húsin hafi verið byggð samtímis.

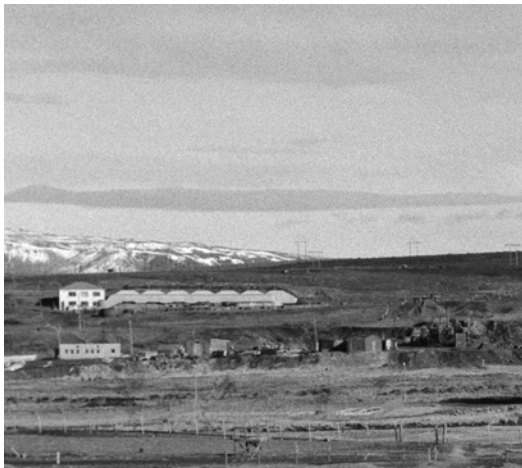
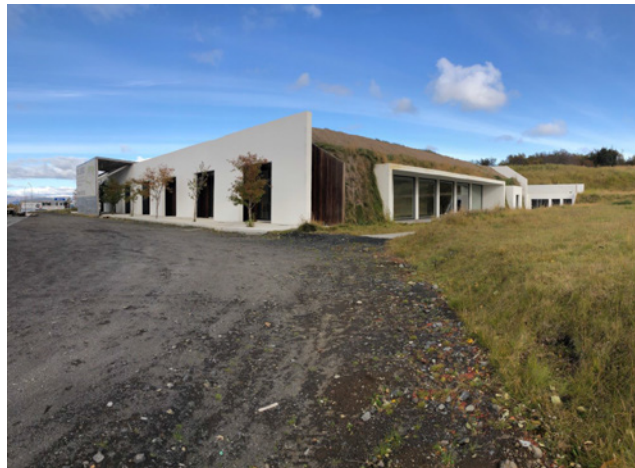
Jarðhús

| <b>Tegund</b> | Stálbindingur |

**Miðlungs.** Upphaflega var einungis vesturgafli jarðhúsanna sýnilegur og féllu þau inn í gróið nærumhverfi, en eru nú með nýlegum breytingum meira áberandi og falla ekki eins vel að umhverfinu.

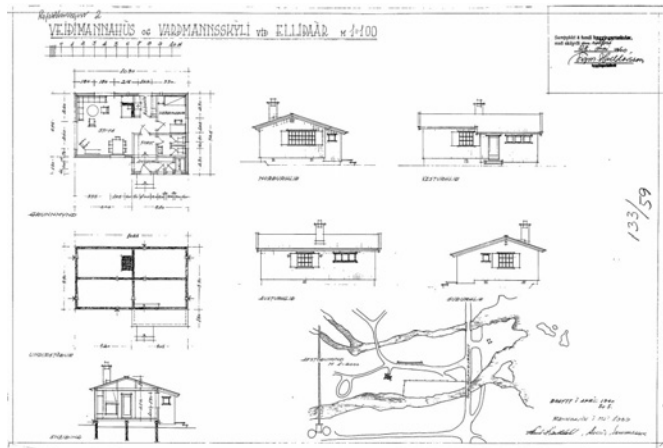
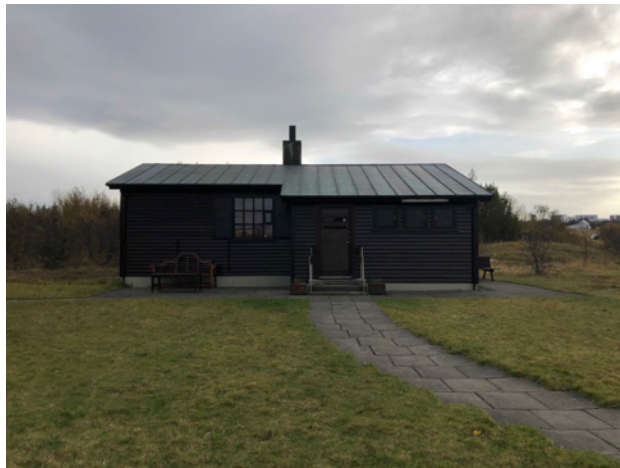
**Upphafleg notkun**  
Veiðihús

**Tegund** Timburgrind  
**Klæðning** Timbur  
**Þakgerð** Mænisþak  
**Þakklæðning** Eir  
**Undirstöður** Steypar

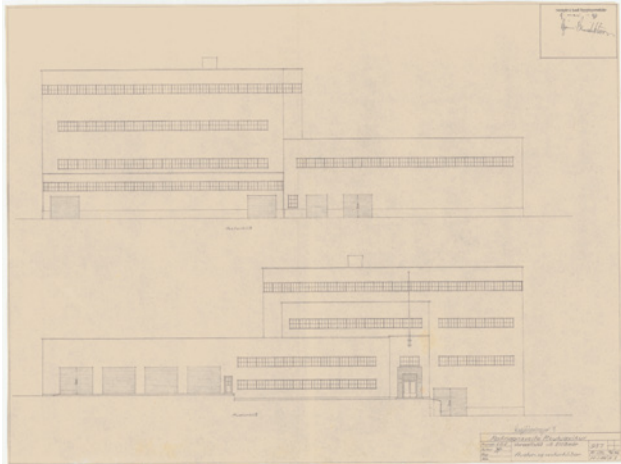
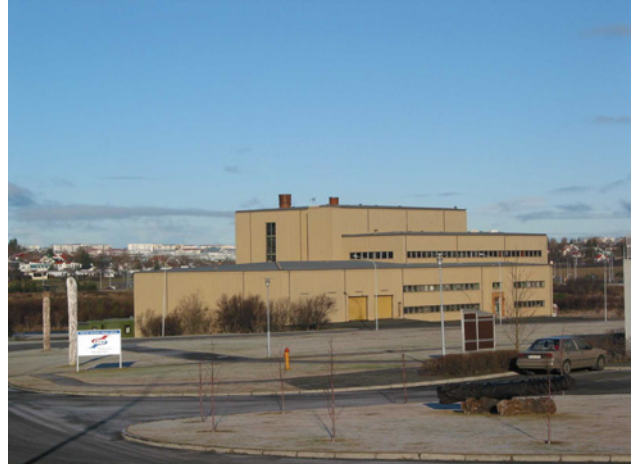
Fyrsti eigandi Rafmagnsveita  
ReykjavíkurHönnun Frumdrættir E. G. E.  
Teiknað af B. S.Upphafleg notkun  
Varastöð/Toppstöð

**Tegund** Stálgrind  
**Klæðning** Cellotex  
**Þakgerð** Flatt þak  
**Þakklæðning** Járn, Cellotex  
**Undirstöður** Steyptar

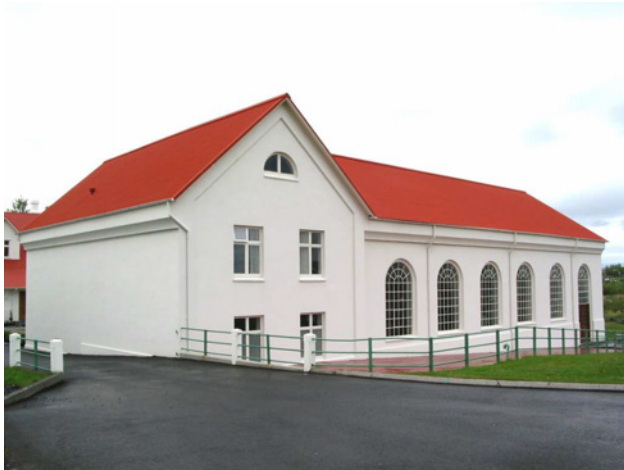
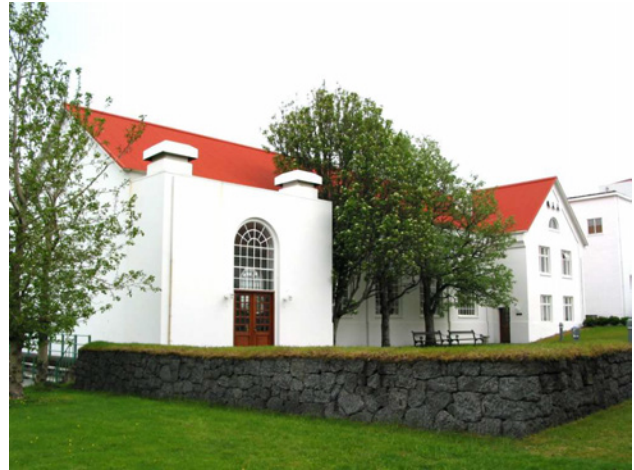
**Upphafleg notkun**  
Aflstöðvarhús

**Tegund** Steinsteyp  
**Klæðning** Múrsléttað  
**Þakgerð** Mænisþak  
**Þakklæðning** Bárujárn  
**Undirstöður** Steyptr

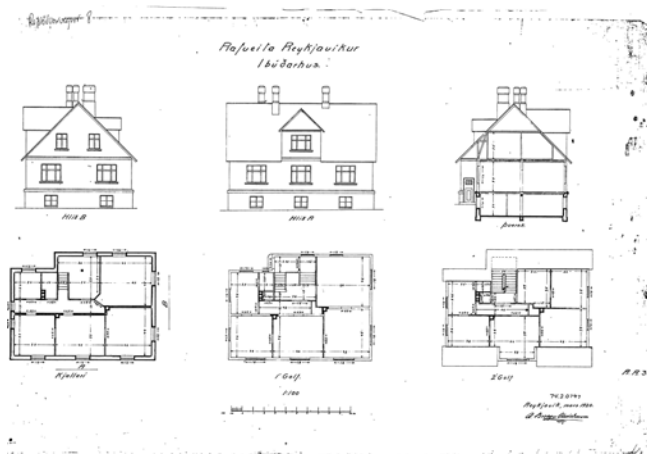
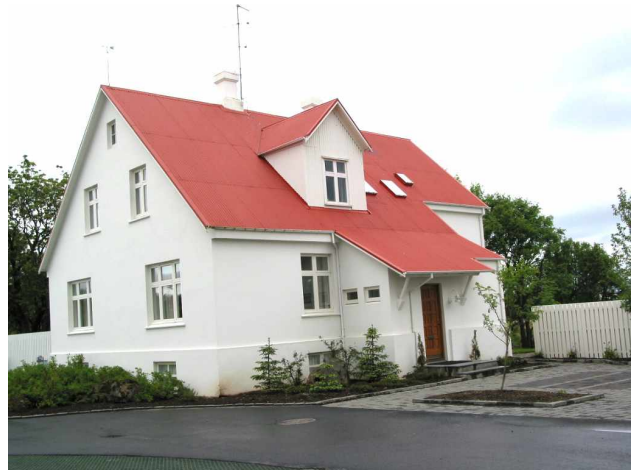
**Upphafleg notkun**  
Íbúðarhús rafstöðvarstjóra

**Tegund** Steinsteyp  
**Klæðning** Kalksléttað  
**Þakgerð** Mænisþak  
**Þakklæðning** Bárujárn  
**Undirstöður** Steypar

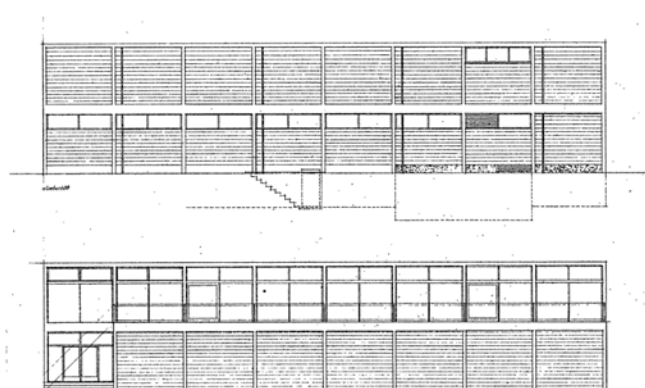
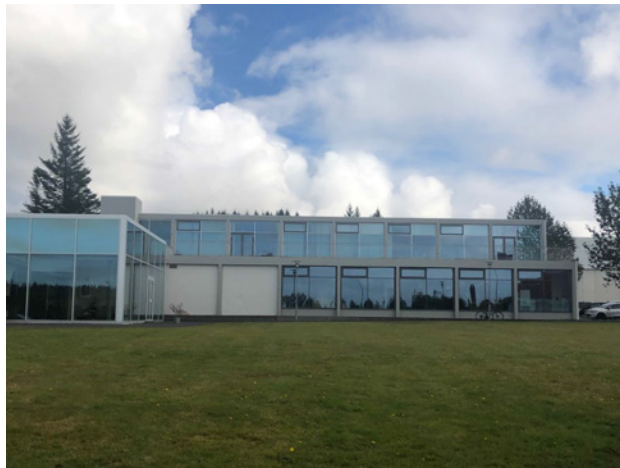
**Upphafleg notkun**  
Aðveitustöð

**Tegund** Holsteinn  
**Klæðning** Múrsléttað  
**Þakgerð** Flatt þak  
**Þakklæðning**  
**Undirstöður** Steyptar

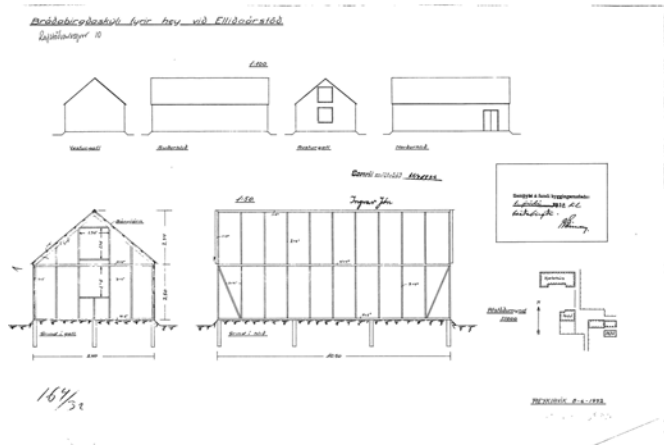
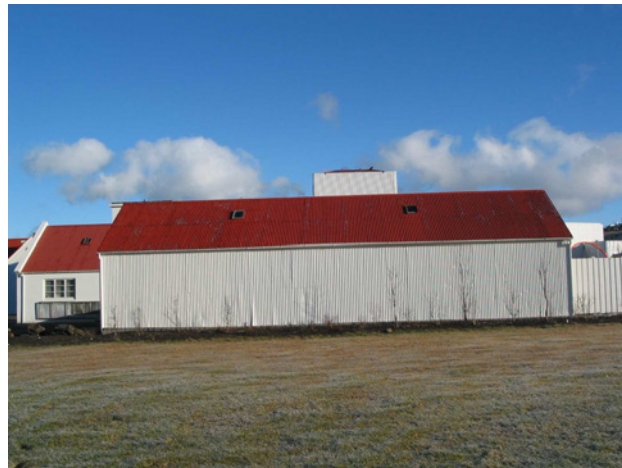
**Upphafleg notkun**  
Heyhlaða

**Tegund** Timbur, bindingur  
**Klæðning** Bárújárn  
**Þakgerð** Mænisþak  
**Þakklæðning** Bárújárn  
**Undirstöður** Steypar

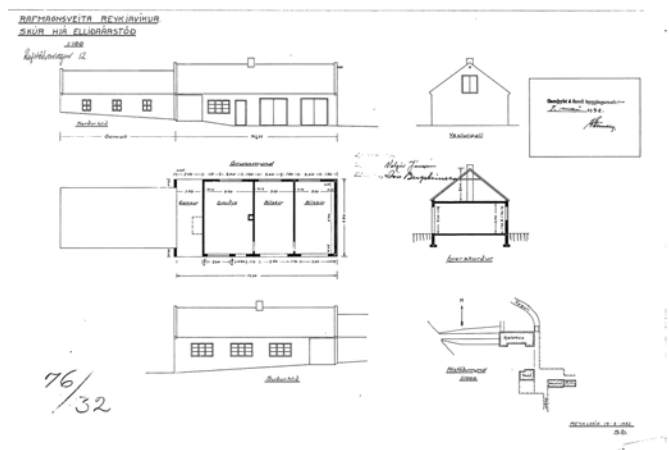
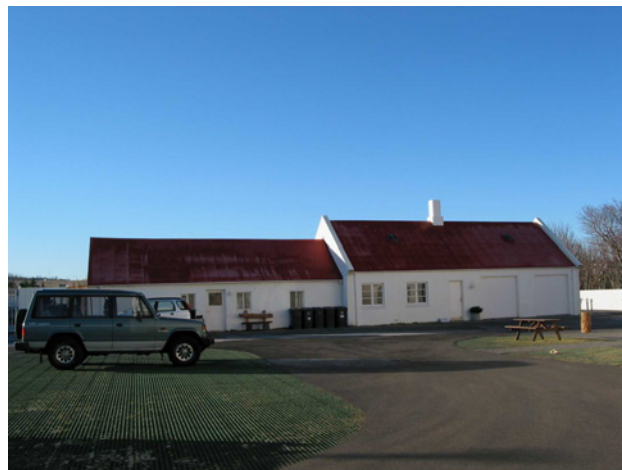
Upphafleg notkun  
Fjós og járnsmiðja

**Tegund** Steinsteyp  
**Klæðning** Múrsléttað  
**Þakgerð** Mænisþak  
**Þakklæðning** Bárújárn  
**Undirstöður** Steyptar

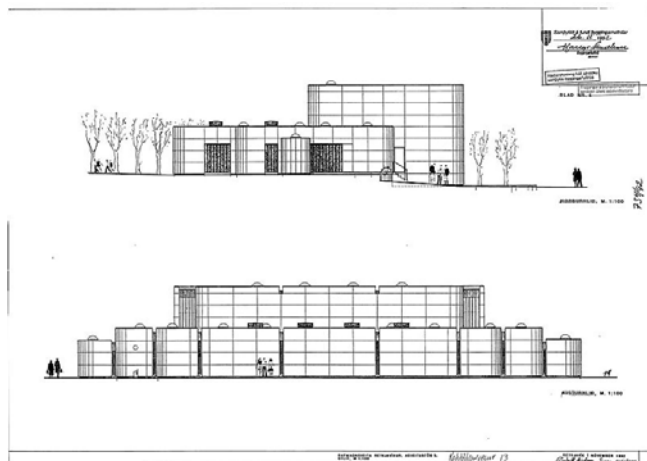
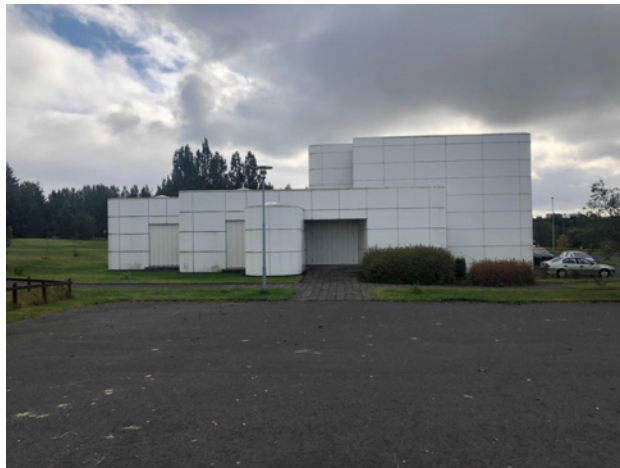
Fyrsti eigandi Rafmagnsveita  
ReykjavíkurHönnun Ferdinand Alfreðsson,  
Guðm. Kr. KristinssonUpphafleg notkun  
Aðveitustöð

Tegund Steinsteyp  
Klæðning ?  
Þakgerð Flatt þak  
Þakklæðning ?  
Undirstöður Steypur

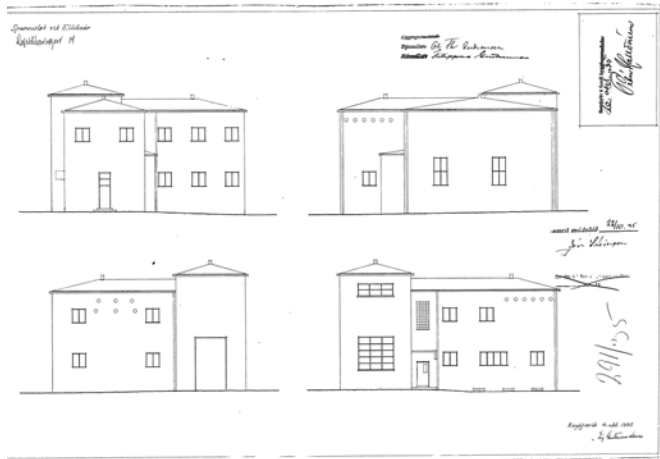
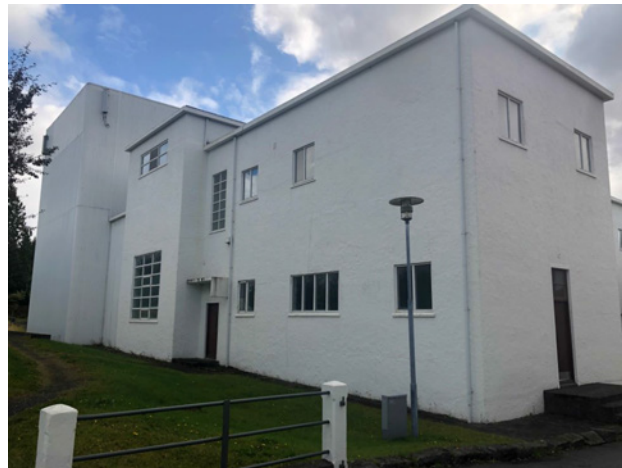
**Upphafleg notkun**  
Spennistöð

**Tegund** Steinsteyp  
**Klæðning** Múrslétt  
**Þakgerð** Valmaþak  
**Þakklæðning** Pappi  
**Undirstöður** Steypar

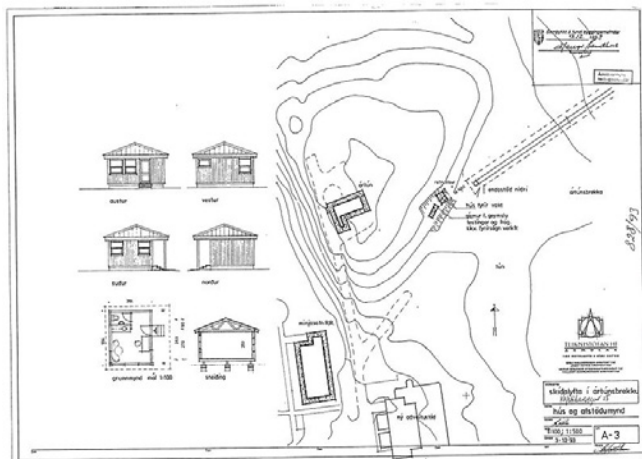
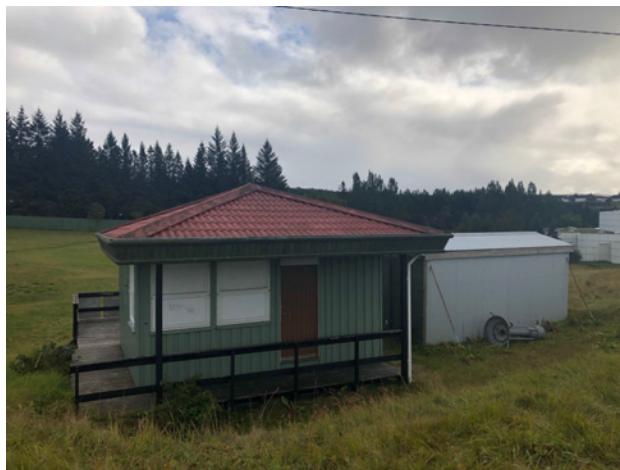
**Upphafleg notkun**  
Starfsmannahús

**Tegund** Timbur, bindingur Einlyft  
**Klæðning** Timbur  
**Þakgerð** Valmaþak  
**Þakklæðning** Skífur  
**Undirstöður** Steyptar

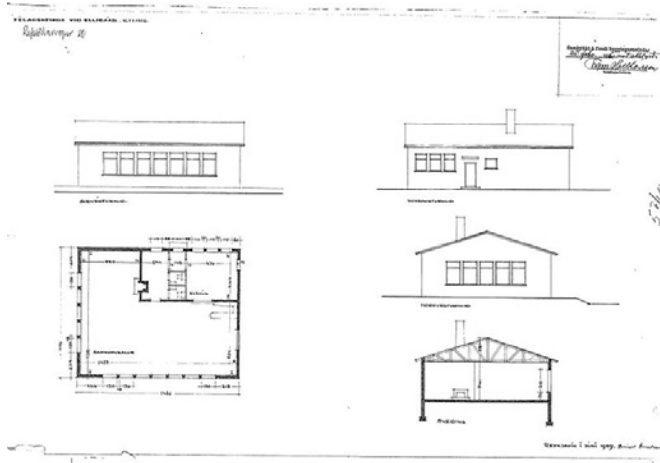
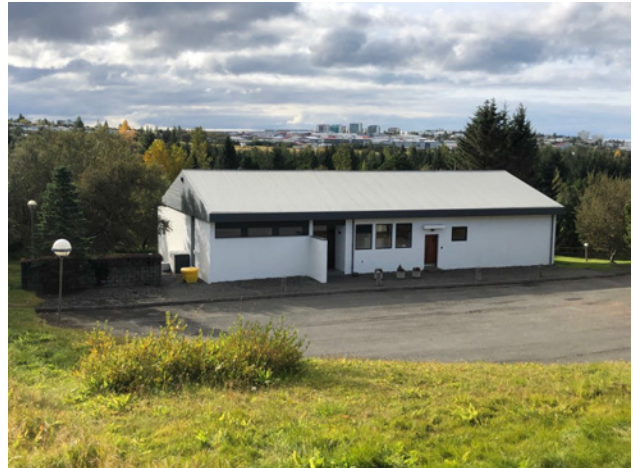
**Tegund** Steinsteyp  
**Klæðning** Múrsléttað  
**Þakgerð** Mænisþak  
**Þakklæðning** Bárújárn  
**Undirstöður** Steypur

1976 Viðbygging  
1976 Steypur kjallari  
1992 Dreifistöð  
2015 Innra skipulagi br.

Í brunavirðingu frá 1961 er félagsheimilinu lýst sem steinsteyptri byggingu á einni hæð. Húsið var einangrað með plasti, slétthúðað og málað að utan með þaki úr timbri, pappa og bárújárn. Í húsinu var samkomusalaur, eldhús, snyrtingar með handlaugum, forstofa og andyri. Veggir voru málaðir, loft klædd með furu, parket á gólfi í salnum en plast annarstaðar. Hurðir og karmar úr harðviði. Kyndiklefi og geymsla voru jafnframt í húsinu en húsið var kynnt með olíu.

Árið 1972 var félagsheimilið stækkað til suðurs með tilheyrandi breytingum á þaki hússins. Fjórum árum síðar var steypur kjallari reistur undir hluta af þeirri stækkun eftir teikningu Guðmundar Kr. Kristinssonar og Ferdinands Alfreðssonar, arkitekta.

**Byggingarlist:** **Miðlungs gildi.** Einfalt steinsteypur hús með seinni tíma viðbyggingu sem fellur vel að upphaflegu útliti.

**Umhverfisgildi:** **Miðlungs.** Húsið situr við bakka Elliðaánna í grónu umhverfi. Austurhlíð hússins er áberandi frá Rafstöðvarvegi, en húsið er lágreist og fellur vel að umhverfinu.

**Upprunaleg gerð:** **Miðlungs gildi.** Form og gluggasetning upphaflegs húss hefur haldið sér þrátt fyrir að það hafi fengið annað yfirbragð eftir að byggt var við það.

**Varðveislugildi:** **Húsið hefur miðlungs varðveislugildi.**

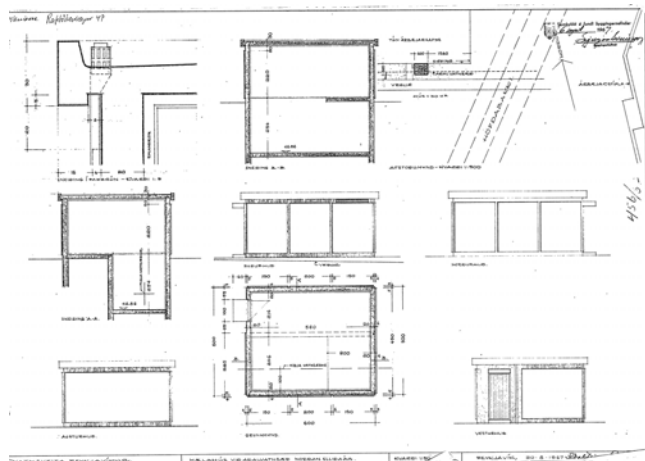
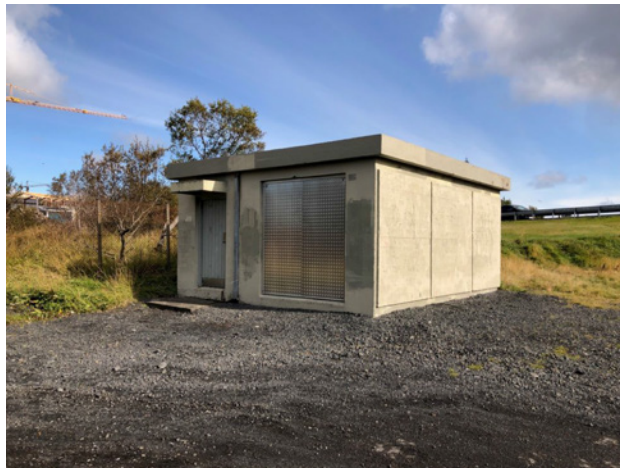
| Tegund | Steinsteypt |
| Klæðning | Múrsléttað |
| Þakgerð | Flatt þak |

Stakstætt mælahús, staðsett skammt vestan Höfðabakkabruar, við aðalvatnsæð norðan Elliðaáa.

**Byggingarlist:** Lágt gildi. Einfalt steinsteypt vatnsveitumannvirki.

**Upprunaleg gerð:** Hátt gildi. Virðist óbreytt að mestu.

**Varðveislugildi:** Húsið hefur lágt varðveislugildi.

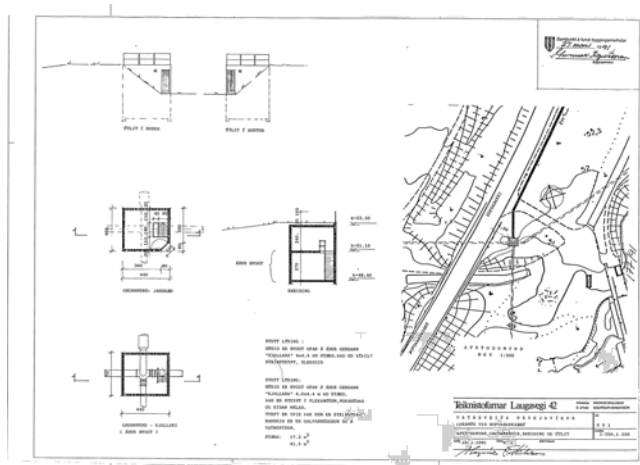
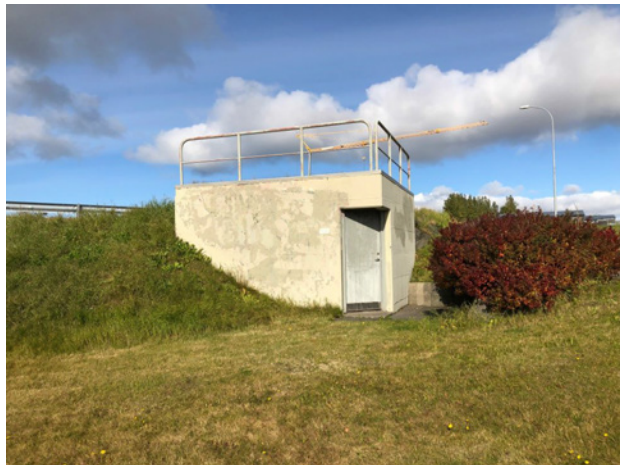
Tegund Steinsteypt  
 Klæðning Múrsléttað  
 Þakgerð Flatt þak  
 Þakklæðning Torf  
 Undirstöður Steypur

Húsið sem hér um ræðir er stakstætt lokahús byggt árið 1987 eftir teikningum Magnúsar Skúlasonar arkitekts. Það stendur norðan Elliðaána, skammt austan Höfðabakkabráar, við aðalvatnshæð norðan Elliðaána. Húsið er byggt ofan á kjallara sem var til staðar á lóðinni og sést á loftmynd frá 1971. Húsið var steypt á flekamótum, pokahúðað og málað. Það er hálf niðurgrafið og torf er á steinsteyptu þaki þess ásamt galvanhúðuðu handriði.

**Miðlungst gildi.** Einfalt, steinsteypt vatnsveitumannvirki, niðurgrafið að hluta.

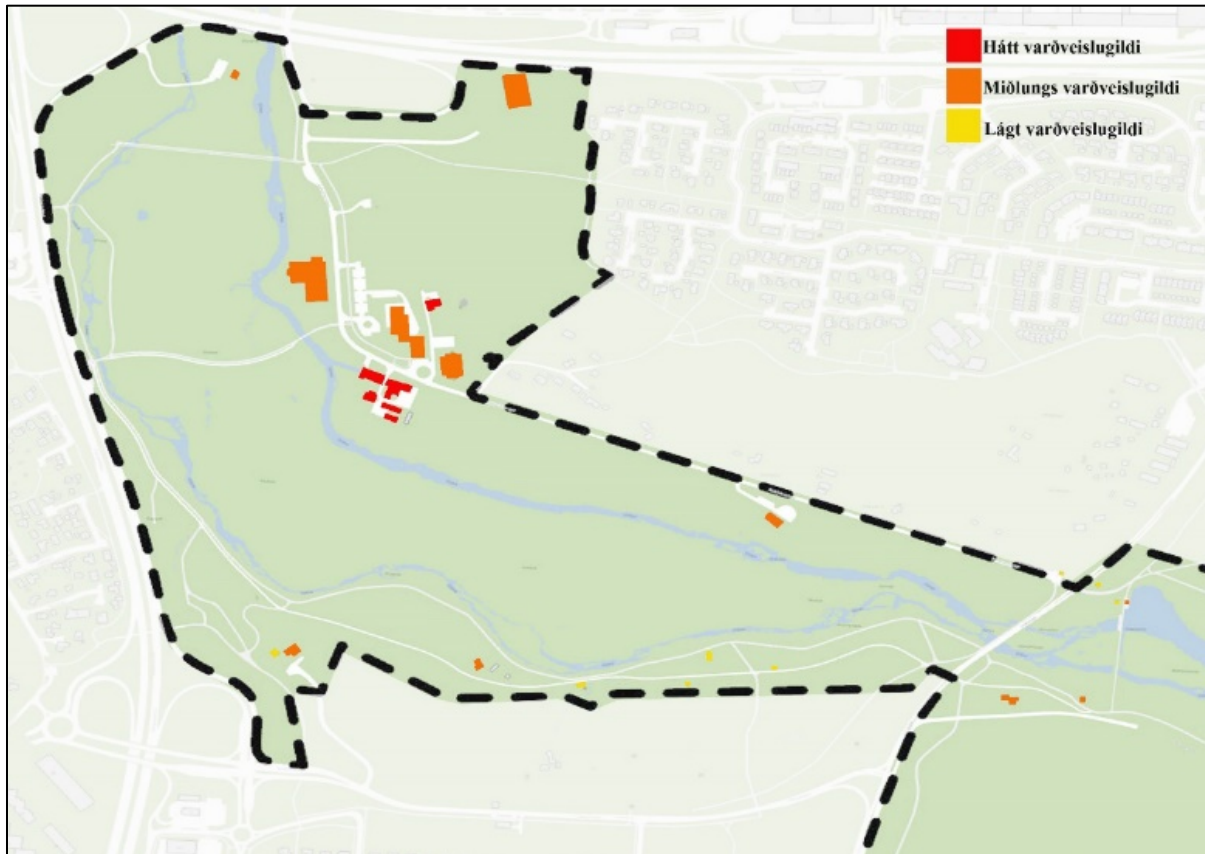
**Mynd 262** Myndin sýnir skiptingu varðveisluflokkanna þriggja innan deiliskipulagssvæðisins.

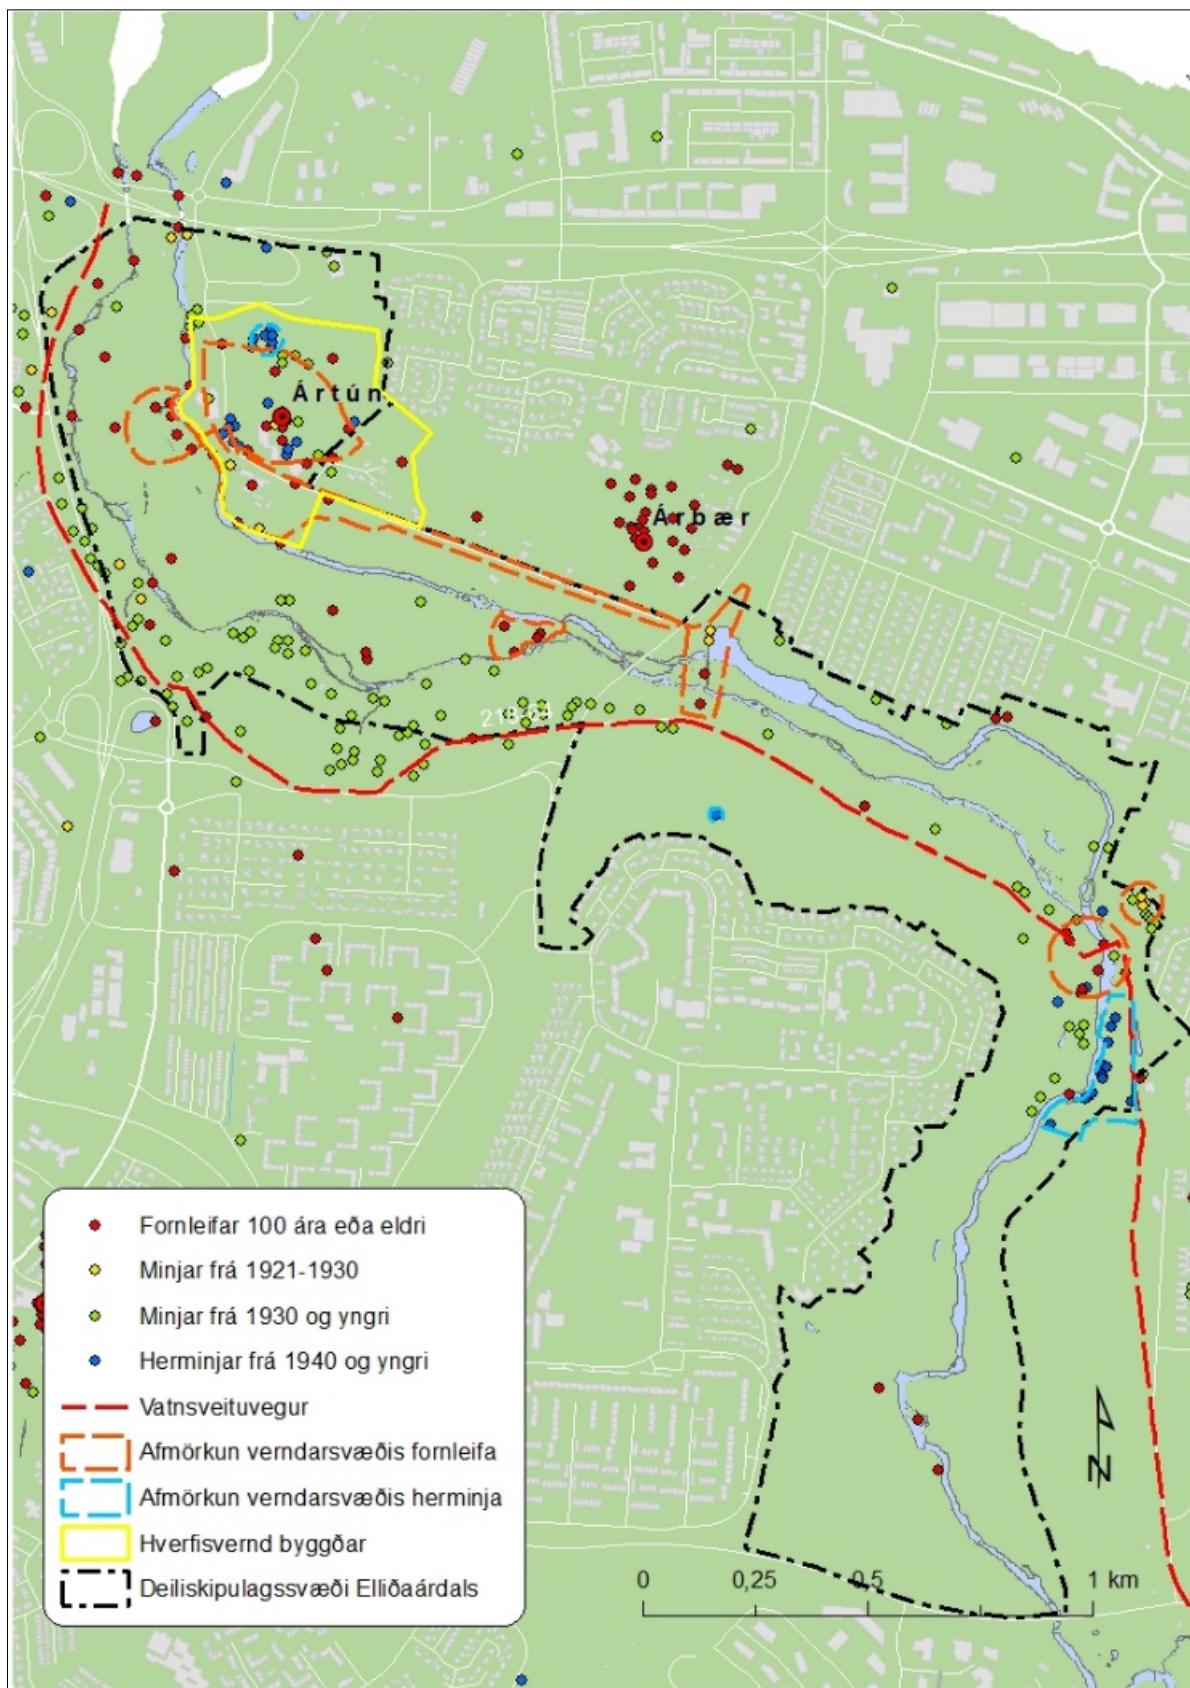
**Mynd 263** Afmörkun verndarsvæða á skipulagssvæði Elliðaárdals.<sup>383</sup>

Verndarsvæði í Elliðaárdal fyrir fornleifar, minjar, mannvirki og byggð, sem hafa verið skilgreind hér að framan, eru hér sett fram á einu korti, sjá mynd 263.
