# Fornleifaskráning vegna tvöföldunar Suðurlandsvegar frá Bæjarhálsi austur að Hólmsá

Borgarsögusafn Reykjavíkur  
Skýrsla nr. 207

Unnið að beiðni Vegagerðarinnar.

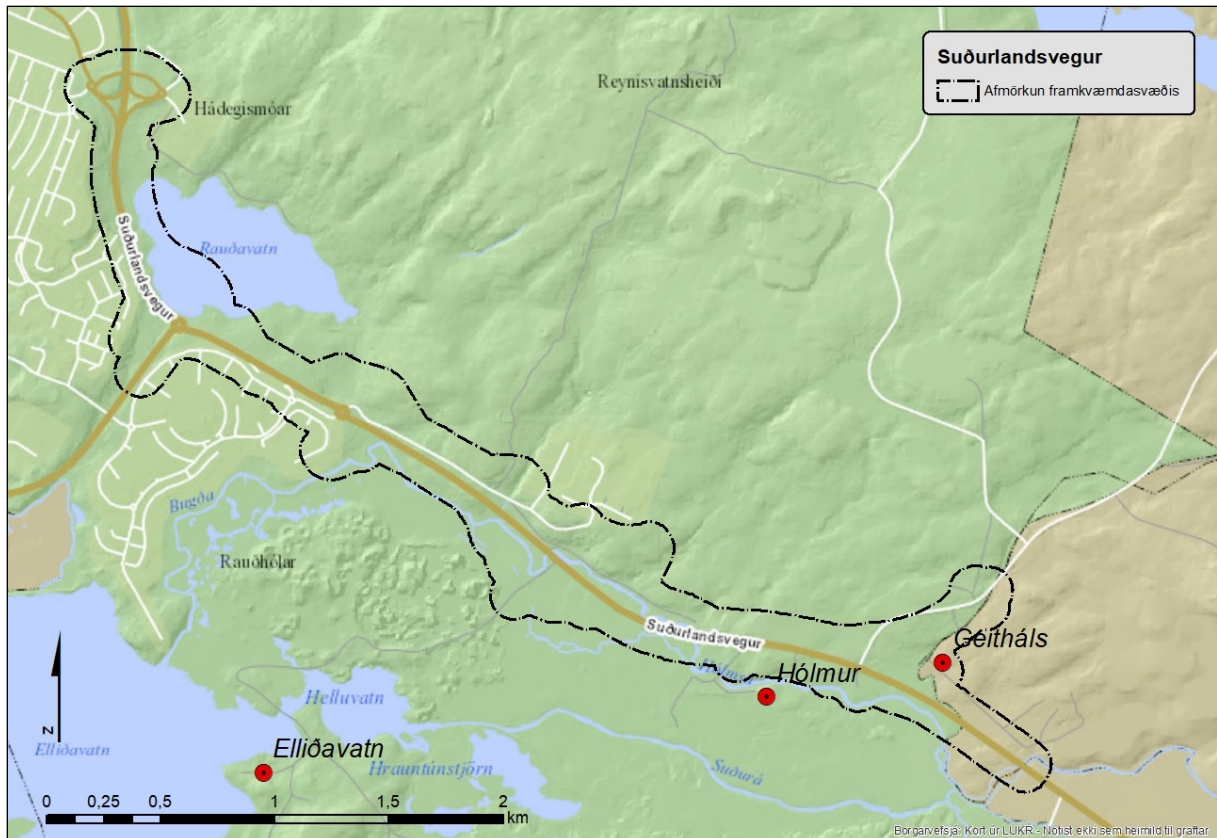
Mynd 1. Afmörkun framkvæmdasvæðis Suðurlandsvegar frá Bæjarhálsi að Hólmsá.<sup>7</sup>

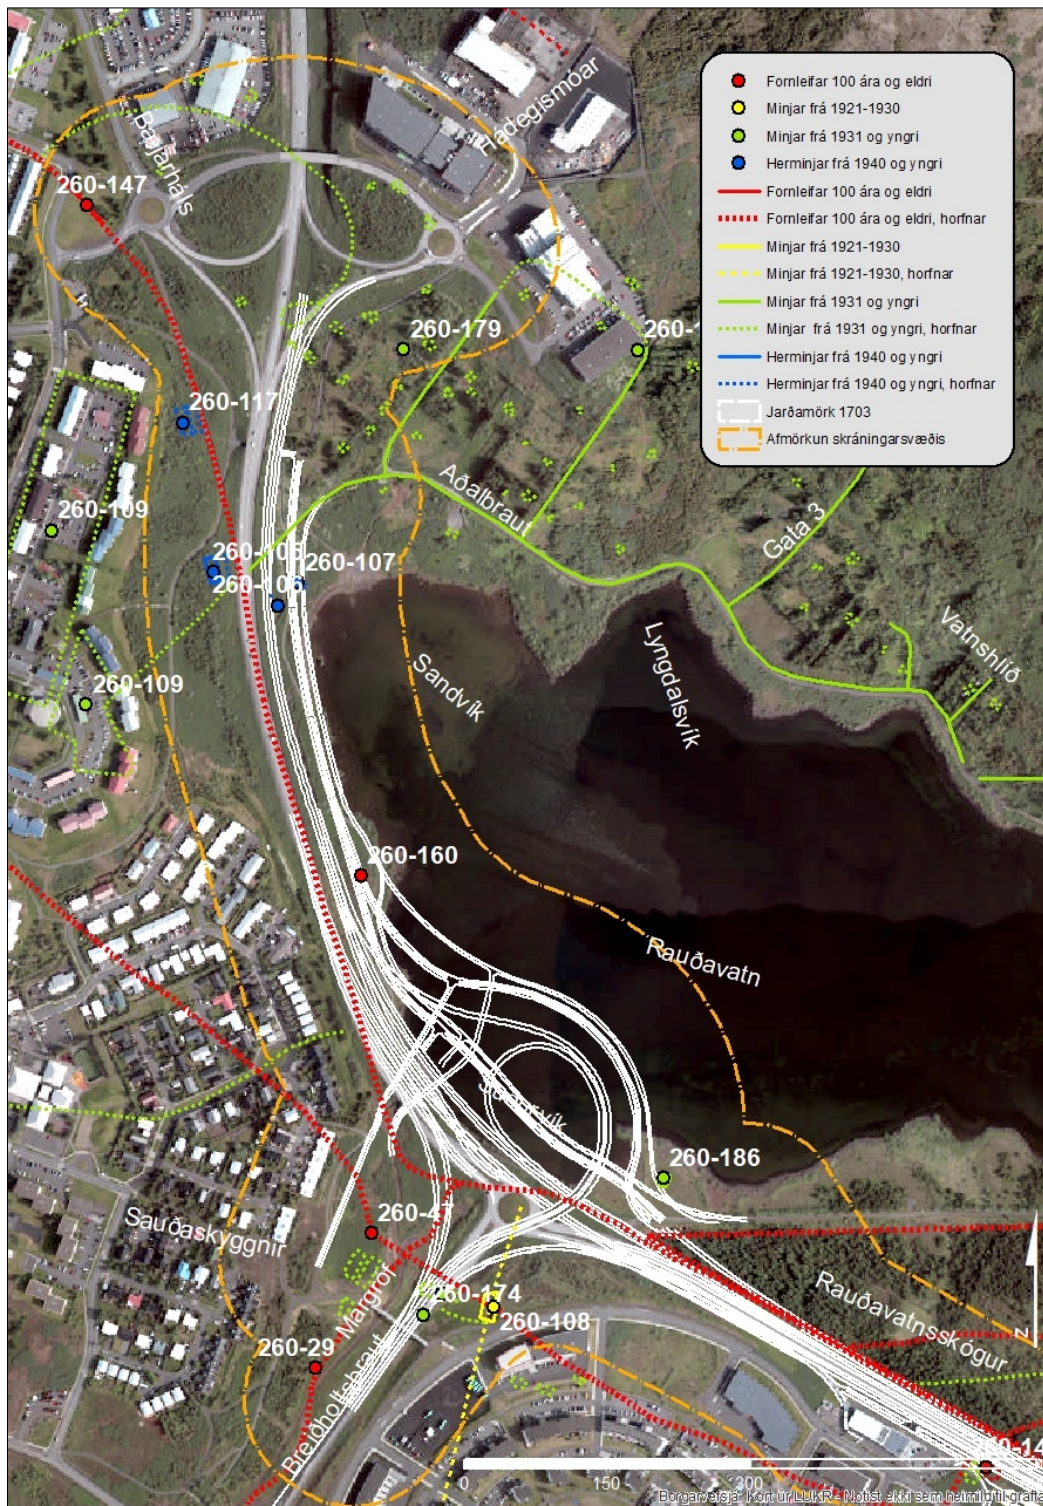
Mynd 3. Minjar og áætlaðar framkvæmdir í landi Grafar, norðursvæði.<sup>25</sup>

Ef haldið er í suður eftir gamla Suðurlandsveginum (260-147) að Sandvík er fyrst komið að braggabotnum (260-117) og austar (260-105), en þetta eru minjar frá *Camp Buller* sem voru höfuðstöðvar strandvarna og/eða loftvarnastórskotaliðs.<sup>27</sup> Nær vatninu er að finna steypdar undirstöður bragga (260-107) og steinhlaðinn kant (260-106), en þessar minjar munu hverfa við þessar framkvæmdir. Þegar haldið er sunnar er komið að litlum tanga austan við Rauðavatn, sem skagar út í vatnið á milli Sandvíkur og Suðurvíkur þar sem er að finna hringlaga tóft (260-160). Ekki er vitað hvað hún hefur að geyma, en í eldri fornleifaskrá er talið að þarna séu fornleifar.<sup>28</sup> Hugsanlega eru þetta yngri minjar, en fornleifarannsókn getur leitt það í ljós. Þessi minjastaður mun lenda undir framkvæmdum. Miðað við fyrirhugaðar áætlanir framkvæmdarinnar mun öll Suðurvíkin verða fyllt upp og fara undir vegi og stíga, en áður náði hún mun lengra til suðvesturs. Austan við Suðurvík er lítill tangi og á honum er listaverkið Baugur (260-186). Framkvæmdir liggja óþarflega nálægt þessu verki, athuga þarf hvernig er best að bregðast við því.

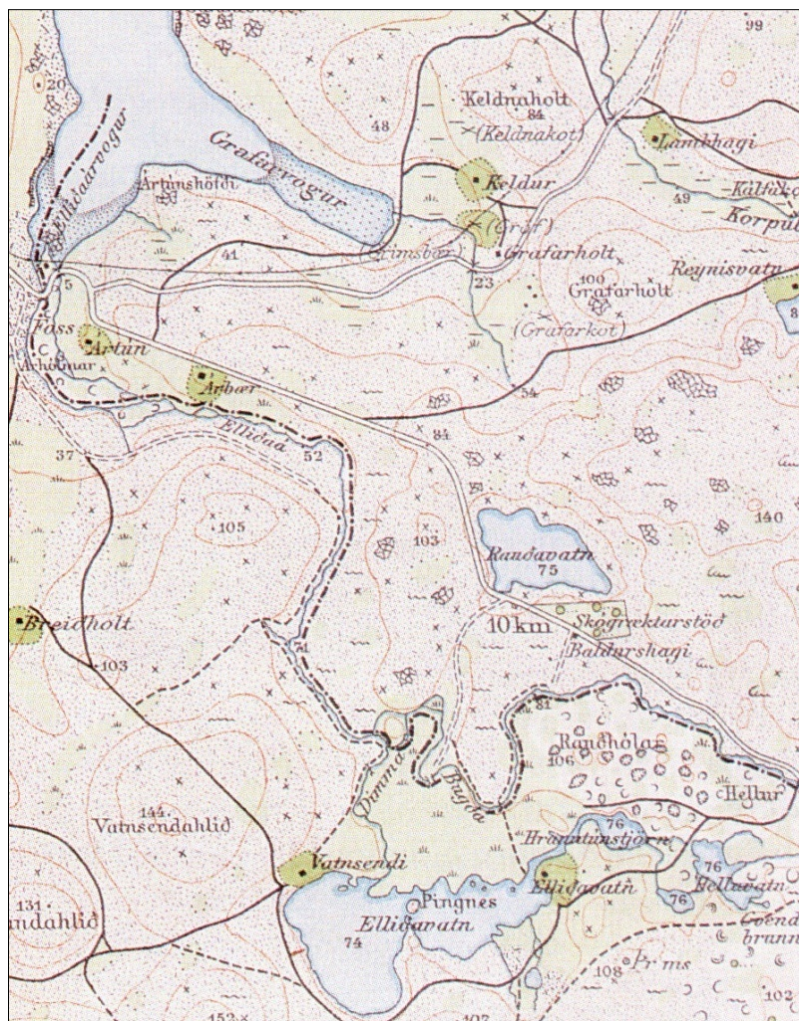
Mynd 4. Rauðavatn og nágrenni 1909. Á kortinu eru vagnavegir merktir með tvöfaldri línu. Hér er sýndur vegur frá brúnum við Elliðaárós að Árbæ, Rauðavatni og Hólmsá, nefndur fyrsti Suðurlandsvegurinn (260-147). Frá honum liggja tveir aðrir vegir til suðurs merktir með tvöfaldri brotalínu, annar við Rauðavatn (260-29), forveri Breiðholtsbrautar, og hinn við Baldurshaga (260-153). Aðrir gamlir slóðar eru merktir með einfaldri svartri línu. Þeir eru mun fleiri og hafa vafalaust verið notaðir öldum saman.<sup>26</sup>

vegur var gerður vagnafær á árunum 1886–1892, nú nefndur fyrsti Suðurlandsvegurinn, sjá mynd 4. Núverandi Suðurlandsvegur liggur að mestu í gamla vegstæðinu við Rauðavatn. Fyrsti Suðurlandsvegurinn (260-147) hefur verið þar sem nú er reiðvegur við Rauðavatnsskóg fyrir austan núverandi bílveg.

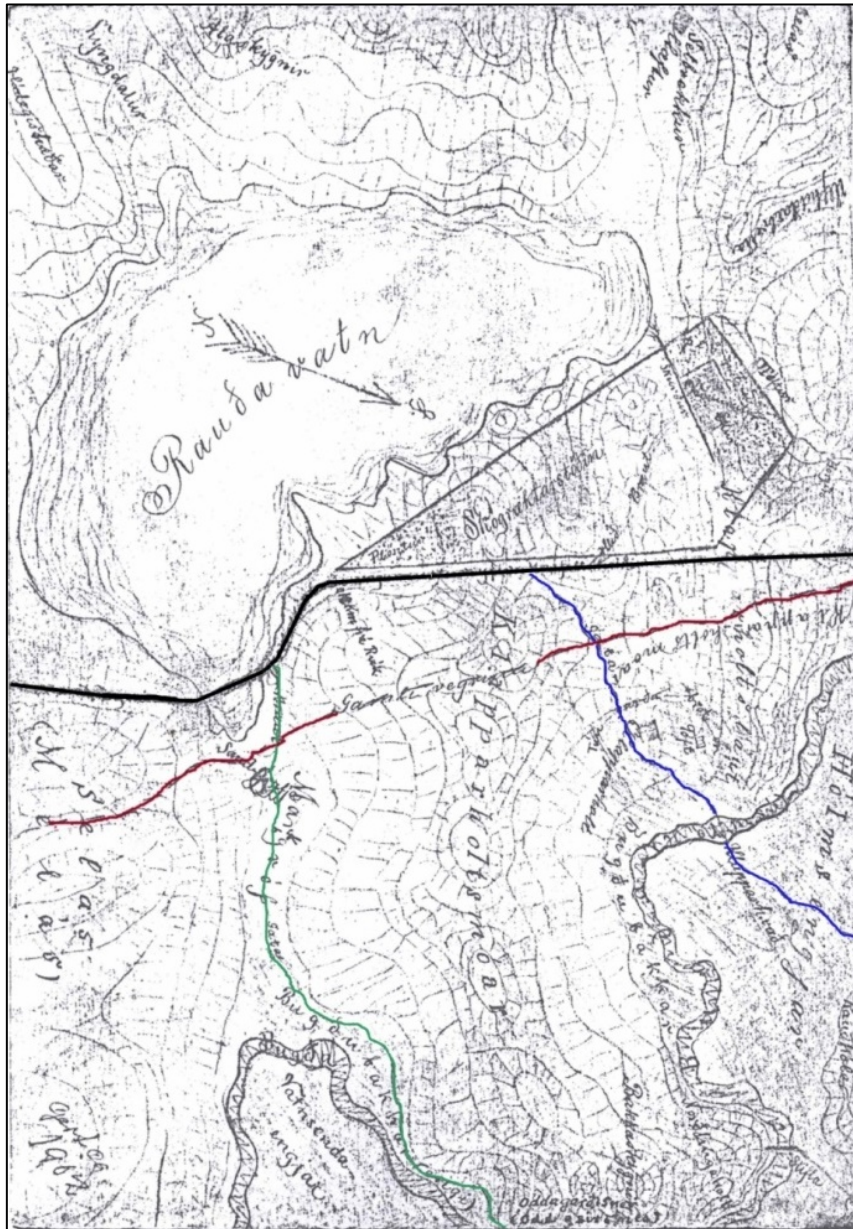
Mynd 5. Uppdráttur frá 1902 eftir Steindór Björnsson. „Gamli vegurinn“ litaður rauður (260-47), vegurinn um Klapparholt að Ellidavatni er litaður blár (260-153), vegurinn um Markargróf litaður grænn (260-29) og vagnavegurinn, fyrsti Suðurlandsvegurinn, litaður svartur (260-147).<sup>29</sup>

Á uppdrætti Steindórs Björnssonar sem sýnir Rauðavatn og svæðið fyrir austan það, sjást merktir inn nokkrir gamlir slóðar. „Gamli vegurinn“ (260-47) er elsti slóðinn á milli Árbæjar og Hólms yfir *Klapparholtsmóa* og líklega elsti forveri fyrsta Suðurlandsvegarins (260-147). Engin greinileg merki eru sjáanleg lengur eftir hann. Leiðin er rauðlitað á mynd 5. Annar slóði (260-29) lá svo suðvestur frá Rauðavatni inn *Markargróf* eða *Margróf* inn að *Oddagerðisnesi* (260-29). Þessi vegur er líka sýndur á korti frá 1909, sjá mynd 4. Hann var forveri *Breiðholtsbrautar* og er nú notaður sem reiðvegur að hluta, nyrst. Slóðinn er grænritaður á mynd 5. Þá er slóði yfir *Klapparholt* og *Klapparholtsvað* yfir að *Ellidavatni* (260-153). Slóðinn er bláritaður á mynd 5. Inn á uppdráttinn er síðan merktur vagnavegurinn meðfram Rauðavatni, eða fyrsti Suðurlandsvegurinn (260-147).

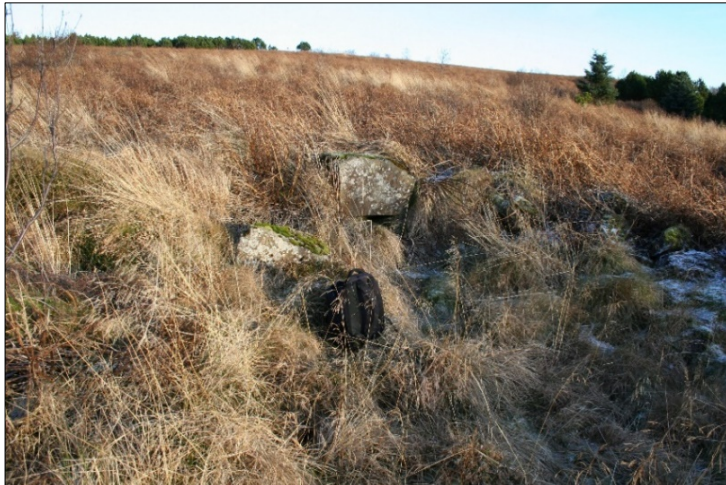
Austur af Rauðavatnsskógi í Borgarholti er Borgin, steinhlaðin fjárborg (260-44). Á stein í norðausturvegg hennar er rist krossmark, fangamarkið SG og ártalið 1878. Framkvæmdir eru áætlaðar allt of nálægt þessum minjastað. Þar austur af, áður en komið er að spennistöðinni Vegbrekkum 43, liggja mjög fornar moldargötur (260-151) norðaustur upp á milli *Borgarholts* og *Víðiholts* að sprengigeymslunum Mjódalsvegi 1. Þetta er hluti af gömlu leiðunum sem lágu upp *Almannadal*.

Mynd 10. Fjárborg (260-44). Horft til norðausturs innan úr tóftinni að steininum með áletruninni, sem er fyrir miðju.

**Minjagildi:** Borgin, fjárborgin (260-44) á Borgarholti eru einstakar og fágætar minjar innan borgarlandsins sem hafa mikið minjagildi. Gott dæmi um fjárborg og horfna búskaparhætti. Áletrunin sem klöppuð er á steininn í veggnum er líka athyglisverð þar sem þær eru fágætar. Sá sem skildi þar eftir fangamark sitt hefur haft töluvert fyrir því að skilja eftir spor sín. Tilvaldar minjar til að kynna fyrir almenningi sem á leið hjá á nærliggjandi stíg með fræðsluskilti um notkun og sögu. Fjárborgin er skammt frá öðrum einstökum minjum, Sauðahúsum (260-45), steinhlöðnu tvískiptu útihúsi, sem er 180 m norður af borginni. Hvorutveggja tilheyrði jörðinni Gröf.

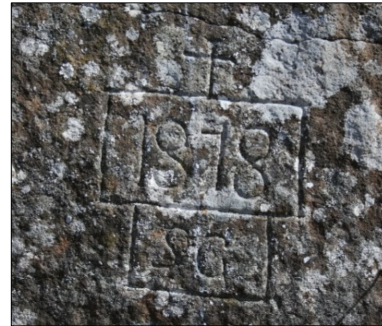
Mynd 11. Áletrun á steini í vegghleðslu fjárborgarinnar (260-44) krossmark og 1878, SG.

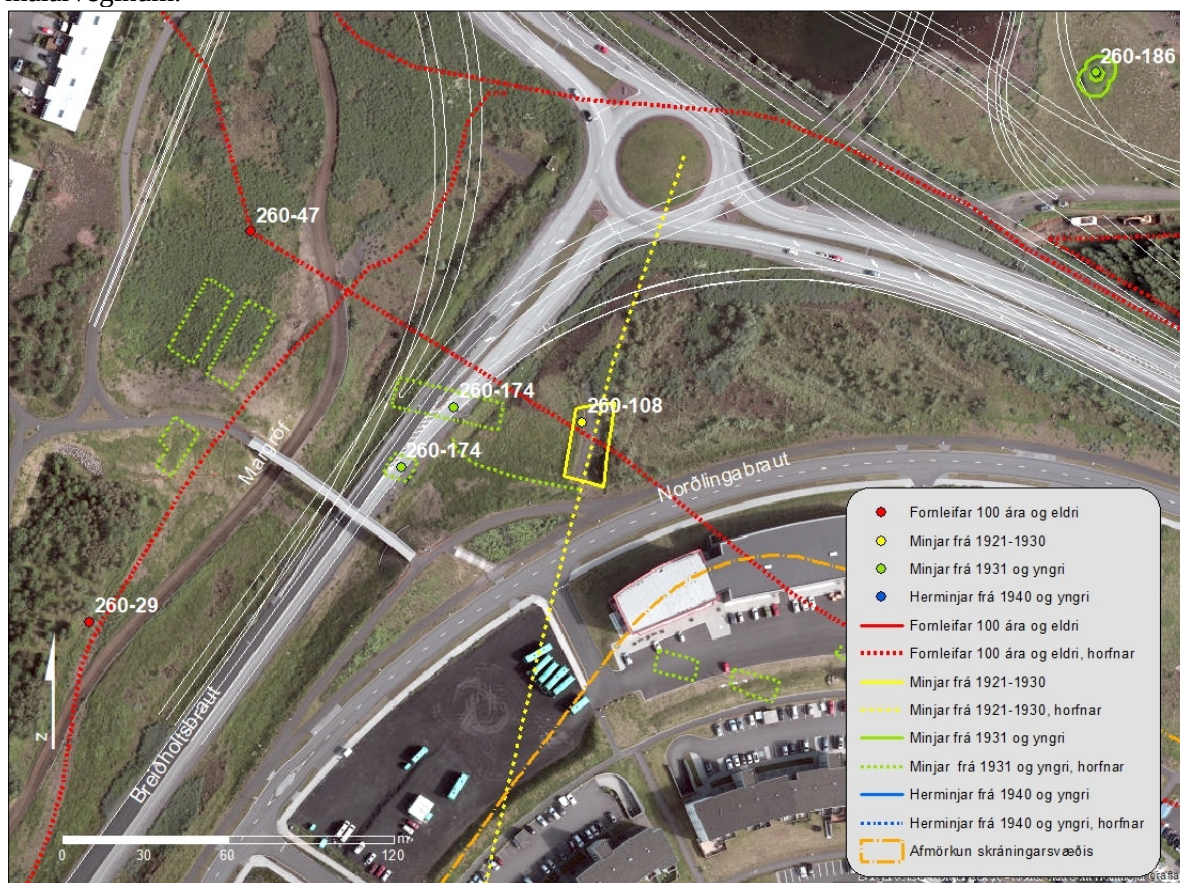
Mynd 12. Minjar við Breiðholtsbraut: Gata (260-29) lá í suður frá Rauðavatni inn Margróf að Bugðu. Gata (260-47) lá frá Almannadal að Selási. Norðlingabraut (260-108) lá frá Suðurlandsvegi að Bugðu.<sup>45</sup>

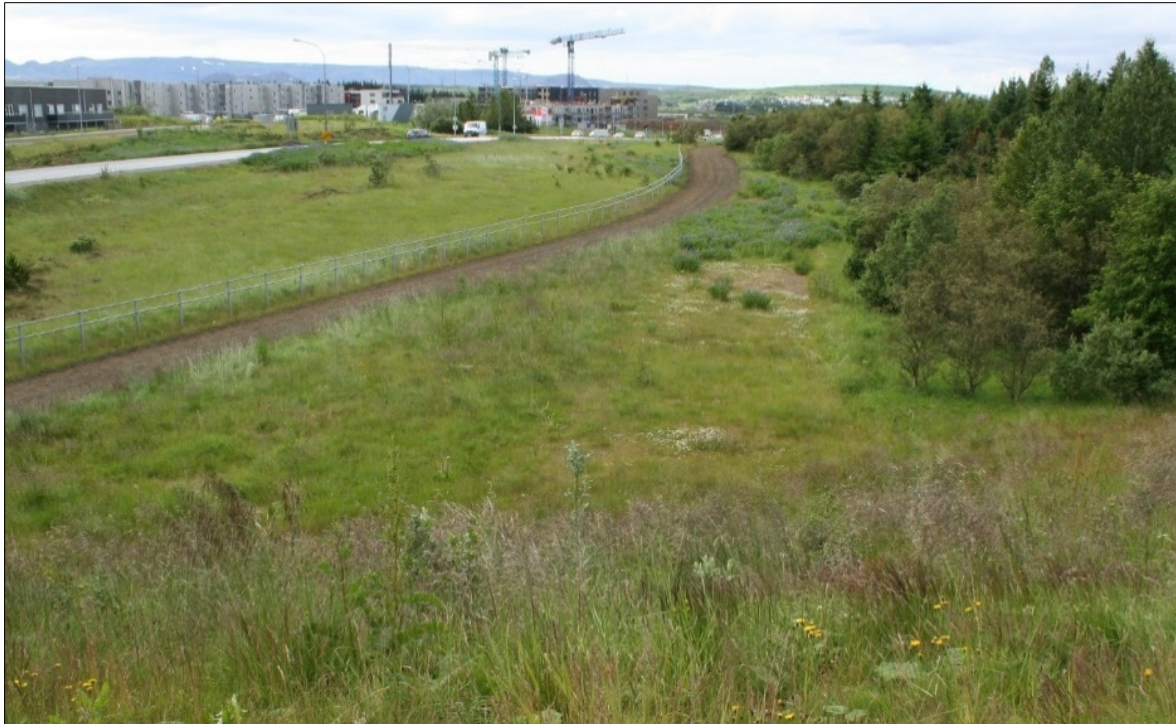
Mynd 13. Gamla gatan (26-29) lá á þeim slóðum þar sem nú er reiðstígur vestan við Breiðholtsbraut.

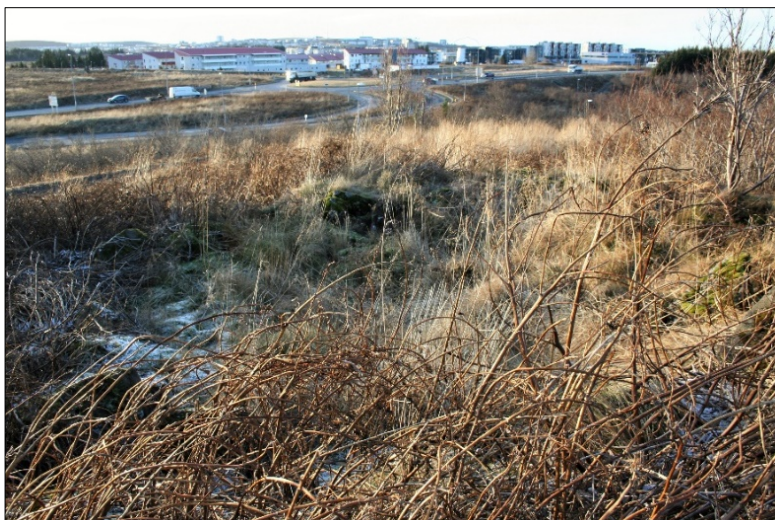
Mynd 14. Horft yfir fjárborgina (260-44) til suðvesturs að hringtorgi og húsum við Hólmavað.

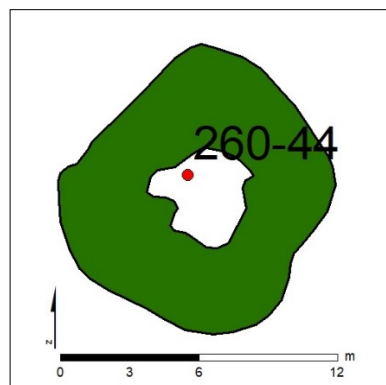
Mynd 15. Fjárborg (260-44), teiknað eftir uppmælingu.

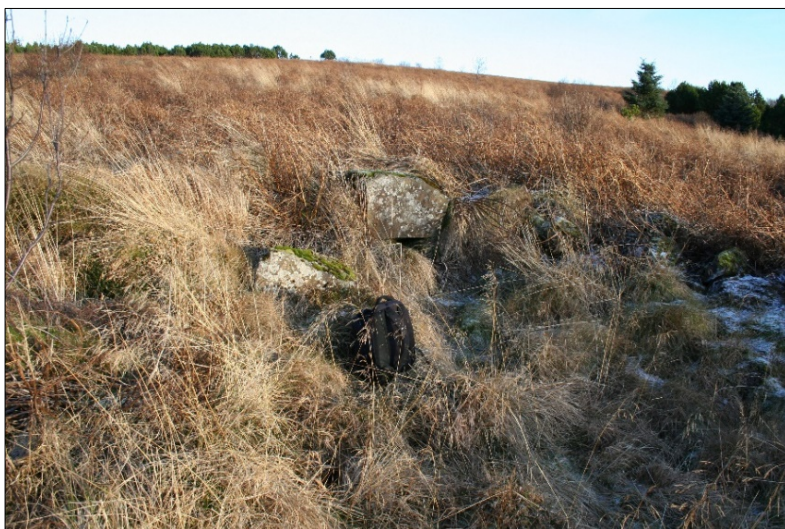
Mynd 16. Fjárborg (260-44), Borg. Horft til norðausturs innan úr tóftinni að steininum með áletruninni, sem er fyrir miðri mynd.

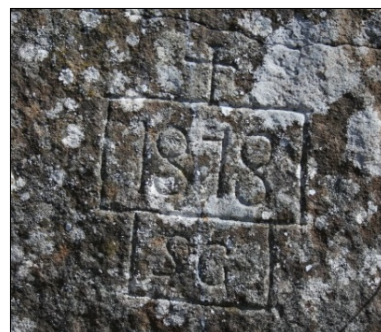
Mynd 17. Áletrun á steini í norðausturvegg fjárborgarinnar (260-44).

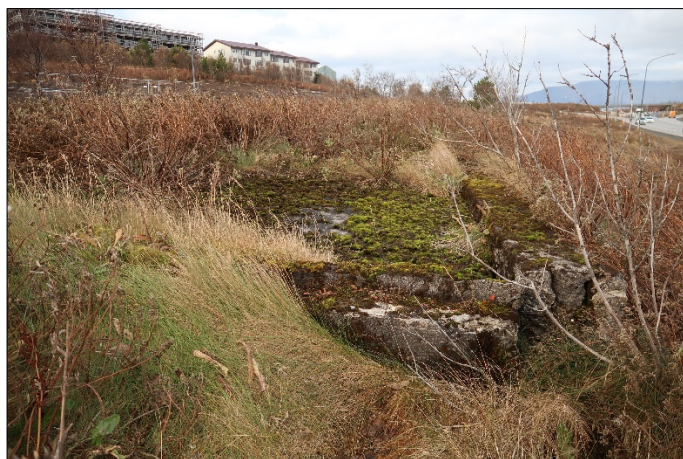
**Staðhættir:** Um 20 m vestan og ofan við Suðurlandsveg, norðvestur af Sandvík og 115 m austur af Rauðási, eru leifar af braggabotni. Á tímum hersetunnar voru þarna höfuðstöðvar strandvarna og/eða loftvarnarstórskotaliðs á svæðinu, Camp Buller.<sup>55</sup> Þegar loftmynd var tekin 1954 stóðu þarna tveir braggar en voru horfnir þegar mynd var tekin 1965. Árið 1971 var aðeins grunnur vestara hússins greinilegur en sá eystri hefur horfið við framkvæmdir við Suðurlandsveg 1970.<sup>56</sup>

**Lýsing:** Steyptur grunnur, um 27x12 m, nánast horfinn í gróður; mosa, gras og lúpínu. Við frágang eftir lagnaframkvæmdir sumarið 2020 var skafið ofan af vesturhlið plötunnar.

Mynd 18. Suðausturhorn á braggagrunni (260-105), horft eftir langhlið hans til norðurs.

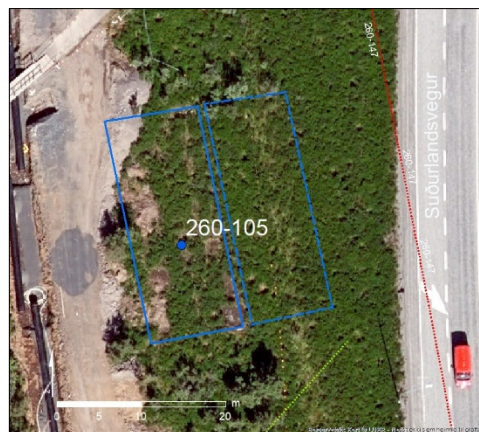
Mynd 19. Braggagrunnur (260-105) á nýlegri loftmynd.

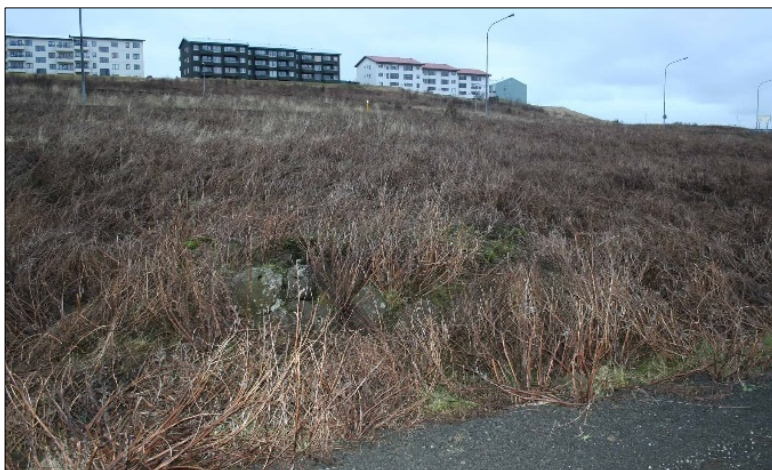
**Staðhættir:** Um 20 m austan við Suðurlandsveg, austur af Rauðási 12 og um 60 m norðvestur af Sandvík, er grjóthleðsla. Á tímum herasetunnar voru höfuðstöðvar strandvarna og/eða loftvarnarstórskotaliðs á svæðinu, Camp Buller.<sup>57</sup>

**Lýsing:** Um er að ræða upphlaðinn kant 60 cm á hæð, stærð 4,8x4 m, fyllt að innan með rauðamöl, að kantinum lága vegur. Líklega er þetta frá þeim tíma þegar herinn var með aðstöðu við vatnið. Ekki er alveg ljóst hvaða markmiði kanturinn þjónaði, en hugsanlega var þetta hleðslurampi. Nú á kafi í lúpínu.

Mynd 20. Hleðsla (260-106) sem var undir brú, horft til norðnorðvesturs.

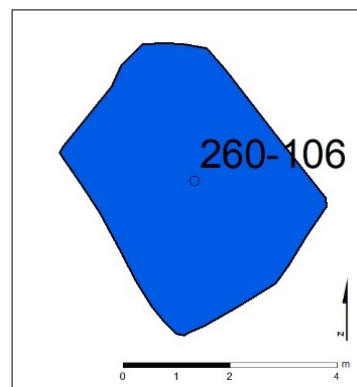
Mynd 21. Ummál grjóthleðslu (260-106) undir brú, teiknað eftir uppmælingu.

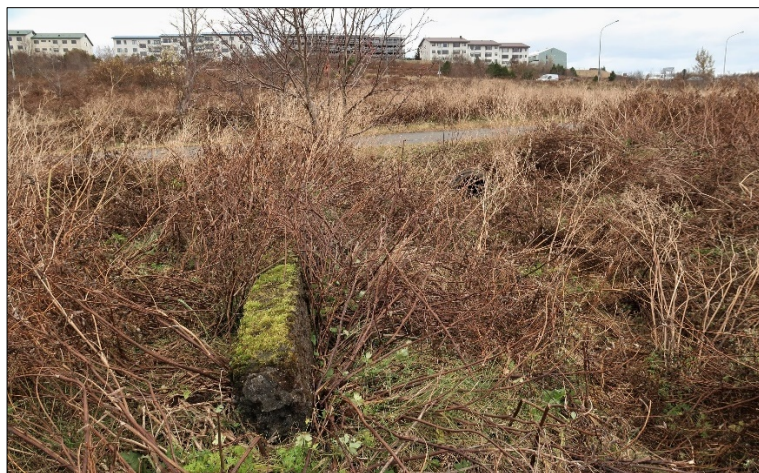
Mynd 22. Leifar af braggagrunni (260-107), horft til norðvesturs eftir steinsteyptum leifum suðaustanmegin að ræsinu við gangstíginn.

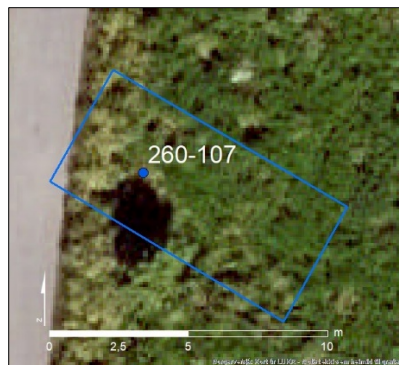
Mynd 23. Braggagrunnur (260-107) á nýlegri loftmynd.

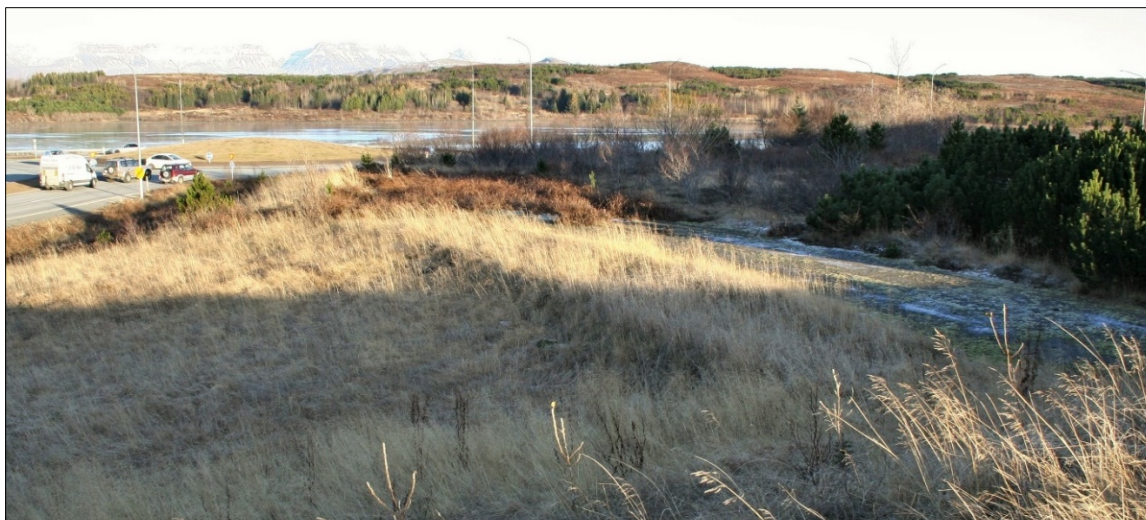
**Staðhættir:** Um 25 m fyrir austan Breiðholtsbraut, suðvestan við hringtorg á Suðurlandsvegi við Rauðavatn. Hluti af gömlu Norðlingabrautinni. Norðlingabraut var gerð samhliða því að úthlutað var lóðum í Seláslandi, samanber kort frá 1931.<sup>59</sup> Sjá staðsetningu á mynd 3 og 12.

**Lýsing:** Steinhlaðinn veggur með hallandi sniði, sem er hlaðinn í götukant gömlu Norðlingabrautarinnar. Hæð um 1,2 m, hleðsluraðir fjórar til fimm, steinar um 30 cm stórir. Kanturinn er grasgróinn, en sést greinilega.

Mynd 24. Hleðsla (260-108) við gömlu Norðlingabrautina, austan við Breiðholtsbraut. Horft til norðausturs.

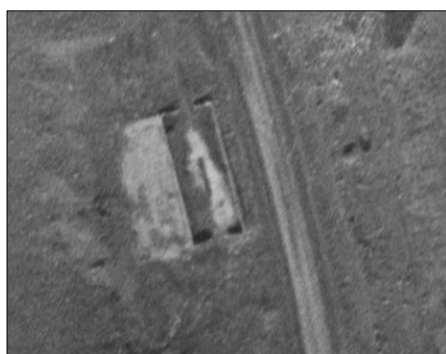
**Staðhættir:** Um 30 m austur af Næfurási og um 50 m vestan við núverandi Suðurlandsveg voru steypar leifar tveggja braggagrunna sem voru við gamla Suðurlandsveginn (260-147). Á tímum hersetunnar voru höfuðstöðvar strandvarna og/eða loftvarnarstórskotaliðs á svæðinu, Camp Buller.<sup>60</sup> Á loftljósmynd frá 1969 má sjá leifar tveggja samsíða braggagrunna. Sá eystri var með uppsteiptum hliðum en á loftmynd frá 1971 er hann horfinn,<sup>61</sup> væntanlega vegna framkvæmda við gangstígagerð. Sumarið 2020 var unnið að lagnagerð á svæðinu og þá vék vestari grunnurinn fyrir lagnaskurði.

**Lýsing:** Horfið vegna framkvæmda. Minjastaðnum hefur verið raskað með lagnaskurði árið 2020 og aðkomuvegi sem liggur yfir hluta staðarins. Á meðan á framkvæmdinni stóð var sjáanleg steinsteypt botnplata sem hafði verið færð til, en eftir frágang er ekkert sjáanlegt.

Mynd 25. Húsgrunnar (260-117) vestan við fyrsta Suðurlandsveginn (260-147) á loftljósmynd frá 1969.<sup>62</sup>

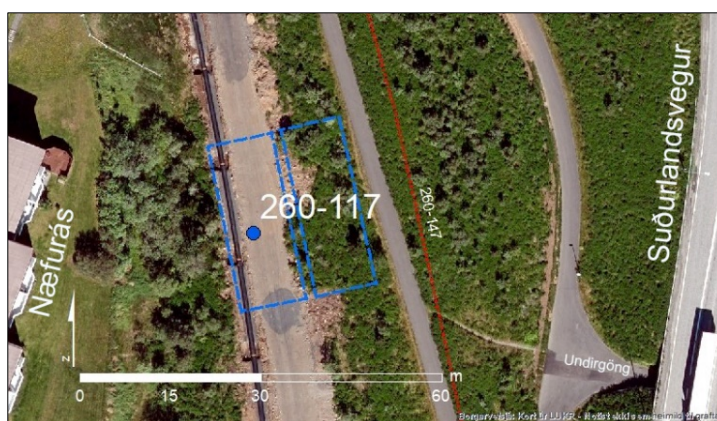
Mynd 26. Kortið sýnir hvar braggarnir (260-117) stóðu.

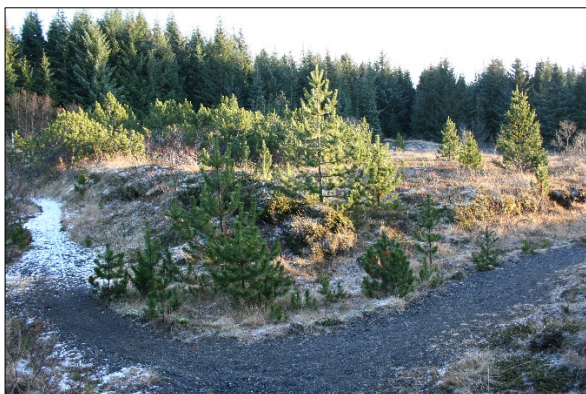
**Lýsing:** Stórt og mikið garðlag sem afmarkaði ræktunarreitinn, hlaðið úr torfi og grjóti. Garðurinn afmarkar svæði þar sem forræktun fór fram. Lengd garðsins er um 250 m, breidd um 1,2 m og hæð 0,5-1,2 m. Garðurinn er mosa- og grasi vaxinn. Með vesturhliðinni er grunnur skurður.

Mynd 29. Norðvesturhornið á garðlaginu (260-141), horft til suðurs.

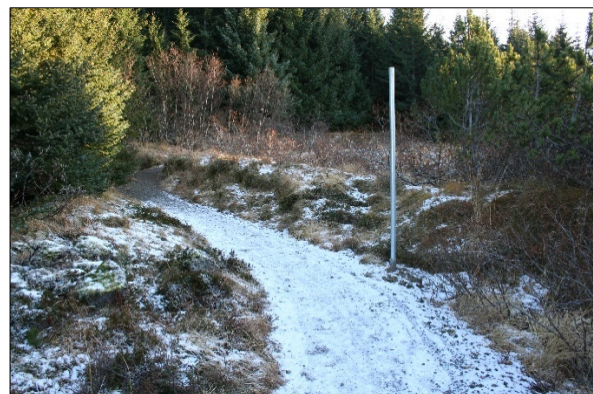
Mynd 30. Norðurhlið garðsins (260-141), horft til austurs.

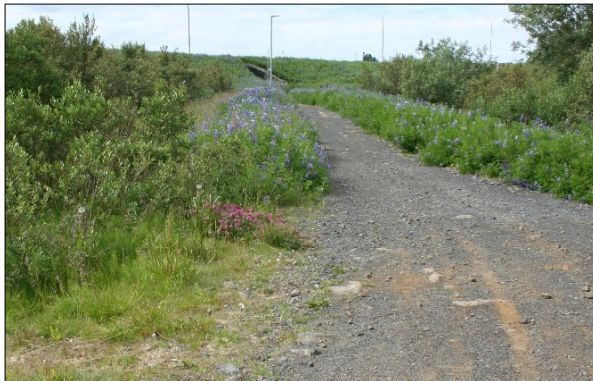
**Lýsing:** Garðlagið á suðausturhliðinni er greinilegt frá reiðstíg meðfram gangstíg sem liggur frá honum til suðvesturs að undirgöngum við Suðurlandsveg, lúpínuvaxið, en til suðausturs sést það lítið er á kafi í trjágróðri. Við norðurhliðina og tóft Sauðahúsanna (260-45) eru leifar af girðingunni ásamt járnstaur og kraftstaur með sjö strekki rúllum fyrir vör.

Mynd 31. Lúpínuvaxið garðlag undir girðingu (260-142) á suðurhlið, horft til suðvesturs að undirgöngum.

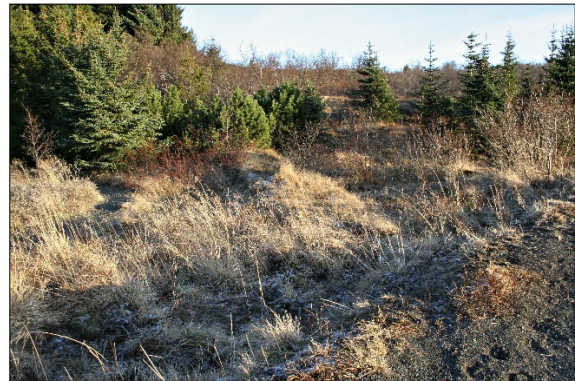
Mynd 32. Garðlag (260-142) á suðurhlið skógræktarinnar, horft til austurs.

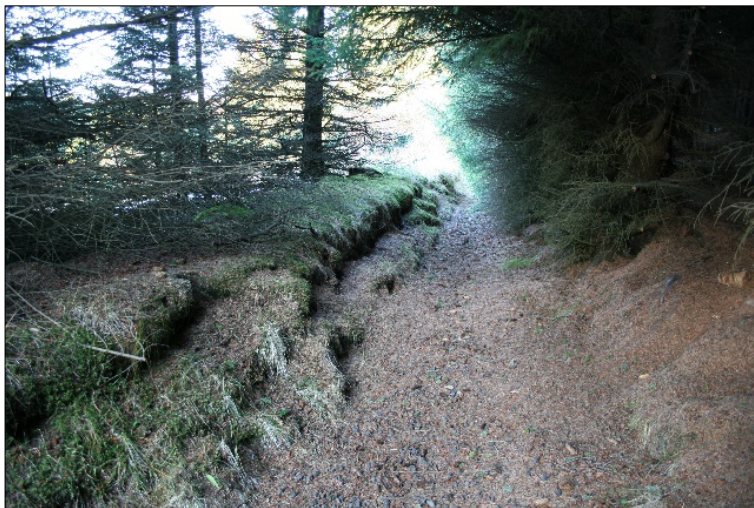
Mynd 33. Garðlagið (260-142) við norðurhlið, horft til suðurs.

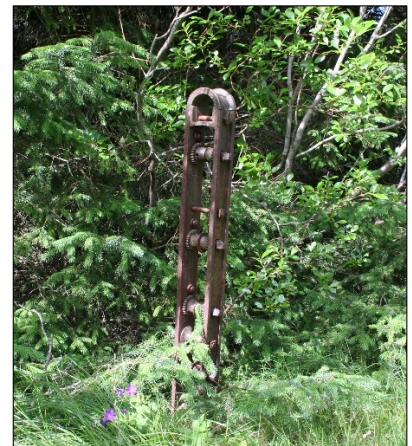
Mynd 34. Kraftstaur með strekki rúllum við tóft Sauðahúsa (260-45).

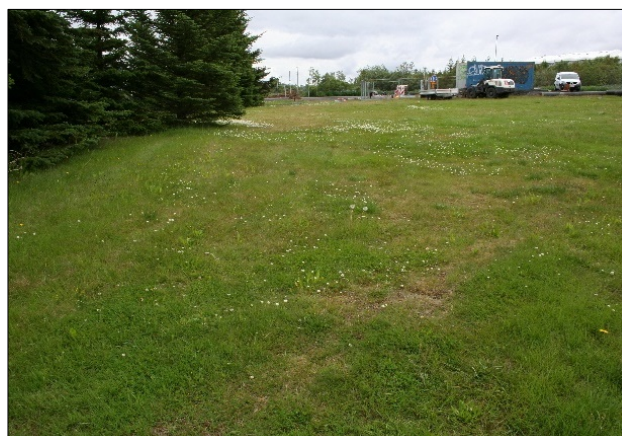
Mynd 37. Fyrsti Suðurlandsvegurinn (260-147) á milli Selásbrautar og hringtorgs við Bæjarhóla, horft til suðausturs.

**Lýsing:** Við Selásbraut má greina malardreif í sverði, lengd 64 m og breidd 5 m.

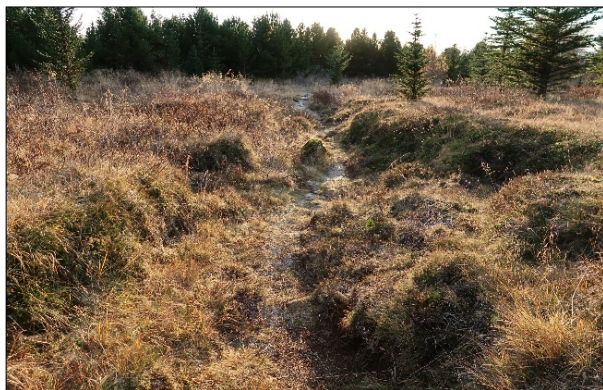
**Lýsing:** Mjög djúpar og grafnar moldargötur sem eru að gróa upp.

Mynd 38. Horft til suðvesturs eftir götu (260-151).

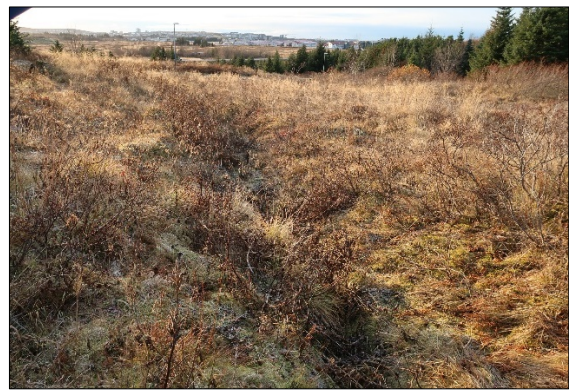
Mynd 39. Horft til vesturs eftir götu (260-151).

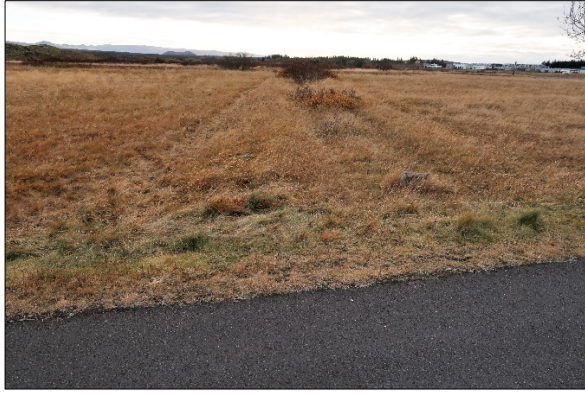
Mynd 40. Vegur (260-153), horft til suðurs að Bugðu.

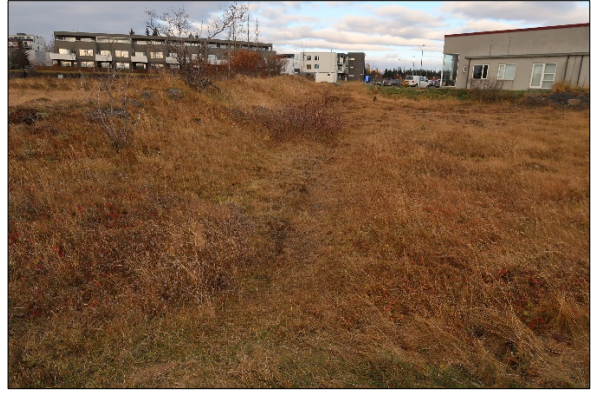
Mynd 41. Vegur (260-153), horft til norðurs Hólavað 73 til hægri grjóttgarður vestan við.

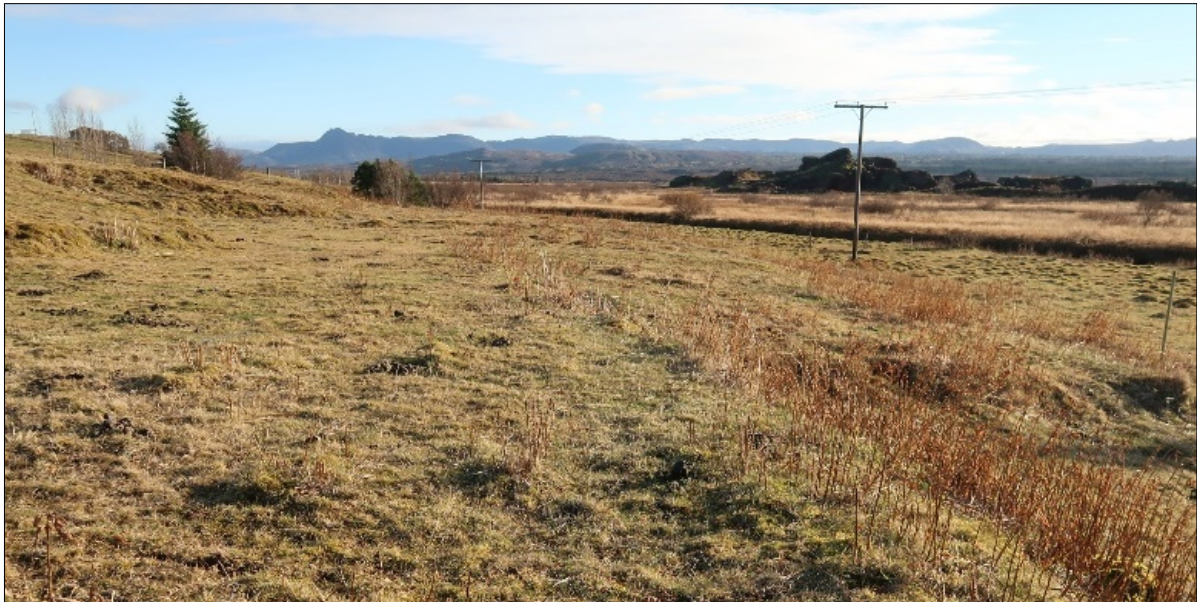
**Lýsing:** Húsið er horfið. Á blettinum eru allnokkur ummerki eftir búsetu. Afleggjari frá Suðurlandsvegi að húsinu er greinilegur og fyrir ofan bæjarstæðið er stölluð brekka.

Mynd 42. Bæjarstæði Dísardals, horft til suðausturs, stölluð brekka til vinstri.

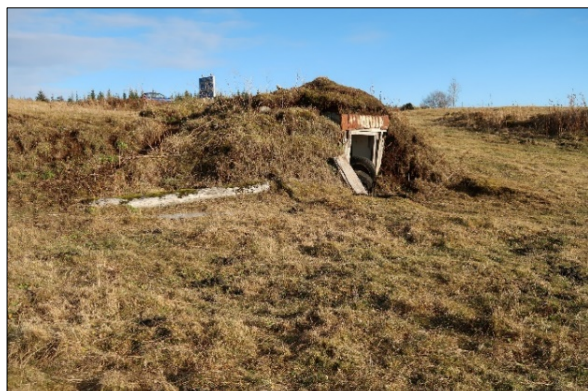
Mynd 44. Kartöflukofi (260-155), horft til austurs.

**Lýsing:** Húsið er um 10x6,5 m að utanmáli og um 5x3 m að innanmáli. Hlaðið úr torfi og grjóti, torf og járn á þaki, sem nú er hrunið. Dyraumbúnaður stendur enn í suðvesturgafli.

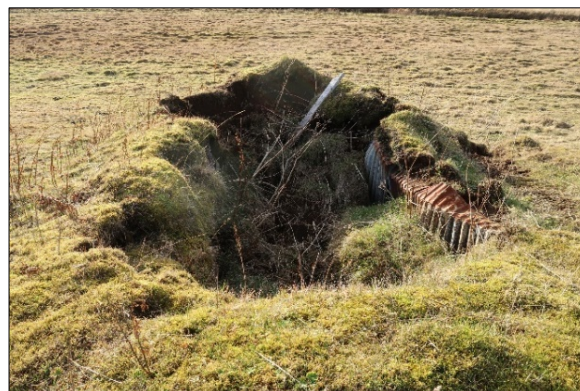
Mynd 45. Kartöflukofi (260-155), horft til suðvesturs.

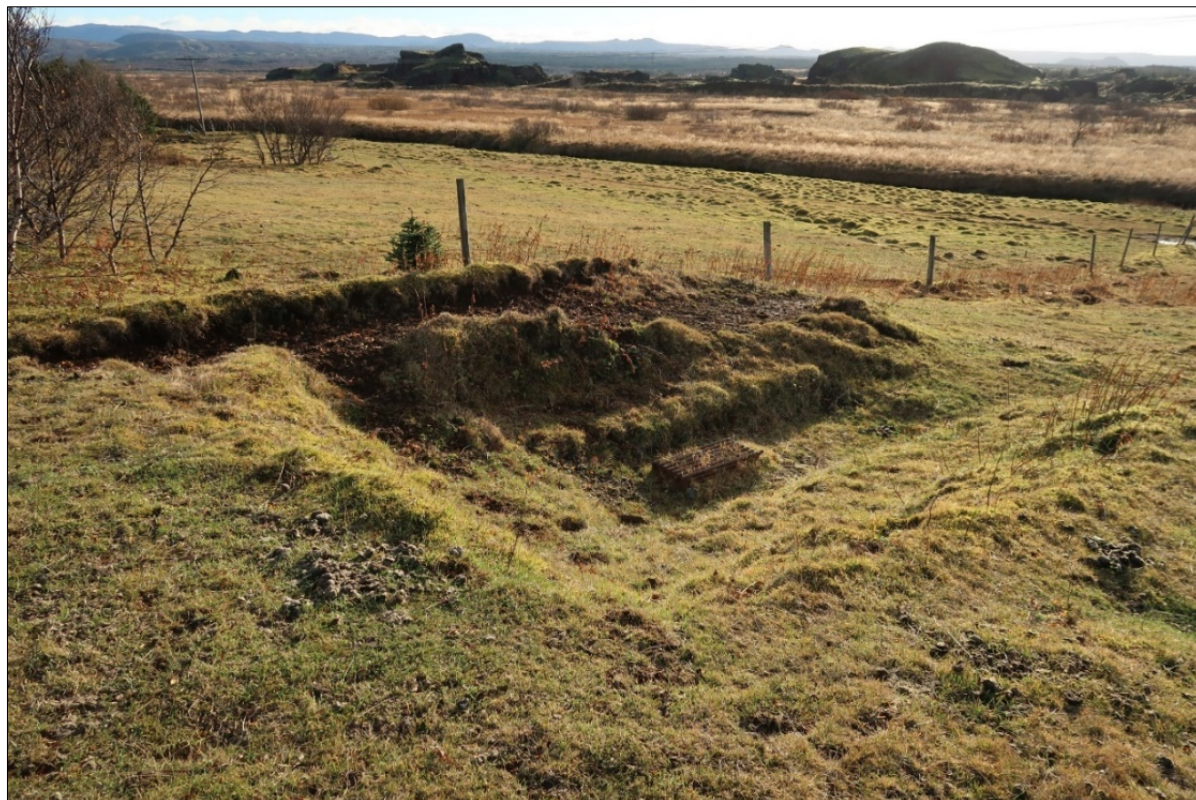
Mynd 46. Tóft (260-156) á bæjarstæði Dísardals, horft til suðurs.

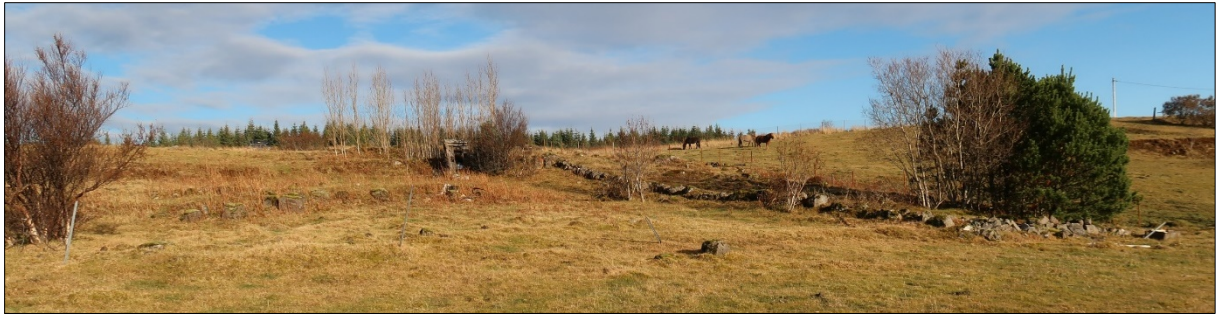
**Lýsing:** Ræktunarreitirnir eru á um 50x46 m svæði og eru afmarkaðir með garðlögum úr grjóti. Austast, á lóðamörkum, er völdug garðhleðsla um ílangt svæði þar sem nú er nokkuð af trjágróðri. Á svæðinu vestan við eru afmarkaðir minni reitir og neðst eru leifar af girðingu. Inn á miðju svæðinu er lítill timburkofi. Sjá mynd við skráningu (260-154).

Mynd 47. Ræktunarreitir (260-157), horft til norðausturs. Fyrir miðju í trjáþykkni er lítill kofi. Til hægri er ílangur reitur afmarkaður með voldugum grjóthleðslum.

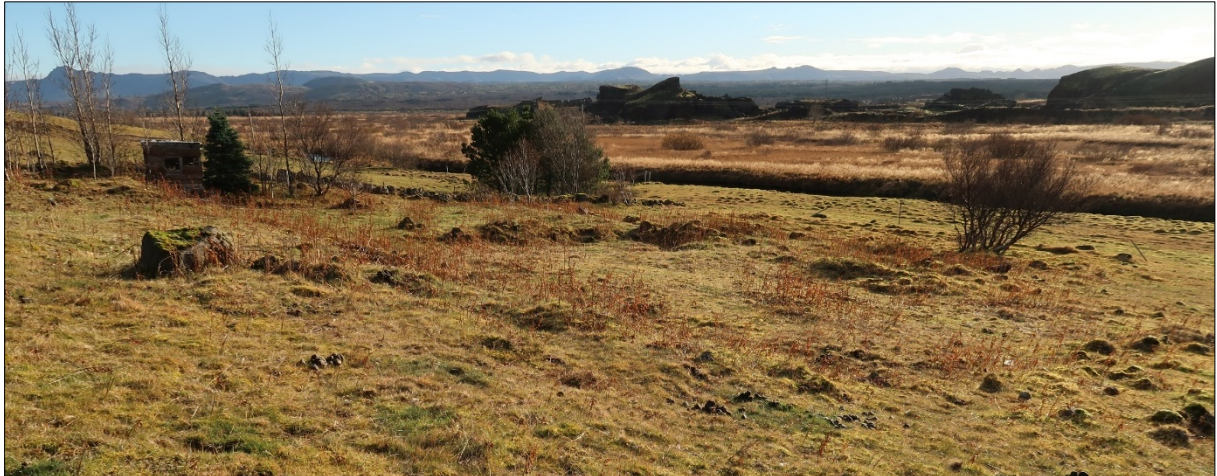
Mynd 48. Ræktunarreitir (260-157), horft til suðurs.

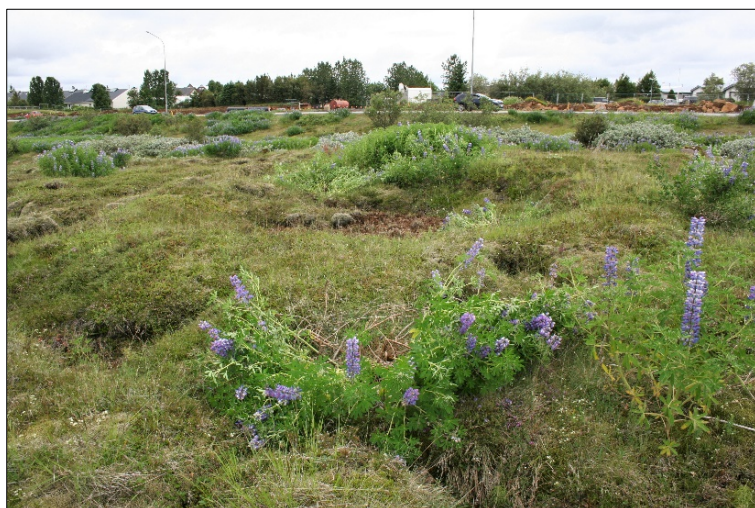
Mynd 50. Hringlaga garðlag (260-160), horft til suðvesturs.

**Lýsing:** Hringlaga garðlag, veggir úr torfi um 1 m á breidd og 0,2-0,3 m. á hæð, op til suðurs. Veggir eru mosa- og grasi vaxnir og lúpína hefur stungið sér niður á nokkrum stöðum. Rústin er ekki gróin að innan. Ekki er ljóst hvort þetta er torfhláðið mannvirki eða ekki, en ef svo er þá er það gamalt. En hafi veggir verið gerðir með því að mokað hefur verið upp í þá úr miðjunni þá eru þessar minjar líklega herminjar. Úr því fæst skorið með fornleifarannsókn.

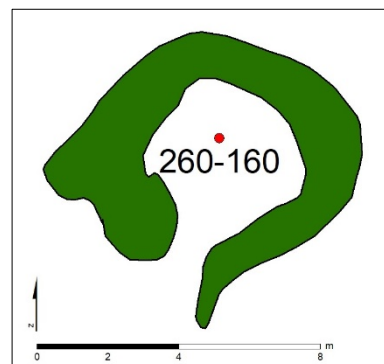
Mynd 51. Mannvirki 260-160, teiknað upp eftir uppmælingu.

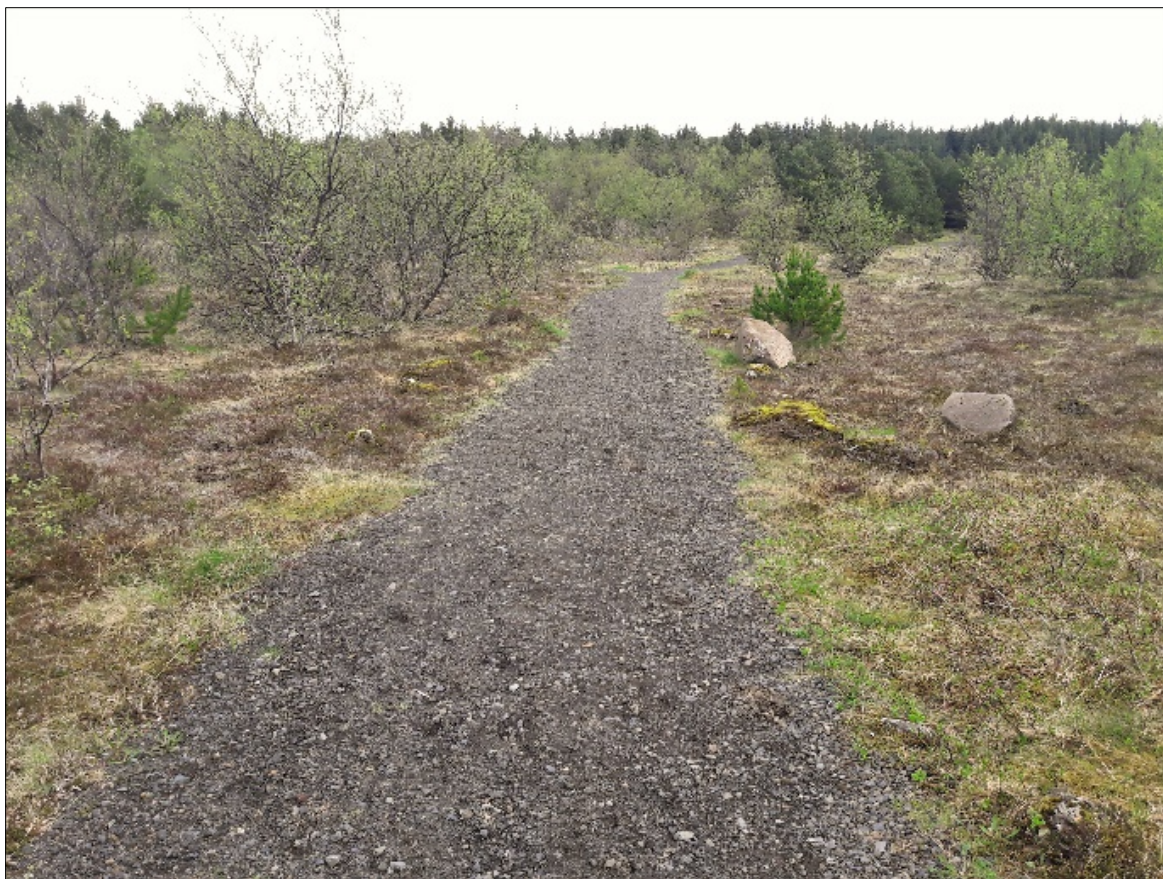
Mynd 52. Vegur (260-161). Borið hefur verið í veginn þar sem hann er hluti af núverandi stígakerfi skógarins, horft til norðausturs.

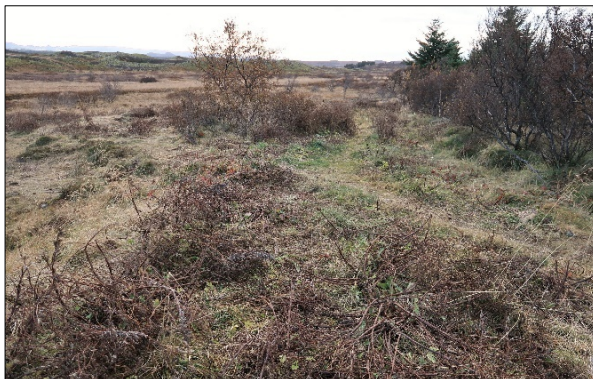
Mynd 55. Vegur liggur í sveig með grenilundinum og fyrir neðan staka tréð var braggi, horft til suðvesturs.

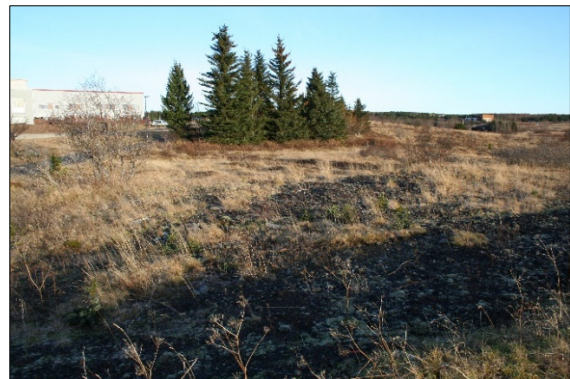
Mynd 56. Fremst stóð braggi og vegur liggur í sveig með grenilundinum, horft til norðausturs.

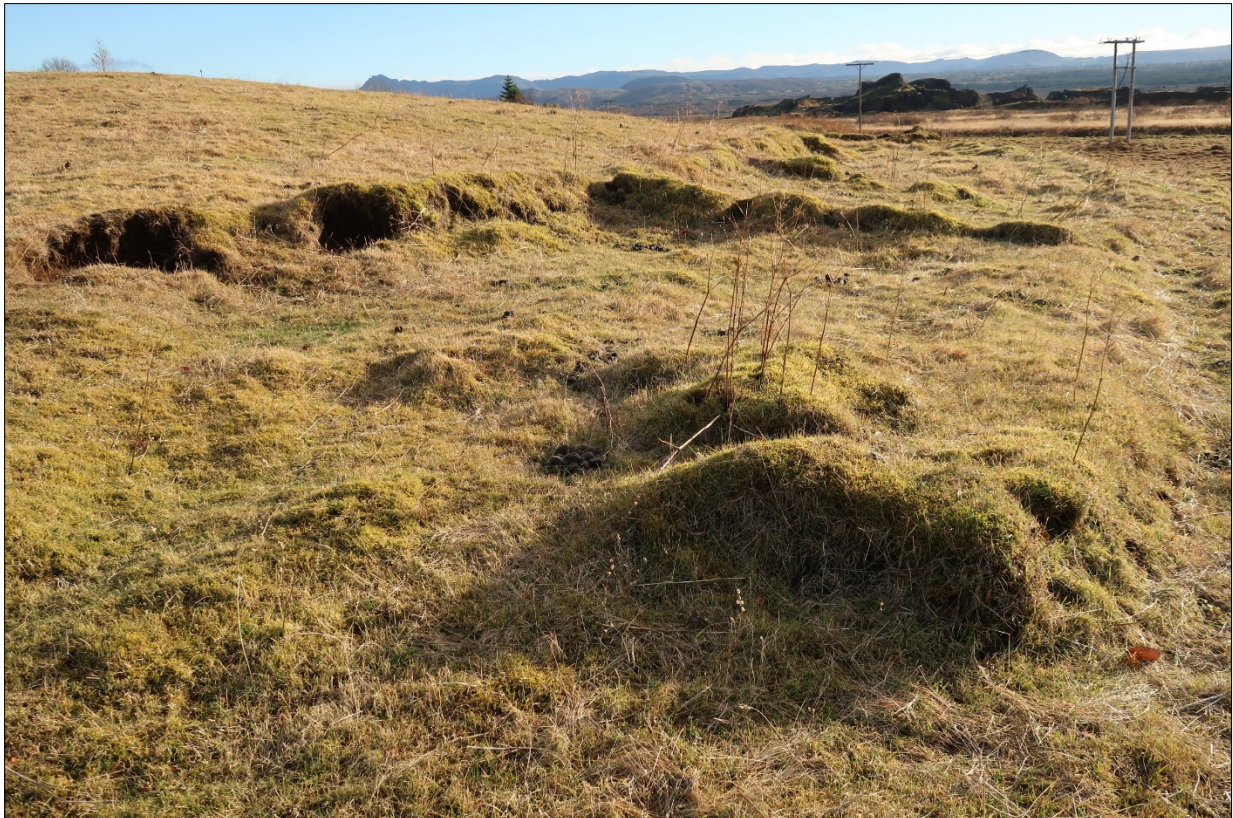
Mynd 57. Ræktunarreitir (260-154) í Dísardal, horft til suðurs.

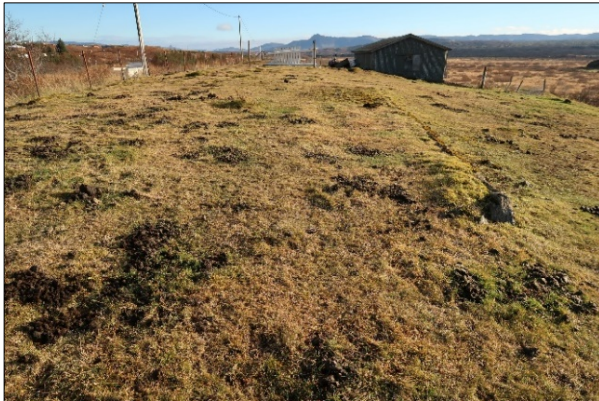
Mynd 59. Steinsteypdur húsgrunnur norðvestan við hesthús, horft til suðausturs.
