# Fornleifaskráning vegna tvöföldunar Suðurlandsvegar frá Bæjarhálsi austur að Hólmsá

Borgarsögusafn Reykjavíkur  
Skýrsla nr. 207

Unnið að beiðni Vegagerðarinnar.

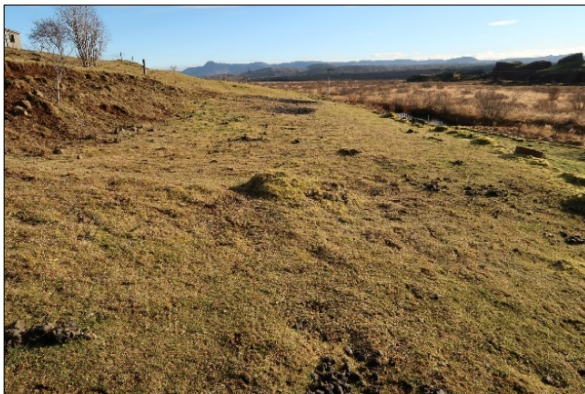
Mynd 61. Stallur sem hefur verið gerður fyrir hús, horft til suðausturs.

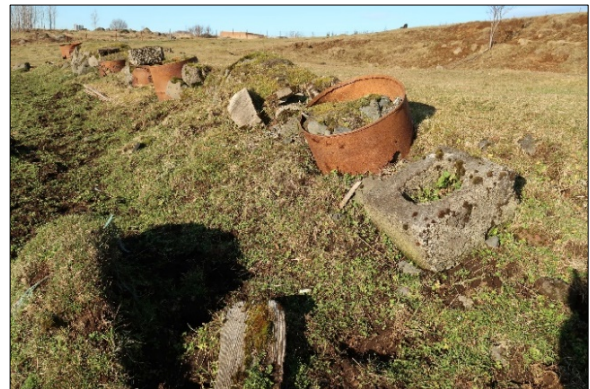
Mynd 62. Kantur fyrir framan stallinn, horft til norðvesturs.

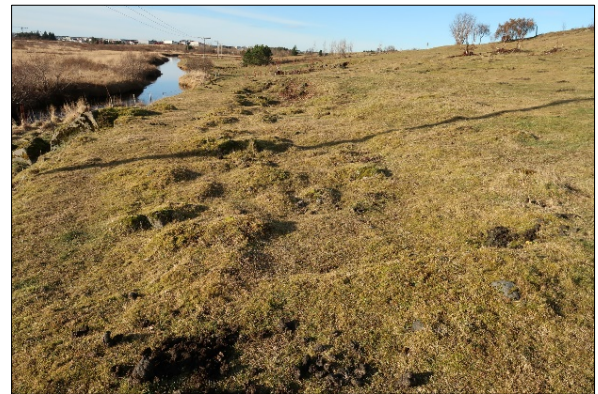
Mynd 64. Ummerki eftir lítil hús við árbakkann, horft til norðvesturs.

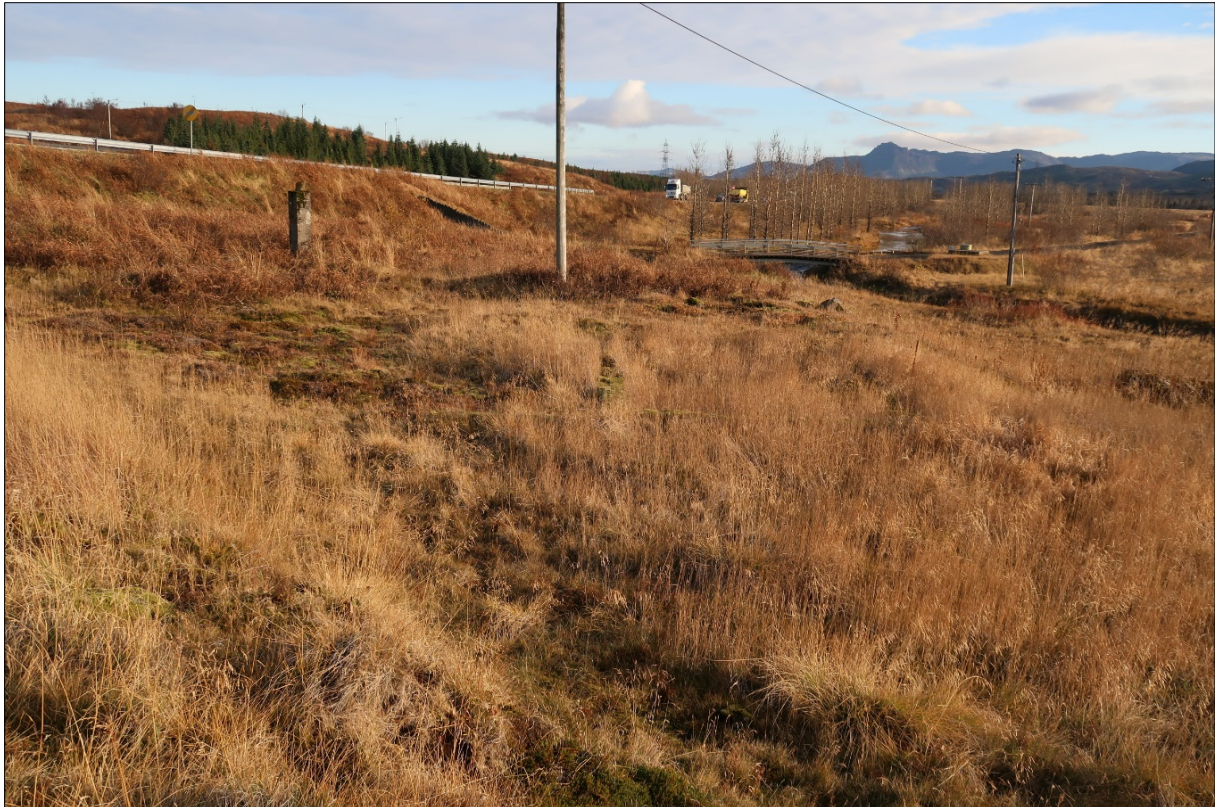
Mynd 66. Bæjarstæði Fögrubrekku/ Vetrarbrautar (260-167), horft til austurs. Næst eru steyptir sökklar yngra hússins, fjær þar sem rafmagnsstaurinn stendur er grunnur eldra hússins og vinstra megin er hliðstólpi.

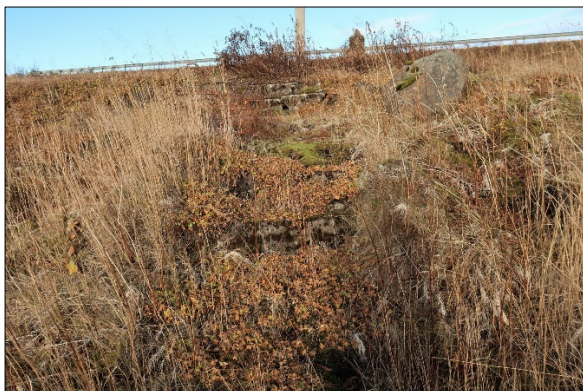
Mynd 67. Mosa- og gróðurvaxnar steintröppur við suðurlandið húsgrunns eldra hússins, horft til norðurs.

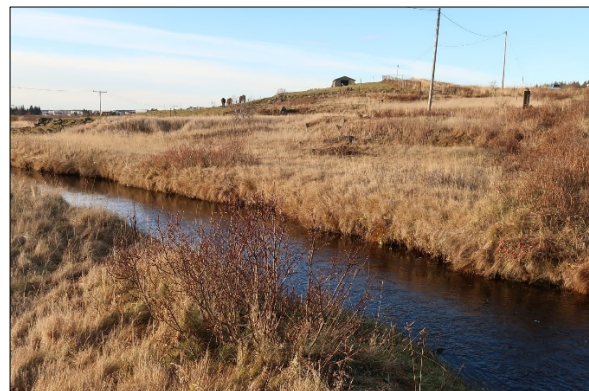
Mynd 68. Bæjarstæði Fagradals, horft til norðvesturs. Yst hægramegin er vegur (213-77), þá hliðstólpinn og bæjarstæðið og vestar eru garðlög.

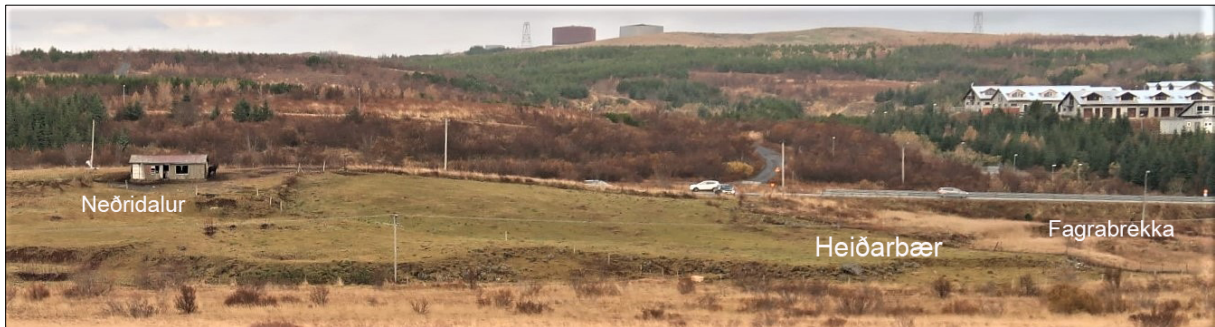
**Lýsing:** Á spildunni eru lítil ummerki eftir búsetu. Í kanti við brún á stalli sem íbúðarhúsið stóð á eru steypuklumpar sem hafa líklega verið grunnur hússins sem hefur sennilega verið rutt út.

Mynd 69. Bæjarstæði Heiðarbæjar (260-168) ásamt Neðridal og Fögrubrekku, horft til norðausturs.

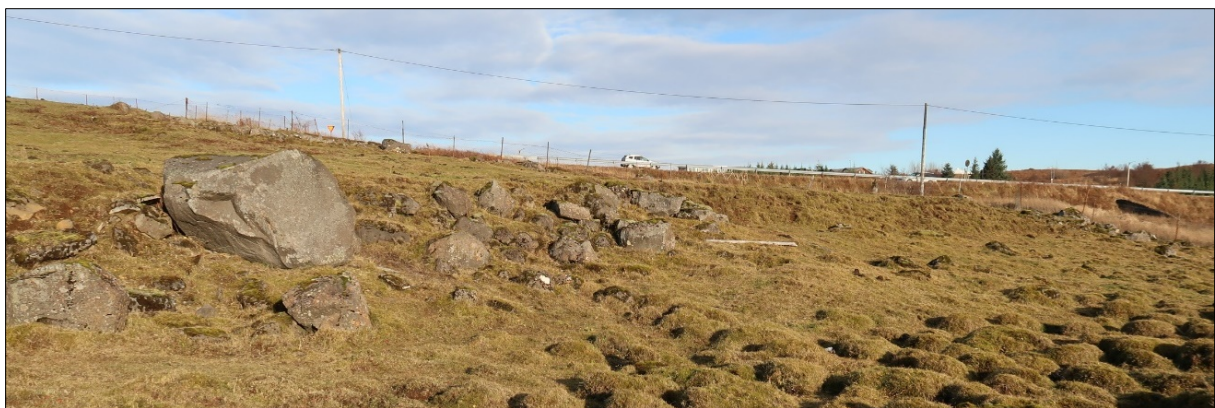
Mynd 70. Kantur við stall með grjóti og steypuklumpunum úr húsgrunni Heiðarbæjar sem stóð þar, fyrir miðri mynd.

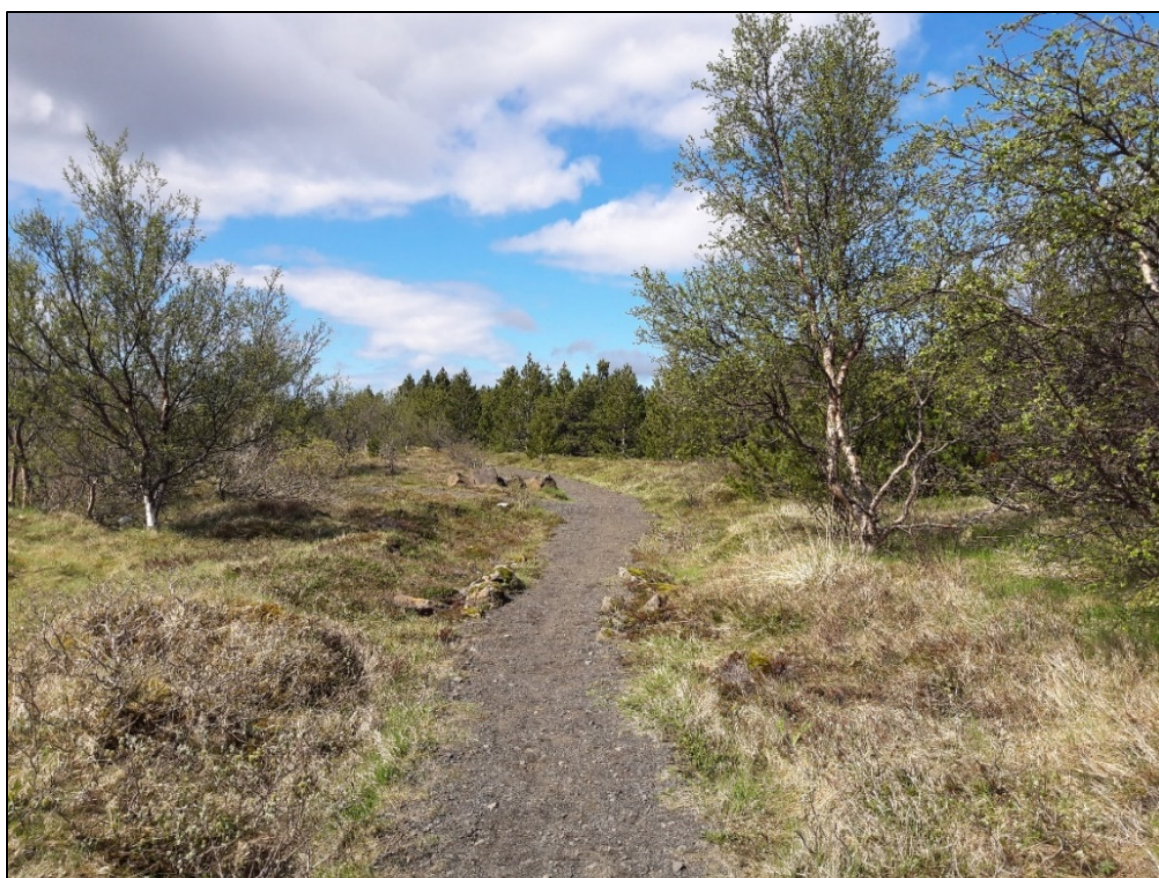
Mynd 71. Gata (260-178). Búið er að bera í hluta götunnar þar sem hún er hluti af skógarstígum, horft í vestur.

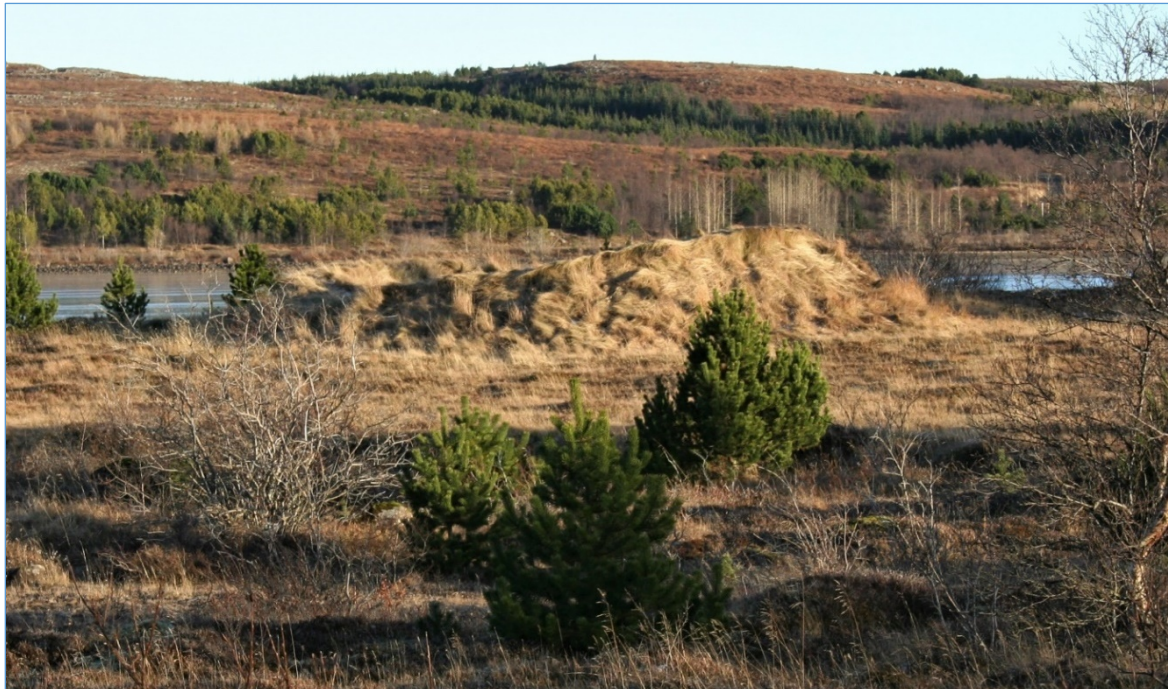
**Lýsing:** Baugur er sporöskjulagaður skúlpturn þar sem tveir hringir koma saman. Virðist mótaður úr jarðvegsefnum sem tyrft hefur verið yfir. Er grasgróinn og stallaður að innan.

Mynd 72. Baugur eftir Guðlaug Valgarðsson, skúlpturn frá síðustu aldamótum, horft til norðausturs.

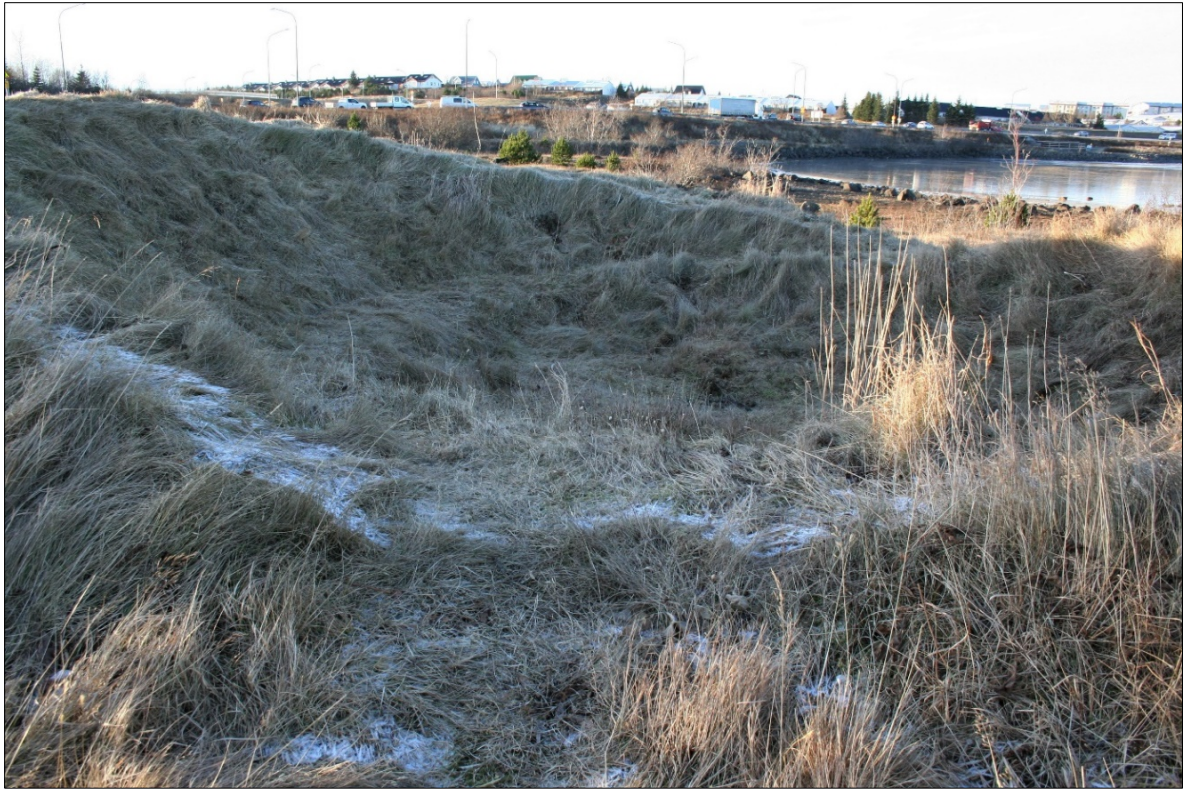
Mynd 73. Baegur eftir Guðlaug Valgarðsson, skúlptúr frá síðustu aldamótum, horft til vesturs.

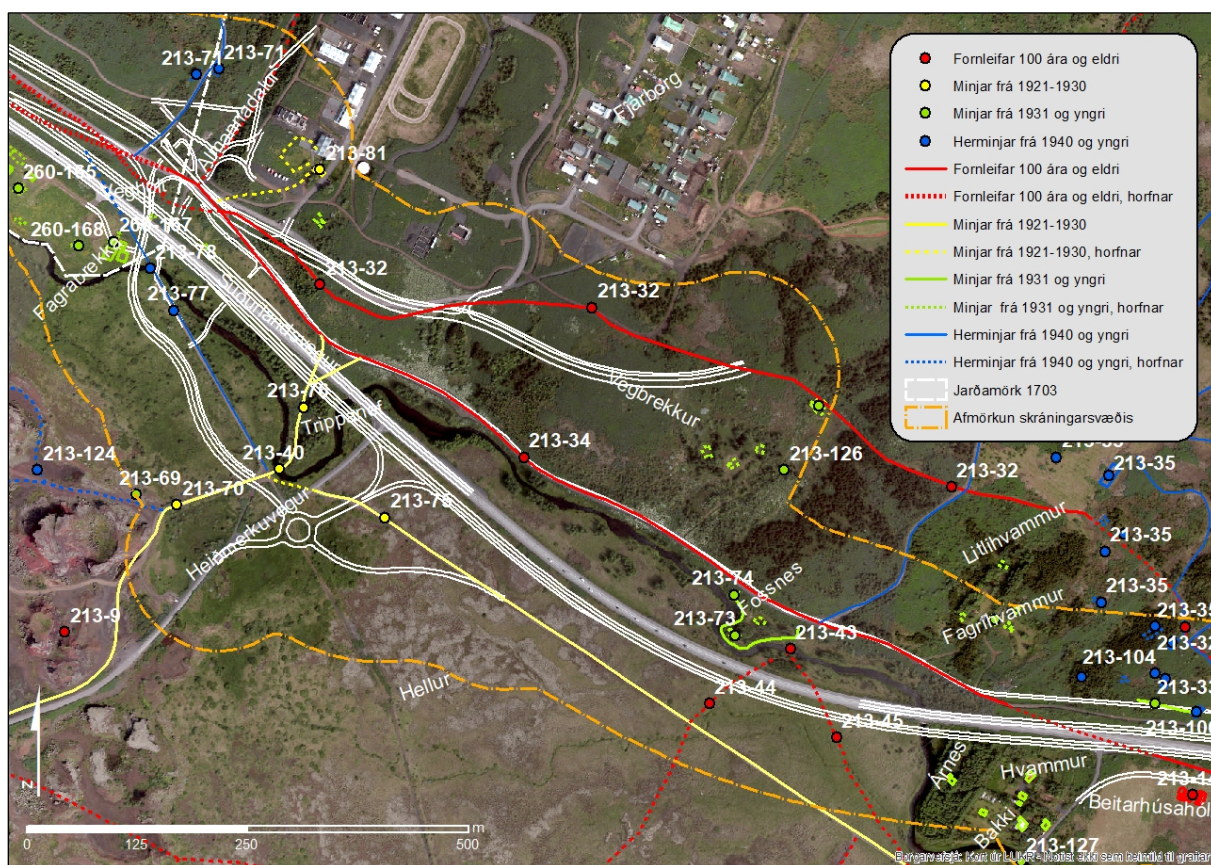
Mynd 79. Minjar og áætlaðar framkvæmdir í landi Hólms, vestursvæði.<sup>121</sup>

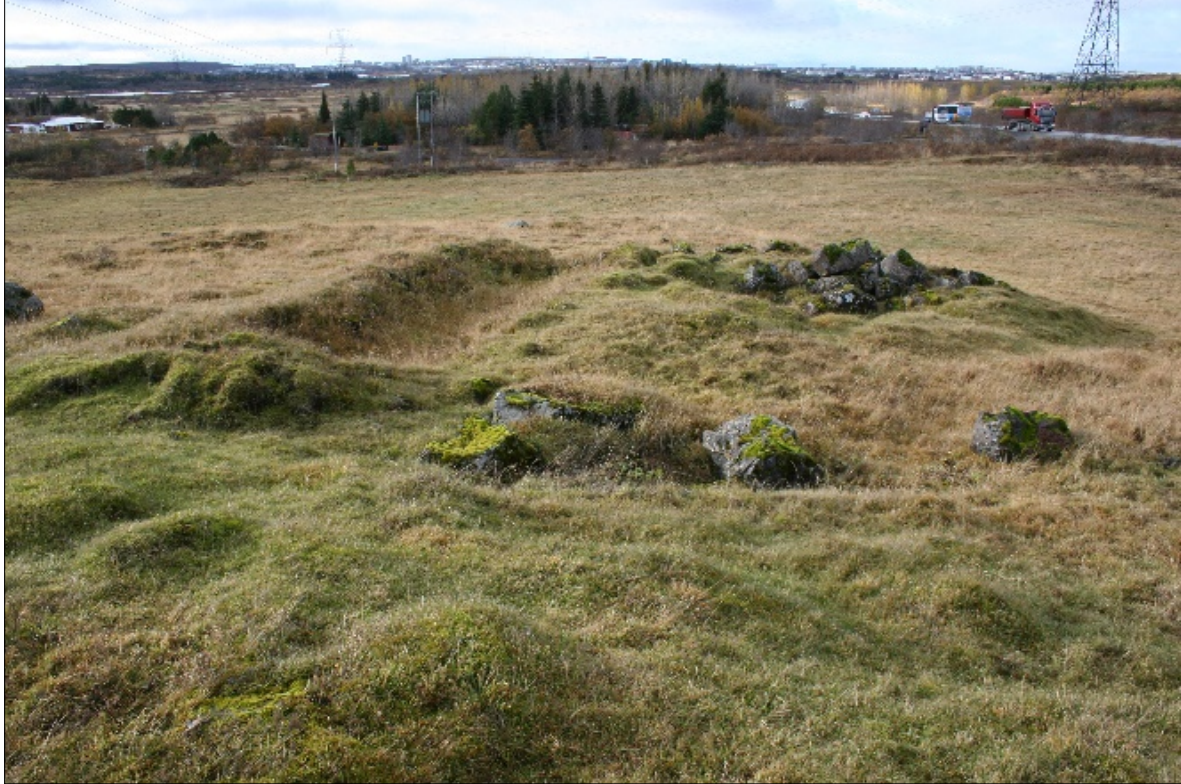
Mynd 80. Fjárhús og grjóthrúga vestan í Beitarhúsahól, horft til vesturs.

Þegar komið er austur að vegi að Hólmi er rétt austar *Beitarhúsahóll* sem hefur að geyma fjárhústættur (213-14) frá Hólmi. Þetta eru gamlar rústir og *áætlað er að nýr tengivegur fari inn fyrir 15 m verndarsvæði þessara fornleifa. Þennan veg og framkvæmdir sem honum fylgja þarf að færa norðar.*

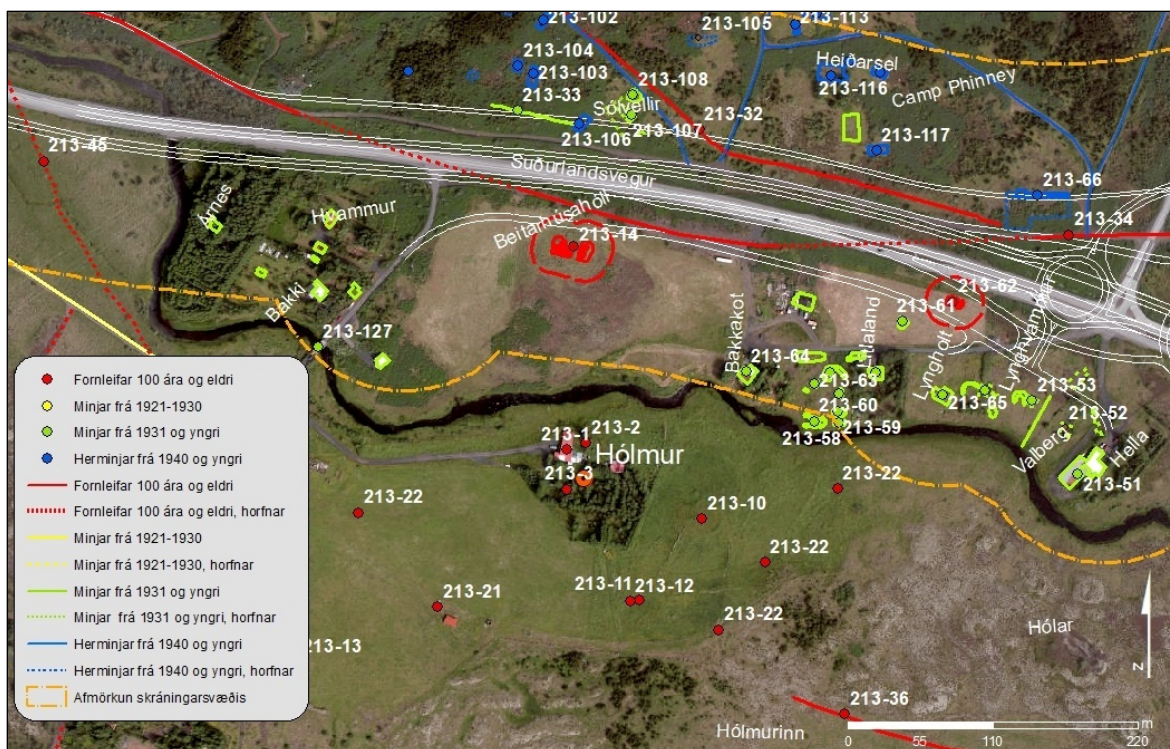
Mynd 81. Minjar og áætlað framkvæmdir í landi Hólms, austursvæði.<sup>122</sup>

Norðanmegin í Hólmsheiðinni er að finna minjar frá tíma setuliðsins, Camp Swansea og Camp Phinney sem var austar (213-67). Í einum herskalanum þar var kvikmyndahús (213-66). Þeim skála var síðan breytt í steinullarverksmiðju árið 1949, sjá mynd 82. Samkvæmt áætlunum er gert ráð fyrir að reiðvegur fari yfir þessar minjar, sjá mynd 81 og 240. *Lagt er til að hann verði færður aðeins í norður eða suður, út fyrir þennan minjastað.*

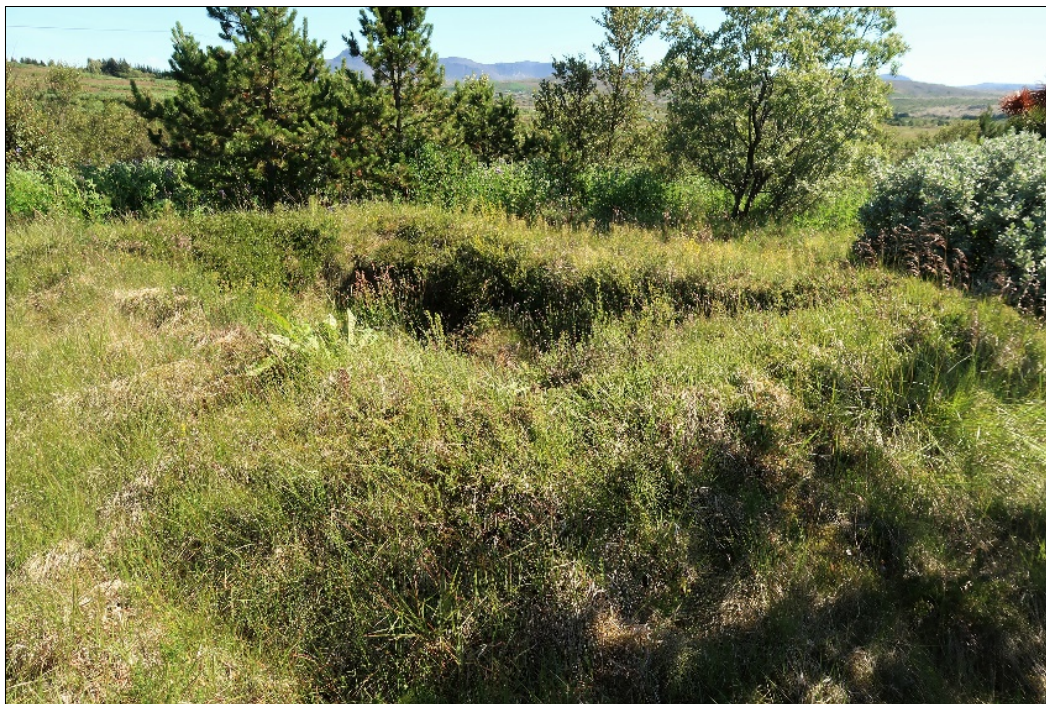
Mynd 83. Rúst af geitakofa (213-42), horft til suðausturs.

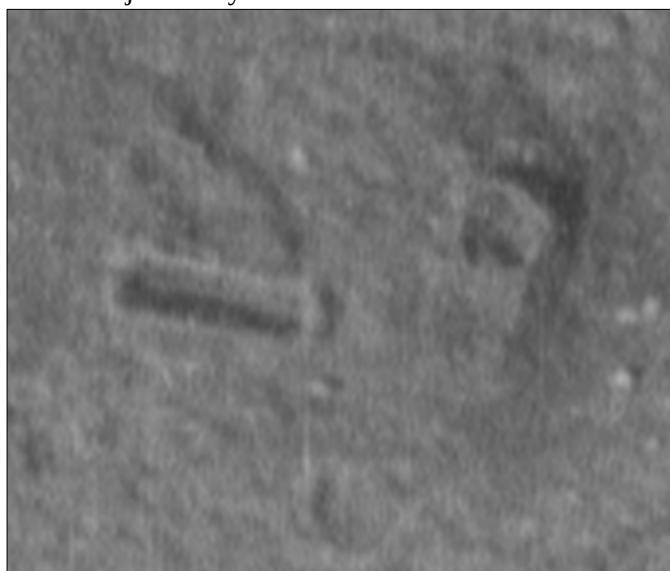
Mynd 85. Beitarhús (213-14) á loftmynd frá 1954.<sup>126</sup>

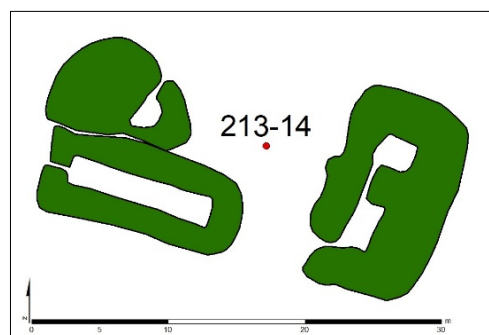
**Lýsing:** Tvær grasigrónar útihúsarústir eru á Beitarhúshól. Minjasvæðið er um 15x30 m. Önnur rústin er efst á hólnum og sýnilega eldri. Hin er í vesturhlíð hólins. Eldri rústin liggur í norðaustur-suðvestur, er ílöng, tveggja hólfa og dyr líklega í vestur. Þarna hefur verið fjárhús með niðurgrafinni hlöðu norðan við, sem herinn notaði síðar sem skotgröf. Þar stendur enn byssustatíf, járnör með tveimur vinklum í steypum ferhyrindum fæti, ætlað fyrir gervibyssu úr tré. Rústin mælist 15x9 m. Tóftirnar eru orðnar mjög jarðlægar og grónar en vel greinanlegar og undir þeim gætu verið eldri minjar. Veggir úr torfi og grjóti, 1,0 - 1,5 m breiðir og 0,2 - 0,9 m háir. Dyr fjárhússins gætu hafa verið á suðurgaflinum, en erfitt er að gera sér grein fyrir því vegna þess hversu jarðlægt og hrunin tóftin er. Vestan í hólnum er ílöng húsatóft, 15x6 m, sem liggur nánast í austur-vestur. Hún hefur að hluta verið grafin inn í hólinn og er eitt hólf með opi á vesturgafli. Tóftin er heilleg og stendur vel, hlaðin úr torfi og grjóti með greinilegum garðlögum, veggir eru um 1,0 m breiðir og 0,2 – 0,6 m háir að utanverðu. Veggir hafa aðeins hrúnið inn í tóftina en austurgafli stendur vel. Norðan við langhliðina er stórgrýtishrúga og laut þar fyrir ofan. Samkvæmt loftmynd frá árinu 1954 virðist hafa verið þar tóft af öðru ílöngu húsi sem hefur legið í norðvestur-suðaustur. Veggir eru úr torfi og grjóti, 0,2 – 0,3 m háir og um 1 m breiðir. Mögulega hefur verið þarna önnur húsarúst eða heygarður áður, sem hefur verið fyllt af grjóti úr túninu.

Mynd 86. Beitarhús (213-14) á Beitarhúshól, teiknað eftir uppmælingu.

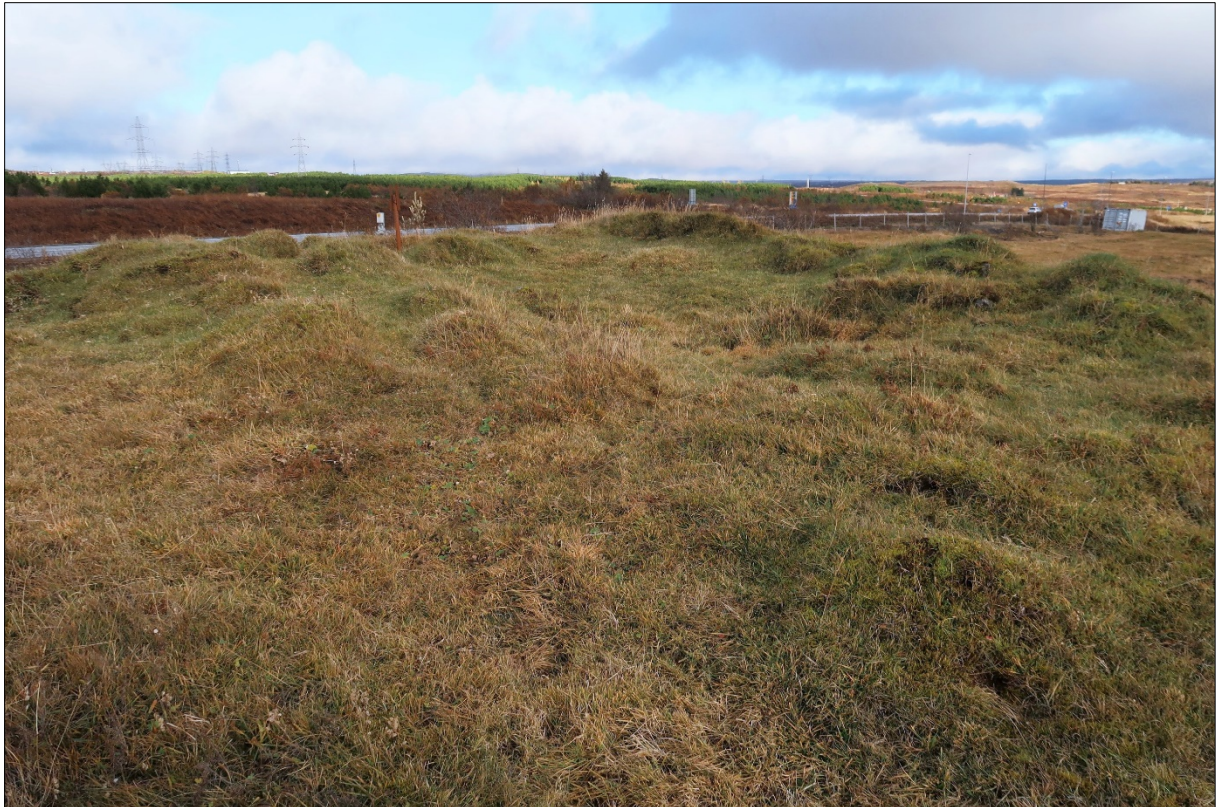
Mynd 87. Fjárhús og hlaða efst á Beitarhúsahól, fjárhúsið er nær en hlaðan fjær, horft til austurs.

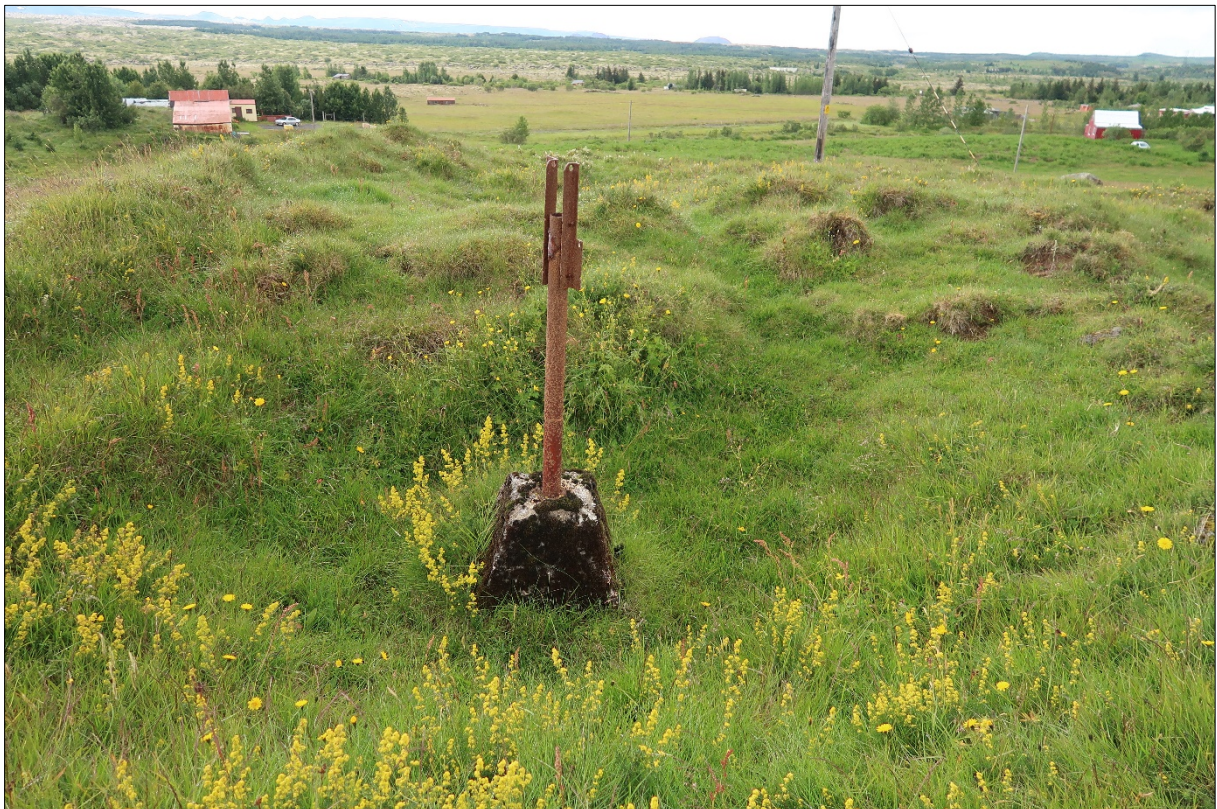
Mynd 88. Fjárhús og hlaða efst á Beitarhúsahól. Fremst er hlaðan, skotgröfin, og fjárhúsið fjær, horft til suðsuðvesturs.

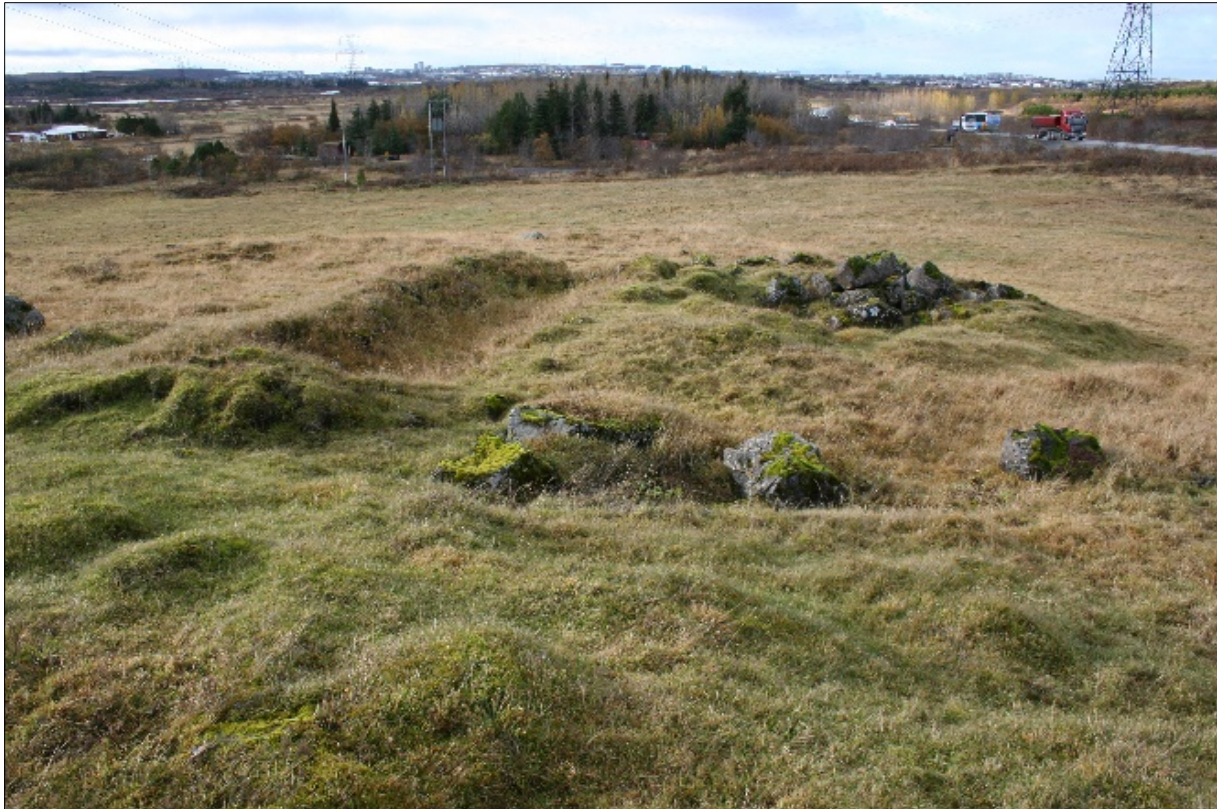
Mynd 89. Fjárhús og grjóthrúga vestan í Beitarhúsahól, horft til vesturs.

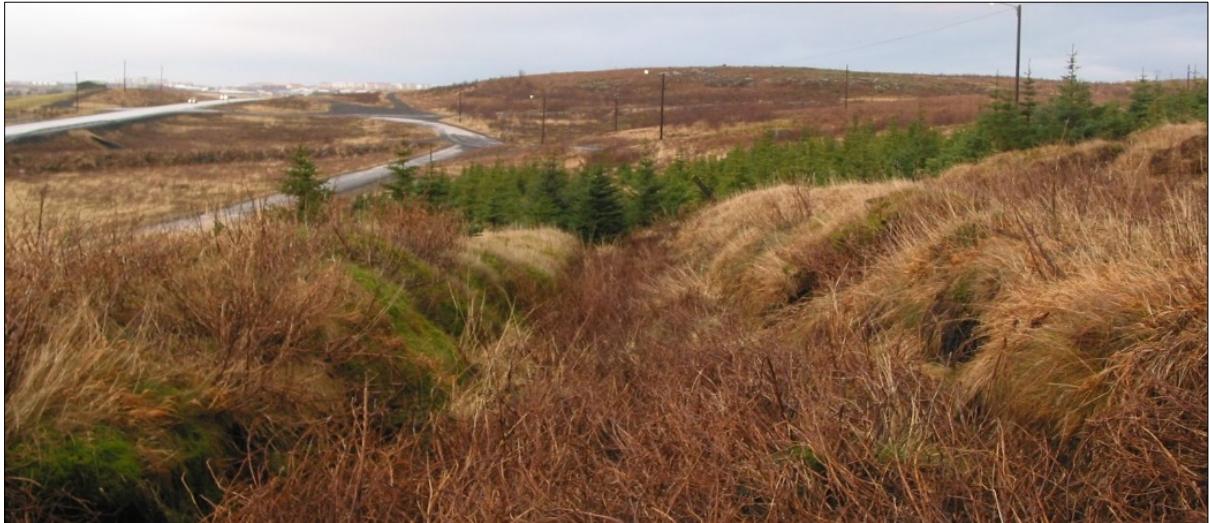
**Lýsing:** Gatan er gróin, um 2 m breidd og er 1 m á dýpt á kafla. Á einstaka stað í götunni er að finna stórgrýti. Austan við Fjárborgarafleggjarann greinist gatan í tvennt og er syðri hlutinn eldri, en borið hefur verið í þann nyrðri. Göturnar sameinast aftur rétt vestan við bratta hraunklöpp en ekki er að sjá að klöppin sé slitin eftir mikla umferð. Austan við Mjóadal austur af Sólvöllum, við áætlaðar atvinnuhúsaloðir á Hólmsheiði, er gatan um um 1 m breidd og um 70 cm djúp.

Mynd 90. Gata (213-32) árið 2002, horft í vestur við afleggjarann upp í Fjárborg.

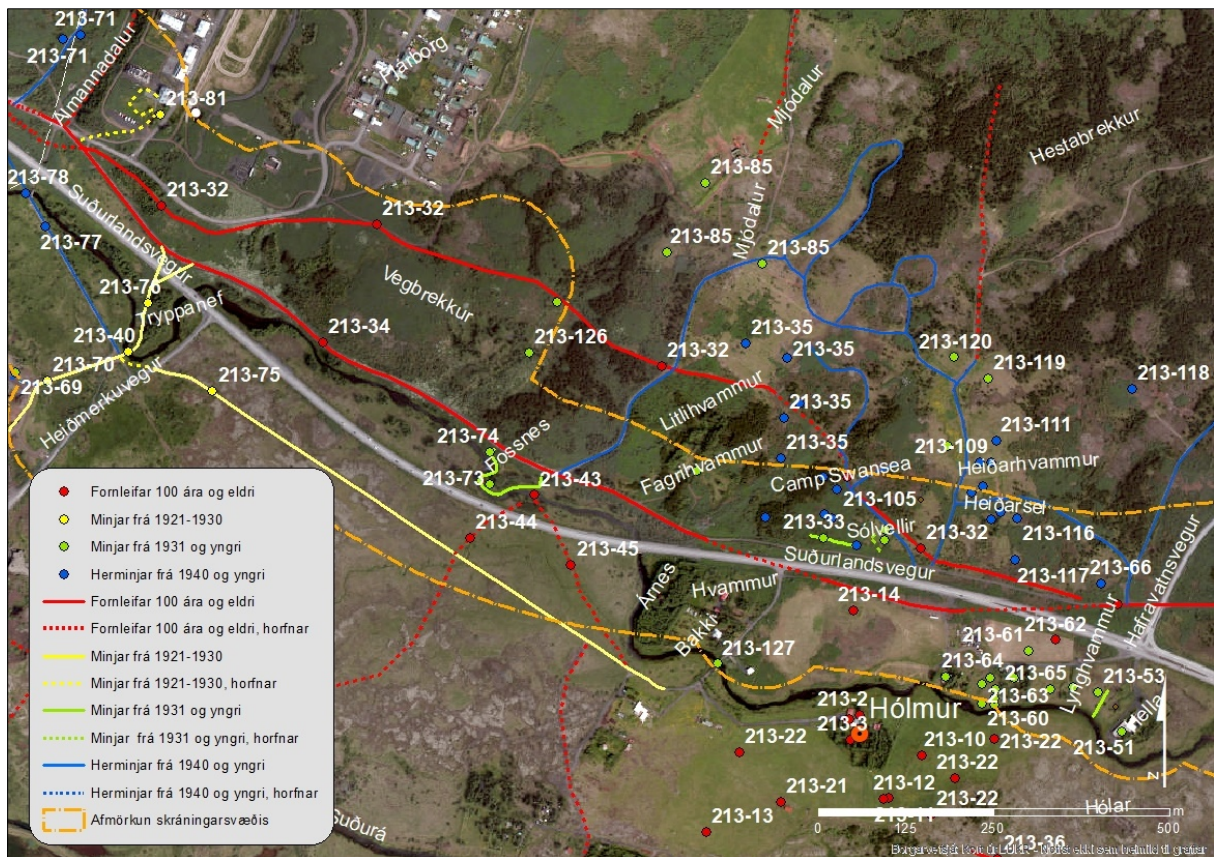
Mynd 91. Á kortinu má sjá gömlu leiðina (213-32) og hluta af fyrsta Suðurlandsveginum (213-34).<sup>128</sup>

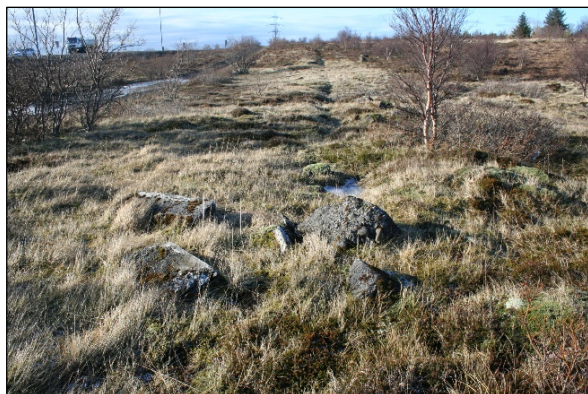
Mynd 92. Gata (213-32), horft til vesturs.

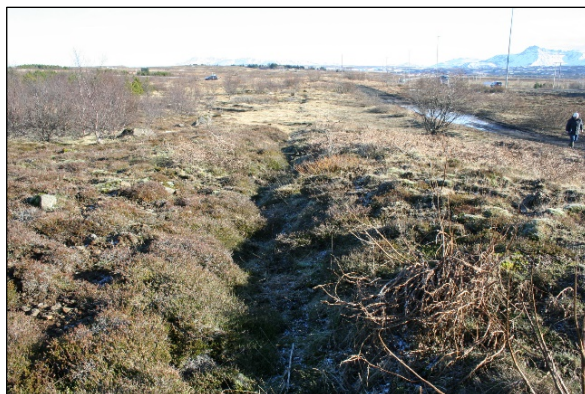
Mynd 93. Gata (213-32), horft til austurs.

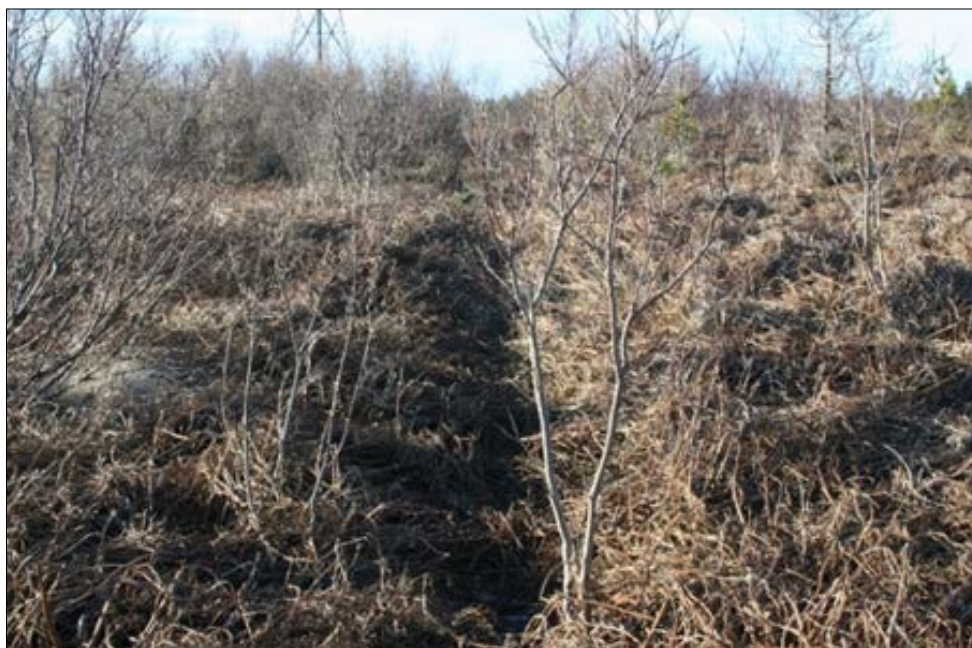
Mynd 94. Skurður (213-33), horft til norðvesturs.

**Lýsing:** Skurðurinn er um 70 m langur og um 1-1,5 m á breidd.

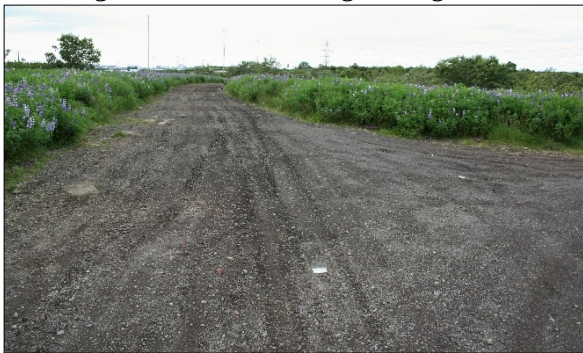
Mynd 95. Hluti af gamla Suðurlandsveginum (213-34) vestan við Geitháls, horft til vesturs.

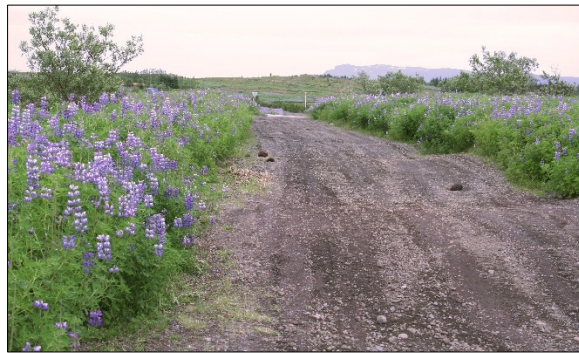
Mynd 96. Hluti af gamla Suðurlandsveginum (213-34) vestan við Geitháls, horft til austurs.

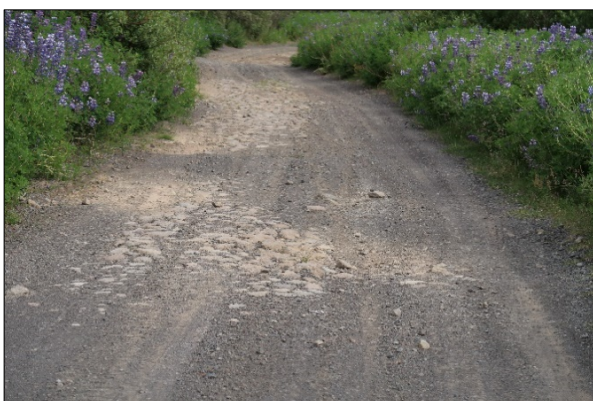
Mynd 97. Grjótpúkk í gamla Suðurlandsveginum (213-34) við Fagrahvamm, horft til suðausturs.

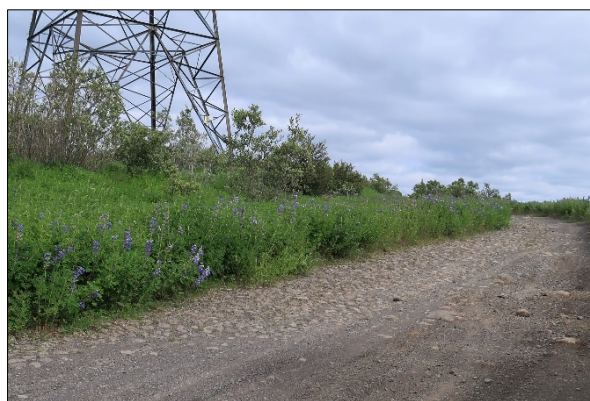
Mynd 98. Grjótpúkk í gamla Suðurlandsveginum við mastur ofan við Fagrahvamm, horft til austurs.

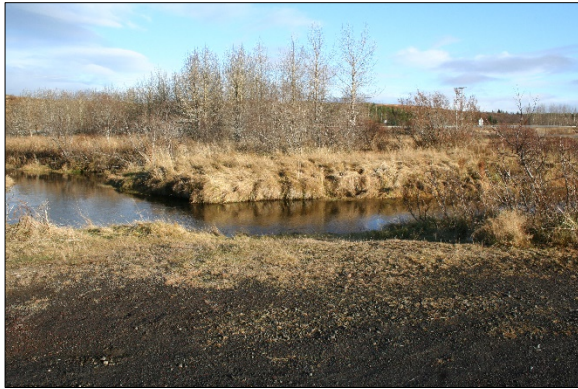
**Lýsing:** Horfin. Brúin var handriðalaus, hlemmur.<sup>131</sup> Engar leifar eru sjáanlegar af brúnni en greina má brúarstæðið út frá gróðri austan megin. Vestan megin er slakki niður að ánni sem fólk notar nú til að setja á flot kajaka.

Mynd 99. Brúarstæði (213-40) yfir Hólmsá við Trippanef, horft til austurs.

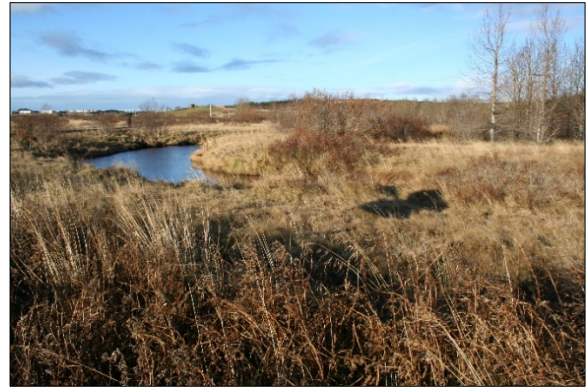
Mynd 100. Brúarstæði (213-40) yfir Hólmsá við Trippanef, horft til norðvesturs.

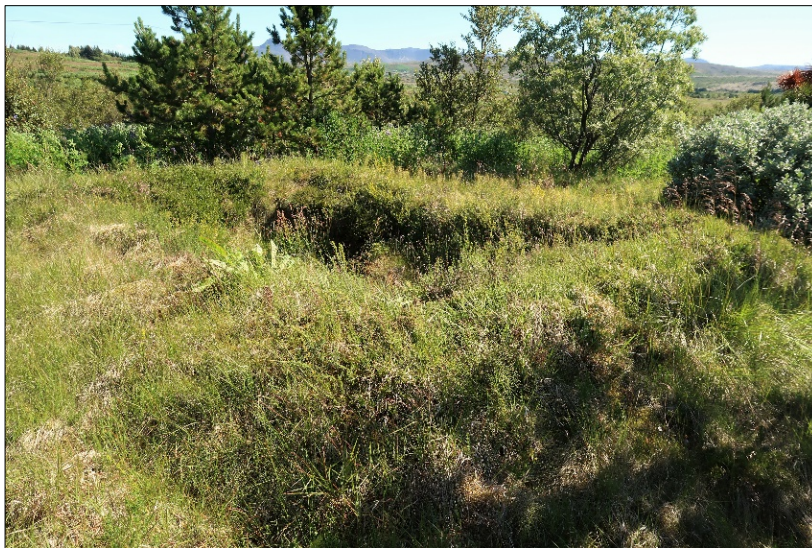
**Lýsing:** Rústin er 6,8 x 4,7 m að stærð og liggur í norðaustur-suðvestur og hugsanlega dyr á suðausturgafli. Hleðsluhæð er um 1 m og greinileg fjögur steinalög. Rústin er mjög heilleg. Trjágróður og lúpína hefur vaxið mikið á svæðinu frá skráningu 2010.

Mynd 101. Geitakofi (213-42), horft til suðausturs.

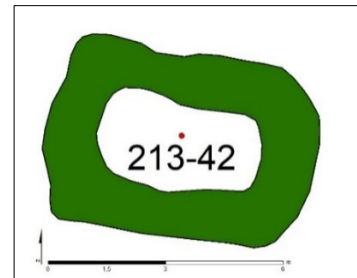
Mynd 102. Geitakofi (213-42), teiknað eftir uppmælingu.

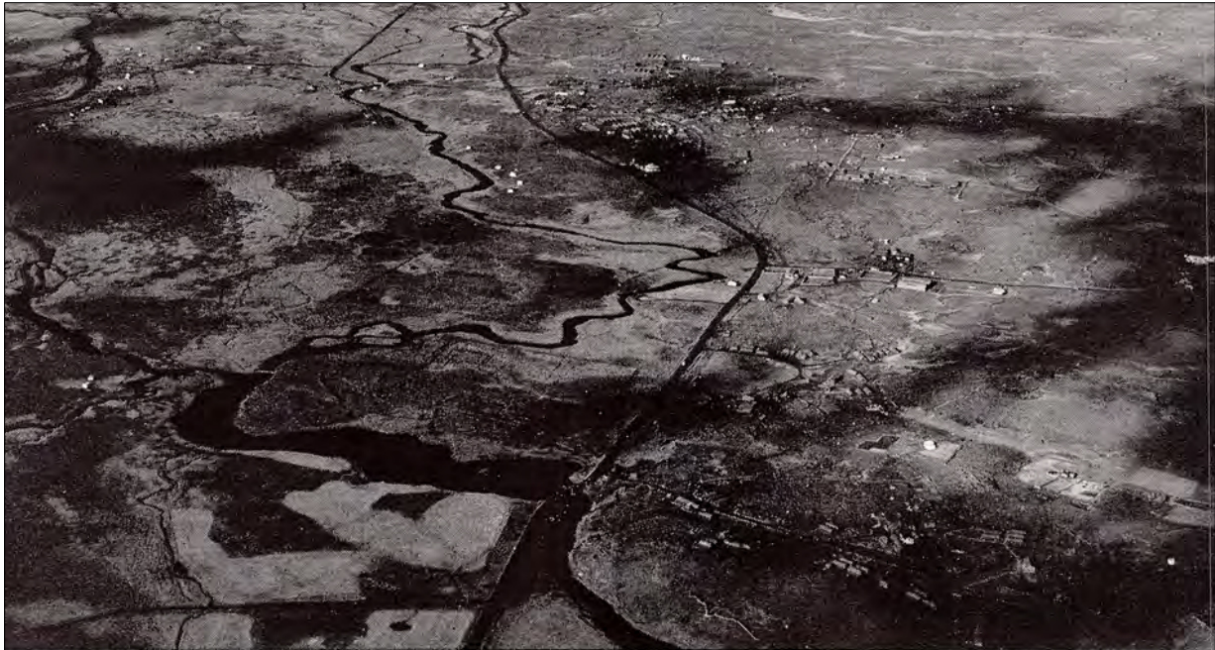
Mynd 103. Herbúðir í landi Geitháls og Hólms, horft í vestr með Hólmsá og Suðurlandsvegi. Neðst til hægri er Camp White Heather við beinan veg, Camp Omskeyri við bogadregin veg aðeins vestar, Camp Geitháls Dump við Geitháls. Vestan við Geitháls ofarlega á myndinni er hvítur braggi sem var kvikmyndahús og síðar steinullarverksmiðja (213-66), þar voru Camp Phinney og Camp Swansea. Myndin er líklega tekin 1943-1945.<sup>138</sup>

**Staðhættir:** Herskálahverfin Swansea og Phinney voru norður af Hólmi, milli Hafravatsvegar og vegarins upp í Mjóadal og var Camp Phinney austur.<sup>136</sup> Ekki er ljóst hvar skilin á milli þessara herbúða voru nákvæmlega.

**Lýsing:** Á svæðinu sem hverfið náði yfir eru nokkrir steypir braggagrunnar og vegir skráðir undir þetta númer, en auk þess hafa sumir braggar fengið nákvæmari skráningu og eru þá á sér númeri. Margir braggabotnar voru rifnir upp og notaðir í Steinullarverksmiðjuna (213-66) sem var austarlega á svæðinu.<sup>137</sup>

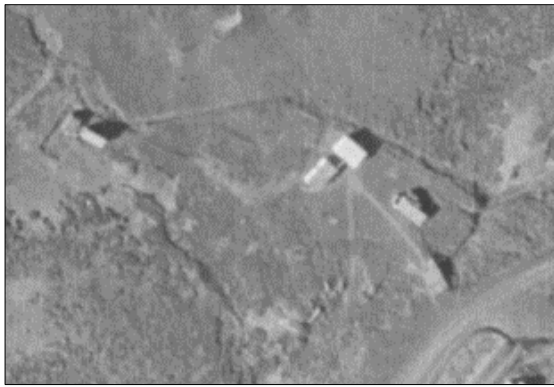
Mynd 104. Mánahlíð árið 1954.<sup>141</sup>

**Staðhættir:** Mánahlíð er norðan við Gamla Þingvallavegin (33), um 100 m fyrir norðan Geitháls og um 90 m fyrir vestan íbúðarhúsið Sunnuhlíð 2. Íbúðarhúsið var tvílyft, um 13 x 11 m, og norðaustan við það var bygging á einni hæð með skúrþaki. Um 10 m suðaustan við húsið var bílskúr og við vesturhorn lóðarinnar, um 40 m norðvestan við það, var annað hús. Árið 1998 var samþykkt niðurrif á húseigninni Mánahlíð við Suðurlandsveg ásamt bílskúr.<sup>139</sup> Um sumarið notaði Slökkvilið Reykjavíkur húsin til slökkviliðsæfinga.<sup>140</sup>

**Lýsing:** Húsið og önnur mannvirki sem stóðu á lóðinni eru horfin en ummerki um búsetu eru ennþá greinileg á lóðinni, sem er afgirt. Greina má á gróðri hvar húsin hafa staðið. Þar er malarjarðvegur, nema á lóðamörkum í norðvesturhorninu, þar vaxa nú tré. Fyrir ofan og norðan við þar sem húsið stóð eru garðlög. Tveir afleggjarar liggja að lóðinni, annar suðaustanmegin frá gamla Þingvallaveginum (33) og við lóðamörk voru tveir steinsteyptir hliðstólpar með ljóskerum ofan á. Annar þeirra stendur enn með leifum af ljóskerinu og á fótstykkinu hefur ártalið 1969 verið skafið í steypuna. Hinn afleggjarinn að Mánahlíð er fyrir ofan og norðvestan frá Hafravatnsvegi, Nesjavallaleið, þar sem enn er skilti með nafninu, og á lóðamörkum er járnhlíð. Í trjáþykki sem er austan við þar sem húsið stóð er ruslahrúga, vörubretti og trjágreinar. Lóðin er grasgróin með töluverðum trjágróðri og lúpína er búin að leggja undir sig afleggjarana og hlaðið að hluta til. Steypuleifar eru neðan við suðurhlíð girðingarinnar sem og sunnan við austurhorn lóðarinnar.

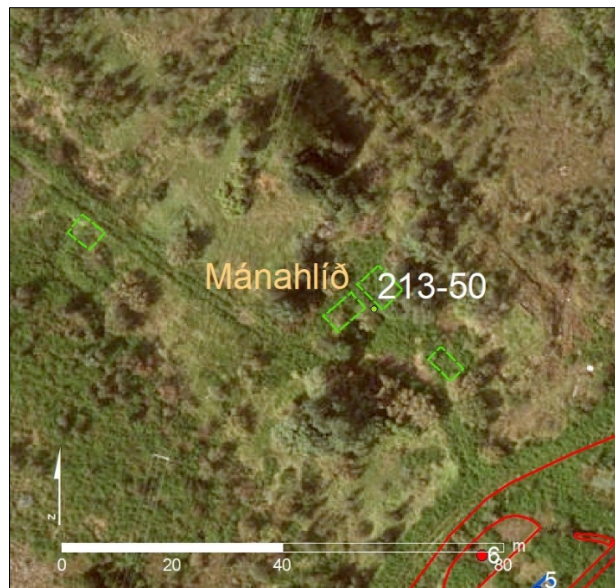
Mynd 105. Kortið sýnir lóð og mannvirki Mánahlíðar árið 1954.

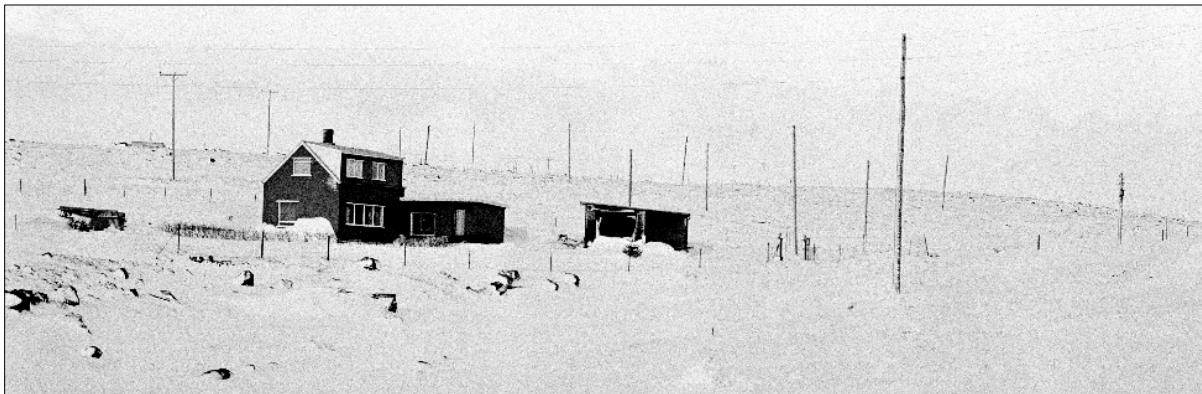
Mynd 106. Mánahlíð árið 1976.<sup>142</sup> Efst til vinstri sést í þak á húsi og stromp, sem er sennilega hús (213-79) sem stóð austan við Vindheima (213-80).

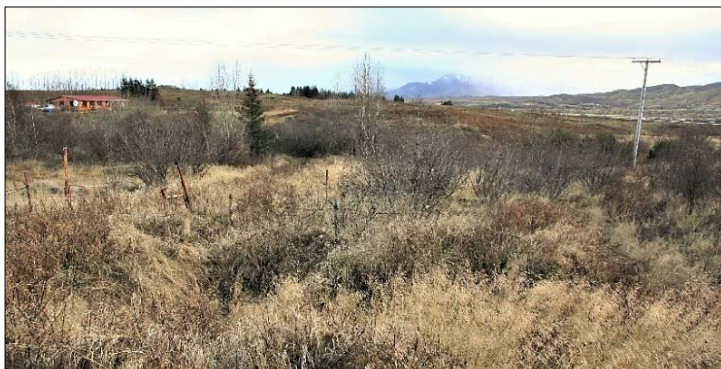
Mynd 107. Horft til suðausturs yfir vesturhornið á lóð Mánahlíðar. Til vinstri er hlið á afleggjara frá Hafravatnsvegi.

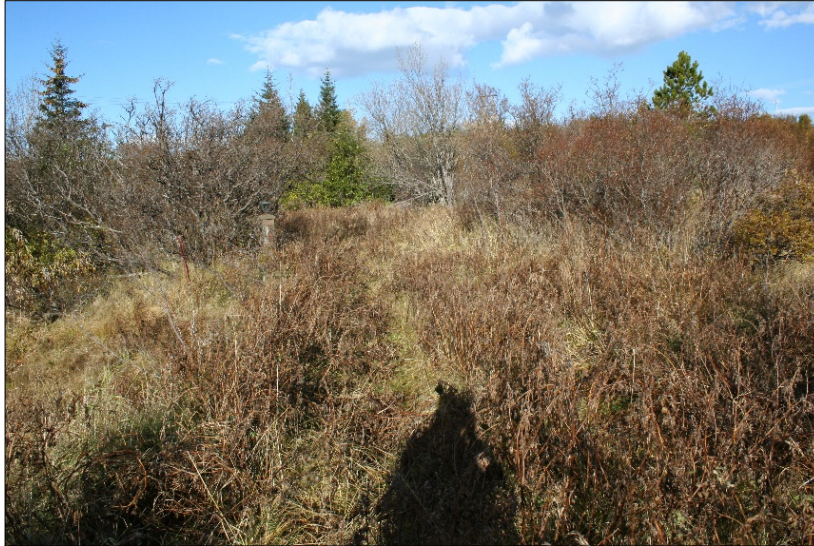
Mynd 109. Horft inn eftir afleggjaranum að Mánahlíð frá gamla Þingvallaveginum, horft til norðnorðvesturs. Hliðstólpinn er til vinstri.

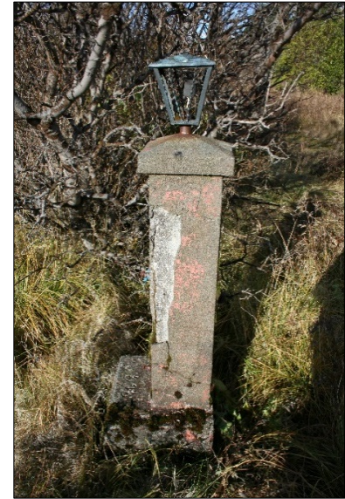
Mynd 110. Hliðstólpinn við Mánahlíð með áletruninni 1969 á fótstykkinu.
