# Fornleifaskráning vegna tvöföldunar Suðurlandsvegar frá Bæjarhálsi austur að Hólmsá

Borgarsögusafn Reykjavíkur  
Skýrsla nr. 207

Unnið að beiðni Vegagerðarinnar.

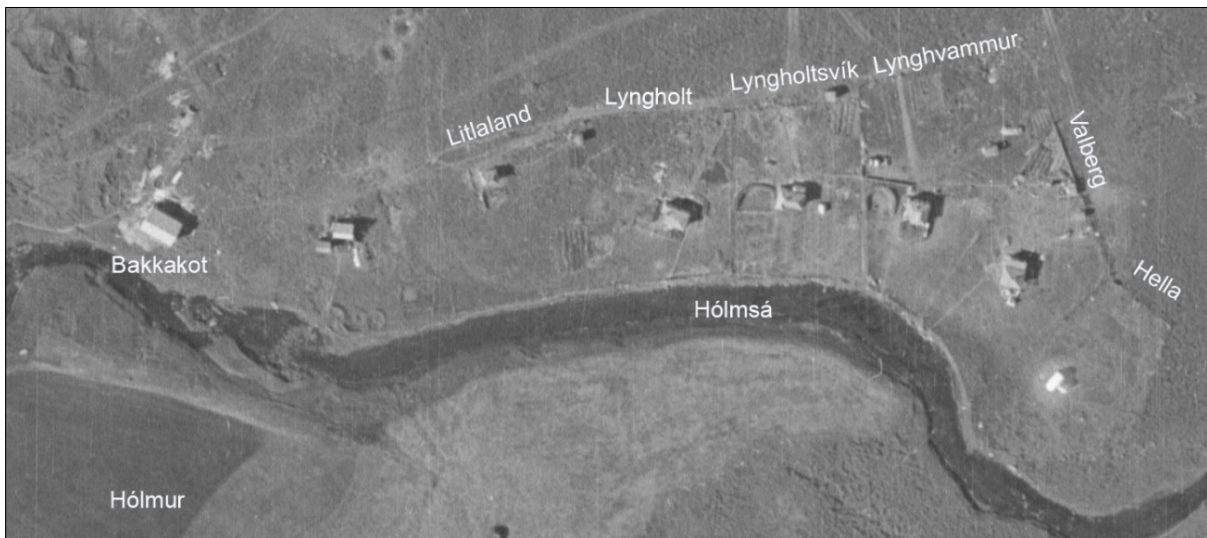
Mynd 111. Spildur í Hólmslandi austan við Bakkakot árið 1954.<sup>143</sup>

**Staðhættir:** Á norðurbakka Hólmsár í Hólmslandi, norðaustan við bæjarstæði Hólms, var úthlutað nokkrum spildum upp úr 1940. Hella er á austustu spildunni og þar var búið að girða og byggja lítið hús þegar loftmynd var tekin 1954.

**Lýsing:** Á spildunni þar sem húsið stóð er nú íbúðarhús og bílskúr

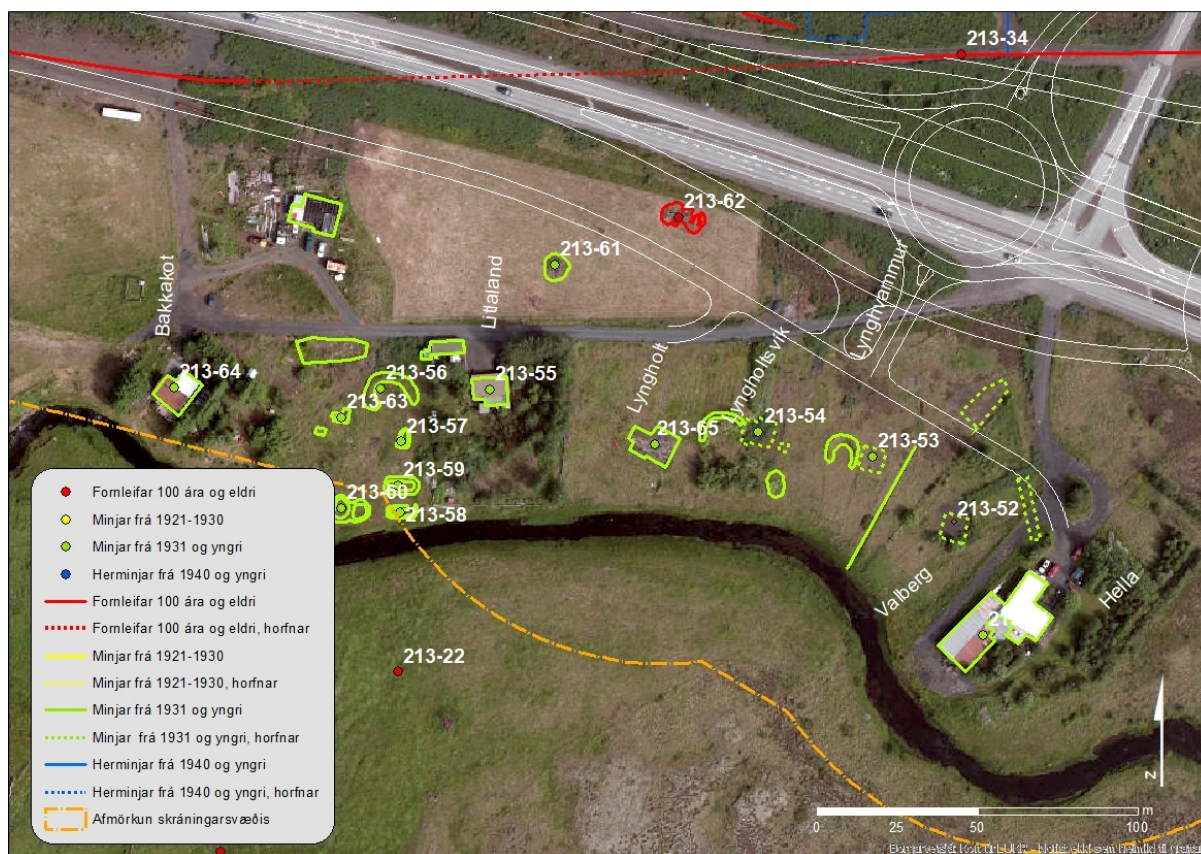
Mynd 112. Yngri minjar á norðurbakka Hólmsár, austan við Bakkakot.<sup>144</sup>

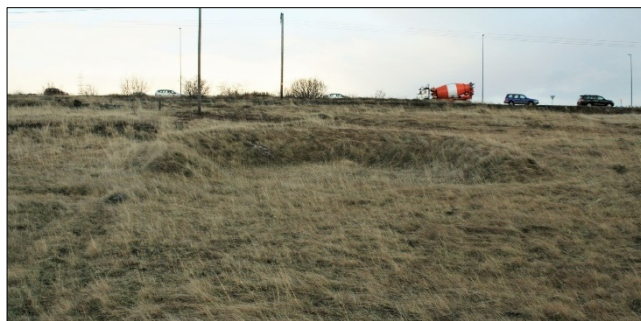
Mynd 113. Sólbaðsskeifa vestan við þar sem íbúðarhúsið Lynghvammur (213-53) stóð.

**Lýsing:** Spildan er mosa- og grasivaxin með mikilli sinu. Húsið er horfið en sólbaðsskeifan er þar enn, grasivaxin, ásamt skurði austan við húsið sem liggur niður í Hólmsá.

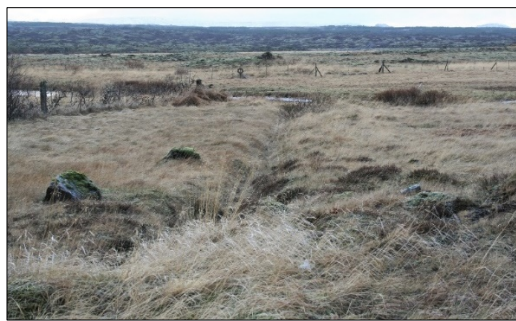
Mynd 114. Skurður austan við Lynghvamm, austar eru lóðmörk við Valberg (213-52).

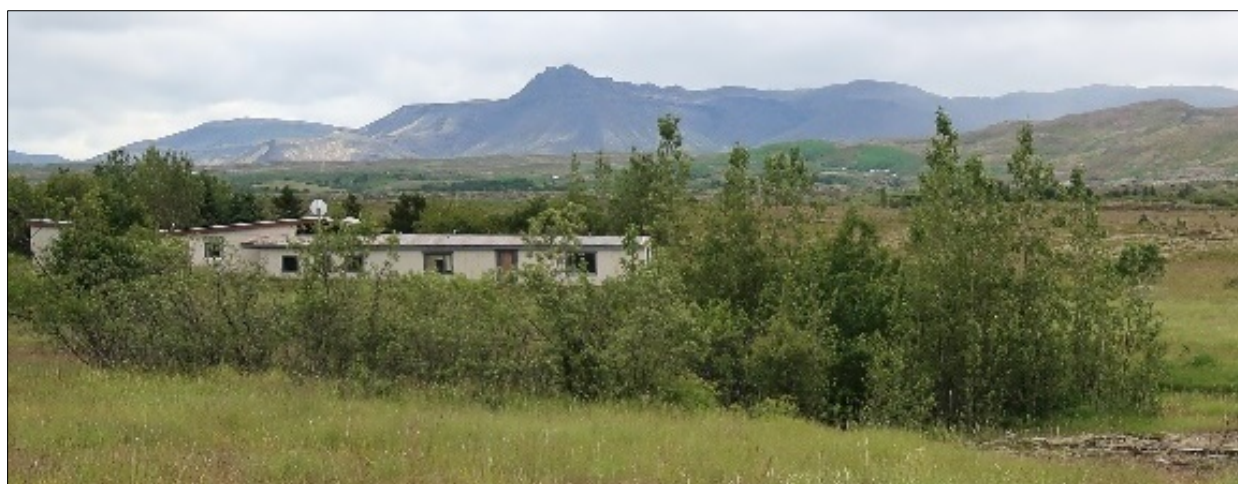
Mynd 115. Horft til suðausturs yfir trjágróður á spildu Lyngholtsvíkur og fjær er íbúðarhúsið á Hellu.

**Lýsing:** Skikinn er mosa- og grasivaxinn með mikilli sinu og töluverðum trjágróðri. Húsið er horfið en ýmis ummerki eru eftir búsetu á skikanum. Heimreiðin er gróðri vaxin, sem og grunnur hússins. Fyrir vestan hann mótar fyrir skeifulaga skjólgarði og tré eru fyrir neðan, ásamt ummerkjum eftir girðingu á lóðamörkum að vestan við Lyngholt. Sunnan við húsgrunninn og austan við trjáþykni er sporöskjulaga upphækkun, grjóthleðsla, hugsanlega blómabeð.

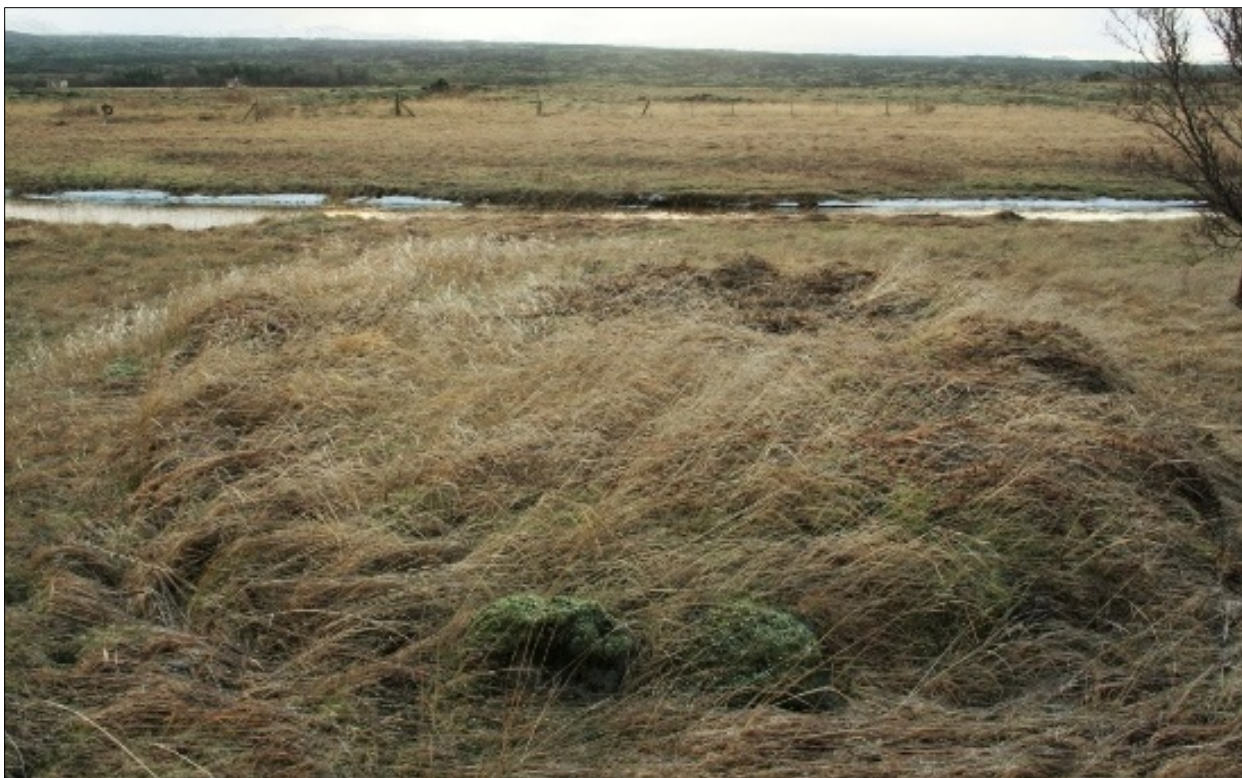
Mynd 116. Grjóthleðsla, sporöskjulöguð, fyrir neðan þar sem íbúðarhús í Lyngholtsvík stóð.

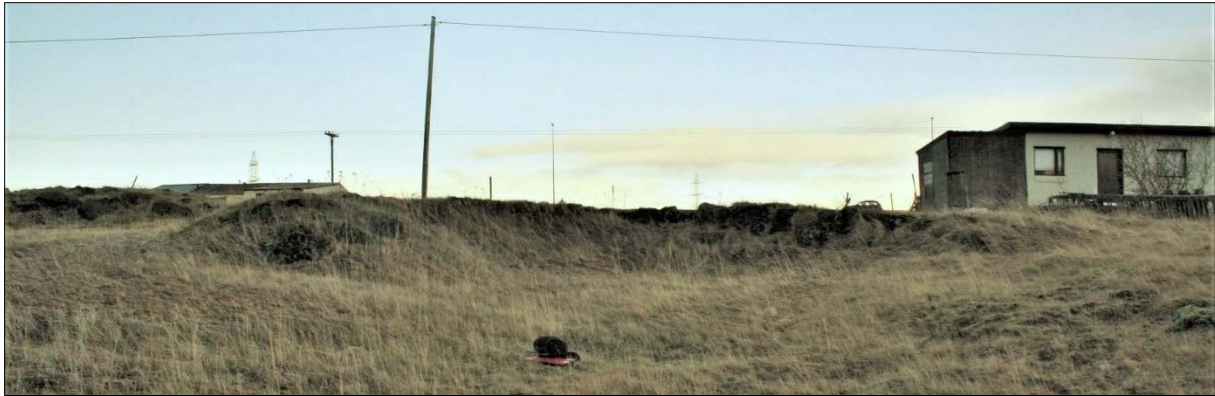
Mynd 117. Skeifulaga skjólgarður (213-56), horft til norðurs.

**Lýsing:** Skjólgarðurinn er skeifulaga, úr grjóti og jarðvegi. Mosa- og grasivaxin.

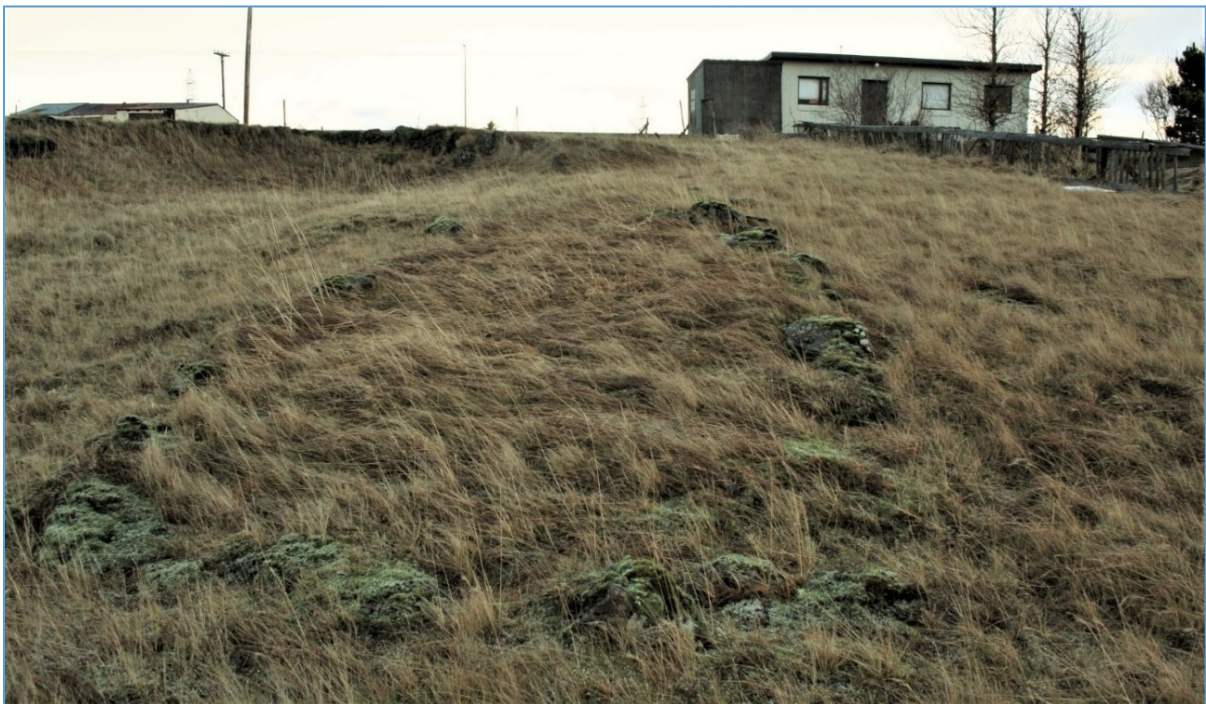
Mynd 118. Sporöskjulagað garðlag úr einfaldri grjótaröð (213-57), horft til norðurs.

**Lýsing:** Mosavaxin, þríhyrningslaga, einföld steinaröð úr frekar stóru grjóti. Stefnir norður-suður.

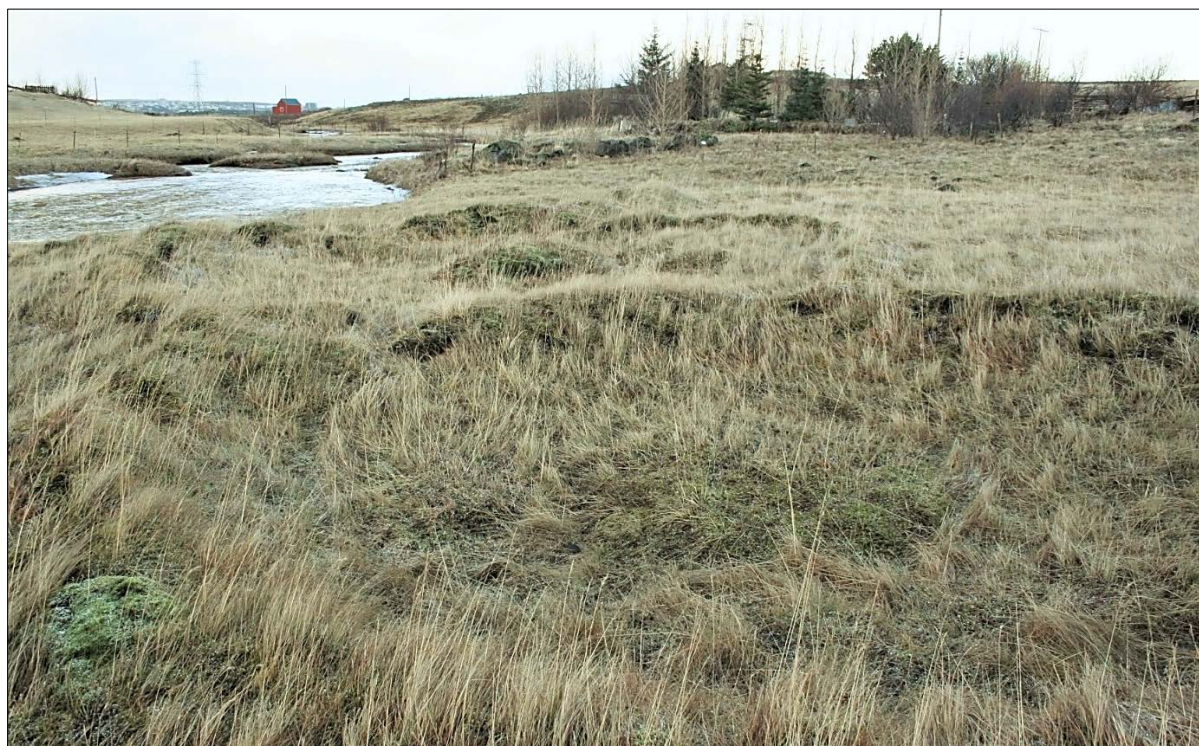
Mynd 119. Hringlaga garðlög (213-60), horft til vesturs.

**Lýsing:** Tvær grasigrónar, hringlaga torfhleðslur og hálfur hringur. Í miðjunni er hringlaga þústir. Sennilega ummerki eftir garðrækt.

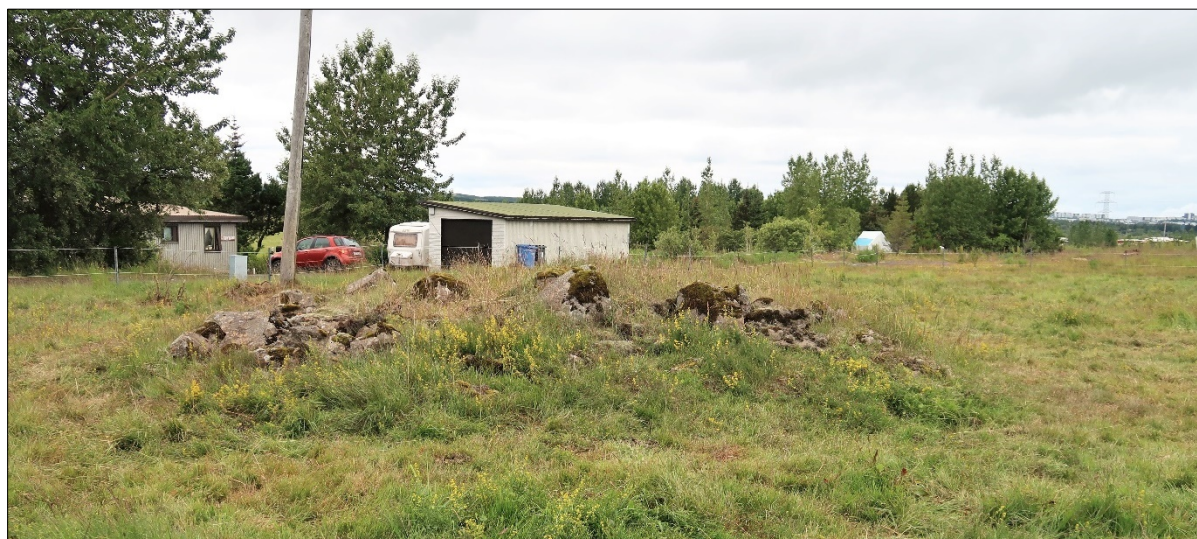
Mynd 120. Hringlaga grjóthrúga (213-61), horft til suðvesturs.

**Staðhættir:** Í túni, hrossahaga, um 30 m norðaustur af íbúðarhúsinu Litlalandi og 40 m suður af Suðurlandsvegi er grjóthrúga og 5 m suðvestan við hana er rafmagnsstaur. Að sögn ábúanda í Bakkakoti er hrúgan eftir grjóthreinsun eftir fyrri ábúendum og mun hafa orðið til þegar túnið var gert.<sup>152</sup>

**Lýsing:** Grjóthrúga, hringlaga, mosa- og grasigróin.

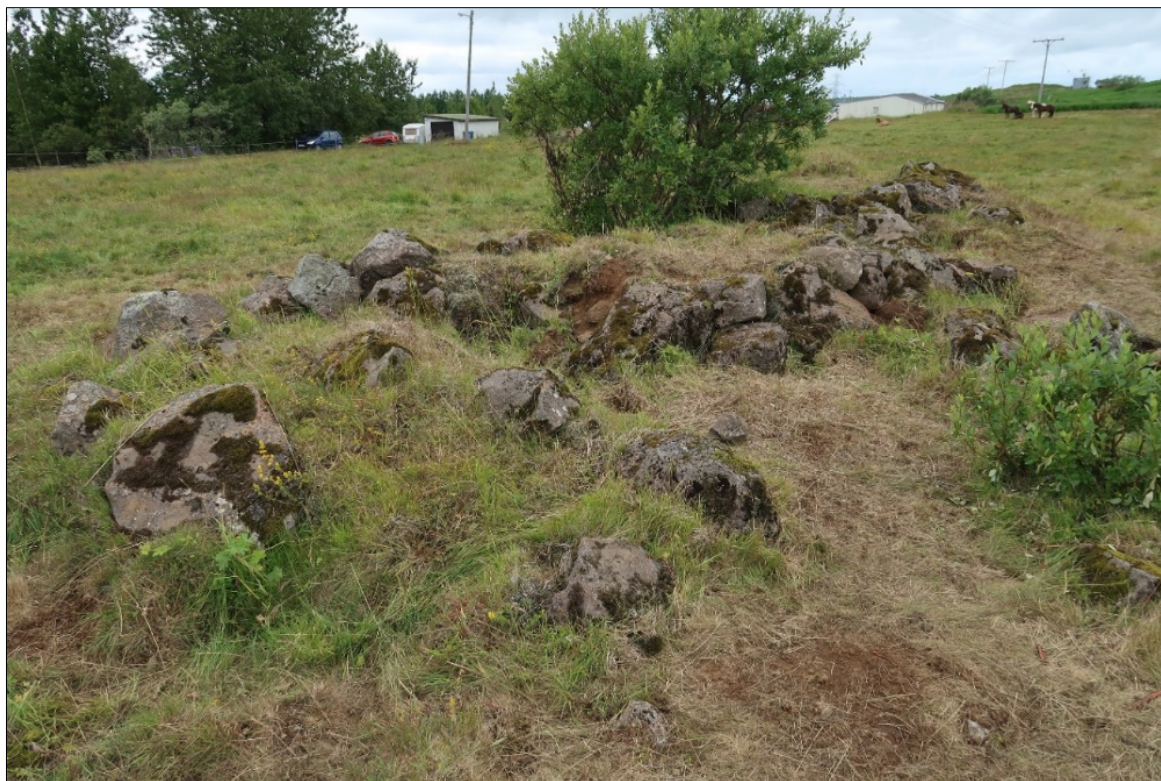
Mynd 121. Tóft og/eða grjóthrúga (213-62), horft til suðvesturs.

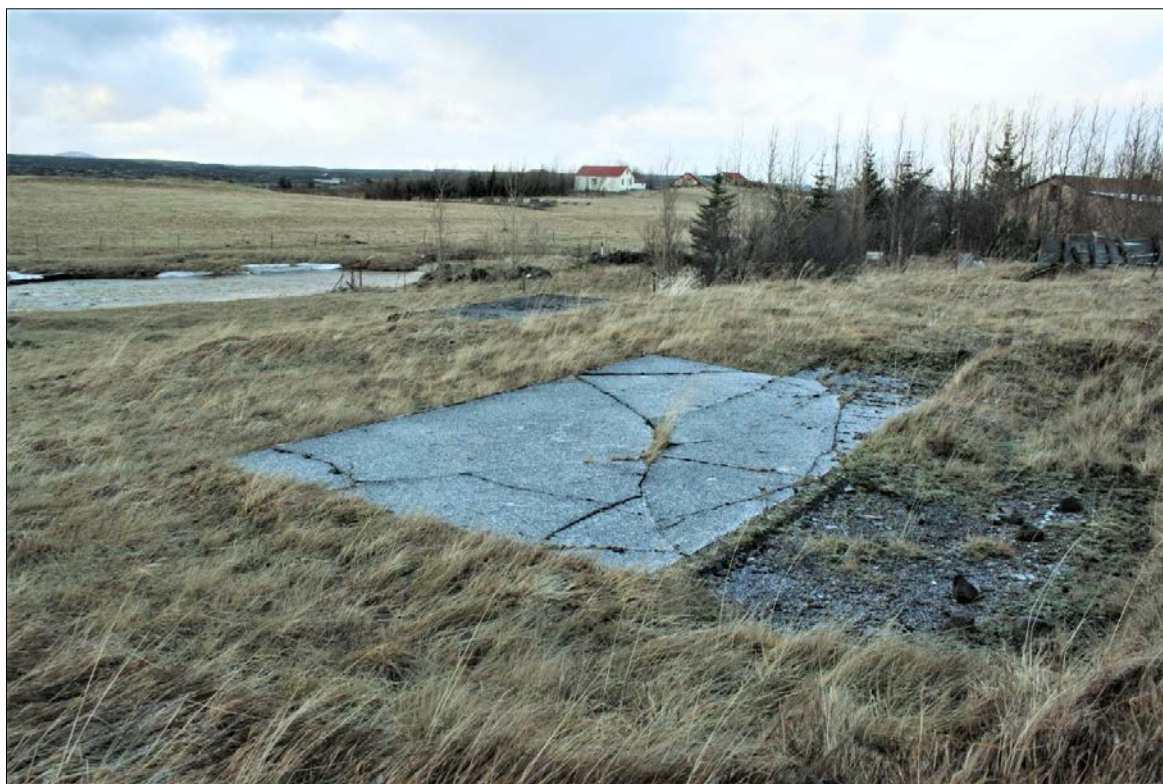
Mynd 122. Húsgrunnur (213-63) og stétt, fjær sér í þann minni.

**Staðhættir:** Á norðurbakka Hólmsár í Hólmslandi, norðaustan við bæjarstæði Hólms, var úthlutað nokkrum spildum upp úr 1940. Á skika milli Bakkakots og Litlalands eru allnokkur ummerki eftir búsetu sem hófst þar um 1940 og sjást á loftmynd frá 1954; tvö lítil hús og garðlög. Annað var væntanlega sumarhús (213-63), líkt og á hinum skikunum. Aðrar minjar eru skjólgarður og garðlög ýmiss konar. Sjá mynd við skráningu (213-51).<sup>153</sup> Tveir húsgrunnar 38 m vestur af íbúðarhúsinu Litlalandi og 35 m upp og norður af bakka Hólmsár.

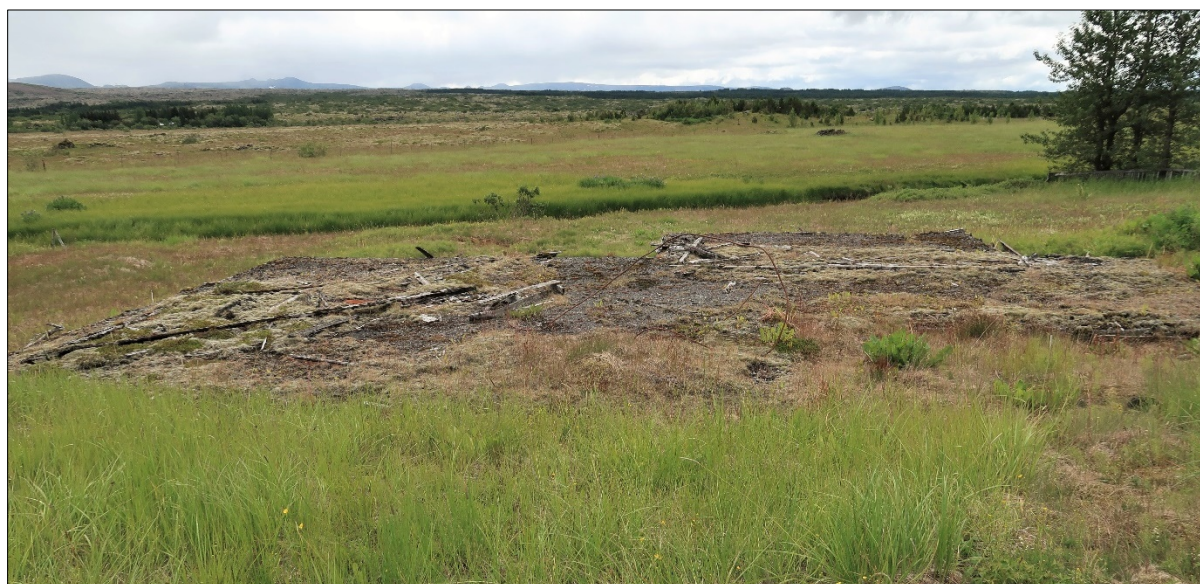
Mynd 123. Steinsteyptur húsgrunnur Lyngholts, (213-65), horft til suðurs.

**Lýsing:** Þar er nú mosagróinn, steinsteyptur sökkull og plata. Á sökklinum eru viðarleifar, sem eru boltaðar á hann og á plötunni er ýmiss konar rusl; viðarleifar og járnarusl.

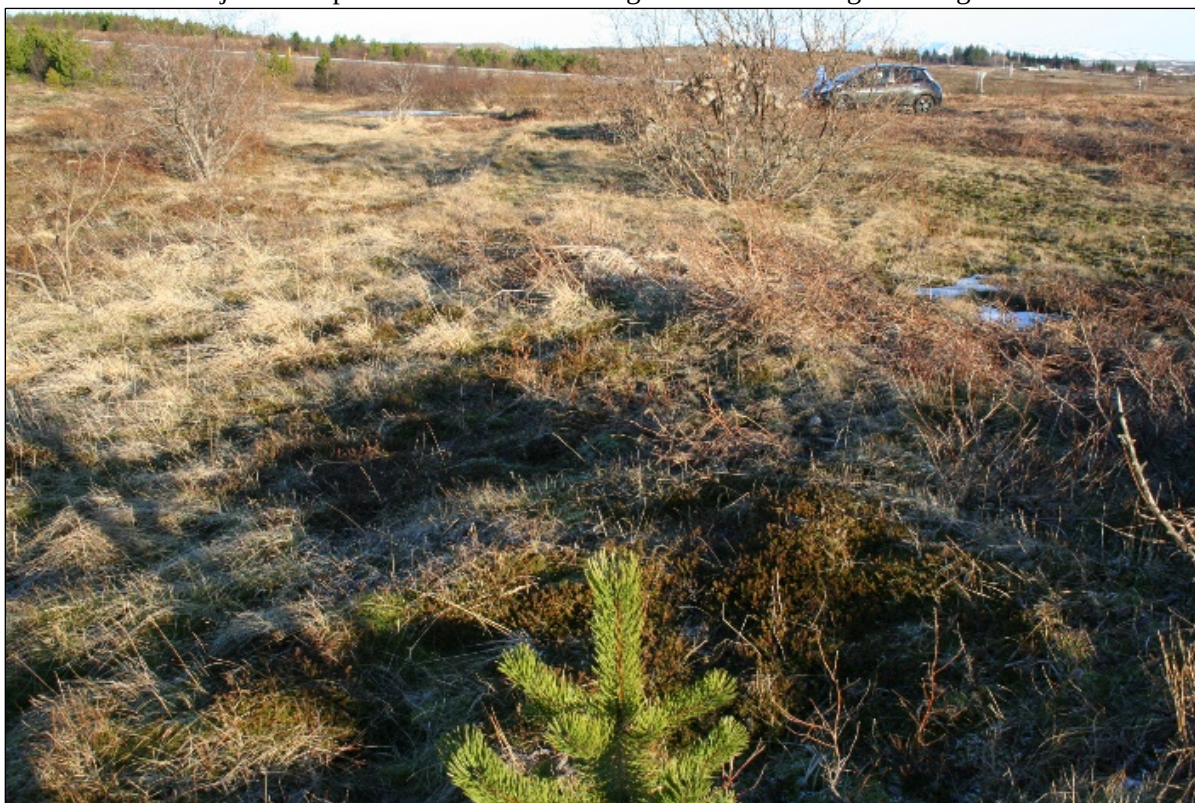
Mynd 124. Leifar af grunni steinullarverksmiðju (1953-4), horft í austur.

**Lýsing:** Gróðri vaxnar steypuleifar og hugsanlega niðurgröftur í vesturhluta. Miðað við ljósmynd af steinullarverksmiðjunni eru það leifar af norðurhluta grunnsins sem eru greinanlegar.

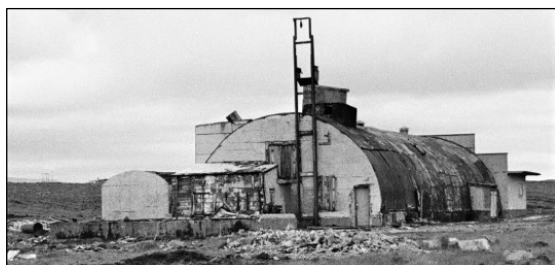
Mynd 125. Steinullarverksmiðjan 1964.<sup>157</sup>

**Staðhættir:** Stór braggi stóð um 20 m norðan við gamla Suðurlandsveginn (213-34), 61 m norður af þeim núverandi og um 70 m vestur af Nesjavallaleið. Bragginn og athafnasvæði við hann sést greinilega á loftmynd frá 1954.<sup>155</sup> Bragginn sneri í austur-vestur og af loftmyndinni og ljósmynd að dæma var annar minni sem sneri þvert á hann við vesturgafli hans, ásamt húsi á milli þeirra. Bragginn var notaður sem kvikmyndahús á hernámsárunum en var breytt í steinullarverksmiðju 1949. Fyrst var notað gjallgrjót úr Rauðhólum en seinna var farið blanda það með grágrýti, sem þótti gefa betri raun.<sup>156</sup>

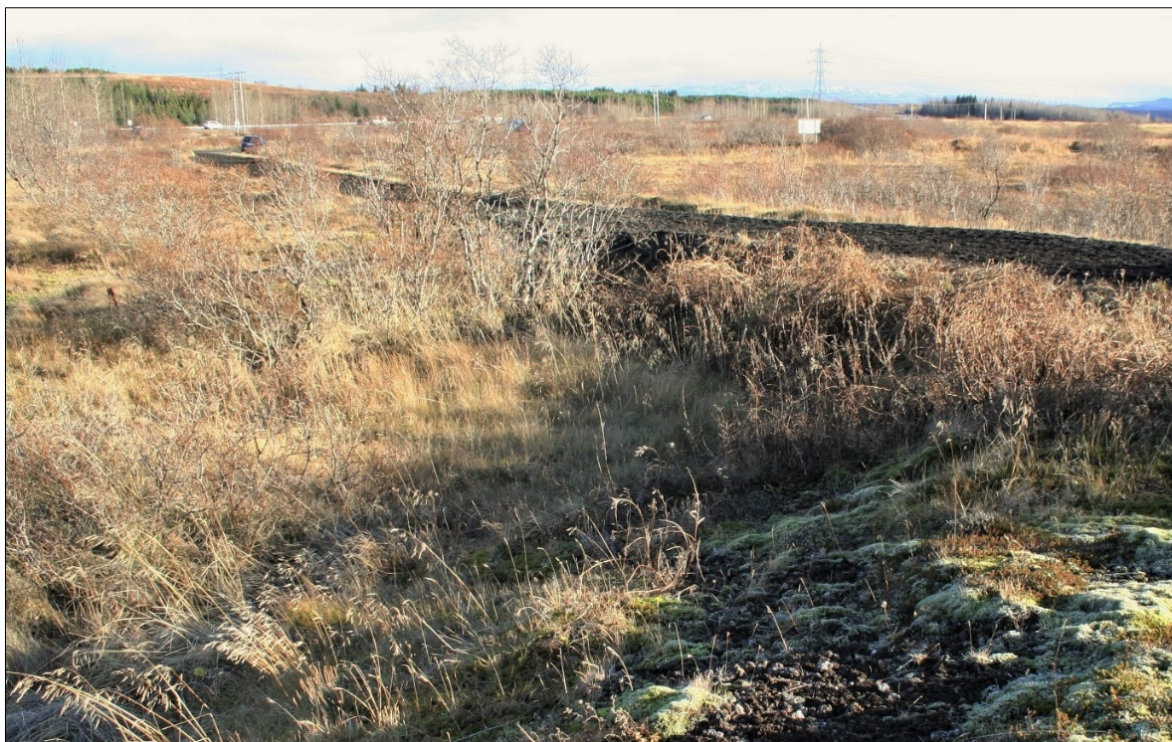
Mynd 127. Brúarstæðið (213-70) við Rauðhóla á gamla veginum (213-76). Fremst er þurr farvegur og járnörrið sem liggur undir veginum er þar sem háa tréð er við veginn, horft til austurs.

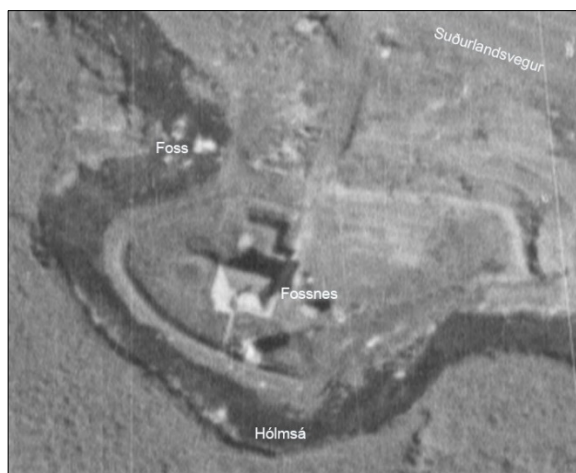
Mynd 128. Fossnes árið 1954.<sup>161</sup>

**Staðhættir:** Fossnes er á norðurbakka Hólmsár milli gamla og núverandi Suðurlandsvegur, um 400 m norðvestur af afleggjaranum að Hólmi. Þar stóðu áður tvö hús (213-73). Árið 1954 var búið að byggja þar sumarhús og gera flóðvarnargarð (213-74) meðfram árbakkanum, sólbaðsskeifu vestan við húsið og garðlag fyrir norðan húsið og annað fyrir ofan, nær veginum.<sup>159</sup> Síðar var byggt annað hús nær veginum.

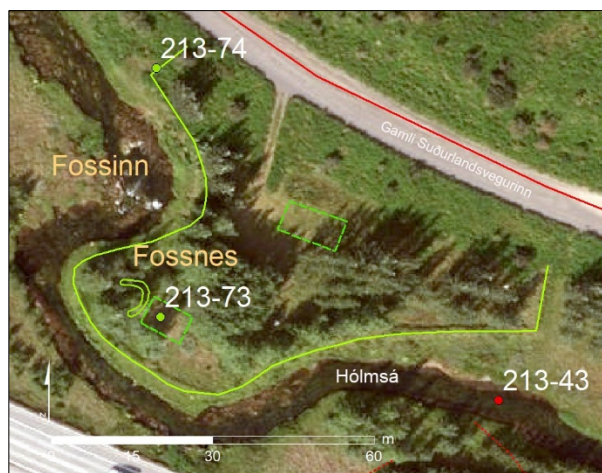
Mynd 129. Fossnes árið 2019.<sup>162</sup>

**Lýsing:** Nesið er mosa- og grasigróið og stórar aspir eru á svæðinu. Sumarhúsið er horfið, sem og húsið sem byggt var síðar en garðlögin, sólbaðsskeifa og flóðvarnargarðurinn eru vel greinileg ennþá, svo og afleggjarinn. Ekki er ljóst hvenær íbúðarhúsið var rífið, en bæði húsin voru horfin 1975.<sup>160</sup>

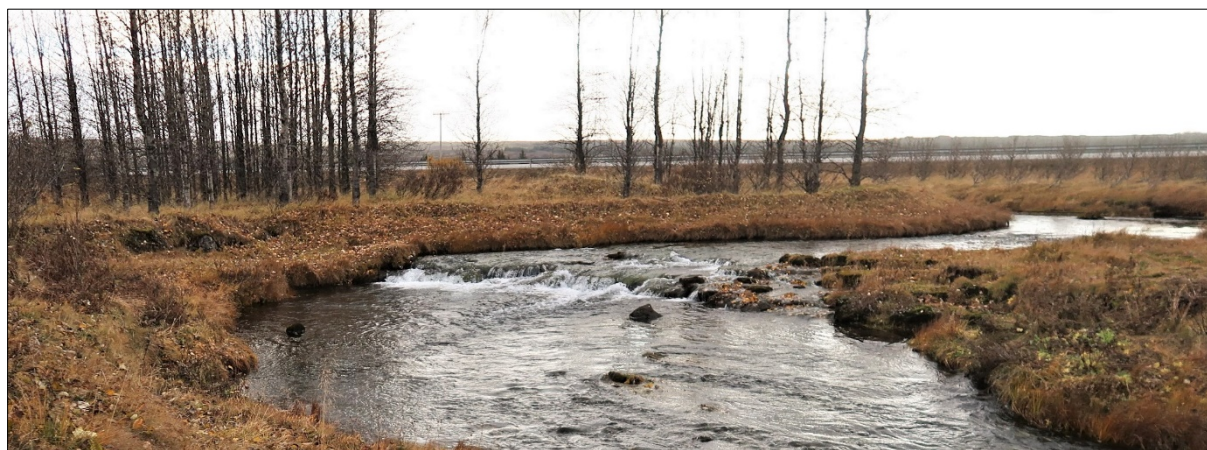
Mynd 130. Fossnes. Fossinn sem nesið er kennt við er fyrir miðri mynd, þá varnargarðurinn og sólbaðsskeifan sem var við norðvesturgabl hússins. Horft til suðurs að Suðurlandsveginum.

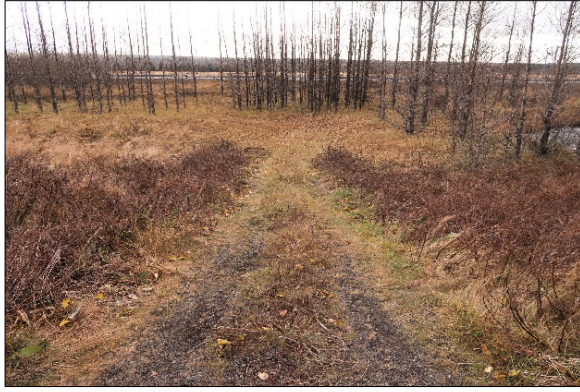
Mynd 131. Horft til suðvesturs niður afleggjarann að bæjarstæðinu þar sem íbúðarhúsið (213-73) stóð. Yngra húsið var til vinstri við afleggjarann.

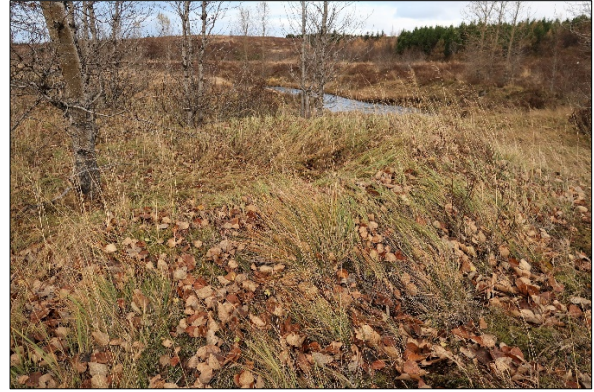
Mynd 132. Sólbaðsskeifa var norðvestan við húsið, horft til norðurs.

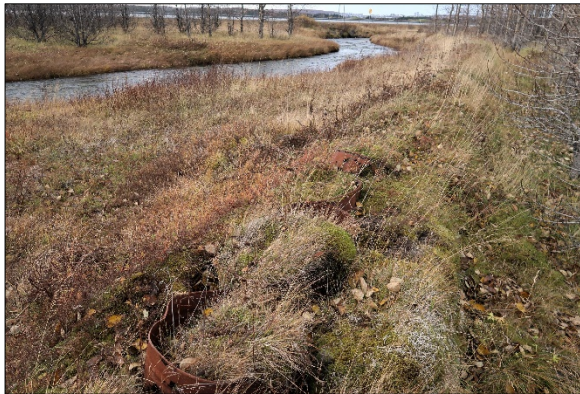
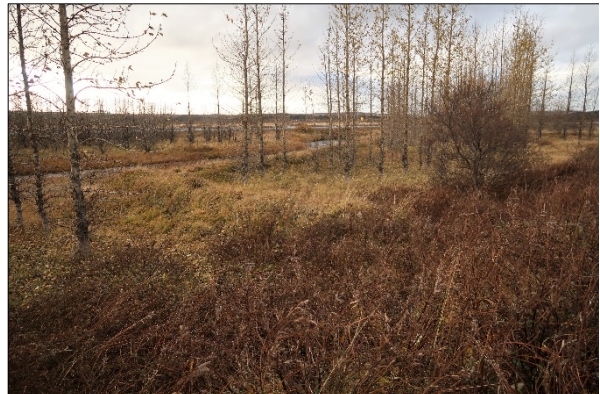
Mynd 133. Flóðvarnargarður (213-74) á norðurbakka Hólmsár, horft til vesturs.

Mynd 134. Flóðvarnargarður (213-74), Fossnesi, horft til vesturs.

**Lýsing:** Flóðvarnargarður (213-74) er á norðurbakka Hólmsár með öllu Fossnesinu. Garðurinn stendur vel, mosa- og grasigróinn, hæstur austan megin. Mikil vinna hefur verið lögð í garðinn sem er gerður úr járntunnum sem hafa verið fylltar af jarðvegi sem mokað hefur verið að og tyrft yfir.

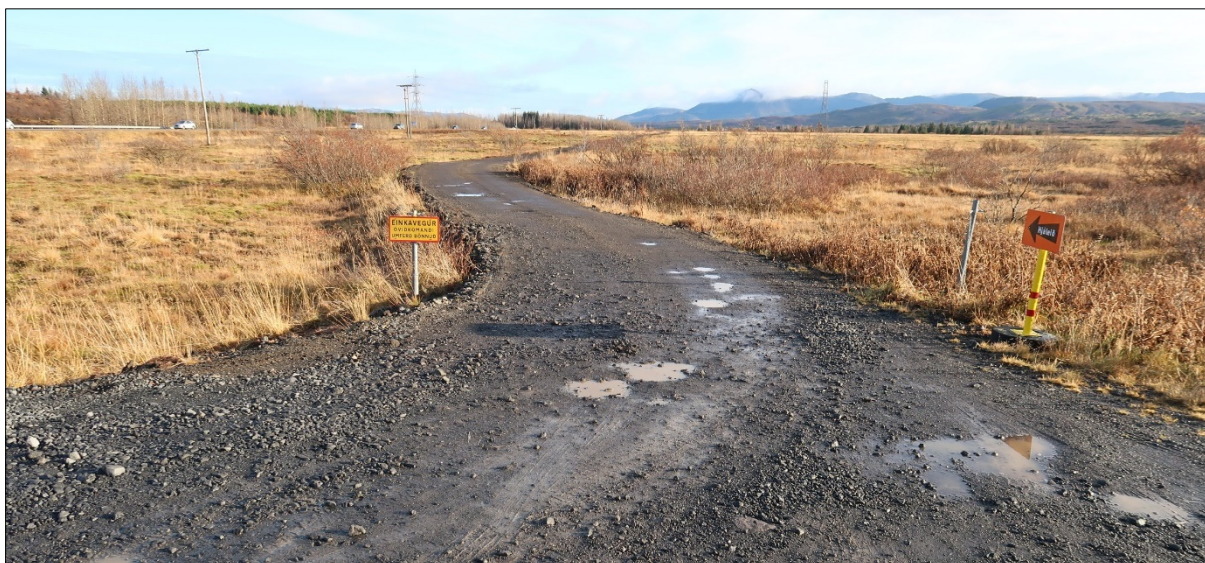
Mynd 135. Vegur (213-75), horft til austurs frá Heiðmerkurvegi.

**Lýsing:** Vegurinn er beinn og 5 m breiður, ofaníburður rauðamöl. Hann var fyrst lagður sem vetrarvegur, en að auki var hann notaður til að komast á Hólmsengjar sem eru vestan við Rauðhóla. Til stóð að nota hann fyrir járnbrautina austur fyrir fjall.<sup>165</sup> Vegurinn er ennþá í notkun, nema kaflar frá brúarstæðinu á Hólmsá við Trippanef og við Suðurlandsveginn við Hólm þar sem hann hefur færst til vesturs.

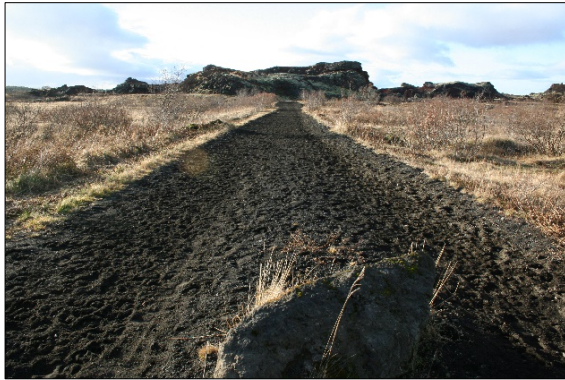
Mynd 136. Vegur (213-76) vestan við Trippanef að Rauðhólum.

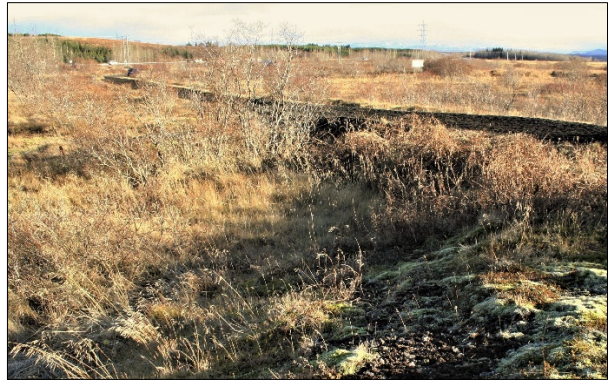
Mynd 137. Ræsi í árfarvegi við brúarstæði (213-70), horft til austurs. Ræsið er við trén.

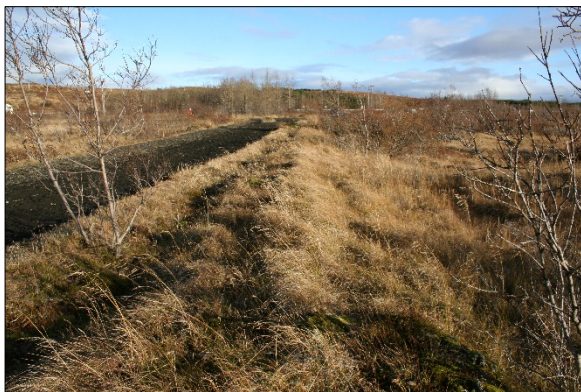
Mynd 138. Garðlag sunnan við veginn (213-76).

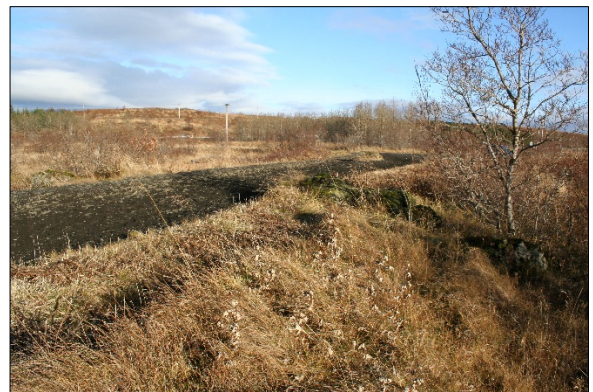
Mynd 139. Grjót beggja vegna við veginn, hlið?

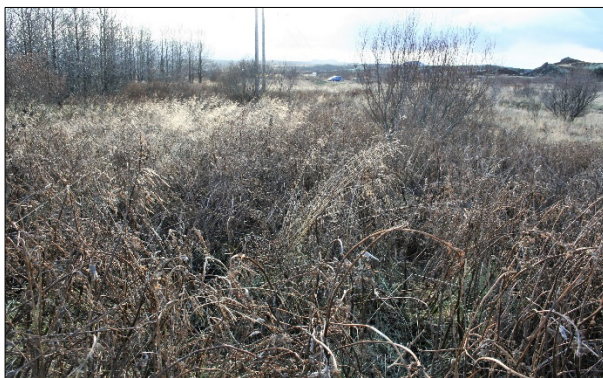
Mynd 140. Vegstæði (213-76) á Trippanefi er horfið í gróður, horft til suðsuðvesturs að brúarstæði.

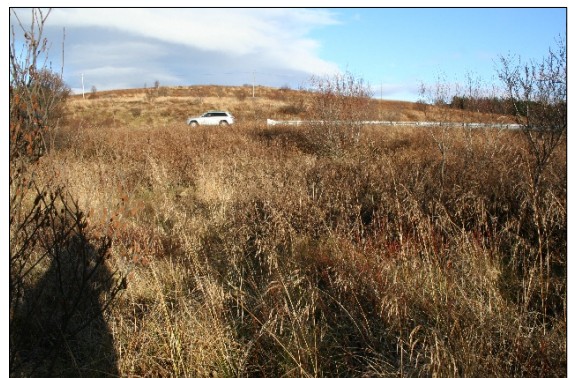
Mynd 141. Vegstæði (213-76) á Trippanefi, horft til norðausturs að Suðurlandsvegi.

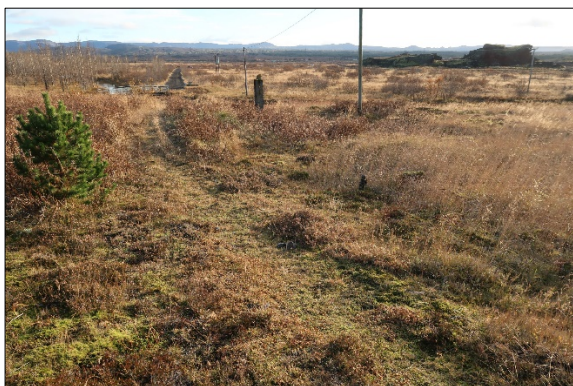
Mynd 142. Vegur (213-77), hliðstaur við Fögrubrekku, horft til suðurs.

**Lýsing:** Vegurinn norðan megin við Bugðu er gróinn mosa, grasi og lúpínu. Sunnan megin er búið að leggja reiðveg yfir hann.

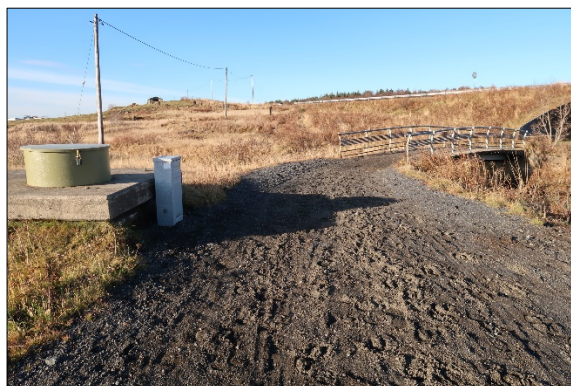
Mynd 143. Vegur (213-77), horft til norðurs.

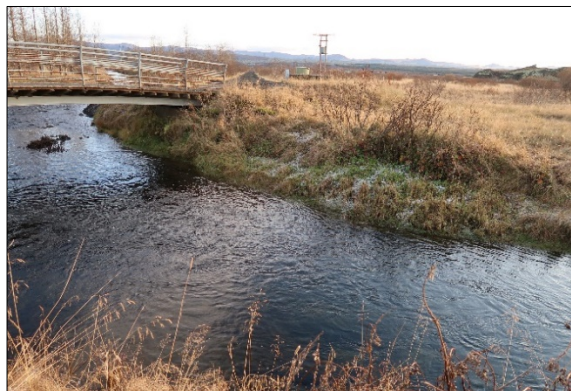
Mynd 145. Brúarstæði (213-78) yfir Bugðu sunnanmegin, horft til suðurs.

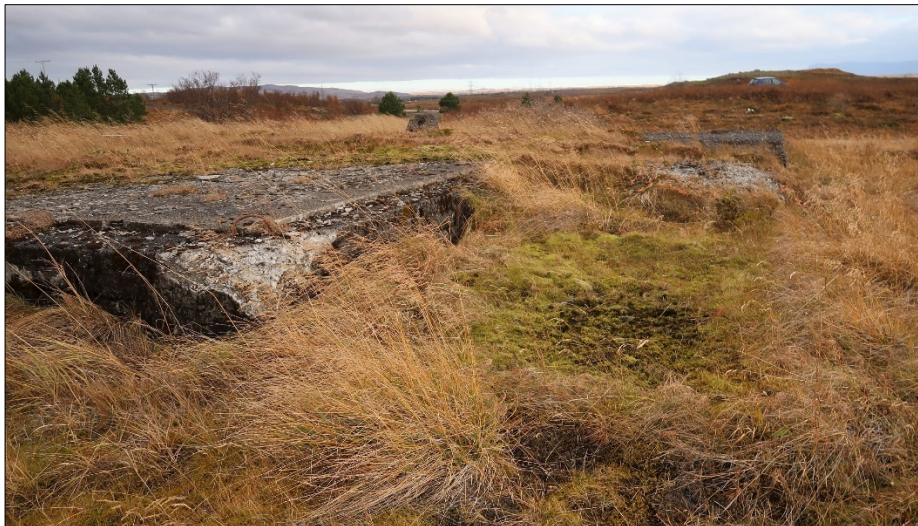
**Lýsing:** Húsgrunnur, steypur plata. Ekki er vitað hvaða hús stóð þarna, en trúlega var það sumarhús.

Mynd 146. Húsgrunnur (213-79) og strompur, horft til norðausturs.

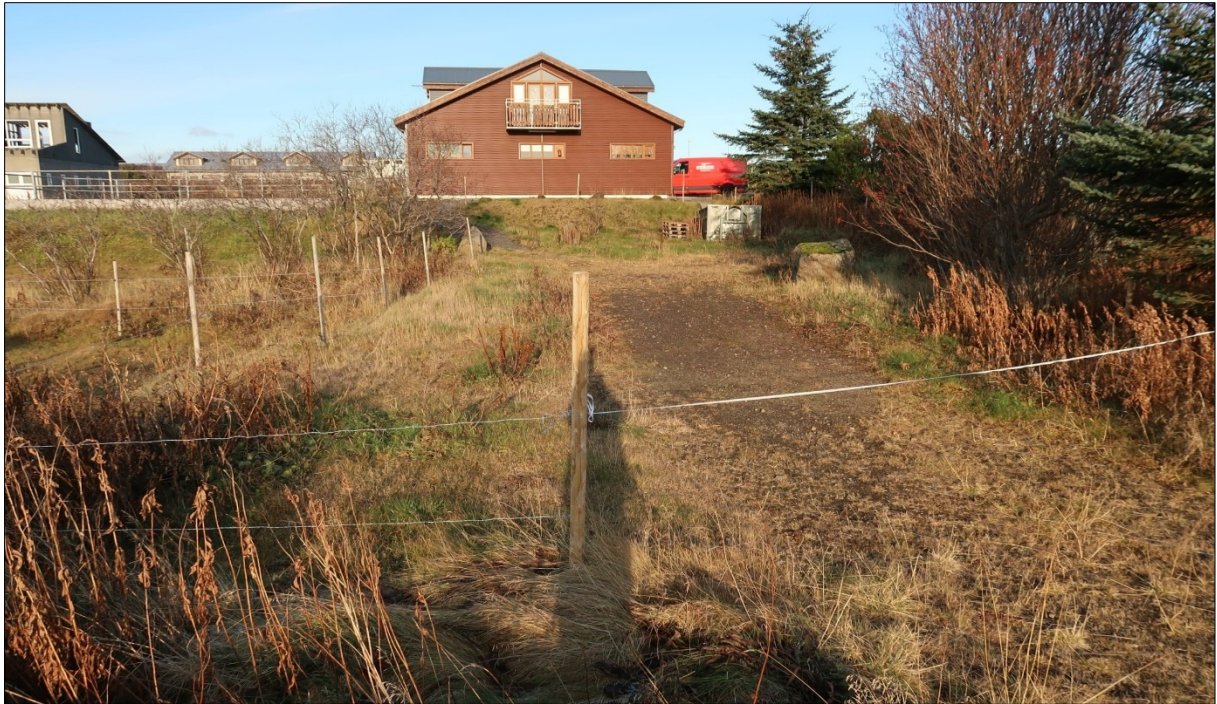
**Lýsing:** Húsið er horfið en ummerki eftir búsetu eru greinileg á lóðinni; garðlög, afleggjari, gamall trjágróður vestan við bæjarstæðið og suðaustan við götuna.

Mynd 149. Horft inn afleggjarann að bæjarstæði Almannadals sunnan við Almannadal 6. Húsið stóð fyrir norðan steininn sem er hægra megin. Garðlag og hekk er til vinstri liggur frá stórum steini, fyrir innan girðinguna.

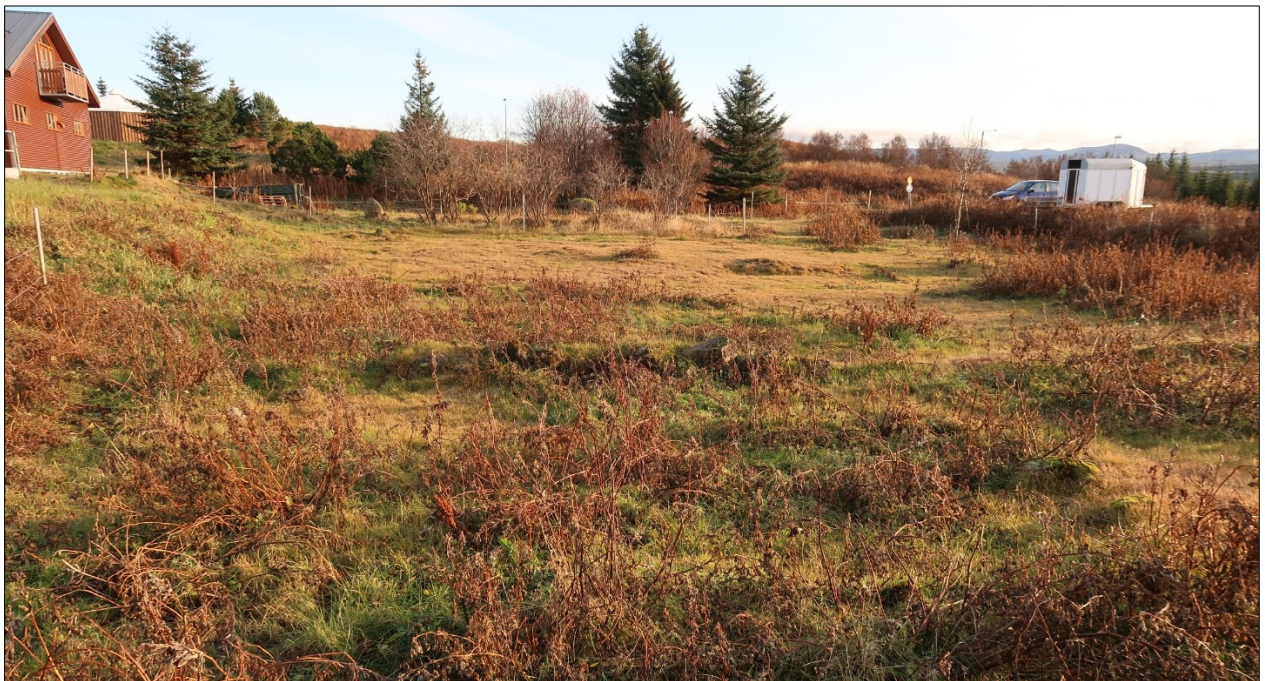
Mynd 150. Horft til austurs að bæjarstæði Almannadals. Fremst eru garðlög.

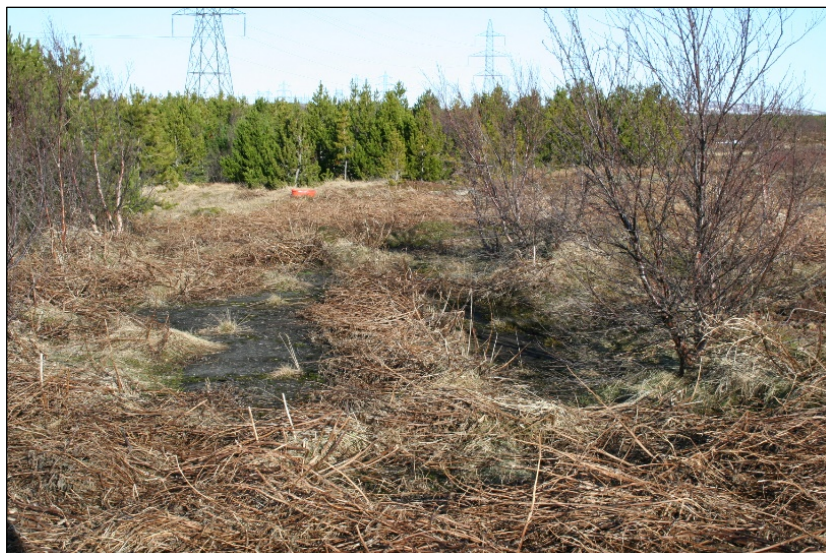
**Lýsing:** Leifar af bragga. Steypt plata og steypur kantur um 10 cm á hæð.

Mynd 152. Braggagrunnur (213-102), horft til norðausturs.

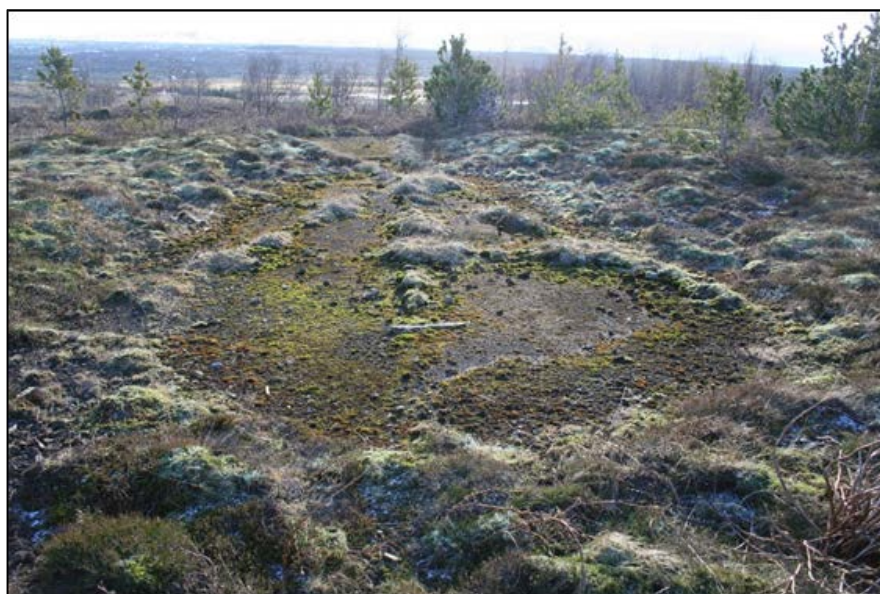
**Lýsing:** Leifar af bragga. Steyptur grunnur, heillegur en þakinn gróðri.

Mynd 154. Braggagrunnur (213-103), horft til suðurs.

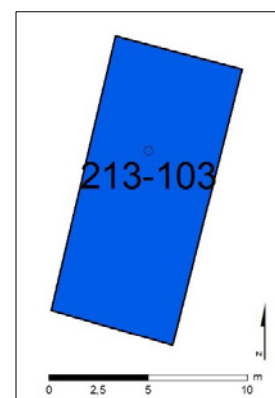
Mynd 155.  
Braggagrunnur (213-3),  
teiknað eftir  
uppmælingu.

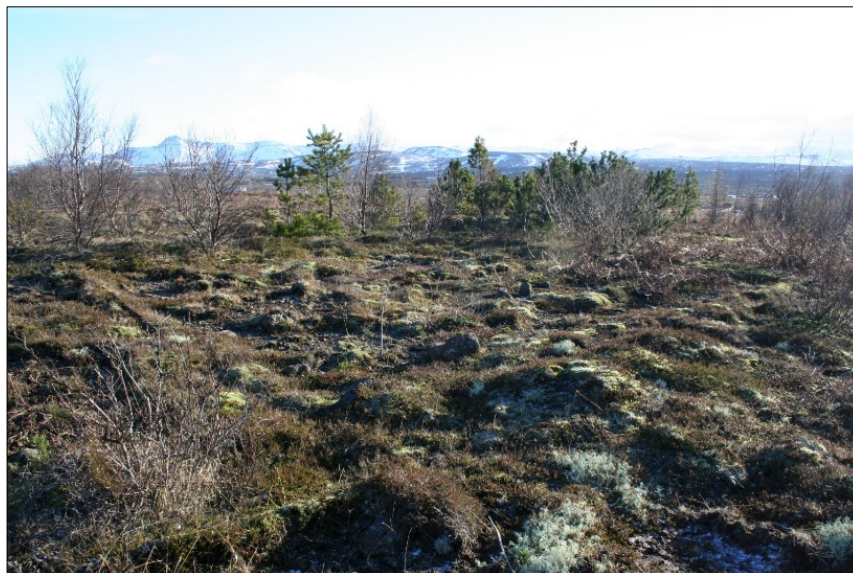
**Lýsing:** Leifar af bragga. Steyptur grunnur og steypur kantur í kring.

Mynd 156. Braggagrunnur (213-104), horft til suðausturs.

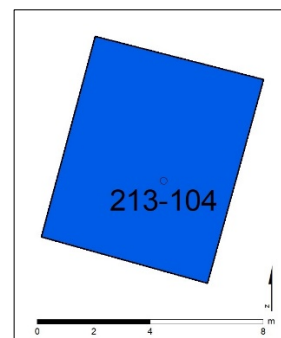
Mynd 157. Braggagrunnur (213-104), teiknað efir uppmælingu.

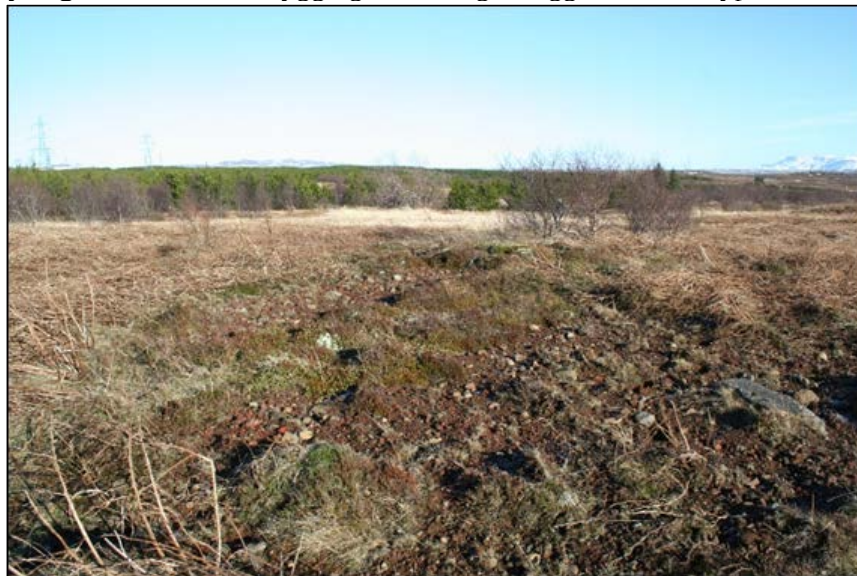
**Lýsing:** Ummerki eftir byggingu, sennilega bragga, aðeins steypuleifar.

Mynd 159. Ummerki eftir bragga (213-106) og steypuleifar, horft til austurs.

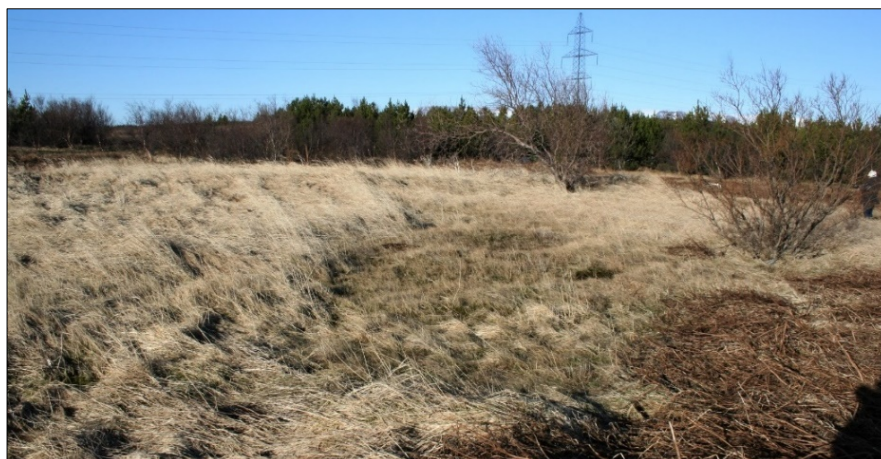
Mynd 161. Sólvellir, steypur húsgrunnur (213-107), horft til norðurs.

**Lýsing:** Steypur grunnur, grasivaxinn. Húsið var stærra, samanber loftmynd frá árinu 1967.
