# Fornleifaskráning vegna tvöföldunar Suðurlandsvegar frá Bæjarhálsi austur að Hólmsá

Borgarsögusafn Reykjavíkur  
Skýrsla nr. 207

Unnið að beiðni Vegagerðarinnar.

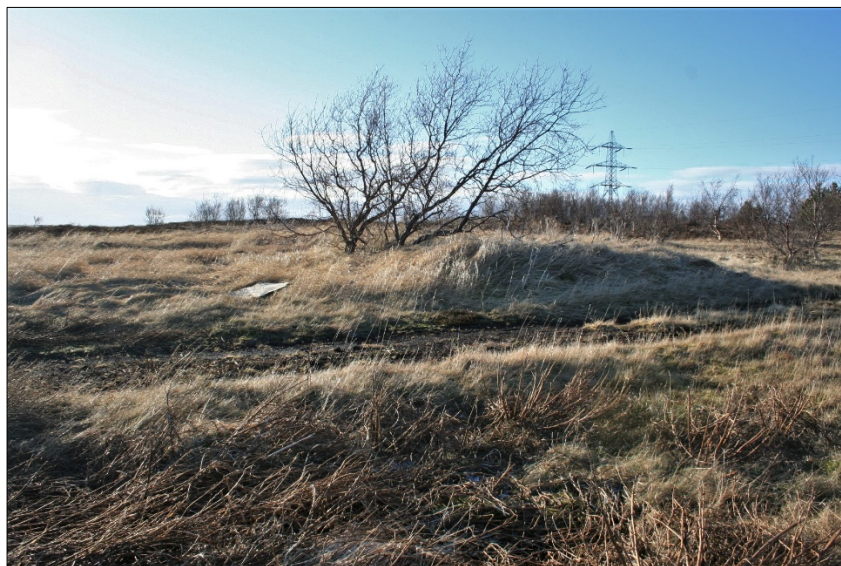
**Lýsing:** Kartöflukofinn er fallinn og er nú grasivaxinn hóll. Norðaustan við er vegarslóði sem liggur í norðvestur-suðaustur.

Mynd 163. Kartöflugeymsla við Sólvelli (213-107) og vegur norðaustan við, horft til vesturs.

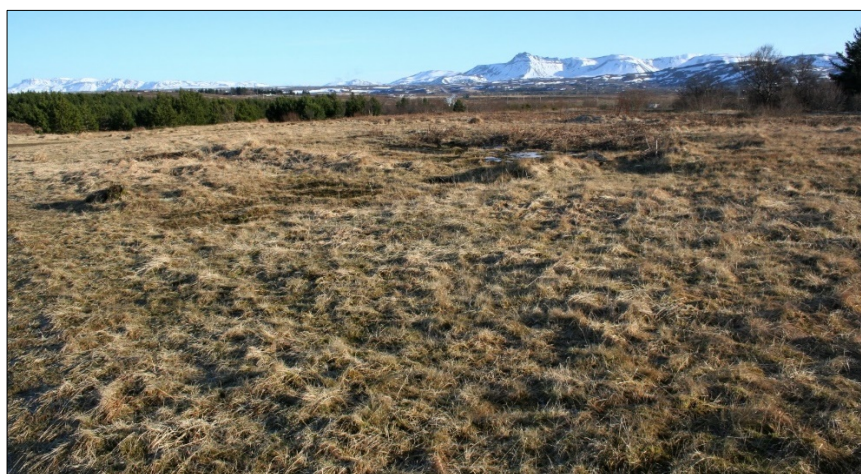
Mynd 165. Grunnur (213-112), horft til suðausturs.

**Staðhættir:** Norður af bænum Hólmi, um 150 m beint norður af Suðurlandsvegi og um 24 m suður af (213-10), er grunnur þar sem síðast var íbúðarhúsið Heiðarhvammur. Þetta var hús sem setuliðið byggði og hefur sennilega tilheyrt Camp Phinney. Um 5 m vestan við er önnur steipt plata (213-113).  
**Lýsing:** Grunnur, steipt plata með útskoti vestanmegin á norðurhlið. Grasigróin að hluta.

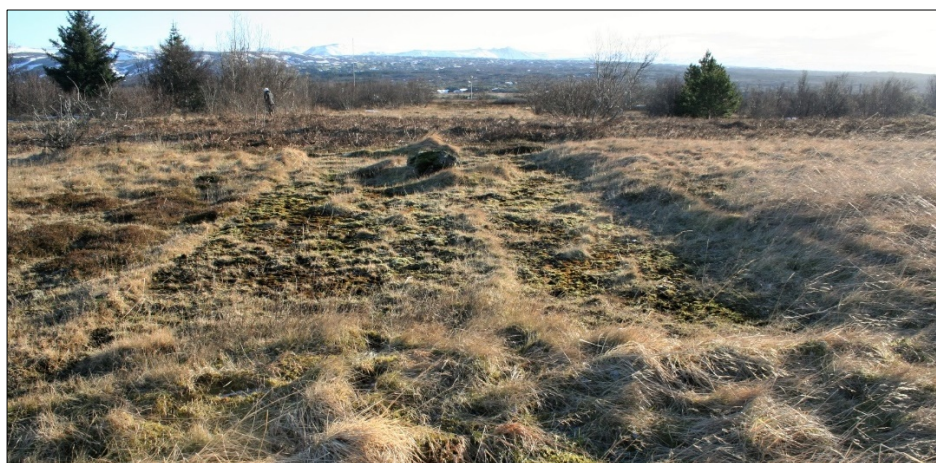
**Lýsing:** Steipt, ílöng plata sem liggur norður-suður. Á henni miðri er ferhyrndur steiptur niðurgröftur með stórum steini ofan á. Þar var brunnur, að sögn heimildarmanns.<sup>171</sup>

Mynd 167. Grunnur (213-113) með brunni, horft til suðurs.

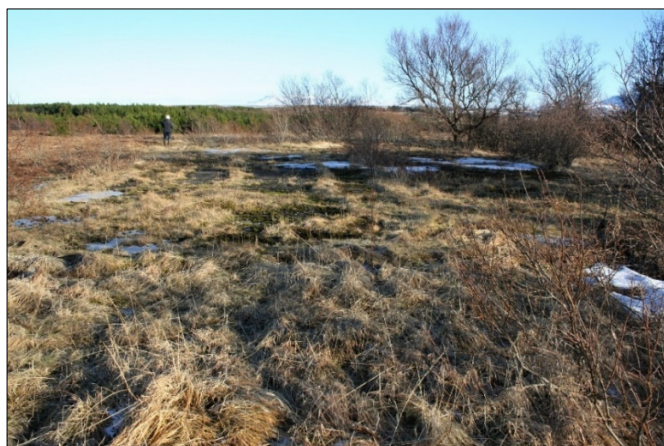
Mynd 169. Grunnar (213-114 og 115), horft í austur.

**Lýsing:** Tvær samsíða steiptar plötur, uppmældar sem ein. Mosa- og grasivaxnar.

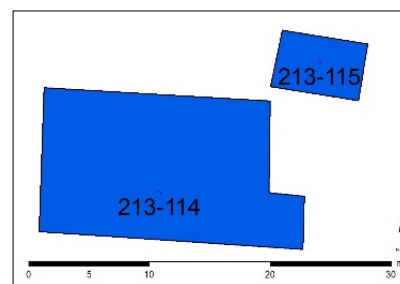
Mynd 170. Grunnar (213-114 og 115), teiknaðir eftir uppmælingu.

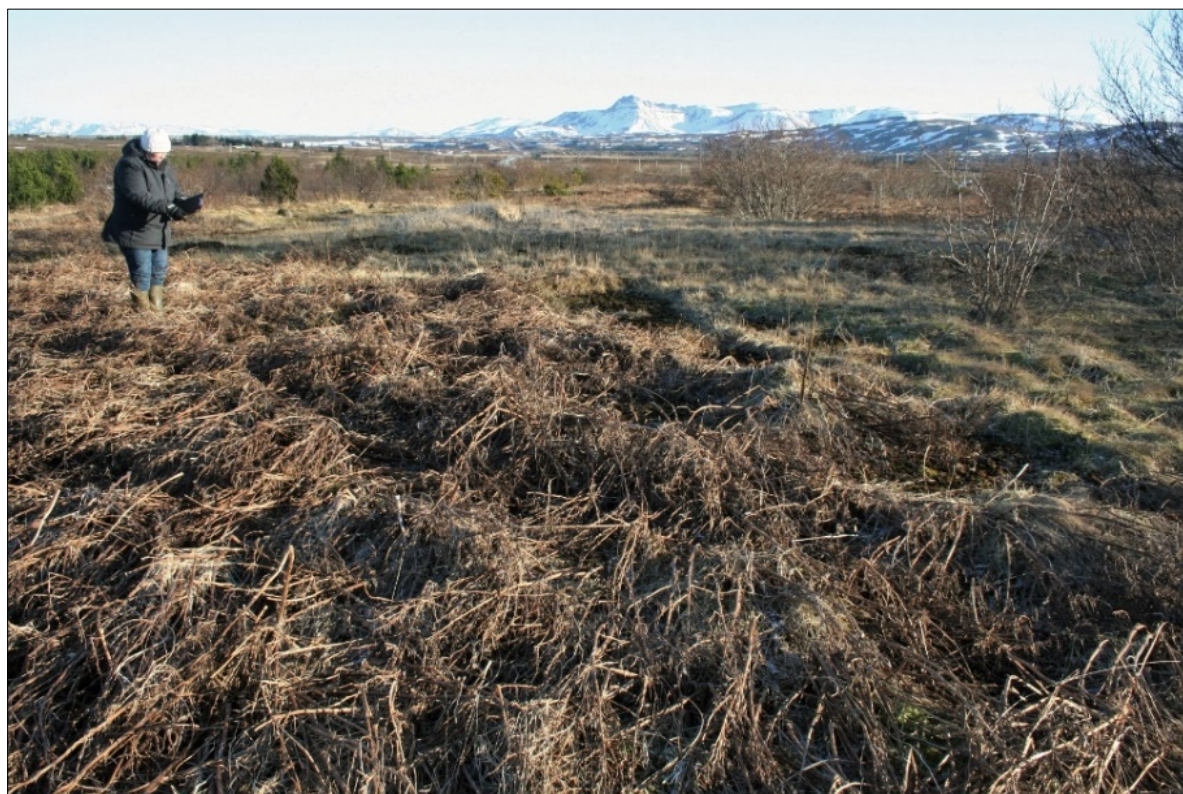
**Lýsing:** Steiptur grunnur. Grasivaxinn og að hluti horfinn í lúpínubreiðu.

Mynd 171. Grunnur (213-115) við Heiðarsel, horft til suðausturs.

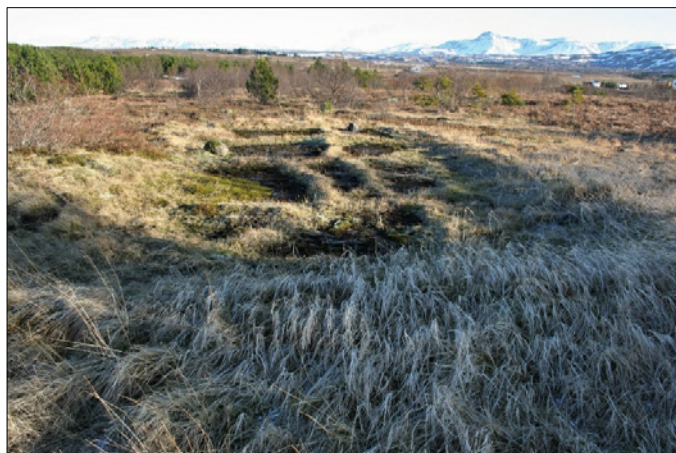
**Lýsing:** Steiptur grunnur. Mosa- og grasigróinn.

Mynd 172. Braggagrunnur (213-116), horft til suðausturs.

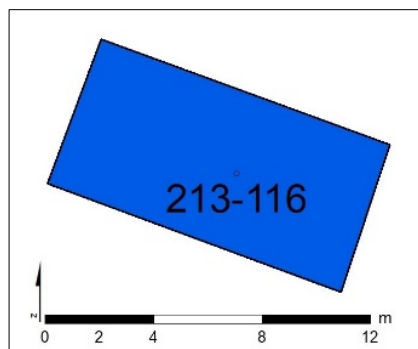
Mynd 173. Braggabotn (213-116), teiknað eftir uppmælingu.

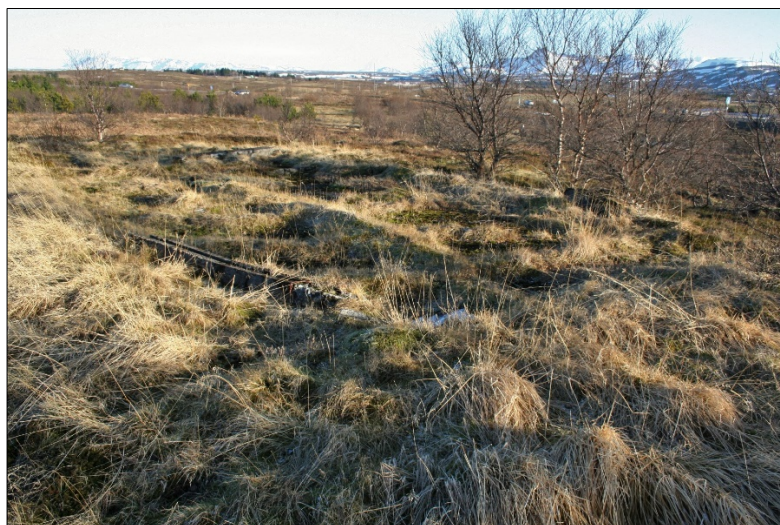
**Lýsing:** Steypt plata og rammi í kring. Mosa- og grasigróinn.

Mynd 174. Braggabotn (213-117), horft til austurs.

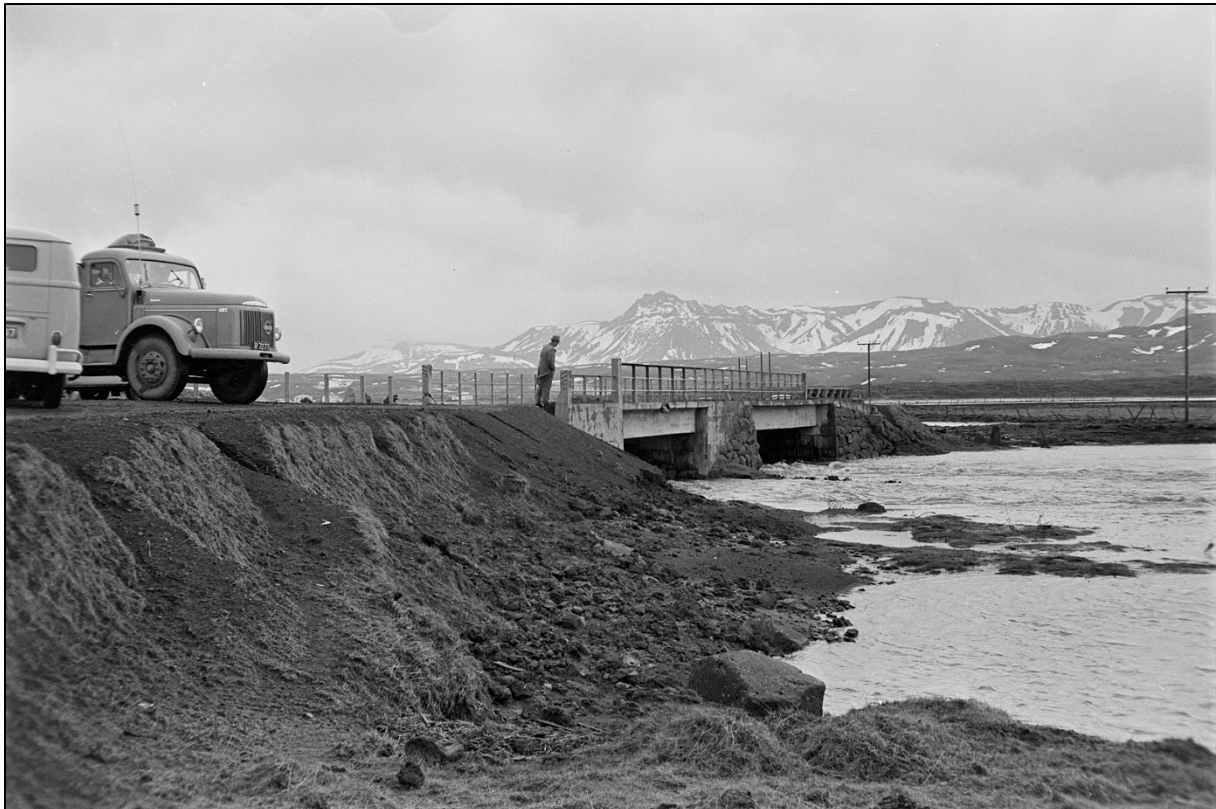
Mynd 180. Gamla Hólmsárbrúin (21) árið 1964. Áður var á sama stað Rauða brúin, en það var timburbrú byggð 1887, hana tók af 1888. Þá var byggð ný brú, steinhleðslur sem eru austanmegin og í miðjum stólpanum eru hluti af undirstöðum hennar og Rauðu brúarinnar. Árið 1926 var síðan brúin endurgerð og þá lengd í vestur og burðarbitar og gólf steipt. Þessi brú var svo brotin niður um 1970 þegar núverandi brú var byggð sunnar við ána.<sup>183</sup>

vað, eru bergristur og þar stendur „1887“ og undir líklega „19 Ágúst“ (45). Árið 1926 var brúin lengd til vesturs. Leifar yngri brúar eru líka að mestu horfnar, en hún var rifin eftir 1970, sjá mynd 180.

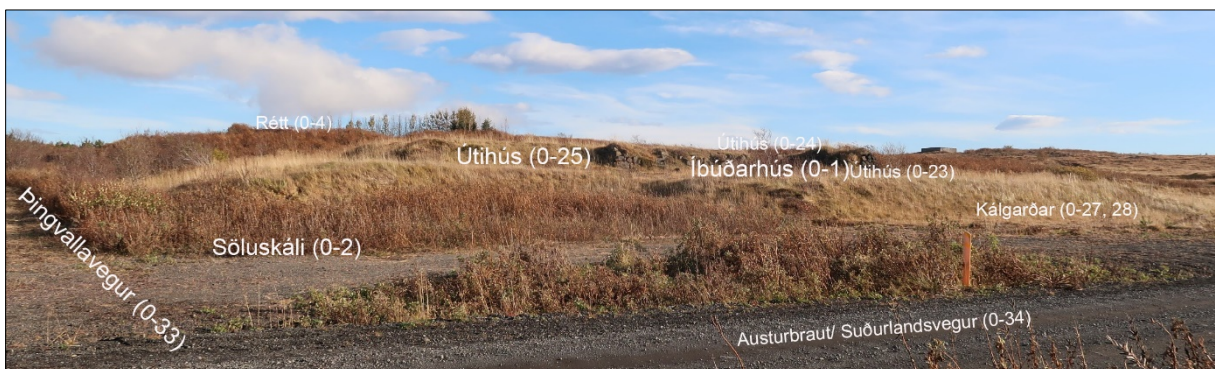
**Lýsing:** Bæjarstæðið hefur verið byggt utan í hjalla sem hefur verið stallaður upp frá gamla Suðurlandsveginum. Við veginn voru kálgarðar (0-27 og 0-28) og norðan við þá hefur verið gerður sléttur stallur þar sem íbúðarhúsið (0-1) og útihúsin (0-23 og 0-24) stóðu áður. Norðan við húsin var steinhlaðinn veggur sem stendur enn. Ef rýnt er í þessa hleðslu má sjá að hún er samsett, þ.e.a.s. þetta eru leifar af veggjum úr húsum og jarðvegsvegg, um 25 m á lengd, sem gæti líka verið að hluta endurhlaðinn. Vestast á bæjarstæðinu, stallinum, eru leifar tveggja útihúsa (0-25) úr torfi og grjóti og er austasta vegghleðslan, veggjarkampur, hluti af þeim. Suðaustan við veggjakampinn eru sex steinþrep í steinhleðslunni upp á hjallann og frá þeim liggur hleðslan áfram til suðausturs að hleðnum gafli, en hluti hleðslunnar hefur verið hliðarveggur í útihúsi (0-24) og gaflinn hefur tilheyrt því. Hornrétt á hann er hleðsla sem gæti hafa verið annar gafl sem gæti hafa tilheyrt skemmu (0-23). Þrepin hafa verið gerð síðar því þau sjást ekki á elstu ljósmyndunum. Þegar túnakort var gert 1916 voru tveir kálgarðar (0-27, 0-28) fyrir framan bæjarstæðið, meðfram veginum, sem voru afmarkaðir með steinhleðnum gördum, en sunnan við veginn voru tón bæjarins (0-29 og 30). Þar sem íbúðarhúsin stóðu og á hlaðinu þar fyrir aftan er mosavaxinn malarjarðvegur. Lítil ummerki eru eftir húsin. Tveir litlir steiptir fletir, sem á eru fest tvö járnör, eru uppi á stallinum þar sem var inngangur á suðvesturhlið íbúðarhúsanna, og rafmagnskapall stendur upp úr jörðinni þar sem inntakið gæti hafa verið. Bæjarstæðið er mosa- og grasigróið en trjágróður og lúpína sækja stíft að bæjarstæðinu.

Mynd 182. Bæjarstæði Geitháls haustið 2020. Tekið frá gatnamótum gamla Þingvallavegarins og gamla Suðurlandsvegarins, horft til austurs. Svipað sjónarhorn og á myndinni hér að ofan.

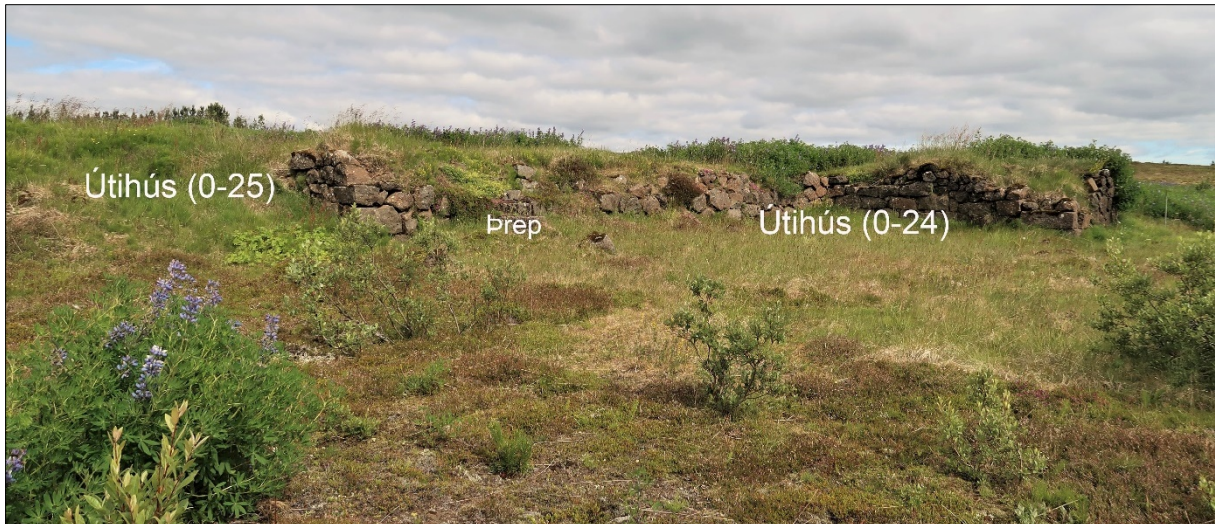
Mynd 183. Stöndugar steinhleðslur á bæjarstæði Geitháls, horft til austurs. Til vinstri eru leifar af útihúsum (0-25) og er austasti veggjarkampurinn heillegur. Suðaustan við hann eru þrep upp á hjallann og frá þeim liggur steinhlaðinn veggur, sem hefur verið hluti af hlið í útihúsi (0-24), að hlöðnum gafl í sama húsi og hornrétt á hann er hleðsla sem gæti hafa verið annar gafl.

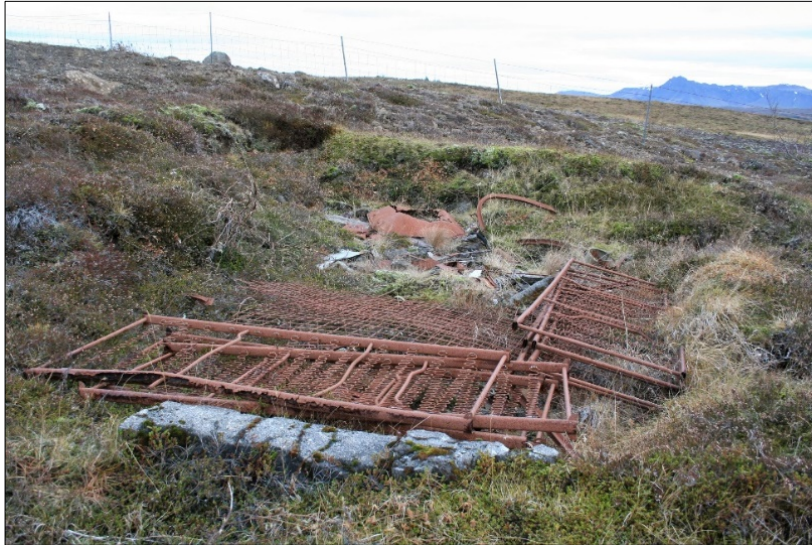
**Lýsing:** Húsið hefur verið um 7x6 m og snúið í suðaustur-norðvestur, inngangur á norðvesturhlið. Steypa er í vesturhliðinni og rústin er full af járnadrasli, hermannabeddum o.fl. Tóftin var mosagróin 2010 en síðan þá hefur gróður aukist mikið á svæðinu og nú er rústin á kafi í lúpínu og erfitt að greina hana og leifar af hermannabeddum sem í henni eru.

Mynd 184. Rúst (0-3), horft til suðausturs. Ljósmynd frá 2010.

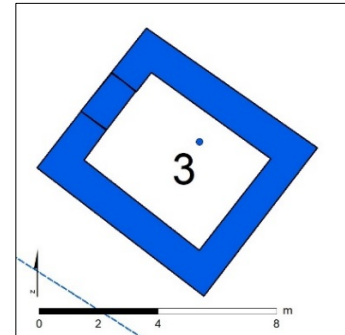
Mynd 185. Rúst (3), teiknað eftir uppmælingu.

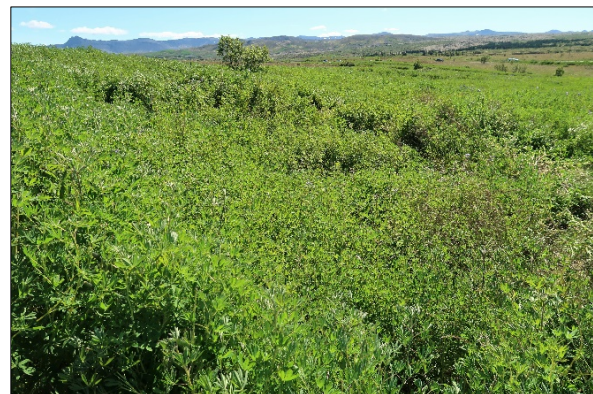
Mynd 187. Rúst (0-3) sumarið 2020, horft til suðsuðausturs.

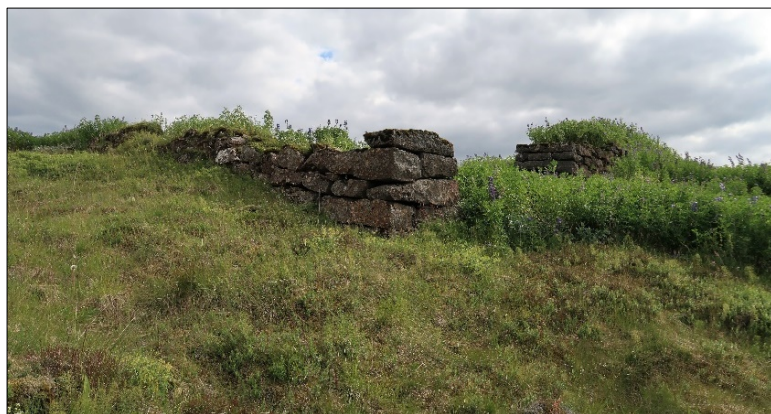
**Lýsing:** Réttin er 33x30 m að stærð, veggir eru um 1–1,2 m á hæð, steinhlaðnir með malarfyllingu. Tvö op eru á réttinni, annað á norðvesturhlíð, við norðurhorn sem snýr að Gamla Þingvallaveginum (0-33), en hitt er á miðri suðvesturhlíð sem snýr að Geithálsbænum. Þaðan liggur leið niður að bæjarstæðinu. Réttin er nú öll lúpínuvaxin og lítið sést í steinhleðslurnar. Hugast getur að herinn hafi notað þetta mannvirki sem geymslusvæði.

Mynd 188. Hleðslur við norðurhorn réttarinnar (0-4), horft til suðurs.

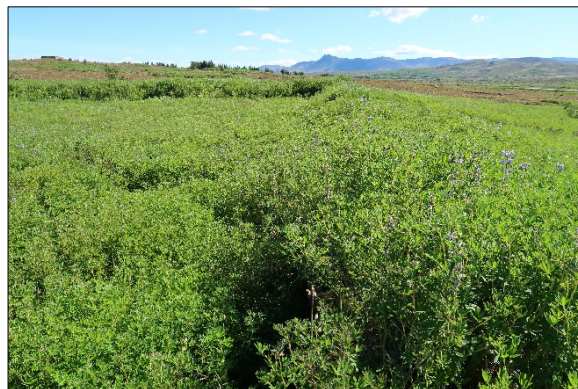
Mynd 190. Horft eftir suðvesturhlíð réttarinnar 2010, horft til suðausturs.

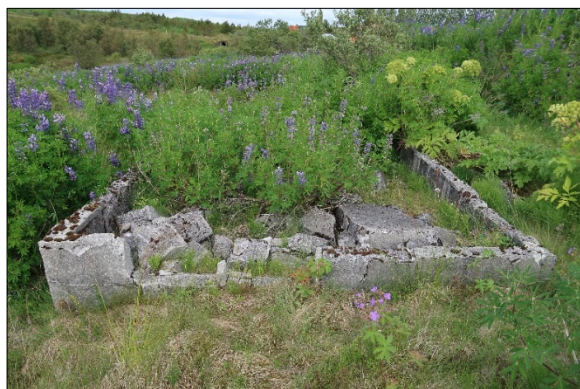
**Lýsing:** Húsatóftin er hlaðin úr steiptum einingum sem eru um 20x45 cm að stærð, samlímðar með steinlími, með steiptu gólfi. Tvær hleðsluraðir standa að mestu ennþá en þær hafa hrunið bæði inn í húsið og út fyrir það. Húsið hefur verið múrað. Inngangur hefur verið á vesturgafli og hugsanlega á norðvesturhlið. Gróður hefur aukist mikið á og við rústina á síðustu árum. Þar vex gras, lúpína, hvönn og trjágróður.

Mynd 192. Húsatóft (0-5) 2020, horft til norðausturs.

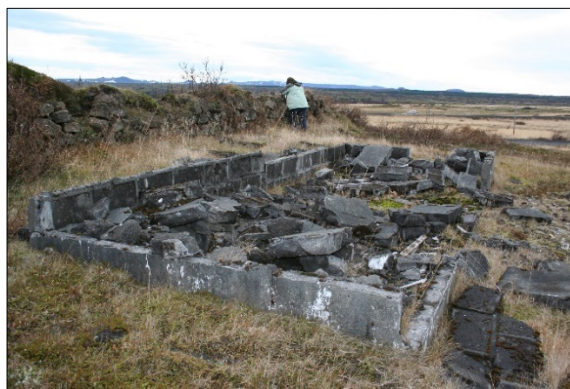
Mynd 193. Húsatóft (0-5) árið 2010, horft til suðvesturs.

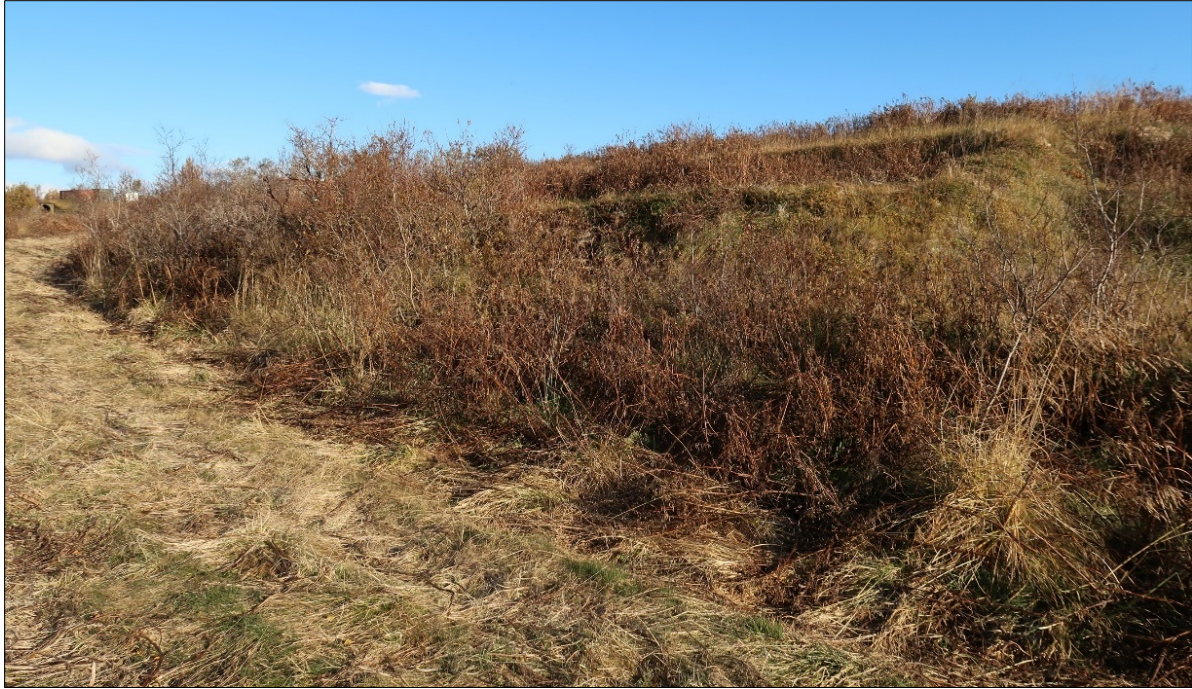
**Lýsing:** Neðri stallurinn er með hleðslum við gamla Þingvallavegin. Grasi- og lúpínuvaxinn.

Mynd 194. Hlaðnir stallar við við gamla Þingvallavegin (0-33), við norðvesturhlið hestaréttarinnar (0-4) á Geithálsi, horft til austurs.

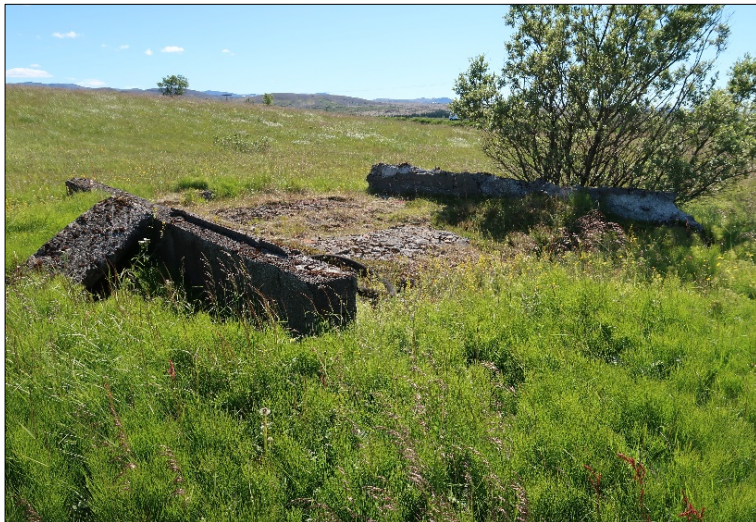
**Lýsing:** Braggagrunnurinn er vel greinilegur, með steinsteyptum hliðarveggjum sem steypujárn standa upp úr. Norðan við norðausturvegg er steypuklumpur. Tveir steinsteyptir fletir eru inni í grunninum, mögulega undirstöður, og upp úr þeim standa járboltar, fjórir upp úr þeim norðvestanmegin en tveir upp úr þeim sem er suðaustanmegin. Steypa í flötunum er sprungin og mosavaxin. Litlar málmplötur liggja á víð og dreif á þeim vestari og við norðurhorn eru víðarleifar og gúmmíslanga. Á gólfinu vex mosi, lyng og gulmaðra. Við vesturhornið vex víðibrúskur.

Mynd 195. Braggagrunnur (0-8), horft til suðurs.

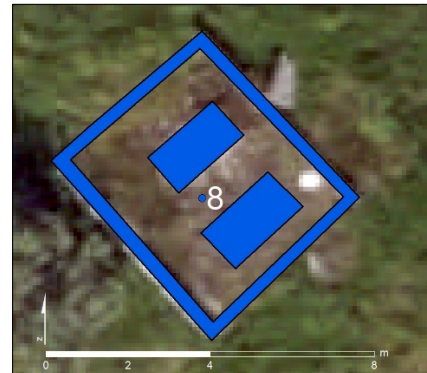
Mynd 196. Braggagrunnur (0-8), teiknað eftir uppmælingu.

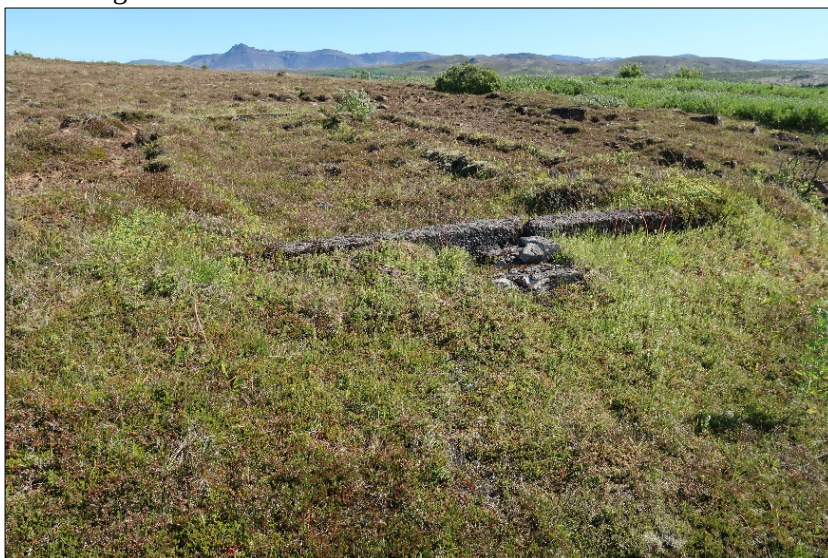
**Lýsing:** Mosagróinn braggagrunnur með steinsteypum sökklum við gaflana og þrepum við norðvesturgafli.

Mynd 197. Braggagrunnur (0-9), horft til suðausturs.

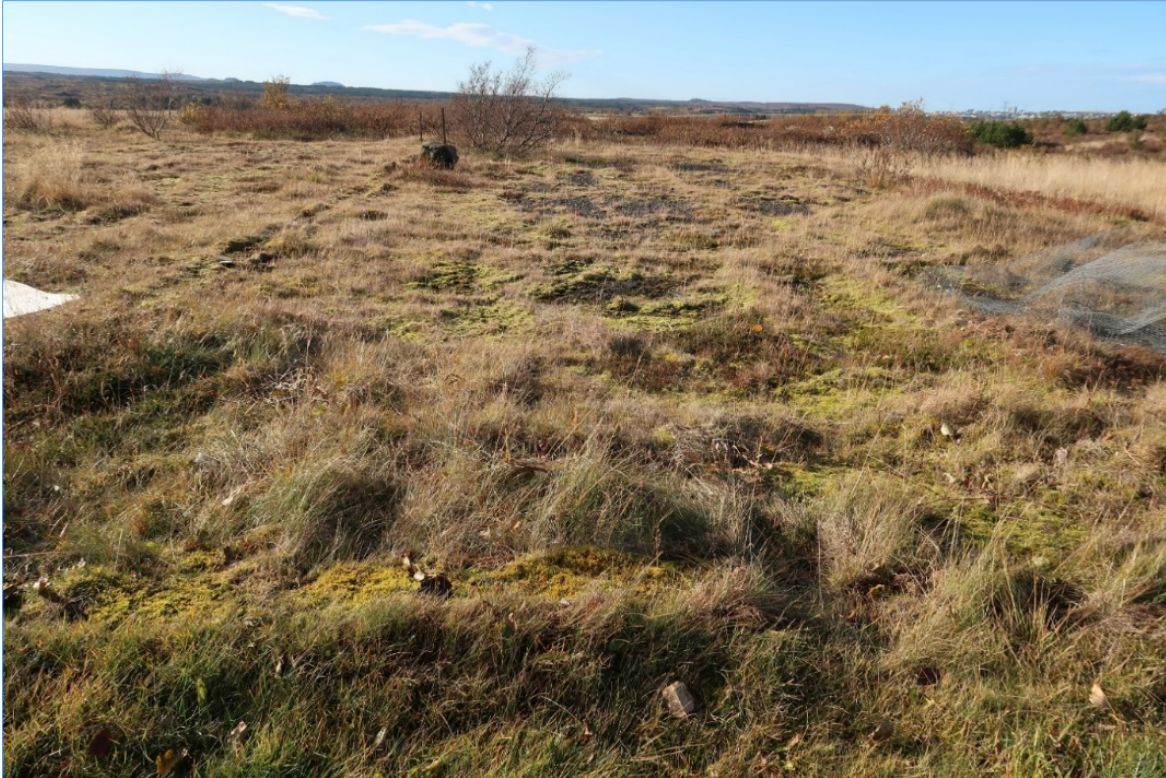
Mynd 199. Tveir samsíða grunnar, Geitháls Dump (0-10), horft til suðvesturs eftir þeim nyrðri að réttinni.

**Lýsing:** Tveir samsíða grunnar með breiðum steypum sökkklum með járnteinum, festingum, liggja norðaustur-suðvestur. Gólf hefur verið steypit í nyrðri sökklinum og er nokkuð heillegt, en í þeim syðri er þjappað malarlag sem gæti hafa verið sementsborið. Grunnarnir eru mosa- og grasigrónir og trjágróður er farinn að stinga sér niður á stöku stað. Seinni tíma girðing hefur legið eftir sökklinum á milli þeirra og eru leifar af henni þar.

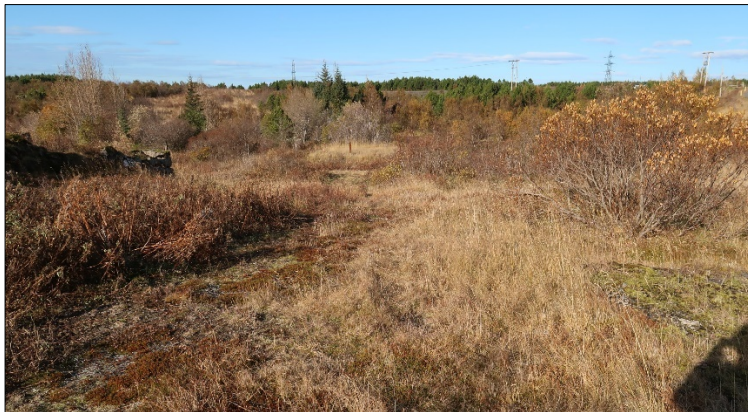
Mynd 200. Vegur sem liggur frá gamla Þingvallaveginum, vestan við grunnana (0-10) sem eru ofan við austurhorn réttarinnar (0-4), horft til norðvesturs.

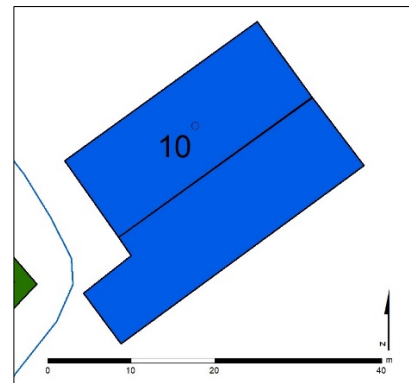
Mynd 201. Tveir samsíða grunnar (0-10) og vegur vestan við.

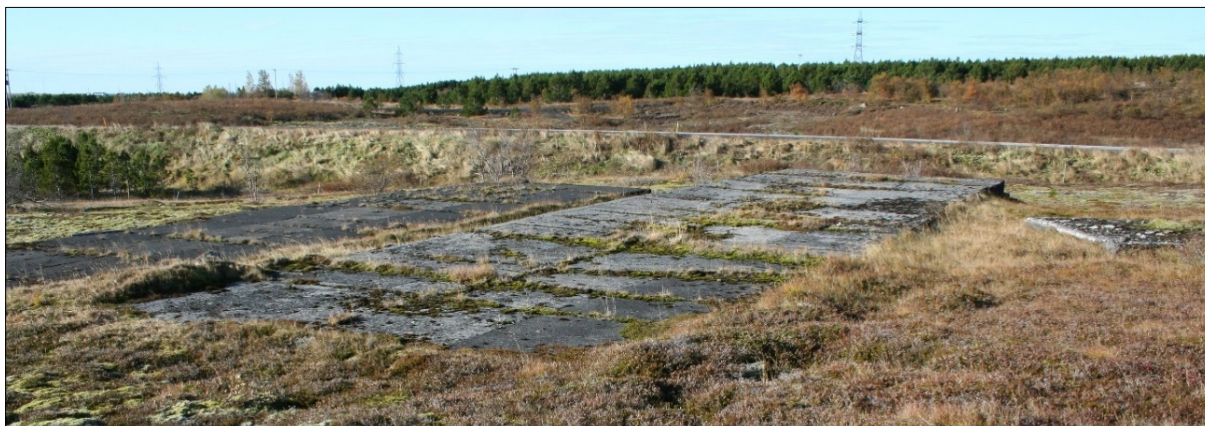
**Lýsing:** Steinsteypdur, stæðilegur og heillegur braggagrunnur sem liggur í norðvestur-suðaustur. Platan er aðeins mosavaxin á steypuskilum og þar eru ennþá járnfestingar. Við norðausturhlið grunnsins er annar minni sökkull, 3,3x3,3 m. Suðvestan við er annar braggagrunnur (0-12).

Mynd 202. Braggagrunnur (0-11) nær og lítill sökkull norðaustan við hann. Fjær er grunnur (0-12), horft til vesturs að Hafravatnsvegi.

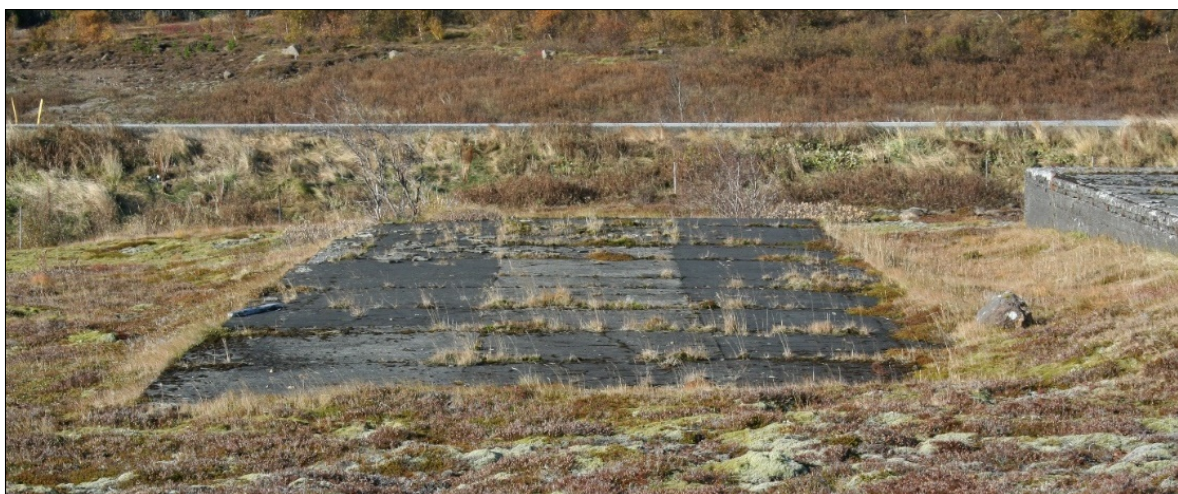
**Lýsing:** Steinsteypdur, heillegur braggagrunnur sem liggur í norðvestur-suðaustur. Platan er aðeins mosavaxin á steypuskilum og þar eru ennþá járnfestingar.

Mynd 203. Braggagrunnur (0-12), til hægri sér í grunn (0-11), horft til norðvesturs að Hafravatnsvegi.

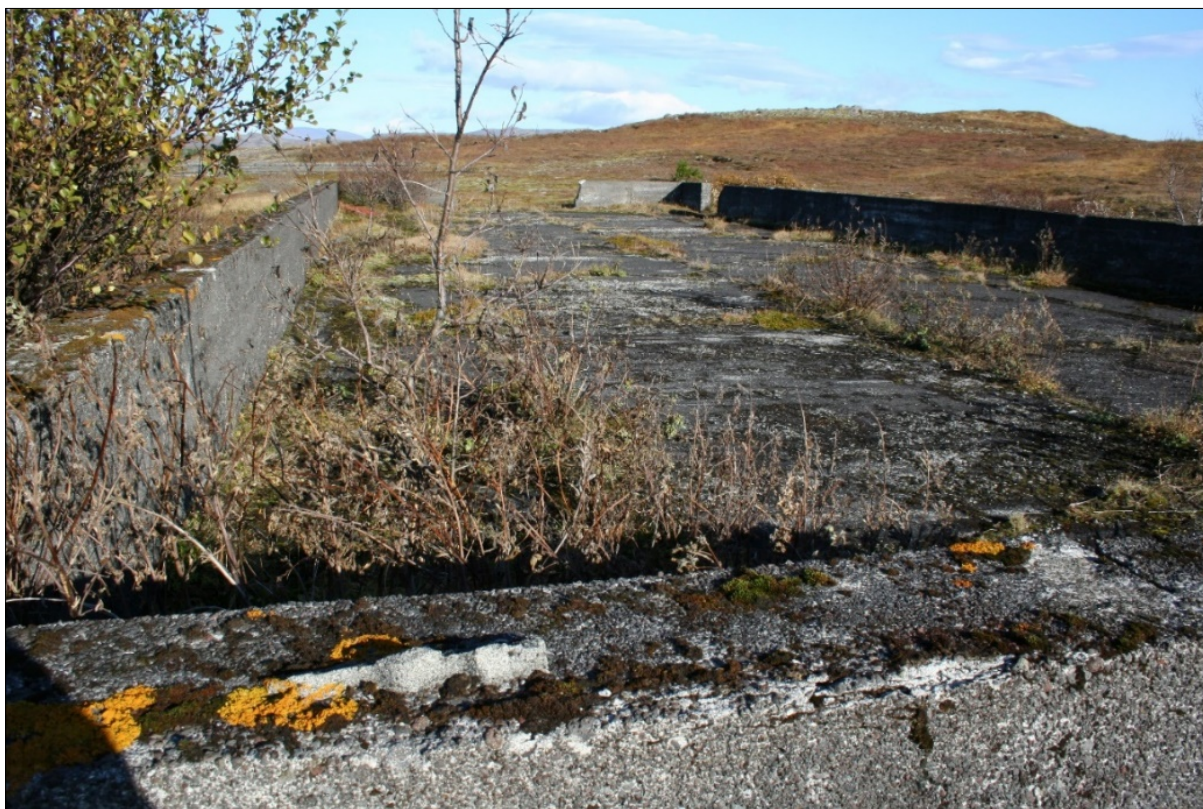
Mynd 204. Braggagrunnur (0-13), horft til norðausturs. Vinstra megin sér í braggagrunna (0-11 og 0-12). Á hæðinni fyrir ofan þá er skotgröf (0-47) og önnur (0-46) efst uppi á hæðinni, hægra megin á myndinni.

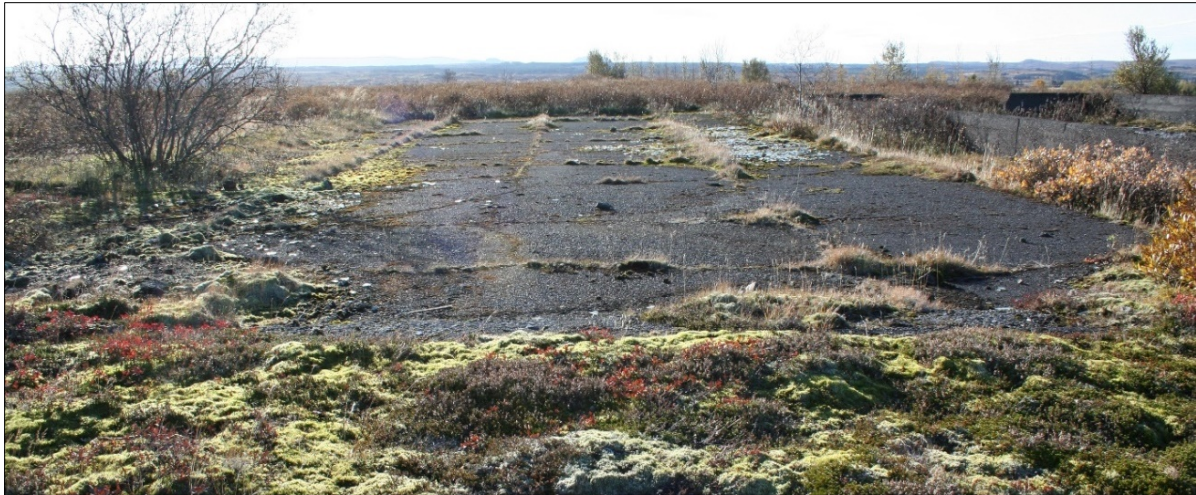
**Lýsing:** Braggagrunnur, mosa- og grasivaxinn á steypuskilum, trjágróður á austurhlið. Norðvestan við hann eru steyptir fletir við innganga í samsíða bragga (0-13), þar sem hefur verið gengið á milli.

Mynd 205. Braggagrunnur (0-14), horft til suðvesturs. Til hægri er grunnur (0-13) með uppsteiptum hliðum.

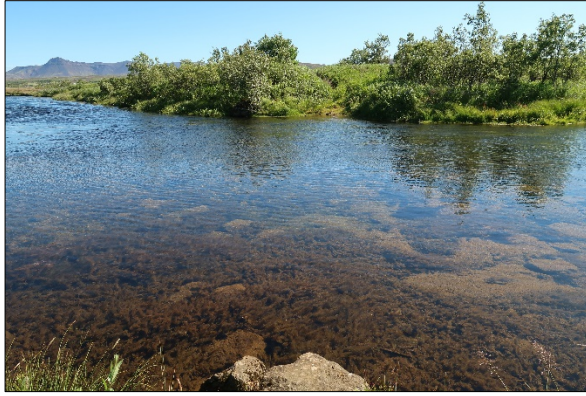
**Lýsing:** Brúin er horfin, var brotin niður, en hluti af stöplum hennar, steypuklumpar og samlímdir steinar, eru við brúarstæðið við ána austanmegin og um 45 m vestan við brúarstæðið vestanmegin. Hvoru tveggja er á kafi í gróðri; grasi, lúpínu og trjám og mikill munur þar á frá síðustu skráningu 2010.

Mynd 206. Brúarstæðið (0-21) austanmegin, austan við vaðið, horft til suðausturs.

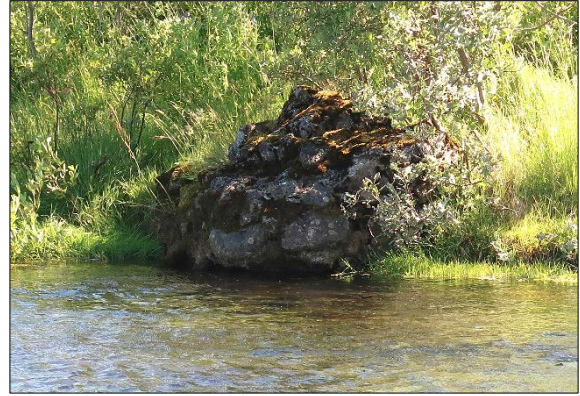
Mynd 207. Mosavaxnir samlímdir steinar úr stöpli brúarinnar (0-21), horft til suðurs.

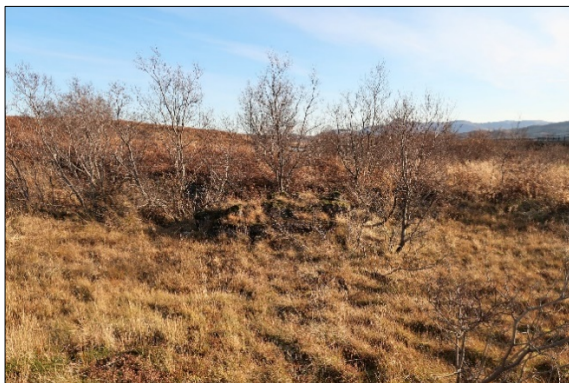
Mynd 208. Leifar brúarstöpsuls um 45 m norðvestan við brúarstæði brúarinnar (0-21), horft til austurs.

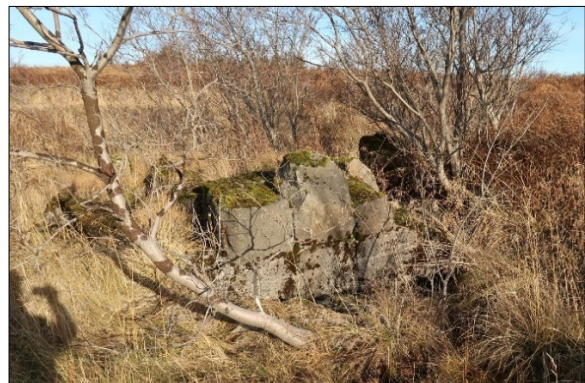
Mynd 209. Mosavaxin steinsteypa og samlímdir steinar úr brúarstöpli brúarinnar (0-21), horft til norðausturs.

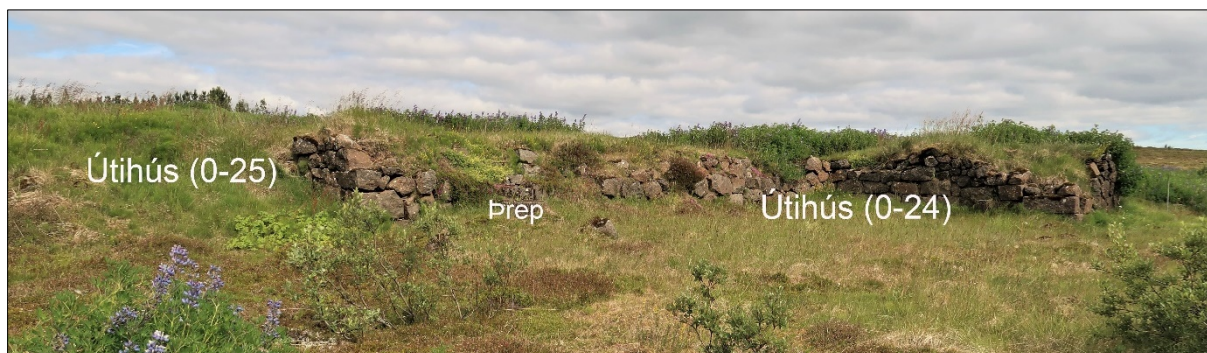
**Lýsing:** Útihús (0-24) er horfið að hluta, stærð 3x5 m. Þar sem húsið stóð eru steinhleðslur sem hafa verið norðausturhlið og suðausturgöfl hússins, um 1,5 m á hæð og fjórar steinaraðir.

Mynd 210. Steinhleðslur á bæjarstæði Geitháls (0-1). Til vinstri eru tóftir útihúsa (0-25) og steinhleðsla í austasta veggjarkampinum. Þá eru þrep upp á hjallinn og áframhaldandi steinhleðsla sem hefur að hluta til þjónað sem hlið í útihúsi (0-24) og gafhlæði. Hornrétt á hana er hleðsla, gafhlæði eða hlið í skemmu (0-23).

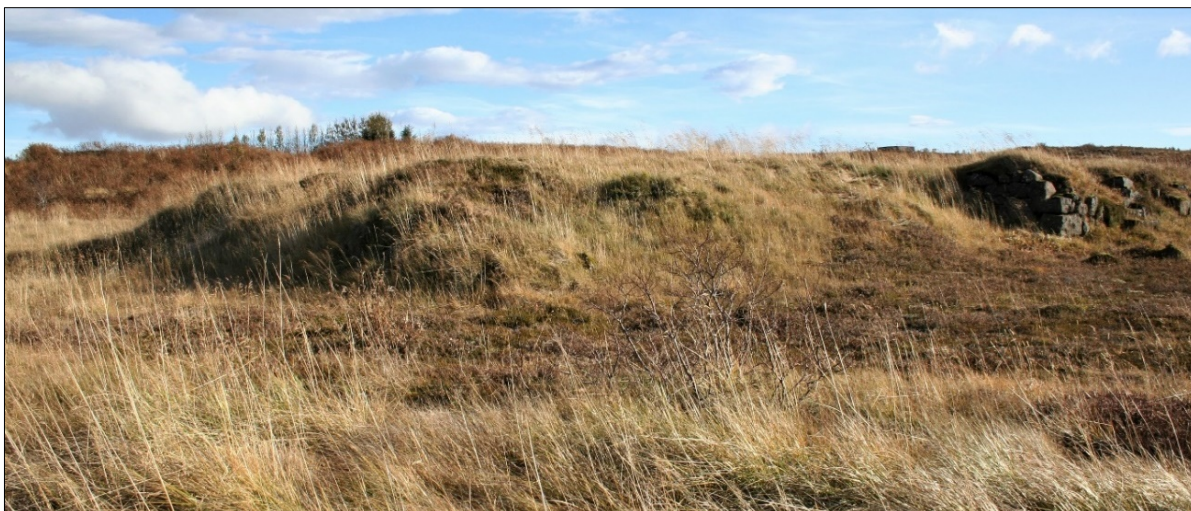
**Lýsing:** Húsatóftirnar eru grasgrónar en greina má steinhleðslur veggja við suðvesturhlið og austasti veggjarkampurinn sést vel. Veggirnir standa sennilega ennþá, en þök hafa fallið.

Mynd 212. Tóftir tveggja samsíða útihúsa (0-25) á bæjarstæði Geitháls, horft til austurs.

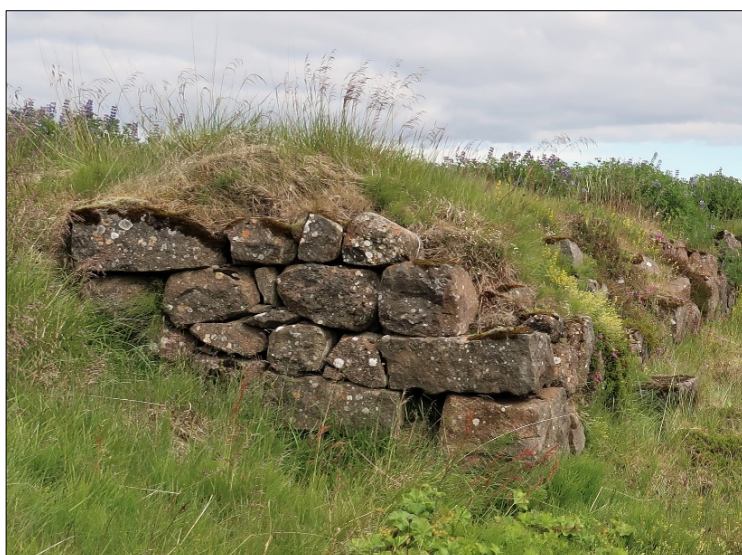
Mynd 213. Austasti veggjarkampur útihúsanna (0-25), horft til austurs.

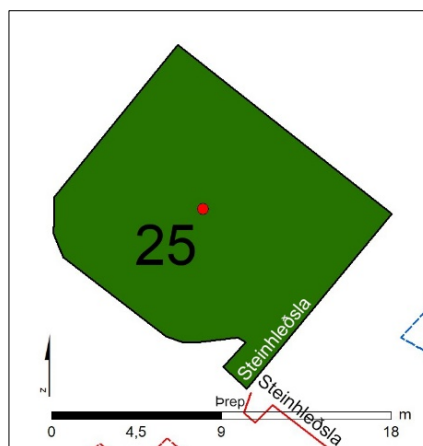
Mynd 214. Tóftir útihúsa (0-25) á bæjarstæði Geitháls, teiknað eftir uppmælingu.

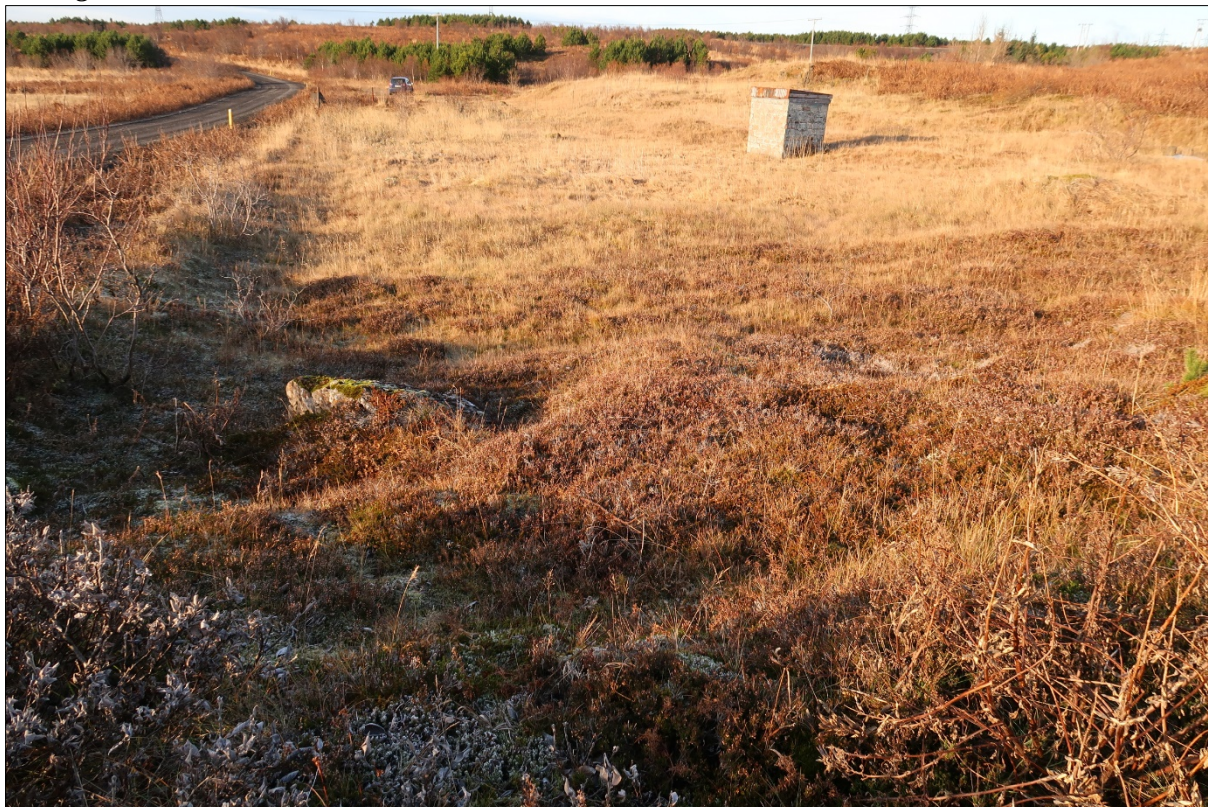
**Lýsing:** Greina má leifar af steinhleðslunum á nokkrum stöðum; á norðausturhlið, suðausturhlið og við veginn.

Mynd 215. Kálgarðar (0-27,-28) Geitháls voru á þessu svæði. Garður nr. (0-28) er nær og í honum stendur nú hlaðið brunnhús. Garður nr. (0-27) er fjær og var fyrir framan bæjarhúsin.

**Lýsing:** Greina má leifar af steinhleðslunum á nokkrum stöðum; á norðausturhlið, suðausturhlið og við veginn. Í garðinum stendur nú hlaðið brunnhús.

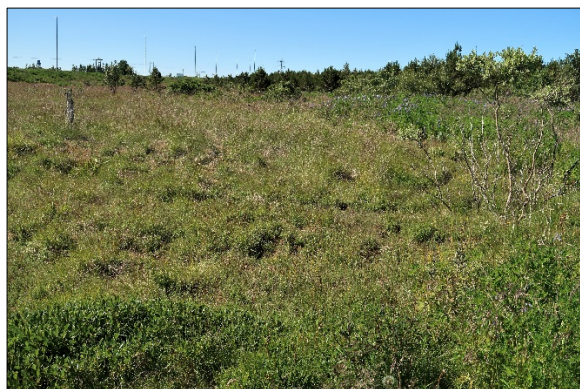
**Lýsing:** Túnið er grasi- og sinuvaxið og vel greinilegt ennþá, en girðingar eru horfnar að mestu. Túnið hefur hlaupið í þúfur og trjágróður hefur stungið sér niður víða. Girðingarleifar að vestan, staurar og gaddavír.

Mynd 216. Vestra tún (0-29) Geitháls, horft til vesturs.

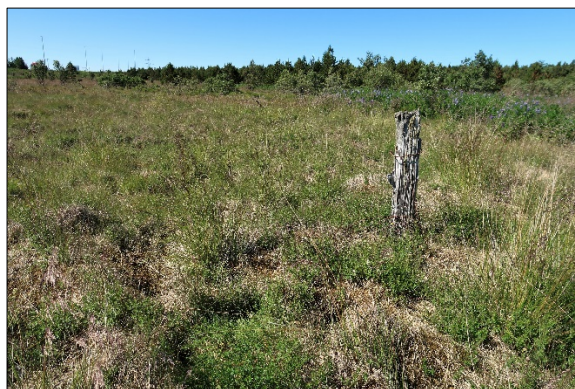
Mynd 217. Girðingarstaur og gaddavír, horft til vesturs.

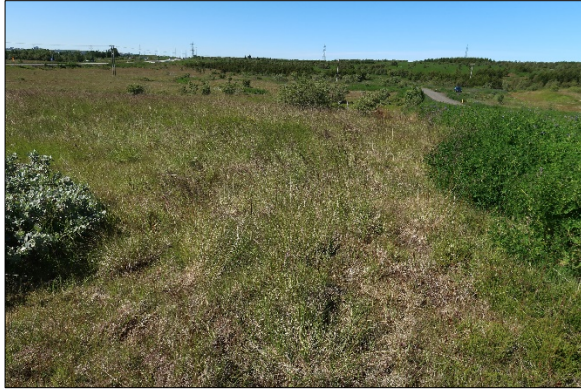
Mynd 218. Eystra tún (0-30) Geitháls, horft til norðvesturs.

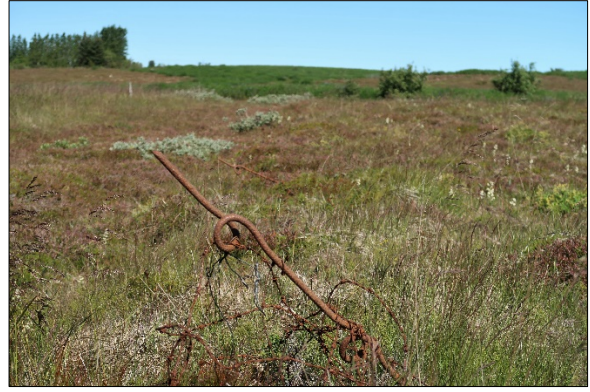
Mynd 219. Girðingarleifar austan við túnið (0-30) og vestan við veginn (043), horft til norðausturs.

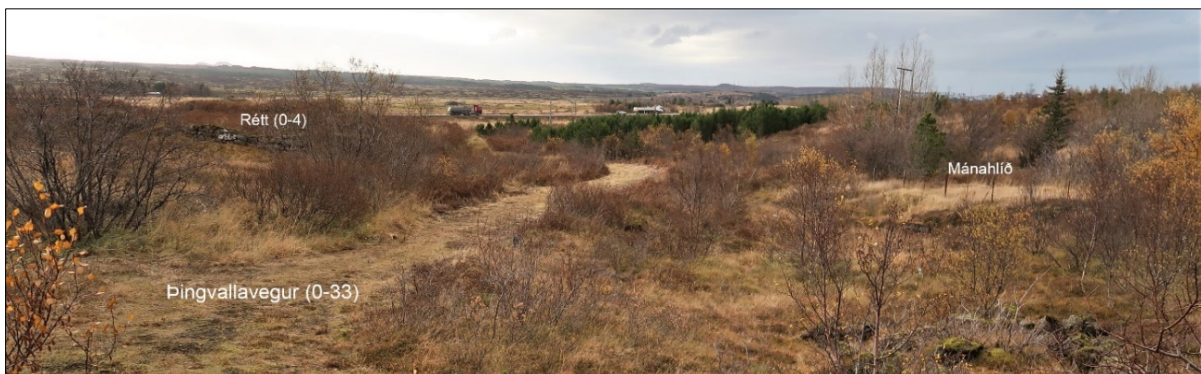
**Lýsing:** Vegurinn við Geitháls er um 420 m langur og 5 m breiður. Sjá má grjóthleðsluna, púkkið, sem er undir ofanburðinum og er að koma upp. Vegurinn liggur frá gamla Suðurlandsveginum vestan við bæjarstæðið og upp, norðnorðaustur, um 420 m þar sem hann hverfur undir núverandi Hafravatnsveg. Frá gamla Suðurlandsveginum og upp að Sunnuhlíð 2 er vegurinn mosa- og grasgróinn með lúpínu í vegköntunum sem er á góðri leið með að hylja hann. Við Sunnuhlíð hefur vegurinn verið notaður áfram en þar fyrir ofan er hann lúpínuvaxinn upp að Hafravatnsvegi. Gróður hefur aukist mikið á veginum frá 2010.

Mynd 220. Gamli Þingvallavegurinn (0-33) þar sem hann liggur vestan við bæjarstæði Geitháls, horft til suðvesturs að Suðurlandsvegi.

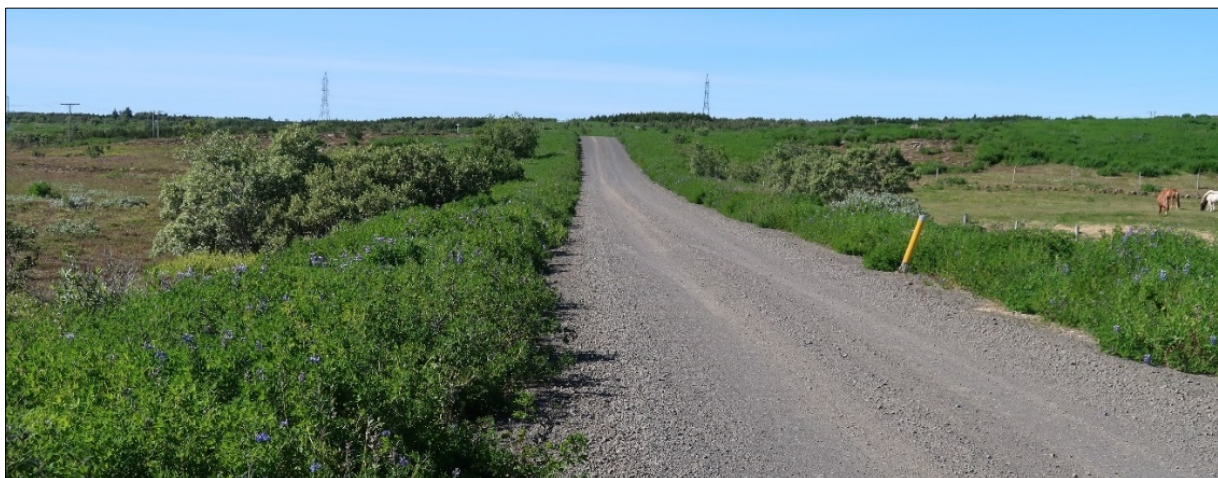
Mynd 221. Gamli Suðurlandsvegurinn (0-34), horft til norðvesturs að Geithálsi.

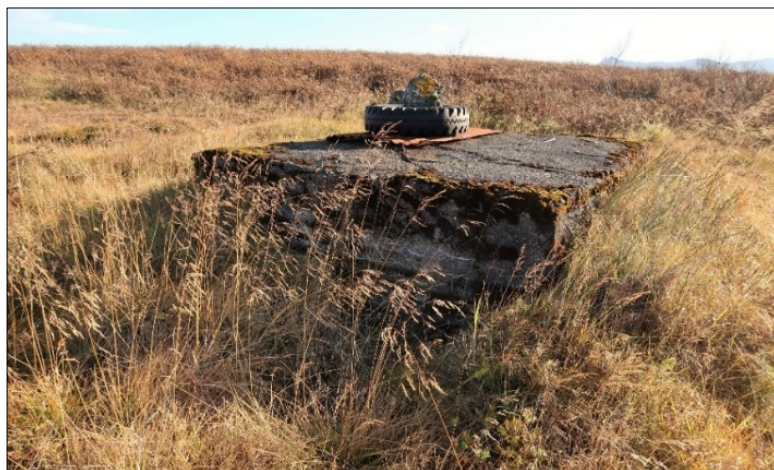
**Lýsing:** Steinsteypdur, mosavaxinn, ferhyrindur vatnstankur. Lokið lítur út fyrir að vera járnbundið, en sjá má járn í steypunni. Sennilega er op á lokinu sem hefur verið lokað fyrir með bárujárnsplötu sem á er farg; dekk og stórir steinar. Ofarlega á austurhliðinni er járnör.

Mynd 222. Vatnstankur (0-35), horft til suðurs.
