# Fornleifaskráning vegna tvöföldunar Suðurlandsvegar frá Bæjarhálsi austur að Hólmsá

Borgarsögusafn Reykjavíkur  
Skýrsla nr. 207

Unnið að beiðni Vegagerðarinnar.

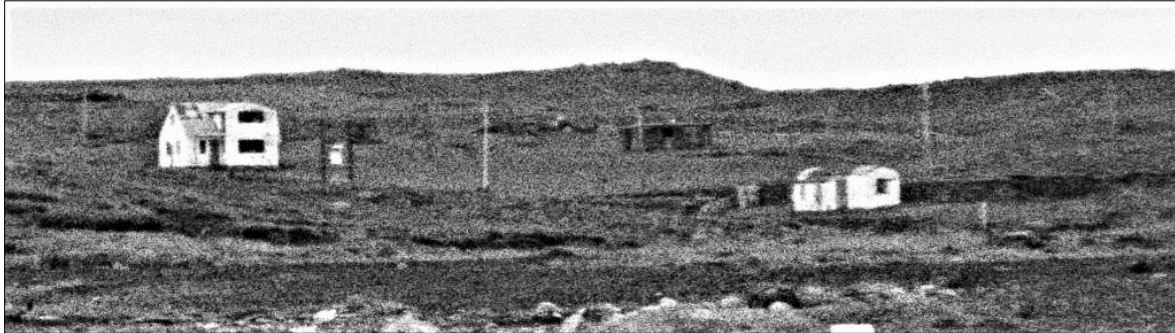
**Staðhættir:** Um 33 m norðaustan við núverandi íbúðarhús í Sunnuhlíð stóð áður eldra íbúðarhús, einlyft hús með stórum kvisti. Húsið sést á ljósmynd frá árinu 1964 en þegar loftmynd var tekin af svæðinu árið 1967 var það horfið og búið að byggja Sunnuhlíð 2.<sup>202</sup> Suðaustan við gamla íbúðarhúsið stóð kofi sem líklega var sumarhús og sést einnig á ljósmyndinni frá 1964. Aðeins austur var stór ræktunarreitur sem enn er vel greinilegur og auk þess má greina ummerki eftir sumarhúsið.

Mynd 224. Sunnuhlíð (0-36), hvítt hús, vinstra megin á myndinni. Austan við það er hús (dökkmálað) sem stóð vestan við ræktunarreit. Til hægri er hvítt, lítið hús (0-5) sem stóð vestan við réttarvegginn (0-4).<sup>203</sup>

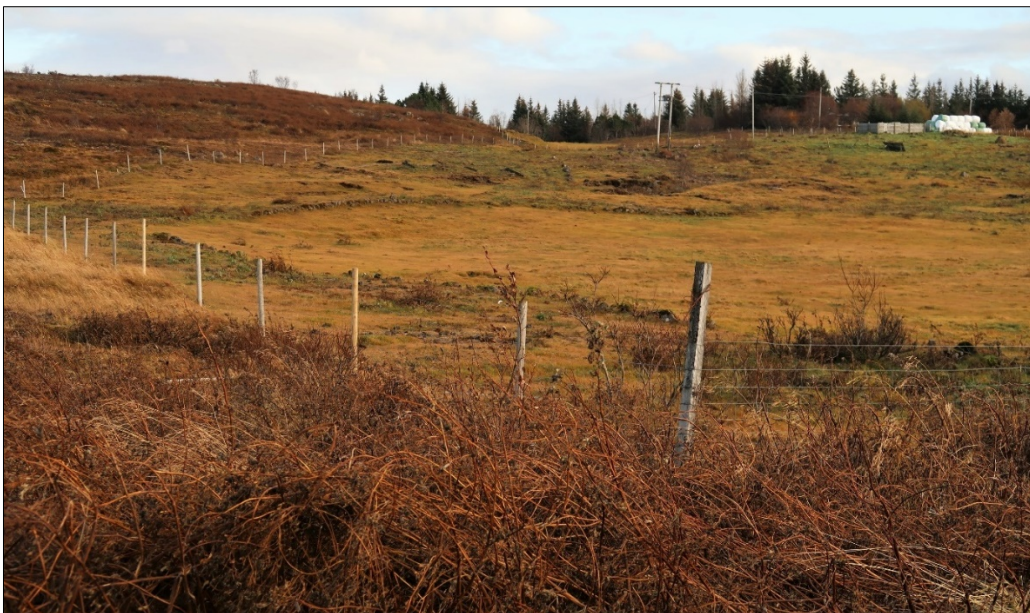
Mynd 225. Hrossahagi þar sem Camp Omskeyri var á hernámsárunum. Fyrir innan girðinguna er vegur, með grjóti í vegkantinum, sem liggur í sveig og fyrir ofan hann eru leifar af bröggum (0-44). Horft til austurs.

**Lýsing:** Á svæðinu eru leifar og ummerki eftir veru setuliðsins, s.s. vegir, byssustæði, skotgrafir og braggabotnar. Út frá gamla Suðurlandsveginum (0-33) liggur vegur (0-41) í boga og vegir út frá honum. Við þá eru leifar af bröggum.

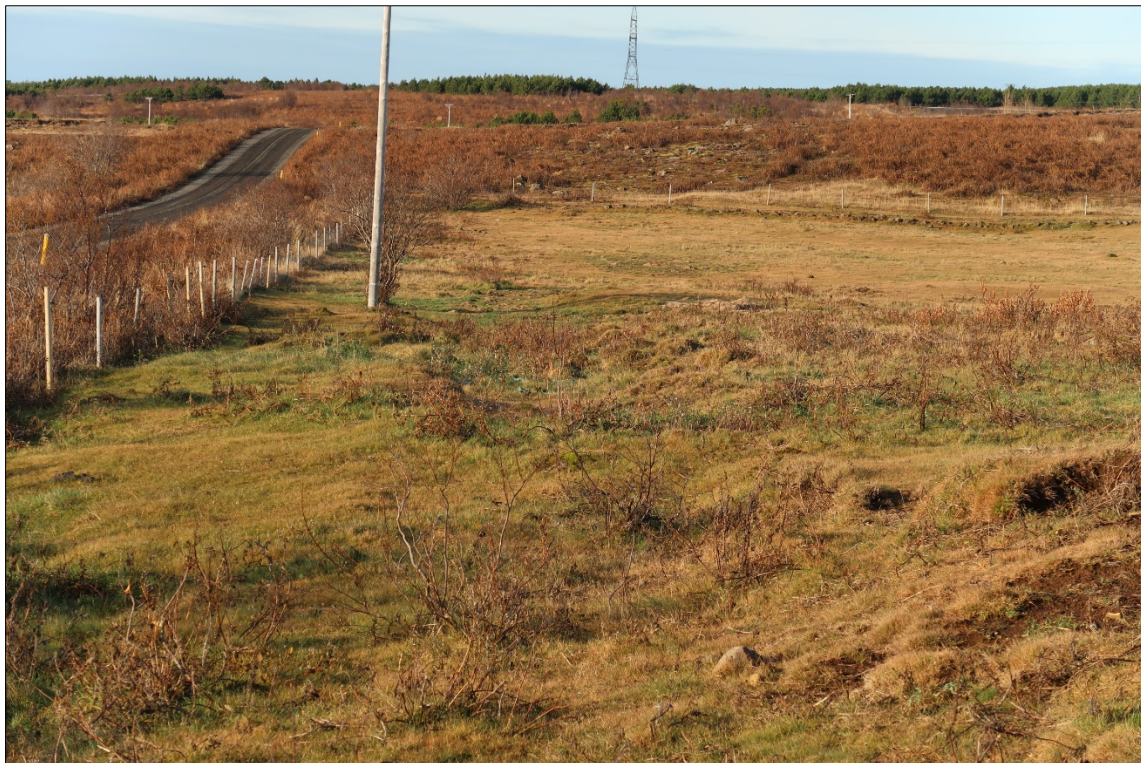
**Lýsing:** Grunnurinn er greinilegur, grasigróinn, en steypuleifar eru sjáanlegar á miðju og við endana.

Mynd 226. Braggagrunnur (0-42) í Camp Omskeyri, horft til norðvesturs að Geithálsi.

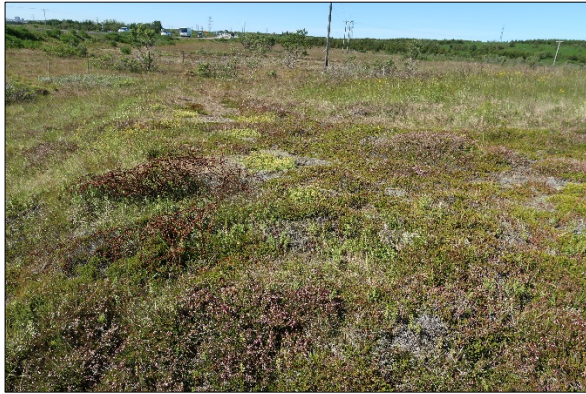
**Lýsing:** Vegurinn er lagður rauðamöl, uppgróinn, greinilegastur þar sem hann beygir niður að ánni.

Mynd 227. Vegur (0-43) lagður rauðamöl, horft til norðvesturs.

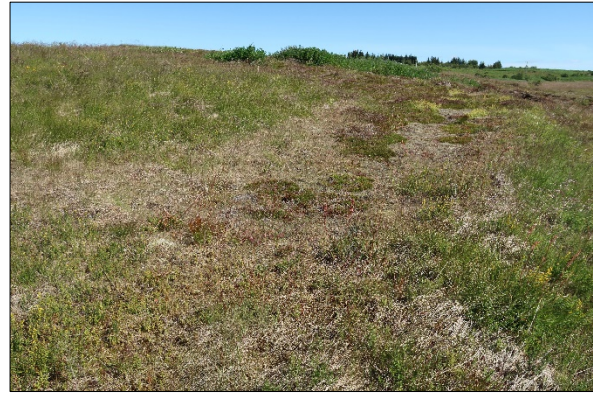
Mynd 228. Vegur (0-43), horft til austurs.

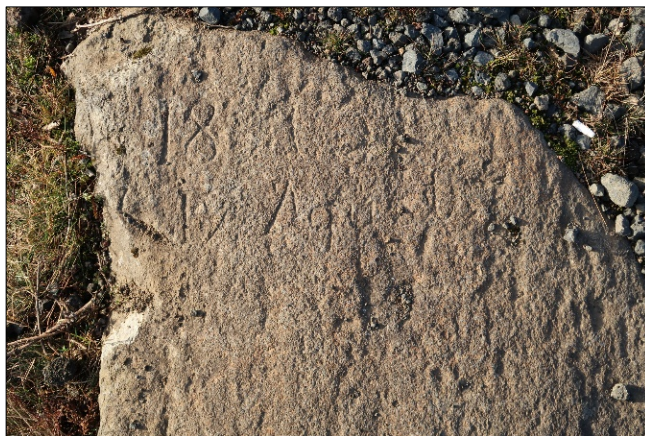
**Lýsing:** Hægt er að lesa 18 og svo kemur óskýr stafur en gæti verið 8 og svo líklega 7, eða ártalið 1887 og 19 Ágúst fyrir neðan.

Mynd 229. Áletrun á hvalbaki.

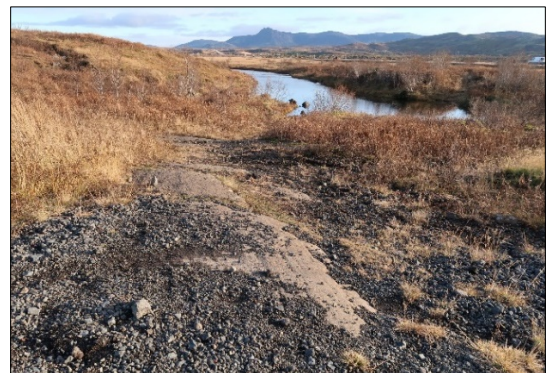
**Staðhættir:** Á jökulsorfnu hvalbaki norðan við þar sem áður var brúarstæði Rauðubruárinna (0-21) á Hólmsá, þar sem nú er vegur að vaðinu. Í hvalbak um 25 m upp og norðvestur af ánni hefur verið klöppuð áletrun, líklega þegar Rauðabruúin var byggð yfir Hólmsá.

Mynd 230. Hvalbakið sem áletrunin er klöppuð í, horft til austurs.

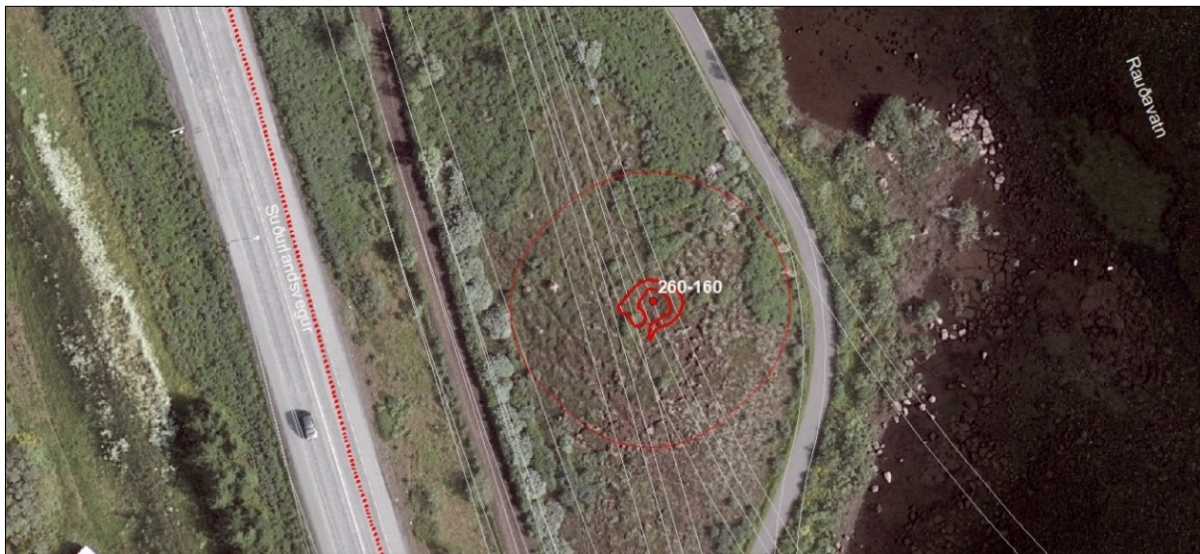
Við Rauðavatn er tóft (260-160), sem lendir undir framkvæmdum. Tóftin er á litlu nesi sem skagar út í Rauðavatn á milli Sandvíkur og Suðurvíkur. Aldurinn á tóftinni er ekki alveg ljós, en hún gæti verið gömul. *Lagt er til að þar fari fram fornleifarannsókn.*

Mynd 231. Tóft (260-160) við Rauðavatn. Rauður hringur sýnir 15 m friðhelgað svæði umhverfis fornleifarnar. Hvítar línur eru fyrirhugaðar framkvæmdir.

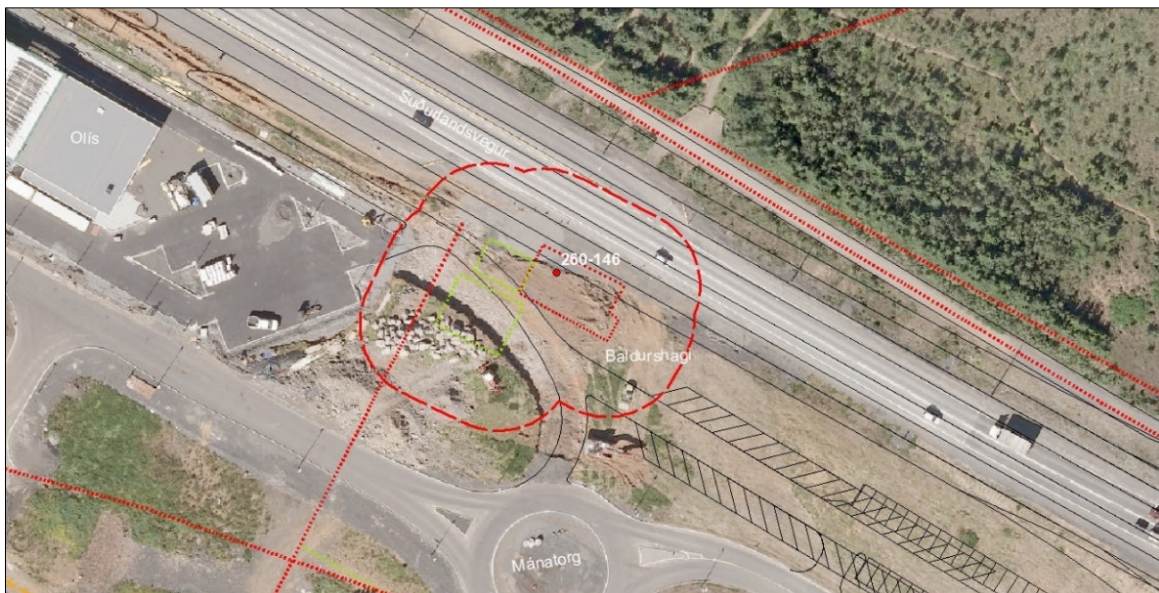
Rétt austan við Olís var áður Baldurshagi (260-146), vinsæll áningarstaður um árabíl, sjá mynd 232. Þar var veitingasala upp úr 1907 og árið 1920 var þar brunavirt timburhús á einni hæð á hlöðnum sökkli. Minjar á þessum stað eru að öllum líkindum horfnar. *Lagt er til að haft verði fornleifaeftirlit á staðnum á meðan á framkvæmdum stendur og minjar rannsakaðar ef þær koma í ljós. Á þessum stað væri tilvalið að setja upp fræðsluskilti þar sem sögu staðarins eru gerð skil.*

Mynd 232. Baldurshagi (260-146) var við Suðurlandsveg austan við Olís. Loftmyndin er frá 2007 og á henni má sjá framkvæmdir sem þá voru í gangi. Rauður, slitróttur hringur afmarkar 15 m verndarsvæði fornleifa. Gráar línur sýna fyrirhugaðar framkvæmdir.

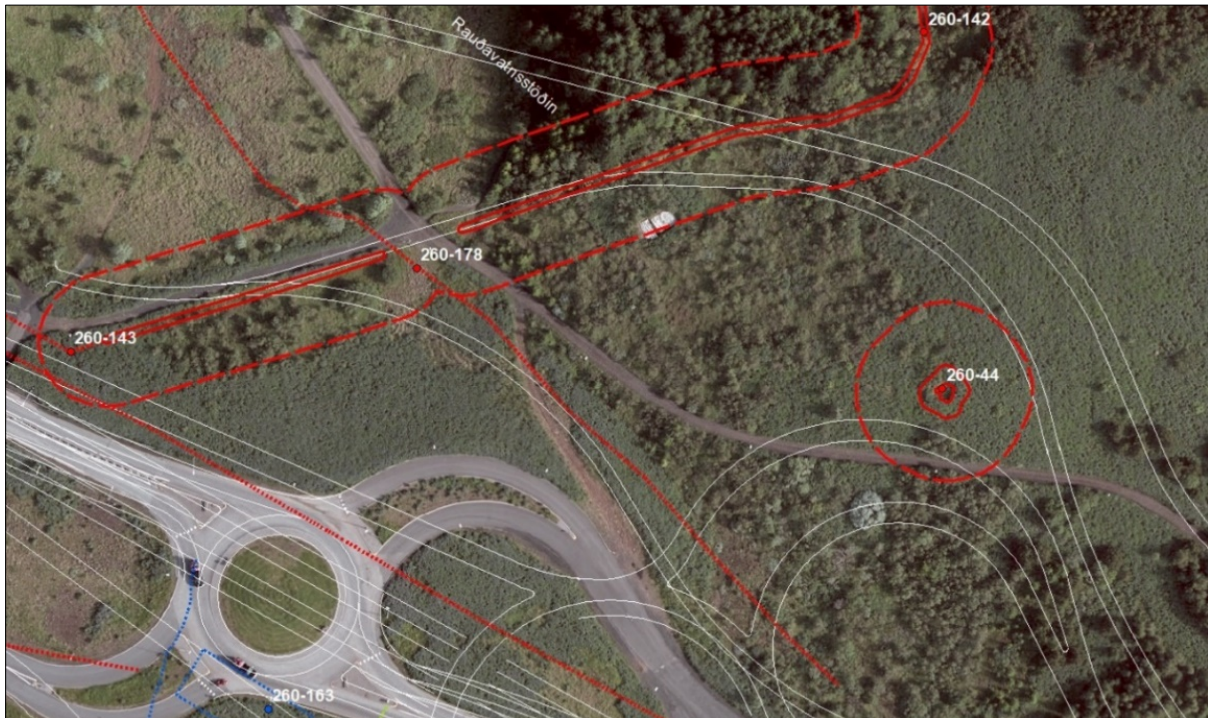
Mynd 233. Garðlag (260-142) undir girðingu austan við Rauðavatnsstöð og Borgin (260-44). Hvítar línur sýna áætlaðar framkvæmdir sem fara yfir fornleifar og inn fyrir 15 m slitrótta rauða línu sem sýnir friðhelgað svæði þeirra.

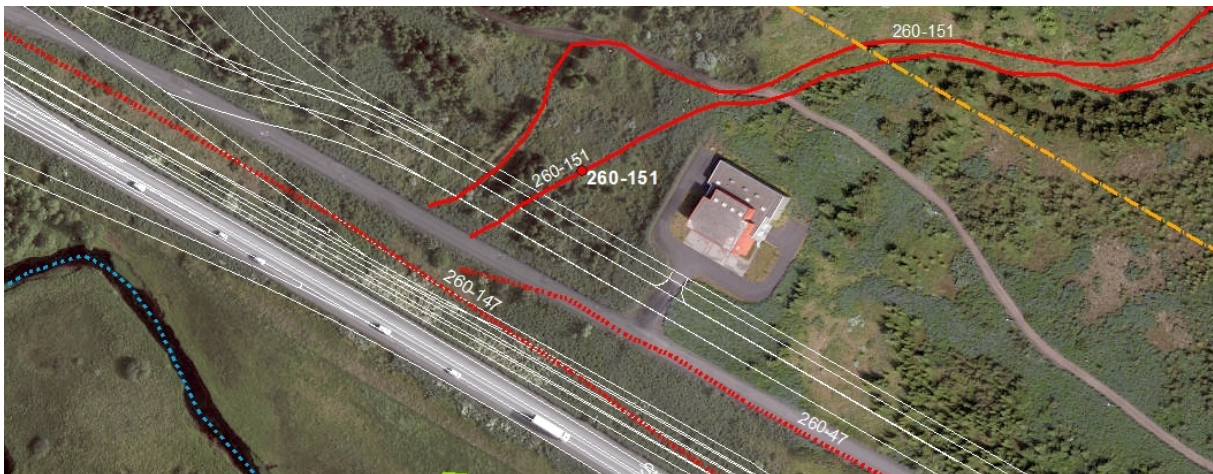
Vestan við spennistöð, Vegbrekkur 43, eru fornar leiðir (260-151) sem hliðarvegir og tengivegir þvera (sjá mynd 234).

Mynd 234. Áætlaðar framkvæmdir, hvítar línur, fara yfir forna leið (260-151), sem er vestan við spennistöð.

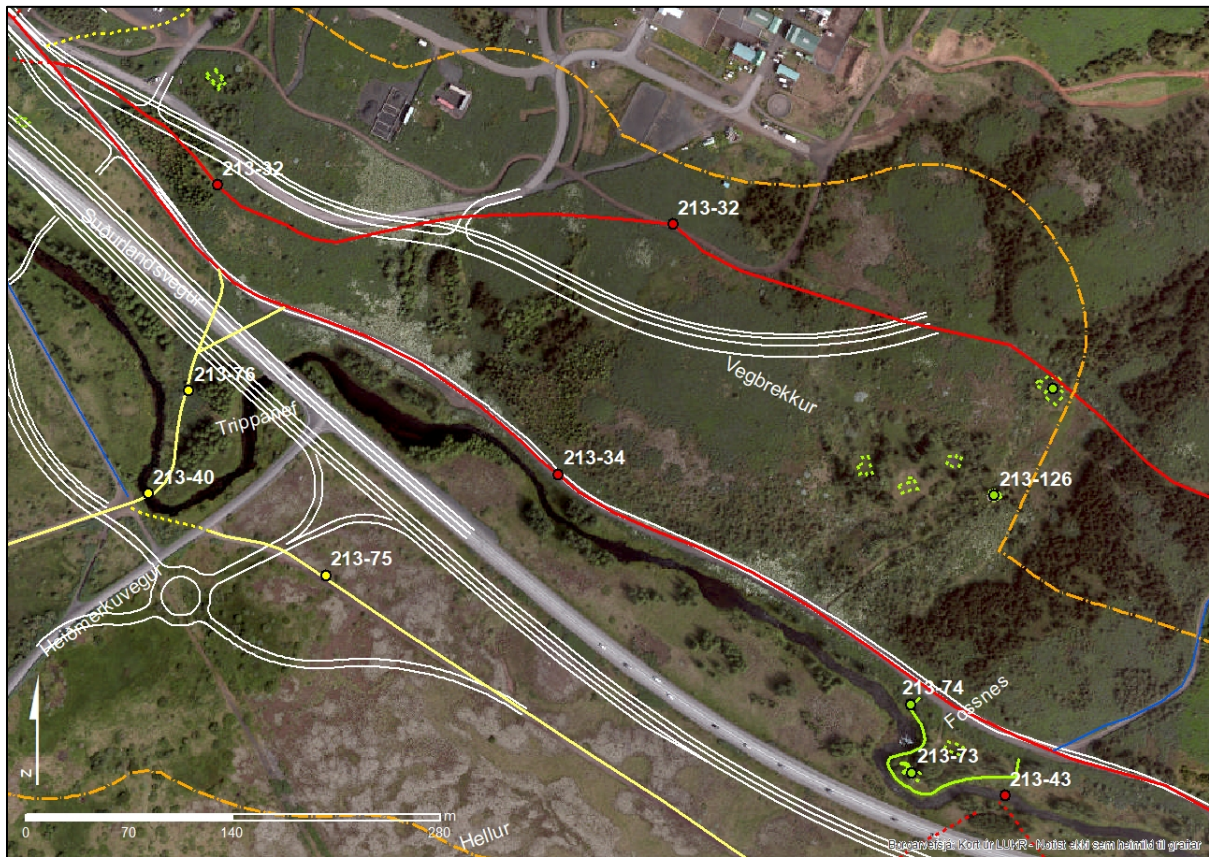
Mynd 235. Gamla leiðin í Vegbrekkum (213-32) verður fyrir áætluðum nýjum vegi frá veginum upp í Fjárborg. Leið (213-34) er í grunninn fyrsti Suðurlandsvegurinn sem var lagður 1887 og var notaður til 1970, en er nú aðallega notaður sem reiðvegur.

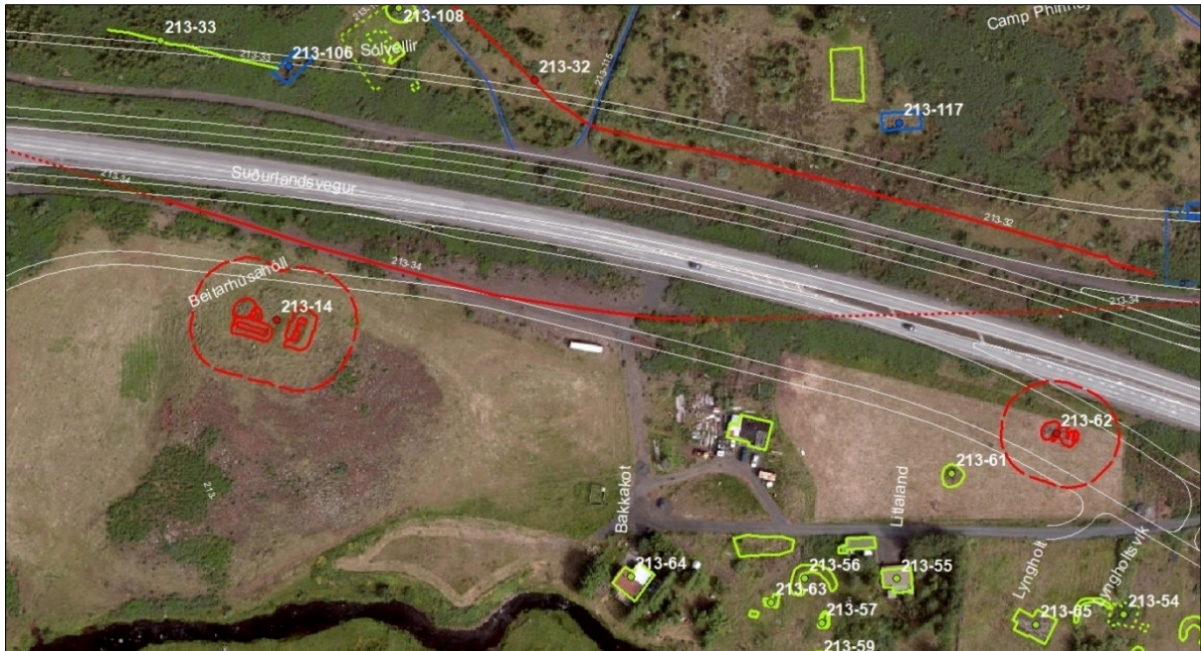
Mynd 236. Á Beitarhúsahól eru fornleifar (213-14), tóftir beitarhúsa, en þar fer áætlaður tengivegur, sýndur með hvítum línunum, inn fyrir 15 m friðhelgað svæði fornleifanna sem er sýnt með rauðri slitrótttri línu. Áætlaðir tengivegir fara auk þess inn fyrir friðhelgað svæði rústar (213-62) við Suðurlandsveg.

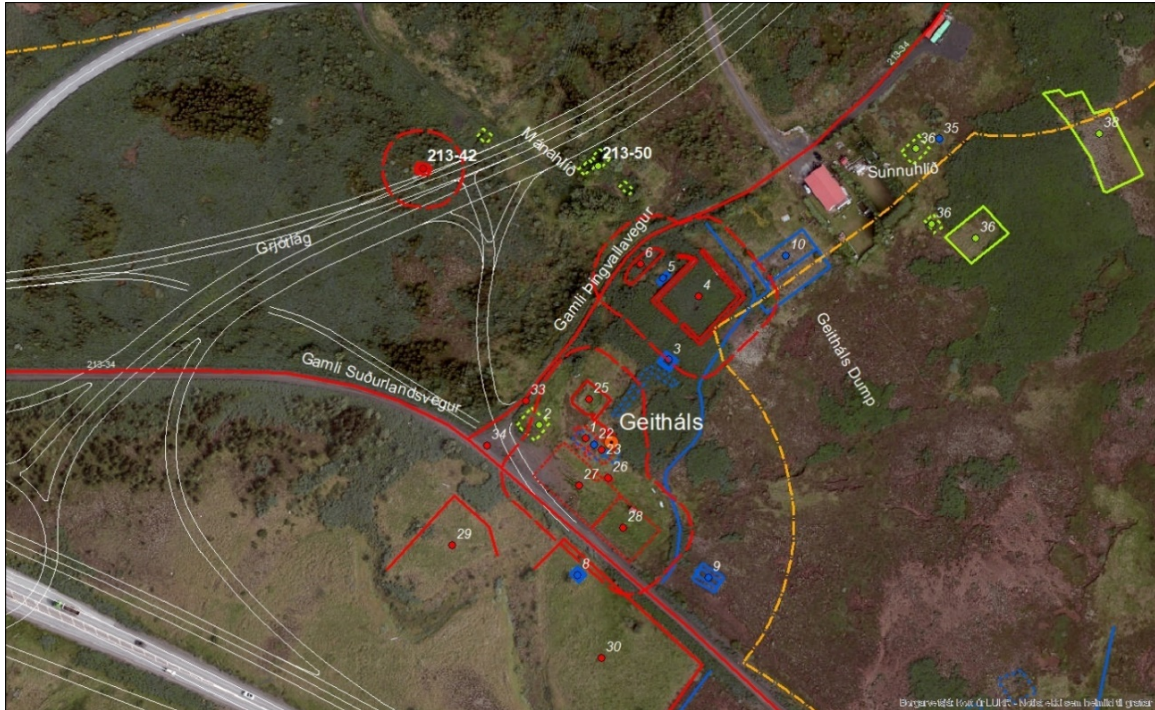
Mynd 237. Fyrirhuguð er ný lega á Hafravatnsleið og liggur vegurinn (hvítar línur) nánast yfir tóft geitakofa (213-42) sem eru friðaðar fornleifar. Ný tengibraut af Hafravatnsvegi að gamla Suðurlandsvegi liggur inn fyrir 15 m friðhelgunarsvæði fornleifa gamla bæjarstæðis Geitháls og utan í horfinn kartöflugarð (27), (rauð slitrót lína).

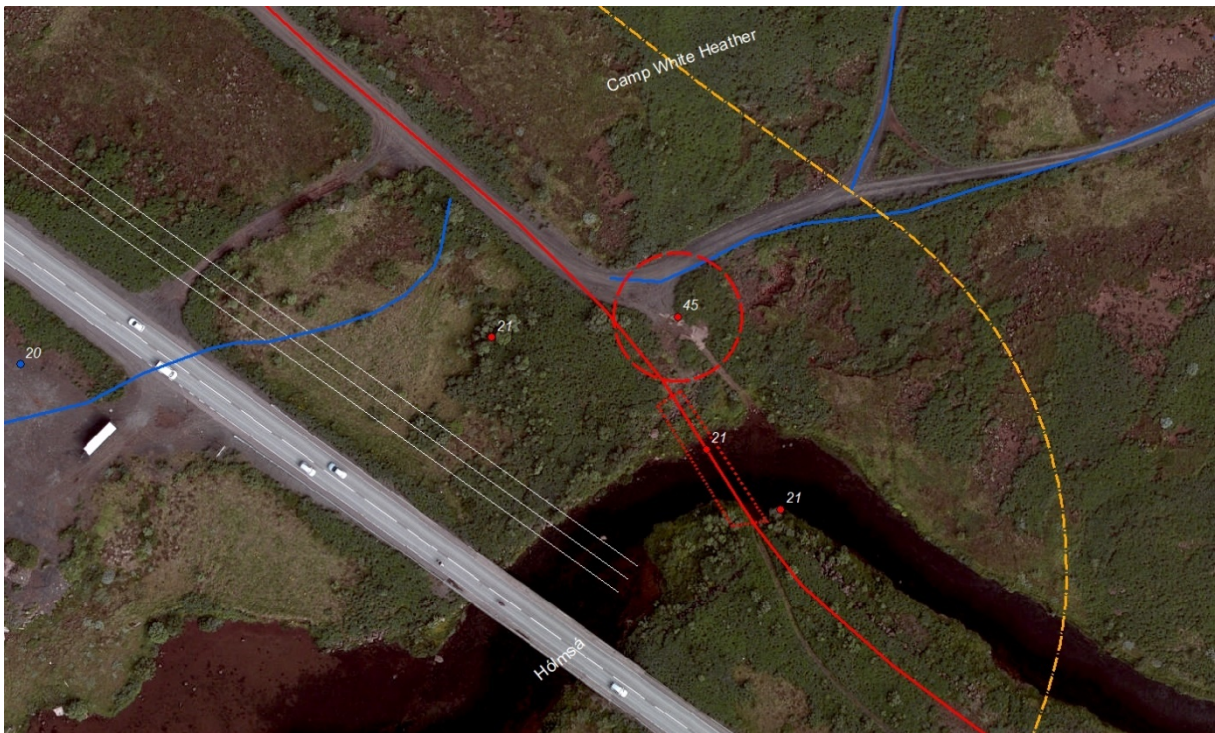
Mynd 238. Við Hólmsá, þar sem áður var Rauðabrúin (21) og leifar hennar, er að finna merkilega áletrun (45) þar sem nú er slóði að vaðinu.

Austan við Hólmsá, þar sem Rauðabrúin var áður, er rist áletrun (45) á jökulsorfið hvalbak. Ekki eru áætlaðar framkvæmdir á því svæði, en mikil hættu er á að þarna fari um þungar vinnuvélar meðan á framkvæmdum stendur. *Girða ætti þennan stað af.*

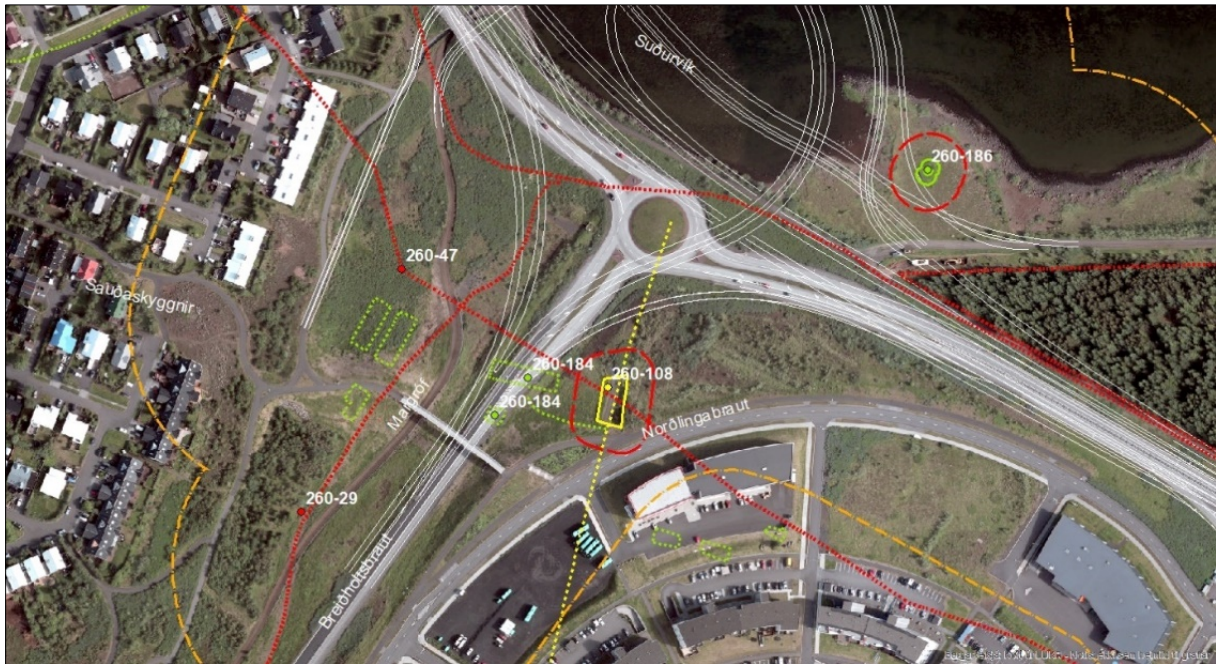
Mynd 239. Austan við Breiðholtsbraut, við vegamót við Suðurlandsveg, er minjastaður: hleðsla sem er hluti af gömlu Norðlingabrautinni (260-108). Norðan við Suðurlandsveg við Rauðavatn er skúlptúrinn *Baugur* (260-186) þar sem framkvæmdir eru áætlaðar of nálægt.

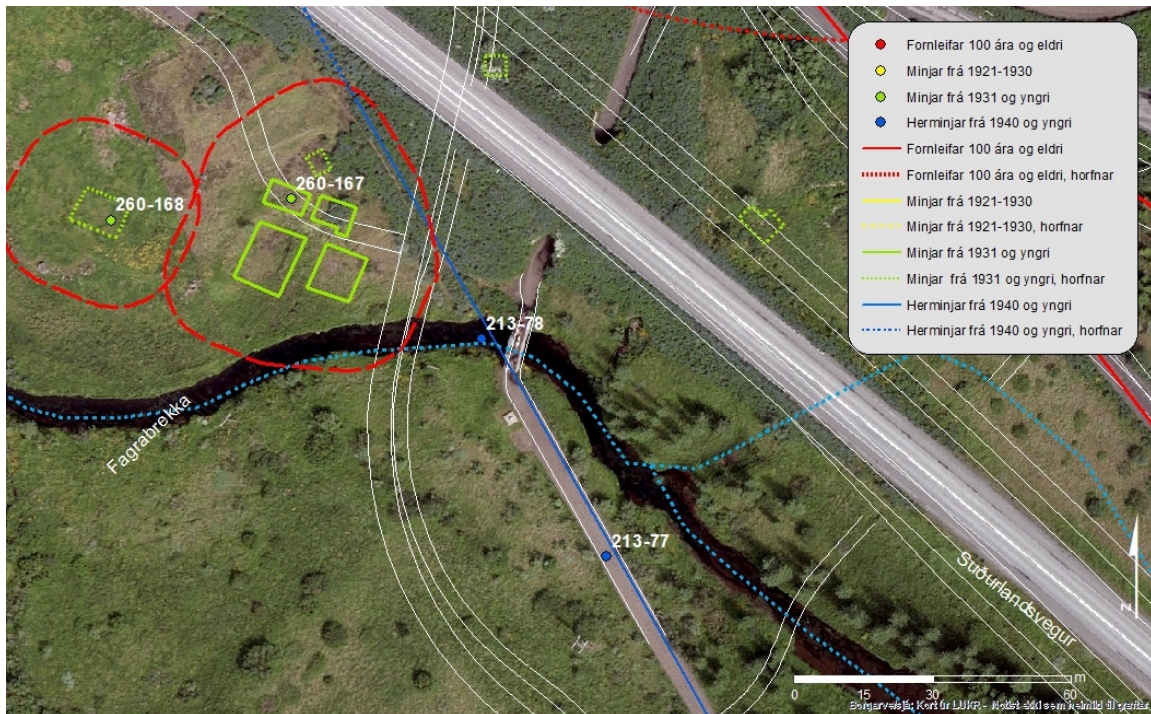
Mynd 240. Nýr tengivegur að Neðridal liggur yfir yngri minjar við Fögrubrekku (260-167).

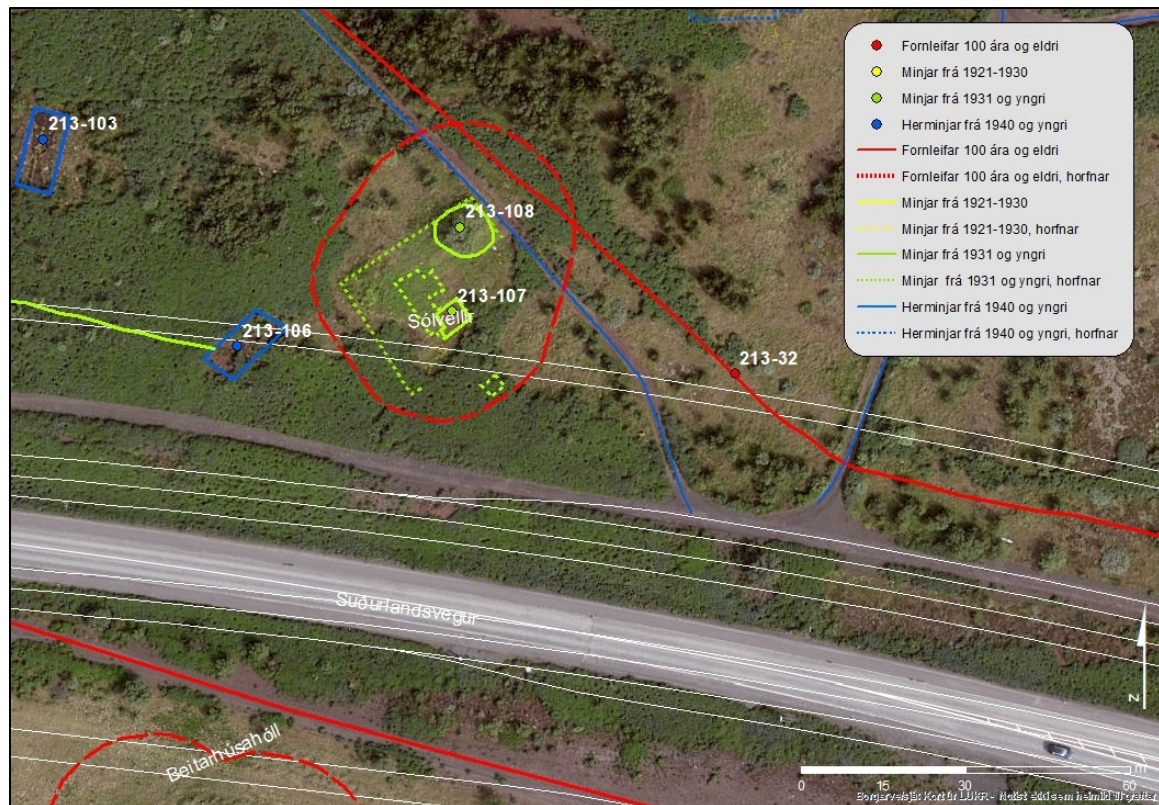
Mynd 241. Sólvellir (213-107), yngri minjar við Suðurlandsveg, hvítar línur sýna áætlaða vegi.

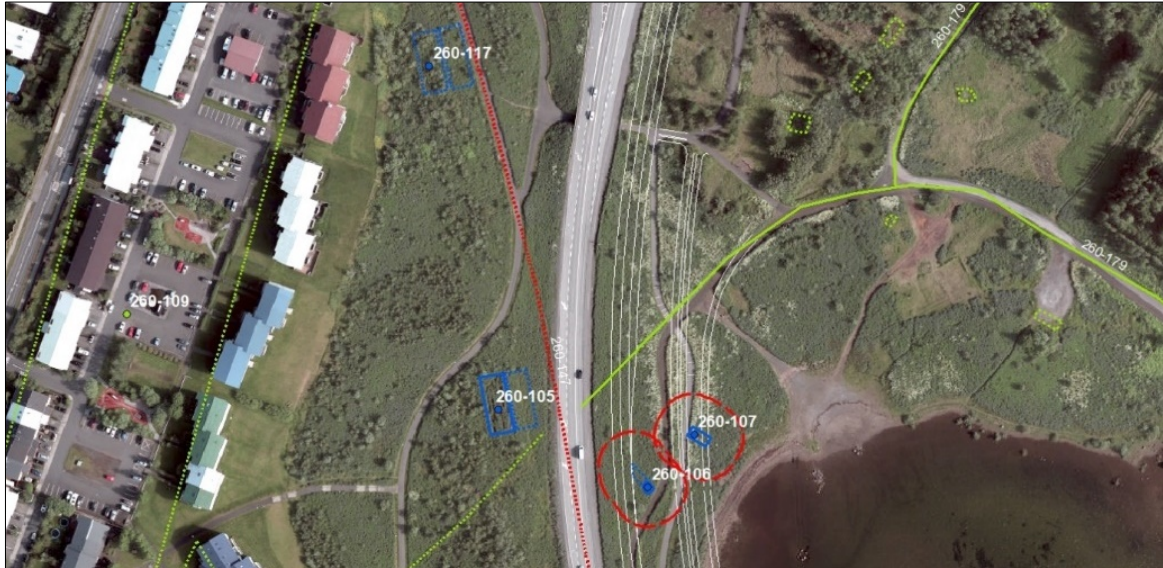
Á framkvæmdasvæðinu eru 38 minjastaðir sem eru herminjar, yngri minjar frá tímum hersetunnar 1940-45, sem eru ekki friðaðar en eru merkilegar frá menningarsögulegu sjónarmiði. Við Rauðavatn eru tveir minjastaðir sem lenda undir framkvæmdum (260-106 og 107), sjá mynd 242.

Mynd 242. Austan við Suðurlandsveg, við Rauðavatn, eru tveir minjastaðir, hleðsla (260-106) og hluti af braggagrunni (260-107), sem fyrirhugaðar framkvæmdir fara yfir (hvítar línur).

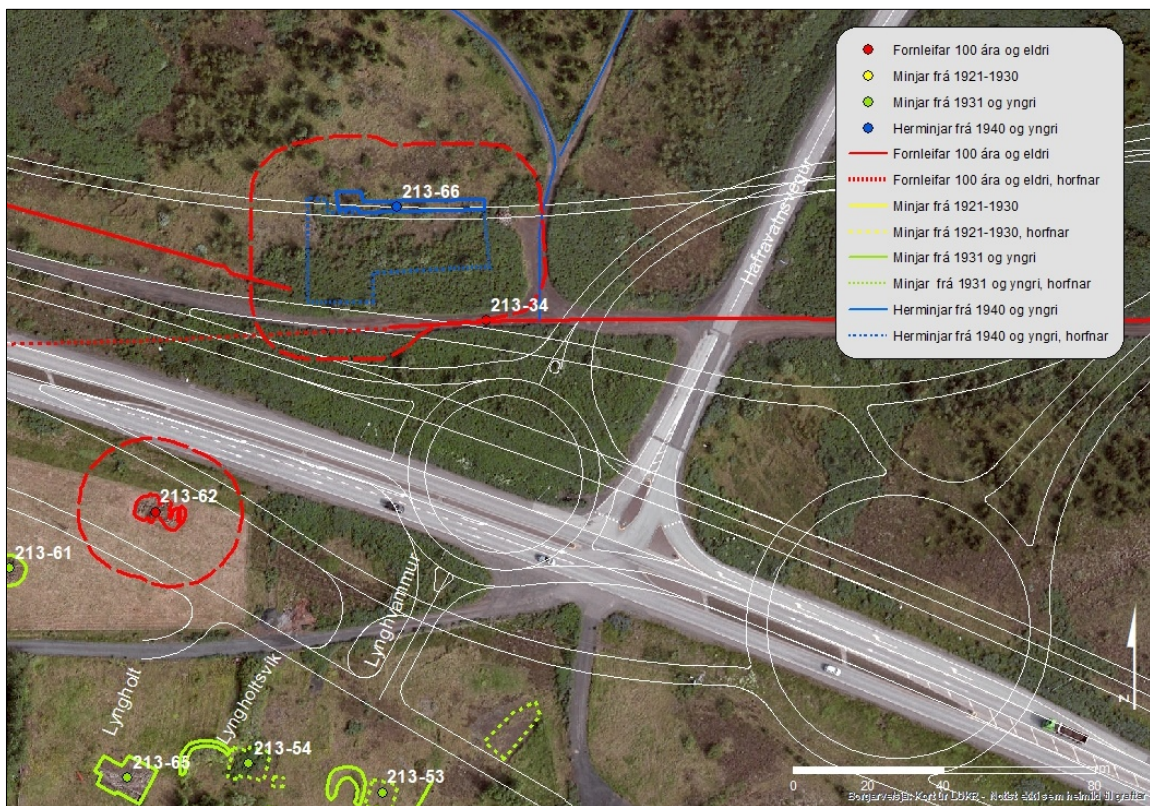
Mynd 243. Norðan við Suðurlandsveg, vestan Hafravatsvegar, kemur fyrirhugaður reiðvegur til með að fara yfir herminjar, braggabotn (213-106). Þessi braggi var notaður sem kvikmyndahús á tímum hersetunnar en varð síðar steinullarverksmiðja (213-66). Lagt er til að veginum sé aðeins hnikað til norðurs til að þessar minjar fái að standa áfram.
