# FORNLEIFASKRÁ HAFNARFJARÐAR I

VESTURBÆR, NORÐURBÆR, VÍÐISTAÐIR OG  
HLEINAR

BYGGÐASAFN  
HAFNARFJARÐAR  
HAFNARFJÖRÐUR MUSEUM

**ATLI RÚNARSSON**

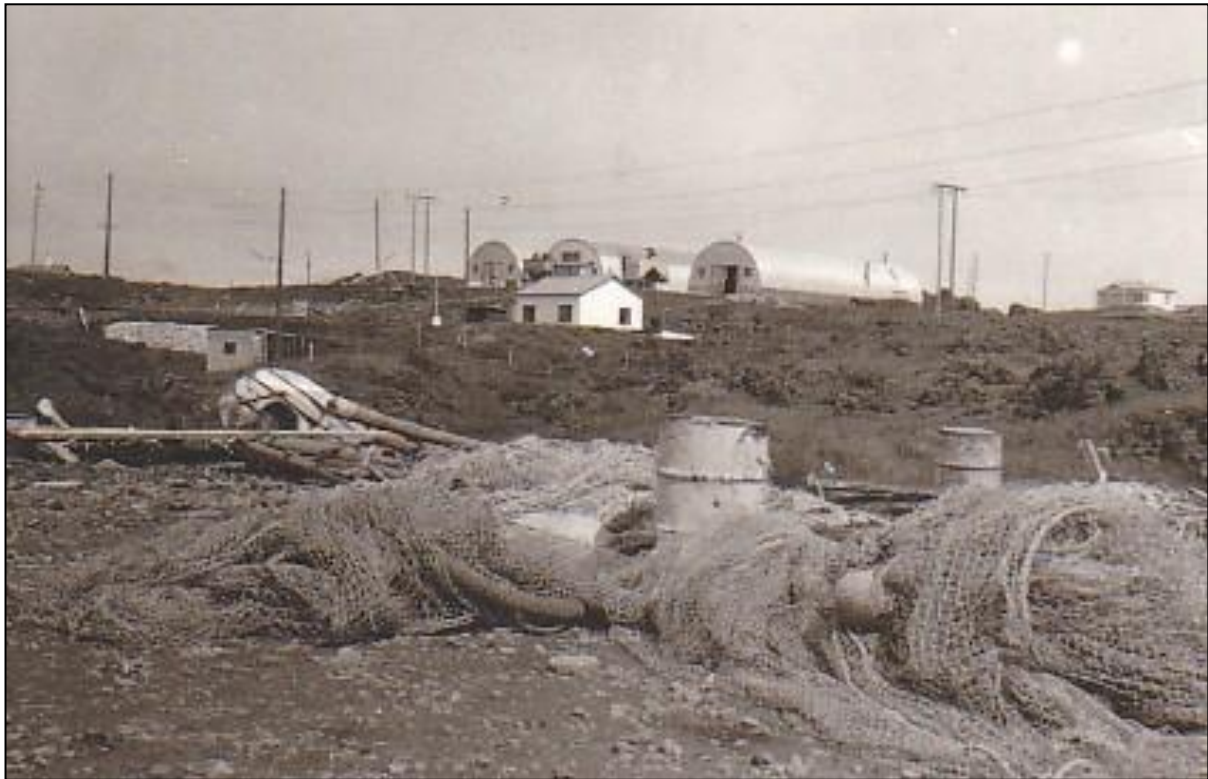
Mynd 8 - Ljósmynd frá 1974. Horft upp að bröggum (2307-61, 2307-62 og 2307-63) og húsi (2307-134). Mynd í eigu Byggðasafns Hafnarfjarðar.

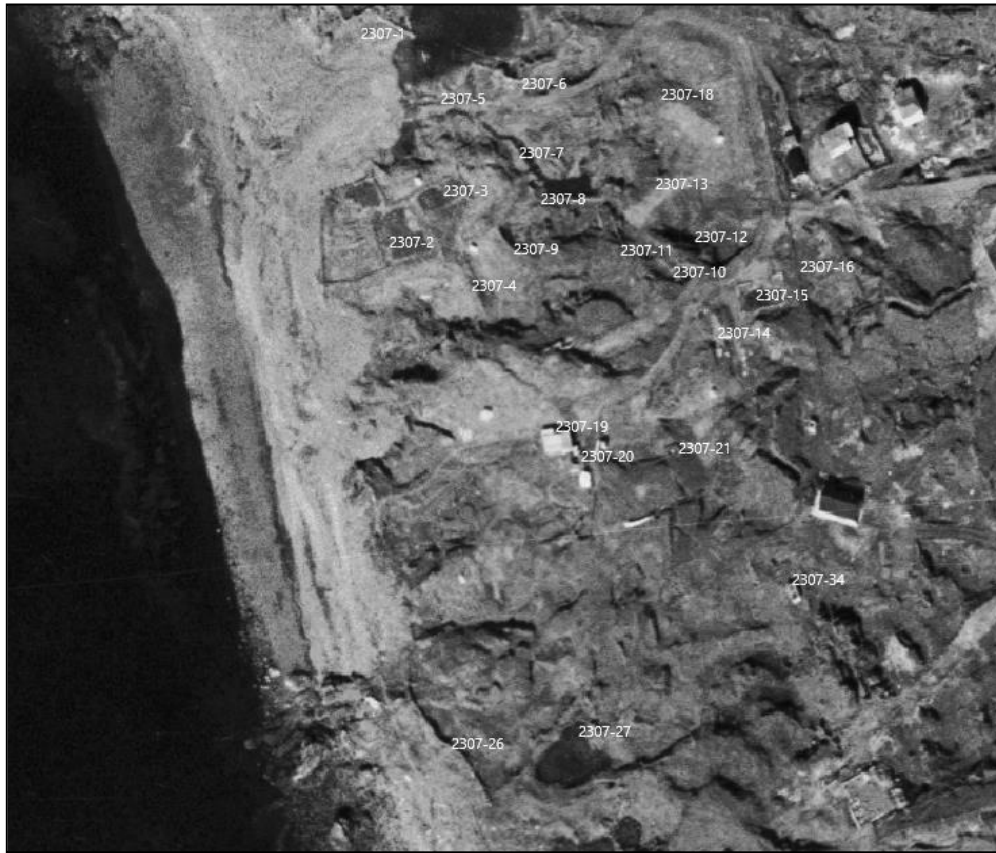
*Mynd 10 - Loftmynd af Skerseyri frá 1958. Sjáanlegar minjar eru merktar inn á myndina*

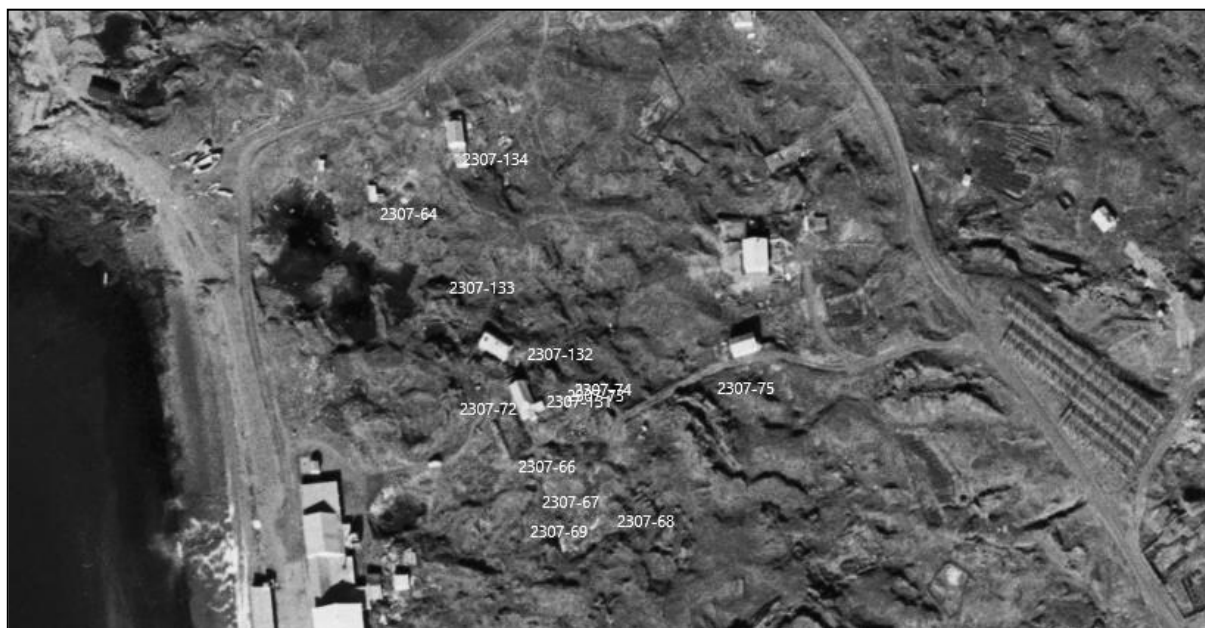
Mynd 14 - Loftmynd af Eyrarhrauni frá 1958. Sjáanlegar minjar merktar inn á myndina.

Flestar minjarnar að Eyrarhrauni tengjast að öllum líkindum búskap á svæðinu, t.a.m. garðlögin og útihúsin.

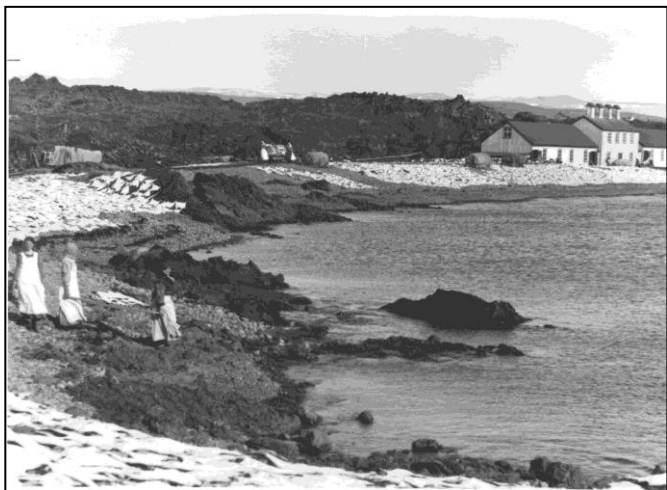
Mynd 15 - Fiskverkunarstöðin og fiskreitir á Langeyrarmölum.  
Myndin er í eigu Byggðasafns Hafnarfjarðar.

Ýmis starfsemi hefur átt sér stað í gegnum tíðina á Langeyrarmölum en þar var um tíma starfrækt fiskverkunarstöð sem August Flygenring lét reisa um aldamótin 1900 en hann var lengi vel einn stórtækasti athafnamaður í Hafnarfirði.<sup>39</sup> Seinna voru Malirnar í eigu hlutafélagsins Höfrungs sem gerði þaðan út togara og verkaði þar fisk. Fiskverkunarstöðvarnar á Mølunum veittu því fólkinu í hraunkotunum vinnu við fiskverkun eftir því sem aðstæður leyfðu.<sup>40</sup>

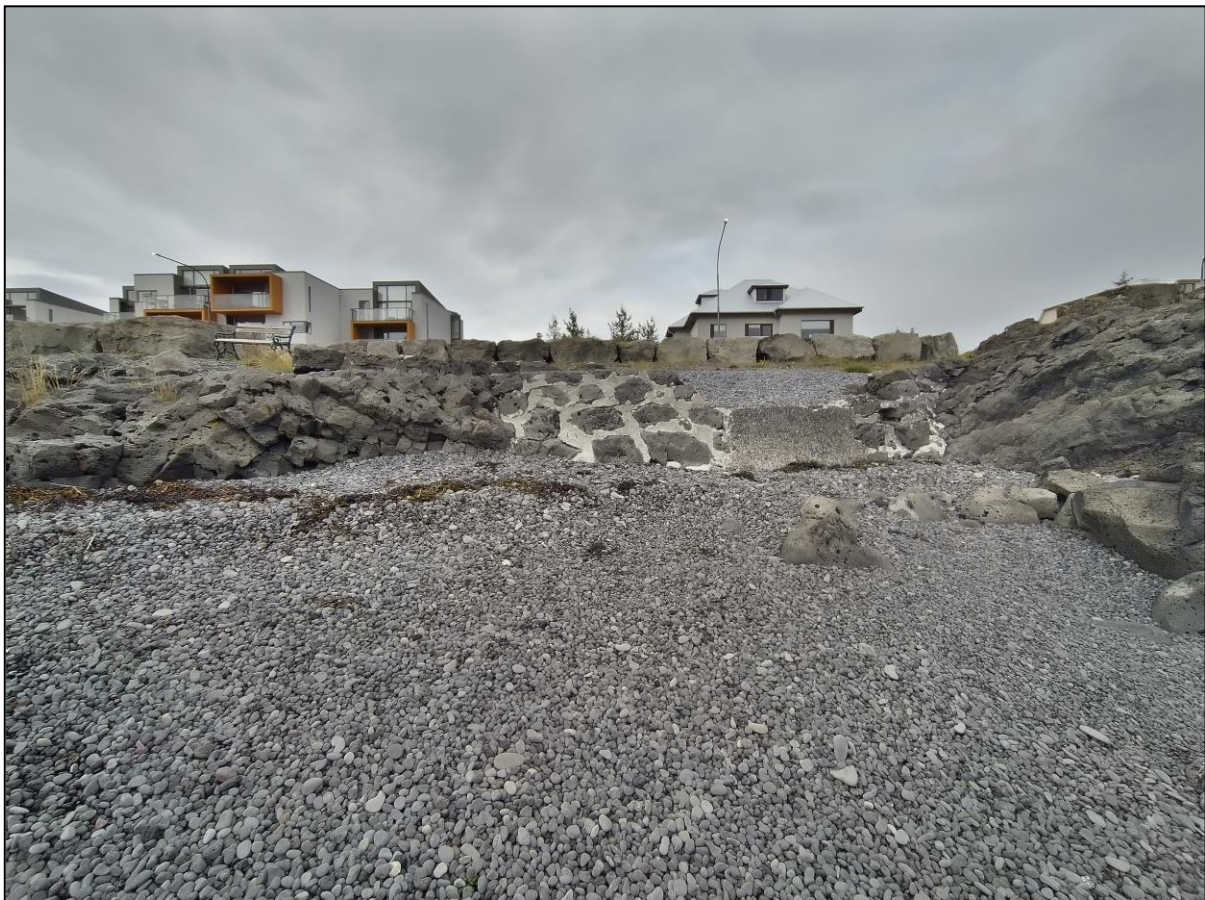
*Mynd 16 - Hafnarmannvirki lifrabræðslustöðvarinnar að Gönguhóli (2307-105). Gísli Sigurðsson nefnir þetta mannvirki „Grútarbryggju“ í Örnefnaskrá.*

Í fjörunni við Herjólfstraup, rétt NV við Gönguhólsklif (2307-104) er að finna leifar Grútarstöðarinnar og Grútarbryggjunnar (2307-105), lifrabræðslu sem reist var á bæjarrústum 1903.<sup>42</sup> Þar má enn sjá hleðslur, undirstöður fyrir bræðsluker og einna greinilegast er bólverkið, sem er hlaðið hafnarmannvirki og í skýrslu sinni frá 2005 sagði Karl Rúnar Þórsson að þetta séu fágætar minjar.<sup>43</sup>

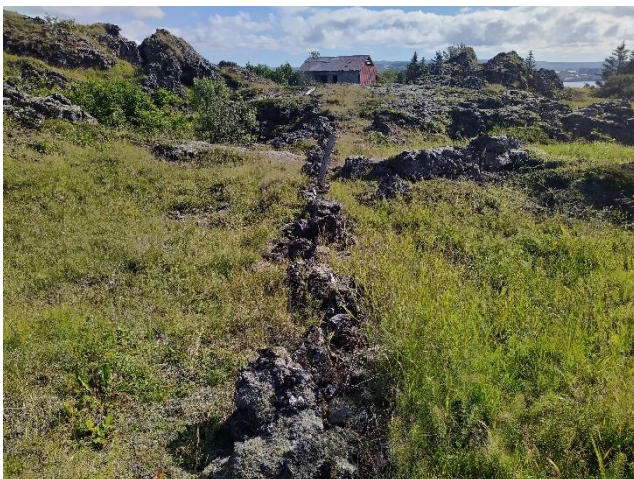
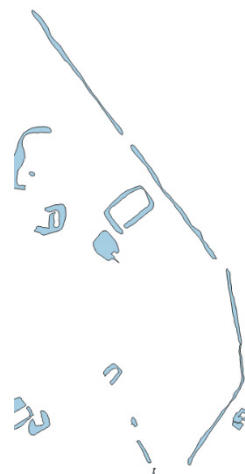
**Ljósmyndir/teikningar:**

**Tegund:** Garðlag

**Hlutverk:** Túngarður

**Ástand:** Greinanleg

Allt frá graslendi yfir í hraun.

Túngarður Skerseyrar. Úr hraungrýti. Liggur í A-V. Er horfinn á köflum og klofinn af vegi. Liggur meðfram leið (5).

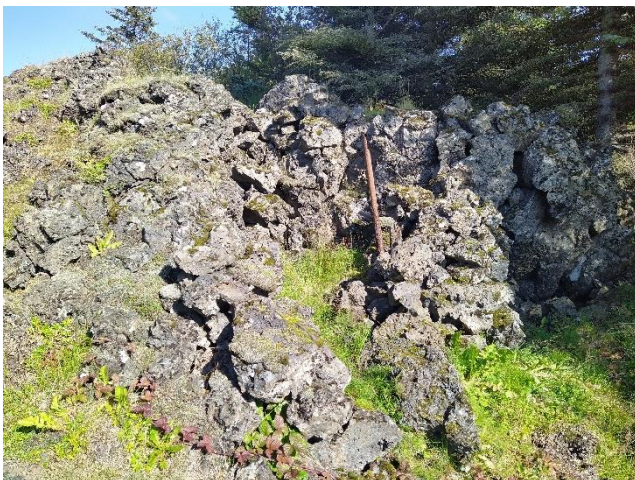
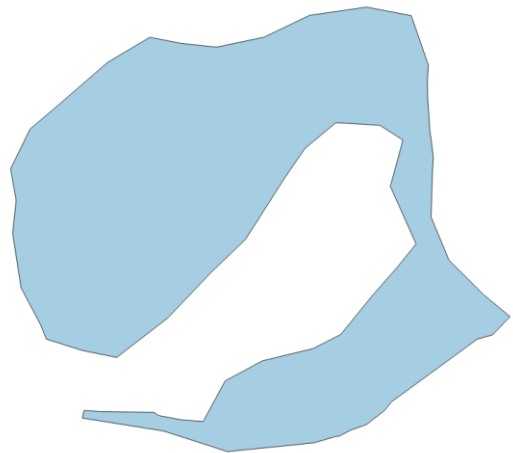
**Ljósmyndir/teikningar:**

**Tegund:** Tóft

**Hlutverk:** Óþekkt

**Ástand:** Greinanleg

Við trjáróður, í klettum. Gróður: Gras, mosi og lyng. Norðan við leið (5)

Tóft - óþekkt hlutverk. Grjóthlaðin rúst. Inngangur í suðri. Er hlaðin upp við klett. Járnör og timburstaurar standa uppúr rústinni.

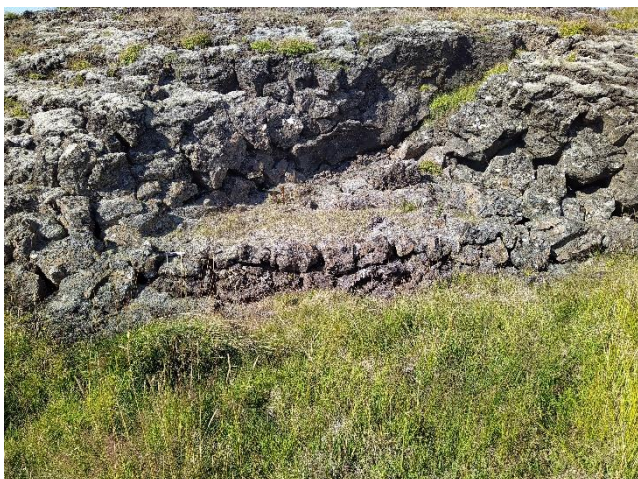
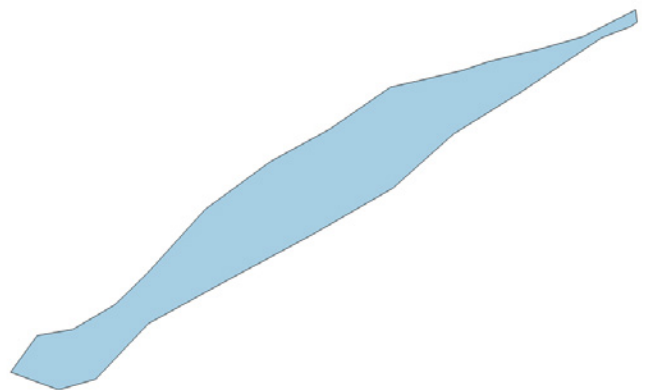
**Ljósmyndir/teikningar:**

**Tegund:** Hleðsla

**Ástand:** Greinanleg

Í hrauni við kletta, neðan við leið (5). Gróður: gras og mosi.

Hleðsla - óþekkt hlutverk. Úr hraungrýti u.þb. 0,5m há.

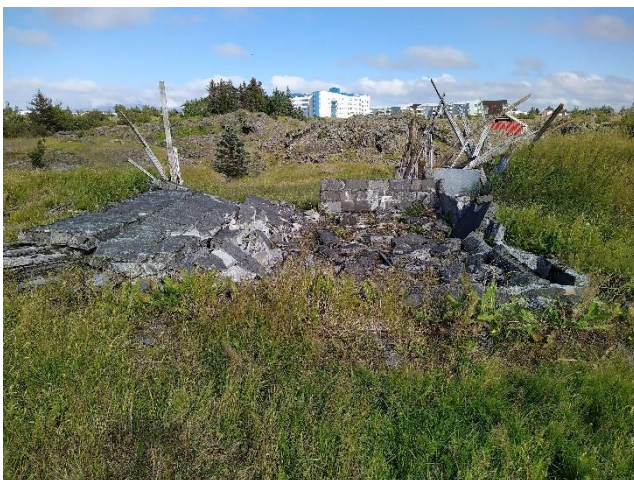
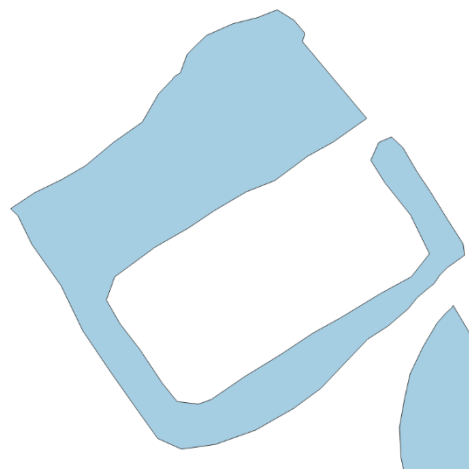
**Ljósmyndir/teikningar:**

**Tegund:** Húsgrunnur

**Ástand:** Vel greinanleg

Efst á náttúrulegum hól. Mikið af timburrusli í kringum rústina og í henni. Tóft (20) er nánast áföst grunninum.

Steyptur húsgrunnur. Eitthvað af veggjum er uppistandandi að hluta, en mikið af hruni og byggingarefni liggja í kringum grunninn.

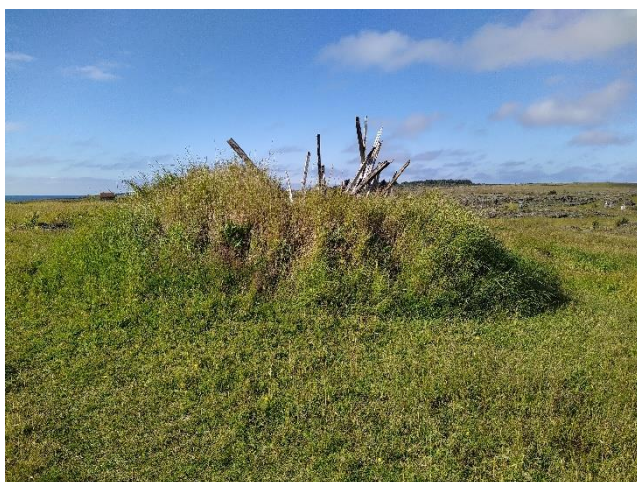
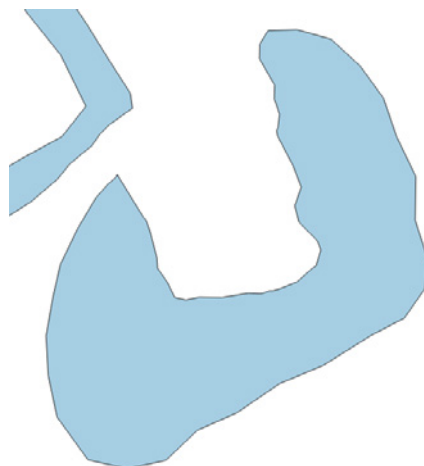
**Ljósmyndir/teikningar:**

**Tegund:** Tóft

**Hlutverk:** Hlaða

**Ástand:** Greinanleg

Efst á náttúrulegum hól. Mikið af timburrusli í kringum rústina og í henni. Er nánast áföst steiptum húsgrunni (19)

Tóft / hlaða. Hlaðið úr grjóti, grasi vaxin. Inngangur í vestur. Veggir steiptir að innan. Tóftin er full af rusli en járnbitar liggja yfir hana þvera og gætu verið hluti af þakinu.

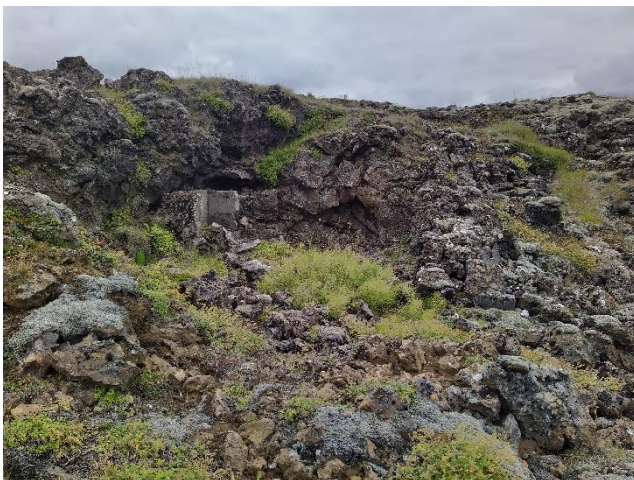
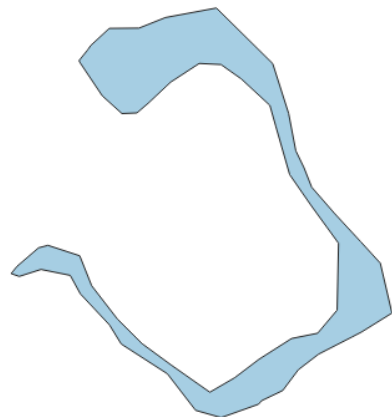
**Númer:** 2307-36

**Tegund:** Tóft

**Ástand:** Greinanleg

Í hrauni, mosavaxið. Sunnan við Hrafnistu. Við kletta. Gras, mosi, lyng.

Tóft - óþekkt hlutverk. Steypa í rústinni. Hlutar SA og NA veggja náttúrulegur klettur/hraun. Inngangur í NV horni. Hleðsla (37) sunnan við rústina.

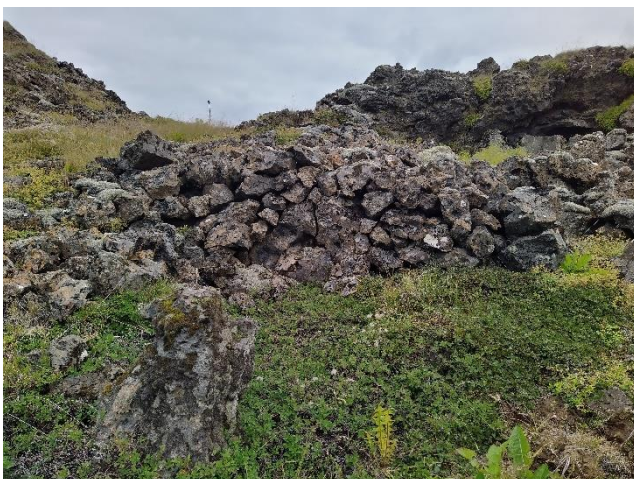
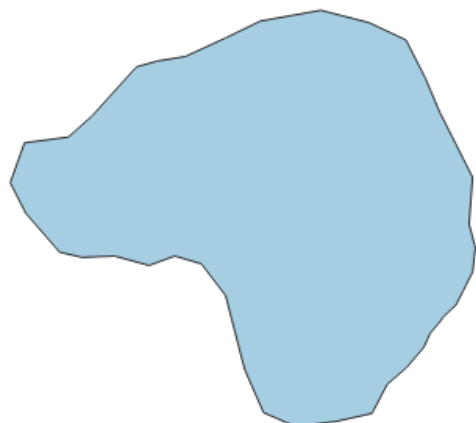
**Númer:** 2307-37

**Tegund:** Hleðsla

**Ástand:** Greinanleg

Í hrauni, mosavaxið. Sunnan við Hrafnistu. Við kletta. Gras, mosi, lyng.

Hleðsla / leið. Úr hraungrýti. Við inngang (36) mögulega til þess að bæta aðgengi.

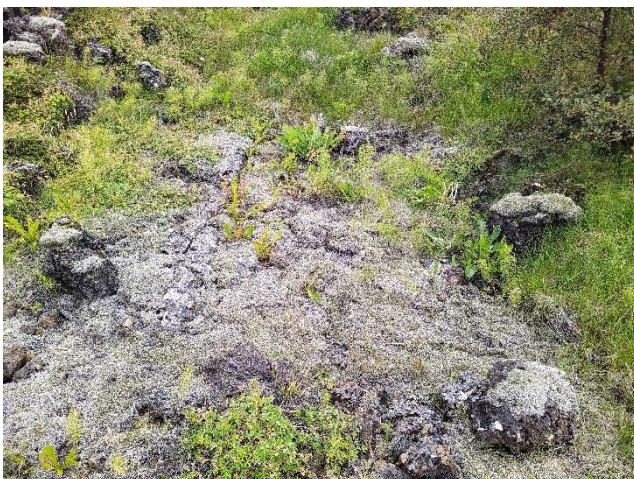
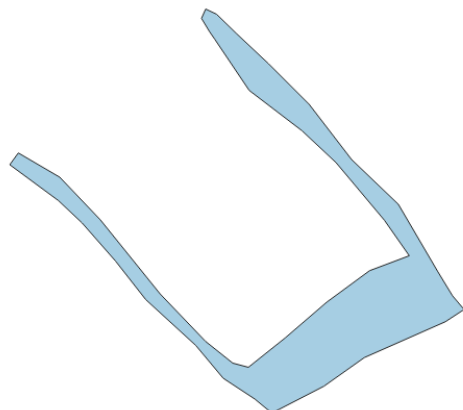
**Númer:** 2307-38

**Tegund:** Steinsteypa

**Ástand:** Illgreinanleg

Í hrauni SA við Hrafnistu. Birki tré austan við rústina. Gras mosi lyng.

Steinsteypa. Steyptir veggir/kantar. Vottar ekki fyrir gólfplötu. Opið í NV enda, mosavaxið.

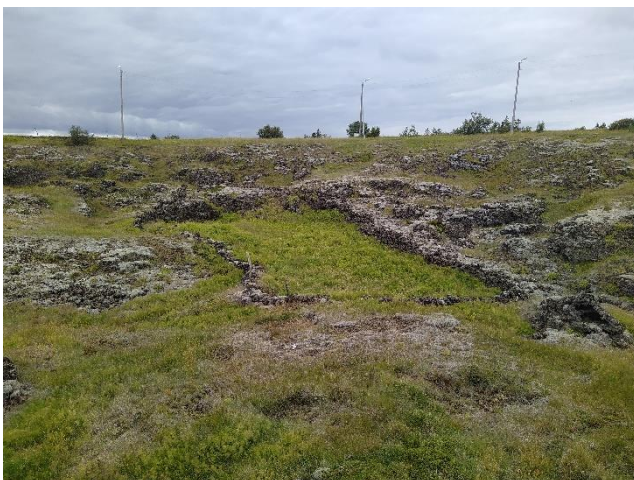
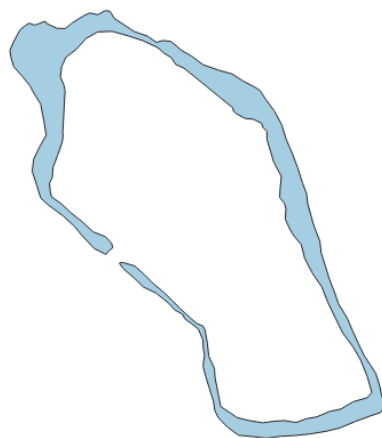
**Númer:** 2307-39

**Tegund:** Hleðsla

**Ástand:** Vel greinanleg

Í hrauni SV við Garðaveg og Hrafnistu. Vel gróið innan gerðisins. Við lóðarmörk Hafnarfjarðar og Garðabæjar.

Gerði. Úr hraungrýti við kletta. Girðingastaurar og gaddavír í hleðslunni. Mögulegur inngangur SA megin. Klettur í NV enda gerðisins nýttir sem hleðslur að hluta.

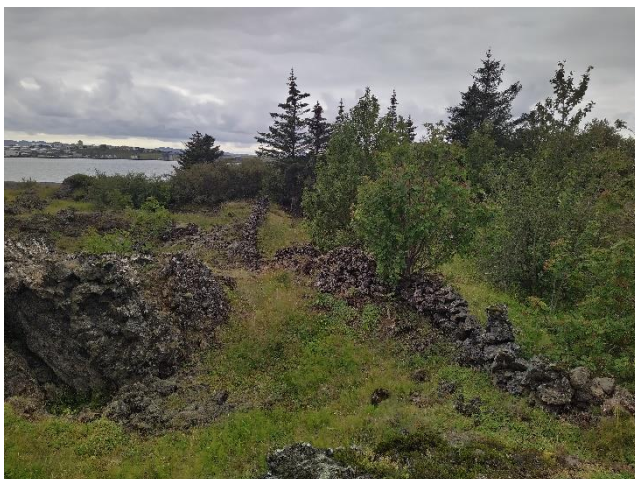
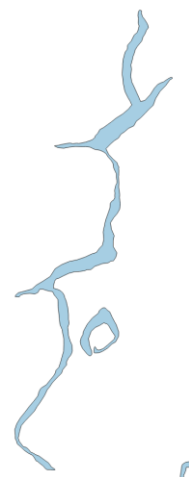
**Númer:** 2307-40

**Tegund:** Garðlag

**Ástand:** Greinanleg

Liggur þvers og kruss úr fjöru og norður í hraun. Í hrauni, grasi, trjágróðri og ofan á klettum.

Landamerkjagarður. Úr hraungrýti.

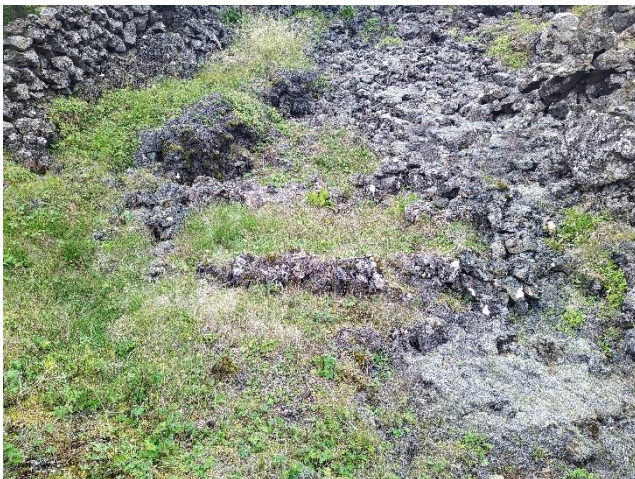
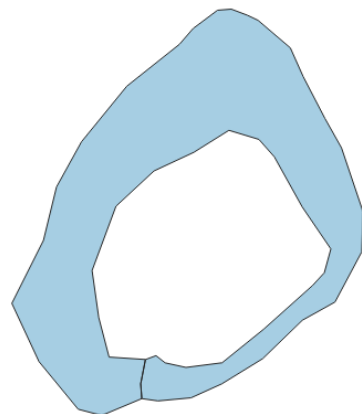
**Númer:** 2307-41

**Tegund:** Hleðsla

**Hlutverk:** Stekkur

**Ástand:** Greinanleg

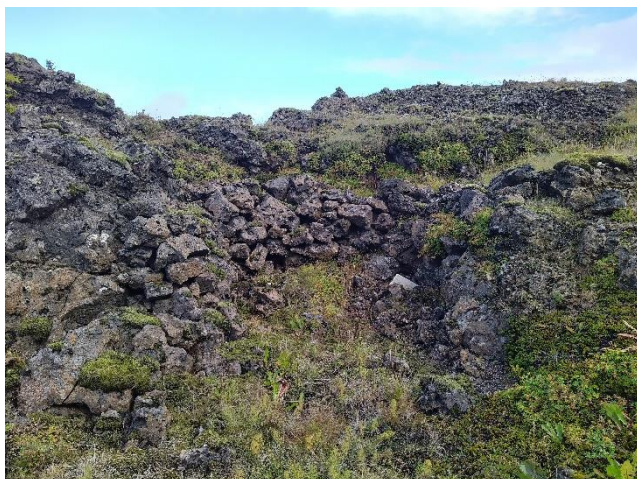
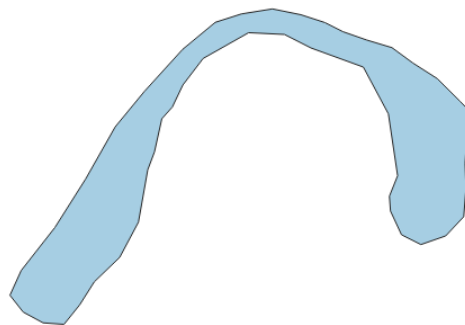
**Númer:** 2307-57

**Tegund:** Tóft

**Hlutverk:** Skýli

**Ástand:** Vel greinanleg

Í hrauni vestan við Herjólfsgötu, ca. 15m vestan við rafstöð. Í klettum.

Tóft - óþekkt hlutverk. Mögulegt skýli. Úr hraungrýti. Hlaðin á milli kletta. Opin í suður.

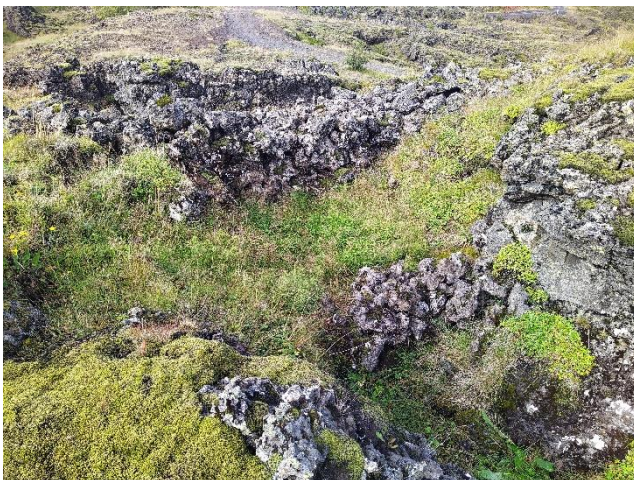
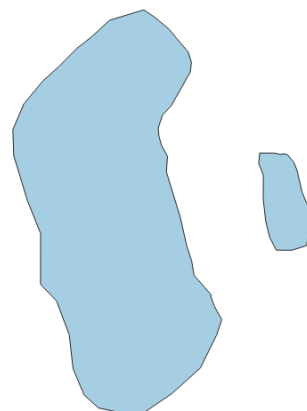
**Númer:** 2307-58

**Tegund:** Hleðsla

**Hlutverk:** Aðhald

**Ástand:** Vel greinanleg

Í sprungu í hrauni vestan við Herjólfsgötu og sunnan Hrafnistu. Efst á hraunhól. Gras, mosi, lyng.

Aðhald. Tvær hleðslur úr hraungrýti. Vestur hleðslan veglegri.

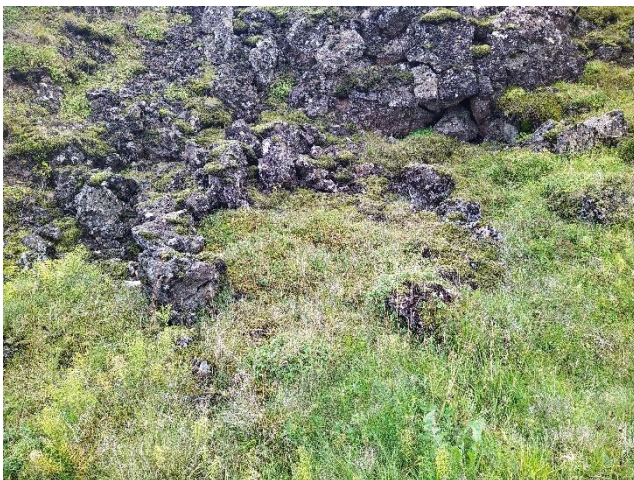
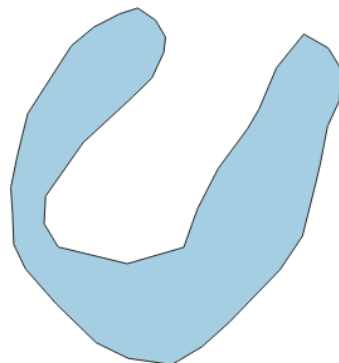
**Númer:** 2307-59

**Tegund:** Tóft

**Ástand:** Greinanleg

Undir kletti sunnan við Hrafnistu og aflagðan veg. Er mosavaxin og stórgrýtt í kring.

Tóft - óþekkt hlutverk. Úr hraungrýti. Lítil ógreinileg hringlaga tóft með inngangi í norður.

Töluvert hrúnin. Gæti verið eldri en aðrar minjar á svæðinu.

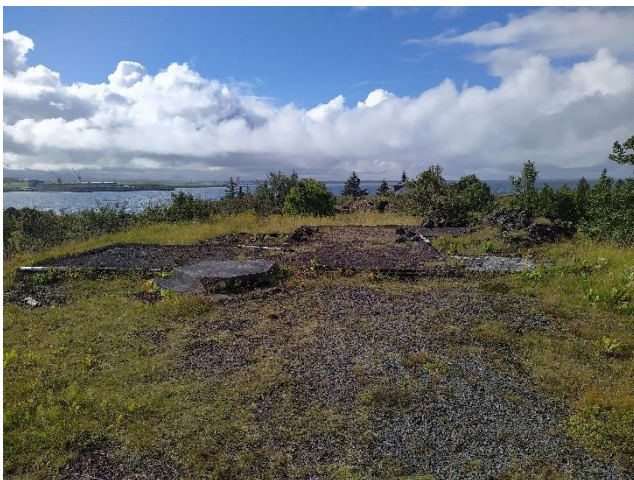
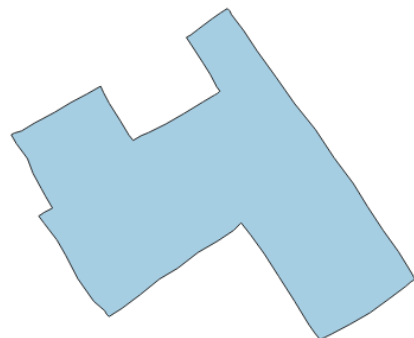
**Númer:** 2307-60

**Tegund:** Húsgrunnur

**Hlutverk:** Híbýli

**Ástand:** Vel greinanleg

Efst á hól í hrauni. Sunnan við Hrafnistu. Grasi gróinn og tré í kring.

Húsgrunnur, steypdur. Eitt aðalrými og tvö aukarými. Ennþá timbur sumstaðar í köntunum. Steypur tröppur fyrir framan grunninn.

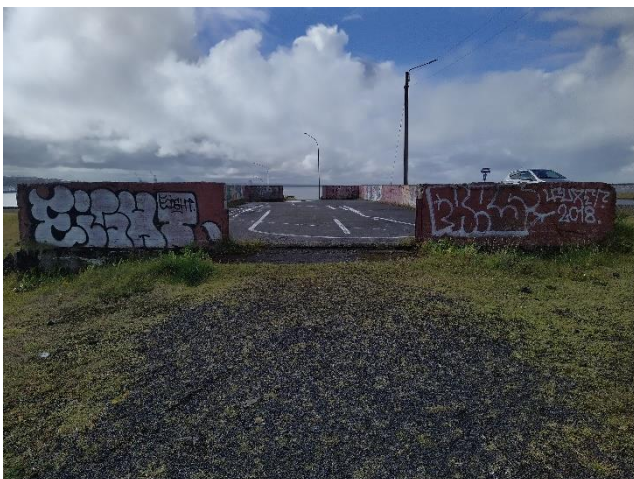
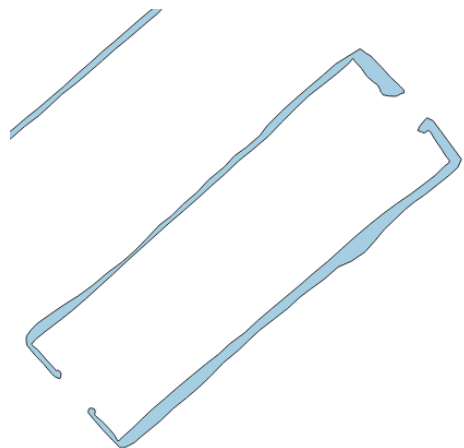
**Númer:** 2307-61

**Tegund:** Steinsteypa

**Hlutverk:** Braggi

**Ástand:** Heillegar

Austan við Herjólfsgötu. Eru þrír braggar í röð, þessi er sá austasti.

Braggi, úr steinsteypu. Opinn í báða enda.

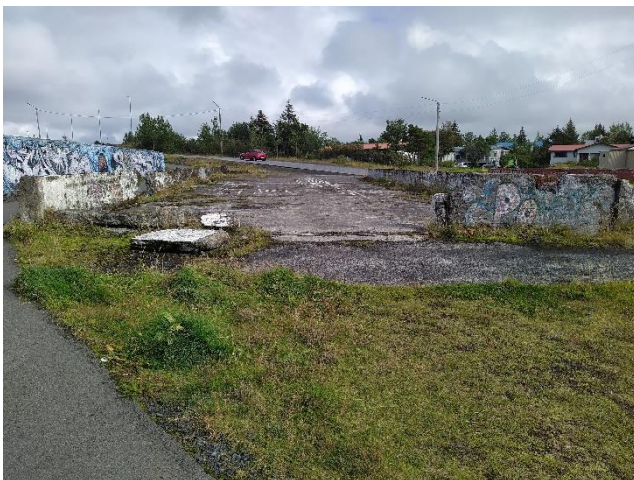
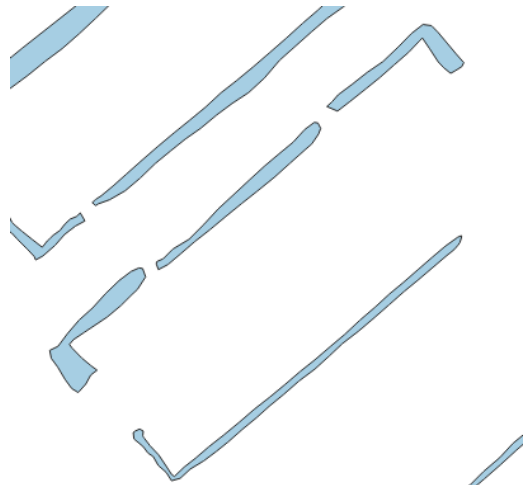
**Númer:** 2307-62

**Tegund:** Steinsteypa

**Hlutverk:** Braggi

**Ástand:** Heillegar

Vestan við Herjólfsgötu. Eru þrír braggar í röð, þessi er í miðjunni.

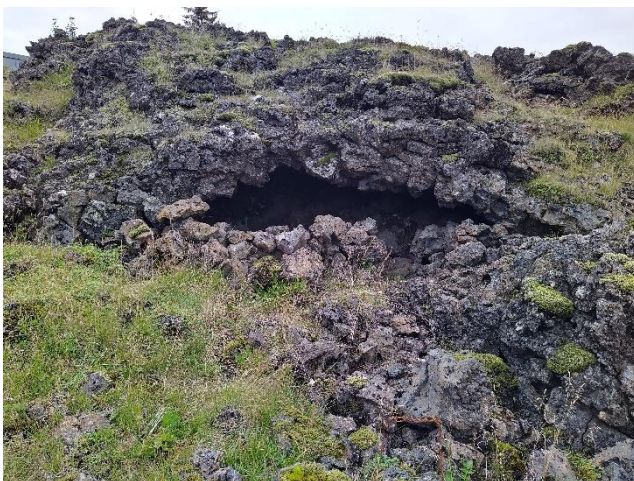
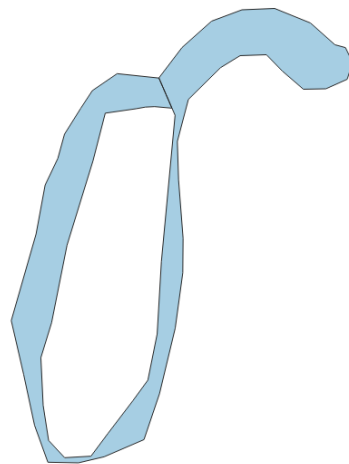
**Númer:** 2307-78

**Tegund:** Hellir

**Hlutverk:** Fjárskýli

**Ástand:** Vel greinanleg

Hellir - fjárskýli. Úr hraungrýti. Hleðsla framan við helli, inngangur í austur.

Í hrauni norðan við Herjólfsgötu. Er vestan við gerði (77).

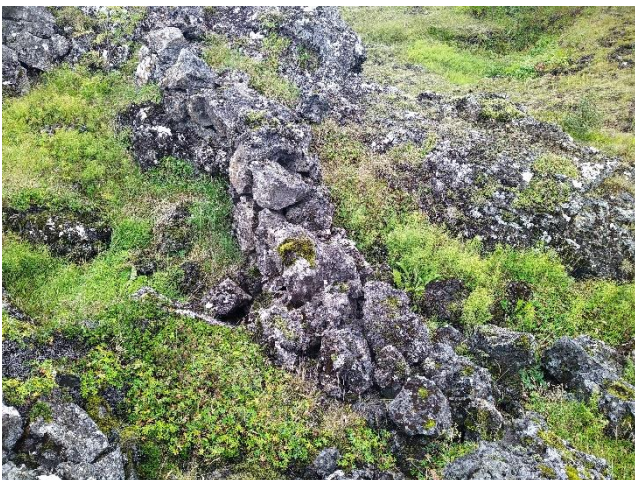
**Númer:** 2307-79

**Tegund:** Hleðsla

**Ástand:** Vel greinanleg

Efst á hraunhól sunnan við gerði (77). Á milli tveggja kletta. Norðan við Herjólfsgötu og vestan við Hjallabraut.

Hleðsla, úr hraungrýti á milli tveggja kletta.

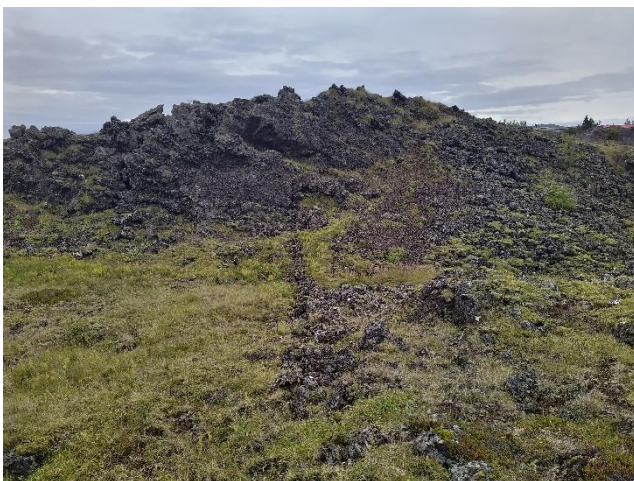
**Númer:** 2307-80

**Tegund:** Garðlag

**Ástand:** Greinanleg

Í hrauni norðan Herjólfsgötu. Endar við hraunhólinn sem hleðsla (79) er á.

Garður, úr hraungrýti. Liggur NV-SA. Endar í hraunhól. Er horfinn/rofinn á köflum.

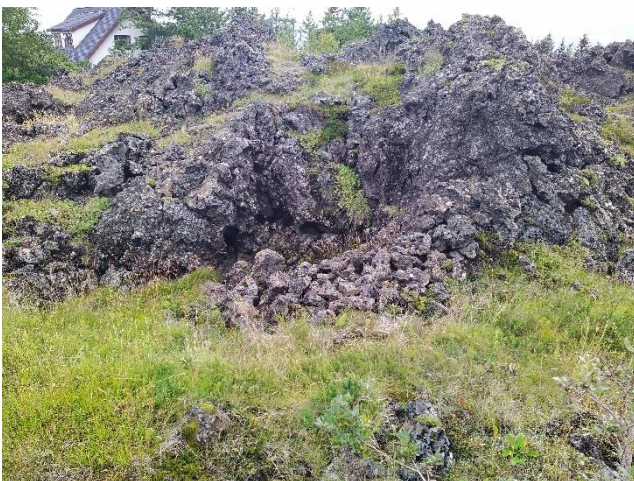
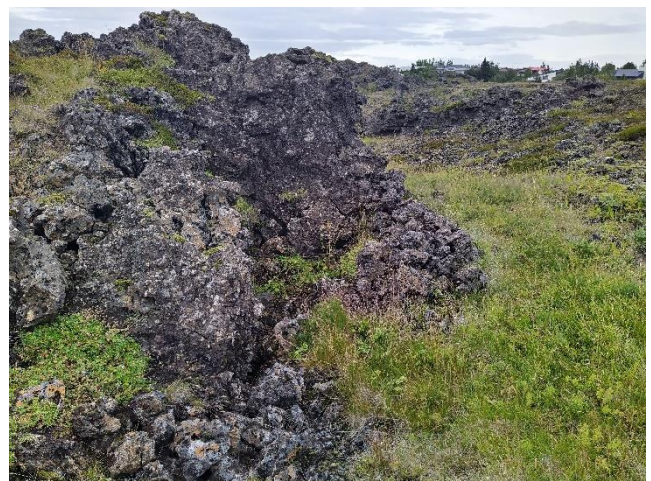
**Númer:** 2307-81

**Tegund:** Hleðsla

**Hlutverk:** Fjárskýli

**Ástand:** Greinanleg

Í hrauni norðan Herjólfsgötu og vestan við Hjallabraut, upp við klett. Austan við garð (80).

Fjárskýli, úr hraungrýti. Hleðsla við gjótu í klett.

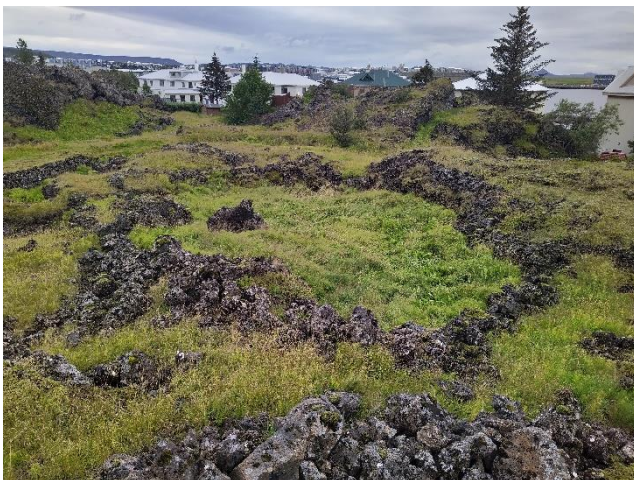
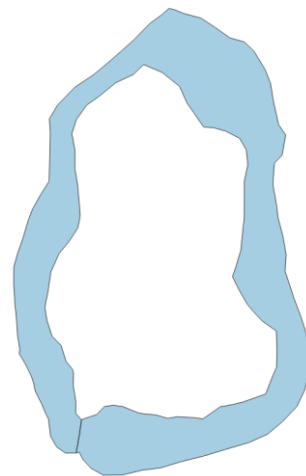
**Númer:** 2307-82

**Tegund:** Hleðsla

**Hlutverk:** Gerði

**Ástand:** Greinanleg

Í hrauni norðan Herjólfsgötu. Mikill grasvöxtur innan gerðisins. Stærðarinnar hraunklettur inni í gerðinu. Er sunnan við stekk (86), SA við tóft (85), NA við tóftir (83) og (84), leið (89) liggur framhjá gerðinu, sunnan við það.

Gerði, úr hraungrýti. Enginn sjáanlegur inngangur. Töluvert hrunið. Klettur nýttir sem hleðslur.

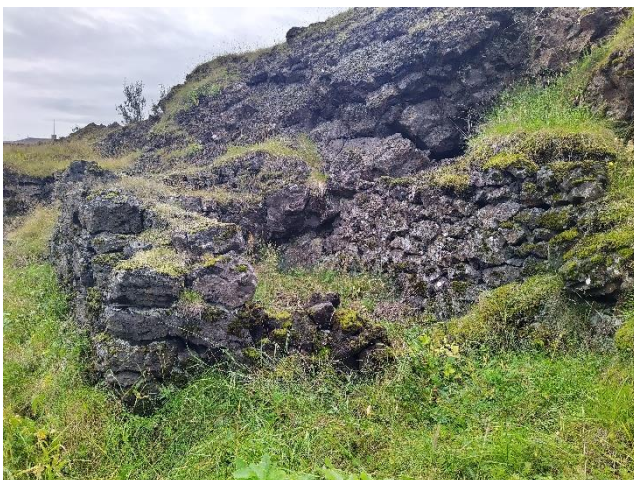
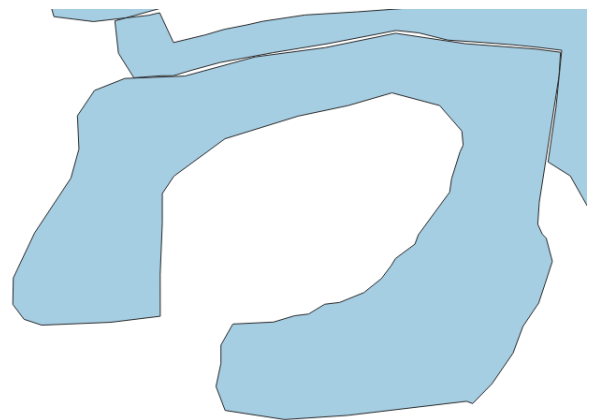
**Númer:** 2307-83

**Tegund:** Tóft

**Ástand:** Heillegar

Við hraunhól NV við Herjólfsgötu 24. Á grasivöxnum blett í hrauninu. Tóft (84) er nánast áföst rústinni. Er vestan við gerði (82).

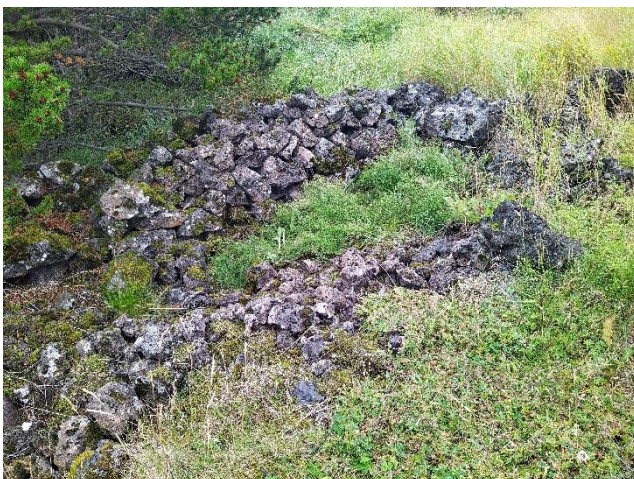
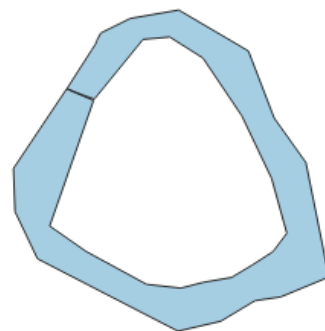
**Númer:** 2307-100

**Ástand:** Greinanleg

Er í hrauni, norðan við leið (75) og SA við kartöflukofa (73). Mikill trjávöxtur í kring.

Stekkur úr hraungrýti, enginn sjáanlegur inngangur.

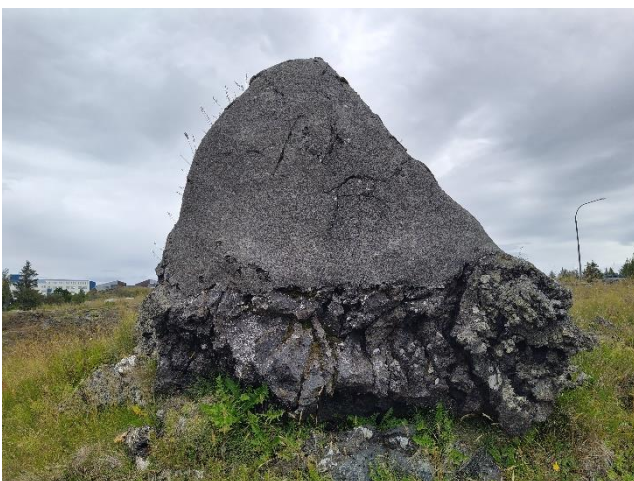
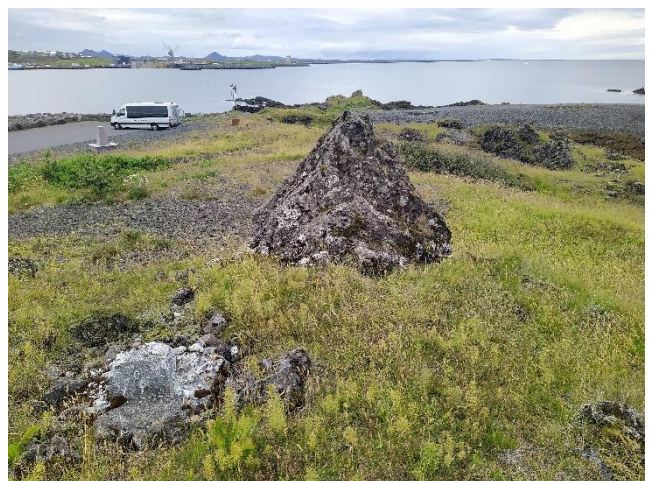
**Númer:** 2307-101

**Ástand:** Heillegar

Ofan við bílastæði við enda Herjólfsgötu við fólkvanginn Hleina.

Varða, landamerkjavarða. Náttúrulegur klettur og búið að steypa suður hlið hans og merkja með stafnum A. Varðan er landamerki lands Garðakirkju og Augusts Flygerings.

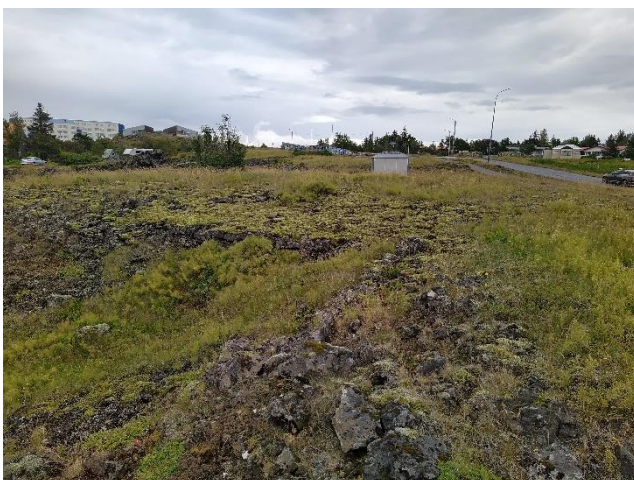
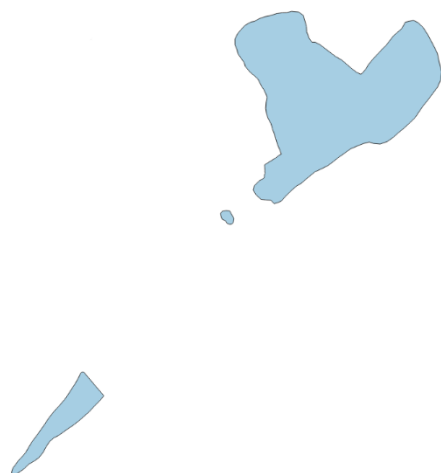
**Númer:** 2307-102

**Ástand:** Greinanleg

Ofan við bílastæði við enda Herjólfsgötu við fólkvanginn Hleina. Varða (101) er á milli reitanna.

Fiskreitir, Vörðureitur. Er úr hraungrýti, í tveimur pörtum, en hefur verið rofinn vegna framkvæmda við Herjólfsgötu. Einnig er hann líklegast farinn þar sem rafstöð stendur norðan við hann.

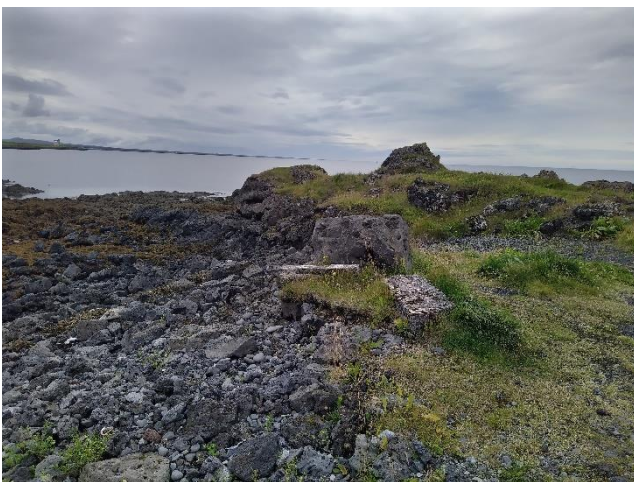
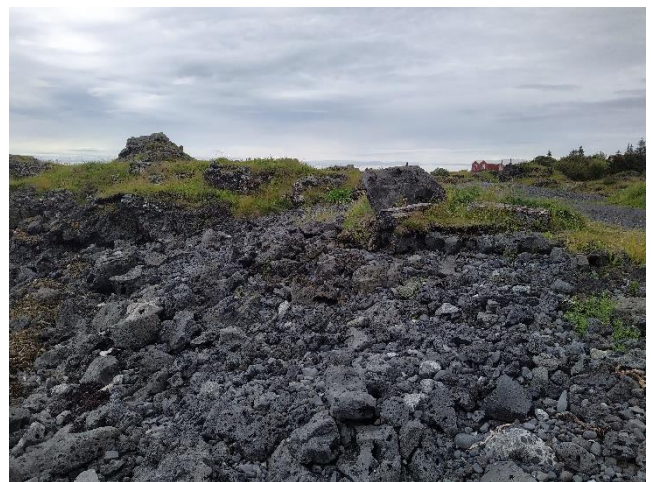
**Númer:** 2307-103

**Hættumat:** Mikil hætta - Horfið

**Hættuorsök:** Landbrot

**Ástand:** Sést ekki

Hammershús - horfið. Horfið vegna landbrots og framkvæmda, gæti samt einhverjar leifar þess enn leynst undir sverði. Þegar svæðið var skráð 2005 mátti enn greina leifar Hammershúss.

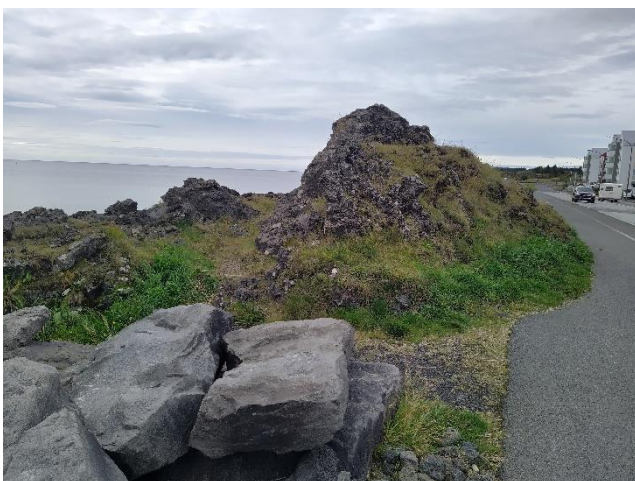
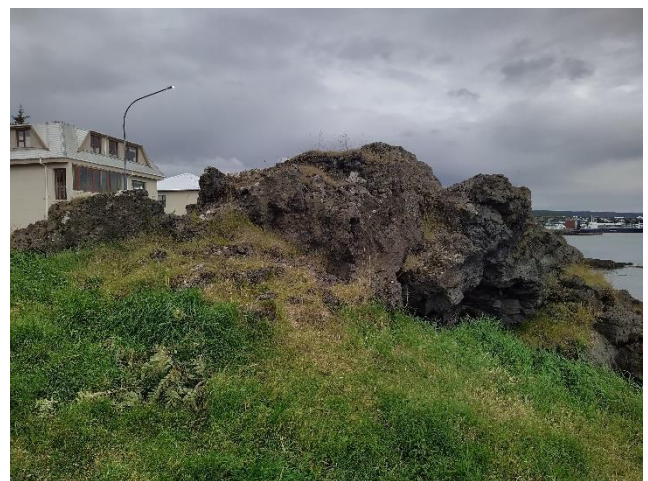
**Númer:** 2307-104

**Hættumat:** Hætta

**Hættuorsök:** Rask

Við sjóvarnargarð við Herjólfsgötu.

Gönguhólsklif, leið. Liggur í gegnum klett við Herjólfsgötu. Þetta eru síðustu leifar svonefnds Kirkjustígs.

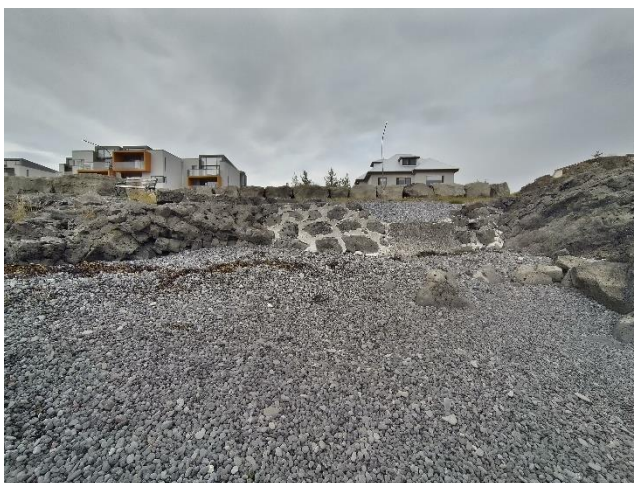
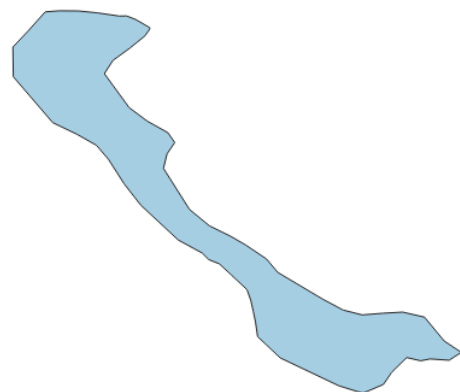
**Númer:** 2307-105

**Hættumat:** Hætta

**Hættuorsök:** Landbrot

Í fjöru sunnan Herjólfstraugar, er rétt NV við Gönguhólsklif (104).

Gönguhóll, lifrabræðsla. Steyptar hleðslur og grunnar af lifrabræðslustöð. Bæði hraungrýti og fjörugrjót nýtt í hleðslurnar.

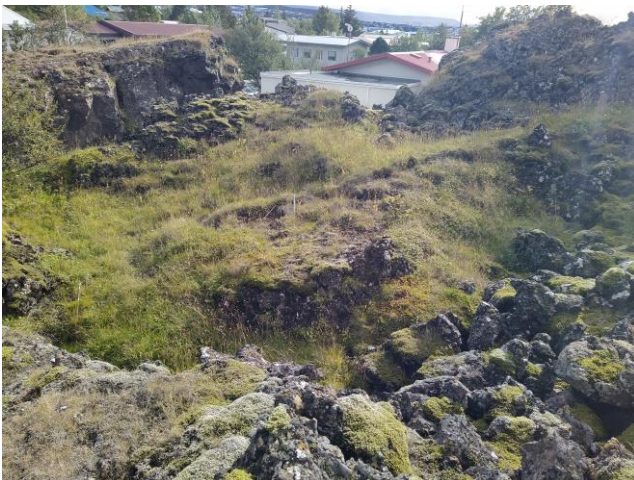
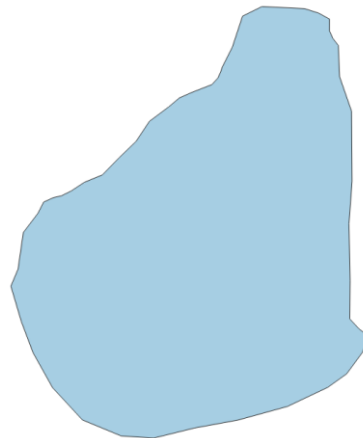
**Númer:** 2307-106

**Ástand:** Greinanleg

Óbyggt svæði á milli Sævangs 49 og 51. Á svæðinu eru háir hraunklettar, sem ná 10-12 m inn á svæðið að vestan, um 4-5m frá lóðarmörkum Sævangs 49 þar sem hraunklettarnir eru hæstir, en frá brún eru 5-6 m niður að allt að því hringlaga grjóthrauk sem er þó vel afmarkaður í landinu.

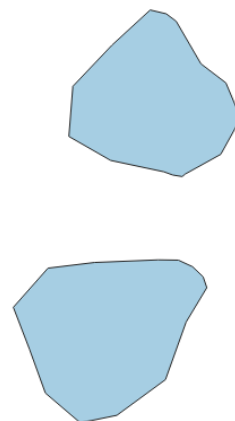
**Númer:** 2307-127

Óbyggt svæði norðan við Þrúðvang 22 að Glitvangi 31 að landamerkjum Garðabæjar.

Undirhleðslugirðingin liggur á landamörkum Hafnarfjarðar og Garðabæjar.

Landamerkjagarður Hafnarfjarðar og Garðabæjar. Liggur A-V.

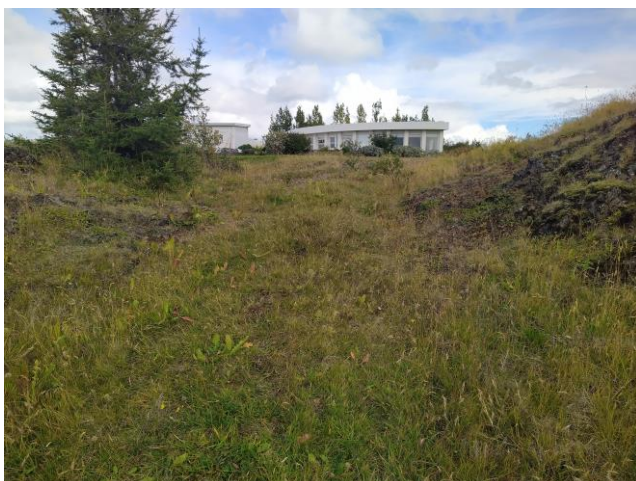
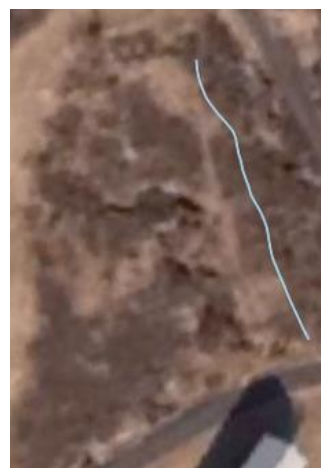
**Númer:** 2307-129

Stígurinn liggur u.þ.b. 15 N við skátaheimili og um 3 m NV við núverandi göngustíg.

Stígur, fremur ógreinilegur.

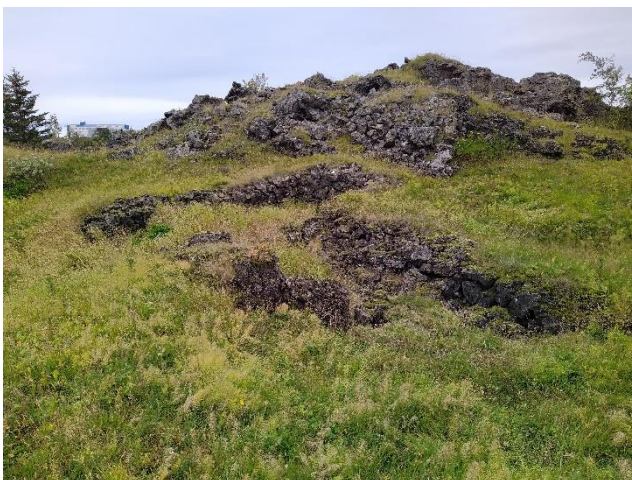
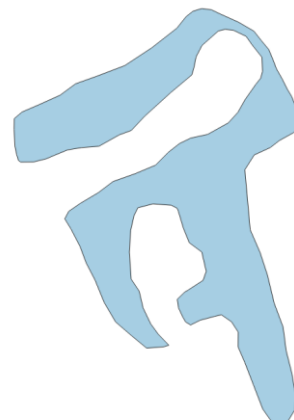
**Númer:** 2307-130

Í hrauni bakvið Herjólfsgötu 30. Grasi vaxið og mikill grasvöxtur í vestur hólfinu. Austur hólf er töluvert hrunið.

Útihús. Úr hraungrýti, 2 hólfi. Vesturhólf opið í suður og austurhólf í austur. Klettur nýttur í suður hleðslu.

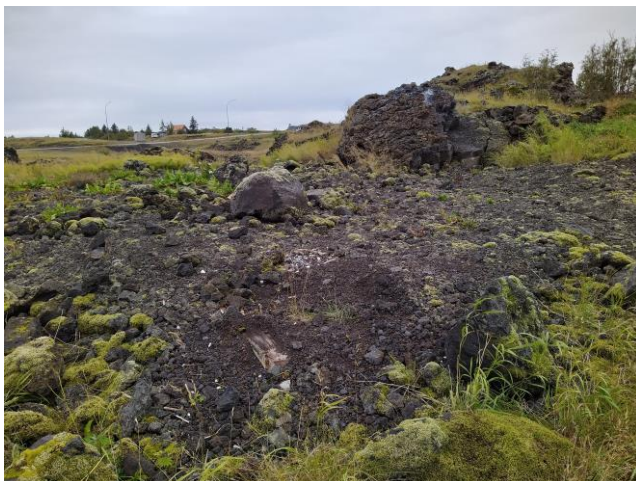
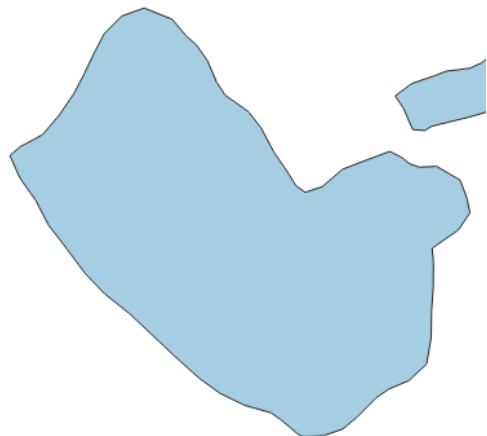
**Númer:** 2307-131

Á hraunhól, rétt norðan við matjurtagarð (66) og SV við kartöflukofa (73).

Eyrarhraun - býli. Húsið brann 26. apríl 2005. Það var byggt 1904. Búið að dreifa mól og hraungrýti yfir grunninn, enn vottar þó í steypu og annað byggingarefni í kring.
