# FORNLEIFASKRÁ HAFNARFJARÐAR I

VESTURBÆR, NORÐURBÆR, VÍÐISTAÐIR OG  
HLEINAR

BYGGÐASAFN  
HAFNARFJARÐAR  
HAFNARFJÖRÐUR MUSEUM

**ATLI RÚNARSSON**

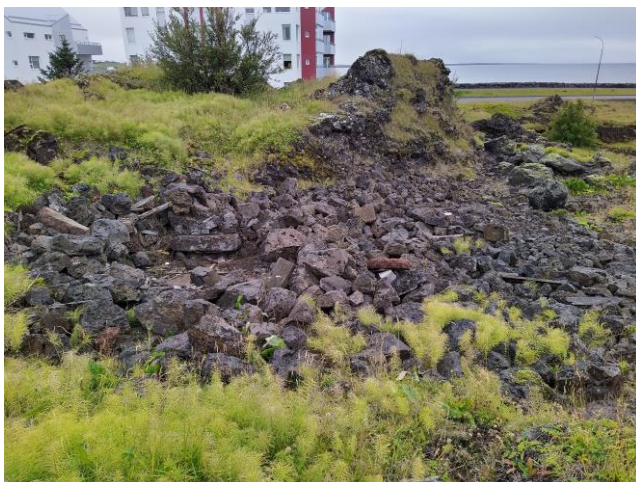
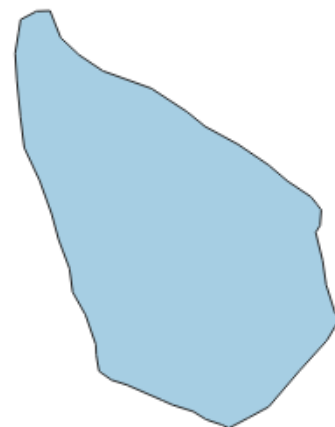
**Númer:** 2307-132

Á hraunhól, rétt NV við Eyrarhraun (131). Ummerki um niðurrif í kring, en möl liggur í vestur frá bragganum og niður í hraungjótu.

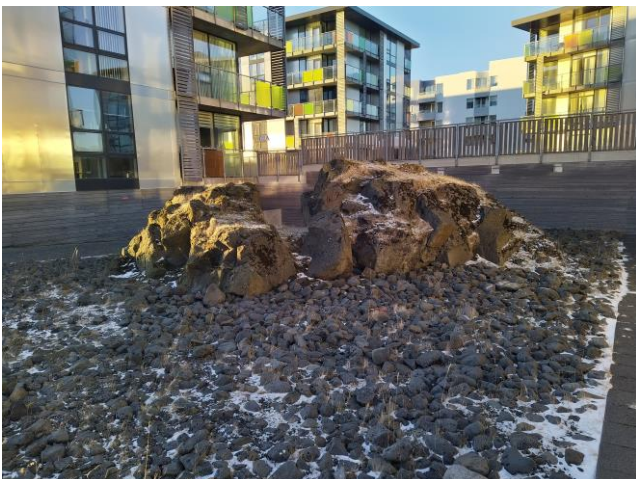
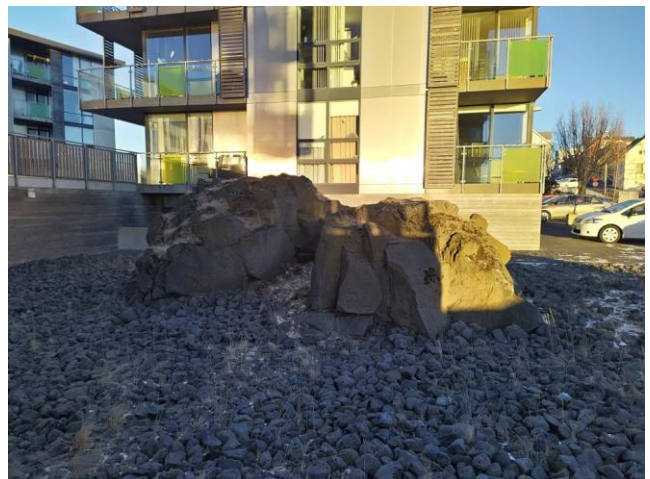
**Sérheiti:** Fiskaklettur

Kletturinn er á milli húsanna Norðurbakki 15 og 17.

„Fiskaklettur. Krosssprunginn klettur vestur frá Gestshúsum í sjó fram. Allmikið dýpi var við klettinn og þar fiskaðist vel.[...] Í skjölum og sögnum síðari alda kemur Fiskaklettur oft við sögu. Þetta mun oftast vera vegna þess, að hann var endimark hinnar fornu verzlunarlóðar (Akurgerðislóðar) að vestan með sjó.“

Kletturinn hefur verið varðveittur á milli bygginga.

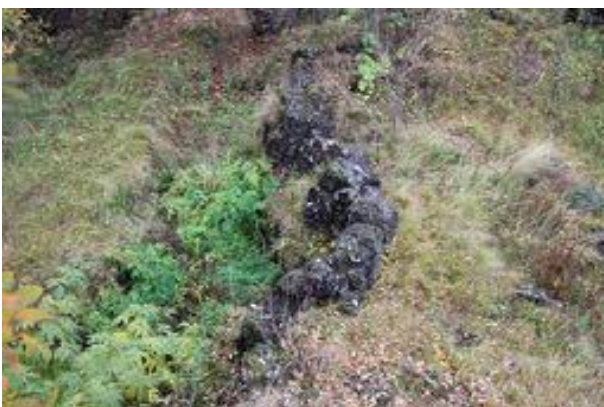
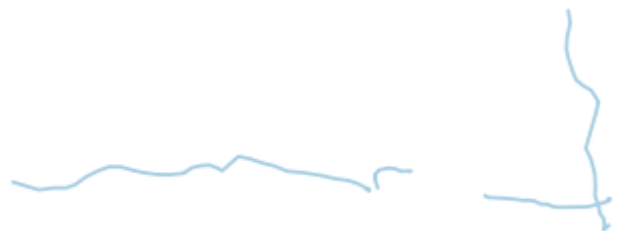
Á eða við lóðarmörk vestan við Nönnustíg 13.

Úr hraungrýti um 10 m langur (N – S), 0,3 – 1m breiður og 0,2 – 0,7 m hár.

Garðurinn er hlykkjóttur og úr misstóru grjóti. Við suðurendann gengur hann til vesturs um 40 m en er þar rofinn á stöku stað.

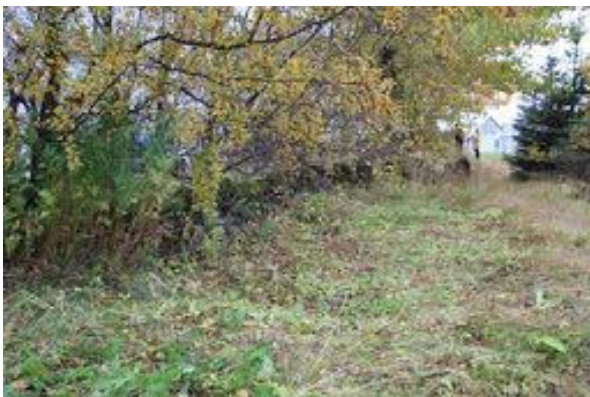
Á eða við lóðarmörk norðan við Skúlaskeiðar 26-28

Úr hraungrýti, um 30m langur (A – V), 0,4 - 1 m breiður og 0,4 – 0,7m hár. Garðurinn er bogadreginn og honum hefur verið hróflað upp að ofanverðu í seinni tíð.

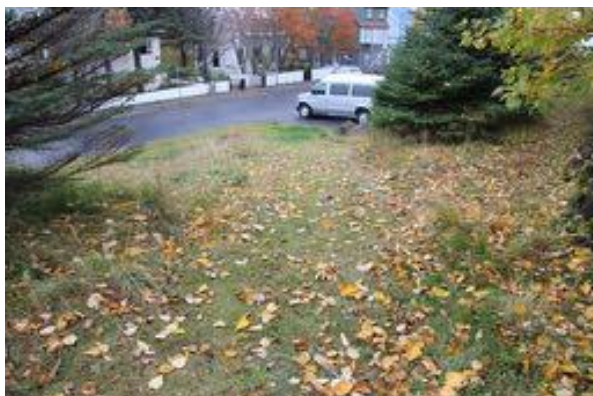
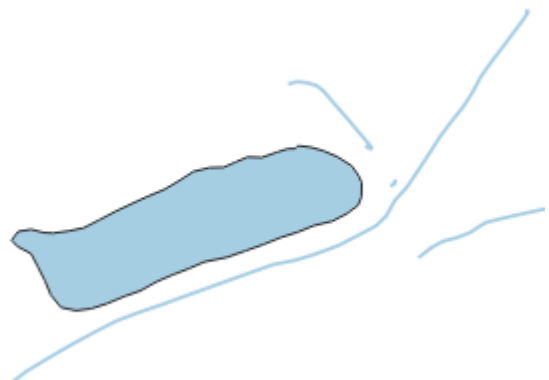
Norðan við Skúlaskeið 26-28 og 30-32.

Gatan er um 4m á breidd og um 43 m á lengd (A – V). Hún er vel gróin. Hugsanlega hefur hún legið lengra til vesturs, en hennar sér þar ekki merki. Út frá götunni liggur garður, um 10 m langur (NNV – SSA), 0,5m breiður og 0,5-0,8 m hár. Liggur hann í boga utan um hraunnabba.

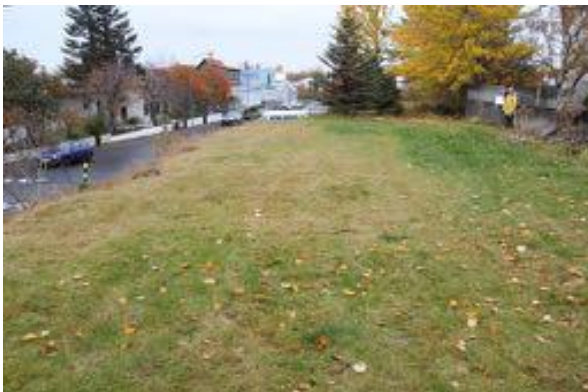
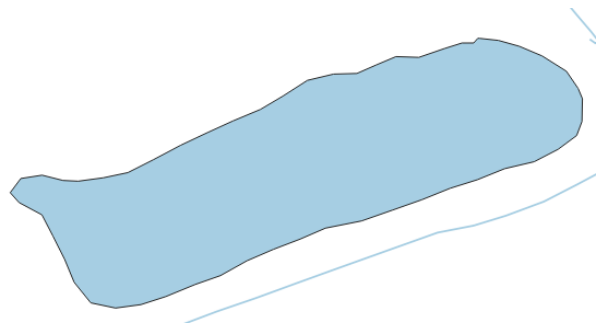
Norðan við Skúlaskeið 26 – 28 og 30 – 32 og norðan við minjar nr. 356. Á hraunás.

**Stakkastæði.** Liggur ANA – VSV. Flöturinn er steypdur og nær alveg að götunni (nr. 356) að sunnanverðu. Norðurhlutinn hefur verið byggður upp af grjóti áður en steypdur hefur verið. Ekkert mælir því mót að þarna hafi verið stakkastæði áður en það var steypdur. Farið er að brotna upp úr steypunni að norðanverðu, þar sem hraunbrúnn er á ásnum. Við austurendann stendur grenitré. Stæðið er vel grasi gróið. Líklega hafa fleiri stakkastæði verið til vesturs eftir öllum ásnum að bílskúr sem hefur verið grafinn vestast á ásnum. Ásinn er „undarlega“ sléttur.

Að sögn ábúanda á Skúlaskeiði 30, sem fædd er og alin upp í húsinu þekkti til stakkastæðisins. (Bjarni F. Einarsson, 2018). Stakkastæðið er á uppdrætti Jóns Víðis frá 1925

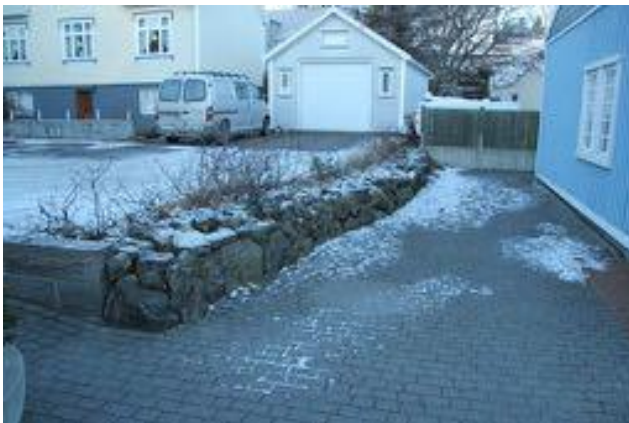
**Númer:** 2505-376

**Ástand:** Heillegar

**Garður.** Úr hraungrýti, 0,7-1m breiður, 0,5m hár og um 20m langur.

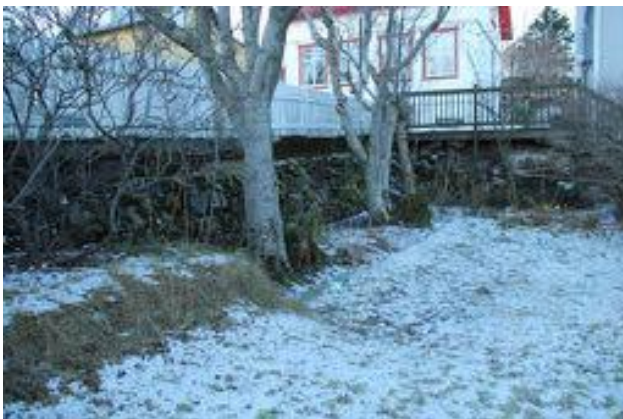
**Númer:** 2505-377

**Ástand:** Heillegar

**Garður.** Úr hraungrýti, breidd ekki greinanleg, 0,5-1,1m hár. Steyptur veggur ofan á garðinum að vestan.

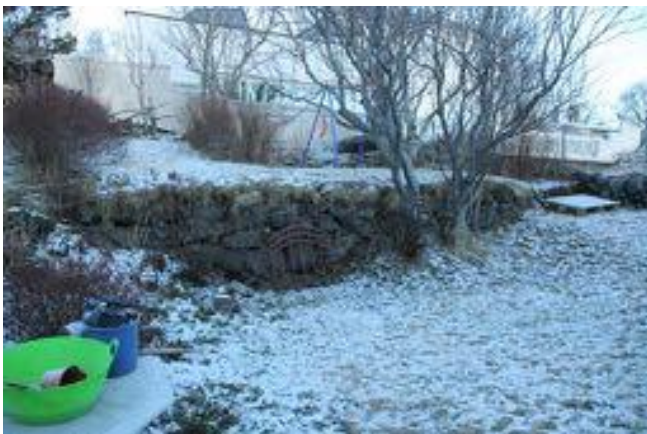
**Númer:** 2505-378

**Ástand:** Vel greinanleg

**Garður.** Úr hraungrýti, 0,3-0,4m breiður, 0,3-1,2m hár og um 10m langur. Hugsanlega beygir garðurinn til NA við V-endann.

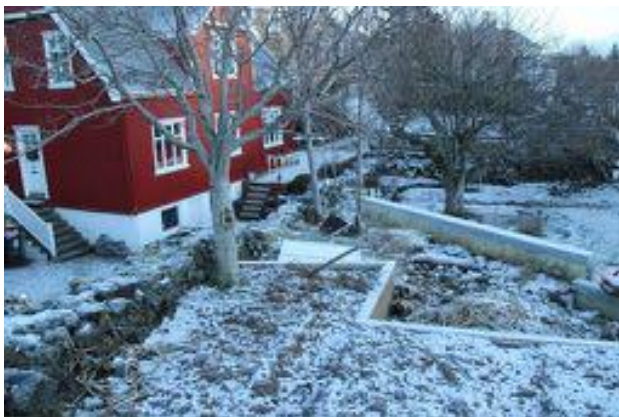
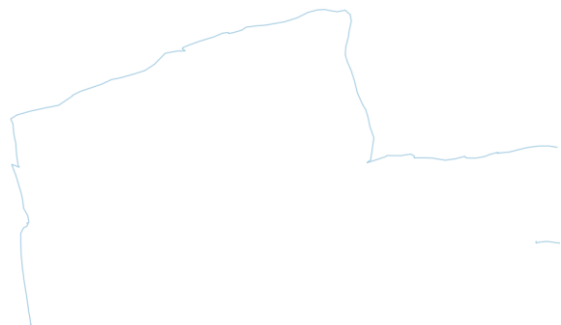
**Númer:** 2505-379

**Ástand:** Vel greinanleg

**Garður.** Úr hraungrýti, 0,5-1m breiður, 0,3-1,1m hár. Hlykkjóttur.

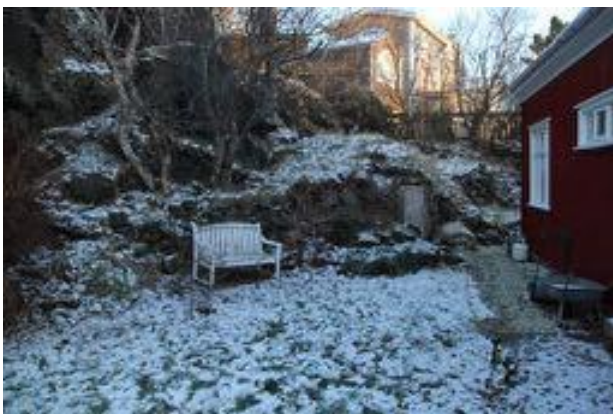
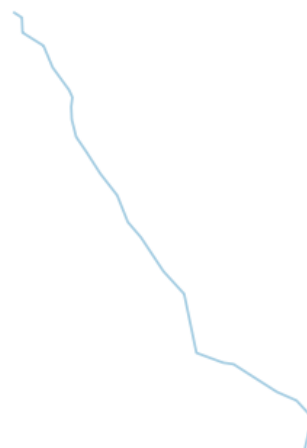
**Númer:** 2505-380

**Hættumat:** Hætta

**Hættuorsök:** Ábúð

**Garður og hús.** Úr hraungrýti, 0,5m breiður, 0,4-1,6m hár. Hlykkjóttur. Húsið er á miðjum garðinum með þaki og hurð.

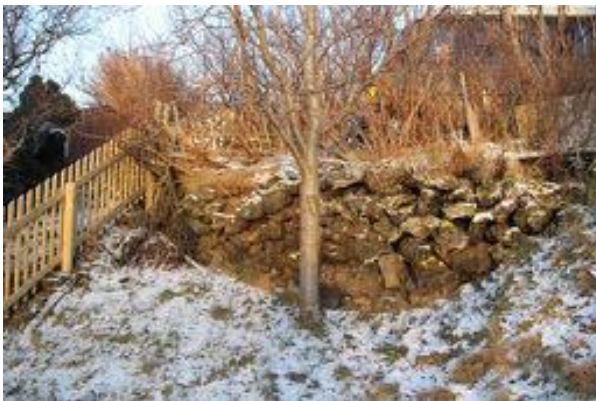
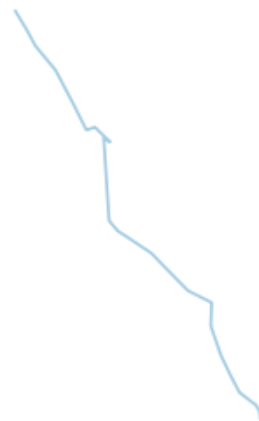
**Númer:** 2505-381

**Hættumat:** Hætta

**Hættuorsök:** Ábúð

**Garður.** Úr hraungrýti, 0,5m breiður, 0,4-1,8m hár og um 10-12m langur.

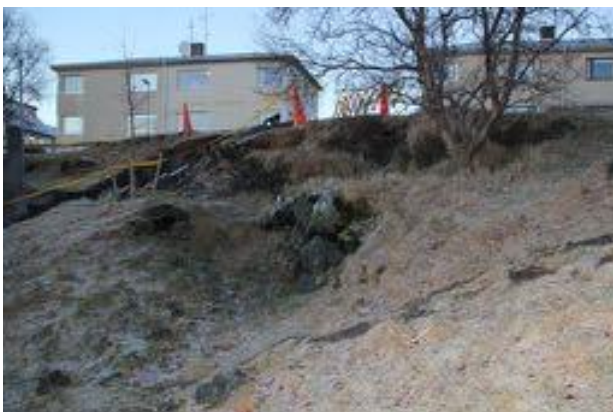
Í norðanverðu Hellisgerði, framan við Skúlaskeið 36 og 38.

**Garðar.** 1) Garður. Úr hraungrýti, 0,5m breiður, 0,3-1,5m hár og 3,5m langur. 1m ofan við garðinn er: 2)Garður. Úr hraungrýti, 1m breiður, 0,7m hár og 2m langur. 0,5m ofan við 2) er: 3)Garður. Úr hraungrýti, 0,5m breiður, 0,5-1m hár og 8m langur. Allir garðarnir gætu verið vegkantar frá ýmsum tímum.

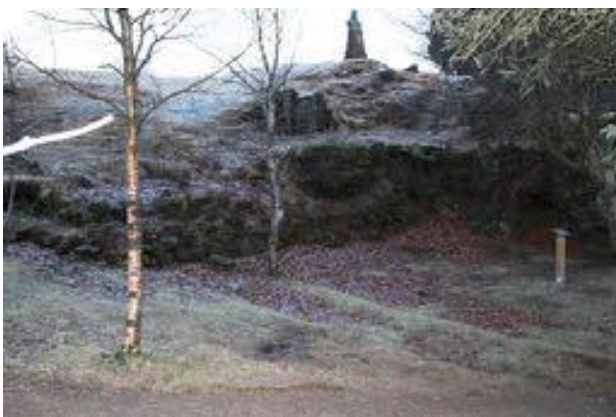
Í norðanverðu Hellisgerði, framan við Skúlaskeið 36.

**Garður.** Úr hraungrýti, 0,5-1m breiður, 0,5-1,8m hár og um 15m langur. Garðurinn er hlykkjóttur og virðist vanta í hann að sunnanverðu þar sem hann fer upp á hraunhól.

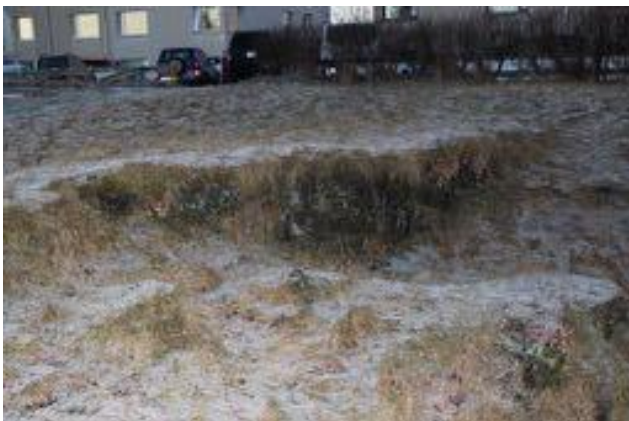
Í norðanverðu Hellisgerði, framan við Skúlaskeið 34.

**Garður.** Úr hraungrýti, 0,5m breiður, 0,2-0,8m hár og um 8m langur. Sennilega er þetta hlaðinn kantur á vegi.

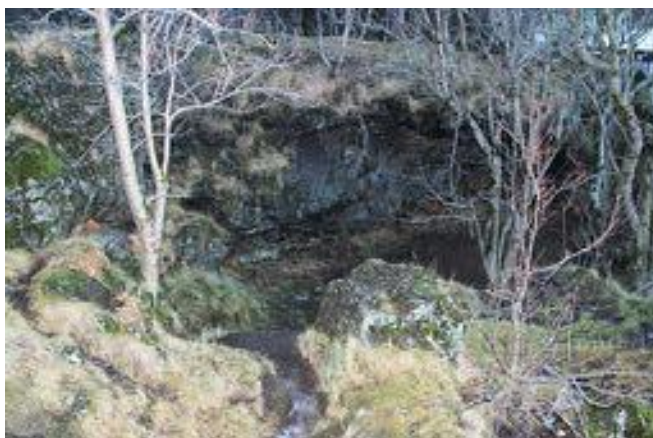
Í skúta í austanverðu Hellisgerði fyrir ofan tjörnina.

**Fjárból.** Í skúta sem er um 10m breiður, 2m djúpur og 2,1m hár. Engar hleðslur sjást á staðnum og hugsanlega hefur verið borið efni í botn skútans.

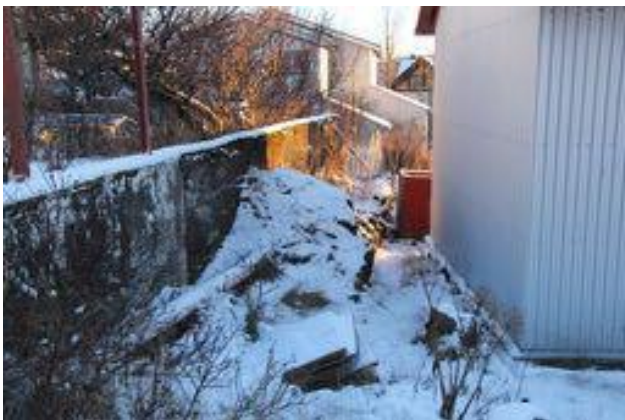
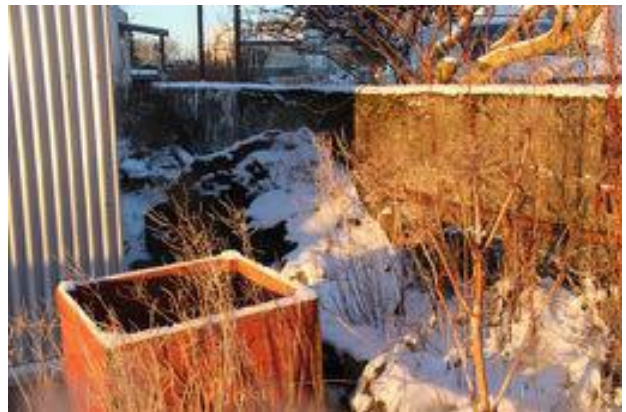
Á bak við Vesturbraut 16.
