# Helgustaðanáman í Reyðarfirði

*Fornleifaskráning vegna deiliskipulags*

Byggðasafn Skagfirðinga  
Rannsóknaskýrslur  
2012/130

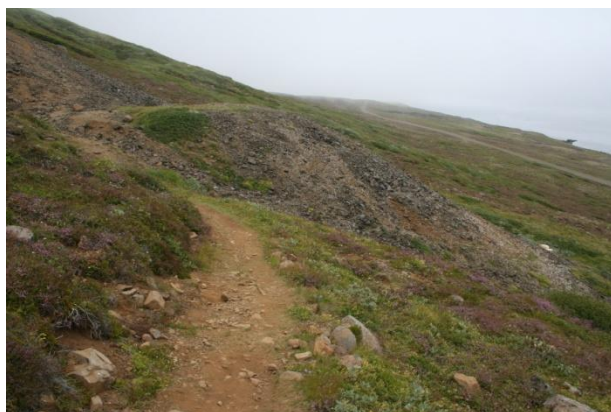
*Stígurinn sem liggur að neðri námunni. Á myndinni sést haugurinn sem myndast hefur við námagröftinn. Á slétta svæðinu ofan á honum er ætlunin að koma fyrir áningarstað. Ljós. Jóhann Zoëga.*

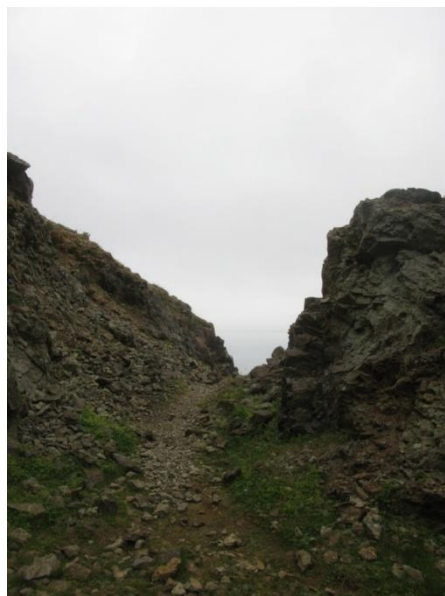
*Inngangurinn í efri námuna. Horft til suðurs. Ljós. Guðný Zoëga.*

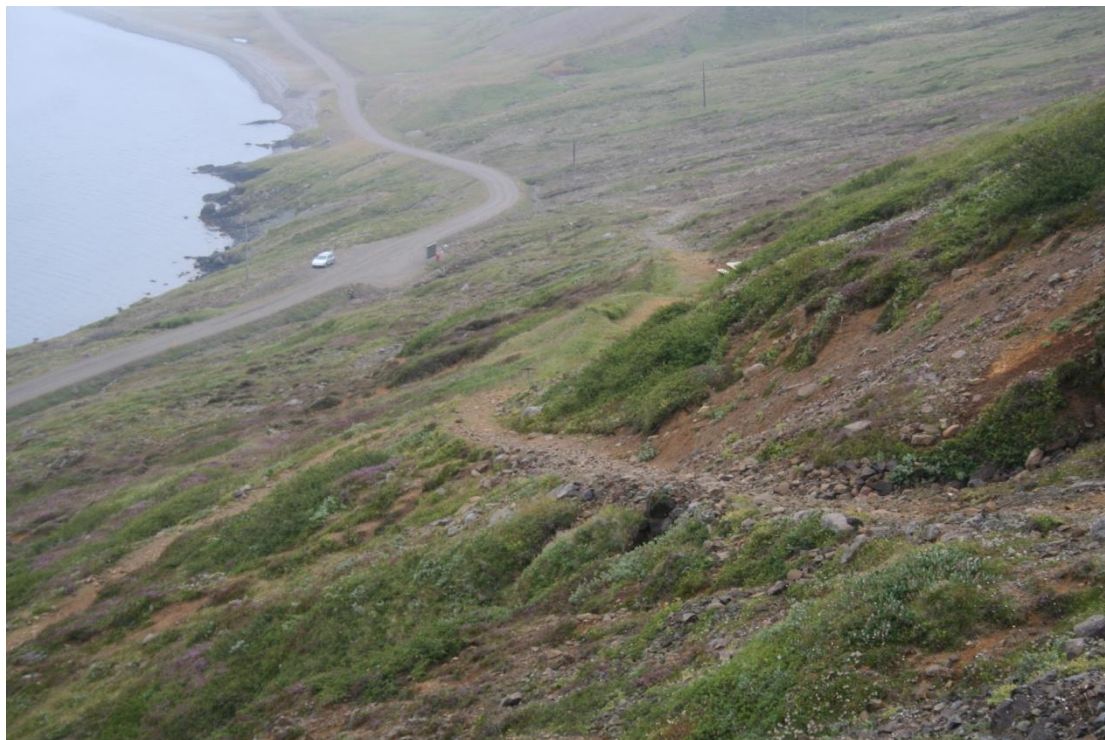
*Stígurinn sem liggur upp að námunni er nokkuð brattur á köflum. Hann verður einnig fyrir skemmdum af völdum vatnsaga og grjóts og jarðvegs sem fellur á hann. Ljós. Jóhann Zoëga.*

Rudd gata, eða stígur, liggur á ská upp hliðina á um 340m löngum kafla frá núverandi bílastæði upp að námunni. Stígurinn er um 1-2m á breidd og er á köflum malarborinn, á köflum moldarstígur og á köflum gróinn. Stígurinn er sumstaðar nokkuð brattur hefur látið á sjá vegna afrennslisvatns úr brekkunni. Við stíginn hefur verið grafið útskot og þar komið fyrir bekkjum og borði. Þegar um 80m eru eftir af stígnum efst kvíslast hann í tvennt og liggur annarsvegar áfram upp í eldri námuna en hinsvegar að neðri námagöngunum. Á nokkrum stöðum hafa rennur verið gerðar í stíginn til að hleypa vatni þar í gegn.

Stígurinn sem nú liggur frá Þjóðvegi upp að námunni var ruddur svo hægt væri að koma hestakerru um 1920 og síðar enn frekar fara mætti á bíl þar upp. Stígurinn kann að vera að stofni til leið sem notuð hefur verið frá upphafi við námavinnsluna þótt ekki verði fullyrt um það. Hann telst því ekki til fornleifa samkvæmt Þjóðminjalögum. Miðað við legu nýs stígs á deiliskipulagsuppdraettinum er ljóst að aðkoma og ásýnd námunnar og leiðin upp að henni myndi breytast við væntanlegar framkvæmdir. Sérstaklega á það við ofarlega á stígnum þar sem hann liggur upp að efri námunni og væntanlegum áningarstað við minjarnar austan hennar. Breikka á stíginn og setja á hann varanlegt yfirborðsefni. Í texta með skipulagsuppdraettinum segir að lega stíga eins og hún er sýnd þar sé leiðbeinandi og að ákvörðun um endanlega legu stíga verði tekin í samráði við umsýslunaraðila svæðisins.

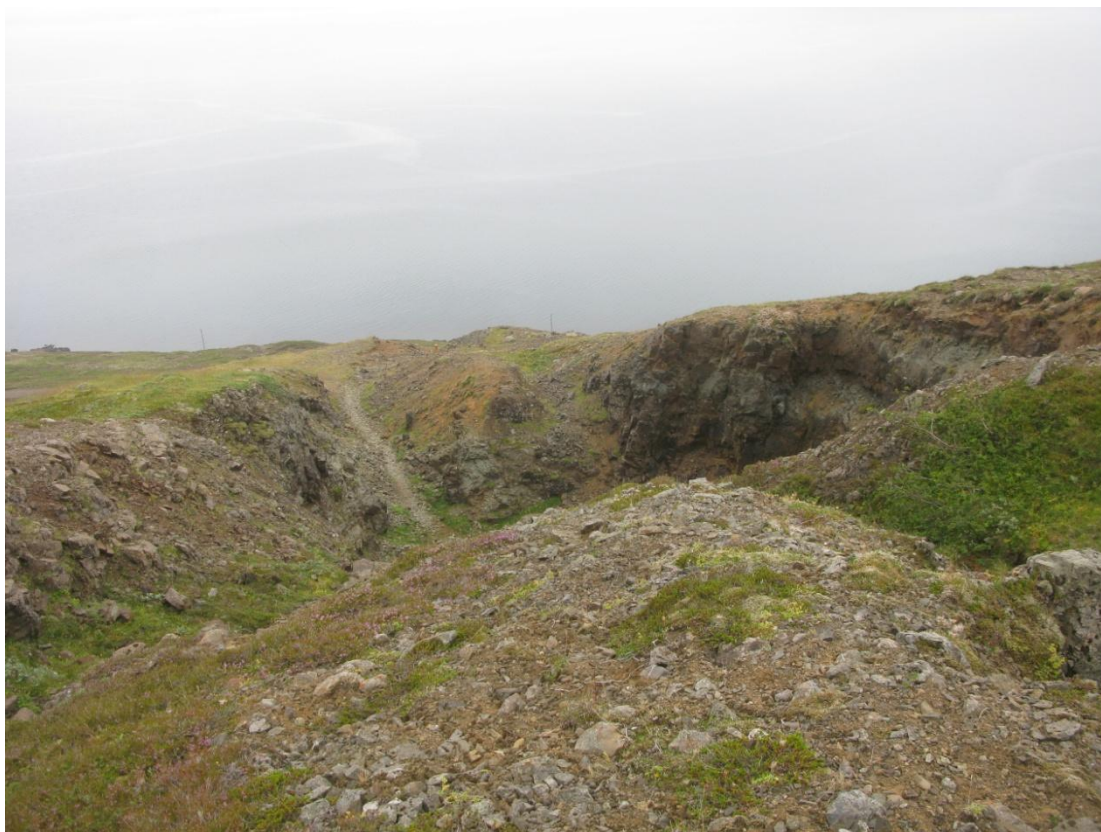
*Horft til suðurs yfir efri námuna af norðurbrún hennar. Sjá má innganginn í námuna sem liggur til suðurs úr henni og tengist stígunum niður að þjóðveginum. Ljós. Jóhann Zoëga.*

Efri og eldri náman liggur um 100m ofan þjóðveg. Náman er sporöskjulaga geil í fjallið um 30x30m í þvermál og allt að 12m djúp. Inngangur er í hana til suðvesturs og þar endar stígurinn sem liggur upp brekkuna. Nokkuð hefur hrunið úr námuveggjunum, sérstaklega norðan til en þar má sjá leifar silfurbergsæðar austanvert í klettaveggnum og hefur myndast stígur upp að henni.

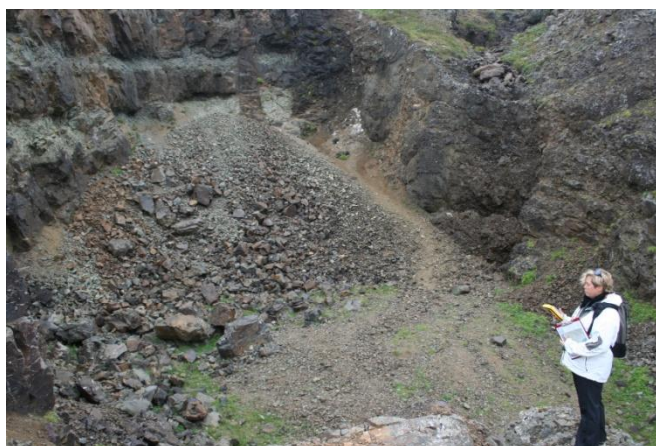
*Efri náman, horft til norðurs. Nokkuð hefur hrunið úr norðurhlið námunnar en sjá má stíg sem liggur upp að silfurbergsæð sem enn sést í klettaveggnum. Hægra megin á myndinni má sjá farveg Silfurlækjar þar sem hann rennur niður í námuna. Ljós. Jóhann Zoëga.*

hennar. Hrúnið hefur fyrir gangnaopnið og sést það ekki lengur. Einn farvega Silfurlækjar liggur fram á brún námunnar austanvert. Læknum mun hafa verið veitt inn í námuna þegar vinnsla fór fram í henni (Skv. samtali við Geir Hólm 31.07.2012).

Samkvæmt meðfylgjandi skipulagsupprætti er ætlunin að fjarlægja grjót úr efri námunni til að nota við endurbætur á stígunum. Við það mun núverandi ásynd námunnar breytast.

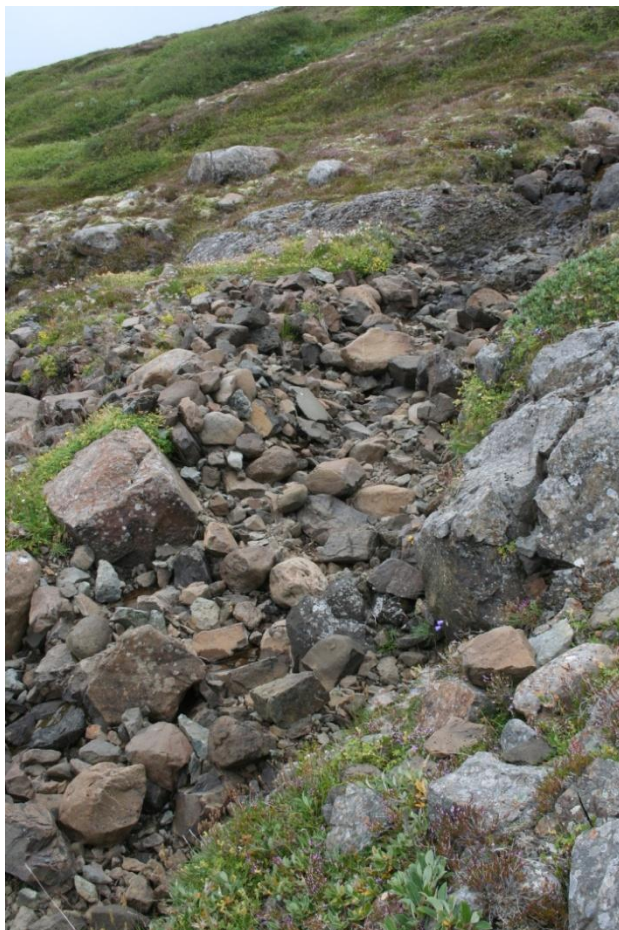
*Horft til vesturs upp eftir farveg Silfurlækjar. Grjóti hefur verið hlaðið upp við suðurbakka lækjarins. Vatn rennur þó enn niður í námuna.*

Silfurbergið í námunni mun fyrst hafa uppgötvast í farvegi svokallaðs Silfurlækjar sem mun hafa runnið um námasvæðið. Nokkuð glöggur lækjarfarvegur liggur niður í efri námuna og mun lækurinn hafa runnið þar fyrrum.<sup>7</sup> Lækjarfarvegur liggur einnig austan námusvæðisins og hefur grjóti verið hlaðið fyrir hann á kafla ofan námunnar að því er virðist til að veita honum framhjá námasvæðinu og austur fyrir það. Hleðslan er um 0,7m há og 5m löng, hún hefur nokkuð látið á sjá vegna vatnsaga og smærra grjót og sandur hlaðist upp að henni.

Við vettvangsathugunina var lítið vatn í læknum en augljóst er að hrúnið hefur úr hleðslunni og grjót safnast upp að henni í leysingum.

Fyrirhleðsla sem liggur í Silfurlæknum ofan efri námunnar hefur líklega verið notuð til að veita vatni annað hvort frá eða í námuna. Það litla vatn sem í læknum var við vettvangsskoðunina rann niður í námuna. Ljóst er að beina þarf læknum frá því að renna niður í námuna og svæðið neðan hennar. Við það gæti þurft að bæta í hleðsluna eða stífla lækinn á einhvern varanlegri máta. Slíkt mun hafa áhrif á hleðsluna eins og hún liggur nú en taka má fram að hún hefur mjög látið á sjá vegna vatnsaga.

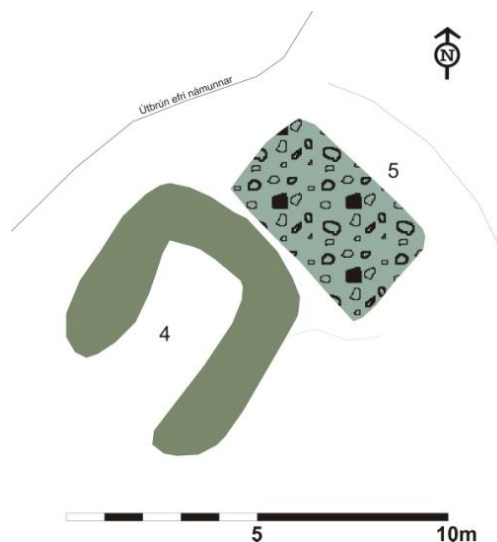
Um tveimur metrum austan við austurbrún efri námunnar er tóft hlaðin úr torfi og grjóti en grafin inn í hlíðina að hluta. Hún er 4x2m að innanmáli og snýr nálega na-sv. Hlaðnir veggir hafa verið á þrjá vegu en tréþil til suðurs. Vegghleðslan er nokkuð hrunin, sérstaklega austur langveggur en er þó enn nokkuð stæðileg, um 1m þar sem hún er þykkust og um 1m þar sem hún er hæst. Tóftin er vaxin lyngi og víði. Fast ofan tóftarinnar og þvert á hana er grjóthlaðinn grunnur [Helgustaðir-5]. Grunnurinn virðist jafn gamall tóftinni.

Tóftin hefur líklega verið einhverskonar aðstöðuhús fyrir starfsmenn námunnar. Hún tilheyrir eldra vinnsluskeiði í námunni á 18.-19.öld.

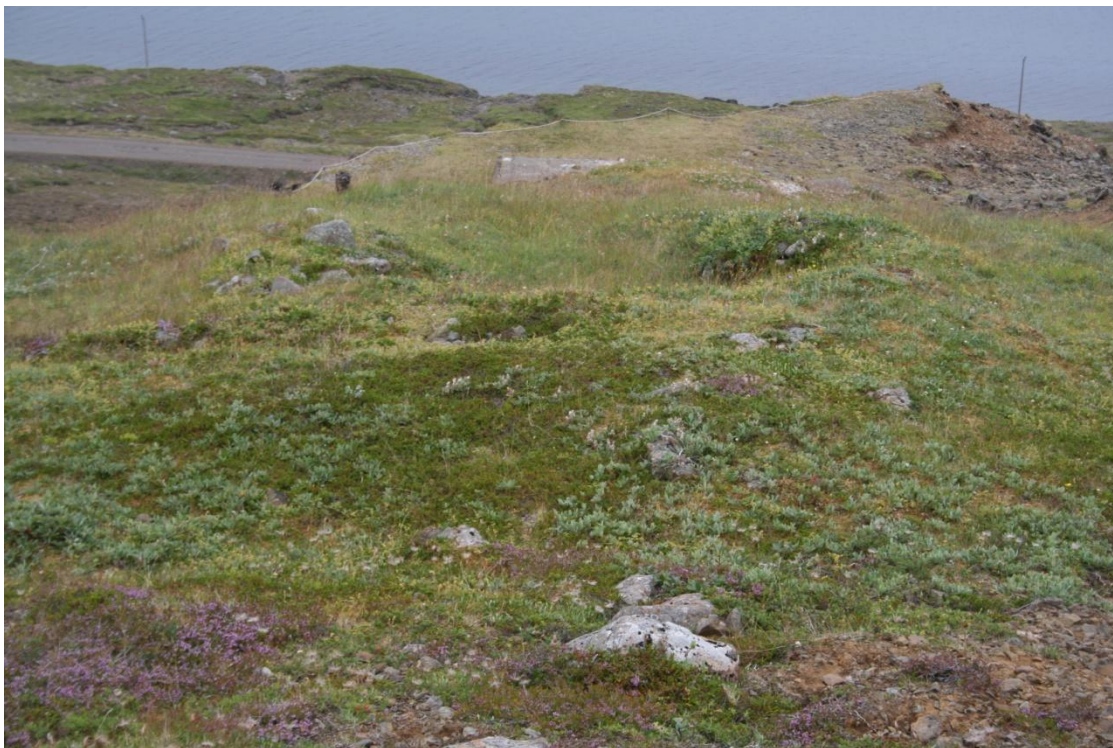
*Horft til suðurs yfir tóft og hlaðinn grunn sem liggja á austurbakka efri námunnar. Neðan við sést glitta í steinsteyptan grunn seinni tíma aðstöðuhúsa. Ljós. Jóhann Zoëga.*

Um 2m austan eystri brúnar efri námunnar er grjótgrunnur. Grunnurinn er aftan við (austan) og þvert á áðurnefnda tóft [Helgustaðir-4]. Um er að ræða ferkantaðan flöt, um 5m að lengd og um 4m á breidd. Hleðslan er einfalt lag af grjóti en upphækkaður hleðslukantur er við útbrún hennar. Grunnurinn hefur mögulega verið undirstaða undir timburbyggingu eða hjall.

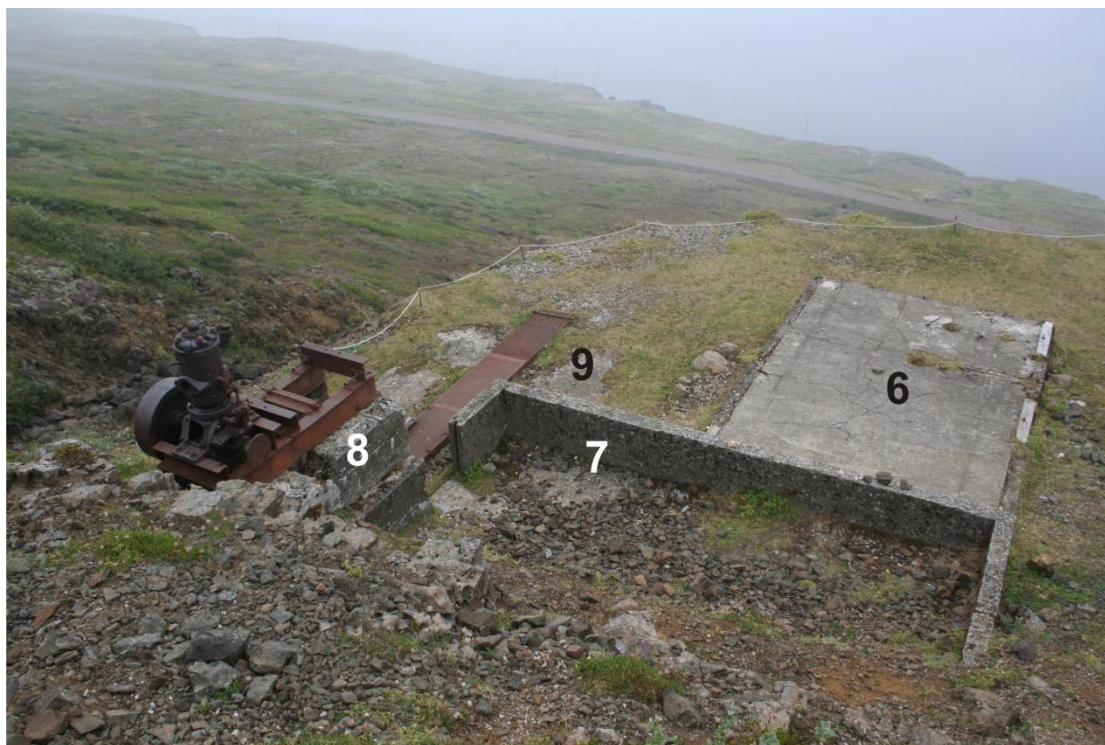
Yfirlitsmynd af steinsteyptum leifum aðstöðuhúsa og mótors austan efri námunnar. Númerin á myndinni eiga við númer minjanna í skránni. Myndin er tekin til suðurs. Ljós. Jóhann Zoëga.

Um 6m framan og austan inngangsins í efri námuna og rétt vestan farvegs Silfurlækjar liggja leifar húsa sem tengst hafa námuvinnslnunni á 20. öld. Steypt gólfplata liggur nna-ssv. Einföld grjóthleðsla liggur umhverfis útbrún plötunnar. Enn sjást timbur og járn í grunninum og standa járnfleinar upp úr honum sem geta valdið hættu. Grunnurinn er 4m langur og 2m breiður og rétt um 10cm hár. Hann er áfastur steyptum húsgrunni [Helgustaðir-7].

Þvert aftan við steyptan grunn [Helgustaðir-6] er steypur gólfplata og steypur grunnur undan húsi. Mesta þykkt veggjarins 15cm og hæð 50cm. Grunnurinn hefur verið steypur upp við klett 5m austan við efri gangnamunnann um 8m vestan við Silfurlæk. Dyr eru á grunninum til austurs að steinsteyptri undirstöðu mótors [Helgustaðir-8].

Samkvæmt deiliskipulagsupprætti af svæðinu er ætlunin að setja niður trébekk á húsgrunninn.

Ætlunin er að gera áningarstað á og umhverfis leifar aðstöðuhúsa og mulningsmyllu sem samkvæmt heimildamanni munu vera frá því um 1947. Grjótleggja á svæðið umhverfis minjarnar til að gera umhverfið meira aðlaðandi sem áningarstað. Einnig er á uppdrættinum sýndur trébekkur sem leggja á steinsteypta vegg. Þar munu og verða sett upp upplýsingaskilti og öryggisgirðingar við útbrún svæðisins.

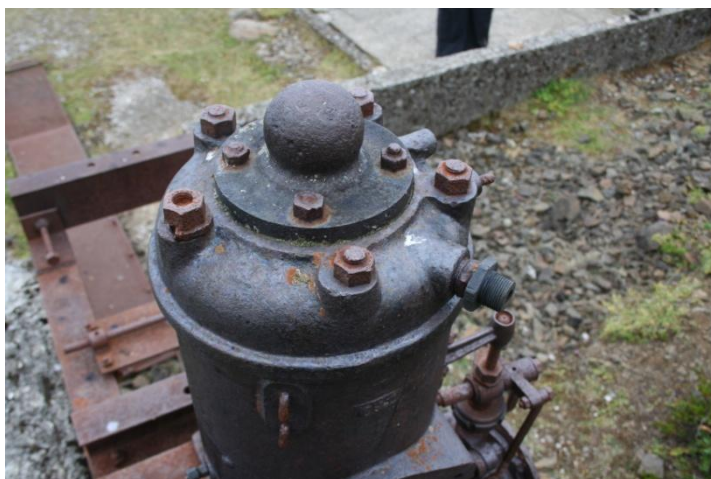
Við na horn steypa grunnsins er steypur undirstaða undir mótör. Undirstaðan er steypur á þrjá vegu (opin til suðurs) og myndar um 1m langa og 30cm breiða hola undirstöðu undir mótör sem knúði myllu sem notuð var til að mala silfurbergsmola (rosta). Leifar mótorsins, sem var glóðar-

*Glóðarhaus mótorsins sem knúði myllu sem notuð var til að mylja silfurbergsmola. Ljós. Jóhann Zoëga.*

haus mótör, af gerðinni Rap (Rapp), liggur enn ofan á þessum steypu undirstöðum. Afrennslisbraut eða renna var áföst undirstöðum mótorsins og járngrind á ská niður frá myllunni. Rennan hefur losnað frá undirstöðunni og liggur nú á steinsteyptri stétt [Helgustaðir-9] sunnan mótorsins. Rennan er úr járni og götuð, um 4m löng og 30cm breið.

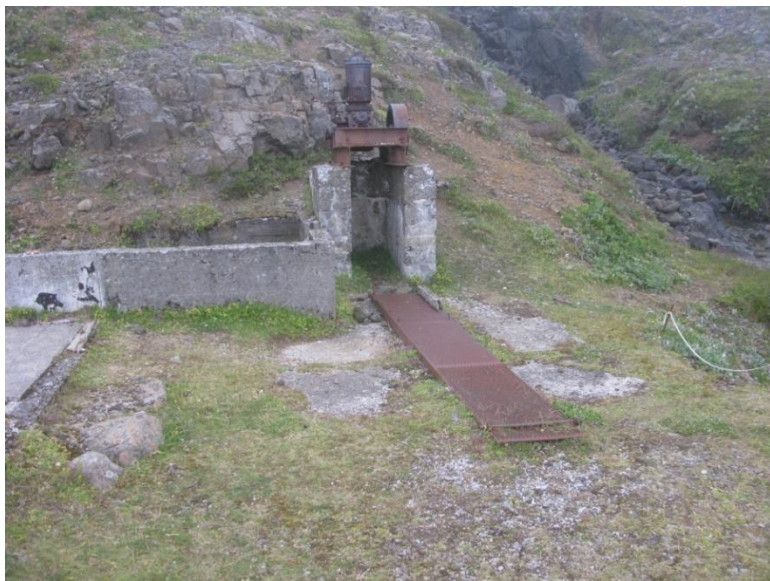
*Mótorinn, undirstöður hans, leifar járnrennu og steinsteyptrar stéttar. Ljós. Jóhann Zoëga.*

Leifar steinsteyptrar stéttar liggur til suðurs frá móturundirstöðunni [Helgustaðir-8] og upp að dyrum húsgrunns [Helgustaðir-7]. Stéttin er um 3m löng frá nna-ssv en 2m breið frá nnv-ssa. Nokkrar sprungur eru í stéttinni en hún er annars nokkuð heilleg. Hún hefur verið hluti athafnasvæðisins sunnan myllunnar sem var í notkun rétt fyrir miðja

Samkvæmt meðfylgjandi deiliskipulags teikningu er ætlunin að leggja grjót í svæðið umhverfis grunnana og mylluna til að afmarka þar áningarstað. Á teikningunni virðist grjóti verða komið fyrir í stað stéttarinnar.

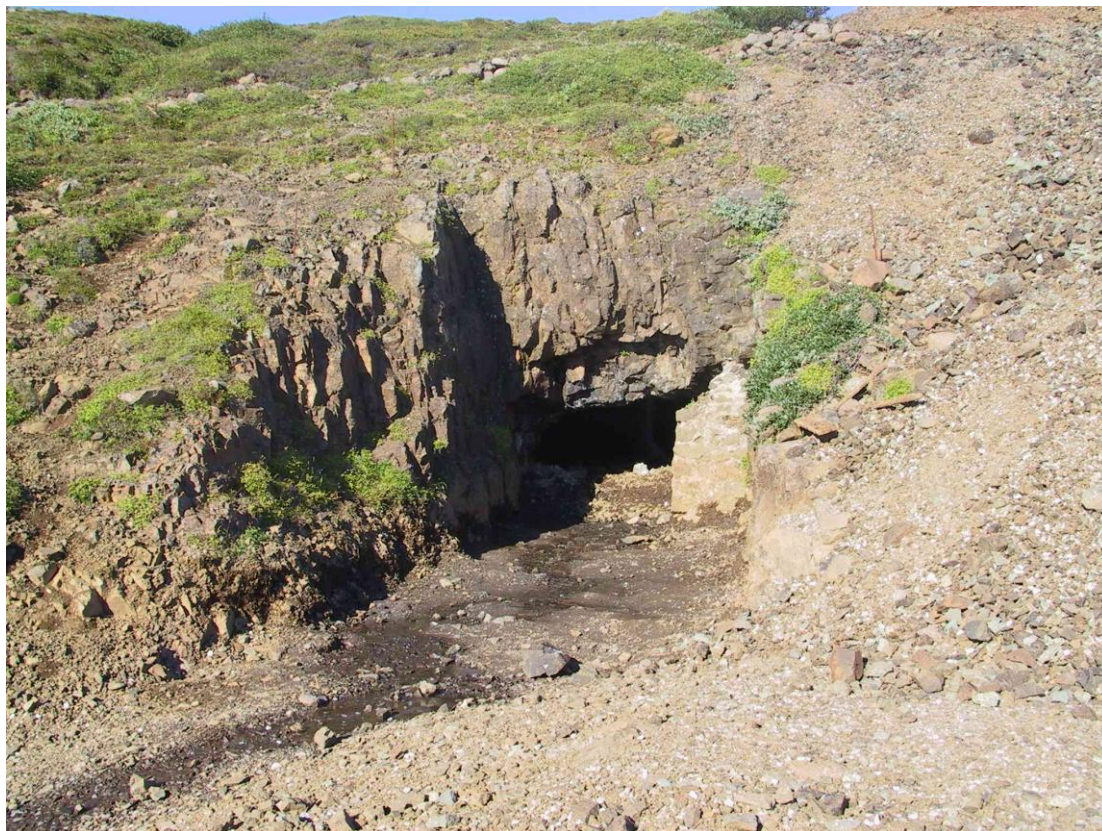
*Neðri náman. Hægra megin í gangnaopinu má sjá leifar grjóthlaðins og steinsteypts veggjar og hægra megin á myndinni er grjót haugurinn sem myndast hefur við vinnsluna í efri námunni. Vatn rennur í gegnum námuna, líklega úr læknum sem rennur í efri námuna. Ljós. Jóhann Zoëga.*

Neðri náman á Helgustöðum er um 60m neðan efri námunnar. Hún er öðruvísi að því leyti að göng hafa verið gerð inn í hliðina og er um 10m kafli gangnanna nú aðgengilegur. Aðkoman að göngunum er um 8m löng og 4m löng ferköntuð geil inn í hliðina, alls um 8m á hæð þar sem hún er hæst. Grjóthaugur sem myndast hefur við vinnsluna í efri námunni liggur austan og upp frá gangnaopinu. Göngin sjálf liggja svo inn úr gagnamunnum og eru um 3-4m breið og rétt um 2m há við innanginn en lækka eftir því sem innar dregur. Veggur hefur verið hlaðinn og steypdur upp við austurvegg námugangnanna en hann

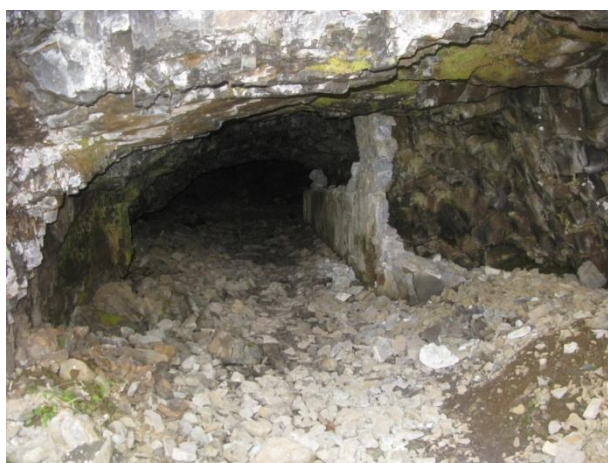
*Séð inn í námagöngin og steypa vegginn sem nokkuð er fjarinn að hrynja. Ljós. Jóhann Zoëga.*

er nú að hluta hruninn. Samskonar veggur er hlaðinn út frá austurhlið gangnanna í gangnaopinu. Sá veggur er um 2m hár og um 1,8m langur. Grjóthaugurinn þar sem efni úr námunni hefur verið losað liggur rétt austan við innganginn í námuna. Hann er nokkru umfangsminni en haugurinn frá eldri námunni.

Göngin voru áður mun lengri en eru nú mjög hrunin of hafa fyllst af grjóti og vatnsframburði. Göngin náðu allt inn undir eldri námuna og munu hafa komið upp inni í henni. Nú er sá inngangur horfinn vegna grjóthruns (Skv. samtali við Geir Hólm 31.07.2012). Grjót hefur verið hreinsað úr námungöngunum en þó er botn hennar enn nokkuð stórgrýttur. Þegar vatn er í lækjum rennur vatn í gegn um göngin, líklega sú kvísl Silfurlækjarins sem rennur niður í efri námuna

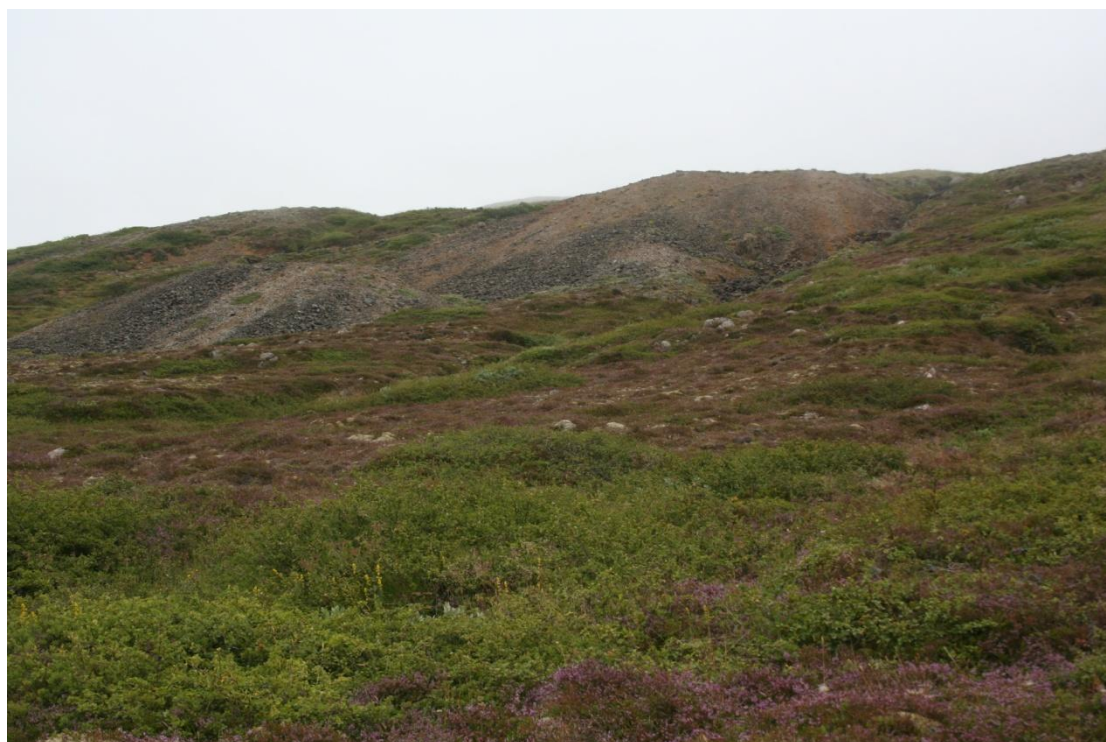
Framan og austan efri námunnar er mikill haugur af grjóti og öðru efni sem orðið hefur til við námagröftinn. Steyptu húsgrunnarnir liggja ofan þessa haugs en hann

*Horft til norðvesturs upp hlíðina að grjóthaugunum sem hafa myndast utan við námurnar tvær. Efri haugurinn hægra megin á myndinni tilheyrir efri námunni og er mun stærri. Smærri haugurinn vinstra megin á myndinni tilheyrir vinnslunni í námagöngin. Glögg má sjá farveg Silfurlækjar þar sem hann rennur austan megin gangnanna. Ljósm. Jóhann Zoëga.*

Göngustígar hafa myndast við að menn hafa stytt sér leið milli námasvæðanna. Þessir stígar eru mjög brattir og tæpir þar sem þeir liggja ofan inngangsins í neðri námuna.

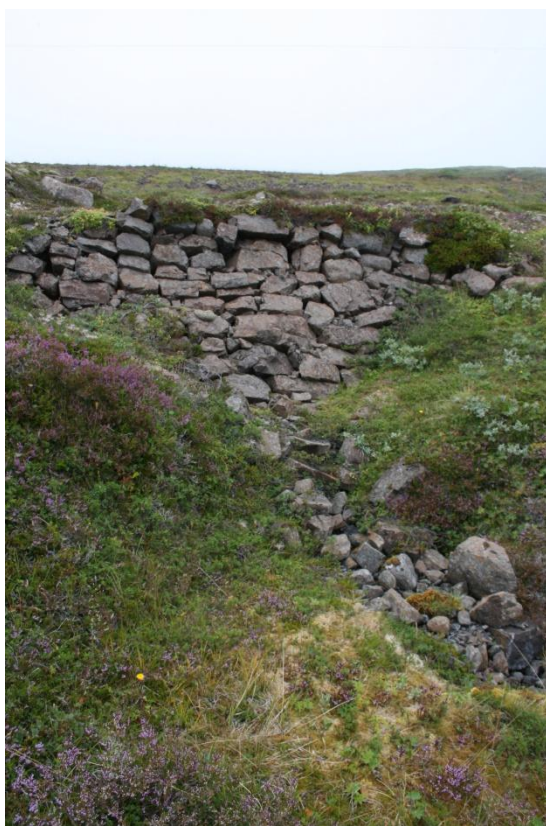
Víða eru fallegar hleðslur í giljum og lækjarfarvegum í gamla þjóðveginum sem lagður var um og eftir 1930 og liggur nokkra tugi metra neðan við núverandi þjóðveg. Ljós. Jóhann Zoëga.
