# Fornleifaskráning Seyðisfjarðar

Unnin vegna aðalskipulags Seyðisfjarðarkaupstaðar 2009 - 2029

Seyðisfirði • Haustmánuðum 2009.

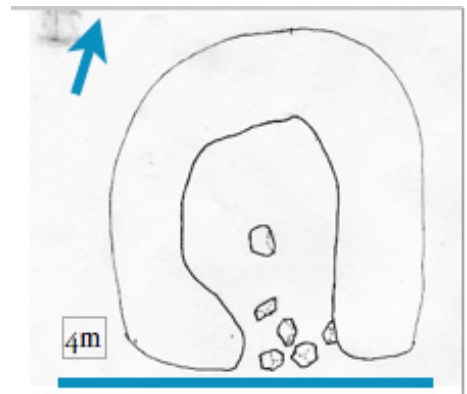
Teikning 1

**Lýsing:** Tóftin er skeifulaga með útgangi mót suðri 4.5m x 5m, hæð hleðslu 50cm. Tóftin er vel gróin en sjá má nokkra steina í inngangi sem hafa hugsanlega fallið úr vegghleðslu.

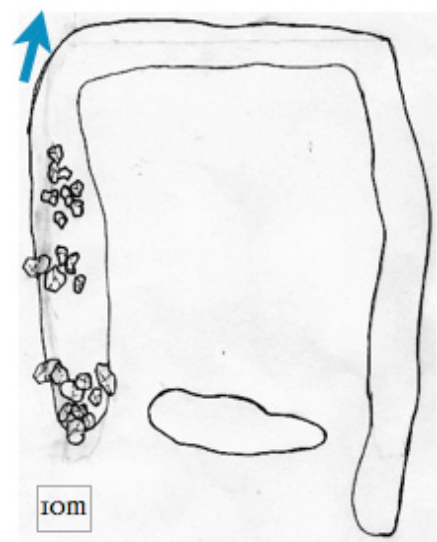
Teikning 2

**Lýsing:** Tóftin er 10m x 13m að ummáli og eru veggir hæstir um 0,7m. Hugsanlega fjárhús frá miðri 20. öld því veggir eru enn mjög heillegir og hefur líklega verið timburbygging ofan á grjóthlöðnum veggjum. Veggir nokkuð grónir en grjót mjög sýnilegt í vesturhluta tóftarinnar.

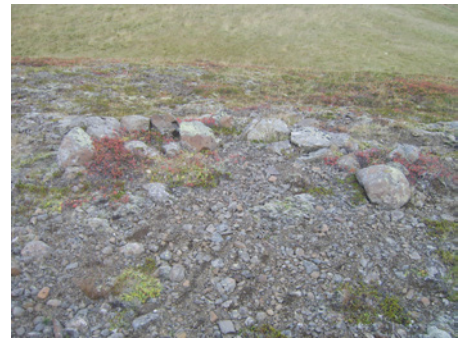
Mynd 2

**Heiti:** NM-249-4  
**Hnit:** 65.16.926 13.59.863  
**Hlutverk:** Herminjar.  
**Tegund:** Hleðsla.  
**Ástand:** Vel greinanlegar fornleifar.  
**Hættumat:** Engin hætta.

**Staðhættir:** Hleðslan liggur austanmegin á grjótmel efst í Lönguhlíð.

**Lýsing:** Frekar fábrotin bogalaga hleðsla, um 3m löng, 1,5m breið og 0,3m há. Líklega mannvirki frá breska hernum sem var með töluverða aðstöðu í Vestdalnum á stríðsárunum. Hleðslan hefur af öllum líkindum verið undirstaða fyrir sandpokavirki sem notað hefur verið til eftirlits út fjörðinn. Útsýni er mjög gott frá staðnum.

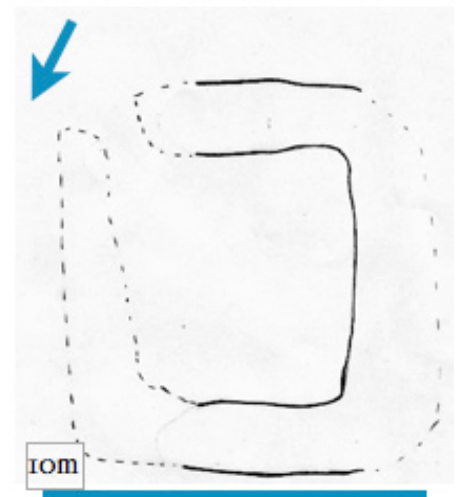
Teikning 3

**Lýsing:** Tóftin er byggð inn í hlíð og er hún 10m á lengd, 6m á breidd og 0,5m há. Veggirnir eru um 2m á breidd. Þar sem byggingin hefur verið byggð inn í hlíðina er vesturveggurinn hlíðin sjálf. Norður- og suðurveggir eru mjög sýnilegir en austurveggurinn er sokkinn niður í blautan svörðinn og er því ill sýnilegur. Tóftin er öll lyngi og mosavaxin. Það virðist móta fyrir inngangi á suðurenda tóftarinnar

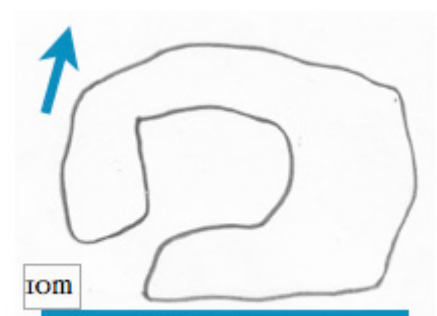
Teikning 4

**Heiti:** NM-249-6  
**Hnit:** 65.16.974 13.59.646  
**Hlutverk:** Heygeymsla, hrútakofi.  
**Tegund:** Tóft.  
**Ástand:** Vel greinanlegar fornleifar.  
**Hættumat:** Hætta, vegna framkvæmda.

**Staðhættir:** Tóftin stendur stök og grösug í nokkuð rýru landi sunnan megin á bakka mýrarflóka.

**Lýsing:** Tóftin er perulaga og er 9,5m löng, 6m breið og eru veggirnir um 0,5m hár. Inngangur virðist vera á suðvesturhlið. Þak sem fallið hefur inn í tóftina er enn sýnilegt en mikil jarðvegsþykknun hefur átt sér stað austanmegin í tóftinni hugsanlega vegna sauðfés sem leitað hefur þar skjóls.

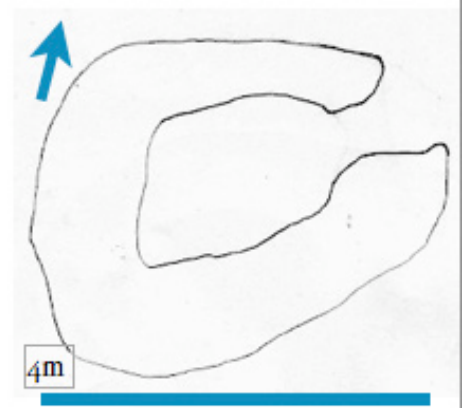
Teikning 5

**Staðhættir:** Tóftin stendur sunnan við mýrina sem liggur efst ofan við Lönguhlíð. **Lýsing:** Tóftin er 4,5m á lengd, 4 m á breidd og eru veggir um 0,5m á hæð. Tóftin er ein af 5 keimlíkum tóftum sem standa með stuttu millibili á um 200m svæði í kringum mýrarflóa. Í mýrinni eru mógrafir.

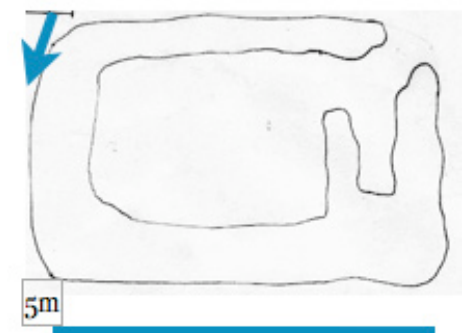
Teikning 6

**Hættumat:** Hætta, vegna framkvæmda.

**Staðhættir:** Tóftin stendur sunnanmegin við mýrina sem liggur efst ofan við Lönguhlíð.

**Lýsing:** Tóftin er 6,5m á lengd, 4m á breidd og um 0,5m á hæð og virðist skiptast í tvö rými. Eitt er minna eða um 1,5m x 4m sem er innangengt úr suðri og eitt stærra eða um 5m x 4m sem er innangengt úr minna herberginu. Tóftin virðist vera samtíða öðrum tóftum sem eru staðsettar við mýrina en er þó öllu veglegri. Tóftin er grösug og sker sig því úr nokkuð rýru landi, sem er þar í kring.

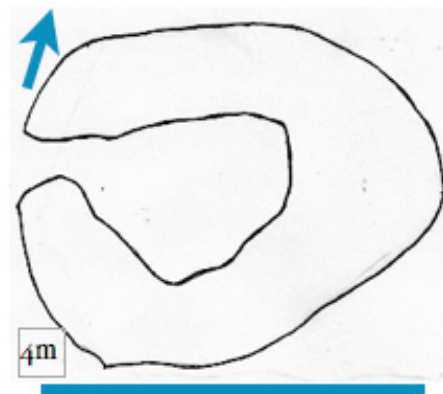
Teikning 7

**Lýsing:** Hringlaga tóft 4m x 4m og um 0,5m á hæð, með hugsanlegum inngangi úr vestri. Tóftin stendur á bakka mýrinnar og virðist vera samtíða öðrum tóftum þarna á bakkanum. Tóftin er grösug og sker sig úr því rýra landi sem hún stendur á.

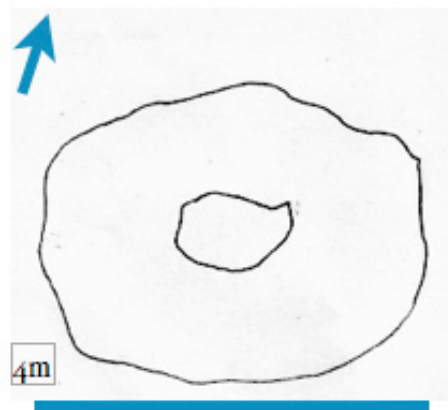
Teikning 8

**Lýsing:** Hringlaga tóft 4m x 3m að stærð og 0,5m á hæð.

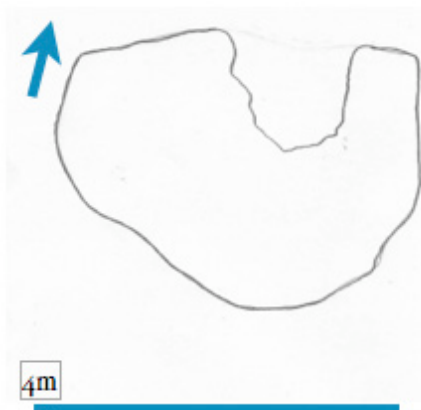
Teikning 9

**Lýsing:** U laga tóft 4m x 3m á stærð og með um 0,5m háa

veggi. Skarð í vegg á suðurenda gæti verið inngangur í bygginguna sem er mjög gróin og hefur orðið mikil jarðvegsþykknun í miðju rústarinnar. Hugsanlegt er að þak hafi fallið inn í rústina eða að önnur lífræn uppsöfnun hafi valdið þykknunina.

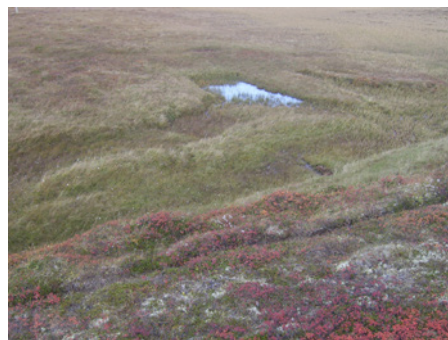
Mynd 3

**Ástand:** Greinanlegar fornleifar.

**Hættumat:** Hætta, vegna framkvæmda.

**Staðhættir:** Mógrafir í mýri upp af Lönguhlíð.

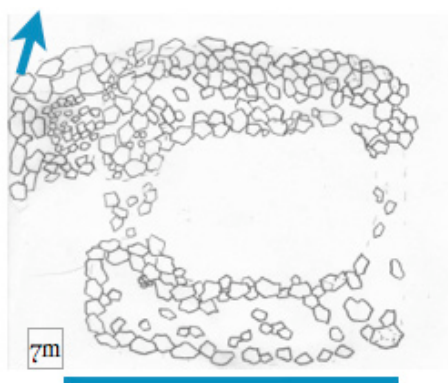
Teikning 10

**Ástand:** Vel greinanlegar fornleifar.

**Hættumat:** Hætta, vegna framkvæmda.

**Staðhættir:** Tóftin er staðsett í vesturhlið mels sem er á mótis við mýrina þar sem mógrafir NM-249-12 eru.

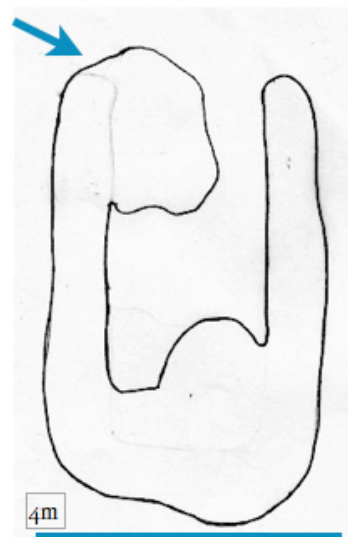
Teikning 11

Ekki er mikið grjót sjáanlegt á þeim stað sem veggirnir hafa rofnað.

Þeir eru mun meiri um sig í austurendanum og þar má sjá grjót standa út úr veggnum. Um 10m frá tóftinni er mógröf sem hugsanlega gæti verið í tengslum við bygginguna.

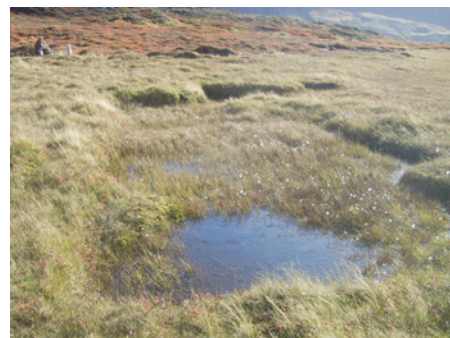
Mynd 4

**Heiti:** NM-249-15  
**Hnit:** 65.17.041 13.59.468  
**Hlutverk:** Mógröf.  
**Tegund:** Svarðargröf.  
**Ástand:** Vel greinanlegar fornleifar.  
**Hættumat:** Hætta, vegna framkvæmda.

**Staðhættir:** Norðan við mógröf NM-249-12.

**Lýsing:** Mógröfin er 21m x 10m að flatarmáli er þó öllu mjórri í hvorn endann og liggur hún í stefnu suður-norður.

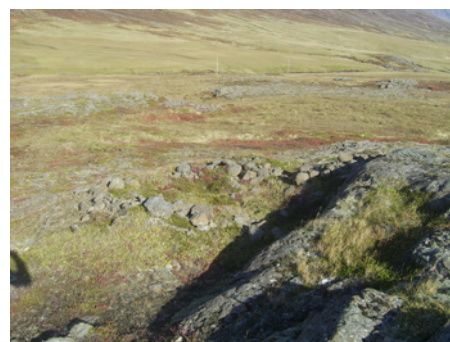
Mynd 5

**Heiti:** NM-249-16  
**Hnit:** 65.17.057 13.59.270  
**Hlutverk:** Fjárbyrgi.  
**Tegund:** Tóft.  
**Ástand:** Vel greinanlegar fornleifar.  
**Hættumat:** Hætta, vegna framkvæmda.

**Staðhættir:** Við norðurenda hvalbaks sem gnæfir yfir mýrina upp af Lönguhlíð.

**Lýsing:** 4,5m x 5m að flatarmáli og er 1m af þykkt og 0,5m á hæð. Veggirnir eru gerðir úr þremur hlöðnum veggjum sem eru að mestu gerðir úr grjóti en einnig má sjá lítilsháttar torf í þeim.

Mannvirkið hefur verið reist utan í hvalbak sem þjónar tilgangi bakveggjar. Inngangur virðist vera á austurhlið þess en einnig örlar líka fyrir inngangi á vesturhliðinni. Hleðslan er á klöpp og er því rýr jarðvegur og gróður í og við hleðsluna en veggir eru þó lyngi vaxnir.

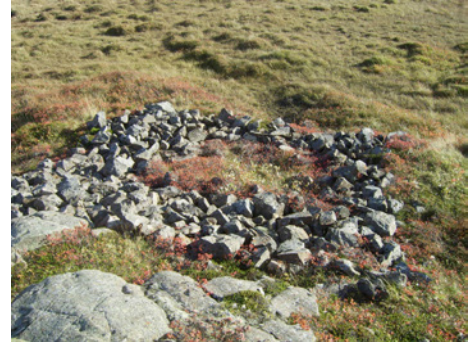
Mynd 6

**Ástand:** Vel greinanlegar fornleifar.

**Hættumat:** Hætta, vegna framkvæmda.

**Staðhættir:** Á holti austan við mýrina sem liggur upp af Lönguhlíð.

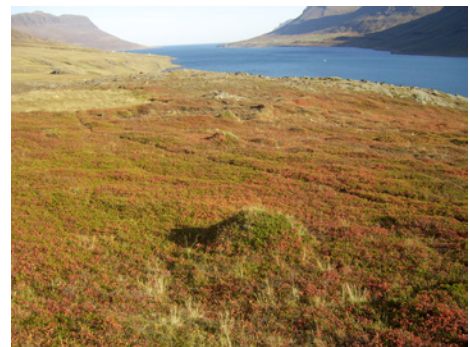
Mynd 7

**Ástand:** Vel greinanlegar fornleifar.

**Hættumat:** Hætta, vegna framkvæmda.

**Staðhættir:** Ofan í lægð í austurenda áætlaðs sumarhúsasvæðis.

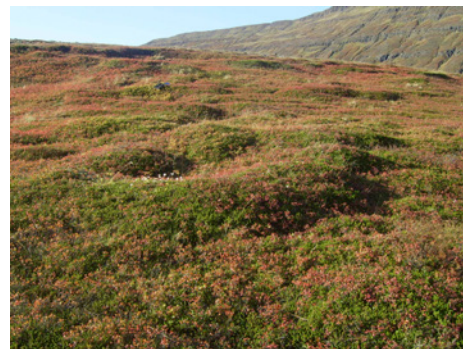
Mynd 8

**Lýsing:** Þúst í mjög þýfðu landi í mjög gróinni og lyngi vaxinni brekku. Tóftin er um 12m x 5m að flatarmáli. Svo virðist sem móti fyrir tveimur herbergjum.

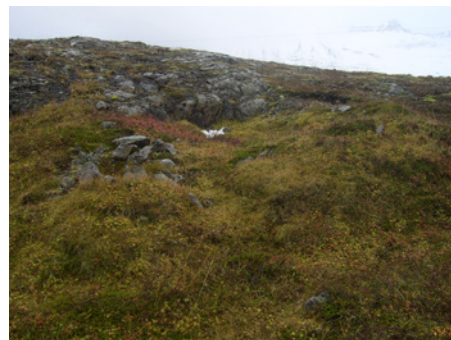
Mynd 9

**Heiti:** NM-249-25  
**Hnit:** 65 16.955 13 59.928  
**Hlutverk:** Fjárborg.  
**Tegund:** Tóft.  
**Ástand:** Vel greinanlegar fornleifar.  
**Hættumat:** Hætta, vegna rofs.

**Staðhættir:** Þyrping nokkurra rústa við og undir hvalbaki út af túnum austur af Hrútahjalla.

**Lýsing:** Tóft með hlaðna vegg á þrjá vegu með þann fjórða upp að klettavegg. Inngangur vísar mót norðvestri, 5.5m x 5.5m að flatarmáli, veggir 0.7m á hæð. Nokkuð gróin nema vegghluti til norðvesturs.

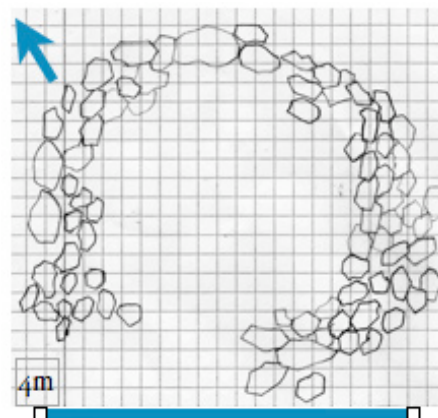
Teikning 12

**Lýsing:** Skeifulaga hleðsla úr grjóti um 3m x 4m að flatarmáli og vegg hæð um 0.3m. Hleðslan liggur ofan á

hvalbaki og er norðurveggur hennar á blábrúninni og hefur töluvert magn grjóts úr hleðslunni hrúnið niður á grasbalann fyrir neðan. Hleðslan er opin til vesturs sem er líklega inngangur. Landið umhverfis er nokkuð rýrt, þar hefur hugsanlega um 1m þykkt jarðlag horfið síðustu árhundruðin vegna rofs. Vegg hleðslan er ógróin en að innan er hún lyngi vaxin.

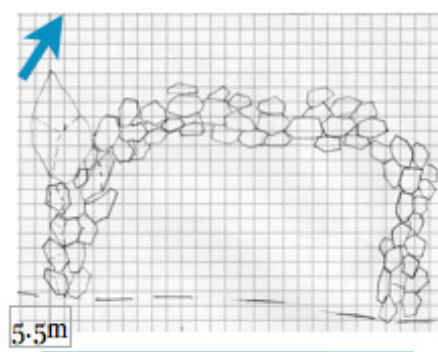
Teikning 13

**Heiti:** NM-249-27  
**Hnit:** N 65.16.958 V 13.59.926  
**Hlutverk:** Fjárskýli.  
**Tegund:** Tóft.  
**Ástand:** Vel greinanlegar fornleifar.  
**Hættumat:** Engin hætta.

**Staðhættir:** Þyrping nokkurra rústa við og undir hvalbaki út af túnum austur af Hrútahjalla

**Lýsing:** Tóftin er 5,5m x 2,8m að flatarmáli og liggur upp að

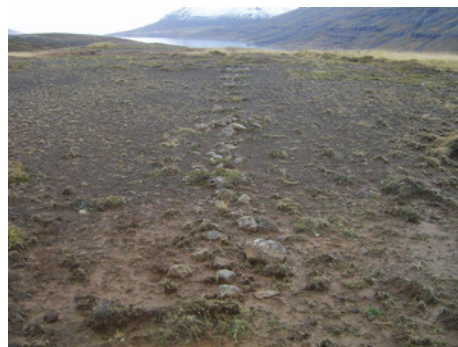
Mynd 10

**Lýsing:** Mjög rofinn og sokkinn túngarður sem sést ekki í grónu landi en er sýnilegur þar sem rof hefur átt sér stað. Sá partur sem er sýnilegur er um 20m langur. Þar er ekkert eftir af garðinum nema neðsta steinaröðin. Garðurinn hefur mestmegnis verið hlaðinn úr torfi með undirstöðum úr grjóti. Þar sem garðurinn er sýnilegur hefur ekki verið vélslettað líkt og víða nærri honum.

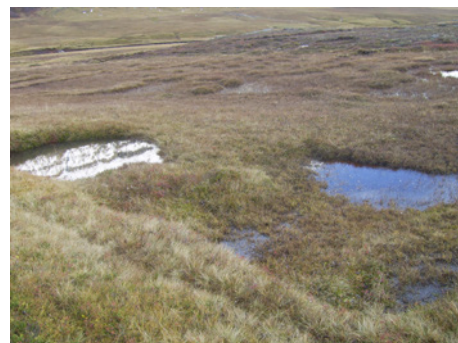
Mynd 11

**Hættumat:** Hætta vegna jarðsils.

**Staðhættir:** Grafirnar eru í norðurhluta mýrarsvæðis upp og út af Lönguhlíð.

**Lýsing:** 12m x 6,5m mógrafir sem eru misdjúpar eða frá 0,3m til 2m.

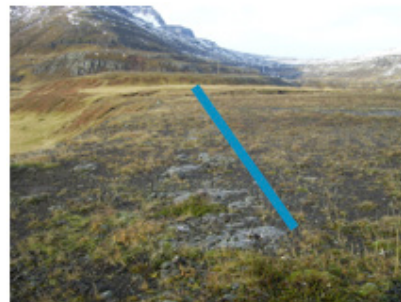
Mynd 12

**Hættumat:** Hætta, vegna framkvæmda.

**Staðhættir:** Liggur upp á hæð ofan við og út af Lönguhlíð.

**Lýsing:** Á um 100m kafla eru steinahrúgur með reglulegu millibili og eru inn á milli járnstángir vafðar með gaddavír sem gæti mögulega verið upprunninn frá hernámsliðinu. Vel hugsanlegt að þarna sé um að ræða eina af fjölmörgum girðingum sem settar voru upp á stríðsárunum til að hefta umferð sauðsvarts almúgans um umráðasvæði hersins. Lína á mynd sýnir stefnu girðingar.

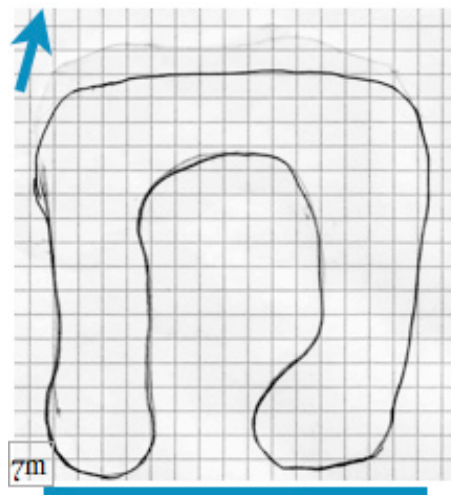
Teikning 14

**Lýsing:** Tóftin er 7m x 7m að flatarmáli og er hún grafin inn í barð með greinilegan inngang til suðurs. Smávægileg grjóthleðsla er í austurvegg og eru veggir að jafnaði um 0,4m-0,5m á hæð. Tóftinn liggur í mun meiri halla en aðrar

tóftir á svæðinu sem gæti verið til að auðvelda flæði vatns úr henni hvort sem það hafi verið til að halda mannvirkinu þurru eða til að ræsa undan húsdýrum.

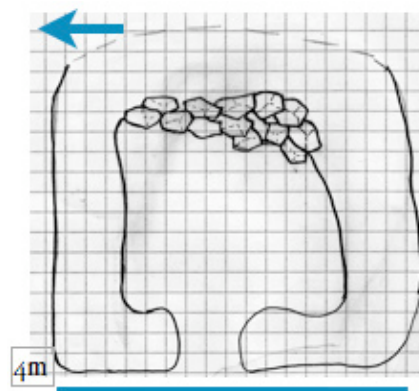
Teikning 15

veggjum og er austurveggur mannvirkisins byggður inn í brekku. Á þeim enda sem vísar inn í hlíðina er sjáanleg hleðsla úr grjóti. Tóftin stendur í töluverðum halla og með inngang í SA.

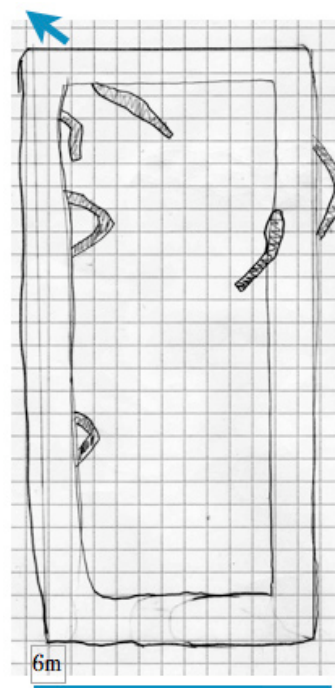
Teikning 16

**Lýsing:** Steyptur en þó mikið gróinn grunnur um 13m x 6,3m að flatarmáli og er veggir frá 0,2m og upp í 1,1m á hæð. Járn standa út úr veggjum á nokkrum stöðum líklega eftir þakboga. Hugsanlegur inngangur er á vesturenda rústarinnar. Líklegt er um skála að ræða frá hernámsliðinu sem líklega hefur verið nýttur af heimamönnum að hernámi loknu.

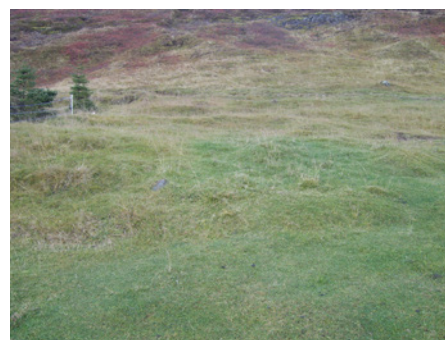
Mynd 13

**Hættumat:** Hætta, vegna framkvæmda.

**Staðhættir:** Tóftin liggur rétt austan við sumarbústaði í Lönguhlíð.

**Lýsing:** Gróin svæði um 8m x 10m að flatarmáli og er hæð veggja mest um 0,3m en veggir eru ekki greinilegir í austurhorni rústarinnar. Þeir hafa verið notaðir til að aðgreina á milli tegunda í ræktun og til skjóls.

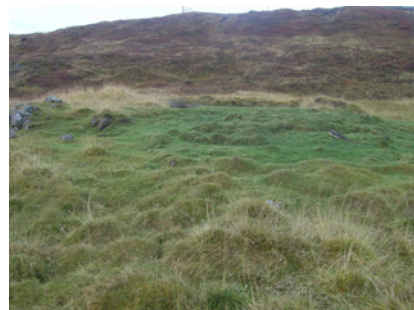
Mynd 14

**Hættumat:** Hætta, vegna framkvæmda.

**Staðhættir:** Rústin er innan við tvö sumarhús sem standa í Lönguhlíð.

**Lýsing:** Stór gróin tóft um 15m x 12m að flatarmáli með vegg hæð allt upp í 2m þar sem tóftin hefur verið grafin inn í barðið. Upphlaðnir veggir eru á alla vegu nema á austurhlið þar sem inngangurinn virðist hafa verið. Rústin er líklega frá 20. öldinni en svo virðist sem fleiri fasar af eldri mannvirkjum séu undir og við rústina.

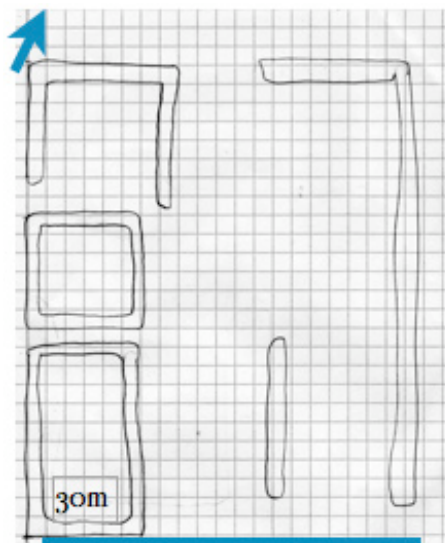
Teikning 17

**Lýsing:** Um 30m x 40m svæði sem er hólfað niður með upphlöðnum gördum og er greinilegt að hólfín hafa verið notuð á mismunandi tímabilum. Sjá má leifar af girðingastaurum í sumum af þeim hólfum sem voru í notkun

sem matjurtargarðar í seinni tíð. Mjög líklegt er að garðarnir séu frá kreppuárunum um og eftir 1920 þegar bæjarbúar voru hvattir af yfirvöldum til að stunda rækt á ýmskonar matjurtum, þá sérstaklega kartöflum.

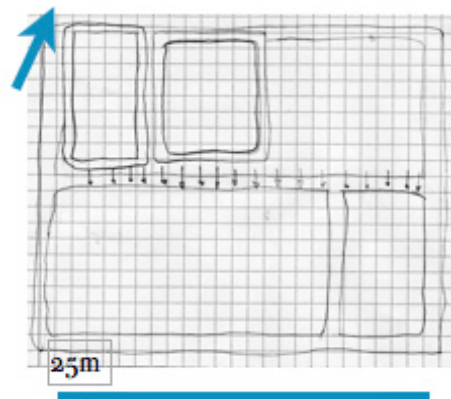
Teikning 18

**Staðhættir:** Rétt innan við alifuglahús Andrésar Filippussonar.

**Lýsing:** Matjurtagarðar með hlöðnum garði umhverfis, skipt niður í fimm hólf. Hvert um 25m x 20m að flatarmáli. Hólfir eru þrjú á efri parti og tvö á neðri parti, en efri og neðri partur skiljast af með áberandi bröttum, bakka sem er að öllum líkindum manngerður. Ofan á görðunum eru leifar af girðingu síðan seinnipart 20. aldar. Mjög líklegt er að garðarnir séu frá kreppuárunum um og eftir 1920, þegar landsmenn voru hvattir af yfirvöldum til að stunda rækt á ýmskonar matjurtum, þá sérstaklega kartöflum.

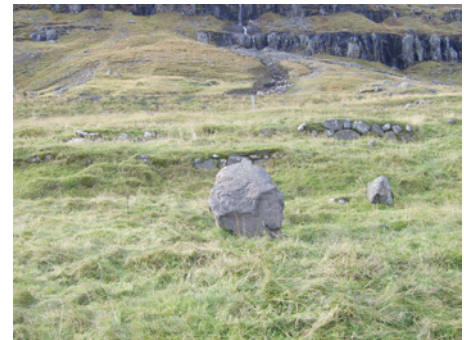
Mynd 16

**Hættumat:** Engin hættu.

**Staðhættir:** Á Fjarðaröldu, skammt ofan við þar sem húsin Bræðraborg og Hjarðarholt stóðu.

**Lýsing:** 11m x 7m tóft með um 1m vegg hæð, sá veggur sem byggður er upp í hlíðina er með vel greinanlegum hleðslum nokkuð, mosavaxnar. Ekki eru greinilegir veggir aðrir en norðan- og austanmegin. Tóftin sjálf er vel gróin en hefur verið raskað þegar tankur var byggður SV við hana á síldarárunum.

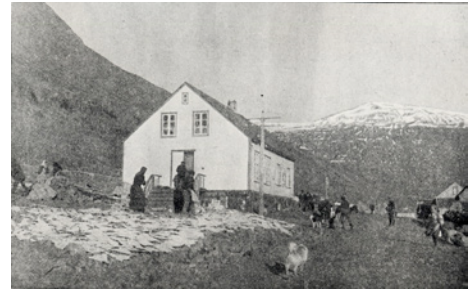
Mynd 17

**Ástand:** Sést ekki til fornleifa, vegna niðurrifs og sléttunar.

**Hættumat:** Hætta, vegna framkvæmda.

**Staðhættir:** Órækt ofan við Sláturhús (Ránargata 5).

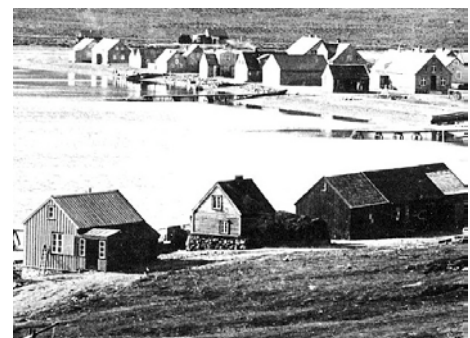
Mynd 18

**Ástand:** Ekki sést til fornleifa, vegna niðurrifs.

**Hættumat:** Hætta, vegna framkvæmda.

**Staðhættir:** Plan utan við Sláturhús (Ránargata 5).

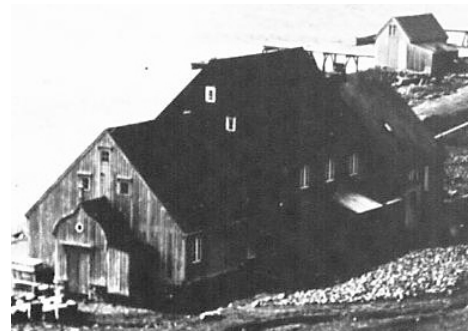
Mynd 19

**Heiti:** NM-249-46  
**Sérheiti:** Liverpool (Ránargata 10).  
**Hnit:** 65.15.975 14.00.703  
**Hlutverk:** Vörugeymsluhús.  
**Tegund:** Hús/grunnur.  
**Ástand:** Vel greinanlegar fornleifar.  
**Hættumat:** Engin hætta.

**Staðhættir:** Steypt plata á miðri Haföldu.

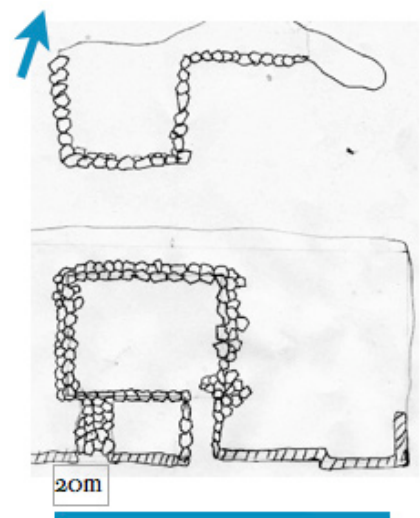
Teikning 19

**Lýsing:** Húsið var byggt 1878 sem þurrabúð en var brennt ásamt Hjarðarholti í kringum 1998. Eftir stendur mjög sýnilegur og heillegur hlaðinn kjallari 1.5m hár. Inngangur er á suðausturhlið auk glugga. Fyrir ofan húsið að norðvestanverðu er hlaðin tröð. Grunnurinn er að mestu úr hlöðnu grjóti en að suðaustanverðu er 16 cm þykk múrhuð.

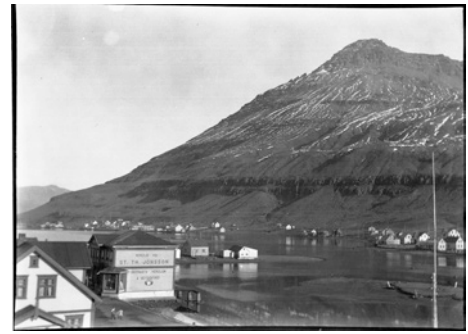
Mynd 20

**Ástand:** Ekki sést til fornleifa, sléttað yfir.

**Hættumat:** Hætta, vegna framkvæmda og breyttrar grunnvatnsstöðu.

**Staðhættir:** Er á svokölluðum Tanga eða Framnesi sem

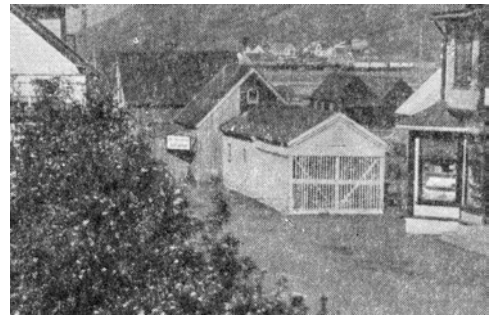
**Staðhættir:** Plan austanmegin við sýsluskristofu

Mynd 22. Imbuhús nær en einnig sjást Bóndastaðir fjær.

**Lýsing:** Í brunabótamati frá 1917 er húsinu lýst sem einlyftu með útveggjum úr timbri. Húsið var um 25m<sup>2</sup> 1974 þegar það var rífið.

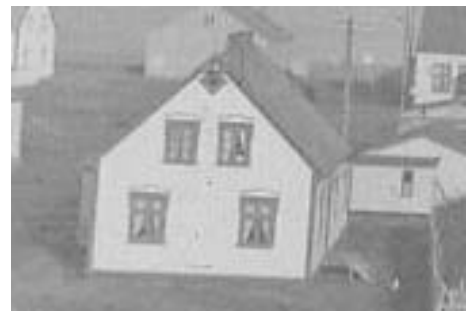
Mynd 23

**Hættumat:** Hætta, vegna framkvæmda.

**Staðhættir:** Bílastæði sunnan við gamla Landsbanka.

**Lýsing:** Í húsvirðingu frá 1897 er húsinu lýst sem 14 álna löngu, 10 álna breiðu og 10 álna háu. 6 álna há viðbygging var við húsið jafn breið og húsið sjálft og undir henni kjallari. Húsið var nánast óbreytt frá þessari lýsingu þegar það var rífið fljótlega eftir 1987.

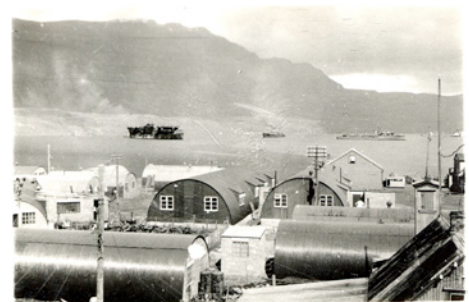
**Lýsing:** Niður á Öldunni var mjög stórt skálahverfi auk skotstæða til loftvarna. Í dag stendur einn skáli eftir á eyrinni.

*Mynd 24. Skálahverfi á Fjarðaröldu. Í baksýn sjást nokkur skip þar á meðal flugmóðurskip og tundurspillir*

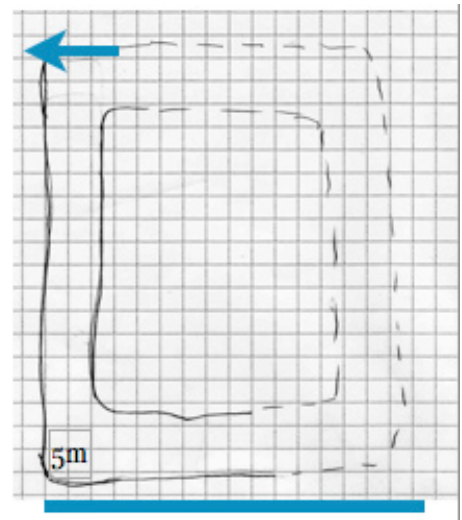
Teikning 20

**Lýsing:** Tóft um 9m x 4,5m að flatarmáli með mjög ógreinilegum veggjum á suðvesturhlið en ekki er að sjá neinn inngang í tóftina. Gæti hugsanlega verið ein af þeim byggingum sem lentu í snjóflóðinu mikla 1885.

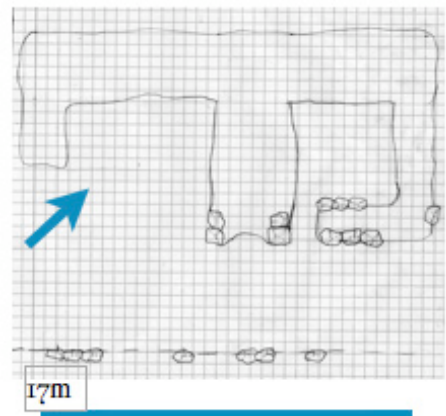
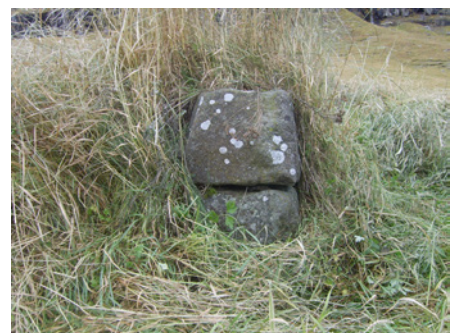
Að ofan; Teikning 21 og að neðan mynd 27

**Lýsing:** Rúst bæjarins Jaðars sem stóð í túnjaðri Fjarðarbænda en hún er um 17,5m x 9m að flatarmáli með um 1m háum veggjum. Tóftin er tvö sjáanleg rými sem þykkur veggur eða um 4m að þvermáli haganlega hlaðinn aðskilur, grjótið í hleðslunni er að hluta tilhöggvið. Nokkuð grjót er sjáanlegt í veggjum þá helst í norðaustan í tóftinni. Fyrir framan hana er upphlaðið plan. Þar gæti timburhluti byggingarinnar staðið. Tóftin er mjög gróin.

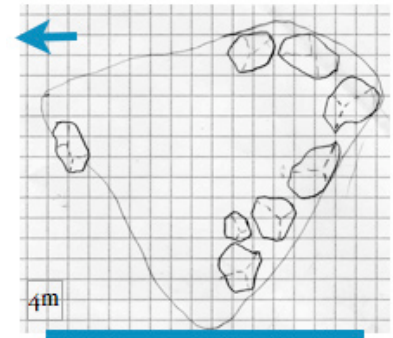
Teikning 22

**Staðhættir:** Niðurgroftur eða hleðsla um 50m fyrir ofan Gestbæ.

**Lýsing:** L-laga grjóthleðsla um 4m x 4m og um 0,3m að hæð sem greinilega er manngerð, lögun hennar eða útlit gefur þó ekki vísbendingu hvað um sé að ræða.

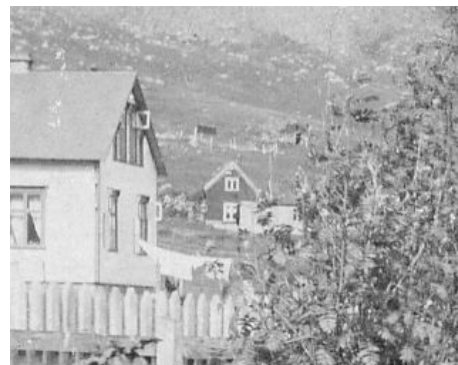
Mynd 28

**Staðhættir:** Rétt fyrir ofan Fjörð 4 í hólnum innan við Þorsteinshús.

**Lýsing:** Torfbygging sem var að hluta til fjós og að hluta íbúðarhús en það má sjá móta fyrir húsinu í gamla bæjarhól Fjarðarbæjarins. Síðasti eigandi Fjarðarsels fluttist í húsið eftir að hann seldi Seyðisfjarðarkaupstað land sitt. Miðað við bændatal Fjarðar á 19. öld getur þetta áður hafa verið íbúðarhús einnar af þeim fjölskyldum sem bjuggu samtímis í þar.

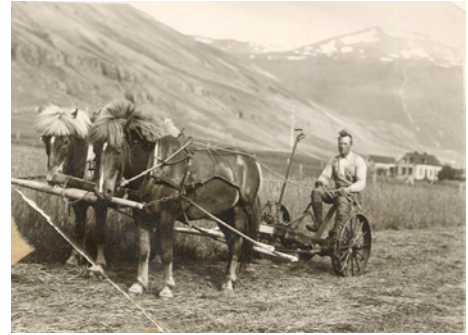
Mynd 29

**Staðhættir:** Túnið er fyrir ofan og innan Fjarðartorfuna.

**Lýsing:** Hluti túnsins sem var í kringum gamla bæinn í Firði er sjáanlegt og er enn í dag heyjað á túninu.

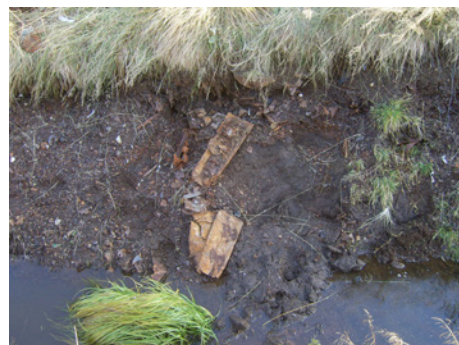
Mynd 31

**Staðhættir:** Drenskurður í gegnum tún.

**Lýsing:** Ruslahaugur sem herlið Bandríkjamanna skildi eftir sig þegar það yfirgaf Seyðisfjörð eftir stríð. Haugurinn er ekki sjáanlegur á yfirborði en sést vel í drenskurði sem grafinn hefur verið í

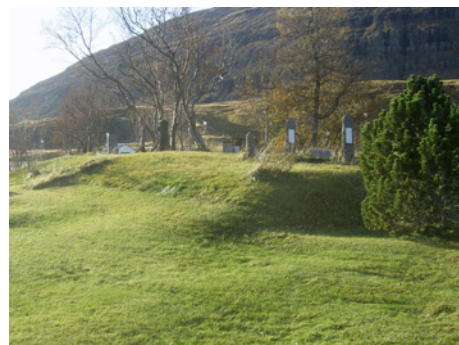
Mynd 32

**Ástand:** Greinilegar fornleifa.

**Hættumat:** Mikil hætta, vegna jarðsetningar.

**Staðhættir:** Hóll í miðju kirkjugarði Seyðisfjarðar.

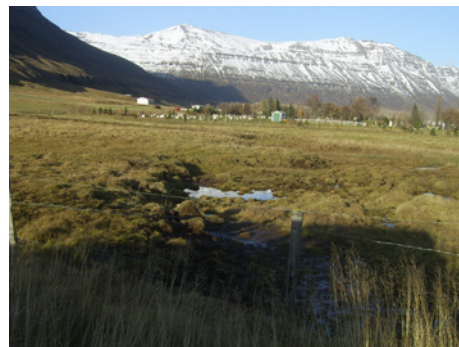
Mynd 33

**Ástand:** Greinanlegar fornleifar.

**Hættumat:** Hætta, vegna rasks.

**Staðhættir:** Vestan við kirkjugarð Seyðisfjarðarkaupstaðar.

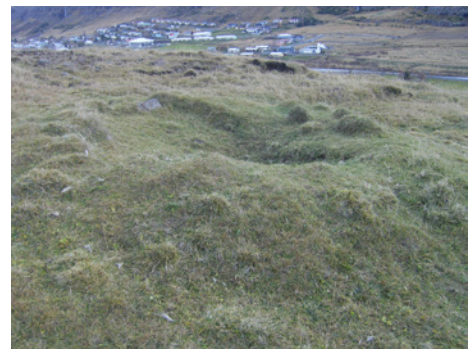
Mynd 34

**Lýsing:** Hringlaga niðurgroftið mannvirki um 5m x 8m að flatarmáli með vegg hæð um 1m og er nokkuð djúpt í miðju. Enginn inngangur er sjáanlegur, mannvirkið er vel grasi vaxið. Ein af fjórum holum sem allar eru svipaðar í lögun og stærð.

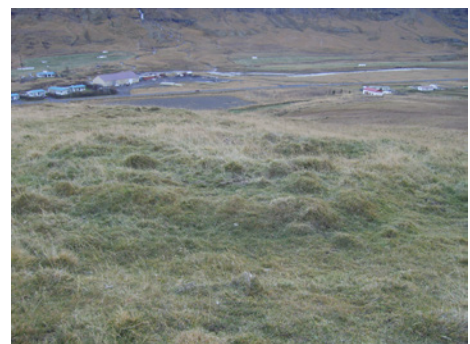
Mynd 35

**Lýsing:** Hringlaga niðurgroftið mannvirki um 6m x 8m að

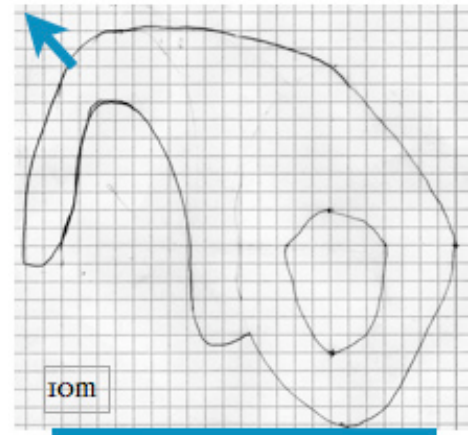
Teikning 24

**Lýsing:** Hringlaga niðurgrafið mannvirki um 7m x 7m að flatarmáli með vegg hæð um 0,5m og er nokkuð djúpt í miðju.

Ein af fjórum holum sem allar eru svipaðar í lögun og stærð

og er enginn inngangur sjáanlegur. Mannvirkið er vel grasi vaxið en gróður á þústinni sker sig nokkuð úr frá umhverfinu í kring. Tóft er staðsett ofan á þúst sem gæti hugsanlega verið leifar af eldra mannvirki þó eru ekki sjáanlegar neinar leifar af því.

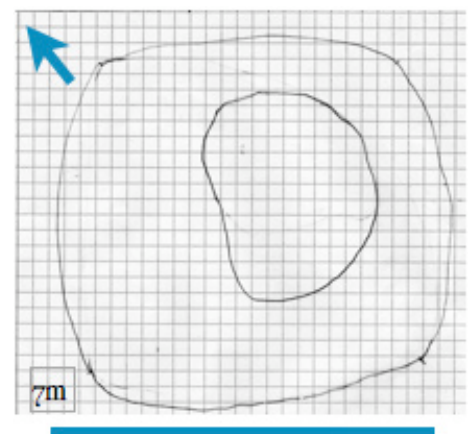
Teikning 25

**Heiti:** NM-249-77  
**Hnit:** 65.15.185 14.01.505  
**Hlutverk:** Herminjar.  
**Tegund:** Niðurgröftur.  
**Ástand:** Vel greinanlegar fornleifar.  
**Hættumat:** Engin hætta.

**Staðhættir:** Tóftin er ofan á holti í ofanverðum Kúahaga í efri parti athafnasvæði hersins á svæðinu.

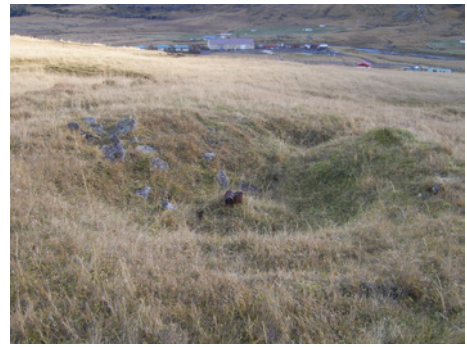
Mynd 36

**Lýsing:** Hringlaga tóft um 6m x 7m að flatarmáli með steypum járnfæti sem notaður var til að festa niður 122mm eða 155mm fallbyssur sem bandaríski herinn kom fyrir á svæðinu, inngangur að tóftinni vísar á móti suðri. Í kringum skotstæðið eru nokkur fjöldi skotgrafa. Ofar í skriðunni eru tvö önnur álíka byssustæði sem eru þó utan skráningasvæðis. Heimildir herma að á svæðinu hafi verið ein stórskotaliðssveit sem telur fjórar fallbyssur og eru skotstæðin í samræmi við það eða fjögur talsins.

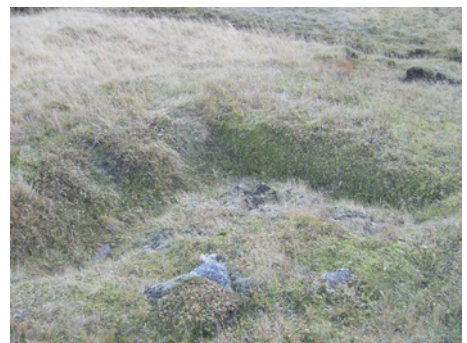
Mynd 37

**Staðhættir:** Skotgrafirnar þrjár eru neðan til á hæð þar sem fallbyssuskotstæði NM-249-77 er og tengjast því væntanlega.

**Lýsing:** V-laga skotgrafir sem eru 3m x 1,5m að flatarmáli en jarðsil hefur að hluta fyllt upp í grafirnar.

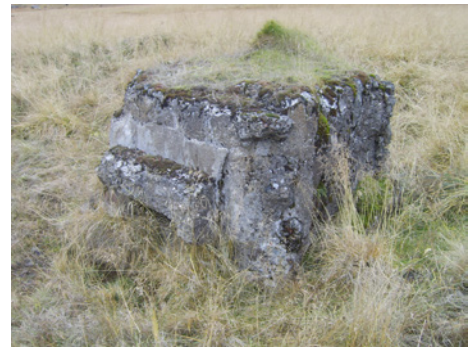
Mynd 38

**Staðhættir:** Arinn sem liggur ofaná braggagrunni ofarlega í Haga rétt austan við golfvöllinn.

**Lýsing:** Arinn er 1,7m x 1,7m að flatarmáli, 1,6m að hæð en hann hefur oltið af upprunalegum undirstöðum sínum. Skammt frá liggja leifar af reykháfi ofan á braggagrunni sem er 10m x 15m að flatarmáli. Grunnurinn sem arinn stendur á er mjög gróinn og sést lítið í hann.

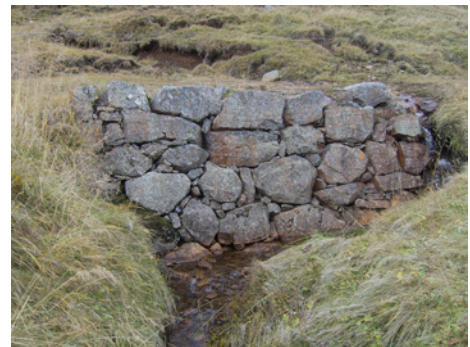
Mynd 39

**Staðhættir:** Vegslóði sem liggur um nýræktina í Haga og í átt að Jókugili.

**Lýsing:** Hleðslan er 1,6m á hæð og 4,5m á lengd en tilgangur hennar hefur verið að gera all djúpan læk akfæran. Járnrör hefur verið lagt í gegnum hleðsluna til að hleypa læknum í gegn. Rörið er nú fallið saman að hluta þannig að lækurinn hefur runnið upp fyrir hleðsluna á austurhlið og rofið hana. Hernámsliðið lagði veg um Hagann á milli athafnasvæða sinna og er hleðslan hluti af þeim vegaframkvæmdum. Grjótið í hleðslunni hefur verið tilslegið.

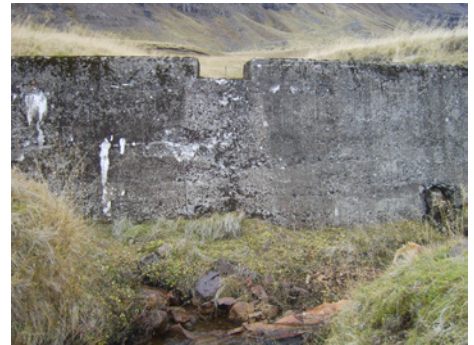
Mynd 40

**Staðhættir:** Steypt fyrirstaða í lækjarfarvegi ofarlega í Haga.

**Lýsing:** Steinsteypdur stíflugarður um 10m langur, 0,5m breiður og 1,8m á hæð. Hlutverk hans var að safna saman neysluvatni fyrir braggabyggðina sem var á svæðinu. Lækurinn hefur rofið skarð í bakkann og rennur nú framhjá steypum garðinum.

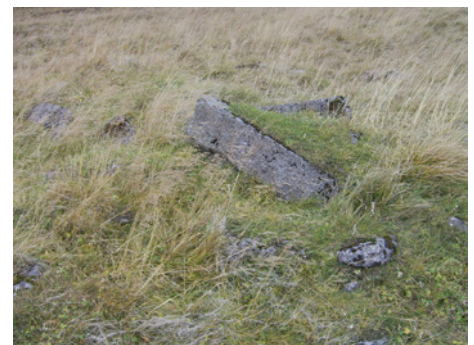
Mynd 41

**Staðhættir:** Skálabyggð eða kampur í Haga.

**Lýsing:** Um 100m x 300m svæði þar sem hinar ýmsu

byggingar sem tengdust hernum stóðu og eru margir steyptir grunnar enn sjáanlegir. Svæðið er mjög gróið og hefur töluvert verið brotið af grunnunum. Þeir sjást betur í efri parti svæðisins en hverfa meira í gróðurinn á neðri parti og eða verið fjarlægðir.

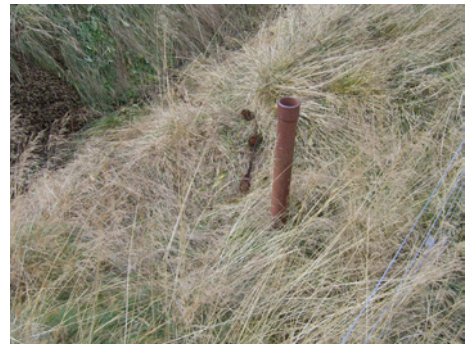
Mynd 42

**Staðhættir:** Skotstæði austan megin við golfvöllinn í Haga á milli vegar og lækjar.

**Lýsing:** Hringlaga tóft um 4m x 3m að flatarmáli með steiptum járnfæti í miðju sem notaður var til að festa niður 122mm eða 155mm fallbyssur sem ameríski herinn kom fyrir á svæðinu. Ofar í skriðunni eru þrjú önnur álíka byssustæði en tvö af þeim eru þó utan skráningasvæðisins. Heimildir herma að á svæðinu hafi verið ein stórskotaliðssveit sem telur fjórar fallbyssur og eru skotstæðin í samræmi við þann fjölda. Helmingur skotstæðisins hefur þó verið grafið í burtu þegar teknir voru drengurðir á svæðinu.

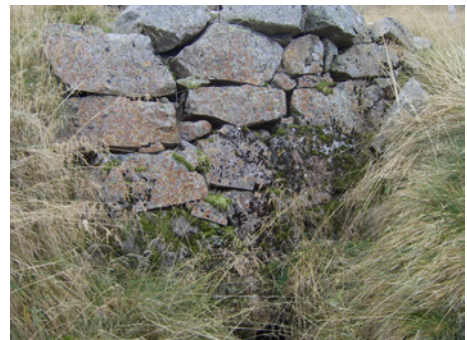
Mynd 43

**Staðhættir:** Upphækkun í læk fyrir veg sem liggur um gamla braggahverfið og upp að Jókugili.

**Lýsing:** Hlaðin uppfylling í læk sem vegur liggur yfir en hún er um 2m að lengd, 3m að breidd og um 1,2m að hæð. Ræsi er í gegnum hleðsluna og rennur lækurinn enn þar í gegn. Vegurinn var upphaflega lagður af hernámsliðinu því er líklegt að hleðslan hafi verið gerð af þeim.

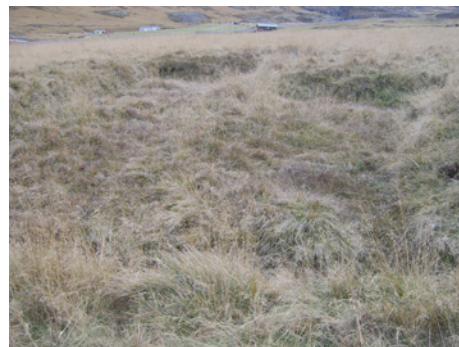
Mynd 44

**Staðhættir:** Mógröfin er NV við Seyðisfjarðarveg rétt fyrir neðan golfvallarsvæði.

**Lýsing:** Greinilegar mógrafir um 25m x 9m að flatarmáli og um 1,6m að dýpt að jafnaði.

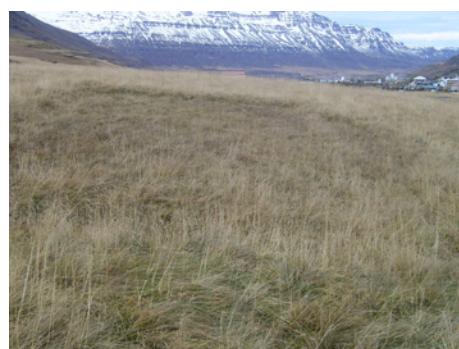
Mynd 45

**Staðhættir:** Flotasjúkrahús fyrir ofan Seyðisfjarðarveg í Kúahaga.

**Lýsing:** Tveir allstórir grunnar um 17m x 8m að flatarmáli og eru þeir hluti af sjúkrahúsi sem var í Kúahaga. Þegar Bandaríkjamenn tóku við hervörnum á Seyðisfirði 5. september 1942 stækkuðu þeir sjúkrahús sem Bretar áður starfræktu og gerðu úr því flotasjúkrahús. Þjónaði sjúkrahúsið flotadeildum Bandamanna á Atlantshafi til stríðsloka.

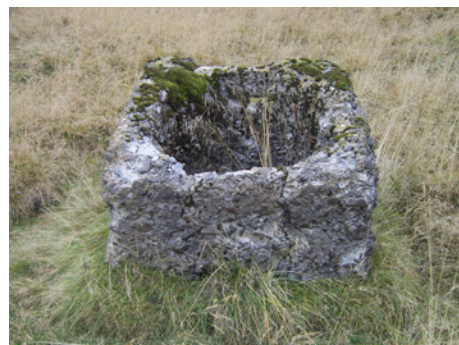
Mynd 46

**Staðhættir:** Steypt mannvirki sem stendur norðan við Seyðisfjarðarveg.

**Lýsing:** Steypt mannvirki sem er 1,4m á lengd, 1,3m á breidd og 1,5m á hæð. Opið að ofan þar sem er holrúm. Í daglegu tali hjá Seyðfirðingum er um arinn að ræða en ekki er að sjá neitt eldhólf. Hugsanlegt er að búið sé að raska mannvirkinu töluvert, sem var hluti af þeirri starfsemi sem hernámsliðið var með í Kúahaganum.

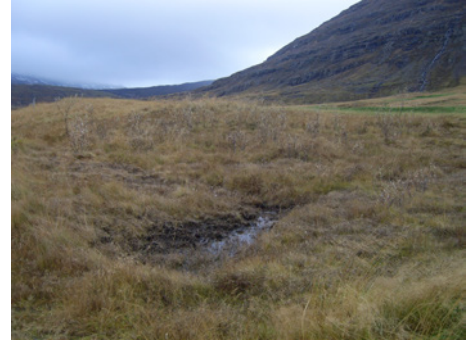
Mynd 47

**Staðhættir:** Þriðja og stærsta mógröfin sem sést á mælingakorti frá 1929 og er staðsett innan golfvallarsvæðis.

**Lýsing:** Mógröfin er 31m x 18m að flatarmáli og um 0,5m að dýpt en bakkar hennar eru nokkuð farnir að falla saman.

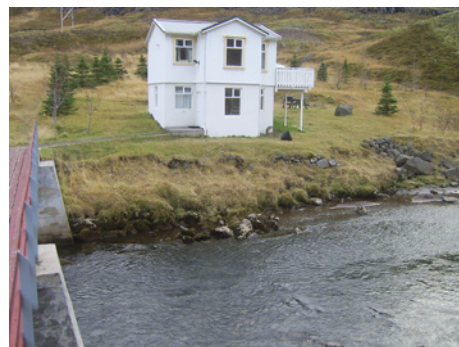
Mynd 49

**Staðhættir:** Varnargarður fyrir neðan húsið Bjarmaland í Fjarðarseli.

**Lýsing:** Um 23m langur hlaðinn garður sem er um 0,4m á hæð. Garðurinn á að koma í veg fyrir jarðrask fyrir neðan íbúðarhús af völdum Fjarðarár þá einkum í miklum vatnavöxtum. Bjarmaland var ekki byggt fyrr en árið 1918 þannig að garðurinn er hugsanlega frá svipuðum tíma. En á staðnum hefur verið göngubrúarstæði mun lengur en frá því að húsið var reist og gæti hleðslan tengst því.

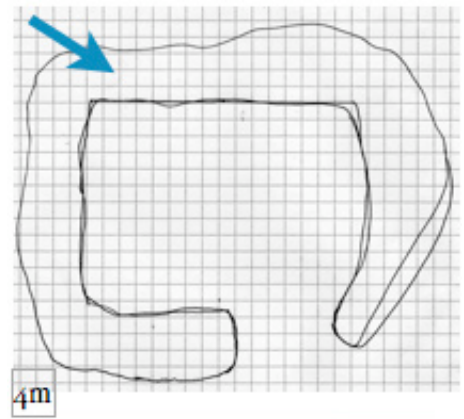
Teikning 27

**Staðhættir:** Í holti fyrir ofan Garðarstjörn.

**Lýsing:** Reiturinn er 17m x 24m að flatarmáli. Það hefur verið sneitt af honum á norðvesturenda. Svo virðist sem einhvern tíman hafi verið hlaðinn garður í kring. Sjáanlegir eru stórir steinar í jaðrinum á svæðinu en síðar hefur verið notast við vírgirðingu. Á loftmynd frá árinu 1965-66 er reiturinn vel sýnilegur og hugsanlega ennþá í notkun.

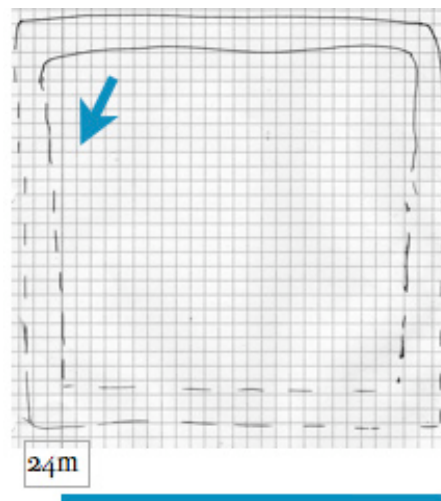
Teikning 28

**Lýsing:** Sá hluti tóftarinnar sem sést er um 2m x 3m að flatarmáli en hluti af henni er ekki sýnilegur vegna sinugróðurs. Hæð veggja er um 0,3m og er hún mest á þeirri hlið sem snýr að Dagmálalæk.

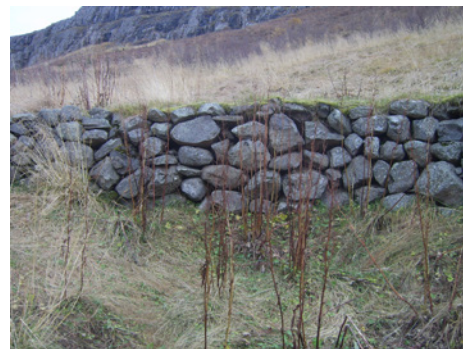
Mynd 60

**Staðhættir:** Túngarður ofan við heimatún sem tilheyrði húsinu Berlín.

**Lýsing:** Um 1,2m há vegghleðsla sem liggur frá austri til vesturs með fjallshlíðinni um 81m leið og beygir síðan niður að sjó um 27m leið. Á loftmynd frá 1965-66 sést að garðurinn hefur þá verið meiri um sig, nú rúmum 40 árum síðar stendur um það bil 1/3 eftir af honum. Hrúnið hefur úr veggnum á nokkrum stöðum. Veggurinn er nokkuð hár og sterkbyggður.

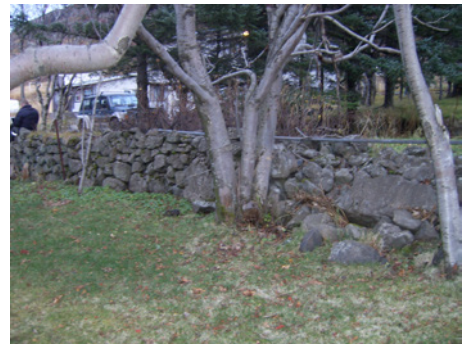
Mynd 61

**Staðhættir:** Garðalag fyrir neðan Múla.

**Lýsing:** Hlaðinn garður um 14m langur austur-vestur og 12m langur norður-suður. Það má sjá á mælingakorti frá árinu 1928 að garðurinn var ekki stærri en hann er nú og innan hans var matjurtagarður. Hleðslurnar eru farnar að láta á sjá og eru steinar úr lagi gegnir.

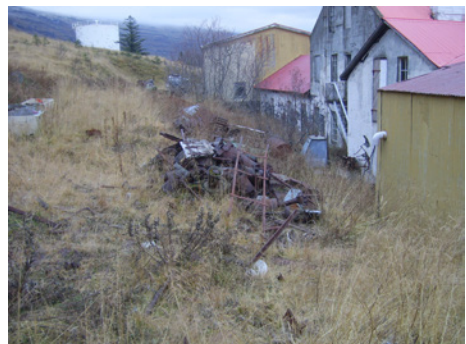
Mynd 62

**Staðhættir:** Ruslahaugur fyrir ofan Vélsmiðju Seyðisfjarðar.

**Lýsing:** Ruslahaugurinn nær yfir um 25m x 15m svæði. Í haugnum má finna ýmislegt sem féll til við starfsemi fyrirtækisins frá stofnun þess og fram eftir 20. öldinni. Vélsmiðja Jóhanns Hanssonar var stofnuð árið 1907 en varð síðar Vélsmiðja Seyðisfjarðar. Fyrirtækið varð fljótlega öflugt á landsvísi og árið 1918 stækkaði húsakostur þess til muna og bættist þá við málmbraðsla. Nú er Tæknimínjasafn Seyðisfjarðar með umsjón yfir húsum vélsmiðjunnar og er þar starfrækt safn.

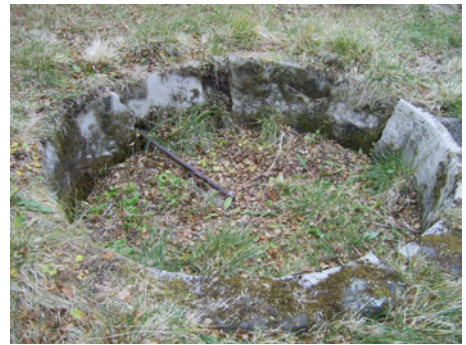
Mynd 63

**Staðhættir:** Tjörn í garði á milli Sólbakka og Símsstöðvar  
(Hafnargata 44).

**Lýsing:** Hringlaga steyppt tjörn um 2,5m að þvermáli með járnörri sem liggur frá læk og inn í miðja tjörnina. Á járnörinu er skrúfgangur fyrir stút sem vísað hefur upp í loftið og veitt vatninu upp í gosbrunninn. Í kringum 1955 var gosbrunnurinn notaður sem blómabeð.

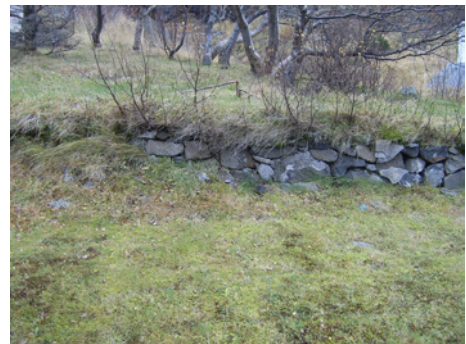
Mynd 64

**Staðhættir:** Hleðsla fyrir ofan Símsstöð (Hafnargata 44).

**Lýsing:** Hlaðið garðlag um 37m langt og um 1m á hæð sem liggur frá austri til vesturs. Það er þunn múrhuð á hluta veggisins sem er eftir byggingu sem stóð upp við hann og hýsti kamra.

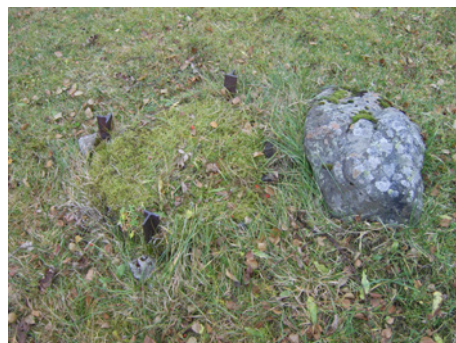
Mynd 65

**Staðhættir:** Steyptur fótur undir radiostaur á lóð

Símstöðvarinnar (Hafnargata 44).

**Lýsing:** Steyptur fótur undir radiostaur aftan við Símstöðina með járntitum sem standa um 5sm upp úr steyptri undirstöðunni. Annar eins staur var aftan við bústað símrítara í húsinu Garði (Hafnargata 42) hann var 0.5m í þvermál þrjár stagahöldur eru enn sjáanlegar austan og norðan við þar sem staurinn stóð.

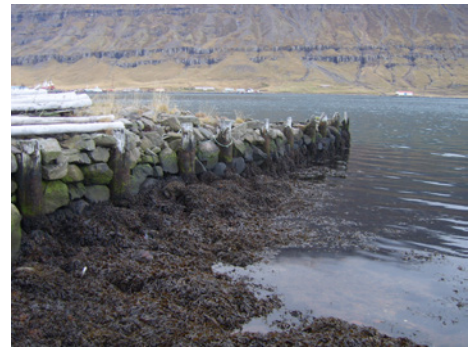
Mynd 66

**Heiti:** NM-249-119  
**Hnit:** 65.15.920 13.59.571  
**Hlutverk:** Bryggja.  
**Tegund:** Hleðsla.  
**Ástand:** Vel greinanlegar fornleifar.  
**Hættumat:** Engin hætta.

**Staðhættir:** Hleðslan er í fjöru fyrir neðan þar sem Skipasmíðastöð Austfjarða var til húsa.

**Lýsing:** Hlaðinn 30m kantur sem liggur austur-vestur og 34m kantur sem liggur norður-suður en í honum eru 13 staurar úr tré reknir lóðrétt niður. Þetta eru leifar af bryggju frá aldamótunum 1900 en á þeim árum og langt fram eftir 20. öldina var skipasmíðastöð starfrækt í húsunum sem standa fyrir ofan hana.

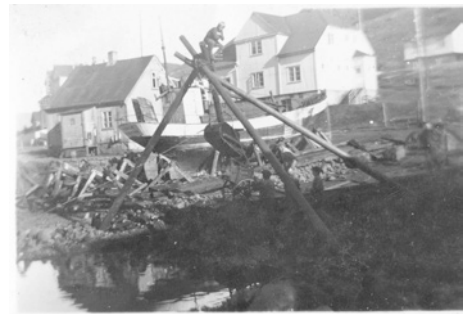
Mynd 67

**Staðhættir:** Stefánshús stóð rétt fyrir innan og ofan Anglo (Hafnargata 37), fyrir neðan Hafnargötuna á móts við Garð (Hafnargata 42). Nú er malarplan þar sem húsið stóð.

**Lýsing:** Stefánshús var 11 álna langt og 9 álna breitt timburhús með kjallara undir húsinu öllu. Byggt árið 1878 og var rífið um 1942.

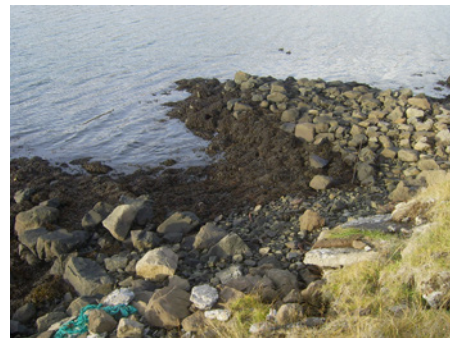
Mynd 71

**Heiti:** NM-249-40  
**Hnit:** 65 16.495 13 58.241  
**Hlutverk:** Uppsátur.  
**Tegund:** Hleðsla.  
**Ástand:** Greinanlegar fornleifar.  
**Hættumat:** Mikil hætta, vegna landbrots.

**Staðhættir:** Uppsátrið er staðsett í fjöruborðinu um 100m utan við Imslandshús.

**Lýsing:** Í fjörunni er um 14m svæði þar sem áberandi rás er upp í fjöruna með hlöðnum gördum á báða vegu. Austari garðurinn nær um 14m fram í sjóinn og er um 6m breiður, hleðslurnar eru þó ekki reglulegar heldur virðist sem grjótinu hafi verið hrúgað frá uppsátrinu. Garðurinn sem er til vesturs er svipaður í gerð og sá austari en mun smærri í sniðum eða um 10m langur og 4m breiður. Rétt austan við uppsátrið stendur staur um 2m hár sem líklega hefur verið partur af bryggju sem stóð við söltunarplanið Neptún á síldarárunum. Svæðið fyrir ofan uppsátrið hefur verið sléttað út með vélum og jarðvegi hefur verið sturtað niður í fjöru sem uppfyllingu. Þarna gætu leynst einhver mannvirki undir sverði.

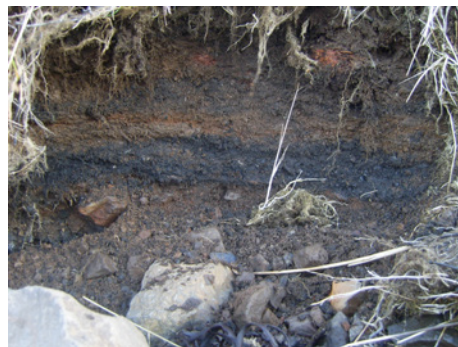
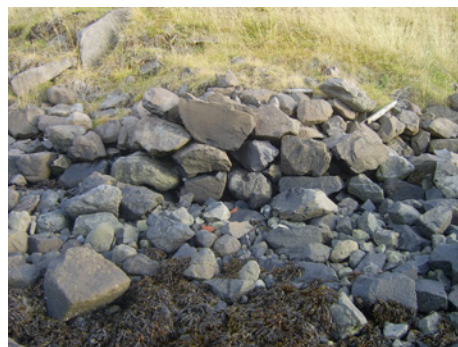
aldamótin 1900. Í fasteignamati frá 1918 segir að á svæðinu hafi meðal annars verið lifrabræðsla og smiðja sem gæti skýrt út svörtu lögin í sniðinu.
