# FORNLEIFASKRÁ HAFNARFJARÐAR V

STRAUMUR, ÓTTARSSTAÐIR OG LÓNAKOT

BYGGÐASAFN  
HAFNARFJARÐAR  
HAFNARFJÖRÐUR MUSEUM

**ATLI RÚNARSSON**

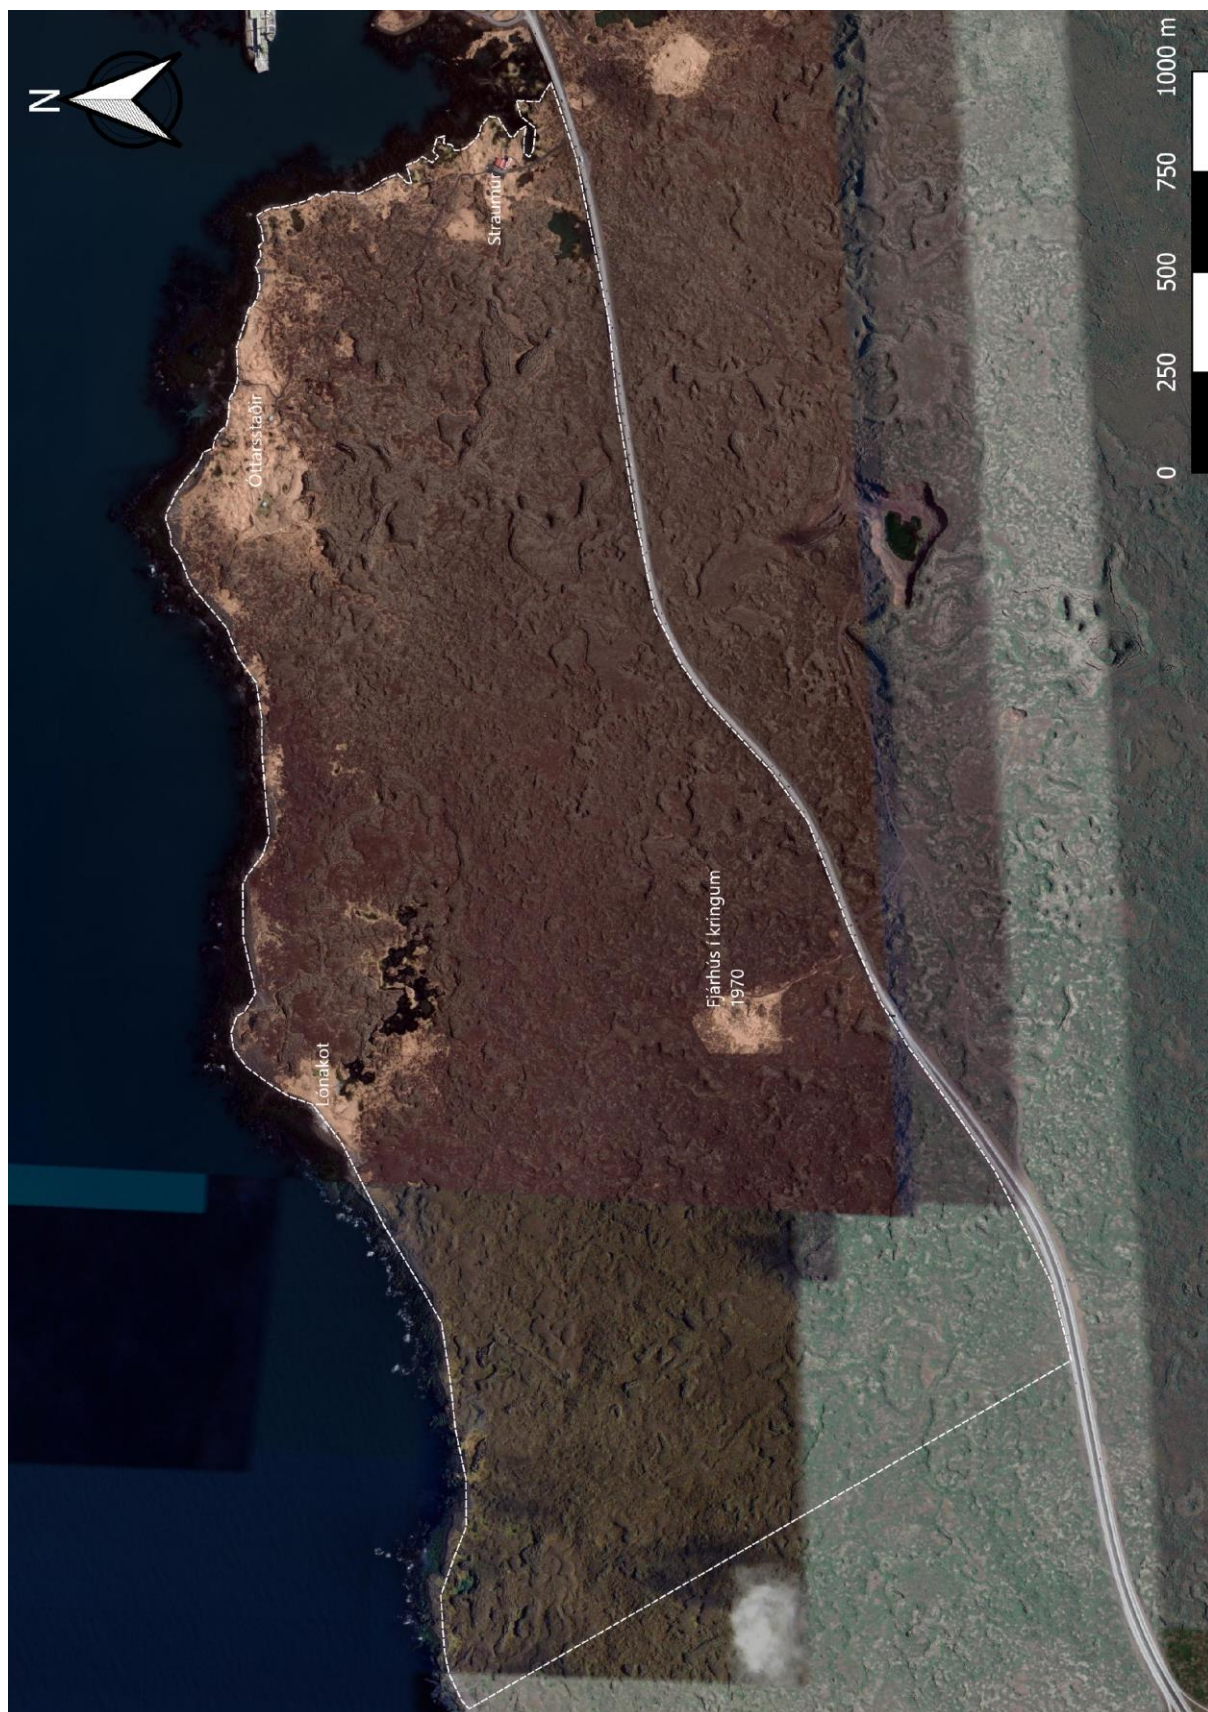
Mynd 1 - Loftmynd af skráningarsvæðinu. Svæðið er innan hvítu punktalínunnar. Bæjarstaðirn eru merkt inn á kortið sem og staðsetning fjárhúsa sem voru starfrækt um 1970 en búið er að rífa með öllu.

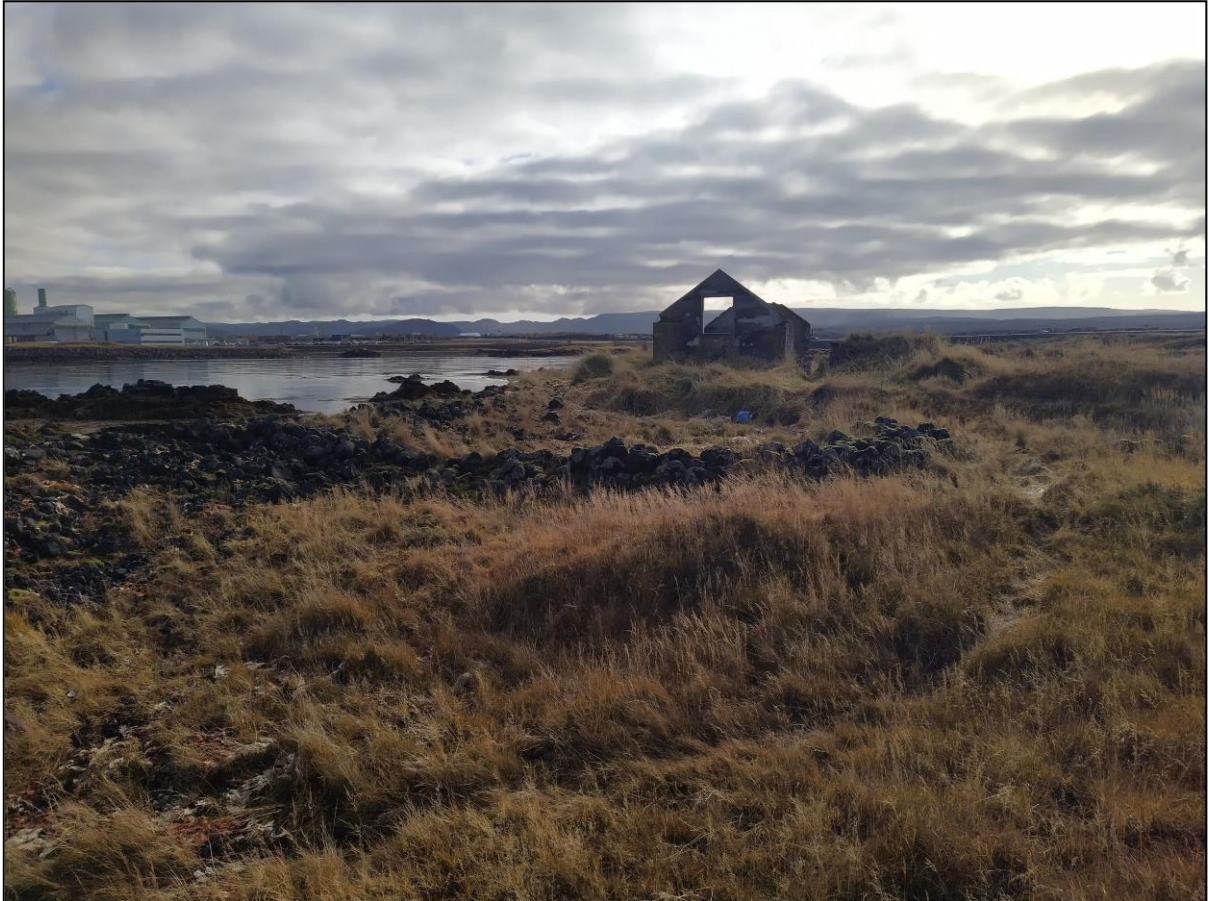
*Mynd 2 - Horft suður að Þýskubúð (2367-122). Áður verslunarstaður þýskra kaupmanna frá 15. öld og seinna hjáleiga frá Straumi fram á 20. öld.*

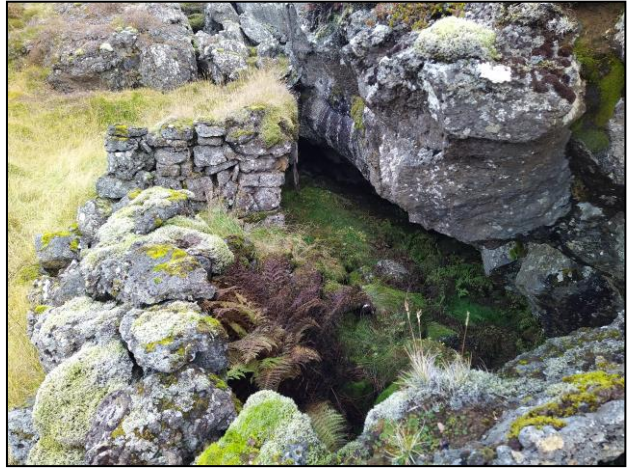
Nokkuð er af fjárskýlum á svæðinu og eru mörg þeirra frekar vegleg, Vatnagarðahellir (2587-59) er með allt að tveggja metra háum hleðslum og í Sjónarhólshelli (2367-214) er að finna þakhellur á hellisgólfinu og leifar af timburverkinu sem hefur haldið þakinu uppi.

*Mynd 5 - Horft ofan í Sjónarhólshelli (2367-214)*

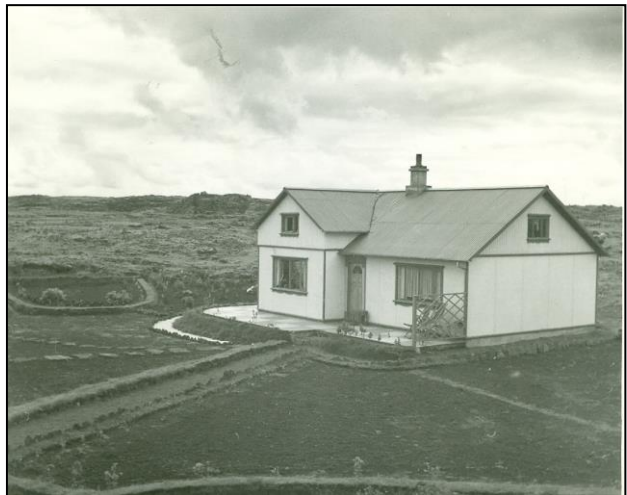
*Mynd 4 - Ljósmynd af Glaumbæ. Barnaheimilið var starfrækt á árunum 1957-68 en starfseminni var hætt eftir að álverið í Straumsvík var reist.*

Þó að svæðið sé að mestu ósnert af nútíma framkvæmdum má þó finna ummerki um seinni tíma athafnir á svæðinu, er barnaheimilið Glaumbær (2367-173) gott dæmi um það. Glaumbær tók til starfa árið 1957 og var sumardvalarheimili fyrir börn úr Hafnarfirði fyrir börn á aldrinum 6 – 8 ára og var stofnað vegna þess að erfitt var að koma börnum á þessum aldri í sveit.<sup>9</sup> Húsið stóð autt í mörg ár eftir að starfsemi þess var hætt og endaði með því að húsið brann. Húsgrunnurinn er enn vel sýnilegur í dag sem og önnur ummerki um barnaheimilið.

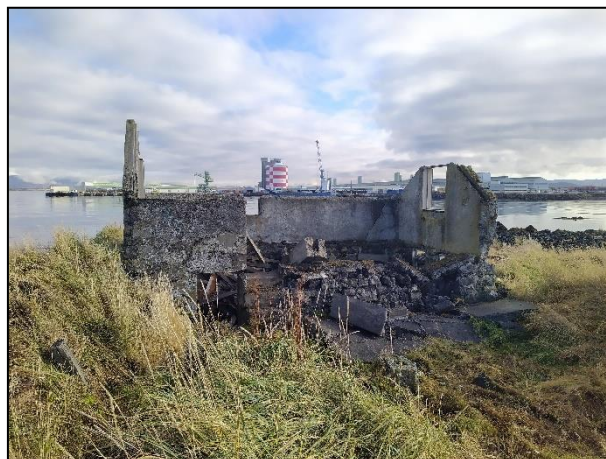
*Mynd 8 - Íbúðarhúsið við Þýskubúð (2367-122). Húsið er hrunið að hluta og kjallarinn fullur af efni.*

Þær minjar sem sjást á yfirborði við Þýskubúð eru allar seinni tíma og eru í samhengi við steypa húsið (2367-122) sem enn stendur að hluta. Í kringum húsið er að finna ýmis garðlög og matjurtagarða, naust og útihús, sem og gerði og brunn. Túngarðurinn er frekar illa farinn en hann hefur einnig virkað sem varnargarður við sjóinn og er hann þar að mestu kaffærður í fjörugrýti.

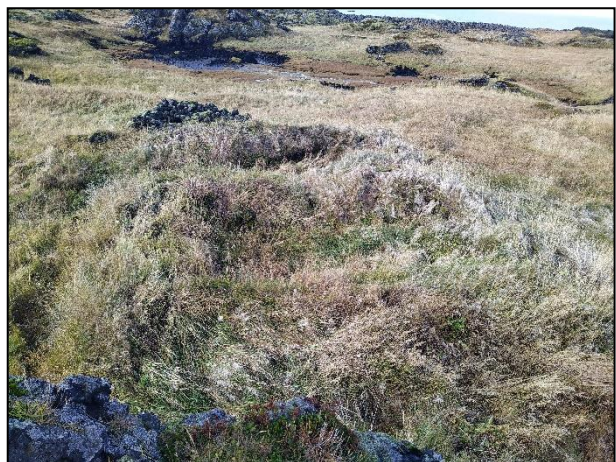
Mynd 10 - Horft yfir bæjarústir Jónsbúðar (2367-149).  
Baðstofan er nær og fjósið fjær. Hjallurinn (2367-151) er handan rústarinnar og í bakgrunni má sjá í Jónsbúðartjörn og Markhól (2367-159).

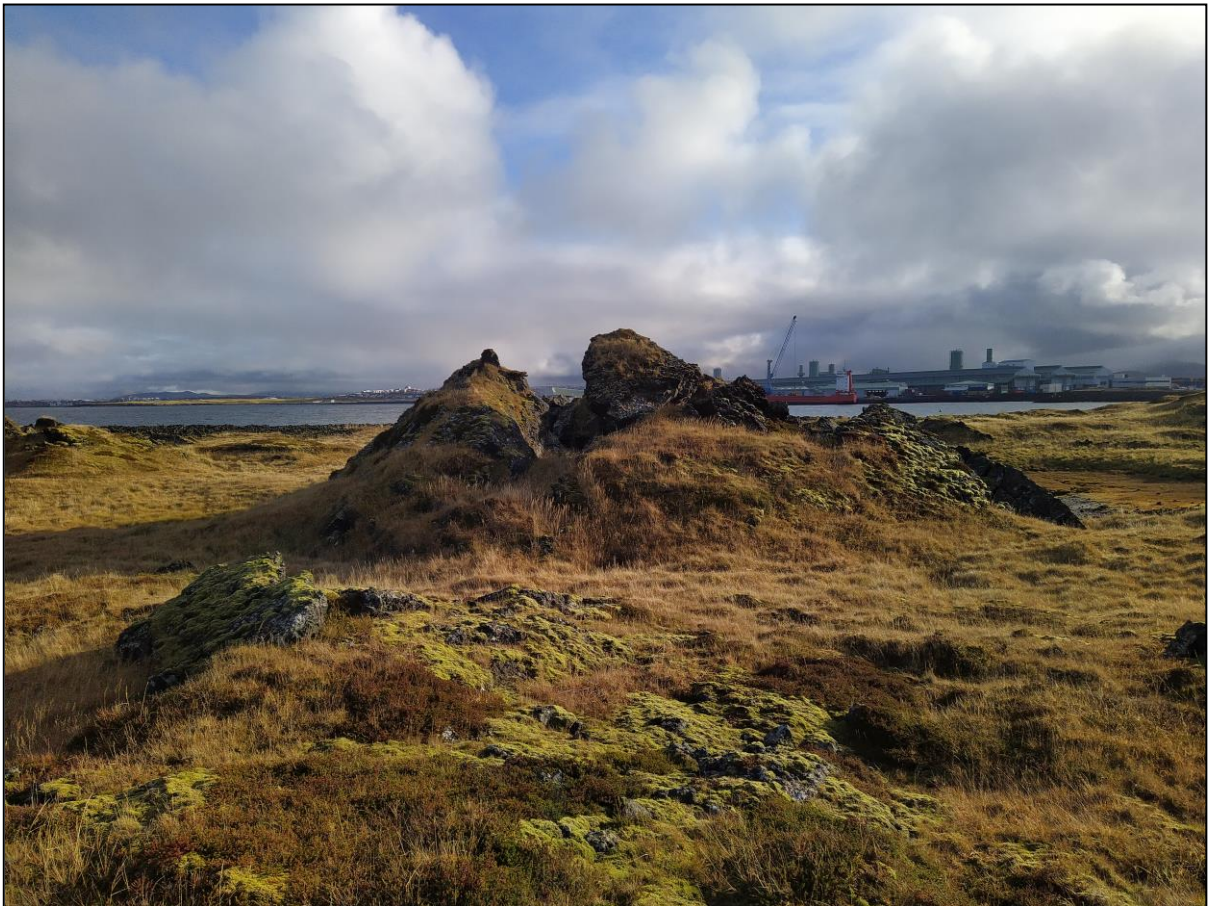
*Mynd 12 - Markhóll (2367-159), landamerki Straums og Óttarsstaða um 70m NV við Jónsbúð*

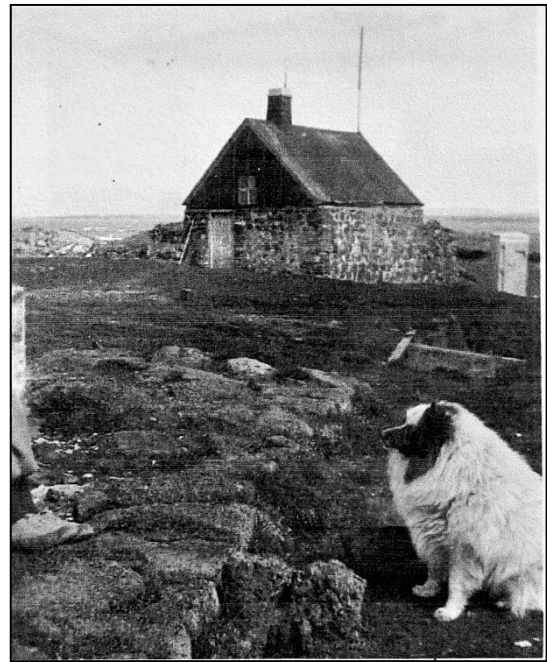
Mynd 15 - Eldhúsið hjá Óttarsstöðum-Eystri / Neðri-Óttarsstöðum (2587-93). Myndin var tekin í kringum 1950 af Ásbirni Bergsteinssyni og er í förum Byggðasafns Hafnarfjarðar.

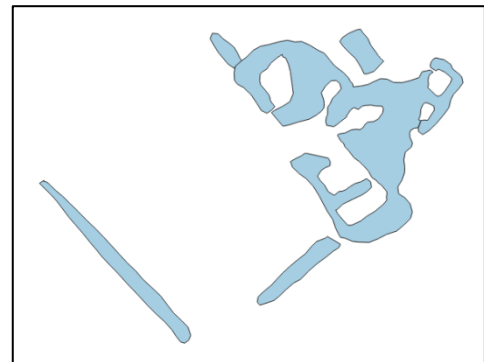
Flestar þær fornleifar sem skráðar voru á jörð Lónakots tengjast bænum og landbúnaði með einum eða öðrum hætti. Helst ber að nefna bæjarrústirnar sjálfar (2587-1) sem eru mjög heillegar. Í bæjarrústunum eru sjö hólfi, þar af er nyrsta hólfið niðurgráfin hlaða og næst syðsta að öllum líkindum eldhús eða baðstofa, þar er að finna leifar af steiptum reykháfi.

*Mynd 18 - Mælingin af bæjarrústum Lónakots (2587-1), matjurtagarðurinn (2587-2) fyrir framan bæinn og steipt heygryfja (2587-19) aftan við hann.*

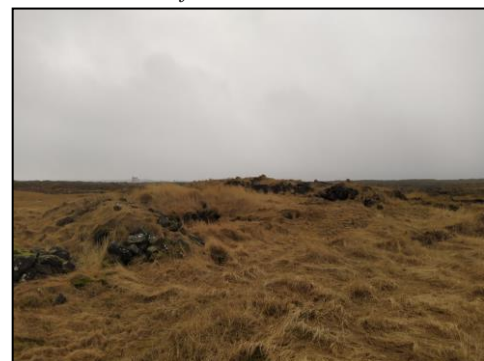
Túnið við Lónakot hefur fengið að kenna á ágangi sjávar og liggur fjöldinn allur sjóbörðum steinum yfir því og varnargarðurinn (2587-5) er horfinn að miklu leyti. Útihúsin eru þó nokkuð heilleg og er þar kannski helst að nefna Norðurfjárhúsið (2587-13), sem er í norður enda túnsins, og Yrðlingabyrgið (2587-4), sem er u.þ.b. 100m SV við bæjarrústirnar en þar ól Hallgrímur Grímsson, bóndi í Lónakoti um aldamótin 1900, upp tófuyrðinga fyrir feldinn.<sup>40</sup>

*Mynd 19 – Horft í austur yfir bæjarrústir Lónakots (2587-1)*

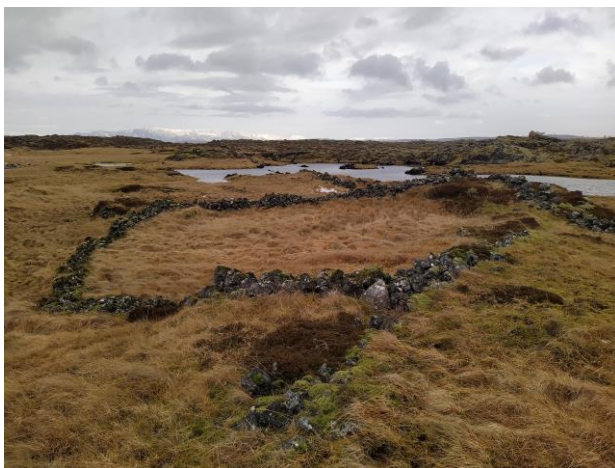
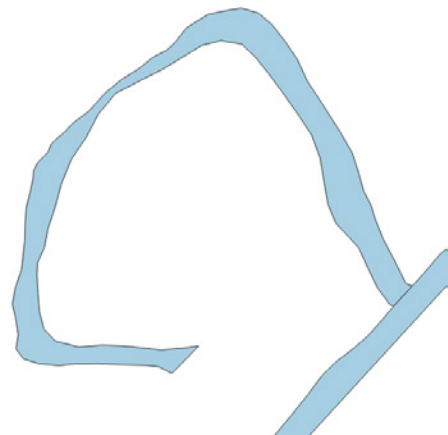
Réttin er áföst Lónakotstúngarði (2587-14), og er rétt NV við opið í garðinum þar sem Lónakotsvegur (2587-58) gengur að hlaðinu.

Réttur úr grjóti. Réttin er áföst túngarðinum (2587-14). Veggjahæð er frá 0 – 0.6m og veggjabreidd er að jafnaði 0.5m.

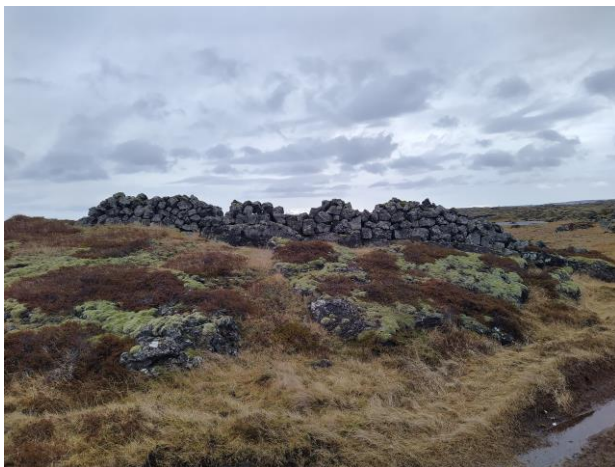
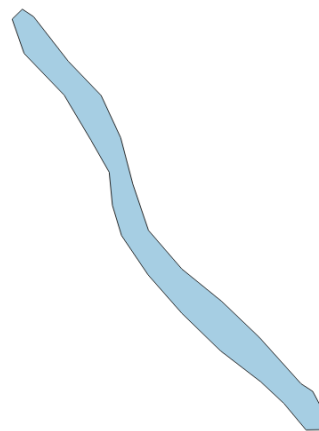
Á hraunhól við sprungu, við Lónakotsveg (2587-58), u.þ.b. 40m V við Lónakotsrétt (2587-16).

Garðlag úr hraungrýti, veggjahæð er frá 0.4 – 1m og veggjabreidd er að jafnaði um 0.4m. Liggur í NV-SA meðfram sprungu í hrauninu.

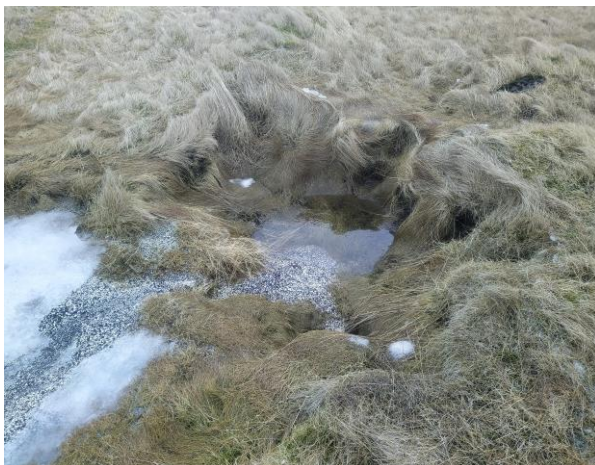
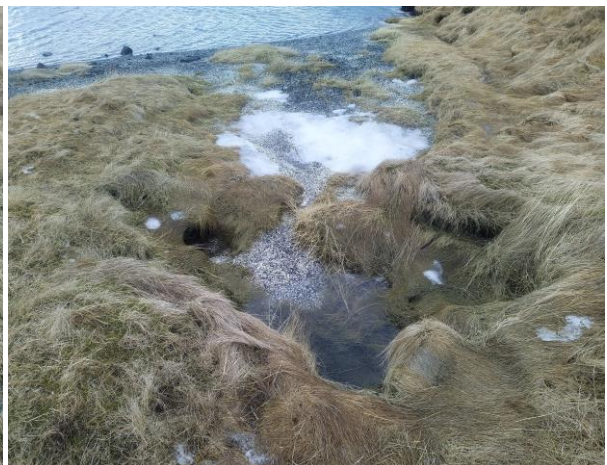
Við norður bakkann á Norðurtjörn. U.þ.b. 20m austan við bæinn.

Brunnur, grafinn í sandinn við Norðurtjörn, vottar fyrir hleðslu í kringum hann.

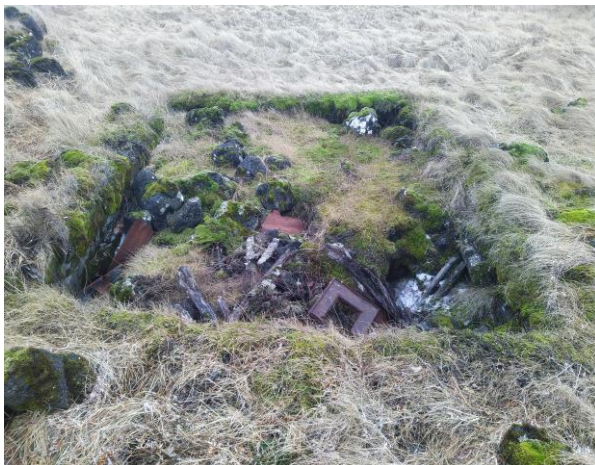
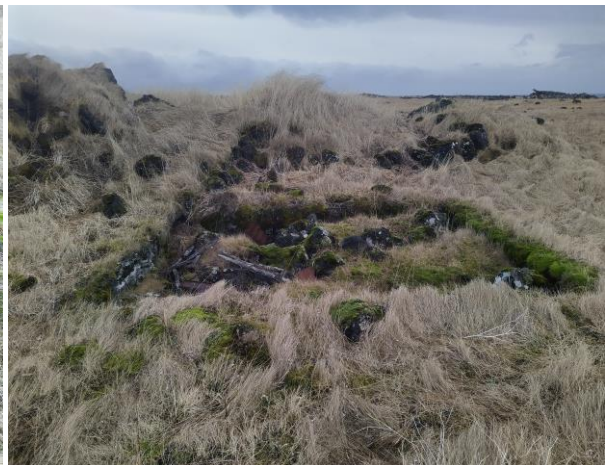
Aftan við hlöðuna í bæjarrústum Lónakots (2587-1)

Niðurgrafin heygryfja, steyppt í hleðslurnar. Gryfjan er full af grjóti og rusli.

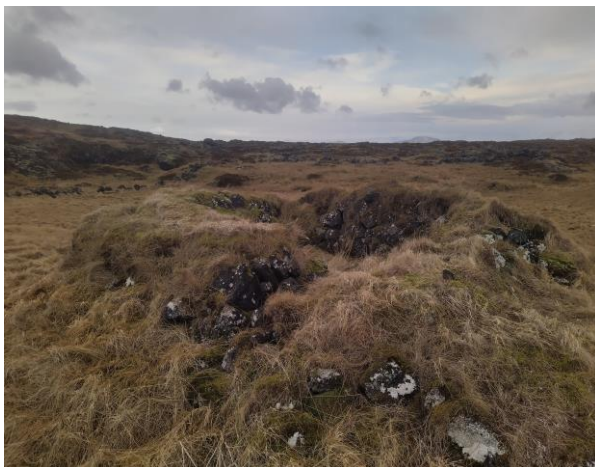
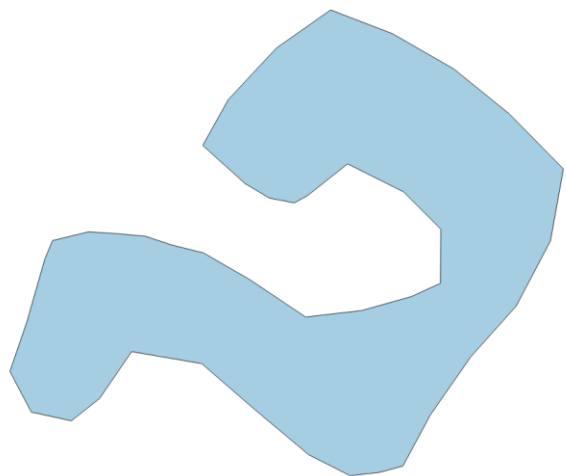
Í hraunbolla í SV horni túnsins við Lónakot.

Hrútakofi, úr torfi og grjóti. Inngangur í V horni, aðeins hrúnið inn í hann. Veggjahæð er frá 1 – 1.2m og veggjabreidd er að jafnaði um 1m.

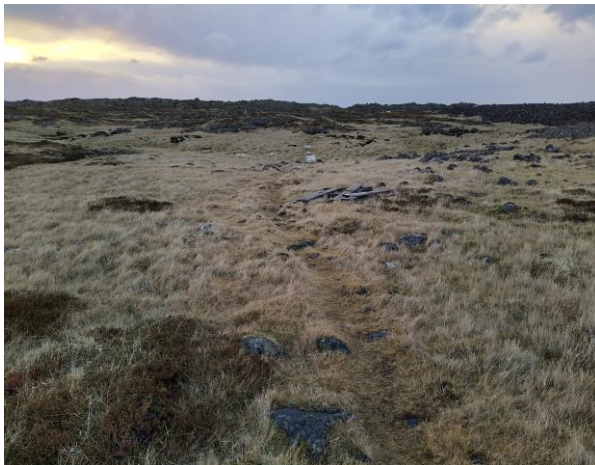
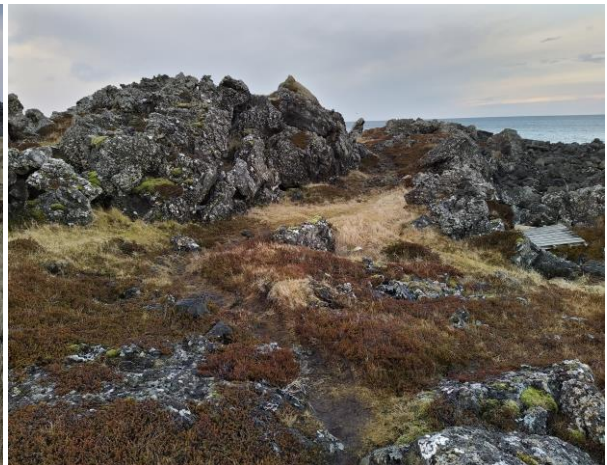
**Númer:** 2587-37

Leiðin liggur í austur frá Lónakoti að Óttarsstöðum. Er meðfram fjöruborðinu og uppi í hrauninu. Leiðin stoppar við Neðri-Óttarsstaði.

Leið sem liggur frá Lónakoti að Óttarsstöðum. Leiðin hefur verið gerð vagnfær að hluta og er um 1 – 1.5m breið.

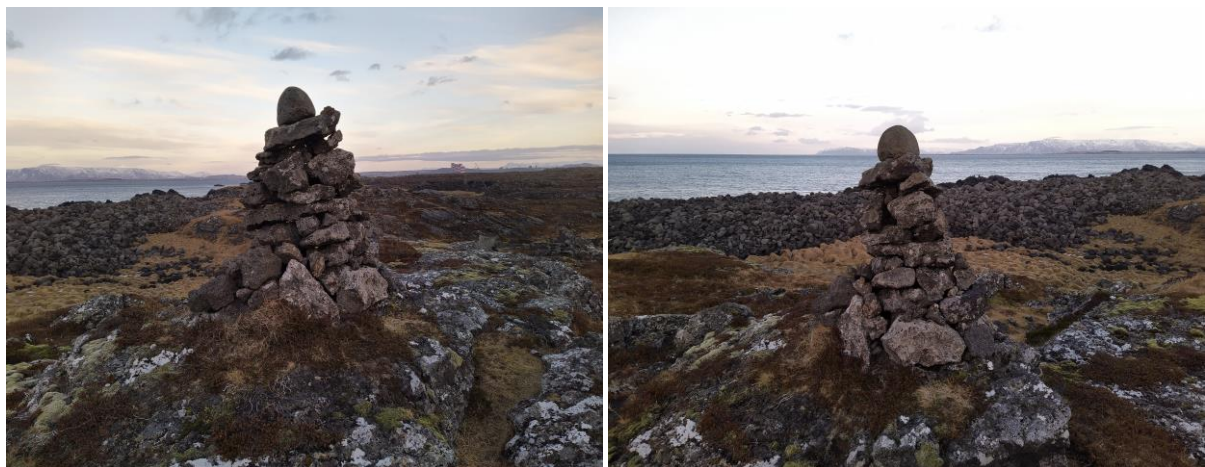
**Númer:** 2587-38

Varðan er rétt ofan við Lónakotsgötu nyrðri, um 25m sunnan við fjöruborðið.

Varða, úr hraungrýti. Varðan er 1.7m há og botninn er um 1 x 0.5m. Mjókkar upp og sjóbarinn steinn efst á henni.

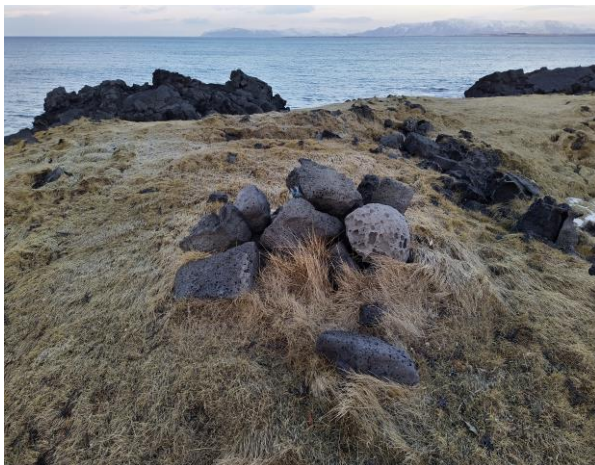
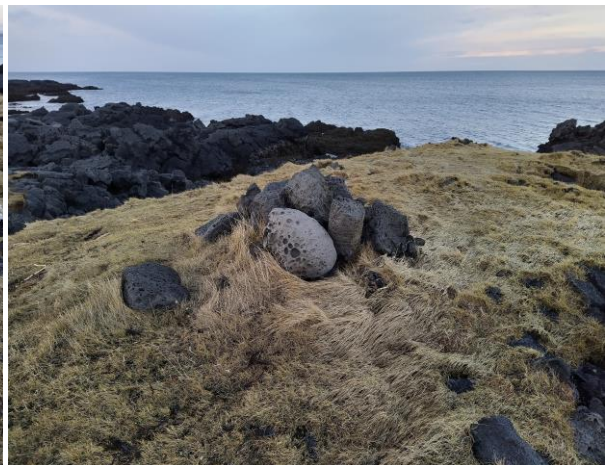
**Númer:** 2587-39

Á grasivöxnu svæði við Lónakotsgötu-nyrðri (2587-37). Við fjöruborðið.

Varða, úr hraungrýti. Töluvert hrunin, um 0.6m há og botninn er um 1x1m.

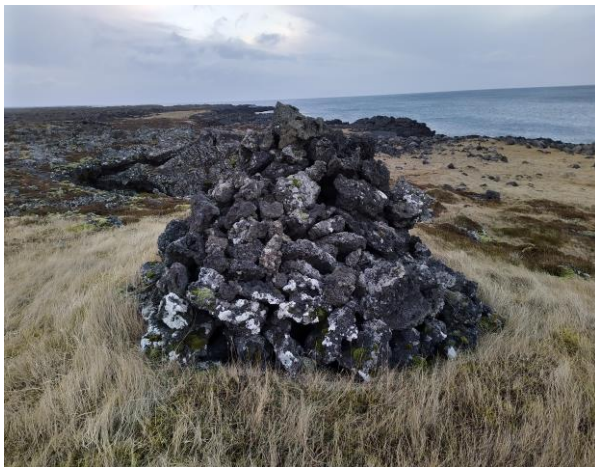
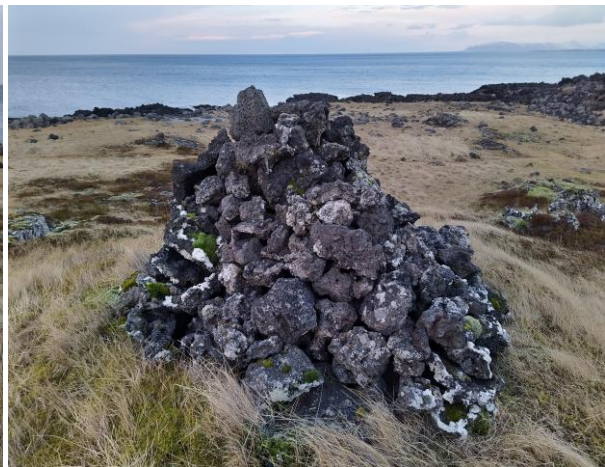
**Númer:** 2587-40

U.þ.b. 60m sunnan við Lónakotsgötu-nyrðri (2587-37). Á hraunhól u.þ.b. 260m vestan við túngarð Óttarsstaða (2587-69).

Varða, úr hraungrýti. Um 1.3m á hæð og botninn um 2x2m. Hringlótt og mjókkar upp.

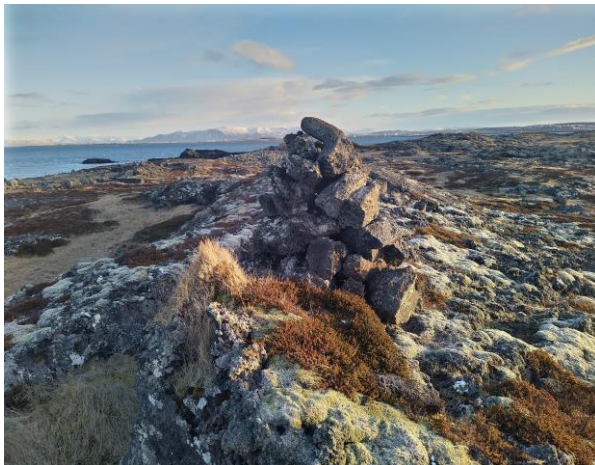
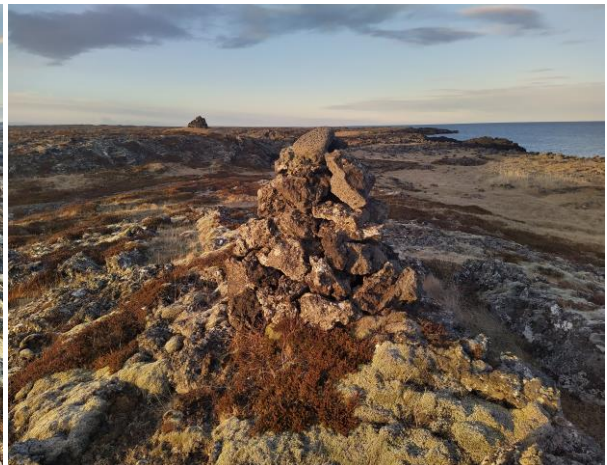
**Númer:** 2587-41

Á hraunhól við sprungu, u.þ.b. 25m sunnan við Lónakotsgötu-nyrðri (2587-37) og um 38m vestan við vörðu (2587-40).

Varða, úr hraungrýti. Sjóbarinn steinn efst. Varðan er um 1.3m á hæð og botninn er 1.2 x 0.8m. Varðan mjókkar upp.

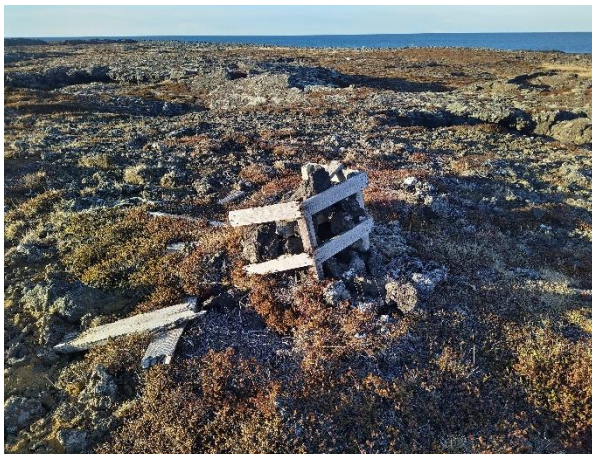
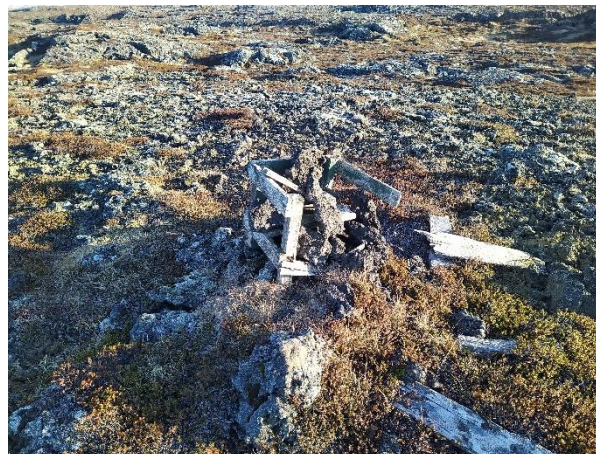
**Númer:** 2587-60

**Ástand:** Vel greinanleg

Girðingavarða, u.þ.b. 0.7m há, ramminn utan um vörðuna er um 0.5 x 0.5m. Vesturhlið trégrindarinnar er brotinn.

Jónatan Garðarsson: Girðingavarða frá 1890, með trégrind. Grindin gæti hafa verið endurnýjuð.

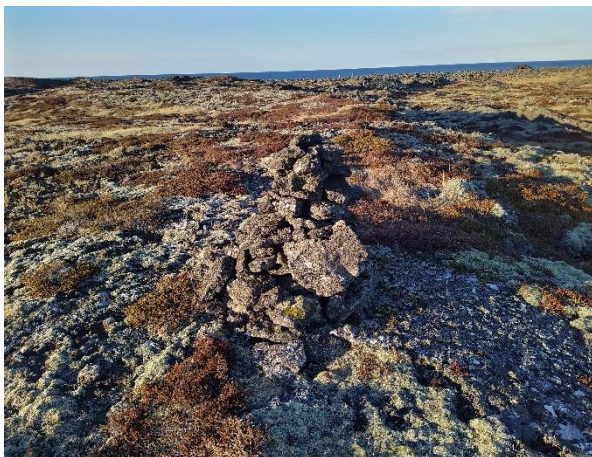
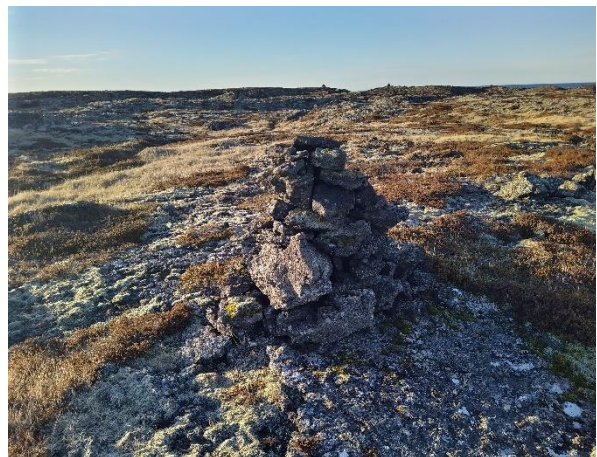
**Númer:** 2587-61

**Ástand:** Vel greinanleg

Varða úr hraungrýti, um 1.3m á hæð og botninn er um 1x1.2m. Mjókkar upp. Óregluleg.

„Varðan virðist nýlega hlaðin, en hennar er ekki getið í heimildum, gæti verið ein af þessum vörðum sem menn hlóðu sem kennileiti fyrir sig á leið um landið og hafa staðið lengi.“

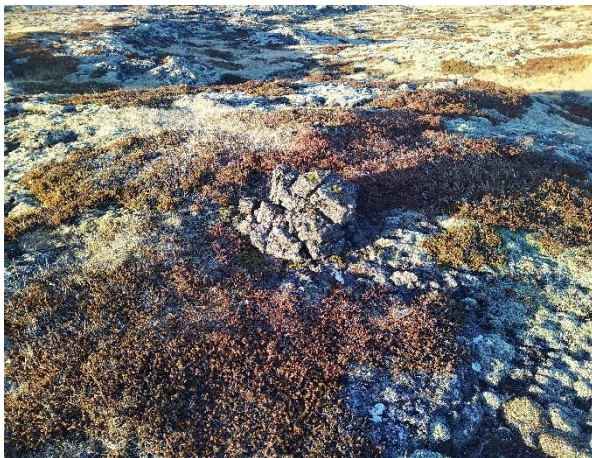
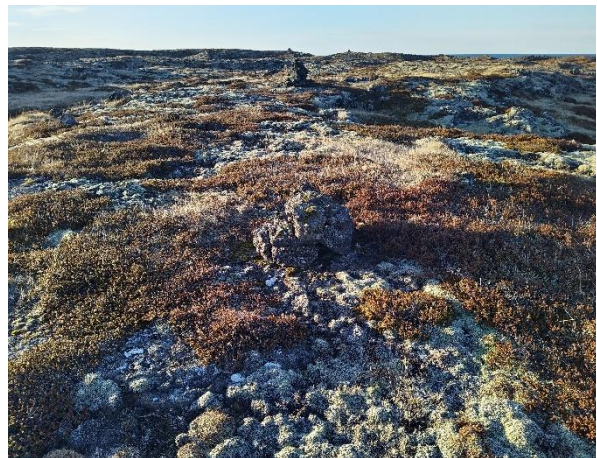
**Númer:** 2587-62

**Ástand:** Greinanleg

Varða úr hraungrýti, 0.3m há og botninn er um 0.5x0.4m. Óregluleg.

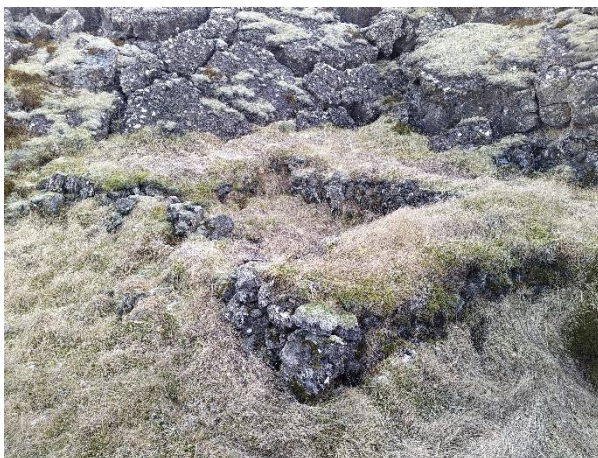
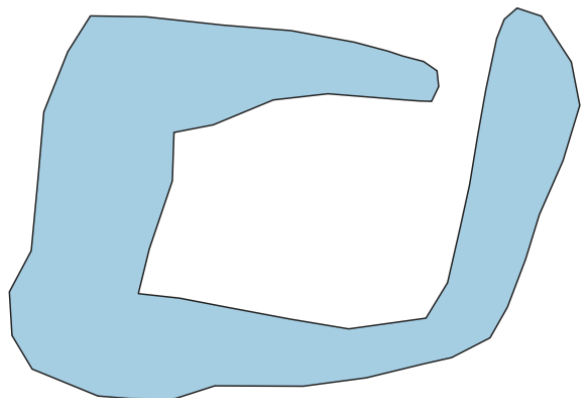
**Númer:** 2587-63

**Ástand:** Vel greinanleg

Tóft, mögulegur hrútakofi. Inngangur í NA horni. Úr grjóti, norður veggur er töluvert hruninn. Veggjahæð er frá 0.5 – 1.3m og veggjabreidd er að jafnaði 1m.

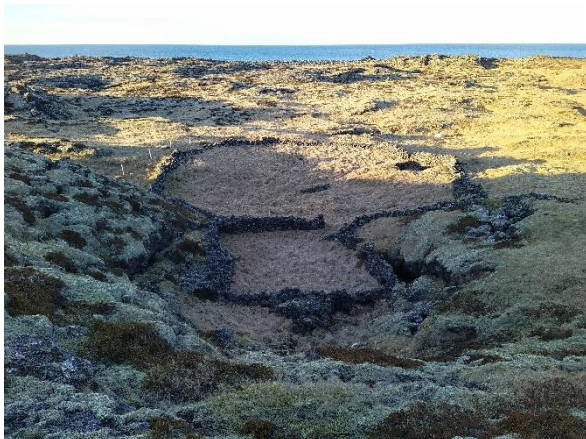
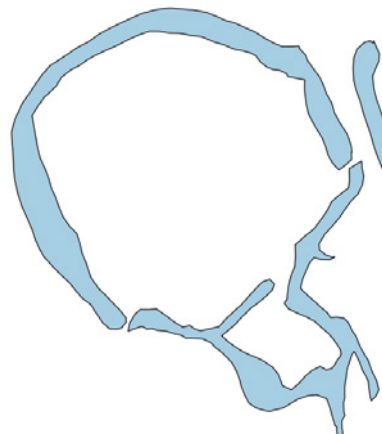
**Númer:** 2587-64

**Ástand:** Vel greinanleg

Rétt, úr hraungrýti. Hleðslurnar loka af skjólgóðum krika undir Miðmundahæð. Réttinni er skipt í fimm rými: aðalrýmið, þrjá dilka og einn lambakróg. Hlaðið er fyrir lambakrógin og inngangur í hleðslunni. Náttúruleg dæld er í miðju aðalrýminu sem hefur líklega verið nýtt sem dilkur eða við fráfærur.

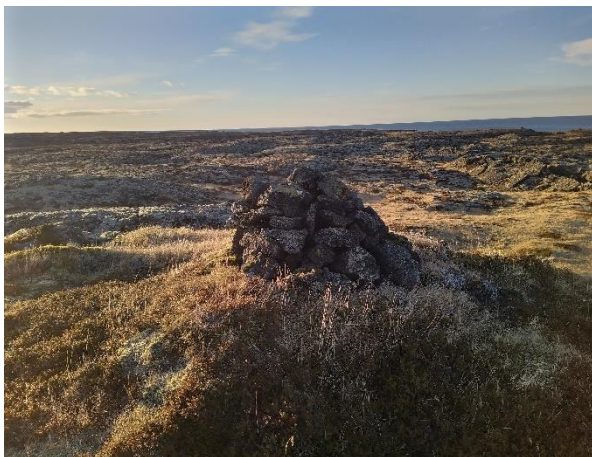
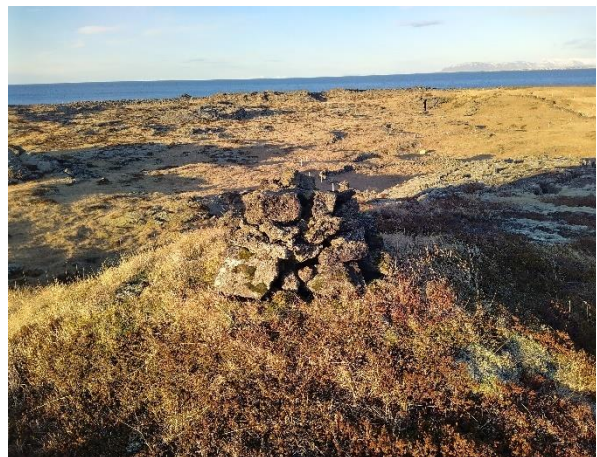
**Númer:** 2587-65

**Ástand:** Vel greinanleg

Efst á Miðmundahæð. Varðan er ofan við Stóru-réttina (2587-64).

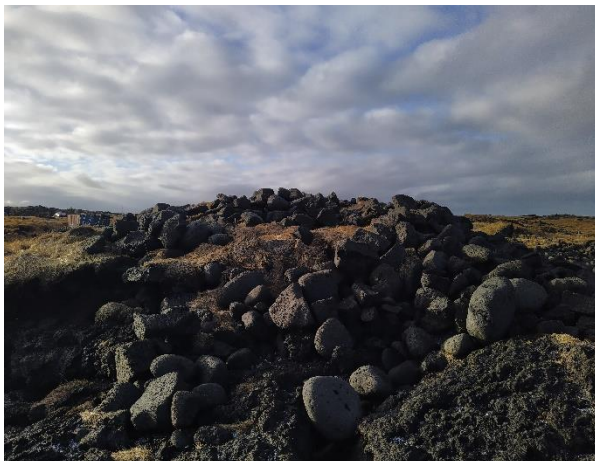
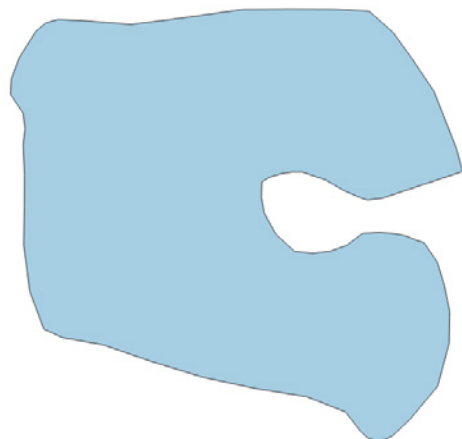
**Númer:** 2587-82

**Hættumat:** Hætta

**Hættuorsök:** Landbrot

Í fjörunni austan við Hjallabyrgi (2587-81), um 70m NV við Eyðikotið (2587-84).

Rudd lending við kletta í fjöruborðinu. Örnefnaskrá: „Eyðikoti tilheyrði sérstök vör, Eyðikotsvör og lá svokölluð Sjávangata frá kotinu að henni.“

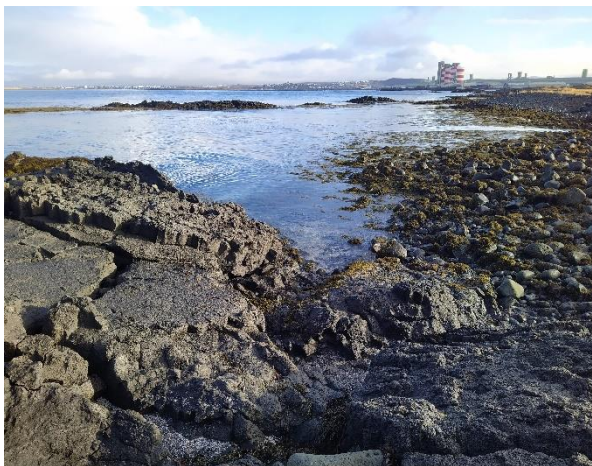
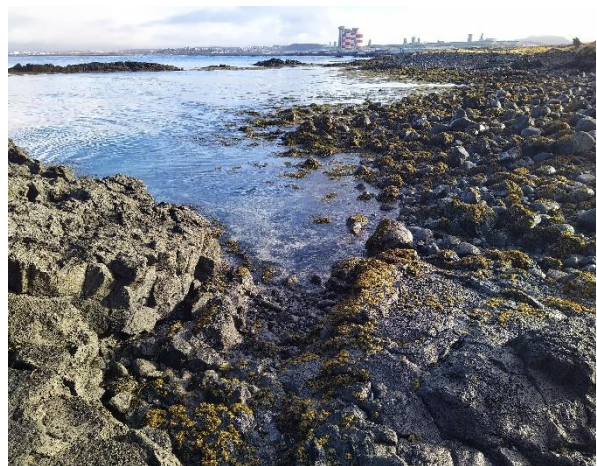
**Númer:** 2587-83

**Hættumat:** Hætta

**Hættuorsök:** Landbrot

**Ástand:** Vel greinanleg

Í fjöruborðinu um 120m NA við Óttarsstaðakot. Neðan við tóft (2587-84).

Rudd lending í fjöruborðinu.

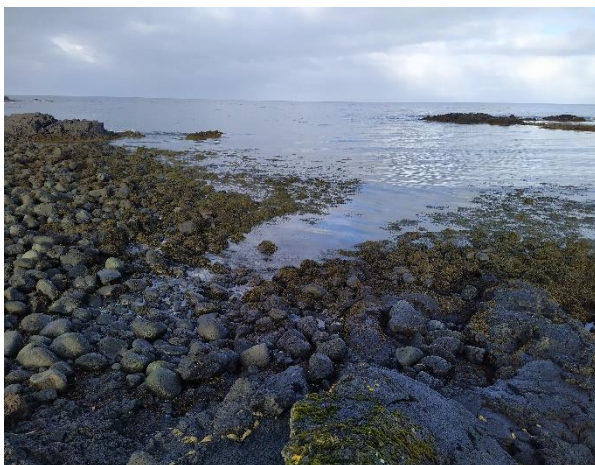
**Númer:** 2587-84

**Hættumat:** Engin hætta

**Ástand:** Vel greinanleg

Rétt ofan við Óttarsstaðavör, malarvegur og hálfgerð bilastæði við rústina.

Úr skýrslu Katrínar Gunnarsdóttur: „Langveggir tóftarinnar og gaflveggur eru upphlaðnir úr grjóti. Í framhliðinni hefur líklega í byrjun verið timbur, en síðan hefur framhliðin verið steipt og langveggur frá framhliðinni að gaflvegg einnig verið steiptur. Norðan þess langveggs er steipt bað fyrir kindur. [...] Frá vesturhlið er L-laga grjóthleðsla“ Steiptur grunnur er fast norðan við tóftina en þegar svæðið var skráð 2010 stóð þar skúr. Í viðtali við Jónatan Garðarson segir að „steipti veggurinn er úr bátasmiðju Guðmundar sem smíðaði þar árabáta og litlar trillur“.

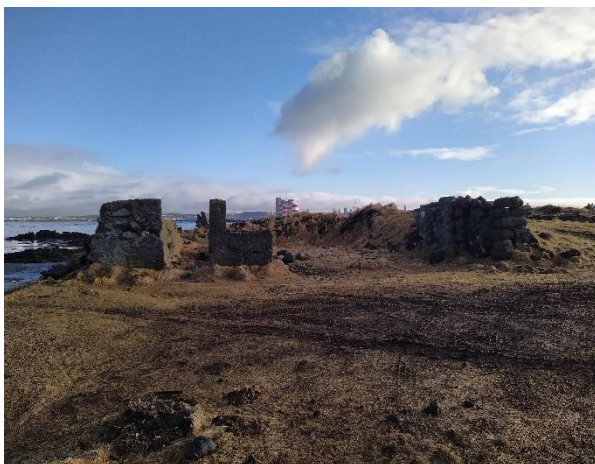
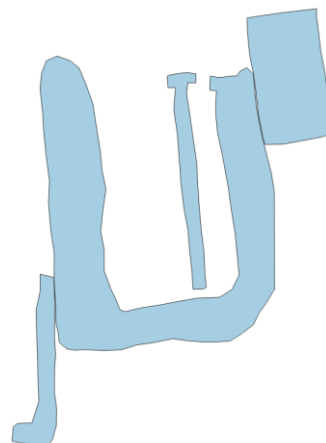
**Númer:** 2587-85

**Veggjahæð:** 0 - 1.3m

**Breidd veggja:** 1m

Fast austan við tóft (2587-84).

Garðlag í tveimur pörtum úr hraungrýti. Norður hlutinn er töluvert meira hruninn. Veggjahæð er frá 0 – 1.3m og veggjabreidd er að jafnaði um 1m.

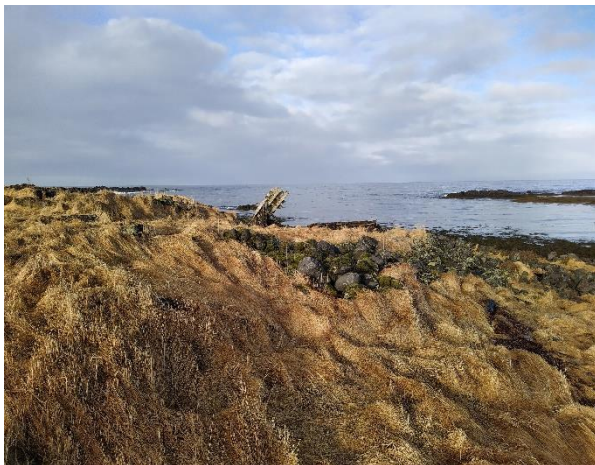
**Númer:** 2587-86

Í grasivaxinni laut um 50m vestan við tóft (2587-84).

Niðurgrafinn brunnur, vottar fyrir hleðslugrjóti í honum. Það er ennþá vatn í brunninum.

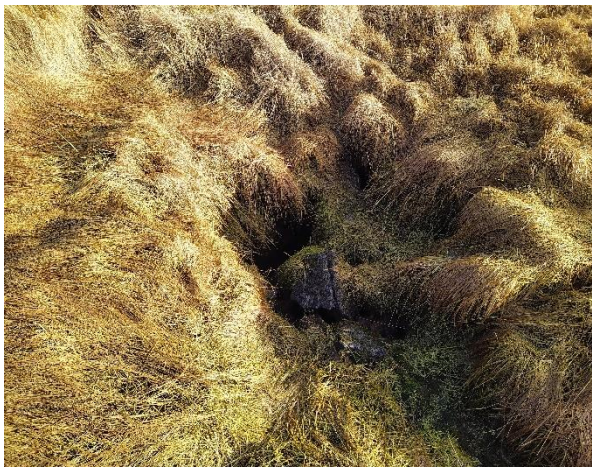
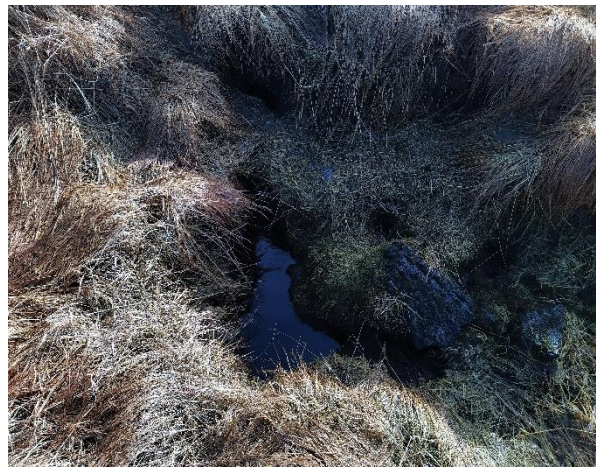
**Númer:** 2587-87

Sléttað mjög gróið svæði u.þ.b. 30m vestan við tóft (2587-84).

Mjög grasivaxinn sléttaður blettur rétt hjá (2587-84). Mögulegar hleðslur í kringum svæðið, matjurtagarður?

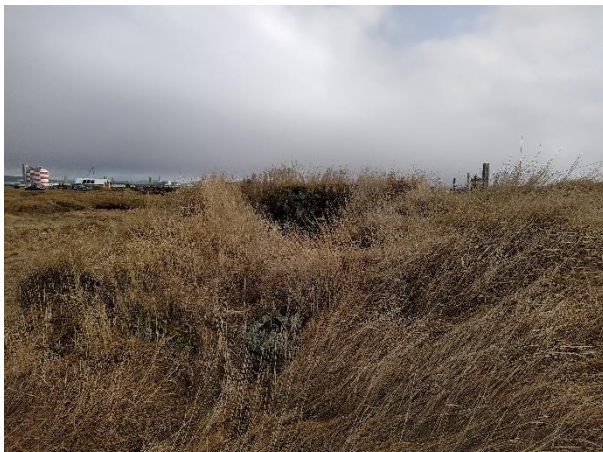
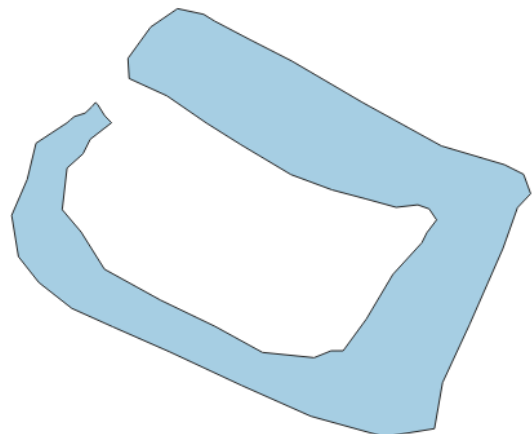
**Númer:** 2587-104

**Tegund:** Tóft

**Hlutverk:** Hesthús / hlaða

**Ástand:** Vel greinanleg

Innan gerðis sem túngarður (2587-105) myndar, u.þ.b. 7m norðan við Óttarsstaði-Vestri.

Hesthús og hlaða, grjóthlaðin, NA hluti tóftarinnar er töluvert lægri en SV hlutinn, enda er sá hluti grafinn inn í hólinn. Inngangur er í NA. Veggjahæð er frá 0.7 – 2.2m og veggjabreidd er um 1m að jafnaði. Hlaðan hefur verið innst í rýminu og enn má sjá tréverk standa út úr veggjunum sem hefur virkað sem burðarvirki fyrir þakið. Tóftin er hluti af bænum á Óttarsstöðum-Eystri sem var búið í áður en íbúðarhús (2587-94) var byggt 1885.

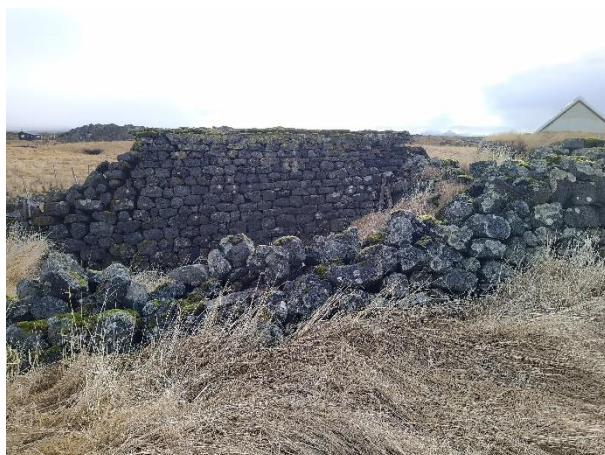
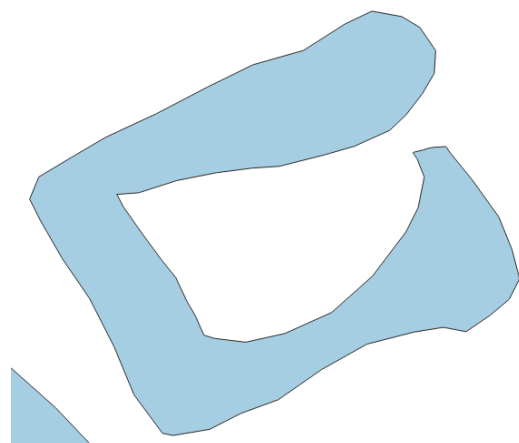
**Númer:** 2587-105

**Tegund:** Garðlag

**Hlutverk:** Túngarður

**Ástand:** Vel greinanleg

Túngarður úr hraungrýti sem liggur í kringum heimatún Óttarsstaða-Vestri (2587-129). Veggjahæðin er frá 0 -1.2m og veggjabreidd er að jafnaði 0.8m. Garðurinn myndar gerði norðan við bæinn og tóft (2587-104) er innan gerðisins.

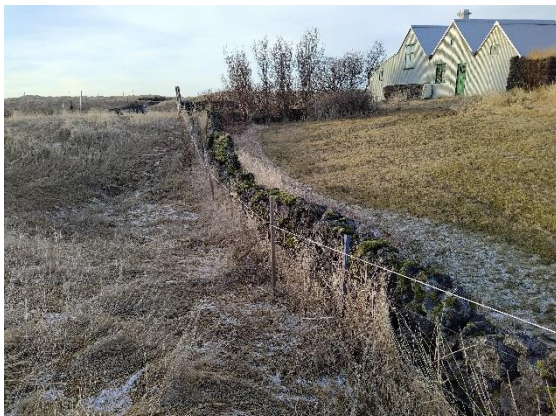
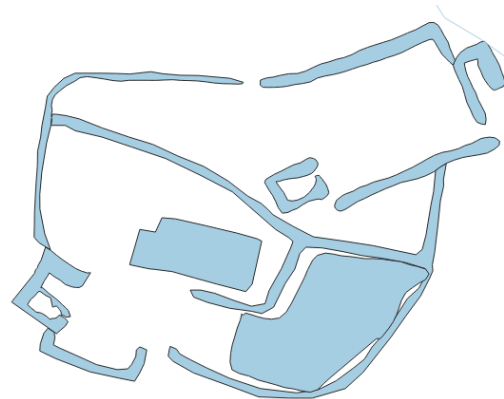
**Númer:** 2587-106

**Tegund:** Garðlag

**Hlutverk:** Vörslugarður

**Ástand:** Vel greinanleg

Lokar af sprungu í hraunhól um 70m VSV við Óttarsstaðakot. Girðing yfir hleðslunni.

Fyrirhleðsla, lokar af sprungu í hraunhól í túnjaðri Óttarsstaða-Vestri. Veggjahæð er 0.5m og veggjabreidd er 0.3m

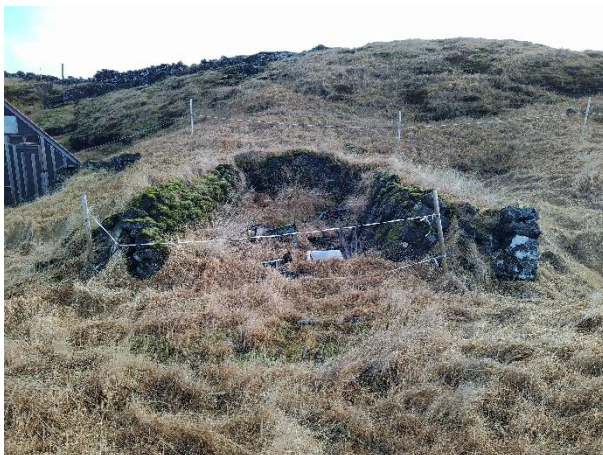
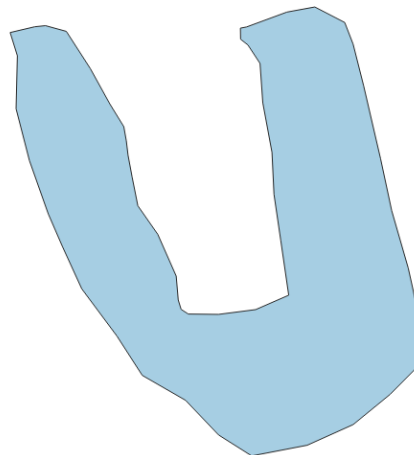
**Númer:** 2587-108

**Tegund:** Garðlag

**Hlutverk:** Túngarður

**Ástand:** Vel greinanleg

Túngarðurinn liggur í hrauninu sunnan við Óttarsstaði-Vestri, um 10m sunnan við fjárhús (2587-107).

Túngarður úr hraungrýti, liggur ca. A-V. Veggjahæð er frá 0 – 1m og veggjabreidd er að jafnaði um 0.5m. Er í samhengi við túngarða (2587-69) og (2587-121).

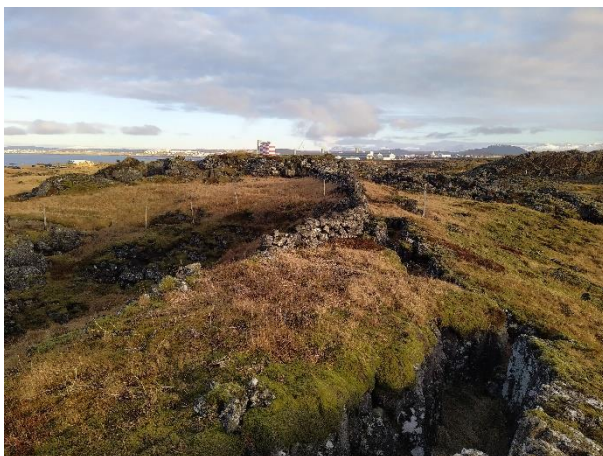
**Númer:** 2587-109

*Norður snýr til hægri*

**Tegund:** Þjóðsaga / Náttúruminjar

**Hlutverk:** Álfakirkja

Sprunginn klettur í þrem hlutum. Nyrsti hluti klettanna er stærstur og þar á álfakirkjan að vera. Örnefnaskrá: „Sunnan við Kattahrygginn var klettur margsprunginn er nefndist Stólpi eða Álfakirkja.“ „Í klettunum bjó jafnan huldufólk. Mátti því ekki hreyfa þar við strái, ekki vera í leik eða hafa mikinn hávaða.“

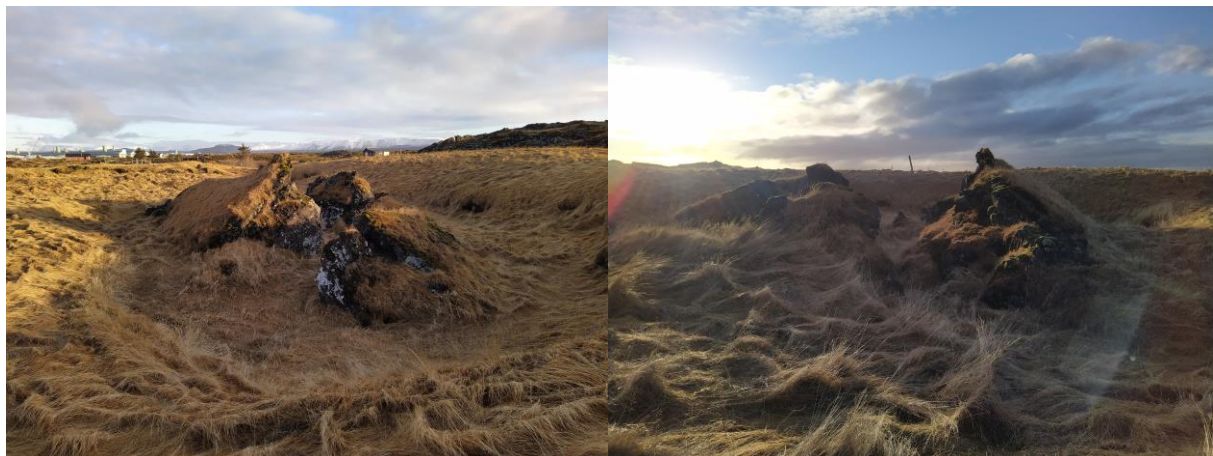
**Númer:** 2587-110

*Mynd á forsíðu sýnir meinta staðsetningu dyss (2587-110) og íbúðarhúsið á Óttarsstöðum  
Eystri (2587-94) í bakgrunni*
