# FORNLEIFASKRÁ HAFNARFJARÐAR V

STRAUMUR, ÓTTARSSTAÐIR OG LÓNAKOT

BYGGÐASAFN  
HAFNARFJARÐAR  
HAFNARFJÖRÐUR MUSEUM

**ATLI RÚNARSSON**

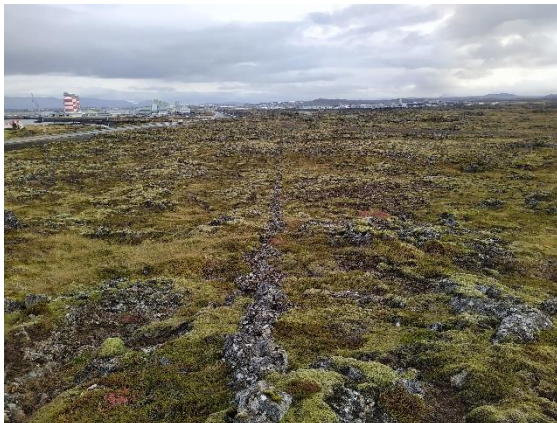
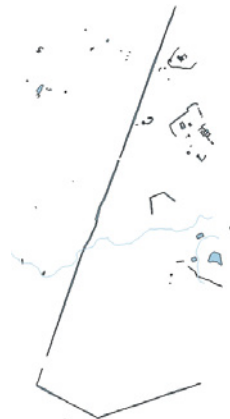
Í hrauni beggja vegna Reykjanesbrautar. Liggur frá sjónum við Vatnskarsklöpp í SV að Reykjanesbraut, og er rofinn af henni. Gengur áfram í SV og beygir svo til SA og loks til vesturs þar sem garðurinn er rofinn af malarvegi. Garðurinn liggur yfir kletta og sprungur. Kjarr víða við garðinn, gras, mosi og lyng.

Landamerkjagarður Straums og Óttarsstaða, úr hraungrýti. Einföld steinaröð. Vegghæð frá 0 - 1m veggjabreidd að jafnaði um 0.5m.

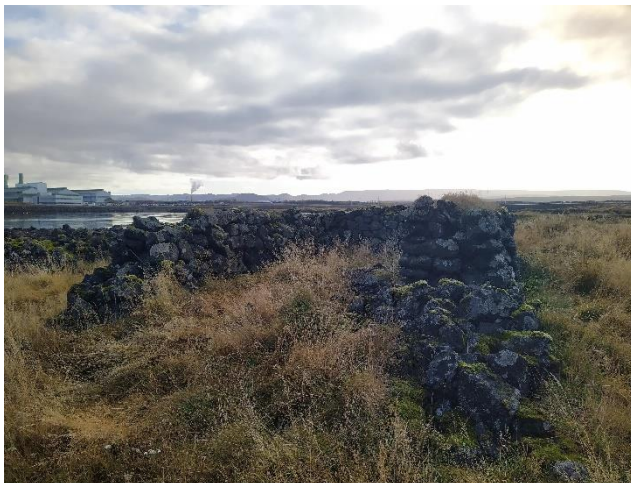
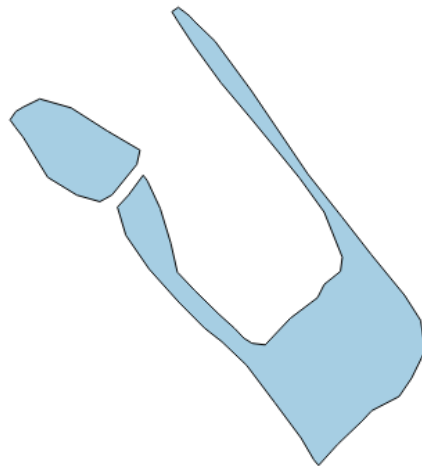
**Númer:** 2367-119

Í landi Þýskubúðar, við sjóinn, garðlag (2367-120) liggur í NV frá naustinu. Naustið u.þ.b. 20m frá fjöruborðinu og um 30m SV við Þýskubúð (2367-122).

Naust, úr hraungrýti og fjörugrýti. Heillegt, aðeins hrunið inn í naustið. Veggjahæð er frá 0.3-1.4m og veggjaþykkt er að jafnaði 1m. Opið í NV.

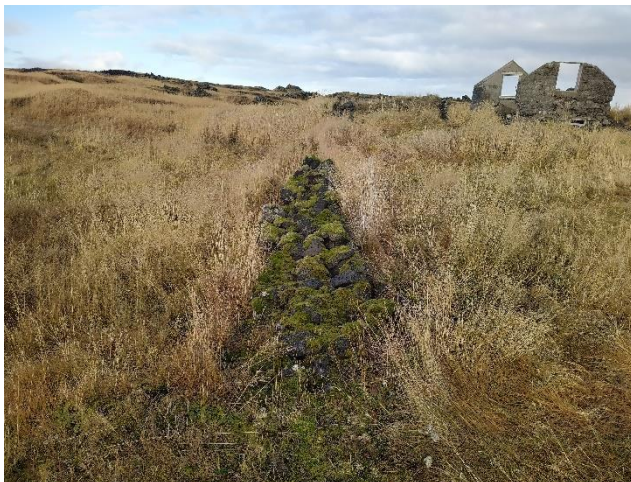
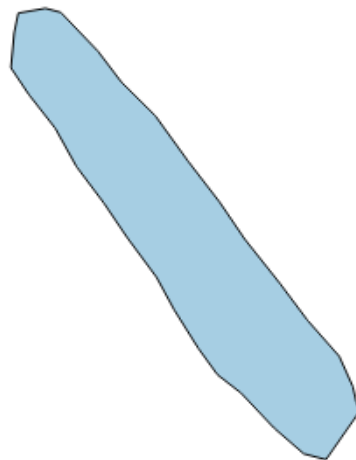
**Númer:** 2367-120

Á landi Þýskubúðar, við sjóinn, garðurinn liggur í NV frá naust (2367-119).

Garðlag, úr hraungrýti. Liggur frá naust (2367-119) að matjurtagarði (2367-121). Er rofinn af malarvegi.

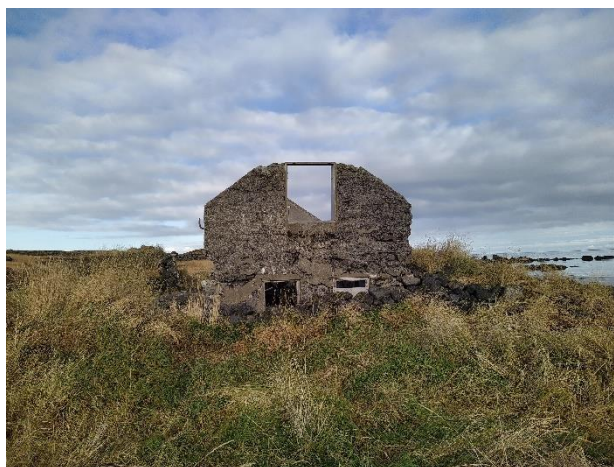
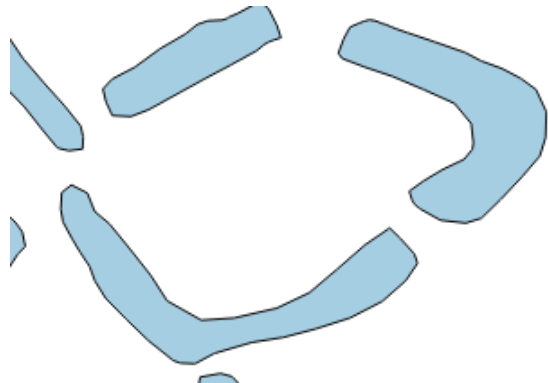
**Númer:** 2367-121

Í landi Þýskubúða, við sjóinn, garðlag (2367-120) liggur í NV frá naustinu. Naustið u.þ.b. 20m frá fjöruborðinu og um 30m SV við Þýskubúð (2367-122).

Matjurtagarður, hlaðið í kringum hann úr torfi og grjóti. Uppvið íbúðarhús (2367-122). Garðlag (2367-120) gengur í SA frá matjurtagarðinum og garðlag (2367-123) gengur í NV frá garðinum.

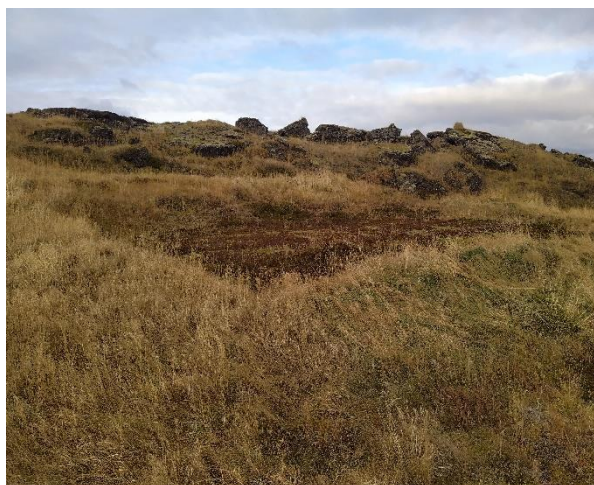
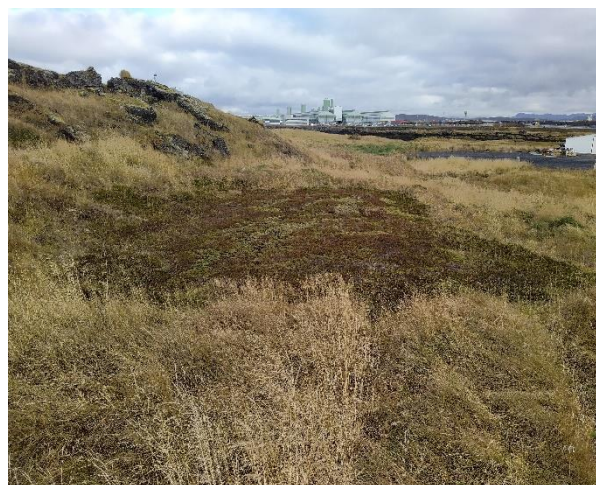
**Númer:** 2367-142

**Ástand:** Vel greinanleg

U.þ.b. 60m norðan við gólfplötu (2367-141). Við núverandi bæjarstæði á straum. Undir hraunhól

Rutt svæði, líklega eftir hús.

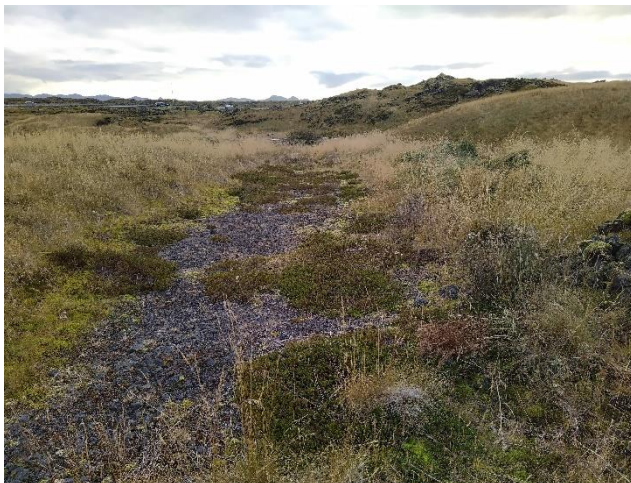
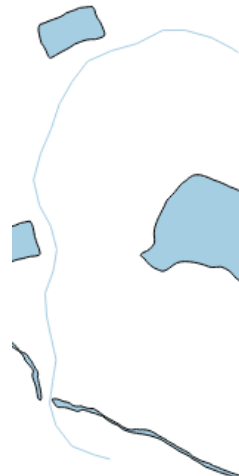
**Númer:** 2367-143

**Ástand:** Vel greinanleg

Liggur í vestur og suður frá bílastæðinu við Straum.

Malarvegur. Liggur frá bílastæðinu á Straumi framhjá húsgrunnum (2367-141) & (2367-142) og gengur inn í hraunið að mögulegri rotþró. Er ca. 2.5m breiður og 165m langur. Sumstaðar alveg grasi vaxinn

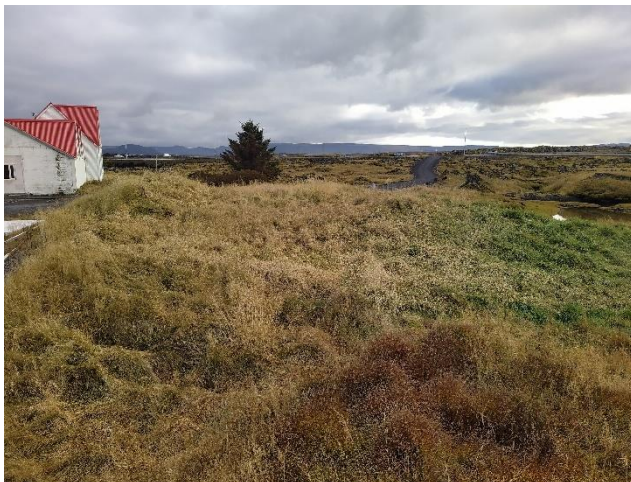
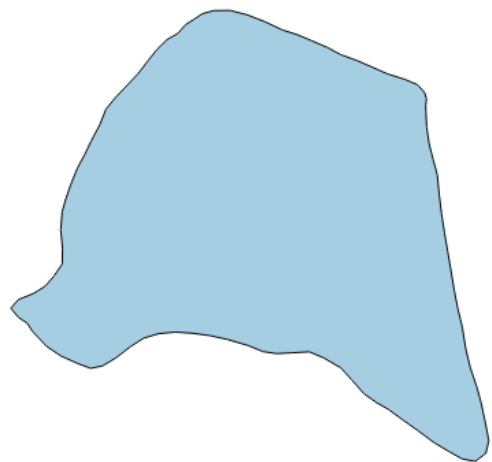
Við núverandi hús á Straumi, tjarnir og votlendi

Bæjarhóllinn á Straumi, engar sjáanlegar minjar á honum þó hann sé mjög mishæðóttur, er rofinn af bílastæði og vegi að Straumi.

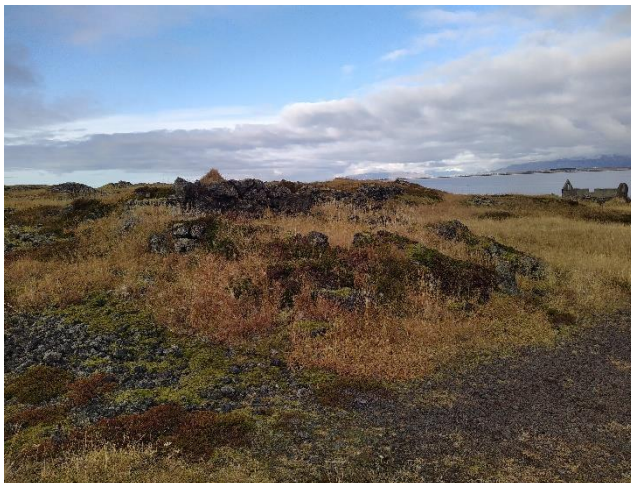
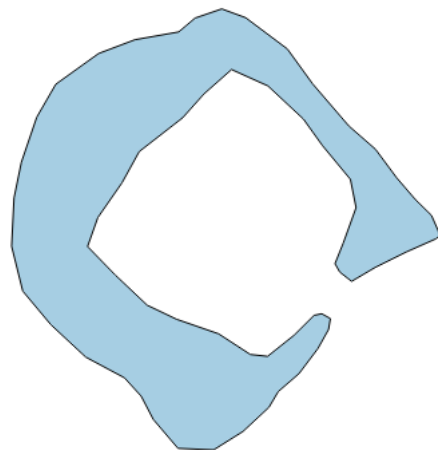
Grasi vaxið, við malarveg að Þýskubúð (2367-122) og u.þ.b. 30m NV við garð og gerði (2367-148).

Gerði úr hraungrýti, ferkantað, inngangur í SA. Veggjahæð er frá 0 - 1.3m og veggjabreidd er að jafnaði 0.7m. NV veggur er klettur þar sem hlaðið er á milli sprungna.

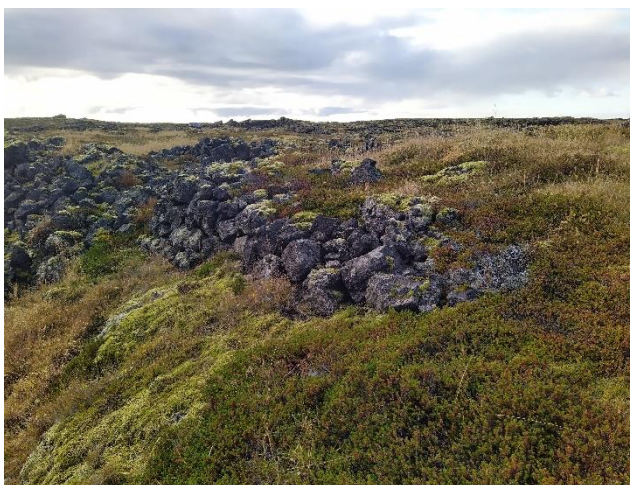
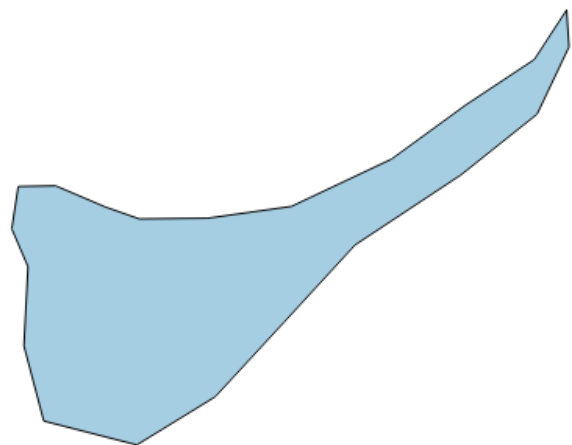
**Númer:** 2367-147

**Ástand:** Vel greinanleg

U.þ.b. 18m NA við gerði (2367-146).

Hleðsla, óþekkt hlutverk. Veggjahæð er frá 0.5 - 1.5m og veggjabreidd er óskýr, hleðslan gengur inn í hraunið. Mosavaxin.

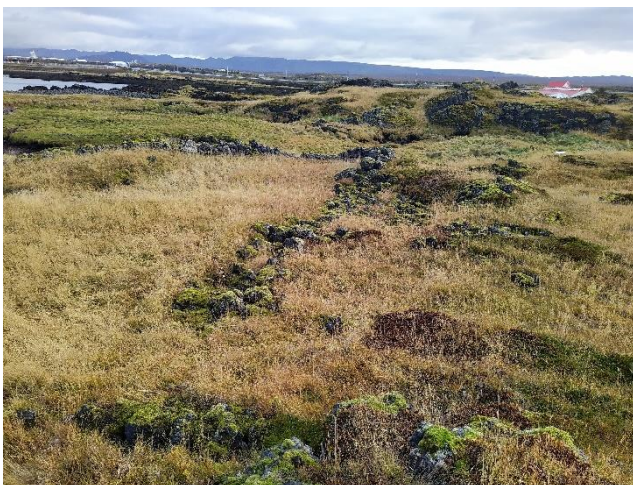
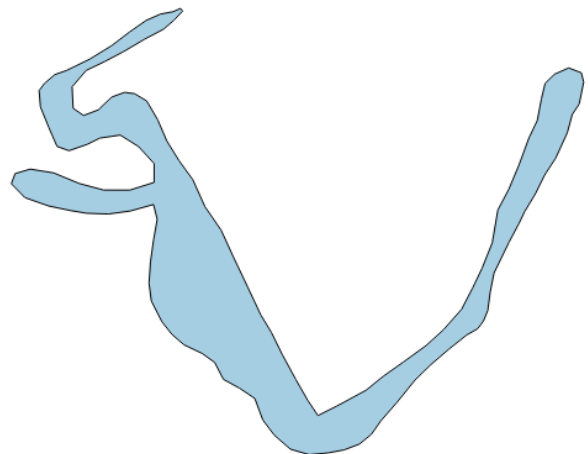
Sunnan við veginn að Þýskubúð (2367-122), í hrauni. U.þ.b. 50m vestan við fjöruborðið og 28m SA við gerði (2367-146).

Garðlag og gerði, úr hraungrýti. Veggjahæð er frá 0.3 - 1.2m og veggjabreidd er að jafnaði 0.5m, er samt töluvert hrunin og sigin á köflum. Mosavaxið. 2 hólfi í garðinum.

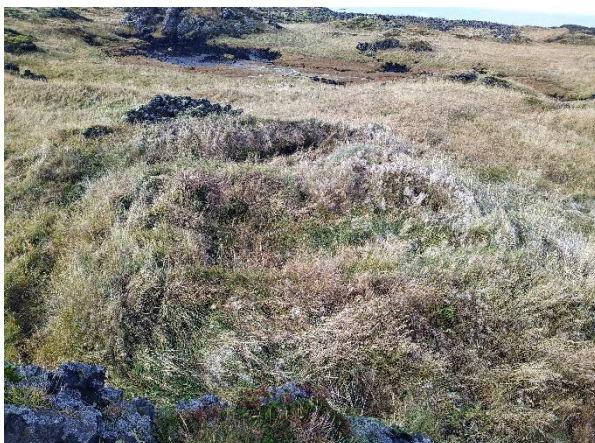
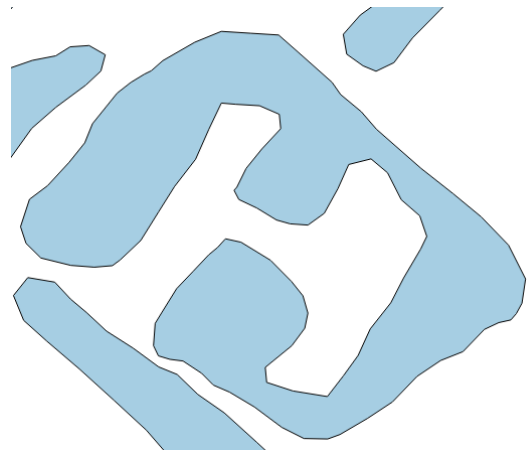
Undir hraunhól, u.þ.b. 200m norðan við Þýskubúð (2367-122). Vörslugarður (2367-150) er beint framan við tóftina.

Jónsbúð. Híbýli og fjós. Úr torfi og grjóti. Tvö rými. Vel greinanleg. Fjósið er opið í SV og þaðan er opið í baðstofu. Veggjahæð er frá 0.5 - 1.2m og veggjaþykkt er að jafnaði 1.3m. Grasi vaxin.

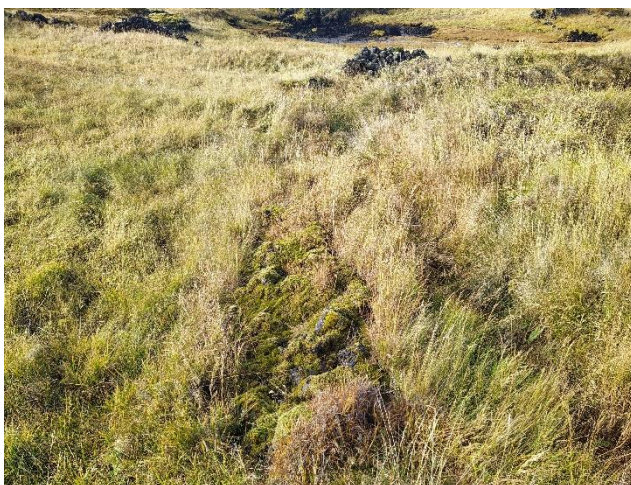
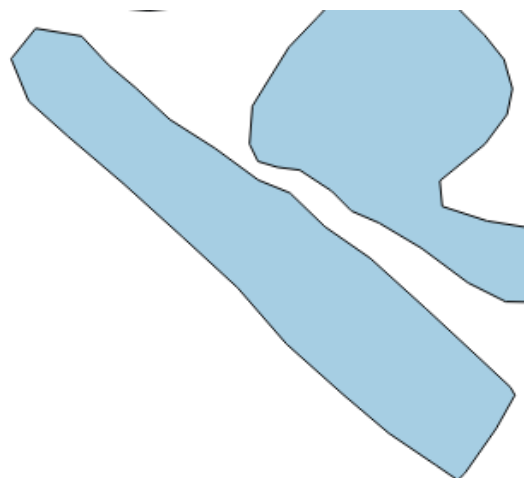
**Númer:** 2367-150

**Ástand:** Illgreinanlegt

Framan við Jónsbúð á grasivöxnu svæði í hrauninu við Straumsvík. Undir hraunhól.

Garðlag, úr hraungrýti. Illgreinanlegt. Mosavaxið og sigið. Veggjahæð er frá 0 - 0.3m og veggjabreidd er að jafnaði um 1m. Rétt utan við Jónsbúð (2367-149).

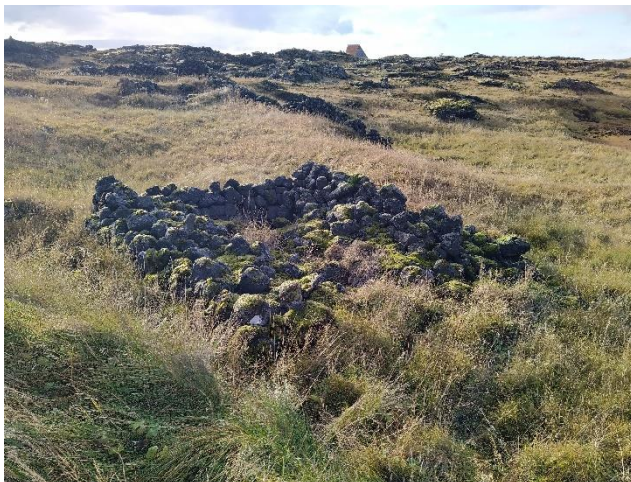
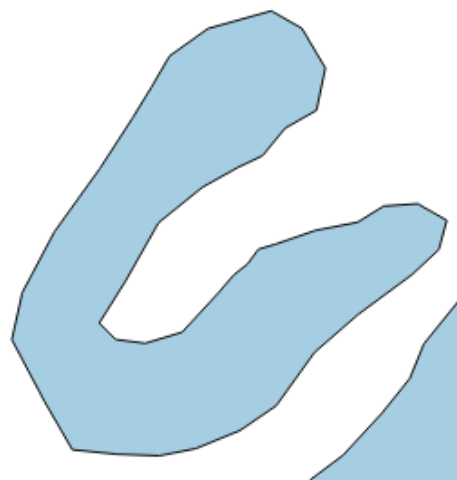
**Númer:** 2367-151

**Ástand:** Greinanleg

Rétt NV við Jónsbúð (2367-149).

Hjallur úr fjörugrýti og hraungrýti. Töluvert hruninn, opinn í NA. Veggjahæð er frá 0.2 -1.2m og veggjaþykkt eru u.þ.b. 0.5m.

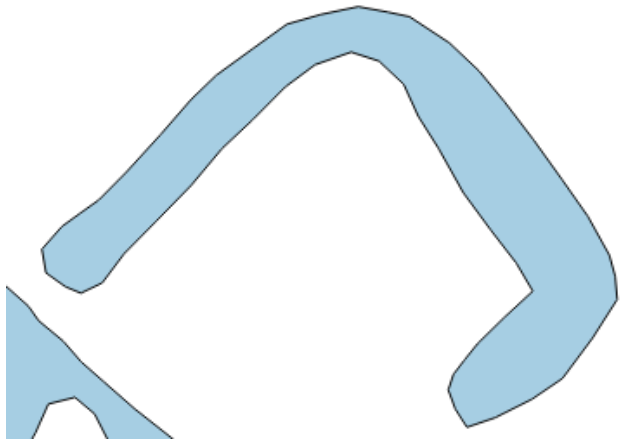
Rétt NV við Jónsbúð (2367-149). Mikill grasvöxtur.

Matjurtagarður, áfastur (2367-149). Hlaðið í kringum garðinn úr hraun- og fjörugrjóti, gras og mosavaxinn. Veggjahæð er frá 0.2 - 0.5m og veggjabreidd er að jafnaði 1m. Sigið. Mikill grasvöxtur.

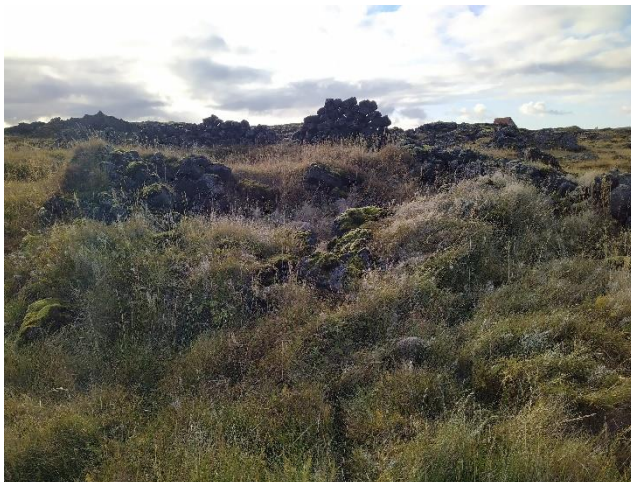
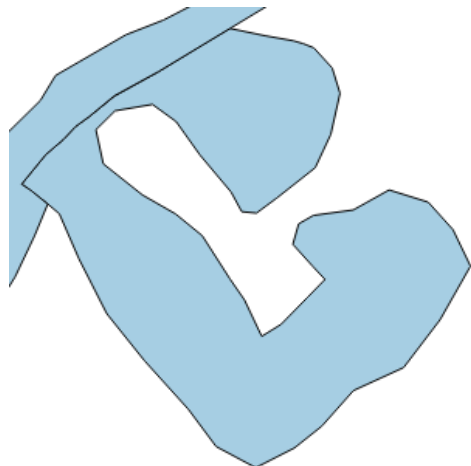
Í túnjaðri Jónsbúða, u.þ.b. 30m vestan við híbýli og fjós (2367-149).

Tóft- útihús. Inngangur í NA. Töluvert hrúnin. Úr hraungrýti, er áföst túngarði (2367-154). Veggjahæð er frá 0.4 – 1.2m og veggjabreidd er að jafnaði 1.2m.

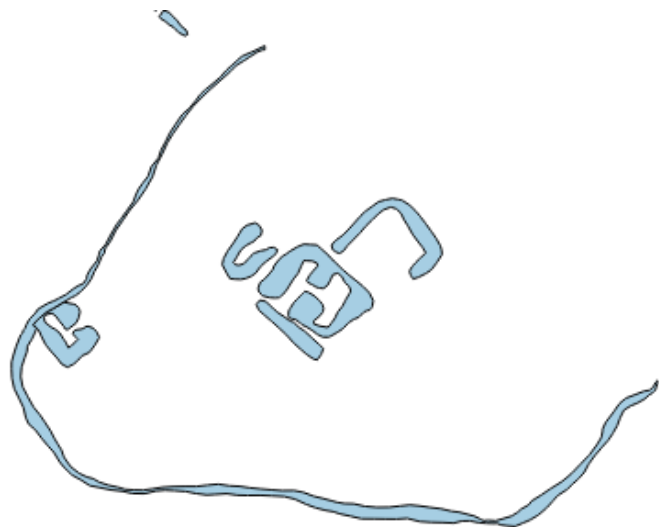
Í hrauninu í kringum túnið hjá Jónsbúð (2367-149). Útihús (2367-153) er áfast garðinum.

Garðlag, túngarður, úr hraungrýti, hruninn á köflum. Veggjahæð er frá 0 - 1.5m og veggjabreidd er að jafnaði 0.4m.

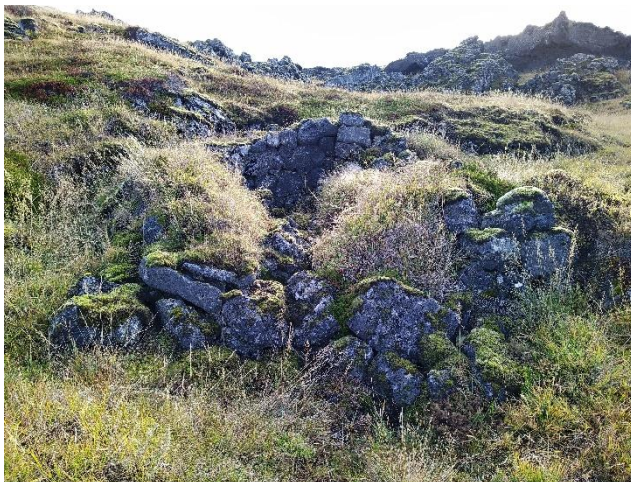
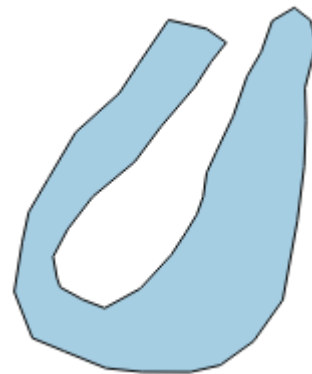
**Númer:** 2367-155

**Ástand:** Vel greinanleg

Vestan við túngarðinn (2367-154) og u.þ.b. 48m SV við Jónsbúð (2367-149).

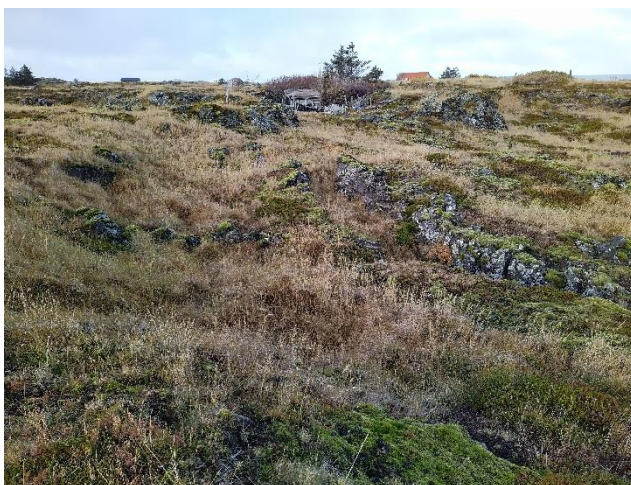
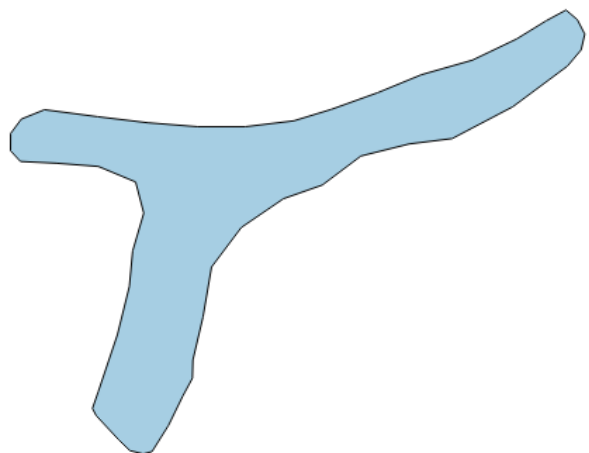
**Ljósmyndir/teikningar:**

Í smá laut í hrauninu um 44m SV við sumarbústað (2367-161).

Herslugarður & garðlag. Fiskþurrkunargarður úr hraungrýti, mosavaxinn. Flatur. Garðlagið er frá 0.3 - 0.6m hátt og veggjabreidd er að jafnaði 0.4m.

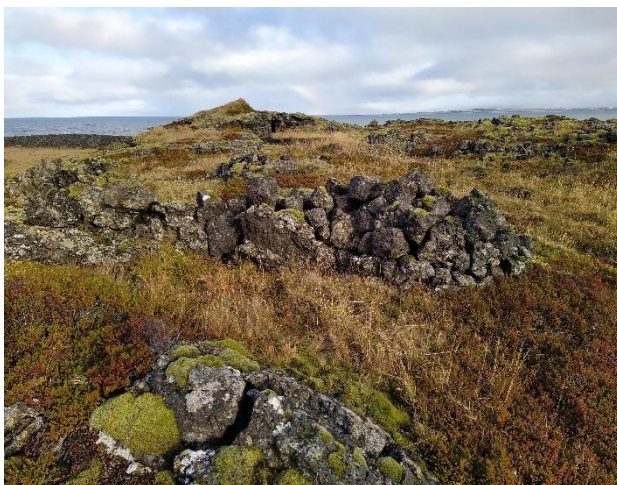
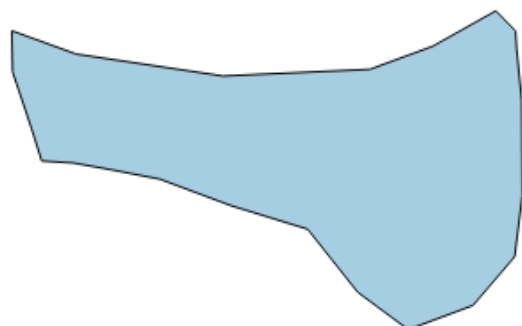
**Ljósmyndir/teikningar:**

Efst á hraun hól u.þ.b. 40m SA við steyptan grunn (2367-161) og u.þ.b. 100m SV við Markhól (2367-159).

Vörslugarður, úr hraungrýti. Veggjahæð er frá 0.4 - 1.2m og veggjabreidd er að jafnaði 1m. Austurendi er breiðari.

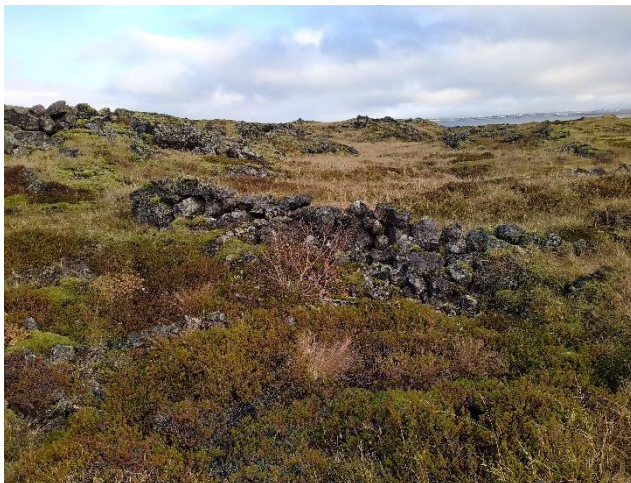
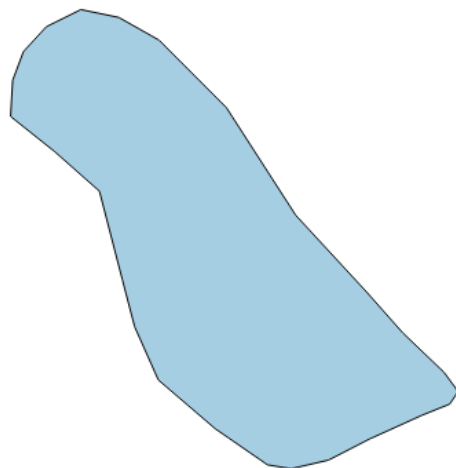
**Ljósmyndir/teikningar:**

Í hrauni austan við sumarbústað og 22m austan við vörslugarð (2367-165). Birkikjarr vex í kring.

Garðlag, úr hraungrýti. Liggur NV-SA. Veggjahæð er frá 0.2 - 0.9m og veggjabreidd er að jafnaði 0.4m.

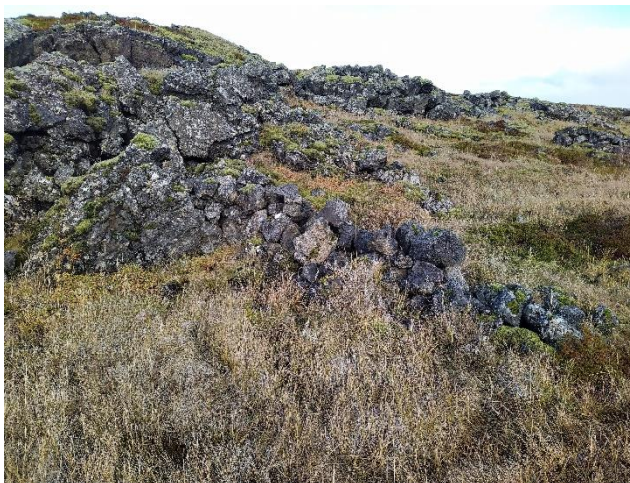
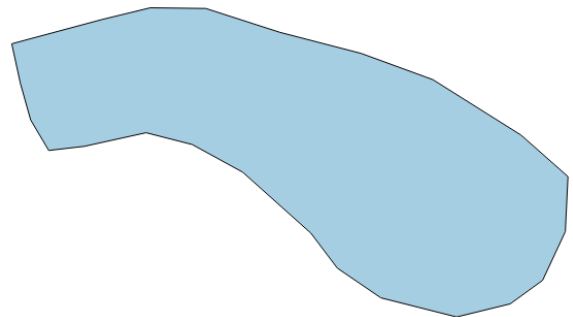
**Ljósmyndir/teikningar:**

Í hrauninu sunnan við sumarbústað, u.þ.b. 10m SV við vörslugarð (2367-166). Vestur endi er við hraunkletta.

Garðag, vörslugarður úr hraungrýti. Veggjahæð er frá 0.3 – 1.2m og veggjabreidd er u.þ.b. 0.7m.

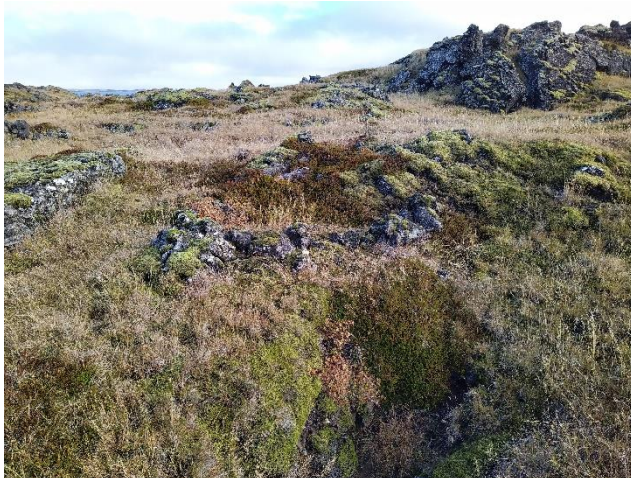
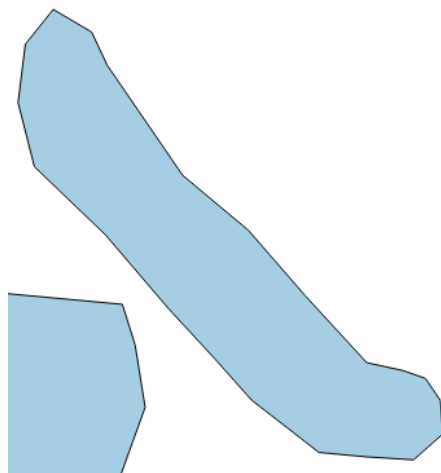
**Ljósmyndir/teikningar:**

Í hrauninu norðan Reykjanesbrautar, rétt NA við brunn (2367-169).

Vörslugarður, úr hraungrýti. Illa farinn og siginn. Veggjahæð er frá 0 - 0.4m og veggjabreidd er að jafnaði um 0.4m.

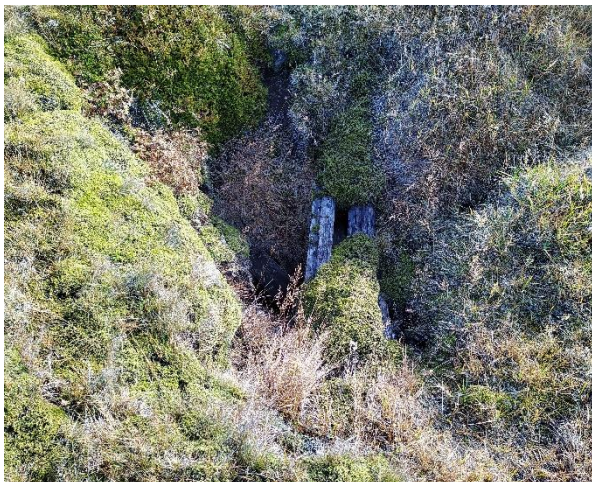
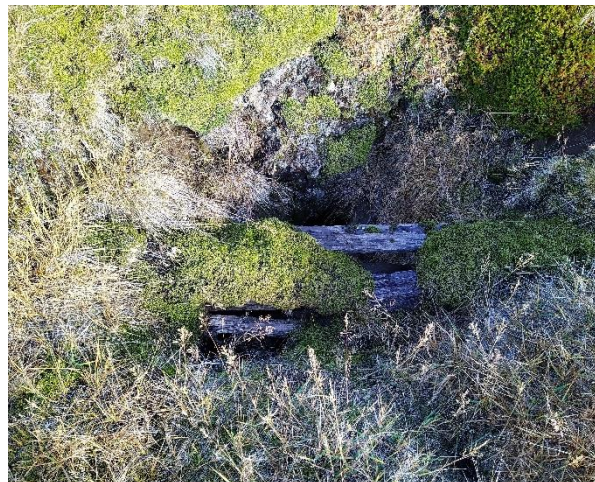
**Ljósmyndir/teikningar:**

Rétt SV við vörslugarð (2367-168),

Brunnur. Liggja spýtur yfir honum. Engar hleðslur sjáanlegar. Gæti verið að það sé vatn í honum í flóði. Spýturnar eru mosavaxnar.

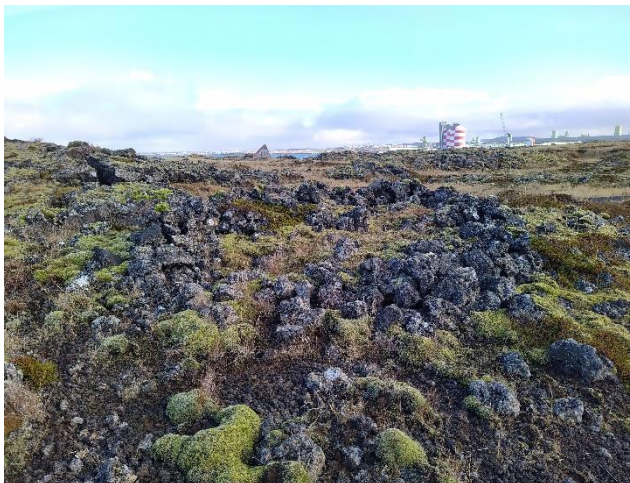
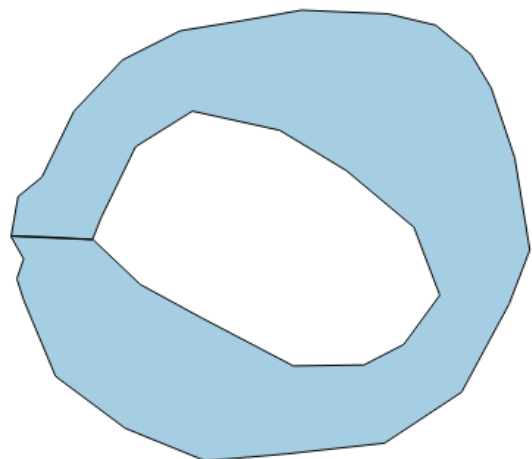
**Ljósmyndir/teikningar:**

Efst á hraunhól, við smá sprungu, uppblásinn melur í kring. U.þ.b. 11m SV við malarveg að Óttarsstöðum og u.þ.b. 65m austan við barnaheimili (2367-173).

Hleðsla, óþekkt hlutverk. Úr hraungrýti, hringlótt, enginn sjáanlegur inngangur. Veggjahæð er frá 0.1 – 0.8 og veggjabreidd er að jafnaði 1m. Mosavaxin.

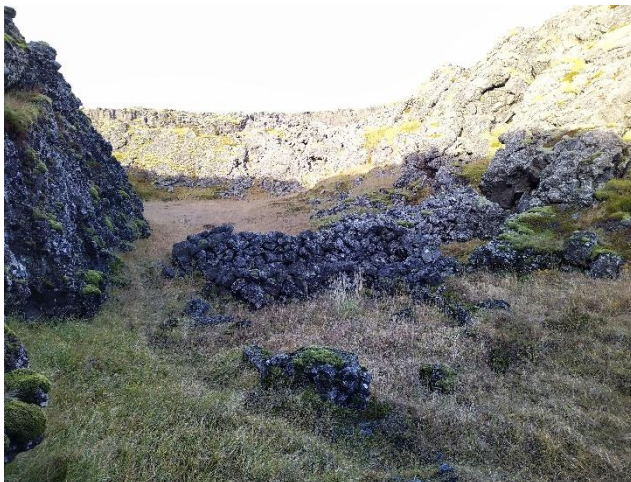
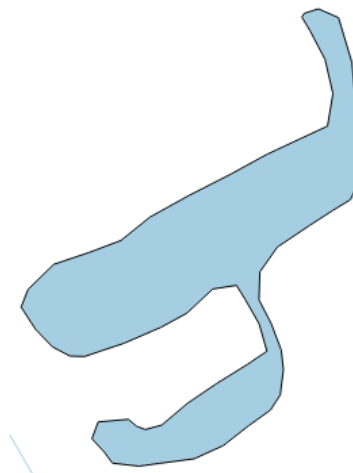
Í stórum hraunbolla, lokar af tún með túngarði (2367-184), háir hraunklettar í kring.

Kúarétt, úr hraungrýti. Tvö hól og garður, garðurinn lokar af túnið með túngarði (2367-184). Veggjahæð er frá 1 - 1.7m og veggjabreidd er frá 0.5-1.5m.

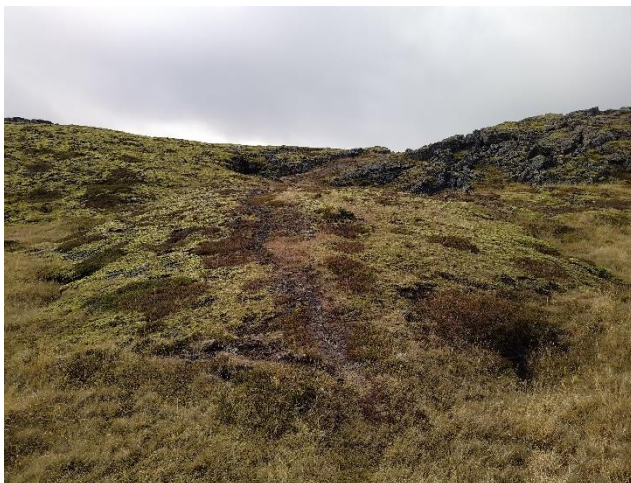
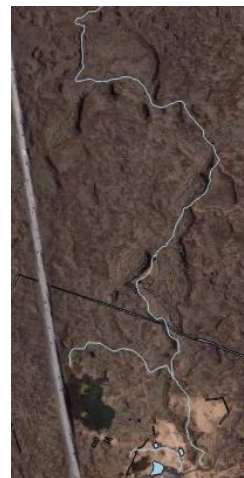
**Númer:** 2367-186

Liggur í hrauninu vestan við Straum, fer yfir landamerkjagarð (2367-69) og framhjá Kúarétt (2367-185). Nokkrar vörður eru við leiðina.

Leið, liggur í vestur frá Straumi inn í hraunið, hverfur inn í gróður í hrauninu. Liggur yfir hóla, hæðir og grasivaxin tún. Leiðin er frá 0.5 – 1m breið.

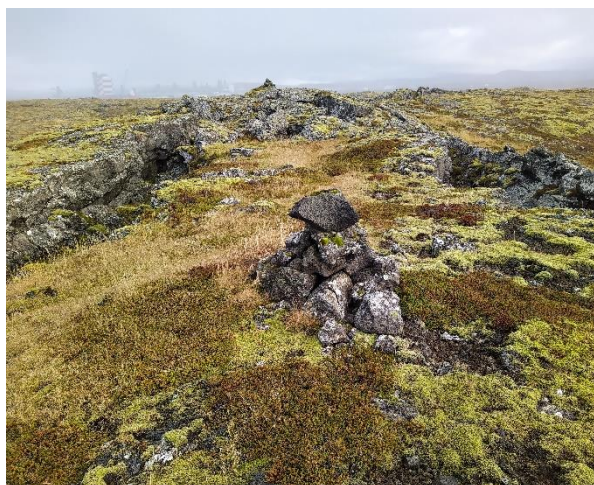
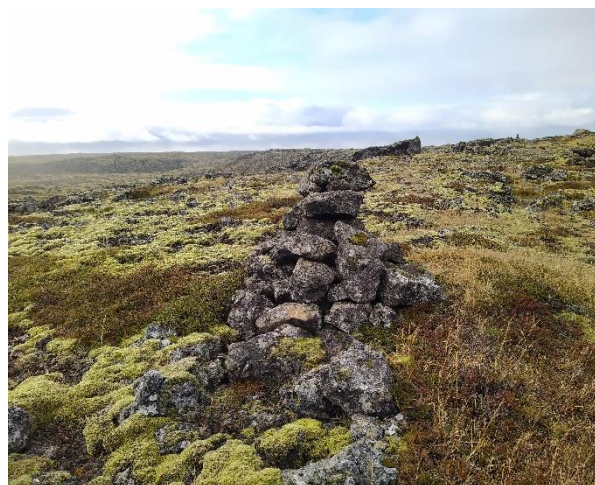
Efst á hraunhól við leið (2367-186), 40m vestan við Sigurðarvörðu (2367-183).

Skógarstígsvarða, kennimerki úr hraungrýti, ca. 1.2m á hæð mjókkar upp, botninn er óreglulegur, um 1x1.2m.

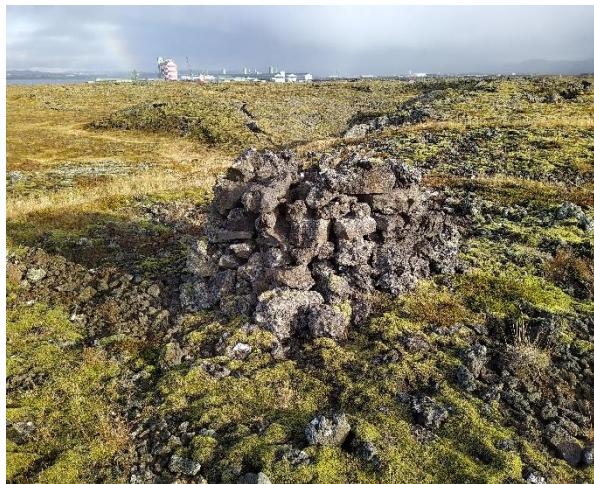
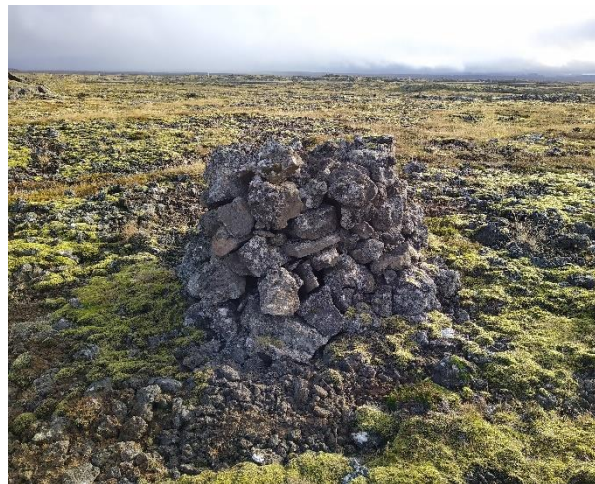
Ofan á hraunhól, vaðla (2367-189) u.þ.b. 15m SV við vörðuna, við leið (2367-186).

Kotklifsvaða. Úr hraungrýti, vegleg. 1.3m á hæð, sporöskjulaga 1.5m breið þar sem hún er þykkust.

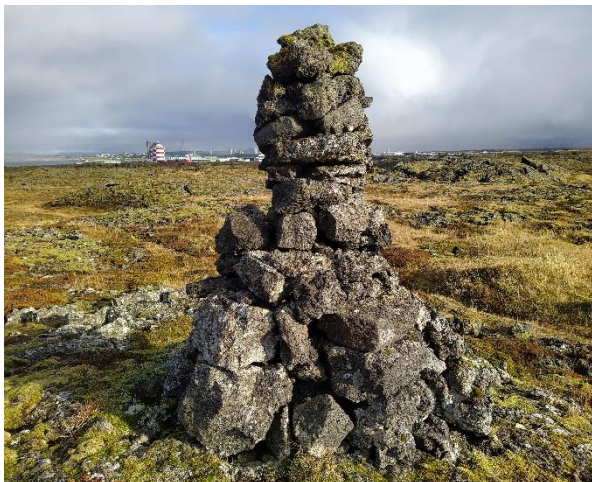
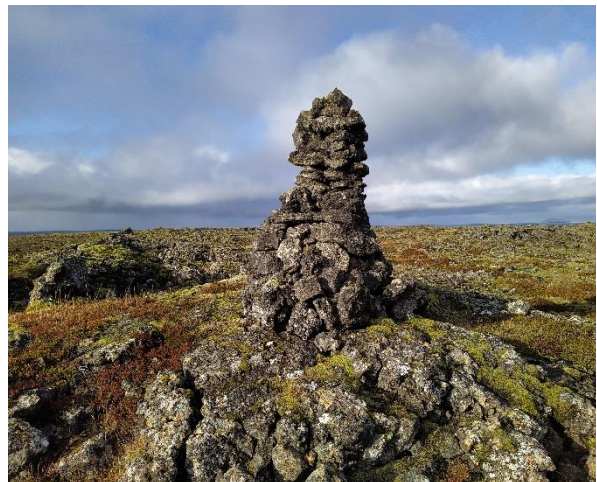
**Númer:** 2367-189

Efst á hraunhól. Varða (2367-188) er u.þ.b. 15m NA við vörðuna og hún er við leið (2367-186).

Varða, úr hraungrýti. Mjókkar upp. 1.8m há og botninn 1x1.5m. Mosavaxin.

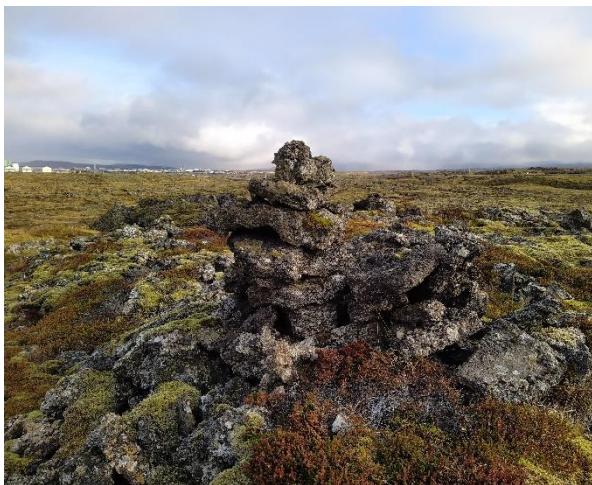
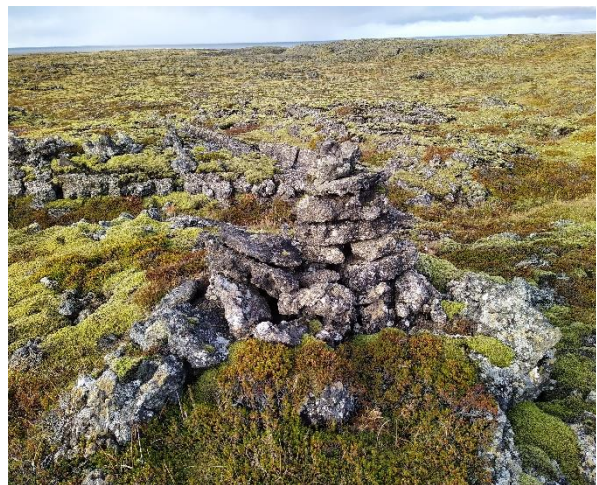
**Númer:** 2367-190

Við leið (2367-186), efst á hraunhól.

Varða úr hraungrýti, óregluleg. 1.2m á hæð 1x1m á breidd, mögulegt hrun úr henni við hana.

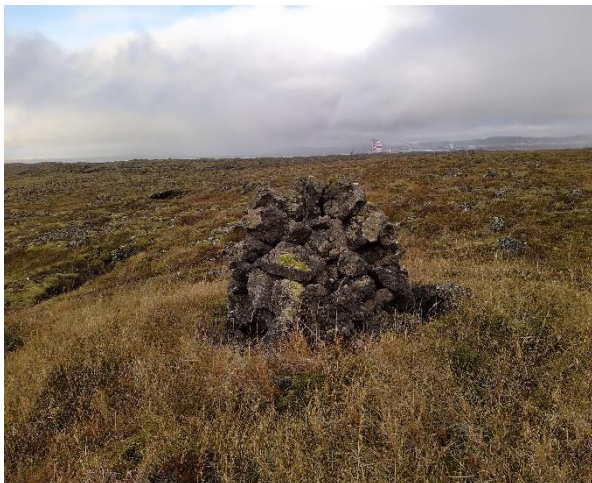
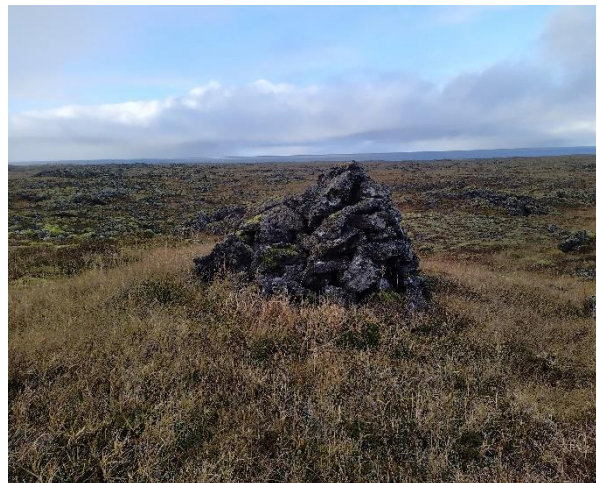
**Númer:** 2367-191

Efst á hraunhól, u.þ.b. 190m norðan Reykjanesbrautar og um 45m sunnan við rétt (2367-194).  
Er á grasivöxnu svæði í hrauninu.

Varða, úr hraungrýti. 1.2m á hæð óregluleg. Vestur hlið töluvert hrúnin, austurhliðin heilleg, 1x1.5 á breidd.

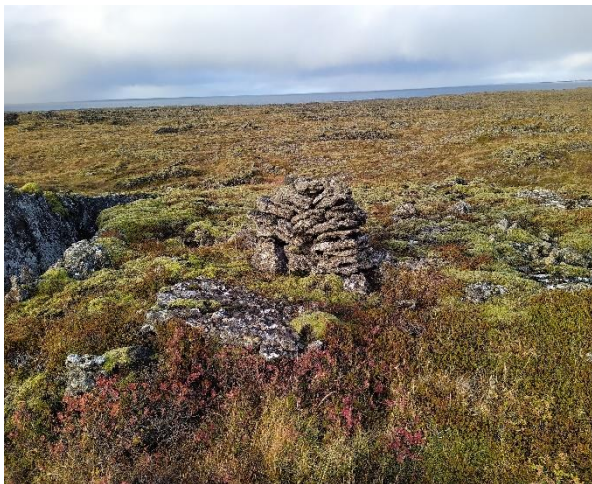
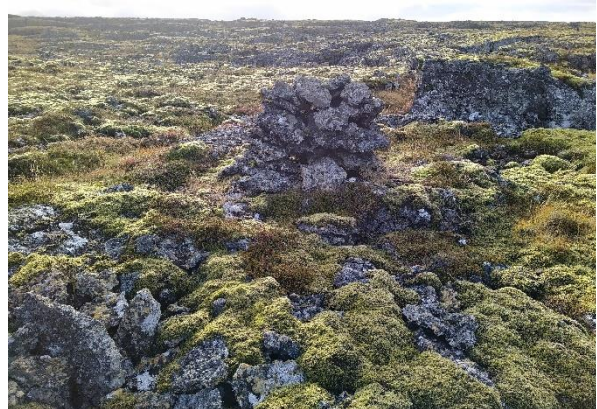
**Númer:** 2367-192

Ofan á hraunhól, u.þ.b. 160m vestan við Jakobsvörðurétt (2367-194) og 300m norðan við Reykjanesbrautina.

Jakobsvarða, úr hraungrýti. 1.1m á hæð 1x0.5m á breidd, óregluleg.

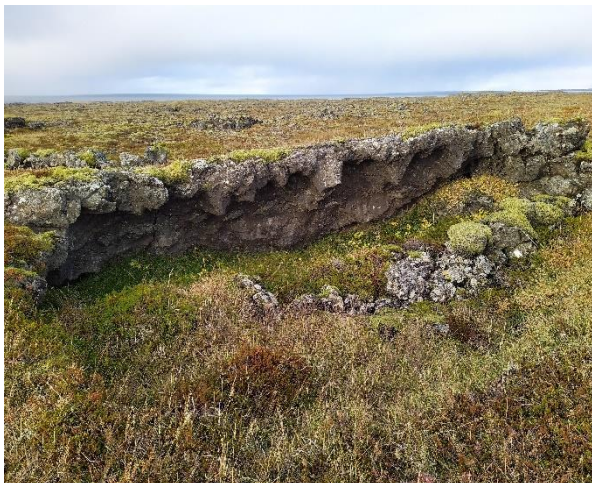
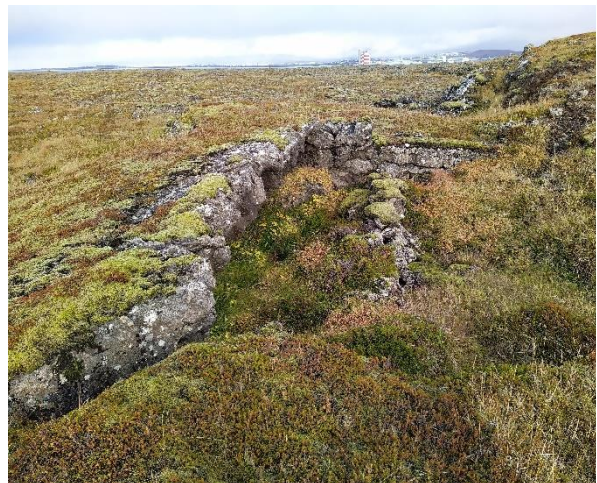
**Númer:** 2367-193

Í hrauninu 220m norðan við Reykjanesbraut, u.þ.b. 45m NA við vörðu (2367-191) og um 10m austan við Jakobsvörðurétt (2367-194).

Stekkur, úr hraungrýti, ein hleðsla við skúta í hrauninu og myndar þannig stekk. Veggjahæð er frá 0 - 1m og veggjabreidd er að jafnaði 0.5m, töluvert hrúnin og sigin. Mosavaxið.

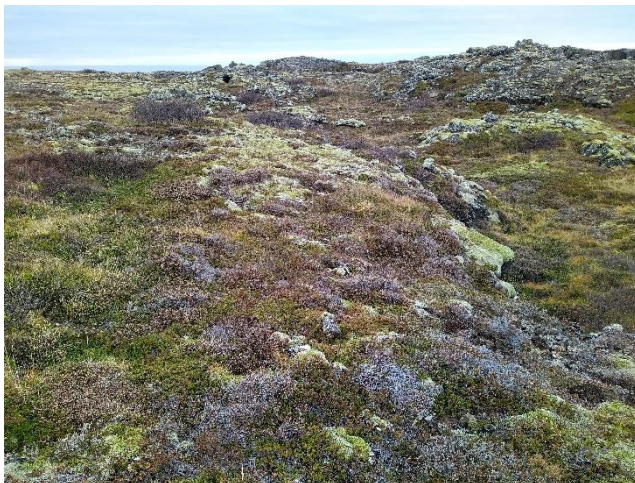
**Númer:** 2367-206

**Ástand:** Vel greinanleg

Í hrauninu norðan við Reykjanesbrautina. Liggur yfir hraunhóla og bolla, birkikjarr í kring. Garðlagið eru u.þ.b. 30m SA við fjárskýli (2367-207).

Garðlag, úr hraungrýti, illgreinanlegt, undirlag fyrir girðingu. Veggjahæð er frá 0 - 0.3m og veggjabreidd er að jafnaði 0.5m. Girðingaefni í og við garðinn.

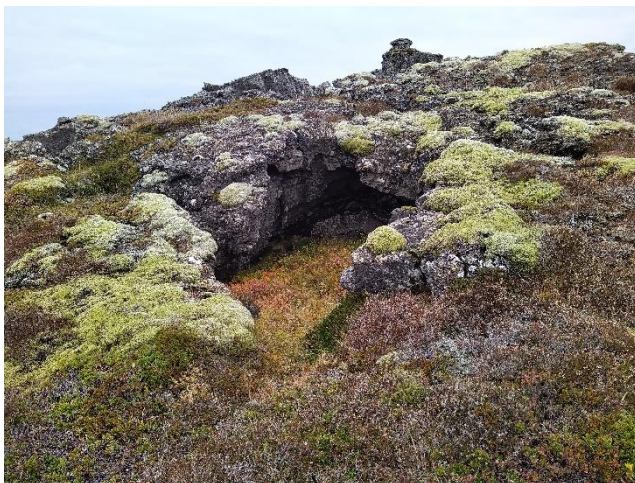
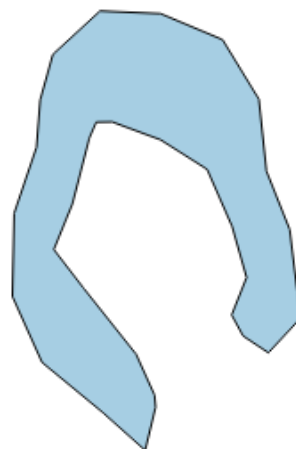
**Númer:** 2367-207

**Ástand:** Vel greinanleg

Í sama hól og varða (2367-205), landamerkjagarður (2367-206) er 15m sunnan við hellinn.

Hellir / fjárskýli. Búið að bera efni í hellinn og hlaða í sprungur. Inngangur í hellinn í S, grasivaxinn og skjólgóður.

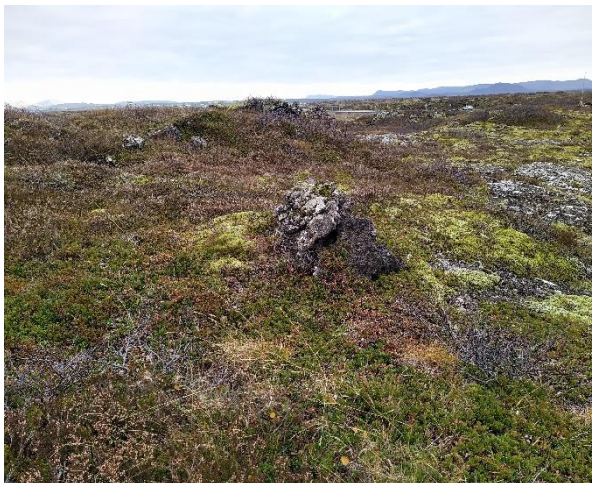
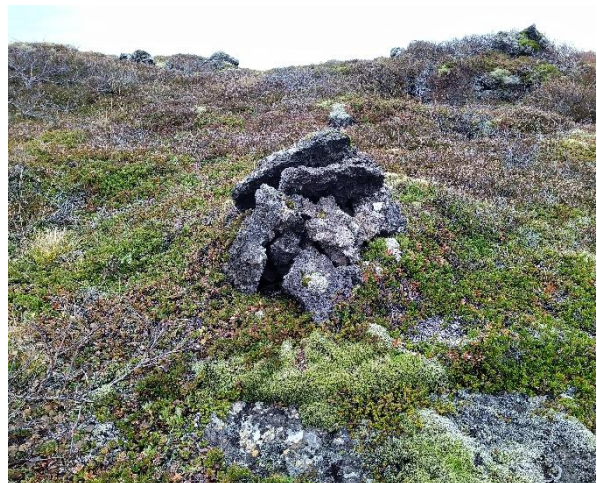
**Númer:** 2367-208

**Ástand:** Greinanleg

U.þ.b. 140m norðan við Reykjanesbraut. Varða (2367-209) um 60m NV við vörðuna. Ofan við stóran hraunbolla. Birkikjarr í kring og tré í hraunbollanum sunnan við vörðuna.

Varða, úr hraungrýti, óregluleg, 0.5m á hæð og 0.4x1m á breidd, illagerð. Lyng farið að vaxa á henni og birkikjarr.

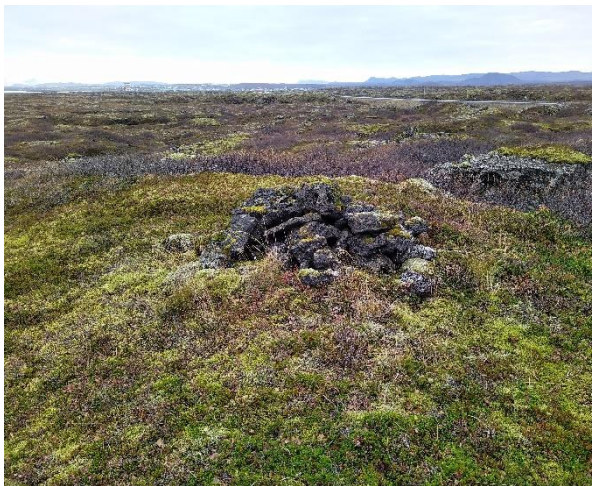
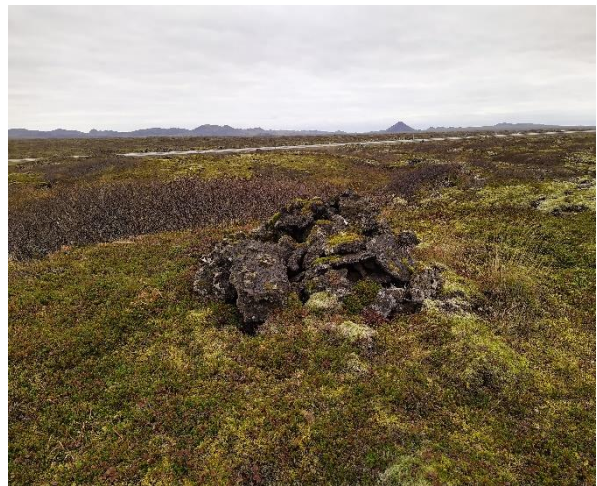
**Númer:** 2367-209

**Ástand:** Greinanleg

180m norðan við Reykjanesbrautina. Ofan á hraunhól, gott útsýni í allar áttir, varðan hefur sést vel að. Vel gróið í kring.

Varða, úr hraungrýti, töluvert hrúnin, er núna um 0.6m á hæð, sporöskjulaga, botninn er um 1x2m.

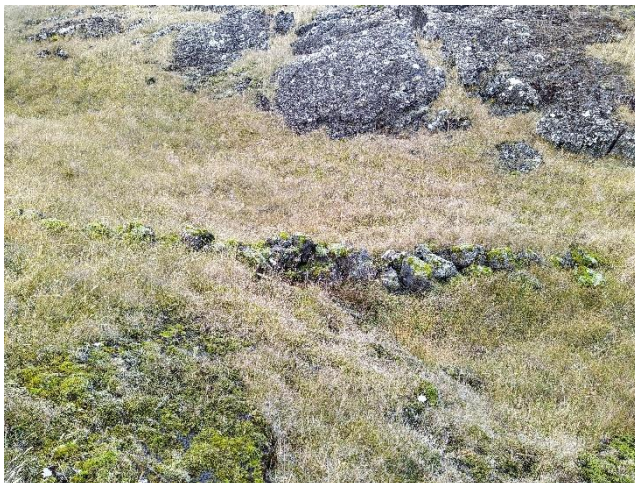
**Númer:** 2367-210

**Ástand:** Greinanleg

Í laut við hraunhól, suðurendi hverfur inn í grasivaxna brekkur. Liggur ca 5m vestan við malarveg.

Garðlag, úr hraungrýti, hefur örugglega verið lengra. Veggjahæð er frá 0 - 0.6m og veggja-breidd er að jafnaði um 0.4m, mosavaxið.

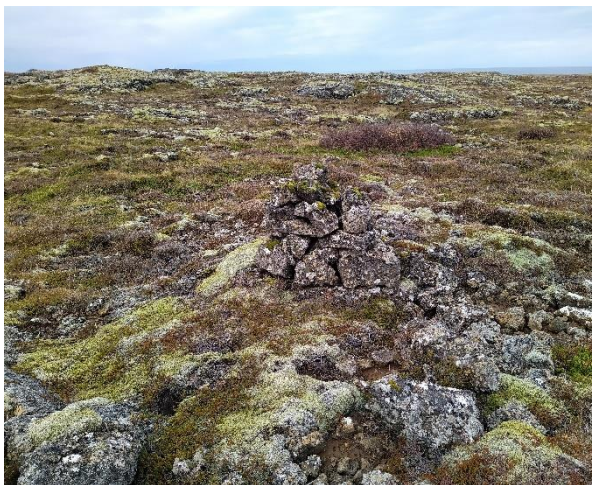
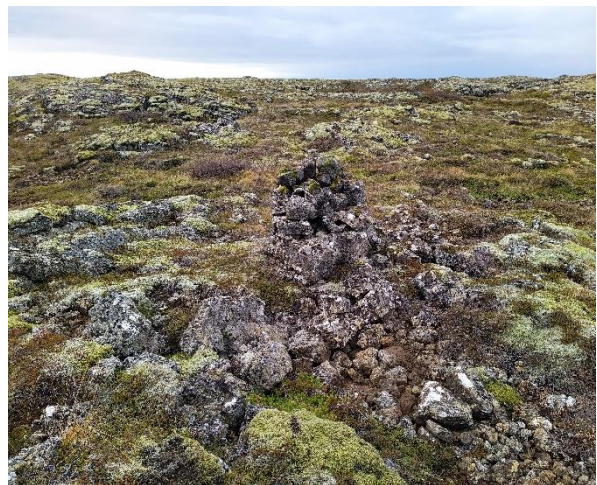
**Númer:** 2367-212

**Ástand:** Vel greinanleg

Í hrauninu u.þ.b. 400m norðan Reykjanesbrautar og 175m NV við vörðu (2367-205).

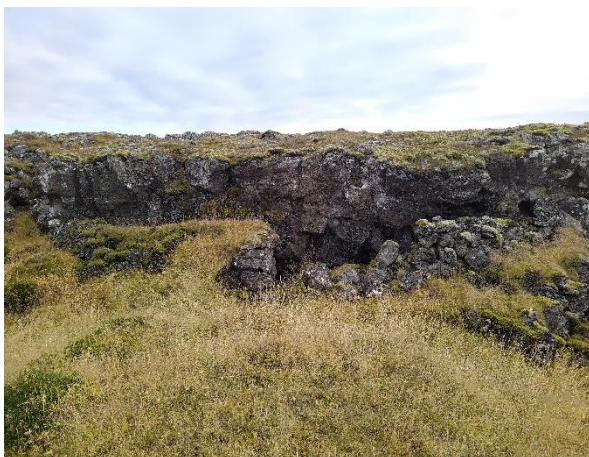
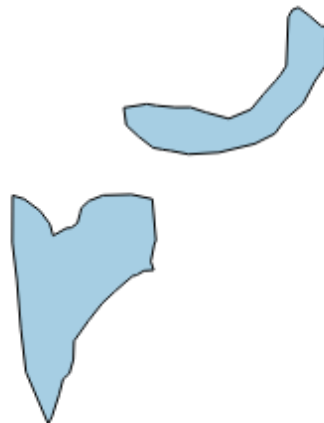
**Númer:** 2367-214  
**Sýsla:** Gullbringusýsla  
**Sveitarfélag:** Hafnarfjörður  
**Landareign:** Óttarsstaðir  
**Skrásetjari:** Atli Rúnarsson  
**Dagsetning:** 16.10.2020  
**ISN93:** E 349416.6 , N 396188.5  
**Sérheiti:** Sjónarhólshellir  
**Tegund:** Hellir / Tóft  
**Hlutverk:** Fjárskýli  
**Fjöldi:** 1  
**Hættumat:** Engin hætta  
**Ástand:** Vel greinanleg  
**Aldur:** 1550 - 1900  
**Friðlýst:** Nei  
**Lengd:** 15.6m  
**Breidd:** 1 m  
**Vegghæð:** 0.5 – 2m  
**Breidd veggja:** 1m  
**Umhverfi/staðhættir:**

Við helli í hraunbolla, hólar og hæði í kring. Mikill gróðurvöxtur inni í hellinum. Varða (2367-212) er um 150m NV við hellinn.
