# **Fornleifaskráning**

**í Vík í Mýrdal**

**Húsakönnun: Könnun og mat á húsum í Vík**

**Katrín Gunnarsdóttir**  
**fornleifafræðingur MA**  
**2004**

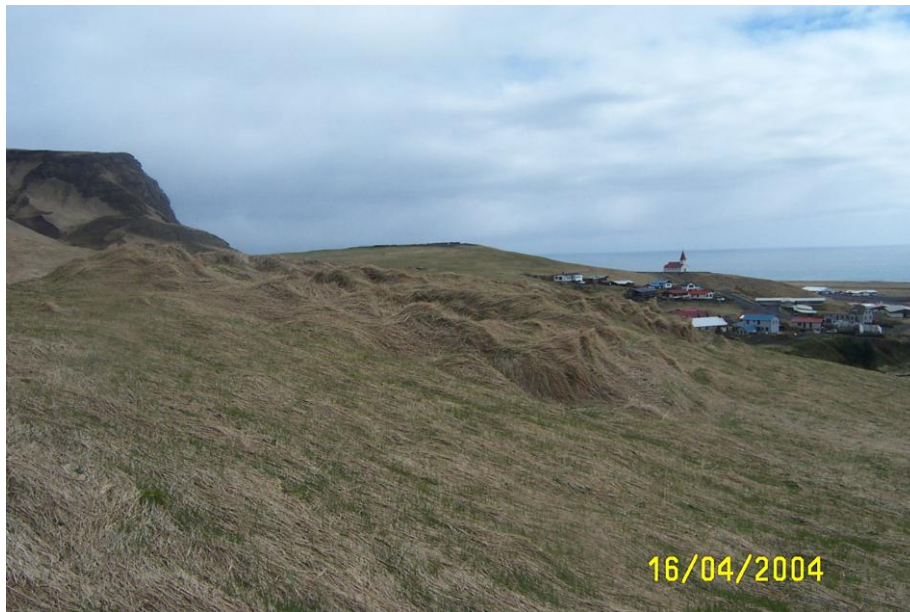
Mynd 2 .N-Vík-163072 205-5 og 6. Horft í suðaustur yfir tóftirnar sem eru hlið við hlið í brekkunni fremst á myndinni.

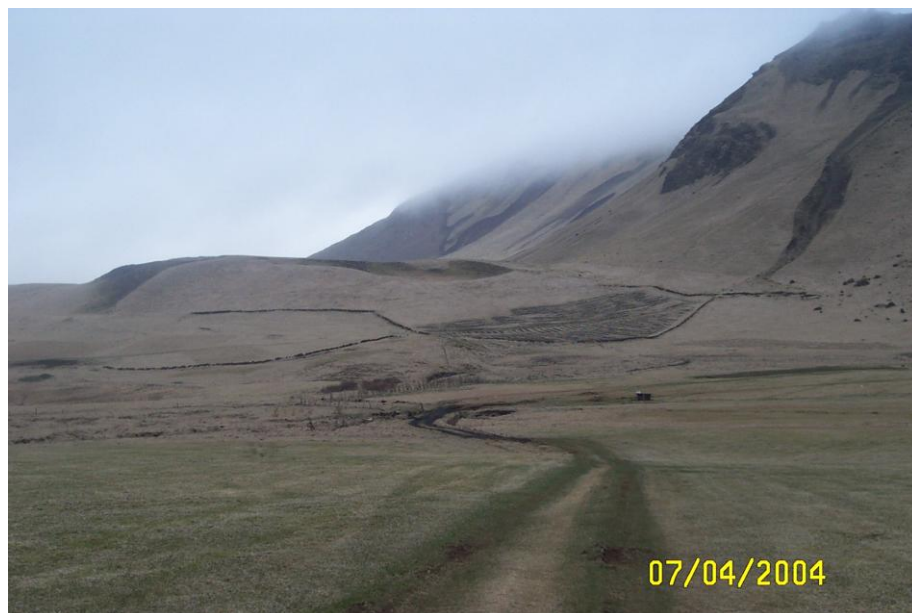
*Mynd 3. N-Vík 163072 205 – 13. Horft til norðurs yfir garðhleðslur. Norður-Víkurgerði til hægri innan garðsins. Ljósmynd: Katrín Gunnarsdóttir.*

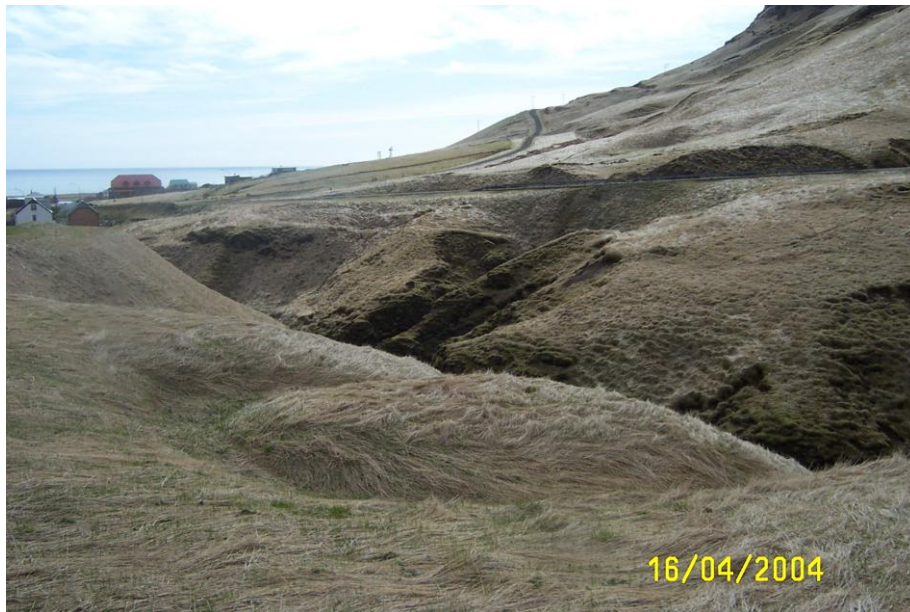
Mynd 4. N-Vík 163072 205 – 14. Horft til suðurs yfir Völvuleiði sem er rétt neðan við miðja mynd, ávöl bunga á gilbarminum. Ljósmynd: Katrín Gunnarsdóttir.

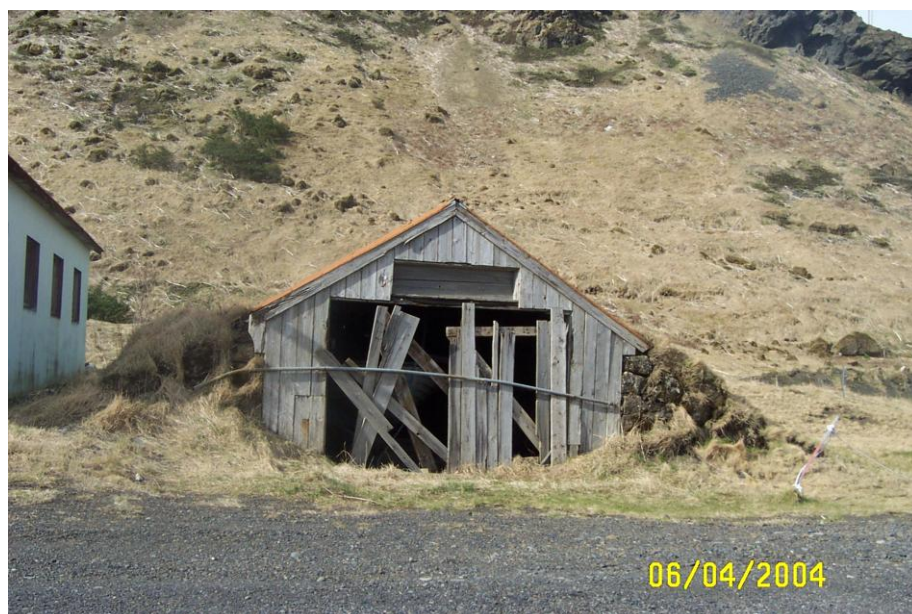
*Mynd 6. N - Vík 163072 205 – 20. Bátaskýli, horft til vesturs. Ljósmynd: Katrín Gunnarsdóttir.*

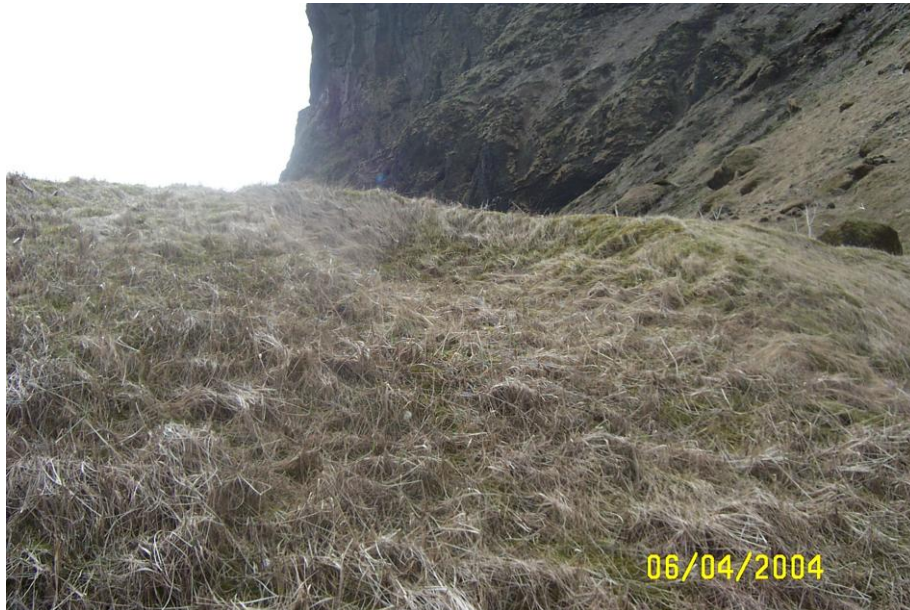
Mynd 8. N- Vík 163072 205 – 23. Horft í suðvestur upp að tóftinni þar sem hún ber í Reynisfjall. Ljósmynd: Katrín Gunnarsdóttir.

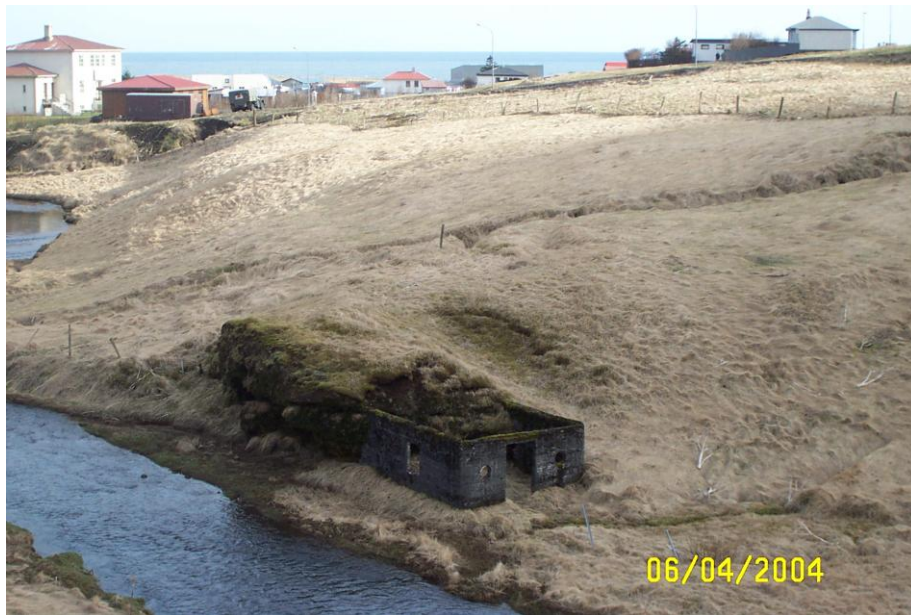
*Mynd 15. N - Vík 163072 205 – 31. Veggir gömlu smiðjunnar standa enn, horft til suðurs. Ljósmynd:Katrín Gunnarsdóttir.*

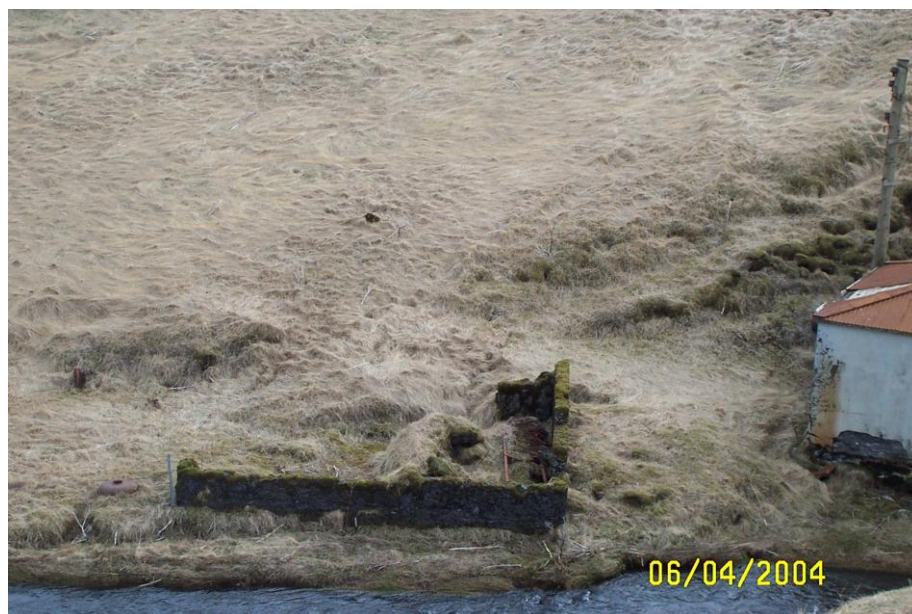
Mynd 16. N - Vík 163072 205 – 32. Það sem eftir er af fyrstu rafstöð Víkur, fyrir miðri mynd, til hægri er rafstöðvarhús sem var byggt 1936. Ljósmynd: Katrín Gunnarsdóttir.

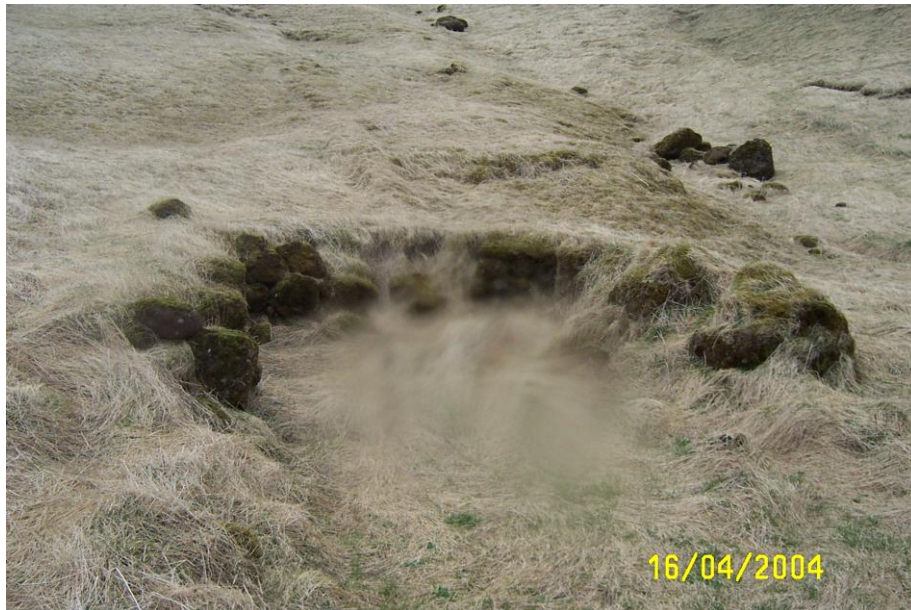
*Mynd 17. N - Vík 163072 205 – 36. Vík Horft í vestur, séð yfir tóft og garðahleðslu sem liggur út frá miðjum gaflvegg tóftarinnar. Ljósmynd:Katrín Gunnarsdóttir.*

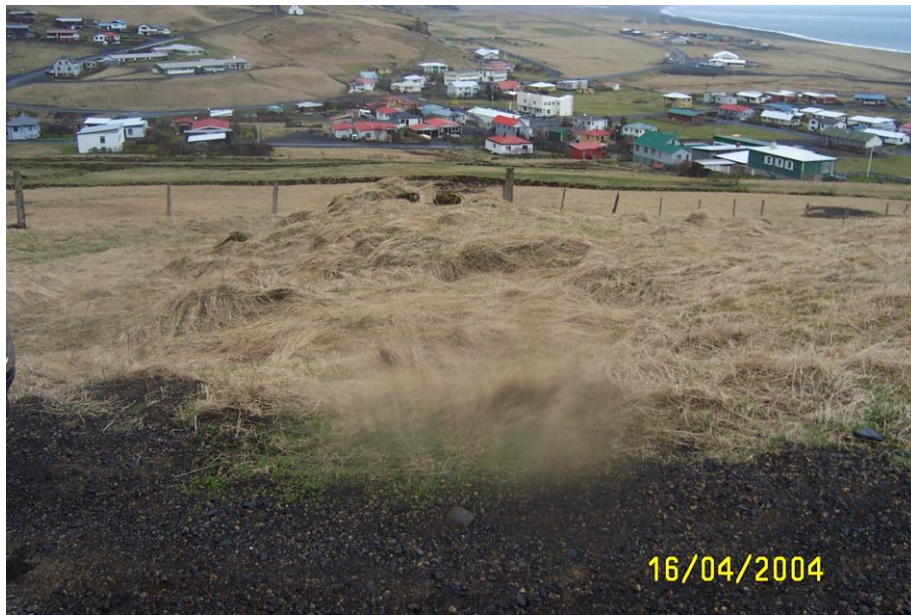
Mynd 18. N - Vík 163072 205 – 37. Vík Horft í austur af veginum sem liggur upp á Reynisfjall yfir tóftina, milli hennar og girðingarinnar liggur gamli þjóðvegurinn upp á Reynisfjall. Ljósmynd: Katrín Gunnarsdóttir.

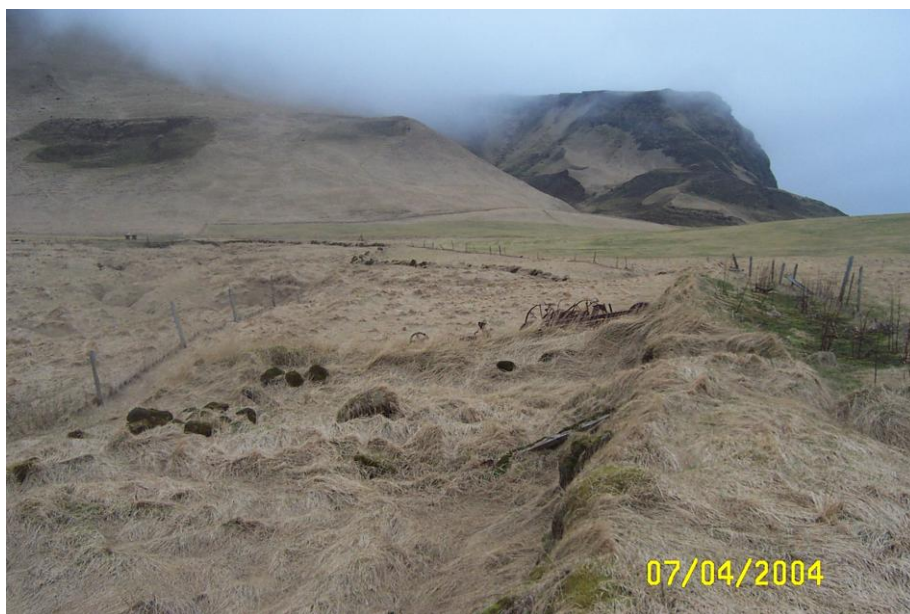
Mynd 2. S - Vík 163118 205 – 13. Horft í austur. Fremst til vinstri á myndinni sést í garðlag. Ofan við það er tóftin og til hægri sést í garðinn sem er við suðurhlið tóftarinnar. Ljósmynd: Katrín Gunnarsdóttir.

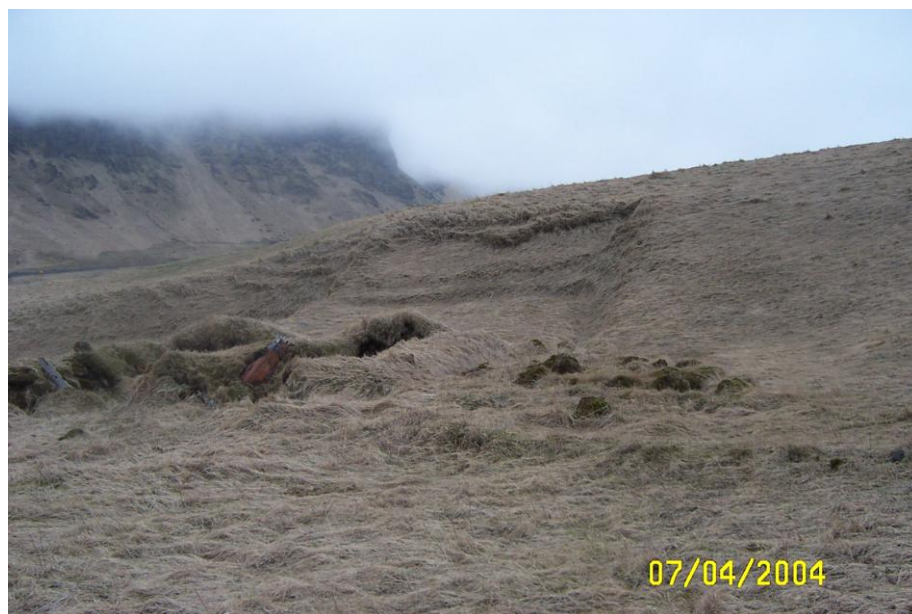
Mynd 7. S - Vík 163118 205 – 20. Horft yfir tóftina til austurs. Ljósmynd: Katrín Gunnarsdóttir.

Tóftin sjálf er 8 m x 7 m x 1.20 m, veggjaþykkt um 1 m. Grjóthleðslur í norðurvegg nokkuð heillegar, grjót í vesturvegg sýnilegt, þar er þakið fallið yfir tóftina. Á austari tóft hangir þakið uppi fremst, en hrúnið yfir tóftina þar fyrir innan. Við austurvegg tóftarinnar er grjót, á víð og dreif sem gæti verið frá veggjahleðslu sem verið hefur austan við tóftina. Frá austurhlið tóftarinnar er túngarður Suður-Víkur. Hann liggur í austur framhjá kirkjugarðinum, en þar er rof í garðinn vegna vegarslóða sem þarna er. **Heimildaskrá:** Vettvangsrannsókn 7/4 2004

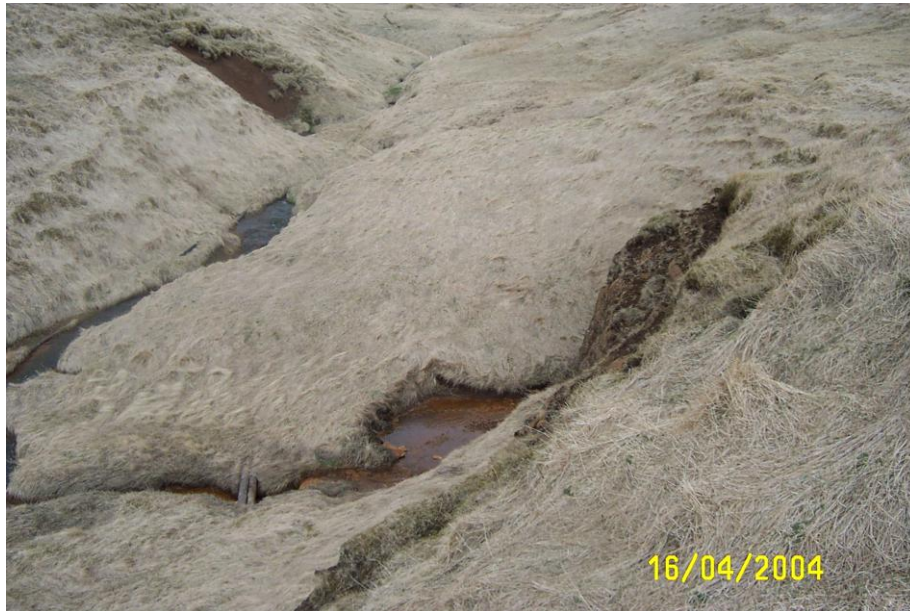
*Mynd 11. S - Vík 163118 205 - 24. Horft til norðurs. Fyrir neðan miðja mynd uppistöðulón myllunnar með hleðslum. Ljósmynd: Katrín Gunnarsdóttir.*

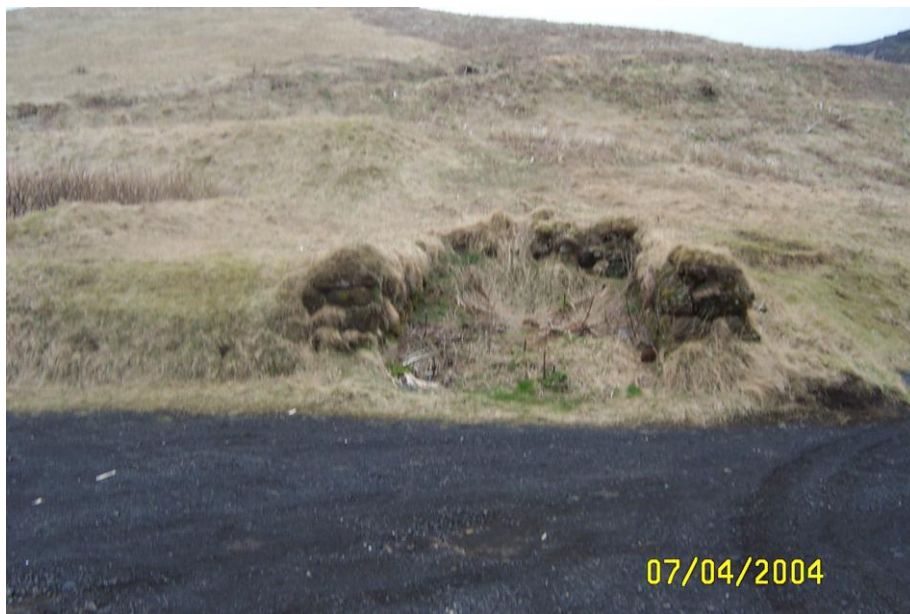
Mynd 14. S - Vík 163118 205 - 32. Horft til austurs yfir tóft smiðjunnar. Ljósmynd: Katrín Gunnarsdóttir.

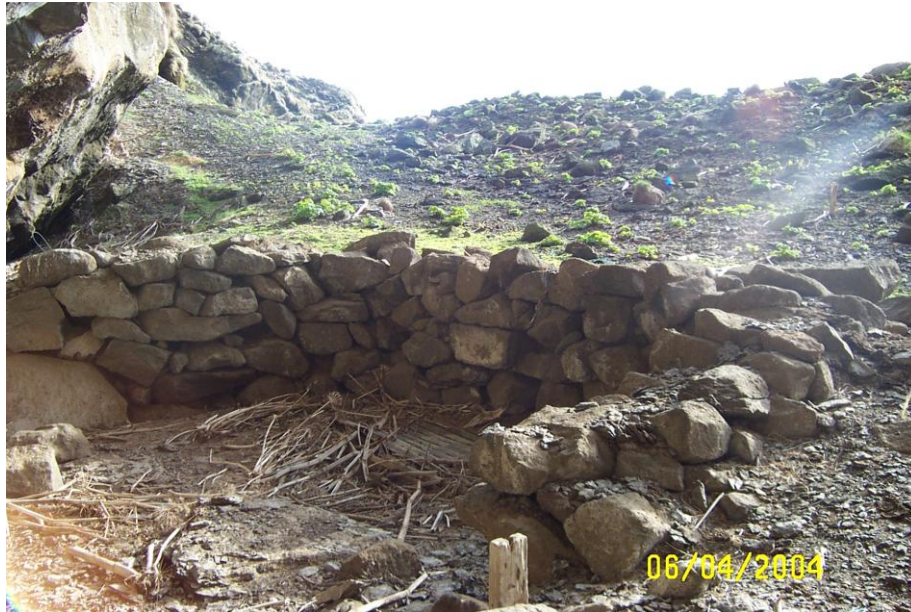
Mynd 15. S - Vík 163118 205 – 34. Hleðslur byrgisins, horft í suðvestur. Ljósmynd: Katrín Gunnarsdóttir.

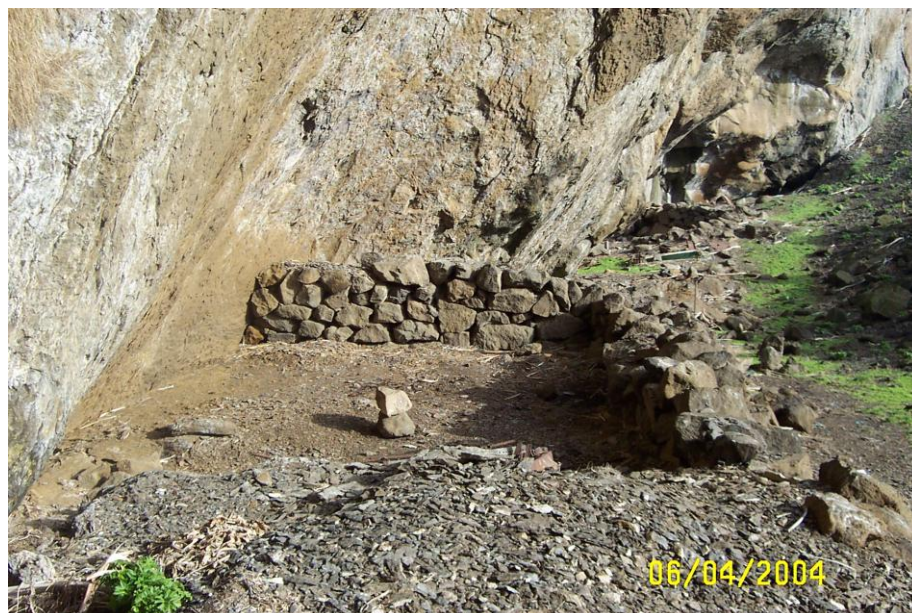
Mynd 16. S - Vík 163118 205 – 35. Hleðslur byrgisins, horft í suð-austur, fjær sést í nyrðra byrgið.
