# Fornleifaskráning

vegna deiliskipulags í landi Minni  
Vatnsleysu, Vatnsleysustrandar-  
hreppi, Gullbringusýslu

Bjarni F. Einarsson  
2001

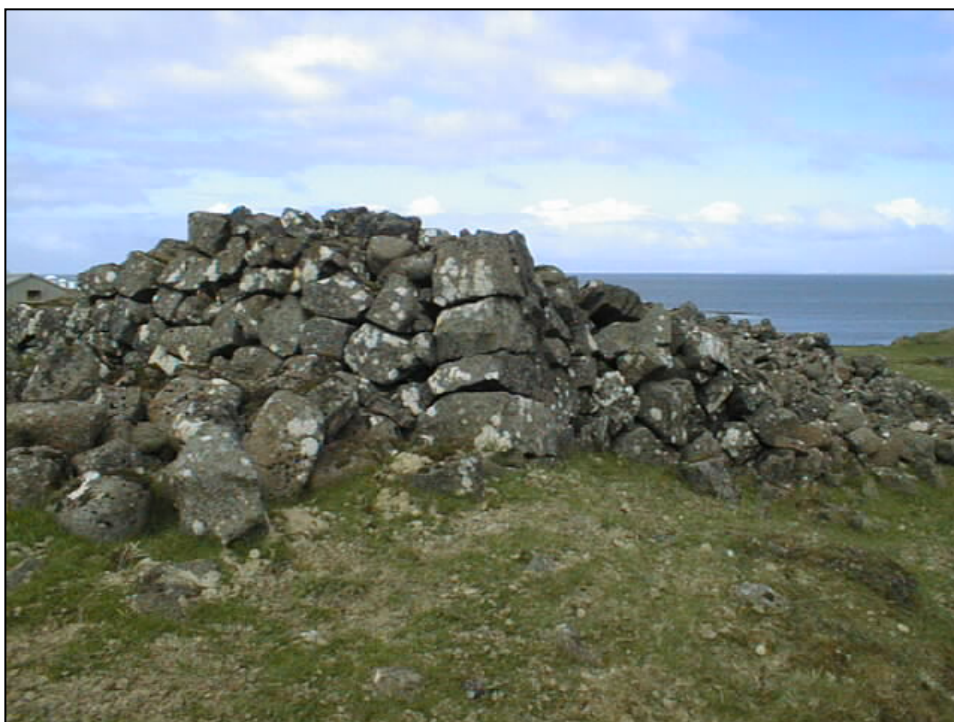
Forsíðumyndin sýnir ræktunarsteina í túni Minni Vatnsleysu. Eins og sjá má er þeim hlaðið upp á vandaðan hátt, rétt eins og um húsakynni væri að ræða. Ekki er alveg hægt að útiloka þann möguleika að upprunalega hafi hús verið á staðnum og það svo kaffært í ræktunarsteinum. Eins geta steinarnir hafa verið í rústum í túninu. Sagt er að sjómenn hafi verið látnir stunda jarðarbætur í landlegum, kannski dunduðu þeir sér við hleðslur af þessu tagi og lagt eitthvað kapp í vinnuna. Ljósm. B.F.E.

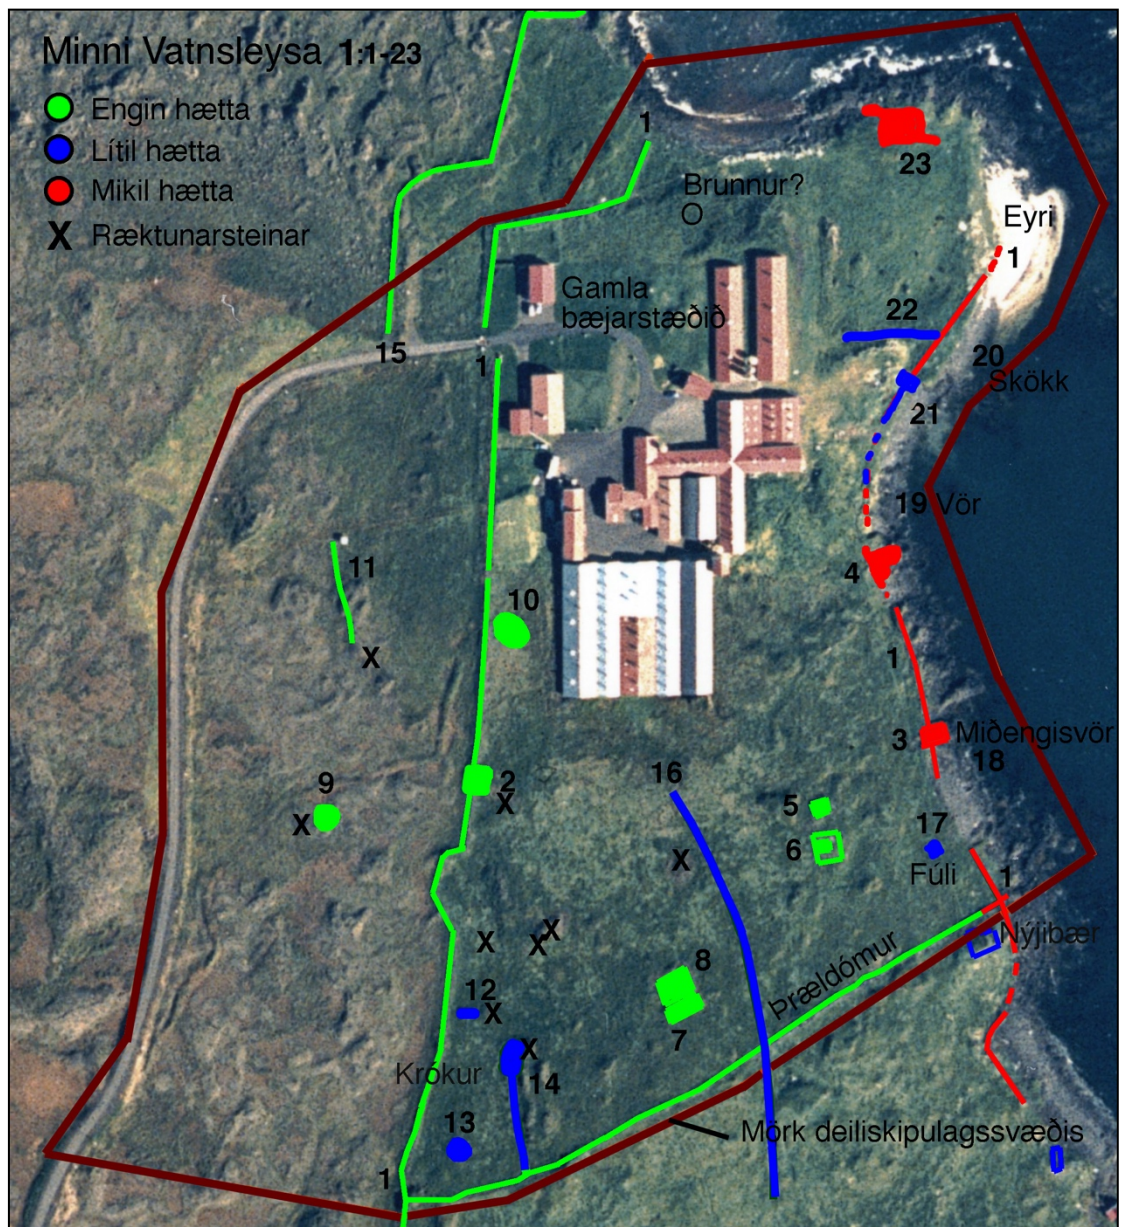
Mynd 1. Loftmynd af hinu kannaða svæði með staðsetningu fornleifa. Ljós. Loftmyndir ehf. Viðbætur BFE.

Samtals fundust 27 fornleifar undir 23 númerum á hinu kannaða svæði. Sérstaklega er tekið fram að gamla bæjarstæði Minni Vatnsleysu var ekki skráð og sama á við um brunn sem þar var hjá. Eins voru haugar með ræktunarsteinum ekki skráðir sérstaklega. Þessir staðir eru merktir inn á mynd 1.

Alls fundust 27 fornleifar undir 23 númerum á svæði því sem deiliskipulagið nær yfir sbr. mynd 1. Miklu máli skiptir hvar byggingum verður fyrir komið svo að fornleifar séu ekki í uppnámi. Sama á við um vegi og uppkast úr væntanlegum húsgrunnum.

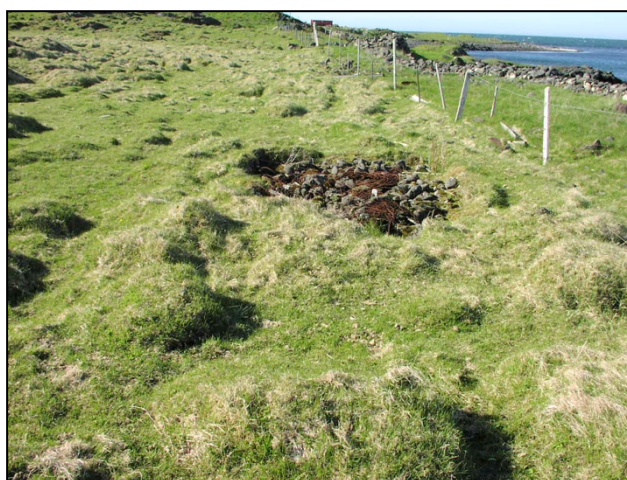
Mynd 3. Vatnsbólilið Fúli (fornleifar nr. 17). Nafnið segir ýmislegt um gæði vatnsins. Ljós. BFE.

Merkilegustu fornleifarnar eru að mati undirritaðs, auk hins gamla bæjarstæðis Minni Vatnsleysu, vatnsbólið Fúli (nr. 17) og rústir nr. 23, sem gætu verið leifar af sjóbúð(búðum). Vatnsbólið er dæmigert vatsból

útræða þar sem hreint vatn var ekki til staðar og menn þurftu að láta sér lynda „saltað“ vatn. Slík vatnsból má t.d. finna á Gufuskálum á Snæfellsnesi, en þar er brunnurinn Írskrabrunnur.

Engar fornleifar á svæðinu þykir ástæða til að friðlýsa að svo stöddu. Komi hins vegar í ljós að fornleifar nr. 23 séu þurrabúð(búðir) og fiskbyrgi og jafn fornar og ýjað er að hér að ofan gæti friðlýsing átt rétt á sér. Ástæða er til að íhuga merkingu á fornleifum nr. 17, vatnsbólinu Fúla. Hreinsa þyrfti upp úr því drasl sem nýlega hefur verið sett ofan í bólið.

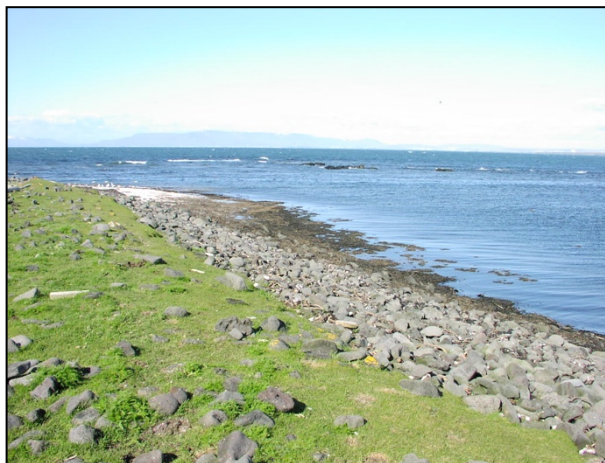
Mynd 4. Vörin Skökk (fornleifar nr. 20). Forðum munu hús hafa staðið á Eyrinni sem þá var á þurru. Nú sjást aðeins sker úti fyrir. Ljós. BFE.

Hvar þessi kóngsbúð stóð er ekki vitað og sama á við um tómtúsið. Trúlega hefur þó Kóngsbúðin staðið nálægt hinni fornu vör Skökk (fornleifar nr. 20), skammt norður af fornleifum nr. 4. Hugsanlega eru fornleifar nr. 23 leifar búðarinnar, en ekkert verður sagt um það með vissu.

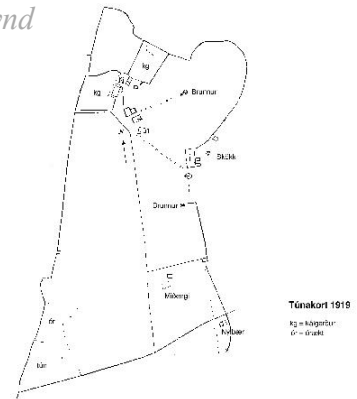
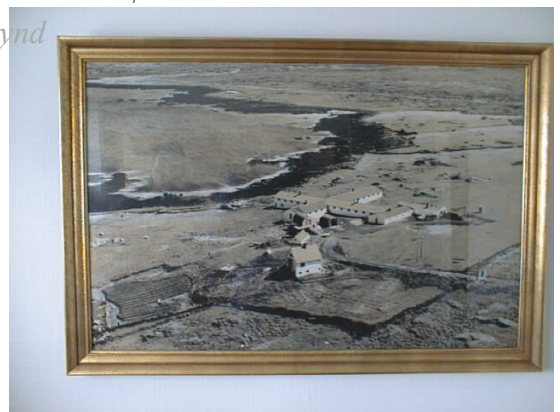
Rústirnar eru dreifðar um bæjarstæði Minni Vatnsleysu (að mestu innan túngarðs). Sjálfst bæjarstæðið er trúlega að mestu horfið vegna seinni tíma byggingaframkvæmda.

Vatnsbólið stóð skammt fyrir neðan (NA) gamla bæjarstæðið (sjá efri mynd). Hefur það verið fyllt og sléttað yfir af núverandi ábúendum.

Á efri myndinni má sjá hvar hús stóðu 1919.

Neðri myndin er tekin um 1950?

Hættan er talin lítill að svo stöddu (ekki ljóst hvar byggingar muni rísa), en ef farið verður of nærri fornleifum mun hættumatið breytast. Sé ekki hægt að tryggja öryggi rústanna þarf einhverjar rannsóknir með leyfi Fornleifaverndar ríkisins og þeim skilmálum sem embættið setur.

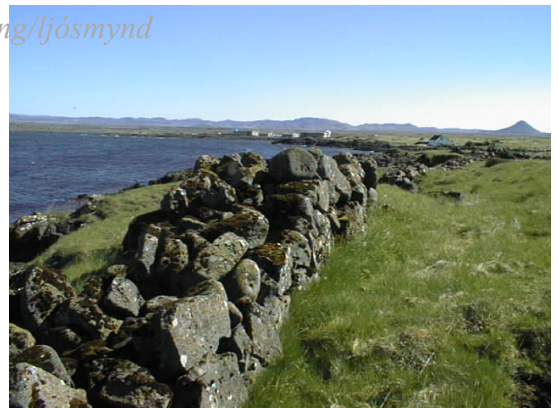
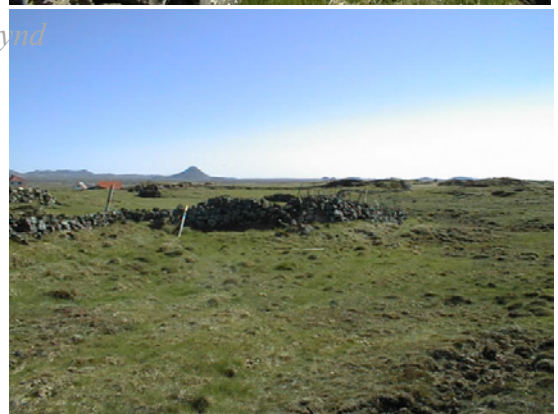
Á ca. 250 x 300 m stóru svæði (N - S). Garðurinn er gerður úr grjóti 1 - 3 m breiður og 0,4 - 1 m hár. Viða sjást garðlög og grjótið er mjög stórt á köflum. Garðurinn er nokkuð heill, nema við sjóinn. Þar er garðurinn rofinn á köflum og laskaður af sjávargangi, en þar er hættan talin mikil vegna brims. Við SV - hornið heldur garðurinn áfram í átt að Stóru Vatnsleysu og sama á við SA - hornið. Eiga því býlin sameiginlegan garð sem skilur að tún bæjanna. Nafnið Þrældómur á fyrst og fremst við um þennan milligarð. Nafnið er til komið þannig að sjómenn voru látnir hlaða garðinn og stunda jarðarbætur í landlegum (Örnefnaskrá). Garðurinn er breiðastur og mestur á þessum millikafla. Tvö hlið eða skörð eru á garðinum vestanverðum, og á suðurhliðinni (milligarðinum) var hlið þar sem gatan lá á milli bæjanna, en nú búið að fylla í það með grjóti. Fimm rústir eru áfastar eða undir garðinum (fornleifar nr. 2 - 4 og 21 - 22).

Nálægt rúst 12) er garðstubbur sem gengur til vesturs út úr túngarðinum. Hann hlýtur að hafa tilheyrt eyðibýlinu Króki! (Fornleifar 12-14).

Hættan er ekki talin nokkur varðandi stærri hluta túngarðsins að svo stöddu (sjá loftmynd í skýrslu. Ekki ljóst hvar byggingar muni rísa), en ef farið verður of nærri garðinum mun hættumatið breytast. Sé ekki hægt að tryggja öryggi hans þarf einhverjar rannsóknir með leyfi Fornleifaverndar ríkisins og þeim skilmálum sem embættið setur.

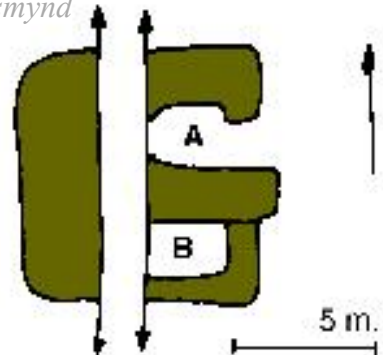
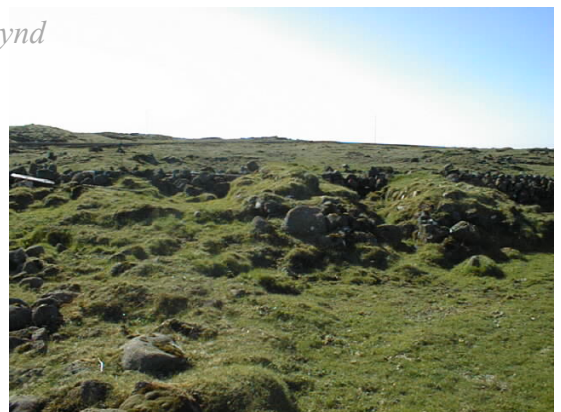
6 x 9 m (A - V).

Veggir úr grjóti, 1,5 - 2 m breiðir og 0,3 - 0,7 m háir.

Tvö hólfi eru á rústinni (hólf A og B). Dyr eru á hólfi A mót austri. Garðlög eru greinileg í innanverðu hólfi A. Hólf B er mun veigaminna og hugsanlega eldra (fallið úr notkun fyrr?).

Rústin liggur undir túngarðinum og er því eldri en hann.

Rústin er vel gróin.

Hættan er ekki talin nokkur að svo stöddu (ekki ljóst hvar byggingar muni rísa), en ef farið verður of nærri rústinni mun hættumatið breytast. Sé ekki hægt að tryggja öryggi hennar þarf einhverjar rannsóknir með leyfi Fornleifaverndar ríkisins og þeim skilmálum sem embættið setur.

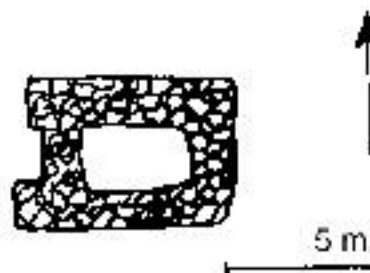
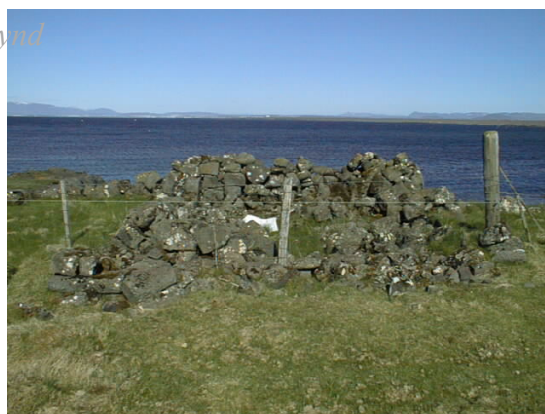
5 x 7 m (A - V).

Veggir úr grjóti, 1,5 - 2 m breiðir og 0,2 - 1,5 m háir. Dyr snúa mót V.

Garðlög greinileg í utanverðum austurgafli, en þar er veggurinn mun hærri en annarstaðar í rústinni.

Hættan er talin lítil að svo stöddu (ekki ljóst hvar byggingar muni rísa), en ef farið verður of nærri rústinni mun hættumatið breytast. Sé ekki hægt að tryggja öryggi hennar þarf einhverjar rannsóknir með leyfi Fornleifaverndar ríkisins og þeim skilmálum sem embættið setur.

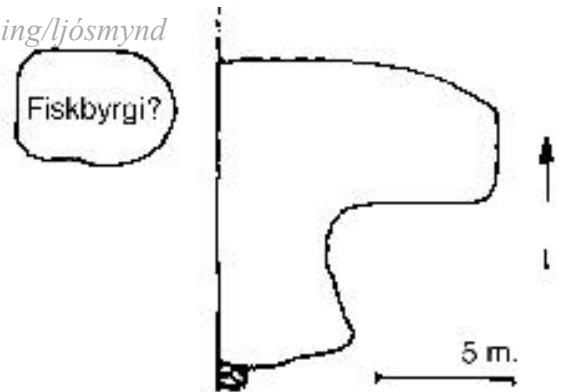
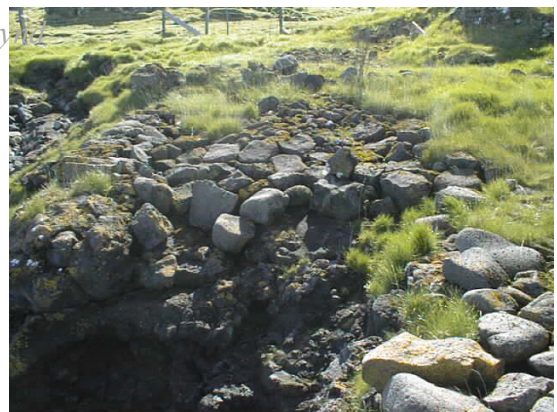
Ca. 10 x 11 m (A - V).

Misstóru grjóti hefur verið raðað niður til að mynda sléttan flöt. Utan um þennan flöt má sjá hlaðinn kannt (ein röð á hæðina).

Túngarðurinn hefur sennilega tengst reitnum bæði að sunnan og norðan.

Ca. 2 m vestur af reitnum norðvestanverðum, er grjóthruga sem líklega eru leifar af fiskbirgi.

Reiturinn er gróinn grasi að vestanverðu og virðist hann ætla að gróa upp innan skamms.

Hættan er talin lítil að svo stöddu (ekki ljóst hvar byggingar muni rísa), en ef farið verður of nærri reitnum mun hættumatið breytast. Sé ekki hægt að tryggja öryggi hans þarf einhverjar rannsóknir með leyfi Fornleifaverndar ríkisins og þeim skilmálum sem embættið setur.

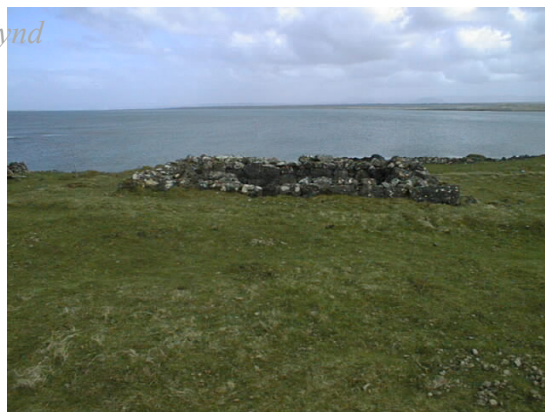
5 x 6,5 m (A - V).

Veggir úr grjóti og steypu, 1 - 1,2 m breiðir og 1 - 1,5 m háir.

Op snýr mót A, en þar er einföld steinaröð sem afmarkar rústina (undan þili?).

Talsvert er af grjóti í gólfi.

Rústin er mjög vel hlaðin og heil.

6 m S af rúst 5) er rúst 6). Báðar rústirnar eru leifar af býlinu Miðengi.

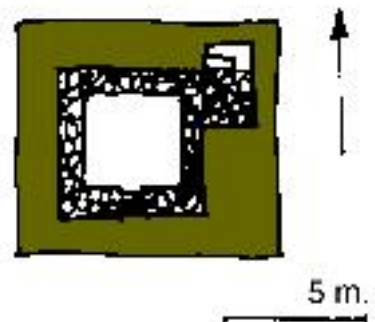
Leifar af steypum strompi og bárujárnsplata eru ofan í rústinni. Talsvert er af grjóti á gólfi.

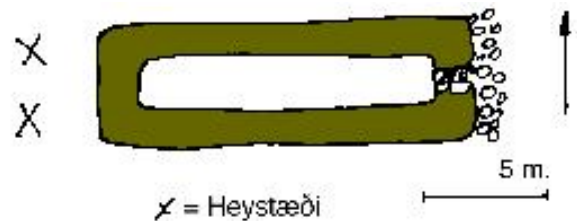
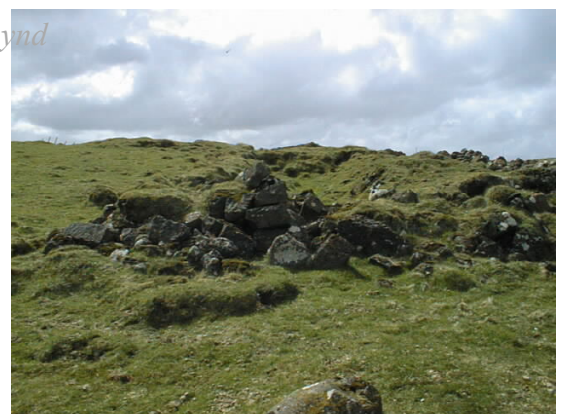
1 m N af 7) eru fornleifar 8).

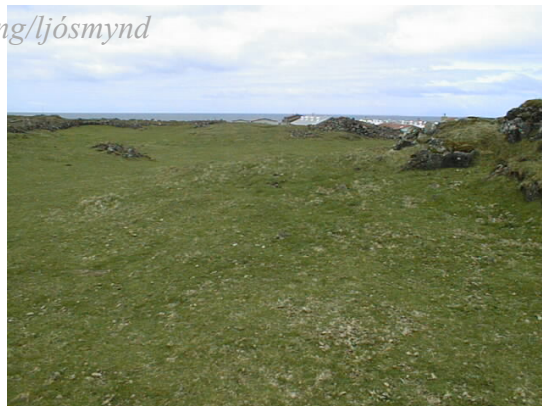
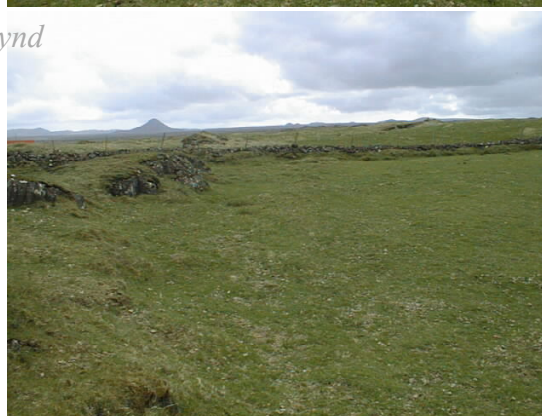
Efri mynd sýnir rústina, sú neðri garðinn.

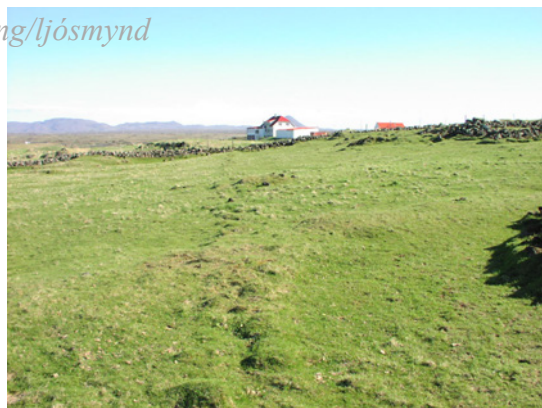
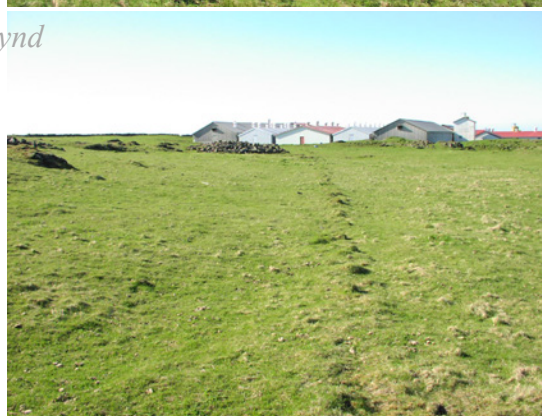
Ca. 80 - 90 m löng (N -S) í túni Minni Vatnsleysu. Gatan sést afar illa. Eftir henni virðis hafa legið garður. Sjálf gatan er ekki breiðari en 1 - 2 m og dýptin 0,1 m. Sennilega er búið að sletta yfir hana að mestu.

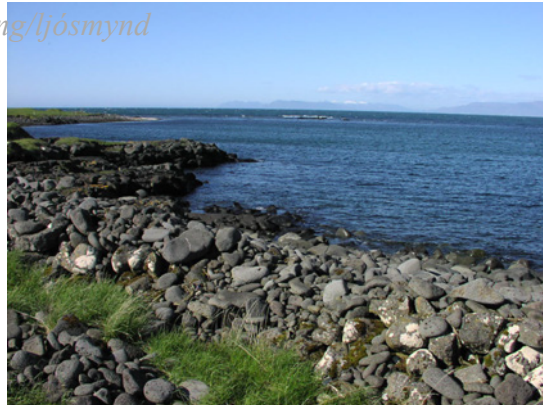
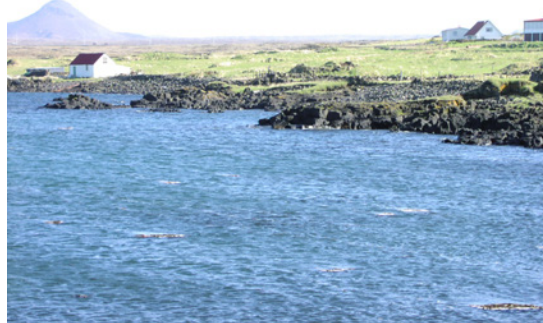
Vörin er afar grýtt og er greinilegt að grjót hefur komið með briminu eftir að vörin hefur lagst af. Þetta hlýtur að hafa verið viðvarandi vandamál á sínum tíma. Grjótið er þó ekki svo stórt að ekki sé hægt að bera það burt. Engin mannvirki eru í vörinni sjálfri.

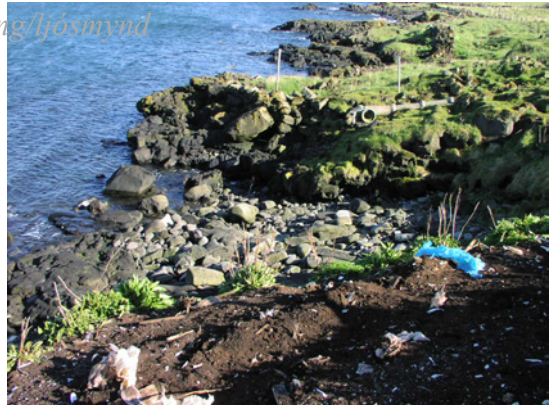
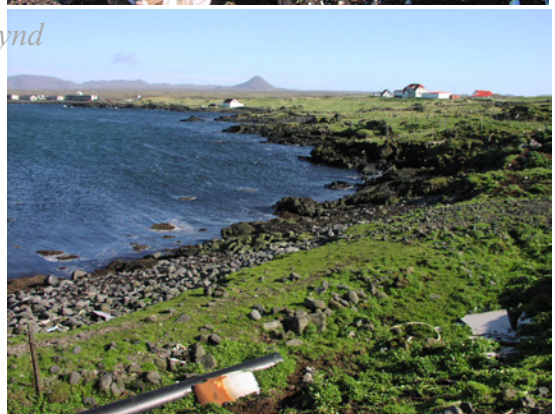
Vörin er nokkuð þröng á milli kletta og grýtt. Bratt er niður að henni. Engin mannvirki sjáanleg í sjálfri vörinni.

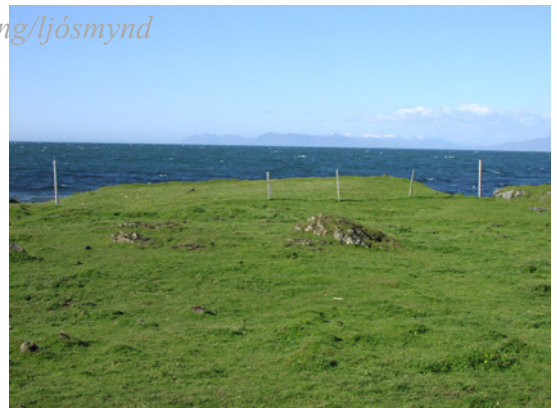
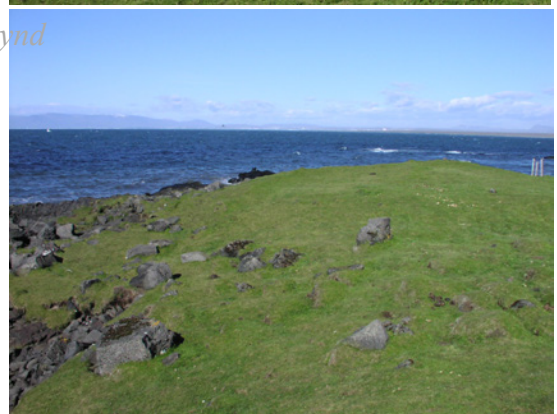
Hættan er talin mikil vegna brims (ekki er heldur ljóst hvar byggingar muni rísa), en ef farið verður of nærri fornleifunum mun hættumatið breytast. Sé ekki hægt að tryggja öryggi þeirra þarf einhverjar rannsóknir með leyfi Fornleifaverndar ríkisins og þeim skilmálum sem embættið setur.
