HAFNARFJÖRÐUR, 2021

# FORNLEIFASKRÁ HAFNARFJARÐAR VIII

ÁSLAND

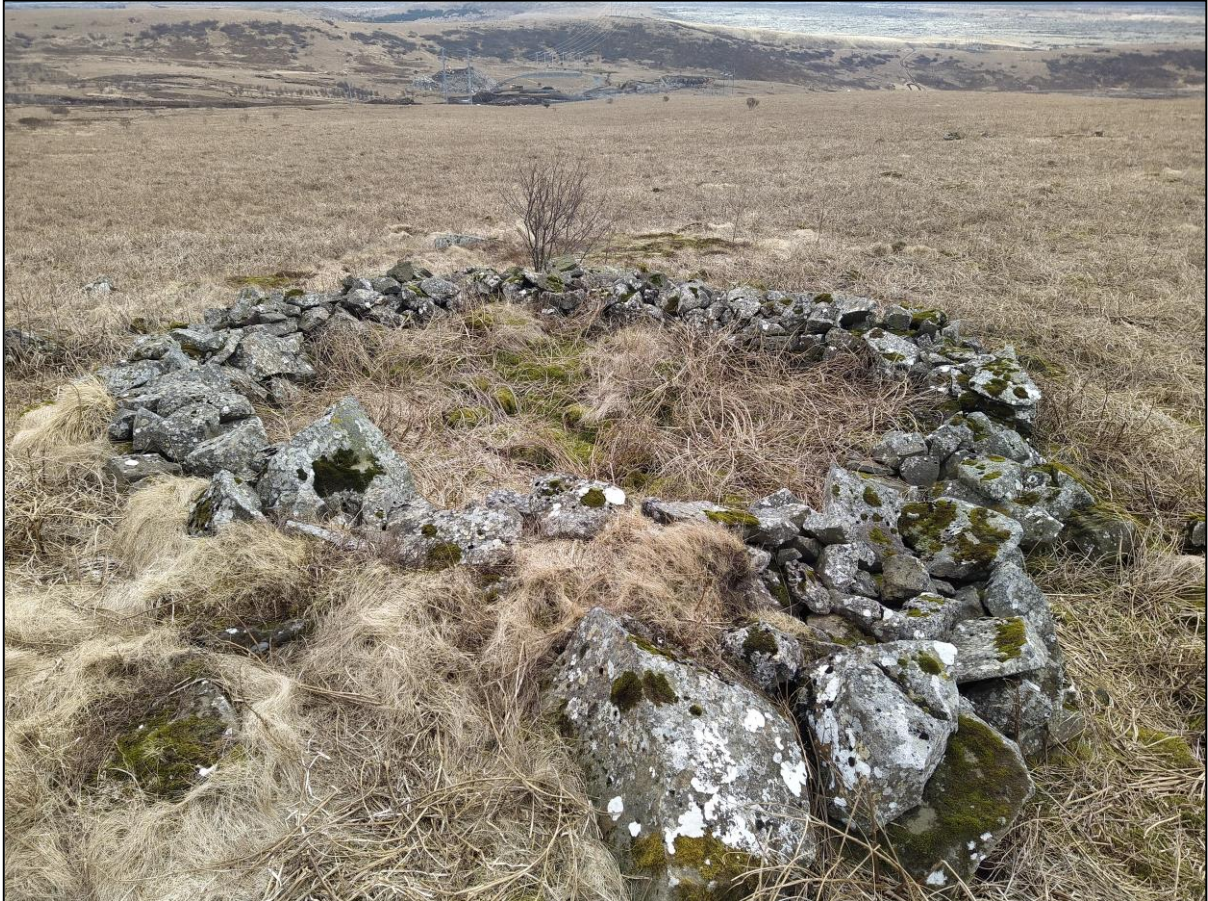
*Mynd 2 - Skotbyrgi (2658-39).*

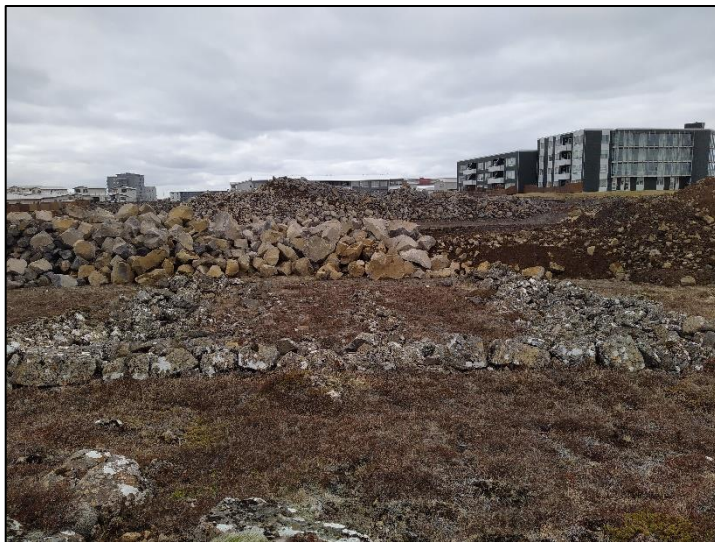
Alls teljast 18 minjar á svæðinu í hættu og þar af 6 í mikilli hættu. Allar minjar á bæjastæði Áss teljast í mikilli hættu vegna skógræktar en fornminjar í jörðu og skógrækt fara ekki vel saman því ræturnar skemma minjarnar. Þrjár minjar eru í hættu vegna framkvæmda, þar af er fjárhús (2658-35) og rétt/fjárbyrgi (2658-60) í mikilli hættu vegna framkvæmda sem

Mynd 3 - Fjárhústóft (2658-35) og framkvæmdarsvæði í bakgrunni

komnar eru inn á áhrifasvæði minjanna. Minjastofnun hefur þó verið gert vart um það og eru mótvægisáðgerðir til að vernda minjannar hafnar.

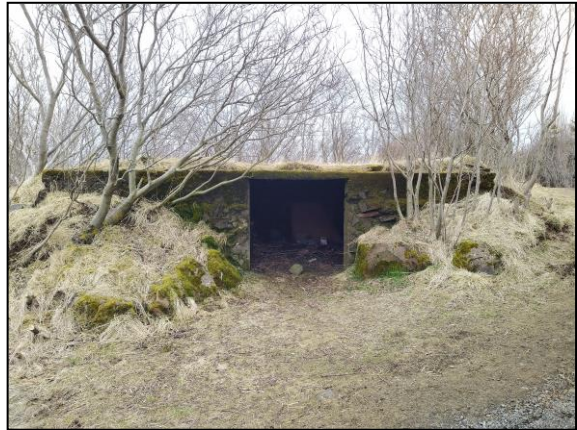
Mynd 6 - Uppistandandi fjós á Ási (2658-15)

niður og blóðbælið hreinsað með Chlóralki.<sup>22</sup> Fjósið sem enn er uppistandandi á Ási (2658-15) hefur verið byggt eftir að miltisbrandurinn gerði vart um sig á Ási en á því má finna fjögur loftop á þakinu sem væntanlega hafa verið gerð til þess að leyfa ekki svona sjúkdómum að grassera.

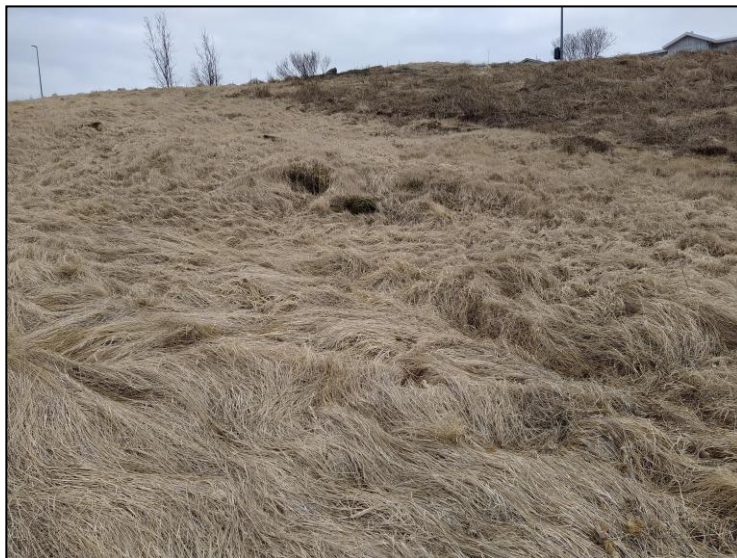
Lítið er eftir af minjum á sjálfu bæjarstæði Áss, þar sjást nokkur veggjabrot af húsi sem reist var árið 1904 (2658-13), fjósið sem grafið er inn í bæjarhólinn (2658-15) og bæjarhóllinn sjálfur (2658-14), en svæðið hefur verið lagt undir skógrækt og teljast þess vegna allar minjar innan skógræktarsvæðisins í mikilli hættu. Eitthvað af minjum er að finna utan skógræktarsvæðisins og er þá kannski helst að minnast á Ásbrunn (2658-25) og útihúsatóft (2658-4), sem þó er illgreinanleg.

*Mynd 7 - Útihús (2658-4) fyrir miðri mynd.*

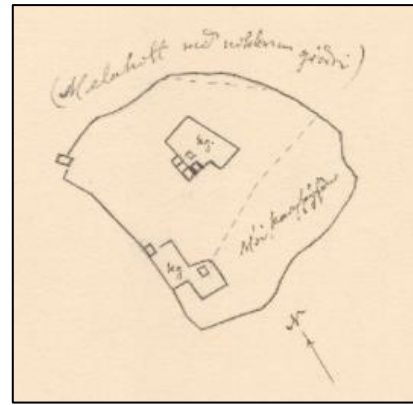
Mynd 9 - Túnakort af Stekk frá 1918.  
Myndin hefur verið klippt til.

„[...] Hér enn vestar var svo býli, þurraþúð, nefndist það Stekkurinn, Ásstekkur, Vindás og Vindásstekkur. Honum fylgdi Stekkstúnið umgirt Stekkstúngörðum, vesturtúngarður, suðurtúngarður, austurtúngarður og norðurtúngarður. Þar sem saman komu norður- og vesturtúngarður var norðurhlið. Þaðan lá Stekksgata niður að Brandsbæ og áfram niður til Fjarðar. Suðurhlið var neðarlega á mótum vestur- og suðurtúngarðs. En Lindargatan lá heiman frá Stekksbæ austur um austurgarðshlið austur að Lindinni. Brunngatan var löng frá Stekk og austur.“<sup>28</sup>

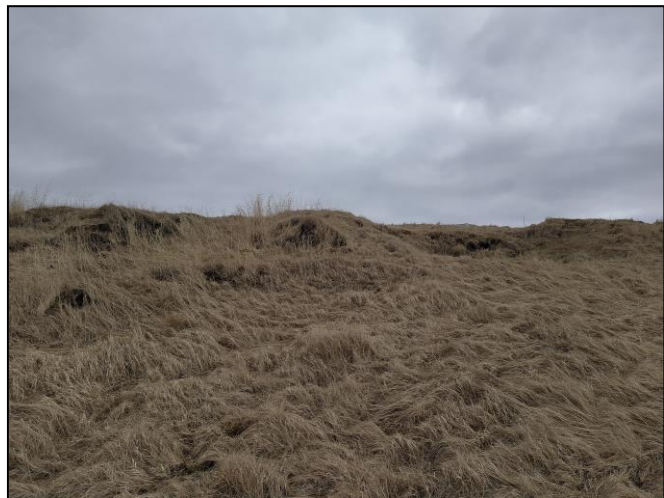
Mynd 10 - Fjárhús (til vinstri) og niðurgrafin hlaða (til hægri) (2658-5)

jafnaðar við jörðu.<sup>31</sup> Enn má þó sjá móta fyrir bæjarhólnum (2658-3), matjurtagarði og kartöflukofa (2658-8 & 2658-9), túngörðum og útihúsatóftum (t.d. (2658-1) & (2658-2)) á svæðinu.

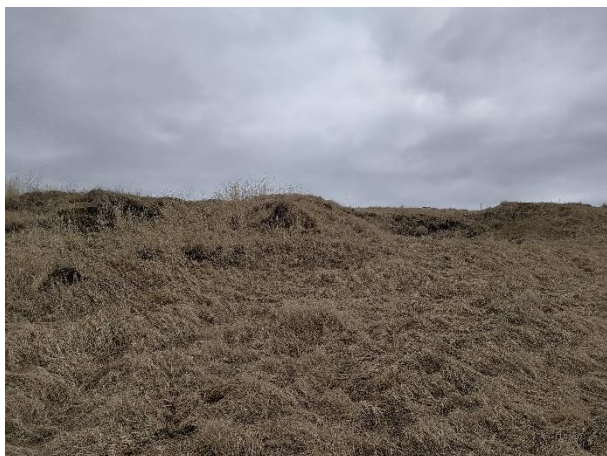
**Númer:** 2658-6  
**Fyrri skráningarnúmer:** 8-33  
**Sýsla:** Gullbringusýsla  
**Sveitarfélag:** Hafnarfjörður  
**Landareign:** Ás / Stekkur  
**Skrásetjari:** Atli Rúnarsson  
**Dagsetning:** 20.4.2021  
**ISN93:** E 355356.6 , N 398024.0  
**Sérheiti:**  
**Tegund:** Garðlag  
**Hlutverk:** Túngarður  
**Fjöldi:** 1  
**Hættumat:** Engin hætta  
**Hættuorsök:**  
**Ástand:** Vel greinanleg  
**Aldur:** 1830-1950  
**Friðlýst:** Nei  
**Lengd:** 31.2m  
**Breidd:** 1.2m  
**Vegghæð:** 0.2 – 0.7m  
**Breidd veggja:** 1.2m

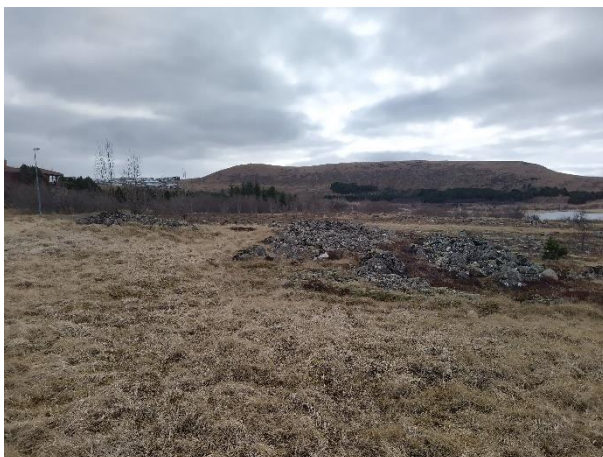
**Númer:** 2658-13  
**Fyrri skráningarnúmer:** 8-1  
**Sýsla:** Gullbringusýsla  
**Sveitarfélag:** Hafnarfjörður  
**Landareign:** Ás  
**Skrásetjari:** Atli Rúnarsson  
**Dagsetning:** 20.4.2021  
**ISN93:** E 355933.4 , N 397747.9  
**Sérheiti:** Ás  
**Tegund:** Hóll  
**Hlutverk:** Bæjarhóll  
**Fjöldi:** 1  
**Hættumat:** Mikil hætta  
**Hættuorsök:** Trjárækt  
**Ástand:** Greinanleg  
**Aldur:** 1550-1950  
**Friðlýst:** Nei  
**Lengd:** 59m  
**Breidd:** 31m  
**Vegghæð:**  
**Breidd veggja:**

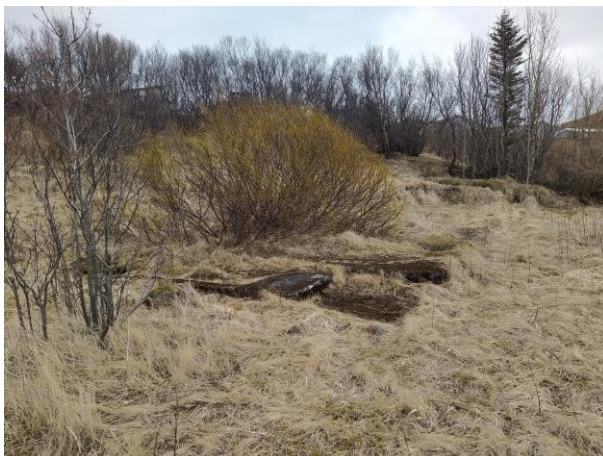
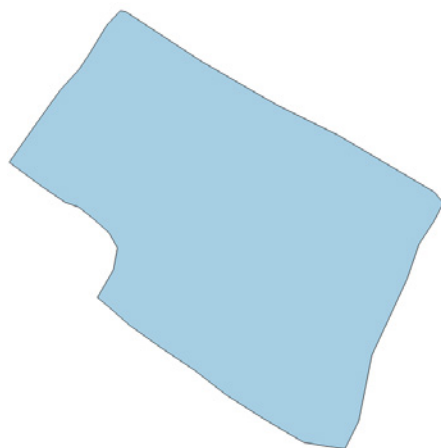
**Númer:** 2658-20

**Tegund:** Húsgrunnur

**Hættumat:** Hætta

**Hættuorsök:** Skógrækt

**Ástand:** Vel greinanleg

**Lengd:** 8.4m

**Breidd:** 5.9m

Um 90m NA við NA horn skógræktarsvæðis við Ás. Stór runni vex í miðjum grunninum.

Grunnur af sumarbústað en það stóðu nokkrir sumarbústaðir á svæðinu til u.þ.b. 1950. Gras og gróður farinn að vaxa á grunninum.

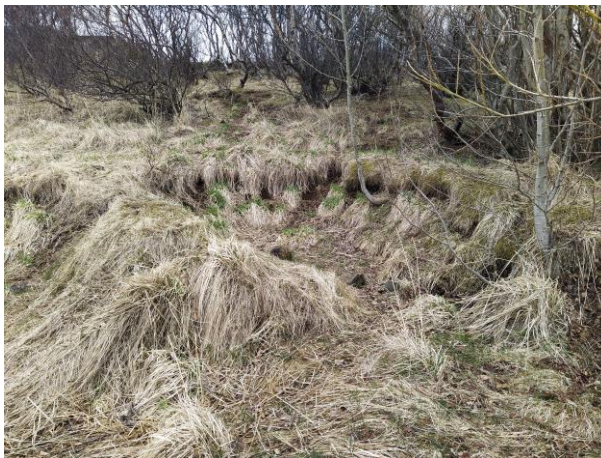
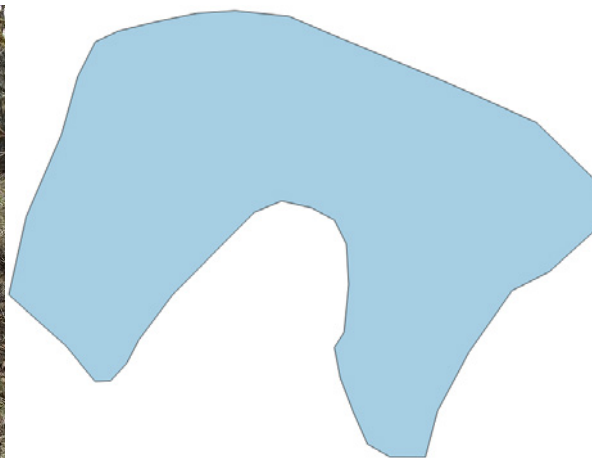
**Númer:** 2658-21

**Tegund:** Tóft

**Hlutverk:** Kartöflugeymsla

**Ástand:** Vel greinanleg

**Lengd:** 4.9m

**Breidd:** 4.3m

**Vegghæð:** 0.2 – 1.3m

**Breidd veggja:** 0.7m

Fast austan við húsgrunn (2658-20)

Tóft, líklega kartöflugeymsla frá sumarbústaði (2658-20). Slétt svæði framan við tóftina sem er mögulega eftir matjurtagarð. Ekki eiginlegar hleðslur í tóftinni heldur er hún grafin inn í brekkuna.

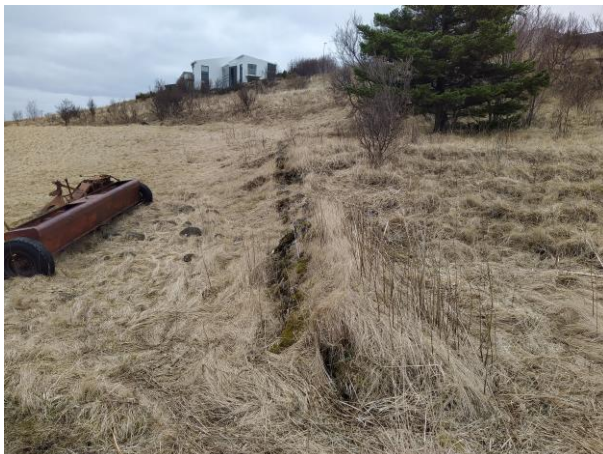
**Númer:** 2658-22

**Tegund:** Garðlag

**Hlutverk:** Lóðamörk

**Ástand:** Vel greinanleg

**Lengd:** 16.8m

**Breidd:** 0.6m

**Vegghæð:** 0 – 0.1m

Um 8m vestan við húsgrunn (2658-20).

Garðlag úr grjóti. Lóðamörk sumarbústaðs (2658-20). Liggur í N-S. Suður endi stoppar við malbikaðan göngustíg og norður endi hverfur inn í brekkuna.

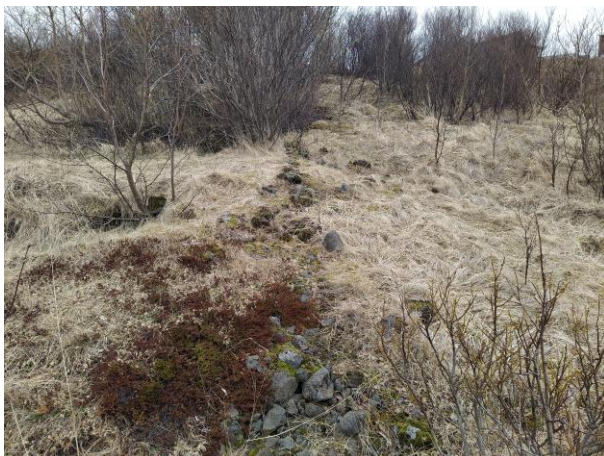
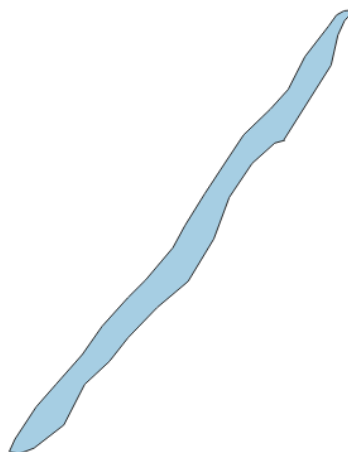
**Númer:** 2658-23

**Tegund:** Garðlag

**Hlutverk:** Lóðamörk

**Ástand:** Vel greinanleg

**Lengd:** 14.1m

**Breidd:** 0.3m

**Vegghæð:** 0 – 0.2m

Um 15m austan við húsgrunn (2658-20).

Garðlag, lóðamörk fyrir sumarbústað (2658-20). Liggur í NA-SV. SV endi stoppar við malbikaðan göngustíg og NA endi gengur inn í brekkuna.

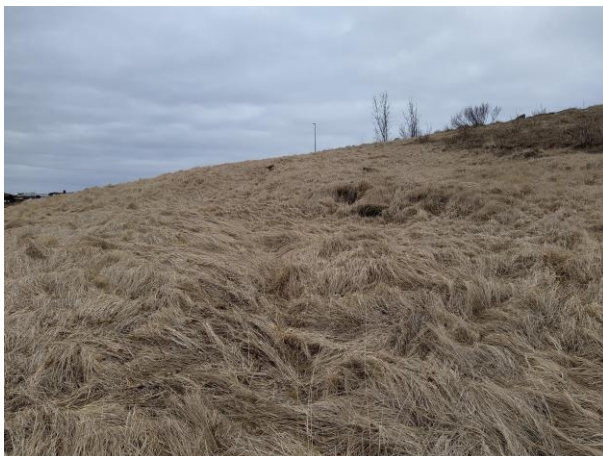
**Númer:** 2658-25  
**Fyrri skráningarnúmer:** 8-3  
**Sýsla:** Gullbringusýsla  
**Sveitarfélag:** Hafnarfjörður  
**Landareign:** Ás  
**Skrásetjari:** Atli Rúnarsson  
**Dagsetning:** 20.4.2021  
**ISN93:** E 356004.6 , N 397728.1  
**Sérheiti:** Ásbrunnur  
**Tegund:** Niðurgroftur - hleðsla  
**Hlutverk:** Brunnur  
**Fjöldi:** 1  
**Hættumat:** Engin hætta  
**Hættuorsök:**  
**Ástand:** Vel greinanleg  
**Aldur:** 1550-1900  
**Friðlýst:** Nei  
**Lengd:** 1.7m  
**Breidd:** 1.1m  
**Vegghæð:**  
**Breidd veggja:**

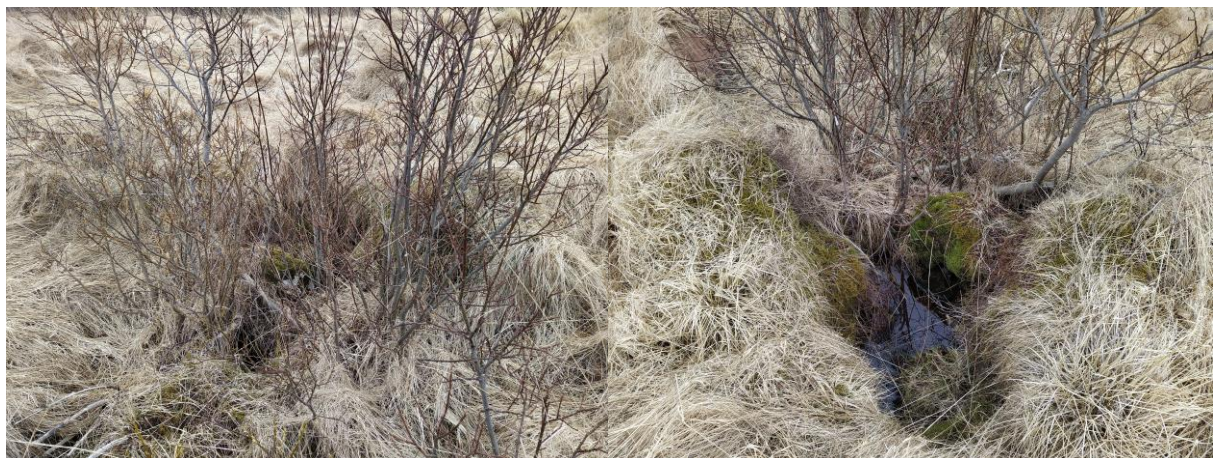
Brunnurinn er á þýfðu grasivöxnu svæði um 60m austan við bæjarstæði Áss.

Brunnur með hleðslur í kring. Það vex tré í norður hlið brunnsins. Ennþá vatn í brunninum.

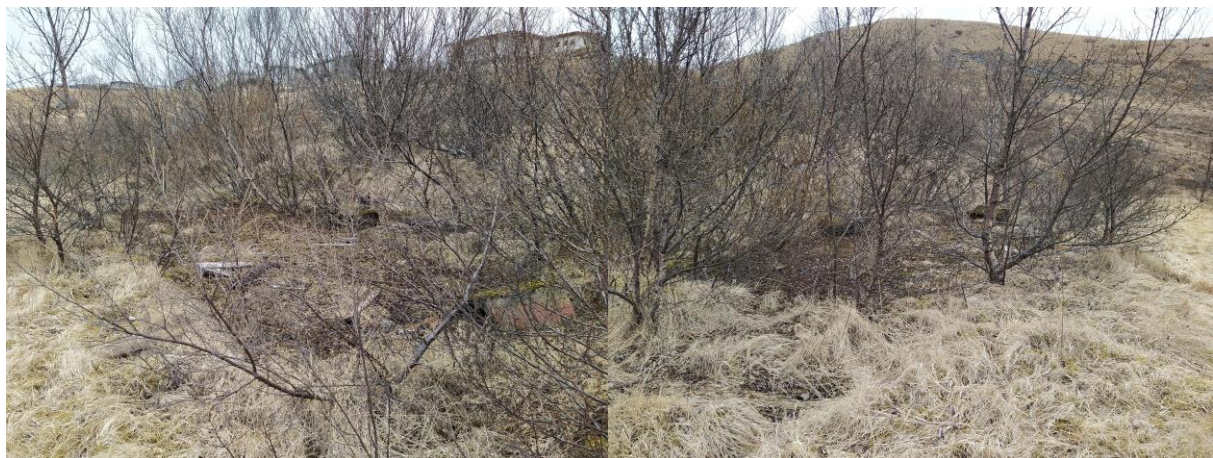
**Númer:** 2658-26

**Tegund:** Húsgrunnur

**Hlutverk:** Híbýli / Sumarbústaður

**Hættumat:** Hætta

**Hættuorsök:** Skógrækt

**Ástand:** Vel greinanleg

**Lengd:** 4.8m

**Breidd:** 4.4m

Í móanum austan við bæjarstaði Áss neðan við götuna Gauksás.

Steyptur grunnur af sumarbústaði sem var rifinn í kringum 1950. Töluverður trjávöxtur er í kringum grunninn.

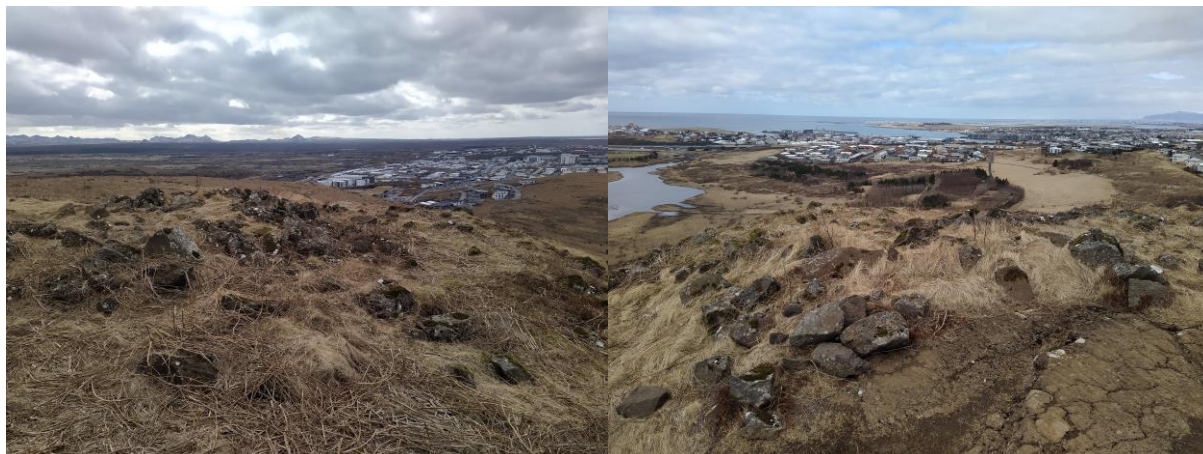
**Númer:** 2658-39  
**Fyrri skráningarnúmer:** 8-44  
**Sýsla:** Gullbringusýsla  
**Sveitarfélag:** Hafnarfjörður  
**Landareign:** Ás  
**Skrásetjari:** Atli Rúnarsson  
**Dagsetning:** 20.4.2021  
**ISN93:** E 356169.5 , N 397430.5  
**Sérheiti:**  
**Tegund:** Hleðsla  
**Hlutverk:** Skotbyrgi  
**Fjöldi:** 1  
**Hættumat:** Engin hætta  
**Hættuorsök:**  
**Ástand:** Vel greinanleg  
**Aldur:** 1940  
**Friðlýst:** Nei  
**Lengd:** 11.8m  
**Breidd:** 6.8m  
**Vegghæð:** 0.5 – 1m  
**Breidd veggja:** 1.3m

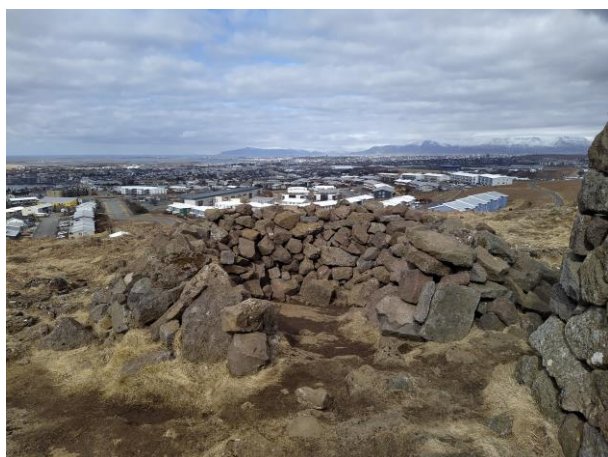
**Númer:** 2658-41  
**Fyrri skráningarnúmer:** 8-42  
**Sýsla:** Gullbringusýsla  
**Sveitarfélag:** Hafnarfjörður  
**Landareign:** Ás  
**Skrásetjari:** Atli Rúnarsson  
**Dagsetning:** 20.4.2021  
**ISN93:** E 356289.4 , N 397597.3  
**Sérheiti:** Ásfjallsvarða  
**Tegund:** Heimild / varða  
**Hlutverk:** Landamerki  
**Fjöldi:** 1  
**Hættumat:** Hætta  
**Hættuorsök:** Rask  
**Ástand:** Heilleg  
**Aldur:** 1550-1960  
**Friðlýst:** Nei  
**Lengd:** 3m  
**Breidd:** 2m  
**Vegghæð:** 2m  
**Breidd veggja:**

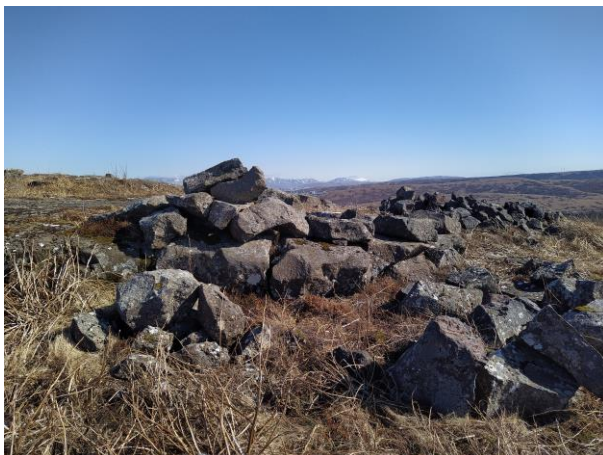
**Númer:** 2658-45  
**Fyrri skráningarnúmer:** 8-50  
**Sýsla:** Gullbringusýsla  
**Sveitarfélag:** Hafnarfjörður  
**Landareign:** Ás  
**Skrásetjari:** Atli Rúnarsson  
**Dagsetning:** 26.4.2021  
**ISN93:** E 356453.9 , N 397285.3  
**Sérheiti:**  
**Tegund:** Hleðsla  
**Hlutverk:** Skotbyrgi  
**Fjöldi:** 1  
**Hættumat:** Engin hætta  
**Hættuorsök:**  
**Ástand:** Vel greinanleg  
**Aldur:** 1940-  
**Friðlýst:** Nei  
**Lengd:** 16.5m  
**Breidd:** 8.3m  
**Vegghæð:** 0.1 – 1.2m  
**Breidd veggja:** 1.2m

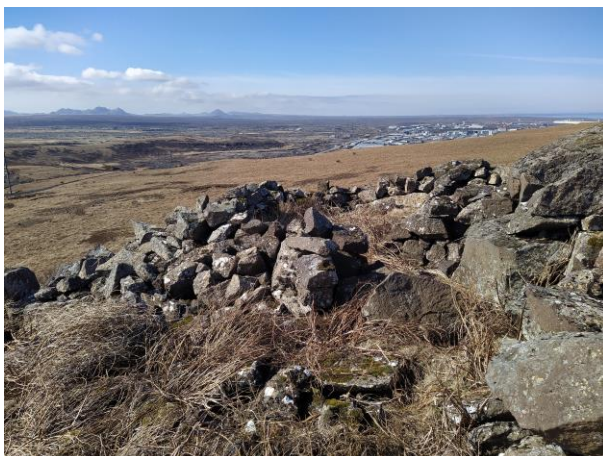
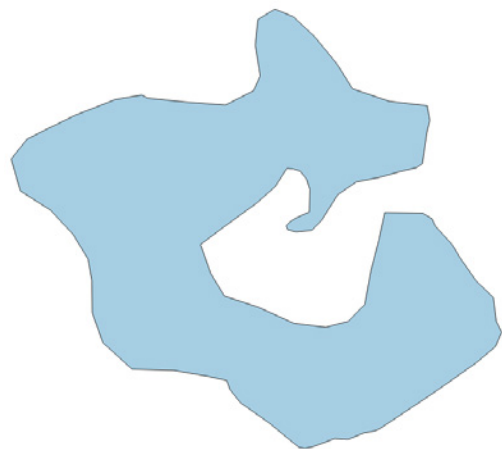
Grjóthlaðið skotbyrgi, a.m.k. 2 hólf. Byrgið er töluvert hrunið. Inngangur í austri við kletta. Veggjahæð er frá 0.2 – 1.3m og veggjabreidd er að jafnaði um 0.8m.

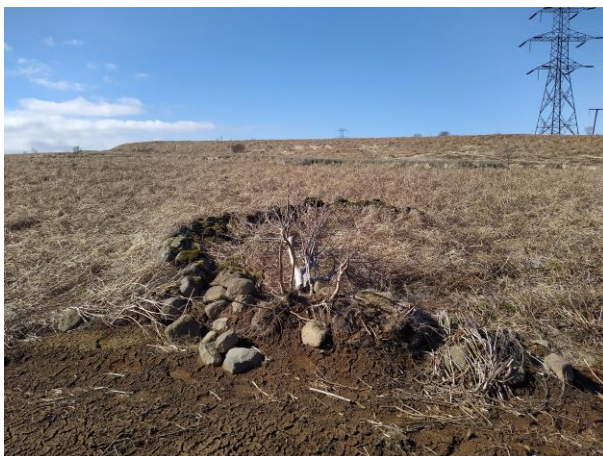
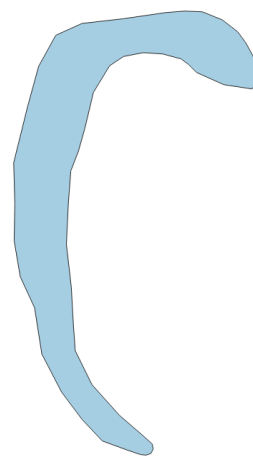
Hleðsla, óþekkt hlutverk. Töluvert hrúnin og skemmd af moldar vegi sem hefur verið ruddur í brekkunni. Hleðslan hefur örugglega verið lengri. Vegurinn sést ekki á loftmyndum frá 2020 þannig ekki er langt síðan hleðslan skemmdist. Það liggur birkitré yfir hleðslunni sem hefur fallið þegar vegurinn var ruddur.

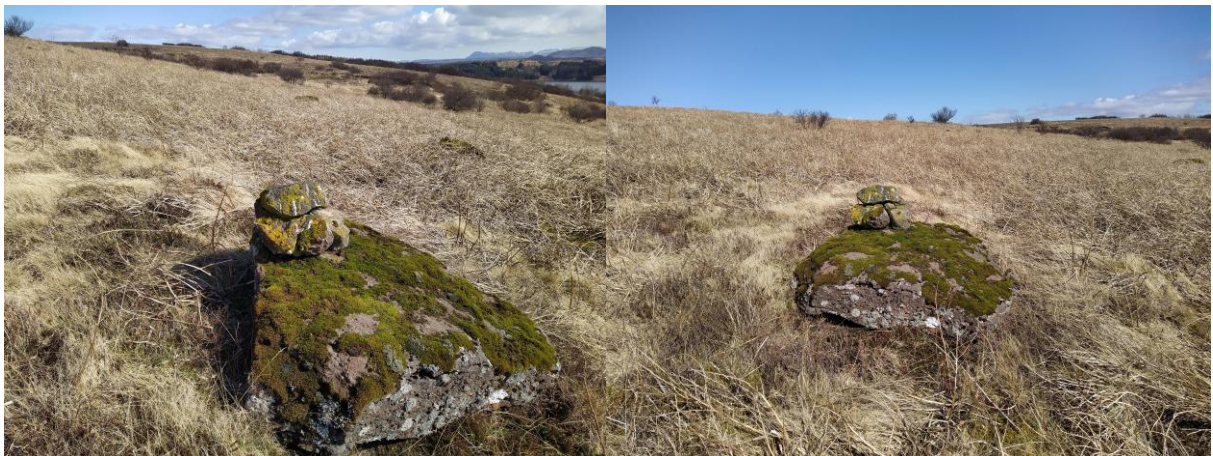
Varða um 0.3m há. Hún er ofan á bjargi sem hækkar hana lítillega þá, endar þá í tæplega 0.6m. Einungis 5 steinar í vörðunni, mosavaxin. Hefur markað leið sem nú er horfin undir gróður, er í samhengi með vörðum (2658-49, 2658-50 & 2658-51).

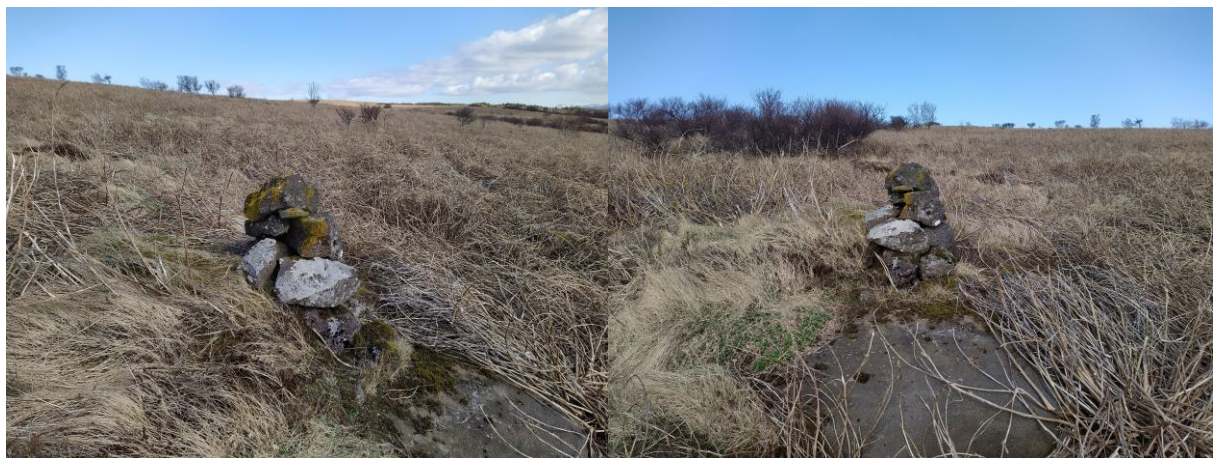
Varða um 0.5m há, ofan á bjargi þannig hún stendur hærra í landinu. Óregluleg, um 0.5 x 0.3m í ummál. Í beinni sjónlínu frá vörðu (2658-49). Hefur markað leið sem nú er horfin undir gróður. Mosavaxin.

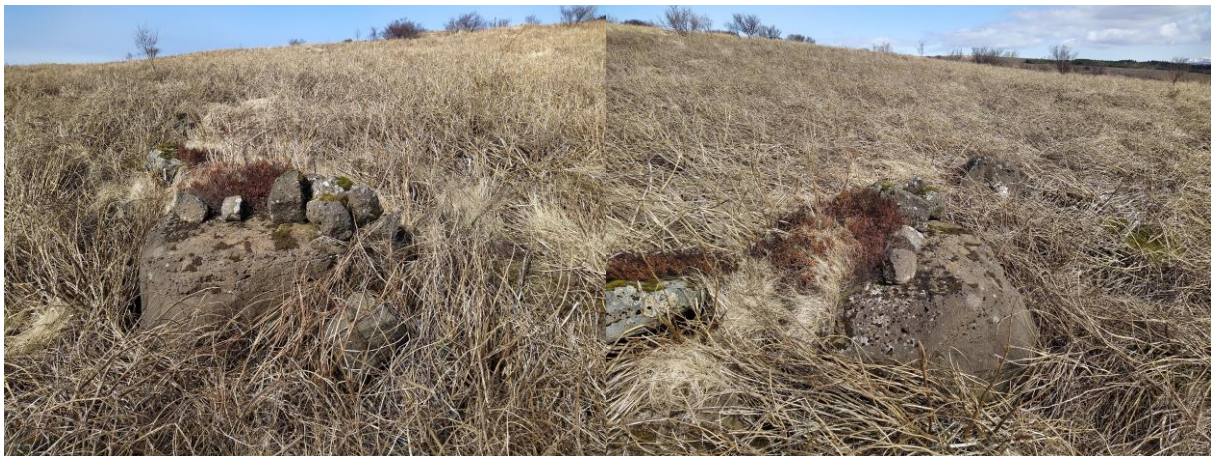
Varða, hrunin. Hefur staðið ofan á bjargi eins og vörður (2658-48) og (2658-49) og þannig markað leið sem er horfin undir gróður. Smá grunnur eftir af vörðunni og svo liggur grjót í kring. Ómögulegt að segja til um upphaflega hæð eða breidd vörðunnar.

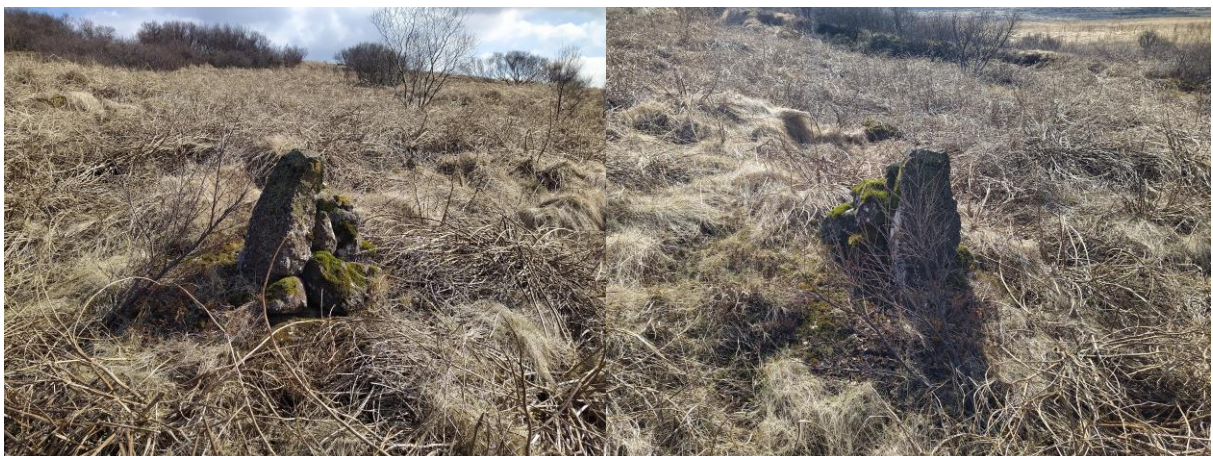
**Númer:** 2658-52  
**Fyrri skráningarnúmer:** 1  
**Sýsla:** Gullbringusýsla  
**Sveitarfélag:** Hafnarfjörður  
**Landareign:** Hvaleyri  
**Skrásetjari:** Atli Rúnarsson  
**Dagsetning:** 26.4.2021  
**ISN93:** E 356245.8 , N 396283.3  
**Sérheiti:** Markavarða  
**Tegund:** Varða  
**Hlutverk:** Landamerki  
**Fjöldi:** 1  
**Hættumat:** Engin hætta  
**Hættuorsök:**  
**Ástand:** Vel greinanleg  
**Aldur:** 1550-1960  
**Friðlýst:** Nei  
**Lengd:** 1m  
**Breidd:** 1m  
**Vegghæð:** 1.5m  
**Breidd veggja:**

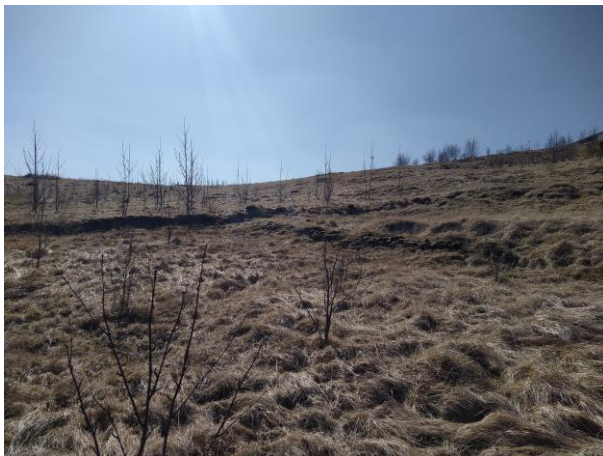
**Númer:** 2658-56  
**Fyrri skráningarnúmer:** 8-47  
**Sýsla:** Gullbringusýsla  
**Sveitarfélag:** Hafnarfjörður  
**Landareign:** Ás  
**Skrásetjari:** Atli Rúnarsson  
**Dagsetning:** 28.4.2021  
**ISN93:** E 356625.3 , N 397763.0  
**Sérheiti:** Borgin  
**Tegund:** Hleðsla  
**Hlutverk:** Fjárborg  
**Fjöldi:** 1  
**Hættumat:** Engin hætta  
**Hættuorsök:**  
**Ástand:** Illgreinanleg / hrunin  
**Aldur:** 1550-1900  
**Friðlýst:** Nei  
**Lengd:** 17.2m  
**Breidd:** 14.4m  
**Veggjahæð:** 0 – 0.4m  
**Breidd veggja:** 1.2m

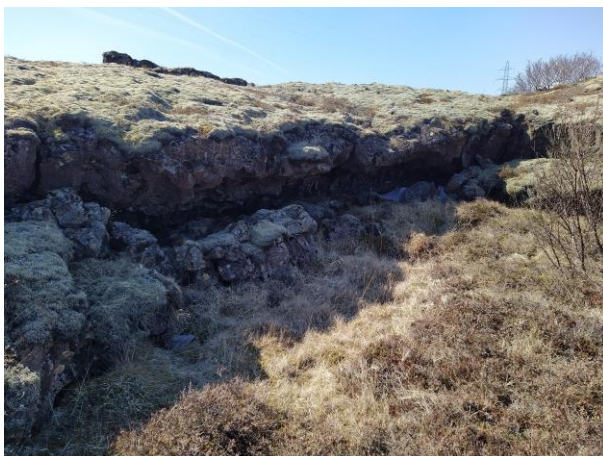
**Númer:** 2658-62  
**Fyrri skráningarnúmer:** 5-2  
**Sýsla:** Gullbringusýsla  
**Sveitarfélag:** Hafnarfjörður  
**Landareign:** Hvaleyri  
**Skrásetjari:** Atli Rúnarsson  
**Dagsetning:** 28.4.2021  
**ISN93:** E 354338.0 , N 396553.8  
**Sérheiti:** Leynidalaskjól  
**Tegund:** Hleðsla  
**Hlutverk:** Fjárskýli  
**Fjöldi:** 1  
**Hættumat:** Engin hætta  
**Hættuorsök:**  
**Ástand:** Vel greinanleg  
**Aldur:** 1550-1900  
**Friðlýst:** Nei  
**Lengd:** 4.7m  
**Breidd:** 3.7m  
**Vegghæð:** 0.7 – 1.2m  
**Breidd veggja:** 0.8m

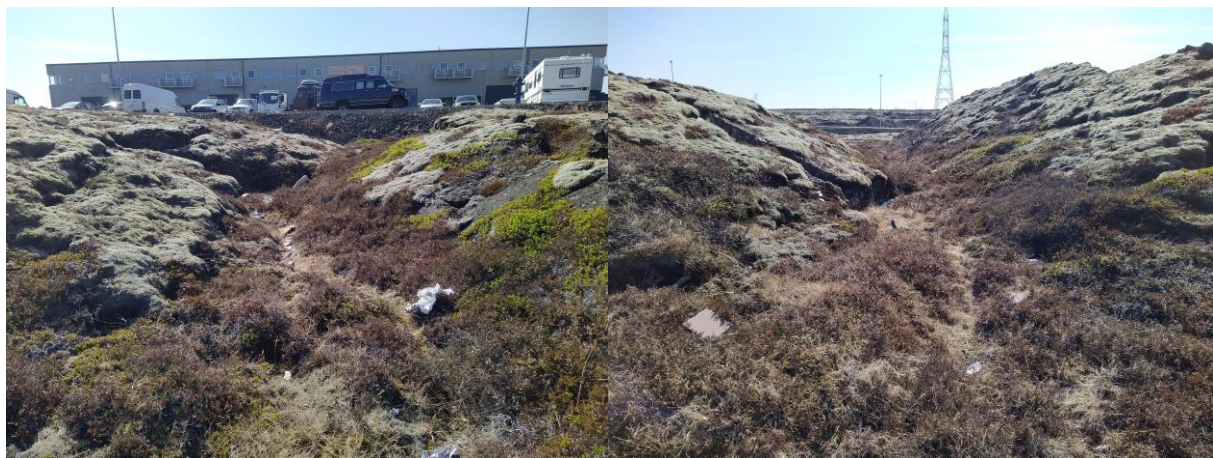
**Númer:** 2658-71  
**Fyrri skráningarnúmer:** 8-19  
**Sýsla:** Gullbringusýsla  
**Sveitarfélag:** Hafnarfjörður  
**Landareign:** Ás  
**Skrásetjari:** Atli Rúnarsson  
**Dagsetning:** 28.4.2021  
**ISN93:** E 355817.1 , N 397564.2  
**Sérheiti:** Móholt / Mómýri  
**Tegund:** Niðurgöftur  
**Hlutverk:** Mógrafir  
**Fjöldi:** 1  
**Hættumat:** Engin hætta  
**Hættuorsök:**  
**Ástand:** Illgreinanleg  
**Aldur:** 1550-1960  
**Friðlýst:** Nei  
**Lengd:** 97m  
**Breidd:** 49m  
**Vegghæð:**  
**Breidd veggja:**
