HAFNARFJÖRÐUR, 2021

# FORNLEIFASKRÁ HAFNARFJARÐAR XII

KRÝSUVÍK

ATLI RÚNARSSON

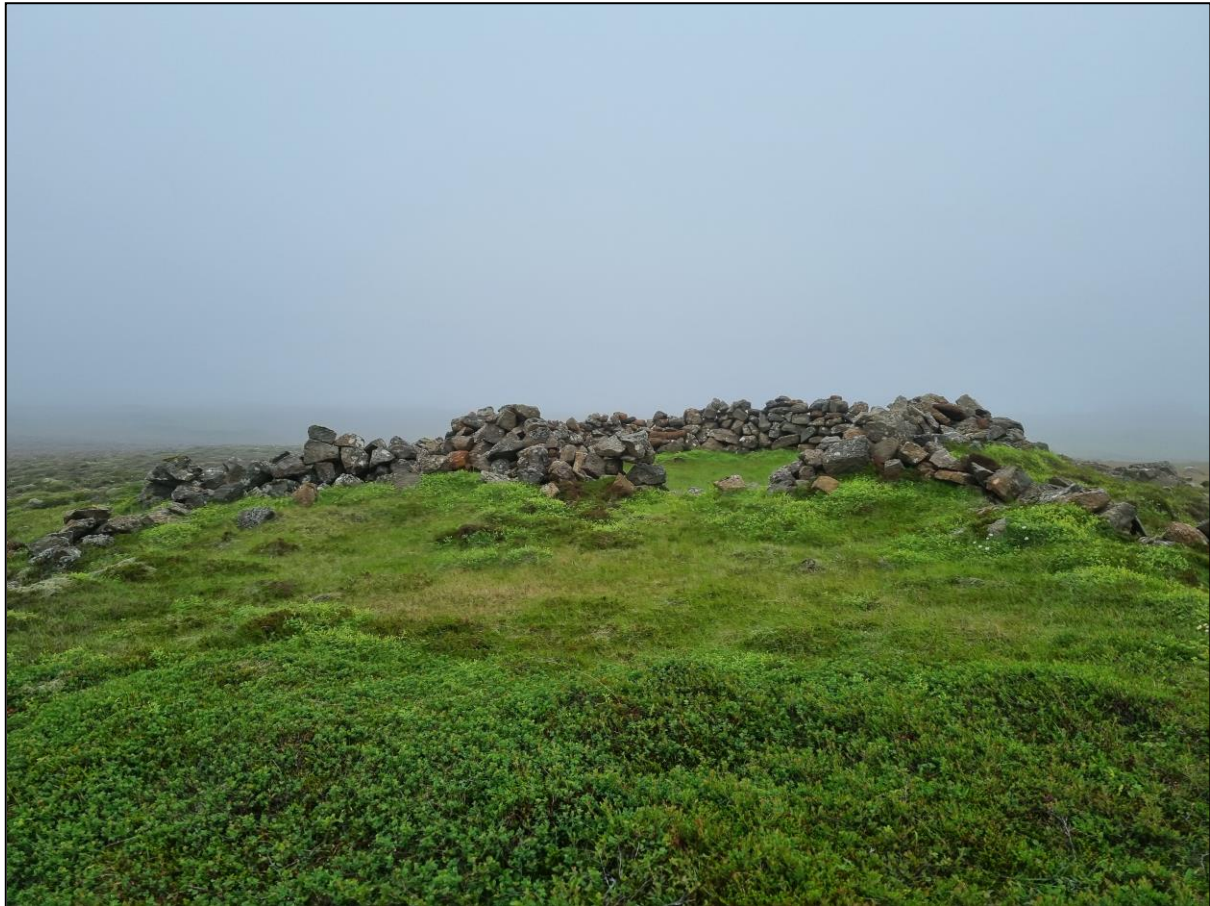
*Mynd 2 - Fjárborg (2687-31). Eins og sjá má var oft svarta þoka þegar skráningin fór fram.*

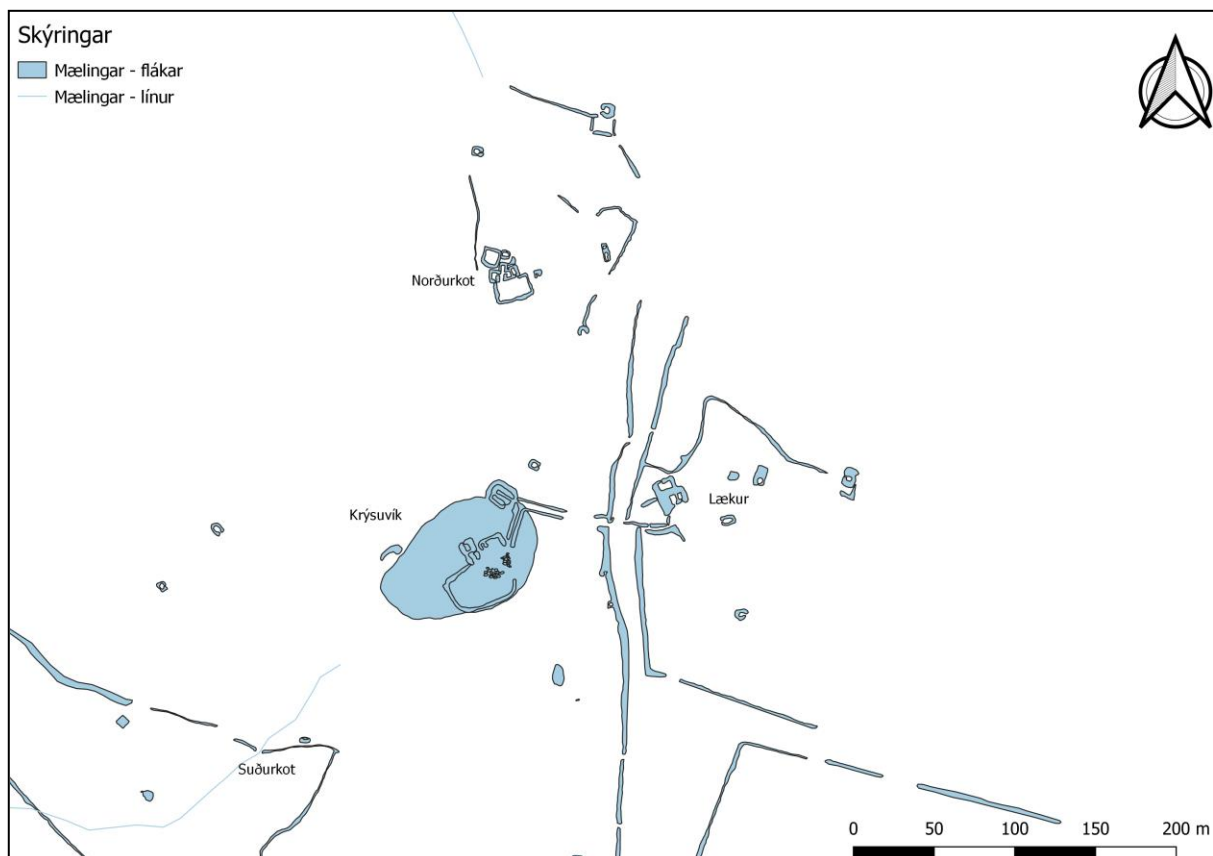
Enn má sjá móta fyrir tóftum á bæjarhól Krýsuvíkur, tóft (2687-47) eru leifar síðasta íbúðarhússins sem stóð þarna en það sést á túnakorti frá 1918. Þó er búið að raska þeirri tóft en það hefur verið gert þegar bæjarhóllinn var sléttaður að hluta undir eftirliti Þjóðminjasafns Íslands árið 1964.<sup>11</sup> Upp við nýju Krýsuvíkurkirkjuna, sem var komið fyrir á sínum stað árið 2020, má vel sjá móta fyrir gröfum (2687-49) sem eru mis gamlar. Aðeins tveir legsteinar eru þó við grafirnar og eru þeir við leiði Sveins Björnssonar, listmálara, sem var sá síðasti sem var jarðaður í Krýsuvík árið 1997, og Árna Gíslasonar, sýslumanns, sem var jarðaður þarna árið 1898. Á austurhluta bæjarhólsins má enn sjá leifar af smiðju (2687-46) og tvennar útihúsatóftir (2687-44 & 45), sem og traðir (2687-43) sem ganga niður hólinn og liggja á mótis við traðir Læks (2687-3).

Mynd 3 - Uppmæling minja við Krýsuvík, Læk, Norðurkot og Suðurkot

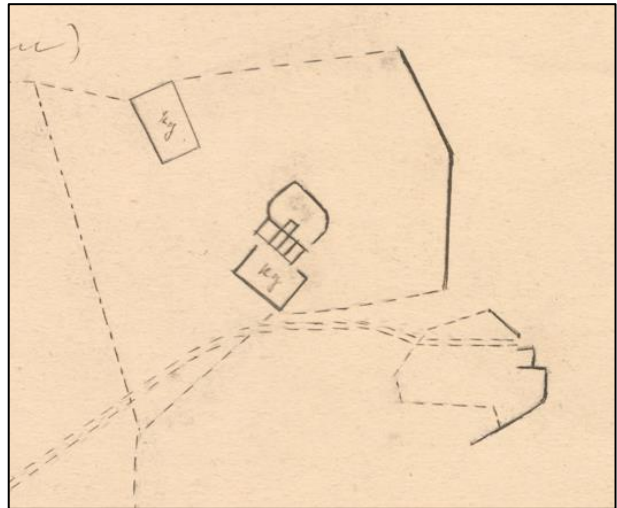
Mynd 4 - Norðurkot á túnakorti frá 1918. Kortið hefur verið klippið til.

Minjaheildin við Norðurkot var friðlýst af Kristjáni Eldjárn árið 1964.<sup>12</sup> Minnst var á Norðurkot í Jarðabók Árna Magnússonar og Páls Vídalíns frá 1703 en þá var kotið kallað Norðurhjáleiga og sama á um við Suðurkot, sem var nefnt Suðurhjáleiga í Jarðabókinni.<sup>13</sup> Tóftir Norðurkots eru mjög heillegar og voru skráðar af Minjastofnun Íslands árið 2016, sömu sögu er ekki að segja um Suðurkot en þar sjást einungist túngarðarnir og ein útihúsatóft, restin af svæðinu hefur verið sléttuð.

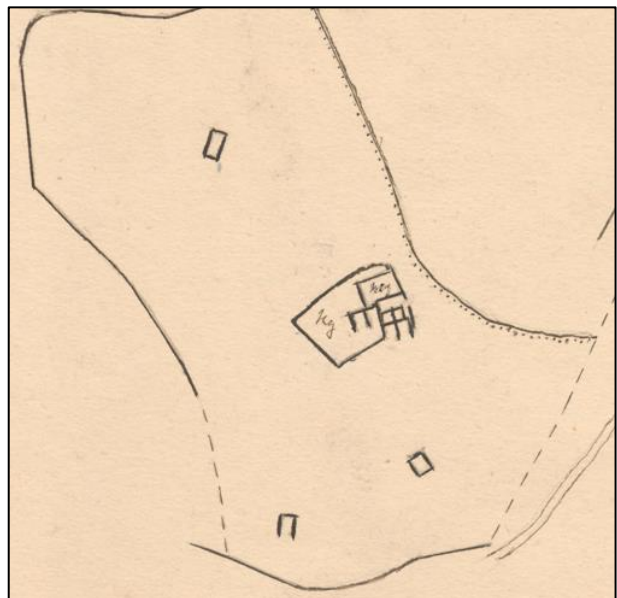
Mynd 5 - Suðurkot á túnakorti frá 1918. Kortið hefur verið klippið til.

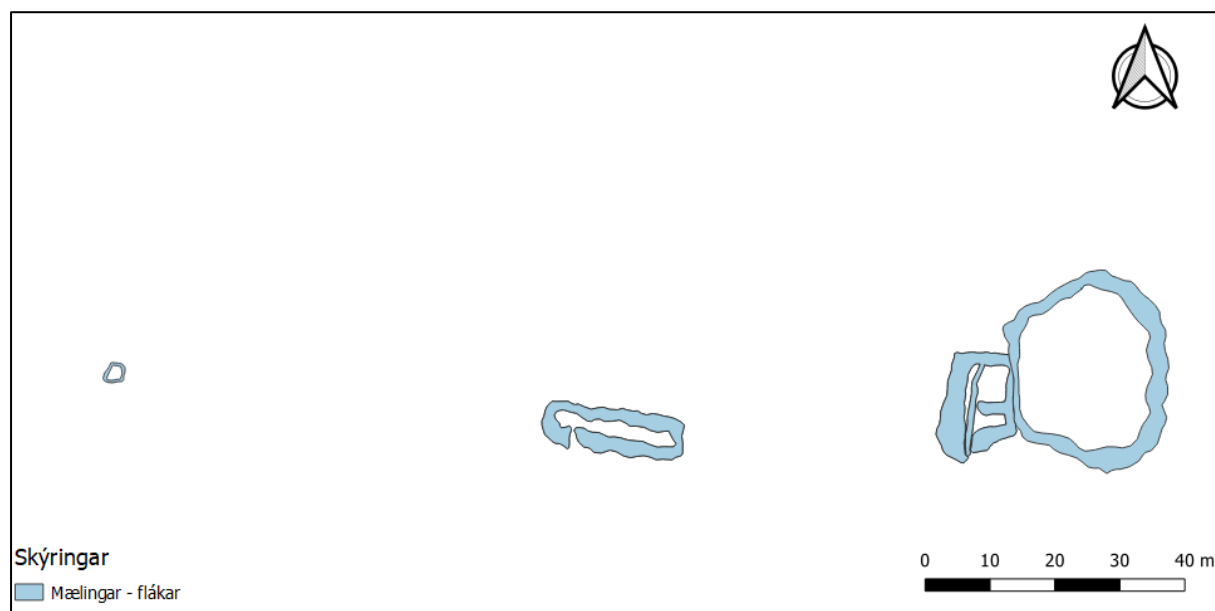
Mynd 6 - Mælingar Minjastofnunar Íslands af tóftunum á Gestsstöðum

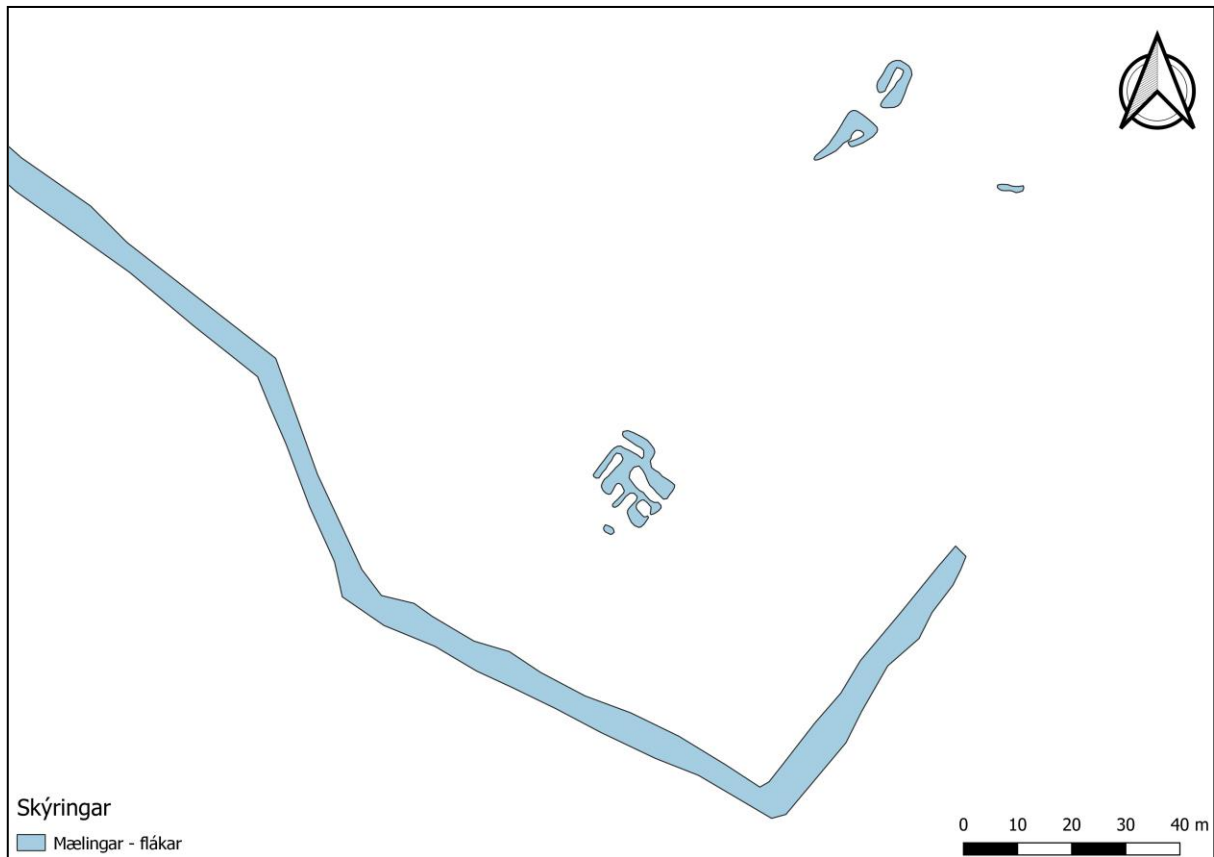
Tóftir bæjarins Arnarfells eru enn vel greinanlegar undir suðurvesturhlíð Arnarfellsins sjálfs en Arnarfell var hjáleiga frá Krýsuvík. Einnig voru útihúsa og stekkjartóftir mældar í grasivöxnum bala í hlíðinni ofan við bæinn. Túngarður hjáleigunnar er farinn að skemmast vegna uppblásturs en er samt enn vel greinanlegur. Ekki var minnst á Arnarfell í Jarðabókinni

Mynd 7 - Uppmæling minja bæjarins Arnarfells

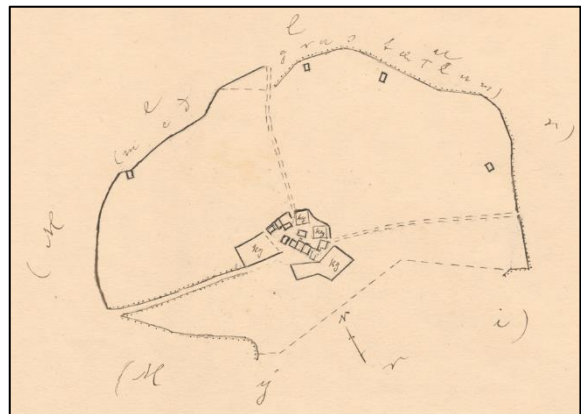
Mynd 8 - Túnakort Nýjabæjar frá 1918. Kortið hefur verið klippt til.

Minnst var á Nýjabæ í bréfi frá 1563<sup>19</sup> talað var um bæði Nýjabæ og Litla Nýjabæ í Jarðabók Árna Magnússonar og Páls Vídalíns frá 1703<sup>20</sup> en einungis er til eitt túnakort af Nýjabæ frá 1918. Þessar jarðir voru hjáleigur frá Krýsuvík. Einungis bæjarhóllinn er eftir þar sem Stóri Nýibær stóð og á Litla Nýjabæ er einungis brunnur og smá túngarðsbútur eftir, túnin hafa verið sléttuð og allar aðrar minjar sem voru á yfirborðinu hafa horfið með því, þó er nánast öruggt að fleiri minjar leynist undir sverði.

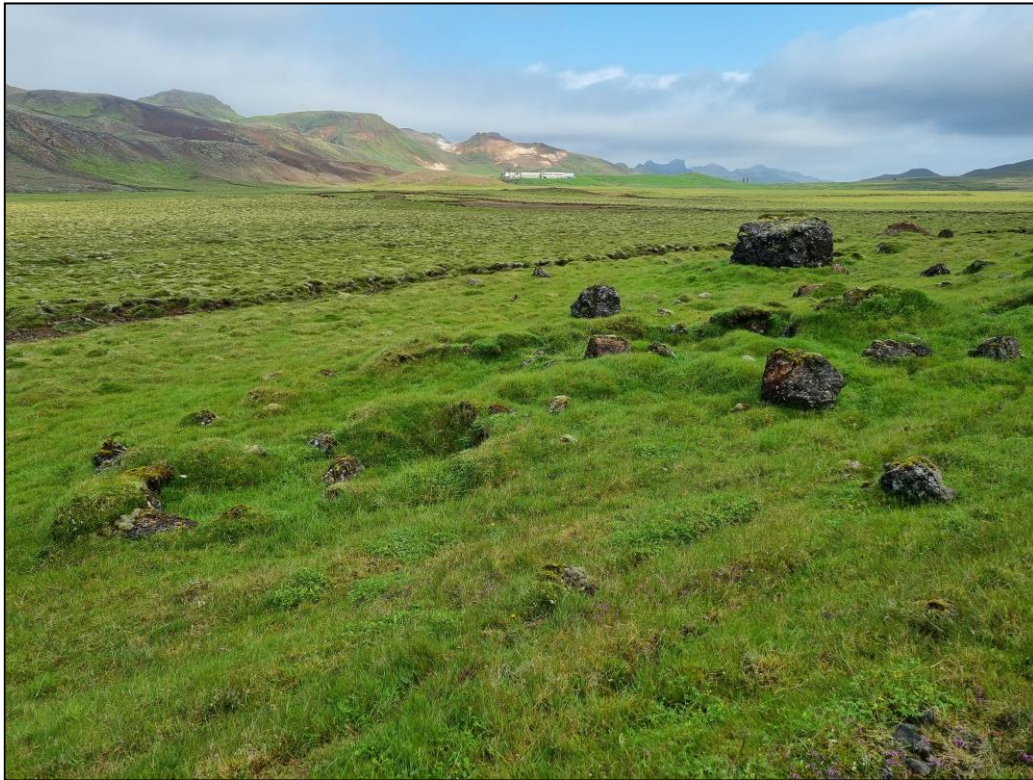
Leiða má líkur að því að tóftir sem eru norðvestan undir Bæjarfellinu séu leifar Hafliðastekks. Í örnefnaskrá Þorsteins Bjarnasonar frá Háholti var talað um Hafliðastekk sem býli<sup>21</sup> og í örnefnaskrá Ara Gíslasonar var sagt að Hafliðastekkur væri norðvestan við Bæjarfellið.<sup>22</sup> Austan við tóftirnar er að finna túngarð, sem kallaður var Vitlausigarður í örnefnaskrá, og tóft sem gæti verið eftir útihús og styðja þessar minjar við það að þarna hafi á einhverjum tíma verið býli.

*Mynd 9 - Tóftir meinta býlisins Hafliðastekks (2687-110)*

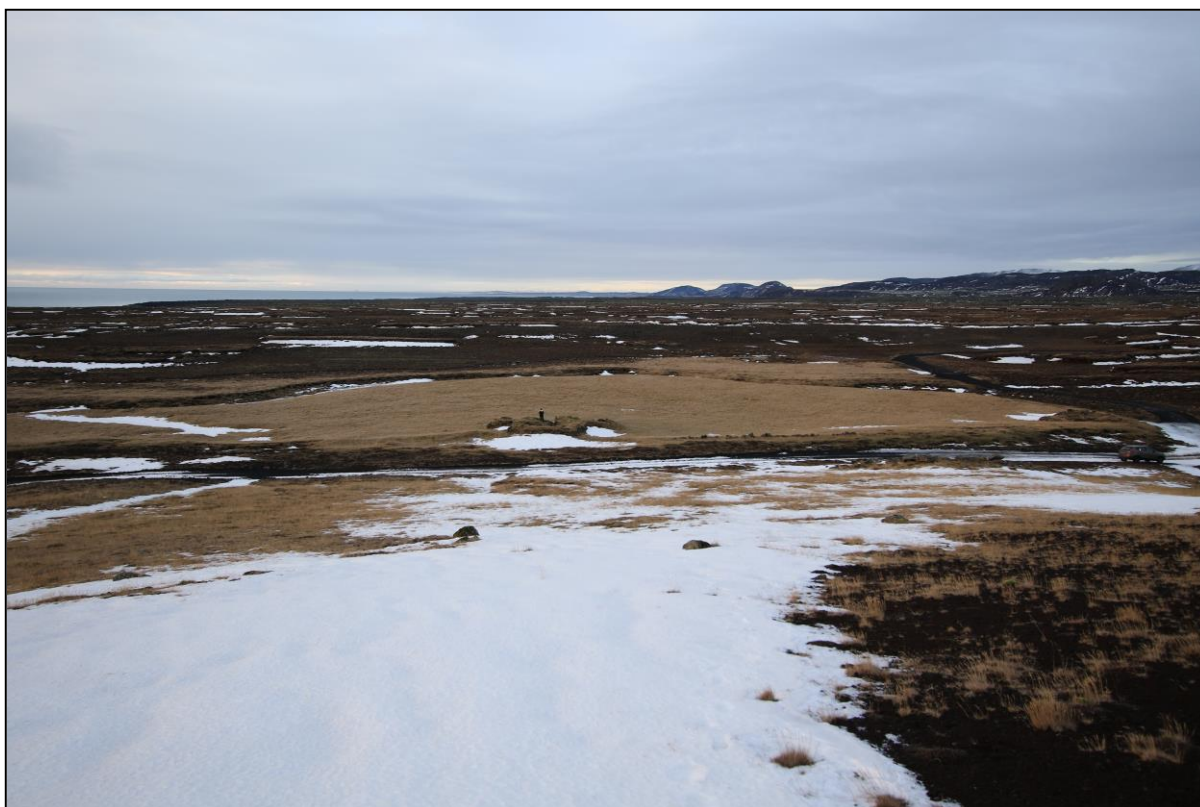
Mynd 10 - Horft yfir bæjarstæði Fitja. Ljósmynd: Rósa Karen Borgþórsdóttir

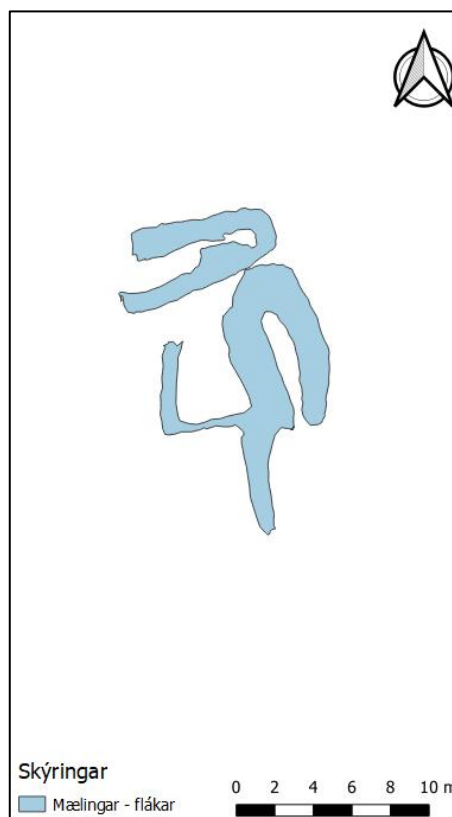
Mynd 11 - Uppmæling Heiðrúnar Evu Konráðsdóttur af tóftum Neðri Fitja frá 2019

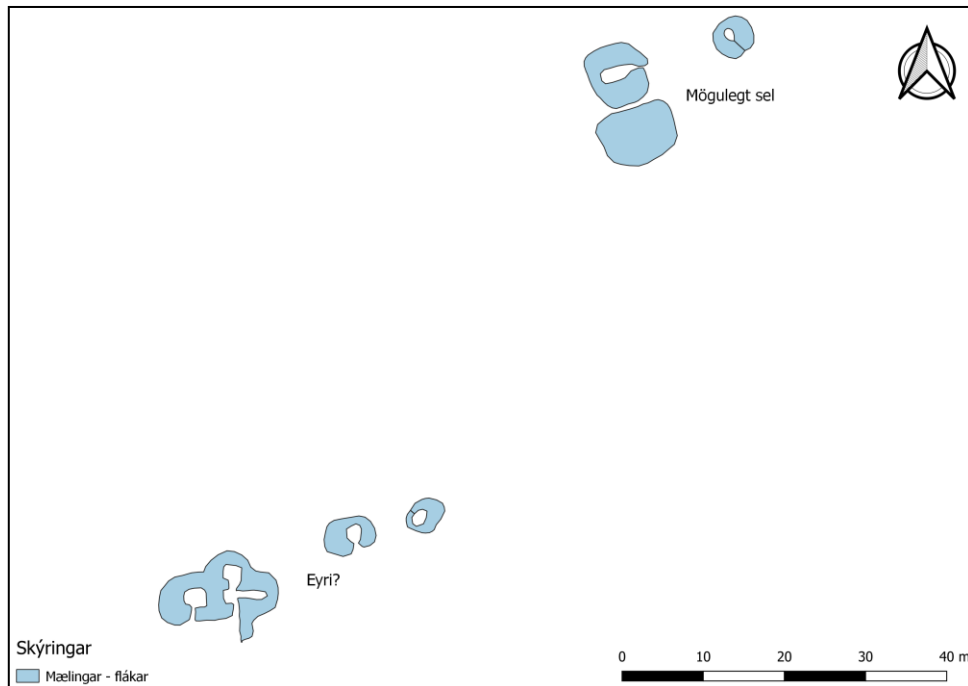
fornlegar að sjá. Minjarnar við Eyri eru í stórhættu vegna landeyðingar en þær standa við uppþornaðan árfarveg og hressilega er farið að blása uppúr rofabörðunum, t.a.m. er eitt hólfi horfið af aðaltóftinni í bæjarstæðinu.

Mynd 13 - Uppmælingar á meintu bæjarstæði Eyrar og selsins fyrir ofan það

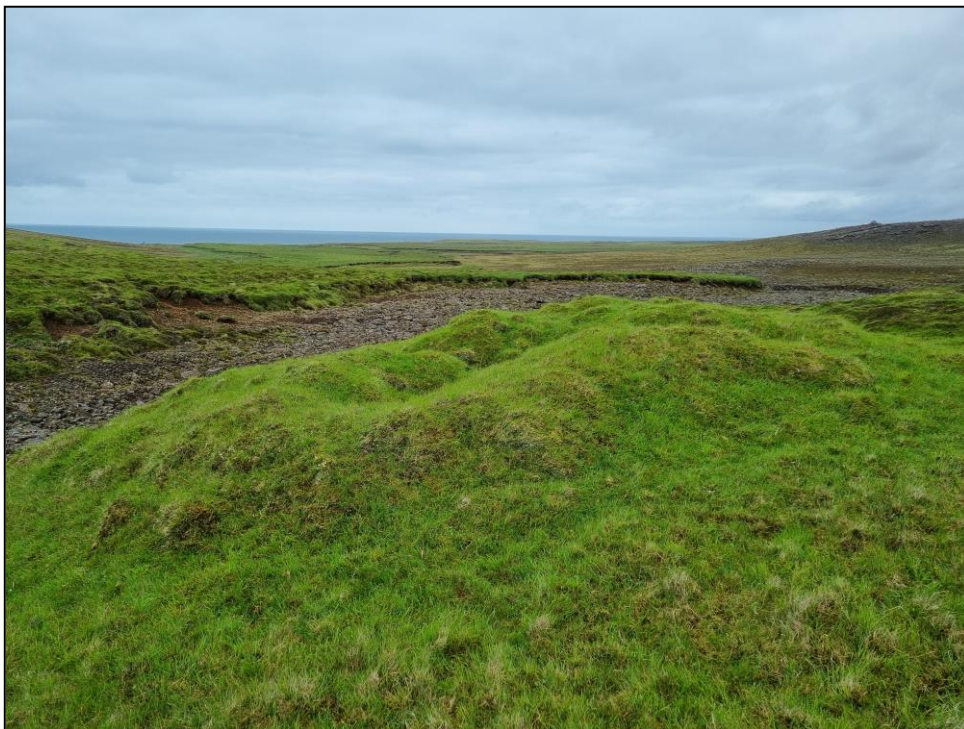
Mynd 12 - Aðaltófin við Eyri (2687-77)

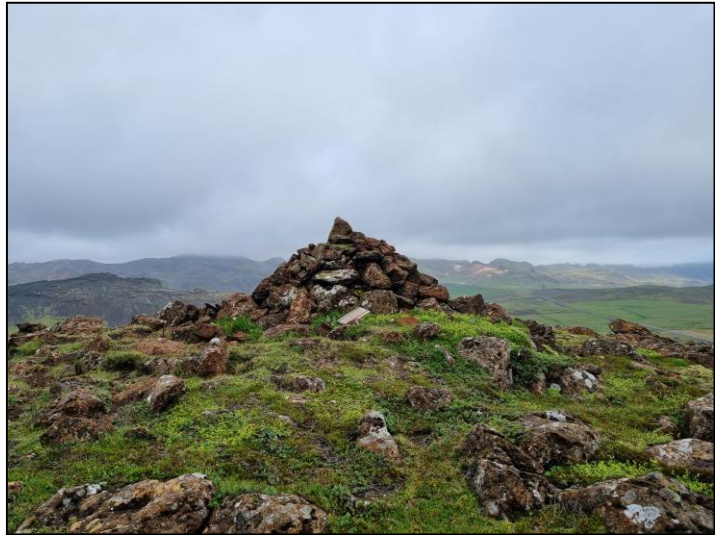
Mynd 16 - Eiríksvarða (2687-106) á Arnarfelli. Varðan hefur verið bætt í seinni tíð.

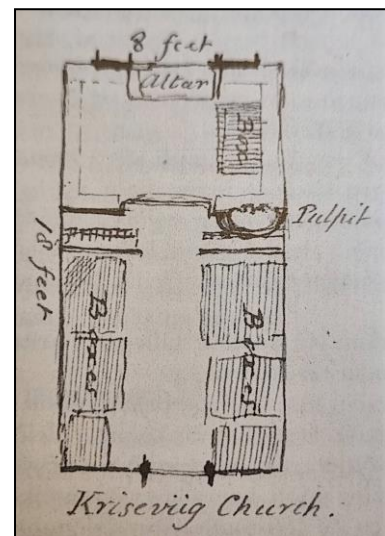
Mynd 17 - Uppdráttur Hollands af Krýsuvíkurkirkju

Henry Holland kom til Krýsuvíkur árið 1810 og lýsti staðarhaldi þar sem heldur slæmri upplifun: „Til Krýsuvíkur komum við kl. 5. Þetta er ömurlegur staður, sex eða átta kofar standa þar á víð og dreif á ósléttu svæði við ræturnar á stakri hæð. Stolt og þrjál staðarins er timburkirkja, 18 fet á lengd og 8 á breidd, en hæðin er 5 fet og 8 þumlungar undir bita. Við höfðum ráðgerðt að búa í kirkjunni, meðan við dveldumst í Krýsuvík, og í því skyni fengum við kirkjulykilinn léðan. En við höfðum naumast litið inn í hana, er við hurfum frá því ráði. Svo mátti heita, að þar kæmu saman öll þau ógeðugheit, sem framast væri að hugsa sér, skítur, myrkur og óþefur af fiski á öllum mögulegum herzlustigum o.s.frv. Gólfíð var óslétt, að við hefðum naumast getað skorað tjaldsængina okkar þar, og ofan á allt annað var svo hið litla gólfrymi fyllt með kössum, timbri og alls konar skrani.“<sup>53</sup>

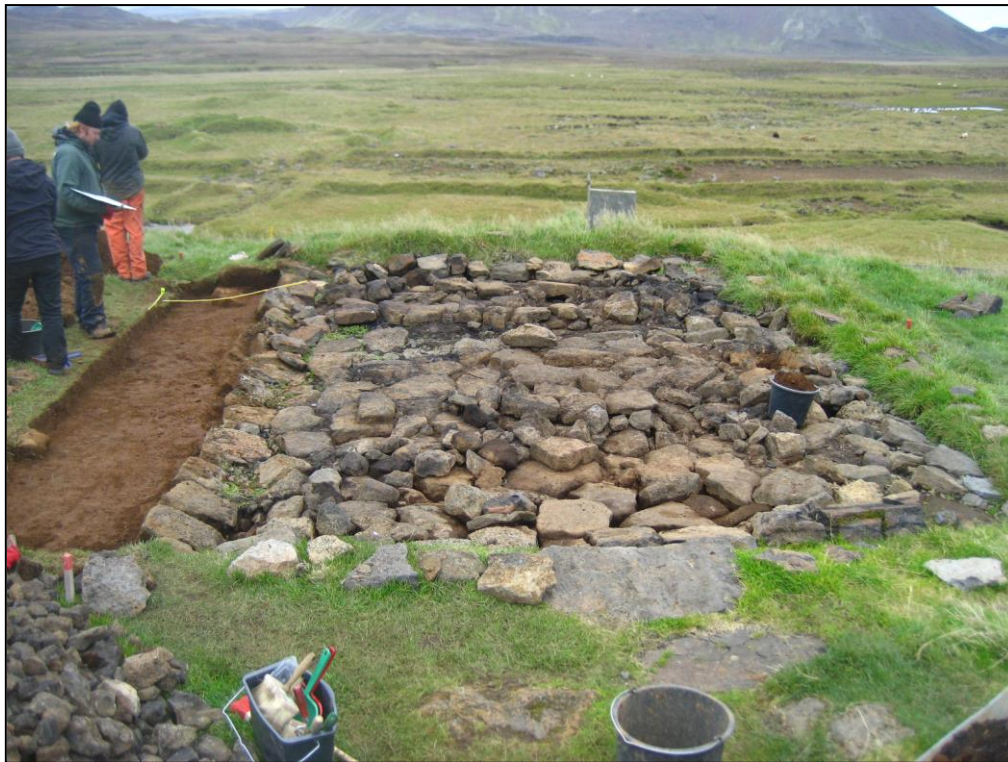
Krýsuvíkurkirkja brann til grunna eftir íkveikju þann 2. janúar 2010<sup>55</sup> og í framhaldi á því fór fram fornleifarannsókn á kirkjugrunninum vegna undirbúnings fyrir nýju kirkjuna<sup>56</sup> sem Iðnskólinn í Hafnarfirði smíðaði og stendur sú kirkja þar í dag.<sup>57</sup>

Mynd 18 - Grunnur gömlu Krýsuvíkurkirkjunnar. Ljósmynd: Katrín Gunnarsdóttir

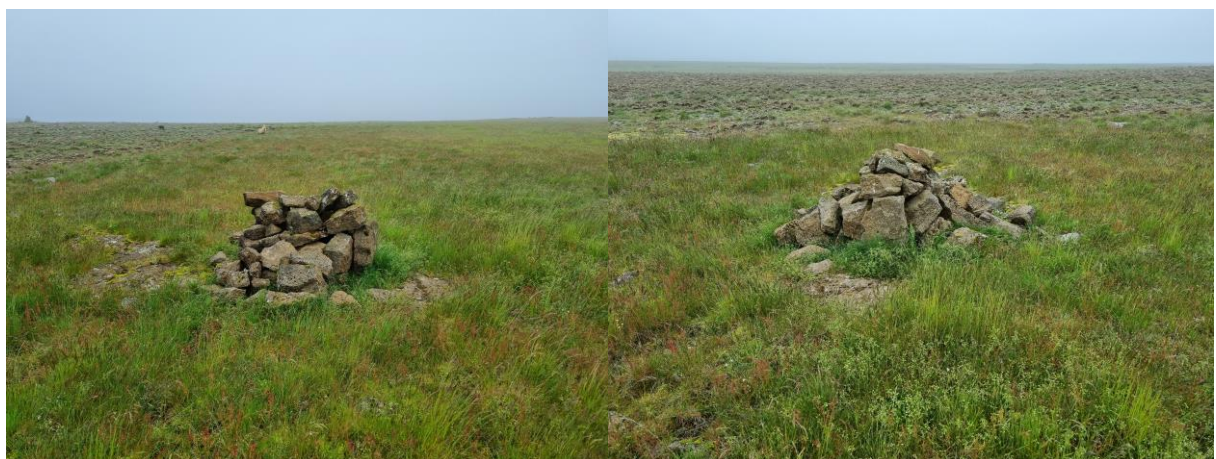
Á sléttu grasivöxnu svæði um 170m SA við Vorréttina (2687-17).

Varða, u.þ.b. 1m há og illa hlaðin. Töluvert hrunið úr henni. Botninn er um 0.5 x 1m.

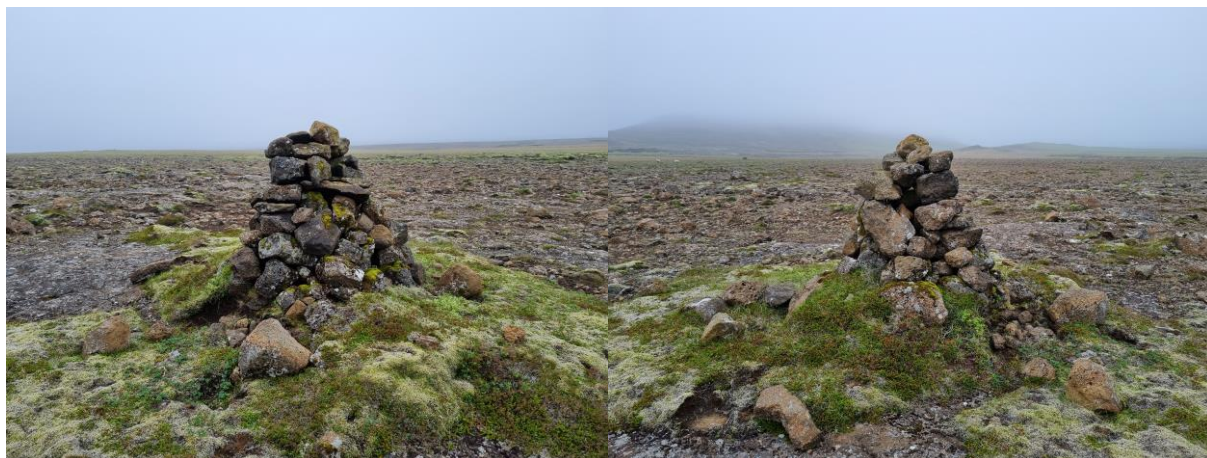
Á uppblásnum mel, um 115m sunnan við vörðu (2687-18).

Varða, um 1.6m há og botninn er um 1.4 x 2.6m. Vel hlaðin og heilleg, líklega hefur hún verið bætt í seinni tíð en botninn er mosavaxinn og gróinn sem gæti bent til að varðan sé í grunninn eldri. Eitthvað af grjóti úr vörðunni liggur í kringum hana.

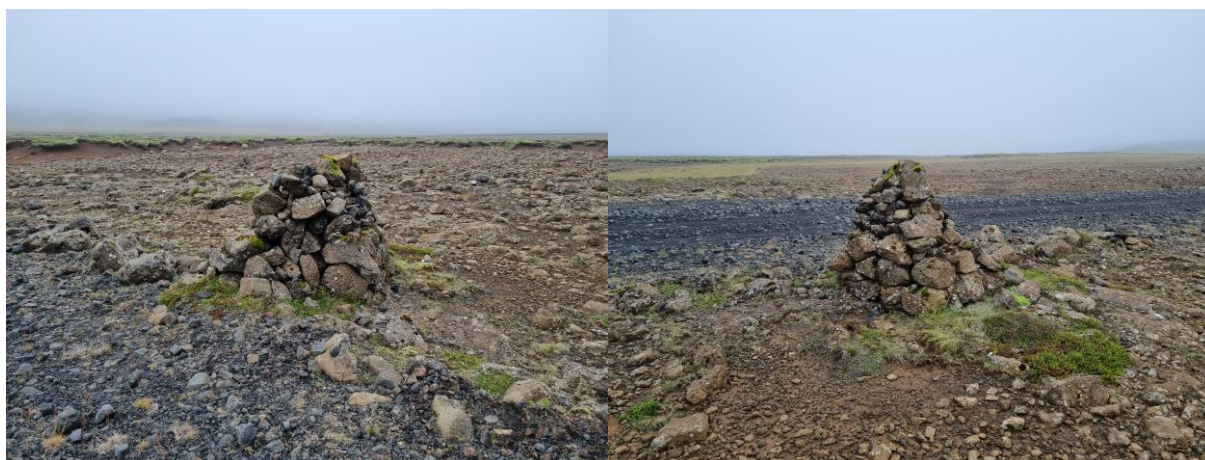
Alveg við malarveg og varðar gömlu Krýsuvíkurgötuna (2687-33). Ef veginum er fylgt frá Krýsuvíkurkirkju er um 1.1km í vörðuna.

Varða, um 1.5m há og heilleg. Búið er að bæta vörðuna í seinni tíð en botninn er vel gróinn sem bendir til þess að hún sé eldri.

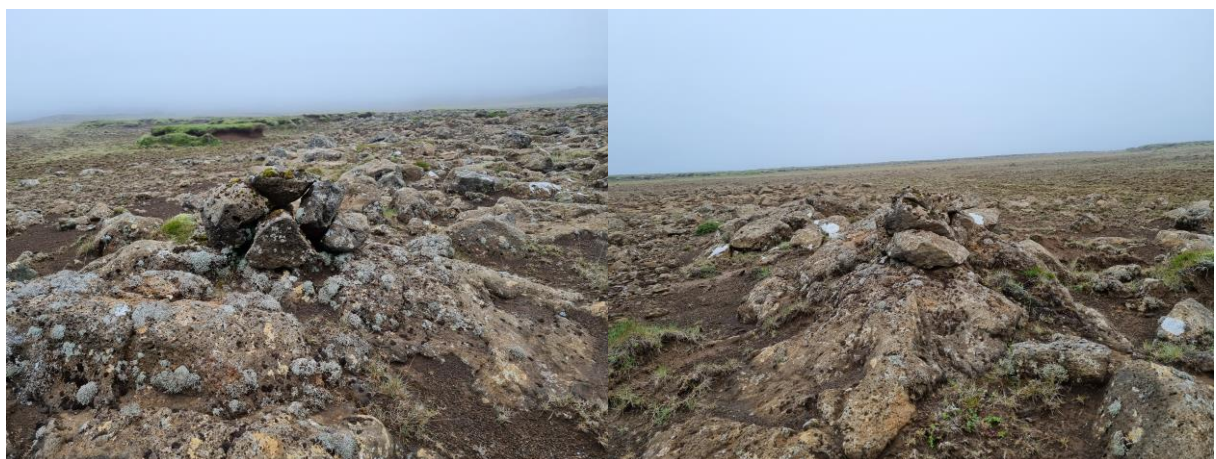
Um 60m VSV við vörðu (2687-20). Varðar Krýsuvíkurgötuna (2687-33).

Varða, um 0.3m há og illa hlaðin. Er að öllum líkindum ung. Botninn er um 0.5 x 0.7m.

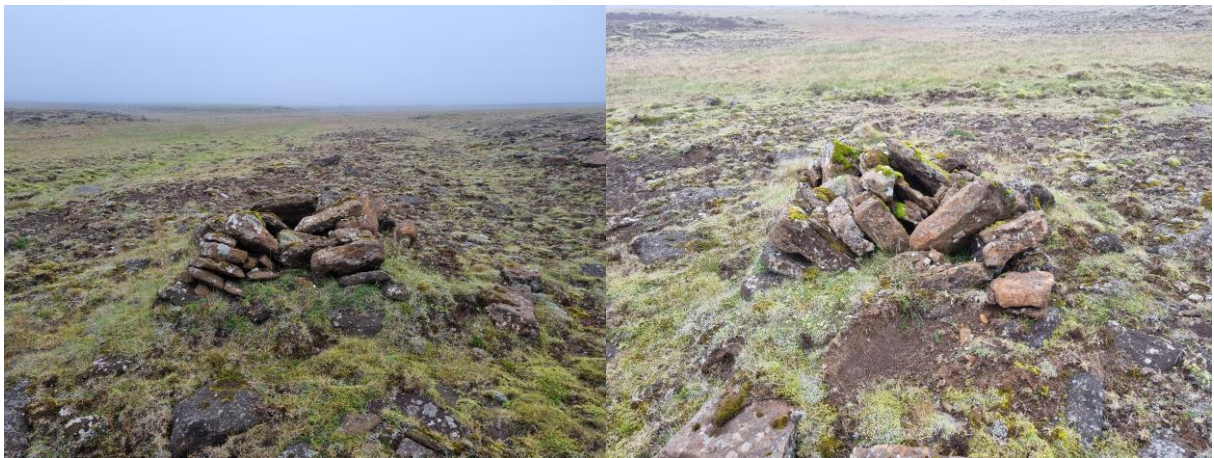
Á uppblásnum mel um 170m vestan við vörðu (2687-21). Varðar Krýsuvíkurgötuna (2687-33).

Varða, hrunin. Ómögulegt er að segja til um upprunalega hæð vörðunnar en nú er hún um 0.3m há og botninn er um 2.8 x 1.8m (hrun úr vörðunni gæti skýrt stærðina). Botninn er vel gróinn.

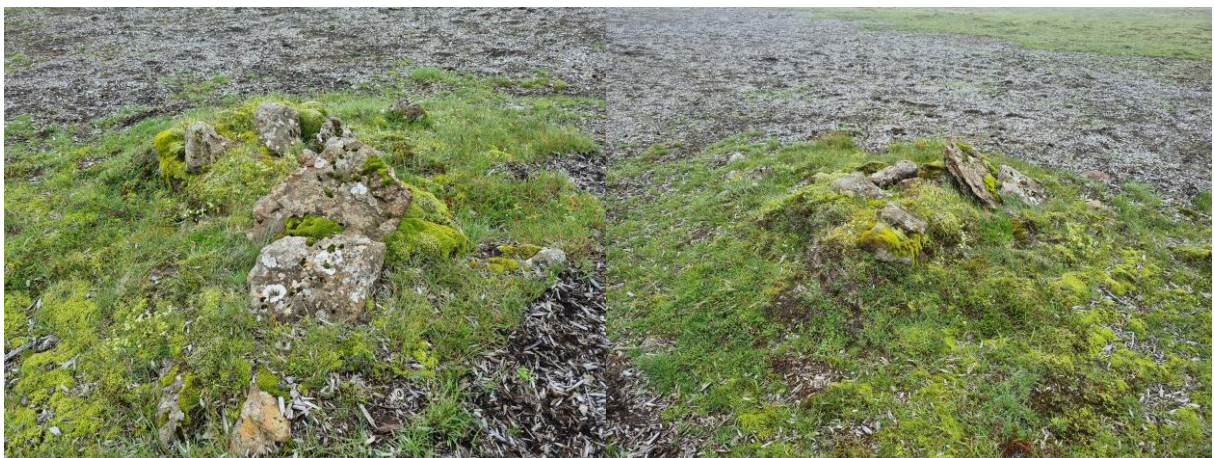
Um 250m vestan við vörðu (2687-22). Við sléttað svæði um 40m sunnan við malarveg, búið að dreifa trjákurli á svæðinu. Varðar Krýsuvíkurgötuna (2687-33).

Varða, hrunin og illgreinanleg. Vel gróin og er nú um 0.2m há og botninn um 0.9 x 1.2m. Ómögulegt er að segja til um upprunalega stærð vörðunnar.

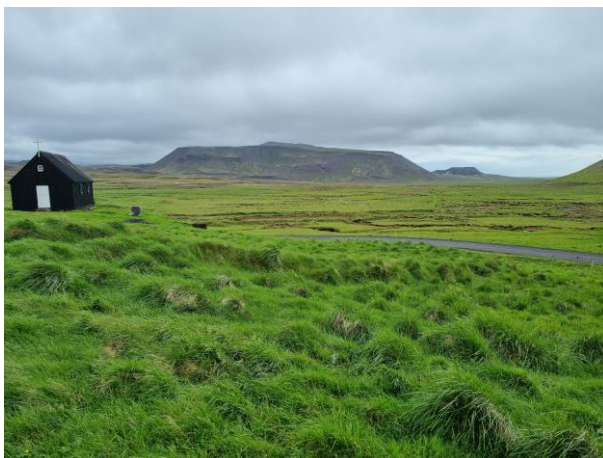
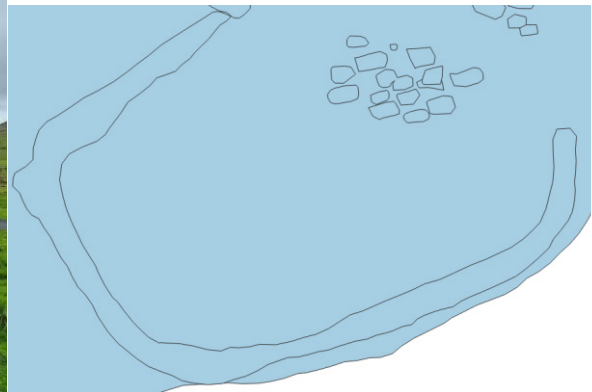
**Númer:** 2687-48

**Ástand:** Vel greinanleg

Kirkjugarður? Veggir úr torfi og grjóti, vegghæð er frá 0 – 1.2m og breidd að jafnaði um 1m. Garðlagið er vel gróið. Ekki sér móta fyrir leiðum eða öðrum mannvirkjum. Mögulega er þetta eldri kirkjugarður við Krýsuvíkurkirkju.

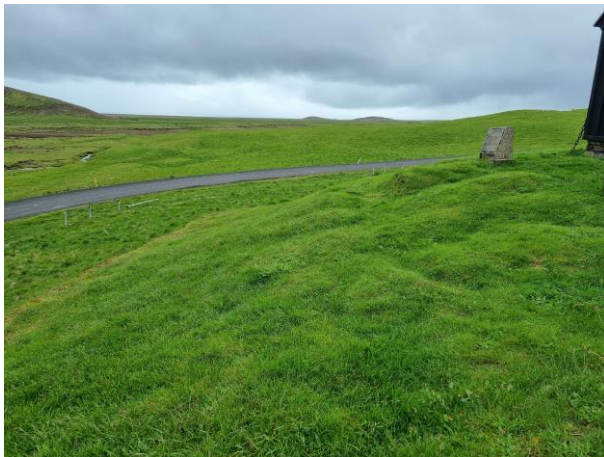
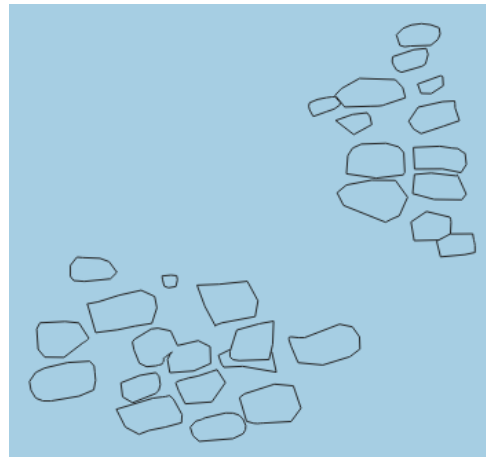
**Númer:** 2687-49

**Ástand:** Vel greinanleg

Grafir, 29 sjáanlegar. Einungis tvær grafir eru með legsteina og það er: yngsta gröfin frá 1997 og liggur þar Sveinn Björnsson, listmálari, og Árni Gíslason, sýslumaður, frá 1898. Grafirnar eru mis vel greinanlegar og mjög líklegt að fleiri grafir leynast á svæðinu.

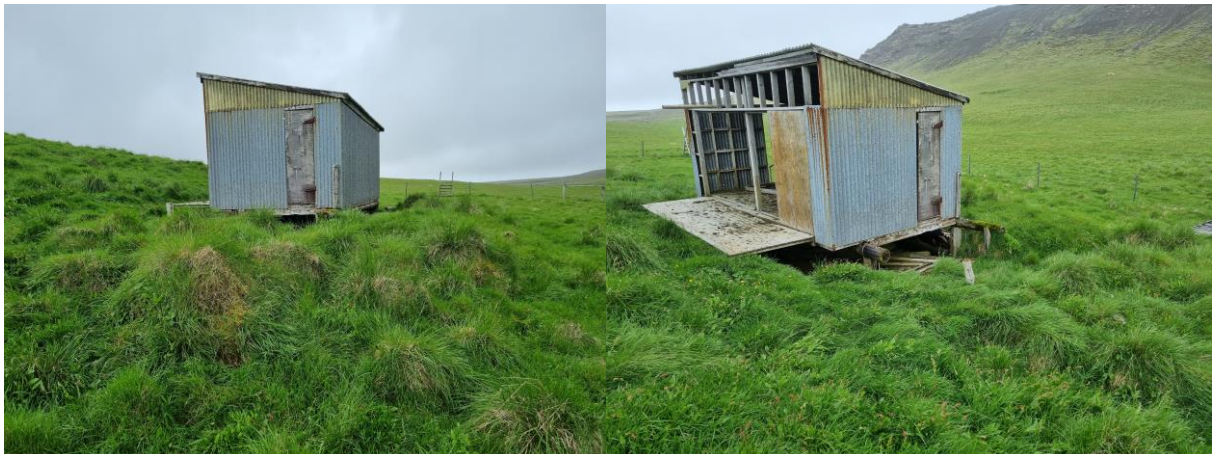
**Númer:** 2687-50

**Hættumat:** Mikil hætta

**Hættuorsök:** Rask

**Ástand:** Illgreinanleg

Á túnakorti frá 1918 er merkt inn útihús á þessum stað. Búið er að reisa skúr og virðist hann standa ofan á tóftinni. Búið er að raska henni mikið og fjarlægja einhverja vegg. Ekki er greinanlegt hvar inngangur hefur verið, ómögulegt er að segja til um upprunalega stærð og hæð og breidd veggja hefur verið raskað.

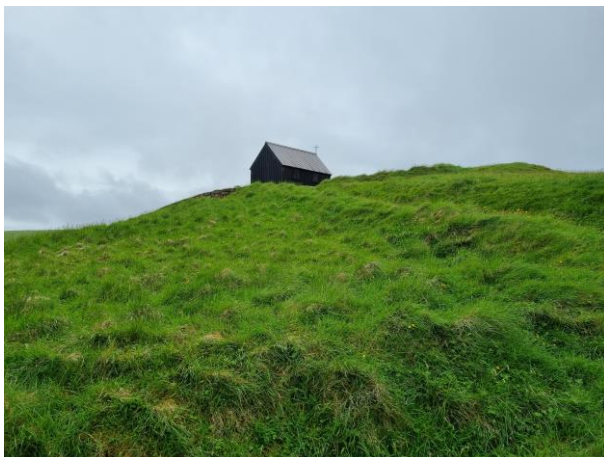
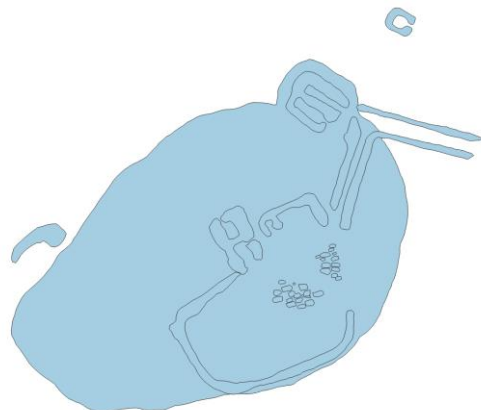
**Númer:** 2687-51

Bæjarhóll Krýsuvíkur. Hóllinn er allt að tæpum 105m langur og tæplega 70m breiður. Heimildir eru til um Krýsuvík í Landnámu og ýmsum annálum. Ekki er víst hvort þetta sé upprunaleg staðsetning bæjarins. Hóllinn er allt að 10m hár og brattur að austan og norðan en meira aflíðandi að sunnan og vestan.

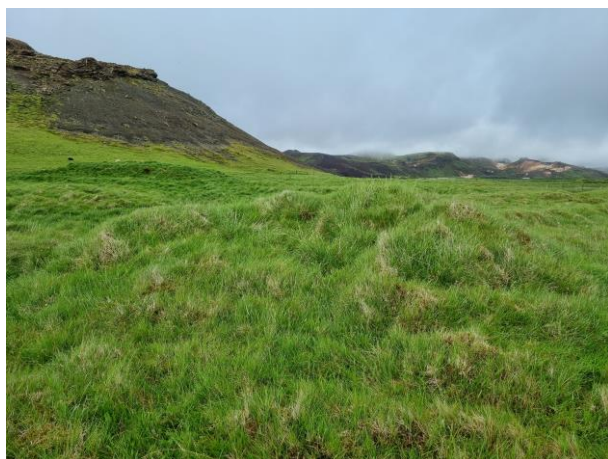
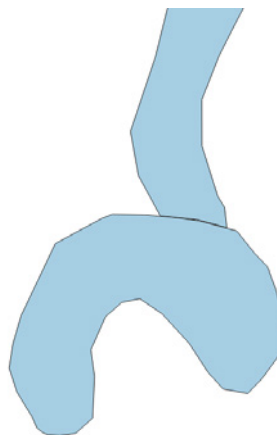
**Númer:** 2687-52

**Ástand:** Vel greinanleg

Útihús úr torfi og grjóti. Opið í suður. Veggjahæð er frá 0.3 – 1.2m og veggjabreidd er að jafnaði um 1m. Þessi tóft er líklega frekar frá Norðrúskoti en Krýsuvík. Garðlag (2687-53) gengur í norður frá tóftinni. Tóftin er hluti af Norðrúskots heildinni og þar með friðlýst.

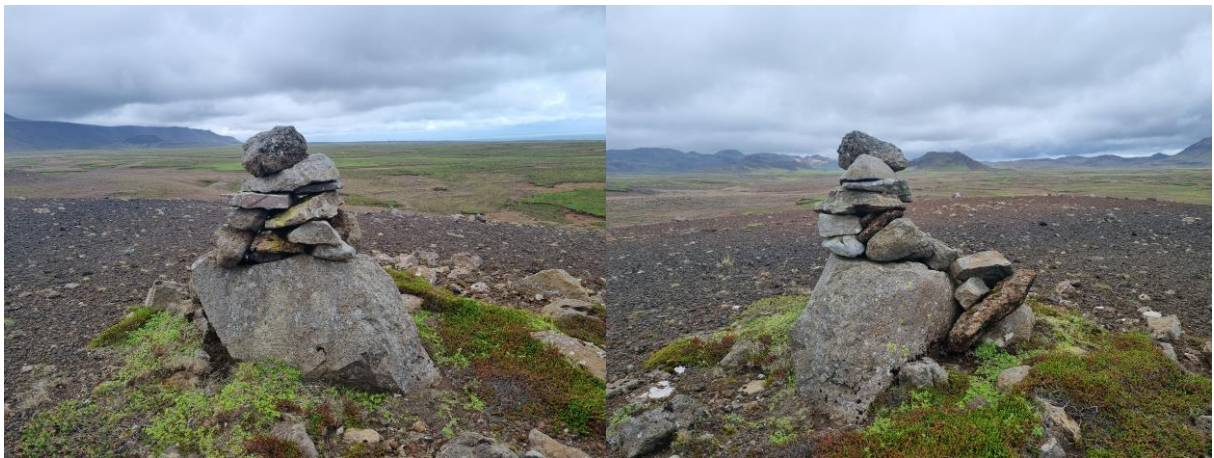
**Númer:** 2687-70

**Sérheiti:** Jónsvarðan eystri

Jónsvarða eystri, vel hlaðin ofan á bjargi. Er sjálf um 1m há en stendur í um 1.6m. Aðeins hrúnið úr austurhlið.

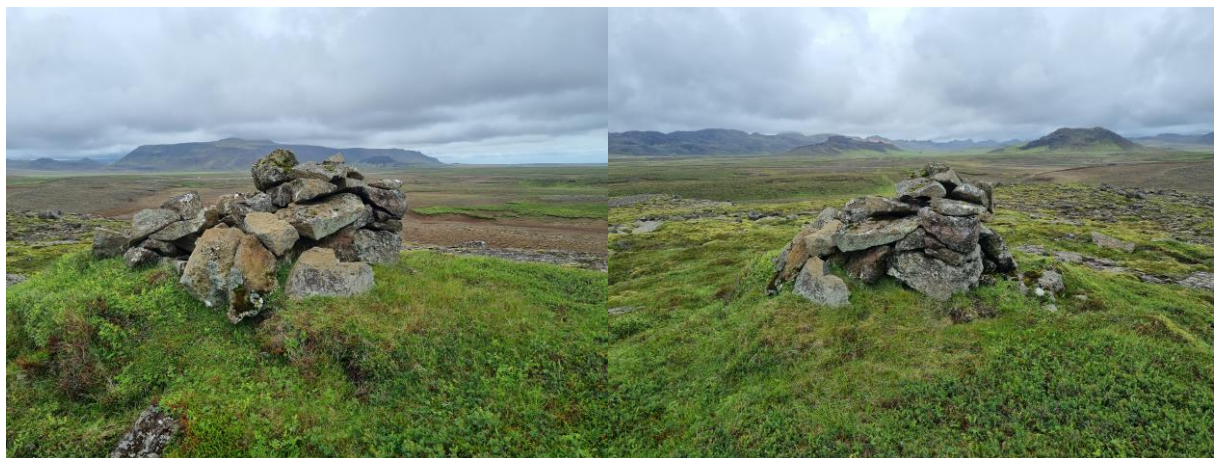
**Númer:** 2687-71

**Sérheiti:** Jónsvarðan vestri

Jónsvarðan vestri, um 1.2m há þar sem hún er hæst. Nær ferhyrnd og 1.8x1.8m breið. Aðeins hrunið úr henni og botninn er gróinn.

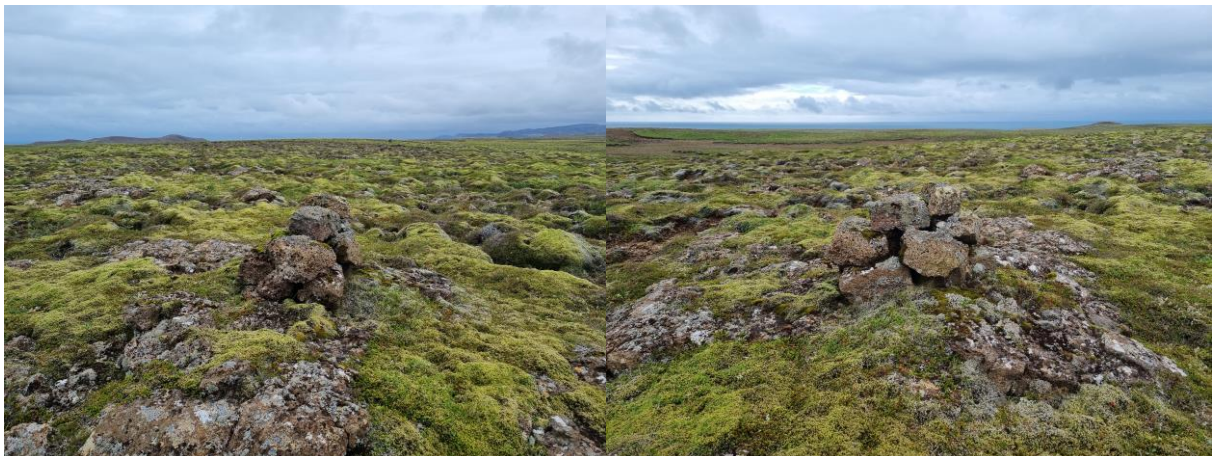
**Númer:** 2687-72

Varða, um 0.6m há og um 0.8x1.1m breið. Vel hlaðin.

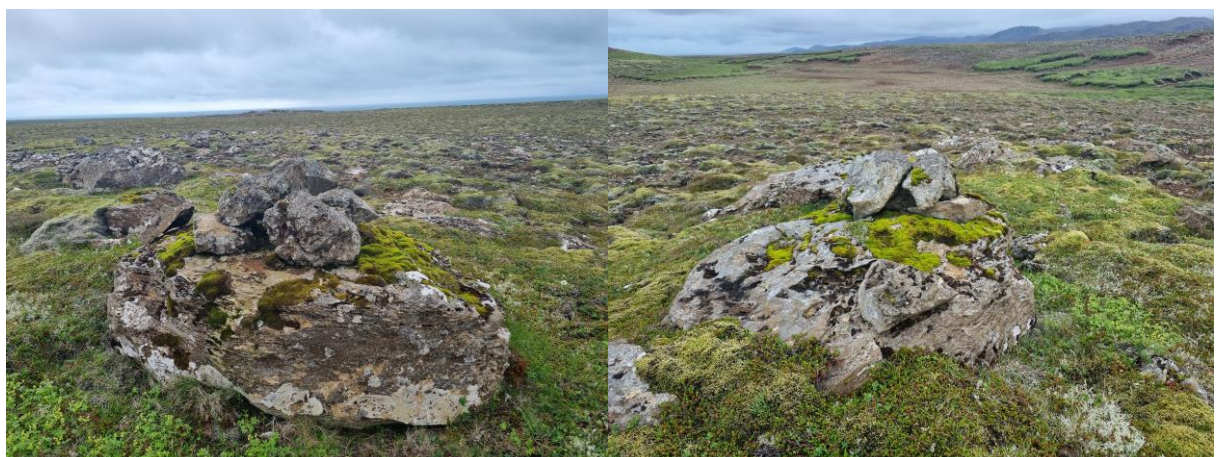
**Númer:** 2687-73

Varða, hrunin. Er sjálf nú um 0.2m en stendur í um 0.5m.

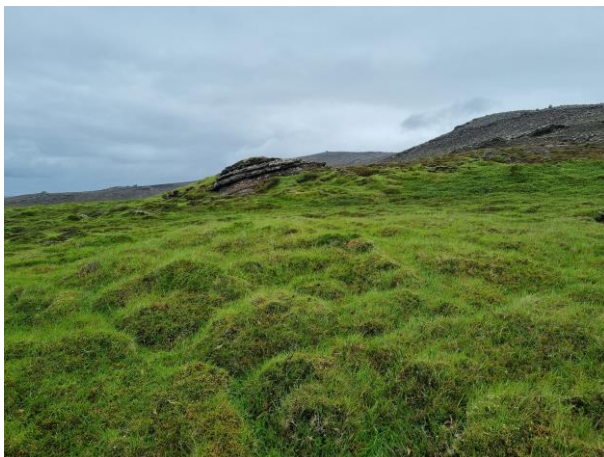
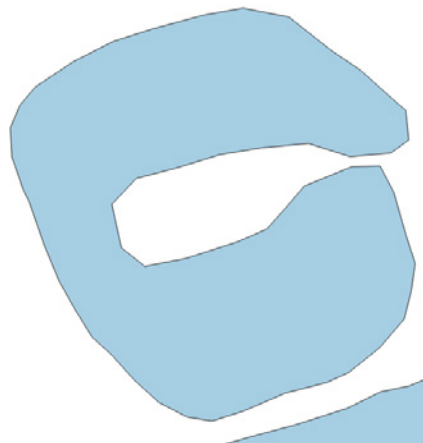
**Númer:** 2687-74

**Hættuorsök:** Uppblásturs / áfoks

Sel – 1. Möguleg seljatóft, virkar mjög forn, selið er þá óþekkt og ónefnt. Vel gróin og sigin. Inngangur er ekki vel greinanlegur en hefur þó líklega verið í austur. Veggjahæð er frá 0 – 0.3m og veggjabreidd er allt að 1.5m.

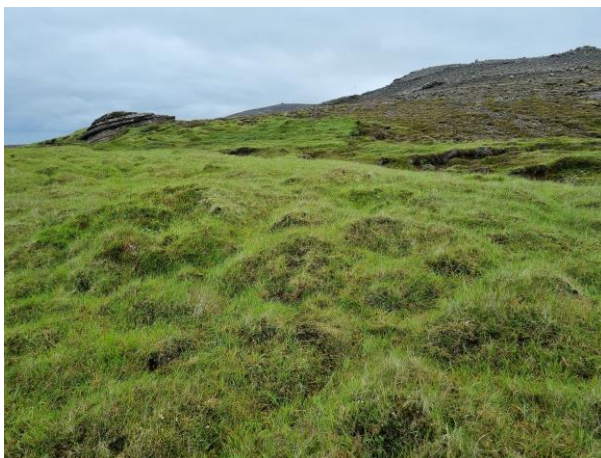
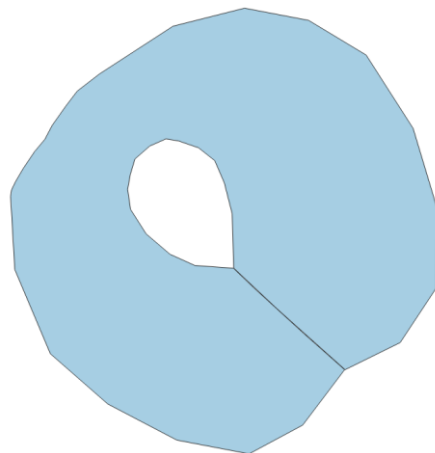
**Númer:** 2687-75

**Hættuorsök:** Uppblásturs / áfoks

Sel – 2. Vel gróin og sigin tóft, inngangur er ógreinanlegur. Þó má sjá móta fyrir hólfi í tóftinni. Veggjahæð er frá 0.1 – 0.2m og veggjabreidd þar sem hún er greinanleg er um 1.3m. Tóftin fellur vel að landinu.

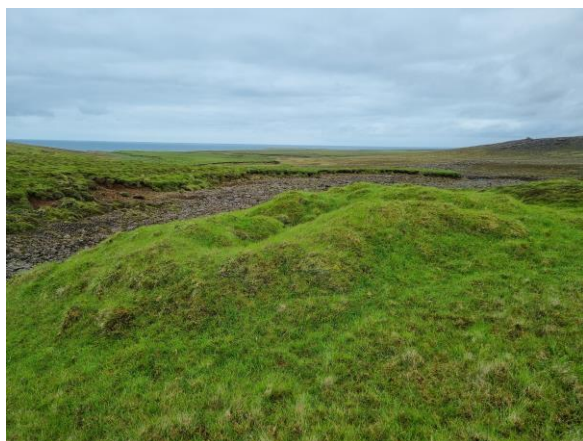
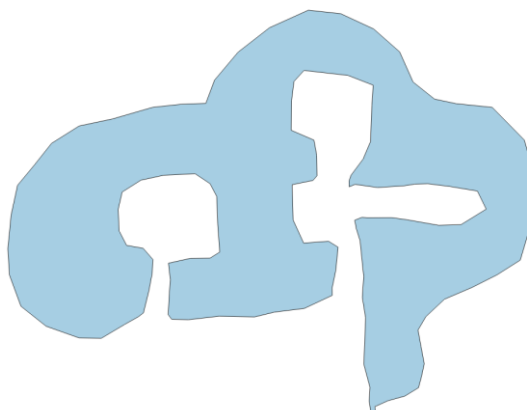
**Númer:** 2687-77

Tóftin er í stórhættu vegna uppblásturs/landeyðingar. Þegar Bjarni F. Einarsson skráði tóftina árið 10.6.1998 var eitt rými enn á tóftinni en það er nú horfið vegna uppblásturs, s.b.r. teikningu Bjarna frá 1998 og mælingu sem var gerð 15.7.2021. Í raun eru minjar (2687-77, 78 & 79) í stórhættu vegna uppblásturs.

Athugasemd BFE í skýrslu sinni: „SA hluti hólfs E er farinn að falla niður í árfarveginn vegna rofs.“ „Stöðva þarf rofið sem farið er að eyða rústinni í SA (hólf E).“

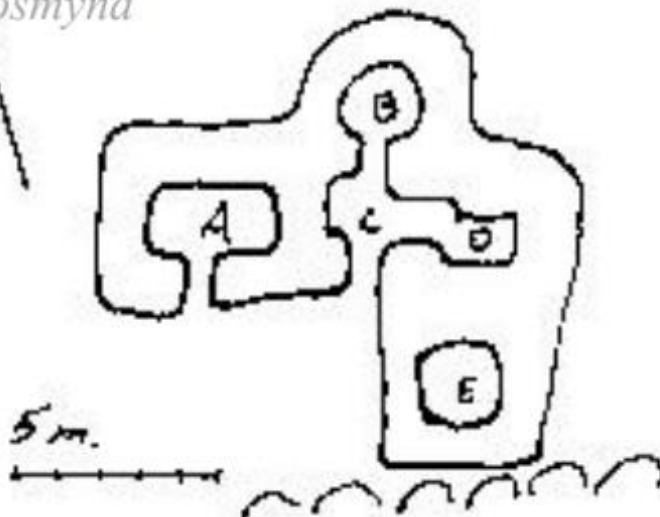
Teikning: Bjarni F. Einarsson, birtist í Krísvík – fornleifar og umhverfi. Bls. 29.

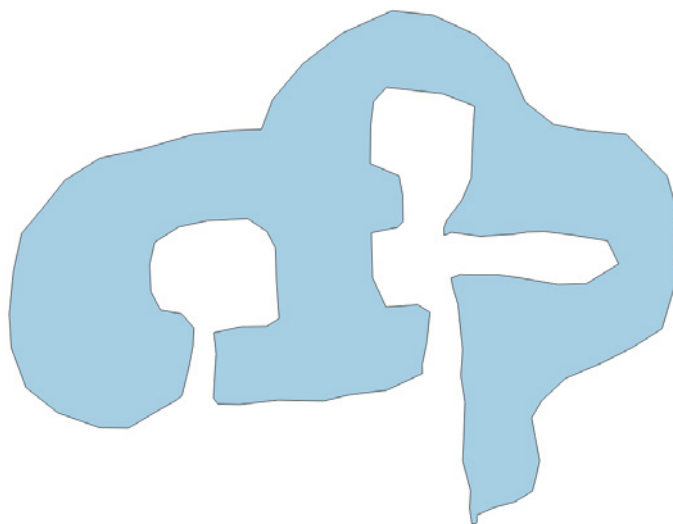
Uppmæling á tóftinni gerð 15.7.2021. Takið eftir að hólf E á teikningu BFE er horfið
