HAFNARFJÖRÐUR, 2021

# FORNLEIFASKRÁ HAFNARFJARÐAR XII

KRÝSUVÍK

ATLI RÚNARSSON

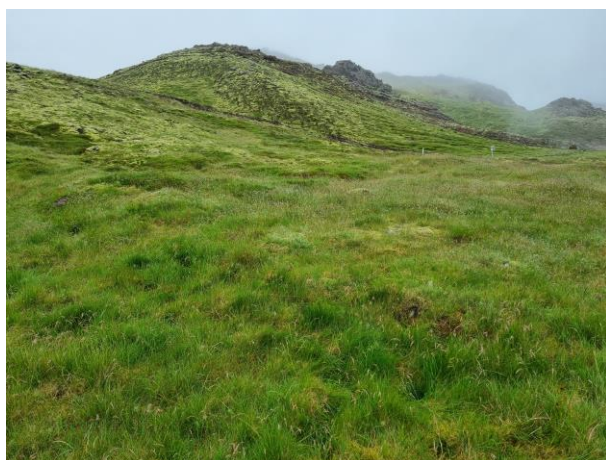
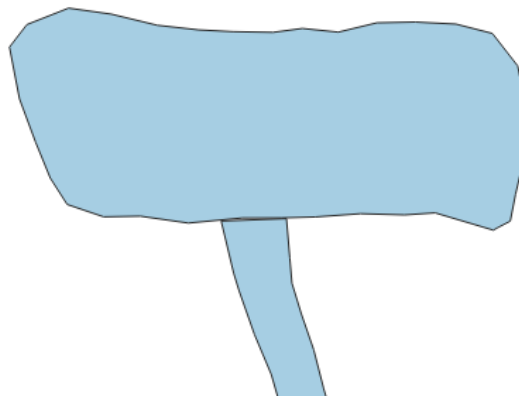
**Númer:** 2687-93

**Tegund:** Þúst

**Ástand:** Illgreinanleg

Þúst, mögulega eftir sel. Illgreinanleg og ílöng þúst, má greina ytri vegg en innra byrði er með öllu ógreinanlegt. Enginn sjáanlegur inngangur. Veggjahæð er frá 0 – 0.2m en breidd er ógreinanleg.

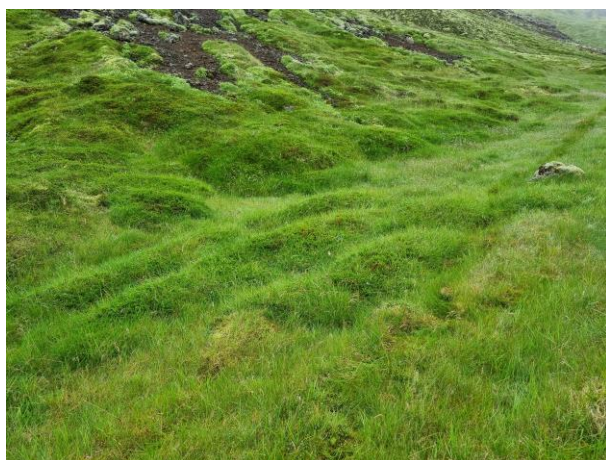
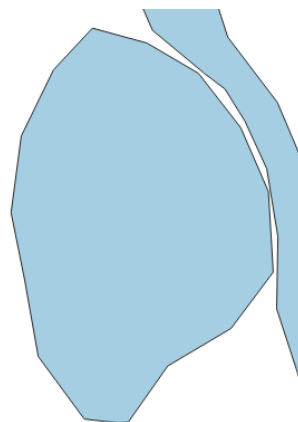
**Númer:** 2687-94

**Tegund:** Niðurgröftur

**Hlutverk:** Brunnur

**Ástand:** Greinanleg

Brunnur, búið er að fylla í hann og slétta. Ekki sést í neinar hleðslur en brunnurinn er samt þokkalega afmarkaður í landslaginu.

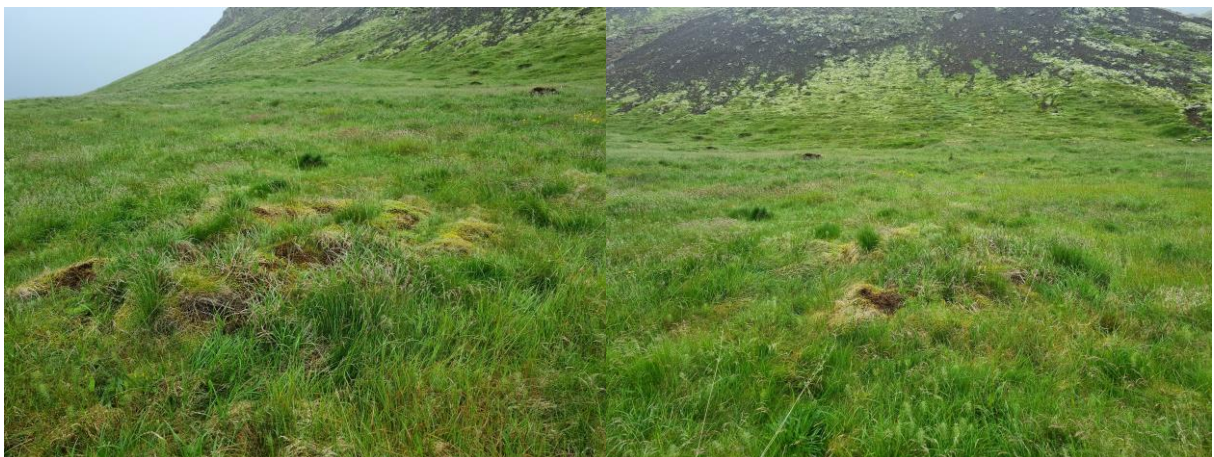
**Númer:** 2687-95

**Tegund:** Þúst

**Ástand:** Illgreinanleg

Þúst, mögulega eftir sel. Mjög illgreinanleg og mosavaxin þúst, fellur vel inn í landið. Veggjahæð er frá 0 – 0.2m en veggjabreidd er ógreinanleg.

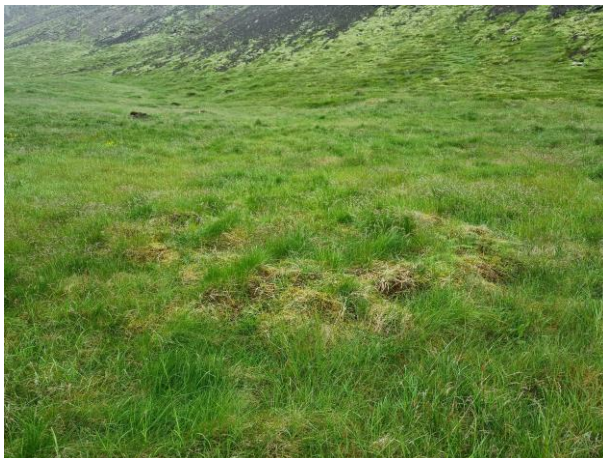
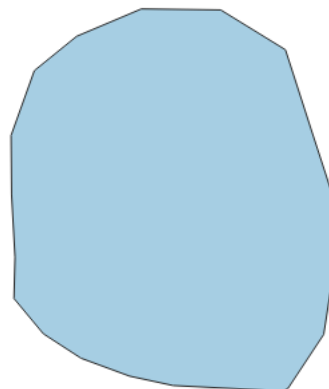
**Númer:** 2687-96

**Tegund:** Tóft

**Ástand:** Vel greinanleg

Tóft, óþekkt hlutverk. Inngangur í suður, tvö rými. Tóftin er úr torfi og grjóti. Veggjahæð er frá 0.3 – 0.5m og veggjabreidd er að jafnaði um 1m.

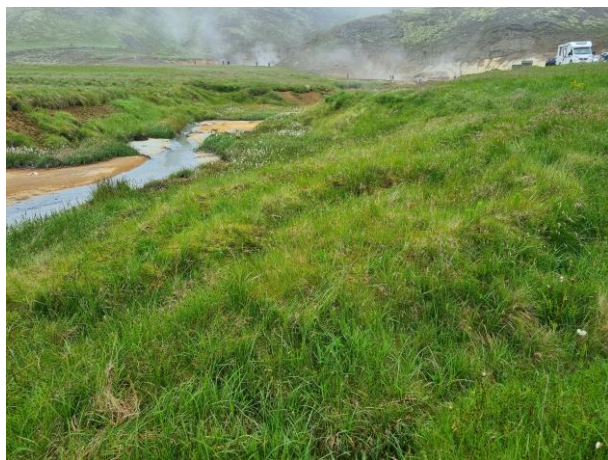
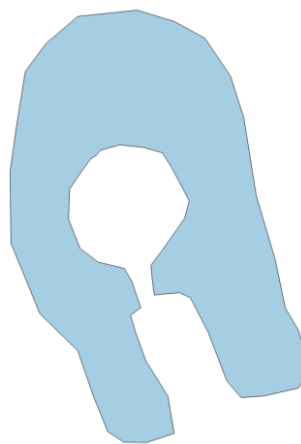
**Númer:** 2687-97

**Tegund:** Hleðsla

**Hlutverk:** Gerði

**Ástand:** Vel greinanleg

Gerði úr torfi og grjóti. Inngangurinn er ekki greinilegur en hefur mögulega verið í SA horni. Töluvert sigið og farið að myndast þúfur í því, áberandi mosi á veggjum. Veggjahæð er frá 0.1 – 0.3m og veggjabreidd er að jafnaði um 1m.

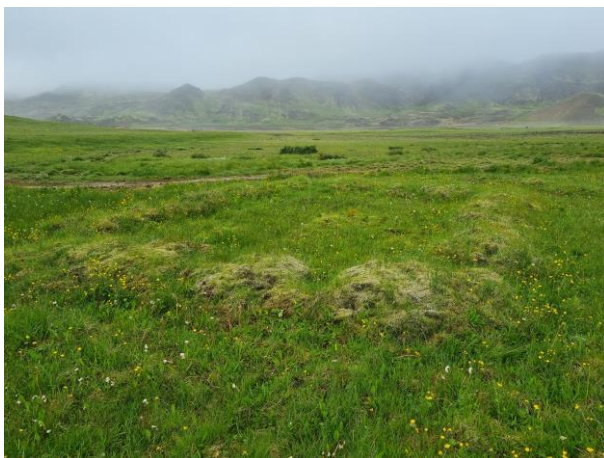
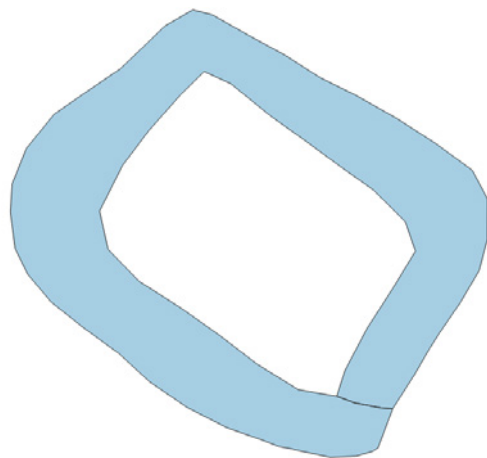
**Númer:** 2687-98

**Tegund:** Varða

**Ástand:** Vel greinanleg

Varða, að mestu úr flötum steinum, ekki vel hlaðin, strýtulaga. Um 1m há og sést vel að, gott útsýni í allar áttir.

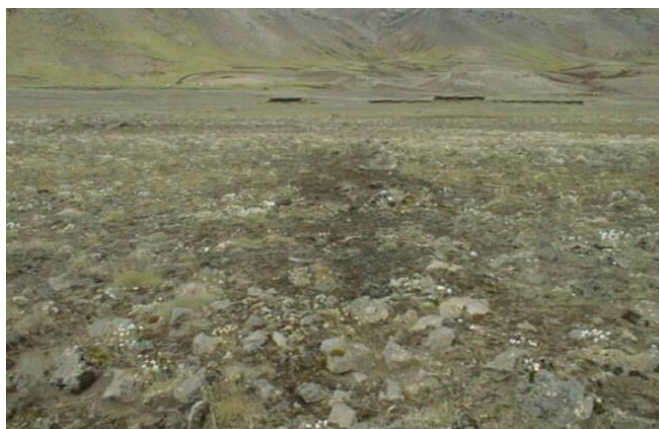
Úr skýrslu BFE: „*Ca. 30m SSV frá lækjarsprænu (Austarilæk) og ca. 1 km NA af vita. Á lágum hól í blásnu landi. Hagi/melur/mýri (Trygghólamýri). Tóftin fannst ekki þrátt fyrir talsverða leit, hnit fengin úr skýrslu BFE, en hann skráði hana í hættu vegna landeyðingar.*

Úr skýrslu BFE: „*Rúst? Ca. 5 x 8 m (VNV – ANA). Veggir úr grjóti og torfi, allt að 0,5 m háir. Ekki er hægt að sjá breidd veggja né nákvæma lögun rústarinnar. U.þ.b. fyrir miðju rústarinnar sér í grjót, sem líklega er hluti af hleðslu. Efst á rústinni er fuglastapi (hundaskítpúfa). Rústin er ógreinileg og vel gróin.*

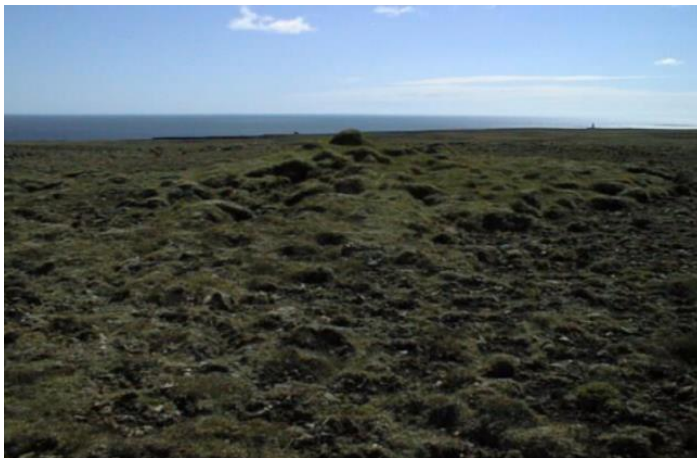
Úr skýrslu BFE: „*Í dalverpi á milli lágra fjalla, þ.á.m. Selöldu. Austan við og í grasi gróna hvílt. 35m SSV af rúst 4 (2687-80). Í blásnum móa.*“ Túngarðurinn fannst ekki þrátt fyrir talsverða leit, hann gæti verið alveg sokkinn ofan í gróðurinn, en hann var einnig eyddur í báða enda.

Úr skýrslu BFE: „*Túngarður. 40 m langur (NNV – SSA), ca. 1,5 m breiður og allt að 0,6 m hár. Úr torfi. Garðurinn er eyddur í báða enda, en hlýtur að hafa náð niður fyrir rúst 1 (2687-83) að sunnanverðu. Hugsanlega gengur garðurinn á móts við rúst 4 (2687-80).*“

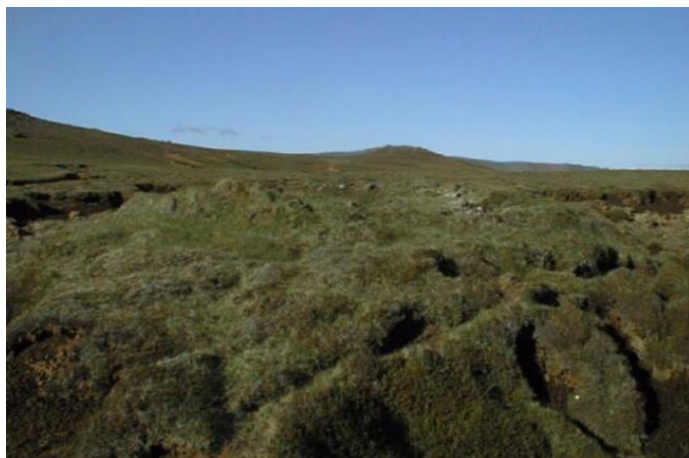
Úr skýrslu BFE: „*Ca. 15m SA af malarvegi, undir rofabarði suðaustanverðu. Sunnan í hól í blásnum mel.*“ Garðlagið fannst ekki þrátt fyrir talsverða leit.

Úr skýrslu BFE: „**Garður.** 6 m langur (ANA – VSV) úr grjóti, 0,3 – 0,6 m breiður og 0,1 – 0,3 m hár. Að mestu leyti úr grjóti. Garðurinn gæti verið leifar húss, sem staðið hefur í sunnanverðum hólnum. Kannski liggur rofabarðið ofan á restinni af húsinu?“
