# Fornleifaskráning vegna deiliskipulags í tengslum við laxeldi, Stöðvarfirði

Guðný Zoëga

Rannsóknarskýrslur 2022/001

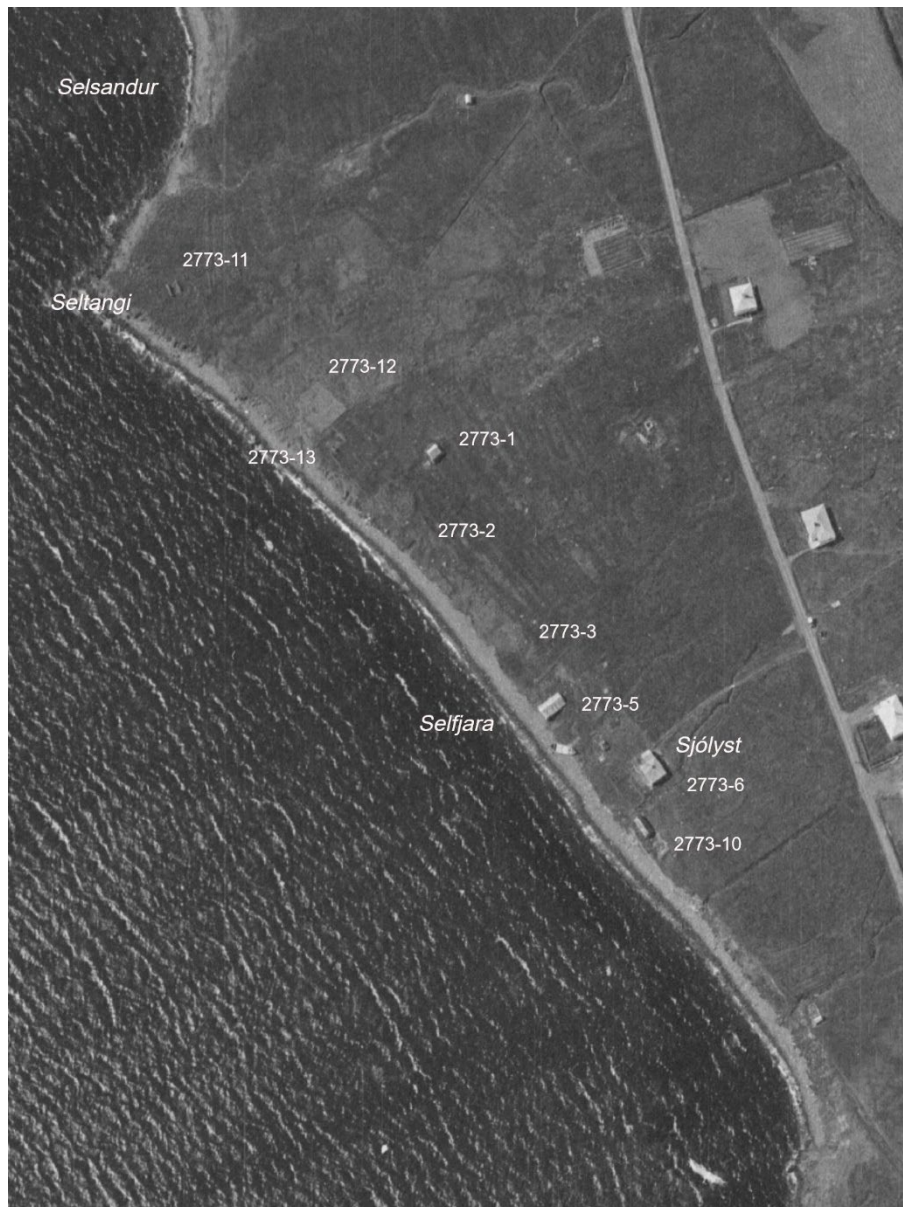
Mynd 1. Loftmynd af svæðinu tekin 1958. Tekin af vef Landmælinga.

Væntanlegt framkvæmdasvæði nær yfir svokallaðan Seltanga, austasta hluta Selsands og mestalla Selfjörü, neðan við götuna Sævarenda. Gatan liggur skáhallt til vesturs niður að verksmiðjuhúsum sem reist voru á Seltanganum milli 1967 og 1969. Á loftmynd frá 1958 má sjá tóftarleifar á Seltanga, tvo grjóthlaðna veggj úr hjalli. Þessi bygging er ekki sýnd á túnakorti frá 1920 en þar sjást tveir matjurtagarðar ofan Selfjörunnar. Um 60m inn af Seltanga eru leifar matjurtagarða um 15 ofan við fjöruborð. Leifar hjallsins og matjurtagarðarnir eru nú horfnir undir verksmiðjuna og framkvæmdir umhverfis hana. Um 200m utan (austan) Seltanga var húsið Sjólyst. Á loftmynd frá 1958 má sjá þar íbúðarhús og einar þrjár byggingar í nágrenni þess. Bærinn var byggður 1942-3 og minjar umhverfis hann tilheyrðu honum Samkvæmt heimildamönnum voru einnig sjóhús frá Kirkjubólsseli, Ekru og Laufási ofan fjöru en engin merki þeirra sjást nú.

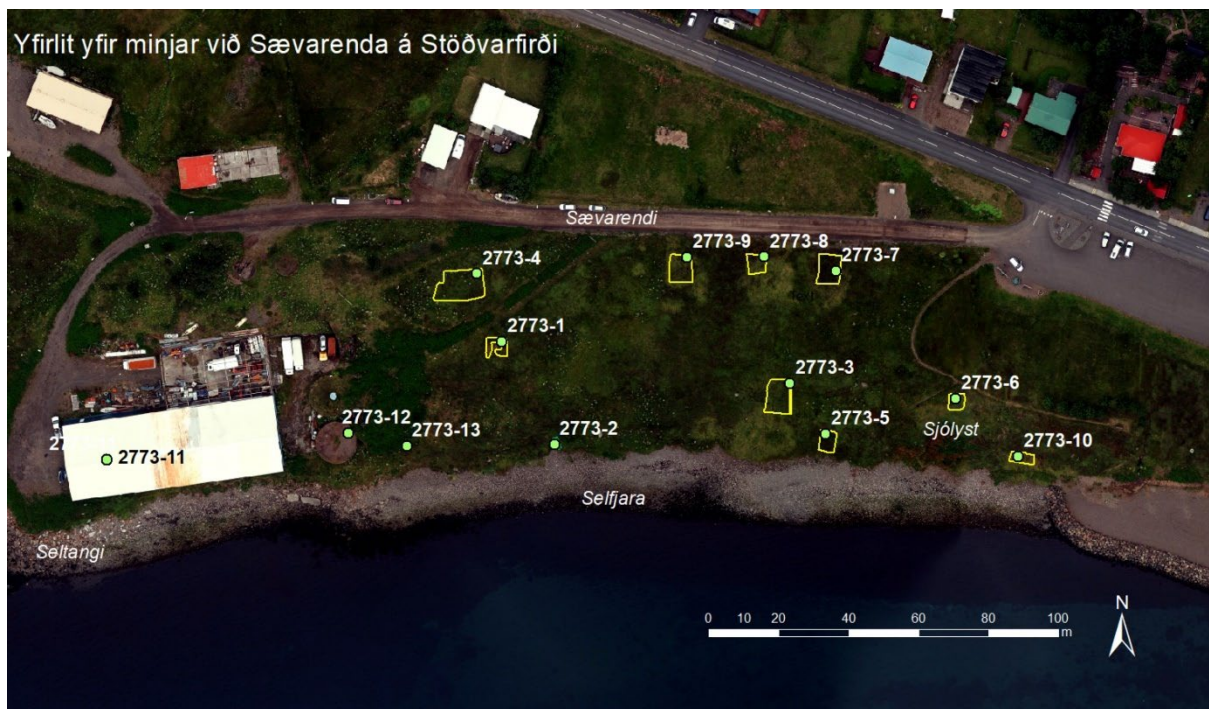
Mynd 2. Yfirlitsteikning sem sýnir legu minja á svæðinu.

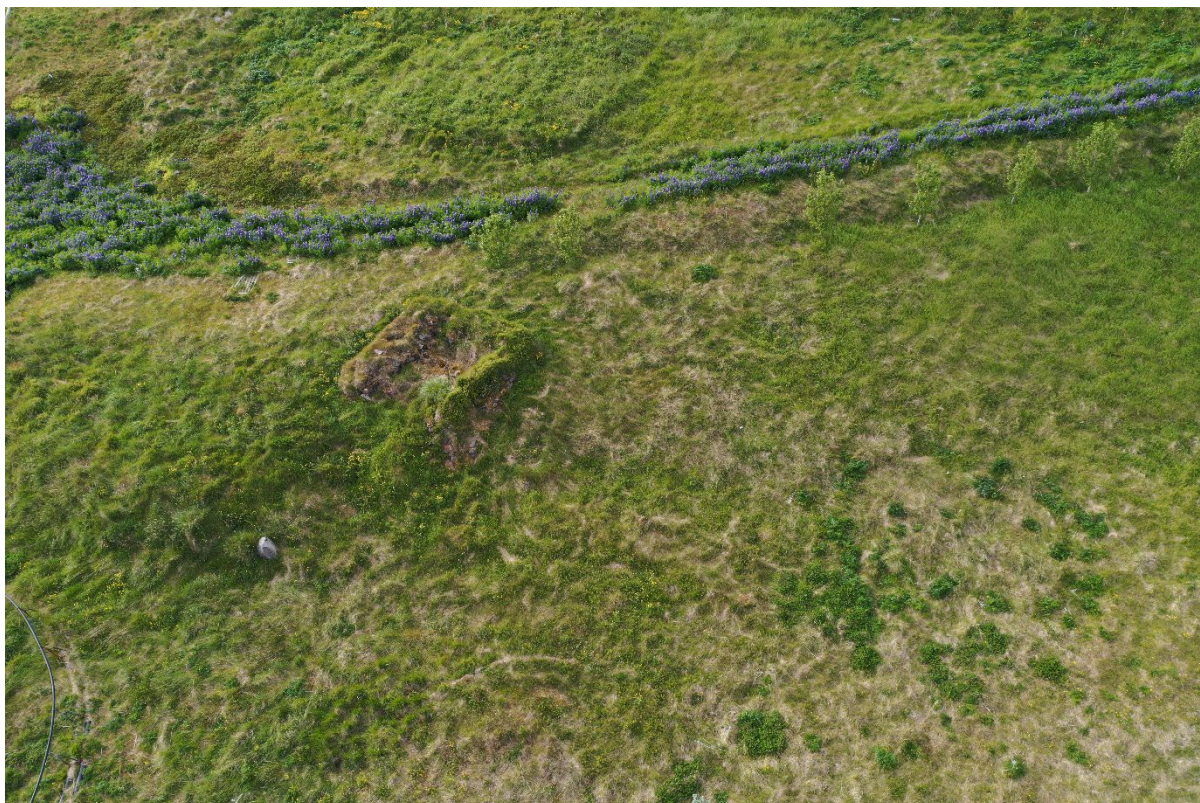
Grjóthlaðin hlöðutóft er í gróinni brekku um 30m neðan vegar og 60m nv af gamla verksmiðjuhúsinu.

Tóftin er um 5x6m að utanmáli. Hún er grjóthlaðin og dyr hafa vitað í suður. Veggir eru mestir 1,2m á hæð og 80cm breiðir.

Mynd 3.. Grjóthlaðinn grunnur hlöðu [2773-1] sem mun hafa verið frá grasbýlinu Laufási.

Heimildamenn segja tóftina hafa verið hlöðu frá Laufási sem var grasbýli á Kirkjubólstorfunni. Laufás er ekki lengi í byggð en það er fyrst að finna í fasteignamati frá 1916-1918.

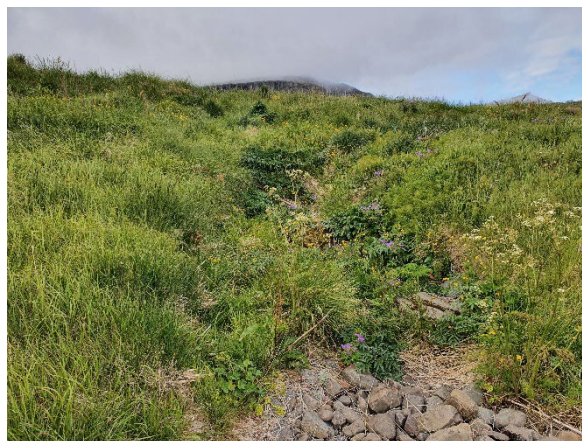
Um 80m austur af verksmiðjuhúsinu er bátsлага niðurgröftur með hleðslu í bakka ofan fjöru.

Niðurgröfturinn er um 4m á lengd og 2m á breidd. Hann er stefnislaga og hefur stóru grjóti verið hlaðið upp við bakkann. Hleðslan er nú mjög hrunin. Niðurgröfturinn er hæstur um 1m.

Mynd 4. Uppsátur [2773-2] í sjávarbakka ofan fjöru.

Þarna hafa bátar verið dregnir úr fjörunni upp á bakkann. Heimildamenn könnuðust við að bátar hafi verið settir upp þarna í fjörunni. Ekki er þó öruggt frá hvaða bæ þetta uppsátur var þar sem að nokkrir bæir áttu sjóhús við Selfjöruna. Aldur er líka óviss. Hleðslur eru mjög hrundar og úr lagi gengnar.

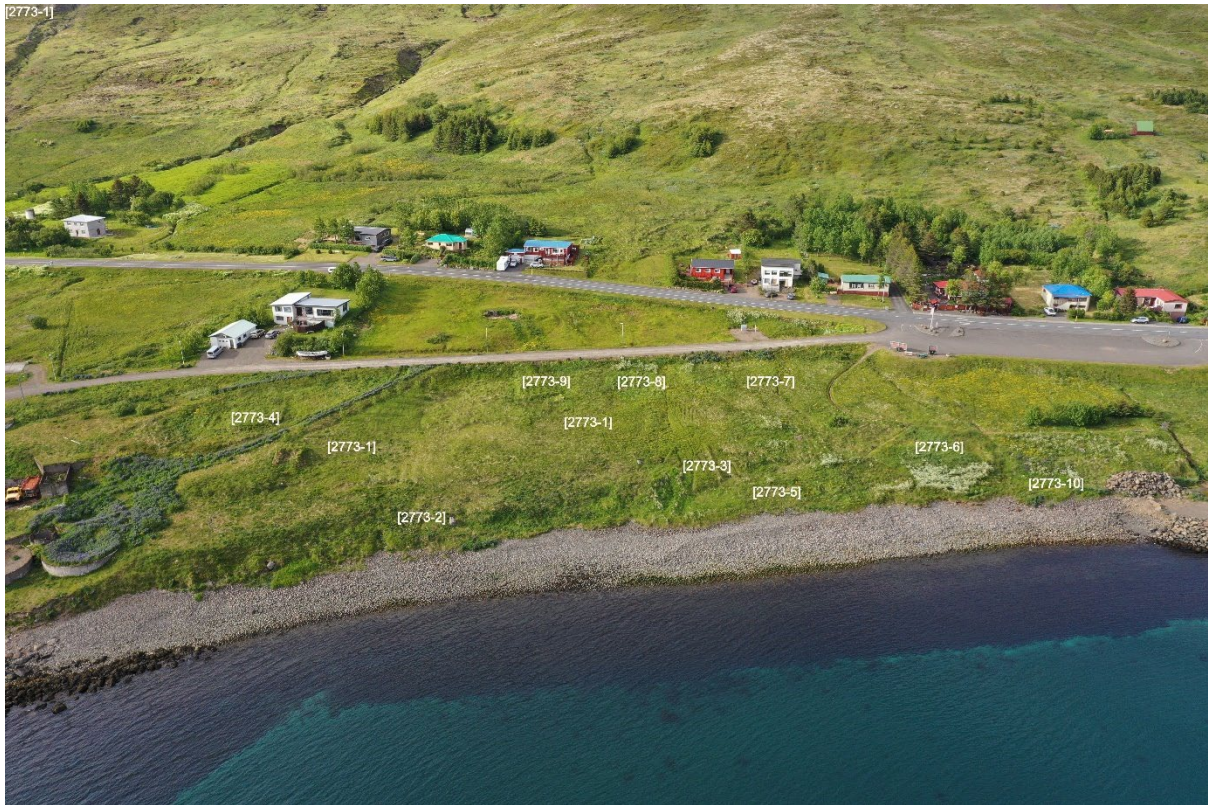
Mynd 5. Yfirlitsmynd tekin af svæðinu 26.06.2022. Númerin vísa til minja í fornleifaskrá. Fornleifar nr. 5 og 10 eru horfnar.
