# Fornleifaskráning á deiliskipulagsreit vegna framkvæmda við Mjóeyrarhöfn, Reyðarfirði

Rannsóknarskýrslur 2022/003

Að beiðni skipulagsfulltrúa Fjarðabyggðar voru fornleifar skráðar á deiliskipulagsreit vegna fyrirhugaðra breytinga á Mjóeyrarhöfn við álverið í Reyðarfirði. Reiturinn náði yfir lönd jarðanna Sómastaða og hjáleiga frá henni, Framness og Sómastaðagerðis. Einnig yfir land Staðarhrauns (Hrauns) sem var hjáleiga frá Hólmum. Fornleifaskráningar voru unnar vegna væntanlegs álvers og línulagnar árið 1999<sup>1</sup> en þær náðu ekki yfir land Framness. Auk þess var uppistandandi steinhús á Sómastöðum skráð í gagnagrunninn Huginn að kröfu Minjavarðar Austurlands. Hættumat minja er unnið út frá gögnum sem fengin voru hjá ráðgjafafyrirtækinu Alta. Guðný Zoëga, fornleifafræðingur sá um skráningu og skýrsluskrif.

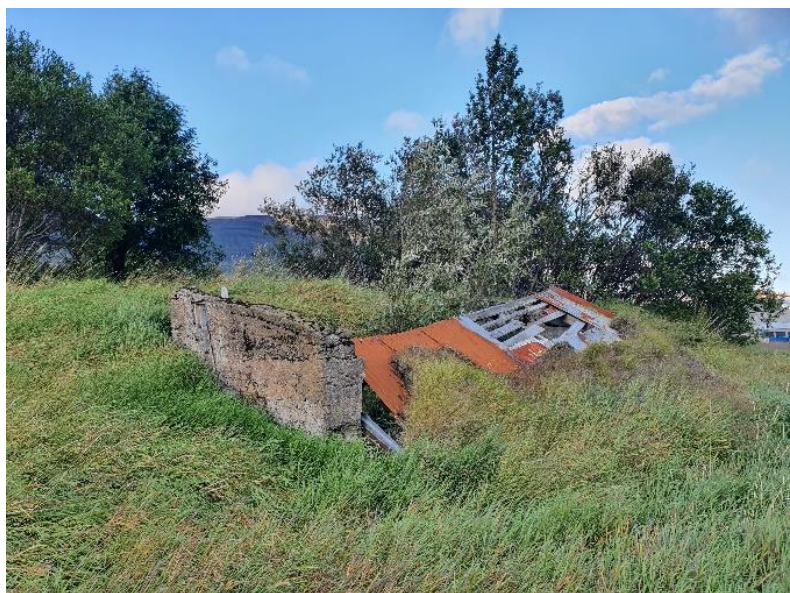
Fast neðan við suðvesturhorn skrúðgarðsins og um 30m neðan íbúðarhússins er steinsteypur grunnur af fjósi. Þekja er fallin ofan í grunninn.

*Mynd 4. Horft til norðausturs yfir leifar fjóssins [2813-4], þekja fallin ofan í grunninn. Á bak við má sjá hleðslu og tré úr skrúðgarðinum [2813-2].*

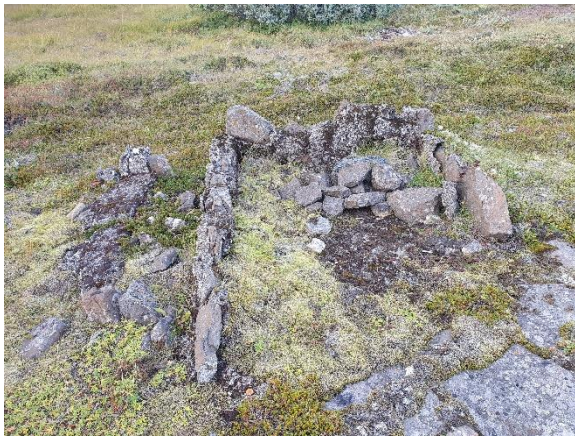
Mynd 5. Horft til norðurs yfir leifar skotbyrgis [2813-5].

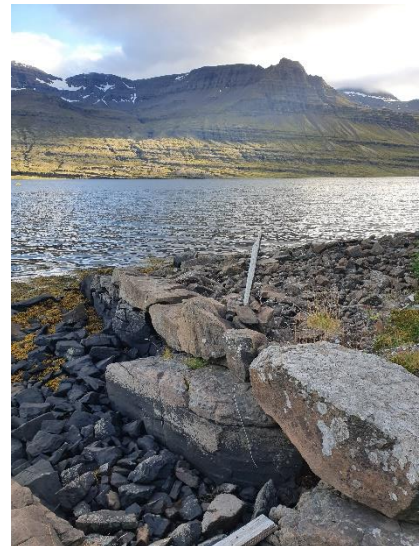
Suður og austur hliðar klettsins eru beinar og hefur grjóti verið hlaðið upp að þeim. Þarna hefur verið hægt að leggja að bátum líkt og um bryggju væri að ræða. Grjót er í gólfi bryggjunnar. Eystri hleðslan er um 6m löng en sú vestari 5m löng. Bólverkið sjálft hefur verið 5x10m að flatarmáli.

Mynd 6. Hleðslur úr austur bakka bólverksins [2813-6].

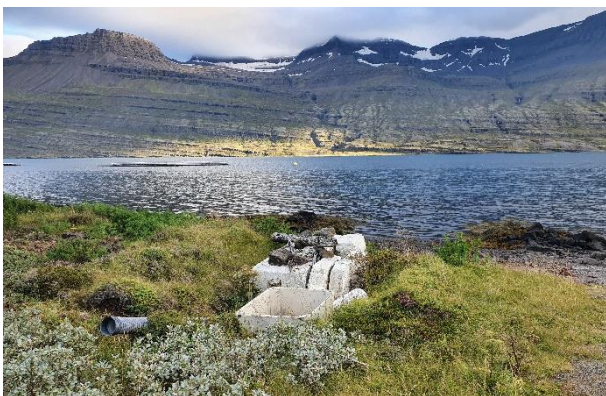
Mynd 7. Horft til suðurs yfir tóft af nausti [2813-7], sést í hlaðna rennu uppsáturs [2813-8] í baksýn.

Naustið er að hluta niðurgrafið en lágir veggir að austan og vestanverðu. Tóftin snýr norður-suður, um 7m löng og 4m breið.

Vesturveggur stendur betur og er um 7m langur, 40cm breiður og um 30cm á hæð. Austurveggur er um 5m langur, 40cm breiður og um 20cm á hæð.

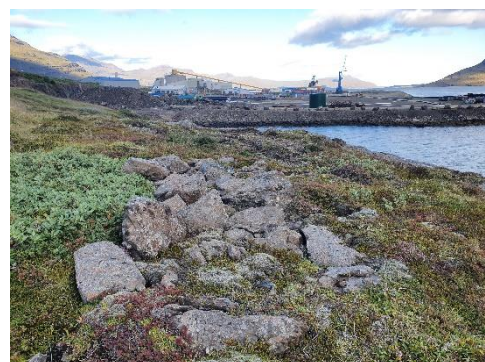
Þarna er um eitt lag af grjóti að ræða og er hleðslan 1m á breidd og 4 á lengd. Ekki er augljóst að um hrunda vegg sé að ræða. Óvíst um aldur en ekki ólíklegt að hún tengist eitthvað umsvifum hersins á hernámsárunum.

Mynd 9. Hleðsla [2813-9] neðan heimatúns. Horft er til

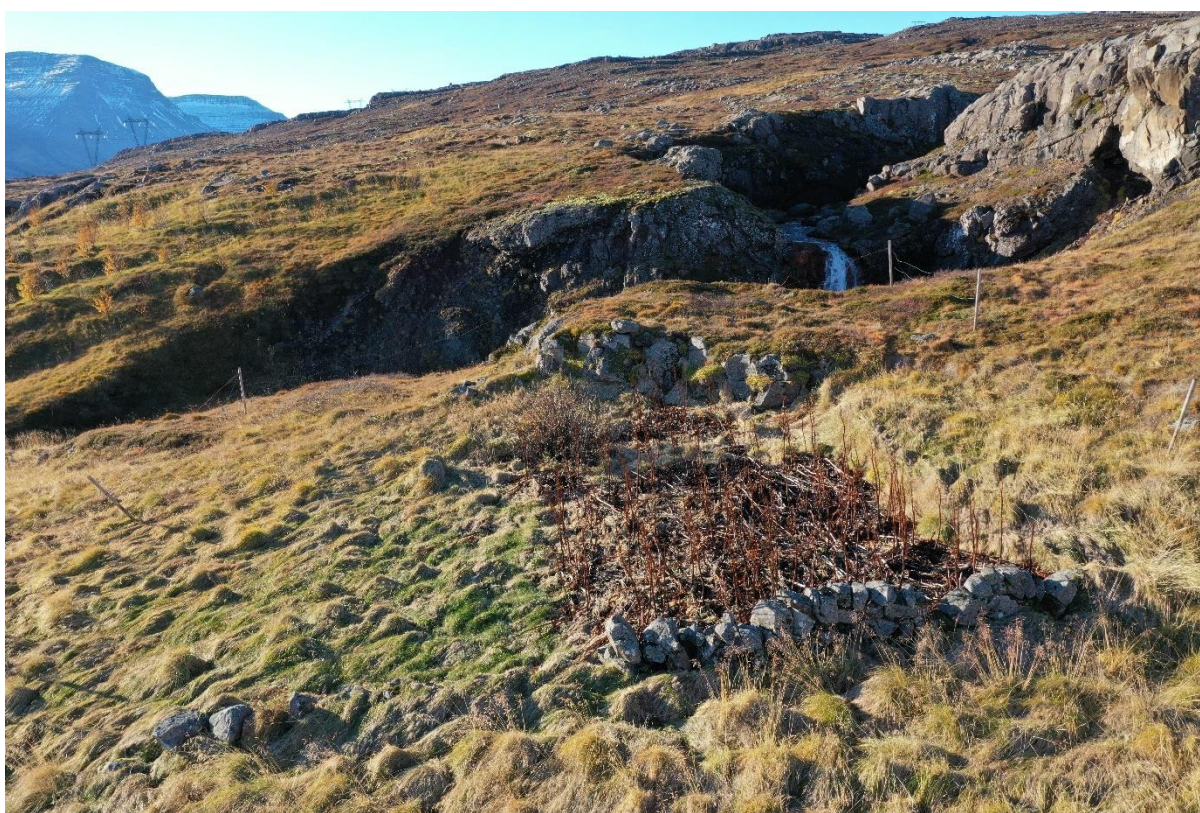
*Mynd 9. Horft til norðvesturs yfir matjurtagarð [2813-13] í vesturhorni Sómastaðatúns.*

Garðurinn er enn vel greinanlegur og í honum vex rabarbari.

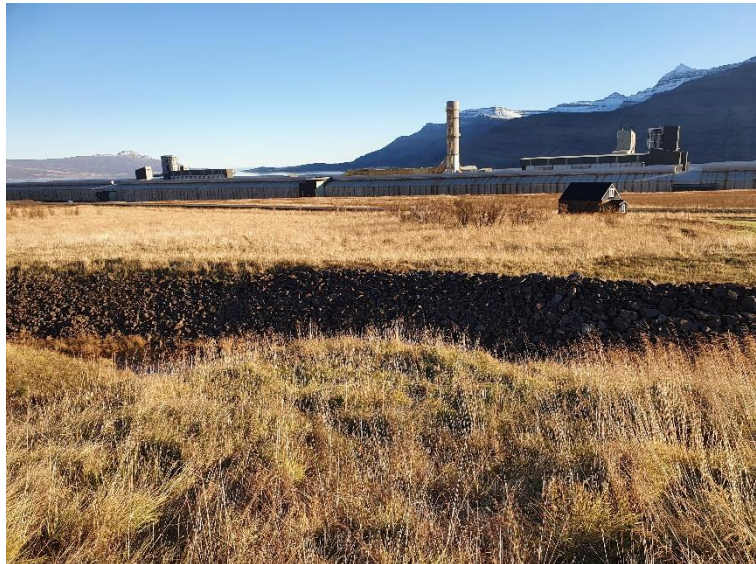
Tóftin er um 3x4m að utanmáli og eru veggir orðnir jarðsokknir. Austur og suðurveggir eru greinanlegastir, um 30cm þar sem hæstir og 70cm þar sem breiðastir.

*Mynd 10. Horft til suðurs yfir meinta Hólhústóft [2813-14]. Fjær má sjá gamla Sómastaðahúsið og bak þess álverið.*

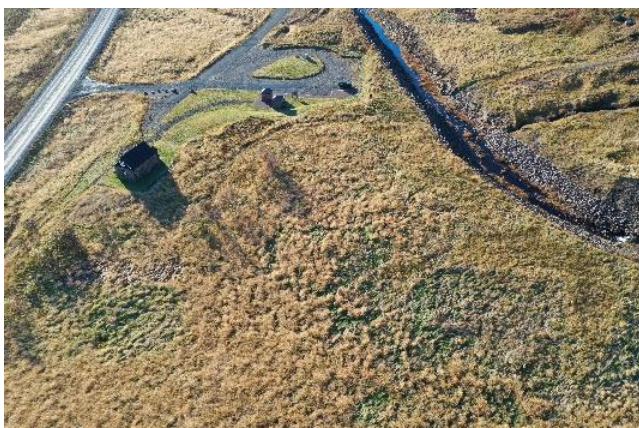
Mynd 11. Horft til vesturs yfir bæjarstæði Sómastaða, grunnflötur fjárhúss [2813-15] sést hægra megin á mynd

Um 50m norðaustan við gamla bæjarstæðið á Sómastöðum eru útlínur húsgrunns í túni, um 10x15m að stærð.

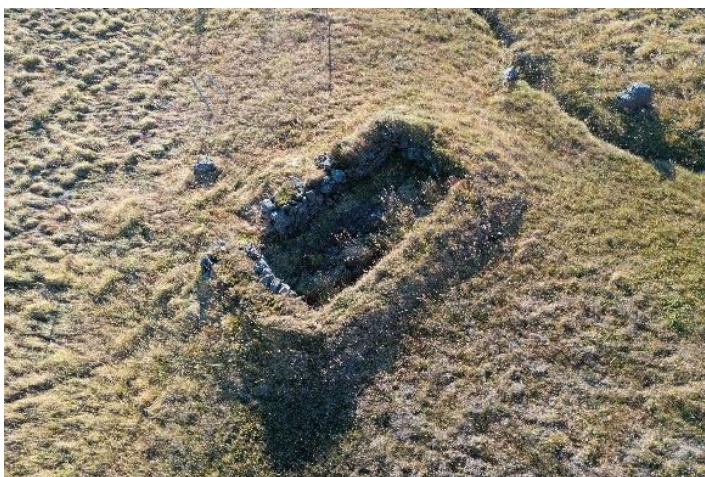
Í skýrslu FSÍ (1999, bls.25) stendur: „Hesthúsklettur [er] fyrir utan og ofan bæ.“ Tóftir útihúss sjást um 20 m sunnan við Hesthúsklett sem er fyrir vestan og ofan (norðan) bæ. Á þessum stað eru þýfð tún og smálækir renna bæði vestan og austan við. Tóftin er eitt hólfið og 8 X 5,5 m á stærð. Tóftin er alveg hlaðin að innan. Þykkt veggjanna er 0,8-1,0 m en tóftin er 1,5 m á hæð. Op er á tóftinni til suðurs.“

Mynd 12. Hesthústóft [2813-16] séð úr lofti.

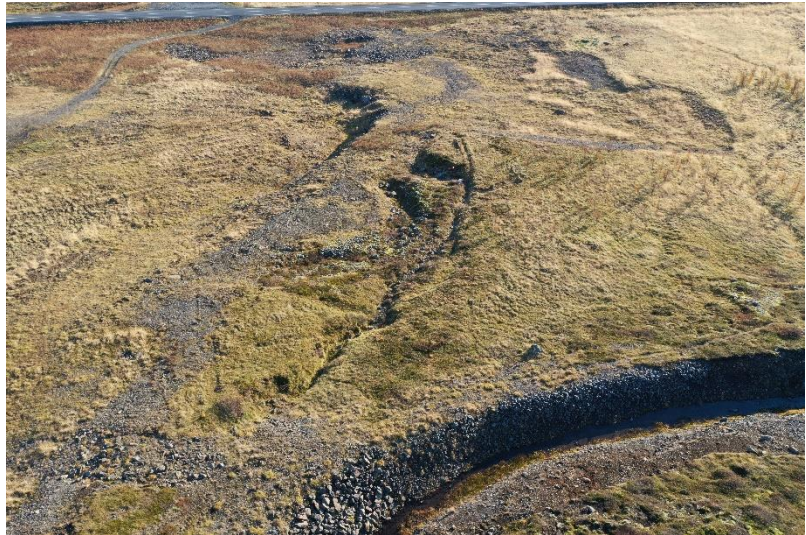
Við rannsóknina 2022 var aðrennslisskurður að myllunni enn til staðar að mestu óskemmdur en myllan sjálf hefur skemmst vegna jarðvegsframkvæmda.

Mynd 13. Horft til suðurs yfir aðveiturennuna úr læknum í mylluna [2813-17]. Rennan sést sem grunnur skurður fyrir miðri mynd. Hleðslur í myllunni sjálfri höfðu orðið fyrir nokkrum skemmdum vegna jarðvegsvinnslu og er myllan nú nánast horfin. Myllan var við fjærenda skurðar.

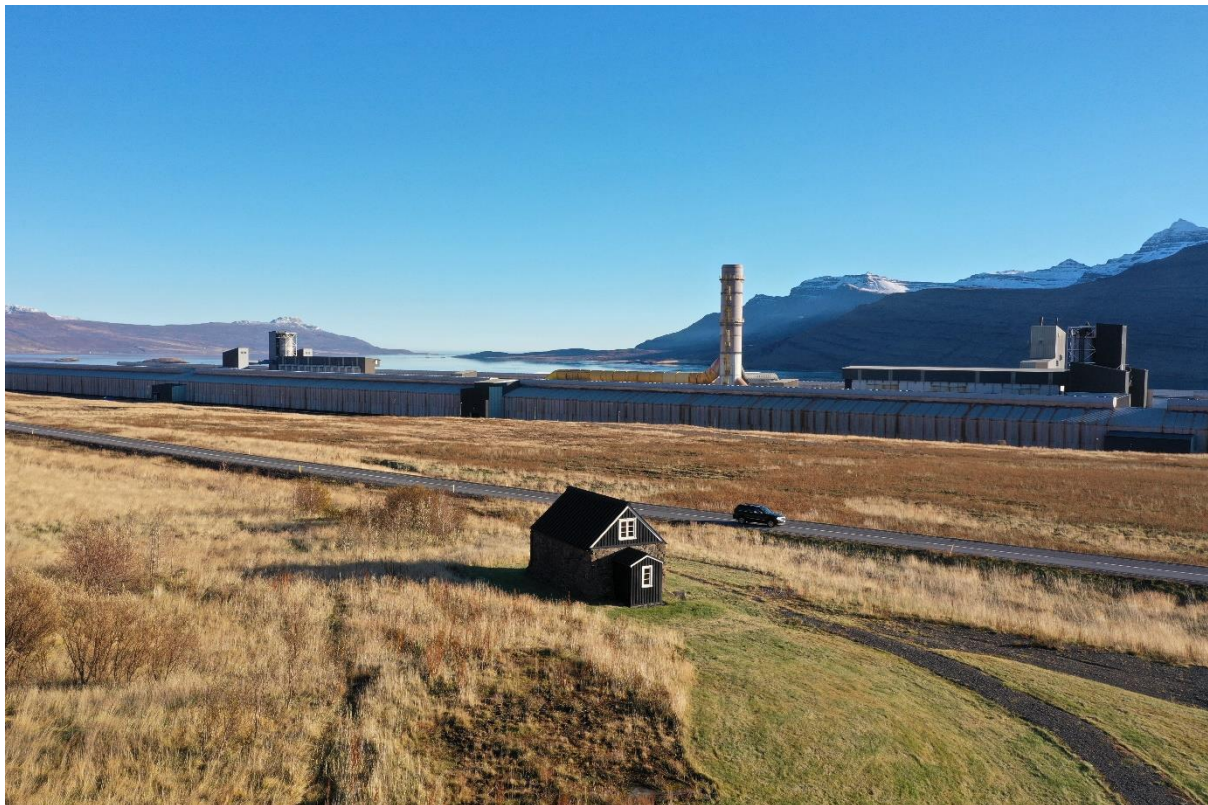
Mynd 14. Horft til suðausturs yfir gamla Sómadeildahúsið og bæjarstæðið [2813-23]. Engar minjar er lengur að sjá á bæjarstæðinu aðrar en gamla húsið sem er friðlýst og í umsjón Þjóðminjasafns Íslands.

Bæjarstæði og heimatún Sómastaða eru 20m ofan þjóðveggar og 300m ofan álversins. Engin ummerki eru lengur um bæjarstæðið önnur en gamla Sómastaðahúsið sem enn stendur.

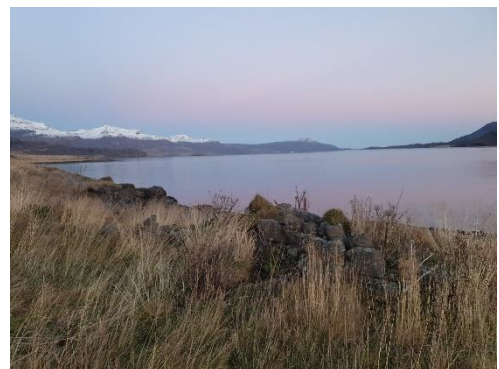
*Mynd 15. Horft til austurs yfir leifar sjóhústóftar [2813-19] í fjöruborði neðan álversins.*

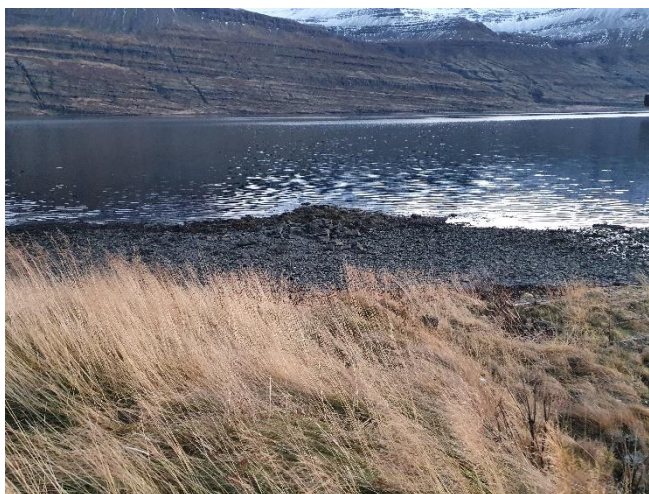
Þarna eru leifar af niðurgröfnum húsgrunni um 7x8m. Þarna má sjá hús með þaki á loftmynd frá 1966. Fast

austan við er svo niðurgrafin tóft, 3,5x4m í bakkann ofan fjöru, líklega lítið naust.

Mynd 16. Horft til suðurs yfir naust og sjóhúsgrunn [2813-19]. Í bakgrunni má sjá mögulega hleðslu fyrir uppsátur.

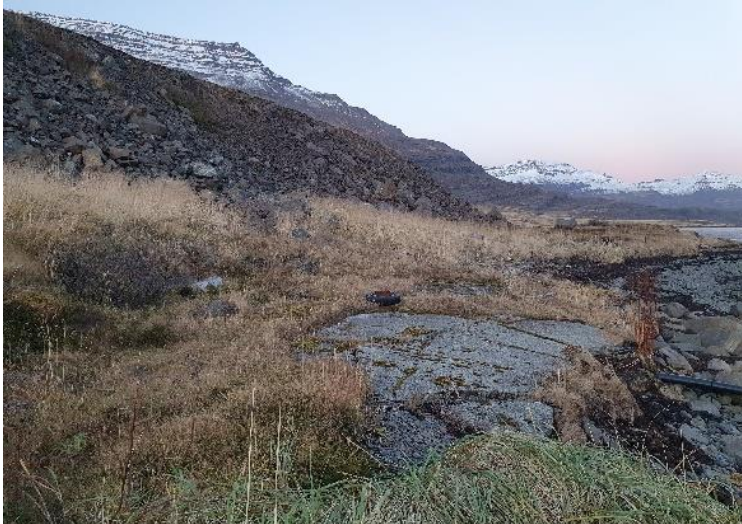
Mynd 17. Horft til austurs yfir steinsteyptan sjóhúsgrunn [2813-21].

Steipt gólfplata undan húsi 4x12m að stærð. Nokkuð farið að kvarnast úr henni. Húsið hefur snúið ssv-nna. Aftan við hefur verið hús á grjóthlöðnum grunni.

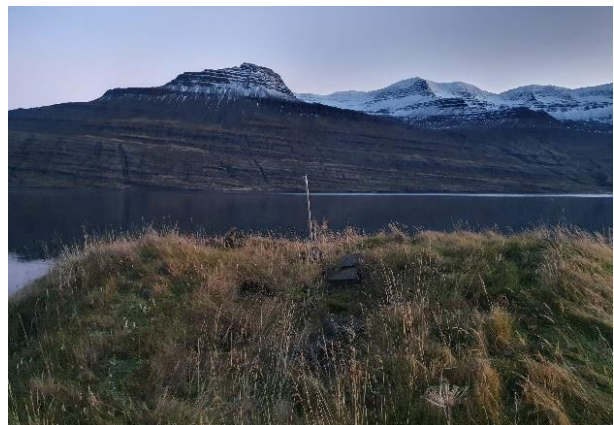
Um er að ræða tvo samsíða veggir í tóft sem snúa norður-suður. Veggirnir eru um 7m langir og allt að metri á þykkt. Þeir standa á dálitlum hól og vera kann að eldri minjar leynist undir þeim.

Mynd 18. Horft til suðurs yfir sjóbúð eða hjall [2813-22] við fjöruborð skammt austan Mjóeyrarhafnar.
