# Fornleifaskráning vegna deiliskipulags við Búðará á Reyðarfirði

Rannsóknarskýrslur 2023/001

Að beiðni Fjarðabyggðar var gerð fornleifaskráning á deiliskipulagsreit austan Búðarár. Ætlunin er að hanna þar útivistarsvæði. Um er að ræða 7ha svæði ofan við Íslenska stríðsárásafnið við Heiðarveg, vestan við núverandi vatnstank og með vegi upp að Búðararfossi. Vettvangsferð var farin þann 22.10.2022 og Guðný Zoëga, fornleifafræðingur, sá um skráningu, úrvinnslu og skýrsluskrif.

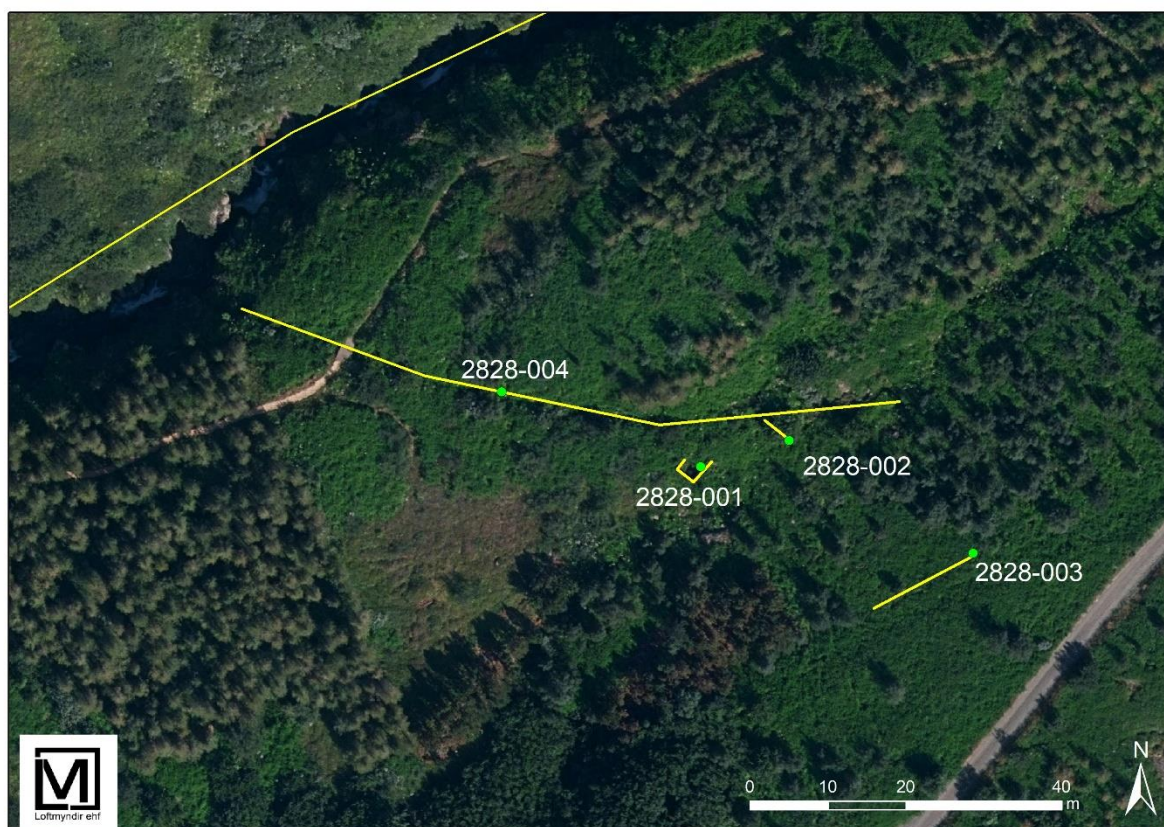
Mynd 2. Yfirlitsmynd sem sýnir afstöðu skráðra minja.

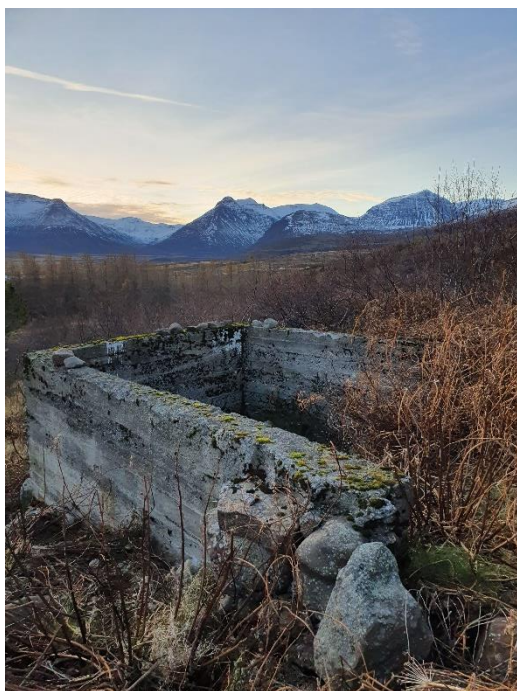
Mynd 3. Steypt vatnsþró [2828-001], hluti af vatnsveitunni fyrir kaupúnið. Horft í vestur.

Um er að ræða leifar af hlaðinni þró sem vatni hefur verið safnað í. Leifar af vatnspípu eru í suðvestur vegg þróarinnar. Um 10m ofan þróarinnar er svo grjóthlaðin og steyppt fyrirhleðsla, þar sem vatni hefur verið safnað saman í lítið uppistöðulón. Veggurinn er hæstur 1,3m og 10cm á breidd.

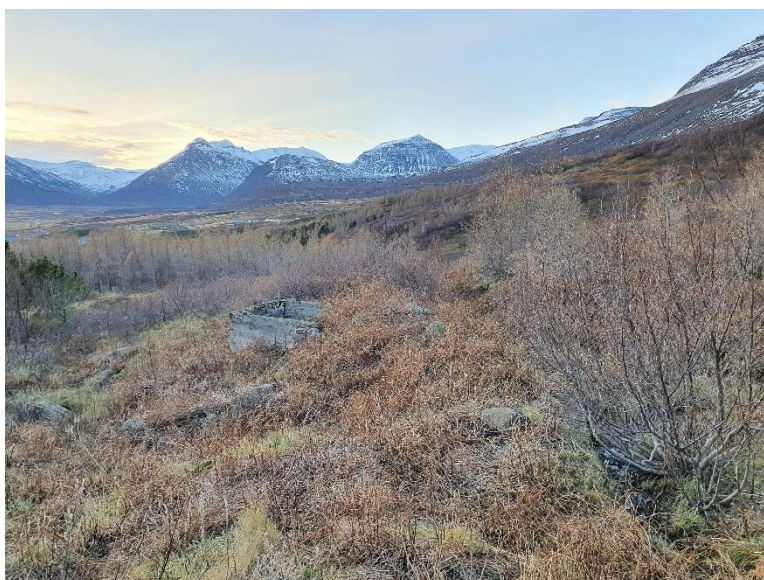
Mynd 4, Horft til vesturs yfir steyppta vatnsþró [2828-001]. Hleðsla [2828-002] sést hægra megin fyrir miðri mynd.

hleðsla og steinsteypur kantur í lækjarkanti. Þar hefur verið safnað saman vatni til að fylla þróna.

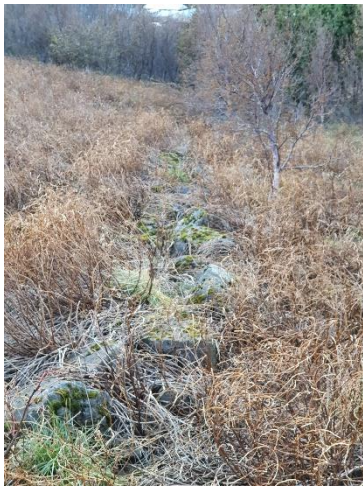
Mynd 5. Horft til na eftir grjóthleðslu [2828-003]

Lág hleðsla er greinileg á um 15m löngum kafla, hún liggur SV-NA. Hleðslan er hæst um 20cm og um 40cm á breidd.

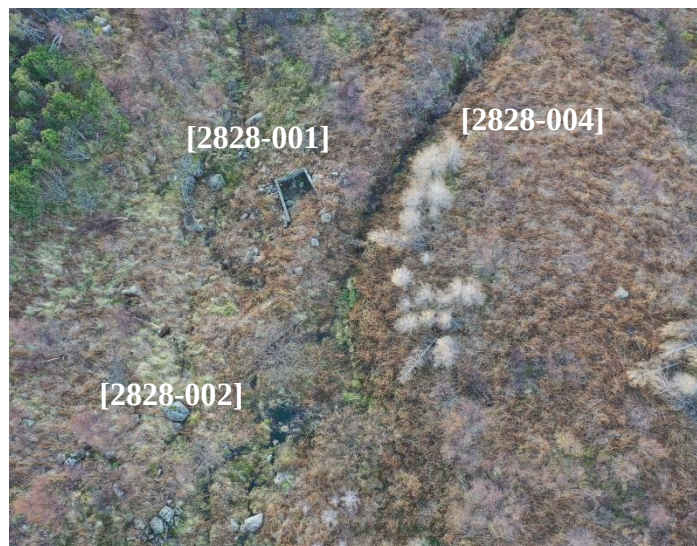
Skurður hefur verið grafinn út frá lækjarfarvegi austan vatnsþróarinnar [2828-001] til vesturs að Búðará.

Mynd 6. Steipt vatnsþró [2828-001] sést ofan við miðja mynd. Fyrir miðri mynd er hleðsla [2828-003] sem myndar lón og upp frá því hægra megin við vatnsþróna má sjá vatnsveituskurð [2828-004]
