# HRAUN Í FLJÓTUM

FORNLEIFASKRÁNING VEGNA DEILISKIPULAGS

BYGGÐASAFN SKAGFIRÐINGA

2022/261

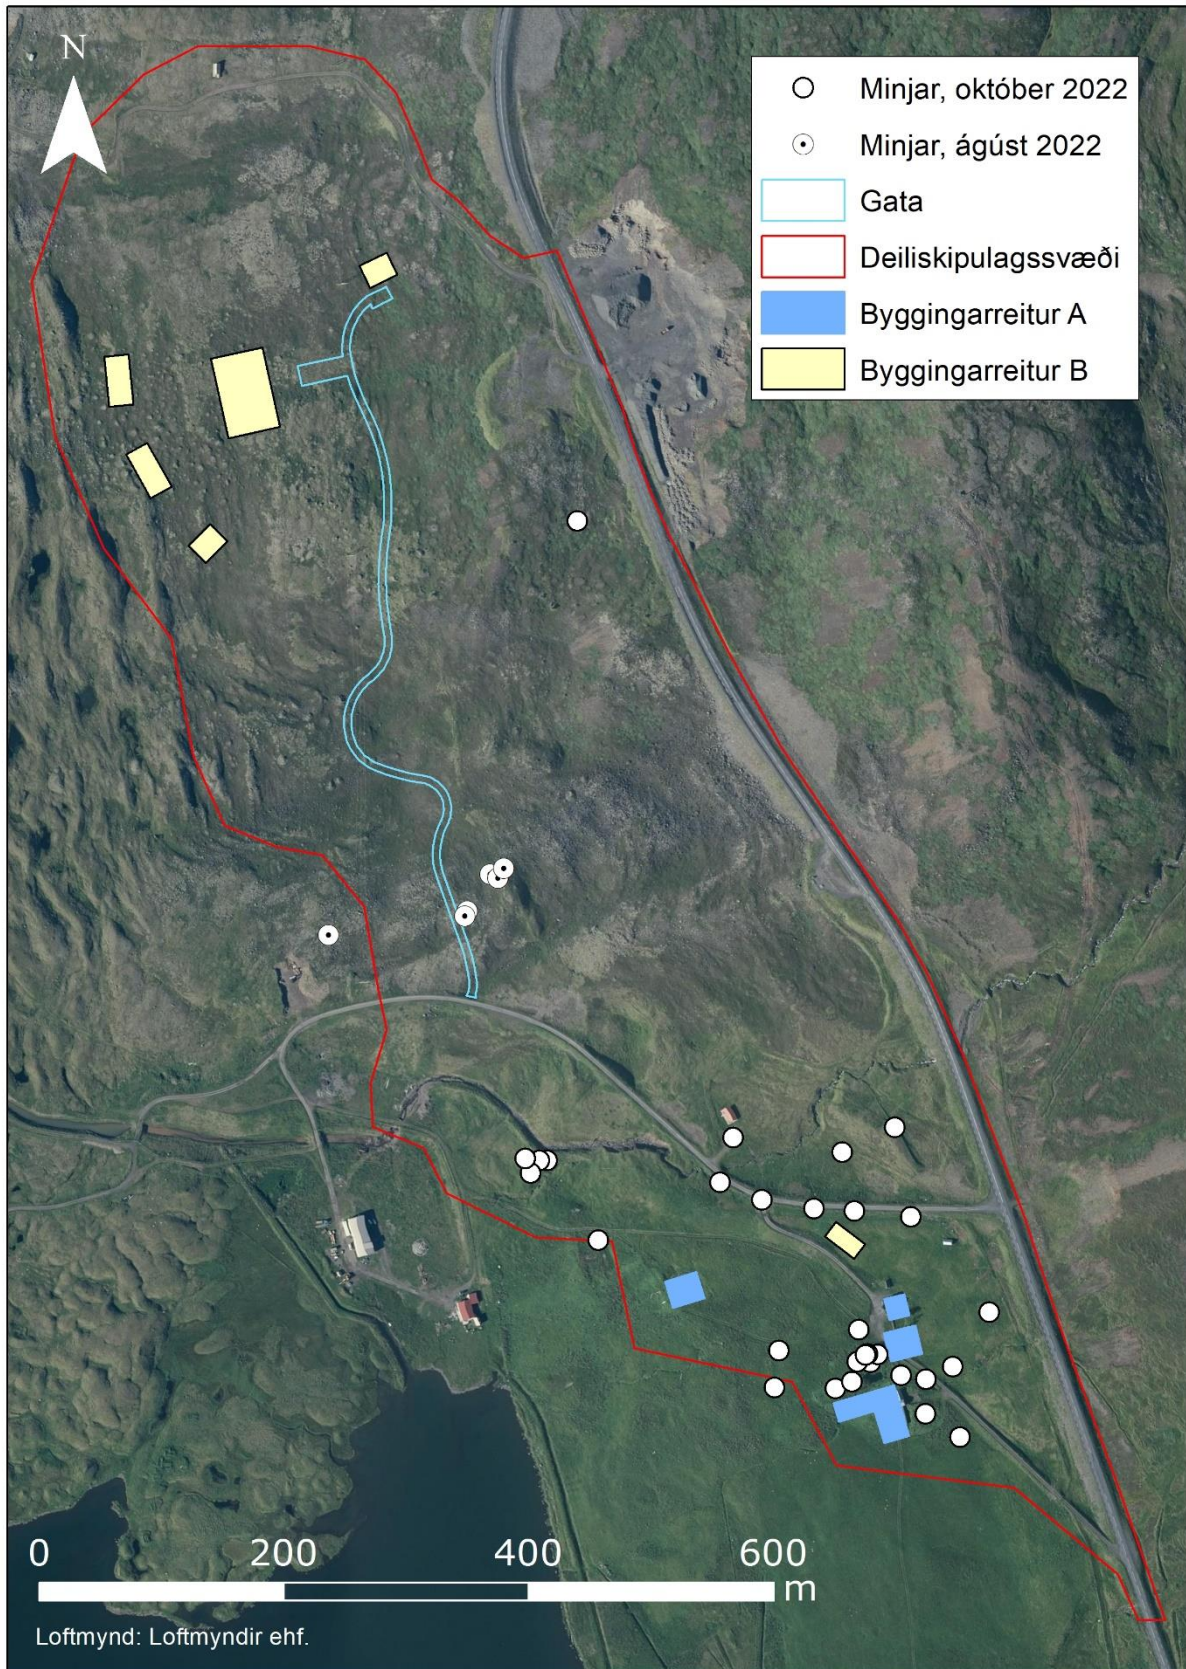
Mynd 1. Yfirlitmynd af deiliskipulagssvæðinu og staðsetningu minja innan þess. Á myndinni eru merktar minjar sem skráðar voru í ágúst 2022 en að öðru leyti er ekki fjallað um þær í þessari skýrslu.

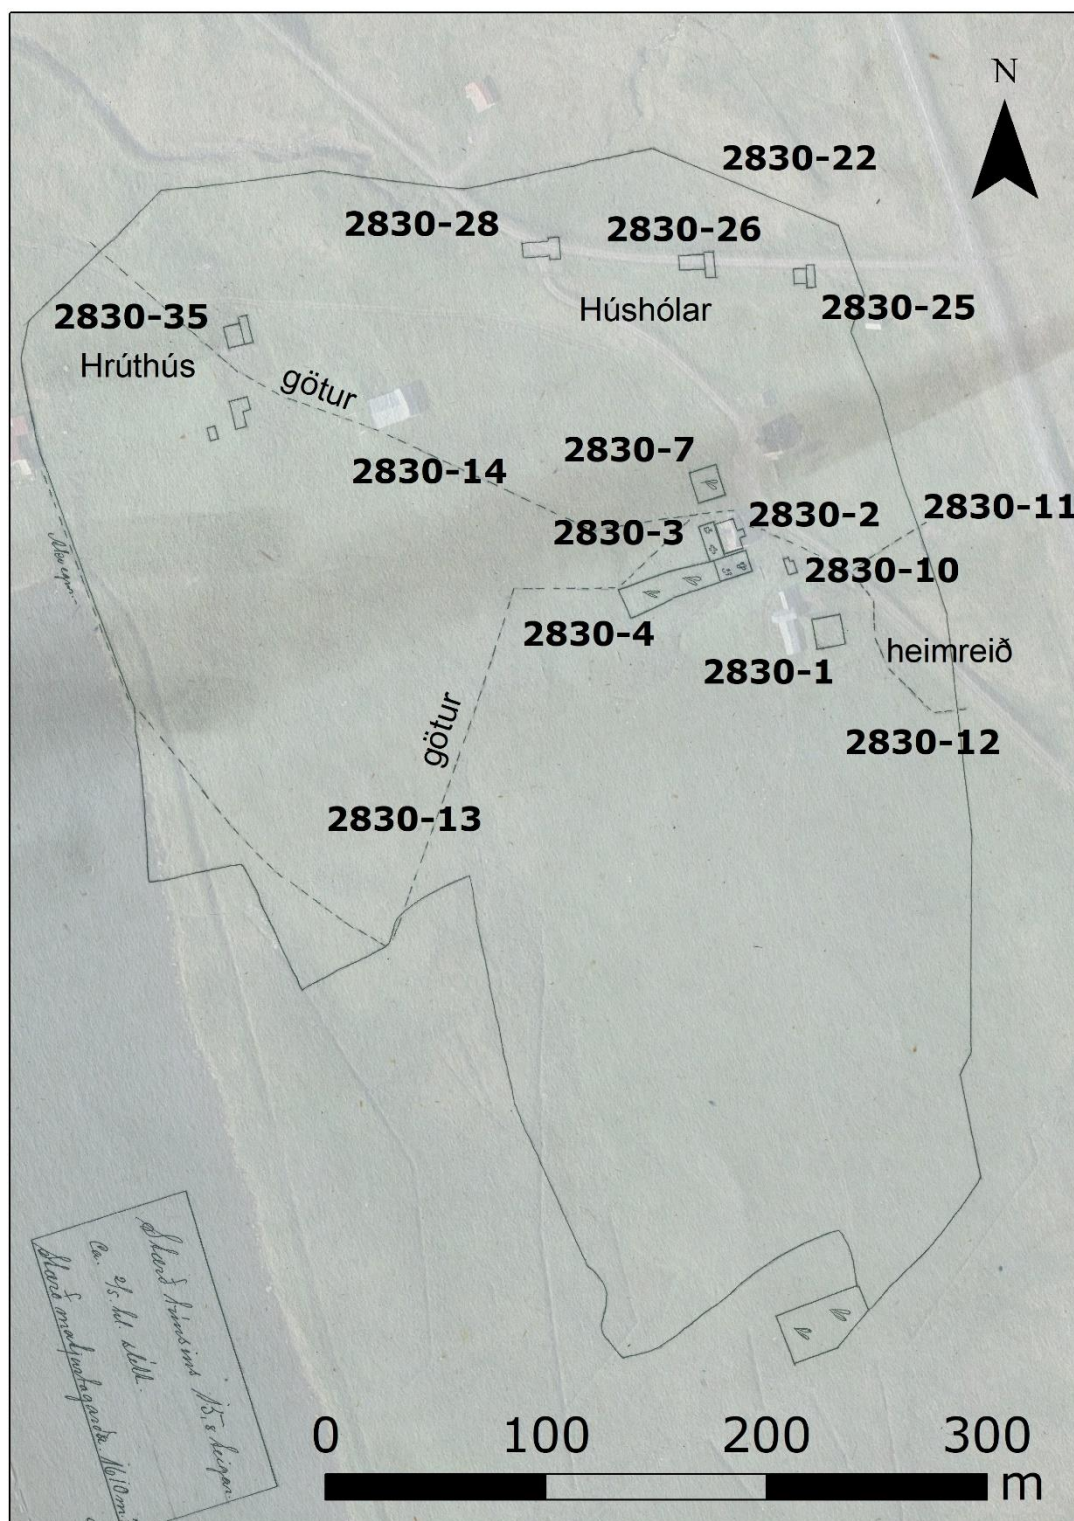
Mynd 2. Túnakort Hrauna frá 1918. Á kortið eru merktar bygginar, vegir og sáð- og blómgarðar. Kortið er lagt yfir nýlega loftmynd frá Loftmyndum.

Á túnakorti frá 1918 má sjá að skrúðgarðar/blómagarðar voru við eldra íbúðarhúsið á Hraunum að sunnan og vestan (mynd 2).

Á túnakorti frá 1918 eru tveir matjurtagarðar (mynd 2). Annar þeirra er frekar langur og er beint vestan við skrudgarðinn sem var sunnan íbúðarhússins (mynd 7).

Á túnakorti frá 1918 má sjá að heimreiðin lá frá gamla íbúðarhúsinu til suðausturs og upp brekkuna. Um 50m frá húsinu klofnar hún og fer önnur leiðin til norðausturs, norðan bæjarlækjar (mynd 2).

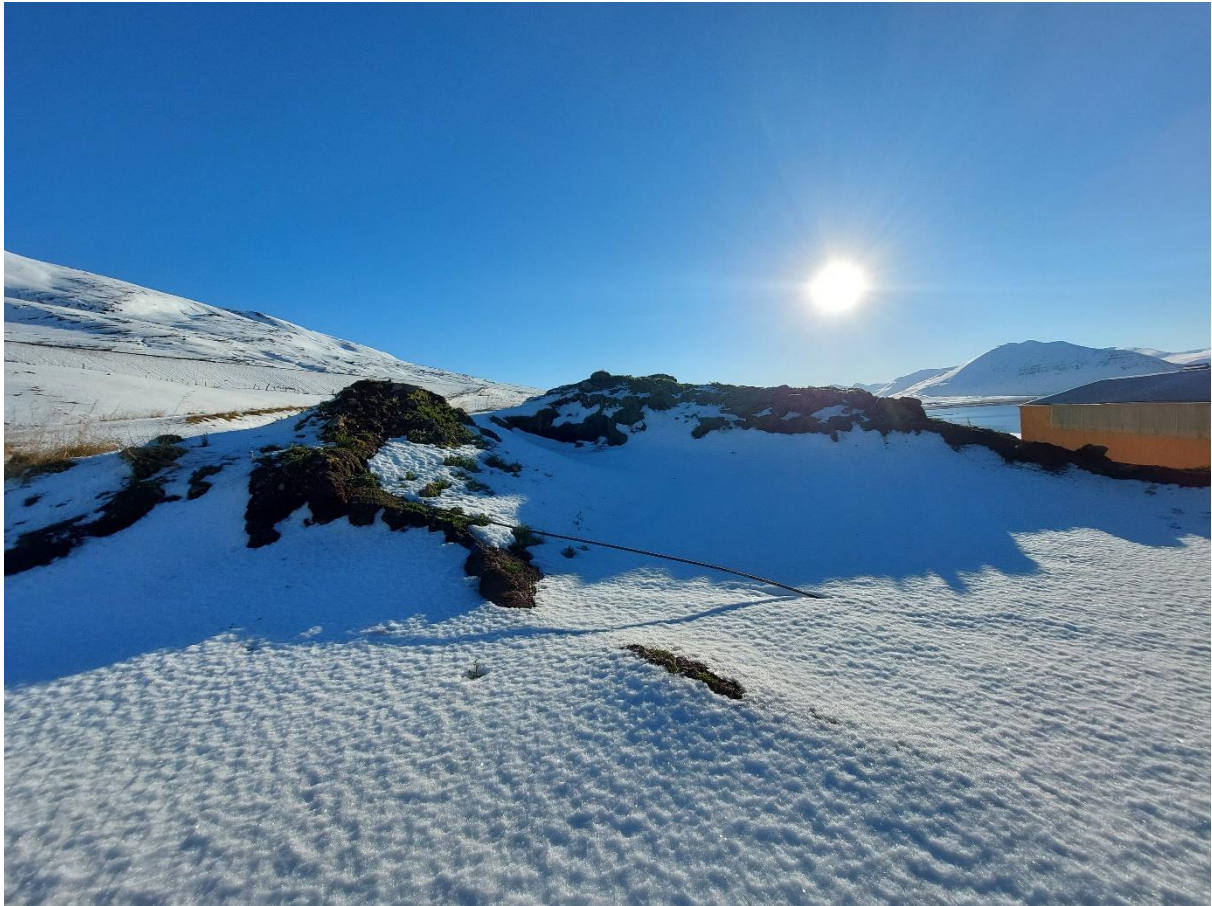
Mynd 3. Bæjarhóllinn í októberlok 2022 [2830-1]. Búið var að grafa í norðurenda hólsins þegar skráning fór fram.

**Hættumat:** **Mikil hættu.** Gert er ráð fyrir nýbyggingu [L146818] vestan við gamla bæjarhólinn. Þegar er búið að raska norðurhluta hólsins með efnistöku.

Bæjarhóllinn er rúmlega 30x40m að ummáli (mynd 3). Gamli bærinn er löngu horfinn en ógreinileg ummerki um byggingar sjást efst á hólnum. Árið 1960 var reist fjós vestan til á bæjarhólnum og við það fjóshlaða árið 1961 og síðar vélageymsla árið 1968 (Byggðasaga Skagafjarðar IX, 422). Óvíst er hvenær bærinn var rifinn en á túnakorti frá 1918 (mynd 2) er

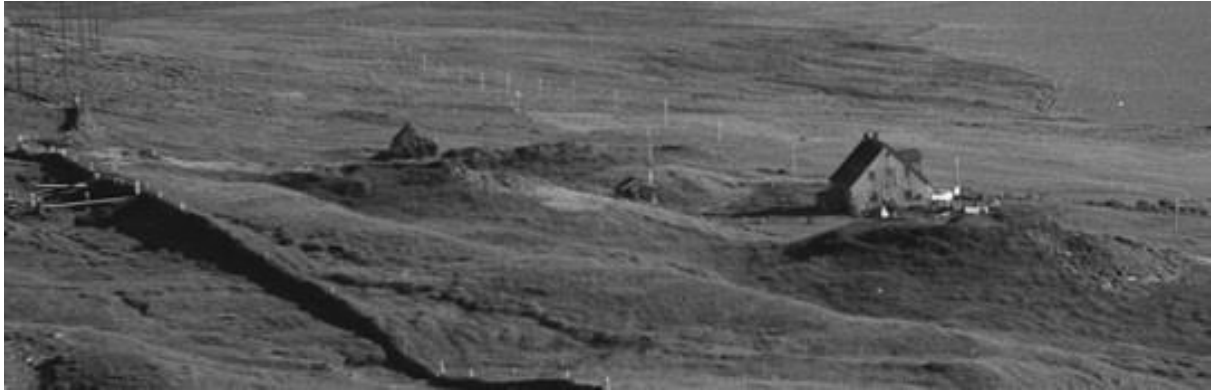
*Mynd 4. Á myndinni, sem er hluti úr stærri mynd, er gamla íbúðarhúsið [2830-2] til hægri á mynd en rétt vinstra megin við miðja mynd er húsið á gamla bæjarhólnum [2830-1]. Ljósmynd: Þorsteinn Jósepsson / Birt með leyfi Þjóðminjasafns Íslands.*

merkt þar hús, mögulega það sem sést hægra megin við miðja mynd nr. 4. Óvíst er hvaða hlutverki þetta hús hefur gegnt.

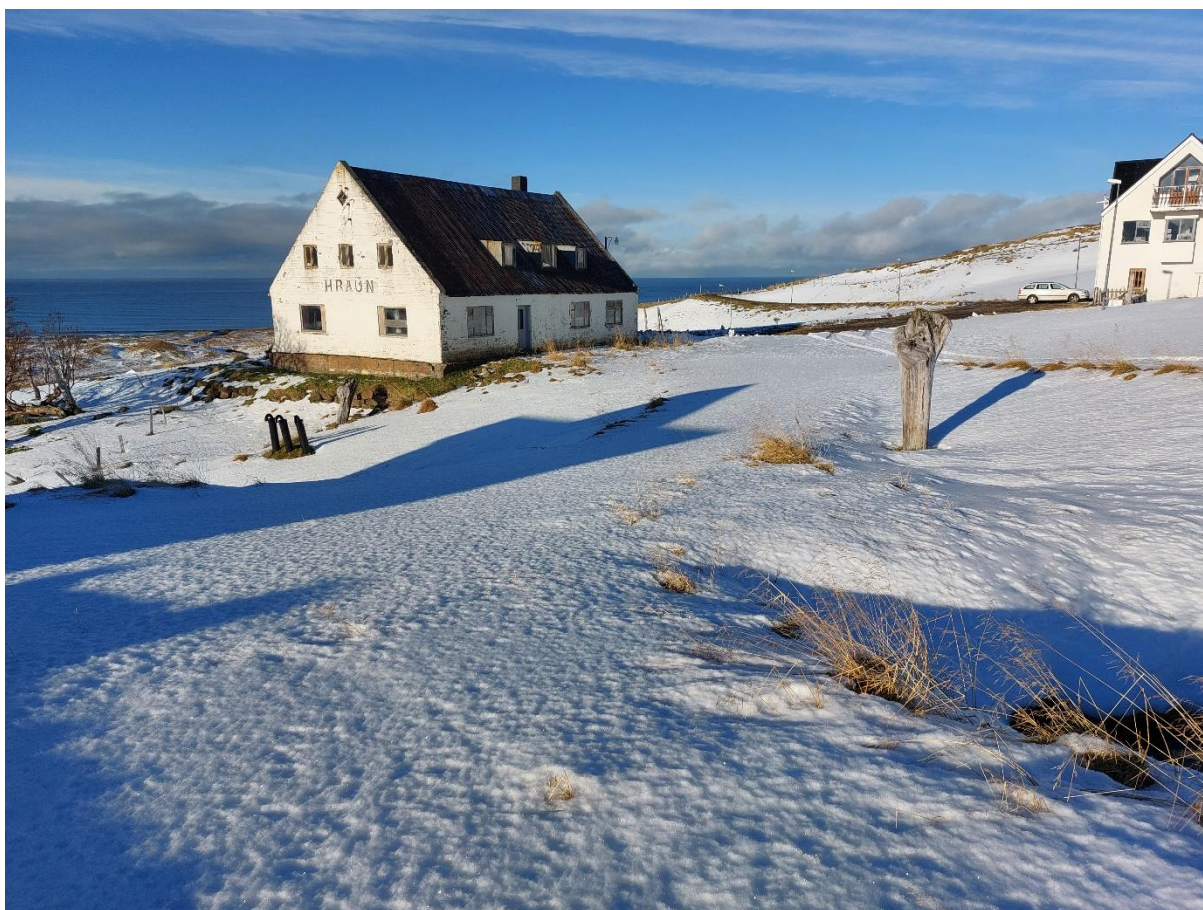
Mynd 5. Gamla íbúðarhúsið á Hraunum (1873-4) [2830-2] í október 2022. Skróðgarður og matjurtagarður [2830-3, 4] voru vinstra megin og neðan við húsið. Ofan við það var torfbygging og kamar sem bæði eru horfin.

Timburhús var reist á Hraunum á árunum 1873-1874 (mynd 4, 5), um 30m norðvestur af gamla bæjarhólnum og þar stendur húsið enn þegar skráning fór fram haustið 2022. Til stendur að færa húsið og er það gert í samráði við Minjastofnun Íslands.

Húsið er ein hæð, með risi, upphaflega byggt úr timbri en um miðja 20. öld var steipt utan um það. Húsið hefur tekið nokkrum breytingum frá upphaflegri gerð, m.a. var grafinn undir það kjallari, bætt við kvisti til vesturs og strompi. Upphaflega var í því verslunarrekstur og íbúð en laust fyrir miðja 20. öld var húsaskipan breytt og því skipt á milli tveggja fjölskyldna. Nánari

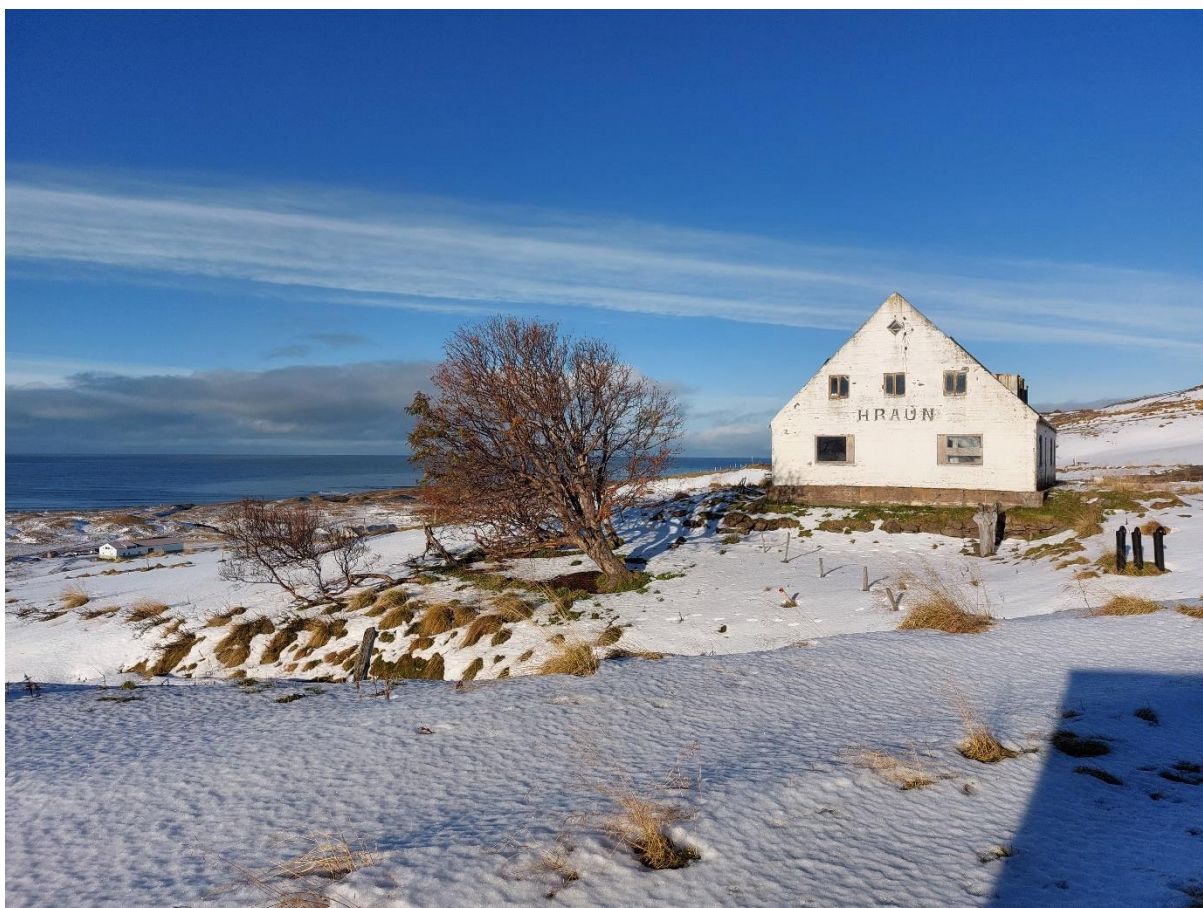
Mynd 6. Sunnan við íbúðarhúsið á Hraunum var skrúðgarður eða blómagarður [2830-3]. Útmörk garðanna sjást enn, en aðeins örfá birki- og reynitré vitna um skrúðgarðinn.

Enn sjást útmörk garðanna (mynd 6, 7) sem voru að minnsta kosti að hluta hlaðnir úr grjóti og er sú hleðsla mest um 90-100cm. Garðurinn sunnan við íbúðarhúsið hefur verið um 10x18m að utanmáli en sunnan við húsið var hann um 12x15m. Grjóthlaðinn veggur, sunnan undir gamla íbúðarhúsinu sést vel á ljósmynd sem birt er í Byggðasögu Skagafjarðar IX. bindi á bls. 428. Timburgirðing er ofan á veggnum og hún afmarkar einnig garðinn vestan við íbúðarhúsið. Á sömu mynd sýnist garðurinn sunnan við íbúðarhúsið frekar vera matjurtagarður en skrúðgarður

og má vera að þar hafi upphaflega verið ræktaðar matjurtir en á túnakorti frá 1918 er þar kominn skruðgarður. Nú eru þar aðeins eftir fáein birki og reynitré en engin tré eru vestan við íbúðarhúsið.

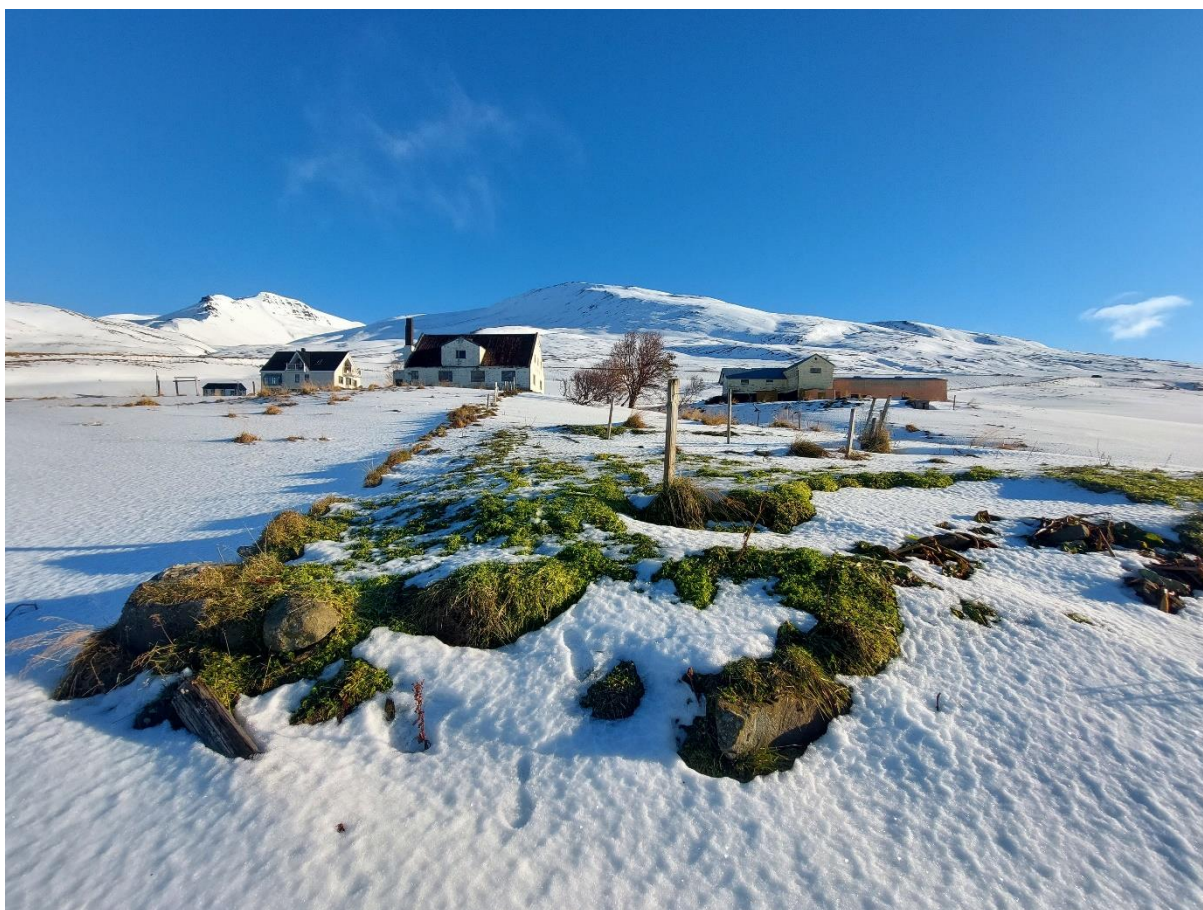
Mynd 7. Gróðurinn sem stendur upp úr snjónum er á hleðslunni sem afmarkar gamla matjurtagarðinn [2830-4]. Garðurinn var frekar langur og náði alveg upp að gamla skrudgarðinum [2830-3]. Á myndinni sjást gamla íbúðarhúsið [2830-2] vinstra megin við miðja mynd, vinstra megin við það er yngra íbúðarhúsið og svo er fjósið og fjóshlaða hægra megin við miðja mynd.

Enn sjást útmörk garðsins sem hafa að hluta verið hlaðin úr torfi og að hluta úr grjóti. Að norðan er torfhlaðinn garður, 1m á breidd, 30cm hár og eru á honum girðingaleifar. Vesturendinn er hlaðinn úr grjóti og er hann 20-40cm hár. Að sunnan er gróinn bakki en ekki sýnilegar hleðslur. Rabarbari vex enn neðst í garðinum. Garðurinn hefur verið 12-15x35m að utanmáli.

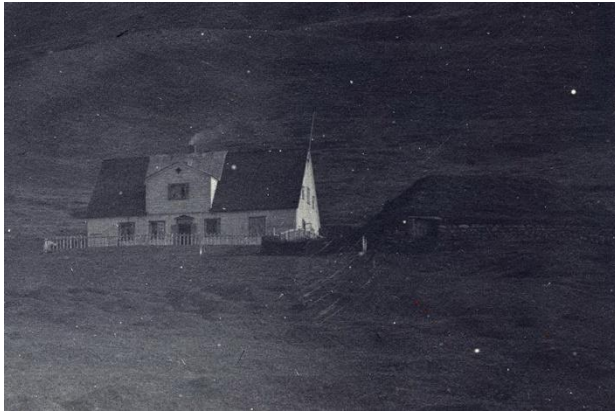
Mynd 8. Á myndinni, sem er aðeins hluti úr stærri ljósmynd, sést gamla íbúðarhúsið á Hraunum [2830-2] og hægra megin við það er nokkuð veglegt torfhús [2830-9]. Myndin er tekin eftir 1905 en þá var kvisti bætt við húsið. Ljósmynd: Magnús Gíslason / birt með leyfi Þjóðminjasafns Íslands.

Á mynd 8 má sjá nokkuð veglegt torfhús suðvestan við gamla íbúðarhúsið á Hraunum.

Húsið er horfið. Árið 1918 er kominn skrudgarður sunnan við íbúðarhúsið og matjurtagarður suðvestan við það. Hlutverk hússins er óþekkt og ekki hafa fundist um það aðrar heimildir en þessi mynd. Líklegast að þetta sé búpeningshús. Húsið var hnitsett út frá staðsetningu á mynd 8 og gera má ráð fyrir allt að 15m skekkju. Í örnefnaskrá segir að frá íbúðarhúsinu og niður að bæjarlæk heitir Lambhúsdagsláttu og mögulegt er að þetta hafi verið lambhús.

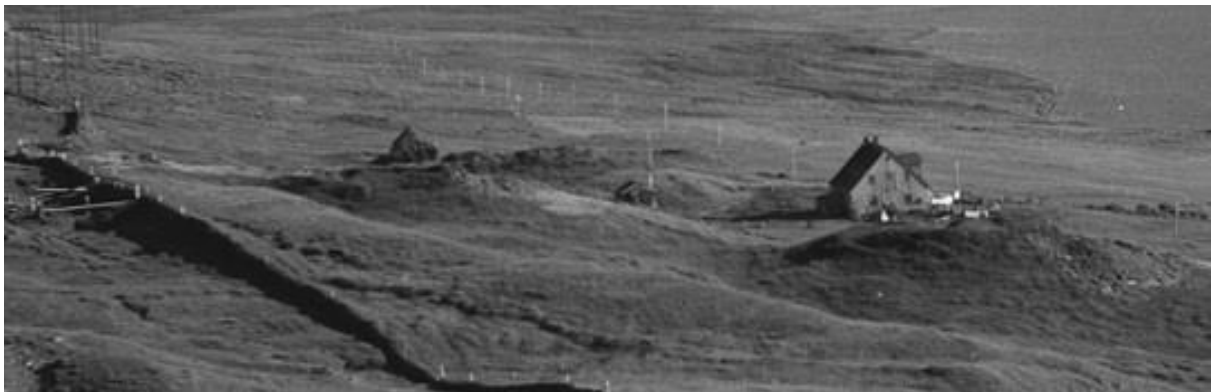
Mynd 9. Á myndinni, sem er hluti af stærri mynd, sést mannvirki lengst til vinstri [2830-20], við túngarðinn. Hlutverk er óljóst og erfitt að átta sig af ljósmynd en mannvirkið virðist nokkuð stórt. Aldur er óviss en myndin er tekin einhvern tíma á bilinu 1945-1960. Ljósmynd: Þorsteinn Jósepsson / Birt með leyfi Þjóðminjasafns Íslands.

Hlutverk og aldur þessa mannvirkis er óþekkt. Miðað við önnur mannvirki á myndinni virðist það fremur stórt. Ekki var unnt að staðsetja það með viðunandi nákvæmni út frá ljósmyndinni einni saman.

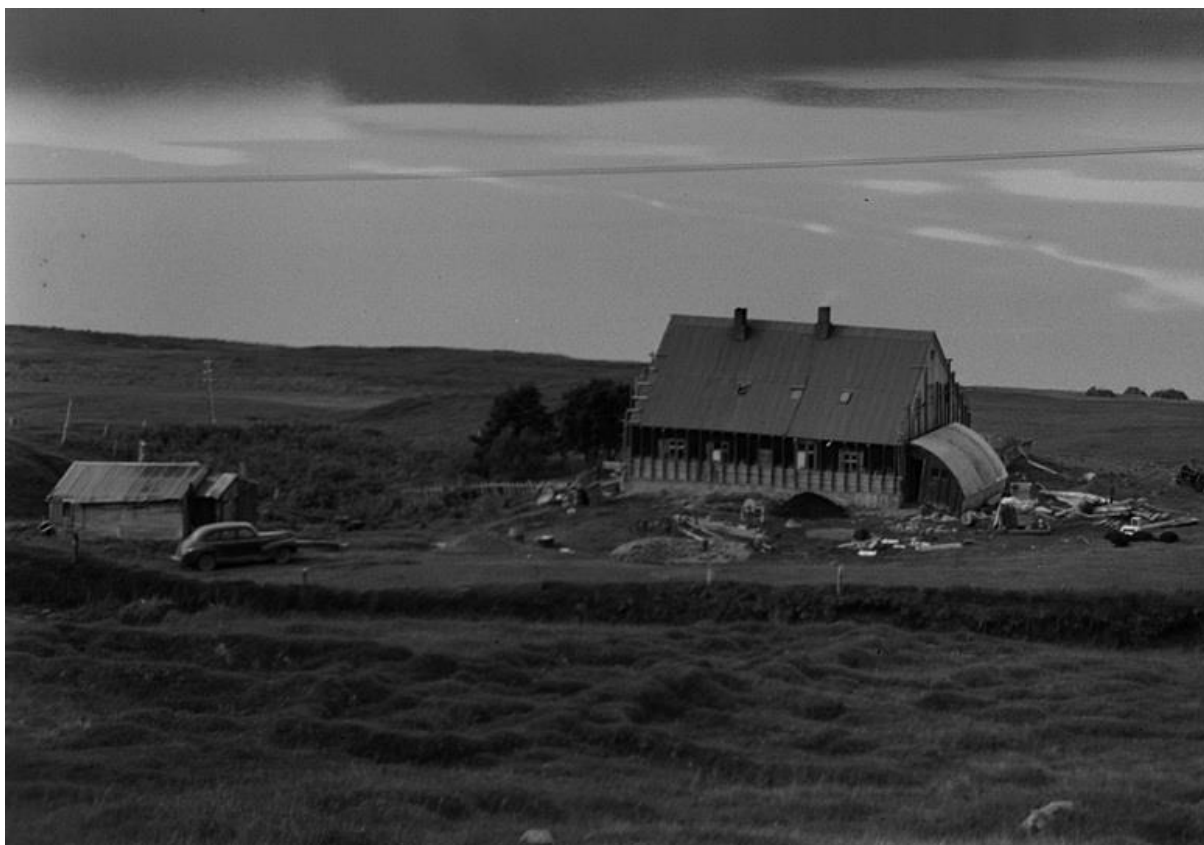
*Mynd 10. Hraun árið 1948. Á myndinni sést íbúðarhúsið á Hraunum [2830-2] og Dúnhúsið [2830-10] lengst til vinstri. Rétt neðan við miðja mynd er túngarðurinn en neðst sést nokkuð umfangsmikil tóft [2830-21]. Ekki er vitað hvaða hlutverki þessi bygging gegndi. Ljósmynd: Björn Björnsson / birt með leyfi Þjóðminjasafns Íslands.*

Dúnhúsið (myndir 9 og 10) stóð á norðurbakka bæjarlækjarins, suðaustur af gamla íbúðarhúsinu. Það hrundi árið 1962 og ekkert sér eftir af því í dag. Húsið er merkt á túnakorti frá 1918 og var staðsett með því að leggja kortið yfir hnitsetta loftmynd. Eftirfarandi lýsingu er að finna í IX. Bindi Bygðasögu Skagafjarðar (bls. 458):

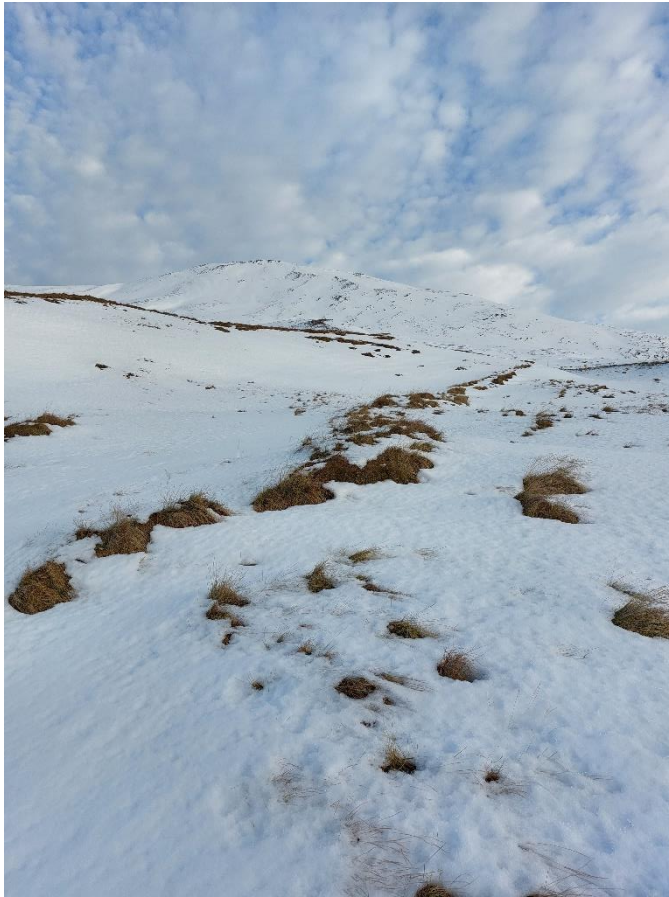
Mynd 11. Neðri túngarðurinn [2830-22]. Horft er til ASA.

Garðlagið liggur VNV-ASA og er rétt um 90m á lengd og nær að Sauðánni í vestri. Það er grasi og mosa gróið og mest um 50cm hátt en 60-160cm á

breidd. Þegar túnakort frá 1918 (mynd 2) er lagt yfir loftmynd sést að syðri garðurinn passar við túnakortið og þar hafa norðurmörk túnsins því verið 1918. Báðir garðarnir sjást á ljósmynd Þorsteins Jósefssonar sem tekin er einhvern tíma á milli 1940-1965. Þar er efri garðurinn hærri og girt eftir honum og því verður að telja líklegt að túnið hafi verið stækkað eftir 1918 (mynd 9). Eins sést túngarðurinn á ljósmynd Björns Björnssonar frá 1948 (mynd 10).

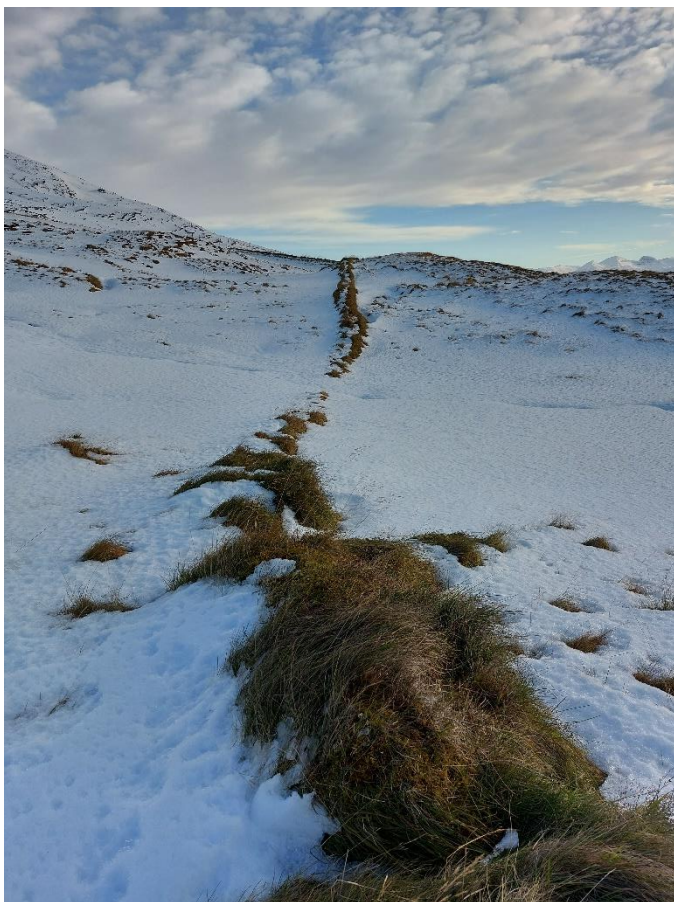
Mynd 12. Efri túngarðurinn [2830-23]. Horft er til SA.

mesta breidd er um 160cm. Þegar túnakort frá 1918 (mynd 2) er lagt yfir loftmynd sést að syðri garðurinn passar við túnakortið og þar hafa norðurmörk túnsins verið 1918. Báðir garðarnir sjást á ljósmynd Þorsteins Jósepssonar sem tekin er einhvern tíma á milli 1940-1965 (mynd 9). Þar er efri garðurinn hærri og girt eftir honum og því verður að telja líklegt að efri garðurinn sé yngri og að útmörk túnsins hafi breyst eftir 1918.

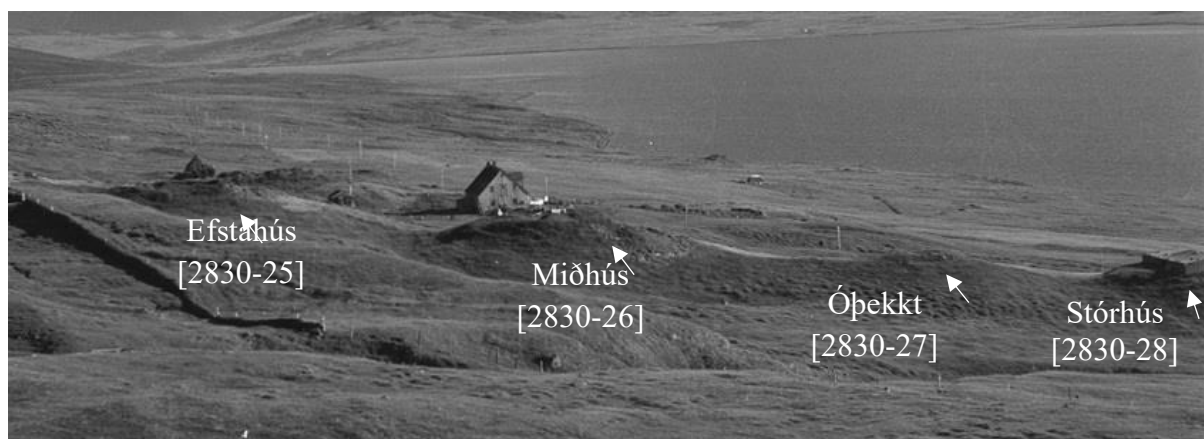
Mynd 13. Myndin er tekin einhvern tímann á milli 1945 og 1960. Í bakgrunni sjást gamli bæjarhóllinn og gamla íbúðarhúsið á Hraunum en nær er hólaraðin sem kallast Húshólar. Á þeim eru eftirfarandi tóftir: lengst til vinstri og næst túngarðinum eru líklega Efstuhús, þá næst Miðhús, um það bil í línu við íbúðarhúsið, er óþekkt tóft og neðst stendur Stórhús (áður Neðstahús). Myndin er klippt út úr stærri ljósmynd. Ljósmynd: Þorsteinn Jósefsson / birt með leyfi Þjóðminjasafns Íslands.

Nyrst í gamla túninu á Hraunum var hólarað sem nefndist Húshólar og á þeim voru fjárhús (ærhús) (mynd 13 og 14). Guðmundur Davíðsson segir í örnefnaskrá Hrauna (handrit skrifað 1910 en síðar bætt við) (bls. 30) að húsin heiti Efstahús (26 ær), Miðhús (40 ær) og Neðstahús

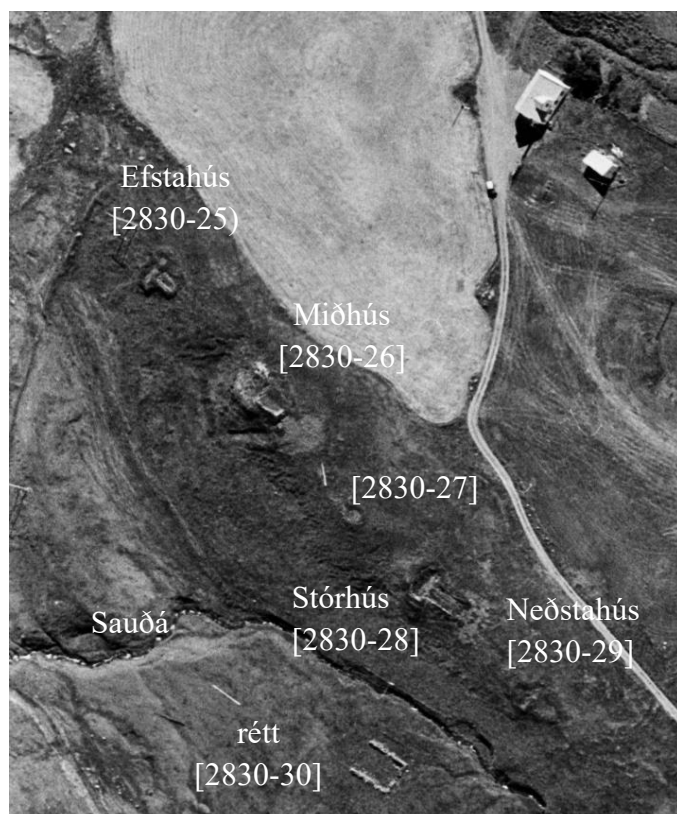
Mynd 14. Myndin er tekin í ágúst 1977. Efst til hægri á mynd er gamla íbúðarhúsið á Hraunum en neðan við túnið og veginn eru tóftir Efstu-, Mið-, og Neðstahús (Stórhús). Túngarðarnir sjást til vinstri á mynd. Mynd: Úr loftmyndasafni Landmælinga Íslands, nr. F0589.

(síðar Stórhús). Hann getur þess jafnframt að ofan við Efstuhúsin hafi verið tóft sem nefndist Hrútakofi. Á loftmynd frá 1977 sjást fimm mannvirki á Húshólum (mynd 14). Á túnakorti frá 1918 (mynd 2) eru merkt þrenn hús og er ekki ólíklegt að það séu ærhúsin sem Guðmundur nefnir í örnefnaskrá. Allar þessar minjar eru nú horfnar undir veg sem var lagður um 1989. Þessi hús voru öll fallin úr notkun þegar Viðar Pétursson (f. 1957) man eftir sér en þá voru þó umfangsmestar tóftir Stórhúsa (áður Neðstuhúsa). Óvíst er hvar tóftir Hrútakofans voru. Efstahús var upp undir túngarði, þá Miðhús, næst óþekkt tóft sem var að minnsta kosti hringlaga að hluta (heyttóft?) og neðst Stórhús sem

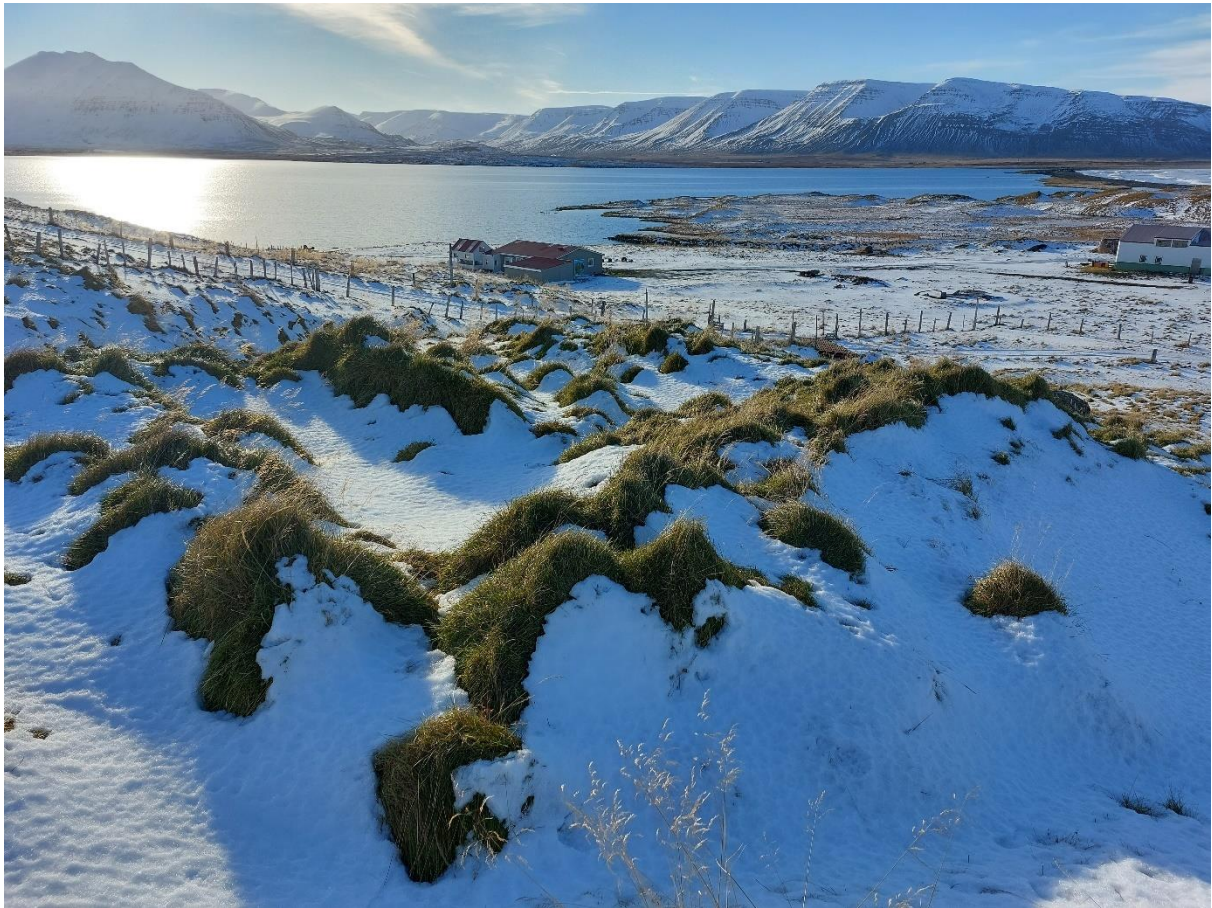
Mynd 15. Bæjartóftin á Sauðá í október 2022 [2830-31]. Horft er til suðvesturs.

Bæjartóftin (mynd 15) snýr nokkurn veginn norðaustur-suðvestur og er 8x10m að utanmáli. Hún er tvískipt og innangengt á milli húsa. Dyr eru á vestara húsinu og snúa mót suðvestri. Veggir eru mest um 80cm háir og mest 2m á breidd. Þeir eru grasi grónir og þökkalega stæðilegir en nokkuð erfitt að greina lögun tóftar.

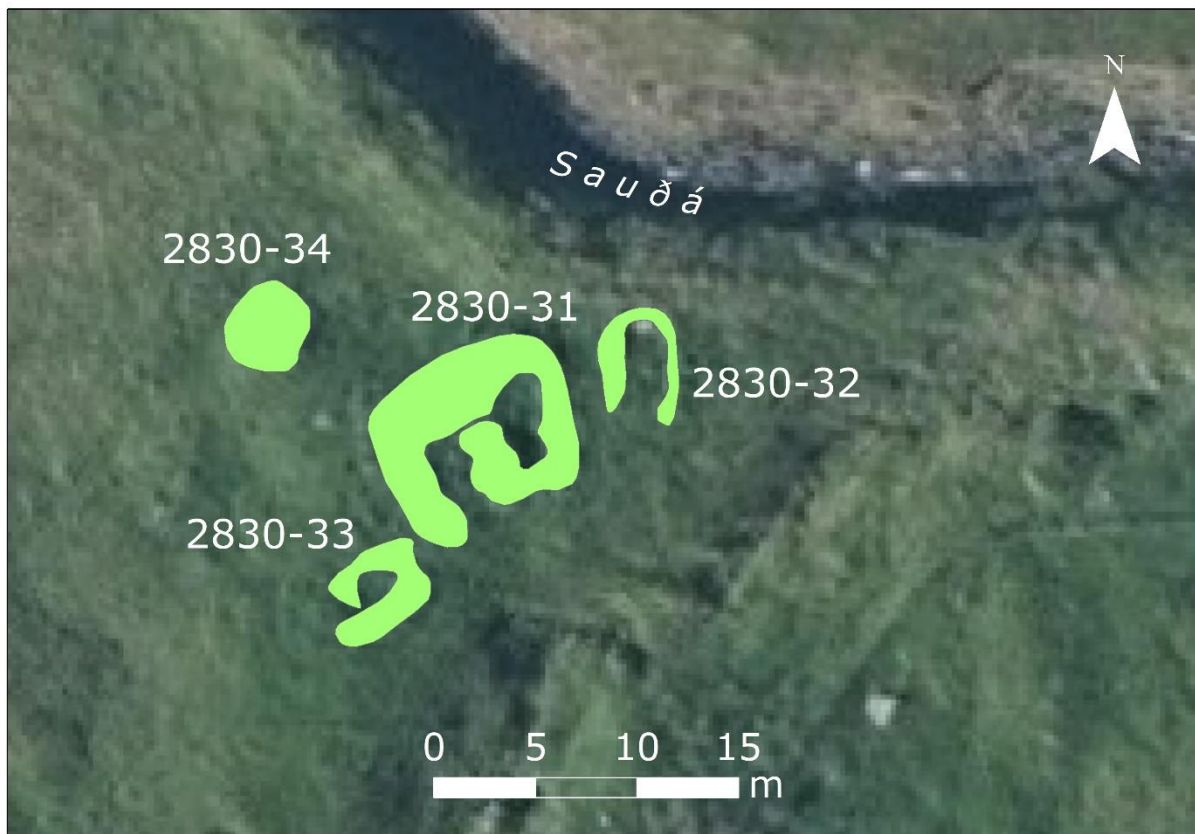
Mynd 16. Minjar húsmannsbýlisins Sauðár [2830-31-34].

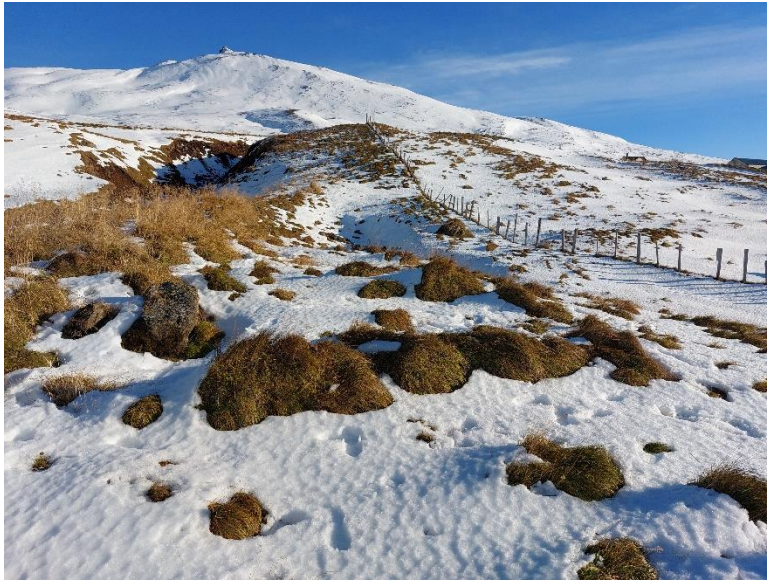
Mynd 17. Efsta tóftin [2830-32] á bæjarstæði húsmannsbýlisins Sauðár. Horft er til austurs.

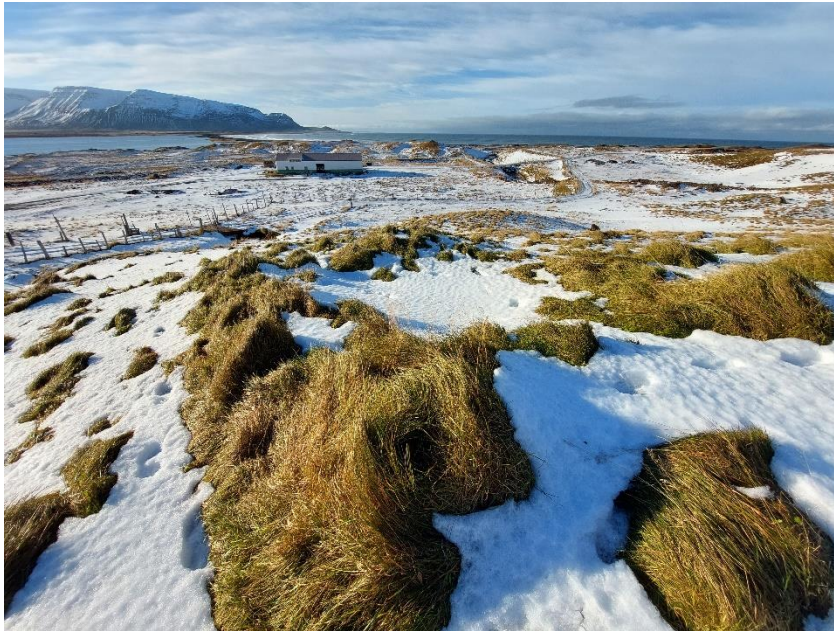
Mynd 18. Kofatóft á bæjarstæði Sauðár [2830-33]. Horft er til VSV.

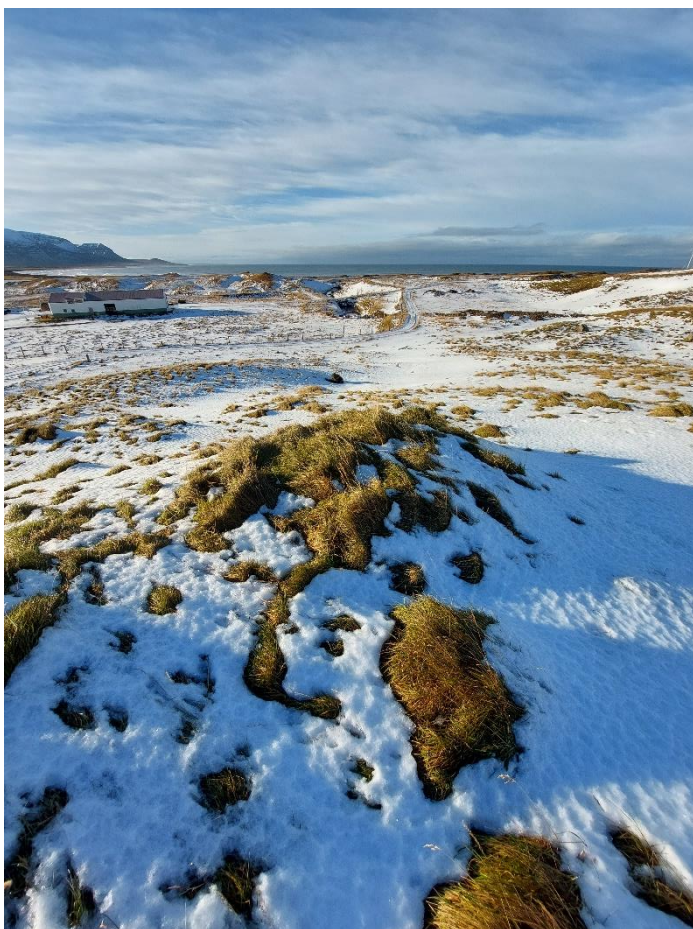
Mynd 19. Hóll [2830-34] við bæjarstæði húsmannsbýlisins Sauðár. Horft er til vesturs.

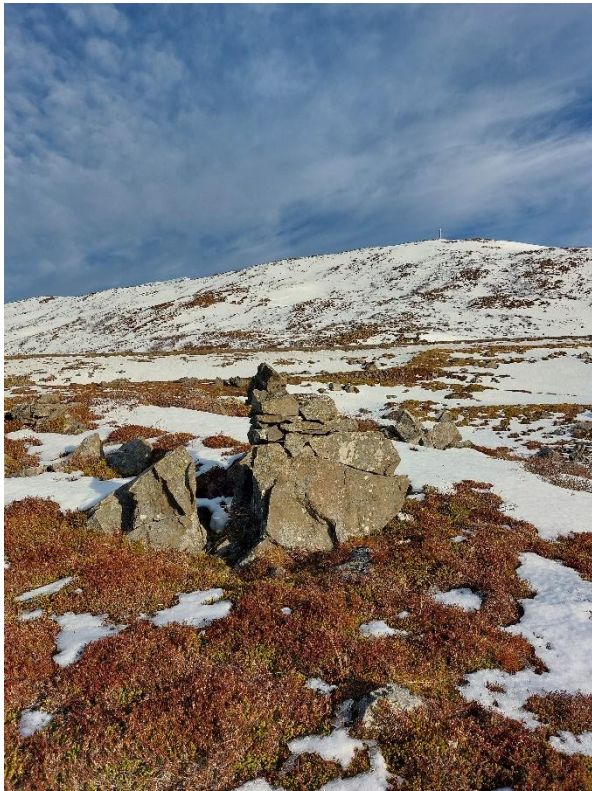
Mynd 20. Varða [2830-36]. Horft er til austurs.

Varðan er sjálf frekar lítil en heilleg. Hún er hlaðin ofan á stórt grjót og er með grjótinu um 160cm há. Grunnmál er um 80cm. Aldur er óviss og ekki víst að um eiginlegar fornleifar sé að ræða.

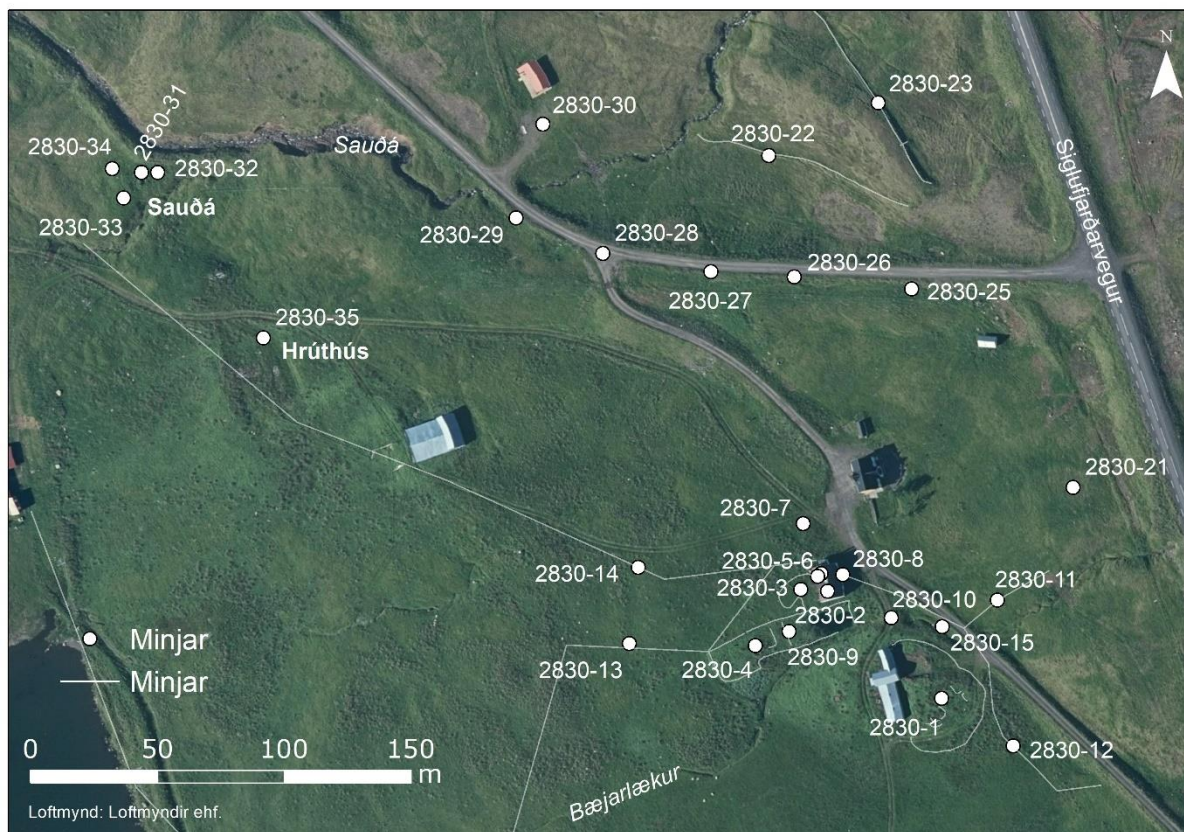
Mynd 21. Yfirlitsmynd yfir minjar í og við gamla túnið á Hraunum.

Svæðið sem hér var til skráningar er allt vestan Siglufjarðarvegur. Það liggur umhverfis bæjarstæðið á Hraunum og teygir sig frá því, um 1,3km til norðurs. Að þessu sinni voru skráðar 36 minjar, á vettvangi og upp úr heimildum. Þær eru allar nema ein varða [2830-36], í námunda við bæjarstæðið (mynd 21). Þær minjar sem skráðar voru tengjast allar búskap á Hraunum og hjáleigunni Hrúthúsum og húsmannsbýlinu Sauða. Minjarnar eru flestar frá 18-20. öld. Af 36 minjum voru 11 sem fundust við vettvangsskráningu, hægt var að staðsetja 19 minjar sem horfnar eru af yfirborði en sex minjar var ekki hægt að staðsetja með viðunandi nákvæmni.
