# **Fornleifaskráning vegna deiliskipulags að Eiðum, Múlaþingi**

Rannveig Þórhallsdóttir  
2024

Archaeological registration was executed by Sagnabrunnur for landowners in 2023 and 2024 at Eiðar, Eiðapinghá, East-Iceland. No sanctioned archaeological remains were found in the area, but 152 points of interest were registered. In total 143 archaeological remains, that are at least 100 years old, were considered to be in danger in the registration area.

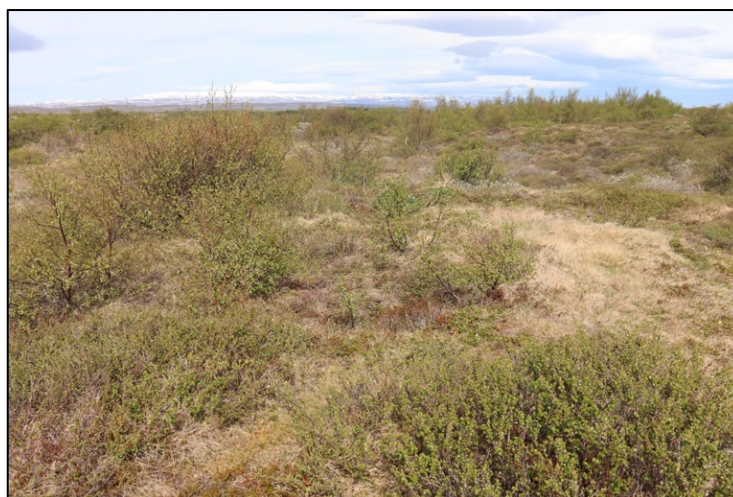
Kolagröfin stendur uppi á smá hæð, hún er nánast sporöskjulaga og liggur frá N-S, um 4 m í þvermál og um 2,5 m að innanmáli. Dýpt niðurgraftar um 0,1-0,2 m. Kolagröfin er þakin gróðri, s.s. fjalldrapa (dvergbirki), sinu og lyngi. Greina má rof í landi N við

Mynd 3. Horft til norðvesturs yfir kolagröf 2919-1.

kolagröfina. Kolagröfin gæti verið frá tímabilinu 870-1920.

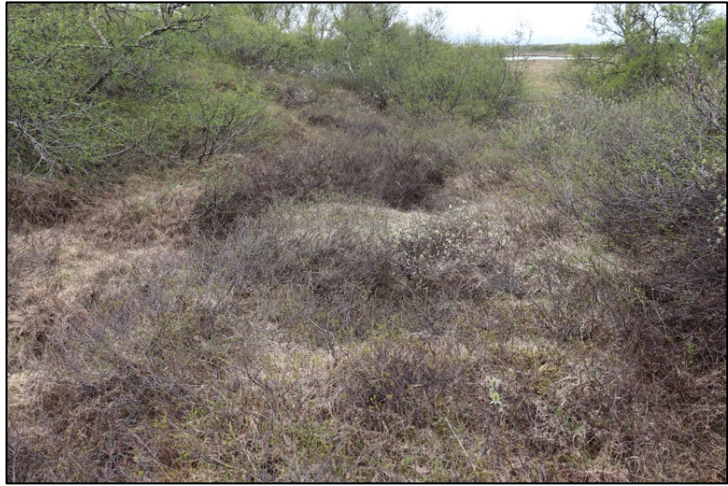
Kolagröfin er þakin gróðri, m.a. fjalldrapa og lyngi. Hún er sporöskjulaga frá N-S, nokkuð djúp, um 0,6-0,7 m. Þvermál tóftar er um 2,8 m, innanmál um 0,7 m, rofin til austurs. Kolagröfin gæti verið frá tímabilinu 870-1920.

*Minjarnar eru innan Mynd 4. Horft til norðurs yfir 2919-2.*

*deiliskipulagssvæðisins og teljast því í hættu.*

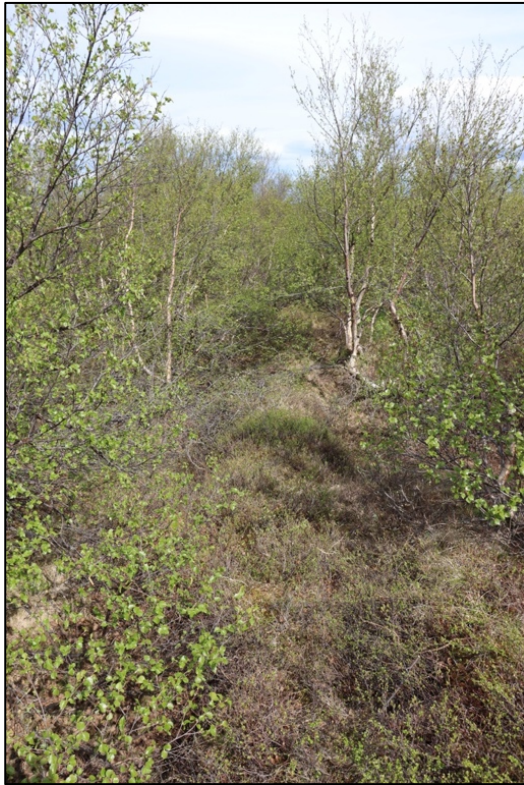
*Mynd 5. Horft til norðurs yfir 2919-3.*

### 2919-3. Garður.

Á mjög grónu svæði fannst garður sem liggur frá N-S og hverfur inn í þéttan birkiskóg. Garðurinn er nokkuð sokkinn og rofinn á tveimur stöðum. Hann var greinanlegur á um 40 m kafla, en er að öllum líkindum stærri. Breidd garðsins er um 1 m og hæð veggja frá 0,5 m upp í 1 m. Garðurinn er í hættu vegna mikils birkigróðurs sem umvefur minjarnar og vex ofan í þær. Garðurinn gæti verið frá tímabilinu 870-1920.

*Minjarnar eru innan deiliskipulagssvæðisins og teljast því í hættu.*

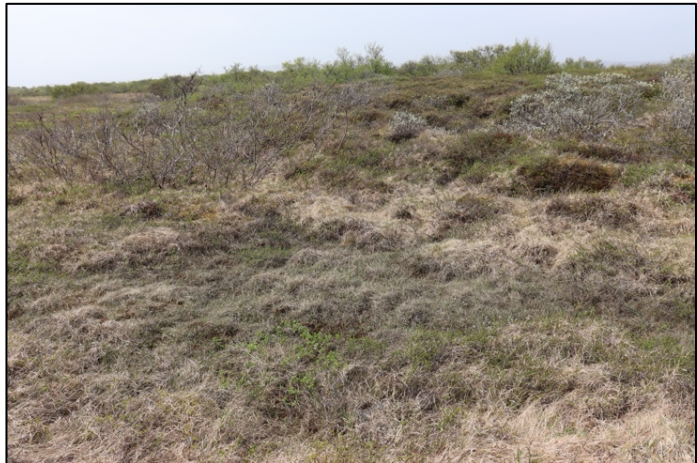
Mynd 7. Horft til vesturs yfir 2019-5.

#### 2019-5. Niðurgröftur. Mógröf.

Á um 8x20 m svæði var mæld inn mógröf sem liggur NA-SV, dýpt niðurgrafter um 0,2-0,3 m. Í mógröfinni vex stór, fjalldrapi og lyng. Umhverfis mógröfina er birkigróður. Mógröfin er í um 300 m fjarlægð sunnan við Mómýri.

Mógröfin gæti verið frá tímabilinu 1500-1920. *Minjarnar eru innan deiliskipulagssvæðisins og teljast því í hættu.*

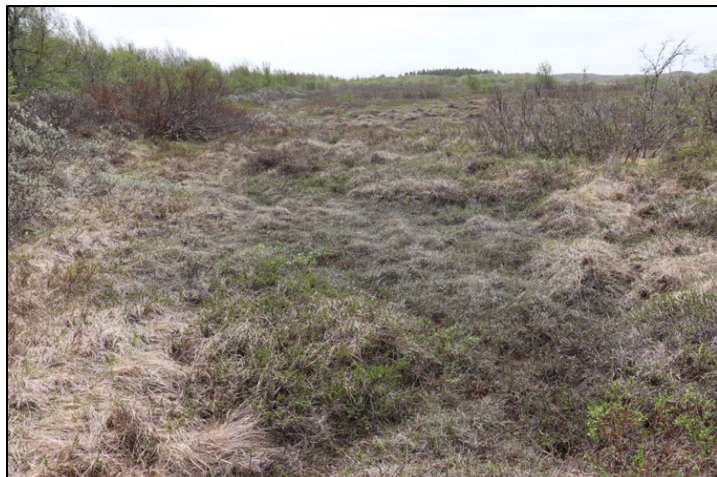
Mynd 8. Horft til suðurs yfir 2019-6.

#### 2019-6. Niðurgröftur. Mógröf.

Á um 3x6 m svæði var mæld inn mógröf sem liggur N-S, dýpt niðurgrafter um 0,1-0,2 m. Í mógröfinni vex gras og mosi. Umhverfis mógröfina er birkigróður. Mógröfin er í um 240 m fjarlægð austan við Mómýri.

Mógröfin gæti verið frá tímabilinu 1500-1920.

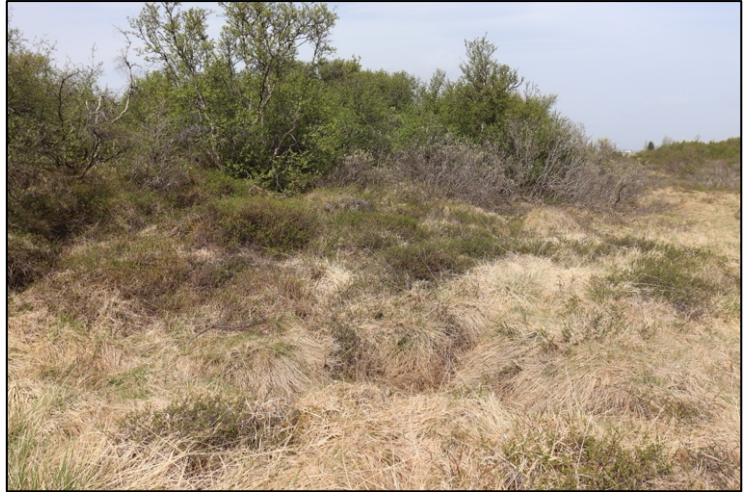
*Mynd 9. Horft til vesturs yfir 2919-7.*

Kolagröfin er þakin sinu og lyngi. Hún er hringlaga, um 0,4-0,5 m djúp, þvermál um 1,7 m. Kolagröfin gæti verið frá tímabilinu 870-1920.

*Minjarnar eru innan deiliskipulagssvæðisins og teljast því í hættu.*

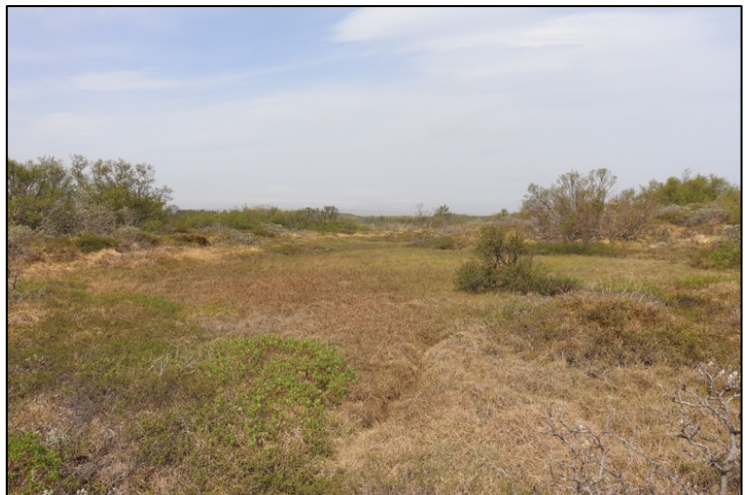
*Mynd 10. Horft til norðurs yfir 2919-8.*

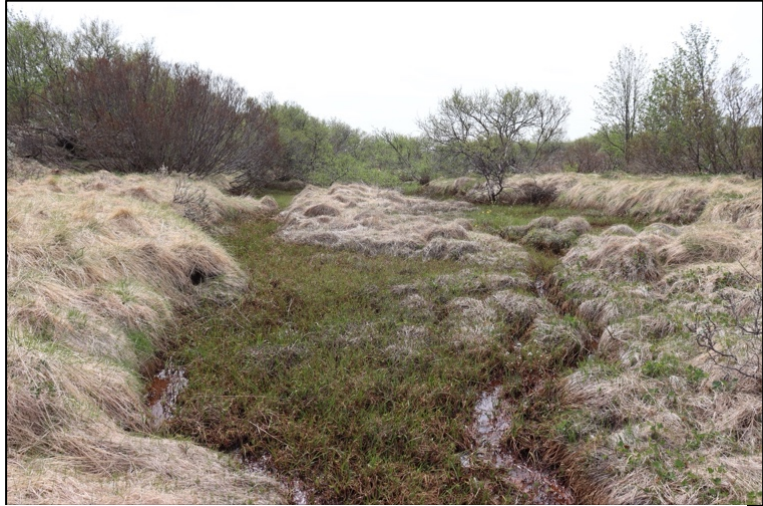
**Mógröf.** Við vettvangsskoðun fannst 70x25 m niðurgröftur í mýri, í um 200 m fjarlægð austan við Mómýri. Mógröfin liggur N-S, dýpt niðurgrafter um 0,7-1 m. Í mógröfinni vex sina, fjalldrapi, lyng og vatnasóley. Umhverfis mógröfina er birkigróður.

Mynd 11. Horft til suðurs yfir 2919-9.

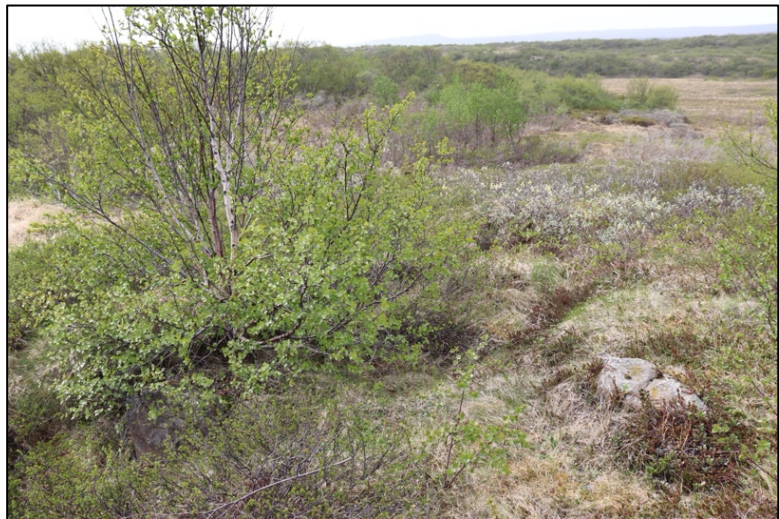
Uppi á hæð fundust tvær illgreinanlegar tóftir sunnan við fjóra stóra steina sem reyndist erfitt að ná góðri ljósmynd af þar sem þær voru þaktar háum fjalldrapa, víði og lyngi. Tóft 2919-10 liggur SA-NV, hún er hringlaga með inngangi til suðausturs. Utanmál (þvermál) hennar um 5 m og innanmál um

Mynd 12. Horft til suðurs yfir 2919-10.

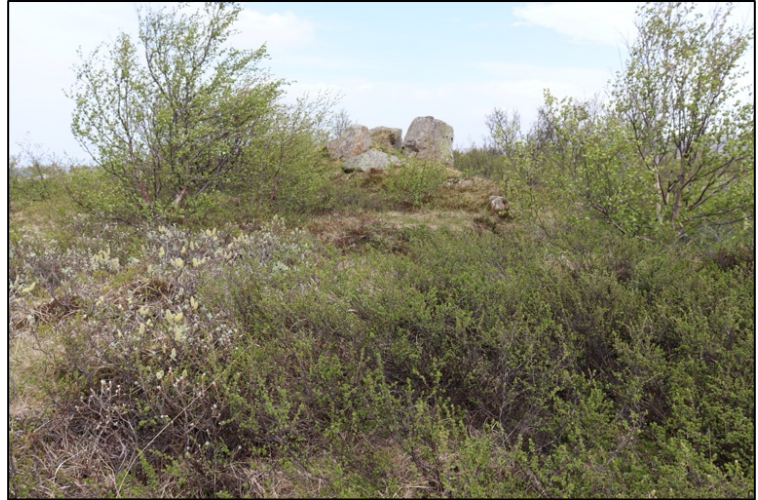
Uppi á hæð fundust tvær illgreinanlegar tóftir sunnan við fjóra stóra steina sem reyndist erfitt að ná góðri ljósmynd af þar sem þær voru þaktar háum fjalldrapa, víði og lyngi. Tóft 2919-11 liggur A-V, hún er með ferhyrndu lagi með inngangi til austurs. Stærð tóftar er um 6,5x3 m. Breidd veggja um

Mynd 13. Horft til norðurs yfir 2919-11.

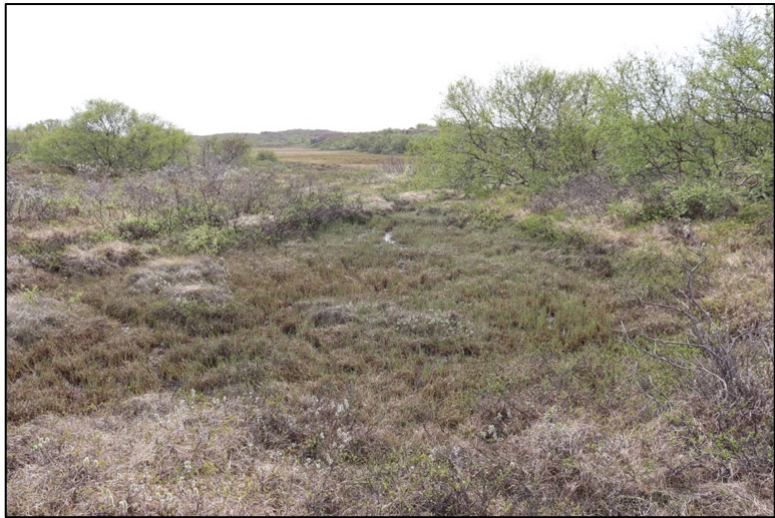
Á um 20x30 m svæði var mæld inn mógröf sem liggur NA-SV, dýpt niðurgrafter um 0,2-0,3 m. Í mógröfinni vex fjalldrapi og lyng. Umhverfis mógröfina er birkigróður. Mógröfin er í um 180 m fjarlægð norðvestan við Mómýri. Mógröfin gæti verið frá tímabilinu 1500-1920.

Mynd 14. Horft til norðurs yfir 2919-12.

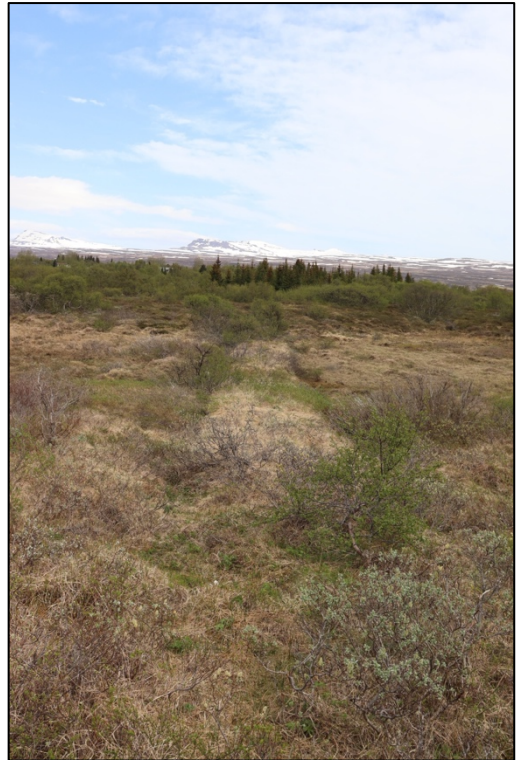
Mynd 15. Horft til austurs yfir 2919-13.

Mældur var inn um 35 m langur, um 3 m breiður og um 0,3-0,4 m hár garður sem hefur að öllum líkindum verið reistur sem áveitugarður. Garðurinn er rofinn fyrir miðju. Á garðinum vex gras, mosi og fjalldrapi. Talið er að garðlagið sé hluti af áveituframkvæmdum sem unnar voru í Búnaðarskólanum á Eiðum á tímabilinu 1880-1920.

Minjarnar eru utan deiliskipulagssvæðisins og teljast því ekki í hættu.

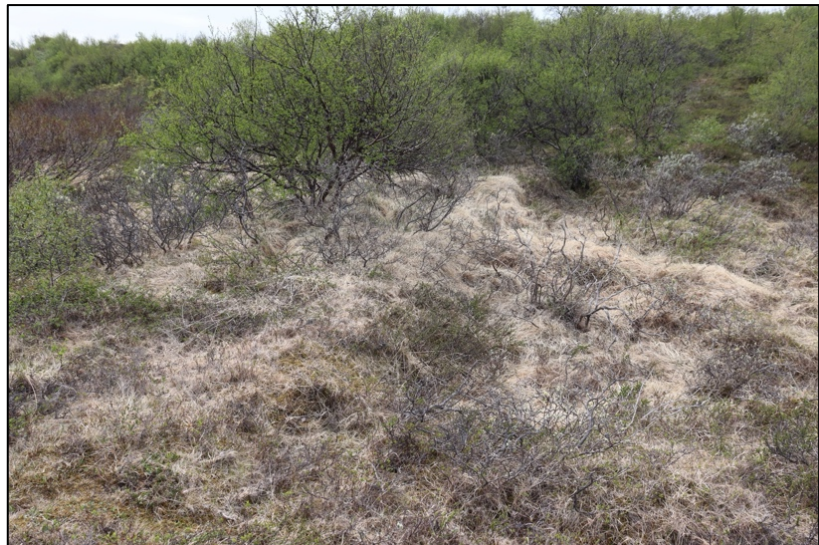
Mældur var inn um 15 m langur, um 2 m breiður og um 0,6-0,7 m hár garður sem hefur að öllum líkindum verið reistur sem áveitugarður. Garðurinn er rofinn fyrir miðju. Á garðinum vex gras, mosi, fjalldrapi og birki. Talið er að garðlagið sé hluti af áveituframkvæmdum sem

Mynd 16. Horft til norðausturs yfir 2919-14.

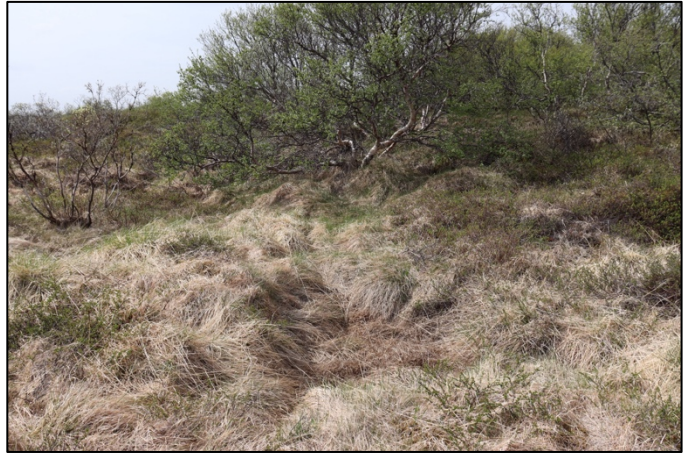
Mynd 17. Horft til suðurs yfir 2919-15.

### 2919-15. Niðurgröftur. Óþekkt.

Uppi á hæð fannst illgreinanlegur niðurgröftur á um 8,5x5 m svæði, um 0,7-0,8 m djúpur. Áttalag N-S. Niðurgröfturinn er gróinn sinu og umhverfis er fjalldrapi, lyng og birki og gæti verið frá tímabilinu 870-1920. Niðurgröfturinn lítur ekki út fyrir að vera kolagröf.

Minjarnar eru innan deiliskipulagssvæðisins og teljast því í hættu.

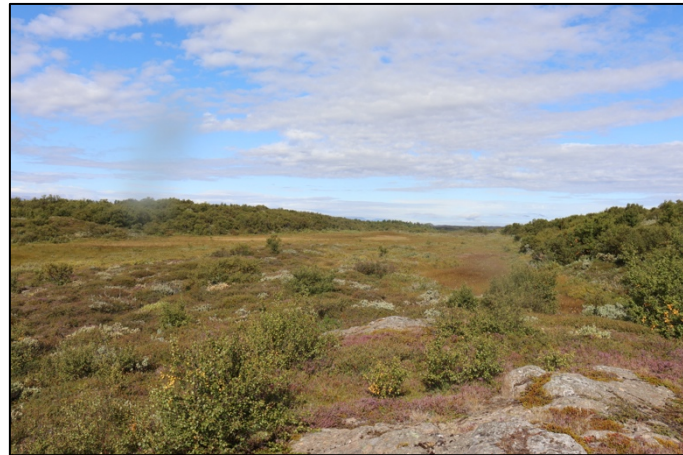
Mynd 18. Horft til norðurs yfir svæðið þar sem 2919-16 var mæld inn.

### 2919-16. Niðurgröftur. Kolagröf.

Kolagröfin er þakin sinu og lyngi og illgreinanleg á vettvangi vegna mikils gróðurs. Hún er hringlaga, um 0,5-0,6 m djúp, þvermál um 2,4 m. Kolagröfin gæti verið frá tímabilinu 870-1920.

Minjarnar eru innan deiliskipulagssvæðisins og teljast því í hættu.

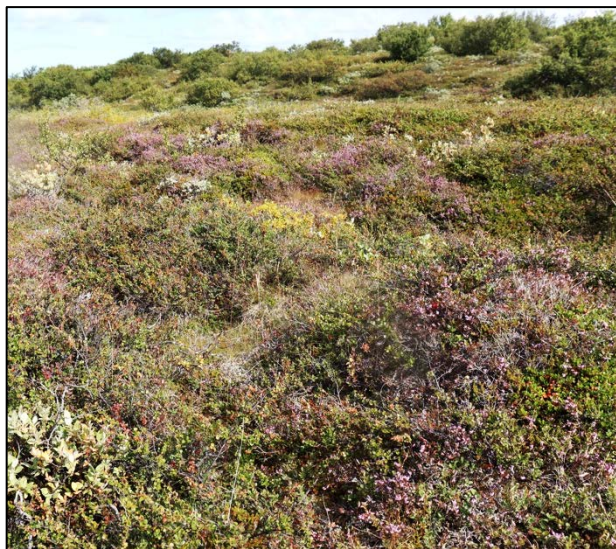
Mynd 19. Horft til norðausturs yfir 2919-17.

Kolagröfin er þakin sinu og lyngi og illgreinanleg á vettvangi vegna mikils gróðurs. Hún er hringlaga, um 0,4-0,5 m djúp, þvermál um 4 m. Kolagröfin gæti verið frá tímabilinu 870-1920.

*Minjarnar eru innan deiliskipulagssvæðisins og teljast því í hættu.*

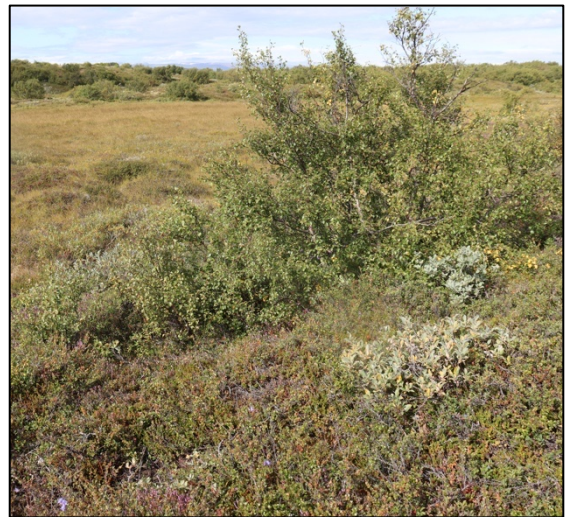
Mynd 21. Horft til norðvesturs yfir 2919-19.

### 2919-19. Niðurgröftur. Kolagröf.

Kolagröfin er þakin sinu og lyngi og illgreinanleg á vettvangi vegna mikils gróðurs. Hún er hringlaga, rofin í miðju til norðurs og suðurs, um 0,6-0,8 m djúp, þvermál um 4 m. Kolagröfin gæti verið frá tímabilinu 870-1920.

*Minjarnar eru innan deiliskipulagssvæðisins og teljast því í hættu.*

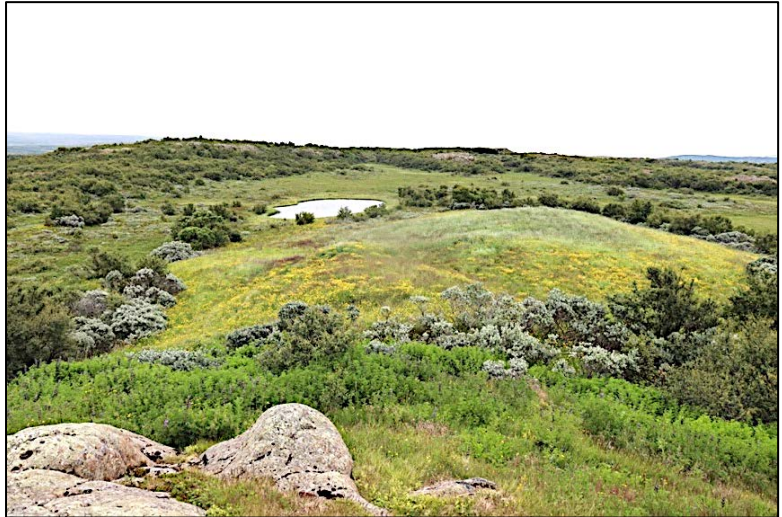
Mynd 25. Horft til suðurs yfir Uxagerði og minjar 2919-23.

Minjarnar að Uxagerði voru skráðar undir SM-001:20 í eldri fornleifaskráningu.<sup>35</sup> Á vettvangi voru greind ummerki um tvö mannvirki á túninu þar sem Uxagerði er merkt inn á örnefnaskrá:

Uxagerði var afbýli frá Eiðum. Ekki vitað hvenær það fór í eyði.<sup>36</sup> Samkvæmt örnefnaskrá<sup>37</sup> hefur verið sléttað yfir mannvirkid, en þó var hægt að greina á vettvangi ummerki um mannvirki á ósléttu yfirborði á um 10 x 10 m stóru svæði. Minjarnar gætu verið frá tímabilinu 870-1920 og heimildir benda til þessa að beitarhús hafi verið reistar á eldri minjum, enda er getið um eyðibýlið Uxagerði sem tilheyrir Eiðum í Olavíusi.<sup>38</sup> Í *Sveitum og jörðum* segir að reist hafi verið tvístæðufjárhús fyrir 120 fjár og hlaða á Uxagerði árin 1892-1893 og að beitarhúsin að Uxagerði hafi verið flutt að Sólheimum árið 1939. Árið 1945 var Þórarinn Sveinsson kennari með kúabúskap að Uxagerði. Þar kviknaði í húsatóftum

árið 1945 og lifði eldur í veggjum og hólnum (taðmold) í nokkur ár, var því sléttað yfir tóftir.<sup>39</sup> Heimildir benda til þess að minjarnar að Uxagerði séu fornar, að minnsta kosti eldri en frá 1400 þar sem það telst fornbyli. Mæld var upp ógreinileg þúst á 9x10 m svæði.

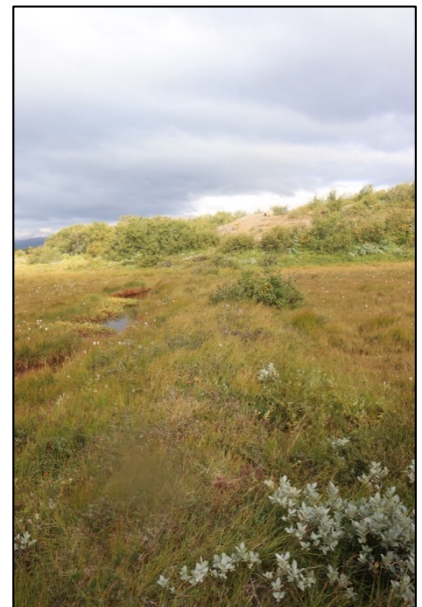
Mynd 27. Horft til austurs yfir 2919-24.

Mældur var inn um 35 m langur, um 3 m breiður og um 0,4-0,5 m hár garður sem hefur að öllum líkindum verið reistur sem áveitugarður. Á garðinum vex gras, mosi og birki. Talið er að garðlagið sé hluti af áveituframkvæmdum sem unnar voru í Búnaðarskólanum á Eiðum á tímabilinu 1880-1920.

*Minjarnar eru innan deiliskipulagssvæðisins og teljast því í hættu.*

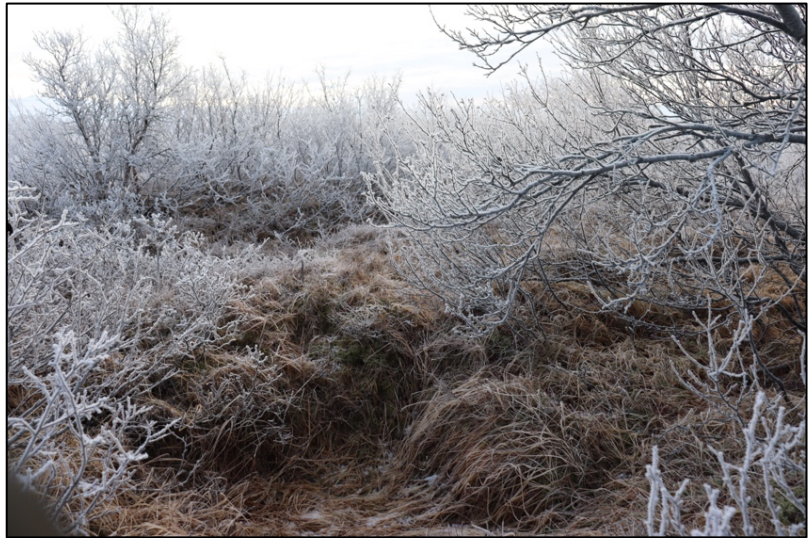
Á Timburlág var mældur inn um 81 m langur, um 3 m breiður og um 1-1,2 m hár garður sem er að hluta til illgreinanlegur vegna birkigróðurs sem vex á honum. Í örnefnaskrá getur um forna garða, meðal annars á Timburlág.<sup>40</sup>

Minjarnar gætu verið frá tímabilinu 870-1920.

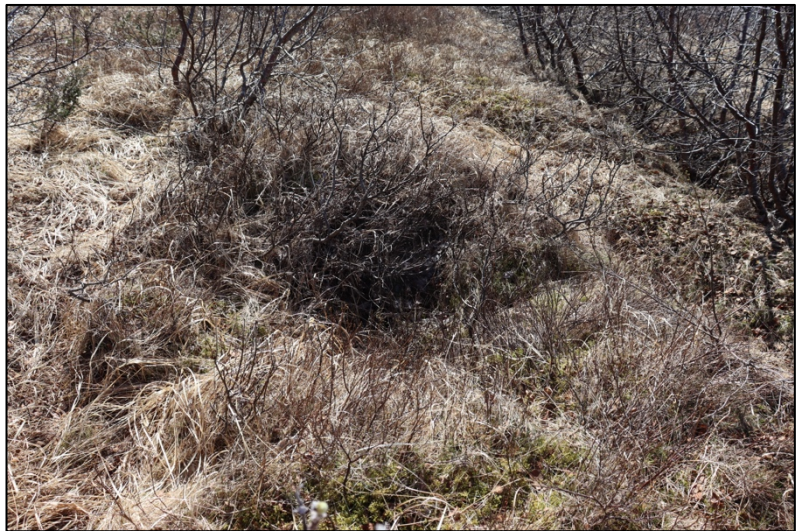
Mynd 29. Horft til austurs yfir 2919-26.

Kolagröfin er rétt vestan við stíg, þakin lyngi, sporöskjulaga, um 0,8-1 m djúp, þvermál um 1,3 m. Kolagröfin gæti verið frá tímabilinu 870-1920.

*Minjarnar eru innan deiliskipulagssvæðisins og teljast því í hættu.*

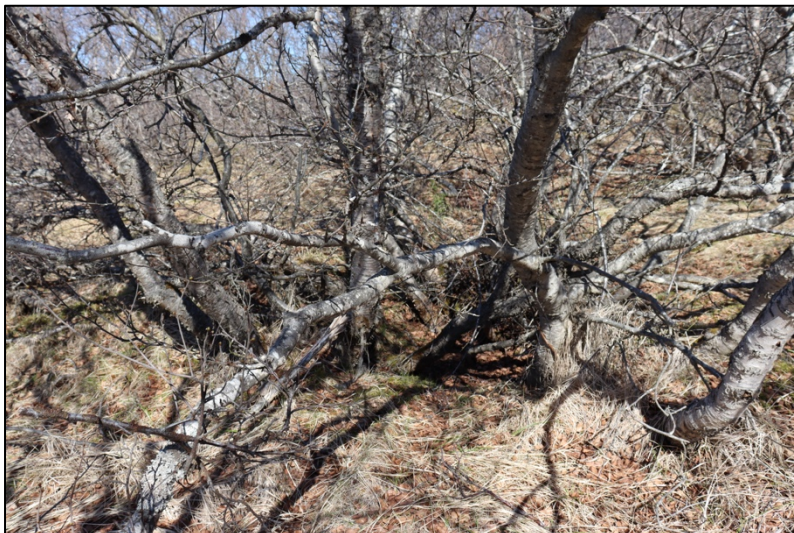
*Mynd 30. Horft til norðausturs yfir 2919-27.*

Í kolagröfinni vex fornt birki. Hún er sporöskjulaga, um 1 m djúp, þvermál um 1 m. Kolagröfin gæti verið frá tímabilinu 870-1920.

*Minjarnar eru innan deiliskipulagssvæðisins og teljast því í hættu.*

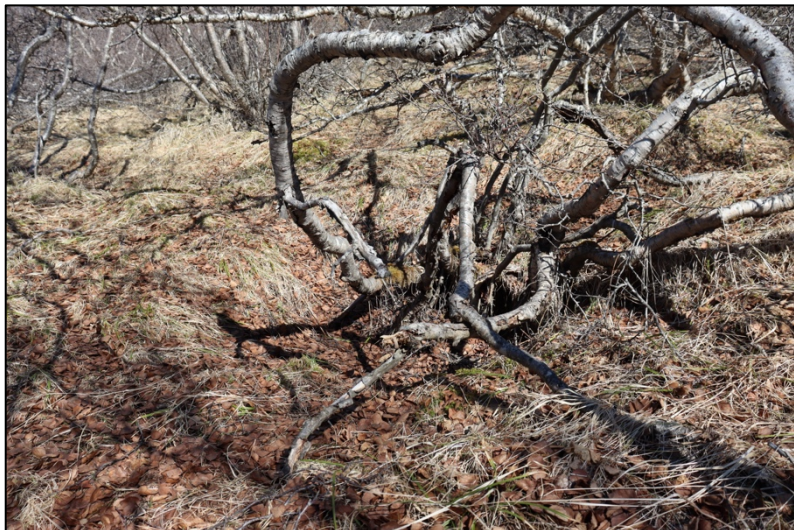
*Mynd 31. Horft til norðausturs yfir 2919-28.*

Kolagröfin er hringlaga, um 0,5 m djúp, þvermál um 1 m. Kolagröfin gæti verið frá tímabilinu 870-1920.

*Minjarnar eru innan deiliskipulagssvæðisins og teljast því í hættu.*

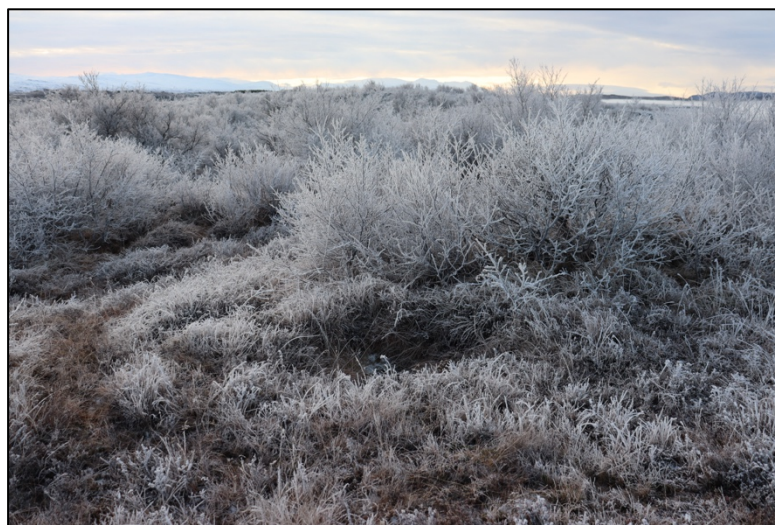
*Mynd 32. Horft til norðausturs yfir 2919-29.*

Kolagröfin er hálf sporöskjulaga, um 0,4-0,5 m djúp, þvermál um 1 m. Kolagröfin gæti verið frá tímabilinu 870-1920.

*Minjarnar eru innan deiliskipulagssvæðisins og teljast því í hættu.*

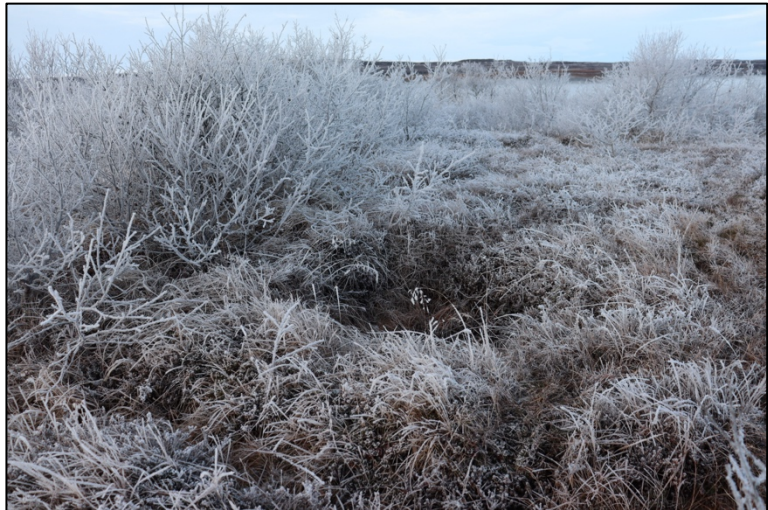
*Mynd 33. Horft til austurs yfir 2919-30.*

**2919-30. Niðurgröftur.**  
**Kolagröf.**

Kolagröfin er hringlaga, um 0,5-0,6 m djúp, þvermál um 2,7 m. Kolagröfin gæti verið frá tímabilinu 870-1920.

*Minjarnar eru innan deiliskipulagssvæðisins og teljast því í hættu.*

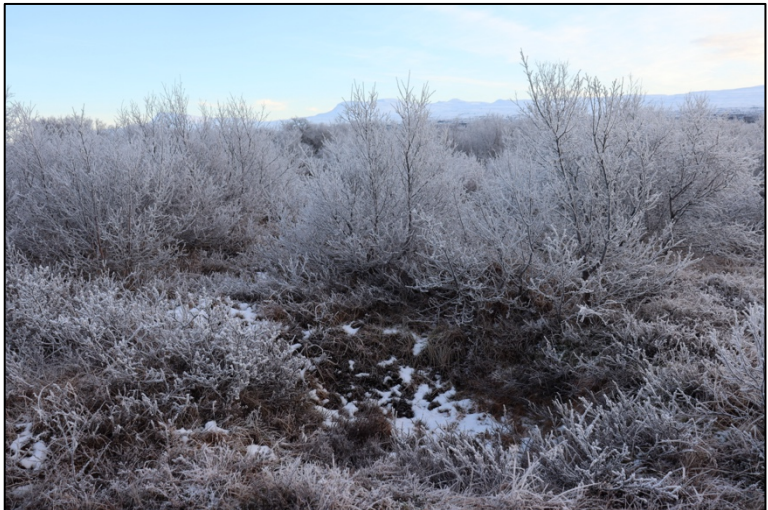
*Mynd 34. Horft til norðausturs yfir 2919-31.*

**2919-31. Niðurgröftur.**  
**Kolagröf.**

Kolagröfin er hringlaga, um 0,3-0,4 m djúp, þvermál um 2.5 m. Kolagröfin gæti verið frá tímabilinu 870-1920.

*Minjarnar eru innan deiliskipulagssvæðisins og teljast því í hættu.*

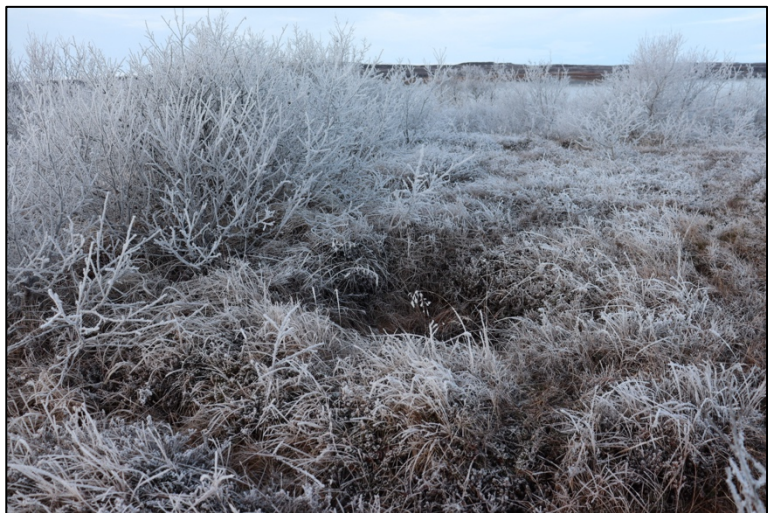
*Mynd 35. Horft til austurs yfir 2919-32.*

**2919-32. Niðurgröftur.**  
**Kolagröf.**

Kolagröfin er hringlaga, um 0,3-0,4 m djúp, þvermál um 2 m. Kolagröfin gæti verið frá tímabilinu 870-1920.

*Minjarnar eru innan deiliskipulagssvæðisins og teljast því í hættu.*

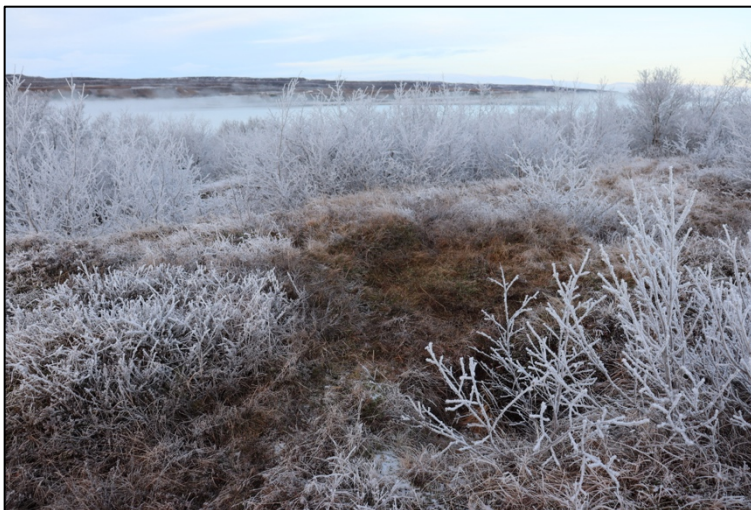
*Mynd 36. Horft til norðvesturs yfir 2919-33.*

Kolagröfin er sporöskjulaga, um 0,4-0,5 m djúp, þvermál um 3 m. Kolagröfin gæti verið frá tímabilinu 870-1920.

*Minjarnar eru innan deiliskipulagssvæðisins og teljast því í hættu.*

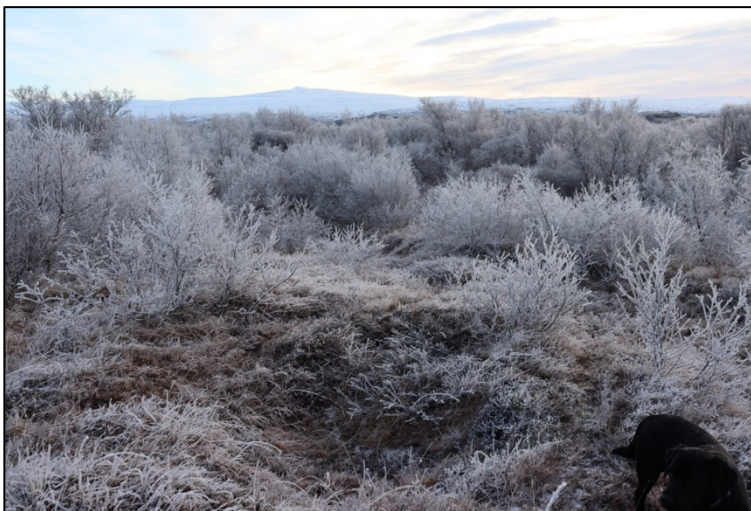
*Mynd 37. Horft til norðausturs yfir 2919-34.*

Kolagröfin er hálf sporöskjulaga, um 0,3-0,4 m djúp, þvermál um 2 m. Kolagröfin gæti verið frá tímabilinu 870-1920.

*Minjarnar eru innan deiliskipulagssvæðisins og teljast því í hættu.*

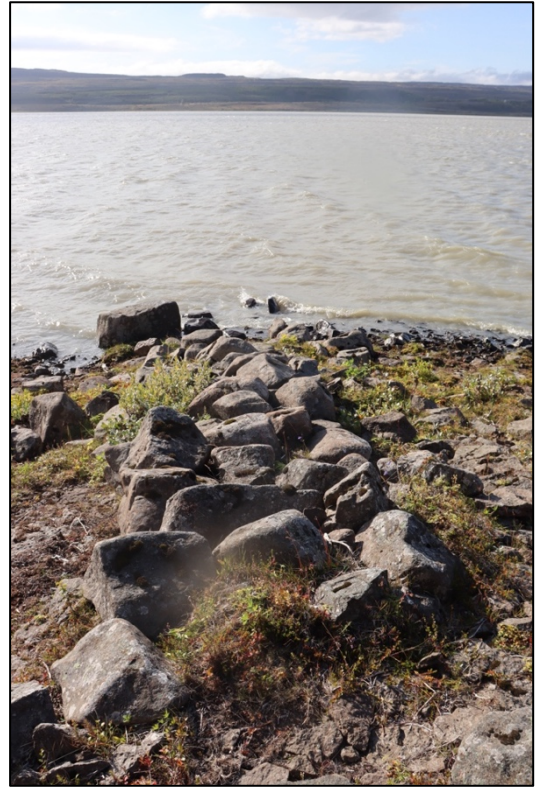
Mynd 38. Horft til vesturs yfir hleðslu 2919-35.

### 2919-35. Hleðsla. Óþekkt.

Austan við Lagarfljót fannst 7 x 2 m grjóthleðsla. Hæð hleðslu um 0,4-0,5 m. Talið er að hún tengist framkvæmdum á vegum Búnaðarskólans á Eiðum á tímabilinu 1880-1920.

*Minjarnar eru innan deiliskipulagssvæðisins og teljast því í hættu.*

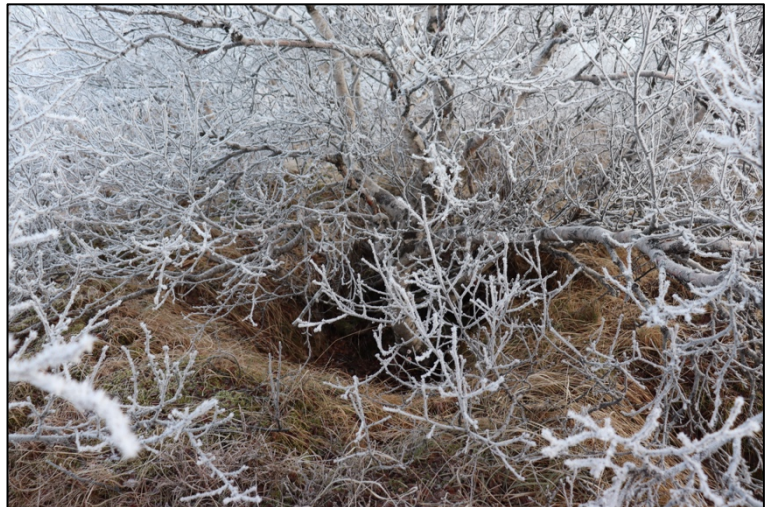
Mynd 39. Horft til austurs yfir 2919-36.

### 2919-36 Niðurgröftur. Kolagröf.

Í kolagröfinni vex fornt birki. Kolagröfin er hálf sporöskjulaga, um 0,4-0,6 m djúp, þvermál um 1 m. Í kolagröfinni vex tvístofna birki. Kolagröfin gæti verið frá tímabilinu 870-1920.

*Minjarnar eru innan deiliskipulagssvæðisins og teljast því í hættu.*

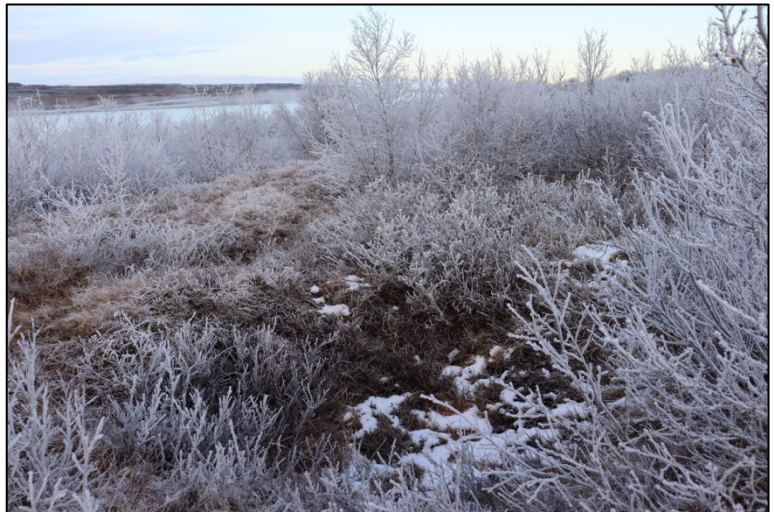
*Mynd 40. Horft til norðvesturs yfir 2919-37.*

### **2919-37 Niðurgröftur. Kolagröf.**

Kolagröfin er hringlaga, um 0,4-0,5 m djúp, þvermál um 1,6 m. Kolagröfin gæti verið frá tímabilinu 870-1920.

*Minjarnar eru innan deiliskipulagssvæðisins og teljast því í hættu.*

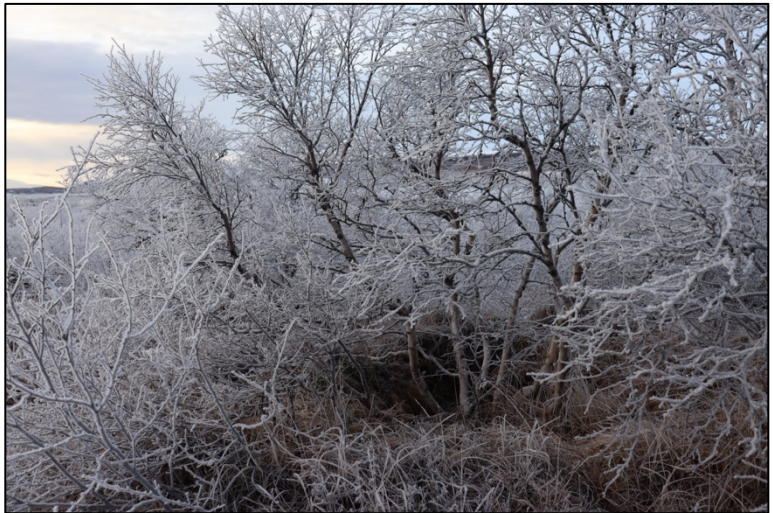
*Mynd 41. Horft til norðurs yfir 2919-38.*

### **2919-38 Niðurgröftur. Kolagröf.**

Í kolagröfinni vex fornt birki. Hún er hringlaga, um 1,2-1,3 m djúp, þvermál um 4,6 m. Kolagröfin gæti verið frá tímabilinu 870-1920.

*Minjarnar eru innan deiliskipulagssvæðisins og teljast því í hættu.*

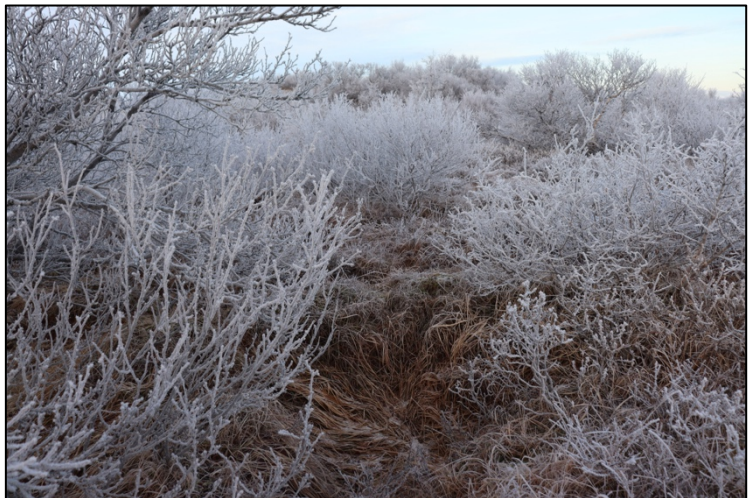
*Mynd 42. Horft til norðurs yfir 2919-39.*

### **2919-39 Niðurgröftur. Kolagröf.**

Kolagröfin er hringlaga, um 0,6-0,7 m djúp, þvermál um 1,5 m. Kolagröfin gæti verið frá tímabilinu 870-1920.

*Minjarnar eru innan deiliskipulagssvæðisins og teljast því í hættu.*

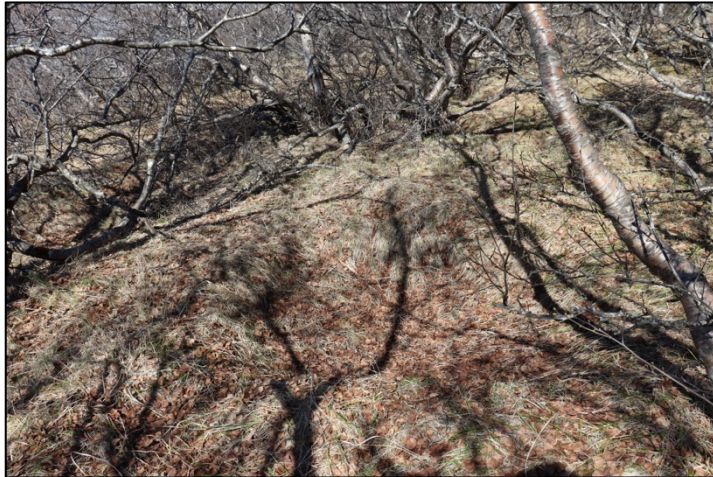
*Mynd 43. Horft til suðvesturs yfir 2919-41.*

#### **2919-41. Niðurgröftur. Kolagröf.**

Kolagröfin er hringlaga, um 0,2-0,3 m djúp, þvermál 1,3 m. Kolagröfin gæti verið frá tímabilinu 870-1920.

*Minjarnar eru innan deiliskipulagssvæðisins og teljast því í hættu.*

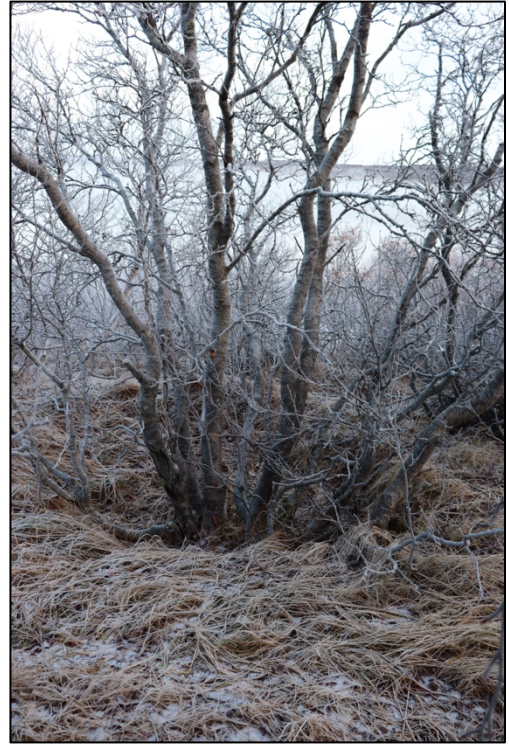
*Mynd 44. Horft til vesturs yfir 2919-40.*

Í kolagröfinni vex fornt birki. Hún er hringlaga, um 1,2-1,3 m djúp, þvermál um 4,7 m. Kolagröfin gæti verið frá tímabilinu 870-1920.

*Minjarnar eru innan deiliskipulagssvæðisins og teljast því í hættu.*

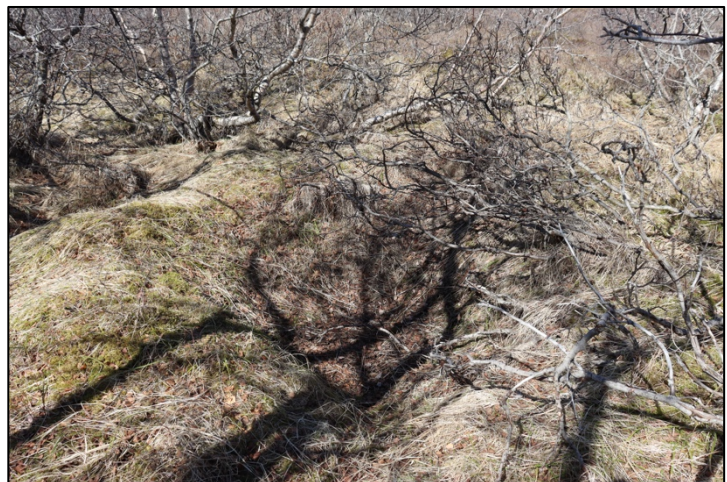
*Mynd 45. Horft til norðurs yfir 2919-42.*

#### **2919-42. Niðurgröftur. Kolagröf.**

Kolagröfin er sporöskjulaga, um 1-1,2 m djúp, þvermál um 2,3 m. Kolagröfin gæti verið frá tímabilinu 870-1920.

*Minjarnar eru innan deiliskipulagssvæðisins og teljast því í hættu.*

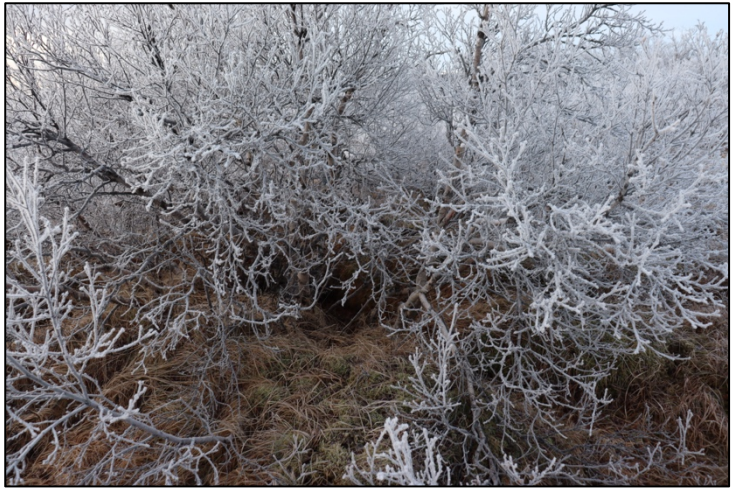
*Mynd 46. Horft til norðurs yfir 2919-43.*

#### **2919-43. Niðurgröftur. Kolagröf.**

Í kolagröfinni vex fornt birki. Hún er hringlaga, um 1-1,2 m djúp, þvermál um 1 m. Kolagröfin gæti verið frá tímabilinu 870-1920.

*Minjarnar eru innan deiliskipulagssvæðisins og teljast því í hættu.*

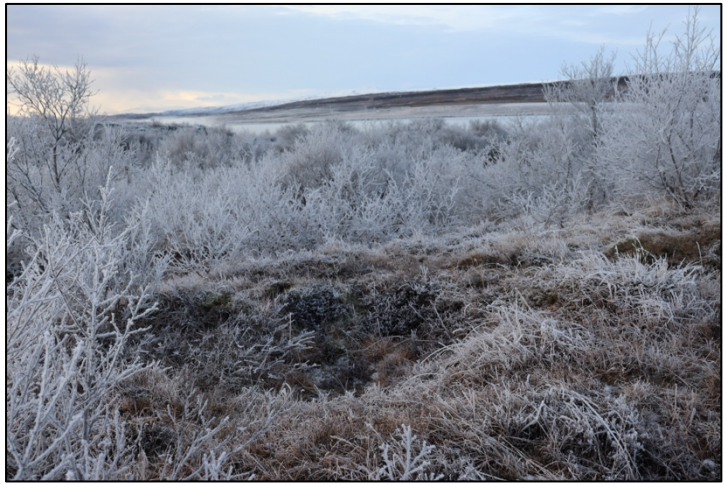
*Mynd 47. Horft til norðausturs yfir 2919-44.*

#### **2919-44. Niðurgröftur. Kolagröf.**

Kolagröfin er hringlaga, um 0,6-0,7 m djúp, þvermál um 2,7 m. Kolagröfin gæti verið frá tímabilinu 870-1920.

*Minjarnar eru innan deiliskipulagssvæðisins og teljast því í hættu.*

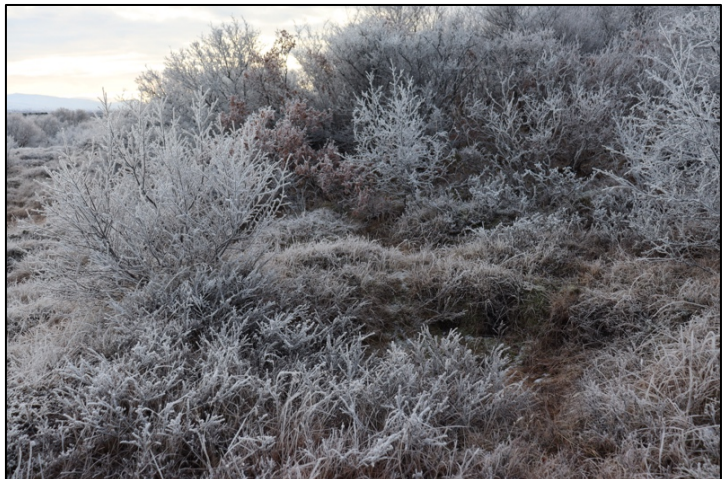
*Mynd 48. Horft til norðvesturs yfir 2919-45.*

#### **2919-45. Niðurgröftur. Kolagröf.**

Kolagröfin er hringlaga, um 0,5-0,6 m djúp, þvermál um 1 m. Kolagröfin gæti verið frá tímabilinu 870-1920.

*Minjarnar eru innan deiliskipulagssvæðisins og teljast því í hættu.*

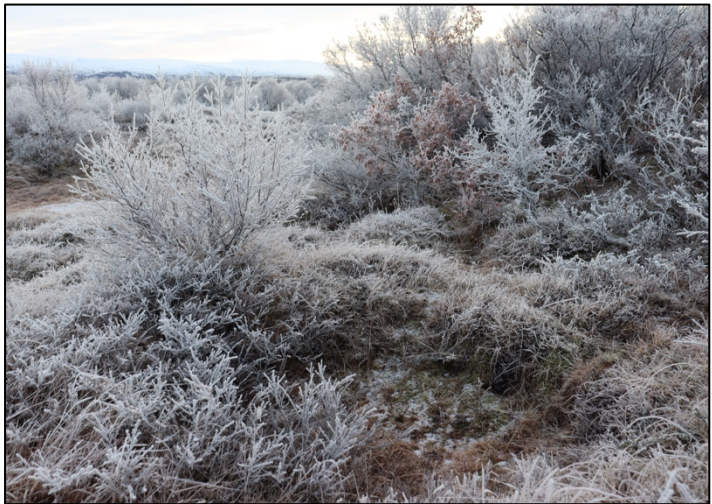
*Mynd 49. Horft til vesturs yfir 2919-46.*

**2919-46. Niðurgröftur. Kolagröf.**

Kolagröfin er hringlaga, um 0,4-0,5 m djúp, þvermál um 4 m. Kolagröfin gæti verið frá tímabilinu 870-1920.

*Minjarnar eru innan deiliskipulagssvæðisins og teljast því í hættu.*

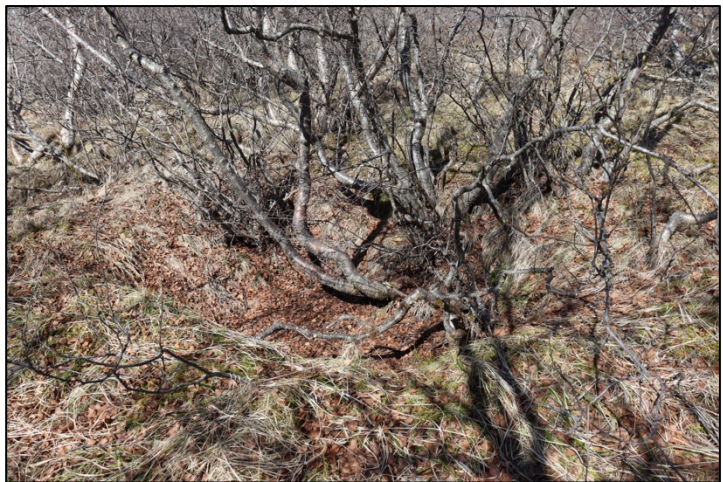
*Mynd 50. Horft til suðvesturs yfir 2919-47.*

**2919-47. Niðurgröftur. Kolagröf.**

Í kolagröfinni vex fornt birki. Kolagröfin er hringlaga, um 0,5-0,6 m djúp, þvermál um 4 m. Kolagröfin gæti verið frá tímabilinu 870-1920.

*Minjarnar eru innan deiliskipulagssvæðisins og teljast því í hættu.*

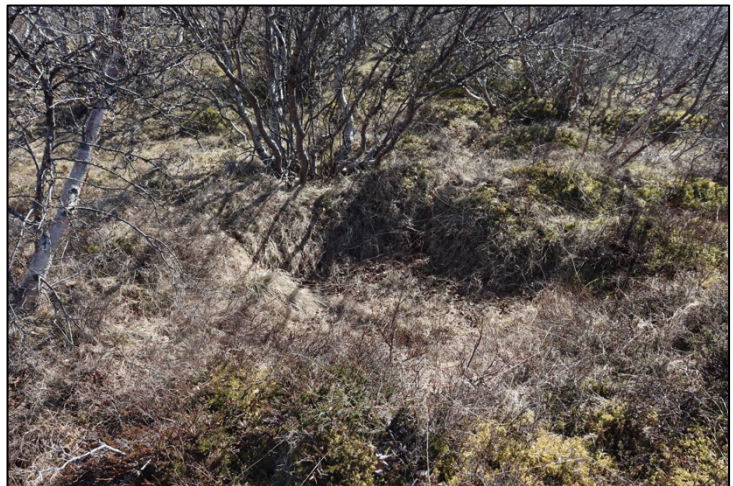
*Mynd 51. Horft til suðvesturs yfir 2919-48.*

**2919-48. Niðurgröftur. Kolagröf.**

Kolagröfin er hringlaga, um 0,5-0,6 m djúp, þvermál um 1,6 m. Kolagröfin gæti verið frá tímabilinu 870-1920.

*Minjarnar eru innan deiliskipulagssvæðisins og teljast því í hættu.*

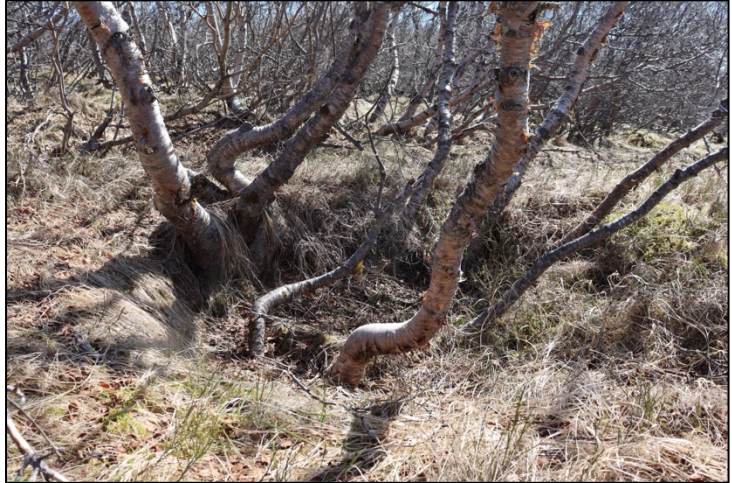
Mynd 52. Horft til vesturs yfir 2919-49.

#### **2919-49. Niðurgröftur. Kolagröf.**

Í kolagröfinni vex fornt birki. Kolagröfin er hringlaga, um 1-1,1 m djúp, þvermál um 4,2 m. Kolagröfin gæti verið frá tímabilinu 870-1920.

*Minjarnar eru innan deiliskipulagssvæðisins og teljast því í hættu.*

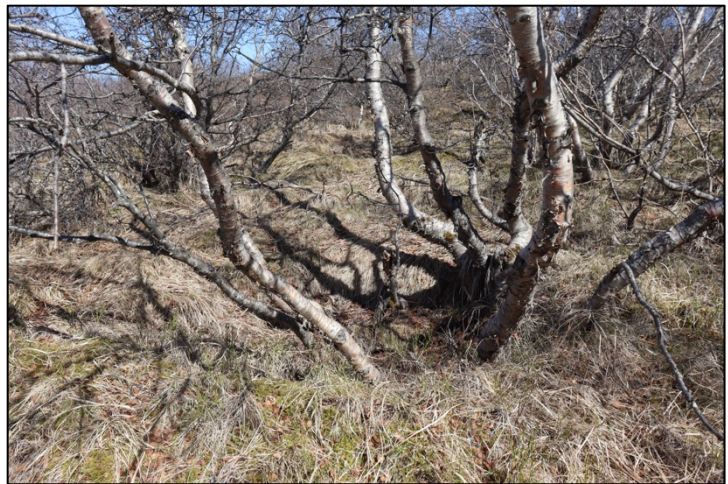
Mynd 53. Horft til norðurs yfir 2919-50.

#### **2919-50. Niðurgröftur. Kolagröf.**

Í kolagröfinni vex fornt birki. Kolagröfin er hringlaga, um 1-1,2 m djúp, þvermál um 3,2 m. Kolagröfin gæti verið frá tímabilinu 870-1920.

*Minjarnar eru innan deiliskipulagssvæðisins og teljast því í hættu.*

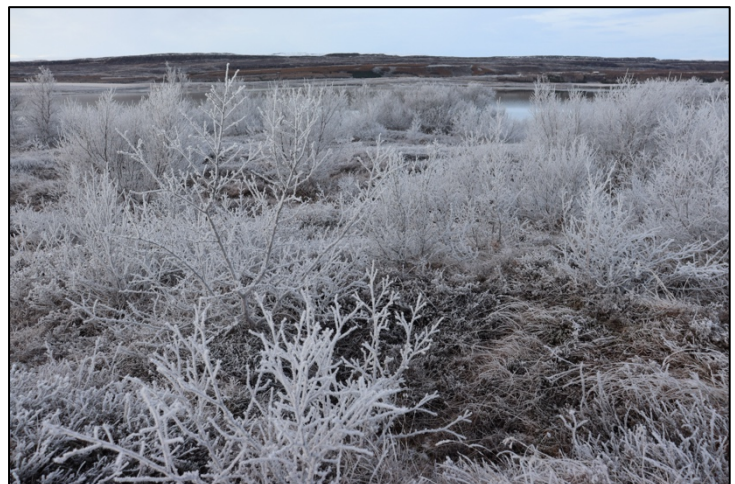
Mynd 54. Horft til austurs yfir 2919-51.

#### **2919-51. Niðurgröftur. Kolagröf.**

Kolagröfin er hringlaga, um 0,5-0,6 m djúp, þvermál um 3,4 m. Kolagröfin gæti verið frá tímabilinu 870-1920.

*Minjarnar eru innan deiliskipulagssvæðisins og teljast því í hættu.*

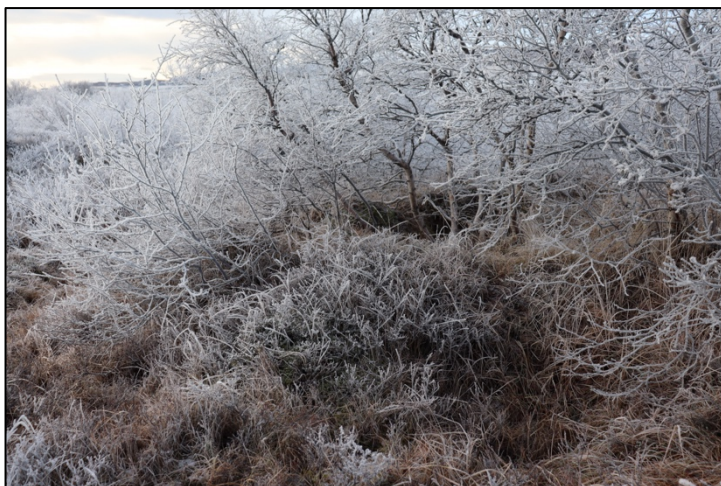
Mynd 55. Horft til norðausturs yfir 2919-52.

### 2919-52. Niðurgröftur. Kolagröf.

Í kolagröfinni vex fornt birki. Kolagröfin er hringlaga, um 0,4-0,5 m djúp, þvermál um 3,5 m. Kolagröfin gæti verið frá tímabilinu 870-1920.

*Minjarnar eru innan deiliskipulagssvæðisins og teljast því í hættu.*

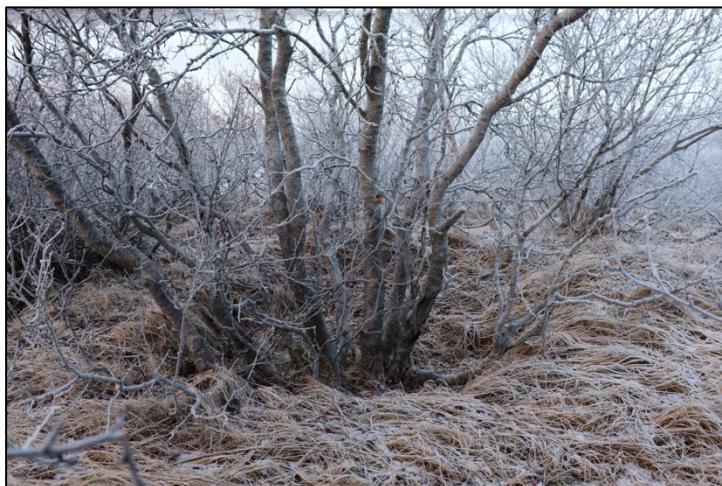
Mynd 56. Horft til norðurs yfir 2919-53.

### 2919-53. Niðurgröftur. Kolagröf.

Í kolagröfinni vex fornt birki. Kolagröfin er hringlaga, um 0,4-0,5 m djúp, þvermál um 3,2 m. Kolagröfin gæti verið frá tímabilinu 870-1920.

*Minjarnar eru innan deiliskipulagssvæðisins og teljast því í hættu.*

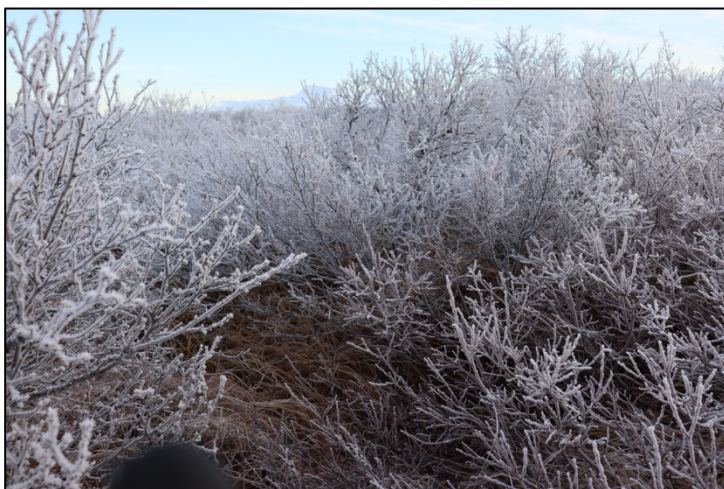
Mynd 57. Horft til norðurs yfir 2919-54.

### 2919-54. Niðurgröftur. Kolagröf.

Kolagröfin er illgreinanleg. Hún er hringlaga, um 0,6-0,7 m djúp, þvermál um 1,3 m. Kolagröfin gæti verið frá tímabilinu 870-1920.

*Minjarnar eru innan deiliskipulagssvæðisins og teljast því í hættu.*
