# **Fornleifaskráning vegna deiliskipulags að Eiðum, Múlaþingi**

Rannveig Þórhallsdóttir  
2024

Archaeological registration was executed by Sagnabrunnur for landowners in 2023 and 2024 at Eiðar, Eiðapinghá, East-Iceland. No sanctioned archaeological remains were found in the area, but 152 points of interest were registered. In total 143 archaeological remains, that are at least 100 years old, were considered to be in danger in the registration area.

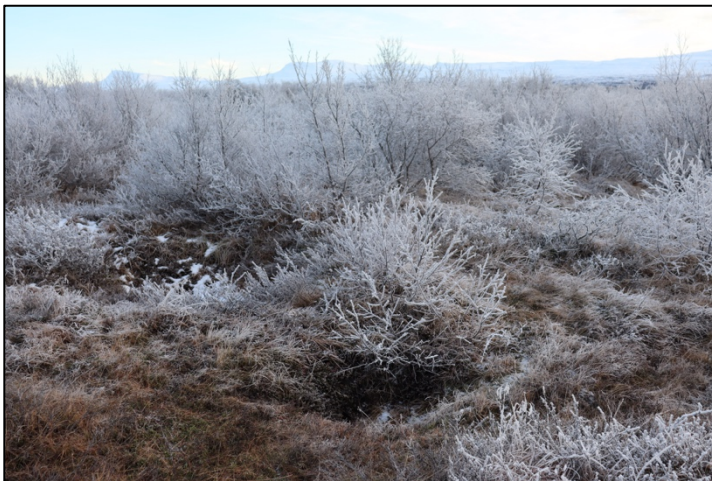
*Mynd 58. Horft til norðausturs yfir 2919-55.*

**2919-55. Niðurgröftur. Kolagröf.**

Kolagröfin er áttlaga, um 0,9-1 m djúp, þvermál um 8 m frá NV-SA. Kolagröfin gæti verið frá tímabilinu 870-1920.

*Minjarnar eru innan deiliskipulagssvæðisins og teljast því í hættu.*

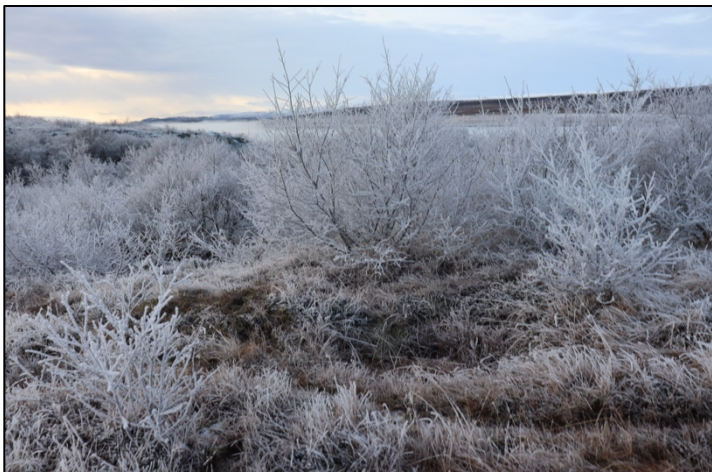
*Mynd 59. Horft til norðaustur yfir 2919-56.*

**2919-56. Niðurgröftur. Kolagröf.**

Kolagröfin er hringlaga, um 0,8-1 m djúp, þvermál um 1,4 m. Kolagröfin gæti verið frá tímabilinu 870-1920.

*Minjarnar eru innan deiliskipulagssvæðisins og teljast því í hættu.*

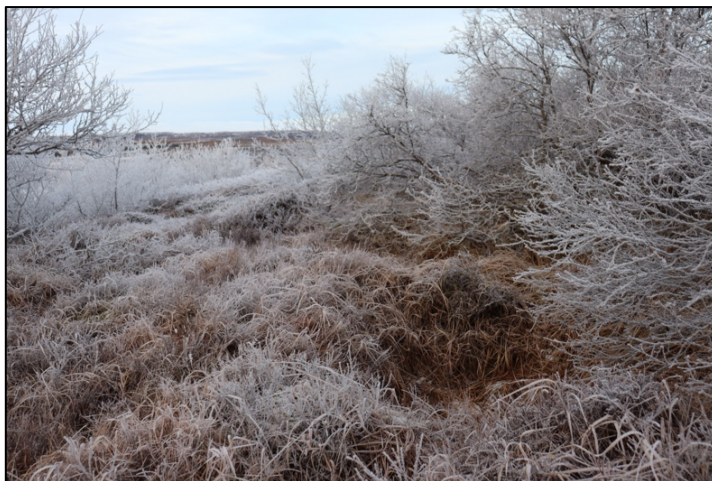
*Mynd 60. Horft til norðausturs yfir 2919-57.*

**2919-57. Niðurgröftur. Kolagröf.**

Kolagröfin er hringlaga, um 0,7-0,8 m djúp, þvermál um 3,2 m. Kolagröfin gæti verið frá tímabilinu 870-1920.

*Minjarnar eru innan deiliskipulagssvæðisins og teljast því í hættu.*

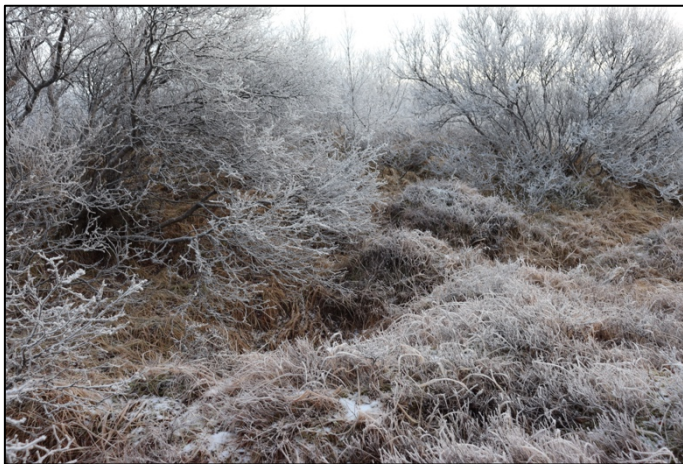
*Mynd 61. Horft til austus yfir 2919-58.*

**2919-58. Niðurgröftur. Kolagröf.**

Kolagröfin er hringlaga, um 0,6-0,7 m djúp, þvermál um 1,5 m. Kolagröfin gæti verið frá tímabilinu 870-1920.

*Minjarnar eru innan deiliskipulagssvæðisins og teljast því í hættu.*

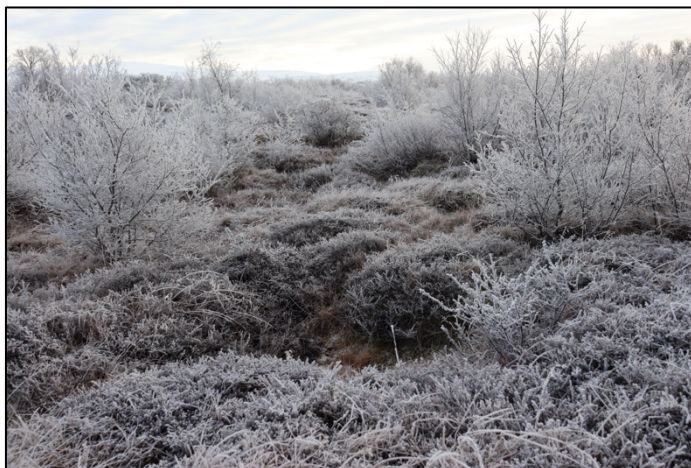
*Mynd 62. Horft til norðurs yfir 2919-59.*

**2919-59. Niðurgröftur. Kolagröf.**

Kolagröfin er hringlaga, um 0,7-0,8 m djúp, þvermál um 3,7 m. Kolagröfin gæti verið frá tímabilinu 870-1920.

*Minjarnar eru innan deiliskipulagssvæðisins og teljast því í hættu.*

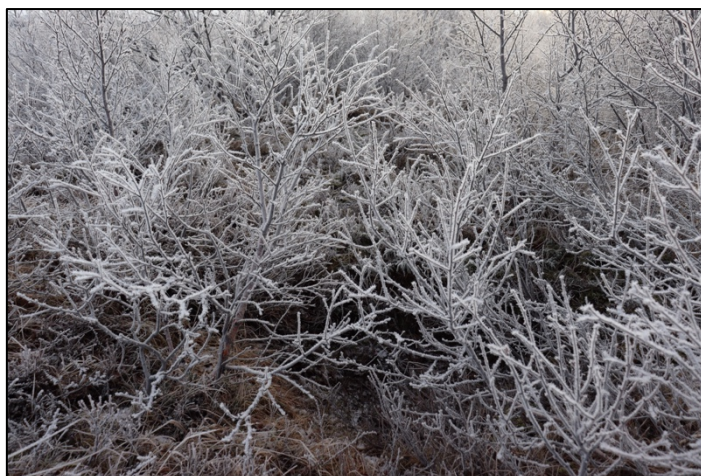
*Mynd 63. Horft til norðurs yfir 2919-60.*

**2919-60. Niðurgröftur. Kolagröf.**

Kolagröfin er illgreinanleg vegna gróðurs, hringlaga, um 0,6-0,7 m djúp, þvermál um 2,3 m. Kolagröfin gæti verið frá tímabilinu 870-1920.

*Minjarnar eru innan deiliskipulagssvæðisins og teljast því í hættu.*

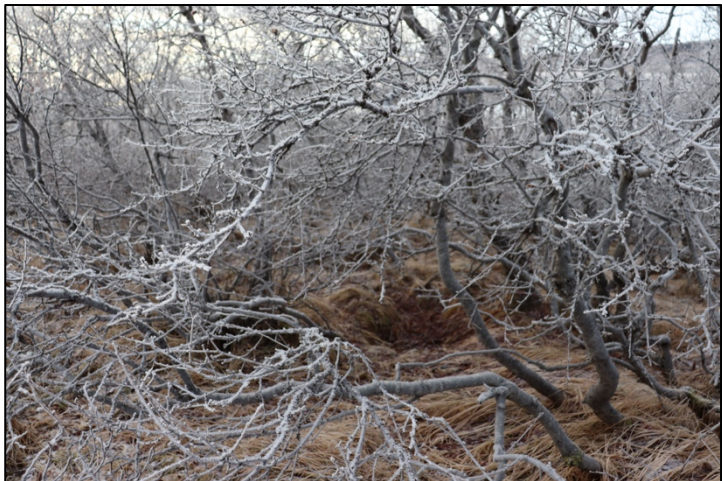
*Mynd 64. Horft til austurs yfir 2919-61.*

**2919-61. Niðurgröftur. Kolagröf.**

Kolagröfin er hringlaga, um 1,1-1,2 m djúp, þvermál um 4,2 m. Kolagröfin gæti verið frá tímabilinu 870-1920.

*Minjarnar eru innan deiliskipulagssvæðisins og teljast því í hættu.*

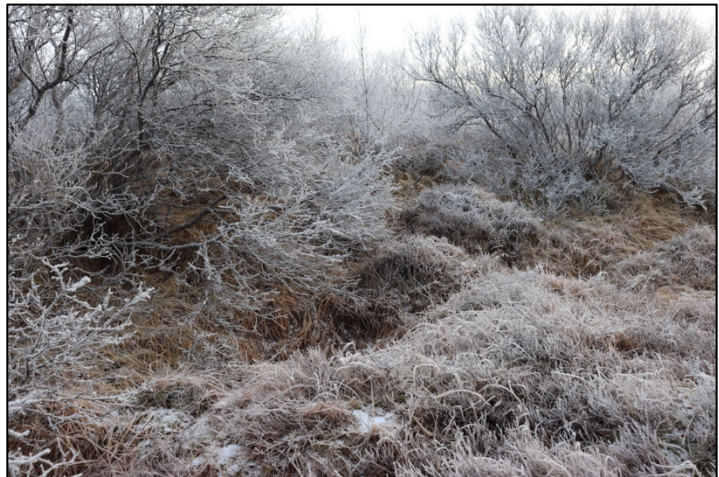
*Mynd 65. Horft til norðvesturs yfir 2919-62.*

**2919-62. Niðurgröftur. Kolagröf.**

Kolagröfin er hringlaga, um 0,5-0,6 m djúp, þvermál um 3,4 m. Kolagröfin gæti verið frá tímabilinu 870-1920.

*Minjarnar eru innan deiliskipulagssvæðisins og teljast því í hættu.*

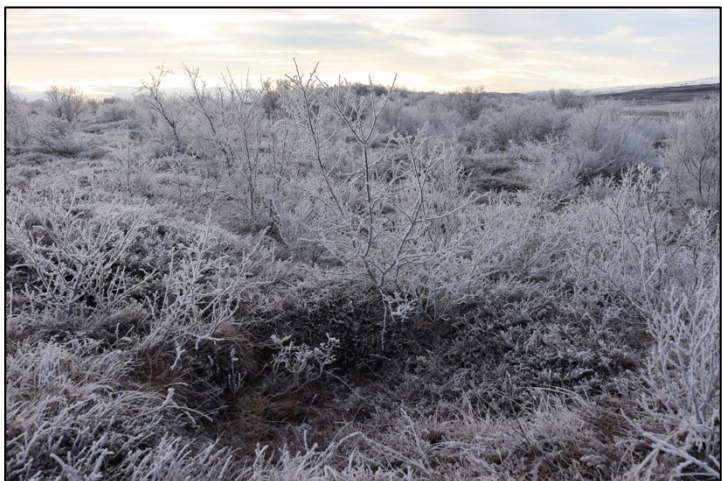
*Mynd 66. Horft til norðausturs yfir 2919-63.*

**2919-63. Niðurgröftur. Kolagröf.**

Kolagröfin er hringlaga, um 0,6-0,7 m djúp, þvermál um 3 m. Kolagröfin gæti verið frá tímabilinu 870-1920.

*Minjarnar eru innan deiliskipulagssvæðisins og teljast því í hættu.*

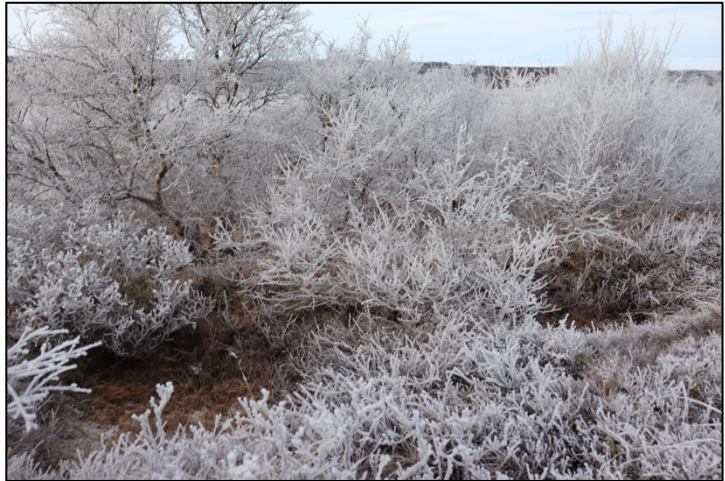
*Mynd 67. Horft til suðausturs yfir 2919-64 og 2919-65.*

#### **2919-64. Niðurgröftur. Kolagröf.**

Þrjár kolagrafir eru í röð frá suðri til norðurs. Kolagröfin er sporöskjulaga, um 0,3-0,4 m djúp, þvermál langsum um 1 m. Kolagröfin gæti verið frá tímabilinu 870-1920.

*Minjarnar eru innan deiliskipulagssvæðisins og teljast því í hættu.*

Þrjár kolagrafir eru í röð frá suðri til norðurs og sjá má kolagröf 2919-65 á mynd 67. Kolagröfin er sporöskjulaga, um 0,4-0,5 m djúp, þvermál langsum um 2,2 m. Kolagröfin gæti verið frá tímabilinu 870-1920.

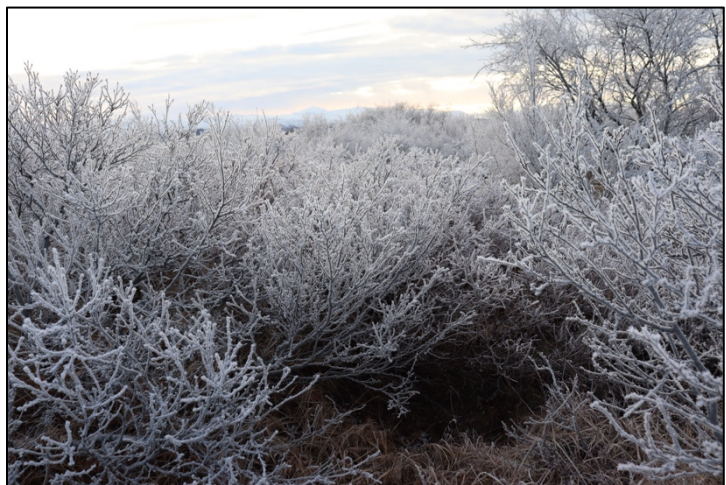
*Mynd 68. Horft til norðurs yfir 2919-66.*

#### **2919-66. Niðurgröftur. Kolagröf.**

Þrjár kolagrafir eru í röð frá suðri til norðurs. Kolagröfin er hringlaga, um 0,6-1 m djúp, þvermál um 1,4 m. Kolagröfin gæti verið frá tímabilinu 870-1920.

*Minjarnar eru innan deiliskipulagssvæðisins og teljast því í hættu.*

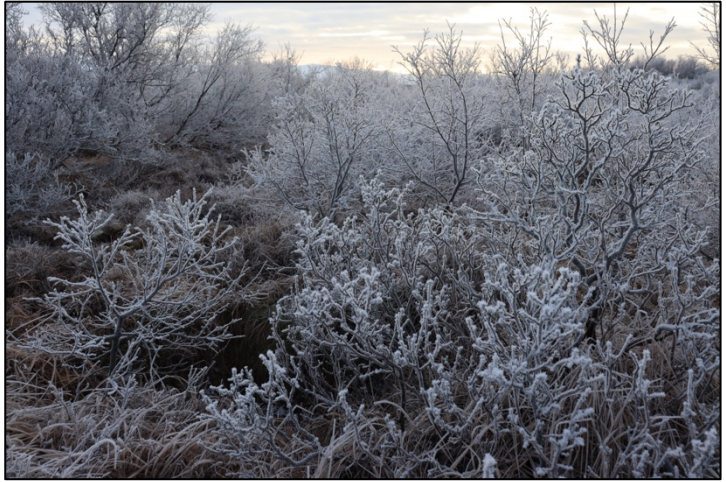
*Mynd 69. Horft til norðvesturs yfir 2919-67.*

**2919-67. Niðurgröftur. Kolagröf.**

Kolagröfin er hringlaga, um 1,4-1,5 m djúp, þvermál um 3,6 m. Kolagröfin gæti verið frá tímabilinu 870-1920.

*Minjarnar eru innan deiliskipulagssvæðisins og teljast því í hættu.*

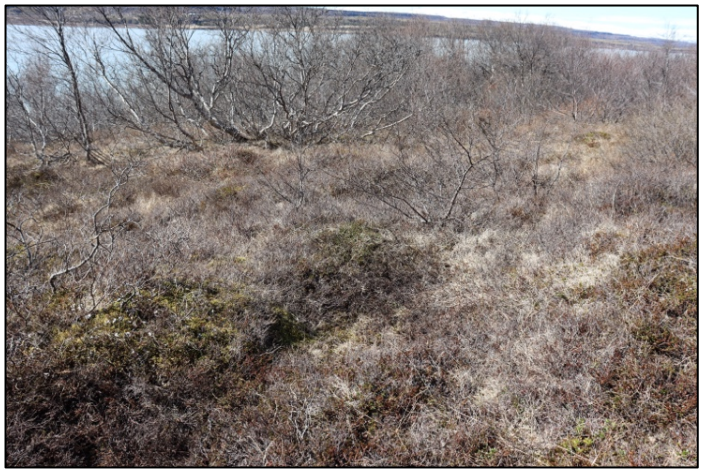
*Mynd 70. Horft til norðvesturs yfir 2919-68.*

**2919-68. Niðurgröftur. Kolagröf.**

Kolagröfin er hringlaga, um 0,3-0,4 m djúp, þvermál um 1,8 m. Kolagröfin gæti verið frá tímabilinu 870-1920.

*Minjarnar eru innan deiliskipulagssvæðisins og teljast því í hættu.*

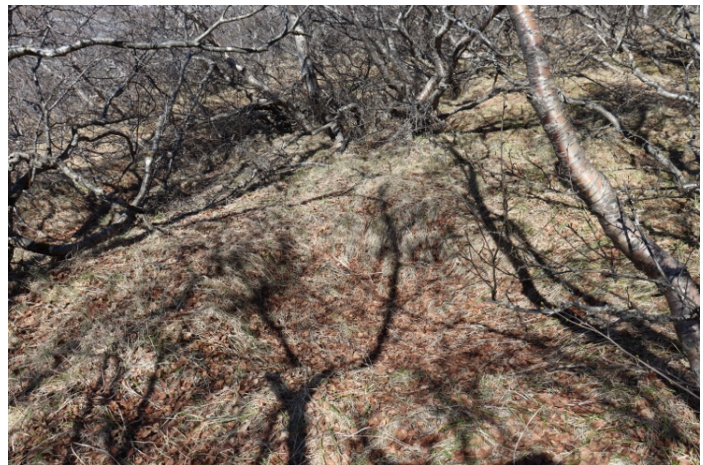
*Mynd 71. Horft til suðvesturs yfir 2919-69.*

**2919-69. Niðurgröftur. Kolagröf.**

Kolagröfin er áttlaga, liggur NV-SA, um 0,8-0,9 m djúp, þvermál langsum um 3,2 m. Kolagröfin gæti verið frá tímabilinu 870-1920.

*Minjarnar eru innan deiliskipulagssvæðisins og teljast því í hættu.*

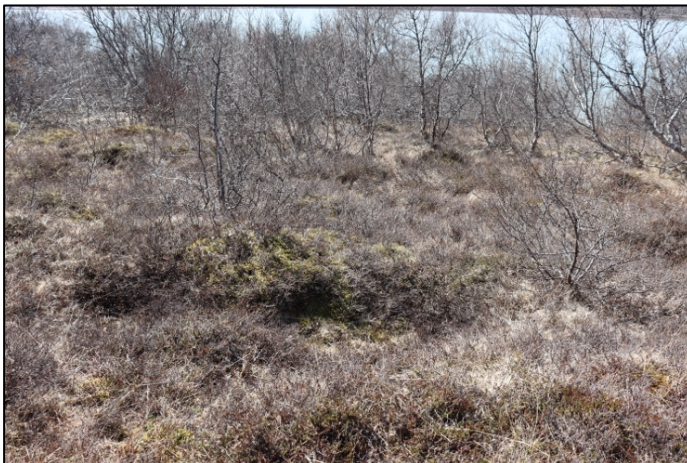
*Mynd 72. Horft til norðvesturs yfir 2919-70.*

### **2919-70. Niðurgröftur. Kolagröf.**

Kolagröfin er áttlaga, liggur N-S, um 0,5-0,8 m djúp, þvermál langsum um 3,5 m. Kolagröfin gæti verið frá tímabilinu 870-1920.

*Minjarnar eru innan deiliskipulagssvæðisins og teljast því í hættu.*

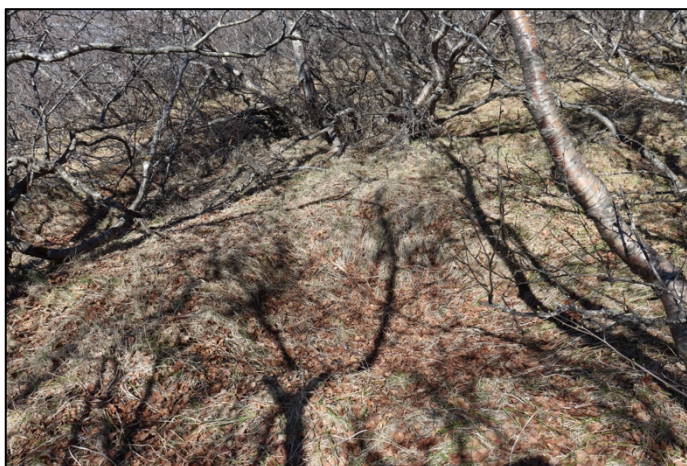
*Mynd 73. Horft til norðausturs yfir 2919-71.*

### **2919-71. Niðurgröftur. Kolagröf.**

Kolagröfin er áttlaga, liggur N-S, um 0,4-0,5 m djúp, þvermál langsum um 2 m. Kolagröfin gæti verið frá tímabilinu 870-1920.

*Minjarnar eru innan deiliskipulagssvæðisins og teljast því í hættu.*

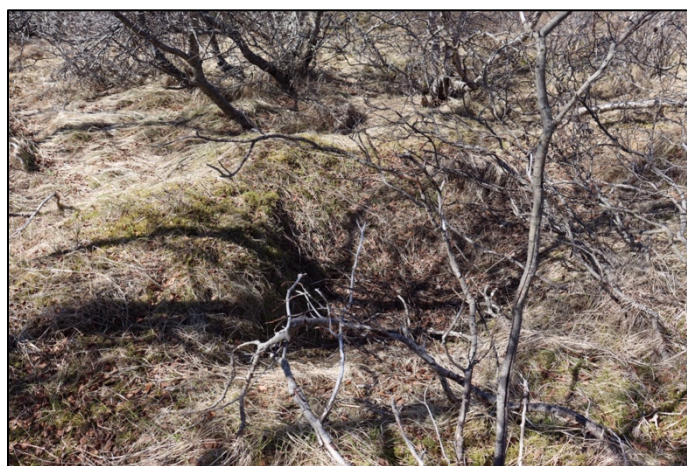
*Mynd 74. Horft til norðausturs yfir 2919-72.*

### **2919-72. Niðurgröftur. Kolagröf.**

Kolagröfin er hringlaga, um 0,5-0,6 m djúp, þvermál langsum um 1,3 m. Kolagröfin gæti verið frá tímabilinu 870-1920.

*Minjarnar eru innan deiliskipulagssvæðisins og teljast því í hættu.*

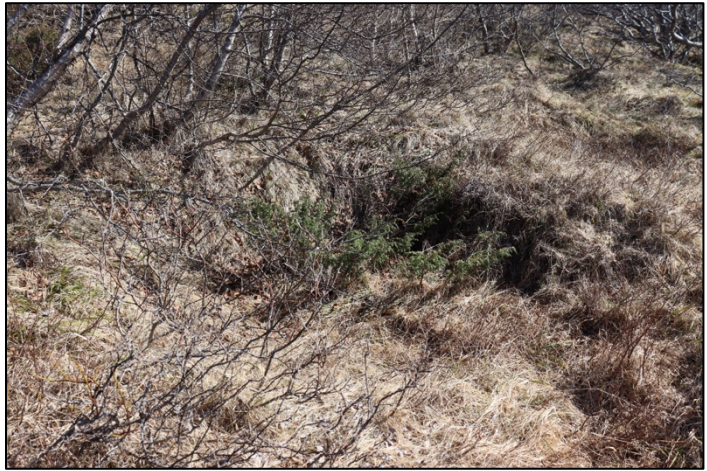
*Mynd 75. Horft til suðvesturs yfir 2919-73.*

### **2919-73. Niðurgröftur. Kolagröf.**

Kolagröfin er hringlaga, um 0,5-0,6 m djúp, þvermál um 1,5 m. Kolagröfin gæti verið frá tímabilinu 870-1920.

*Minjarnar eru innan deiliskipulagssvæðisins og teljast því í hættu.*

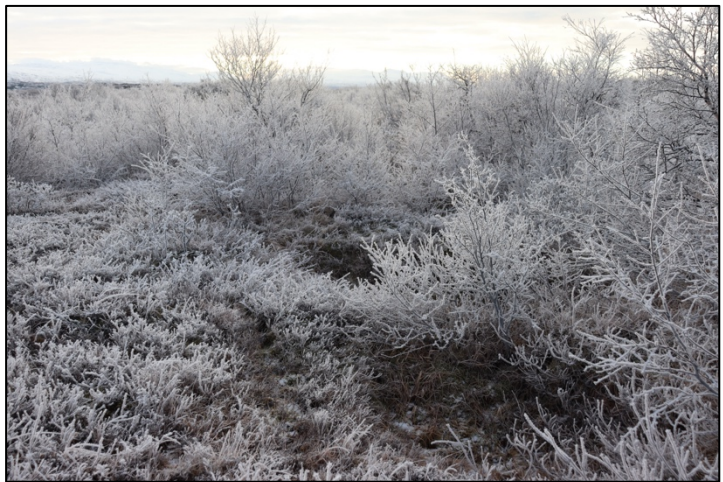
*Mynd 76. Horft til norðausturs yfir 2919-74.*

### **2919-74. Niðurgröftur. Kolagröf.**

Kolagröfin er áttlaga, liggur N-S, um 0,9-1 m djúp, þvermál langsum um 3,5 m. Kolagröfin gæti verið frá tímabilinu 870-1920.

*Minjarnar eru innan deiliskipulagssvæðisins og teljast því í hættu.*

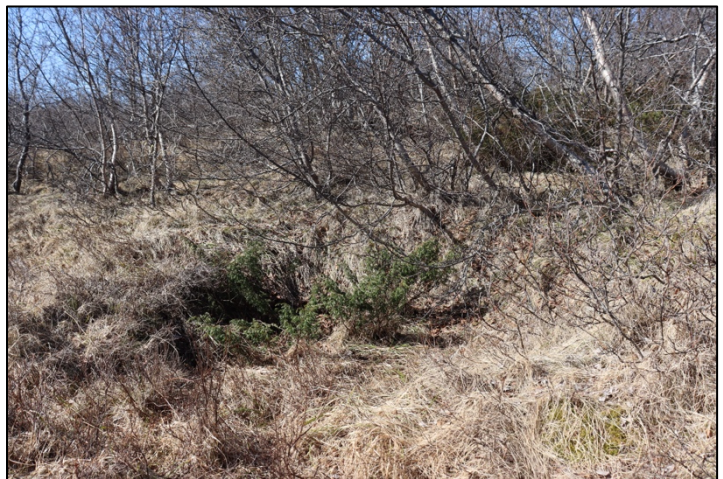
*Mynd 77. Horft til norðurs yfir 2919-75.*

### **2919-75. Niðurgröftur. Kolagröf.**

Kolagröfin er hringlaga, um 0,8-0,9 m djúp, þvermál um 1,2 m. Kolagröfin gæti verið frá tímabilinu 870-1920.

*Minjarnar eru innan deiliskipulagssvæðisins og teljast því í hættu.*

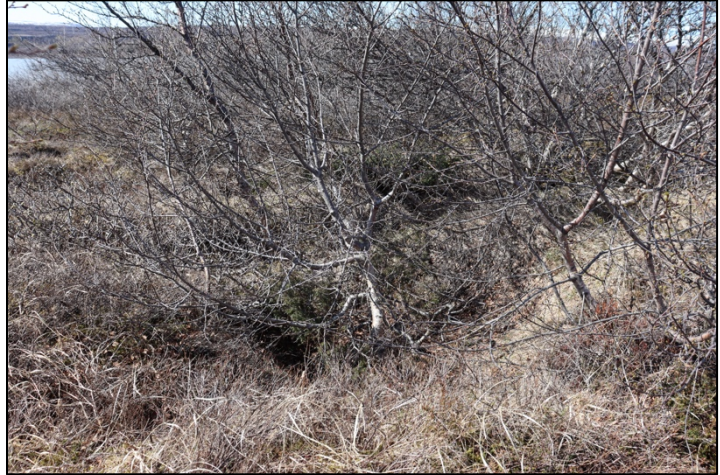
*Mynd 78. Horft til vesturs yfir 2919-76.*

### **2919-76. Niðurgröftur. Kolagröf.**

Kolagröfin er áttlaga, liggur A-V, um 0,6-1 m djúp, þvermál um 3,7 m. Kolagröfin gæti verið frá tímabilinu 870-1920.

*Minjarnar eru innan deiliskipulagssvæðisins og teljast því í hættu.*

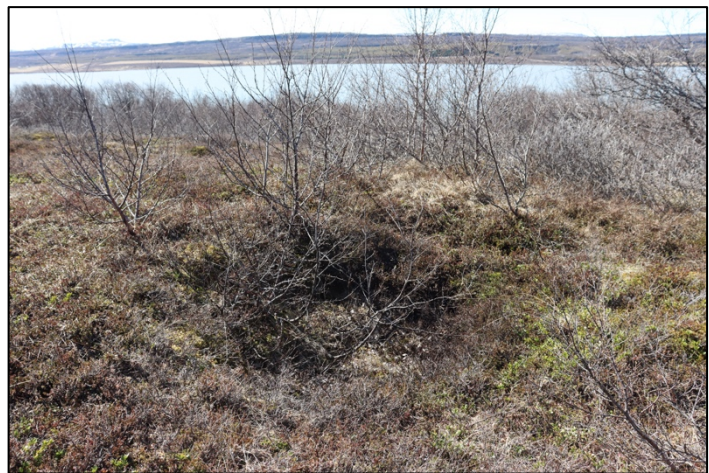
*Mynd 79. Horft til vesturs yfir 2919-77.*

### **2919-77. Niðurgröftur. Kolagröf.**

Kolagröfin er sporöskjulaga, um 1-1.1 m djúp, þvermál um 2,8 m. Kolagröfin gæti verið frá tímabilinu 870-1920.

*Minjarnar eru innan deiliskipulagssvæðisins og teljast því í hættu.*

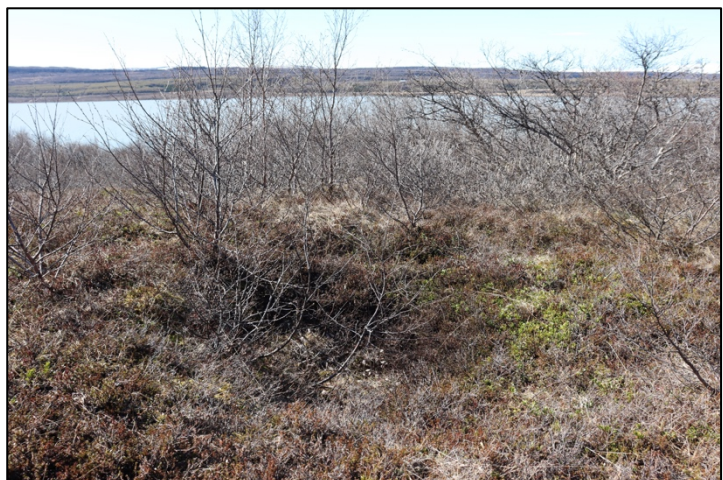
*Mynd 80. Horft til vesturs yfir 2919-78.*

### **2919-78. Niðurgröftur. Kolagröf.**

Kolagröfin er hringlaga, um 0,5-0,6 m djúp, þvermál um 3,5 m. Kolagröfin gæti verið frá tímabilinu 870-1920.

*Minjarnar eru innan deiliskipulagssvæðisins og teljast því í hættu.*

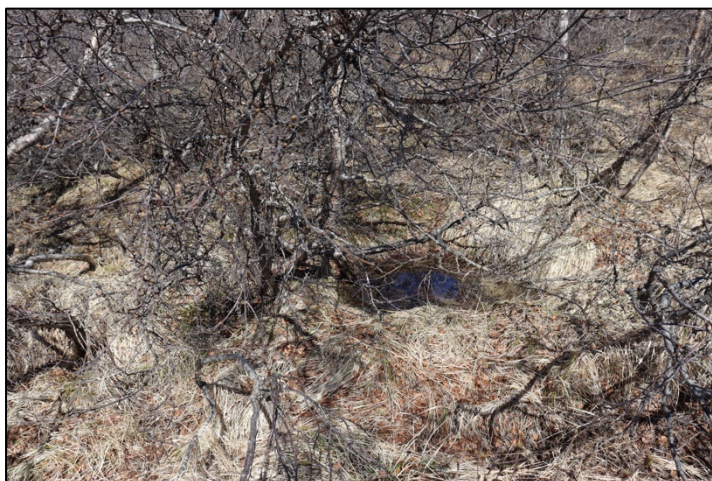
*Mynd 81. Horft til norðurs yfir 2919-79.*

### **2919-79. Niðurgröftur. Kolagröf.**

Kolagröfin er hringlaga, um 0,5-0,6 m djúp, þvermál um 1,6 m. Kolagröfin gæti verið frá tímabilinu 870-1920.

*Minjarnar eru innan deiliskipulagssvæðisins og teljast því í hættu.*

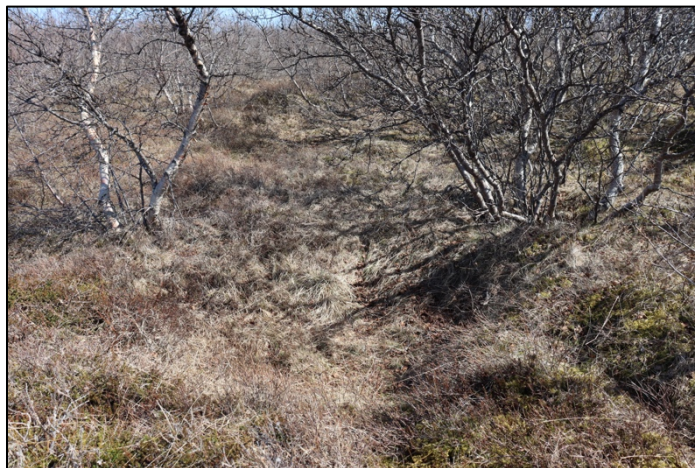
*Mynd 82. Horft til norðurs yfir 2919-80.*

### **2919-80. Niðurgröftur. Kolagröf.**

Kolagröfin er hringlaga, um 0,3-0,4 m djúp, þvermál um 2,8 m. Kolagröfin gæti verið frá tímabilinu 870-1920.

*Minjarnar eru innan deiliskipulagssvæðisins og teljast því í hættu.*

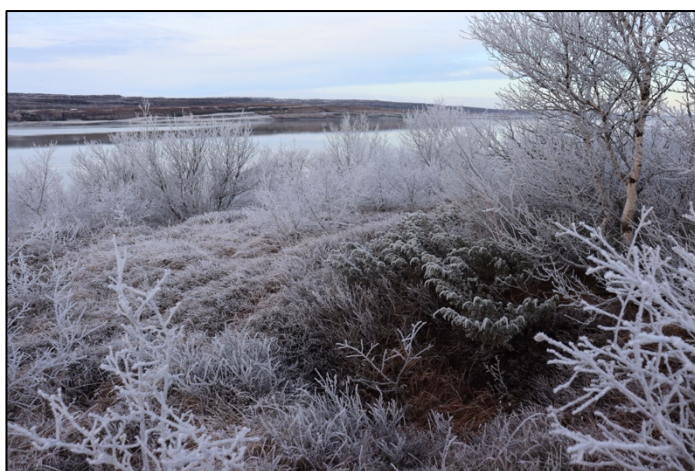
*Mynd 83. Horft til norðvesturs yfir 2919-81.*

Kolagröfin er hringlaga, um 0,5-0,6 m djúp, þvermál um 2,2 m. Kolagröfin gæti verið frá tímabilinu 870-1920.

*Minjarnar eru innan deiliskipulagssvæðisins og teljast því í hættu.*

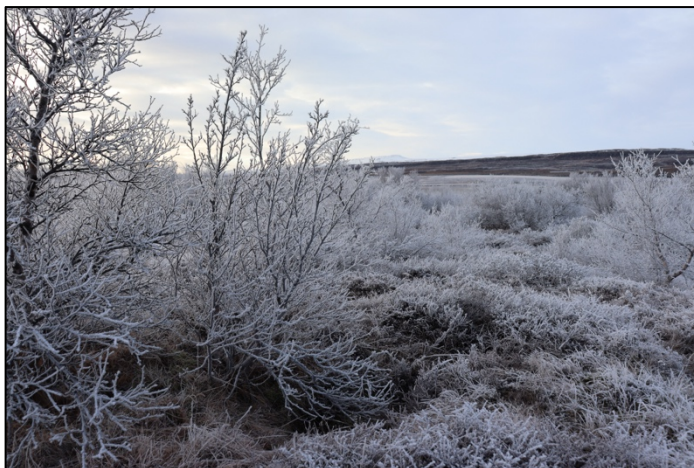
*Mynd 84. Horft til norðausturs yfir 2919-82.*

Kolagröfin er hringlaga, um 0,5-0,6 m djúp, þvermál um 2,5 m. Kolagröfin gæti verið frá tímabilinu 870-1920.

*Minjarnar eru innan deiliskipulagssvæðisins og teljast því í hættu.*

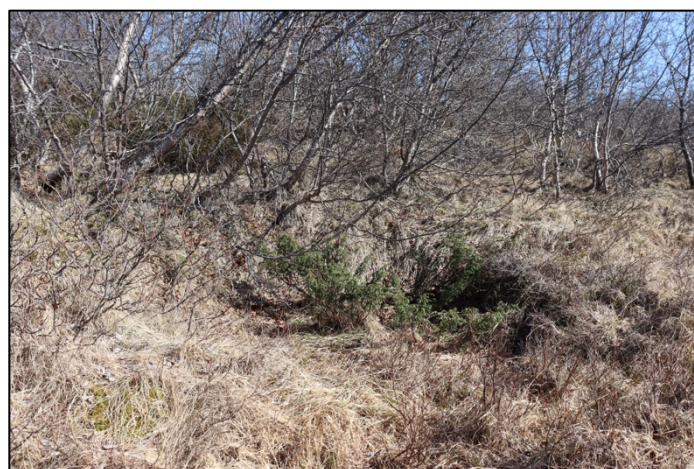
*Mynd 85. Horft suðurs yfir 2919-83.*

Kolagröfin er hringlaga, um 0,6-0,7 m djúp, þvermál um 1 m. Kolagröfin gæti verið frá tímabilinu 870-1920.

*Minjarnar eru innan deiliskipulagssvæðisins og teljast því í hættu.*

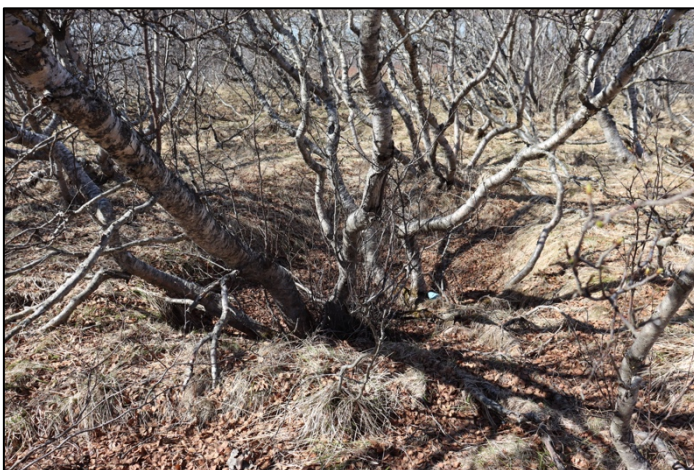
*Mynd 86. Horft til austurs yfir 2919-84.*

Kolagröfin er sporöskjulaga, um 0,6-0,7 m djúp, þvermál langsum NA-SV um 2,7 m. Kolagröfin gæti verið frá tímabilinu 870-1920.

*Minjarnar eru innan deiliskipulagssvæðisins og teljast því í hættu.*

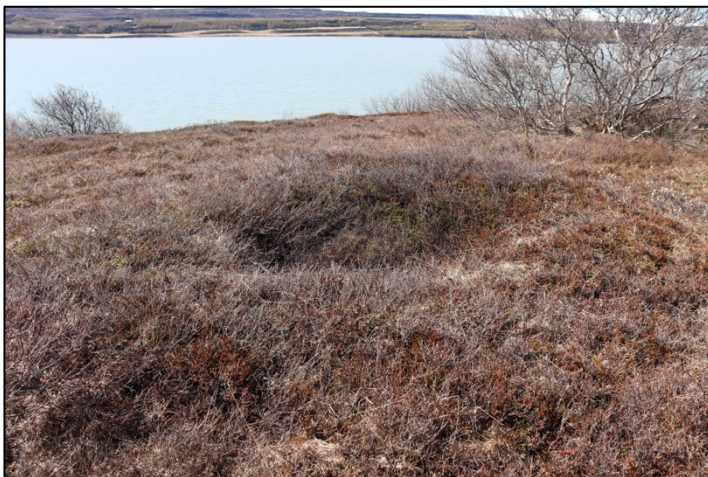
*Mynd 87. Horft til austurs yfir 2919-85.*

Kolagröfin er hringlaga, um 0,4-0,5 m djúp, þvermál um 2 m. Kolagröfin gæti verið frá tímabilinu 870-1920.

*Minjarnar eru innan deiliskipulagssvæðisins og teljast því í hættu.*

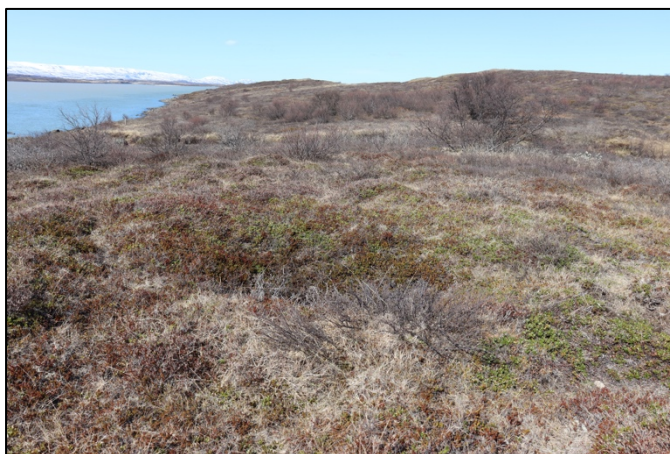
*Mynd 88. Horft til norðurs yfir 2919-86.*

Kolagröfin er hringlaga, um 0,6-0,7 m djúp, þvermál um 2 m. Kolagröfin gæti verið frá tímabilinu 870-1920.

*Minjarnar eru innan deiliskipulagssvæðisins og teljast því í hættu.*

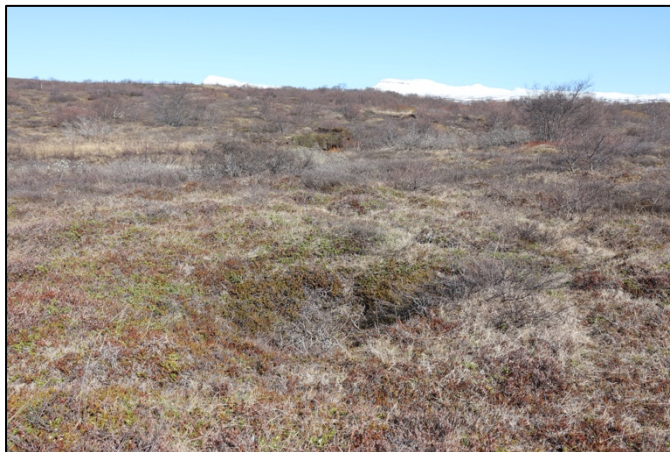
*Mynd 89. Horft til norðurs yfir 2919-87.*

Kolagröfin er hringlaga, um 0,1-0,2 m djúp, þvermál um 1,5 m. Kolagröfin gæti verið frá tímabilinu 870-1920.

*Minjarnar eru innan deiliskipulagssvæðisins og teljast því í hættu.*

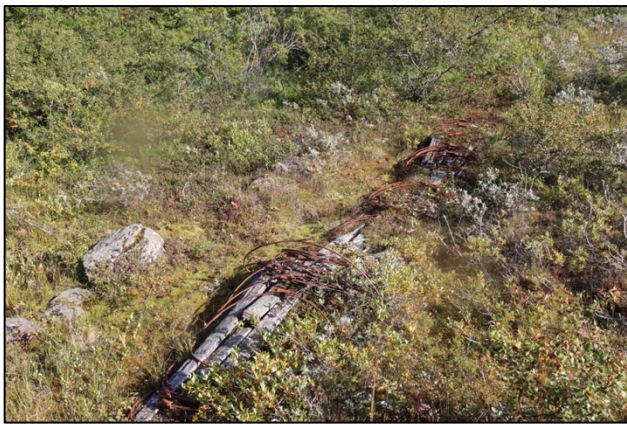
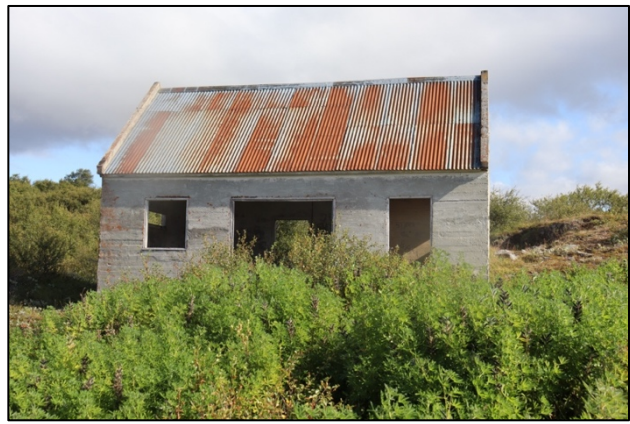
Mynd 90. Horft til austurs yfir 2919-88.

Mynd 91. Rafstöðin við Fiskilæk.

Árið 1935 var byggð um 100 hestafla háspennurafstöð við Fiskilækjarós niðri við Lagarfljót. Var haldin ljósahtíð í Búnaðarskólanum á Eiðum þann 1. desember 1935 og þá dansað á fullum ljósum en ekki í hálfrökkri. Þegar rafstöðin var gerð var Eiðavatnið hækkað um 2 metra til miðlunar. Enn stendur rafveituhúsið (sjá mynd 91) og stíflurnar (sjá 2919-93 og mynd 96) sem gerðar voru til að hækka í vatninu.<sup>41</sup>

Rafstöðin telst ekki vera fornminjar í skilningi laga nr. 80/2012 en eru þó skráð vegna heimildagildis.

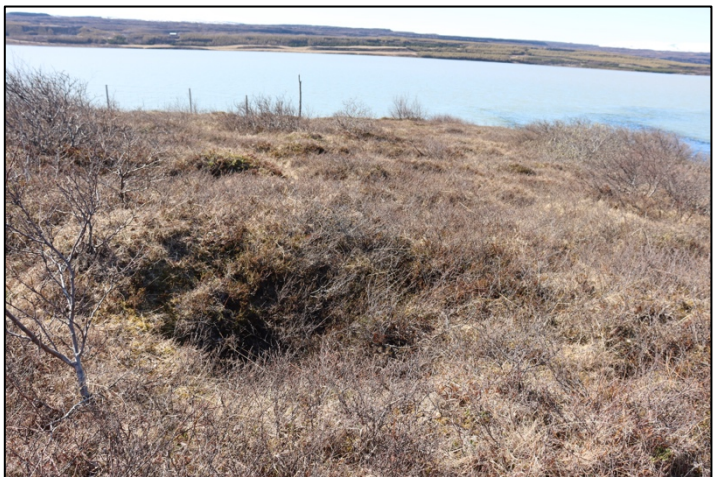
Mynd 92. Horft til suðvesturs yfir 2919-89..

Kolagröfin er hringlaga, um 0,4-0,5 m djúp, þvermál um 3 m. Kolagröfin gæti verið frá tímabilinu 870-1920.

*Minjarnar eru innan deiliskipulagssvæðisins og teljast því í hættu.*

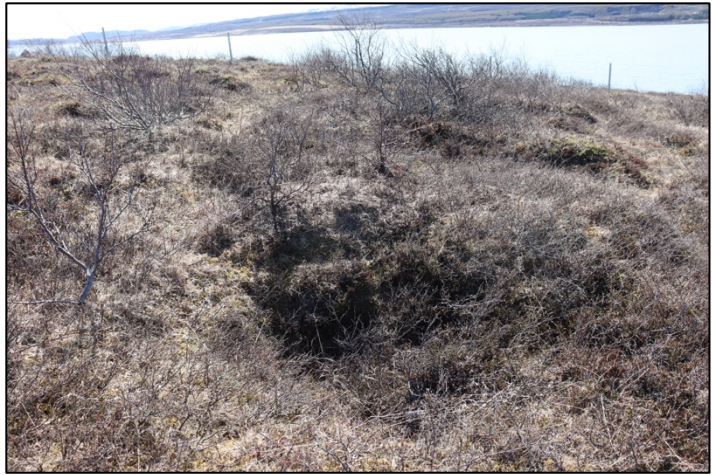
*Mynd 93. Horft til suðvesturs yfir 2919-90.*

Kolagröfin er hringlaga, um 0,5-0,6 m djúp, þvermál um 3 m. Kolagröfin gæti verið frá tímabilinu 870-1920.

*Minjarnar eru innan deiliskipulagssvæðisins og teljast því í hættu.*

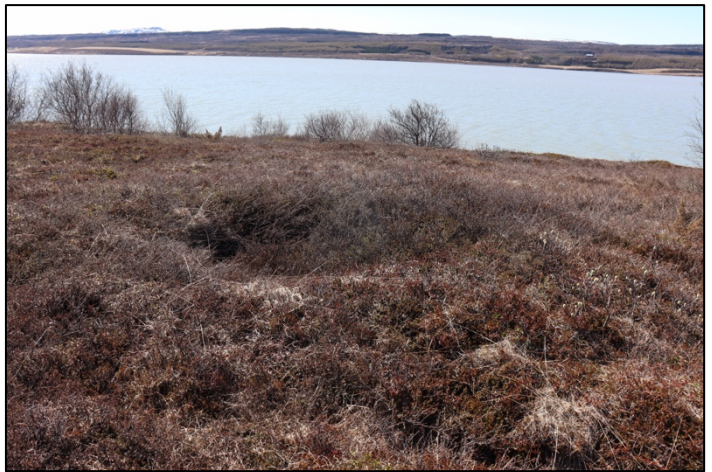
*Mynd 94. Horft til suðausturs yfir 2919-91.*

Kolagröfin er hringlaga, um 0,4-0,5 m djúp, þvermál um 2,5 m. Kolagröfin gæti verið frá tímabilinu 870-1920.

*Minjarnar eru innan deiliskipulagssvæðisins og teljast því í hættu.*

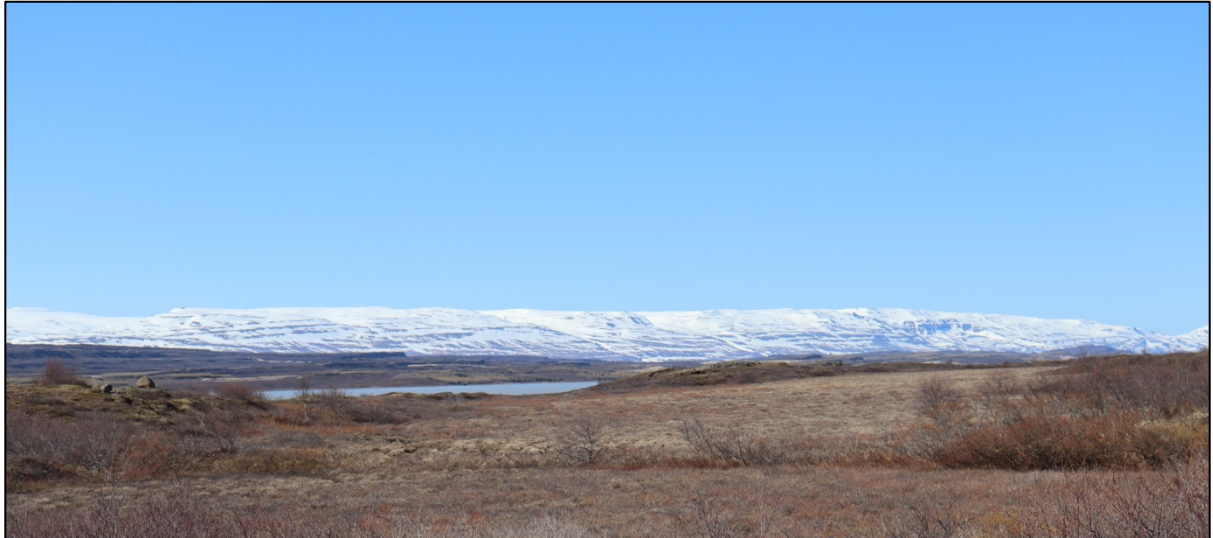
*Mynd 95. Horft til norðurs yfir garð 2919-92.*

Á Fiskilækjarási er hægt að greina myndarlegt garðlag sem liggur frá A-V yfir ásin, stærð 185 x 6 m, um 1 m hár. Í örnefnaskrá getur um gamla garða. Þeir eru innan við Fiskilækjarholt, við hagana báða og austur í Eiðalæk á Bauluvaðsholti, sem og á Timburlág. Þar segir einnig að hluti garðanna hafi lent undir vatni þegar Eiðavatn var stíflað vegna virkjunar.<sup>42</sup> Einn af þessum görðum, garður á Stórahaga, var skráður í eldri fornleifaskráningu sem **3040:011**.<sup>43</sup> Rannsókn á honum leiddi í ljós að hann var frá 10. öld.<sup>44</sup>

*Minjarnar eru innan deiliskipulagssvæðisins og teljast því í hættu.*

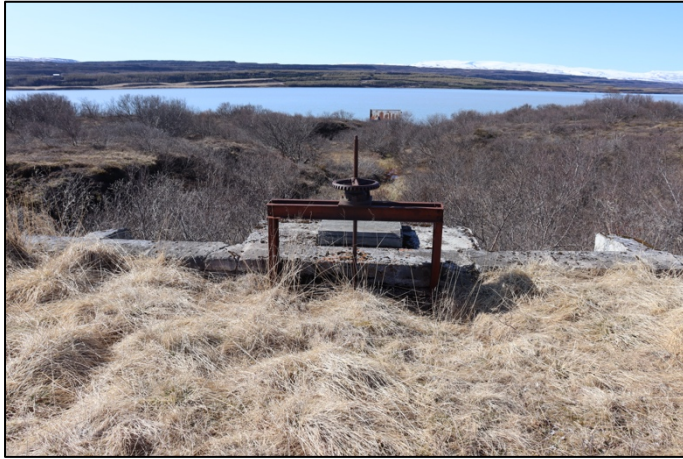
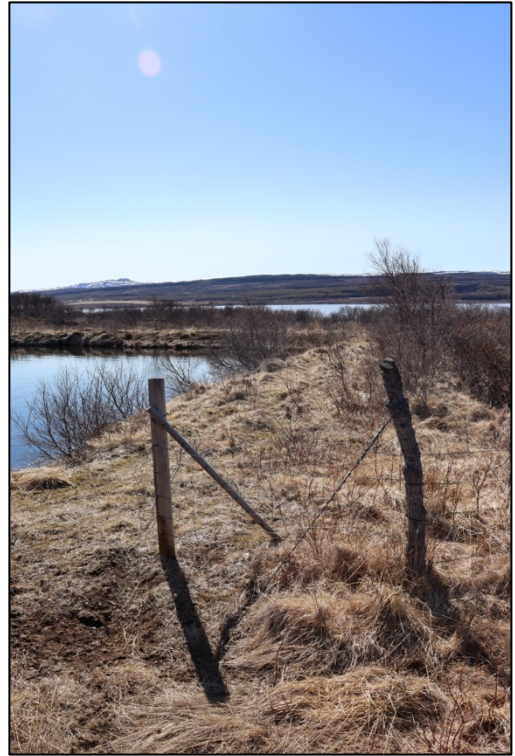
Mynd 96. Horft til vesturs yfir áveitu 2919-93.

Árið 1935 var byggð um 100 hestafla háspennurafstöð við Fiskilækjarós niðri við Lagarfljót. Þegar rafstöðin var gerð var Eiðavatnið hækkað um 2 metra til miðlunar. Enn stendur rafveituhúsið (sjá 2919-82 og mynd 91) og stíflur (sjá 2919-109) sem gerðar voru til að hækka í vatninu.<sup>45</sup> Mæld var upp 6x3 m steipt stífla.

Stíflan telst ekki vera fornminjar í skilningi laga nr. 80/2012 en eru þó skráð vegna heimildagildis.

Mynd 97. Horft til vesturs yfir 2919-93.

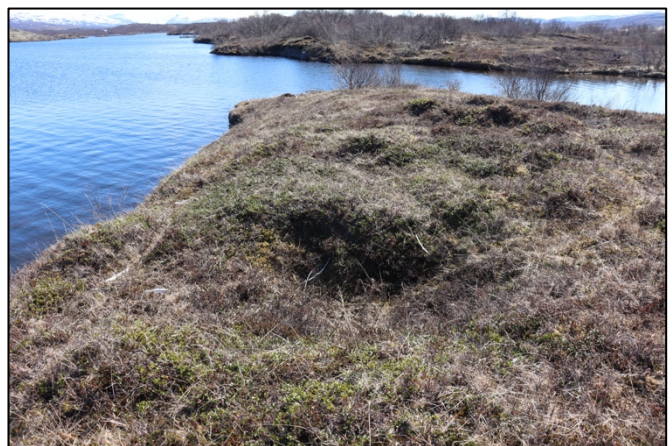
Mynd 98. Horft til austurs yfir 2919-94.

Kolagröfin er hringlaga, um 0,6-0,7 m djúp, þvermál um 3,1 m. Kolagröfin gæti verið frá tímabilinu 870-1920.

*Minjarnar eru innan deiliskipulagssvæðisins og teljast því í hættu.*

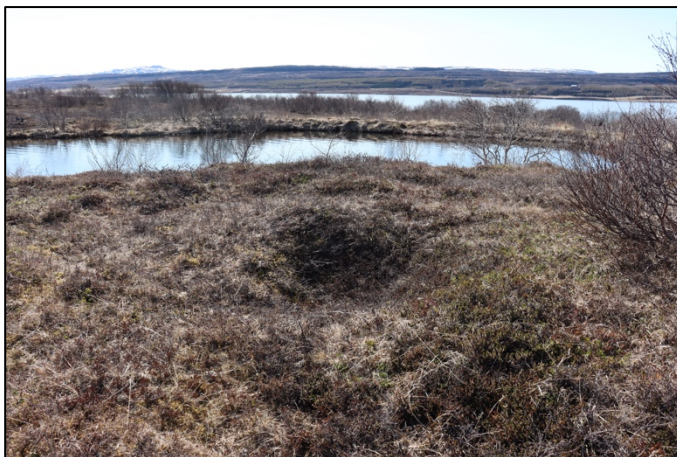
*Mynd 99. Horft til austurs yfir 2919-95.*

Kolagröfin er hringlaga, um 0,8-0,9 m djúp, þvermál um 3.1 m. Kolagröfin gæti verið frá tímabilinu 870-1920.

*Minjarnar eru innan deiliskipulagssvæðisins og teljast því í hættu.*

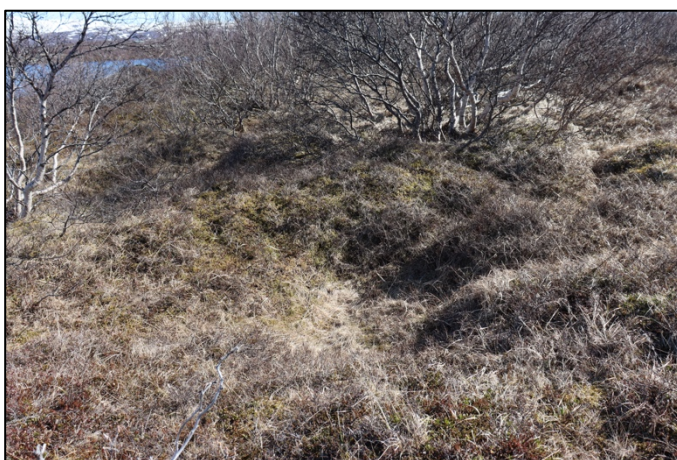
*Mynd 100. Horft til suðausturs yfir 2919-96.*

Kolagröfin er sporöskjulaga, um 0,8-0,9 m djúp, þvermál um 4 m. Kolagröfin gæti verið frá tímabilinu 870-1920.

*Minjarnar eru innan deiliskipulagssvæðisins og teljast því í hættu.*

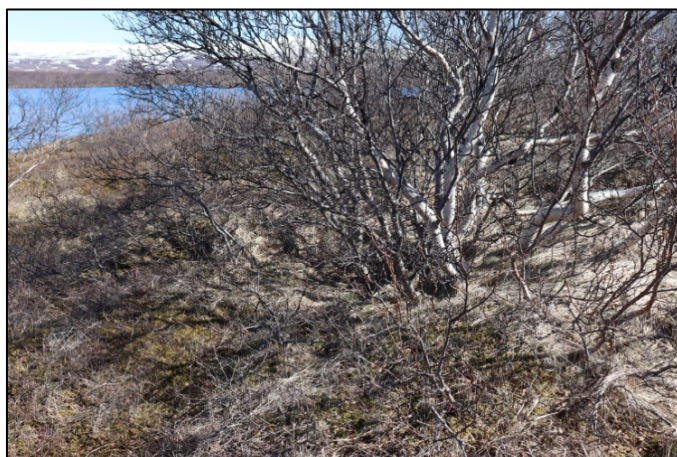
*Mynd 101. Horft til suðausturs yfir 2919-97.*

Í kolagröfinni vex fornt birki. Kolagröfin er sporöskjulaga, um 0,7-0,8 m djúp, þvermál um 1 m. Kolagröfin gæti verið frá tímabilinu 870-1920.

*Minjarnar eru innan deiliskipulagssvæðisins og teljast því í hættu.*

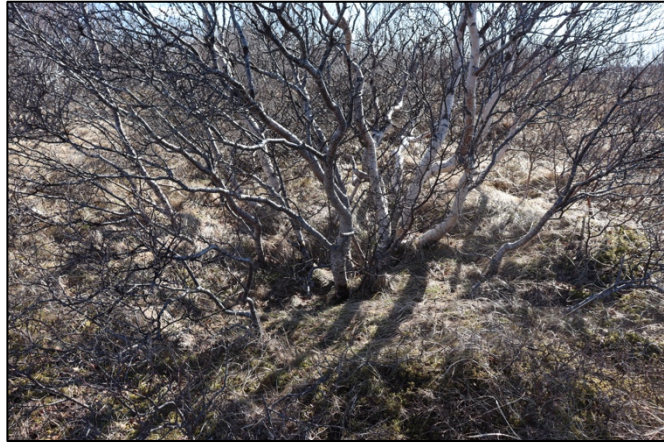
*Mynd 102. Horft til norðurs yfir 2919-98.*

Í kolagröfinni vex fornt birki. Kolagröfin er hringlaga, um 0,2-0,3 m djúp, þvermál um 1,5 m. Kolagröfin gæti verið frá tímabilinu 870-1920.

*Minjarnar eru innan deiliskipulagssvæðisins og teljast því í hættu.*

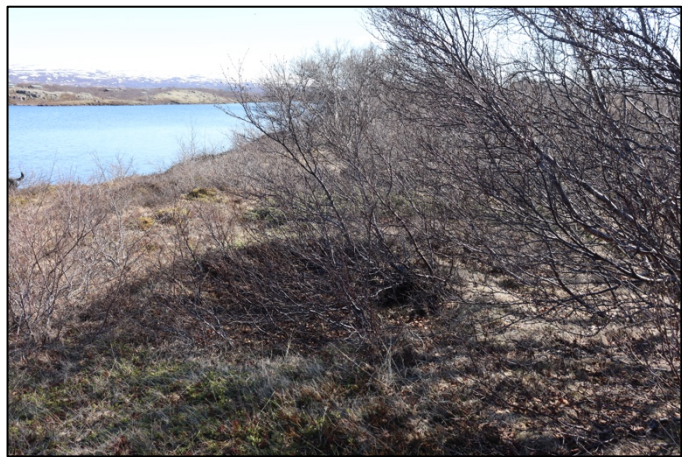
*Mynd 103. Horft til suðausturs yfir 2919-99.*

Kolagröfin er hringlaga, um 0,9-1 m djúp, þvermál um 3 m. Kolagröfin gæti verið frá tímabilinu 870-1920.

*Minjarnar eru innan deiliskipulagssvæðisins og teljast því í hættu.*

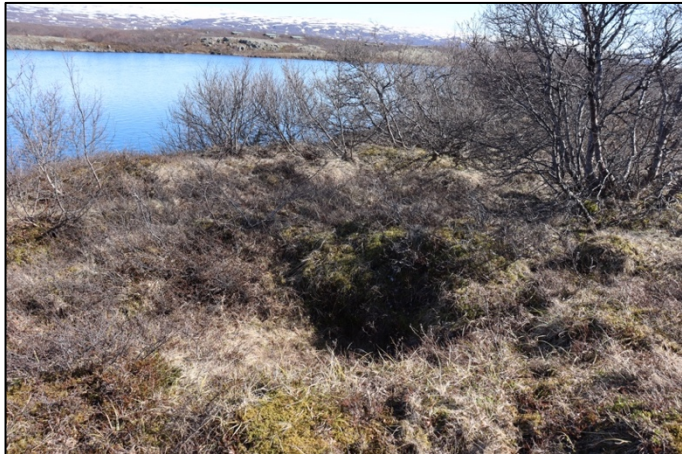
*Mynd 104. Horft til austurs yfir 2919-100.*

Kolagröfin er hringlaga, um 0,9-1 m djúp, þvermál um 1,5 m. Kolagröfin gæti verið frá tímabilinu 870-1920.

*Minjarnar eru innan deiliskipulagssvæðisins og teljast því í hættu.*

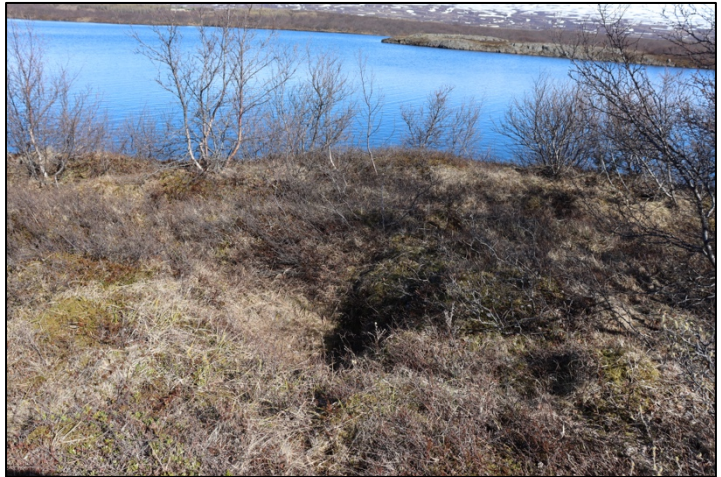
*Mynd 105. Horft til austurs yfir 2919-101.*

Kolagröfin er hringlaga, um 0,9-1 m djúp, þvermál um 1,1 m. Kolagröfin gæti verið frá tímabilinu 870-1920.

*Minjarnar eru innan deiliskipulagssvæðisins og teljast því í hættu.*

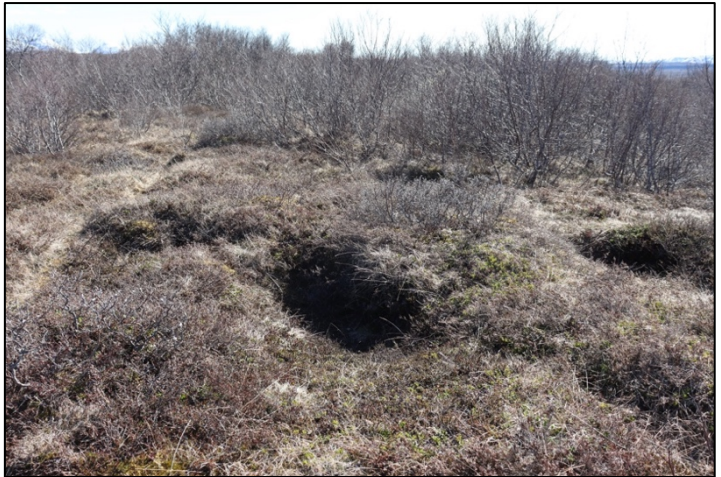
*Mynd 106. Horft til suðurs yfir 2919-102.*

Kolagröfin er hringlaga, um 0,9-1 m djúp, þvermál um 3,2 m. Kolagröfin gæti verið frá tímabilinu 870-1920.

*Minjarnar eru innan deiliskipulagssvæðisins og teljast því í hættu.*

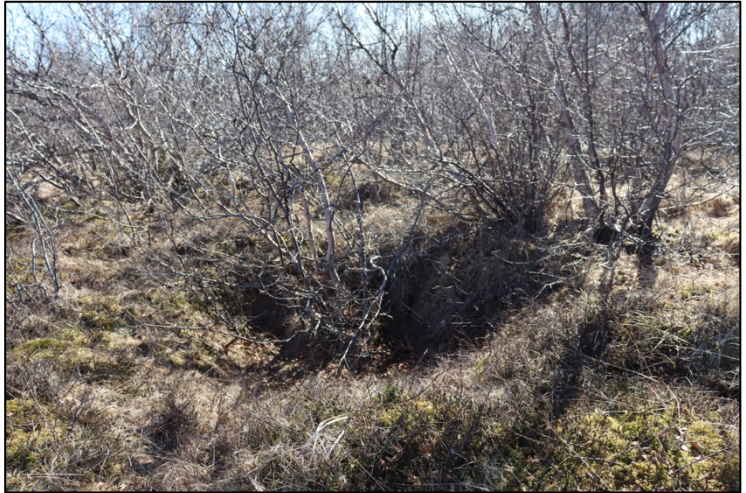
Mynd 107. Horft til norðurs yfir 2919-103.

Kolagröfin er sporöskjulaga, um 0,7-0,8 m djúp, þvermál A-V um 1,5 m. Kolagröfin gæti verið frá tímabilinu 870-1920.

*Minjarnar eru innan deiliskipulagssvæðisins og teljast því í hættu.*

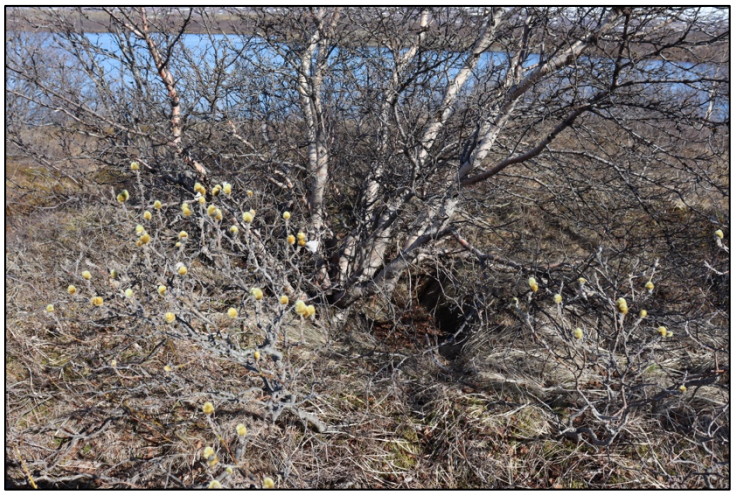
Mynd 108. Horft til austurs yfir 2919-103.

Í kolagröfinni vex fornt birki. Kolagröfin er hringlaga, um 0,4-0,5 m djúp, þvermál A-V um 1 m. Kolagröfin gæti verið frá tímabilinu 870-1920.

*Minjarnar eru innan deiliskipulagssvæðisins og teljast því í hættu.*

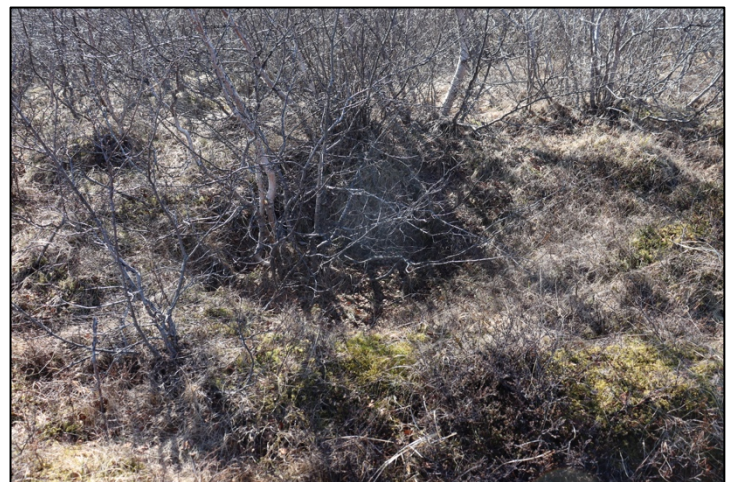
Mynd 109. Horft til norðurs yfir 2919-105.

Kolagröfin er hringlaga, um 0,5-0,6 m djúp, þvermál um 2 m. Kolagröfin gæti verið frá tímabilinu 870-1920.

*Minjarnar eru innan deiliskipulagssvæðisins og teljast því í hættu.*

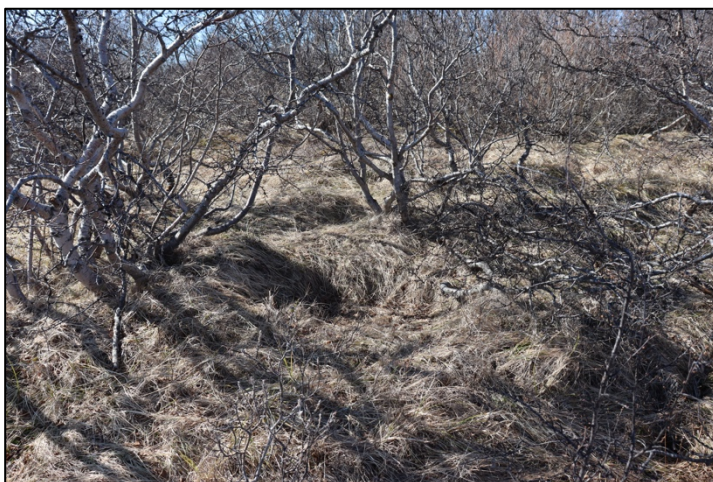
*Mynd 110. Horft til norðurs yfir 2919-106.*

Kolagröfin er sporöskjulaga, um 0,5-0,6 m djúp, þvermál A-V um 1,7 m. Kolagröfin gæti verið frá tímabilinu 870-1920.

*Minjarnar eru innan deiliskipulagssvæðisins og teljast því í hættu.*

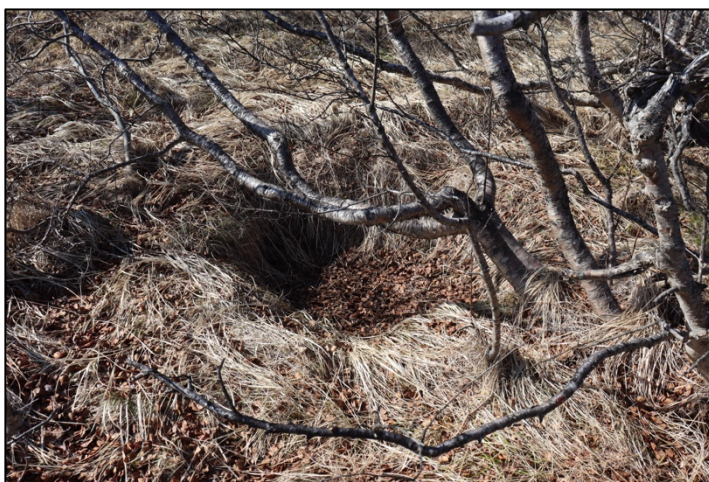
*Mynd 111. Horft til norðurs yfir 2919-107.*

Kolagröfin er hringlaga, um 0,3-0,4 m djúp, þvermál um 1,1 m. Kolagröfin gæti verið frá tímabilinu 870-1920.

*Minjarnar eru innan deiliskipulagssvæðisins og teljast því í hættu.*

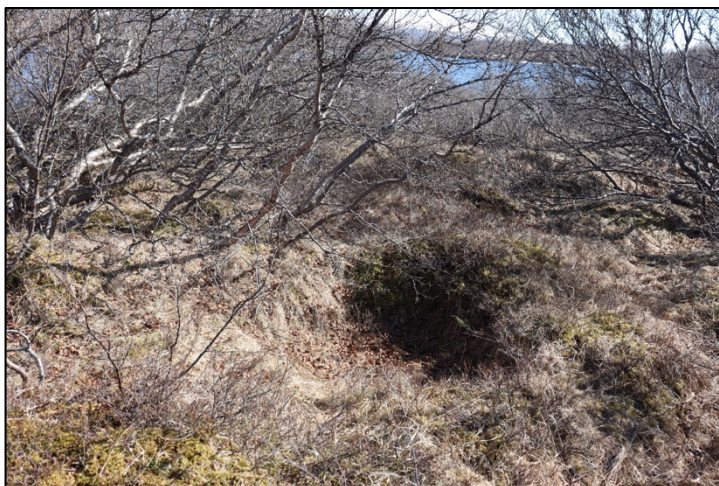
*Mynd 112. Horft til austurs yfir 2919-108.*

Kolagröfin er sporöskjulaga, um 0,9-1 m djúp, þvermál A-V um 2 m. Kolagröfin gæti verið frá tímabilinu 870-1920.

*Minjarnar eru innan deiliskipulagssvæðisins og teljast því í hættu.*
