# **Fornleifaskráning vegna deiliskipulags að Eiðum, Múlaþingi**

Rannveig Þórhallsdóttir  
2024

Archaeological registration was executed by Sagnabrunnur for landowners in 2023 and 2024 at Eiðar, Eiðapinghá, East-Iceland. No sanctioned archaeological remains were found in the area, but 152 points of interest were registered. In total 143 archaeological remains, that are at least 100 years old, were considered to be in danger in the registration area.

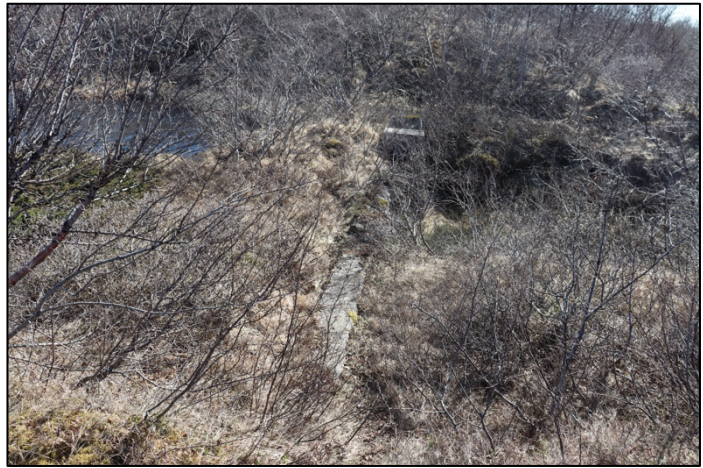
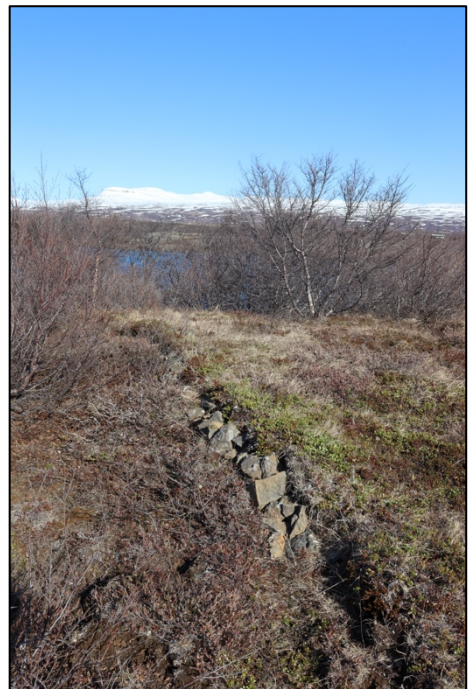
Mynd 113. Horft til norðurs yfir 2919-110.

Einföld steinaröð meðfram gróðurskilum til suðurs var greinanleg á um 7 m löngu svæði, hlutverk óþekkt. Hæð hleðslu 0,1-0,2 m, breidd um 18 cm.

*Minjarnar eru innan deiliskipulagssvæðisins og teljast því í hættu.*

Mynd 115. Horft til austurs yfir 2919-110.

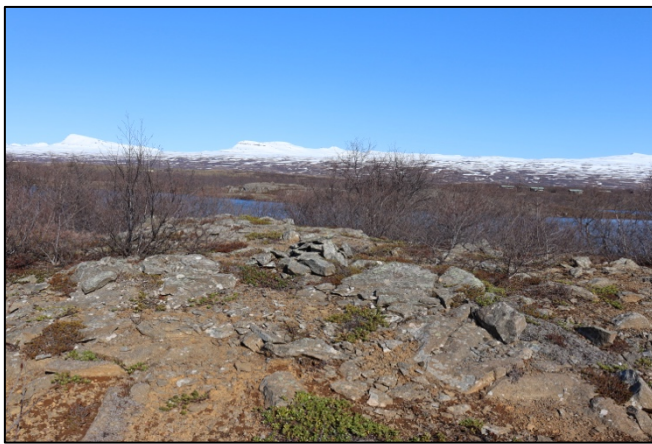
Mynd 114. Horft til norðausturs yfir 2919-111.

Varðan er hringlaga, um 0,2-0,3 m há, þvermál um 0,7 m. Varðan gæti verið frá tímabilinu 1880-1920. *Minjarnar eru innan deiliskipulagssvæðisins og teljast því í hættu.*

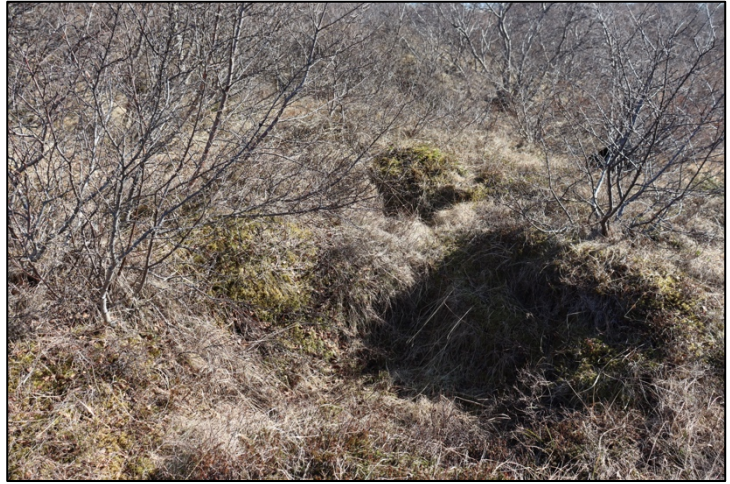
Mynd 116. Horft til norðurs yfir 2919-112.

Kolagröfin er hringlaga, um 1,1-1,2 m djúp, þvermál um 2,3 m. Kolagröfin gæti verið frá tímabilinu 870-1920.

*Minjarnar eru innan deiliskipulagssvæðisins og teljast því í hættu.*

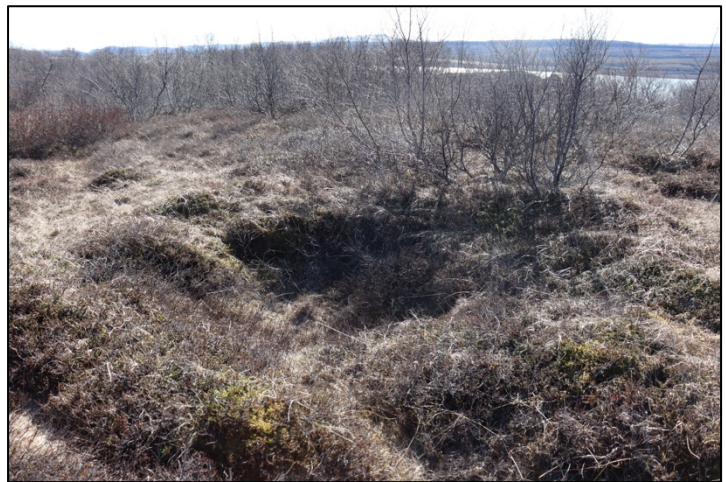
Mynd 117. Horft til norðausturs yfir 2919-113.

Kolagröfin er áttlaga, um 1-1,1 m djúp, þvermál NV-SA um 3 m. Kolagröfin gæti verið frá tímabilinu 870-1920.

*Minjarnar eru innan deiliskipulagssvæðisins og teljast því í hættu.*

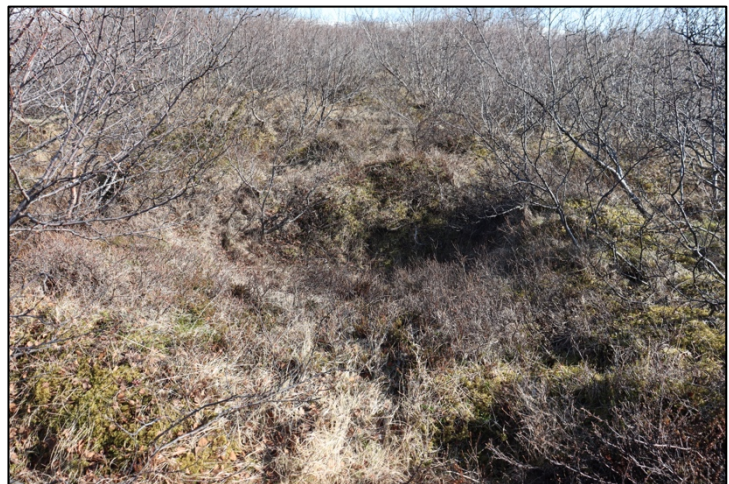
Mynd 118. Horft til vesturs yfir 2919-114.

Tóftin er nánast ferhyrnd, um 1-1,1 m djúp, stærð 5 x 6 m. Breidd veggja um 1,4 m. Tóftin gæti verið frá tímabilinu 870-1920.

*Minjarnar eru innan deiliskipulagssvæðisins og teljast því í hættu.*

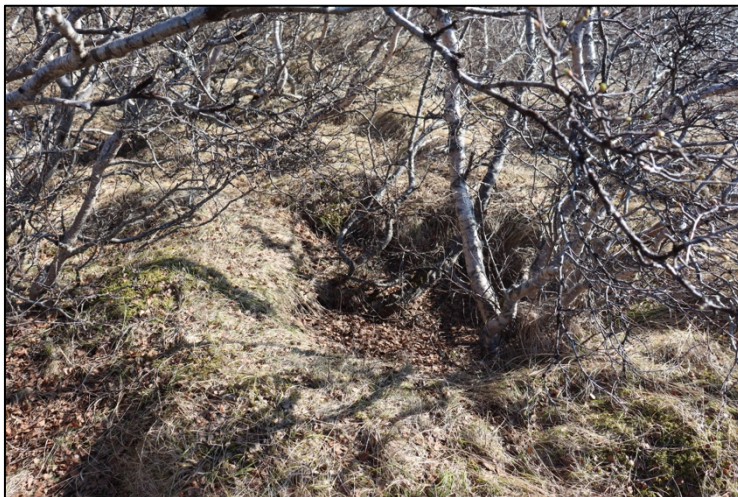
*Mynd 119. Horft til norðurs yfir 2919-115.*

Í kolagröfinni vex fornt birki. Kolagröfin er hringlaga, um 1-1,1 m djúp, þvermál um 1,8 m. Kolagröfin gæti verið frá tímabilinu 870-1920.

*Minjarnar eru innan deiliskipulagssvæðisins og teljast því í hættu.*

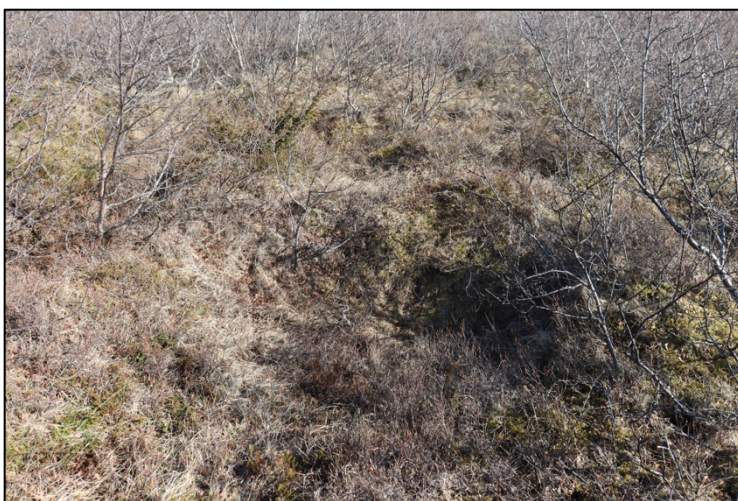
*Mynd 120. Horft til norðurs yfir 2919-116.*

Kolagröfin er hringlaga, um 0,5-0,6 m djúp, þvermál um 1,4 m. Kolagröfin gæti verið frá tímabilinu 870-1920.

*Minjarnar eru innan deiliskipulagssvæðisins og teljast því í hættu.*

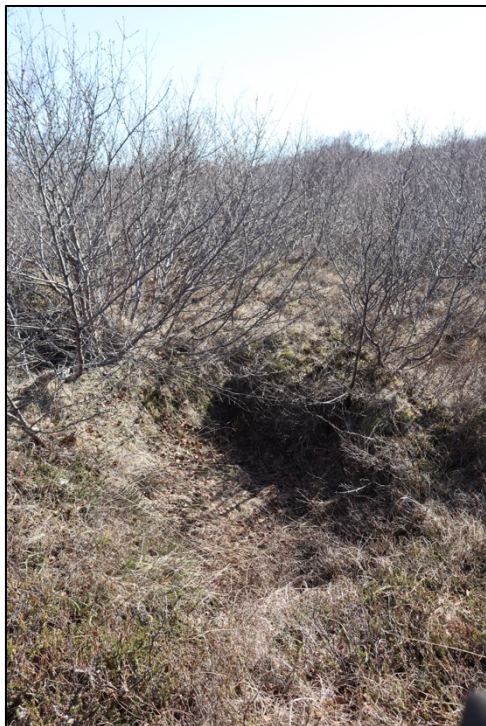
*Mynd 121. Horft til norðurs yfir 2919-117.*

Kolagröfin er hringlaga, um 0,6-0,7 m djúp, þvermál um 1,8 m. Kolagröfin gæti verið frá tímabilinu 870-1920.

*Minjarnar eru innan deiliskipulagssvæðisins og teljast því í hættu.*

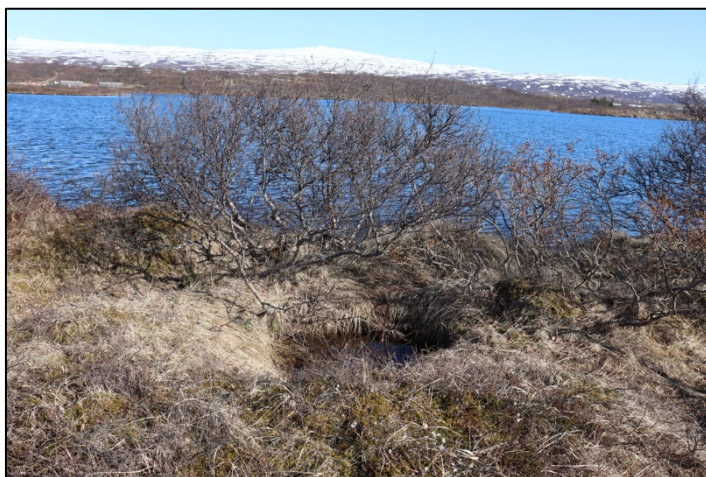
Mynd 122. Horft til austurs yfir 2919-118.

Kolagröfin er hringlaga, um 0,3-0,4 m djúp, þvermál um 1,1 m. Kolagröfin gæti verið frá tímabilinu 870-1920.

*Minjarnar eru innan deiliskipulagssvæðisins og teljast því í hættu.*

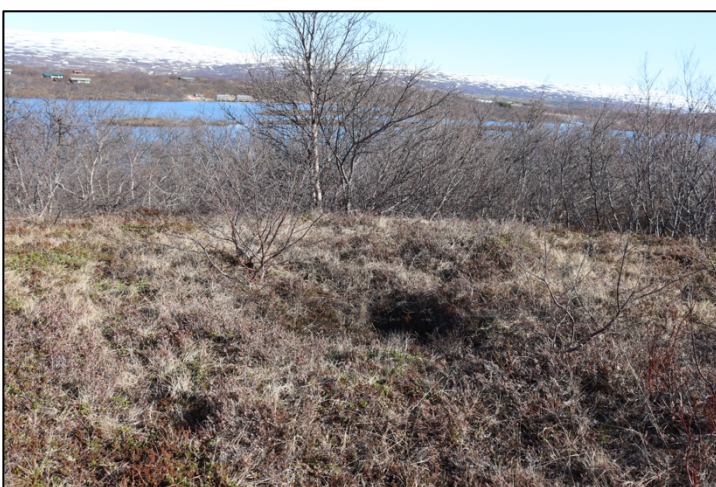
Mynd 123. Horft til austurs yfir 2919-119.

Kolagröfin er hringlaga, um 0,6-0,7 m djúp, þvermál um 1 m. Kolagröfin gæti verið frá tímabilinu 870-1920.

*Minjarnar eru innan deiliskipulagssvæðisins og teljast því í hættu.*

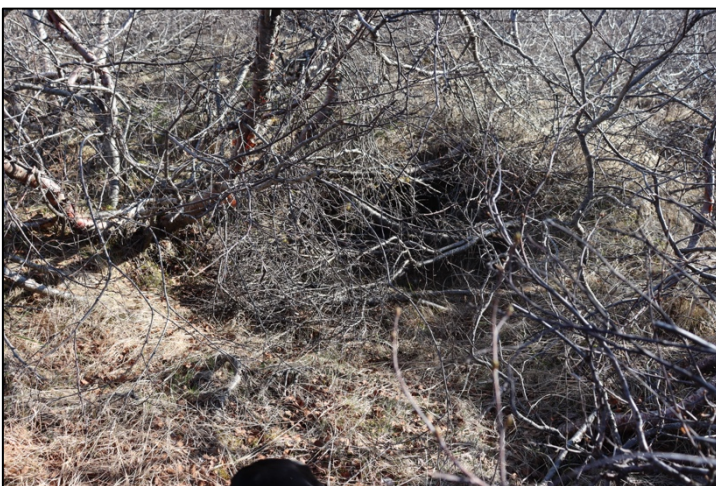
Mynd 124. Horft til norðurs yfir 2919-120.

**2919-120. Niðurgröftur. Kolagröf.**

Kolagröfin er hringlaga, um 0,2-0,3 m djúp, þvermál um 2,2 m. Kolagröfin gæti verið frá tímabilinu 870-1920.

*Minjarnar eru innan deiliskipulagssvæðisins og teljast því í hættu.*

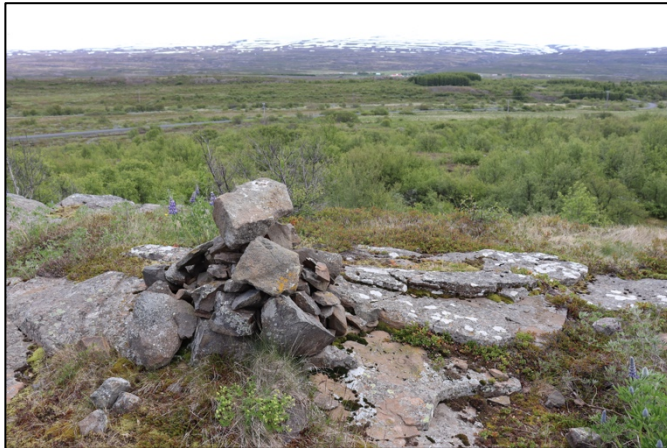
Mynd 126. Horft til austurs yfir 2919-122.

meters há og um 0,5 m að þvermáli. Varðan gæti verið frá tímabilinu 1870-1930.

*Minjarnar eru innan deiliskipulagssvæðisins og teljast því í hættu.*

### 2919-122. Varða. Kennileiti.

Ofan á Hagakletti var mæld upp varða sem var hlaðin til að merkja áletrun Péturs Jökuls (2919-123). Varðan er um

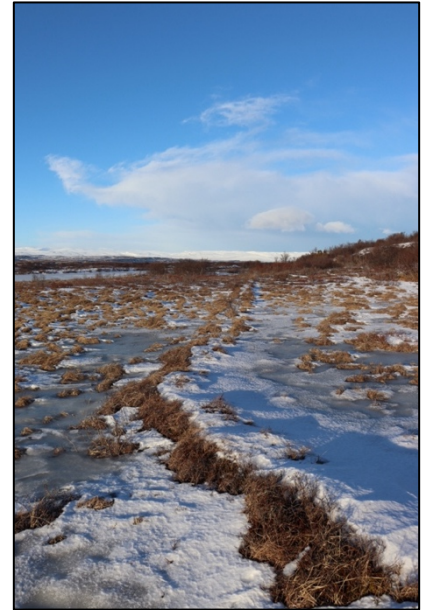
Mynd 125. Horft til norðvesturs yfir 2919-121.

### 2919-121. Girðing. Óþekkt.

Á svæði norðaustur af Stekkamýri var mælt upp um meters breitt og 20 m langt garðlag sem gæti hafa verið undan skógræktargirðingu. Það gæti hafa verið hluti af þeim framkvæmdum sem unnar voru í Búnaðarskólanum á Eiðum á tímabilinu 1880-1930.

*Minjarnar eru innan deiliskipulagssvæðisins og teljast því í hættu.*

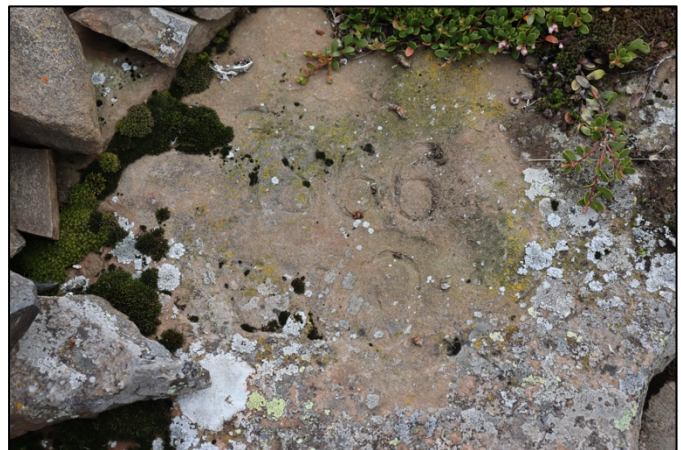
Mynd 127. Horft til austurs yfir 2919-123.

### 2919-123. Áletrun. Óþekkt.

Í örnefnaskrá Eiða segir: “Í Hagaklett er klöppuð áletrunin frá 19. öld „1866 XX O“ Og tæp tvö fet frá „P.P.“. Áletrunin er líklega gerð af Pétri Péturssyni Jökli”.<sup>47</sup> Einnig er fjallað um áletrunina í grein Helga Hallgrímssonar í Múlaþingi.<sup>48</sup>

Á vettvangi var hægt að greina veðraða og mosagróna áletrun.

*Minjarnar eru innan deiliskipulagssvæðisins og teljast því í hættu.*

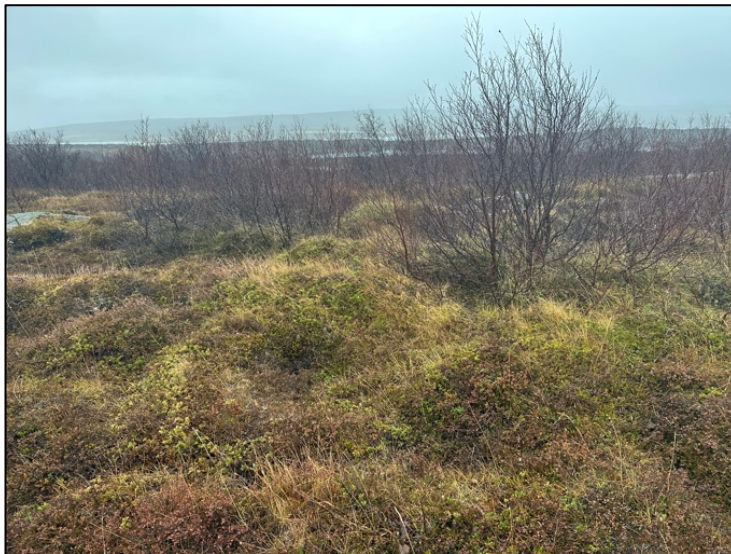
*Mynd 128. Horft til norðausturs yfir 2919-124.*

**2919-124. Niðurgröftur. Kolagröf.**

Kolagröfin er hringlaga, um 0,2-0,3 m djúp, þvermál um 2,8 m. Kolagröfin gæti verið frá tímabilinu 870-1920.

*Minjarnar eru innan deiliskipulagssvæðisins og teljast því í hættu.*

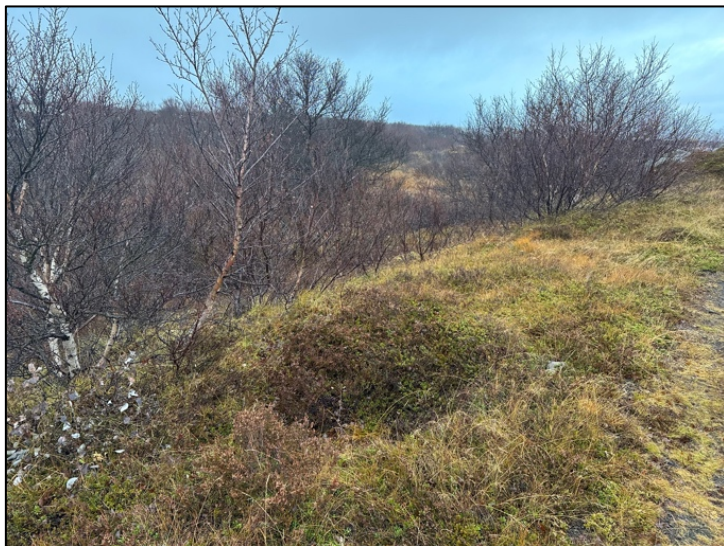
*Mynd 129. Horft til norðausturs yfir 2919-125.*

**2919-125. Niðurgröftur. Kolagröf.**

Kolagröfin er sporöskjulaga, um 0,7-0,8 m djúp, þvermál um 3,2 m frá. Kolagröfin gæti verið frá tímabilinu 870-1920.

*Minjarnar eru 3 m norðan við deiliskipulagssvæðið og þar sem farið er innan 15 m friðhelgunarsvæðis fornleifanna teljast þær í hættu.*

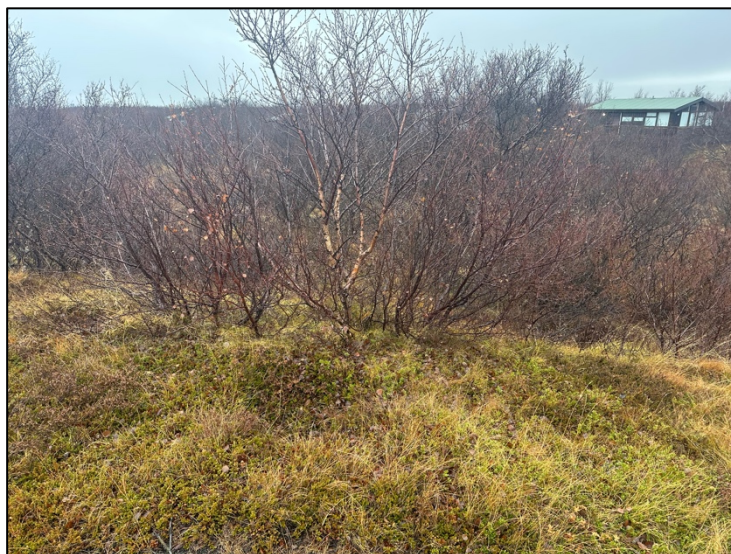
*Mynd 130. Horft til norðurs yfir 2919-126.*

**2919-126. Niðurgröftur. Kolagröf.**

Kolagröfin er sporöskjulaga, um 0,3-0,4 m djúp, þvermál um 1,7 m frá NA-SV. Kolagröfin gæti verið frá tímabilinu 870-1920.

*Minjarnar eru innan deiliskipulagssvæðisins og teljast því í hættu.*

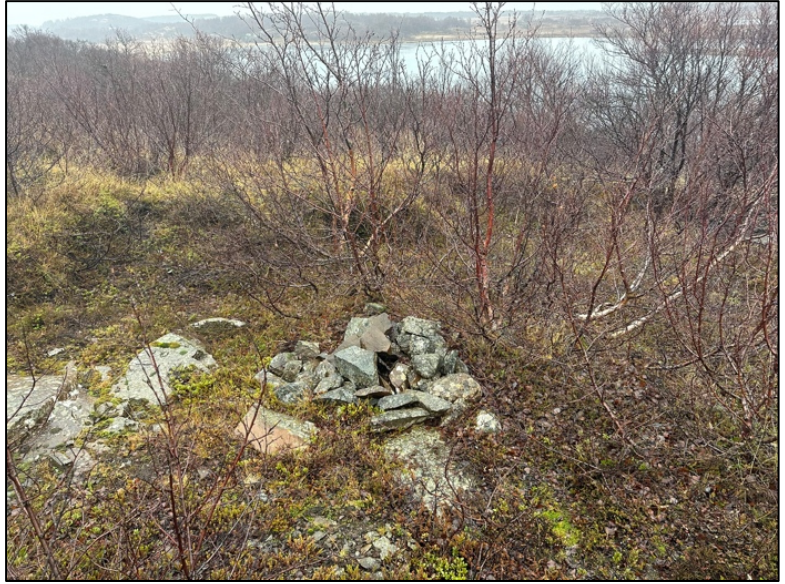
*Mynd 131. Horft til norðvesturs yfir 2919-127.*

### **2919-127. Varða. Samgöngubót.**

Á Hagakletti var mæld upp varða sem var um 0,2-0,3 m há og um 1,2 m í þvermál. Varðan gæti verið frá tímabilinu 1880-1930.

*Minjarnar eru innan deiliskipulagssvæðisins og teljast því í hættu.*

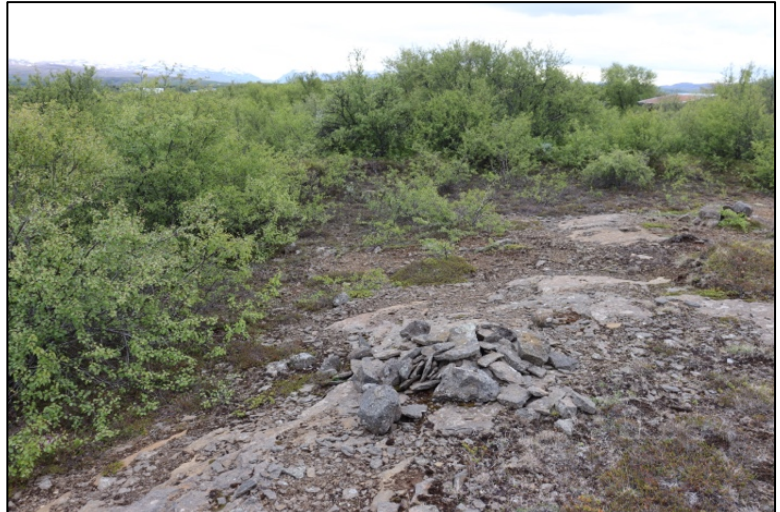
### **2919-128. Hleðsla. Óþekkt.**

Austan við sumarbústaðabyggð að Eiðum var mæld upp hleðsla sem var um 0,2-0,3 m há og um 0,6 m í þvermál. Hlutverk og aldur hleðslunnar er óþekkt, hún gæti verið frá 20. öldinni.

*Minjarnar eru innan deiliskipulagssvæðisins og teljast því í hættu.*

*Mynd 132. Horft til norðurs yfir 2919-128 sem er nær og 2919-129 sem er fjar.*

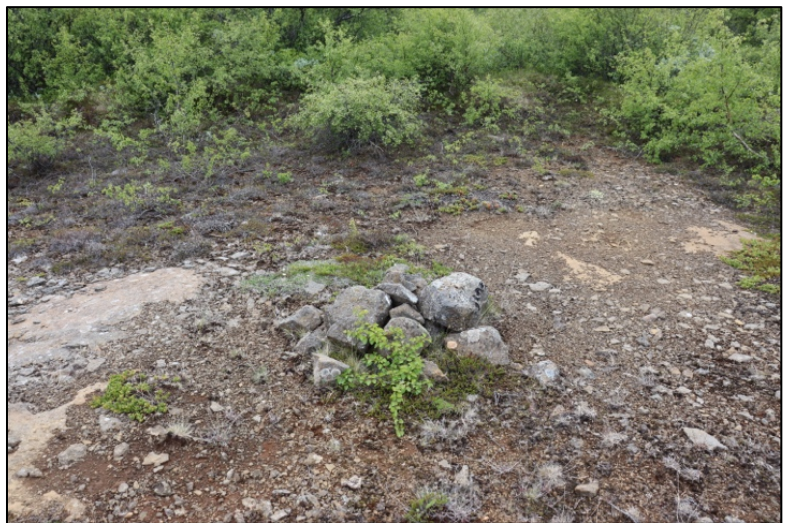
*Mynd 133. Horft til austurs yfir 2919-129.*

### **2919-129. Hleðsla. Óþekkt.**

Austan við sumarbústaðabyggð að Eiðum var mæld upp hleðsla sem var um 0,1-0,2 m há og um 0,5 m í þvermál. Hlutverk og aldur hleðslunnar er óþekkt, hún gæti verið frá 20. öldinni.

*Minjarnar eru innan deiliskipulagssvæðisins og teljast því í hættu.*

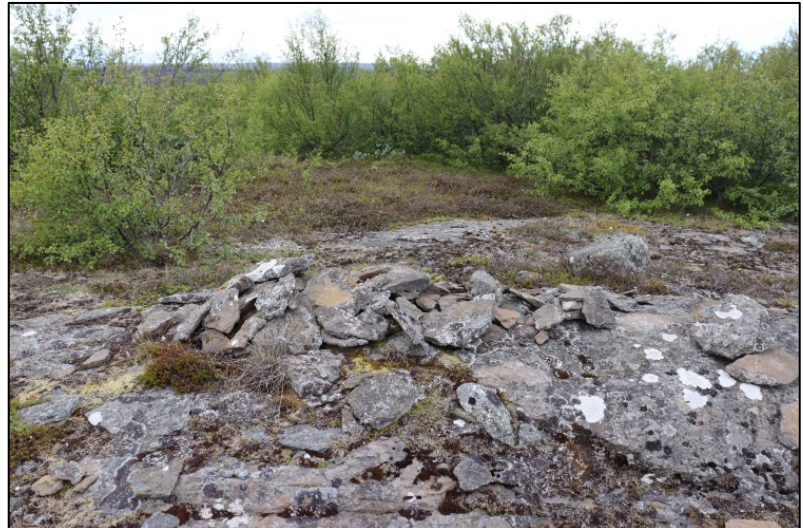
*Mynd 134. Horft til vesturs yfir 2919-130.*

**2919-130.**

Austan við sumarbústaðabyggð var mæld upp hrunin varða sem var um 0,2-0,3 m há og um 1,5 m í þvermál. Varðan gæti verið frá tímabilinu 1880-1930.

*Minjarnar eru innan deiliskipulagssvæðisins og teljast því í hættu.*

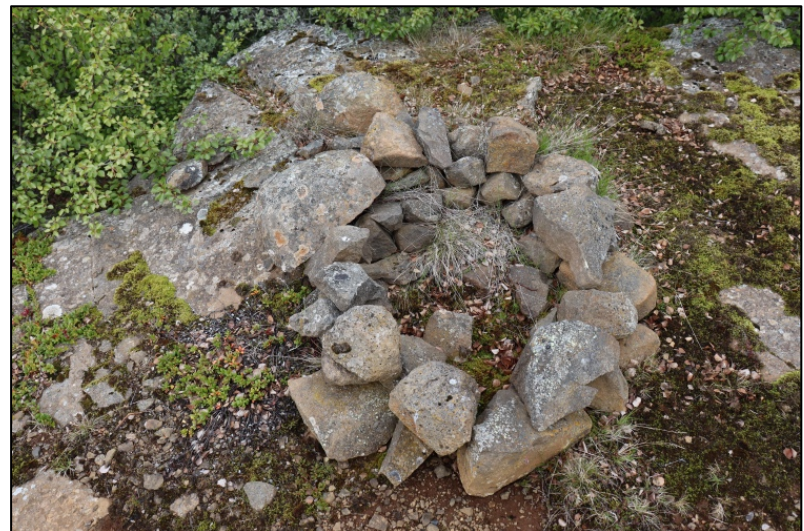
*Mynd 135. Horft til norðurs yfir 2919-131.*

**2919-131. Hleðsla. Óþekkt.**

Austan við sumarbústaðabyggð var mæld upp 0,6-0,7 m hleðsla sem er um 1 m í þvermál. Hleðslan er með þremur umröðum steina, virðist nýleg og gæti verið frá 20. öldinni.

*Líklega er ekki um minjar að ræða heldur nýlega hleðslu.*

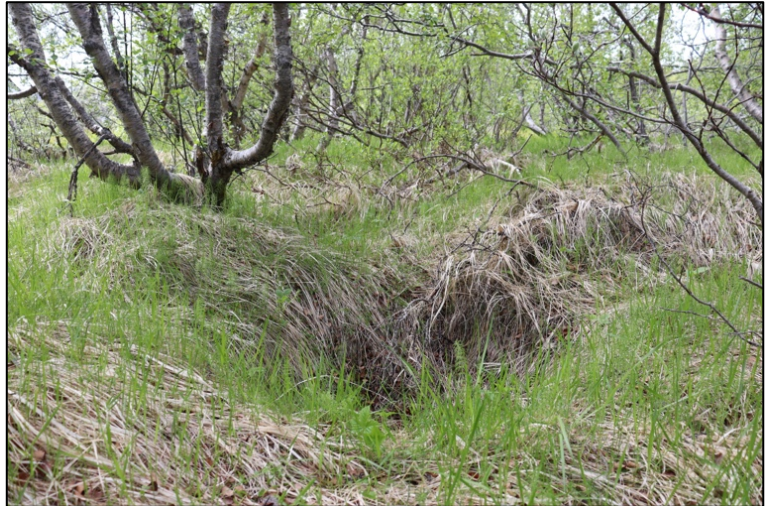
Mynd 136. Horft til austurs yfir 2919-132.

**2919-132. Niðurgröftur.**

Kolagröfin er sporöskjulaga, um 0,4-0,5 m djúp, þvermál um 2,7 m. Kolagröfin gæti verið frá tímabilinu 870-1920.

*Minjarnar eru innan deiliskipulagssvæðisins og teljast því í hættu.*

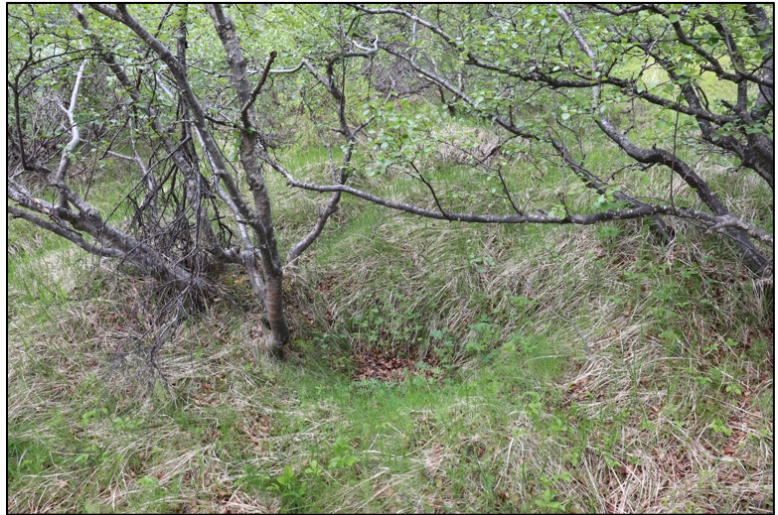
Mynd 137. Horft til austurs yfir 2919-133.

**2919-133. Niðurgröftur.**

Kolagröfin er sporöskjulaga, um 0,3-0,4 m djúp, þvermál N-S um 2 m. Kolagröfin gæti verið frá tímabilinu 870-1920.

*Minjarnar eru innan deiliskipulagssvæðisins og teljast því í hættu.*

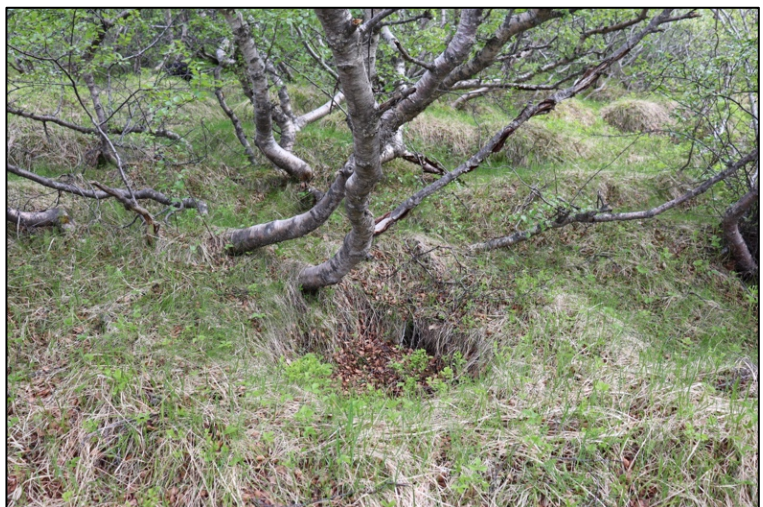
Mynd 138. Horft til austurs yfir 2919-134.

**2919-134. Niðurgröftur.**

Kolagröfin er hringlaga, um 0,3-0,4 m djúp, þvermál um 1,7 m. Kolagröfin gæti verið frá tímabilinu 870-1920.

*Minjarnar eru innan deiliskipulagssvæðisins og teljast því í hættu.*

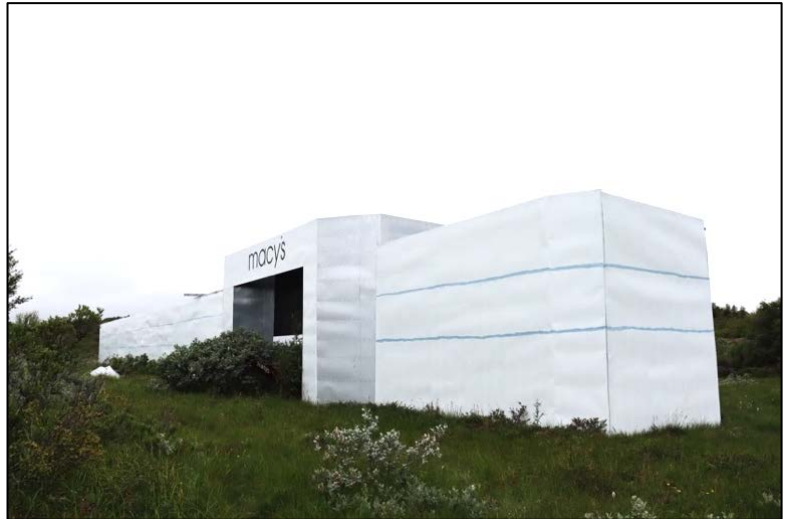
Mynd 140. Horft til suðvesturs yfir 2919-137.

### 2919-137. Listaverk.

Á deiliskipulagssvæðinu stendur listaverkið Macys sem reist var árið 2004 af listamönnunum Jason Rhoades og Paul McCarthy sem hluti af sýningu Klink & Bang gallerí „Fantasy Island.“.<sup>53</sup> Listaverkið er 55 x 5 m að stærð og um 3-4 m hátt, reist úr viðargrind sem er klædd

stálplötum. Það virðist hafa verið nýtt til skotæfinga, er orðið illa farið og að hruni komið og gætu plötur úr því fokið og valdið tjóni.

Listaverkið er ekki fornleifar.

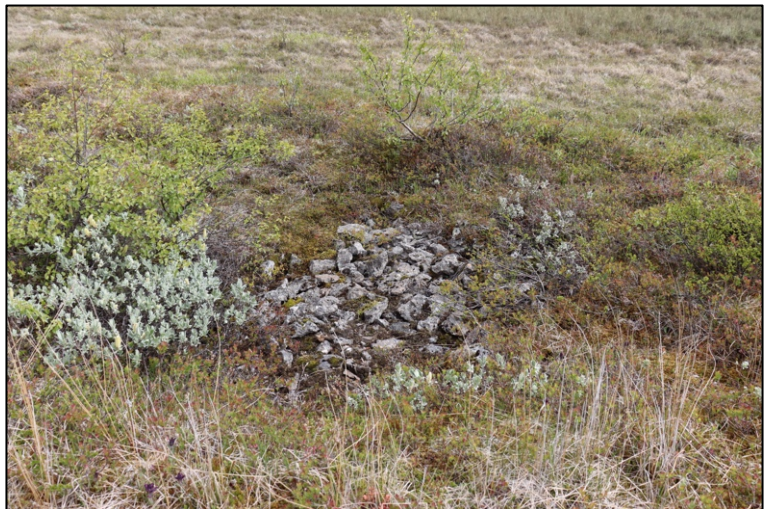
Á deiliskipulagssvæðinu var mæld upp hringlaga tóft í Mósundi, stærð 6 x 5 m, með inngangi til austurs, hlutverk óþekkt. Hæð veggja um 0,7-0,8 og breidd veggja um 1,7 m. Innan tóftarinnar var mæld upp grjóthrúga, þvermál um 1,5 m. Minjarnar gætu verið frá tímabilinu 870-1920.

Mynd 141. Horft til austurs yfir 2919-138.

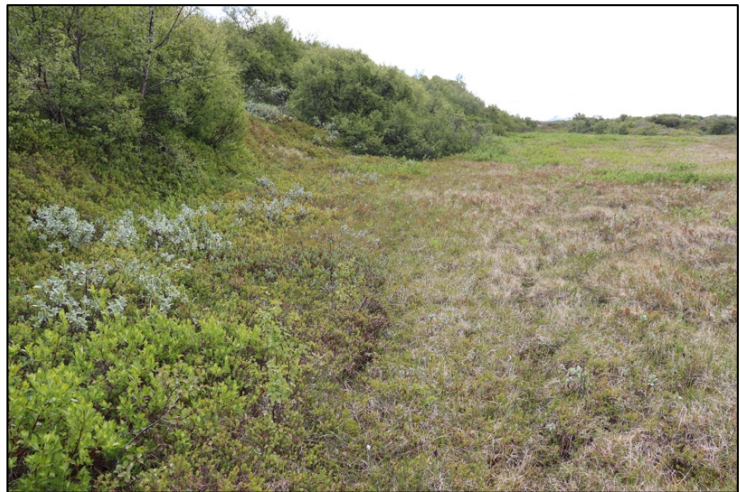
### **2919-139. Gata. Leið.**

Hægt er að greina troðinn slóða á um 1 km svæði frá norðri til suðurs austan Mósunds, engar hleðslur eru greinanlegar í slóðanum. Leiðin gæti verið notuð á tímabilinu 870-1920.

*Minjarnar eru innan deiliskipulagssvæðisins og teljast því í hættu.*

*Mynd 143. Horft til suðurs yfir leið austan Mósunds.*

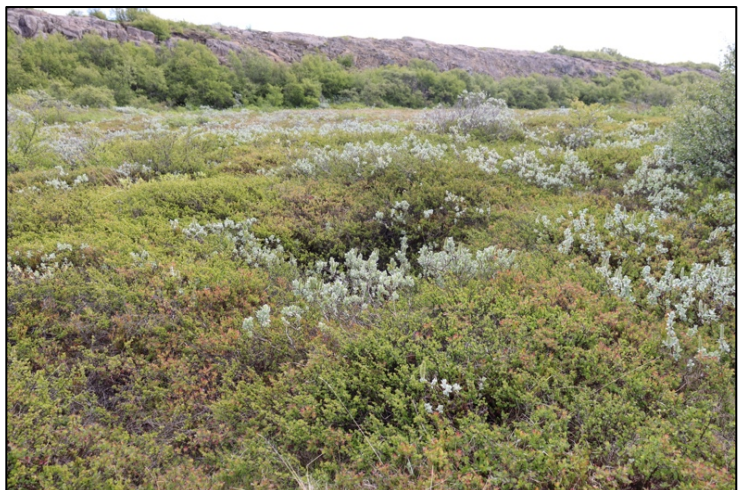
*Mynd 144. Horft til suðausturs yfir 2919-140.*

### **2919-140. Niðurgröftur. Kolagröf.**

Kolagröfin er hringlaga, um 0,8-1 m djúp, þvermál um 3,3 m. Kolagröfin gæti verið frá tímabilinu 870-1920.

*Minjarnar eru innan deiliskipulagssvæðisins og teljast því í hættu.*

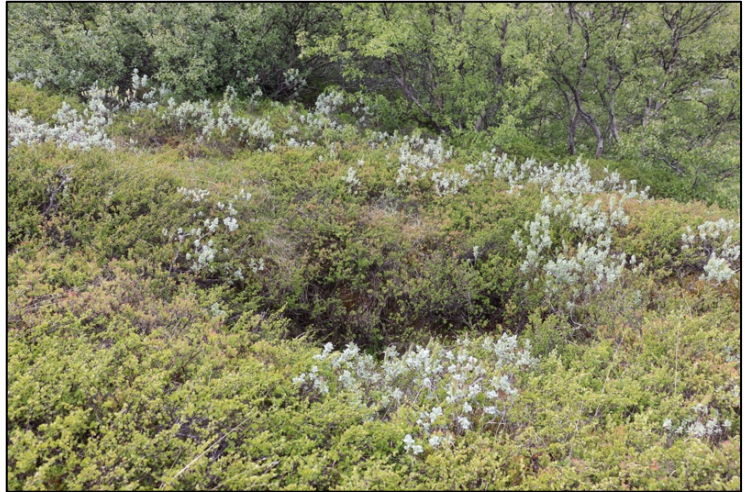
*Mynd 145. Horft til austurs yfir 2919-141.*

**2919-141. Niðurgröftur. Kolagröf.**

Kolagröfin er sporöskjulaga, um 1,5-1,6 m djúp, þvermál um 4,7 m frá NA-SV. Kolagröfin gæti verið frá tímabilinu 870-1920.

*Minjarnar eru innan deiliskipulagssvæðisins og teljast því í hættu.*

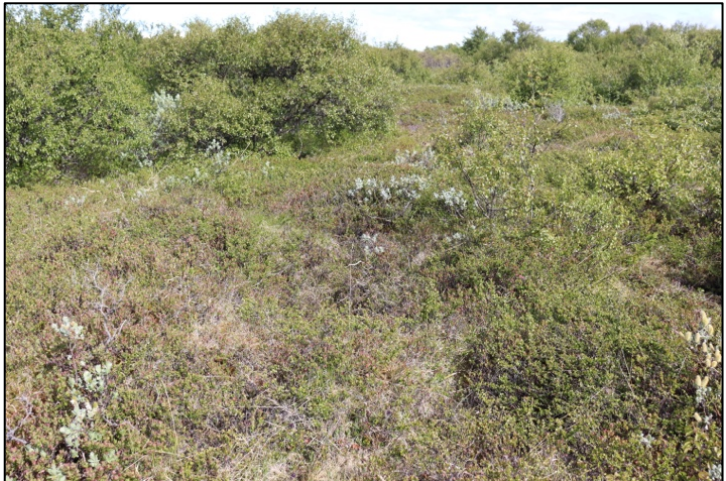
*Mynd 146. Horft til norðurs yfir 2919-142.*

**2919-142. Niðurgröftur. Kolagröf.**

Kolagröfin er hringlaga, um 0,3-0,4 m djúp, þvermál um 2 m. Kolagröfin gæti verið frá tímabilinu 870-1920.

*Minjarnar eru innan deiliskipulagssvæðisins og teljast því í hættu.*

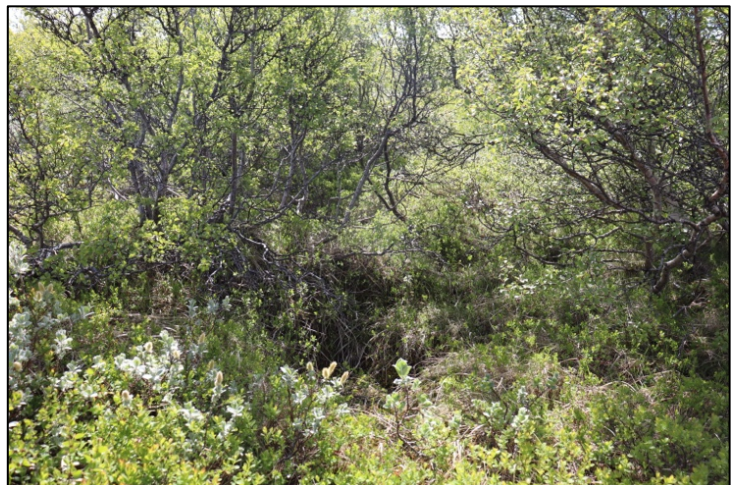
*Mynd 147. Horft til austurs yfir 2919-143.*

**2919-143. Niðurgröftur. Kolagröf.**

Kolagröfin er hringlaga, um 0,4-0,5 m djúp, þvermál um 1,8 m. Kolagröfin gæti verið frá tímabilinu 870-1920.

*Minjarnar eru innan deiliskipulagssvæðisins og teljast því í hættu.*

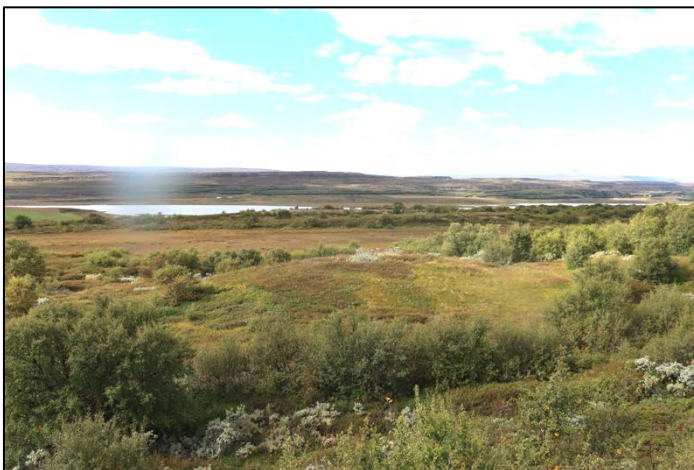
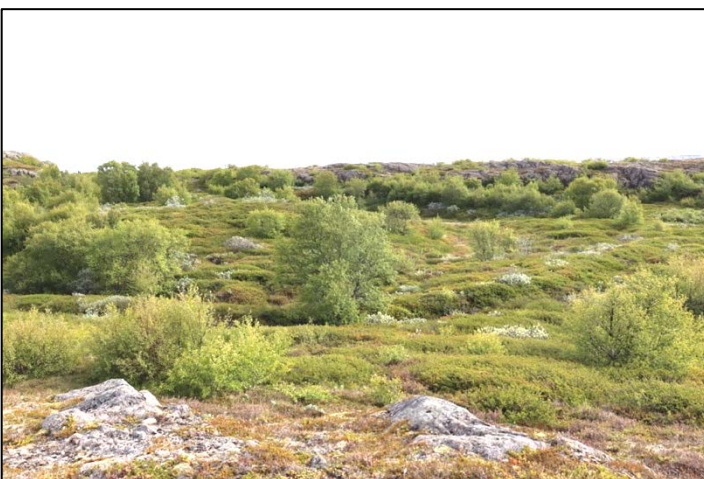
Mynd 148. Horft til vesturs yfir minjarnar að Geitagerði. Garðlag 2919-144 er hér þakið birki.

Mynd 149. Horft til norðurs yfir garðlag 2919-144.

#### 2919-144. Geitagerði. Garðlag.

Tóftir standa að Geitagerði á hólum undir klettum. Á vettvangi er hægt að greina nokkrar minjar, m.a. tvö jarðsokkin garðlög, ytra 2919-144 og innra 2919-147, sem umlykja tóftir fyrir miðju svæðisins. Hægt er að greina ytra garðlagið 2919-144 á um 200 m svæði og það er rofið á fimm stöðum. Það liggur N-S. Garðlagið er frá 1-2 m á breidd, nema til suðurs, þar er hægt að greina þúst sem hluta af garðlaginu á um 10x8 m svæði. Hugsanlega hefur verið þar bygging áföst garðlaginu en ekki er hægt að greina lengur form hennar. Þó

að garðlagið virðist talsvert jarðsokkið er það víða 1,5 m hátt, til að mynda til norðurs og suðurs, en til austurs er það illgreinanlegt fyrir skógi. Hægt er að greina það vel á gömlum loftmyndum, eins og sjá má á mynd 150, loftmynd frá 1977.

Minjarnar eru þaktar miklum gróðri, meðal annars birki.

*Deiliskipulagssvæðið er í minna en 15 m fjarlægð við minjarnar og því teljast þær í hættu skv. skilningi laga nr. 80/2012.*

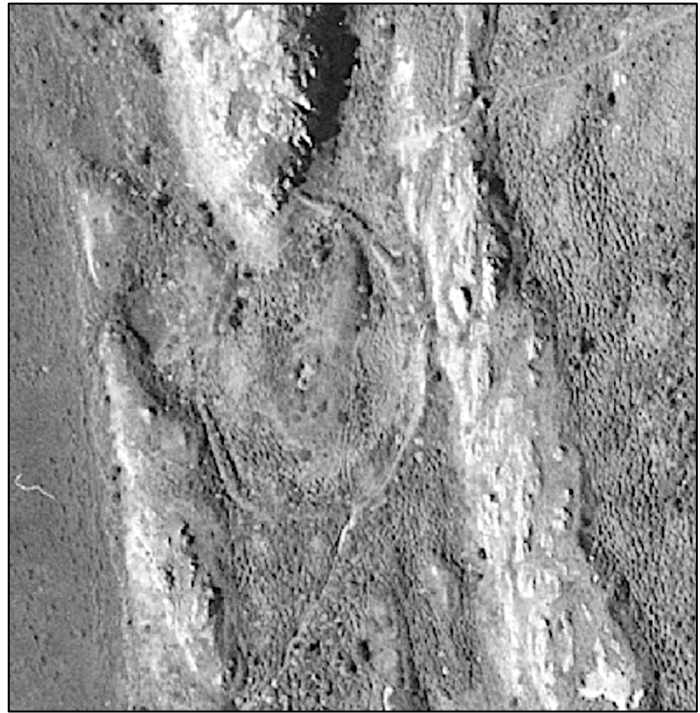
Mynd 150. Garðlag 2919-144 og leið 2919-150 sjást vel á LMI-kort\_F05-F-0888 loftmynd frá 1977.

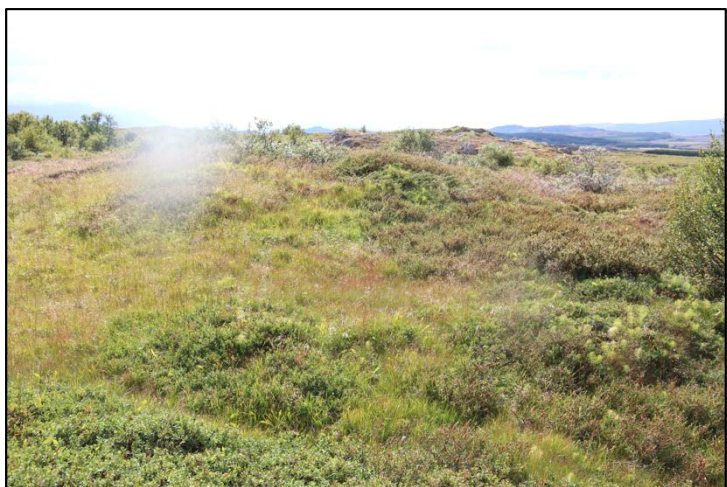
Mynd 151. Horft til suðurs yfir ógreinilegt garðlag 2919-145.

#### 2919-145. Geitagerði. Garðlag.

Tóftir standa að Geitagerði á hólum undir klettum. Norðan við húsatóft 2919-146 er ógreinilegt og jarðsokkið garðlag, 6,5 x 6,5 m að stærð þakið gróðri. Garðlagið er um 20-30 cm hátt og veggjaþykkt um 2 m.

*Deiliskipulagssvæðið er í minna en 15 m fjarlægð við minjarnar og því teljast þær í hættu skv. skilningi laga nr. 80/2012.*

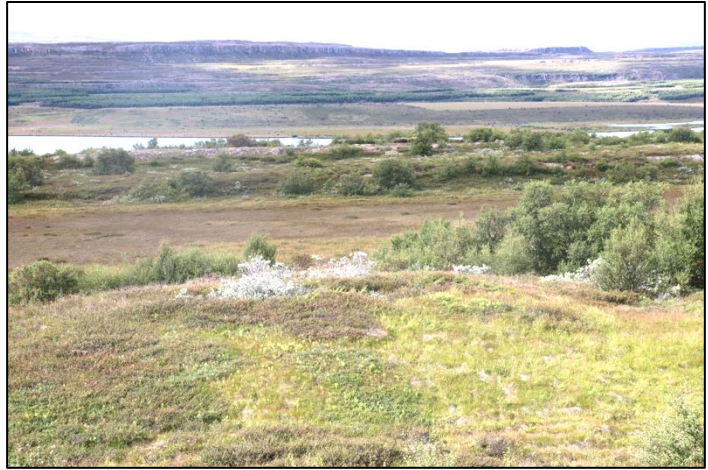
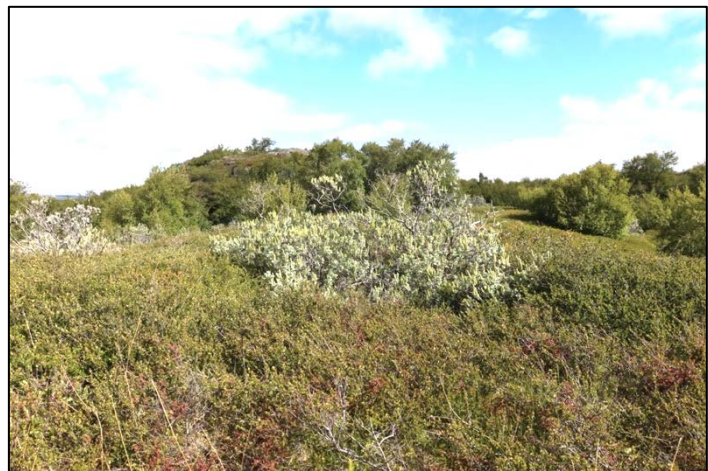
#### **2919-146. Geitagerði. Tóftir.**

Tóftir standa að Geitagerði á hólum undir klettum. Í miðju tveggja hringlaga garðlaga eru tóftir 2919-146, minjar byggingar sem sögð eru vera þar sem Margrét ríka hélt geitur sínar á 16. öld. Tóftirnar eru illgreinanlegar vegna þétts gróðurs, meðal annars einis, víðis og birkis.

Þegar tóftin var skoðuð nánar á vettvangi var hægt að greina hleðslur í veggjum. Inngangur virðist hafa verið til norðurs og hægt var að greina rof á byggingunni á um meterslöngu svæði til austurs. Mannvirkið er með áttalagið N-S, veggir eru um 3 m breiðir og stærð mannvirkisins er 15 x 7 m, hæð veggja um 0,6-0,7 m. Samkvæmt heimildum geta minjarnar verið frá því um 1500.

*Deiliskipulagssvæðið er í minna en 15 m fjarlægð við minjarnar og því teljast þær í hættu skv. skilningi laga nr. 80/2012.*

*Mynd 152. Horft til vesturs yfir tóftir 2919-146.*

*Mynd 153. Horft til suðurs yfir tóftir 2919-146.*

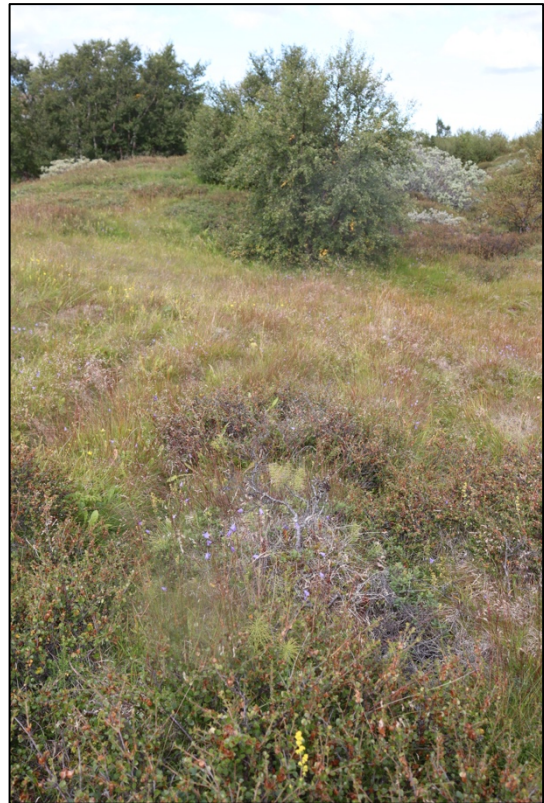
Mynd 154. Horft til norðurs yfir garðlag 2919-147.

### 2919-147. Geitagerði. Garðlag.

Tóftir standa að Geitagerði á hóli undir klettum. Á vettvangi er hægt að greina nokkrar minjar, m.a. jarðsokkið en þó greinilegt garðlag 2919-147 sem umlykur húsatóft 2919-146. Garðlagið er um 0,2-0,4 m hátt, er greinanlegt á um 50 m löngu svæði austan og sunnan við húsatóft 2919-146. Breidd hleðslu 1-2 m.

*Deiliskipulagssvæðið er í minna en 15 m fjarlægð við minjarnar og því teljast þær í hættu skv. skilningi laga nr. 80/2012.*

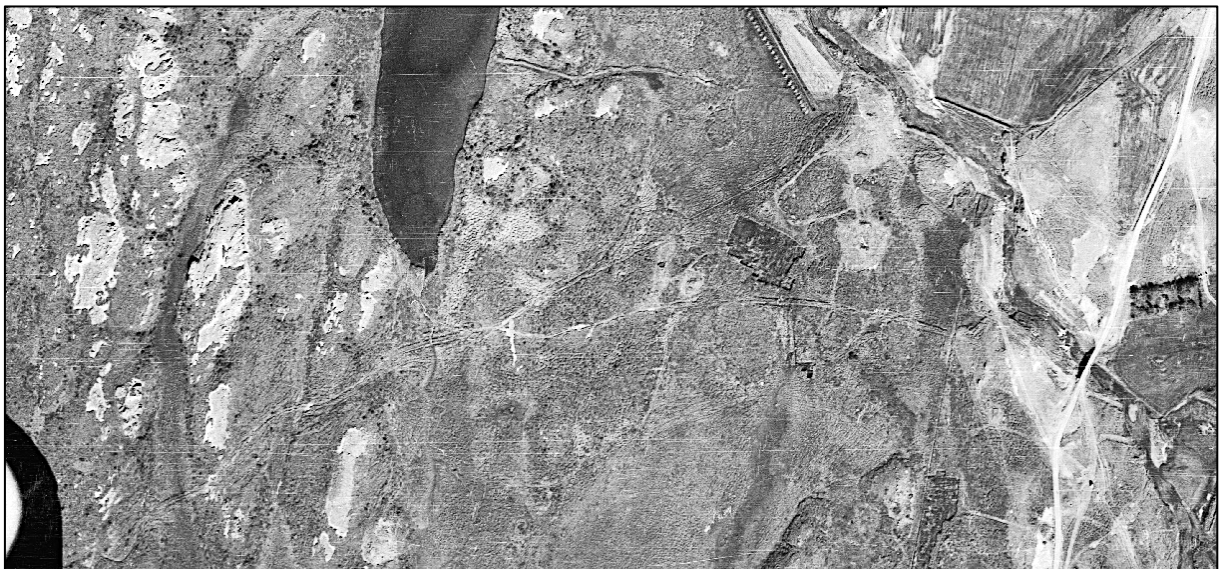
Mynd 155. Á mynd 150 var hægt að sjá leið liggja austan við Geitagerði. Hér má sjá hvernig leiðin liggur frá Geitagerði suðvestast á mynd, frá V-A sunnan við Húsatjörn og í átt að Eiðum. Leiðin er nú ógreinanleg á vettvangi vegna gróðurs.
