# Fornleifaskráning á deiliskipulagsreit vegna efnistöku ofan við Björg í Reyðarfirði

Rannsóknarskýrslur 2023/004

Að beiðni skipulagsyfirlvalda í Fjarðabyggð var gerð fornleifaskráning á deiliskipulagsreit ofan við Björg, klettabelti í fyrrum landi Sómastaða í Fjarðabyggð. Á deiliskipulagskortu er reiturinn merktur E-34 og er þar fyrirhuguð efnistaka.

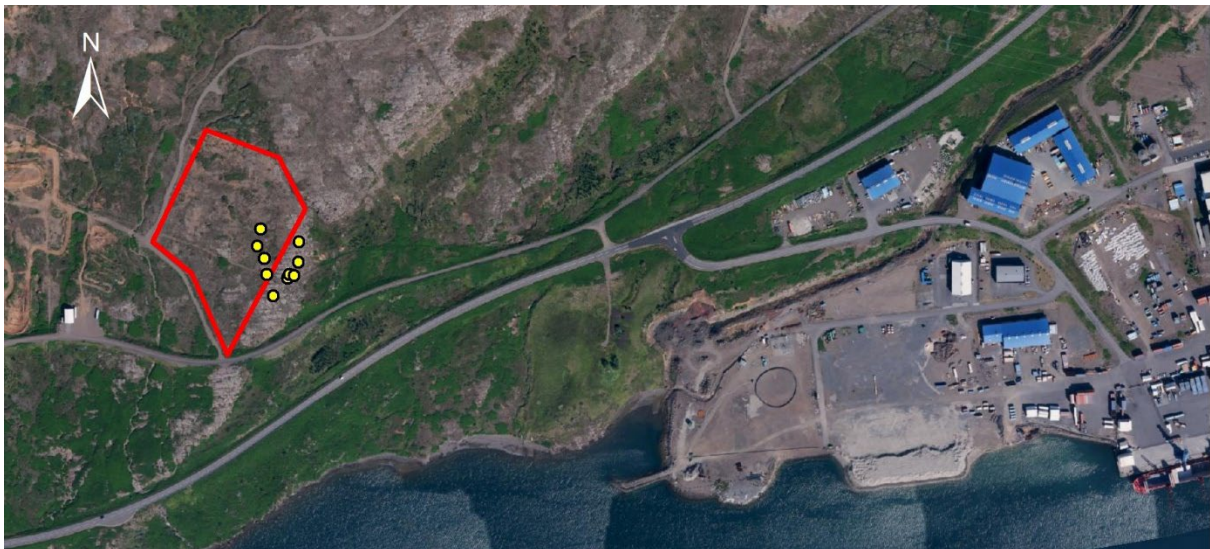
Mynd 1. Yfirlitsmynd sem sýnir legu skipulagssvæðis (rauð lína). Skráðar minjar eru gulir punktar innan svæðis. Hægra megin á mynd eru mannvirki vestast á lóð álvers Alcoa. Loftmynd: Loftmyndir ehf.

Deilskipulagsreiturinn (nr. E34 á skipulagsuppdraetti) nær yfir 3,4ha svæði og liggur ofan og vestan við Björgin, skáhallandi klettabelti sem liggur frá fjöru til norðausturs, vestanvert í fýrrum landi Sómastaða. Svæðið er að mestu uppblásnir móar en þó að hluta til berar klappir.

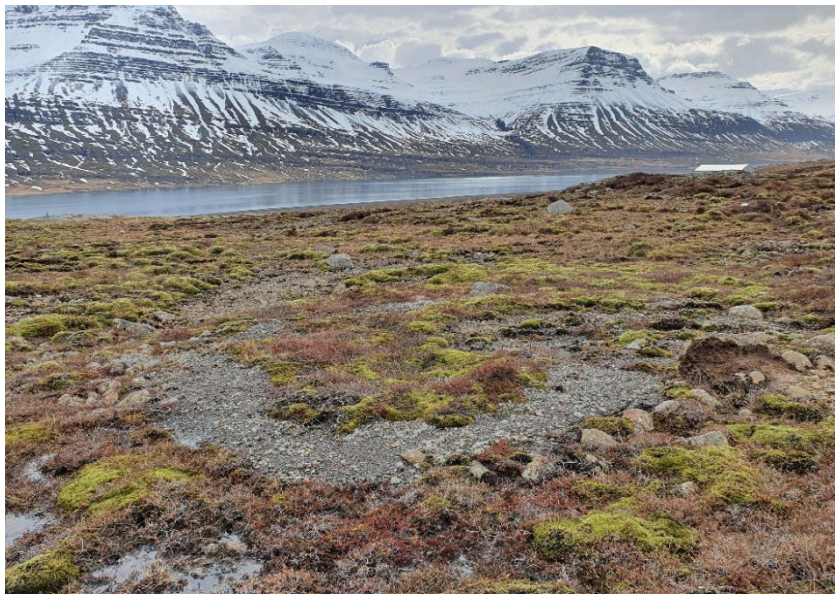
Nyrsta mannvirkið er 7m langt frá austri til vesturs

og 6m frá norðri til suðurs. Það hefur verið opið til vesturs. Um er að ræða einfalda grjótröð, sumstaðar nokkur umför af grjóti sem mynda hálf-hringlaga eða skeifulaga steinalögn. Steinalögnin er allt frá því að vera einföld röð af steinum upp í 50cm þar sem hún er breiðust. Innan við grjótröðina og samsíða henni er síðan um 50cm breitt þjappað svæði með mól. Jarðvegur er þarna mýrarkenndur en mölin hefur verið lögð ofan á striga og myndar nokkurskonar pall innan við hleðsluna sem hægt er að ganga á.

Óvíst er hvaða mannvirki er um að ræða en líklegt er að það tengist setu herliðs á svæðinu. Á svæðinu við og austan klettanna er að finna nokkuð af leifum um setu herliðsins, skotbyrgi, grunna undan bröggum o.fl..

Mynd 2. Horft í SV yfir leifar efstu hleðslunnar innan svæðis [2980-001].

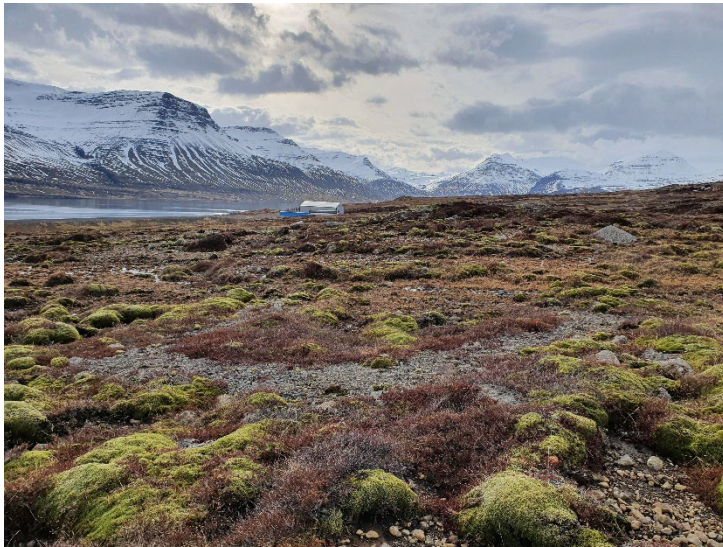
Mynd 3. Horft í SV yfir leifar mið hleðslunnar innan svæðis [2980-002].

Mannvirkið er 7m langt frá austri til vesturs og 7m frá norðri til suðurs. Það hefur verið opið til vesturs. Norður hluti steinalagnarinnar nær styttra til vesturs en suður hlutinn.

Um er að ræða einfalda grjótröð, sumstaðar nokkur umför af grjóti sem mynda hálf-hringlaga eða skeifulaga steinalögn. Hleðslan er allt frá því að vera einföld röð af steinum upp í 50cm þar sem hún er breiðust. Innan við grjótröðina og samsíða henni er síðan um 50cm breitt þjappað svæði með mól. Jarðvegur er þarna mýrarkenndur en mölin hefur verið lögð ofan á striga og myndar nokkurskonar pall innan við hleðsluna sem hægt er að ganga á.

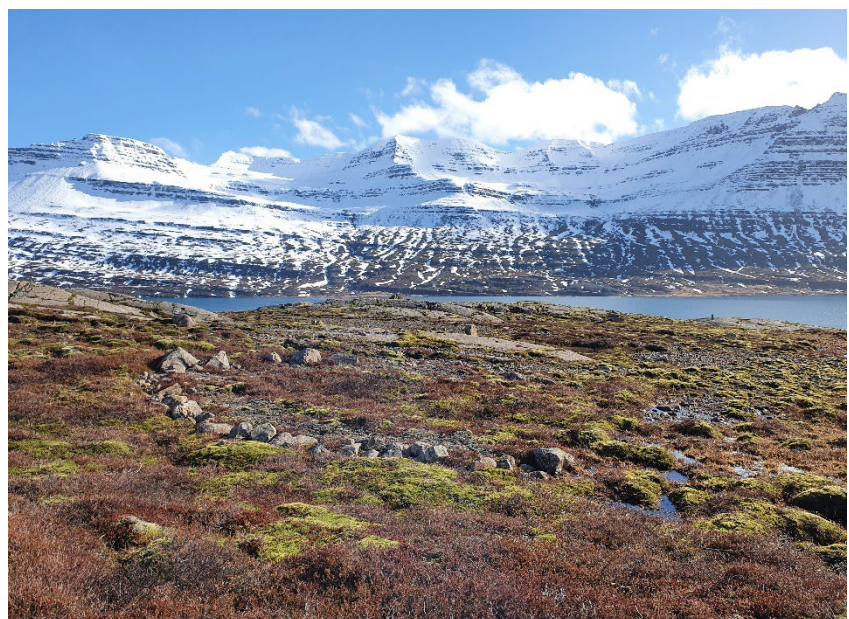
Mynd 4. Horft til suðurs yfir leifar hleðslu [2980-002].

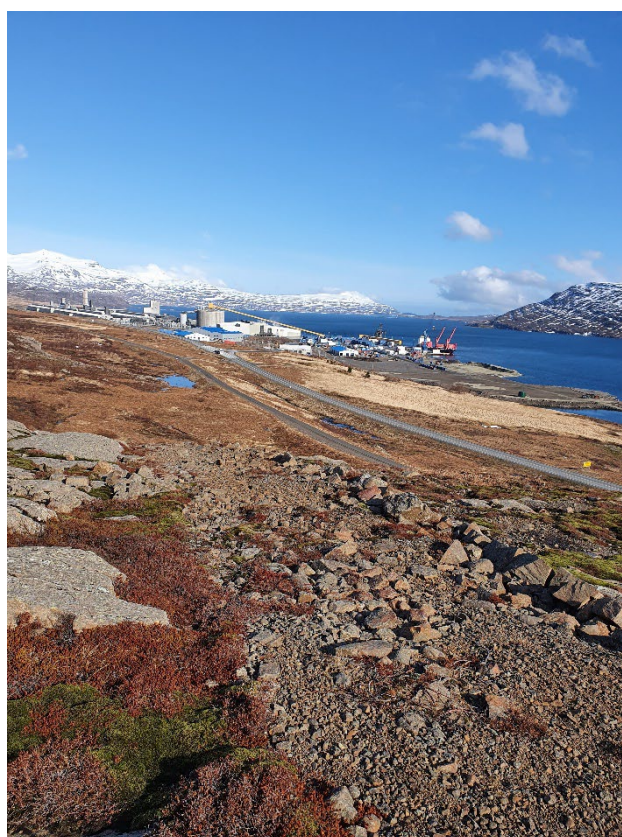
Ruddur vegur liggur upp brekku til vesturs upp af svokölluðu Sandskeiði ofan við bæinn Framnes. Stórgrýti markar hliðar hans þar sem hann liggur upp brekkuna. Á þeim kafla er vegurinn vel varðveittur. Þar sem hann liggur í gegnum framkvæmda-svæðið er hann hins vegar illa farinn.

Gamli þjóðvegurinn lá upp í gegn um Björgin um 100m neðan þessa vegspotta. Óvíst er hvort að þetta er elsti hluti þjóðvegur eða hvort hann hefur verið ruddur í tengslum við umsvif hersins. Í sveitum og jörðum (3. Bindi, bls. 139) segir: „Eftir að Fagradalsbrautin var lögð [1919], urðu litlar samgöngubætur innan

Mynd 5. Horft til austurs yfir ruddan veg [2980-004], mögulega hluta þjóðvegur sem lagður var 1928. Álver Alcoa í baksýn.

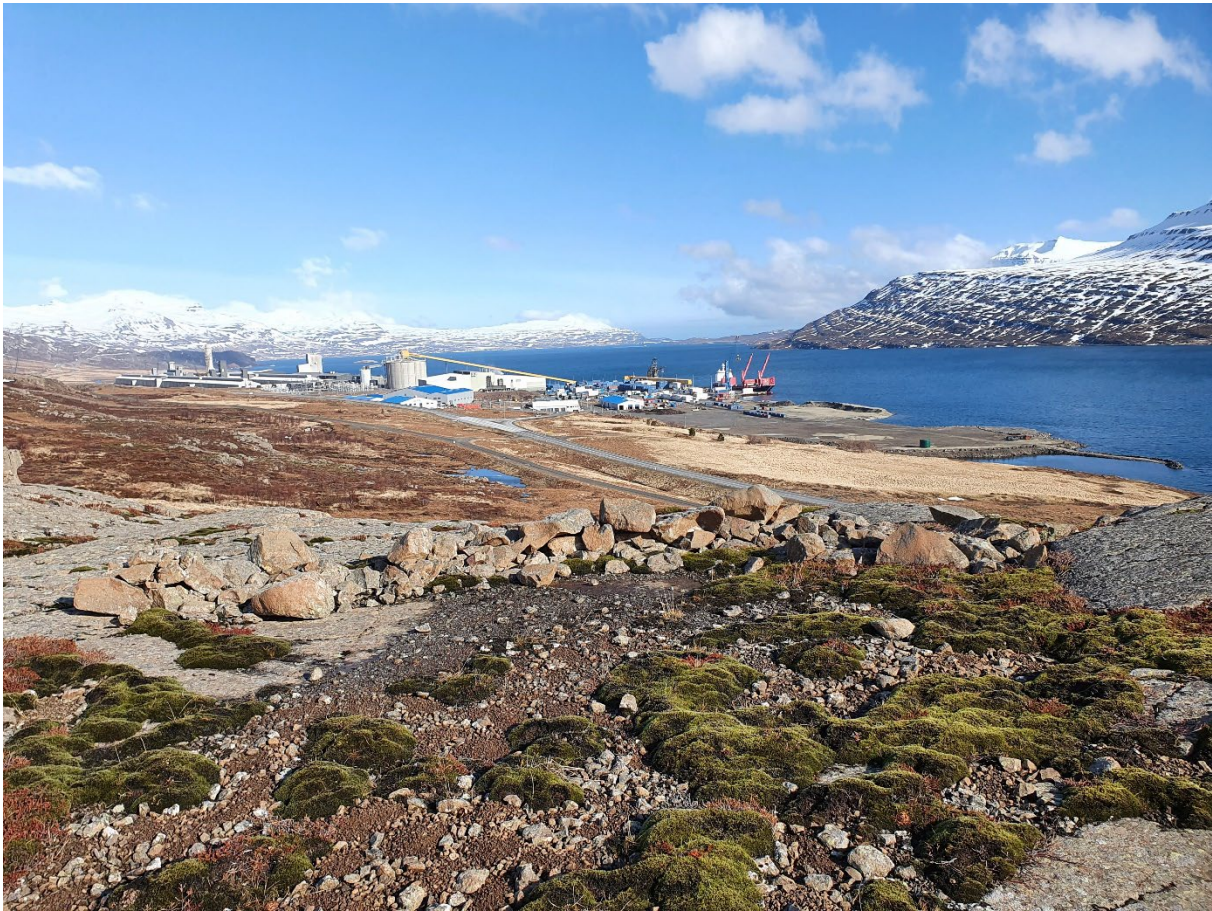
*Mynd 6. Horft til austurs yfir hálfhruninn grjóthlaðinn vegg [2980-005] fremst á klettabrún.*

Leifar af hlöðnum vegg eru á klettabrún, 50cm beint vestur af hleðslu [2980-002].

Hleðslan er heldur óvönduð og hrunin. Hún liggur í hálfboga frá norðri til suðurs. Hæð er um 60cm og þykkt um 70cm þar sem hún er breiðust.

Þetta er óvönduð hleðsla, líklega einhverskonar varnarveggur.

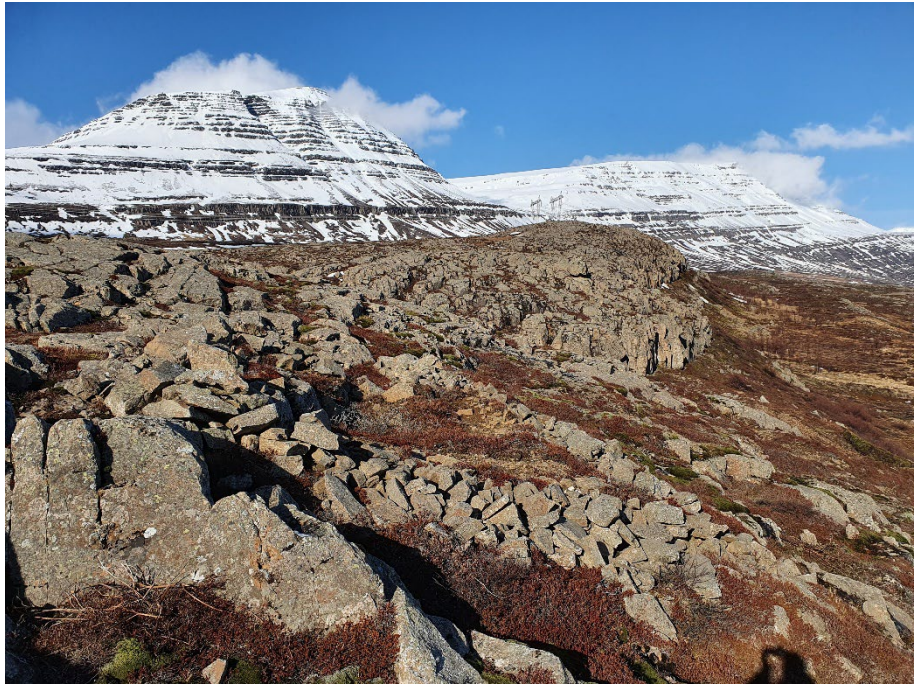
Tóftin liggur á sléttaðri flöt vestan kletta og mynda þeir vesturvegg tóftar. Stórum steinum hefur verið raðað ofan á klöppina vestan til og mynda þeir nokkurs konar vegg. Veggir eru annars úr smærra grjóti. Hleðslan afmarkar ferkantaða tóft um 6x6m að utanmáli en innanmál tóftar er þó einungis um 3x4m. Veggir eru heldur óvönduð smíð, þeir eru allt að 80cm

Mynd 7. Horft til NA yfir hlaðna tóft [2980-006], líklega skotbyrgi, austan undir Björgum.

á hæð og 1m á breidd þar sem þeir eru breiðastir. Austurveggur hefur þó hrunið að miklu leyti til austurs niður brekku. Dyr eru á hleðslunni til norðurs og austan hennar er veggur sem liggur frá tóftinni á 3m kafla til norðurs. Hún myndar 2x2,5m hólf upp við klettinn.

Hlutverk tóftarinnar er ekki þekkt en líklega er þarna um að ræða skotbyrgi frá stríðsárunum.

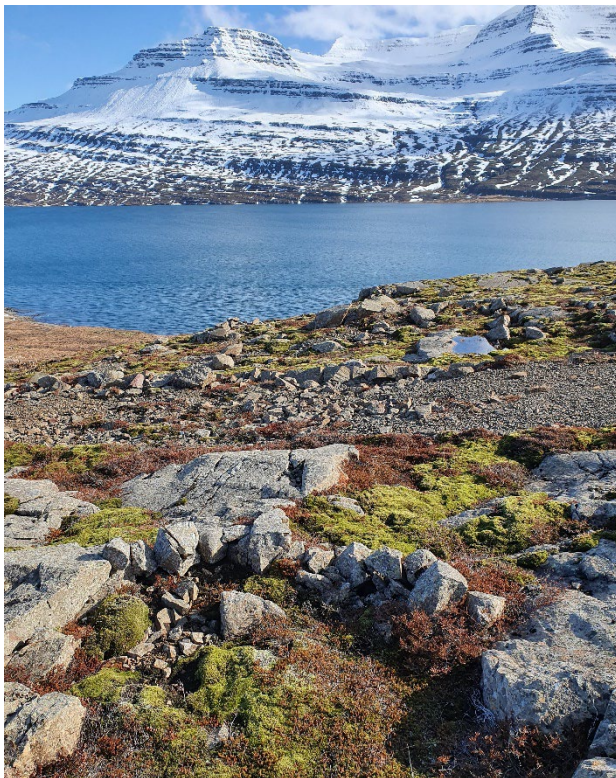
Mynd 8. Hlaðið byrgi [2980-007] skammt ofan vegar. Horft í suður.

Vestasta hleðslan er 2ja metra löng, hlaðin sunnan við dokk í klettana og myndar þannig hólf upp við klettana um 2x3m að stærð. Hleðslan er einungis röð af steinum raðað í bil milli klettanna. Hleðslan er um 40cm þar sem hún er hæst en rétt um 40cm að þykkt.

Hlutverk hleðslunnar er ekki þekkt en vera kann að þetta sé einhverskonar skotbyrgi frá stríðsárunum.

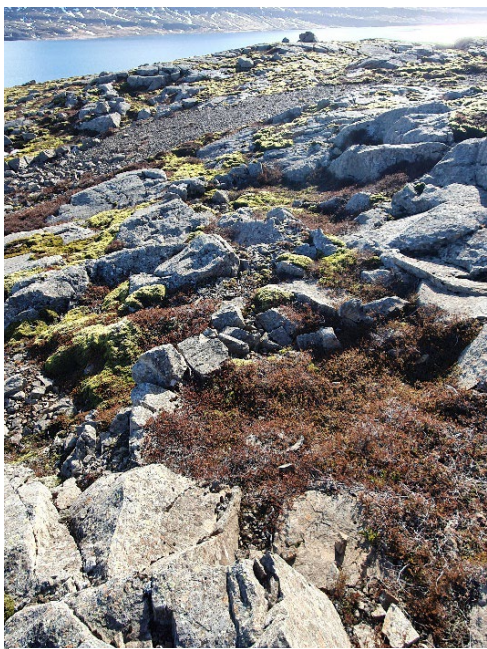
Mynd 9. Hlaðið byrgi [2980-008] skammt ofan vegar [2980-004]. Horft í SV.

Mið hleðslan liggur 3m ofan við hleðslu [2980-007]. Hún er 2ja metra löng og hlaðin sunnan við dokk í klettana og myndar þannig hólfið upp við klettana um 2x2m að stærð.

Hlutverk hleðslunnar er ekki þekkt en vera kann að þetta sé einhverskonar skotbyrgi frá stríðsárunum.

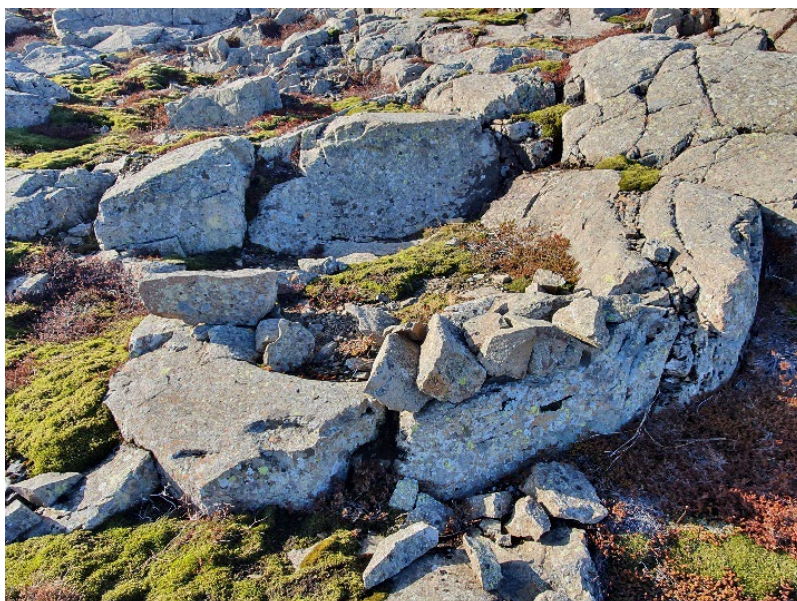
Austasta hleðslan liggur um 7m austan við hleðslu [2980-007] og 5m SA við hleðslu [2980-008]. Hún er 2ja metra löng, hlaðin sunnan við dokk í klettana og myndar þannig hólfið upp við klettana um 2x2m að stærð.

Hlutverk hleðslunnar er ekki þekkt en vera kann að þetta sé einhverskonar skotbyrgi.

Mynd 10. Hlaðið byrgi [2980-009] skammt ofan vegar. Horft í vestur.

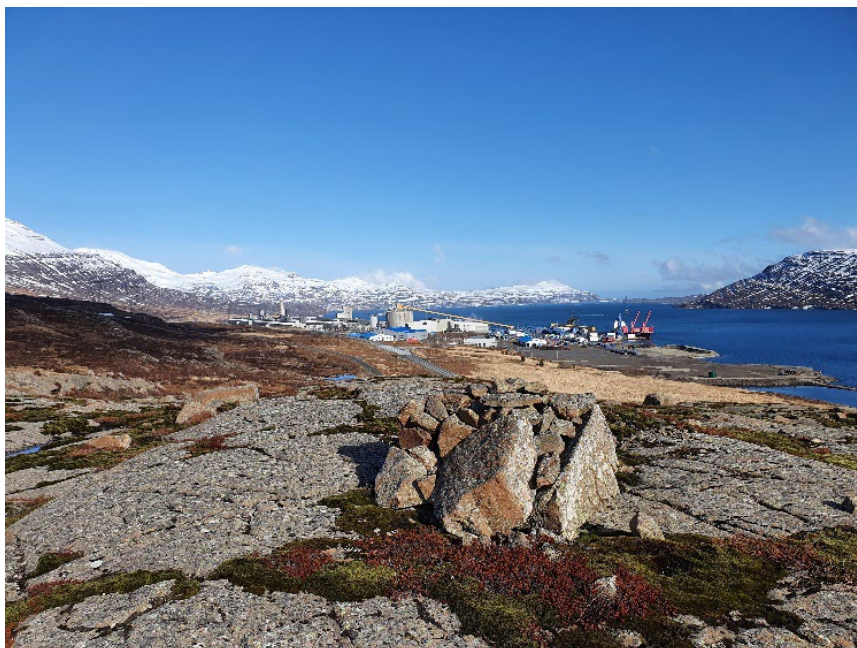
Vörðuhrúgald er efst á kletti, 20m suður af gamla veginum sem liggur í gegn um framkvæmdasvæðið.

Þarna hefur nokkrum stórum steinum verið safnað saman og smærri steinum hrúgað ofan á.

Aldur vörðunnar er óviss en hún gæti verið frá sama tíma og aðrar minjar á svæðinu.

Mynd 11. Horft til austurs yfir vörðuhrúgald [2980-010].
