## FORNLEIFASKRÁNING VEGNA LAGNINGAR VATNSVEITU FRÁ HVAMMSTANGA AÐ REYKJUM

Höfundar: Bryndís Zoëga og Ylfa Leifsdóttir. 2023/267

Byggðasafn Skagfirðinga tók að sér skráningu vegna lagningar vatnsveitu frá Hvammstanga að Reykjum í Miðfirði fyrir Káraborg ehf. Tengiliður vegna verkefnis var Skúli Húnn Hilmarsson.

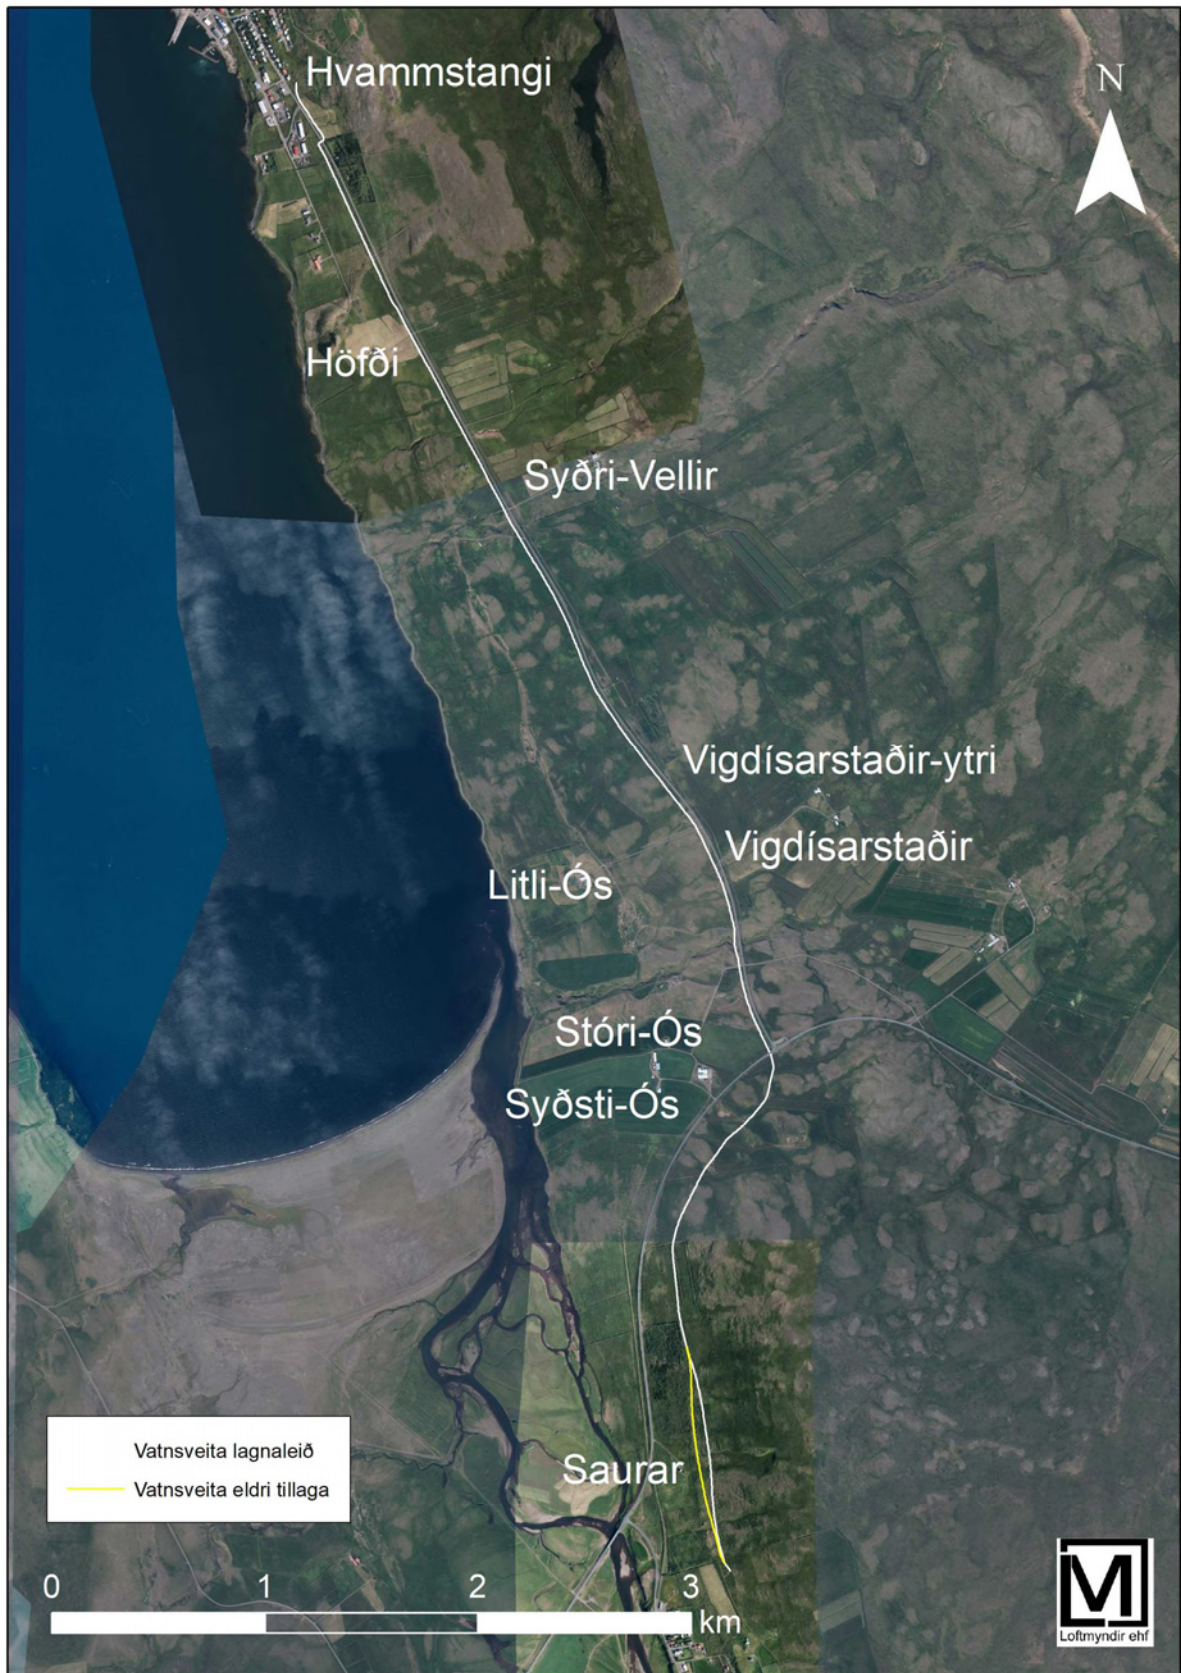
Mynd 1. Yfirlitsmynd af skráningarsvæðinu en skráðir voru 15m út frá lagnaleið.

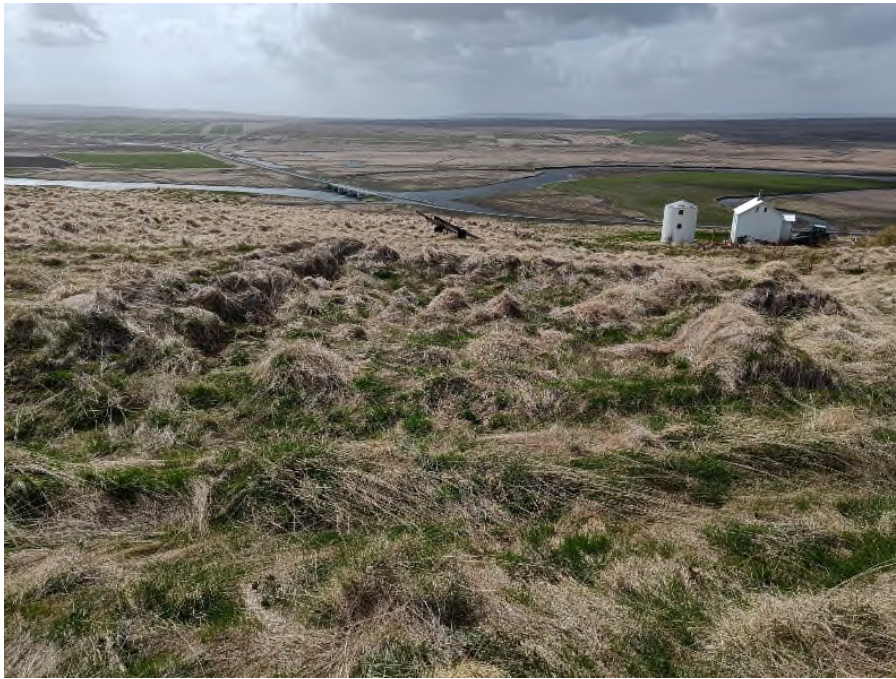
### **Saurar-3035-2**

*Mynd 3. Matjurtagarður eða rétt [3035-2] efst í túni á Saurum. Horf til VSV og má sjá íbúðarhúsið og súrheysturn til hægri.*

**Hættumat:** Engin  
hætta. Minjarnar eru  
utan við 15m frá  
lagnaleið.

Garðlagið, afmarkar um 6,5x10m svæði, sem líklega hefur annaðhvort verið rétt eða matjurtagarður. Það hefur að líkindum legið upp að túngarðinum sem nú er horfinn vegna skurðgraftar. Veggir eru þokkalega stæðilegir, 60-90cm háir og rétt tæpur metri á breidd. Garðlagið hefur að minnsta kosti að hluta verið grjóthlaðið en það sér í grjót á einum stað en að öðru leyti er það algróið. Austan við er vegslóði sem liggur yfir austurenda norður- og suðurveggjar og hefur skemmt þá.

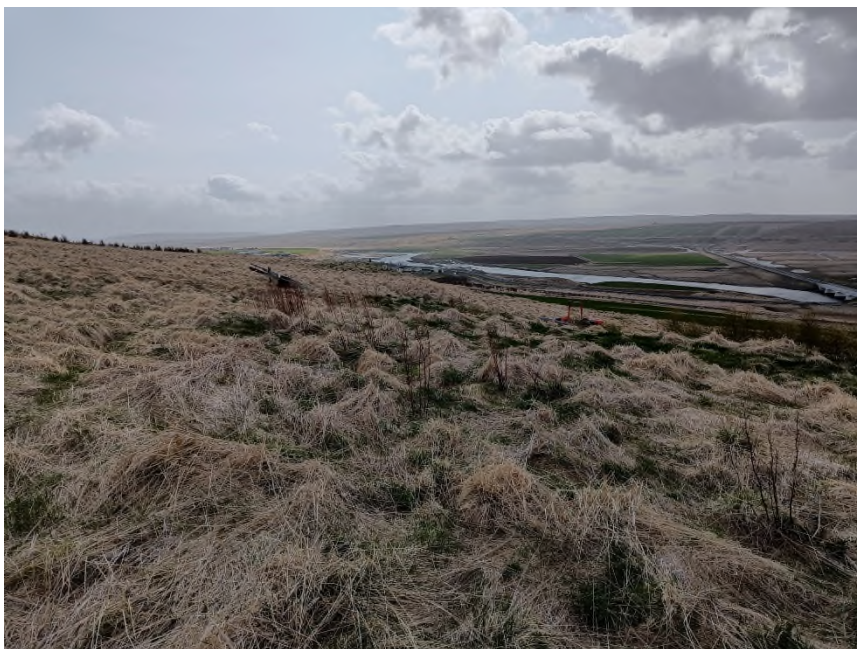
### **Saurar-3035-3**

Mynd 4. Lítið sést af tóft 3035-3 annað en smá garðlag. Njóli vex á tóftarstæðinu. Horft til suðurs.

Búið er að rífa húsin og  
aðeins sést einn veggur

að austan sem liggur norður-suður og er um 13m langur. Hann er um 50cm hár og 1,5m á breidd og grasi gróinn. Vestan veggjarins er 8x15m stórt svæði sem er nokkuð sléttara en umhverfið. Á því var mikil sína þegar skráning fór fram og ekki hægt að greina hvort einhver veggjalög séu enn til staðar.

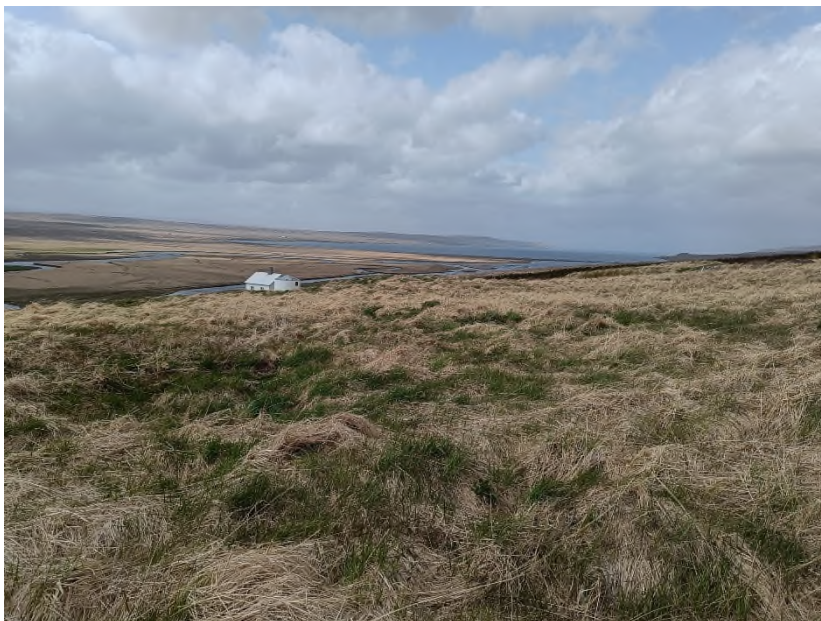
## **Saurar-3035-4**

*Mynd 5. Fjárhús 3035-4 eru horfin en svæðið sker sig nokkuð úr umhverfi vegna þess hversu grænt grasið er á fjárhússtæðinu. Horfi er til norðvesturs, heim að bæ.*

Svæðið er um 11x18m að

utanmáli og mest um 50cm djúpt. Það var algróið grasi og í því vex bæði njóli og hvönn. Meiri gróska var í grasinu á svæðinu og það skar sig því úr umhverfi en ekkert lag var á því og engar veggjaleifar.

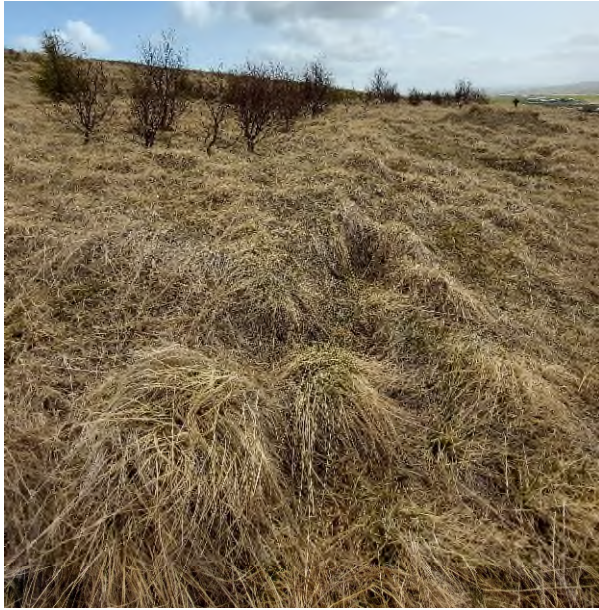
## Saurar-3035-5

Mynd 6. Garðlag undan girðingu 3035-5, horft til suðurs.

**Hættumat:** Hætta. Bláendi garðlagsins er um 4m frá lagnaleið en garðlagið að öðru leyti ekki í hættu.

Garðlagið er um 170m langt og liggur nokkurn veginn norður-suður. Það er algróið grasi, 30-50cm hátt og 70cm breitt. Á loftmynd má sjá að þarna hefur verið girðing

og óvíst hvort garðlagið sé nógu gamalt til að teljast til minja í lagalegum skilningi.

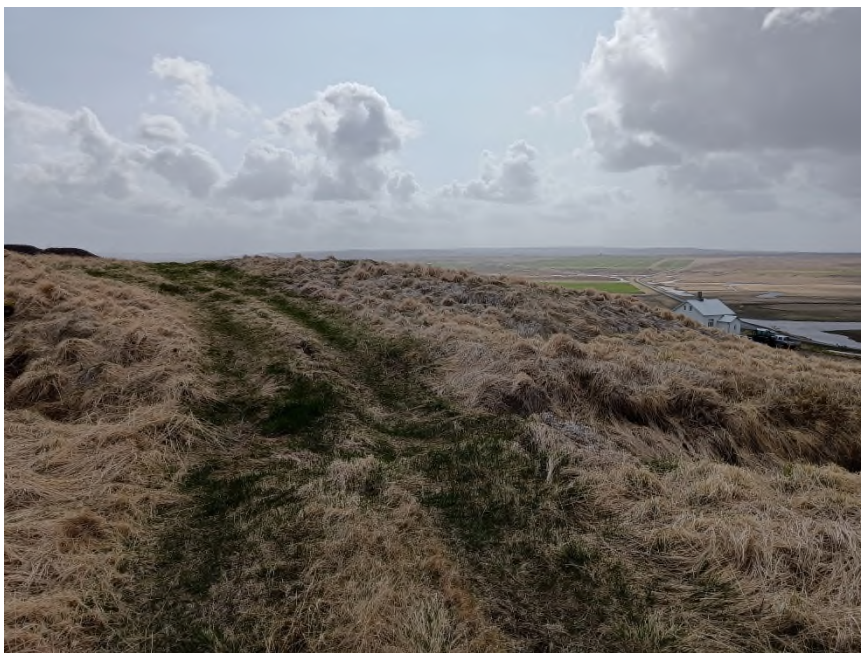
**Saurar-3035-7**

*Mynd 8. Fyrir miðri mynd er hóll sem stendur fremst á brekkubrún ofan bæjar. Ekki voru greinilegar minjar á hólnum en hann þesslegur að þar hafi fyrrum staðið mannvirki. Horft til suðurs.*

Mikill gróður var á hólnum og hann þýfður og ekki hægt að greina nein ummerki um mannvist nema hugsanlega austast þar sem virtist vera 10-15cm brún sem gæti hugsanlega verið leifar mannvirkis. Fram af hólnum er fyrst aflíðandi brekka sem verður síðan brattari. Þarna eru ekki merkt mannvirki á túnakorti en hólinn og gróðurfar þesslegt að þarna hafi á einhverjum tíma staðið mannvirki.

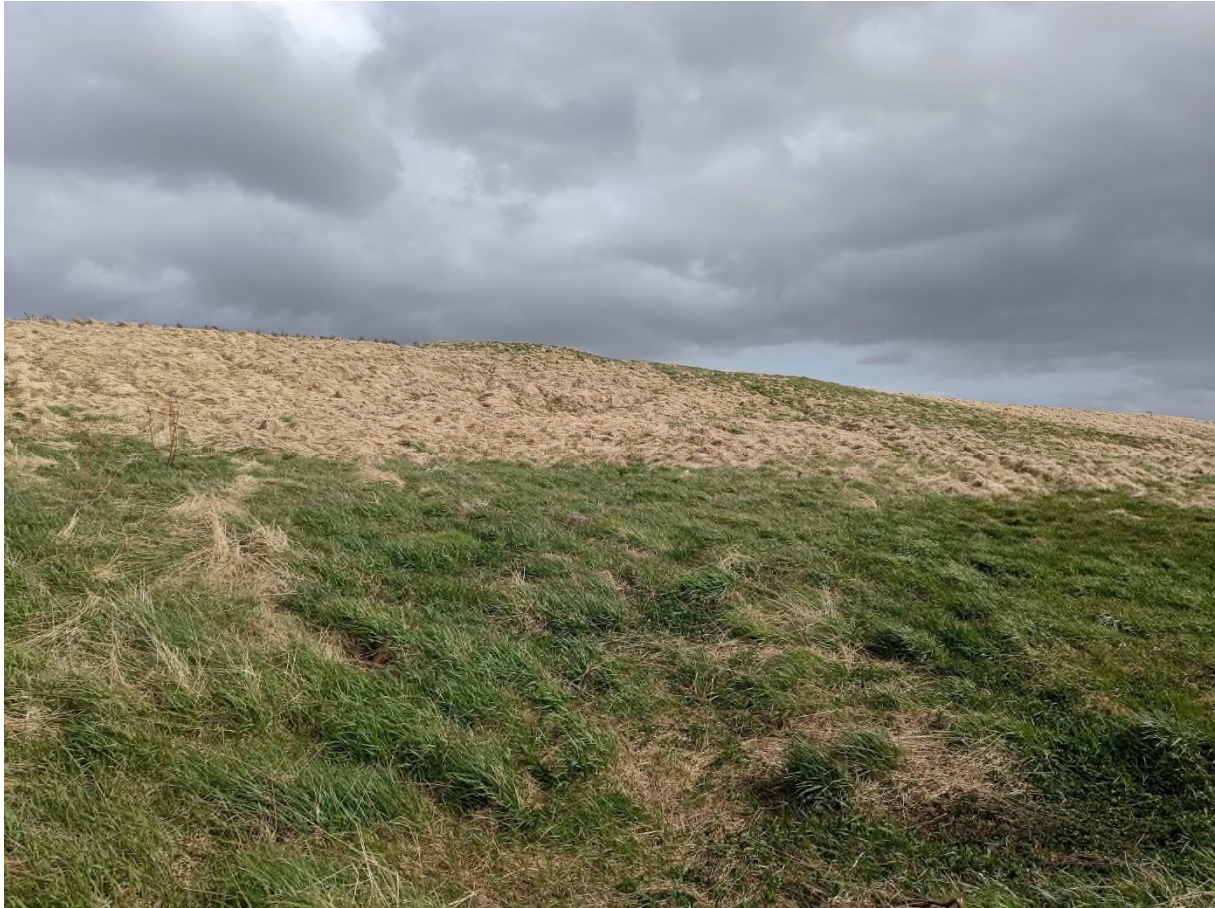
### **Saurar-3035-8**

*Mynd 9. Hóll fremst á brekkubrún ber við himinn. Ekki voru greinanleg mannvirki á hólnum en hann þesslegur að þar hafi fyrrum staðið mannvirki. Horft er til suðausturs.*

Mikill gróður var á hólnum sem er nokkuð sléttur að ofan en engin mannvirki greinanleg. Hóllinn er þó þesslegur að á honum hafi einhvern tíma staðið mannvirki.

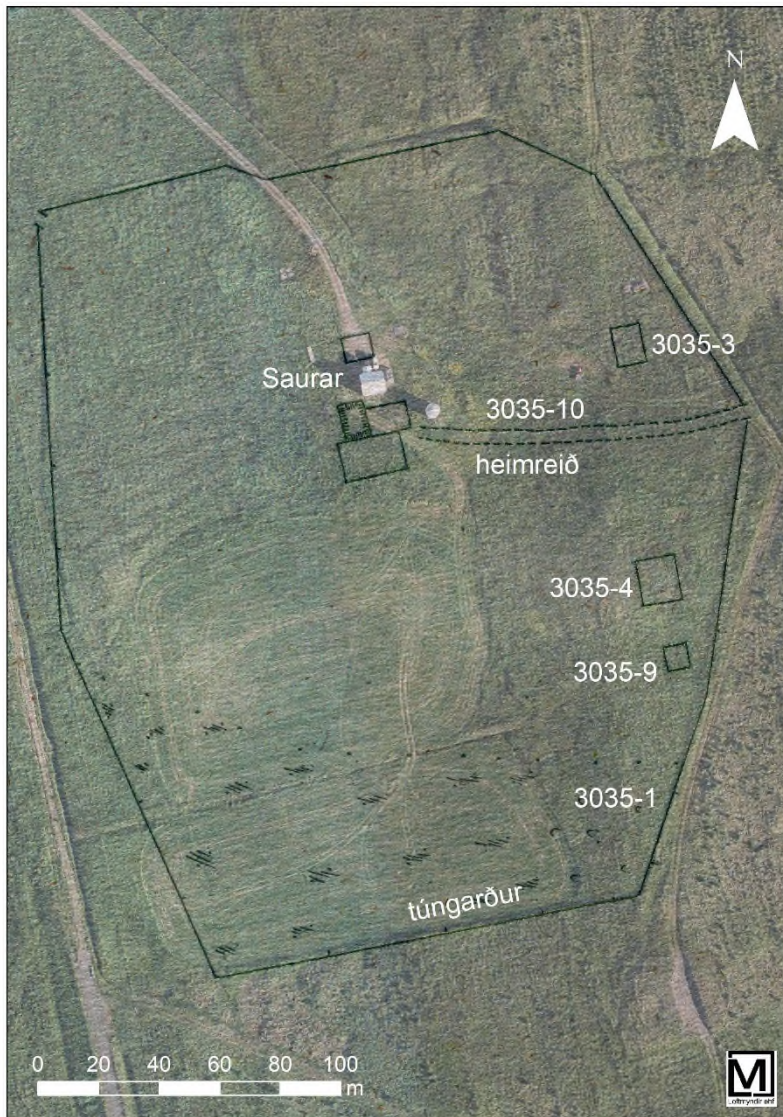
Mynd 10. Túnakort Saura frá því um 1920. Skráðar minjar eru merktar á mynd. Minjar 3035-9 og 10 eru horfnar afyfirborði.

Á túnakorti frá því um 1920 er hús um 15m sunnan við fjárhús [3035-4].

Þarna er nú slétt tún og engin ummerki sáust um byggingar.

Vegslóði er á ská upp túnið og gæti verið að hann sé á sama stað og heimreiðin en hann er þó heldur norðar en heimreiðin á túnakortinu og liggur í meiri sveigju og óvíst hvort um sama slóða sé að ræða. Ekkert sást þar sunnan við og er hugsanlegt að heimreiðin sé horfin.
