# Fornleifaskráning á deiliskipulagsreit í landi Norður Víkur í Mýrdal

NV nr. 21-23

September 2023

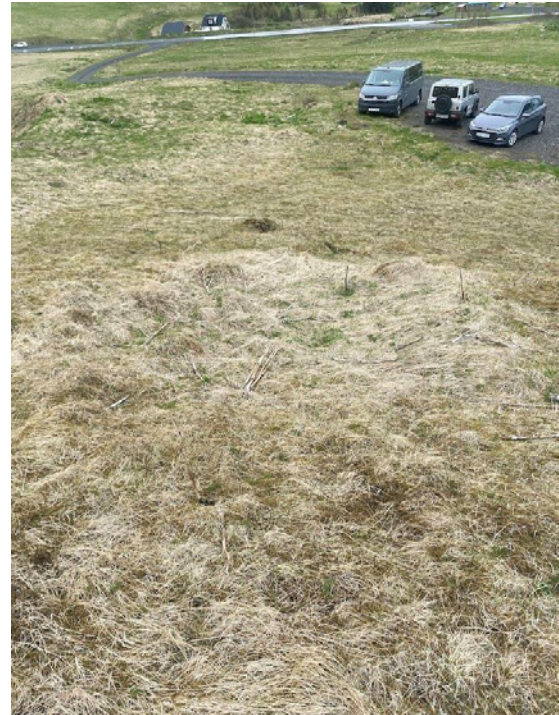
**Minjalýsing:** Rústin er mjög greinileg á gömlum loftmyndum<sup>8</sup> og hefur líklega verið fjárhús með garðlag í kring. Nýlega hefur verið gert bílastæði fast við rústina. Á gamalli loftmynd síðan líklega um miðja síðustu öld er húsið mjög greinilegt og með breiðum veggjum. Í kring um rústina er hlaðin garður [002] á þrjá vegu til að hinda að fé fari í gilið sem er fyrir aftan. Garðurinn með skurðum hefur verið notað sem beitarhólf til. Greinilegt er að rústinn hefur verið sléttuð því afskaplega lítið ef eftir af henni en þó er hún greinanleg. Í skýrslu Katrínar

Mynd 4. Mjög lítið er eftir af rústinni en þó er hún greinileg. Tekið i vestur. Ljós. MHH

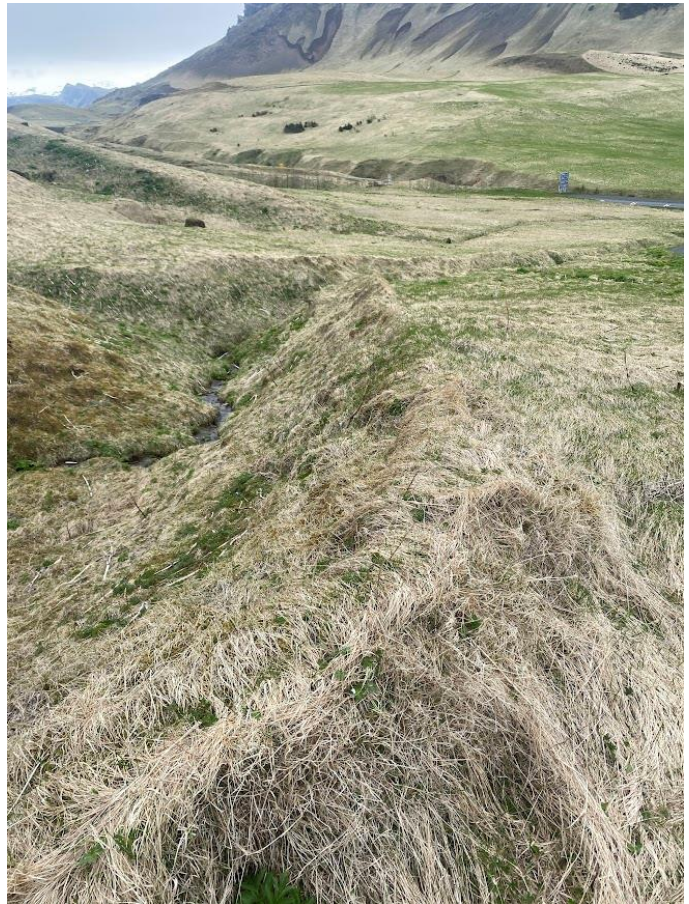
**Minjalýsing:** Garðurinn sem liggur aftan við rústina er grasivaxin og er um 1 m á hæð og 111 m á lengd þar sem hann liggur aftan við rústina og tengist við skurði. Garðinn er um 1.5 m á breidd.

Mynd 5. Garðlagið sem er aftan við húsið [001] Tekið í N. Ljósm MHH

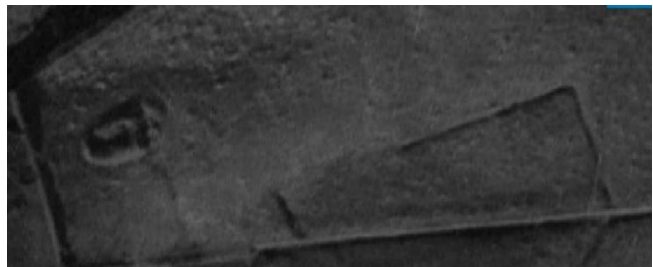
Mynd 6. Handgrafin skurður við rúst [001] Skjáskot Loftmyndir

**Minjalýsing:** Inn í þessu hólfi er skurður sem er handgráfin og er 69 m að legnd. Hann sést best á mjög gömlum loftmyndum en er enn greinanlegur en ekki vel.

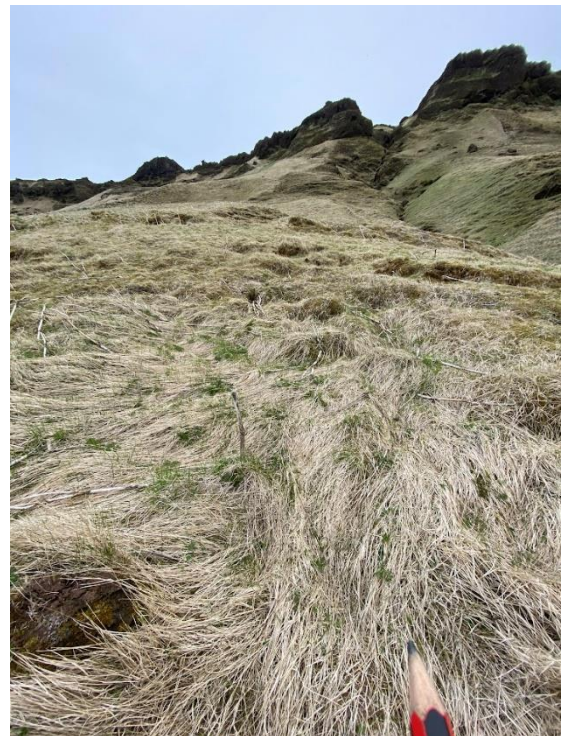
**Minjalýsing:** Efst í norð vestur horni túnsins er þúst. Á gamalli loftmynd frá því um miðja síðustu öld<sup>11</sup> má greina, það sem virðist vera flöng bygging með tveimur hólum. Mögulega leifar af fjárhúsi með hlöðu.

Mynd 7. Þústin sem líklega er fallin rúst af útihúsi.  
Tekið í V. Ljósm. MHH

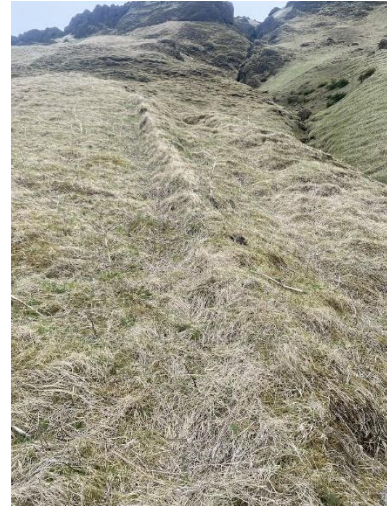
**Minjalýsing:** Garðurinn lág í NV-SA og svo fer hann í SV og mælist 99 m á gömlu loftmyndinni. <sup>13</sup>En aðeins sá hluti sem liggur íu SV er greinilegur í dag. Garðurinn er líklega töluvert gamall. Túnið hefur greinilega verið minna en síðar stækkað og þess vegna eru þessir gömlu ógreinilegu garðar inn á yngra túninu.

*Mynd 8. Garðurinn þar sem hann er utan um túnið. Tekið í V. Ljós: MHH*

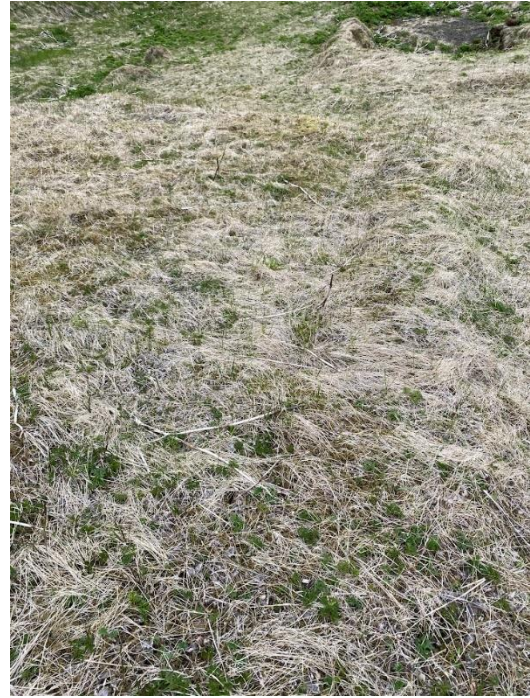
**Minjalýsing:** Húsið er undir þaki á loftmynd sem tekin var um miðja 20.öld<sup>14</sup> og þar sést að það hefur haft bárujárn á þaki undir það síðasta. Veggir hafa verið hlaðnir með timbur framhlið. Veggir eru um 50 cm á hæð.

Mynd 9. Greina má mjög lága veggi. Mynd tekin í V. Ljósm. MHH

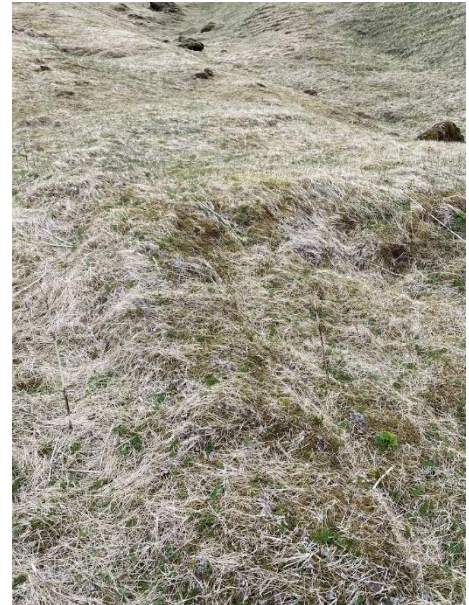
**Minjalýsing:** Fjögur hólfi eru greinanleg í dag, tvö aftan við rústina og tvö aðeins fjær en lílega hafa verið 5 til 6 hólfi þarna upphaflega. Garðlagið [008] sem mynda eina hlið þeirra er skáð á sér númer. Samtals eru garðarnir um 40 m á legd og 5 m á breidd og hefur hvert hólfi líkega verið 10x5 m að stærð. Snúa þeir allir til suðurs í skjólgóðum hvammi. Hæð veggja er um 0.40 og breidd 0.5.

Mynd 10. Garðarnir sem líklega hafa verið matjurtargarðar. Tekið í V. Ljósm. MHH

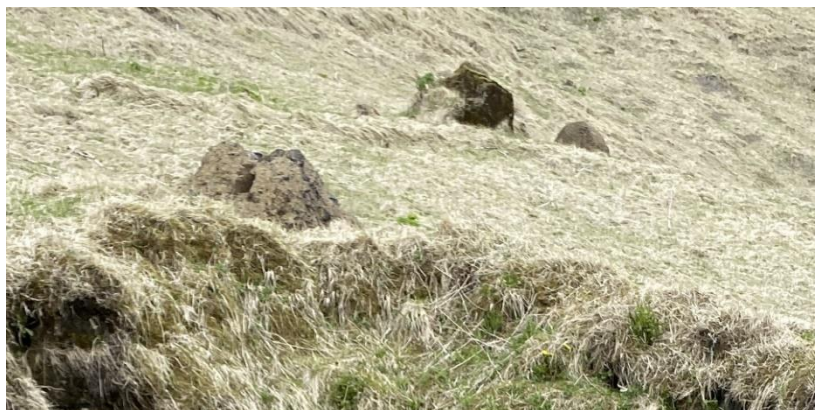
**Minjalýsing:** Réttin hefur verið fast við vesturhlið túngarðsins [010] sem er utan um túnið. Hún hefur verið 11x6 m og hefur verið inngangur í réttina á austurhlið, rétt við stórann stein sem er í NA horni

Mynd 11. Réttin sést aftan við rústina og er stórinn steinninn þar sem inngangur var í réttina. Tekið í NV. Ljósm. MHH

hennar. Líklega er um að ræða fjárrétt eða náttuga þar sem lömb hafa verið tekin frá mæðrum sínum á nóttini þegar fráfarur tíðkuðust. Túnið sjálf er girt af með görðum á alla kannta og þar hafa verið tvö útihús [012-013]. Rétt sér móta fyrir gerðinu í dag en steinninn er enn á sínum stað. Hæð er um 0.3 m

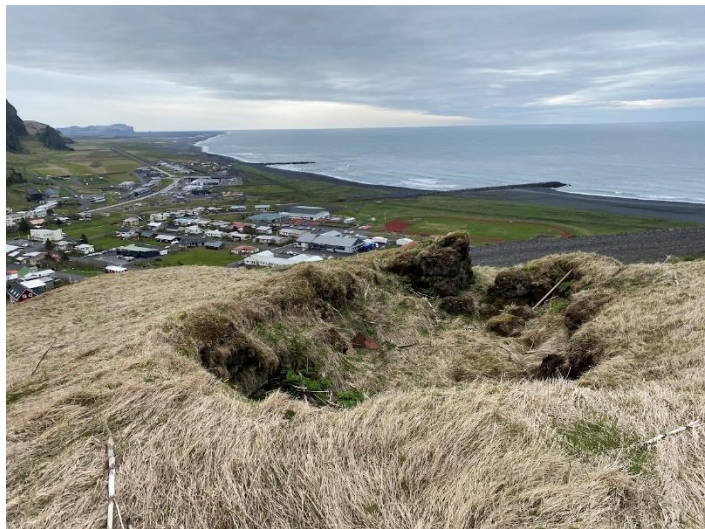
**Minjalýsing:** Rústin er tvö hól og hefur húsið greinilega verið fjárhús með lítilli hlöðu eða heytóft aftan við. Ekki virðist hafa verið innangengt á milli hlöðu og heygeymslu. Veggir eru um 1.70 m á hæð og hefur rústin verið úr torfi og grjóti. Rústin er greinileg og við innangang er turndurdufl sem hefur verið gert gat á og notað til að geyma og/eða safna vatni í til að brynna sauðfé.

Mynd 12. Útihúsið tekið í SA. Ljós. MHH

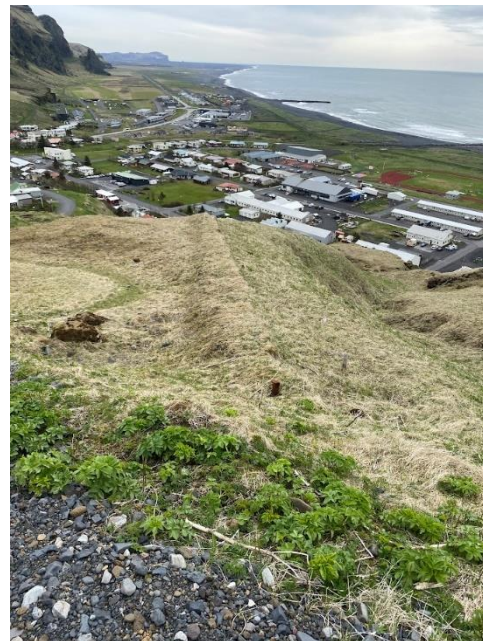
**Minjalýsing:** Garðlagið liggur beint í AV og tekur svo 90 gráðu beyju til norðurs. Á gömlum loftmyndum frá miðri síðustu öld sést að garðlagið hefur líka farið frá 90 gráðu horni og niður gilið og náði það þar um 25 m niður. Sá hluti garðsins er nú horfin.

Mynd 13. Garðurinn þar sem hann liggur til austurs. Tekið í A. Ljósm. MHH

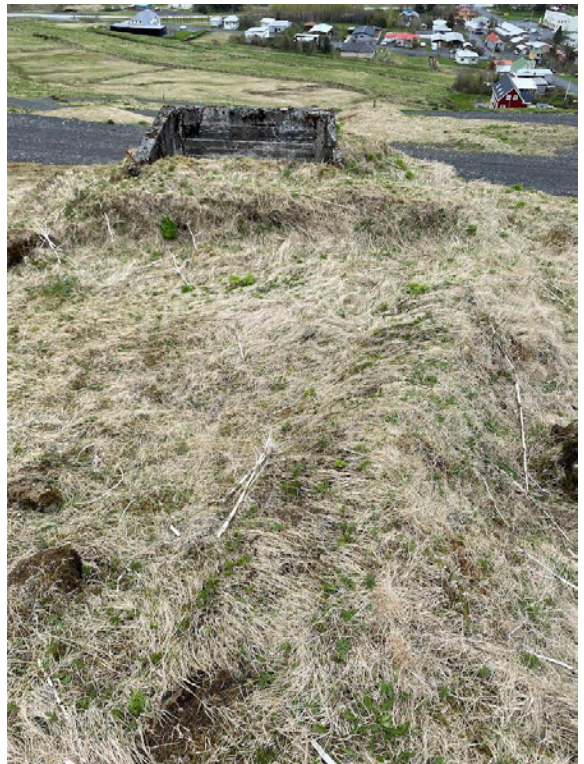
**Minjalýsing:** Réttin er 10x6 m á lengd og er hlaðin ú torfi og grjóti og er nokkuð vel gróin og er um 0.4 m á hæð. Húsið hefur verið 6x6 m á stærð sá hluti sem hefur verið hlaðinn og er eldri . Steypiti hlutinn er 4x4 m og er inní gömlu tóftinni.

*Mynd 14. Gerðið og húsið sem steyp var inn í tóft. Tekið í NA. Ljós.MHH.*

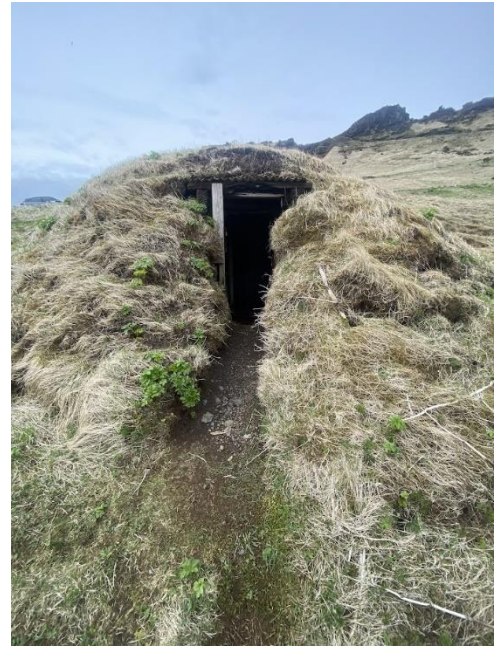
rústum, Húsið er með hurð og hefur verið komið fyrir stífum úr járni til að halda þakinu uppi. Húsið er hlaðið og grafið inn í brekkuna, Innramál er töluvert minna en utanmál sem er gefið upp hér. Húsið er heilt og undir þaki með hurðakarmi en hurð er farin af hjörum og er inn í húsinu. Húsið er steipt að innan en gras er utan um allt húsið og á þaki þess.

Mynd 15. Húsið sem er með þaki og er líklega kartöflugeymsla. Tekið í V. Ljósm.MHH

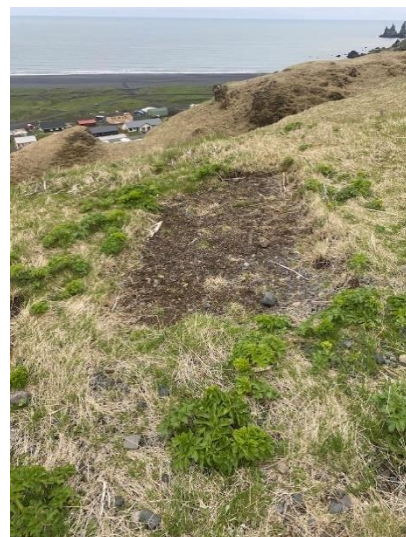
Mynd 16. Í dag er lítið sjáanlegt af húsinu nema það vantar gras þar sem hún stóð. Tekið í S. Ljósm MHH

greinanleg en mjög sokkin í gróður. Hún hefur verið 6x5 á stærð og eru hleðslur í dag um 0.2 m

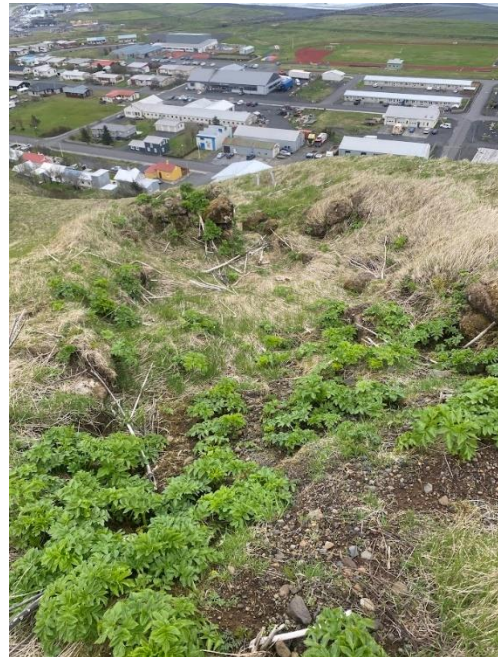
**Minjalýsing:** Rústin er að hluta til grafin niður í brekkuna. Veggir eru hæstir um 1 m á hæð og eru úr torfi og grjóti. Rústin er 11 m á lengd og 5 m á breidd og hefur verið opin til austurs.

Mynd 17. Rústin tekið í S. Ljósm.MHH

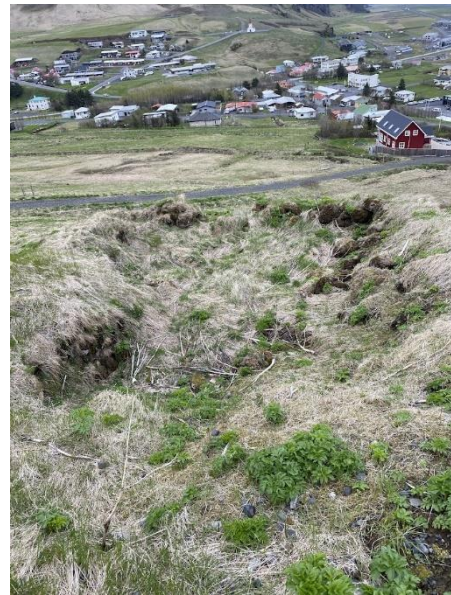
**Minjalýsing:** Rústin er út torfi og grjóti og er 11 m á lengd og 6 m á breidd. Veggir eru um 0.5 m á hæð og um 1 m á breidd.

Mynd 18. Rústin tekið í NA. Ljós. MHH

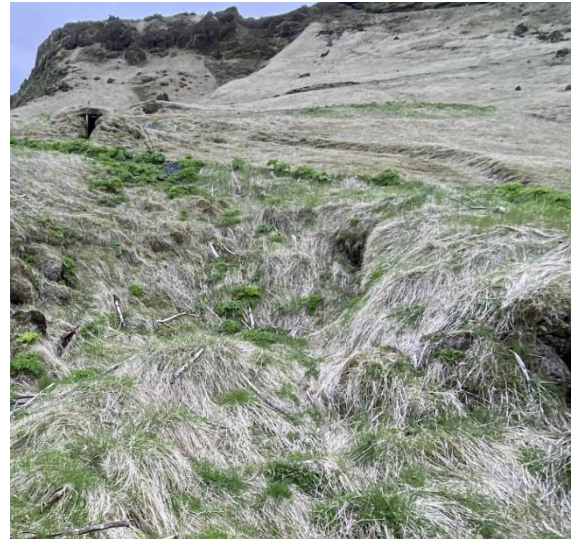
**Minjalýsing:** Vegurinn er upphlaðinn og er um 0.5 m á hæð og liggur í sveig framhjá kartöflugeymsluni. Vegurinn er gróinn.

Mynd 19. Gamli vegurinn upp fjallið sést á myndinni

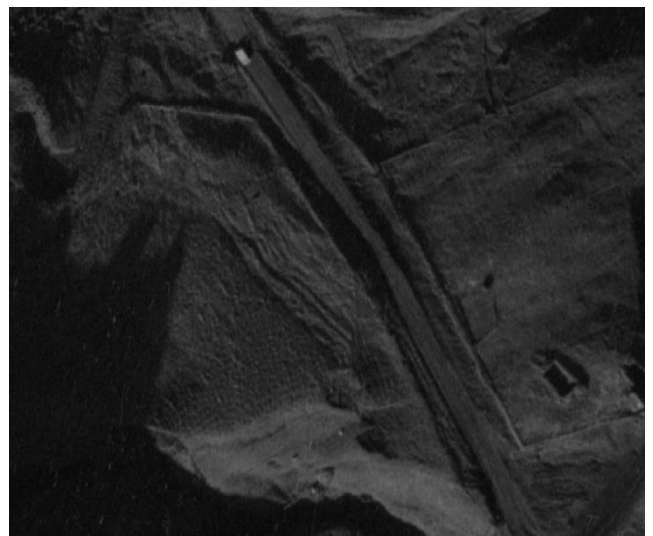
Mynd 20. Garður [024] er vinstra megin við veginn en garður [010] er hægra megin. Mynd: skjáskot af kortasjá Loftmynda ehf.

**Minjalýsing:** Garðurinn virðist ekki vega mjög forn og er í dag nokkuð raskaður og horfin neðst líklega vega vegbóta á vegi.
