# Fornleifaskráning vegna deiliskipulags í landi Úteyjar í Bláskógabyggð

NV nr. 27-23

Nóvember 2023

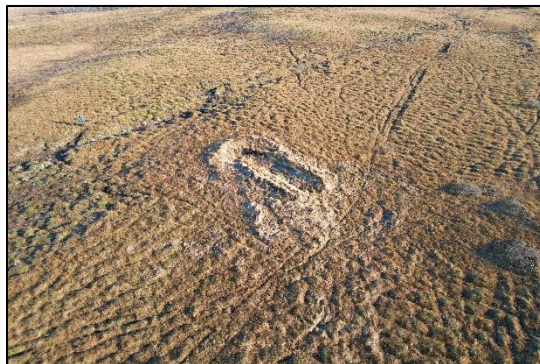
**Minjalýsing:** Tóft úr torfi og grjóti, frekar stór með tveimur hólfum. Tóftin liggur nokkurnvegin norður-suður og inngangur í stærra hólfið er í suður og í vestur í það minna. Það virðist vera smá hola grafin niður innan í syðra rýmið, við innganginn. Mögulegir fóðurbekkir eru við langveggina í syðra rýminu. Líklega er hér um að ræða fjárhús og hlöðu. Brotajárni hefur verið komið fyrir í nyrðra rýminu. Veggjahæð er frá 0.2 – 1.2m og veggjabreidd er að jafnaði um 2m.

Mynd 3. Drónamynd af tóft 3129-001. Horft til NA.

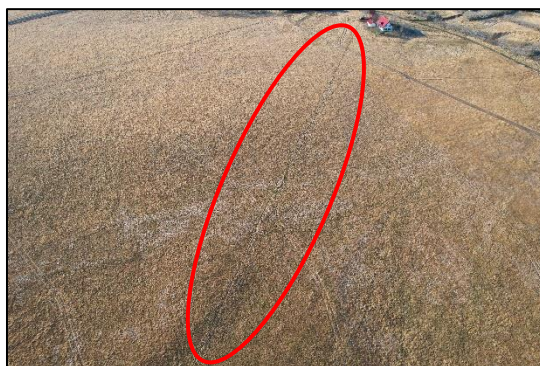
**Minjalýsing:** Leið sem legið hefur í ANA frá Útey, leiðin liggur í um 735m í ANA frá Útey 1 þar til hún hverfur inn í sumarhúsahverfi sem er á svæðinu. Leiðin er um 0.5m breið að jafnaði.

Mynd 6. Drónamynd af leið 3129-003. Horft er í SV.  
Leiðin er innan rauða hringsins.

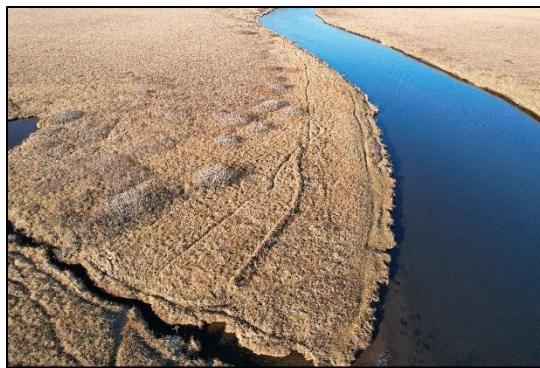
Garðurinn er úr torfi og veggjahæð er frá 0.3 – 0.5m og veggjabreidd er að jafnaði um 0.5m. Garðurinn er mun greinanlegri við lækinn sem rennur úr Tólfundraðatjörn en norður endi hans hverfur í þýft votlendið. Suður endi garðlagsins er við lækinn og tels því í hættu vegna rofs.

Mynd 7. Drónamynd af garðlagi 3129-004. Horft í NV

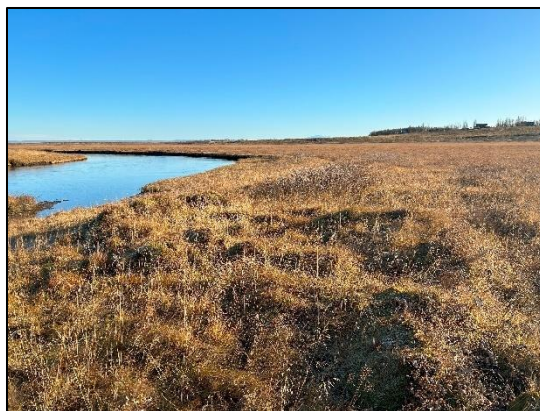
**Minjalýsing:** Tóft úr torfi, finnst ekki fyrir grjóti úr henni. Töluvert er hrúnið innan í hana og hún er töluvert þýfð. Mögulegur inngangur í SV horni, veggjahæð er frá 0 – 1m og veggjabreidd er að jafnaði um 1m.

Mynd 9. Horft í SA yfir tóft 3129-005.

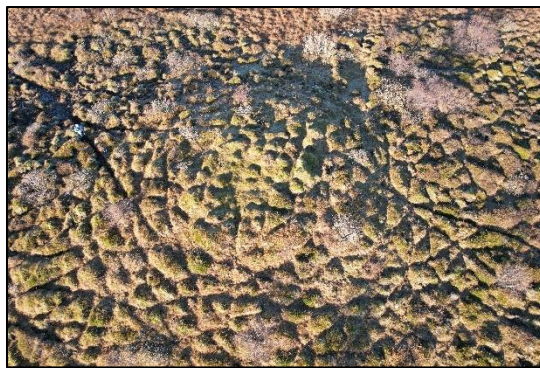
**Minjalýsing:** Illgreinanleg fjárborg sem er alveg hrúnin. Innra byrði borgarinnar er enn greinanlegt en hleðslur eru illa farnar eftir ágang hesta en hægt var að greina lag hennar út frá innra byrði hennar. Í örnefnaskrá segir: „Vestan við Miðholt er allhár hól, Borgin, þar var fjárborg.“<sup>6</sup> Þær hleðslur sem eru greinanlegar eru um 0 - 0.3m á hæð og að jafnaði um 1m breiðar.

Mynd 11. Drónamynd af Borginni 3129-006. Horft í norður.

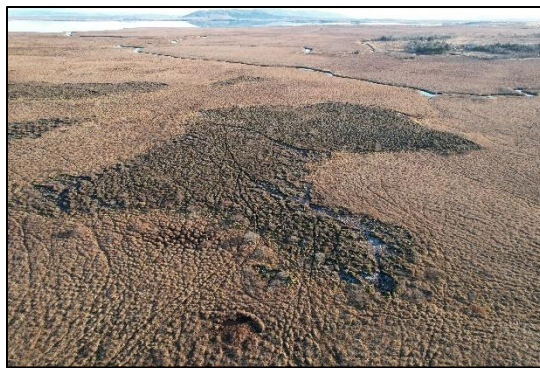
**Minjalýsing:** Í örnefnaskrá segir: „Niður undan Djúpunum nálægt suðvesturenda Miðholts er lítið holt, Heystæðisholt.“<sup>7</sup> Ekki sást til leifa af heystæðinu.

*Mynd 13. Drónamynd af Heystæðisholti 3129-007.  
Horft í SA.*

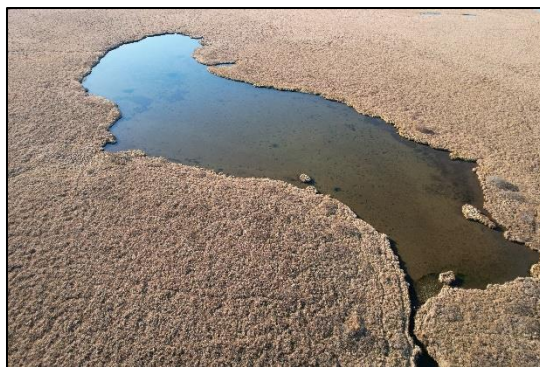
**Minjalýsing:** Í örnefnaskrá segir: „Nokkru austar er Tólfhundraðatjörn. Sagt er að þar hafi verið þau álög, að ekki mátti veiða meira en 1200 silunga, þá hætti að veiðast. Það var gert og síðan hefur ekki veiðst þar silungur, þó hann sjáist þar. Jafnvel ekki þó ádráttur væri reyndur.“<sup>9</sup> Tjörnin er um 1.3ha.

Mynd 14. Horft í SV yfir Tólfhundraðatjörn 3129-009.

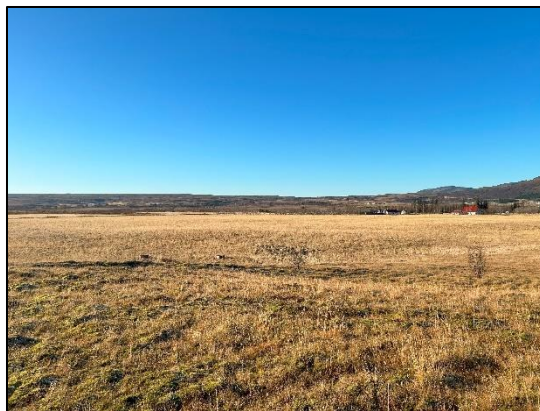
**Minjalýsing:** Í örnefnaskrá segir: „Rétt austan við bæinn var Stöðull, norðaustan við hann bungumyndaður hóll, Stöðulhóll.“<sup>10</sup>

Mynd 15. Horft vestur yfir meinta staðsetningu Stöðuls 3129-010.

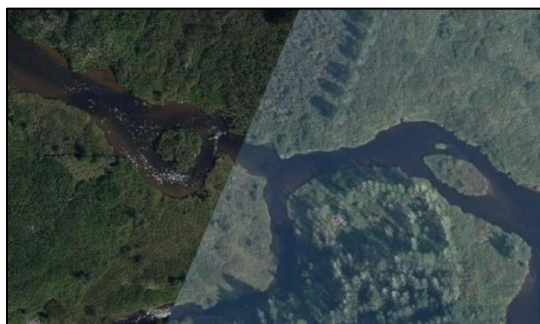
**Minjalýsing:** Í örnefnaskrá segir: „Rétt ofan við ármótin, þar sem Heiðará og Kvíslar koma saman, er hólmi í Kvíslunum, Hvannarhólmi. Munnmæli herma, að þar hvíldu þau álög á, að ekki mátti höggva þar skóg. Bóndi einn fór þangað til að afla sér efnis í klyfbera, setti hann öxina í fót sér og lá í sárum allan sláttinn.“<sup>12</sup>

Mynd 17. Loftmynd af Hvannarhólma 3129-012.
