## Fornleifaskráning vegna strengjalagnar á Heggsstaðanesi í Vestur Húnavatnssýslu

Svavar Níelsson og Bjarni F. Einarsson  
2023

© Svavar Níelsson og Bjarni F. Einarsson  
Unnið fyrir Rarik  
Október 2023

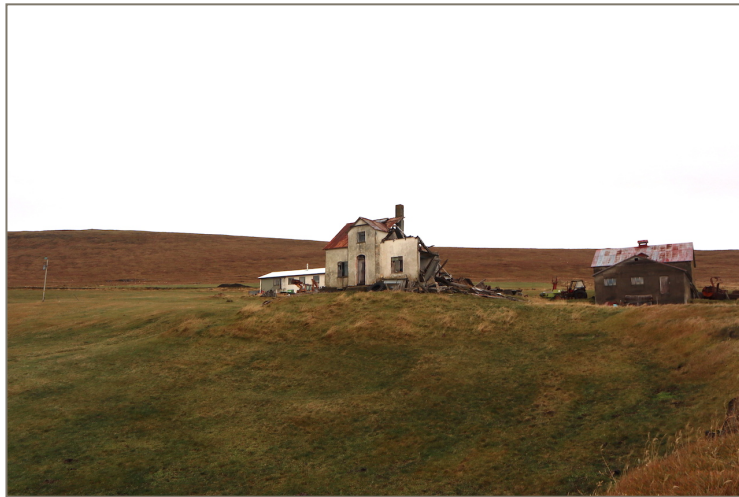
Forsíðumyndin sýnir bæjarhól Heggstaða (Fornleifar nr 106:1. Horft mót vestri.  
Ljós. SN 2023).

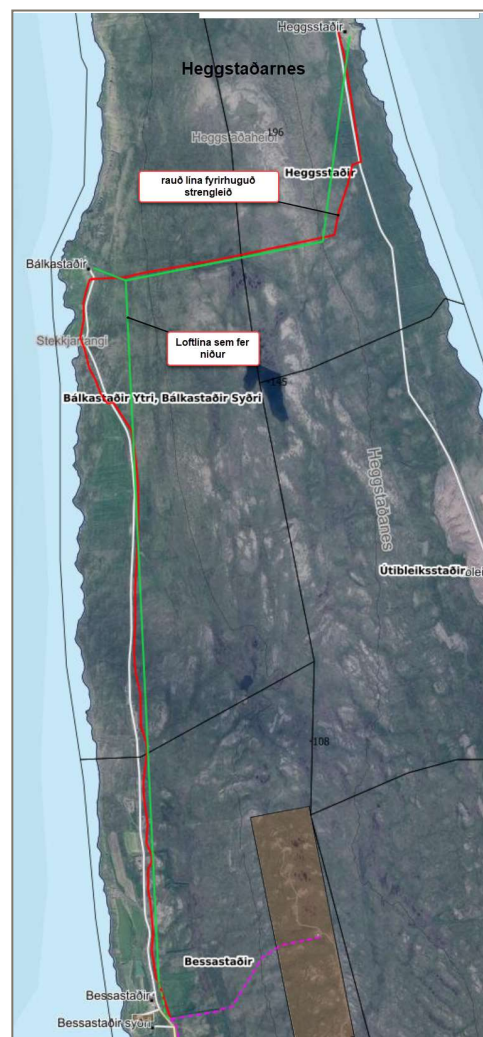
Mynd 1. Yfirlit yfir leið rafmagnsstrengsins frá Bessastöðum og að Heggstöðum. (Loftmynd: Rarik).

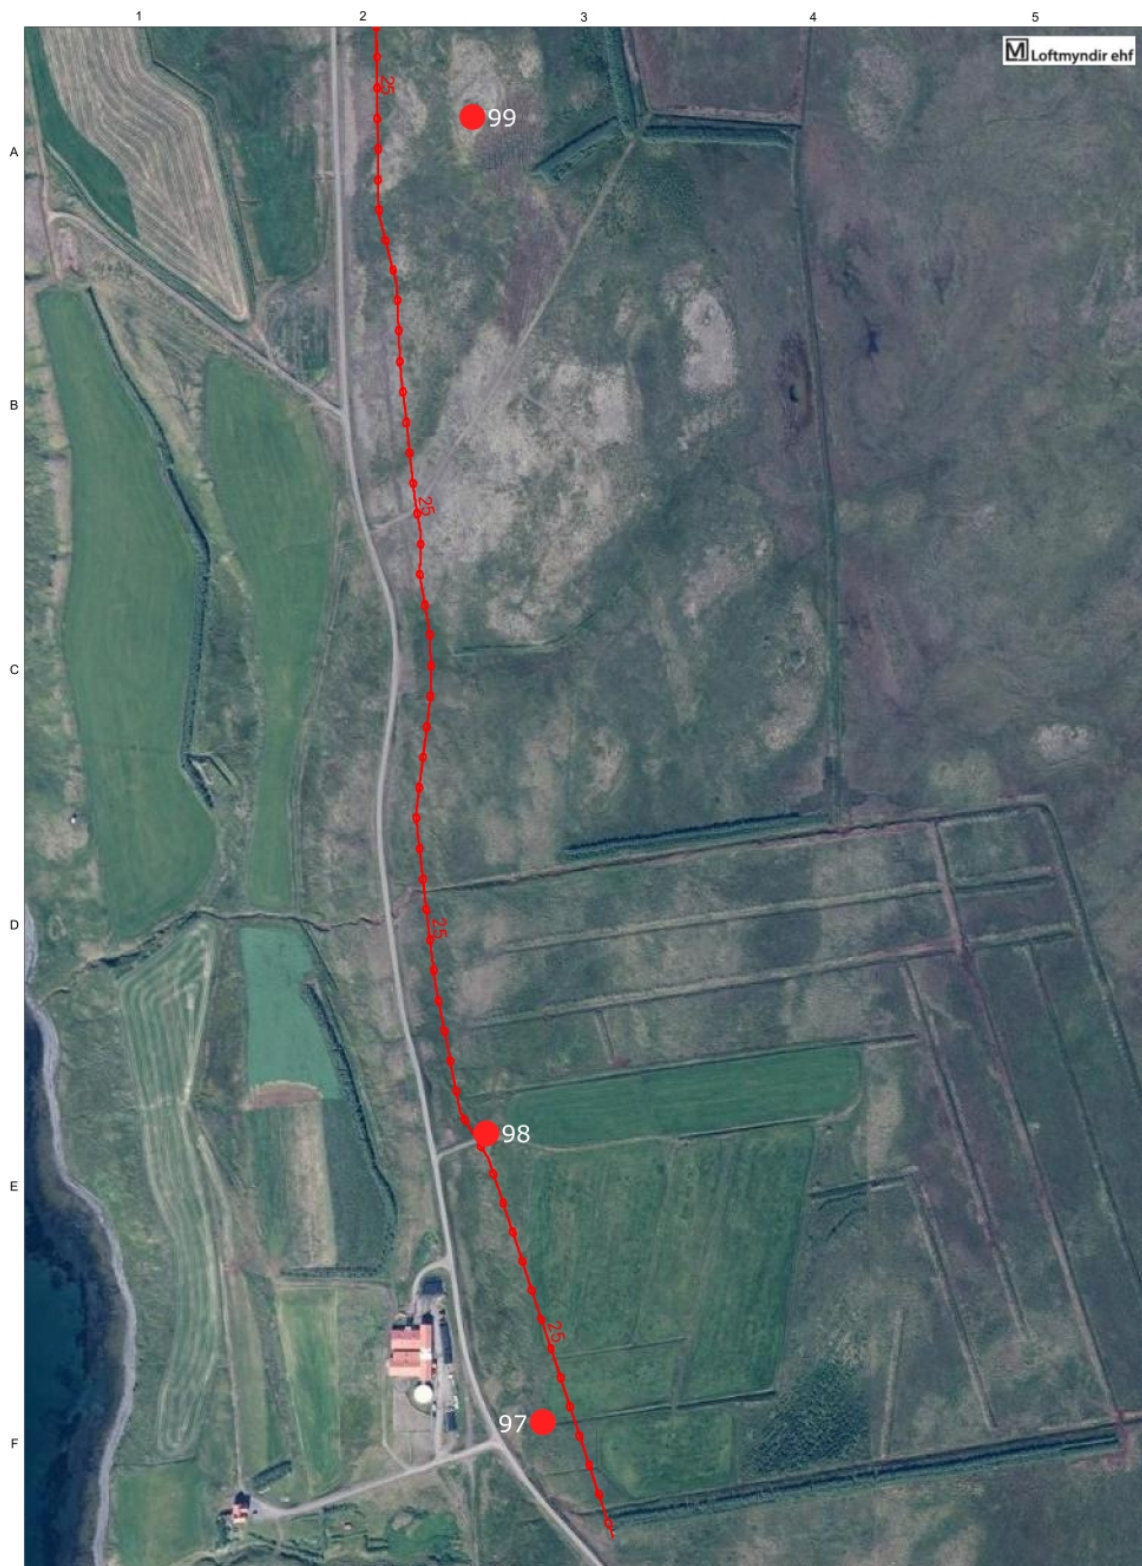
Mynd 2. Staðsetning fornleifa nr. 97, 98 og 99 syðst á strengjaleiðinni. (Loftmynd: Rarik. Viðbót: Fornleifafræðistofan).

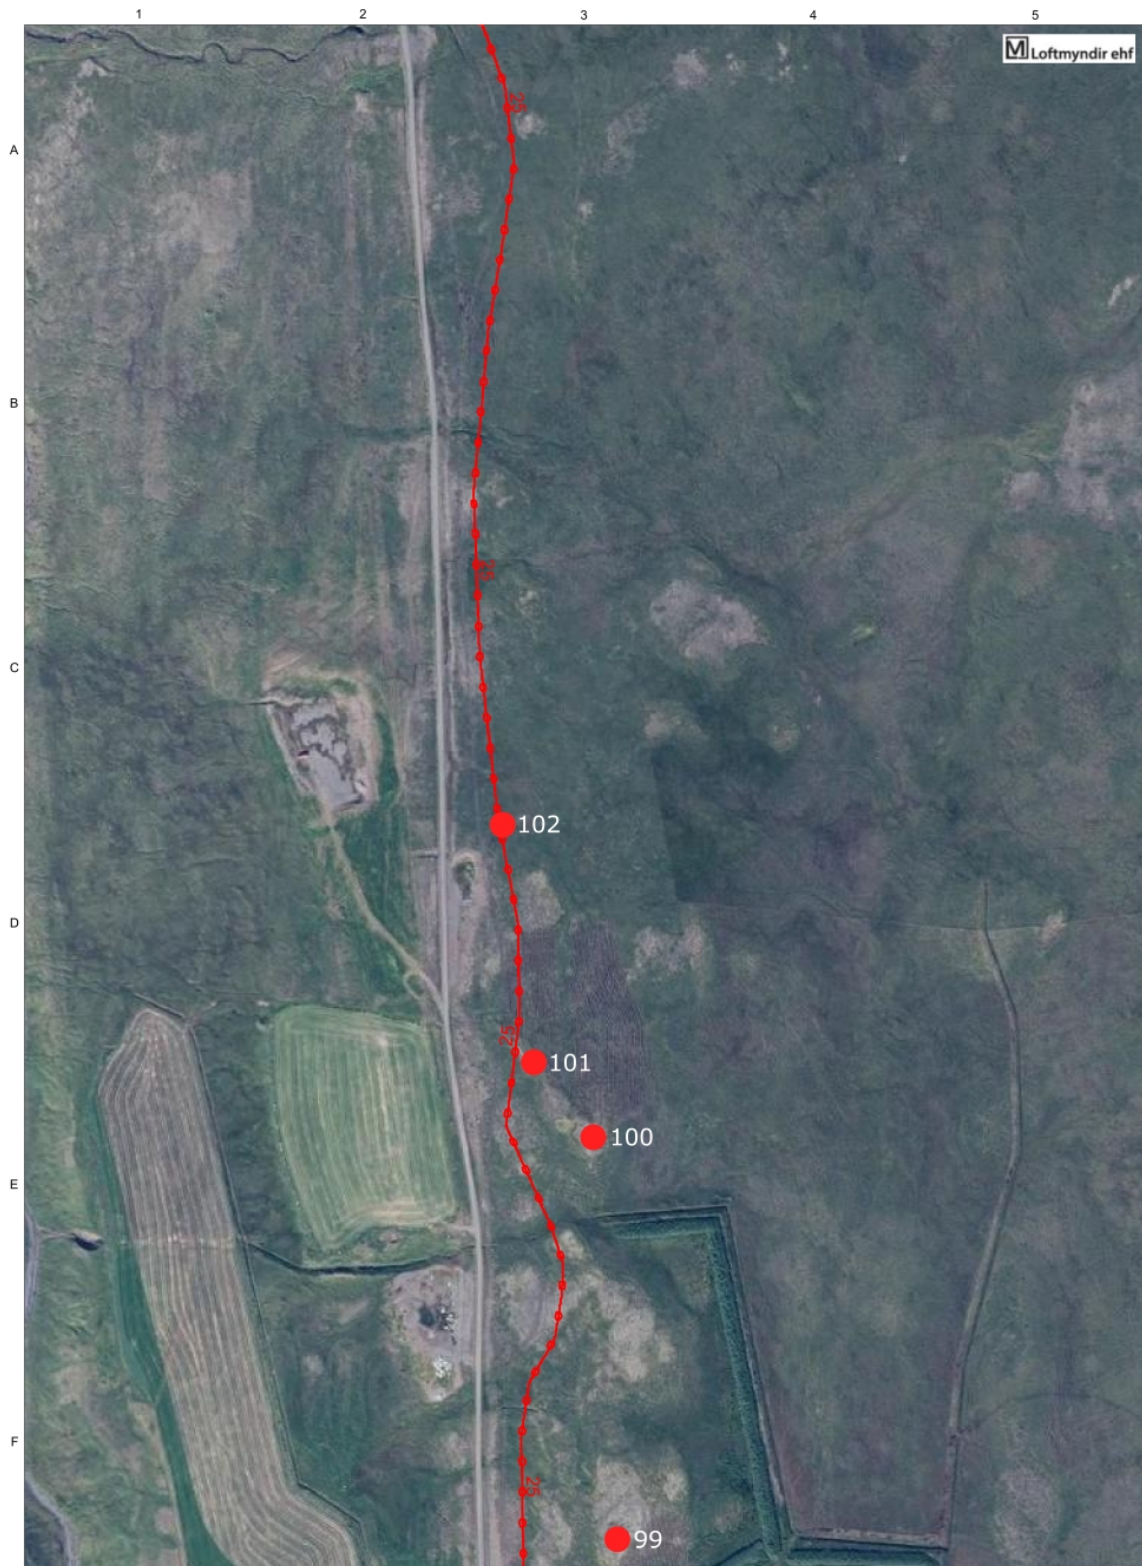
Mynd 3. Staðsetning fornleifa nr. 99, 100, 101 og 102 á strengjaleiðinni. (Loftmynd: Rarik. Viðbót: Fornleifafræðistofan).

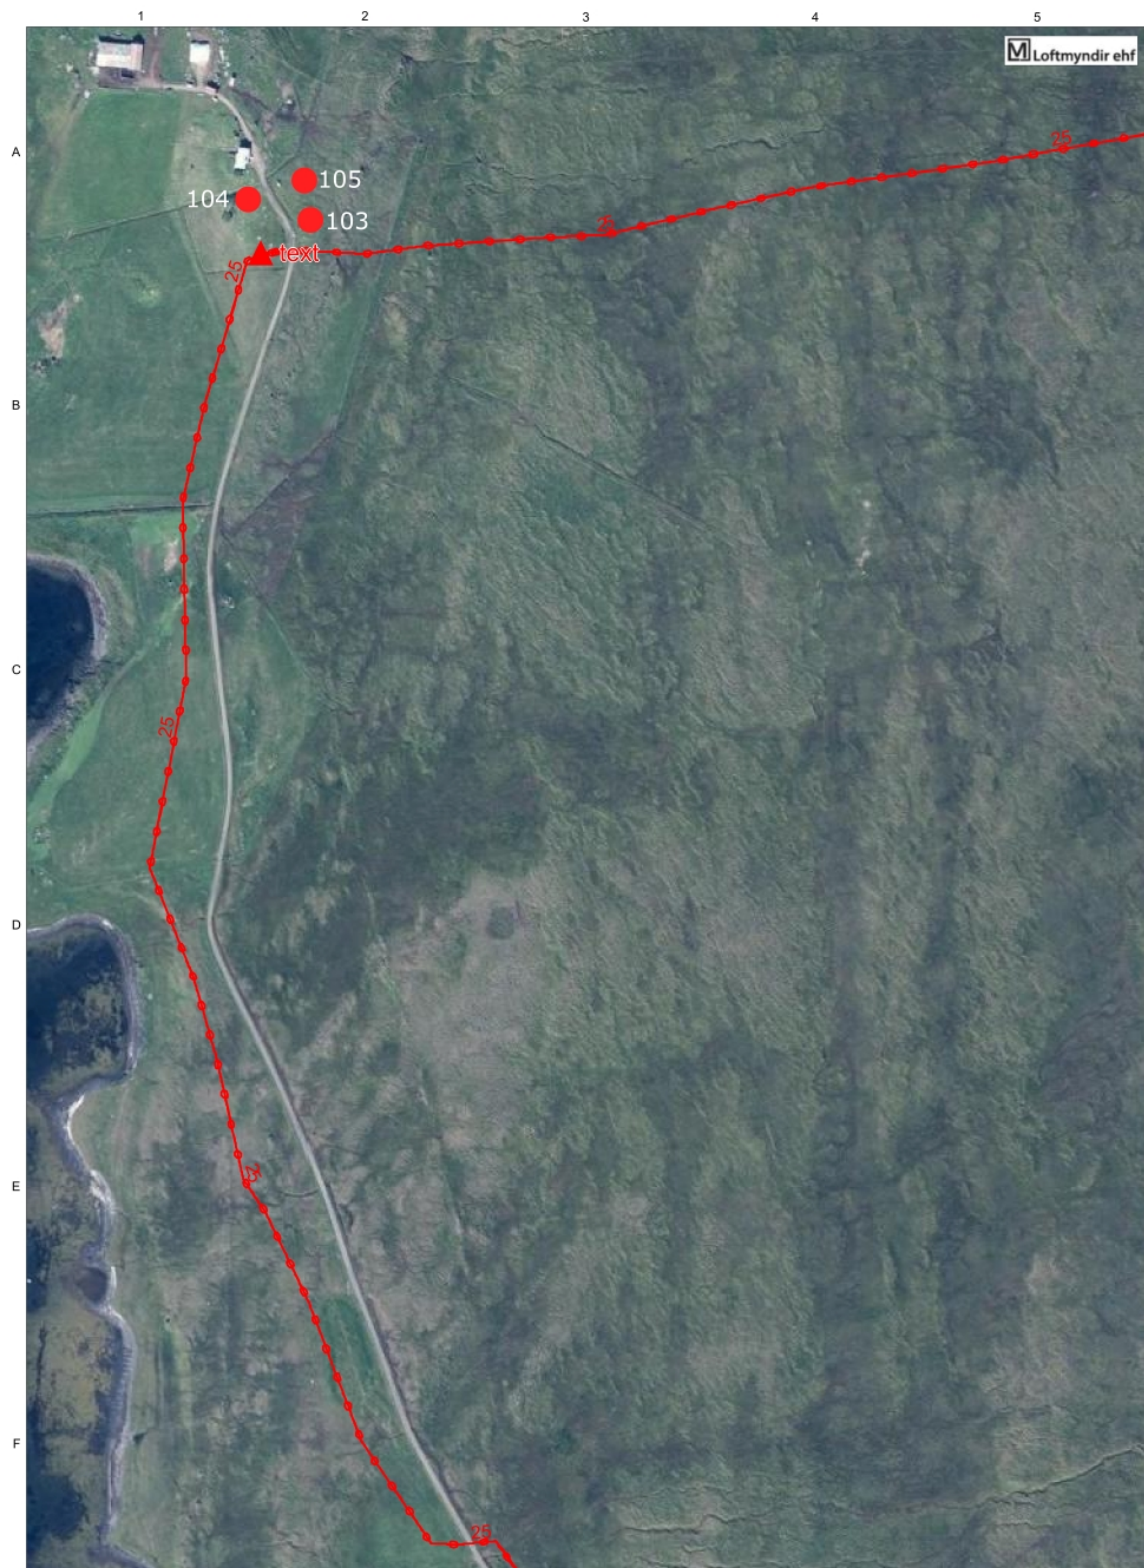
Mynd 4. Staðsetning fornleifa nr. 103, 104 og 105 norðvestast á strengjaleiðinni. (Loftmynd: Rarik. Viðbót: Fornleifafræðistofan).

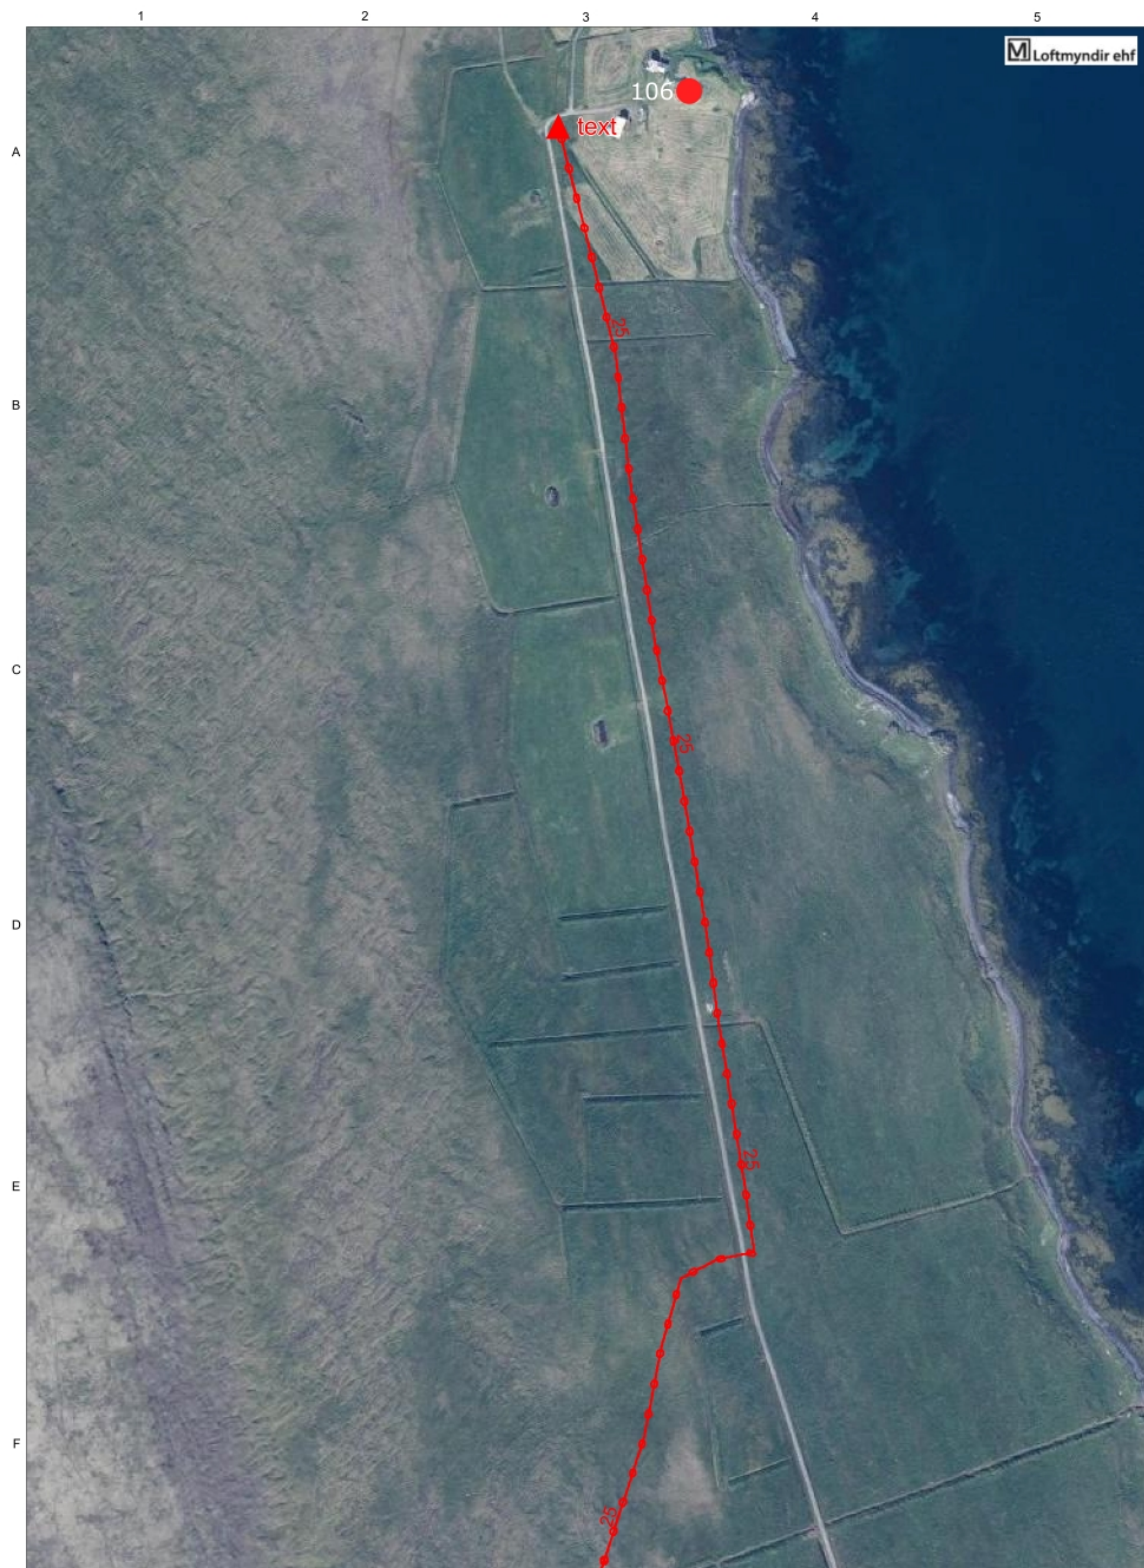
Mynd 5. Staðsetning fornleifa nr. 106, norðaustast á strengjaleiðinni. (Loftmynd: Rarik. Viðbót: Fornleifafræðistofan).

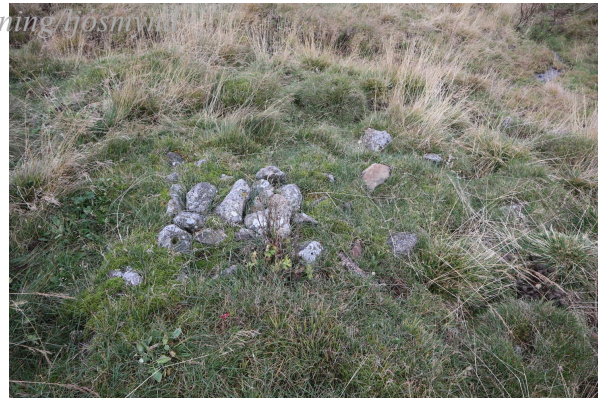
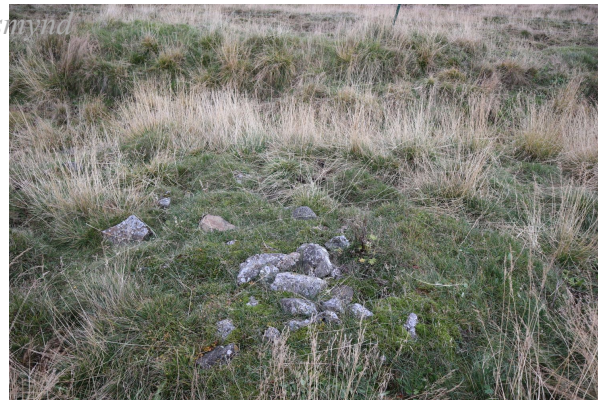
Í haga ofan við veg og ofan við bæinn Bessastaði. Skurður er sunnan við vörðuna og þar rennur vatn.

Varðan er um það bil 0,8m að lengd og breidd. Mesta hæð vörðunnar er um 0,1-0,2m.

Ef ekki er hægt að tryggja öryggi vörðunnar þarf að leita leyfis Minjastofnunar Íslands til að raska henni, og sæta þeim skilmálum sem stofnunin kann að setja.

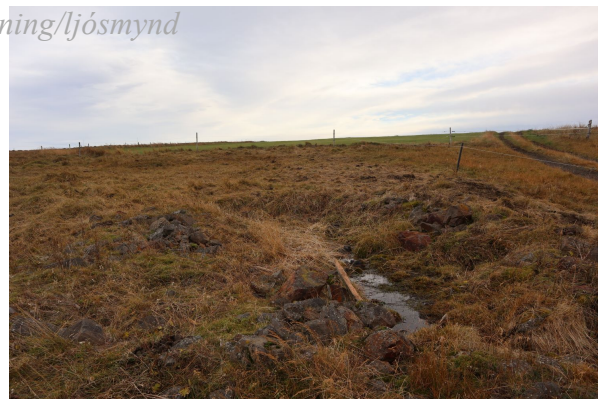
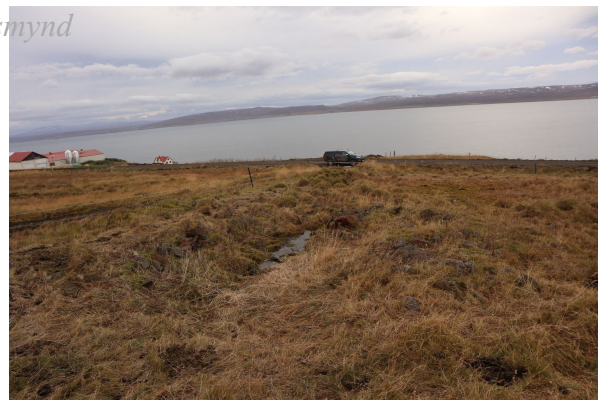
Staðsett í mýri í hlið ofan við veg. Er rétt norðan við Bessastaði.

Vegghæð rústarinnar er um 0,4m en veggjabreiddin um 1-1,5m. Veggirnir eru hlaðnir með steinum, grjóti og torfi. Rústin er um 7m að lengd og 6m að breidd. Vatn er í miðju rústarinnar en einnig sést girðingarstaur standa þar upp úr.

Ef ekki er hægt að tryggja öryggi rústarinnar þarf að leita leyfis Minjastofnunar Íslands til að raska henni, og sæta þeim skilmálum sem stofnunin kann að setja.

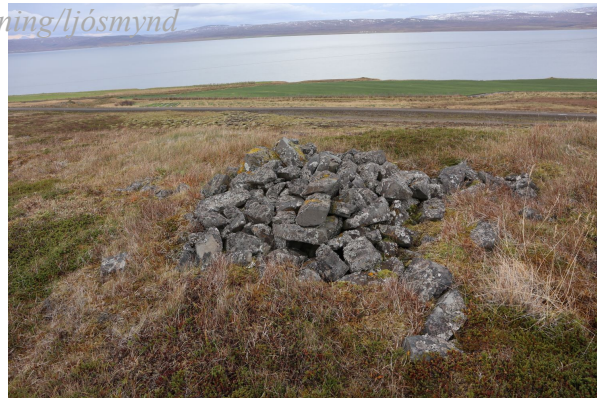
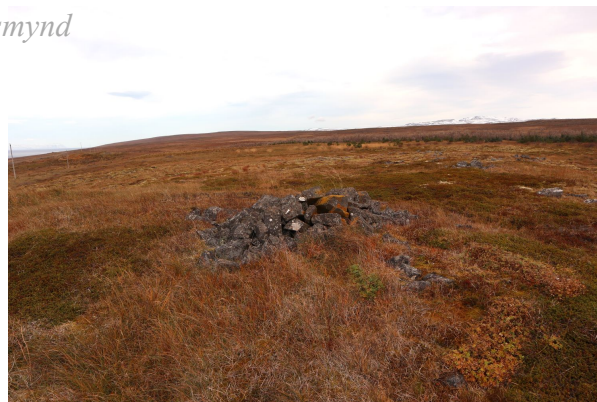
Staðsett á hól ofan við veg.

Vörðubotn sem er hlaðinn með grjóti. Lengd vörðunnar er um 3m en breidd hennar um 2,5m. Mesta hæð vörðunnar er um 0,5m. Greinilegt hrun af vörðunni sést við norðvestur horn hennar en einnig við suðurenda hennar.

Ef ekki er hægt að tryggja öryggi vörðunnar þarf að leita leyfis Minjastofnunar Íslands til að raska henni, og sæta þeim skilmálum sem stofnunin kann að setja.

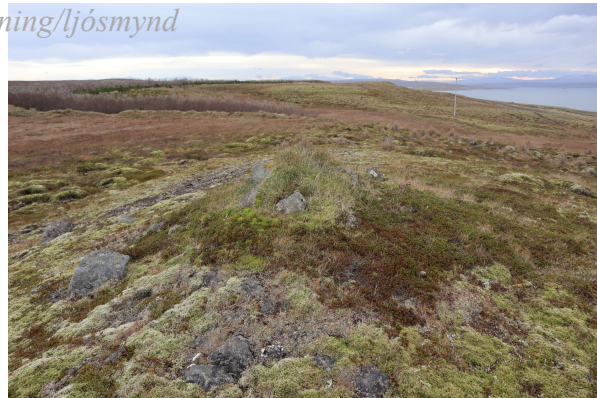
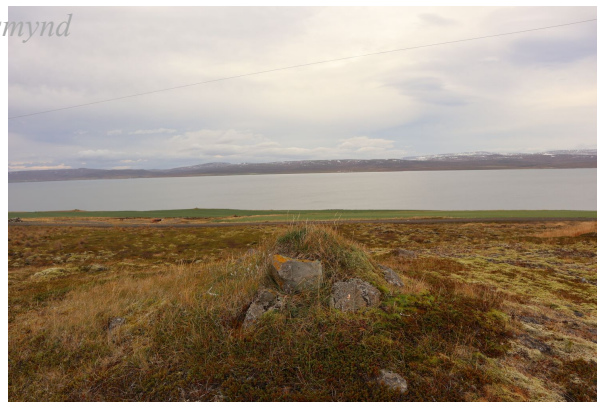
Staðsett upp á hól ofan við veg. Hólarnir á svæðinu eru kallaðir Selhólar.

Er gróin mosa og grasi en þó sést í hlaðið grjót og steina. Mesta hæð vörðunnar er um 0,5m en lengd og breidd hennar eru um 0,8m.

Ef ekki er hægt að tryggja öryggi vörðunnar þarf að leita leyfis Minjastofnunar Íslands til að raska henni, og sæta þeim skilmálum sem stofnunin kann að setja.

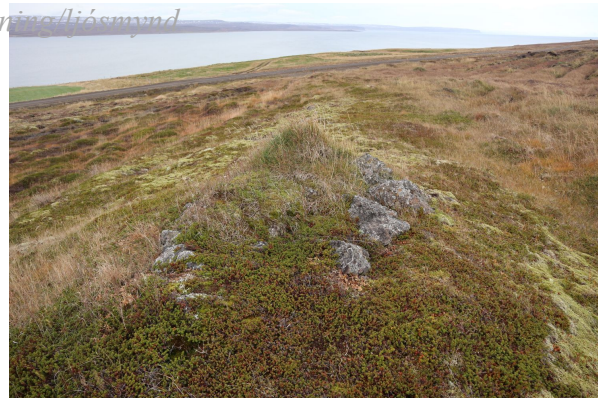
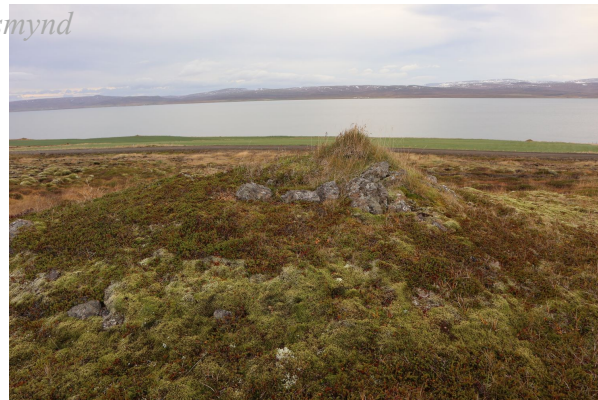
Staðsett upp á hól ofan við veg. Hólarnir á svæðinu eru kallaðir Selhólar.

Vörðubotn sem er hlaðin með steinum og grjóti í botninum en mosi og gras er byrjað að vaxa ofan á. Varðan er um 2m að lengd en um 1,5m að breidd þar sem hún er breiðust. Varðan virðist vera nokkuð dropalaga. Mesta hæð hennar er um 0,5m.

Ef ekki er hægt að tryggja öryggi vörðunnar þarf að leita leyfis Minjastofnunar Íslands til að raska henni, og sæta þeim skilmálum sem stofnunin kann að setja.

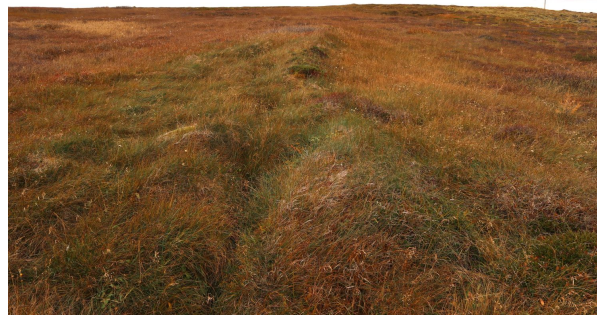
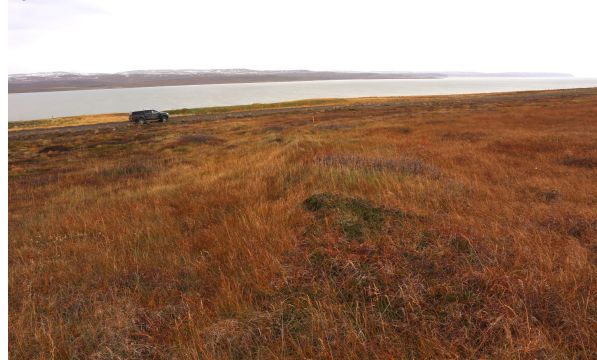
Staðsettur í hlið ofan við veg.

Garðlagið er um 1,5-1,8m að breidd en mesta hæð þess er um 0,7m.

Ef ekki er hægt að tryggja öryggi garðsins þarf að leita leyfis Minjastofnunar Íslands til að raska honum, og sæta þeim skilmálum sem stofnunin kann að setja.

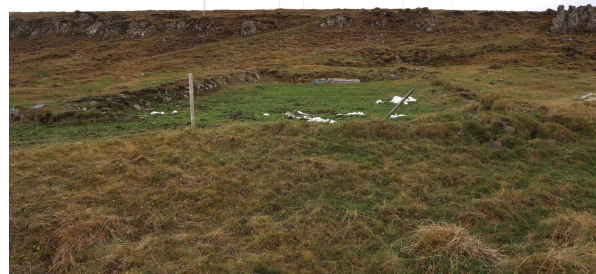
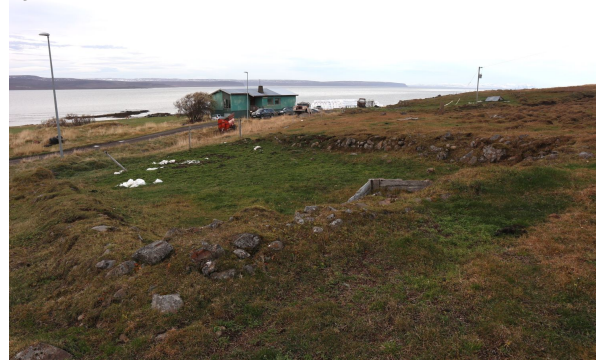
Staðsettur undir klettum en rétt ofan við núverandi bæjarstæði.

Steinhlaðinn garður eða aðhald. Veggjahæð garðsins er frá 0,3-0,7m en veggja breidd er um 0,8-1m.

Ef ekki er hægt að tryggja öryggi garðsins þarf að leita leyfis Minjastofnunar Íslands til að raska honum, og sæta þeim skilmálum sem stofnunin kann að setja.

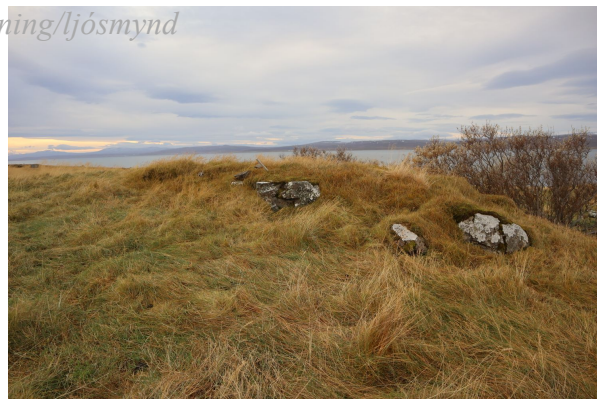
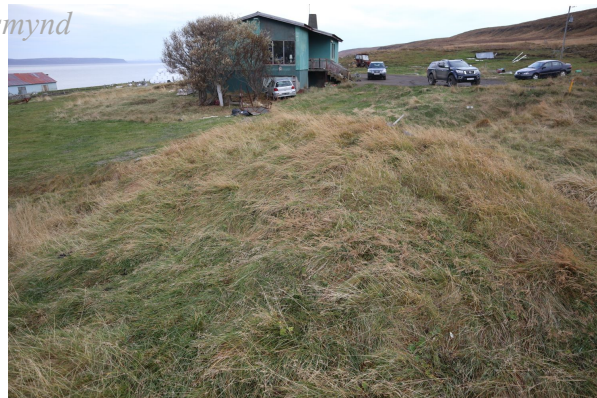
Staðsett á kletti í haga sunnan við núverandi bæjarstæði. Fyrir neðan eru tún.

Að utanverðu sést í hlaðið grjót. Erfitt er að greina innra rými rústarinnar og hver veggjabreidd hennar er. Vegghæð rústarinnar að utanverðu er um 0,5m.

Ef ekki er hægt að tryggja öryggi rústarinnar þarf að leita leyfis Minjastofnunar Íslands til að raska henni, og sæta þeim skilmálum sem stofnunin kann að setja.

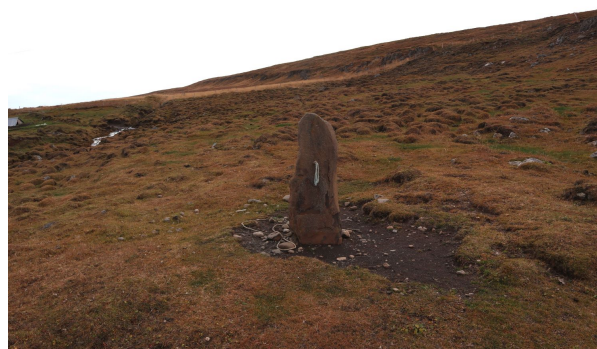
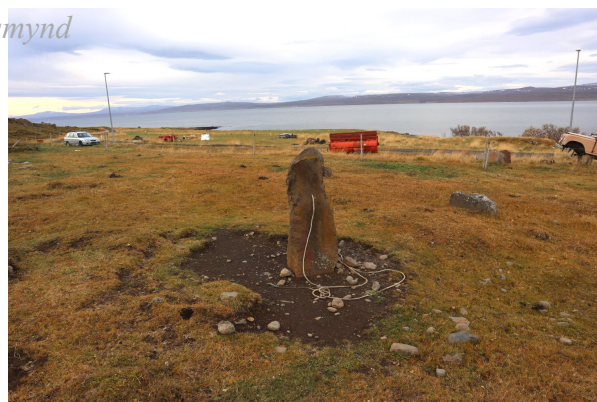
Staðsettur í haga rétt fyrir ofan núverandi bæjarstæði. Fyrir neðan eru tún.

Steinn með gati í miðjunni sem notaður hefur verið sem hestasteinn. Steinninn er um 1,7m að hæð en um 0,5m að breidd.

Ef ekki er hægt að tryggja öryggi steinsins þarf að leita leyfis Minjastofnunar Íslands til að raska honum, og sæta þeim skilmálum sem stofnunin kann að setja.

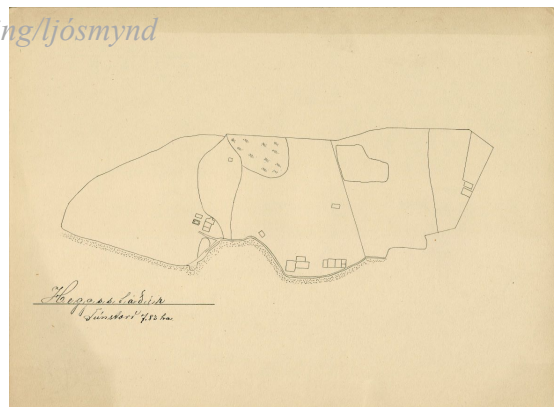
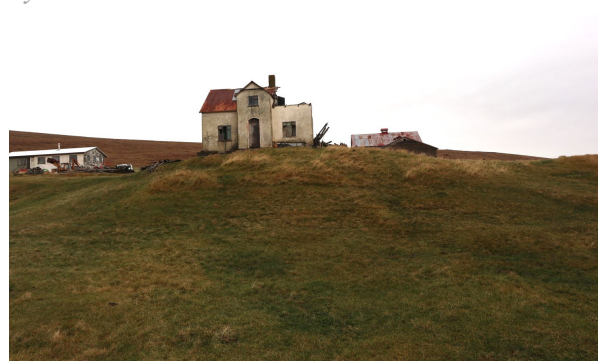
Staðsettur í túni neðan við núverandi bæjarhús. Bæjarhóllinn er staðsettur nokkuð nálægt sjó.

Ofan á bæjarhólnum er steinsteypt hús sem samkvæmt ábúendum á staðnum var byggt árið 1896.

Ef ekki er hægt að tryggja öryggi bæjarhólsins þarf að leita leyfis Minjastofnunar Íslands til að raska honum, og sæta þeim skilmálum sem stofnunin kann að setja.
