***Fornleifaskráning vegna háspennulínu í  
Hróarstungu***

Indriði Skarphéðinsson

2024

RARIK hired Sagnbrunnur ehf, to conduct an archaeological survey of an area affected by a planned electrical cable in Hróarstunga, Múlaþingi. The project has the registration nr. 3190. During fieldwork 34 features were registered out of which 28 are considered protected archaeological remains. Out of the 27 protected archaeological features, 10 features are considered to be in danger because of the project. In those cases, counter-measures were suggested to prevent any disruption of the protected archaeological remains, such as slight changes to the planned route of the cable, where possible. The Cultural Heritage Agency of Iceland will decide on a sufficient preservation of the archaeological remains, according to Icelandic Heritage Law Nr. 80/2012.

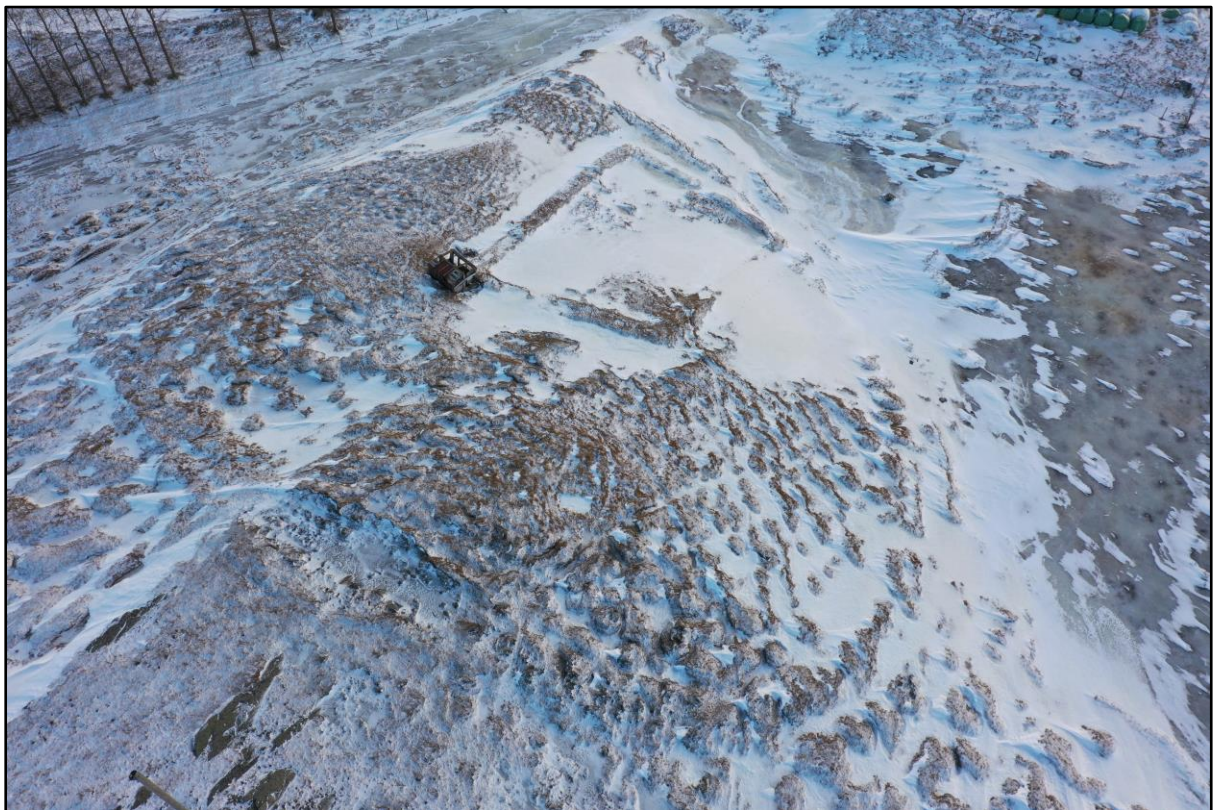
*Forsíðumynd: Drónamynd af minjum [3190-001].*

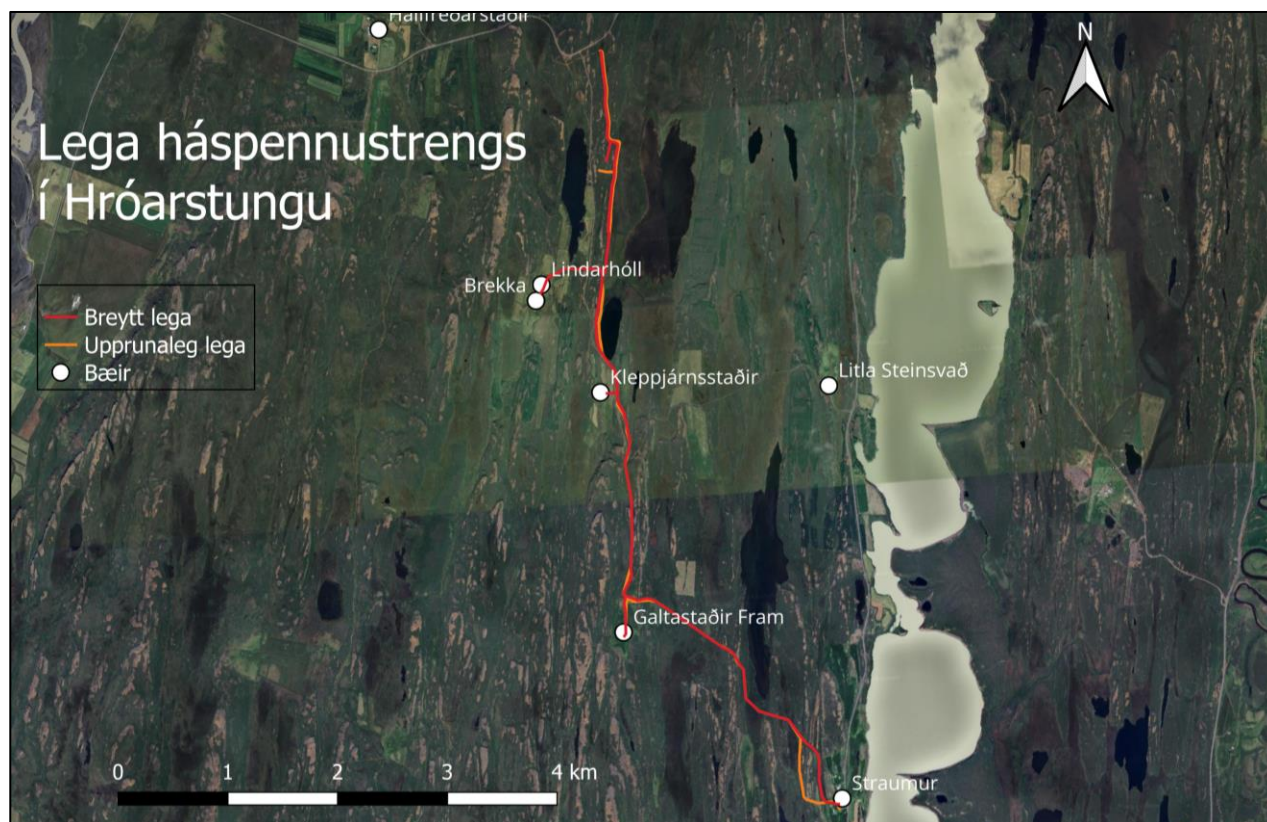
Mynd 1. Yfirlitskort yfir upprunalega og breytta legu strengs í Hróarstungu, Múlaþingi).

Lega háspennustrengsins er áætluð frá bænum Straumi, norður eftir Tungunni að Hróarstunguvegi stutt austan við Hallfreðarstaði. Strenglögnin liggur í gegnum sex jarðir: Straum, Galtastaði fram, Kleppjárnsstaði, Brekku, Lindarhól og Kirkjubæ. Liggur heimtaug frá strengnum að Kleppjárnsstöðum, Galtastöðum fram, Kleppjárnsstöðum og sumarbústaðnum Lindarbæ.

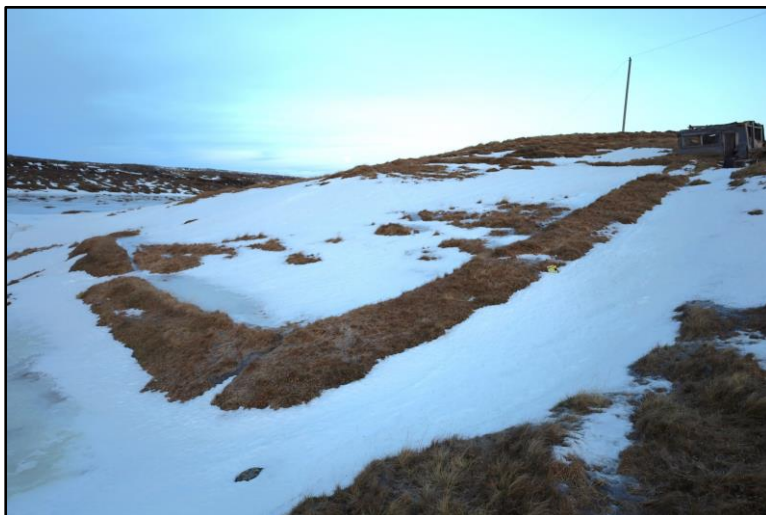
Minjarnar eru staðsettar í brekku um 70 m vestan við íbúðarhúsið á Straumi. Um er að ræða 20x16 m stórt ferhyrnt aðhald með inngangi á suðurhlið. Svæðið er grasi gróið og eru veggir aðhaldsins mest um 1.5 m breiðir og á bilinu 0.2-0.8 m á hæð. Þétt umhverfis garðlagið sem myndar aðhaldið hefur verið grafið niður í brekkuna á öllum hliðum nema þeirri syðri, en þar eru veggirnir hæstir. Líklegast hefur verið grafið niður í brekkuna þar sem hún er brött og uppmoksturinn notaður í veggina eða í sléttun innan þeirra. Utan við norðausturhorn aðhaldsins er illa smíðaður kofi sleginn saman úr timbri, að öllum líkindum leikvöllur barna. Umhverfis og að litlum hluta undir suðurhlið gerðisins er eldri garður [3190-002] sem líklega hefur þjónað svipuðum tilgangi áður en yngra gerðið var reist. Árni Þórarinsson bóndi á Straumi þekkti engar sögur um minjarnar. Þó minjarnar standi stutt frá bænum nú þá hafa þær verið reistar áður en bærinn var færður og eru þær um hálfan kílómetra frá gamla bæjarstæðinu á Straumi. Suðurhluti minjanna lentu innan áhrifasvæði strengsins en breyting var gerð á legu hans og er fyrirhuguð lega hans nú um 16 m sunnan við minjarnar.

Mynd 2. Minjar [3190-001, mynd tekin til norðvesturs.

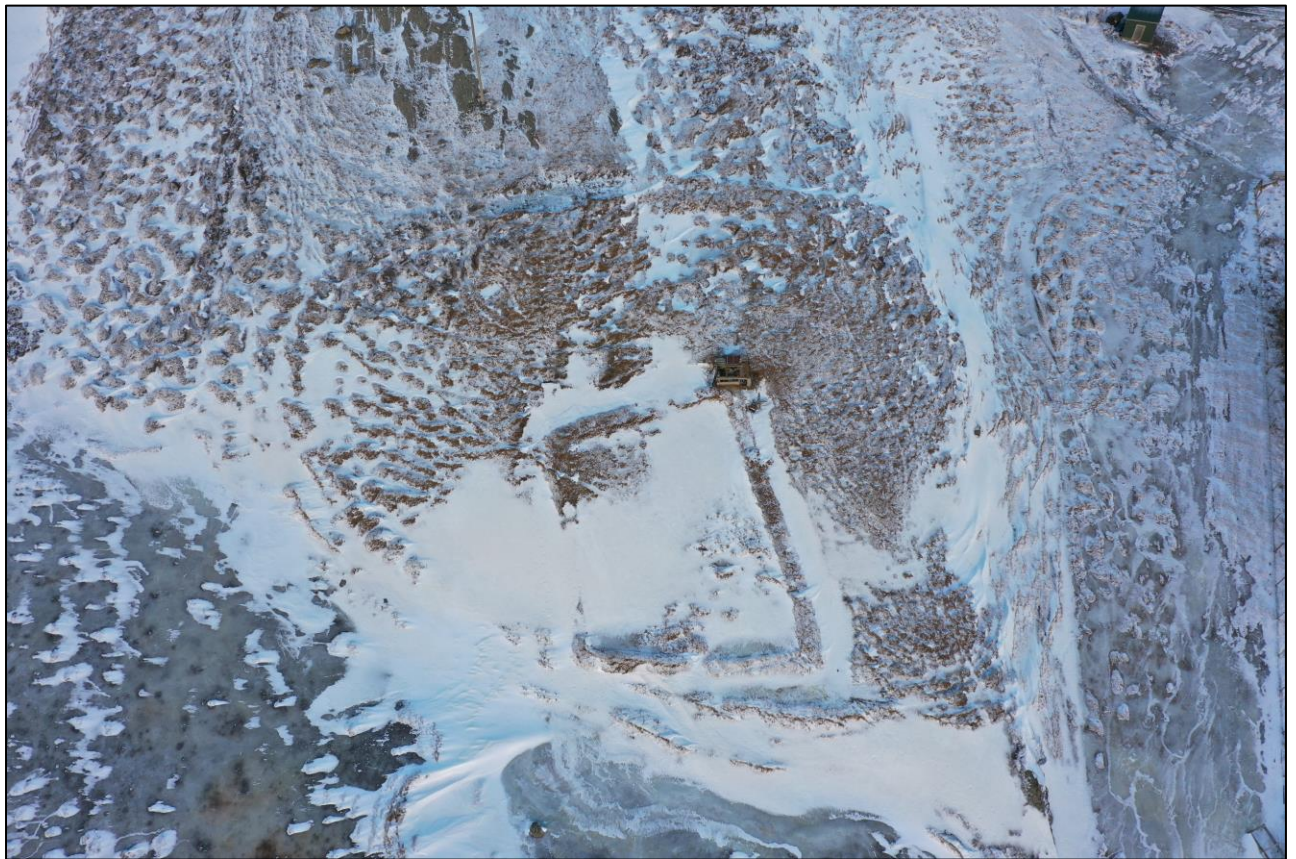
Minjarnar eru staðsettar í brekku um 70 m vestan við íbúðarhúsið á Straumi. Um er að ræða nokkuð blásið og sokkið garðlag sem afmarkar um 40x50 m stórt svæði. Austurhlið gerðisins afmarkast ekki af garðhleðslu heldur lágum kletti sem stendur neðan við austurhlið brekkunnar. Mesta breidd veggja í garðlaginu er um 2 m og er hæð þeirra á bilinu 0.2-0.4 m. Minjar [3190-001] hafa að hluta til raskað garðlaginu syðst, en þar liggur veggur [3190-001] ofan á garðlaginu. Garðlagið er gróið grasi og lyngi en er töluvert uppblásið og þýft og er illgreinanlegt á jörðu niðri en sést greinilega á loftmynd. Þar sem minjarnar liggja efst í brekkunni eru þær að mestu horfnar en þar er rofið mest og niður á klöpp. Greina má nokkra stærri steina þar í sárinu og virðist a.m.k. einföld steinaröð vera í hleðslu veggisins. Suðurhluti minjanna lentu innan áhrifasvæði strengsins en breyting var gerð á legu hans og er fyrirhuguð lega hans nú um 15 m sunnan við minjarnar.

Mynd 3. Minjar [3190-001 & 3190-002], drónamynd tekin til norðurs.

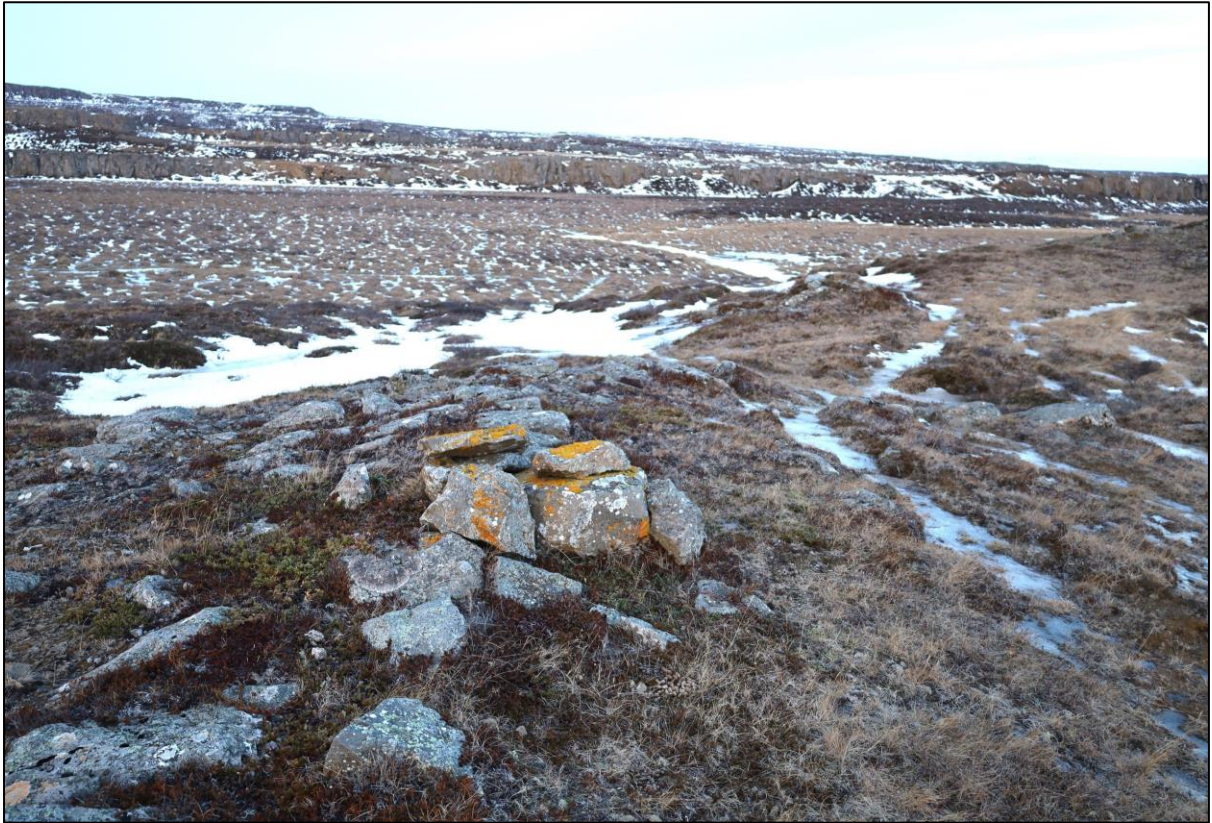
Mynd 4. Vörðubrot [3190-003], mynd tekin til norðurs.

Vörðubrotið er staðsett á nokkuð gróðursnauðum hrygg vestan og ofan við Straum, spölkorn frá Steinsvaðslæk. Varðan er að mestu hrunin, skreytt appelsínugulum skófum sem sker sig nokkuð frá steinunum í melnum í kring. Vörðubrotið er um 1x1 m að stærð og um 0.3 m á hæð. Um 40 m utar er annað svipað vörðubrot. Aðspurður kvaðst Árni Þórarinsson bóndi á Straumi ekki þekkja til minjanna. Hann taldi þær ekki mjög fornar en erfitt getur verið að meta aldur vörðubrota. Minjarnar töldust í hættu vegna framkvæmdanna en vegna breytingar á legu strengsins stafar þeim ekki lengur hættu af framkvæmdinni.

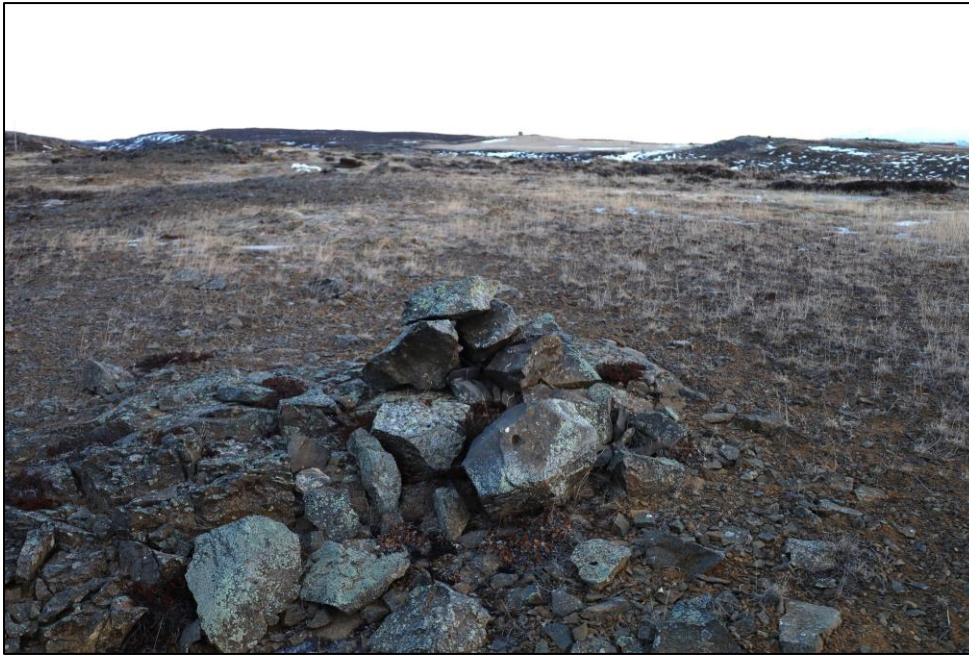
Vörðubrotið er staðsett á gróðursnauðum hrygg vestan og ofan við Straum stutt frá Steinsvaðslæk. Vörðubrotið stendur um 40 m utan við vörðubrot [3190-003] og er aðeins reisulegri en hún. Varðan er um 1x1 m að stærð og um 0.3 m að hæð. Hleðslugrjótið í vörðunni sker sig lítið frá grjótinu á svæðinu. Aðspurður kvaðst Árni Þórarinsson bóndi á Straumi ekki þekkja til minjanna. Hann taldi þær ekki mjög fornar en erfitt getur verið að meta aldur vörðubrota. Minjunum stafar ekki hættu af framkvæmdunum.

Mynd 5. Vörðubrot [3190-004], mynd tekin til norðurs.

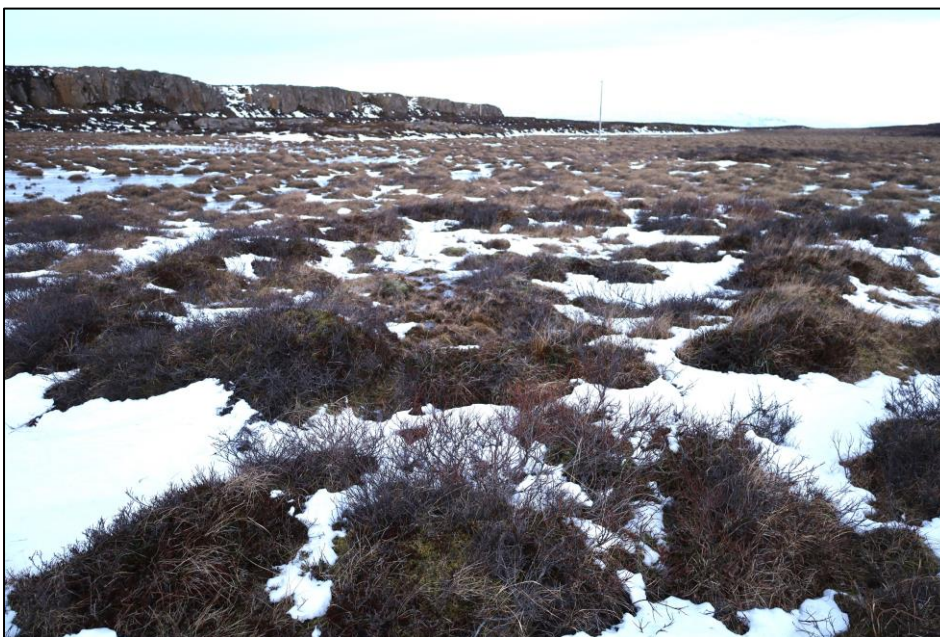
Í mýrlendi sem liggur milli Krókavatns og Álftavatns er uppblásin þúst sem stendur lágt upp úr mýrinni. Þústin er vaxin grasi, lyngi og mosa, er skeifulaga um 12x8 m að stærð og með op til norðurs. Vegghæð virðist vera á bilinu 0.2-0.4 m og breidd þeirra um 1 m. Ekki er öruggt að minjarnar séu mannaverk og eru líkur á því að um náttúrulegt fyrirbæri sé að ræða. Minjunum stafar því ekki hættu af framkvæmdunum.

Mynd 6. Þúst [3190-005], mynd tekin til norðvesturs.

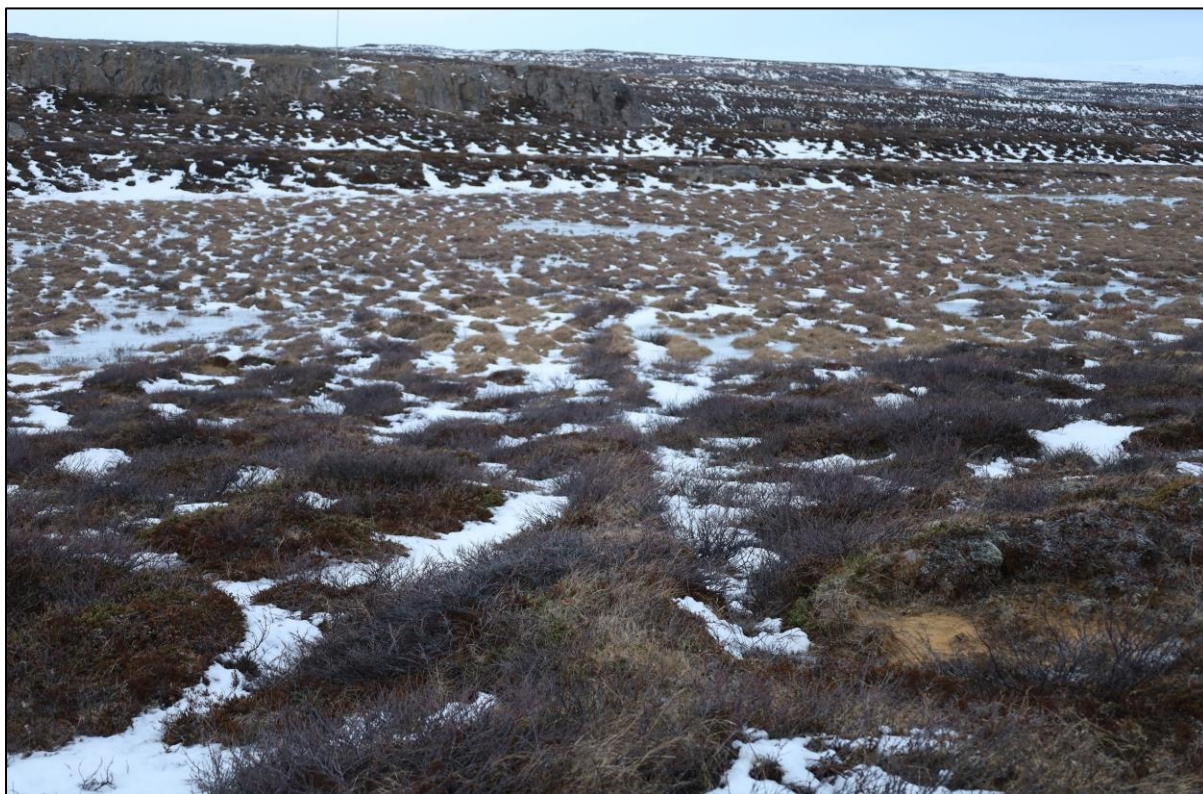
Úr Álftavatni rennur Steinsvaðslækur til suðurs spölkorn og tekur síðan sveig og rennur til norðurs. Á tungunni sem lækurinn myndar sunnan við Álftavatn er mýri og lágir hryggir. Þar liggur lár og mjór garður á köflum þvert yfir tunguna. Vegghæð er á bilinu 0.1-0.2 m og um 0.5 m að breidd. Á stöku stað má sjá girðingastaura í garðinum og á einstöku stað sjást steinar. Er nokkuð öruggt að hér sé um að ræða gamla girðingu. Í Sveitum og jörðum er þess getið að túngaddavírgirðing og hestagirðing sé reist 1931.<sup>10</sup> Líklega er þessi girðing reist eitthvað seinna en sést hún á gömlum loftmyndum landmælinga frá 1967 en ekki frá 1955. Trúlega hefur hún verið reist í kringum þann tíma sem íbúðarhúsin á Straumi eru fært sunnar um 1966. Minjarnar eru ekki greinilegar á áhrifasvæði strengsins og hafa ekki náð þeim aldri til þess að teljast fornleifar.

Mynd 7. Girðing [3190-006], mynd tekin til vesturs.

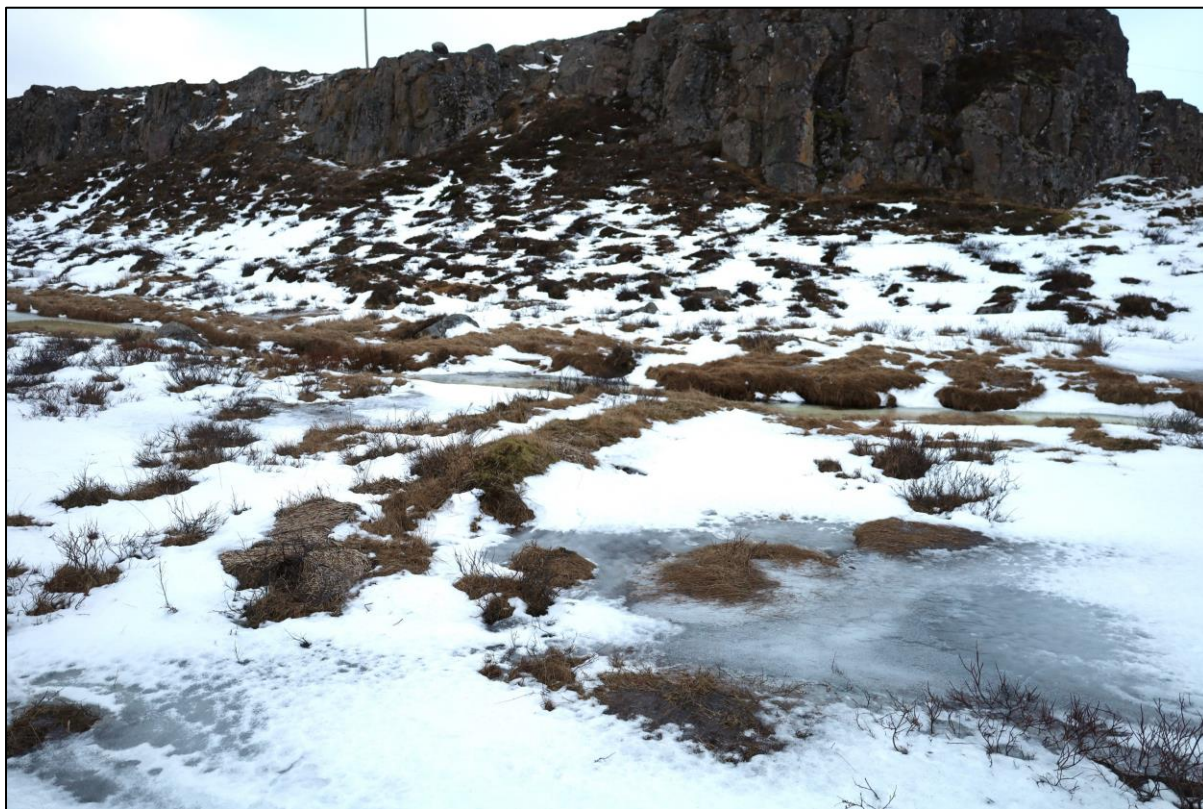
Þétt austan við Steinsvaðslæk stutt frá upptökum hans í Álftavatni er stutt garðlagsbrot sem gengur til austurs frá læknum. Garðlagið er í nokkuð sléttri dæld sem afmarkast af barði austan og norðan megin. Garðlagið er grasi gróið, um 6 m á lengd, 1 m á breidd og er hæð

Þess á bilinu 0.2-0.4 m. Hlutverk minjanna er ekki ljóst en mögulega tengjast þær vatnsveitingum úr Steinsvaðslæknum. Minjarnar eru staðsettar um 15 m sunnan við áhrifasvæði framkvæmdanna og teljast því ekki í hættu.

Mynd 8. Garðlag [3190-007] við Steinsvaðslæk, mynd tekin til suðvesturs.

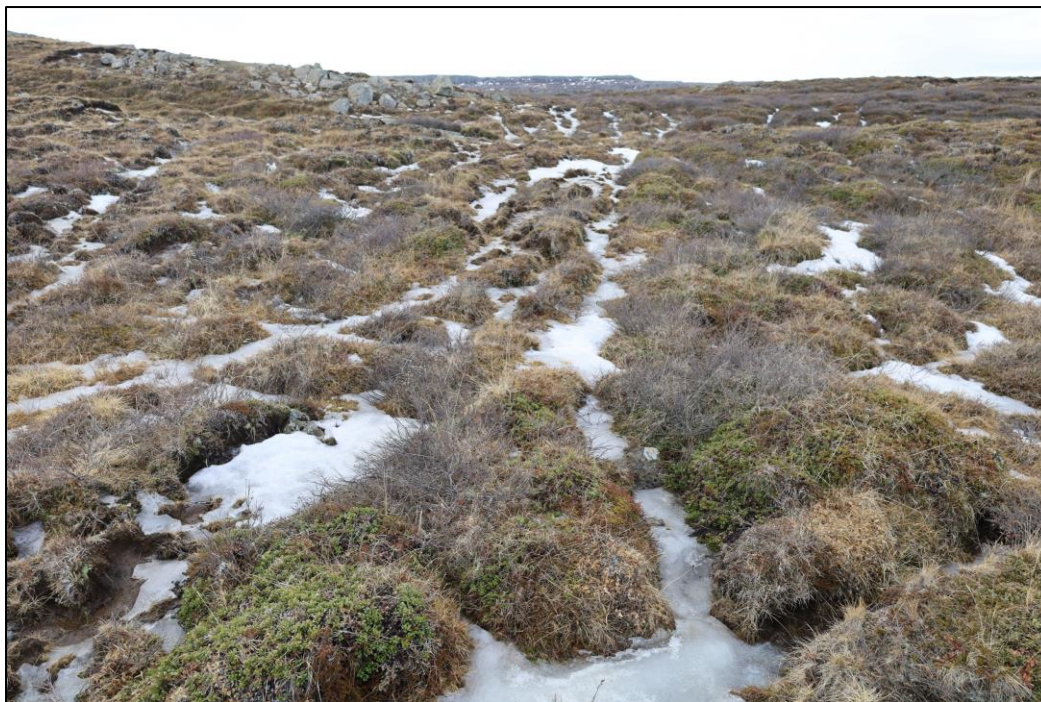
Um er að ræða reiðgötur sem liggja í sundi milli tveggja ása stutt utan og ofan við bæinn á Straumi. Gatan liggur á um 200 m löngu svæði og er á bilinu 10-20 m breið, breiðust í sundinu og mjókkar þar sem hún fer upp á ásana. Breytt lega strengsins kemur til með að þvera minjarnar en eru þær þess eðlis að ekki er talin þörf á mótvægisáðgerðum vegna framkvæmdanna.

Mynd 9. Reiðgötur [3190-033] í landi Straums, mynd tekin til vesturs.

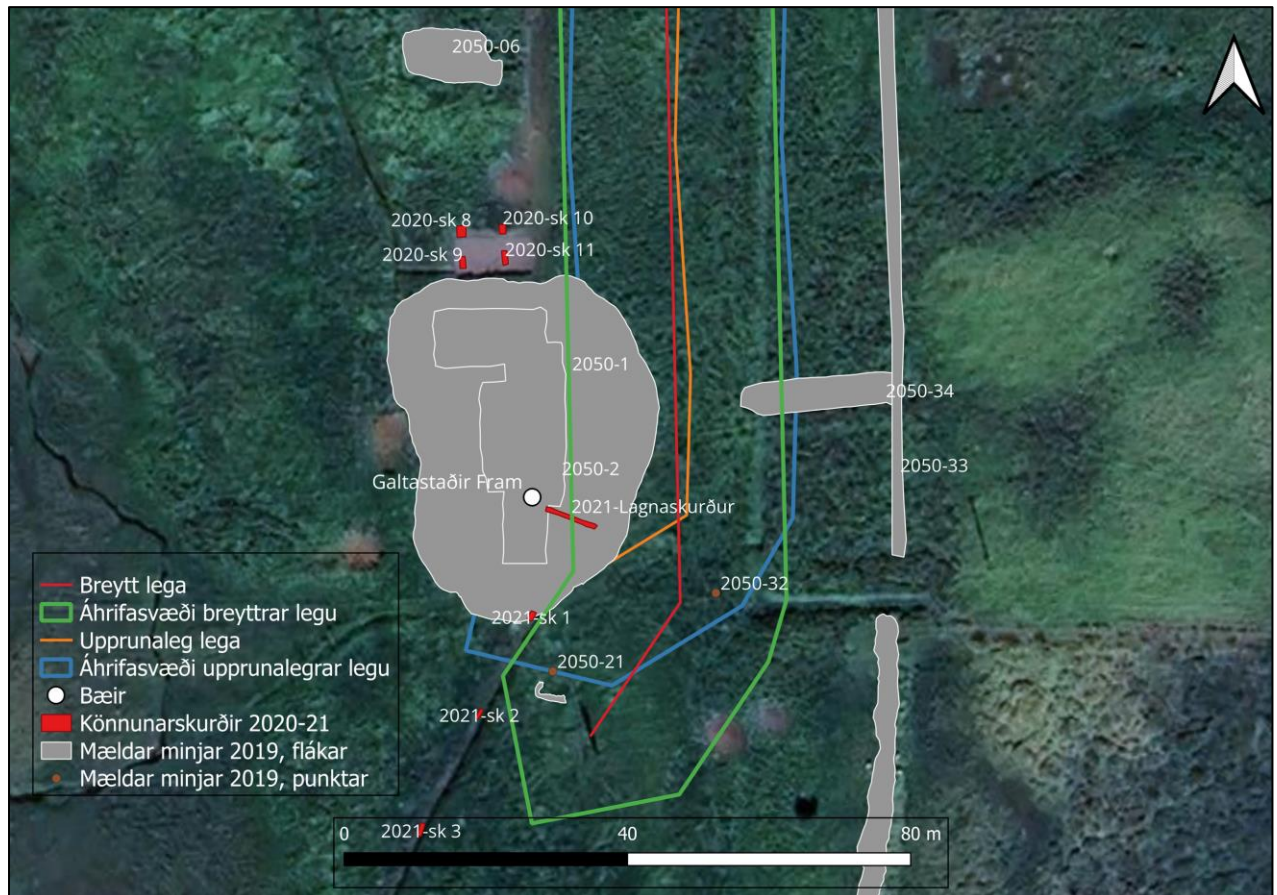
Mynd 10. Skráðar minjar árið 2019 og staðsetning könnunarskurða sem teknir voru árin 2020 og 2021 ásamt upprunalegri og breyttri legu strengsins.

íbúðarhúsinu á Galtastöðum (2021-lagnaskurður)<sup>16</sup> og hins vegar grunnur skurður sem tekin var vegna lagningar göngustígs (2021-sk1).<sup>17</sup> Skurðirnir voru teknir í og við minjar sem skráðar voru 2019.<sup>18</sup> 2021-lagnaskurður var grafinn ofan í rotþró sem gengur austur frá íbúðarhúsinu í bæjarhólinn. Kom þar í ljós að bæjarhóllinn nær aðeins 4 m austur af húsunum en ekki 11 m líkt og mælingar fornleifaskráningarinnar gefa til kynna.

Könnunarskurðurinn 2021-sk1 var grafinn við suður jaðar bæjarhólsins. Skurðurinn var 1.3x0.8 m á stærð og um 20 cm djúpur. Yfirborðs- og áfokslög voru greinanleg í skurðinum en engin mannvist fannst í honum. Ekki sáust nein gjóskulög í skurðinum en hann var aðeins 20 cm djúpur og er ekki útilokað að mannvist gæti leynst á meira dýpi.

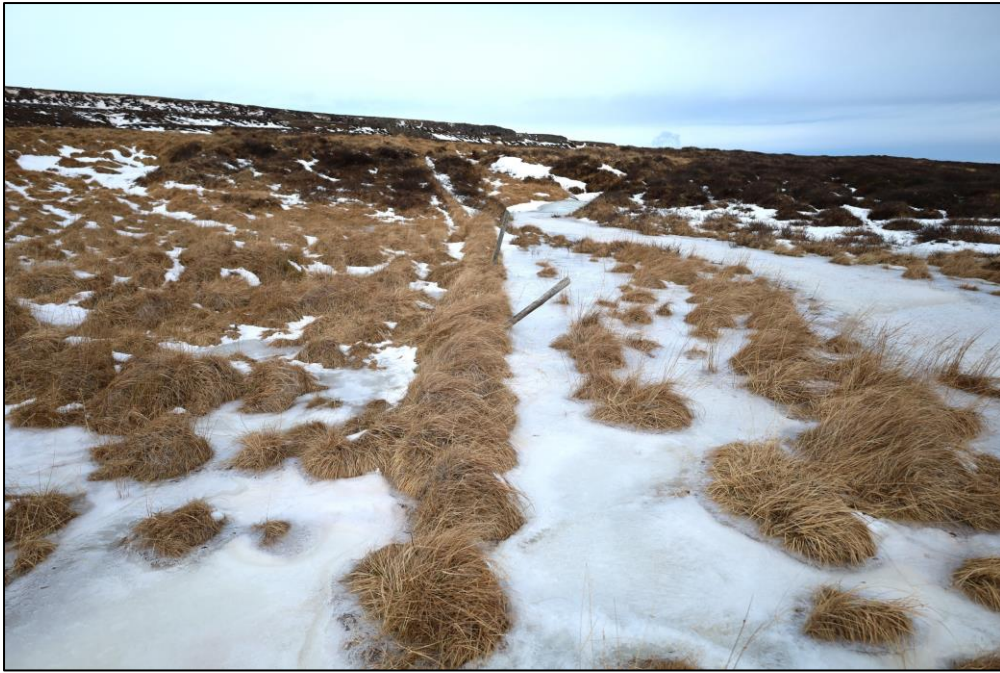
Rúma 300 m austan og neðan við bæjarstæðið á Galtastöðum fram stendur mjór garður í tveimur pörtum við endann á gömlu túni, meðfram bæjarlæknum sem rennur þar hjá. Garðurinn er um 0.5 m breiður og á bilinu 0.2-0.4 m á hæð. Á stöku stað standa girðingarstaurar upp úr garðinum. Í búskaparannál Galtastaða fram segir að um 1928 var reist gaddavírsgirðing á undirhleðslum og hagagirðing '40.<sup>21</sup> Girðingin virðist vera sýnileg á gamalli loftmynd LMÍ frá 1967 og er líklega reist um miðja 20. öldina. Minjarnar liggja að hluta til innan áhrifasvæði framkvæmdanna en teljast þó ekki til friðaðra fornleifa.

Mynd 11. Girðingaleifar [3190-008], mynd tekin til vesturs.

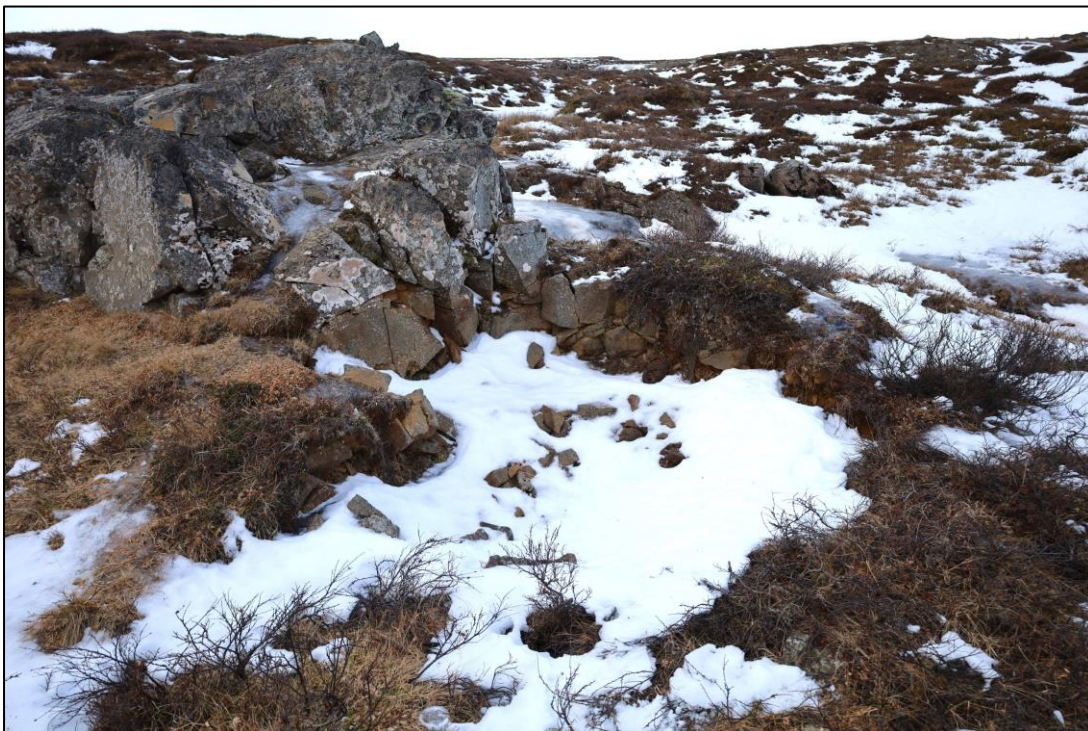
Mynd 12. Dæld [3190-009], mynd tekin til suðvesturs.

Minjarnar eru staðsettar þétt við lágan klett neðan við heimatúnið á Galtastöðum fram, nokkra metra neðan við bæjarlækinn. Um er að ræða dæld sem er um 3x3 metrar að stærð og 0.2-0.5 m djúp. Nokkuð er af grjóti í hliðum dældarinnar en ekki er ljóst hvort um eiginlega steinhleðslu sé að ræða. Virðist inngangur vera austan megin í dældinni.

Hlutverk minjanna er ekki ljóst en möguleiki er á því að lítið mannvirki hafi staðið í dældinni á einhverjum tímapunkti. Upp á klettinum sem dældin stendur upp við mátti finna rúllu af ryðguðum gaddavír undir lítilli grjóthrúgu.

Minjarnar standa um 25 m sunnan við áhrifasvæði framkvæmdanna og teljast því ekki í hættu vegna þeirra.

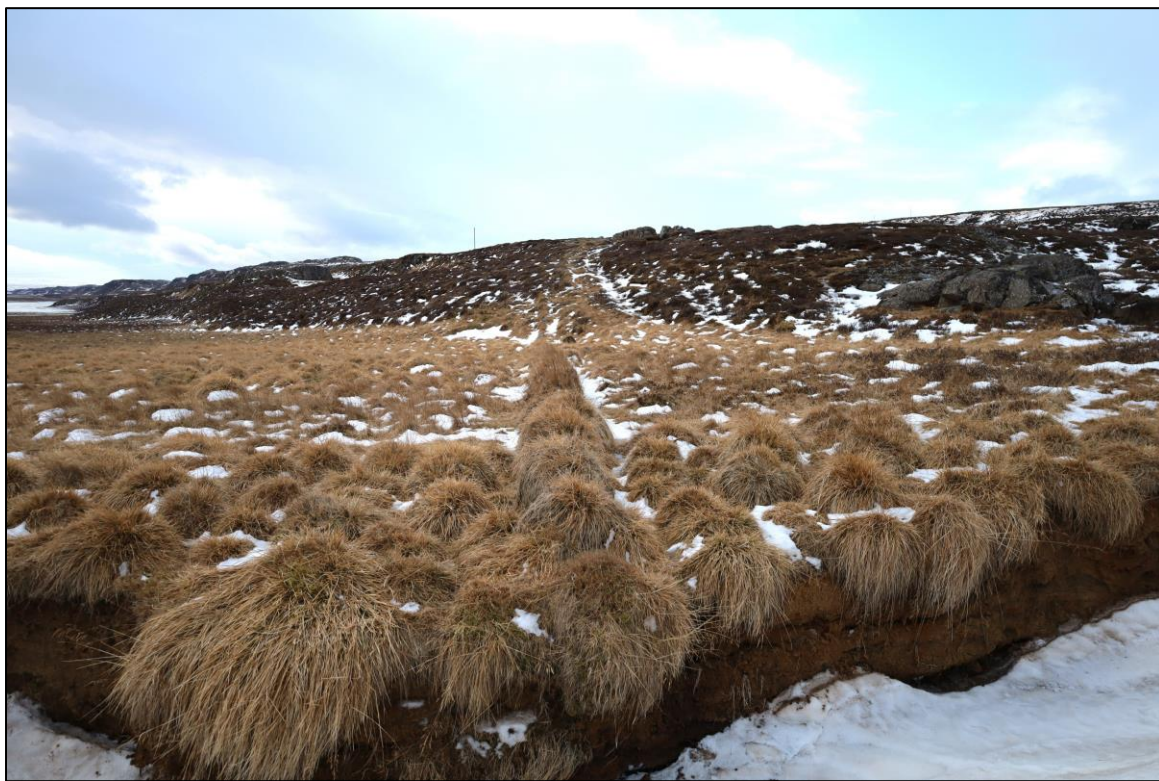
Girðingin er staðsett rúma 300 m utan og neðan við bæjarstæðið á Galtastöðum fram í gömlu túni og liggur frá bæjarlæknum með leguna norður-suður. Um er að ræða lágan, grasi vaxinn garð, um 0.4 m á breidd og á bilinu 0.3-0.4 m á hæð. Á stöku stað má sjá gamla girðingastaura standa upp úr garðinum. Í búskaparannál Galtastaða fram segir að um 1928 er reist gaddavírgirðing á undirhleðslum og hagagirðing '40<sup>22</sup> en á gamalli loftmynd LMÍ frá 1967 sjást engin merki um girðinguna. Lítill hluti norður enda girðingarleifanna liggur innan áhrifasvæðis framkvæmdanna en er hún líklegast reist eftir 1967 og telst því ekki til fornleifa.

Mynd 13. Girðingarleifar [3190-010], mynd tekin til suðurs.

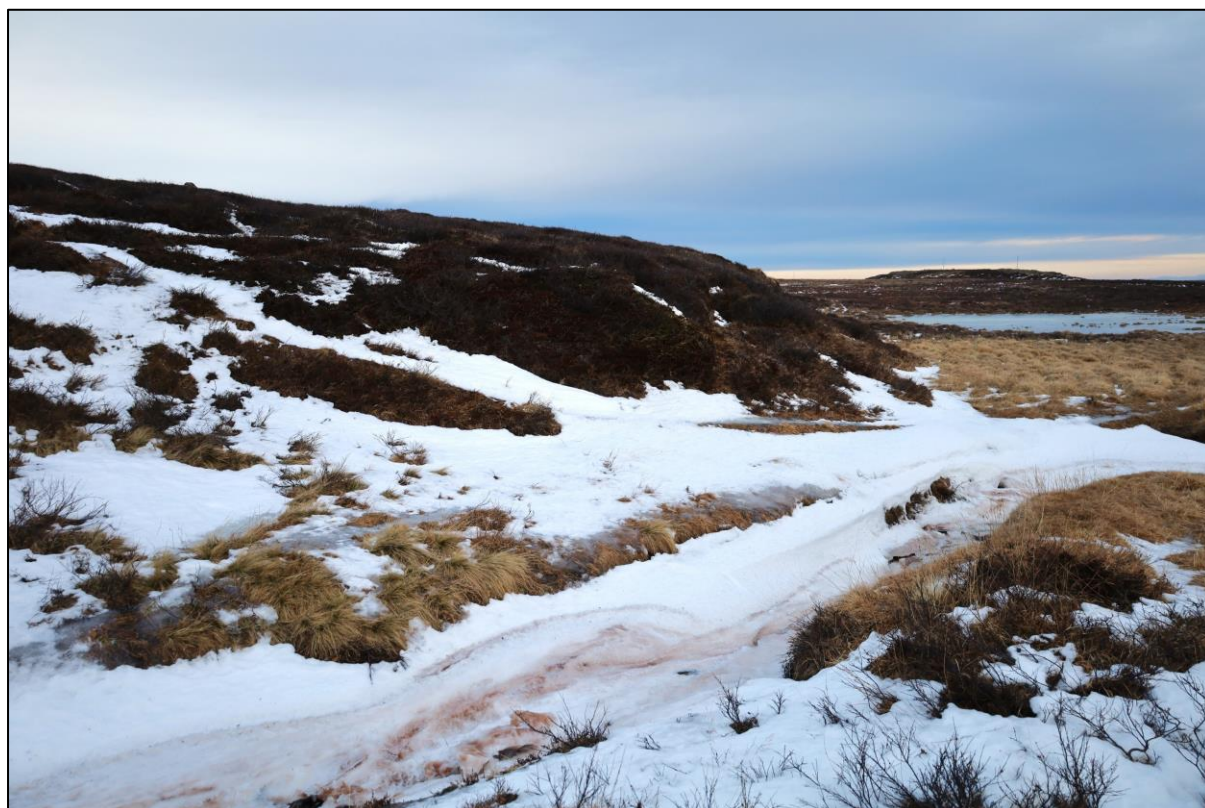
Stutt utan við bæjarlækinn neðan heimatúnsins á Galtastöðum fram er stígur sem liggur upp hrygginn sem stendur þar neðan við heimatúnið. Um er að ræða einfaldan kindastíg í móanum, nokkuð vel greinilegur og virðist liggja áfram undir hryggnum til norðurs. Virðist stígurinn liggja út frá annarri leið [3190-014] sem liggur ofan á hryggnum. Aldur minjanna er nokkuð óræður en sennilega tilheyra þær síðasta hluta byggðar á Galtastöðum fram. Fyrirhuguð strengleið liggur í gegnum minjarnar en eru þær þess eðlis að ekki er talin þörf á mótvægisaðgerðum vegna þeirra.

Mynd 14. Leið [3190-011], mynd tekin til norðurs.

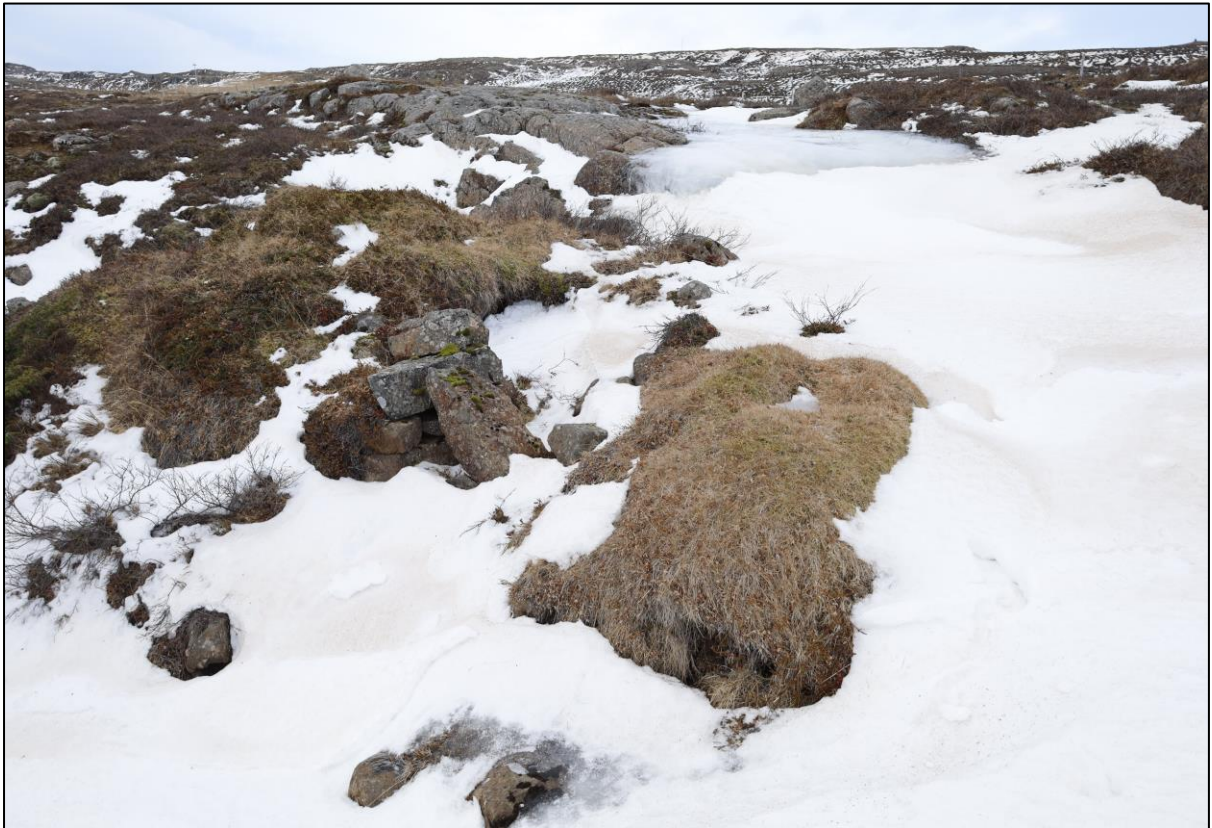
Neðan við heimatúnið á Galtastöðum fram er lágur klettahryggur, við hrygginn skiptist lækurinn í tvo farvegi sem sameinast neðan við hrygginn. Þétt við klettana, þar sem nyrðri farvegur lækjarins rennur, er lítil tóft sem virðist að hluta til grafinn inn í lága brekku. Þétt ofan við tóftina tvístrast farvegur lækjarins aftur og virðist hann hafa geta runnið sitthvoru megin við tóftina. Tóftin er lítil að innanmáli, um 1x1 m og eru veggir hennar hlaðnir grjóti og vaxnir grasi og mosa. Inngangur er á tóftinni til austurs. Útlit og eðli minjanna gefa sterklega til kynna að um vatnsmyllu sé að ræða sem vatni hefur verið veitt að þar sem lækurinn tvístrast ofan við hrygginn.

Í búskaparannál Galtastaða fram í Sveitum og jörðum í Múlaþingi er nefnd mylla við bæjarlæk sem sennilega er reist fyrir 1900.<sup>23</sup> Bygging mylla á Íslandi hófst um seinni hluta 18. aldar og eykst mikið á 19. öld en detta þær að mestu úr notkun á byrjun 20. aldar.<sup>24</sup> Líklega er myllan á Galtastöðum fram reist á 19. öldinni.

Minjarnar lágu um 5 m sunnan við legu strengsins en vegna breytinga á legu hans eru þær nú um 14 m frá fyrirhugaðri legu hans og eru framkvæmdirnar því á mörkunum á því að rjúfa friðhelgi minjanna.

Mynd 15. Vatnsmylla [3190-012], mynd tekin til suðvesturs.

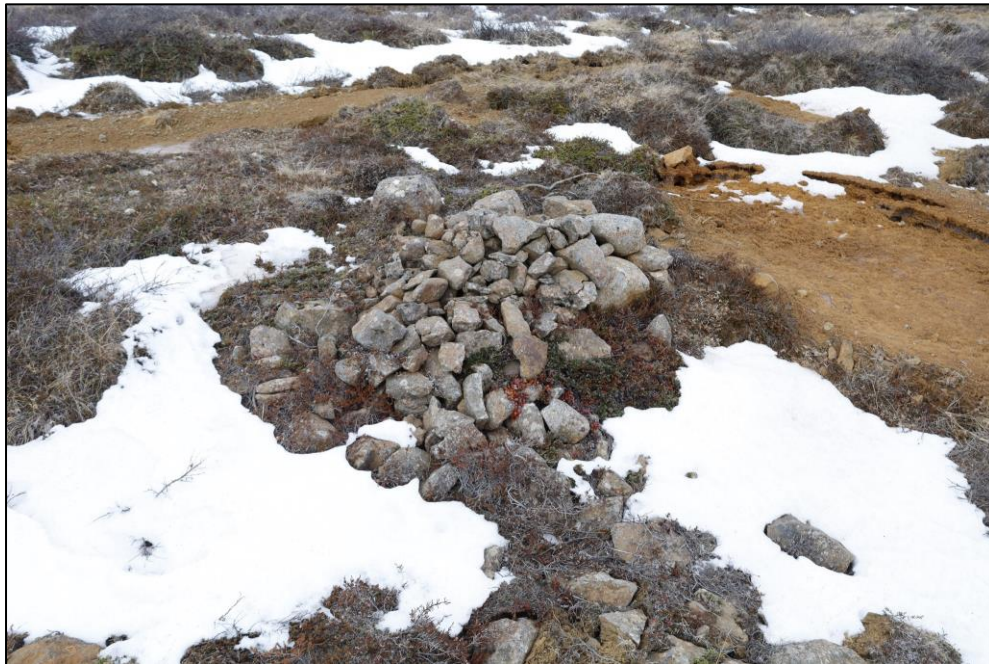
Á lágum hrygg neðan við túnið á Galtastöðum fram eru tvær grjóthrúgur eða dysjar [3190-013 & 3190-014]. Minjar [3190-013] er um 1.5x1 m að stærð og samanstanda mestmegnis af smærra grjóti þó stærri steinar séu inn á milli. Hlutverk minjanna er ekki þekkt en mögulega getur verið um minni háttar grjóthreinsun að ræða, grjóthrúgurnar eru spölkorn frá myllunni [3190-012] og gætu mögulega tengst þeim umsvifum sem fylgdu henni líkt og grjóthreinsun

úr læknum. Svæðið umhverfis er nokkuð blásið og stutt er niður á klöpp en grjóthrúga [3190-14] situr beint ofan á klöppinni.

Minjarnar lágu í um 2 m fjarlægð frá fyrirhugaðri legu strengsins en vegna breytingar á línunni liggja þær nú í um 11 m fjarlægð frá breyttri legu hans og rjúfa framkvæmdirnar friðhelgað svæði umhverfis minjarnar.

Mynd 16. Dys [3190-013] mynd tekin til norðvesturs.

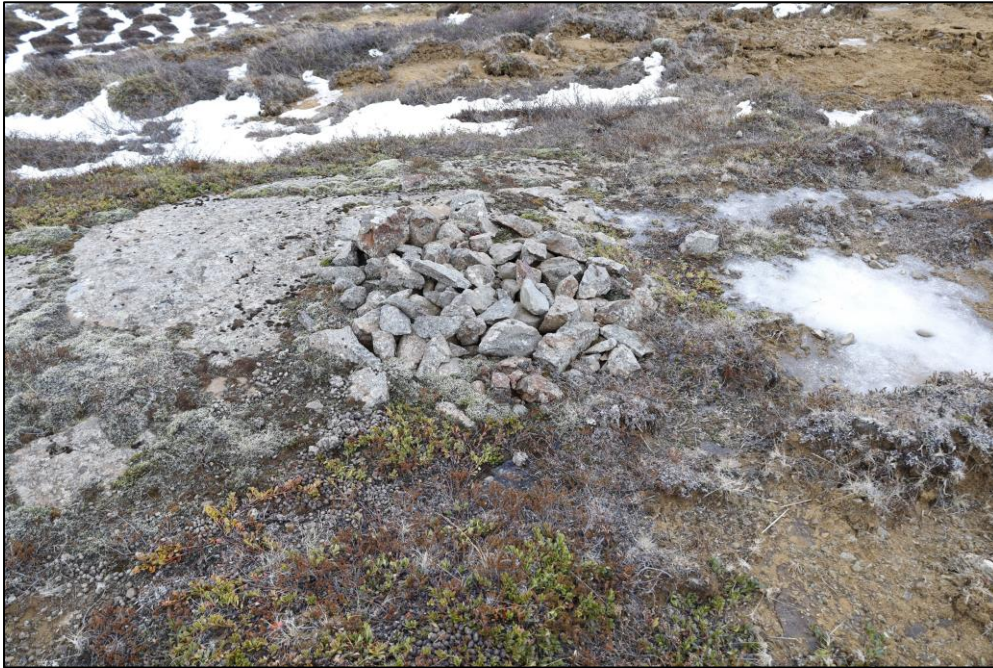
Mynd 17. Dys [3190-014], mynd tekin til vesturs.

Á lágum hrygg neðan við túnið á Galtastöðum fram eru tvær grjóthrúgur eða dysjar [3190-013 & 3190-014]. Minjar [3190-014] eru um 1.5x1.5 m að stærð og er samansafn af nokkuð litlu grjóti í hrúgu. Grjóthrúgan stendur beint ofan á klöpp og er lítillega gróið við austurhlið hennar. Hlutverk minjanna er ekki þekkt en mögulega getur verið um minni háttar grjóthreinsun að ræða. Grjóthrúgurnar eru spölkorn frá myllunni [3190-12] og gætu mögulega tengst þeim umsvifum sem fylgdu henni, svo sem grjóthreinsun úr læknum. Minjarnar lágu í um 13 m fjarlægð frá fyrirhugaðri legu strengsins en vegna breytingar á línunni liggja þær nú í um 5 m fjarlægð frá breyttri legu hans og rjúfa framkvæmdirnar friðhelgað svæði umhverfis minjarnar.

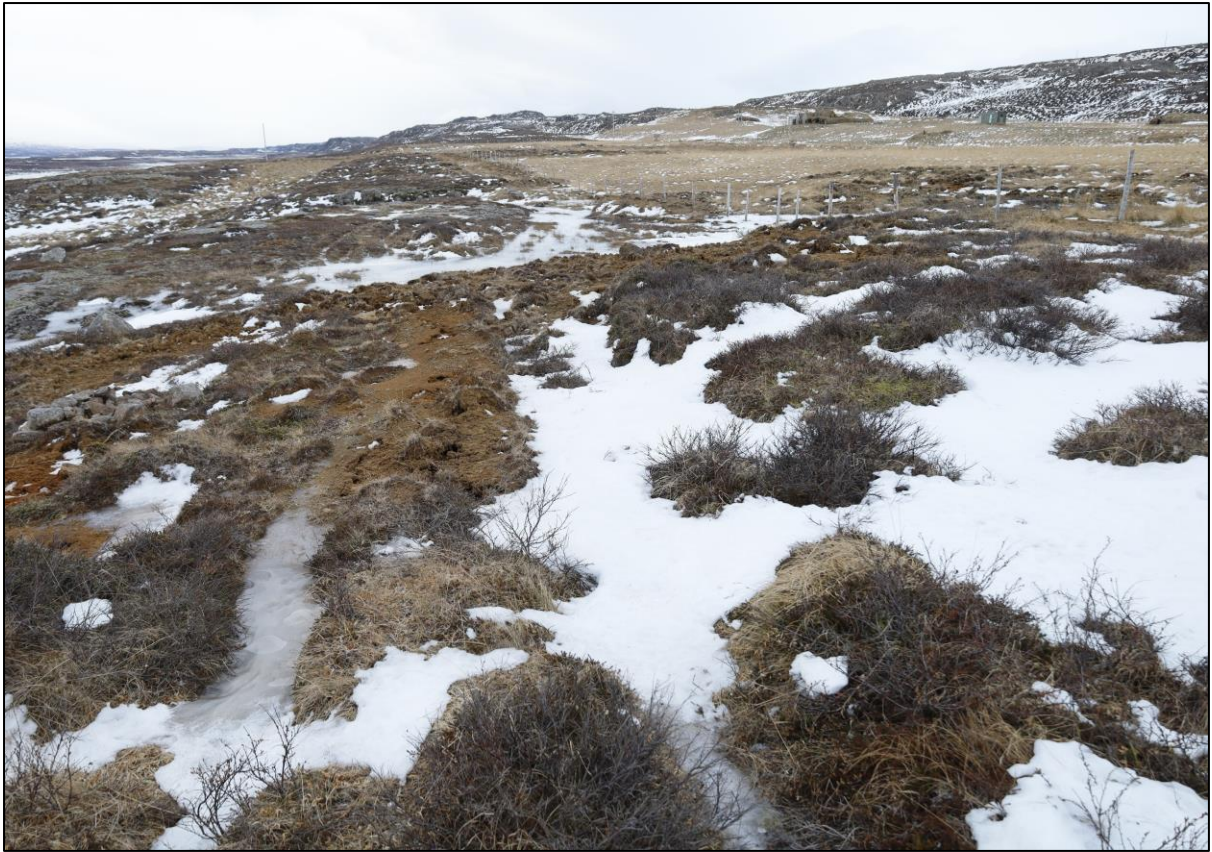
Neðan við túnið á Galtastöðum fram er lágur hryggur og eru minjarnar staðsettar á hryggnum. Leiðin liggur um þýft svæði sem er illa leikið af uppblæstri. Leiðin samanstendur af tveim rásum með stuttu millibili sem virðast liggja út eftir hryggnum meðfram túninu. Fyrirhuguð lega strengsins kemur til með að þvera leiðina og teljast minjarnar því í hættu, eru minjarnar þó þess eðlis að ekki er talin þörf á mótvægisáðgerðum.

Mynd 18. Leið [3190-015], heimatún og bæjarhóll Galtastaða fram í baksýn. Mynd tekin til suðurs.

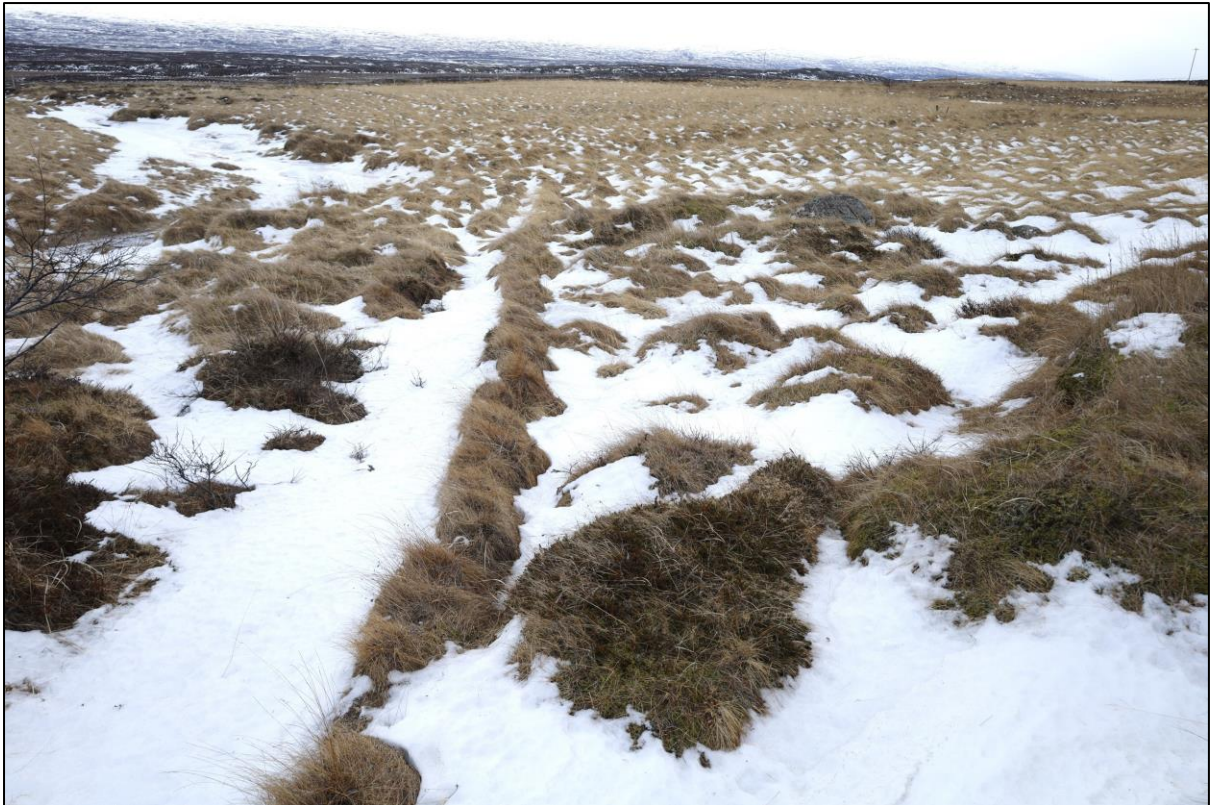
*Mynd 19. Girðingarleifar [3190-017], mynd tekin til suðausturs.*

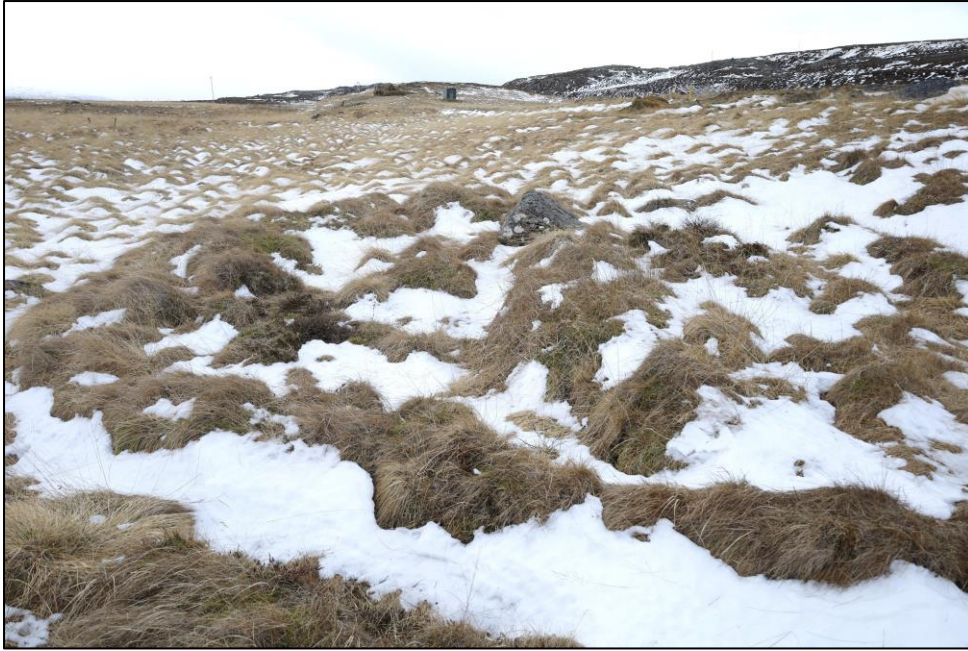
Minjarnar standa stutt neðan við heimreiðina utan við Galtastaði fram, spölkorn innan við bæjarlækinn. Um er að ræða nokkuð gróft og þykkt garðlag sem myndar eins og U-laga aðhald upp við girðingu [3190-016]. Vegghæð virðist vera á bilinu 0.3-0.7 m og er mesta breidd um 2 m. Stór steinn stendur upp úr vestur vegg garðlagsins og þar er veggurinn breiðastur. Svæðið í kring er grasi gróið, nokkuð stórþýft og stór björg standa upp úr þýfinu og gæti mögulega verið um náttúrumyndun að ræða. Minjarnar stóðu um 2 m vestan við fyrirhugaða legu strengsins en vegna breytinga á línunni standa þær nú tæpa 13 m austan við legu strengsins og rjúfa framkvæmdirnar friðhelgað svæði minjanna.

Mynd 20. Aðhald [3190-017], bæjarhóll Galtastaða fram í bakgrunni. Mynd tekin til suðurs.

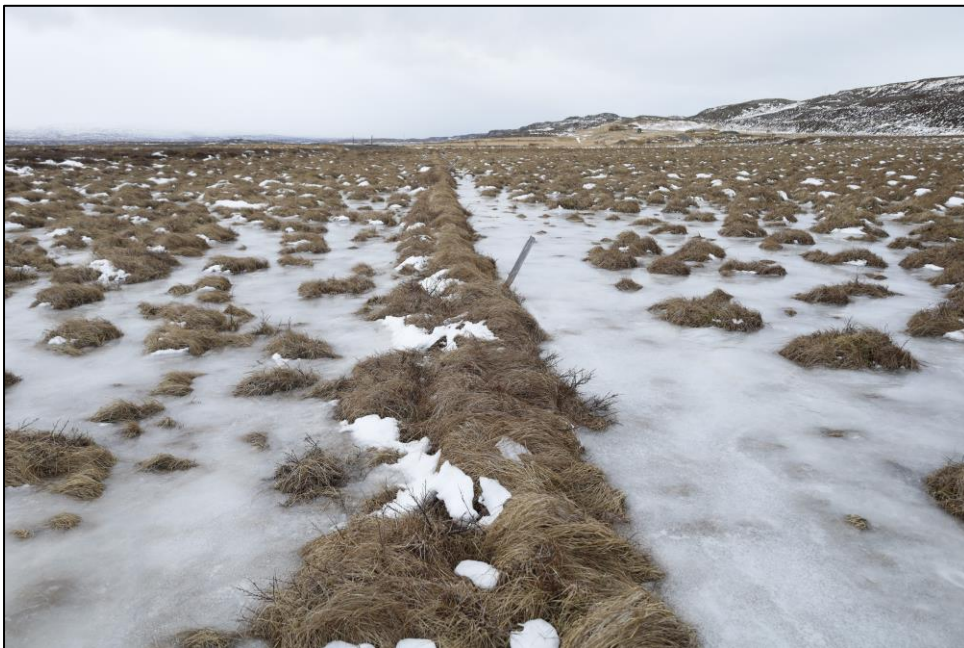
Ofan við heimreiðina að Galtastöðum fram, um 500 m utan við bæjarstæðið, er lágt garðlag sem liggur norður-suður. Garðurinn stendur í grasi gróinni mýri, er um 0.2-0.3 m á hæð og um 0.5 m á breidd. Á stöku stað má sjá girðingarstaura standa upp úr garðinum. Minjarnar sjást ekki á loftmynd LMÍ frá 1967 en eru greinilegar á loftmynd frá 1993 og er girðingin því líklega reist á því tímabili. Minjarnar eru í vegi fyrirhugaðs strengs og stafa því hættu af framkvæmdunum, en teljast þó ekki til friðaðra fornleifa.

Mynd 21. Girðingarleifar [3190-018], bæjarhóll Galtastaða fram í bakgrunni. Mynd tekin til suðurs.
