***Fornleifaskráning vegna háspennulínu í  
Hróarstungu***

Indriði Skarphéðinsson

2024

RARIK hired Sagnbrunnur ehf, to conduct an archaeological survey of an area affected by a planned electrical cable in Hróarstunga, Múlaþingi. The project has the registration nr. 3190. During fieldwork 34 features were registered out of which 28 are considered protected archaeological remains. Out of the 27 protected archaeological features, 10 features are considered to be in danger because of the project. In those cases, counter-measures were suggested to prevent any disruption of the protected archaeological remains, such as slight changes to the planned route of the cable, where possible. The Cultural Heritage Agency of Iceland will decide on a sufficient preservation of the archaeological remains, according to Icelandic Heritage Law Nr. 80/2012.

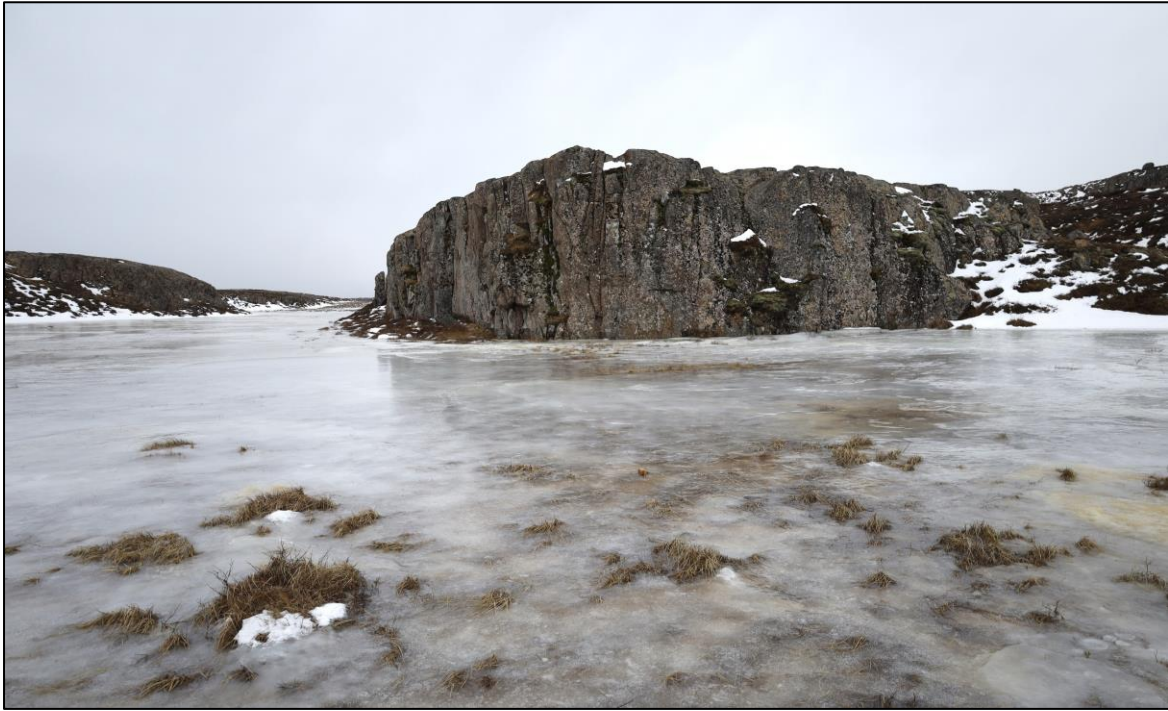
Mynd 22. Markhamar [3190-019] á landamerkjum Galtastað fram og Kleppjárnsstaða. Mynd tekin til suðurs.

Í örnefnaskrá Galtastaða fram segir: „*Ofan við Bergvinsás er klettur, sem heitir Markhamar. Hann er í svokölluðu Efrasundi.*“ Stendur hamarinn á mörkum Galtastaða fram og Kleppjárnsstaða. Minjarnar eru ekki í hættu vegna framkvæmdanna.

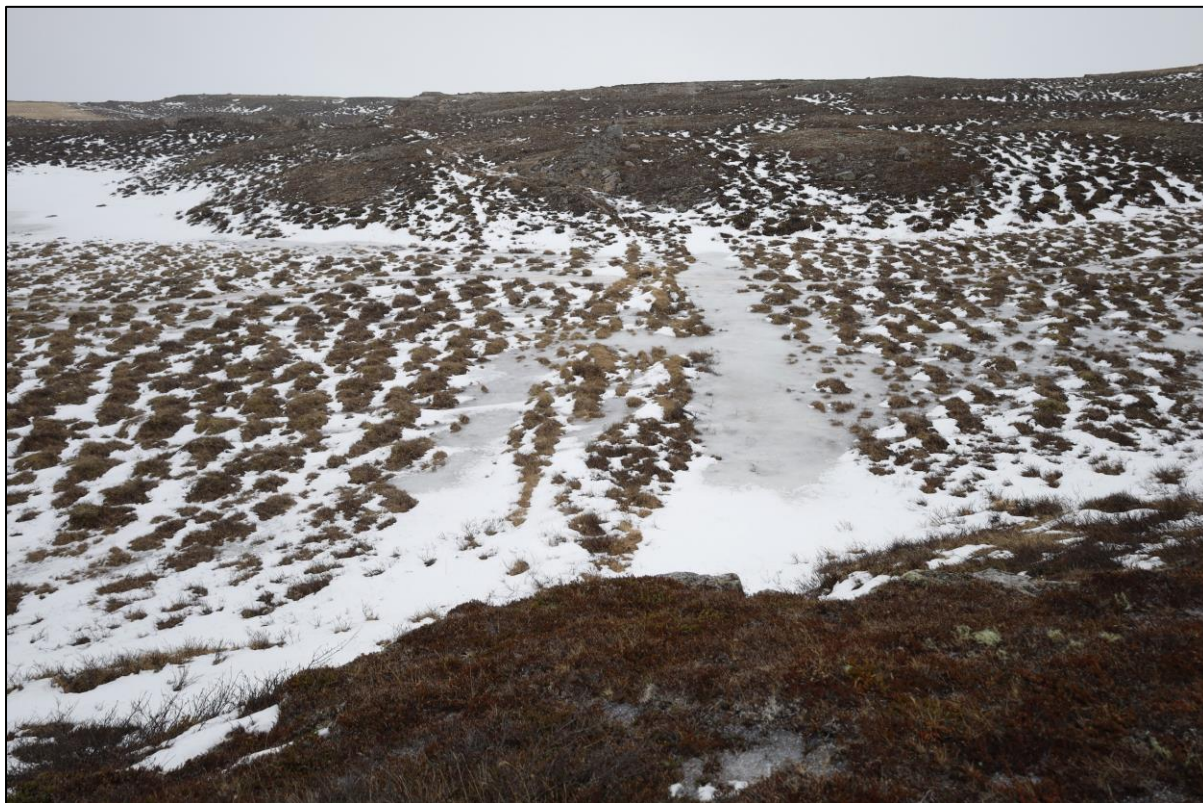
Mynd 23. Vegur [3190-020] þar sem hann þverar mýrina austan við Kleppjárnsstaði. Mynd tekin til austurs.

Stuttu innan við nafnlausu tjörn á og undir svokölluðum Mel og áfram að Kleppjárnsstöðum liggur gamli akvegurinn. Vegurinn er tæpir 3 m á breidd og uppbyggður þar sem hann þverar mýrina. Vegagerð í Hróarstungu fór af stað upp úr 1928, en það var ekki fyrr en 1960 sem bílfært var heim að öllum bæjum.<sup>28</sup> Á Herforingjaráðskorti Dana frá 1934 er merktur inn vegur á milli Litla-Steinsvaðs og Kleppjárnsstaða<sup>29</sup> og má ætla að það sé vegurinn sem skráður var nú og mætti því tímasetja hann til 1928-34.

Fyrirhuguð lega strengsins kemur til með að þvera minjarnar og stafar þeim hætta af framkvæmdunum. Minjarnar eru þó það ungar að þær teljast ekki friðaðar fornleifar.

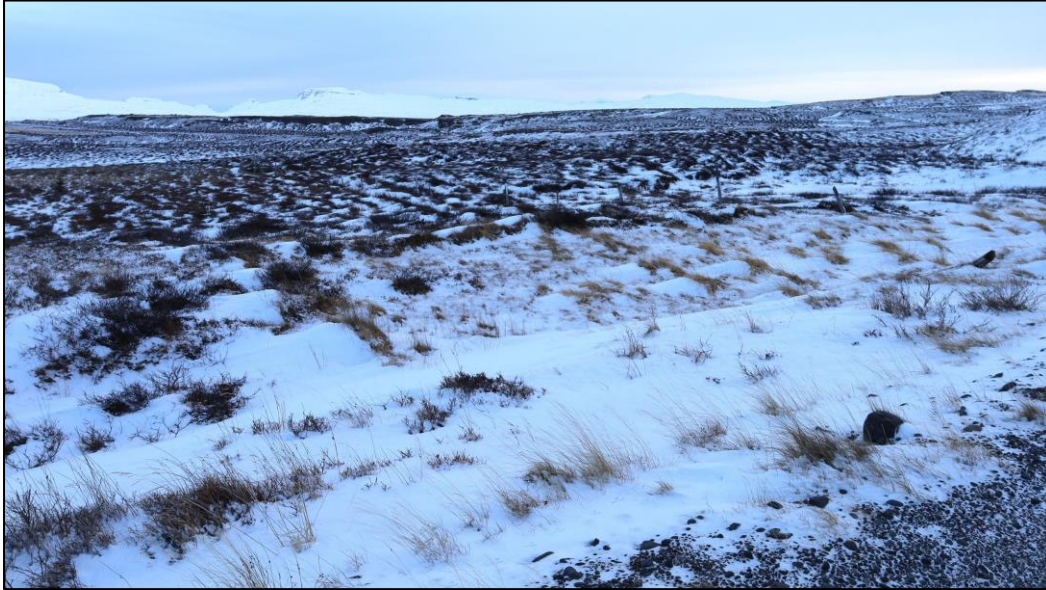
Austan við bæjarstæðið á Kleppjárnsstöðum og þétt við veginn stendur lítið ferhyrnt gerði. Veggir gerðisins eru lágir og nokkuð mjóir, um 0.2-0.3 m á hæð og um 0.5 m á breidd. Innan

gerðisins er nokkuð slétt 13x16 m stórt grasi gróið svæði, en utan þess er lynggrónar þúfur. Hlutverk gerðisins er óþekkt en mögulega er um lítið aðhald eða kálgarð að ræða, líklega frá seinni hluta 19. aldar eða fyrri hluta 20. aldar. Minjarnar eru vel greinilegar á loftmynd LMÍ frá 1967.

Fyrirhuguð lega strengsins lá í gegnum minjarnar en breytt lega hans liggur um 2 m utan við það. Framkvæmdirnar koma því til með að rjúfa friðhelgi minjanna og stafar þeim hættu af þeim.

Mynd 24. Gerði [3190-021], mynd tekin til austurs.

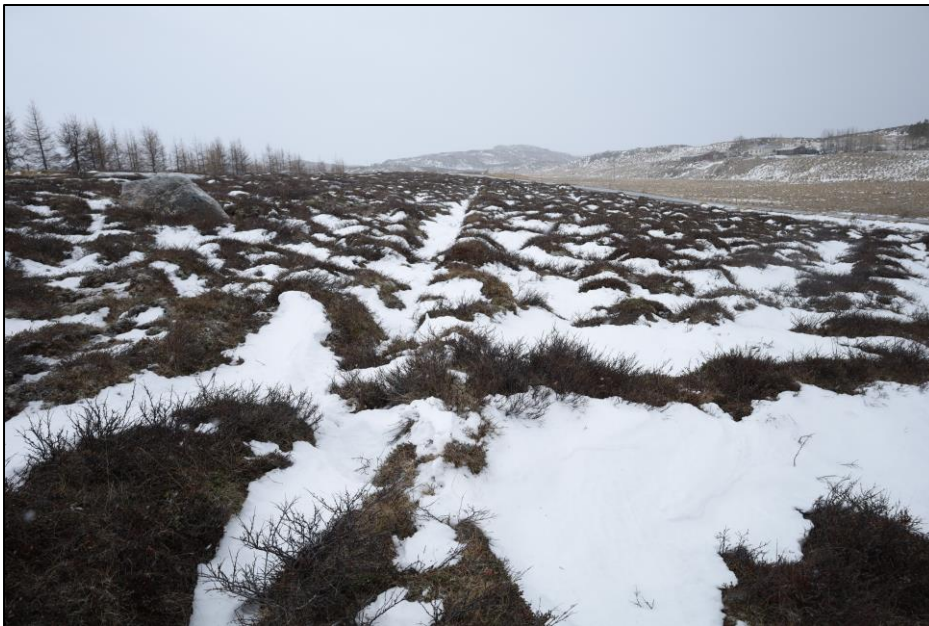
Mynd 25. Girðingarleifar [3190-022], bæjarstæði Kleppjárnsstaða í bakgrunni. Mynd tekin til suðurs.

Frá suðurenda Stekkavatns liggur lágur garður að akveginum neðan við tún. Garðurinn er vaxinn grasi og lyngi, um 0.2-0.4 m á hæð og um 0.7 m á breidd. Lega garðsins virðist vera í línu við núverandi túngirðingu sem liggur nokkuð þétt vestan við veginn og er að öllum líkindum leifar girðingar sem þarna hefur staðið. Í búskaparannál Kleppjárnsstaða segir að túngirðing hafi verið reist um 1927, stuttu seinna túngirðing um beitarhúsatún og hagagirðing um 1935.<sup>30</sup> Minjarnar eru greinilegar á gamalli loftmynd frá 1967 og er girðingin sennilega reist á milli 1930 og 1960.

Fyrirhuguð lega strengsins liggur í gegnum suðurhluta minjanna og stafar þeim hætta að framkvæmdunum. Minjarnar njóta þó ekki friðunar sökum aldurs.

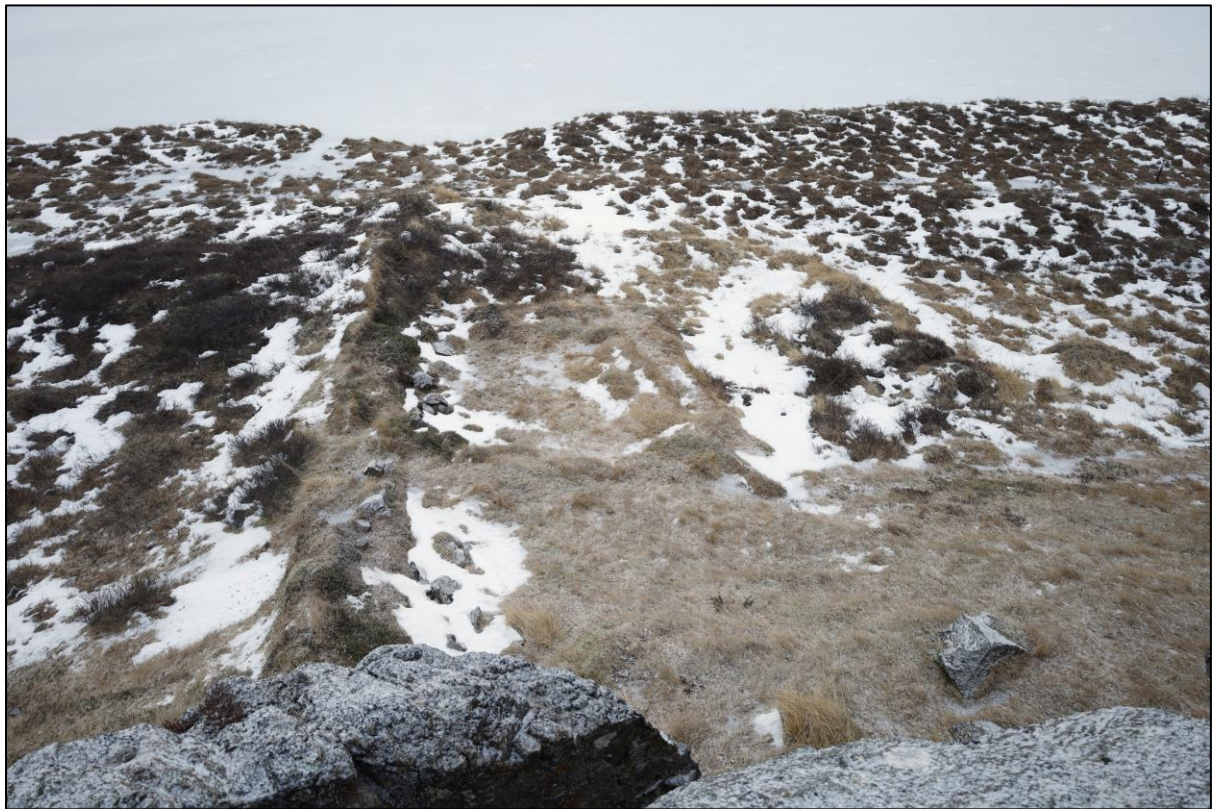
Minjarnar við Náthagaklett eru líklega ekki mjög fornar en trúlega má tímasetja þær til 18.-19. aldar. Fyrirhuguð lega strengsins lá í gegnum hluta minjanna en vegna breytingar á legu hans upp fyrir klettinn stafar minjunum ekki hætta af framkvæmdunum.

Mynd 26. Náthagi og stekkur [3190-023 & 034]. Mynd tekin ofan af Náthagaklett til austurs, Stekkavatn í bakgrunni.

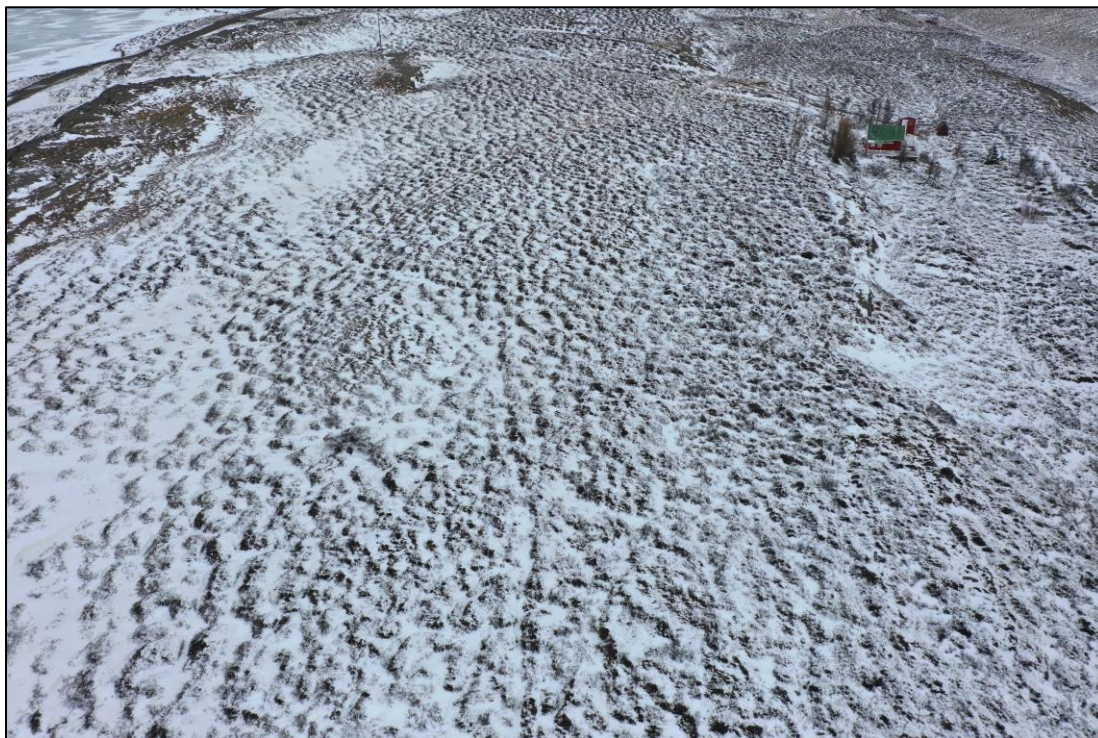
*Mynd 27. Garðlag [3190-024] fyrir miðri mynd, myndin er tekin með dróna til norðurs.*

Garðlagið liggur vestan og ofan við rústasvæðið við Ekru, austan í ásnum sem liggur milli Búðarvatns og Mjóavatns. Garðlagið er illgreinilegt og nokkuð sokkið í stórpýfðu mólendinu. Garðurinn var greinilegur á um 90 m löngum kafla og liggur hann norður-suður eftir ásnum. Vegg hæð er á bilinu 0.2-0.4 m og er hann um 1.5 m á breidd. Fyrirhuguð lega strengsins kom til með að þvera garðinn en vegna breytinga á legu strengsins stafar minjunum ekki hættu af framkvæmdinni.

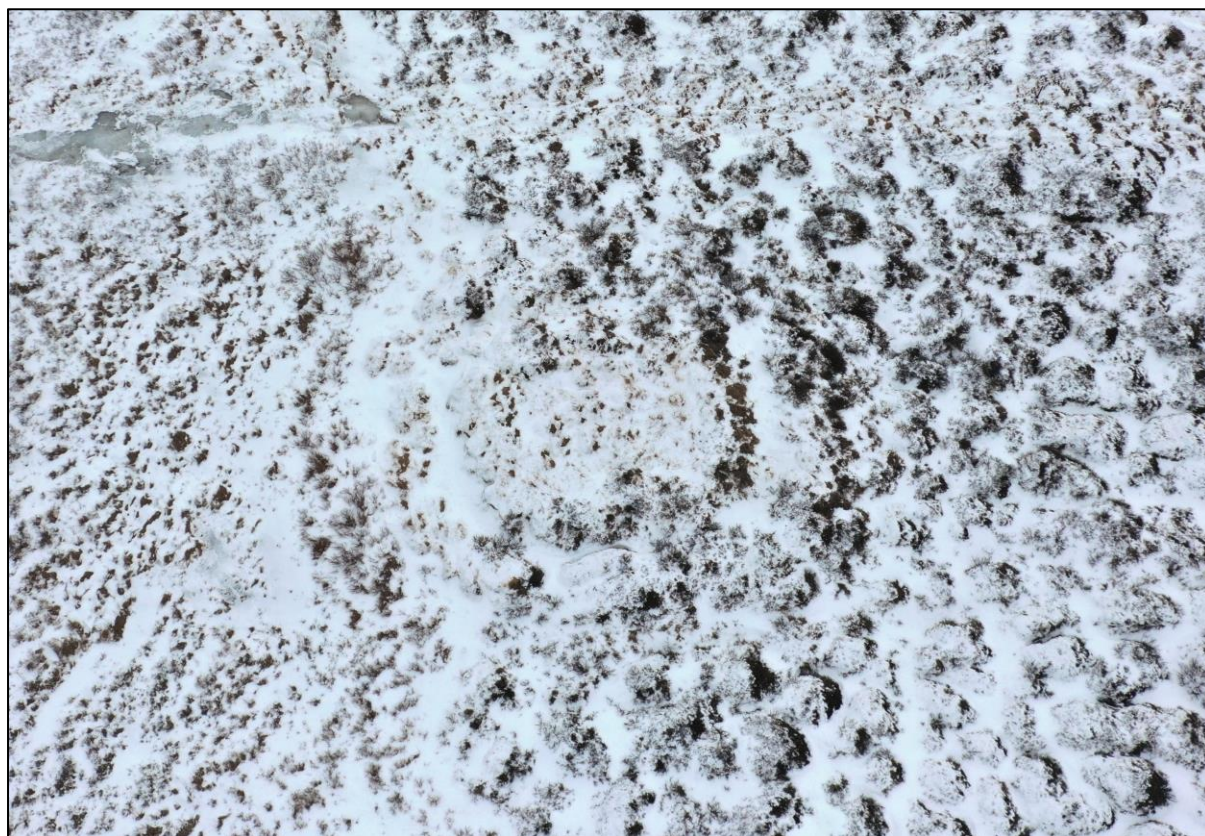
Mynd 28. Tóft [3190-025] fyrir miðri mynd, myndin er tekin með dróna til austurs.

Tóftin er staðsett neðst austan undir ásnum sem stendur milli Mjóavatns og Búðarvatns. Austan við ásin alla leið að Búðarvatni er slétt mýrlendisflöt og stendur tóftin efst í henni. Minjarnar eru nokkuð sérkennilegar að gerð en þær samanstanda af stalli sem er umlukinn stóru og þykku garðlagi. Stutt bil er á milli garðlagsins og stallsins og er eins og mjór áll á milli. Minjarnar eru ferhyrningslaga og með rúnuðum hornum, grónar grasi, lyngi og fjalldrapa. Á brún stallsins sem stendur innan garðlagsins virðast vera lágir veggir. Hæð garðlagsins er á bilinu 0.2-0.4 m og er það um 1.5 m á breidd, lágu veggirnir á stallinum virðast vera um 0.2 m á hæð og um 1 m á breidd. Stallurinn sjálfur er um 10x8 m á stærð en með garðlaginu þekja minjarnar um 16x16 metra svæði. Minjarnar eru forvitnilegar að útliti og gerð en ekki er ljóst hvaða hlutverki þær hafa þjónað. Austurhluti minjanna var rúmum 14 m frá fyrirhugaðri legu strengsins en vegna breytinga á legu hans liggur hann nú um 3 m austan við minjarnar og stafar minjunum því hætta af framkvæmdunum.

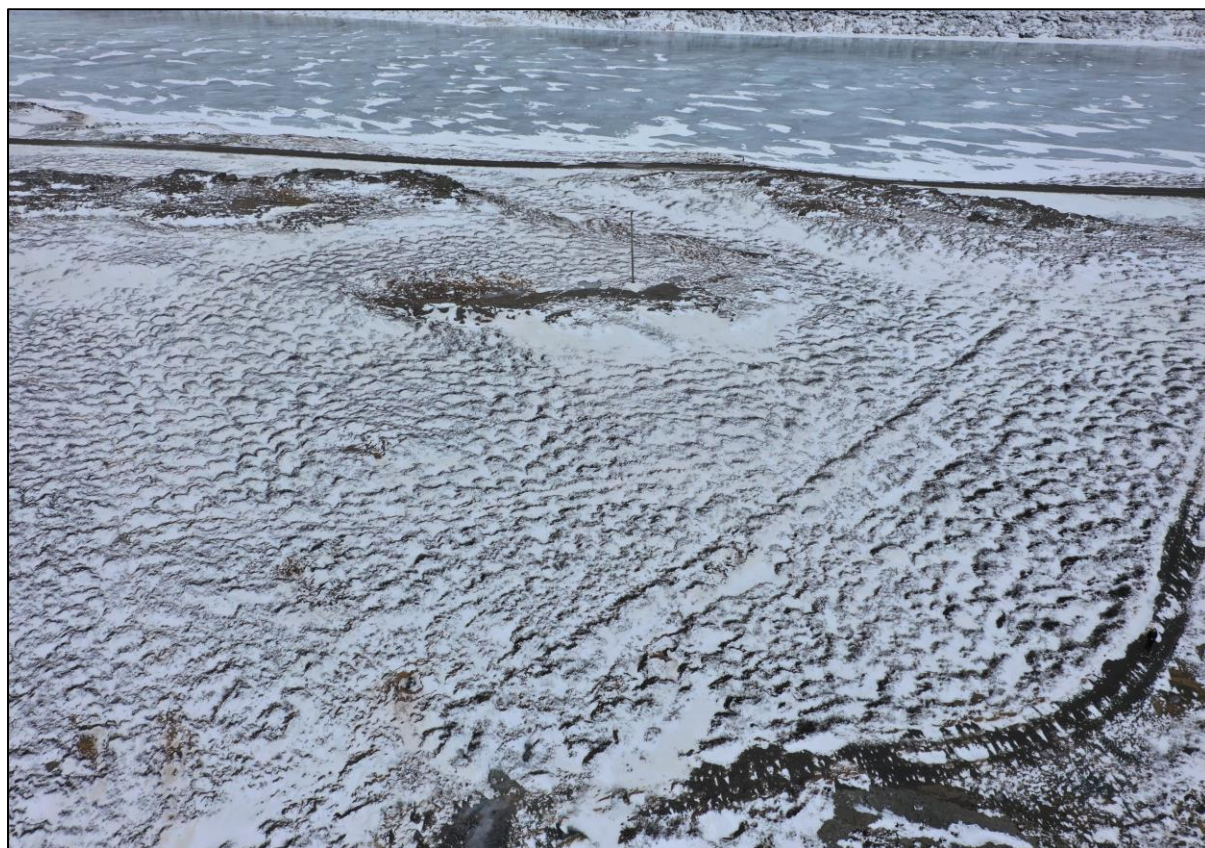
Mynd 29. Forn landamerkjagaráður [3190-026]. Myndin er tekin með dróna til vesturs. Mjóavatn í bakgrunn.

Á milli Mjóavatns og Búðarvatns, yst á svokölluðum Ási, liggur forn landamerkjagaráður sem skilur að lönd Brekku og Kirkjubæjar.<sup>38</sup> Minjarnar hafa áður verið skráðar í svæðisskráningu Fornleifastofnunar Íslands og fengu þar númerið NM-090:003.<sup>39</sup> Var garðlagið í fornleifaskráningunni nú mælt upp þar sem það var greinilegt. Það liggur á um 250 m kafla í fjórum bútum. Garðlagið er um 2 m á breidd og vegghæð þess er á bilinu 0.2-0.4 m. Garðlaginu hefur að hluta til verið raskað af sumarbústað sem reistur er stuttu innan við það og liggur girðing sem umlykur bústaðinn að hluta til á garðlaginu. Einnig hefur ljósleiðari Orkufjarskipta verið lagður í gegnum garðlagið neðan við ásin þar sem fyrirhuguð lega strengsins er. Veður og vindar hafa líka sett mark sitt á minjarnar, en þær eru töluvert uppblásnar á köflum. Þó að minjarnar séu ekki greinanlegar alla leið að Búðarvatni má teljast líklegt að garðurinn hafi náð alla leið þangað og sé sokkinn í bleyturnar að hluta.

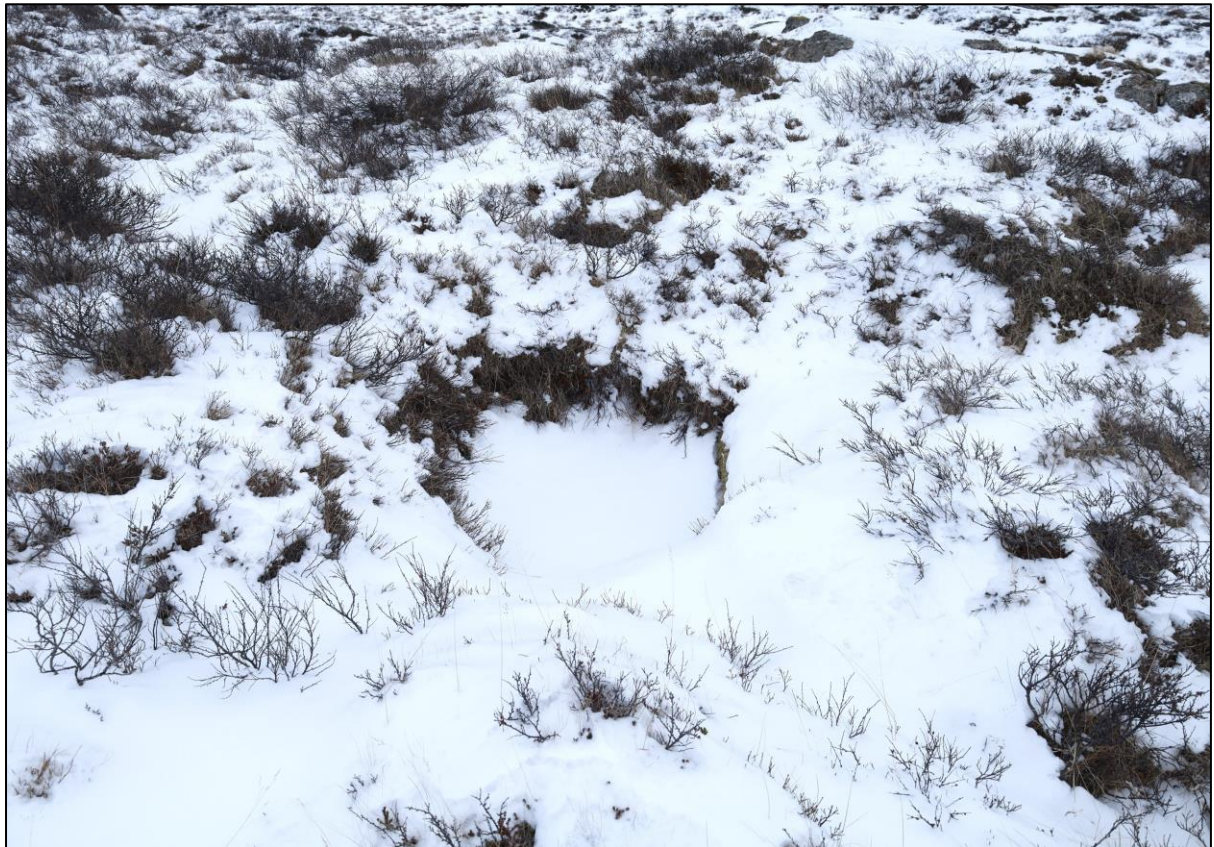
Mynd 30. Kolagröf [3190-027], mynd tekin í norðaustur.

Minjarnar eru staðsettar yst á svokölluðum Ási milli Mjóavatns og Búðarvatns, ofan við sund sem sumarbústaðurinn Lindarbær stendur í. Um er að ræða nokkuð ferhyrningslaga niðurgröft, um 0.5 m á dýpt og um 1.5x1.5 m að stærð. Minjarnar voru staðsettar um 8 m norðan við fyrirhugaða legu en vegna breytinga á legu hans stafar minjunum ekki hættu af framkvæmdinni.

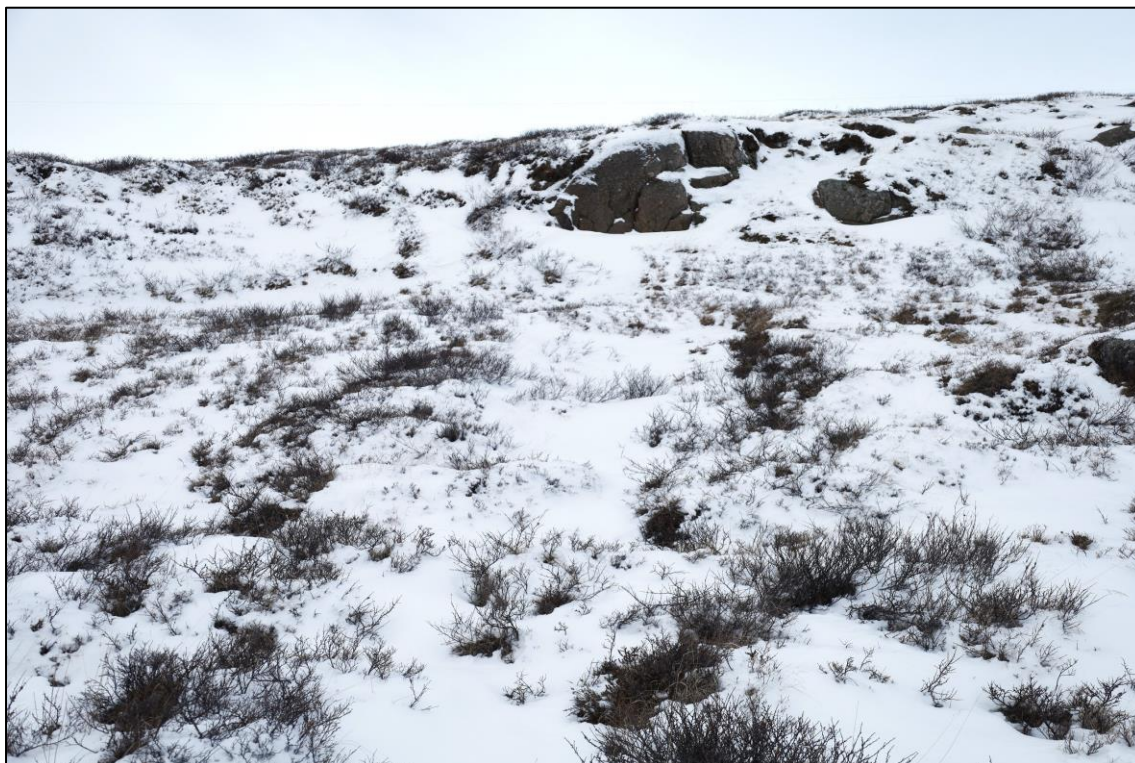
*Mynd 31. Dæld [3190-028] fyrir miðri mynd. Mynd tekin til vesturs.*

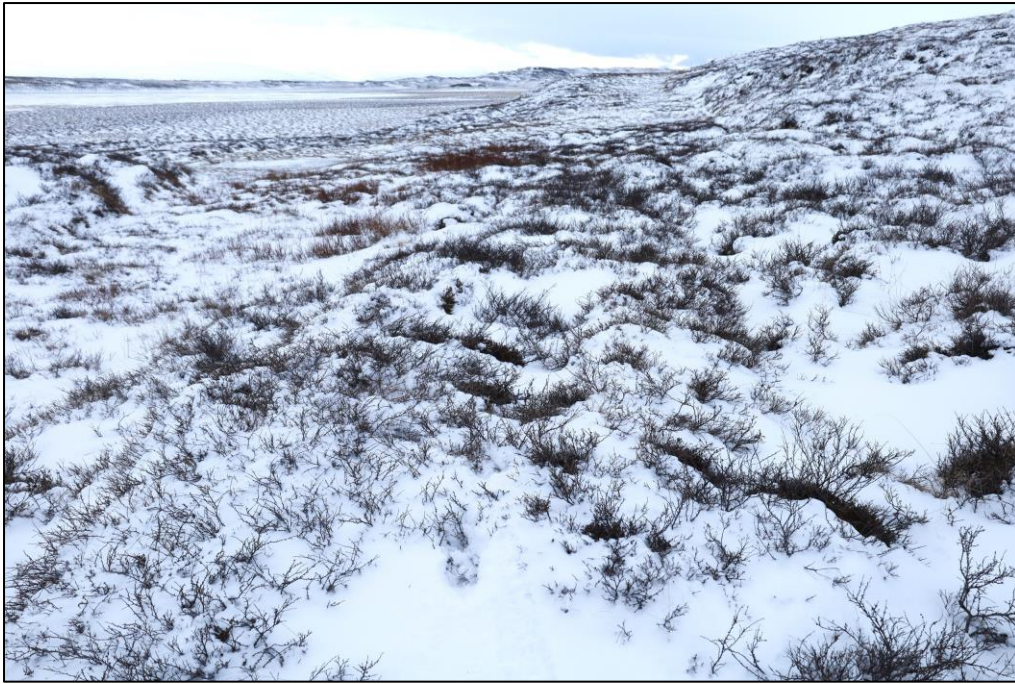
Minjarnar eru staðsettar yst á svokölluðum Ási milli Mjóavatns og Búðarvatns í sundi um 50 m innan við sumarbústaðinn Lindarbæ sem þar stendur. Tóftin stendur yst í rústaþyrpingu sem staðsett er þarna í sundinu. Vegghæð tóftarinnar er á bilinu 0.3-0.4 m og mesta breidd veggja um 1.2 m. Minjarnar standa í stórþýfðu og grófu landslagi og eru nokkuð illgreinanlegar, eru vaxnar lyngi og fjalldrapa. Tóftin er um 7x5 m að stærð og dæld er í henni miðri, en ekki er greinanlegur inngangur á henni.

Minjunum stafar ekki hættu af framkvæmdunum.

*Mynd 32. Tóft [3190-029] fyrir miðri mynd. Mynd tekin til suðurs.*

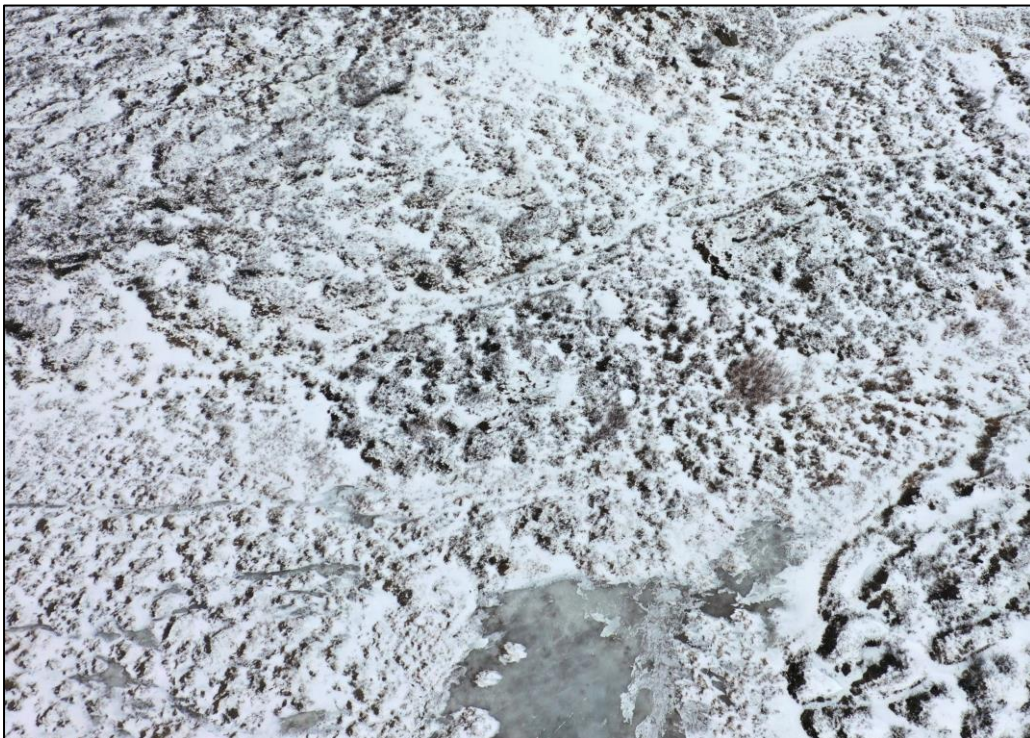
*Mynd 33. Þúst [3190-030] fyrir miðri mynd. Mynd tekin með dróna til vesturs.*

Minjarnar eru staðsettar yst á svokölluðum Ási milli Mjóavatns og Búðarvatns, í sundi um 80 m innan við sumarbústaðinn Lindarbæ sem þar stendur. Um er að ræða 16x10 m, ílanga og nokkuð hringlaga, lága þúst sem liggur í nokkuð grófu og stórþýfðu landi. Minjarnar eru

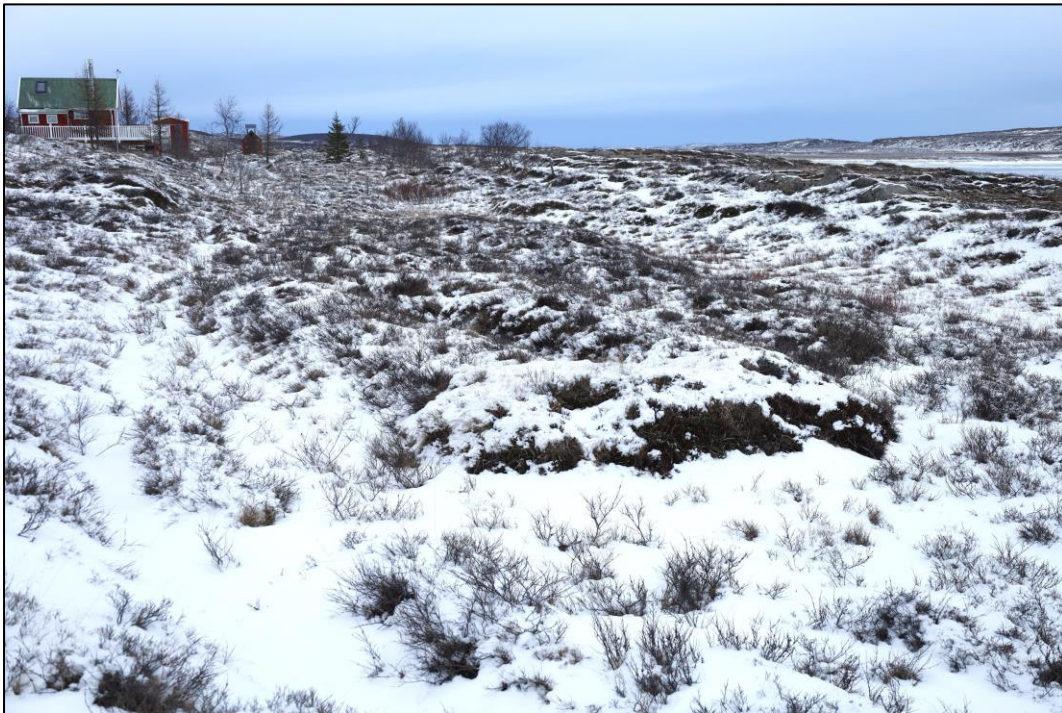
Minjarnar eru staðsettar í rústaþyrpingu yst á svokölluðum Ási milli Mjóavatns og Búðarvatns, í sundi sem er um 60 m innan við sumarbústaðinn Lindarbæ sem þar stendur. Tóftin er 11 m á lengd og rúmir 5 m á breidd með leguna norður-suður. Inngangur er nyrst á tóftinni og snýr til austurs. Innra rými tóftarinnar er tæpir 2 m á breiddina og um 7 m á lengdina. Stórir og þykkir veggir eru á tóftinni, á bilinu 0.4-0.8 á hæð og 2 m á breidd. Umhverfið á svæðinu eru stórþýfðir lyngmóar, vaxnir lágum fjalldrapa og eru aðrar rústir á svæðinu nokkuð illgreinanlegar, en tóft [3190-031] er þó nokkuð vel greinanleg. Minjarnar lágu um 5 m norðan við fyrirhugaða legu strengsins en vegna breytinga á legu hans stafar minjunum ekki hætta af framkvæmdinni.

Mynd 34. Tóft [3190-31] fyrir miðri mynd. Sumarbústaðurinn Lindarbær í bakgrunni, mynd tekin til norðurs.

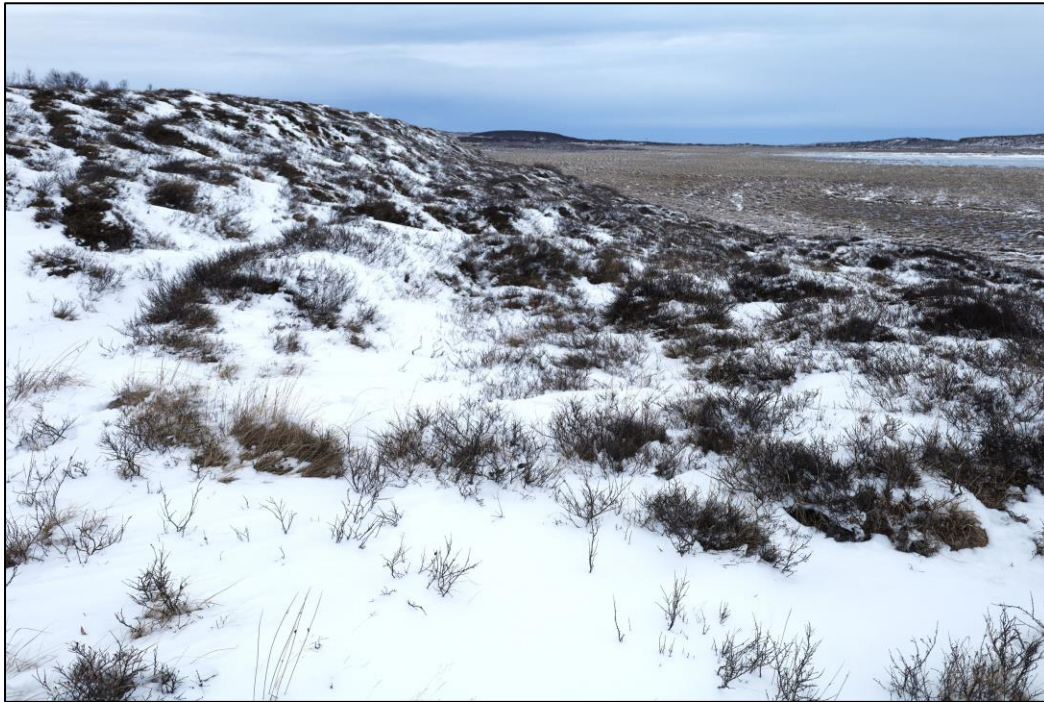
Mynd 35. Tóft [3190-032], sést í Búðarvatn í bakgrunni. Mynd tekin til suðausturs.

Minjarnar eru staðsettar yst á svokölluðum Ási milli Mjóavatns og Búðarvatns í sundi þar sem það opnast í átt að Búðarvatni, um 80 m norðaustan við sumarbústaðinn Lindarbæ sem þar stendur. Tóftin er um 12x6 m á stærð, hæð veggja er á bilinu 0.2-0.6 og mesta breidd um 1.5 m. Tóftin stendur við aflíðandi brekku og virðast veggirnir í þeirri hlið sem snýr upp brekkuna vera töluvert meiri um sig en þeir sem standa neðar. Enginn inngangur er greinanlegur á tóftinni en dæld er í henni miðri. Umhverfið á svæðinu eru stórþýfðir lyngmóar vaxnir lágum fjalldrapa og standa minjarnar austast í rústaþyrpingu sem liggur þarna í sundinu.

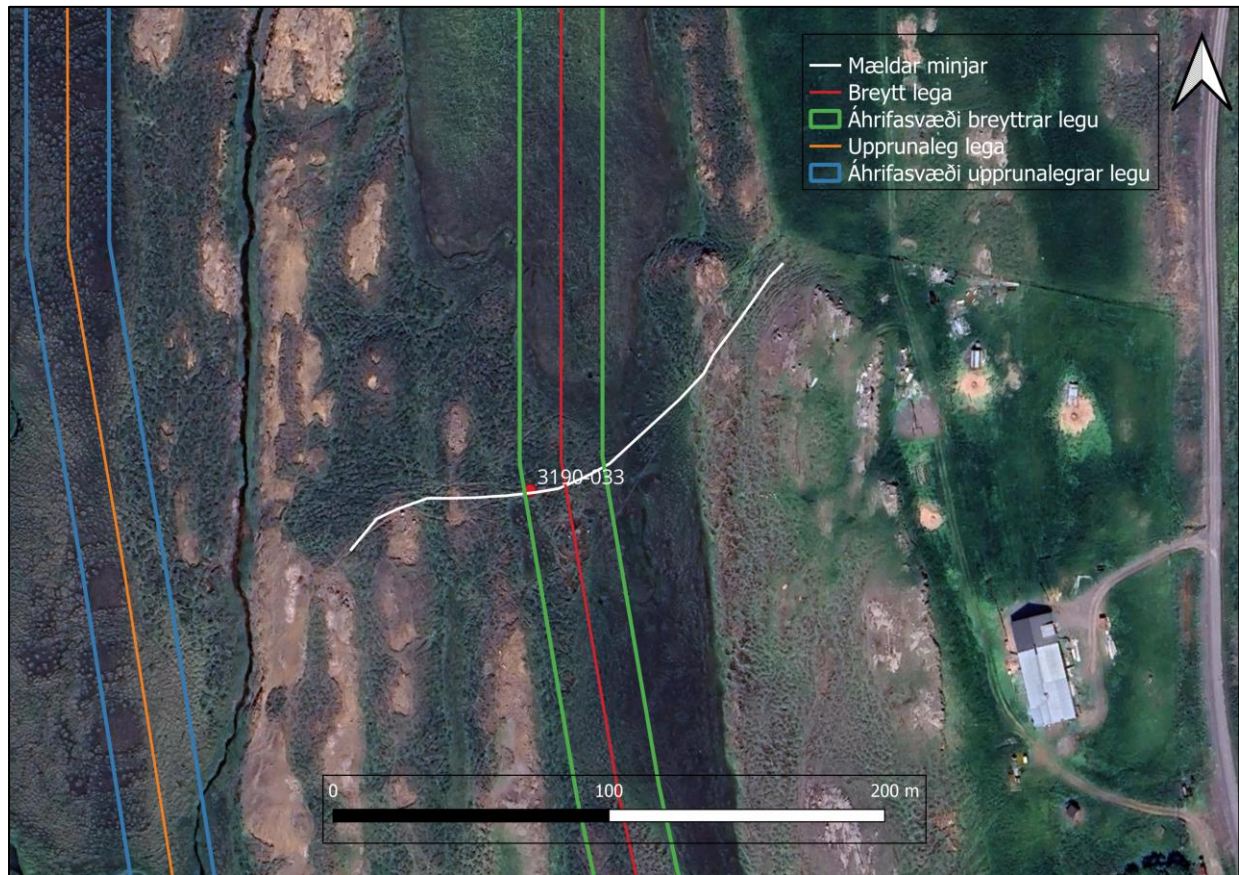
Mynd 36. Staðsetning minja í hættu ásamt upprunalegri og breyttri legu strengsins.

Eftir að legu strengsins var breytt eru það aðeins minjar [3190-033] sem eru í hættu vegna framkvæmdanna. Um er að ræða reiðgötur sem liggja í sundi milli tveggja ása stutt norðan við bæinn á Straumi. Minjarnar eru þess eðlis að frekari rannsókn á þeim er ólíkleg til þess að skila miklu og er það mat þess sem hér ritar að uppmæling minjanna séu nægilegar mótvægisaðgerðir.

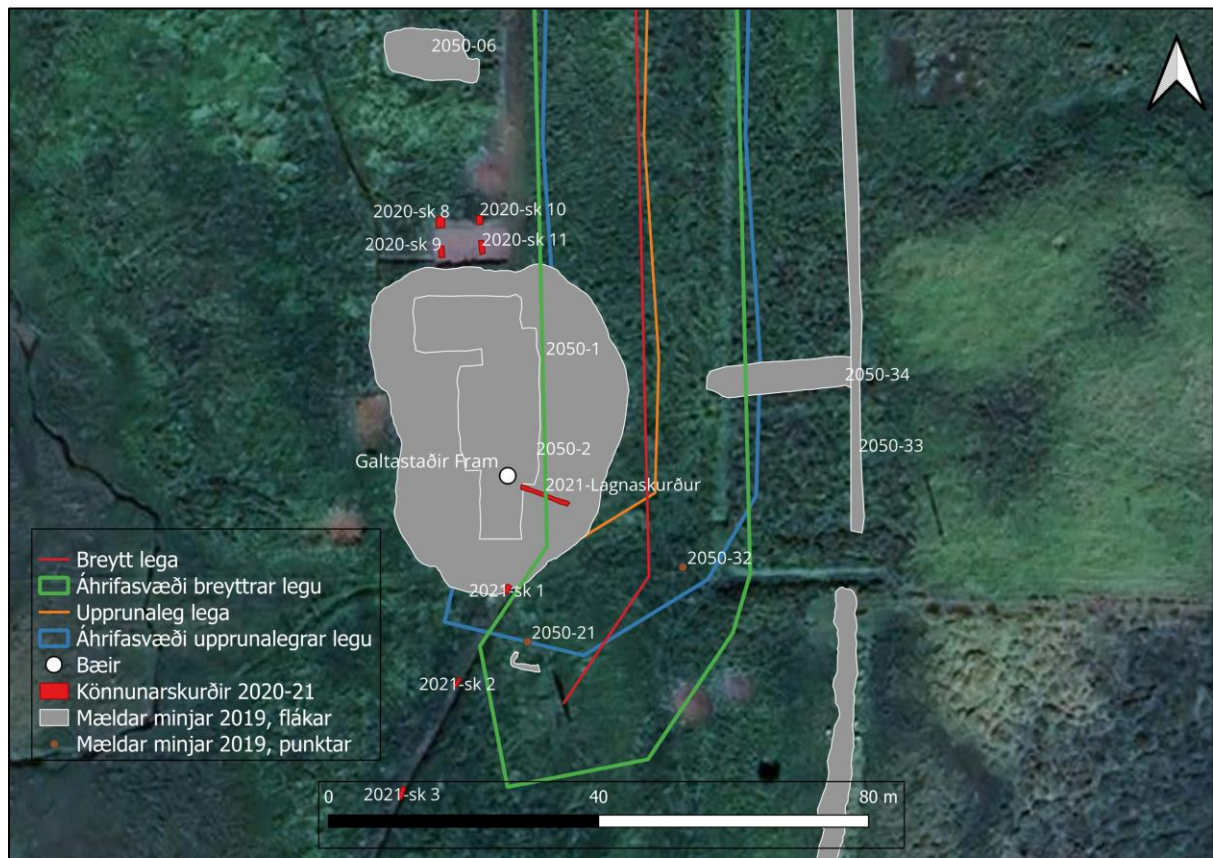
Mynd 37. Minjar í lagnaleið við bæjarhólinn á Galtastöðum fram.

hér því lagt til að fornleifafræðingur hafi eftirlit með framkvæmdunum eða könnunarskurður grafinn sem varpað gæti ljósi á aldur, eðli og umfang minjanna.

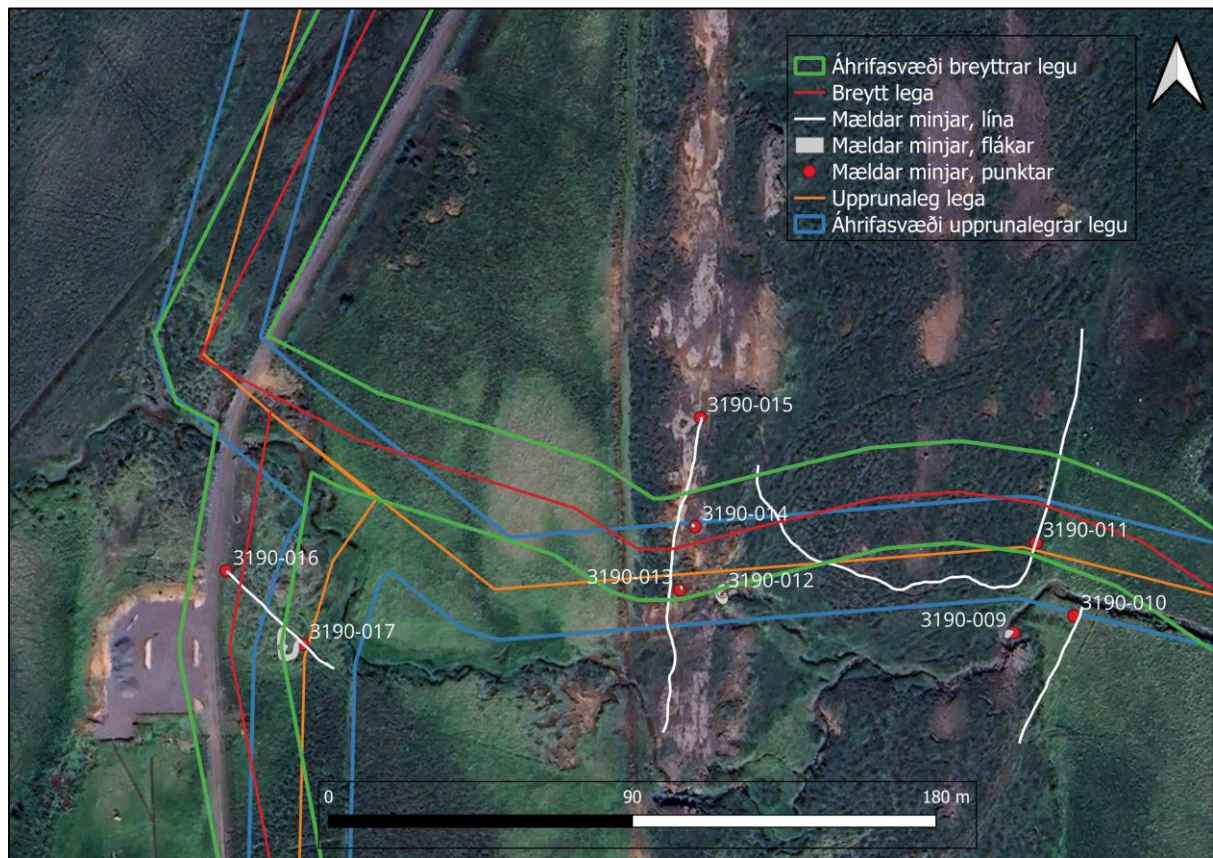
Mynd 38. Staðsetning minja í hættu ásamt upprunalegri og breyttri legu strengsins í landi Galtastaða fram.

Minjarnar við bæjarlækinn norðan við tún sem eru í hættu vegna framkvæmdanna eru: mylla [3190-12], tvær leiðir [3190-011 & 3190-015], tvær dysjar [3190-013 & 3190-014] og aðhald [3190-017]. Standa þessar minjar allar í eða innan við 15 m radíus frá fyrirhugaðri legu strengsins.

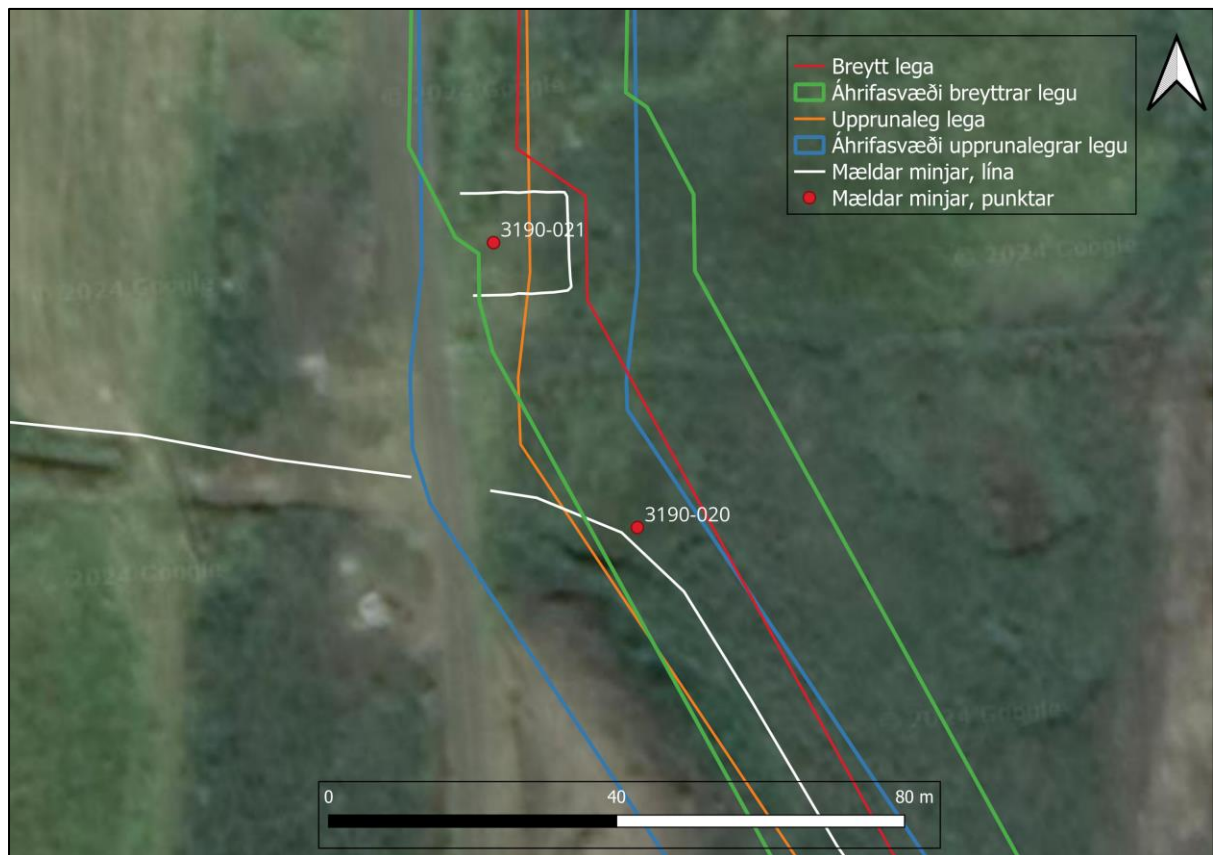
Í landi Kleppjárnsstaða eru einar skráðar minjar í hættu vegna framkvæmdanna, um er að ræða lítið gerði nokkuð þétt við veginn sem liggur neðan við Kleppjárnsstaði.

Mynd 39. Gerði [3190-021] austan við Kleppjárnsstaði ásamt upprunalegri og breyttri legu strengsins og áhrifasvæði..

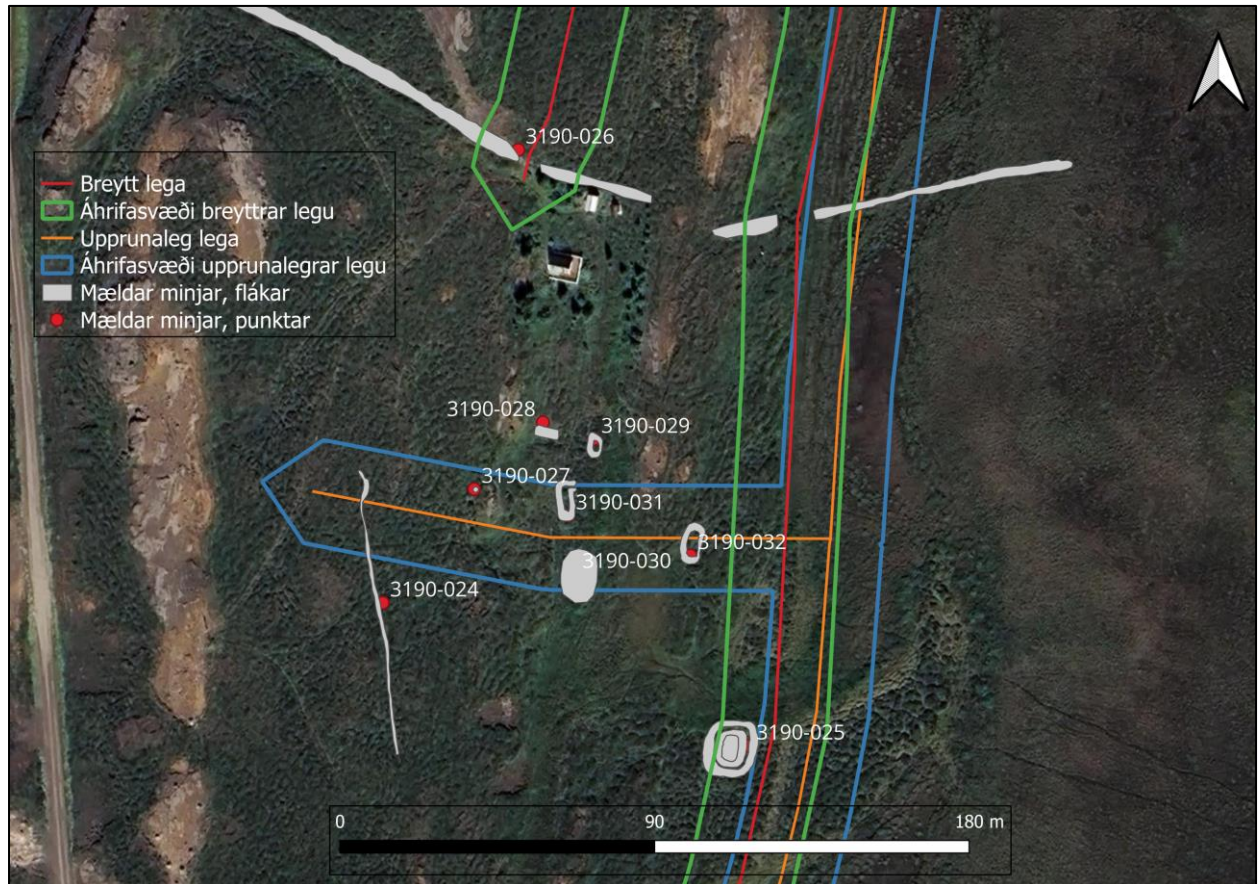
tvær þeirra í hættu vegna framkvæmdanna. Um er að ræða fornan landamerkjagaráð [3190-026] og tóft [3190-25]. Gefur útlit og gerð minjanna til kynna að hér gæti verið um fornt bæjarstæði eða selstöðu að ræða en þarna ber að líta nokkuð óvenjulegar minjar.

Mynd 40. Mældar minjar hjá Ekru við sumarbústaðinn Lindarbæ, ásamt upprunalegri legu og breyttri legu strengsins og áhrifasvæði hans.
