HERNÁMIÐ FRÁ SJÓNARHÓLI FORNLEIFAFRÆÐINNAR:

NÍÐURSTÖÐUR FORNLEIFARANNSÓKNA Á NÚPAFJALLI Í ÖLFUSI

FORNLEIFASTOFNUN ÍSLANDS
REYKJAVÍK 2024
FS796-18073

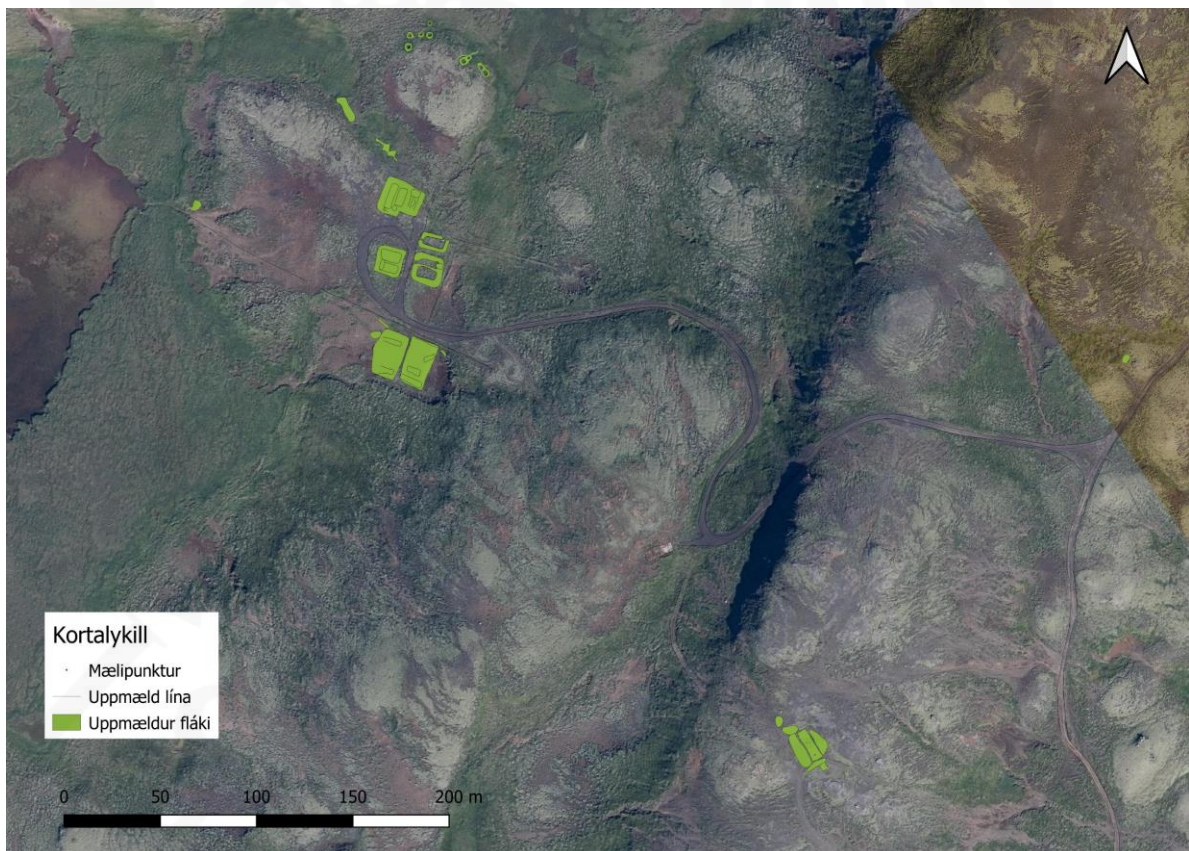
Staðsetning mínja í Camp Cameron ÁR-527:026, yfirlitsmynd. Loftmynd: Loftmyndir ehf

kampinn í heild sinni. Kampurinn var 2,5 km norðvestan við Núpabæ 001 og tæpum 250 m austan við Hurðarásvötn.

Camp Cameron er í hálfgrónu dalverpi ofarlega á norðausturhluta Núpsfjalli. Landið er

smáhæðótt og er mosi mikill í sverði, þó stendur smágrýti og annað grjót sums staðar upp úr mosanum.

Herminjar eru innan svæðis sem er 440x270 m að stærð og snýr nálega austur-vestur. Í bókinni Styrjaldarárin á Suðurlandi er teikning birt af braggahverfinu, byggður á þeim minjum sem sáust á yfirborði árið 1998. Teikningin er ekki í réttum hlutföllum, en sýnir ágætlega þær minjar sem sjáanlegar eru þegar komið er á vettvang.

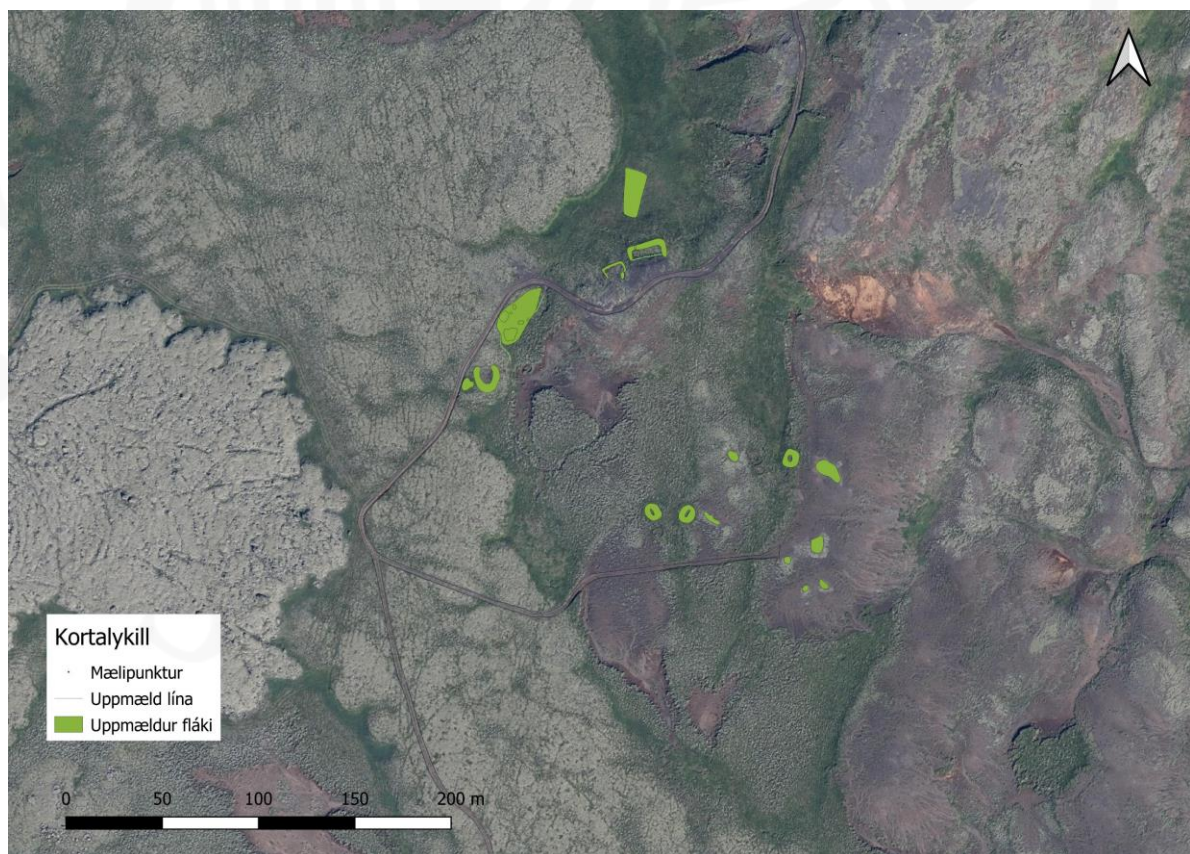
Staðsetning minja í og við Seldal ÁR-527:031, yfirlitsmynd. Loftmynd: Loftmyndir ehf

Þá mannvirkin öll skráð undir einu og sama númerinu. Við nánari úttekt 2019 var hvert og eitt mannvirki skráð sérstaklega (sjá 064-075 og 082). Undir númerinu 031 eru því nú aðeins almennar upplýsingar um kampinn í heild sinni. Herminjarnar er um 990 m norðvestan við Núpabæ 001 og um 1,5 km sunnan við nyrðri þyrpinguna (Camp Cameron 026). Herminjarnar eru í suðausturhorni Seldals á Núpsfjalli. Gróðurþekja í dalnum er þokkaleg og er hann vaxinn mosa og grasi, en hér og þar stendur grjót upp úr mosanum. Landið er smáhæðótt og þar sem gróðrinum sleppir til austurs taka við hálfgrónir fjallamelar.

Herminjar eru á svæði sem er 210x200 m að stærð og snýr í austur-vestur. Í Styrjaldarárum á Suðurlandi er birtur uppdráttur af minjastaðnum eins og hann leit út árið 1998. Teikningin er ekki í réttum hlutföllum, en gefur ágæta heildarmynd af svæðinu.

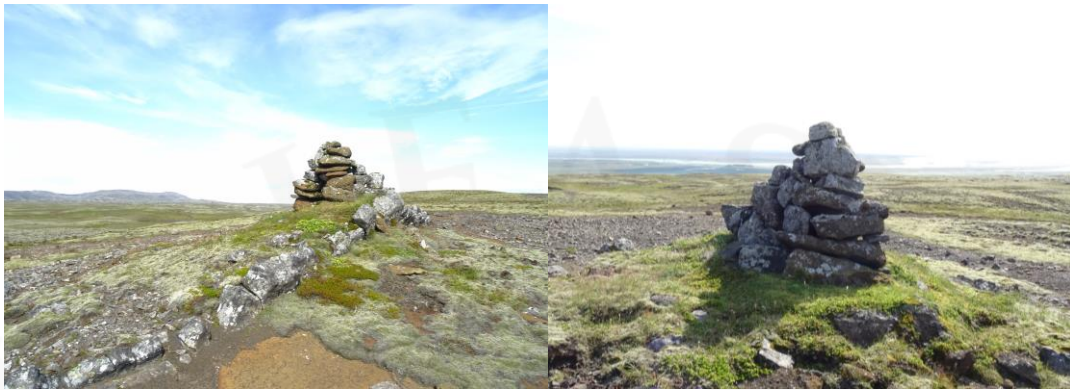
Varða ÁR-527:033. Á mynd til vinstri er horft til norðurs en til suðausturs á mynd til hægri

Varða er á Núpsfjalli um 800 m norðvestan við herminjar í Seldal 031 og rúmum 720 m sunnan við minjarnar í Camp Cameron 026. Hún sést vel á milli þessara tveggja hersvæða. Varðan er á hálfgrónum klettahrygg. Smágrýti er áberandi umhverfis vörðuna, en sjá má mosa í skjóli við steina. Mosabekjan þéttist er neðar dregur af klettahryggnum.

Varðan er 0,6 m í þvermál og 0,7 m á hæð. Hún er hlaðin úr 5 umföllum af stór- og smágrýti. Varðan er lítillaga skökk en stórgrýtið hindrar smágrýtið frá því að falla niður á jörðina. Ekki er ljóst í hvaða tilgangi varðan var hlaðin, ekki er ólíklegt að hún hafi verið hlaðin af hermönnum, e.t.v. sem leiðarvísir.

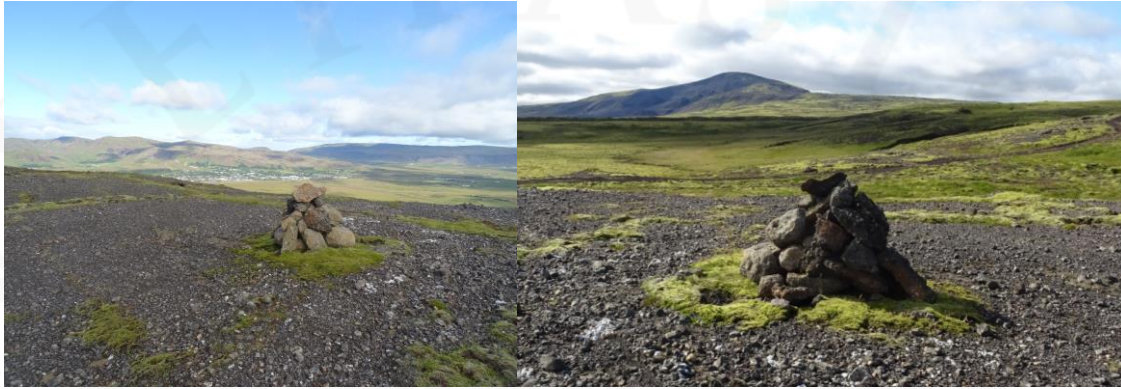
Varða ÁR-527:036. Á mynd til vinstri er horft til norðausturs en til suðvesturs á mynd til hægri

Á Núpafjalli er varða, um 150 m NNA við herminjar í Seldal 031. Varðan er rúmum 50 m vestan við malarborinn vegslóða 081 sem herinn lagði um fjallið. Varðan er ekki fornleg í útliti og gæti vel tengst umsvifum hersins á fjallinu þótt ómögulegt sé að fullyrða um það. Varðan er á hálfgrónum fjallshrygg. Smágrýti og annað grjót er áberandi en hér og þar eru mosagrónir blettir.

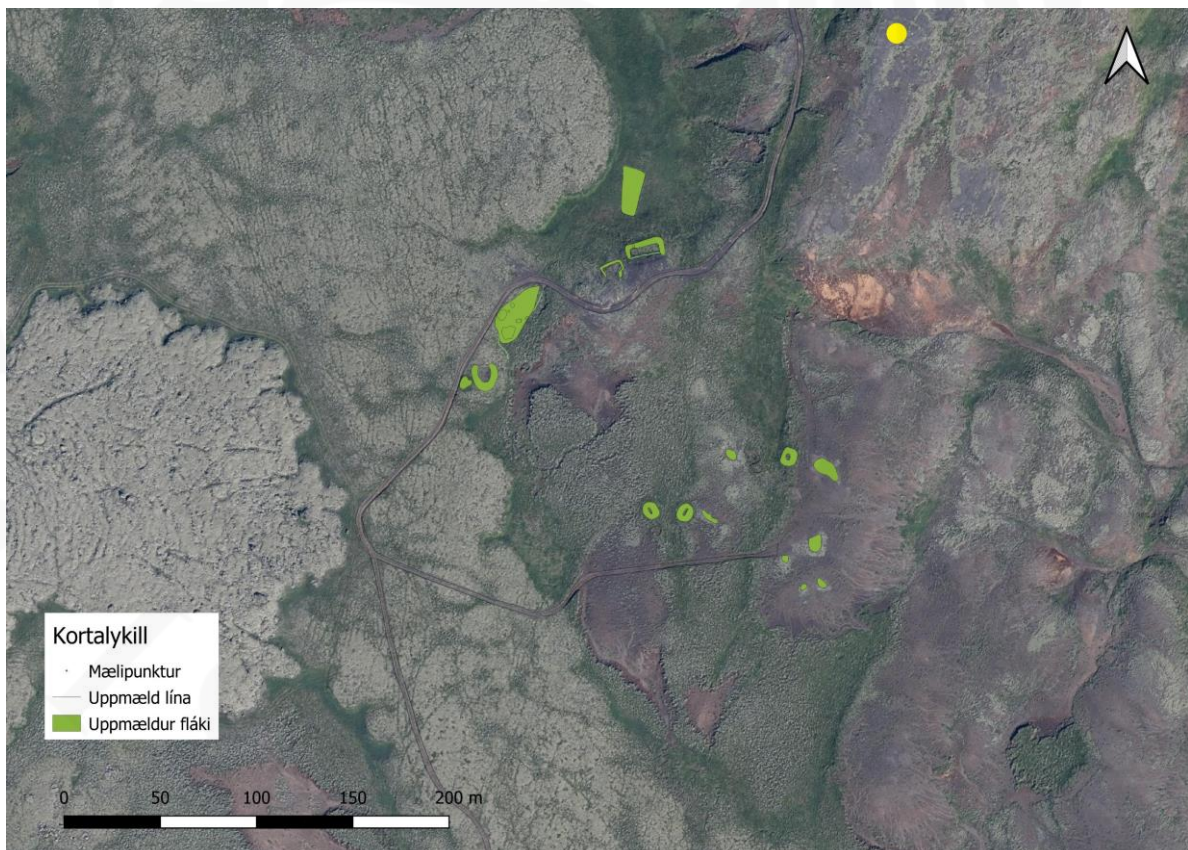
Staðsetning vörðu ÁR-527:036. Loftmynd: Loftmyndir ehf

Varðan er 1 m í þvermál og 0,7 m á hæð. Í grjóthleðslum má sjá 7 umför af smágrýti. Ekki er ljóst í hvaða tilgangi hún var hlaðin.

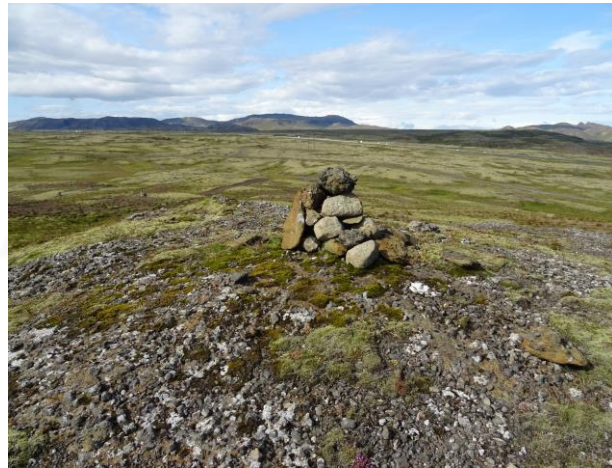
Varða ÁR-527:037, borft til norðurs

Varða er á Núpafalli, um 500 m NNA við aðalbraggasvæði Camp Cameron 026 en um 80 m austan við veg 050. Varðan er illa hlaðin, að öllum líkindum ekki forn og gæti vel tengst umsvifum hersins á fjallinu. Varðan er nyrst á Núpafalli, á lágum hól. All umhverfis er rofið svæði og steinar. Hér og þar er mosi og gras. Varðan er um 0,4 m á hæð og lítið annað en hrúga.

Hún er 1 m í þvermál. Það má greina um 3-4 umför í henni og hella er til suðurs. Varðan er á hraunhól, umhverfis er lítill gróður. Ekki er vitað í hvaða tilgangi hún var hlaðin.

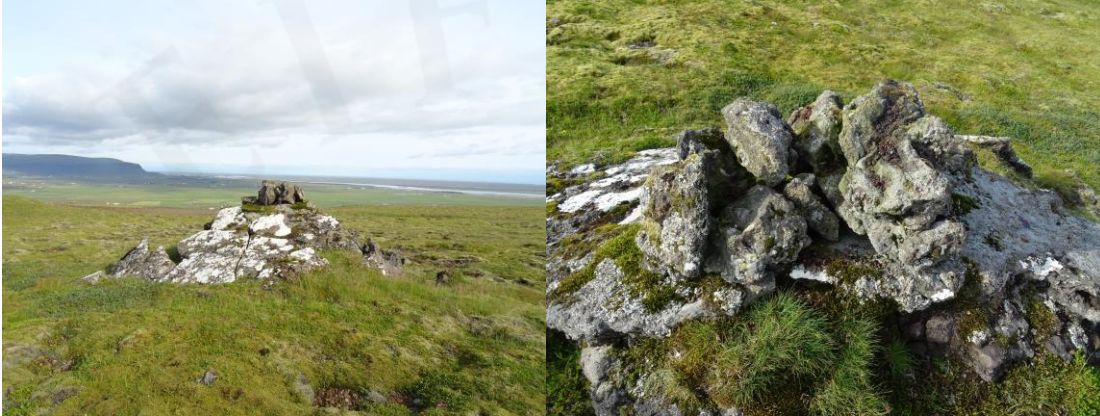
Varða ÁR-527:042. Á mynd til vinstri er horft til austurs en niður á mynd til hægri

Stakt vörðubrot er ofarlega á hálfgrónum fjallshrygg á Núpfalli, rúnum 470 m sunnan við herminjar í Seldal 031 og 170 m austan við vegslóða hersins um svæðið 081. Á þessum slóðum er

víðfemt og er gróðurþekja nokkur. Hún er þó fremur ósamfelld og á skiptast vel gróin mosasvæði og berar klappir.

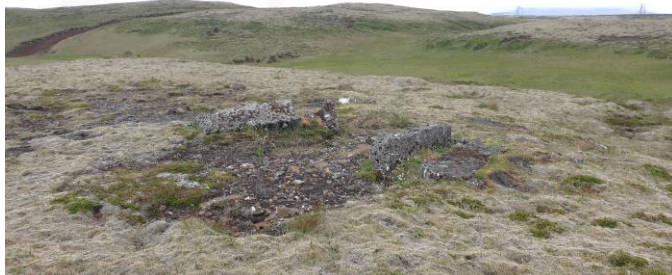
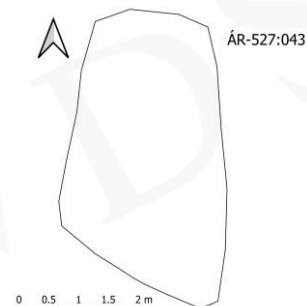
Brennsluofn ÁR-527:033. Á ljósmyndinni er horft til NNV

dæma mætti helst ætla að tvö lítil mannvirki hefðu staðið þar þétt saman en greinileg ummerki sjást nú aðeins um eitt mannvirki. Það er á lágu og mosagrónu holti en víða glittir þó í mól og staka steina. Umhverfis holtið er víða deiglent. Sunnan við það er flag sem er uppblásið að hluta.

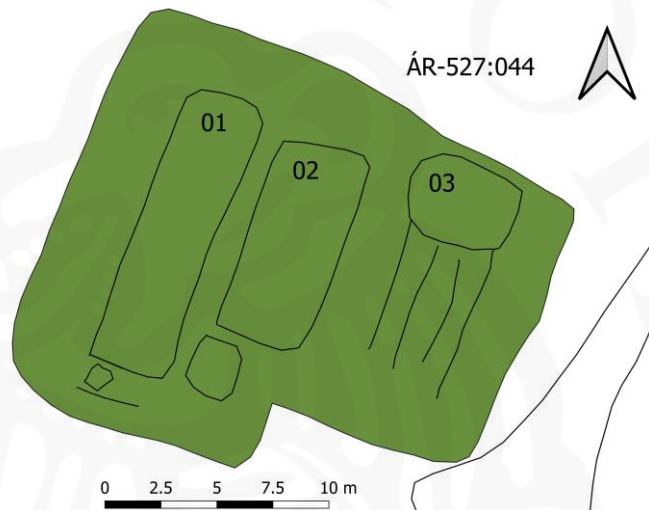
Braggasamstæða ÁR-527:044

Braggarnir hafa verið þrír og staðið í röð h.u.b. austur-vestur. Braggagrunnarnir eru vel greinilegir og ná yfir svæði sem er 22 x 19 m að stærð. Þrátt fyrir að svæðið sé samfellt má vel sjá hvar hver braggi hefur staðið og eru braggagrunnarnir í raun nokkuð misjafnir. Hér verður hverjum grunni gefið númer (01, 02 og 03) til aðgreiningar. Grunnur 01 er vestastur. Hann er um 13,5 x 3,6 m að innanmáli og er stærstur grunnanna þriggja. Grunnurinn er niðurgrafinn ofan í holtið þannig að 0,4-0,5 m eru frá braggabotninum og upp á topp veggja (eða hryggja sem markar braggasamstæðuna af). Óljósir hryggir sem líklega hafa markað af

veggja húsins sjást í braggagrunninum nema helst að sunnan. Þar virðist reyndar hægt að greina tvær slíkar línur, óljósar þó (og um 30 cm á milli) en milli þeirra er í suðvesturhorni braggans steypur biti eða stallur sem stendur upp úr tóftinni og er um 1m á kant. Í bragganum var trégólf en botn braggans er nú moldarflag þótt þar sé mosi og lyng farið að skjóta rótum. Þar eru járnleifar, m.a. braggabönd og glerbrot og þunnir renningar, líklega einhvers konar

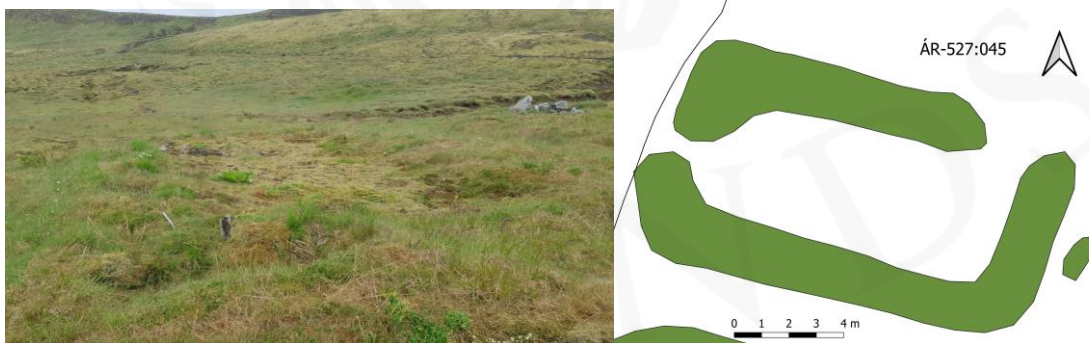
Ummerki um bragga ÁR-527:045. Á ljósmynd er horft til austurs

Braggagrunnurinn er 15 x 8 m stór og snýr nálega austur-vestur (VNV-ASA). Veggir/hryggir eru utan um grunninn en um 1,5 m langt rof er í norðausturhorn þeirra og einnig á miðjum vesturvegg. Steypt plata er í botni braggans en hún er nú að mestu að hverfa á kaf í mosa og annann gróður og sker hún sig þó verulega úr gróðrinum í kring auk þess sem hún stendur svolítið lægra en umhverfið. Steypan í braggabotninum er einnig smá saman að breytast í salla. Veggir um braggann eru 1.5 m á breidd en 0,2-0,3 á hæð. Þeir eru lægri til vesturs. Afar litlar leifar af gripum eru í bragganum, örfáir renningar af mjóum trefjaplötum einhvers konar sem líklega hafa verið í klæðningu/einangrun. Langir timburplankar eða spýtur eru þó á 2-3 stöðum í norðurlangvegg en sumar þeirra eru nokkuð úr lagi færðar. Um 1 m vestan við braggann er eyða í gróðurinn sem er 1,5 x 3 m að stærð og talsvert af koladreif er í henni en ekki er ljóst hverju sætir. Lagt var út hnitakerfi yfir braggann og gripum innan hans safnað og þeir skráðir inn (sjá nánar kafla um gripagöngur).

Hættumat: hætta, vegna rofs

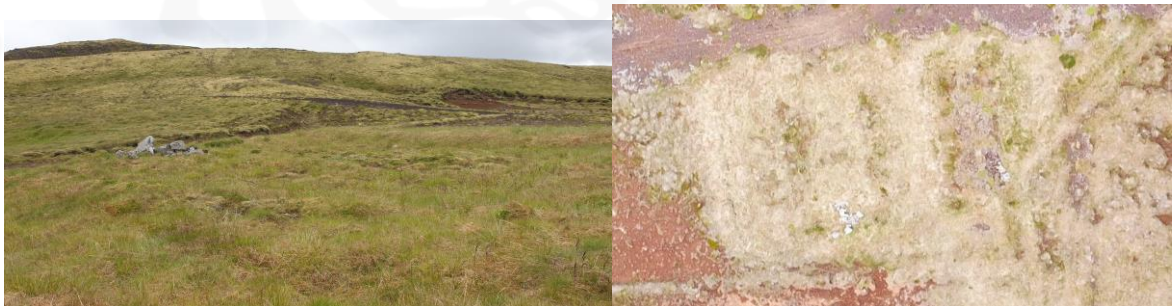
Braggagrunnar ÁR-527:046. Á ljósmyndinni er horft til ASA en á drónamynd til hægri yfir bragga 046 og 045

Braggagrunnarnir eru á grasi grónu flatlendi nokkru vestan við hlíðarrætur. Talsvert jarðvegsrof er bæði ofan við braggagrunnana og sunnan þeirra og virðist líklegt að byggingarframkvæmdirnar hafi valdið eða a.m.k. aukið rofamyndun á þessu slóðum. Skammt

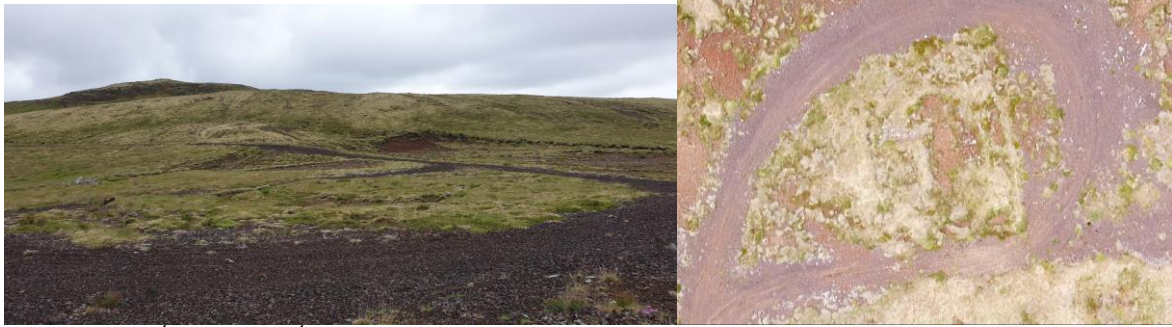
Braggagrunnar ÁR-527:047. Á ljósmyndinni er horft til ASA en á drónamynd beint niður á braggagrunnana

Braggagrunnarnir eru á lítilli „eyju“ sem umkringd er malarslóða á alla vegu. Grunnarnir eru niðurgrafir (dýpri en umhverfið) og ná yfir svæði sem er um 14,5 x 14,5 m stórt. Þarna stóðu tveir braggar og fær sá nyrðri númerið 01 í lýsingu þessari en sá syðri 02. Ummerkin eru orðin mjög ógreinileg en best sjást suður- og norðurlangveggir eða undirhleðsla og eru þeir hryggir um 0,5 m á hæð og breidd. Hryggirnir eru grasi og lyngivaxnir þar sem mest er. Í austur- og vesturvegg er talsvert rof og þeir orðir ógreinilegir. Hryggur hefur verið á milli bragganna tveggja en hann er nú að verða ógreinilegur. Braggi 01 er 10,5 x 5 m að stór en talsvert rof er í botni braggans og gróðurhulan þunn. Í rofinu eru fíngerðar spýtuleifar hér og þar og litlar trefjaplötur (2.5 cm á breidd og mislangar) - líklega úr einangrun/klæðningu. Bragginn var með timburgólfi en í suðvesturhorni hólf 01 er eins og hafi verið hringlaga steypur stampur úr hvítleitri, fíngerðri steypu. Þvermálið er um 50 cm. Annar sambærilegur steypustampur er um 1,5 m SSV, í hólf 2 en hann virðist úr lagi genginn. Hólf 02 er þýft og vaxið mosa og grasi. Bragginn var með timburgólfi en vestast er þó steypur plata sem er 1,5-2 m á breidd og nær hún yfir vesturenda tóftarinnar.

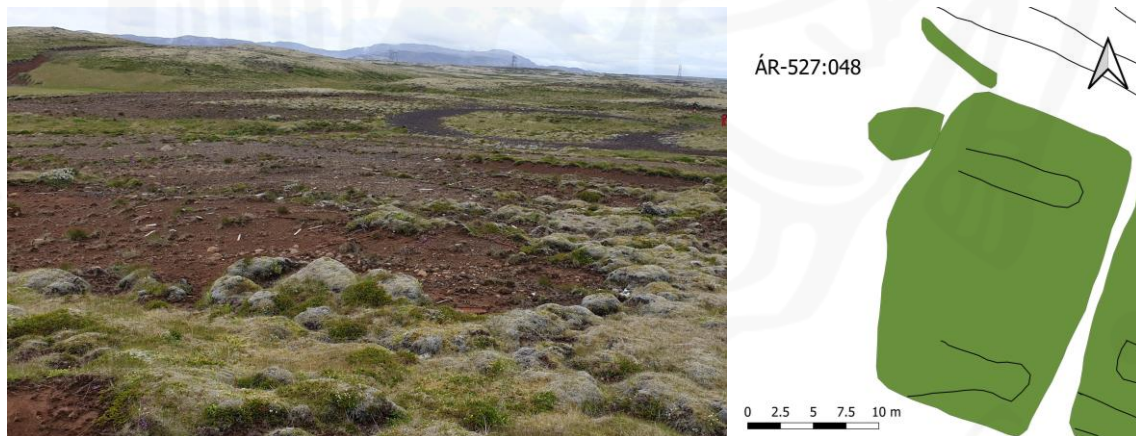
Braggagrunnar ÁR-527:048. Á ljósmyndinni er horft til NNV

Braggagrunnarnir eru á flata sunnan við malarslóða 050 sem liggur um Camp Cameron, neðan eða vestan við brekkurætur. Mikið rof er nú allt umhverfis braggagrunninn og er ljóst að bygging þessara mannvirkja hefur komið rofinu að stað eða a.m.k. aukið mikið við það rof sem þarna kann að hafa verið fyrir. Rofið er ekki aðeins bundið við svæðið utan braggagrunnanna heldur er einnig talsvert rof innan þeirra sem hefur talsverð áhrif á varðveislu.

Hættumat: stórhætta, vegna rofs

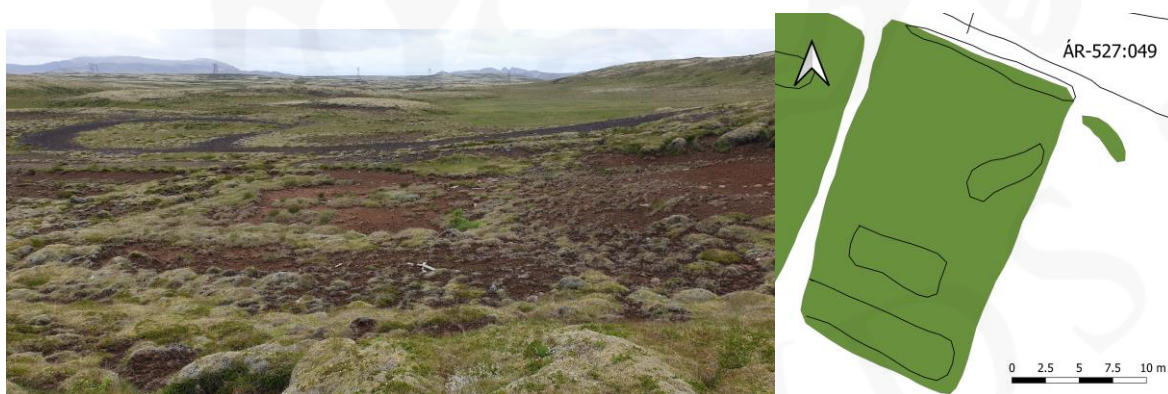
Braggagrunnar ÁR-527:049. Á ljósmyndinni er borft til norðurs

Allra syðst á íbúðarbraggasvæðinu í Camp Cameron eru tvær samstæður þriggja bragga (sjá einnig 048). Undir þessu númeri er skráð austari samstæðan sem hefur samanstæðið að þremur stórum og sambyggðum bröggum. Þeir hafa verið fast austan við samstæðu 048 en líklega gangvegur

(0,5-1 m) á milli. Samstæðan var um 140 m austan við Hurðarásvötn en um 2 m sunnan við malarveg sem liggur niður hlíðina og um kampinn, sjá 050. Þeir eru merktir inn á korti Guðmundar Kristinssonar sem birtist í Styjaldarárin á Suðurlandi og þeir allir sýndir með trégólfi.

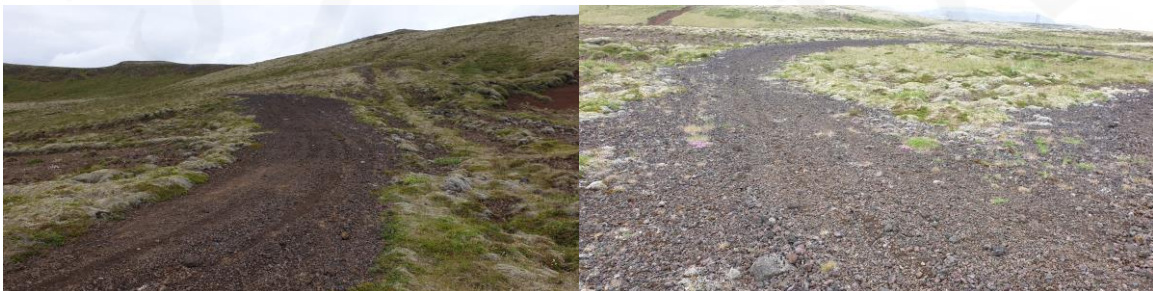
Vegur ÁR-527:050. Á ljósmyndinni til hægri er horfi til austurs en til norðurs á mynd til hægri

Á hernámsárunum réðist herinn í talsverða vegagerð í tengslum við uppbyggingu ratsjárstöðvar á Núpafjalli og herbúða þar við (Camp Cameron). Í bók Guðmundar Kristinssonar um hernámsárin á Suðurlandi segir: „Vorið 1940 semdi Bretar aftur herlið á Núpafjall. Gerðu þeir bílfæra braut, kílómeter langa, suður af Hellisheiðarvegi frá undir Núpafjall. Þaðan lá brautin vestur undir klettabelti um einstigi og á sveig niður dalverpið norður af Hurðarásvötnum. Þar reistu þeir tjaldbúðir og eitthvað af bröggum fyrir veturinn. Síðar héldu þeir áfram vegagerðinni austan í Núpfalli [sjá 081] um tveggja km leið fram í Seldal og reistu þar einn bragga. Ofaníbúrd í vegina sóttu þeir á stuttum Bedford-bílum úr Reykjafelli fyrir norðan Skíðaskálann.“ Hér er

vegagerðin skráð undir tveimur númerum. Undir þessu númeri (050) er skráður sá vegurinn sem lá frá Hellisheiðavegi og að Camp Cameron, en undir númerinu 081 framhald þessa vegar um fjallið til suðurs í Seldal. Vegurinn liggur frá aðalveginum um 520 m austan við Hurðarásvötn og lá svo í sveigjum niður hlíðina, og í gegnum braggabyggðina. Vegurinn liggur í fjallshlíðinni og niður talsverðan bratta, ofan í það dalverpi þar sem Camp Cameron var byggt.

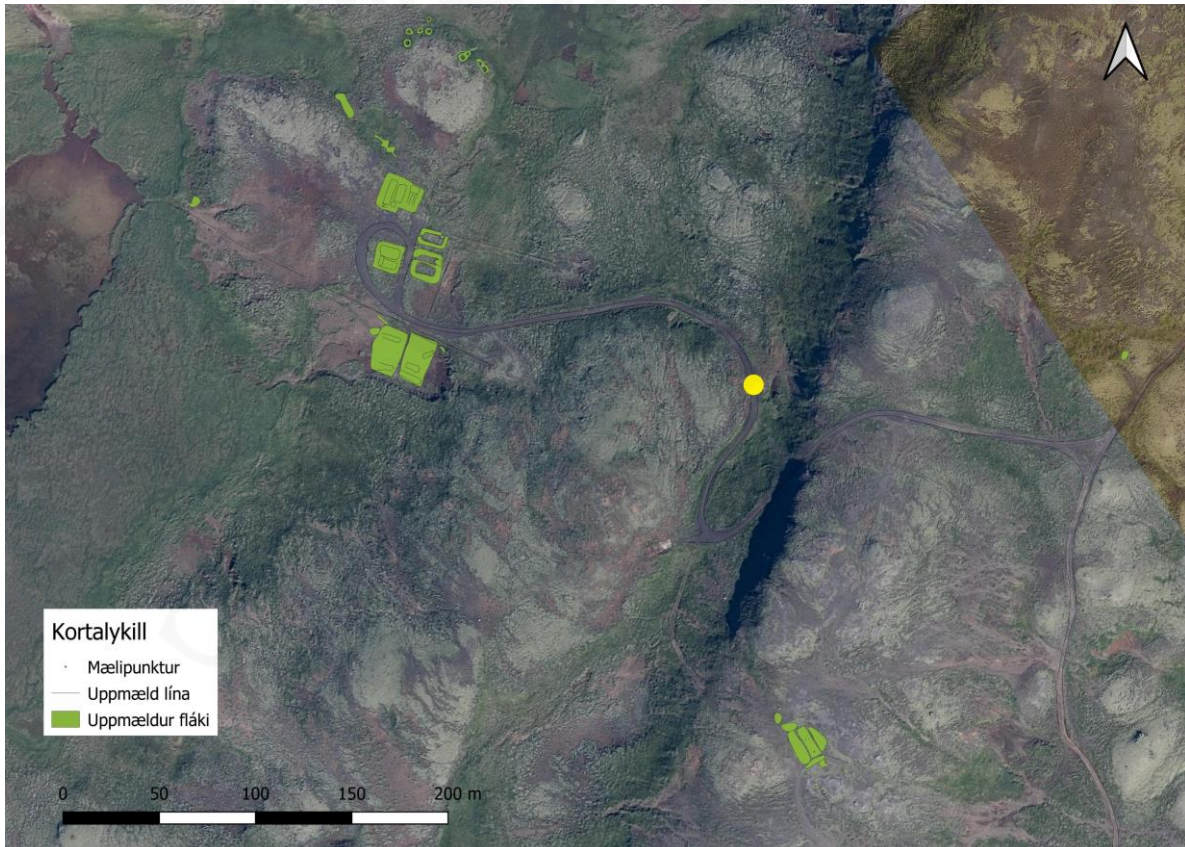
Vegurinn er mjög misgreinilegur og hefur líklega verið lagaður víða á síðustu áratugum. Sá hluti hans sem nær frá Hellisheiðarvegi og að beygju í átt að Camp Cameron er vel akfær og hefur verið haldið við. En þar sem hann hefur legið niður mesta brattann í brekkunni hefur hann vart verið meira en einstigi og stærstur hluti þess kafla er nú niðurhruninn og alveg ófær. Talsvert af rauðamöl er í veginum og malarsalli en á köflum er hann þó nærri því alveg yfirgróinn. Vegurinn er víða 2-3 m á breidd en þó mun mjórri þar sem hann liggur niður brekkuna að Camp Cameron. Sá hluti hans liggur frá „aðalveginum“ í um 120 m til austurs áður en hann sveigir niður bratta brekkunna og hverfur á kafla í hrún. Þegar komið er niður þennan fyrsta stall liggur hann að grunni rafstöðvarhúss 063 annars vegar en hins vegar aftur í sveigju og áfram niður í dalinn þar sem Camp Cameron búðirnar stóðu. Vegurinn liggur í krók um svæðið þannig að hann liggur nærri öllum bröggunum sem eru á þessu svæði. Hugsanlegt er að afleggjari hafi legið úr króknum og áfram til norðurs (fram hjá bragga 044) en sú gata verður fljótlega of óljós til að hægt sé að

Vegurinn að Camp Cameron sést sem gráttáð strik og er guli punkturinn á bonum miðjum. ÁR-527:050. Sjá nánar kort af leiðum innan svæða í kafla 5. Loftmynd: Loftmyndir ehf

rekja hana. Á korti Guðmundar Kristinssonar af svæðinu má sjá að vegurinn hefur líka legið svolítið lengra til norðvesturs að ruslabrennslu 043 og að bílastæði eða plan hefur verið frá honum vestan við braggaröð 048 en ummerki um hvort tveggja eru nú illgreinanleg. Samtals er vegurinn um 630 m langur.

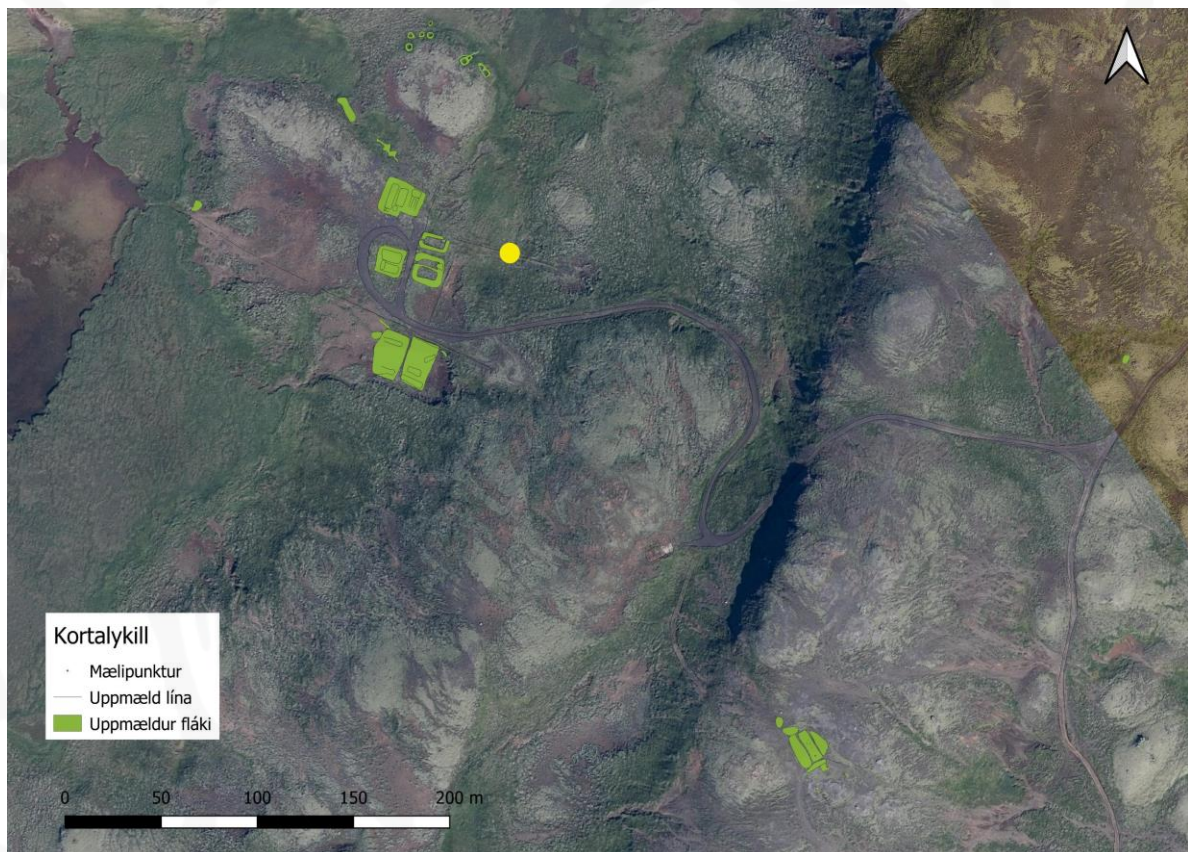
Línulegar minjar, líklega undirstaða undir girðingu ÁR-527:051. Loftmynd: Loftmyndir ehf

Undir þessu númeri eru skráð leifar línulegra mannvirkja sem greina má í Camp Cameron víðs vegar um kampinn. Hugsanlegt er að merkin séu undirhleðsla undir girðingu en erfitt er að fullyrða um það. Undir númerinu eru skráðir tveir samsíða hryggir sem snúa VNV-ASA og

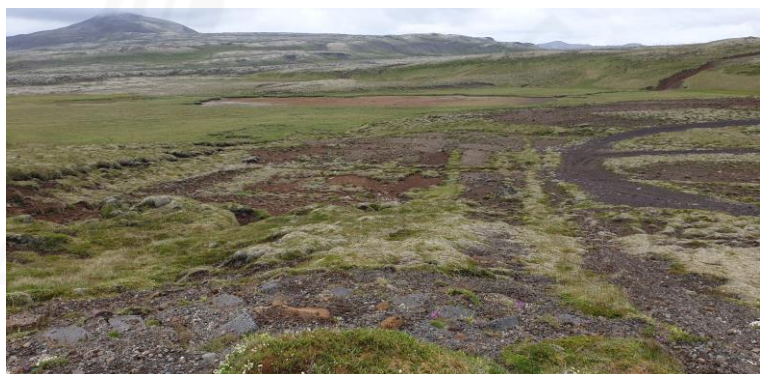
Hryggur ÁR-527:051. A ljósmyndinni er borft til ASA

einn hryggur sem liggur á milli þeirra eða NNA-SSV. Hryggirnir liggja um lyngi- og mosavaxið

svæði en víða er gróður þó rofinn og uppblástur herjar á.

Syðri hryggurinn sem liggur um svæðið er næstum 200 m langur og sést frá sandpokavígi 053, niður brekkuna á norðurjaðri braggasamstæðu 048-049 og áfram yfir melinn og að Hurðarásvötnum. Þar sem ummerkin eru greinilegust má sjá augljósar grjóthleðslu sem er allt að 0.9 m á breidd en 0.3 m á hæð en víða eru ummerkin aðeins óljós hryggur í landinu sem rétt má greina á mismunandi gróðurfari þar sem hann er gjarnan gróinn mosa en melurinn umhverfis ber. Um 57 m norðan við syðri hrygginn er annar hryggur óverulegri með sömu stefnu. Hann er um 60 m langur og liggur niður hlíðina og að braggagrunni 045 en verður þar óljós og ekki er hægt að greina framhald hans til vesturs. Á milli hryggjanna tveggja er svo þverhryggur sem liggur frá braggasamstæðu 049 og til norðurs, fram hjá austurendum bragga 045 og 046 en endar áður en hann nær að nyrðri garðinum. Ljóst er að þarna hefur verið hlaðið yfir eða undir einhvers konar mannvirki, hugsanlega girðingar en þó er einnig mögulegt að þarna hafi verið lagðar leiðslur og tyrft yfir.

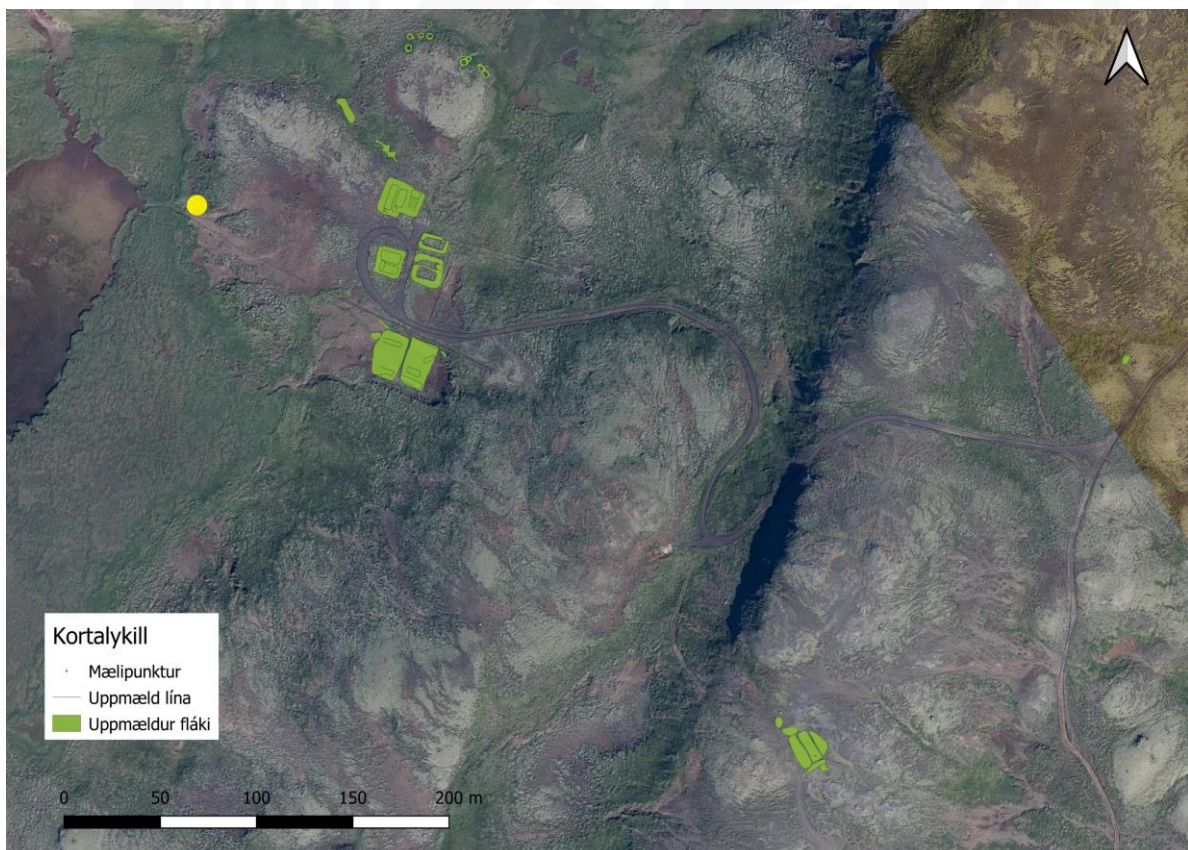
Talsverð koladreif er neðan við aðalkampinn í Camp Cameron og um 25 m austan við Hurðarásvötn. Koladreifin er fast norðan við þar sem hryggur 051 gengur að vatninu. Hún er um

Staðsetning koladreifar ÁR-527:052. Loftmynd: Loftmyndir ehf

115 m vestan við braggagrunn 048. Dreifin er neðst á uppblásnum mel eða holti við vatnið en mýrlent er sunnan við. Sallinn sést þar sem land er blásið en hverfur undir gróðurhulu nær vatninu.

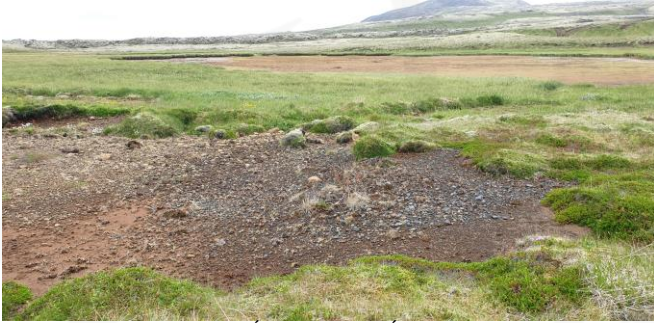
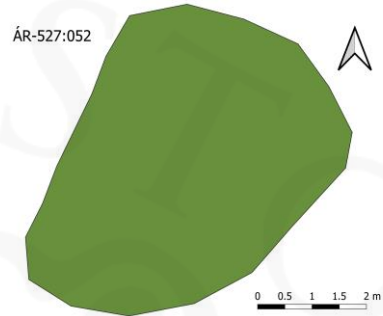
Uppblástursrof með koladreif ÁR-527:052. Á ljósmyndinni er horft til NNV

Á þessum stað er greinilegur kolasalli, á svæði sem er 6,5 x 5 m stórt og snýr norðausturs-suðvestur. Sallinn nær reyndar eitthvað útfyrir umrætt svæði en á því er dreifing hans langtum þéttust. Ekki er vitað hvers lags starfsemi sallurinn ber vitni úr en hugsanlegt er að þarna (og hugsanlega í vatnið líka) hafi verið losaður eldsmatur úr kampinum. Engir gripir fundust á þessum stað.

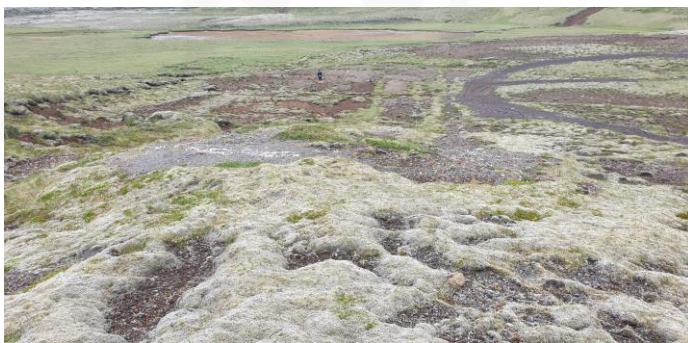
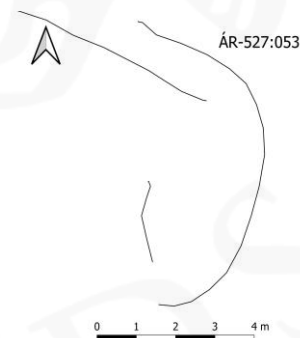
Hringlaga mannvirki, sandpokavígi, er ofan við dalverpið þar sem braggarnir í Camp Cameron risu. Sandpokavígið er enn greinilegt þótt brekkan ofan við hafi sigið inn í það að mestu og það sé sökum þess nokkuð úr lagi gengið. Vígið er um 16 m sunnan við vegarslóða 050 niður í

Vígi ÁR-527:053. Á ljósmyndinni er horft til NNV

kampinn en tæpum 30 m austan við braggasamstæðu 049. Vígið er merkt inn á kort Guðmundar Kristinssonar af Camp Cameron og er þar merkt „vígi með sandpokum“. Á þessum stað er hóll sem skagar svolítið út úr brekkunni en ekki er lengur að sjá dæld ofan í vígið þar sem brekkan sunnan við hefur fyllt upp í hana og þannig líkist minjastaðurinn mest malarhóli í brekku sem er í talsverðum halla til vesturs.

Af ummerkjum að dæma má ætla að vígið hafi verið 4-6 m í þvermál. Helstu ummerki þess sem nú sjást eru leifar af strigapokum sem liggja í hálfhring í hólnum og steypar hellur sem eru í framhaldi af þeim, í hólnum vestanverðum.

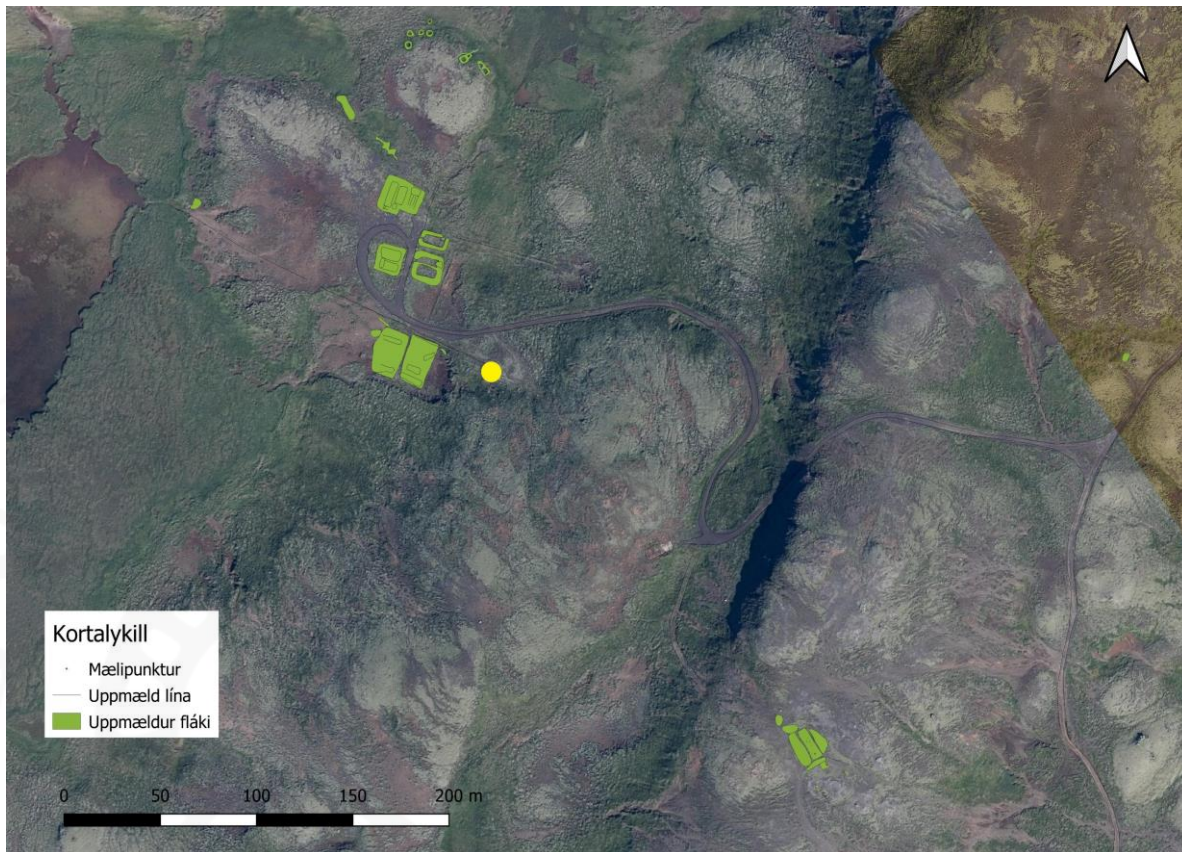
Staðsetning vígis ÁR-527:053. Loftmynd: Loftmyndir ehf

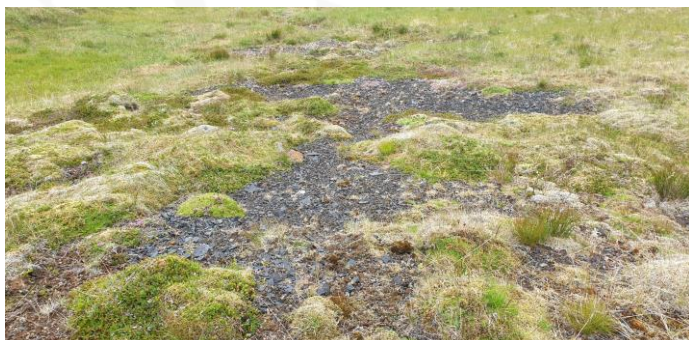
Áberandi koladreif er í dæld eða lautu norðan við braggasamstæðu 044. Koladreifin liggur í lautarbotninum 10-20 m norðan við braggana og ruslabrennslu 043 og nær í raun á milli þessara staða (en er nokkru norðar). Grasi gróin dæld á milli tveggja gróðurlítilla holta.

Uppblásin koladreif ÁR-527:054. Á ljósmyndinni er borft til norðvesturs

Koladreifin nær yfir svæði sem er fremur óreglulegt en er 16 x 4-5 m að stærð og snýr eins og lautin norðvestur-suðaustur. Ekki sjást gripir á þessum slóðum en kolasallinn samanstendur bæði af þunnum flögum og stærri kolum. Vel má vera að hann tengist brennsluofni 043, a.m.k. virðist ljóst að hann tengist losun úrgangsefna úr kampinum.

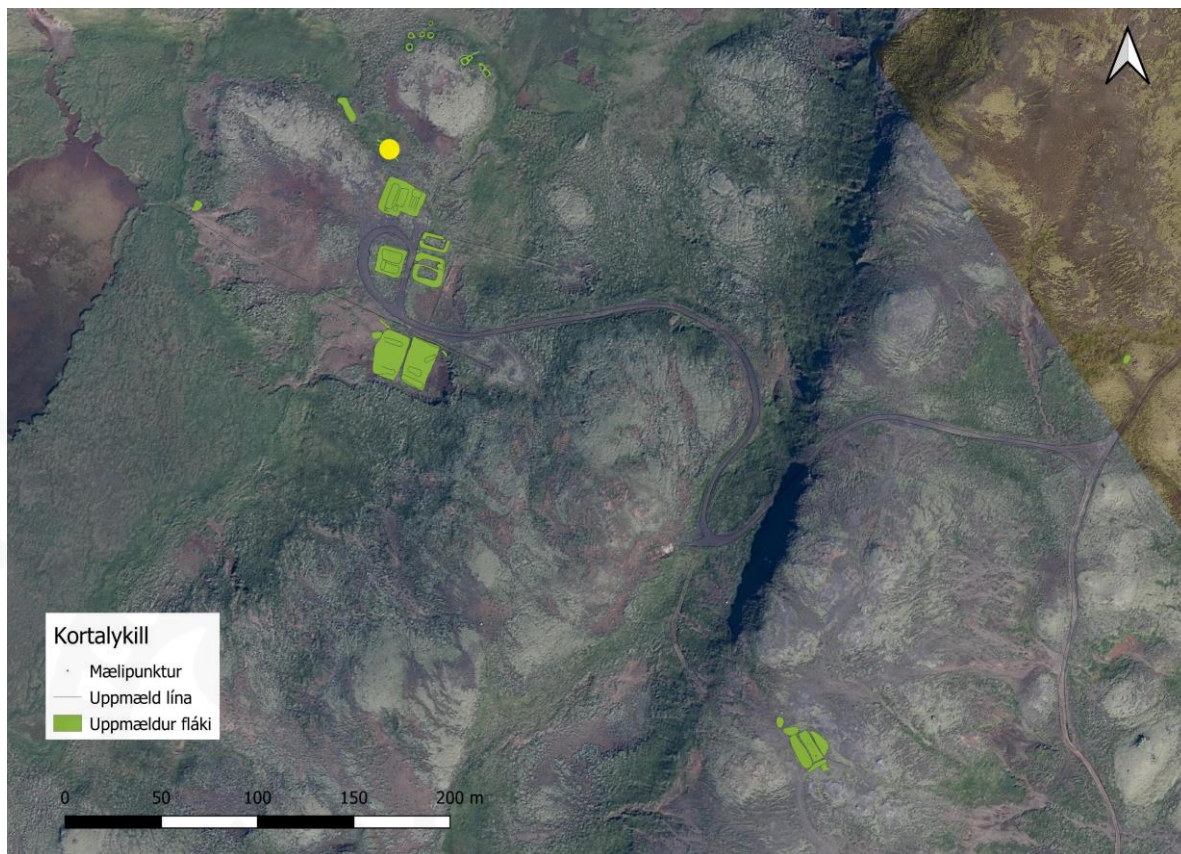
Staðsetning koladreifar ÁR-527:054. Loftmynd: Loftmyndir ehf

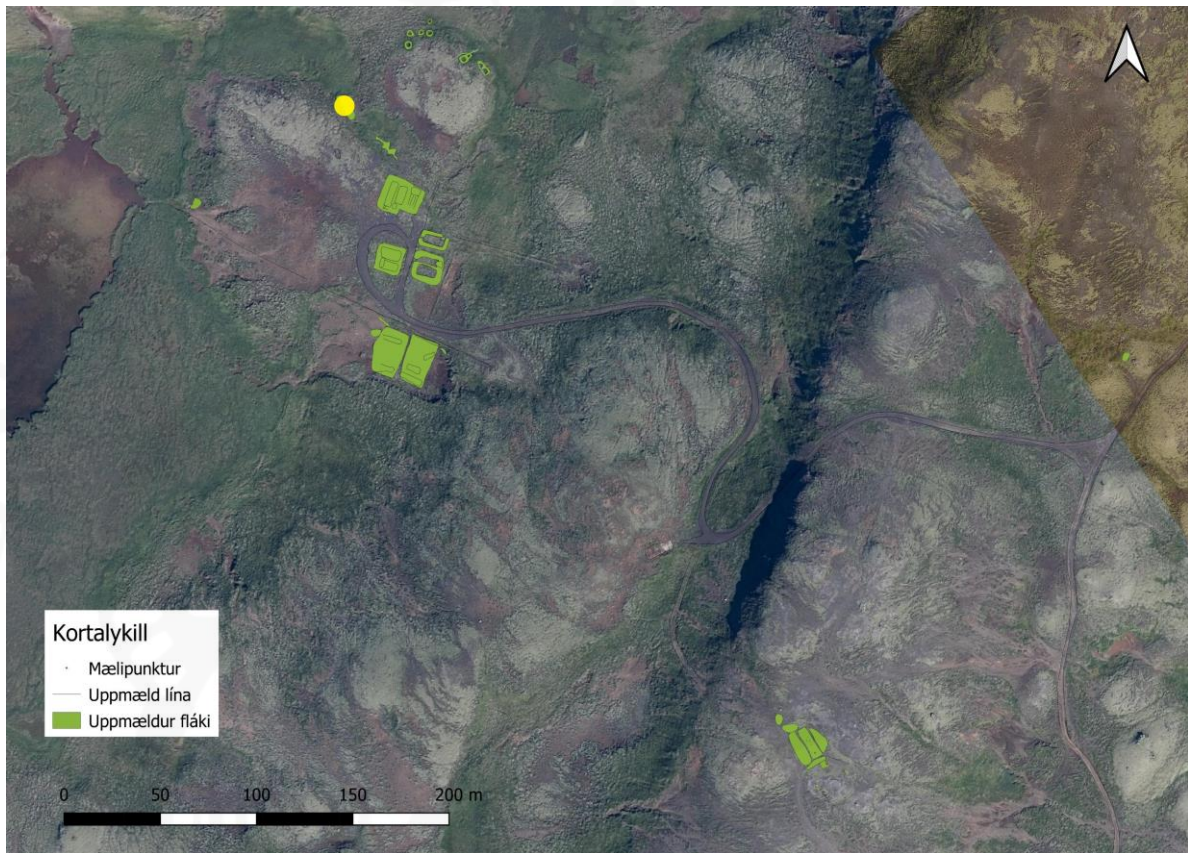
Þúst er í hvammi eða dalverpi milli tveggja mela um 16 m norðan við brennsluofn 043 en 15 m NNV við koladreif 054. Grasi gróin dæld á milli tveggja gróðurlítilla holta.

Staðsetning þústar ÁR-527:055. Loftmynd: Loftmyndir ehf

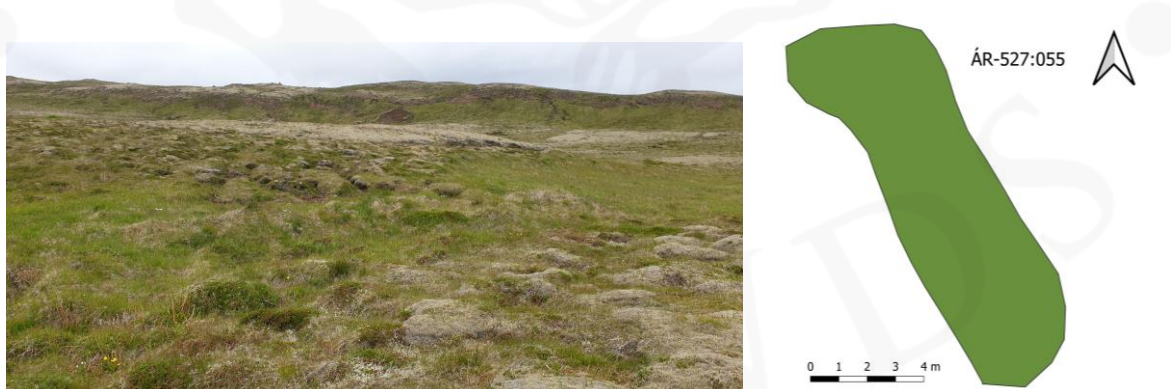
Greinilegt virðist að þarna er mannaverk undir sverði þótt ekki virðist endilega líklegt að mannvirki hafi staðið þarna en mögulega gætu þarna leynst leifar af öskuhaugi eða kolasalla. Þústin er 14 x 4 m stór og snýr NNV-SSA. Hún er um 0,2-0,3 m hærri en umhverfið. Hún er

Braggagrunnar ÁR-527:055. Á ljósmyndinni er horft til norðausturs grasi- og mosavaxinn og nokkuð þýft.

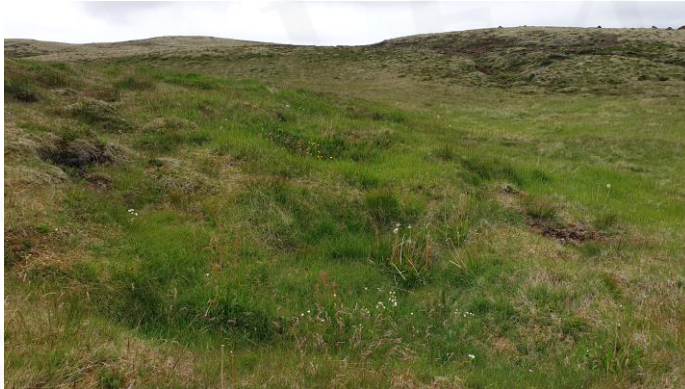
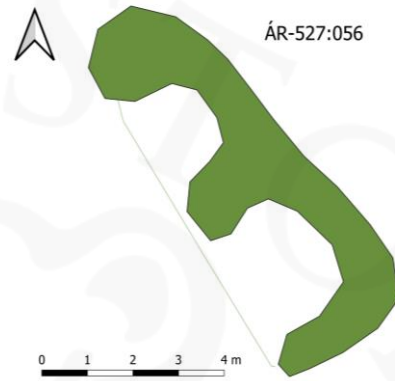
Þúst ÁR-527:056. Á ljósmyndinni er horft til norðausturs

Nokkrar þústir eru norðaustan og norðan við holt sem er fast norðan við braggabyrpinguna í Camp Cameron. Allra austast við holtið er tóft eða þúst af tvískiptu mannvirki. Það er um 4 m suðaustan við tóft 056. Norðan og austan við tóftina er mýrlendi en suðvestan hennar er holt sem hún er byggð utan í.

Þústin er 9 x 4 m að stærð og snýr norðvestur-suðaustur. Innan hennar eru tvö hólf eða gryfjur sem eru áþekkar og 2-3 m á kant. „Veggir“ tóftarinnar er líklega ekki annað en uppkast frá því þegar stungið hefur verið út úr hólfunum tveimur og virðast hólfín/gryfjurnar vera það sem staðurinn hverfis um. Ekki er vitað hvaða hlutverki staðurinn gegndi en ekki er ólíklegt að það tengist losun „úrgangsefna“ frá kampinum á einhvern hátt hvort sem þarna var losað um rusl eða annann mannlegan úrgang. Einnig er hugsanlegt að þarna staðið eiginlegir kamrar en engar upplýsingar eru um mannvirkin og þau eru ekki merkt inn á kort Guðmundar Kristinssonar.

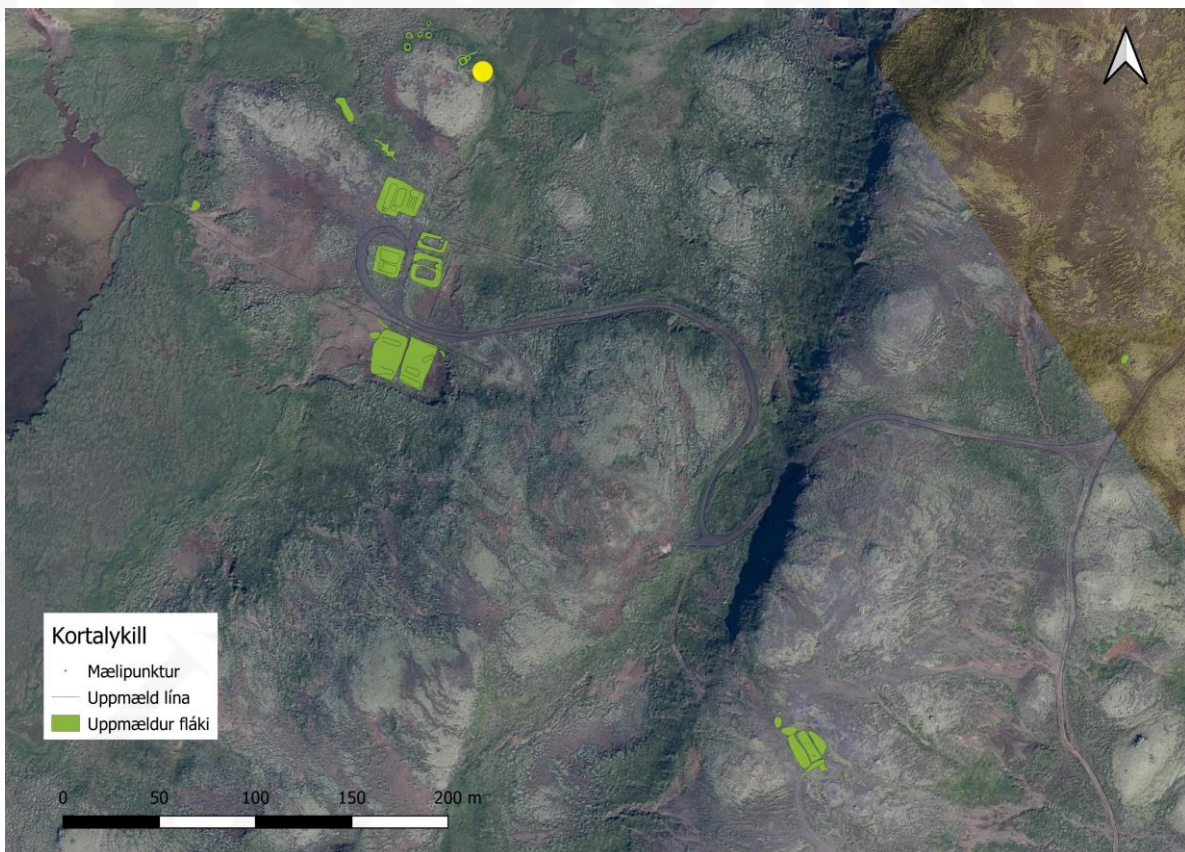
Staðsetning gryfju ÁR-527:056. Lofimynd: Lofimyndir ehf

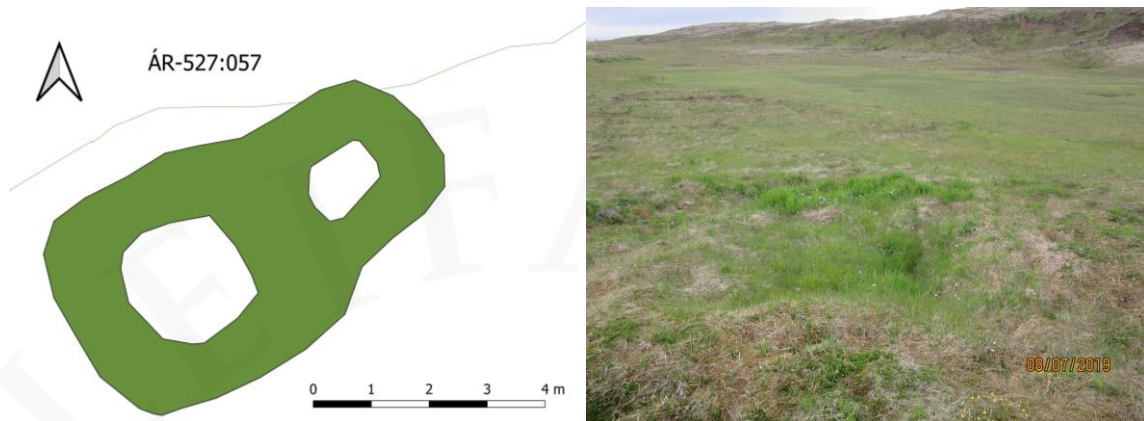
Þústin er 7,2 x 3,7 m að stærð og snýr norðaustur-suðvestur. Innan hennar eru tvö hólf eða gryfjur og er sú suðvestari stærri eða um 2 m á kant en sú norðaustari nær því að vera 1.5 m á kant. Deiglent virðist í dældunum tveimur og vex þar elfting. Líklega hverfist mannvirkið um

Dúst ÁR-527:057. Á ljósmyndinni er horft til NNV

holurnar og er ekki ólíklegt að það tengist losun „úrgangsefna“ frá kampinum á einhvern hátt hvort sem þarna var losað um rusl eða annann mannlegan úrgang. Einnig er hugsanlegt að þarna staðið eiginlegir kamrar en engar upplýsingar eru um mannvirkin og þau eru ekki merkt inn á kort Guðmundar Kristinssonar.
