HERNÁMIÐ FRÁ SJÓNARHÓLI FORNLEIFAFRÆÐINNAR:

NÍÐURSTÖÐUR FORNLEIFARANNSÓKNA Á NÚPAFJALLI Í ÖLFUSI

FORNLEIFASTOFNUN ÍSLANDS
REYKJAVÍK 2024
FS796-18073

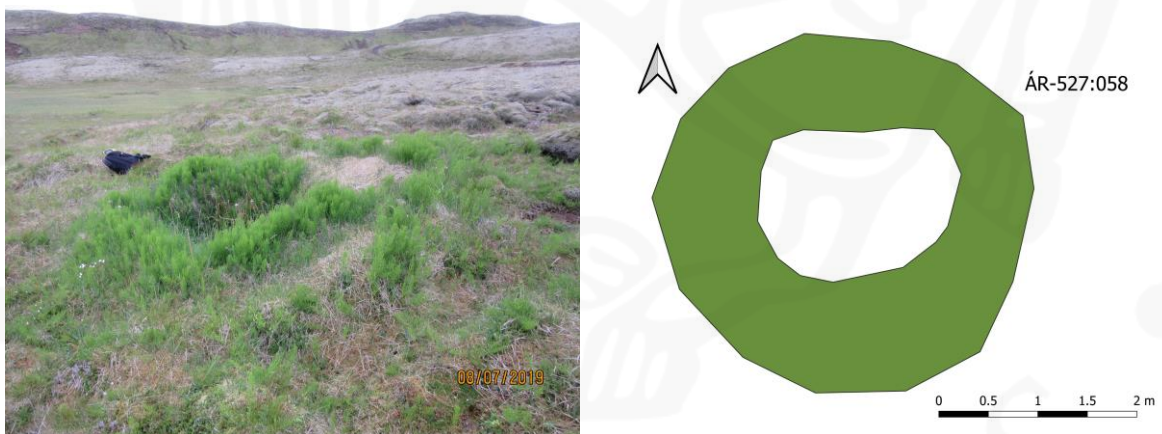
Dúst ÁR-527:058. Á ljósmyndinni er horft til norðurs

Þúst 058 er í raun gryfja með kraga umhverfis sem líka er úr því efni sem stungið var upp úr gryfjunni. Gryfja og kragi er samanlagt um 4 m í þvermál en gryfjan er um 1,5 m á dýpt og vex þar deiglendisgróður. Ekki er vitað hvaða hlutverki staðurinn gegndi en ekki er ólíklegt að það tengist losun „úrgangsefna“ frá kampinum á einhvern hátt hvort sem þarna var losað um rusl eða annan mannlegan úrgang. Einnig er hugsanlegt að þarna staðið eiginlegir kamrar en engar upplýsingar eru um mannvirkin og þau eru ekki merkt inn á kort Guðmundar Kristinssonar.

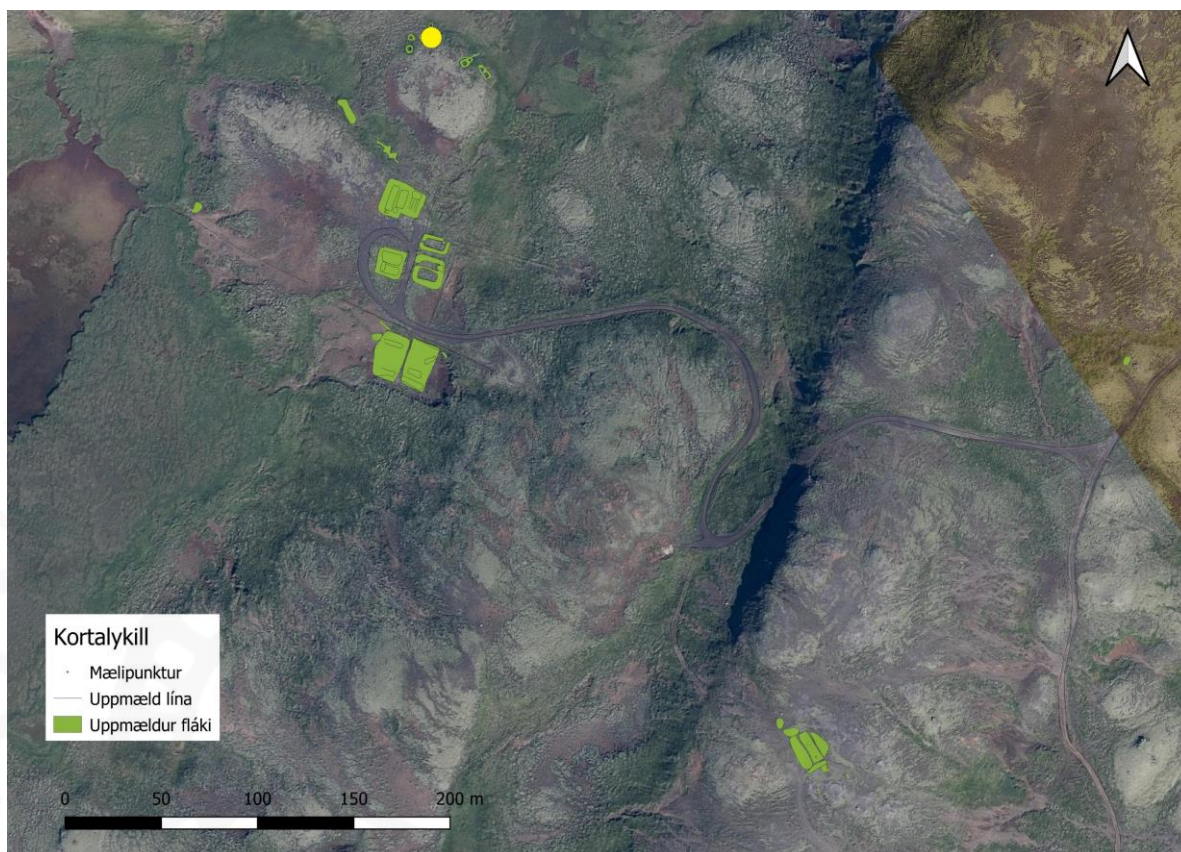
Staðsetning þústar ÁR-527:058. Loftmynd: Loftmyndir ehf

Nokkrar þústir eru norðaustan og norðan við holt sem er fast norðan við braggabyrpinguna í Camp Cameron. Þær eru um 65 m norðan við braggasamstöðu 044. Norðan við holtið eru a.m.k. fimm þústir eða gryfjur í þyrpingu (sjá einnig 059-062). Norðan og austan við tóftina er mýrlendi en sunnan hennar er holt sem hún er byggð utan í.

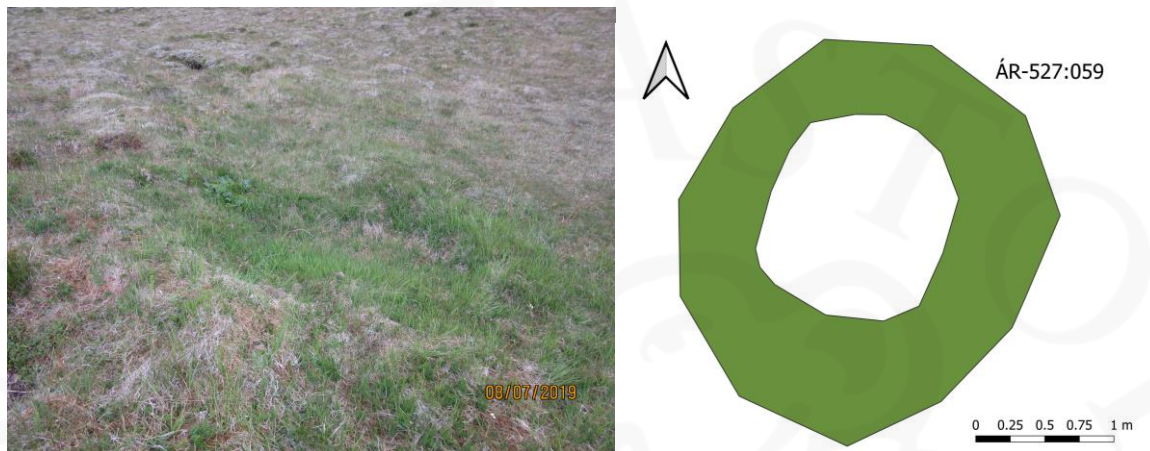
Þúst ÁR-527:059. Á ljósmyndinni er horft til norðurs

Þúst 059 er í raun gryfja með kraga umhverfis sem líka er úr því efni sem stungið var upp

úr gryfjunni. Gryfja og kragi er samanlagt um 3 m í þvermál en gryfjan er um 0,2-0,3 m á dýpt og vex þar deiglendisgróður. Innanmál gryfjunar er um 1,5 m í þvermál. Ekki er vitað hvaða hlutverki staðurinn gegndi en ekki er ólíklegt að það tengist losun „úrgangsefna“ frá kampinum á einhvern hátt hvort sem þarna var losað um rusl eða annann mannlegan úrgang. Einnig er hugsanlegt að þarna staðið eiginlegir kamrar en engar upplýsingar eru um mannvirkin og þau eru ekki merkt inn á kort Guðmundar Kristinssonar.

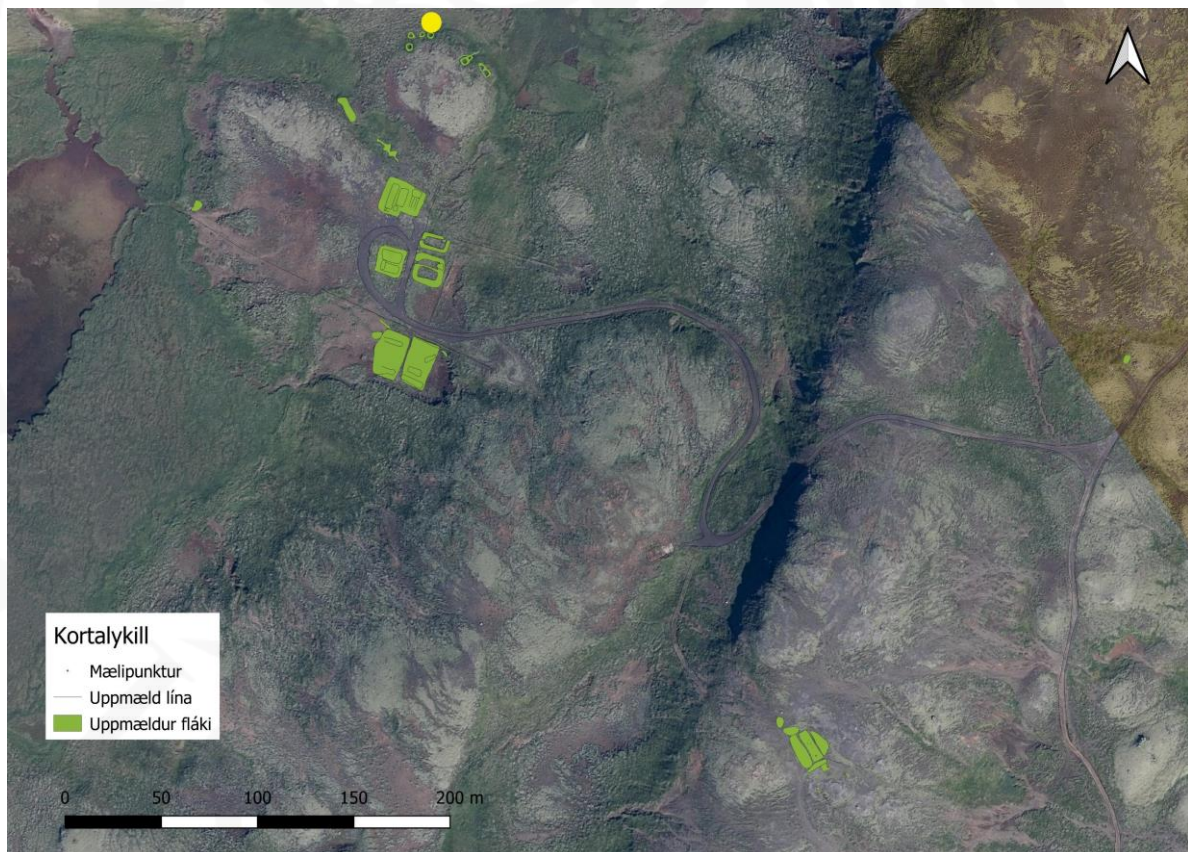
Staðsetning þústar ÁR-527:059. Loftmynd: Loftmyndir ehf

Camp Cameron. Þær eru um 65 m norðan við braggasamstæðu 044. Norðan við holtið eru a.m.k. fimm þústir eða gryfjur í þyrpingu (sjá einnig 058 og 060-062). Norðan og austan við tóftina er mýrlendi en sunnan hennar er holt sem hún er byggð utan í.

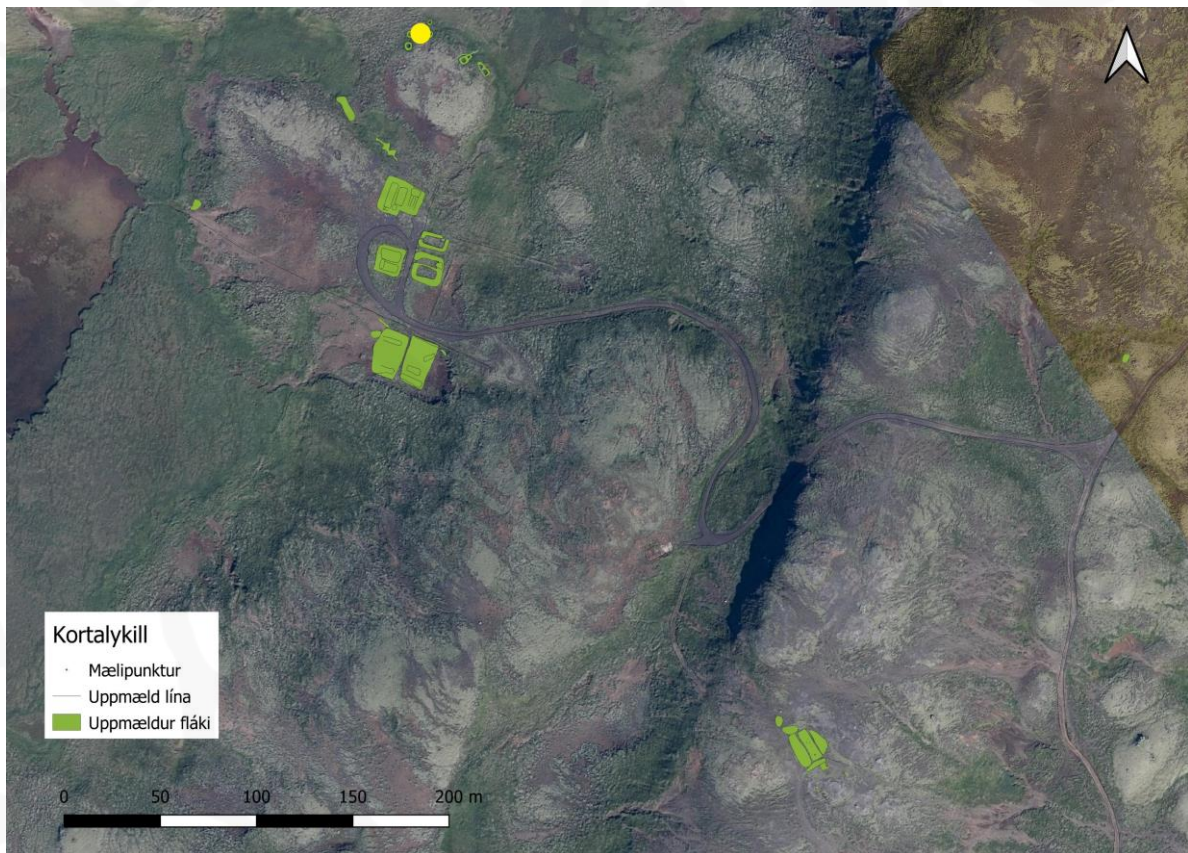
Staðsetning gryfju ÁR-527:060. Lofmynd: Lofmyndir ehf

Nokkrar þústir eru norðaustan og norðan við holt sem er fast norðan við braggabyrpinguna í Camp Cameron. Þær eru um 65 m norðan við braggasamstæðu 044. Norðan við holtið eru a.m.k. fimm þústir eða gryfjur í þyrpingu (sjá einnig 058-059 og 061-062). Norðan og austan við tóftina er mýrlendi en sunnan hennar er holt sem hún er byggð utan í.

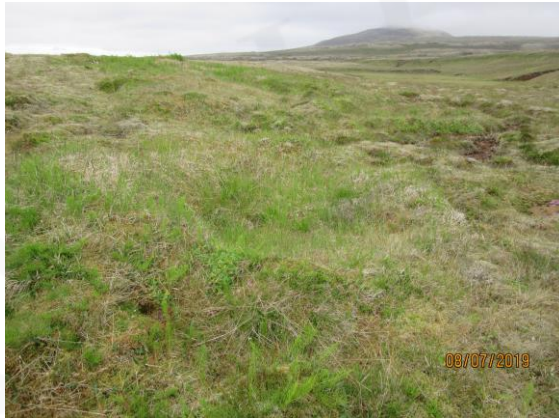
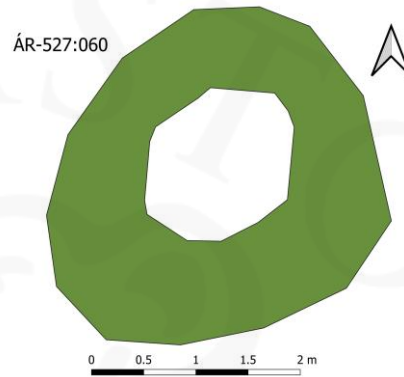
Þúst 060 er í raun gryfja með kruga umhverfis sem líka er úr því efni sem stungið var upp úr gryfjunni. Gryfja og krugi er um 3 m í þvermál en innanmál gryfju er 2 x 1,5 m og snýr austur-vestur. Gryfjan er um 0,3 m á dýpt og vex þar deiglendisgróður. Ekki er vitað hvaða hlutverki

Þúst ÁR-527:060. Á ljósmyndinni er horft til SSV

staðurinn gegndi en ekki er ólíklegt að það tengist losun „úrgangsefna“ frá kámpinum á einhvern hátt hvort sem þarna var losað um rusl eða annann mannlegan úrgang. Einnig er hugsanlegt að þarna staðið eiginlegir kamrar en engar upplýsingar eru um mannvirkin og þau eru ekki merkt inn á kort Guðmundar Kristinssonar.

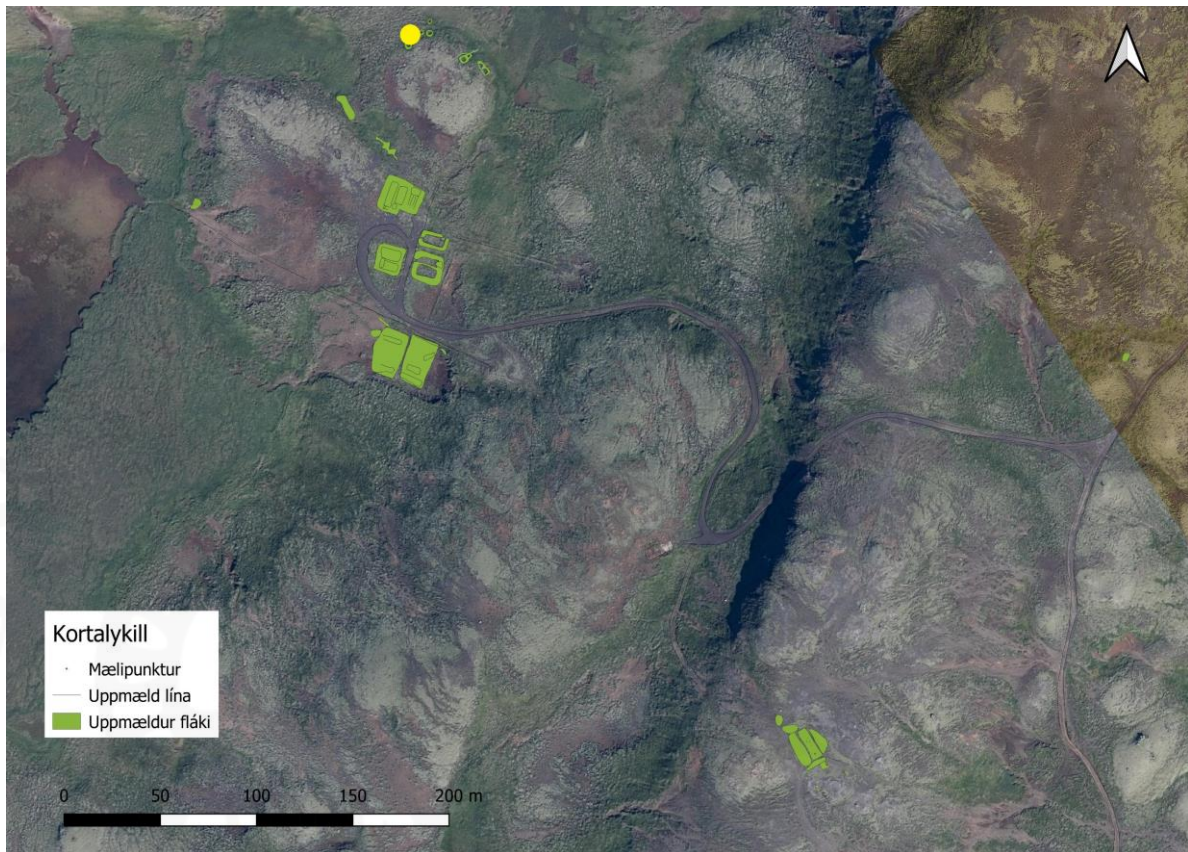
Staðsetning gryfju ÁR-527:061. Loftmynd: Loftmyndir ehf

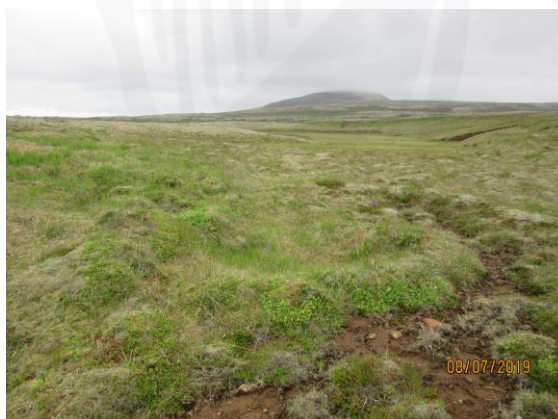
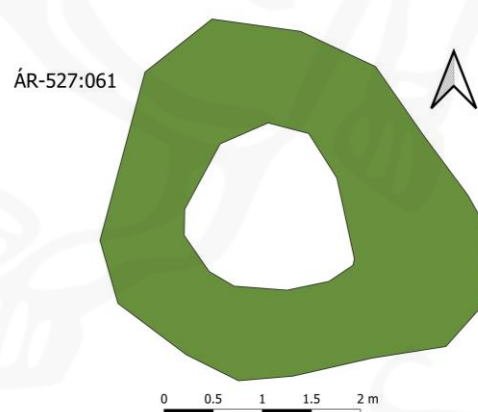
Þúst ÁR-527:061. Á ljósmyndinni er horft til SSV

Þúst 061 er í raun gryfja með kraga umhverfis sem líka er úr því efni sem stungið var upp úr gryfjunni. Gryfja og kragi er um 3 m í þvermál en innanmál gryfju er 2 x 1,5 m og snýr austur-

vestur. Gryfjan er um 0,3 m á dýpt og vex þar deiglendisgróður. Ekki er vitað hvaða hlutverki staðurinn gegndi en ekki er ólíklegt að það tengist losun „úrgangsefna“ frá kampinum á einhvern hátt hvort sem þarna var losað um rusl eða annann mannlegan úrgang. Einnig er hugsanlegt að þarna staðið eiginlegir kamrar en engar upplýsingar eru um mannvirkin og þau eru ekki merkt inn á kort Guðmundar Kristinssonar.

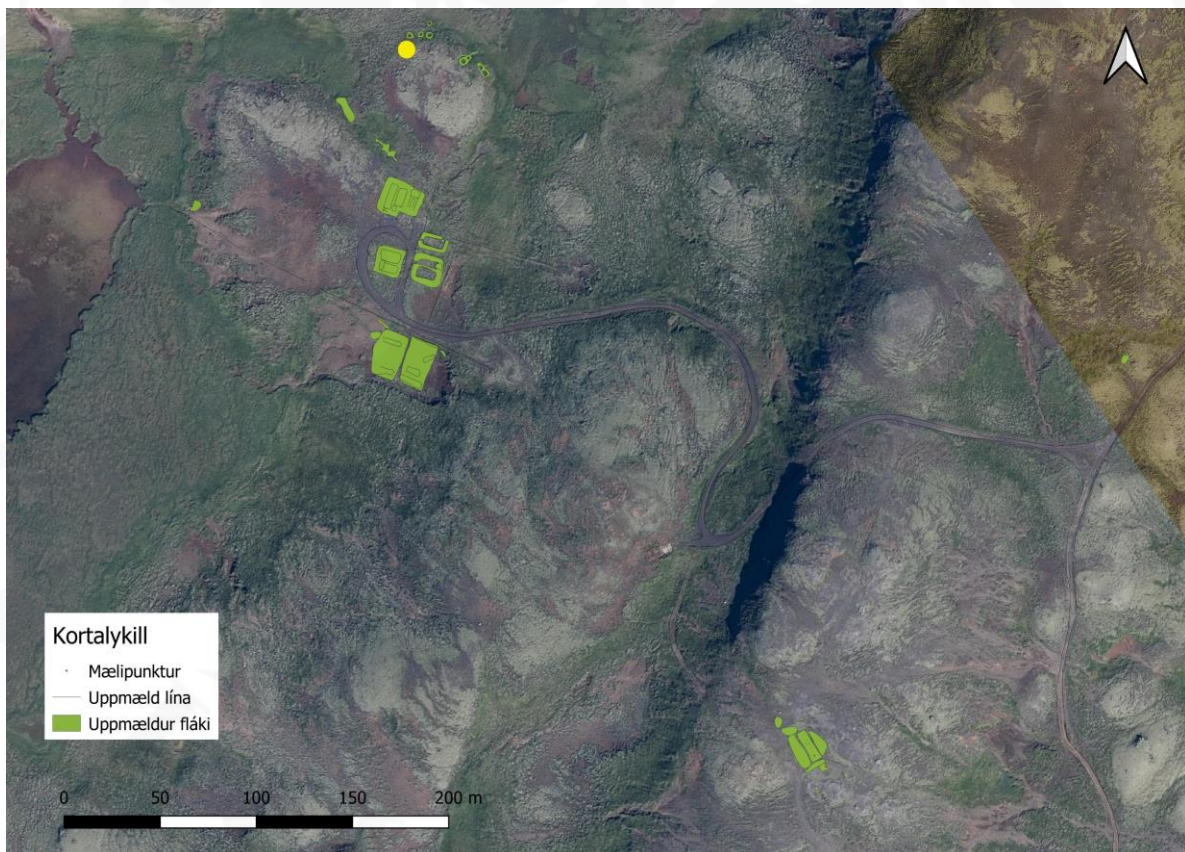
Nokkrar þústir eru norðaustan og norðan við holt sem er fast norðan við braggabyrpinguna í Camp Cameron. Þær eru um 65 m norðan við braggasamstæðu 044. Norðan við holtið eru a.m.k. fimm þústir eða gryfjur í þyrpingu (sjá einnig 058-061). Norðan og austan við tóftina er mýrlendi en sunnan hennar er holt sem hún er byggð utan í.

Staðsetning gryfju ÁR-527:062 Loftmynd: Loftmyndir ehf

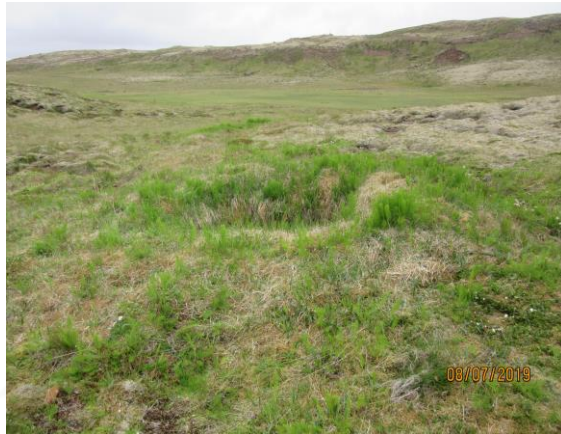
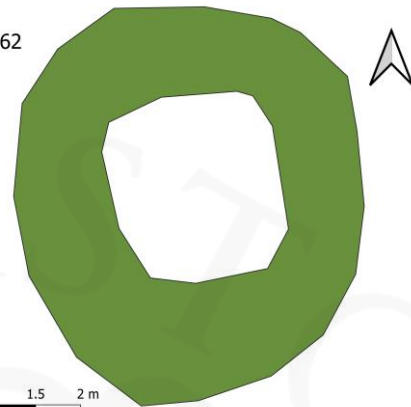
ÁR-527:062

Þúst 062 er sigin og er 4,3 x 3,9 m að stærð. Hún er í raun gryfja með kraga umhverfis sem líkast er úr því efni sem stungið var upp úr gryfjunni. Gryfjan er 2 x 1,5 m að innanmáli og mannvirkið snýr norður-suður. Gryfjan er mjög djúp eða 1,7 m og er botn hennar ógróinn. Ekki er vitað hvaða hlutverki staðurinn gegndi en ekki er ólíklegt að það tengist losun „úrgangsefna“

Dúst ÁR-527:062. Á ljósmyndinni er horft til norðausturs

frá kampinum á einhvern hátt hvort sem þarna var losað um rusl eða annann mannlegan úrgang. Einnig er hugsanlegt að þarna staðið eiginlegir kamrar en engar upplýsingar eru um mannvirkin og þau eru ekki merkt inn á kort Guðmundar Kristinssonar.

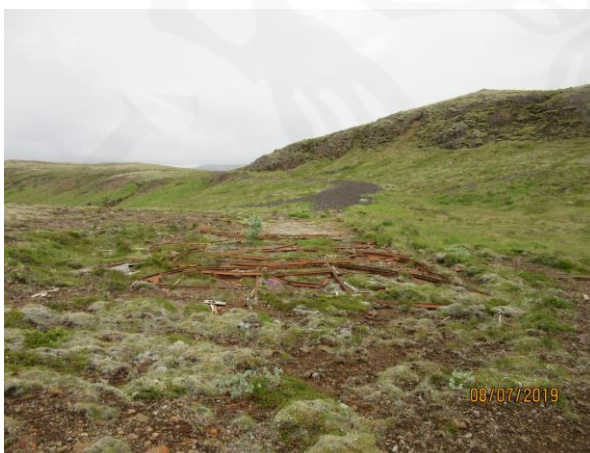
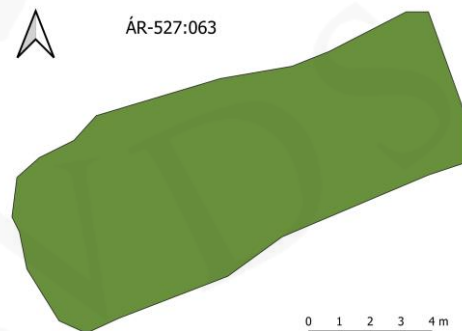
ÁR-527:063

Rafstöðin ÁR-527:063. Á ljósmyndinni er horft til ANA

Grunnurinn er á eins konar syllu eða lægð í hlíðinni milli fjalls og hóls sem er framan við (vestan við) en vestan hans heldur fjallshlíðin áfram að lækka niður að aðalkampinum. Rafstöðin er því á eins konar mel sem skagar út úr brekkunni. Nokkurt jarðvegsrof er í kringum grunninn.

Braggagrunnurinn er 15 x 6 m stór og snýr ANA-VSV. Botninn er steypdur en ytra byrði veggja er víðast óljóst. Gólfplatan er yfirgróin og að hluta molnuð í salla. Mikið af braggaböndum liggur í grunninum. Víðirunni vex upp úr steyptri gólfplötunni um miðbik hennar. Nálægt vesturenda nálægt norðvesturhorni er timburkassi eða -stokkur sem liggur frá bragganum og til norðurs, inn í brekkuna fyrir norðan braggann. Þarna hafa líklegast legið pípur eða leiðslur frá

bragganum og glitti í koparvíra innan hans. Talsvert er um rusl í og við braggann, t.d. glerbrot og járnleifar. Samhlíða vettvangsskráningu 2019 var lagt út hnitakerfi á þessum stað og farið yfir það kerfisbundið í leit að gripum og komu þar ýmsir gripir í ljós, mest þó byggingarefni (sjá nánar kafla um gripagöngur og gripagreiningu).

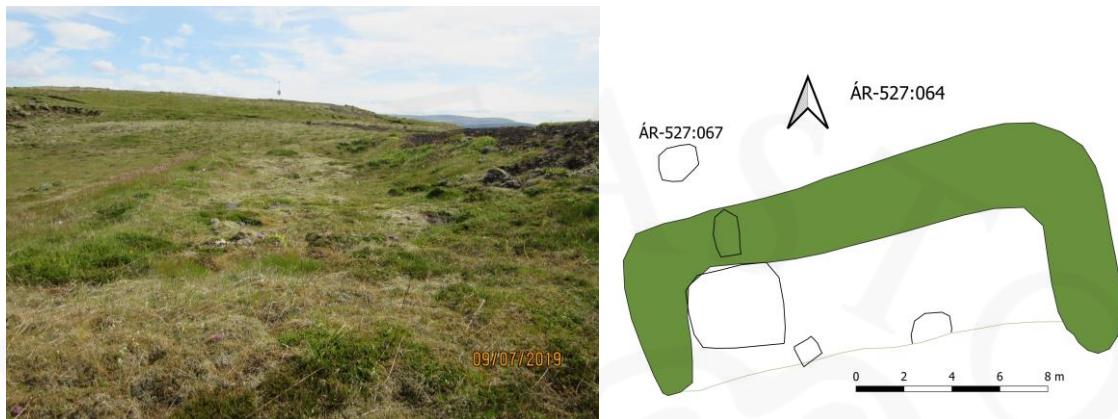
Braggagrunnur ÁR-527:064 (og 067). Á ljósmyndinni er horft til ANA

Grunnurinn er 19-20 x 10-11 m stór og snýr ANA-VSV. Hann er á eins konar sýllu sem vegurinn liggur eftir svolítið ofar. Malarkamburinn er skriðinn inn í tóftina að sunnanverðu. Aðrir veggir eða undirhleðslur sjást ágætlega sem eins konar hryggir. Þar sem mest er mældist ytri brún þeirra (sú sem skagar út í brekkuna) 0,4 m á hæð en innri brún er víða 0.2 m. Botn tóftarinnar er vaxinn mosa og lyngi. Af teikningu Guðmundar Kristinssonar að dæma mætti ætla að trégólf hefði verið í bragganum en botn hans er nú alveg kominn á kaf í gróður. Allra vestast er hins vegar steipt plata sem er um 4 m á lengd en er nú hulin mosa að mestu. Steypuleifar er einnig innan braggagrunnsins, nálægt botninum miðjum en þær virðast úr lagi gengnar og ekki hægt að ráða í upprunalegt hlutverk þeirra. Upp við suðurvegg er á einum stað lítill dæld sem sést undan mölinni sem gengið hefur yfir suðurvegginn. Dældin er 1,5-2 x 1,5 að stærð og 0,1 m á dýpt og er mosa og grasivaxinn. Ekki er ljóst hvaða tilgangi hún þjónaði. Nálægt suðausturhorni steiptu plötunnar er lítill veggstubbur. Hann er um 8 cm á hæð og breidd og um 1 m á kant. Járnteinar standa upp úr honum (tveir í hverri hlið). Dæld gengur frá grunninum og til norðurs, niður brekkuna. Dældin liggur undir hleðslu grunnsins vestan við miðja norðurhlið. Dældin er 1,5 m á lengd og 0,5-0,6 m á breidd. Neðan við dældina til móts við dældina eru leifar eftir lítið mannvirki, sjá 067. Hugsanlegt er að lagnir hafi legið inn eða út úr henni á þessum stað. Á korti Guðmundar Kristinssonar eru merkt tvö stór mannvirki á þessum slóðum. Annars vegar stór birgðabraggi og hins vegar íbúð en staðsetning þeirra er aðeins á skjön við ummerkin sem sjást á þessum slóðum. Líklegast á þó merkingin „íbúð“ við þennan grunn en grunnur 066 þá líklega sjálf birgðaskemman. Um þetta verður þó ekki fullyrt án frekari upplýsinga.

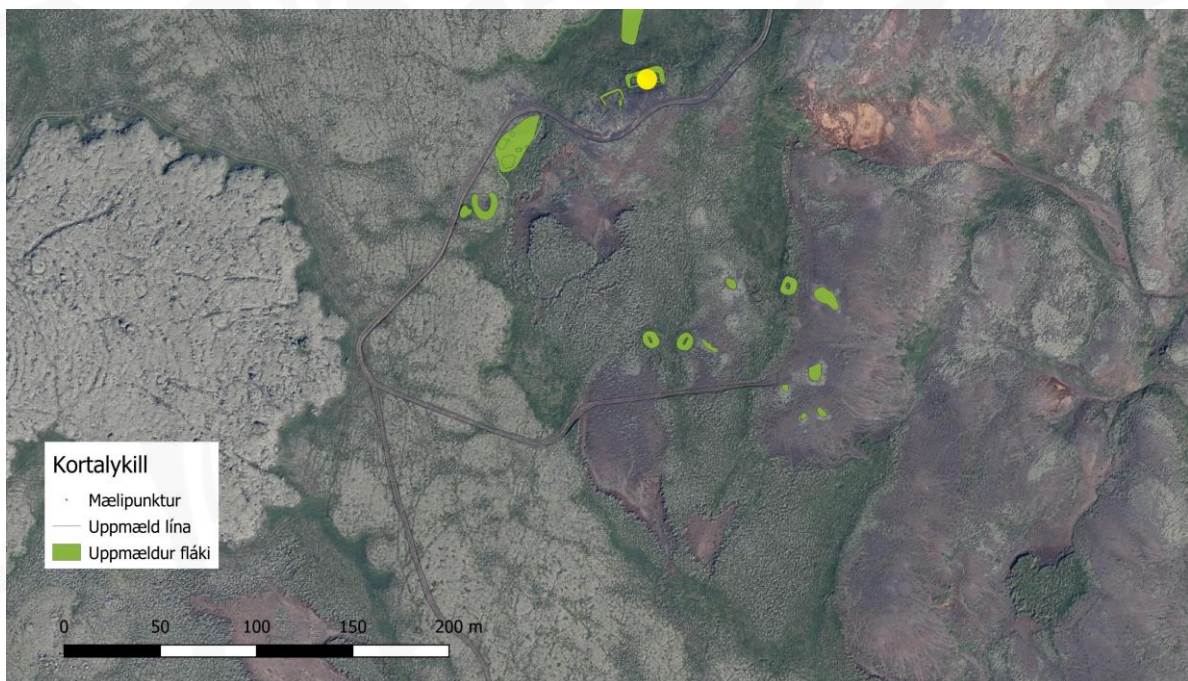
Staðsetning bragga ÁR-527:064. Loftmynd: Loftmyndir ehf

066, hafi verið birgðabragginn. Braggagrunnur 064 er austast á svæðinu og fast norðan við veginn sem liggur um svæðið. Seldalur er grasi vaxið sléttlendi í skjóli gróinna holta.

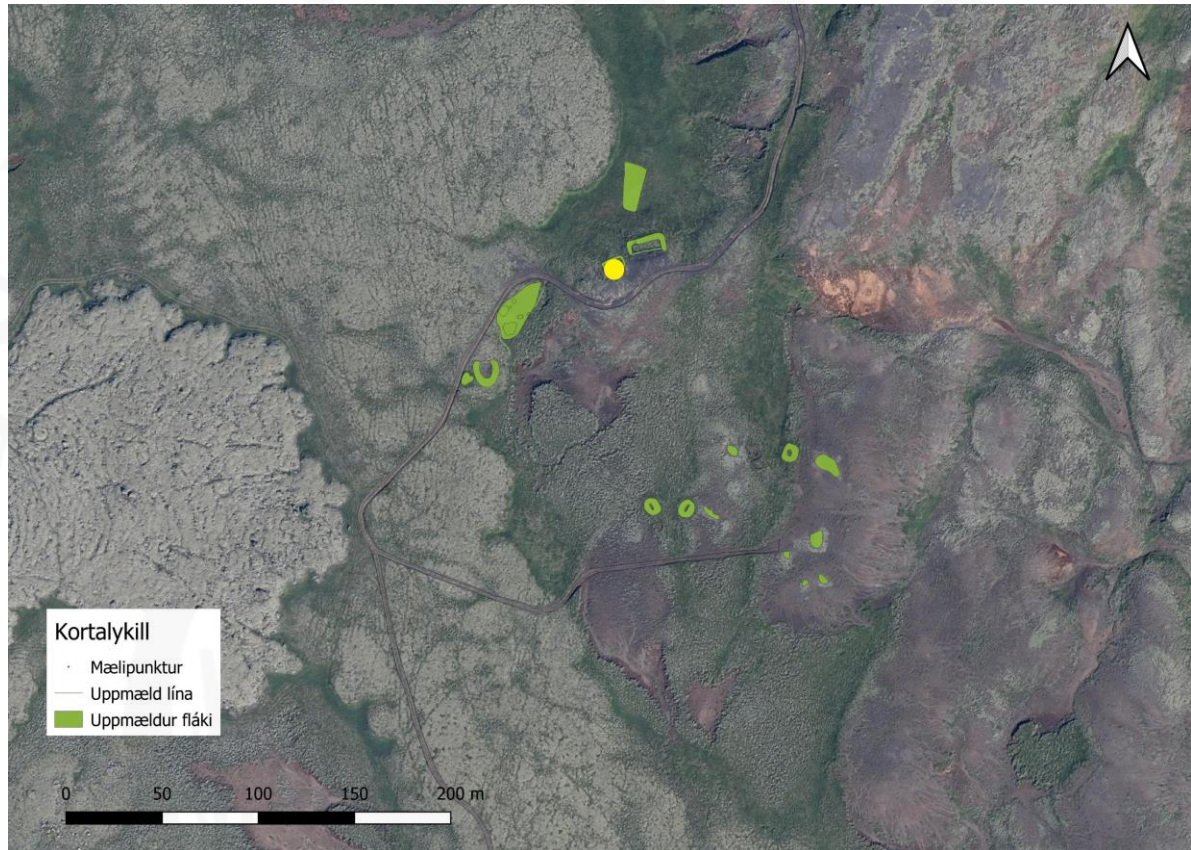
Staðsetning mannvirkis ÁR-527:065. Loftmynd: Loftmyndir ehf

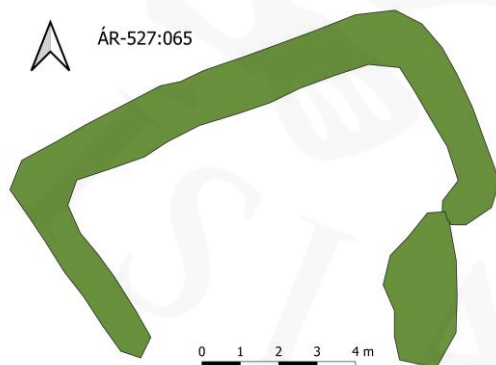
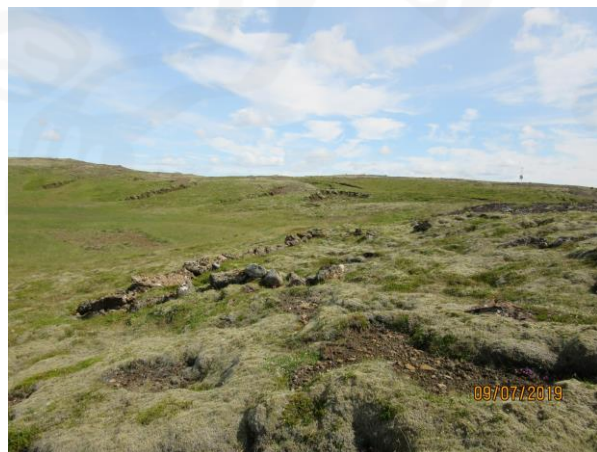
Grunnur ÁR-527:065. Á ljósmyndinni er horft til norðausturs

Grunnurinn er 11,5 x 6 m stór og snýr ANA-VSV. Suðurhlið þess er horfinn undir vegruðninginn. Grúnnurinn er hlaðinn úr stóru grjóti sem er nú mosavaxið og mosi vex einnig innan þess. Hleðslan er tvö umför af hleðslur sést og er um 0,2-0,3 m hærri en umhverfið. Norðurveggur gerðisins er alveg heill og stærstur hluti austur- og vesturveggja einnig og má jafnvel sjá móta fyrir suðausturhorni en suðurhlið er annars alveg horfin í möl og framburð brekkunnar. Mikið af kolum er inni í tóftinn og líka í hliðinni sem hefur sigið yfir tóftina að sunnanverðu og járnleifar sjást einnig á stöku stað. Í veggjum má sjá timburleifar með járnvírum hér og þar. Ekki sést op á gerðinu.

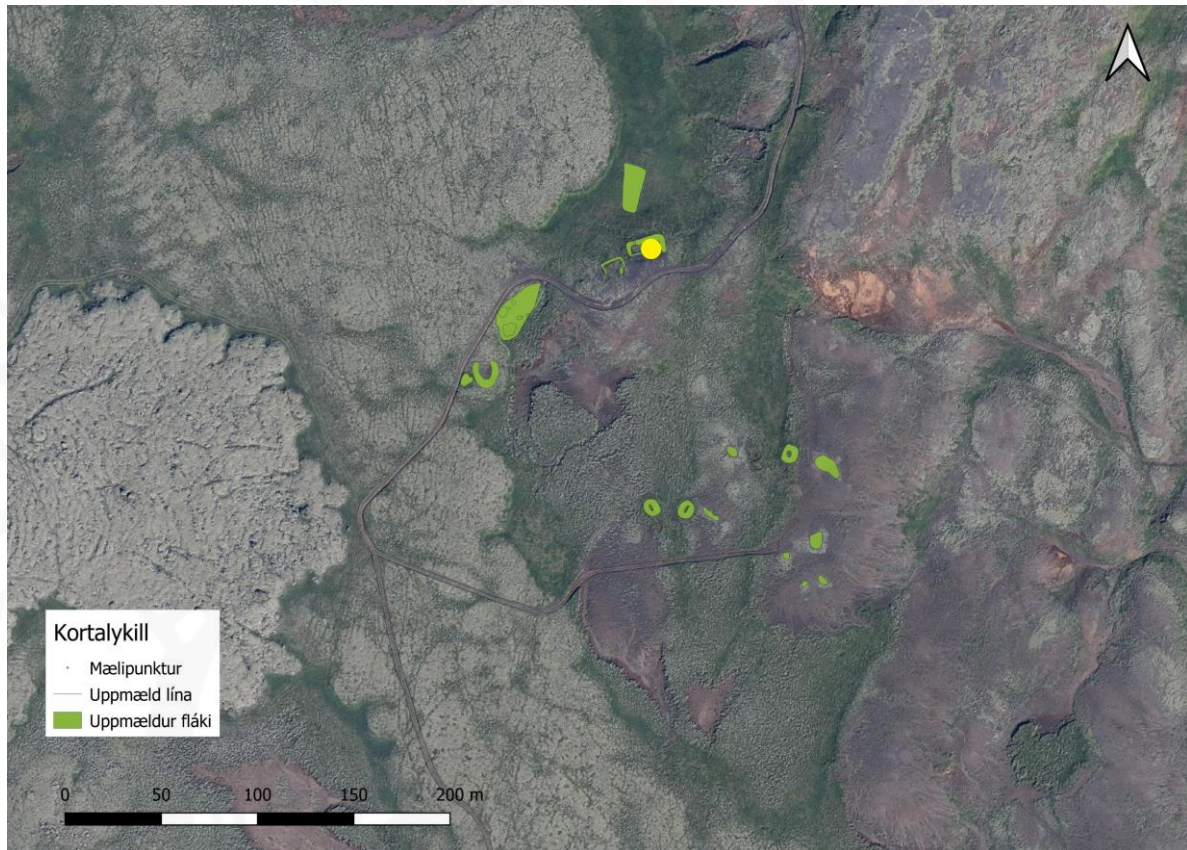
Staðsetning gryfju ÁR-527:066. Loftmynd: Loftmyndir ehf

Suðurlandi. Á þessum slóðum voru skráð 14 mannvirki (sjá 064-070) auk vegarins sem lá í gegnum svæðið og áfram (081). Í bók Guðmundar kemur fram að Bretar byggðu fyrst einn bragga á þessum slóðum 1941 en eftir að Bandaríkjamenn tóku við svæðinu 1942 hafi þar verið byggðir stór birgðabraggi, lítill íbúðarbraggi og eldhús. Ekki er víst hvert af húsgrunnunum á þessum slóðum er hvaða mannvirki að þeim sem þarna voru en þau ummerki sem eru skráð undir númerinu 066 virðast eftir stærsta mannvirkið á svæðinu og er því líklegast að þar sé birgðageymslan fundin. Engin eiginleg ummerki sjást hins vegar um braggagrunn en afar reglulegt ferhyrnt rof er þar sem ætla mætti að mannvirki hefði staðið. Grunnurinn hefur verið rúmum 30 m norðan við veginn um svæðið 081 og 14 m norðan við bragga 064.

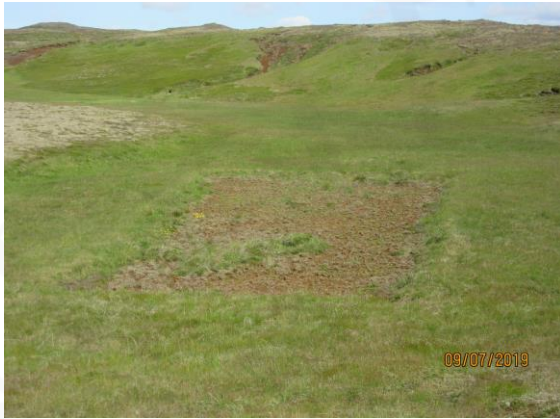
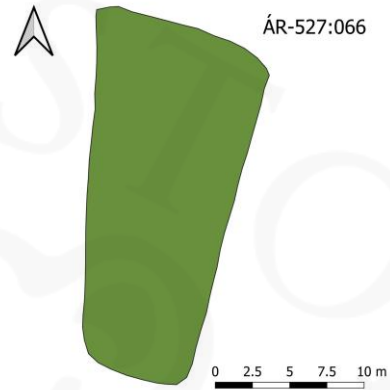
Mannvirki ÁR-527:066. Á ljósmyndinni er borft norðausturs

til að gefa góða hugmynd um það mannvirki sem þarna stóð áður en af þeim mætti ætla að bragginn hefði verið stór eða mögulega 24 x 8-12 m. Líklegast er að bragginn væri þá það sem nefnt er birgðahús á korti Guðmundar Kristinssonar. Engar vegg- eða undirstöðuhleðslur sjást og í botni svæðisins er moldarflag. Svæðið er 0,2-0,3 m dýpra en umhverfið en engar efnisleifar sjást inna þess eða í kringum það.

Hættumat: hætta, vegna rofs

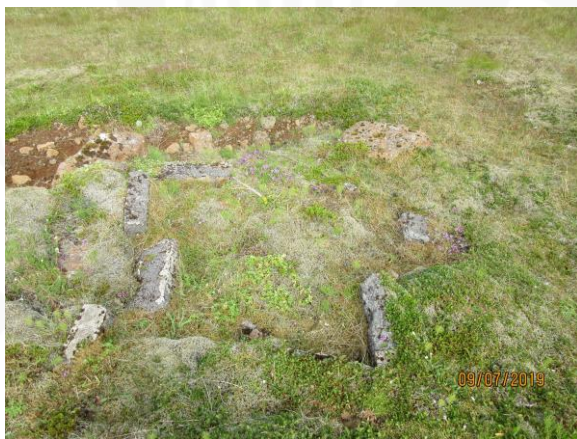
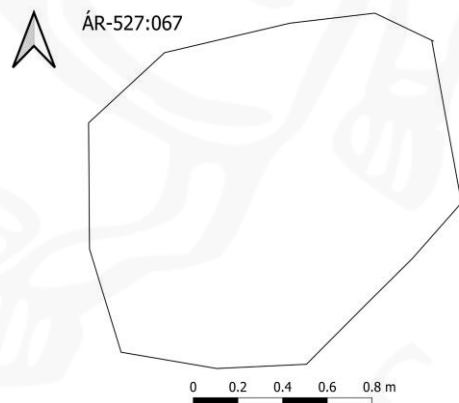
Mannvirki (kamar?) ÁR-527:067. Á ljósmyndinni er horft norðurs

Mannvirkið virðist hafa verið um 1,5 m á kant að stærð og snýr ANA-VSV. Það er hlaðið úr steiptum hellum sem hlaðnar eru upp á rönd. Mosi vex innan hleðslunar og utan. „Hleðslan“ er aðeins ein röð af hellum upp á hlið en norðausturhornið er úr lagi fært. Ekki er ljóst í hvaða tilgangi mannvirkið hefur verið reist en líklegast tengist það íbúðarbragga 064.

Hættumat: engin hættu

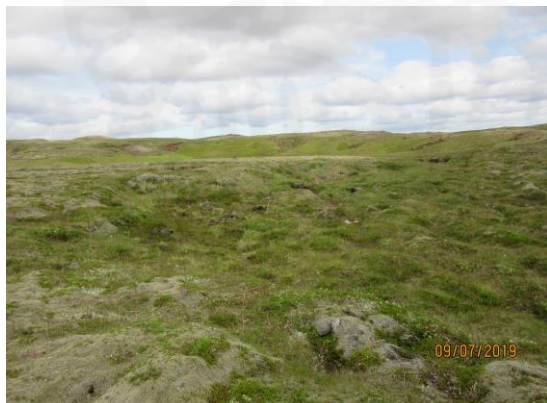
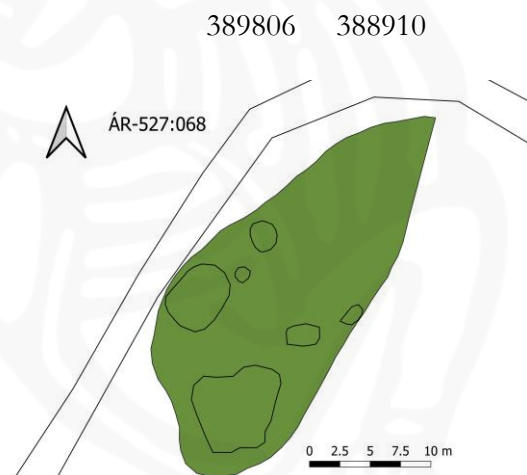
ÁR-527:068 öskuhaugur

Öskubaugur SF-527:068. Á ljósmynd er horft yfir öskubauginn til norðvesturs

Ruslahaugurinn er á svæði sem er um 35 x 15 m stórt og snýr NNA-SSA, fast suðaustan vegar. Ekki er ljóst yfir hversu stórt svæði ruslalögin ná í reynd þar sem þau hverfa víða í gróður. Sá hluti sem er næst veginum er mosagróið holt en um 10 m sunnan við veginn lækkar landið og þar liggja ruslalögin ofan í dæld í landinu. Ruslið sést á melnum þar sem rof er í gróðurinn, í brekkunni eða barðinu niður í læðgina og í lægðinni sjálfri. Að sunnan er lægð sem kann að vera að hluta náttúruleg en að hluta gæti hafa verið stungin inn í barminn. Svæðið neðan við er algróið mosa. Neðan við melinn er lægð og í henni er mikið af rusli sem sést best þar sem rof er í

Hættumat: hætta, vegna rofs

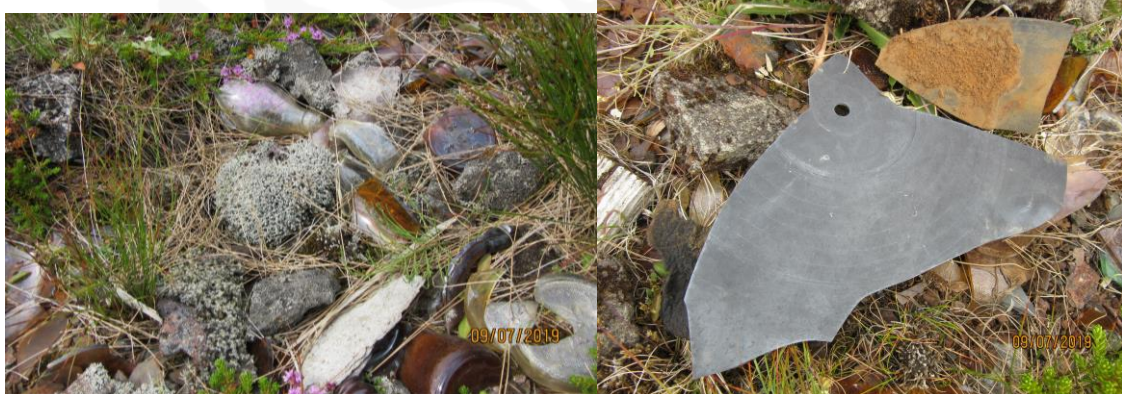
Hluti af gripunum sem sáust á yfirborði í öskubaugnum en á myndunum má m.a. sjá mörg flöskubrot og leifar af hljómplötu

gróðurhuluna. Á þessu svæði er gríðarlega mikið af glerflöskum og glerbrotum, múrsteinar, járngríp, vírar, skothylki, steyptr rör og ýmsu öðru, m.a. fundust þar leifar af járnfötu og hljómplötu. Við skráningu voru valdir gripir af svæðinu mældir inn og teknir til rannsóknar, sjá nánar kafla 5 um göngurnar og gripagreiningu.

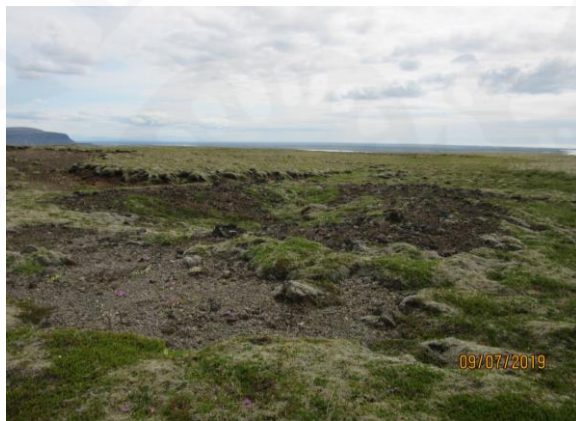
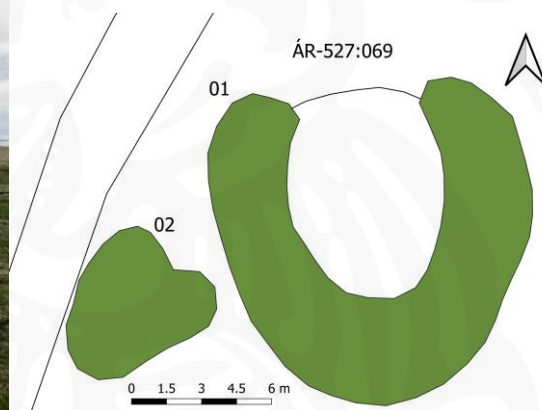
ÁR-527:069 gryfja byrgi?

Gryfja ÁR-527:069. Á ljósmyndinni er horft til NNA

Gryfjan er 15-16 x 14 m að stærð og snýr norður-suður. Hún er um 1,5 m á dýpt en er talsvert samfallin. Hliðar gryfjunnar eru að talsverðu leyndi hrundar inn og eru nú aflíðandi. Umhverfis hana er malarkragi sem er misgreinilegur en mest um 0,2 m hærri en umhverfið. Gryfjan og nánasta umhverfið er að hluta til blásin en þó vex víða mosi og lyng í börmum hennar. Talsvert er af grjóti í gryfjubarminum og mögulegt að þar hafi verið einhver hleðsla en hún er þá alveg sundurgengin. Við hlið gryfjunnar, um 1 m suðvestar er hrúga eða hrúgald. Timburstaur er í jaðrinum á henni. Hrúgan er 5-7 m í þvermál og 0,6 m á hæð. Hún er vaxin grasi. Hrúgan er augljóslega mannaverk en ekki er ljóst hvort neðan svarðar sé einungis að finna uppkast úr gryfjunni eða hvor þar gætu verið leifar af e.k. öðrum úrgangi/rusli. Ekki er ljóst í hvaða tilgangi gryfjan hefur verið gerð en líklegast er að hún sé einhvers konar skotbyrgi eða gryfja.

Hættumat: hætta, vegna rofs

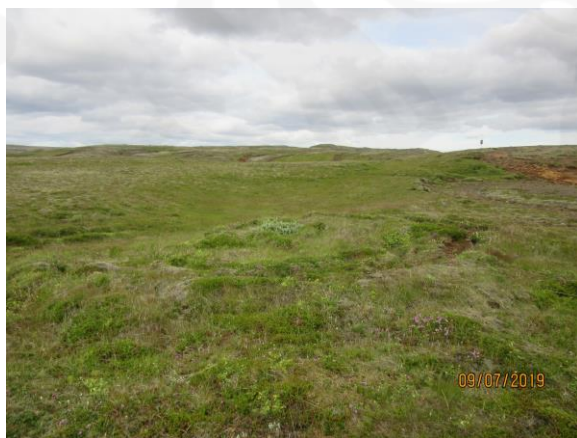
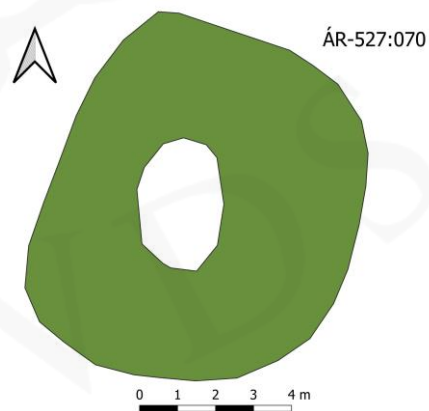
ÁR-527:070 gryfja byrgi

Dúst ÁR-527:070. Á ljósmyndinni er horft til norðurs

Gryfja 070 er 9,5 x 8,5 m að stærð og snýr norður-suður. Hún talsvert samansigin og er nú um 0.3 m á dýpt en umhverfis hana er malarkragi. Gryfjan er vel gróin en þó er rof í börmunum á stöku stað. Svolítill rofkragi er einnig umhverfis gryfjuna. Líklegast hefur gryfjan verið skotbyrgi af einhverri tegund.

Hættumat: hættu, vegna rofs

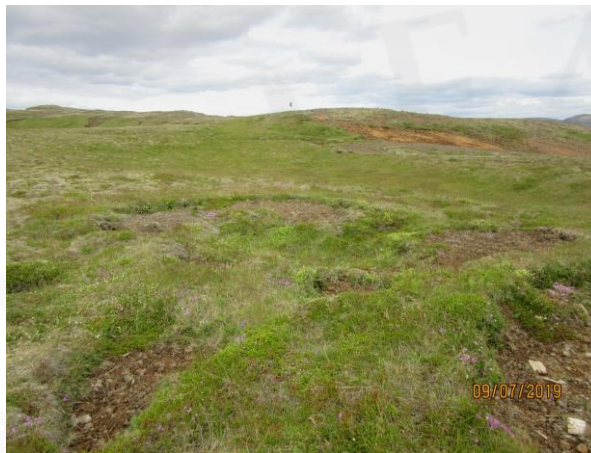
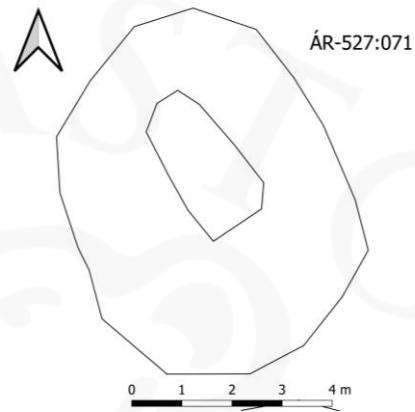
ÁR-527:071 gryfja byrgi

Byrgi ÁR-527:071. Á ljósmyndinni er horft til norðurs

Á þessum stað eru tvær gryfjur saman, sjá einnig 072. Gryfja 071 er sú sem er norðar (en um 2 m eru á milli). Gryfjan er grafin ofan í melinn sem er vaxinn mosa á þessum slóðum en talvert rof er í börmum hennar. Hún er sporöskjulaga og um 7 x 5,7 m að stærð. Í kringum hana er malarkragi sem er nokkuð blásinn og sést í mól og mold í honum. Gryfjan er að talsverðu leyti samansigin en í miðju hennar er þó greinileg dæld sem er 2-3 x 1,2 m að stærð. Gryfjan er mest um 0,5 m á dýpt en hæð malarkragans frá umhverfinu er 0,1-0,2 m. Hún hefur líklega verið e.k. skotbyrgi

Hættumat: hætta, vegna rofs

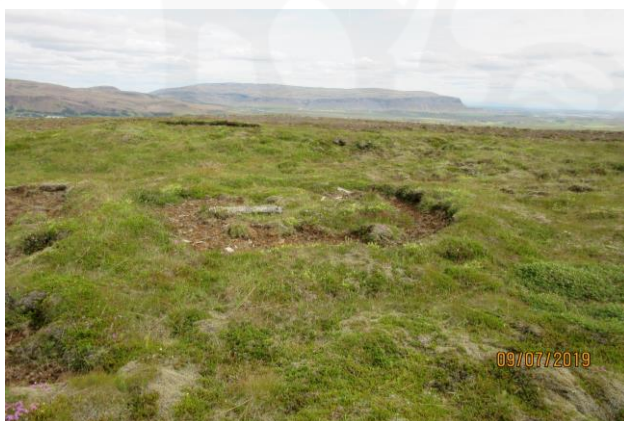
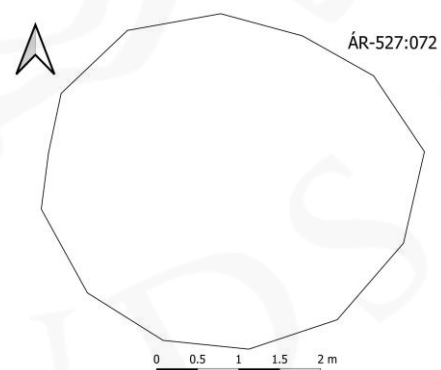
ÁR-527:072 gryfja byrgi?

Gryfja ÁR-527:072. Á ljósmyndinni er borft norðurs

Á þessum stað eru tvær gryfjur saman, sjá einnig 071. Gryfja 072 er sú sem er sunnar (en um 2 m eru á milli). Gryfjan er grafin ofan í melinn sem er vaxinn mosa á þessum slóðum en talvert rof er í börmum hennar. Innanmál gryfjunnar er um 5 m en ekki er lengur hægt að greina malarkraga í kringum barma hennar heldur er hún aðeins niðurgröftur eða rof í melinn, sem er þó greinilega mannaverk. Gryfjan sjálf er nærri því alveg samansigin en mörk hennar má sjá í gróðri (gróið svæði er þar sem dældin var) og einnig sjálst steypuleifar og timburbrot þar sem niðurgröfturinn var áður. Líklegast er að einhvers konar skotbyrgi hafi verið á þessum stað.

Hættumat: hætta, vegna rofs

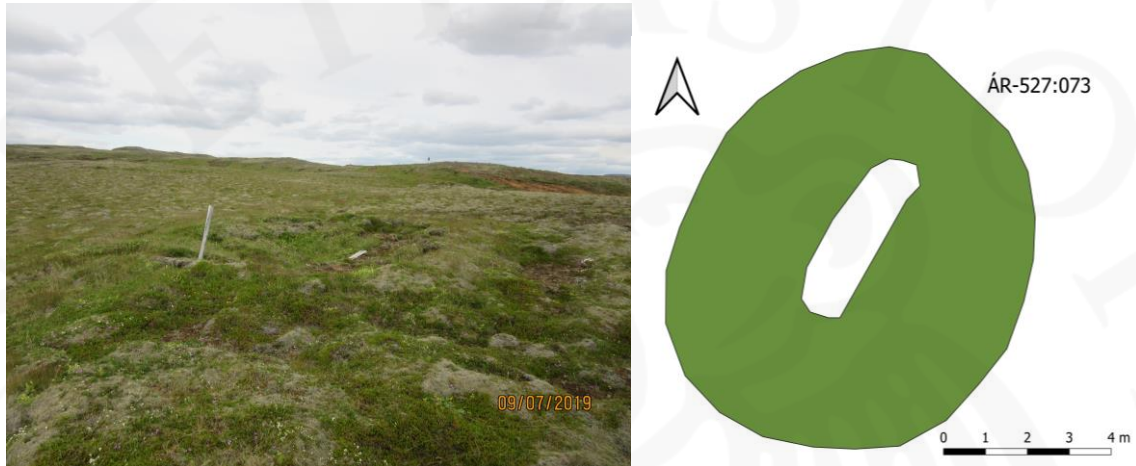
ÁR-527:073 gryfja byrgi?

Gryfja ÁR-527:073. Á ljósmyndinni er horft til norðausturs

Gryfjan er 10 x 8,7 m stór og snýr NNA-SSV. Talsverður kragi er í kringum hana sem er 0,1-0,2 m hærri en umhverfið. Gryfjan er talsvert samansigin og sjálf dældin er 2,5 x 1 m að stærð. Kragi gryfjunnar er gróinn en innan hans er rof sem myndar rofa-hring allt umhverfis botninn. Í gryfjunni eru timburstaurar á tveimur stöðum í norðaustur- og suðvesturhorni. Líklegast er að gryfjan sé skotbyrgi af einhverri gerð.

Hættumat: hætta, vegna rofs

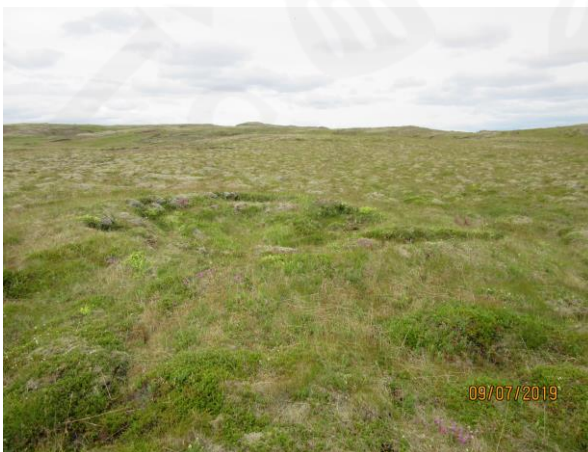
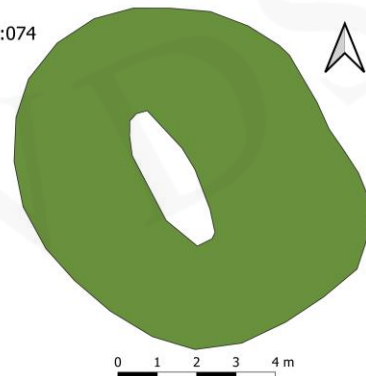
ÁR-527:074

Gryfja ÁR-527:074. Á ljósmyndinni er horft til norðurs

Gryfjan er 9 x 7,7 m stór og snýr norðvestur-suðaustur. Hún er talsvert samansigin, innanmál hennar er nú 2,5 x 1 m. Hún er sporöskjulaga og ágætur kragi sést umhverfis barma hennar en líkt og með gryfju 073 er rof í þeim innanverðum. Í rofinu sést glitta í strigapoka og tréspýtur eða -pinna. Kraginn er svolítið óljós til norðausturs (á um 2 m kafla) og þar hefur gróður breiðan fært sig inn í tóftina. Kraginn er 0,2 m hærri en umhverfið en sjálf gryfjan er um

Staðsetning gryfju ÁR-527:074. Loftmynd: Loftmyndir ehf
0,5 m djúp. Skammt utan við gryfjuna liggur stórt járnstykki sem virðist hluti af vélarbúnaði. Gryfjan hefur líklegast verið skotbyrgi af einhverri tegund.

Hættumat: hætta, vegna rofs

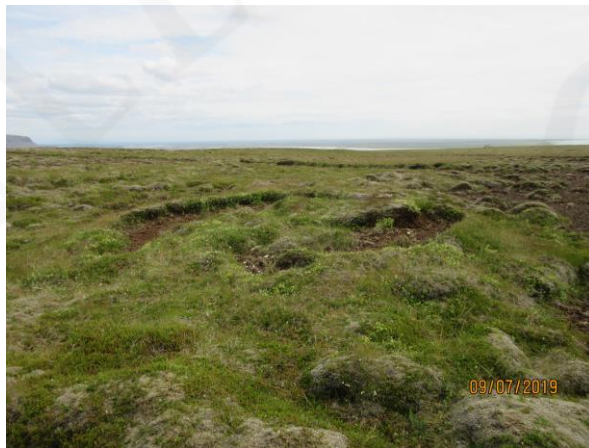
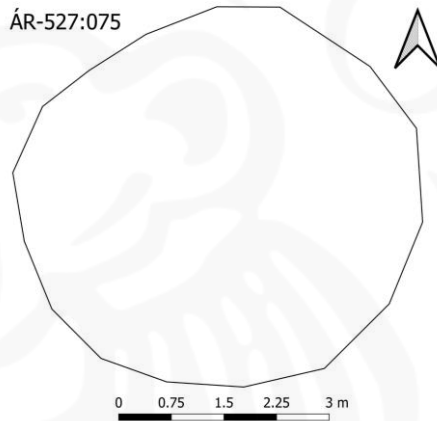
ÁR-527:075

Gryfja ÁR-527:075. Á ljósmyndinni er horft til SSA

Gryfjan 075 er mun óljósari en bæði 073 og 074 og er á kafla alveg ógreinileg til norðurs og þar liggur gróðurtorfa inn í gryfjuna. Í barmi hennar er hringur af rofi eins og í hinum gryfjunum á þessu svæði og þar sjást sömuleiðis svolítið af timbri og eins sjást steypuleifar og steypusteinar á nokkrum stöðum. Gryfjan er nú alveg samfallinn og ekki er hægt að tala um dæld í miðju hennar. Hún er um 5 m í þvermál. Gryfjan hefur líklegast verið skotbyrgi af einhverri tegund.

Hættumat: hætta, vegna rofs

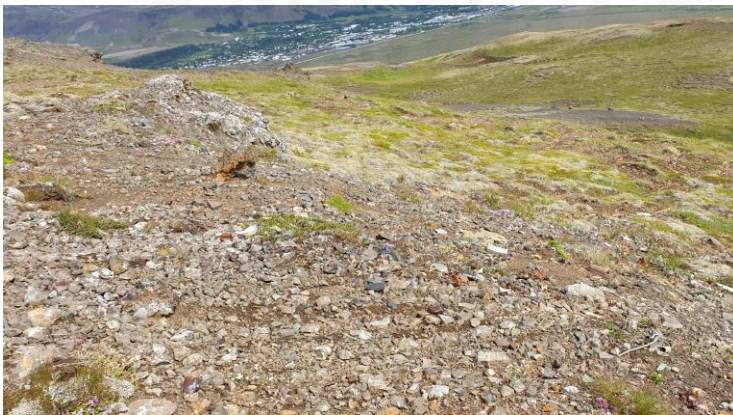
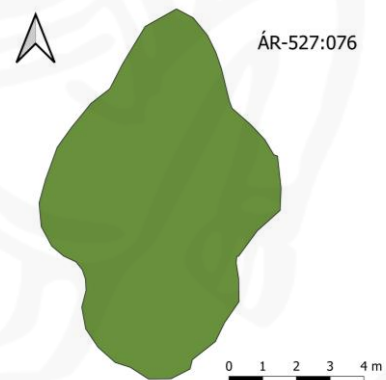
ÁR-527:076 öskubaugur

Öskubaugur ÁR-527:076. Á ljósmyndinni er horft til norðausturs

Ætla má að ruslið hafi dreifst um nokkuð stórt svæði og jafnvel að því hafi verið sturtað niður hlíðina á fleiri stöðum þótt ekki hafi fundist ummerki um það að þessu sinni. Þéttust var dreifing ruslsins á um 10 x 7 m stóru svæði og voru þar mikið af gripum (s.s. munnharpa, skothylki, glerflöskum og -brotum, járnarusli og mörgu öðru). Kerfisbundið var farið yfir svæðið og gripir týndir upp og skoðaðir við vettvangsrannsóknir 2019 og sjá nánar í köflum um gripagöngur og greiningu.

Hættumat: hætta, vegna rofs

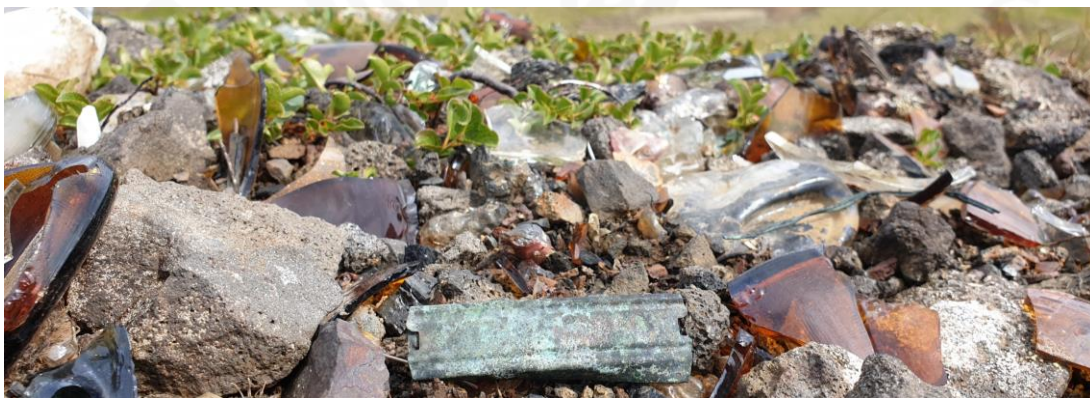
Öskubaugur ÁR-527:076, nærmyndir af gripaflórinni á yfirborði, horft til norðausturs
