HERNÁMIÐ FRÁ SJÓNARHÓLI FORNLEIFAFRÆÐINNAR:

NÍÐURSTÖÐUR FORNLEIFARANNSÓKNA Á NÚPAFJALLI Í ÖLFUSI

FORNLEIFASTOFNUN ÍSLANDS
REYKJAVÍK 2024
FS796-18073

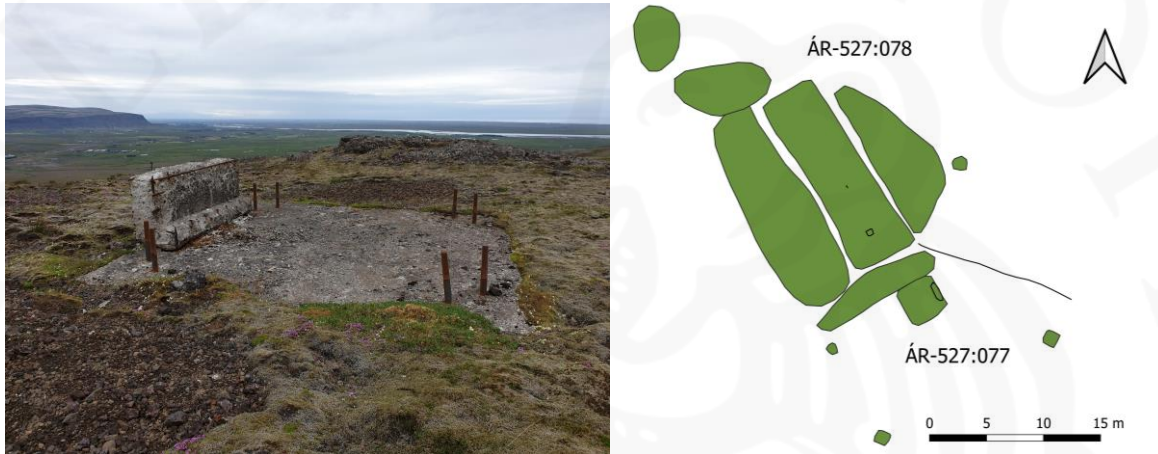
ÁR-527:077 mannvirki ratsjárnastur

Ratsjárnastur ÁR-527:077 (og stjórnstöð 078). Á ljósmyndinni er horft til SSA

Á þessum stað hefur staðið ratsjarmastur sem hefur verið stagað niður með járnvír. Sjálft ratsjarmastrið hefur verið þar sem nú sést steinsteypt plata um 3.5 m á kant og gengur um 5 cm upp úr jörðinni. Upp úr öllum hornum hennar ganga tveir gríðarstórir járnteinar (30 cm á milli og eru þeir 30 cm á hæð og er efsti hluti þeirra skrúfgangur) en eftir norðausturhlið er einnig steypur kantur eða veggstúfur, um 2 m á lengd en 0,3 m á breidd og 0,2 m á hæð. Í veggnum bæði op og teinar og á tveimur stöðum ganga spýtur upp úr steypunni. Víða má sjá voldug steypujárn í steypunni sem hefur verið notað til styrktar/bindingar. Umhverfis plötuna hafa verið steipt stög og í þeim eða við þá er alls staðar stórar járnlykkjur sem sést vel ennþá. Stögin sem eru suðaustan við ratsjarmastrið eru í sömu fjarlægð frá mastrinu en þau sem eru norðvestan við eru ójöfn. Hjá lykkunni sem hefur vest suðurhornið er einnig steypur kassi sem ekki er ljóst hvaða hlutverki hefur gengt.

Hættumat: hætta, vegna rofs

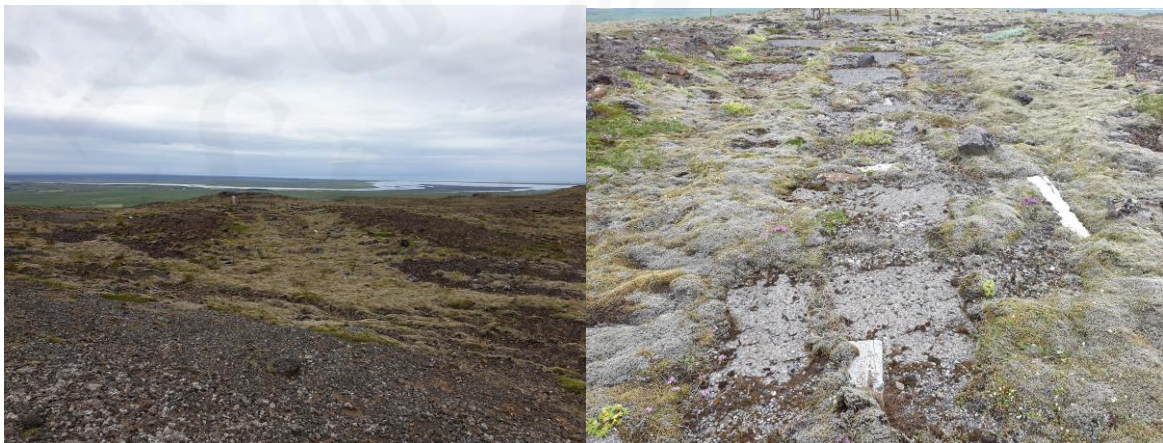
ÁR-527:078 mannvirki stjórnstöð/útsýnishús 389740 390206

Ummerki eftir stjórnstöð AR-527:078, horft til SSA. Uppmaling, sjá 077

Braggagrunnurinn er 17 x 5 m að stærð og snýr NNV-SSA. Umhverfis hann eru miklir hryggir af steypusalla þannig að samtals má ætla að svæðið sé 22 x 18 m að stærð. Milli braggagrunns og ratsjárstöðvar er líkt og hafi verið stígur eða plan sem er þó orðið svo ógreinilegt að aðeins má greina það á þeirri staðreynd að þar er talsverð rauðamöl í jarðveginu. Gólfplata braggans sést nokkuð vel, sérstaklega að sunnan og þar hefur mosi skotið sér í plötuskilin og markar þau með afgerandi hætti. Nyrst er platan hins vegar komin á kaf í mosa. Við norðurenda braggagrunnsins er hluti af steiptum vegg og sést einnig norðurendi austur- og vesturlangveggjar á þessum stað. Gólf mannvirkisins er alveg yfirgróið á þessum slóðum en svolítið af steypuleifum er þar og einnig stendur það örlítið hærra en hinn hluti braggans. Mögulegt er að steinsteipt bygging hafi verið þarna, við norðurenda braggans og þá verið um 3 m á lengd. Lítið sem ekkert af gripum var innan braggagrunnsins en svolítið af kolum og jární utan hans þar sem nú eru lágir hryggir af malarsalla. Í miðri tóft er gólf-fast timbur og standa tvö járnror upp úr því og því líkt og eitthvað hafi staðið á þessum stað. Sunnar er eins og hafi verið kassi um 70 x 50 m stórt ofan í plötunni. Óljósari timburleifar eru á fleiri stöðum. Steinsteipt rör liggur frá tóftinni og til

suðausturs niður hlíðina og er greinilegt í um 20 m langt áður en það hverfur endanlega. Umhverfis tóftina eru sem fyrr segir gríðarmiklir hryggir þar sem talsvert er af malarsalla, járn og öðru. Hryggirnir eru nú víða allt að 3 m á breidd en 0,1-0,3 m á hæð. Líklegt virðist að umræddir hryggir séu útflattar leifar einhvers konar hleðslu eða uppmokstri upp að braggaveggum til að styrkja bygginguna enda án efa mjög vindasamt á þessum slóðum. Hafi verið um eiginlega hleðslur að ræða þá er hún alveg niðurbrotin en e.t.v. er líklegast að einungis hafi verið hrúgað jarðvegi og salla upp að bragganum. Í hryggjunum eru bæði hraungrýti og rauðamöl sem er aðflutt. Tvær hrúgur af slíkum hraungrýtismolum (0,1 m á hæð) eru einnig skammt norðan við braggann.

Hættumat: hætta, vegna rofs

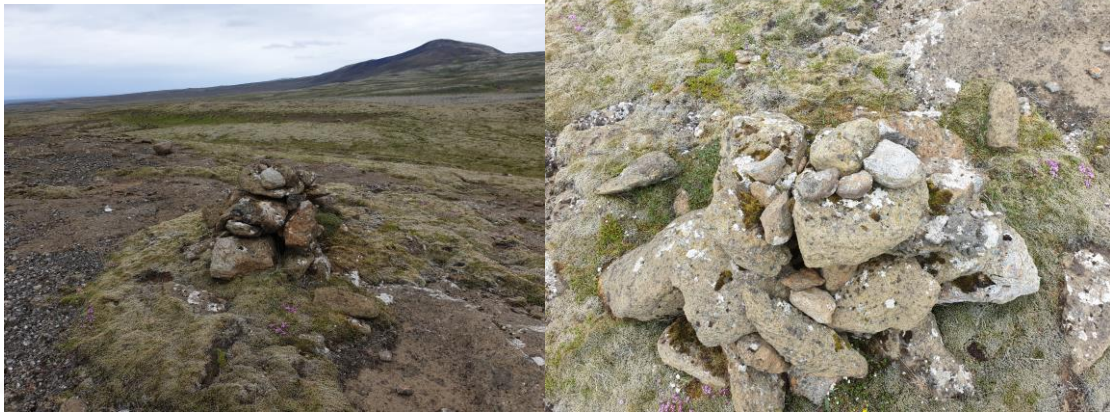
ÁR-527:079 varða hlutverk óþekkt

Varða er á klapparholti á Núpafjalli um 240 m sunnan við þar sem ratsjármastur stóð á fjallinu. Ekki er víst að varðan tengist viðveru hersins á þessum slóðum en hún virðist ekki forn og gæti vel hafa verið hlaðin um miðja 20. öld og fær því að njóta vafans í skráningunni. Frá vörðunni er mikið útsýni yfir Hurðarásvötn, hluta af Hellisheiði, til Heklu, Þorlákshafnar og Hveragerðis. Varðan er á klapparholti á Núpafjalli. Varðan er hlaðin úr meðalstóru grjóti og er 1,4 x 0,8 m stór og snýr austur-vestur. Hún er 0,4 m á hæð. Efst í henni eru nokkrir litir

Varða ÁR-527:079, borfti til austurs (á mynd til vinstri) en niður á mynd til hægri.

Hættumat: engin hættu

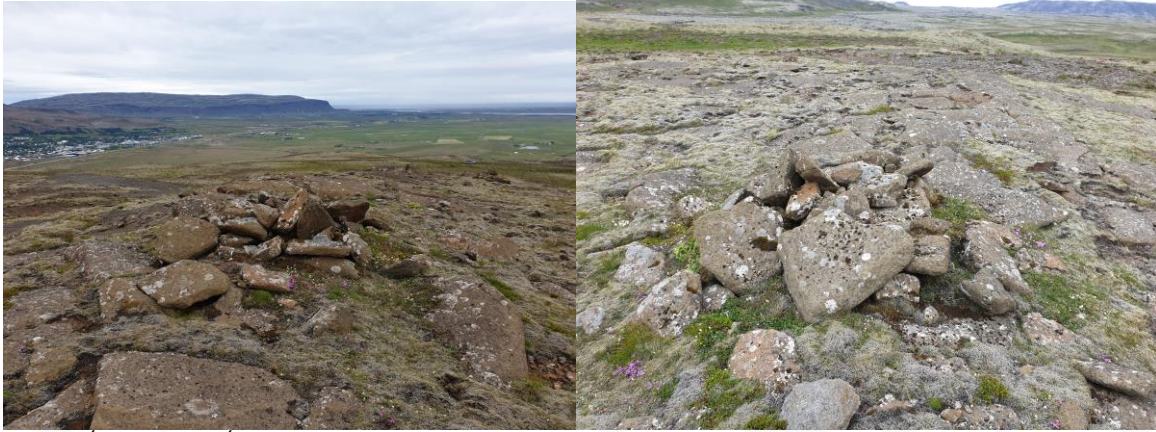
Ekki er ljóst hvers eðlis hleðslurnar eru en þær eru af litlu mannvirki sem er um 1.7 m á kant. Hleðslan er mjög regluleg og úr mjög stórum steinum. Hún hefur þó hrunið að nokkru leyti og sum staðar sjást minni steinar inn á milli. Nokkrar flatar hellur eru einnig á stöku stað en ekki sést op á mannvirkinu. Hleðsluhæð er 0,3 m. Líklegast hefur mannvirkið verið

Varða ÁR-527:080. Á ljósmyndinni til vinstri er borft til austurs en til NA á mynd til hægri

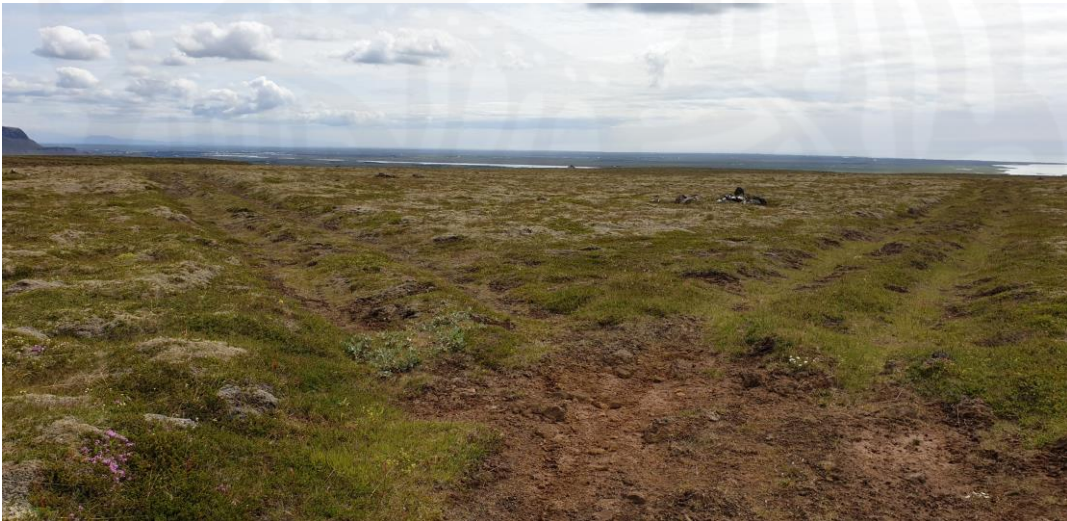
ÁR-527:081 vegur leið

Vegur ÁR-527:081 þar sem hann greinist, borft til SSA

Á hernámsárunum réðist herinn í talsverða vegagerð í tengslum við uppbyggingu ratsjárstöðvar á Núpafjalli og herbúða þar við (Camp Cameron). Í bók Guðmundar Kristinssonar um hernámsárin á Suðurlandi segir: „Vorið 1940 sendi Bretar aftur herlið á Núpafjall. Gerðu þeir bílfæra braut, kílómeter langa, suður af Helligheiðarvegi frá undir Núpafjall. Þaðan lá brautin vestur undir klettabelti um einstigi og á sveig niður dalverpið norður af Hurðarásvötnum [sjá 050]. Þar reistu þeir tjaldbúðir og eitthvað af bröggum fyrir veturinn. Síðar héldu þeir áfram vegagerðinni austan í Núpafalli [sú sem hé er skráð, 081] um tveggja km leið fram í Seldal og reistu þar einn bragga. Ofaníbúrd í vegina sóttu þeir á stuttum Bedford-bílum úr Reykjafelli fyrir norðan Skíðaskálann.“ Undir þessu númeri er skráður sá hluti vegarins sem liggur frá afleggjara

voru skoðuð. Norðarlega má sjá salla í veginum en þegar sunnar dregur verður hann ógreinilegri og slóðinn einfaldlega slæmur jeppaslóði holóttur og sundurgrafinn á köflum. Þar sem vegurinn liggur um mela er hann, eins og gefur að skilja, nokkuð greiðfær. Vegurinn var rakinn á tæplega 3 km kafla á fjallinu og er víðast á bilinu 1,5-3 m á breidd. Ef hann er farinn til suðurs liggur afleggjari af honum 081b til austus að minjum 070-075 og 082_01-06.

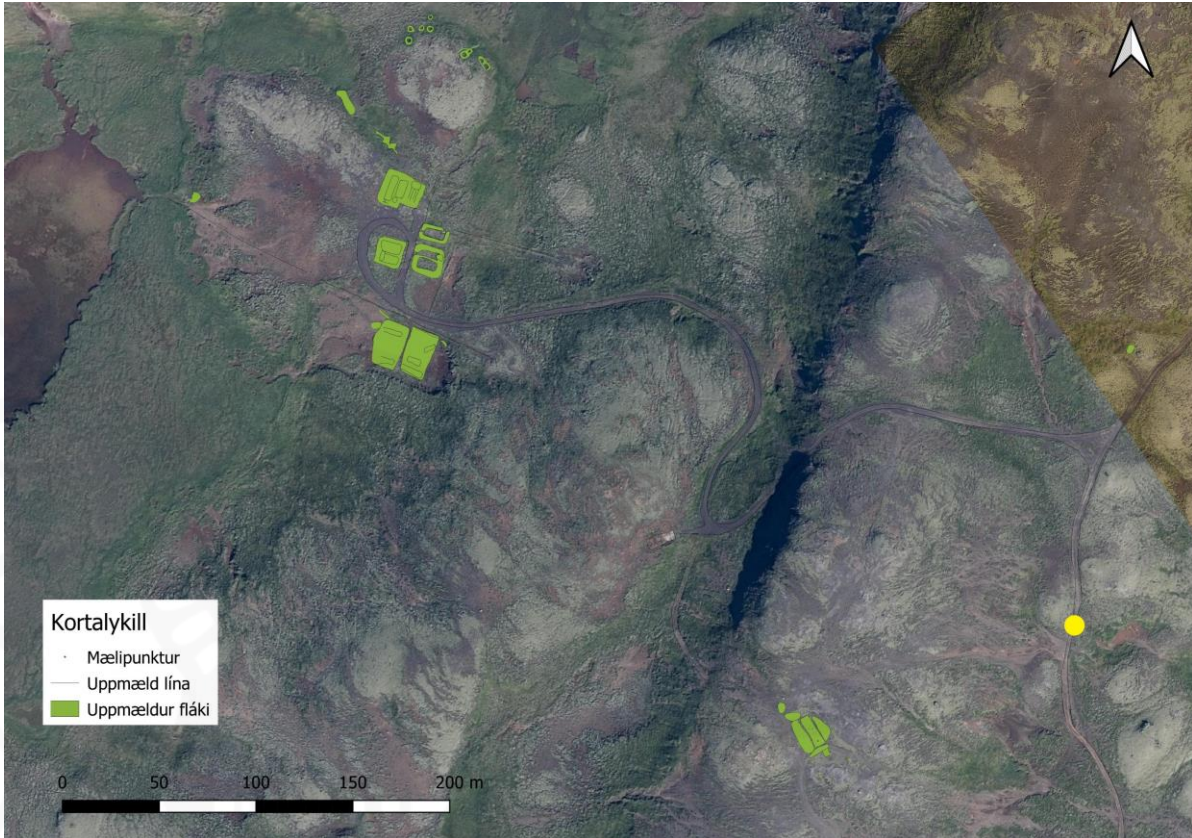
Vegur ÁR-527:081 er til bægrí á mynd (þar sem gulur punktur er merktur). Sjá nánar á yfirlitskorti um leiðir í kafla 7. Loftmynd: Loftmyndir ehf

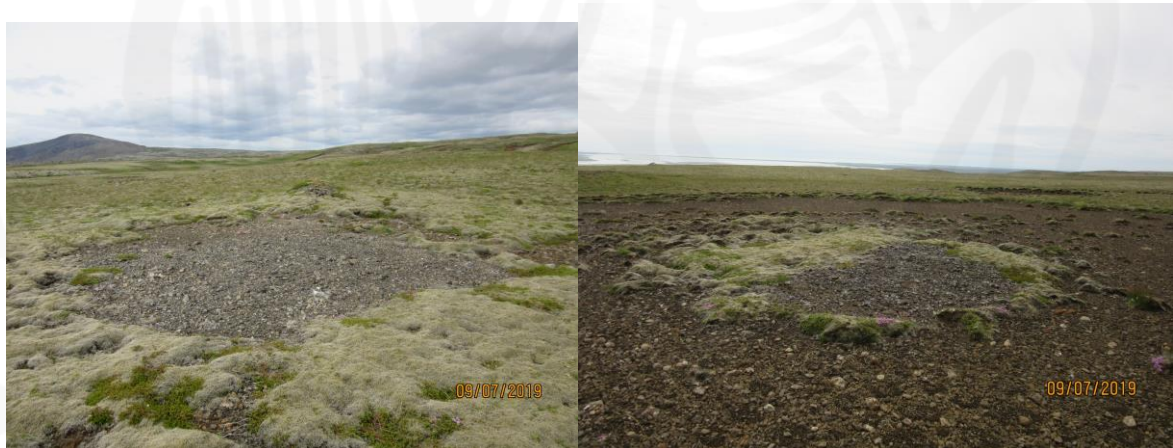
Tvö af gróðurlausu svæðunum þar sem mannvirki virðast hafa verið ÁR-527:082. Á ljósmyndinni til vinstri er borft til norðaustur en til suðvesturs á mynd til hægri

Undir þessu númeri eru skráðir sjö blettir þar sem gróðurfar og ummerki gætu bent til að eitthvað hafi staðið. Samtals eru þeir á svæði sem er um 70 m í þvermál. Ummerkin eru í öllum tilfellum of ógreinileg til að hægt sé að fullyrða um að þar hafi eitthvað staðið, og þá ennsíður hvað. Um er að ræða slétt svæði í melinn þar sem sum staðar er eyða í gróðurinn og annars staðar virðist samsetning melsins vera öðruvísi en í kring (grjótdreif öðruvísi á litinn). Ekki er hægt að

útiloka að blettirnir séu náttúrulegir (t.d. einhvers konar frostverkun) en þeir virðast þó helst til of reglulegir til þess og því var ákveðið að láta þá njóta vafans og mæla þá upp. Blettur 01 er nyrst og er hann stærstur eða 13 x 7 m stór og snýr norðvestur-suðaustur. Tæpum 30 m sunnar er annar blettur 02 nokkuð afgerandi, nærri því þar sem vegslóði endar. 02 er um 11 m í þvermál, þó ívíð lengri norður-suður. Um 10 m suðvestan við 02 er svo lítill en áberandi blettur 03, fast sunnan við vegslóða. Hann er um 4,5 m í þvermál. Um 14 m SSA eru svo tveir afgerandi blettir til viðbótar og er sá austari 04, 6,5 x 4 m stór (norðvestur-suðaustur) en 6 m vestar er sá fimmti 05 sem er um 4 m í þvermál. Áberandi mosagróður er í kringum alla staðina. Sjötti bletturinn sem

var mældur 06 var um 2 m vestan við gryfjur 071 og 072. Hann er um 7 x 5 m stór og snýr norðvestur-suðaustur. Sjöundi bletturinn 07 var um 4 m austan við gryfju 073. Hún er um 10 m á lengd norðvestur-suðaustur og er um 2 m að lengd. Þarna eins og á hinum stöðunum eru eins og grá möl. Sem fyrr segir er ekki fullvíst að þessi ummerki tengist veru hersins á þessum slóðum en það er þó talið líklegra.

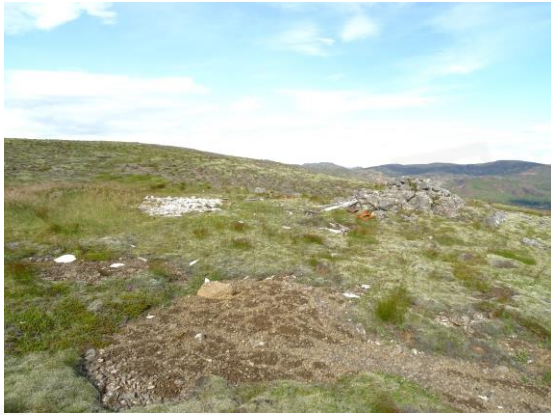
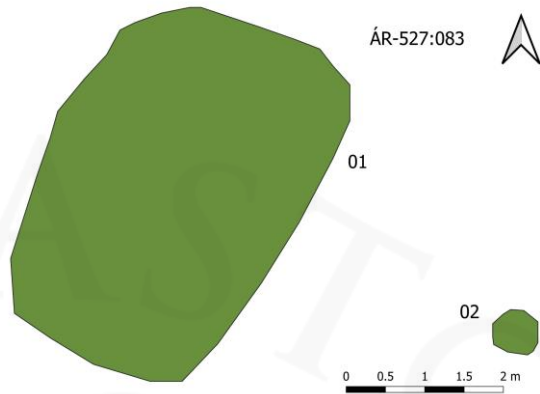
Mannvirkið 01, er steinsteypt gólf, 5 x 4 m að stærð og snýr það NNA-SSV. Ekki er ljóst hvernig mannvirki hefur verið á þessum stað en vera má að það hafi verið einhvers konar eftirlitskofi eða varðstöð enda nærri veginum. Talsvert af rusli er í kringum steypuleifarnar og nær það í allt að 30 m radíus frá þeim. Þar er m.a. að finna talsvert af timbri og járnarusl, tunnuleifar,

Mannvirki ÁR-527:076. Á ljósmyndinni er horft til norðausturs

skósóla, leirkersbrot o.fl. Um 5 m austan við steypuleifarnar er lítil varða 02 sem ugglaut er í tengslum við mannvirkið og líklega hlaðin af hermönnum. Varðan er einföld, samanstendur af tveimur umförum af stórgrýti og er aðeins um 0,4 m í þvermál og 0,3 m á hæð. Ekki er merkt mannvirki á þessum stað á korti Guðmundar Kristinssonar af Camp Cameron enda væri það í jaðri eða fast utan þess svæðis sem hans kort nær yfir.

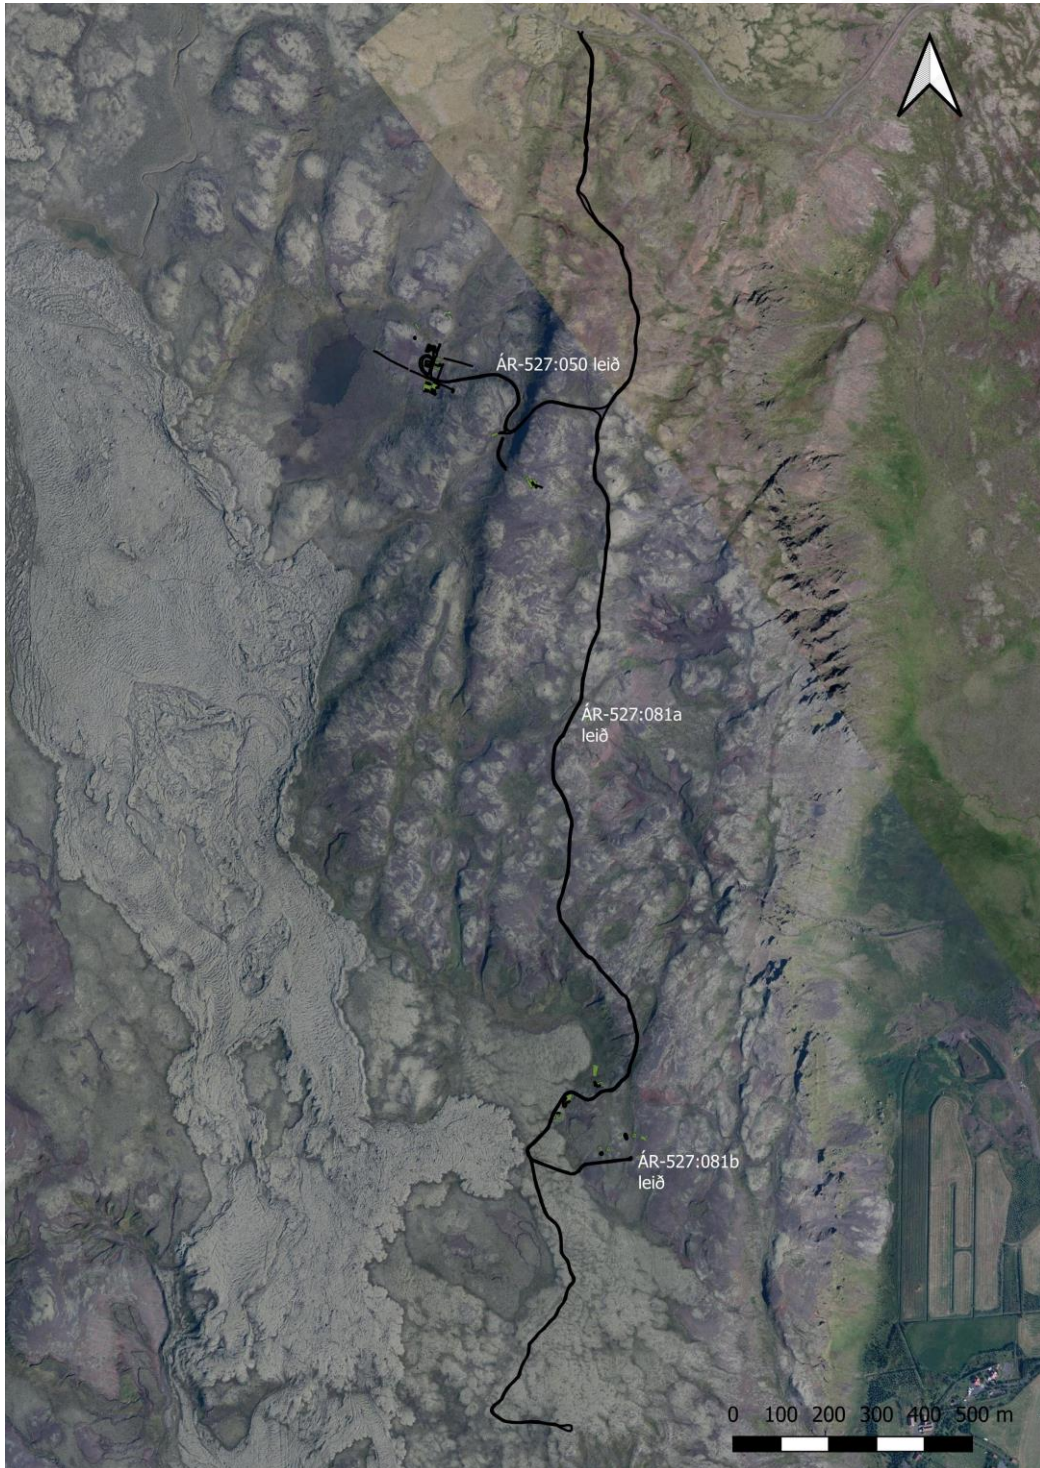
Mynd 3: Helstu vegir hersins á Núpaflalli. Loftmynd: Loftmyndir ehf

Auk ruslahauga voru skráðir talsvert umfangsmiklir vegir sem lágu annars vegar niður í Camp Cameron (ÁR-527:050) en hins vegar áfram suður fjallið, að Seldal og áfram (ÁR-527:081a og b). Á nokkrum stöðum voru svo skráðar vörður sem virðast fremur nýlegar og gætu verið eftir herinn en gætu einnig verið hlaðnar af öðrum (ÁR-527:033, 036, 037, 042, 079 og 080).

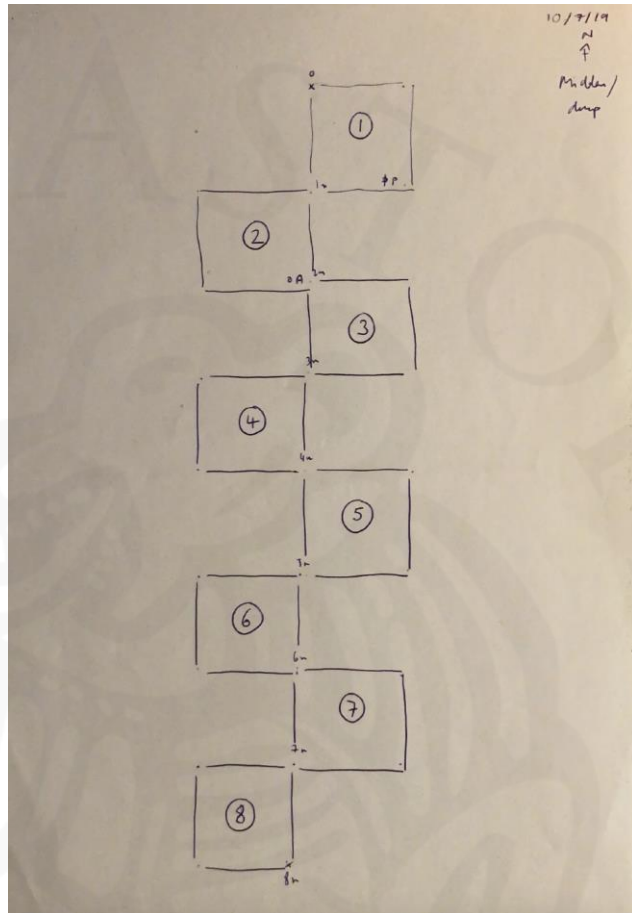
Mynd 4: Skissa af söfnunareitum í öskuhaug ÁR-527:076

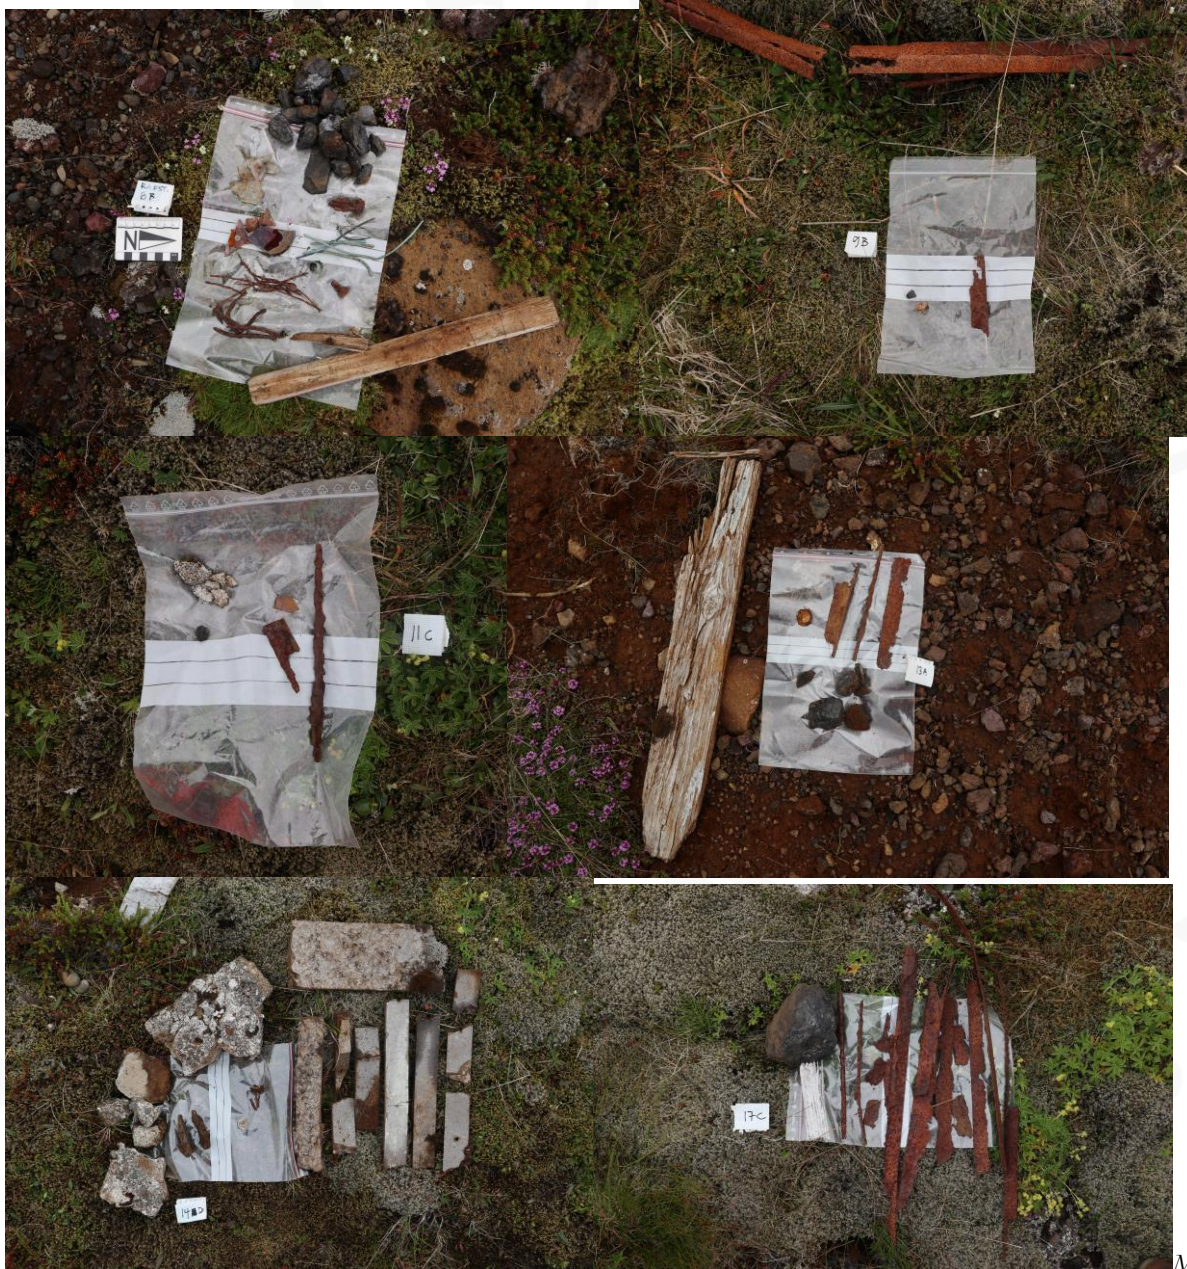
Mynd 5-10: Ljósmyndir af gripum sem safnað var á mismunandi reitum. Efst til vinstri úr reit 6b (ÁR-527:063 rafstöð), efst til hægri úr reit 9b (frá grunni ÁR-527:045-46), miðjumynd til vinstri úr reit 11c (ÁR-527:045 og 046), miðjumynd 13a (ÁR-527:044), neðst til vinstri úr reit 14d (ÁR-527:044) og neðst til hægri úr reit 17c (ÁR-527:044)

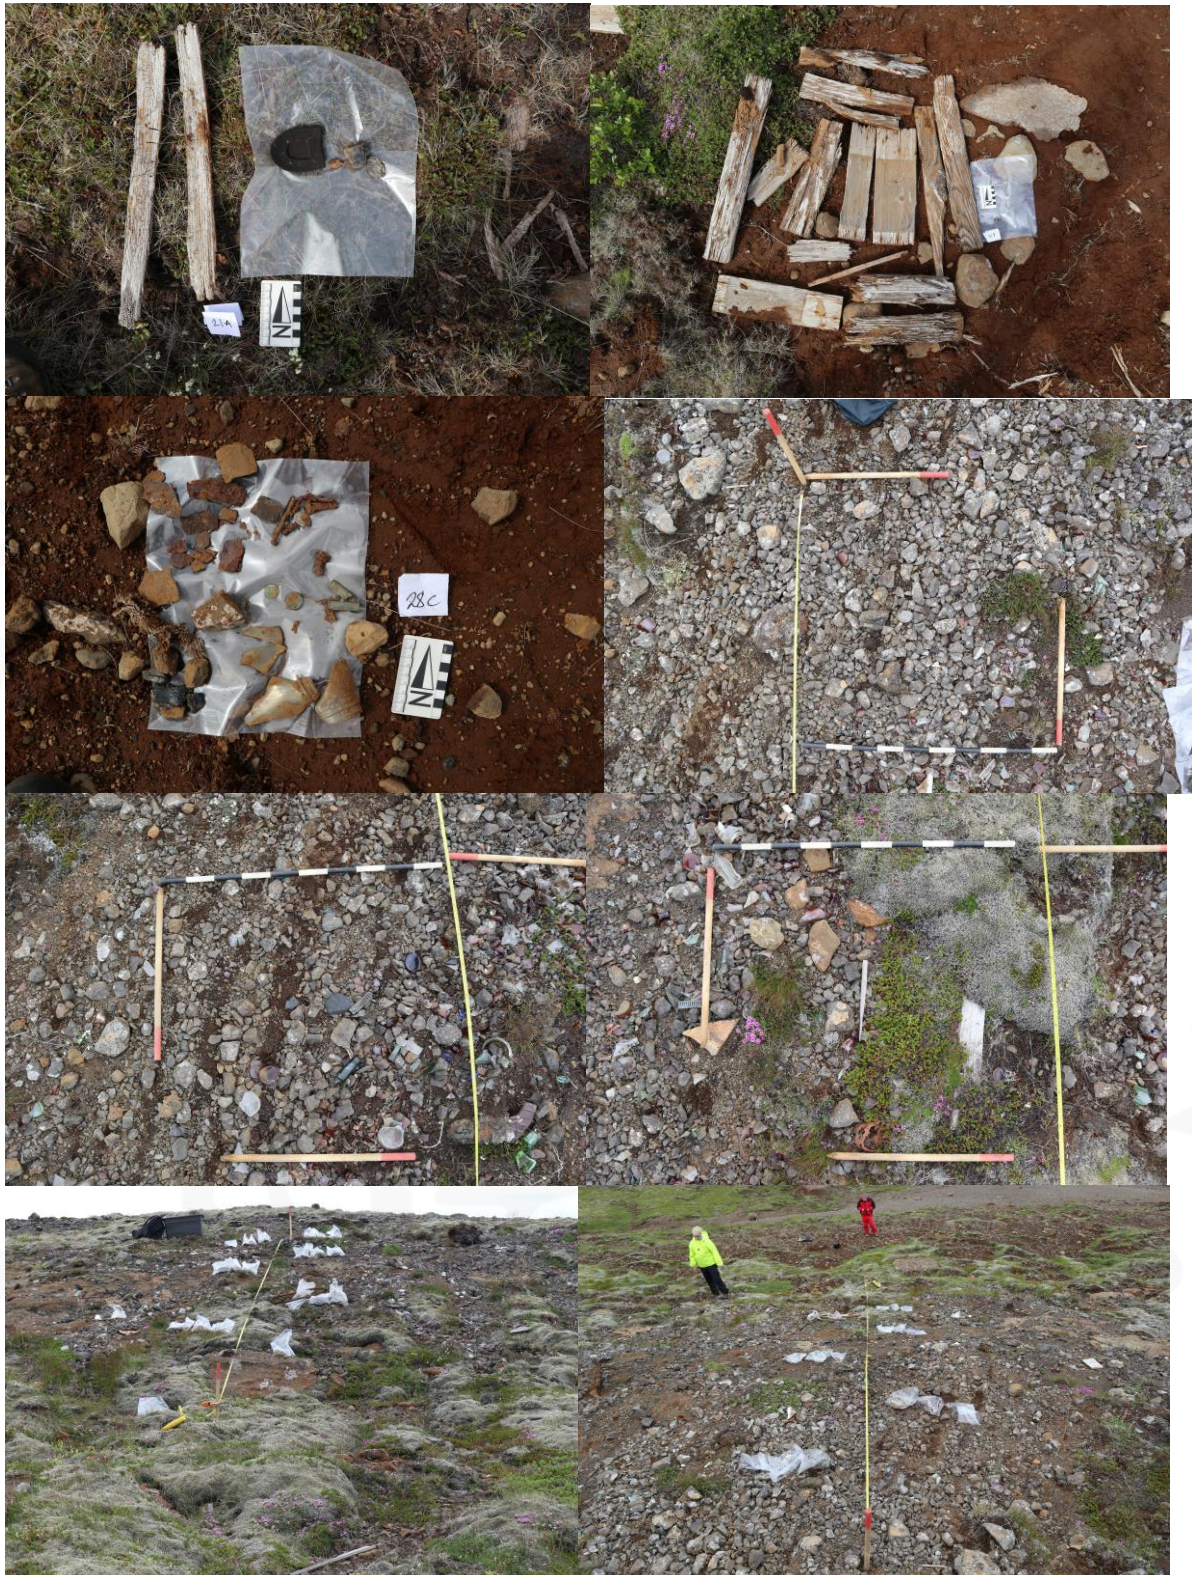
Mynd 11-18 Ljósmyndir af gripum sem safnað var á mismunandi reitum. Efst til vinstri úr reit 21a í grunnni mannvirkja ÁR-527:048 og 049, efst til hægri úr reit 21b í grunnni mannvirkja ÁR-527:048 og 049, næst efsta röð til vinstri úr reit 28c í grunnni mannvirkja ÁR-527:048 og 049 og til hægri af reit 28c í grunnni mannvirkja ÁR-527:048 og 49, í næstnæðstu röð til vinstri úr reit 1 í öskuhaugi ÁR-527:076 og til vinstri úr söfnunarreit 2 í sama öskuhaugi. Í neðstu röð til vinstri úr söfnunarreit 6 í sama haugi og til hægri Söfnunarsvæði í öskuhaug ÁR-527:076. Oscar Aldred fyrir miðri mynd og Elin Ósk Hreiðarsdóttir til vinstri

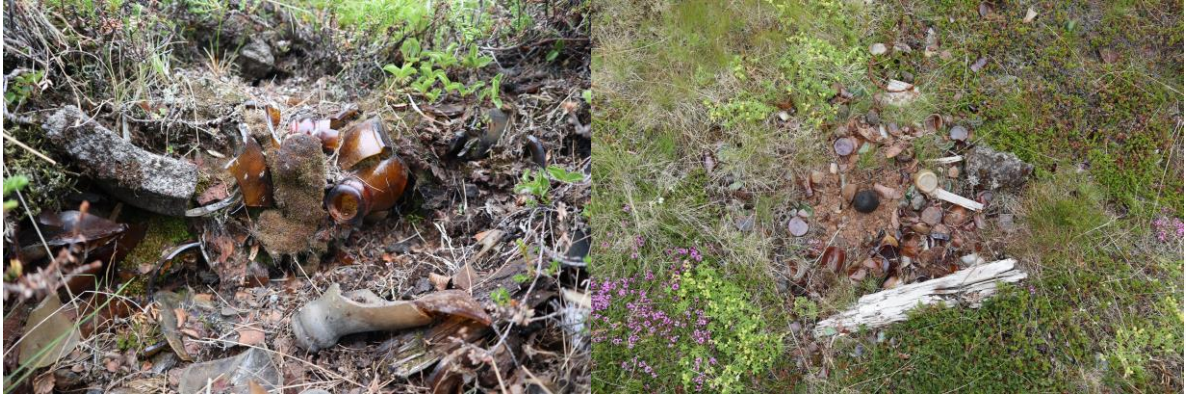
Mynd 19-20: Til vinstri má sjá bjórflöskur gægjast undan sverði í öskuhaug ÁR-527:068 í Seladal, en til vinstri má sjá bjórflöskur og annað rusl í rofi í sama öskuhaugi

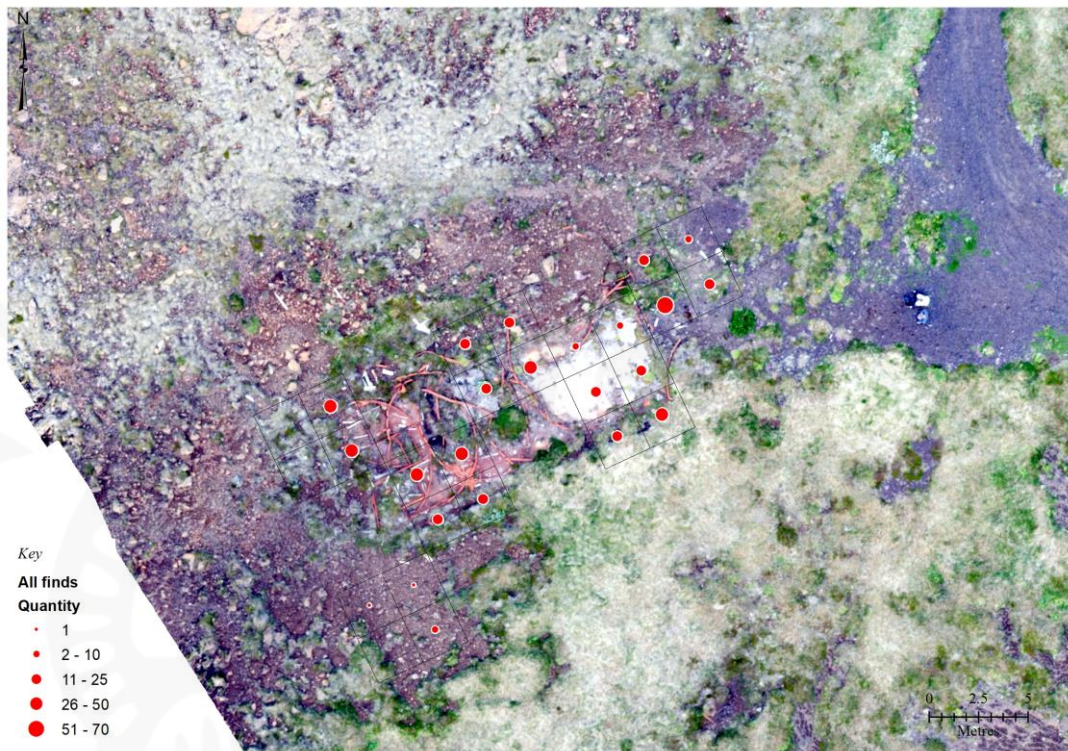
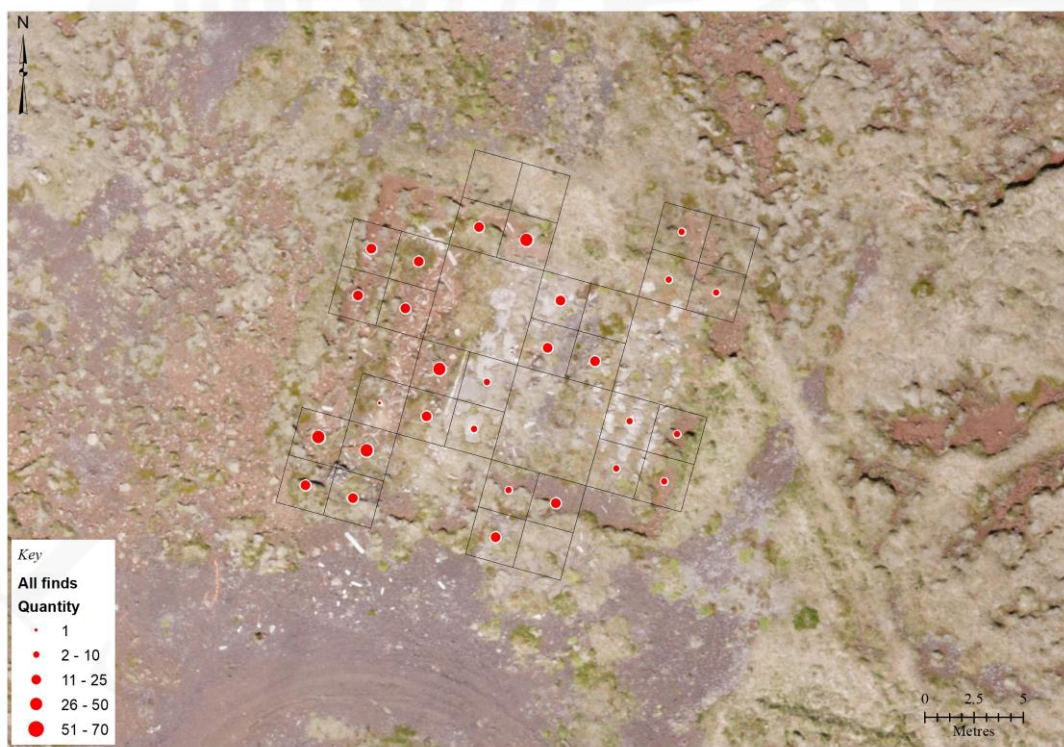
Mynd 21-22: Efra kortið sýnir dreifingu gripa í söfnunarreitum í rafstöð (ÁR-527:044) og neðri mynd dreifingu gripa í söfnunarreitum í mannvirki ÁR-527:044

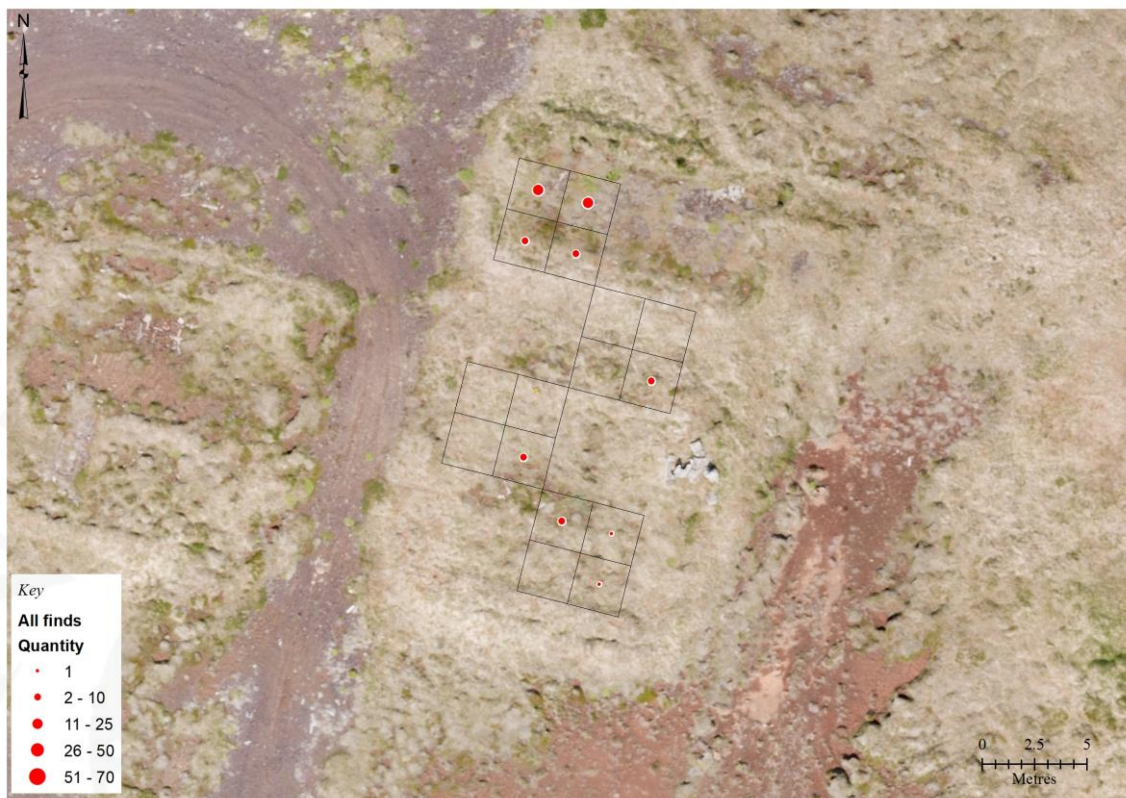
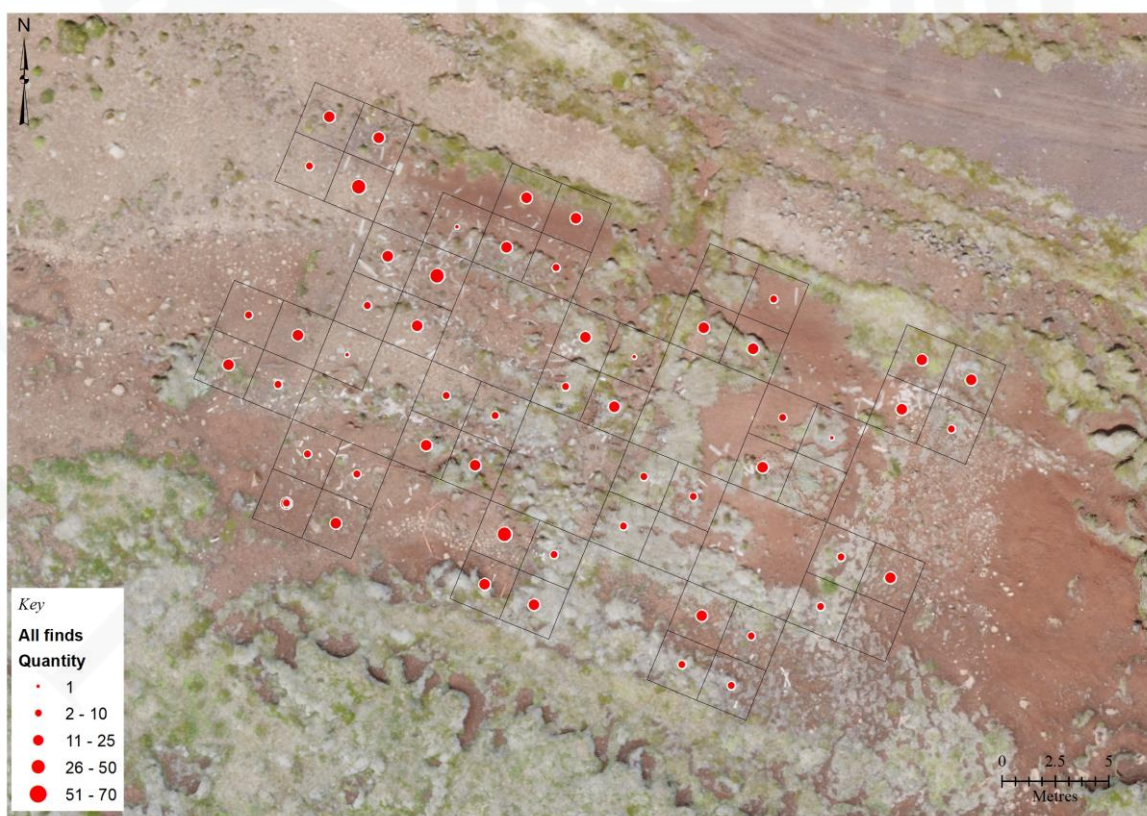
Mynd 23-24: Efri mynd sýnir dreifingu minja í söfnunarreitum í mannvirkjum ÁR-527:045-046 en nedri mynd sömu dreifingu í mannvirkjum ÁR-527:048-049

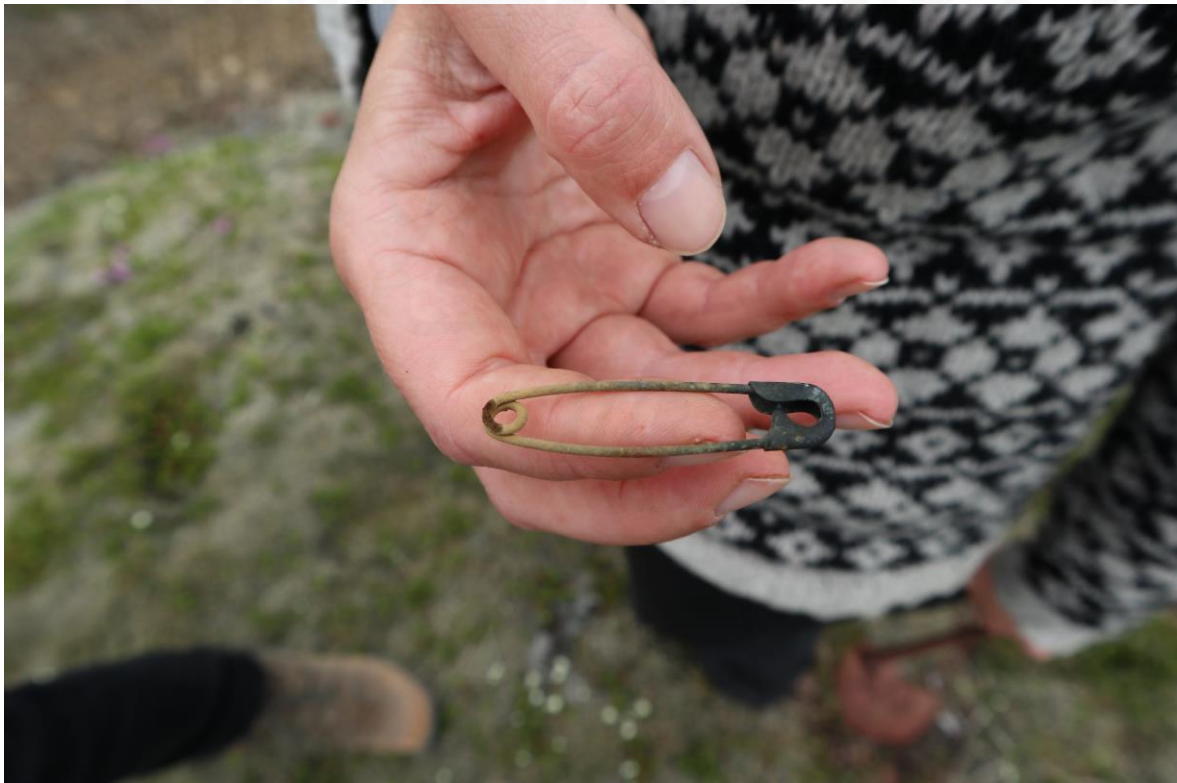
Mynd 25: Öryggisnæla sem fannst við yfirborðssöfnun í öskuhaug AR-527:068 í Seldal

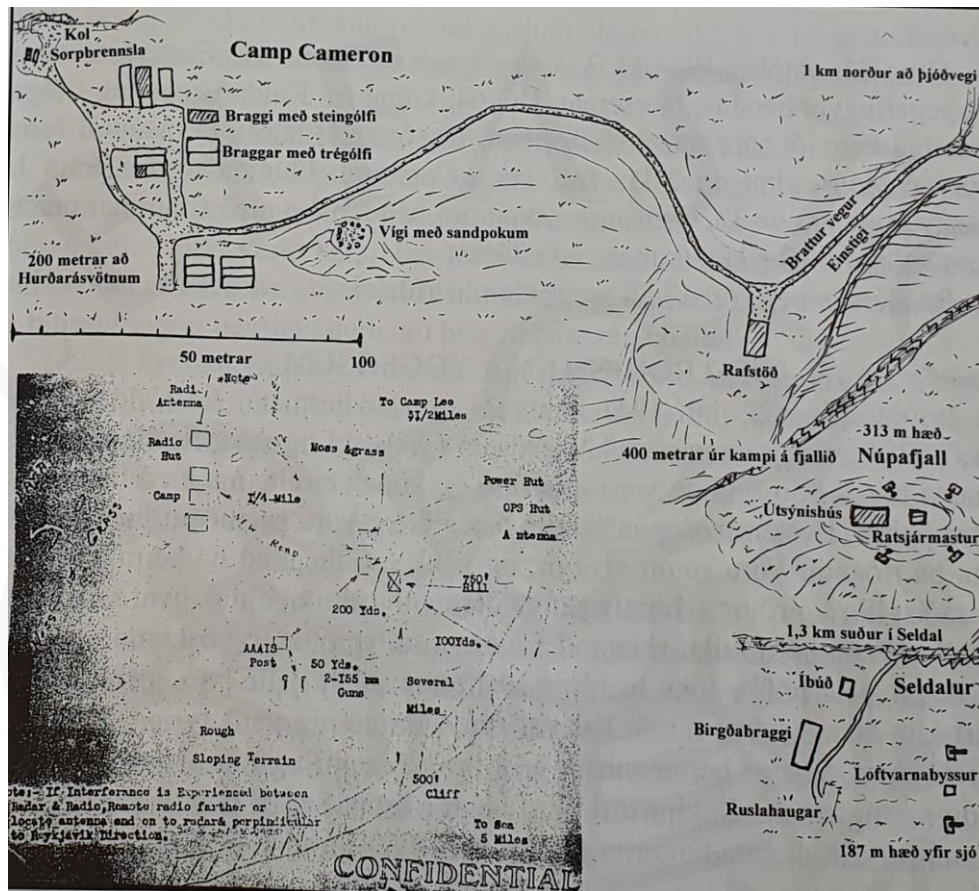
Mynd 25: Kort af herminjum á Núpafjalli sem birtist í bókinni *Styrjaldarárin á Suðurlandi*, bls. 35

Ölfusið. Á þessum slóðum var komið fyrir tveimur fallbyssum (155 mm) sem voru á hjólum og hægt var að færa til. Þessar byssur höfðu 25 km drægni og voru því taldar mikilvægar í vörnum Suðurlands þótt aldrei hefi verið skotið af þeim byssum sem þarna voru. Auk þessara mannvirkja má sjá að talsvert er af niðurgröfnum mannvirkjum á þessum slóðum sem líklega hafa verið byrgi af einhverri tegund, e.t.v. skotbyrgi, birgðageymslur eða byssuhreiður (sjá t.d. ÁR-527:070-75).

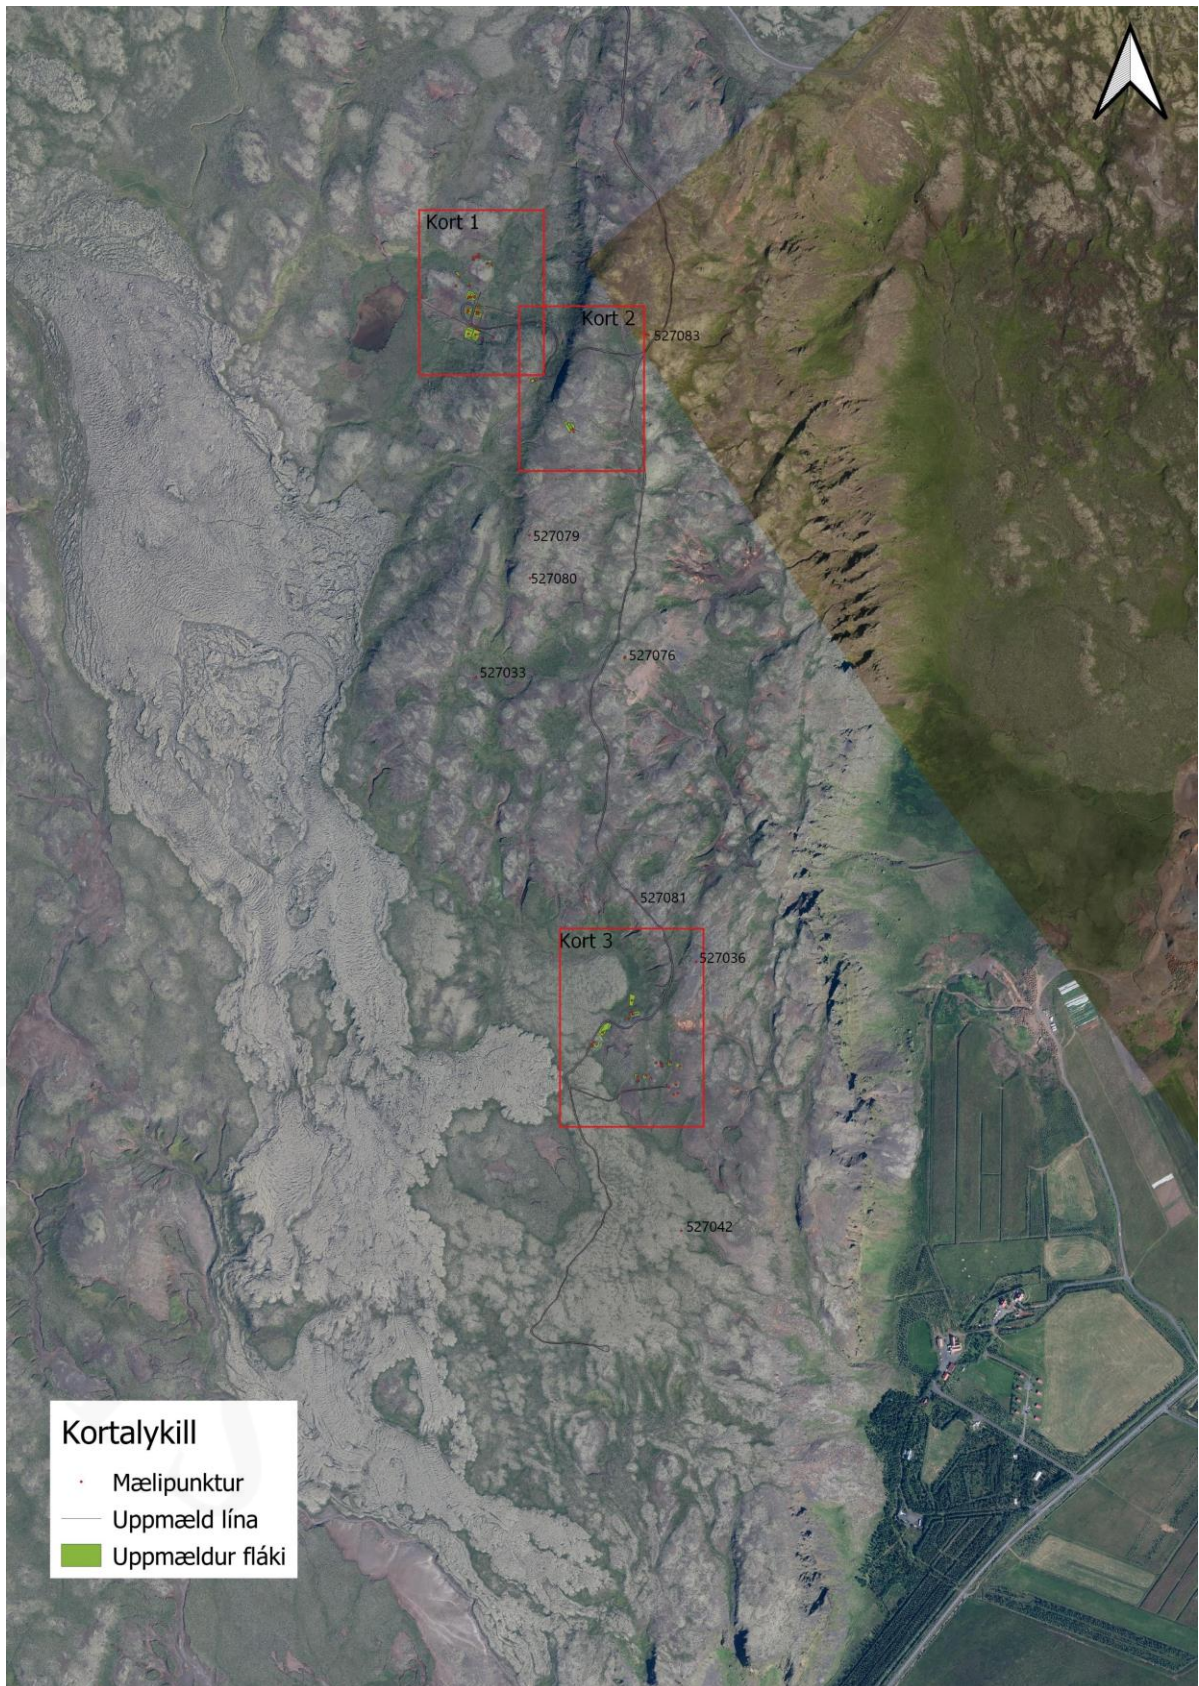
Yfirlitskort sem sýnir skráðar herminjar á Núpasfjalli. Loftmynd: Loftmyndir ehf
