HERNÁMIÐ FRÁ SJÓNARHÓLI FORNLEIFAFRÆÐINNAR:

NÍÐURSTÖÐUR FORNLEIFARANNSÓKNA Á NÚPAFJALLI Í ÖLFUSI

FORNLEIFASTOFNUN ÍSLANDS
REYKJAVÍK 2024
FS796-18073

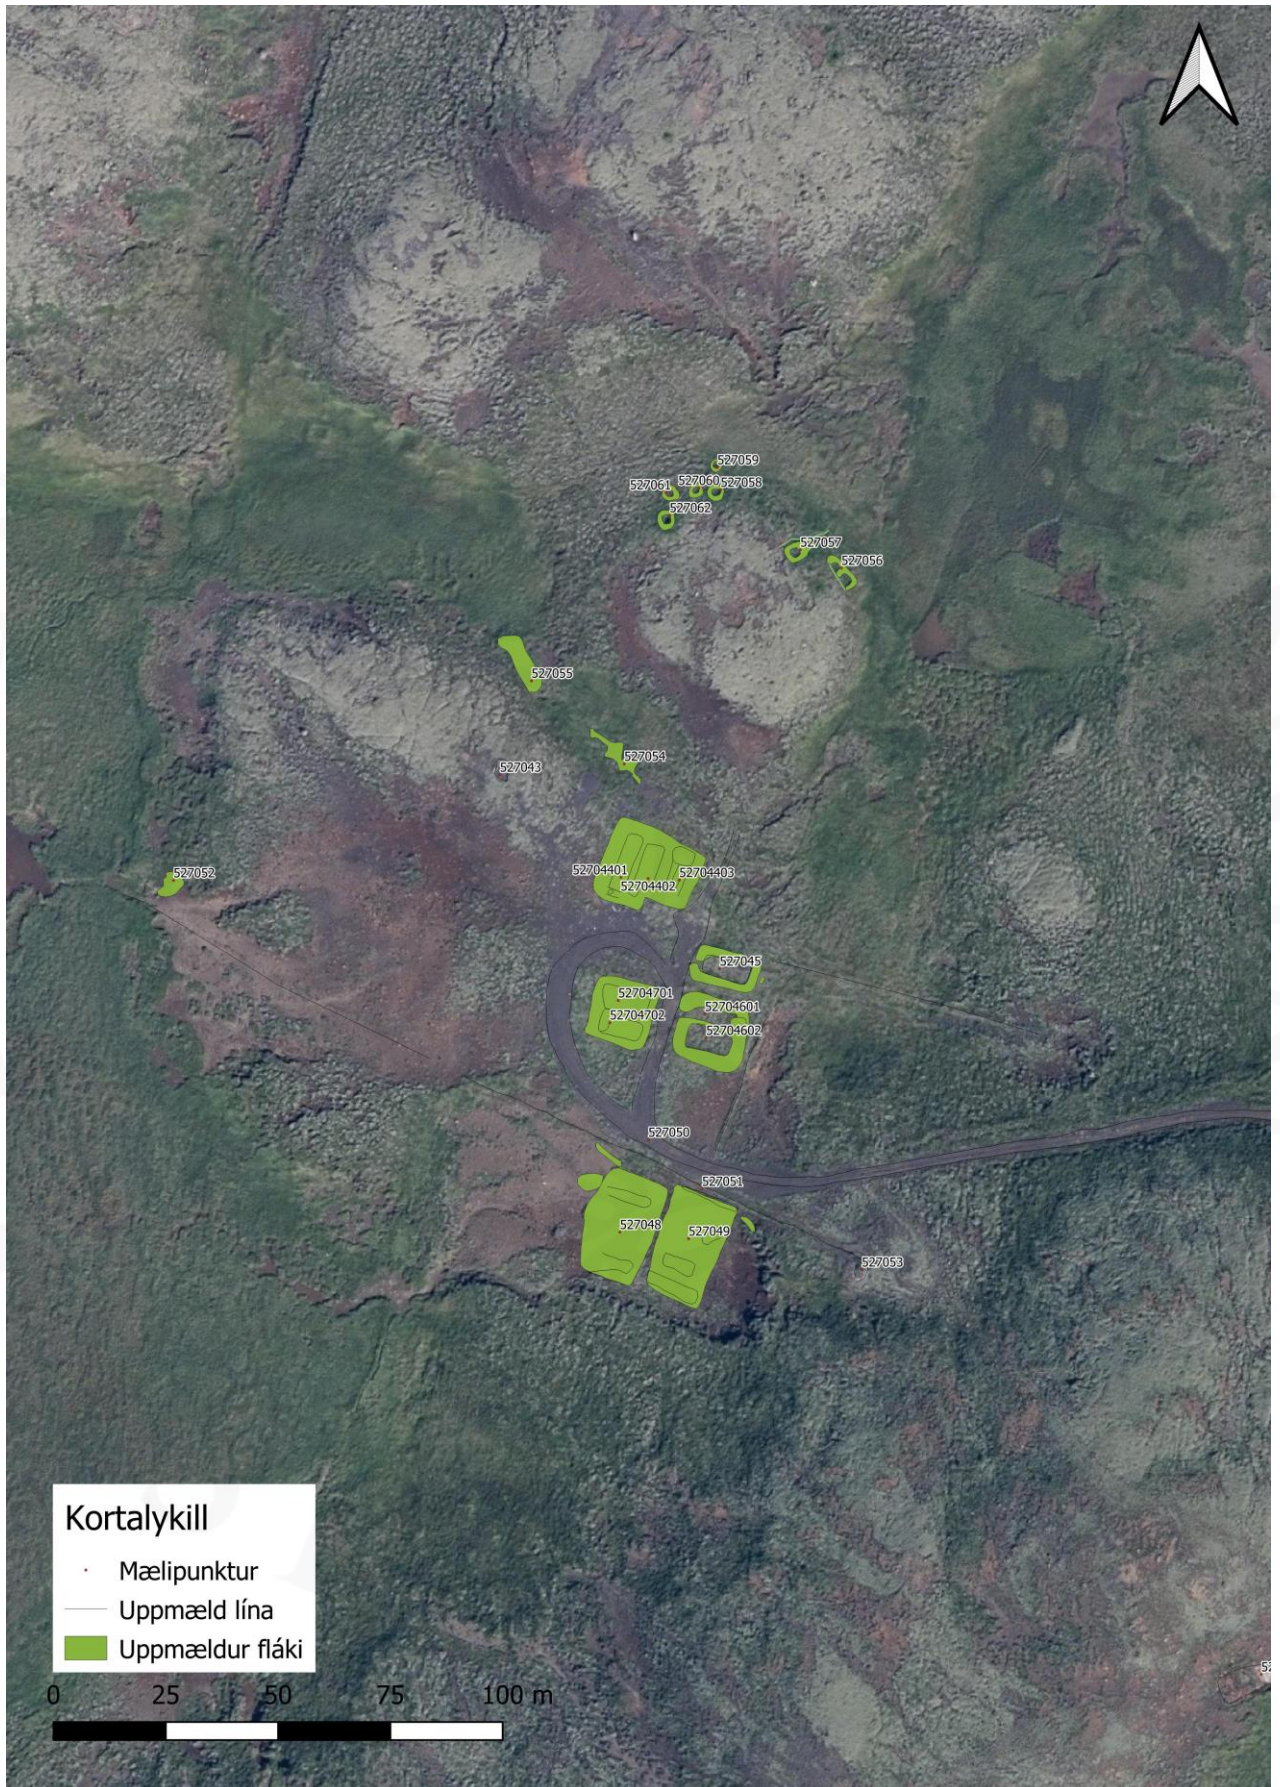
Kort 1: Skráðar minjar í Camp Cameron á Núpafjalli. Loftmynd: Loftmyndir ehf

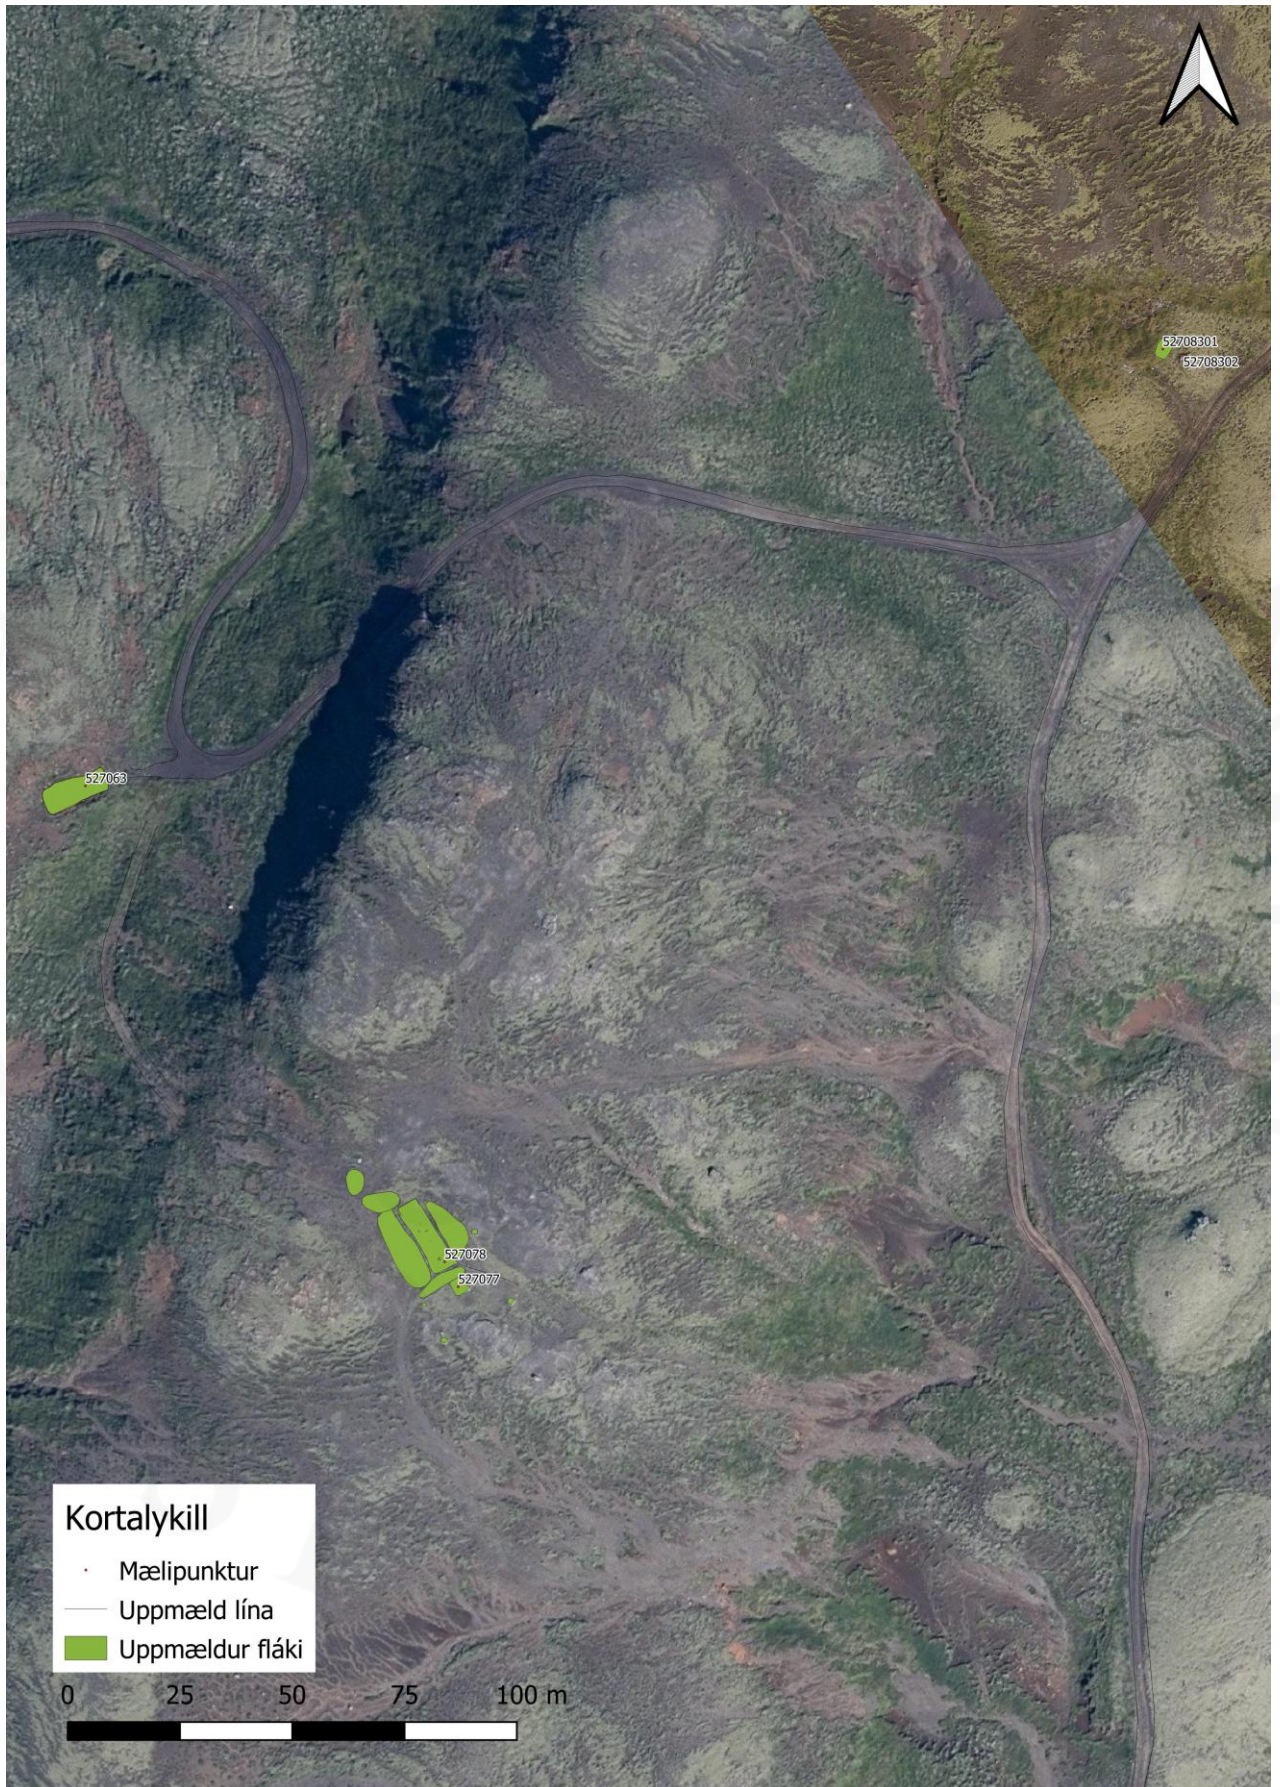
Kort 2: Skráðar í og við ratsjármastur á Núpafjalli. Loftmynd: Loftmyndir ehf

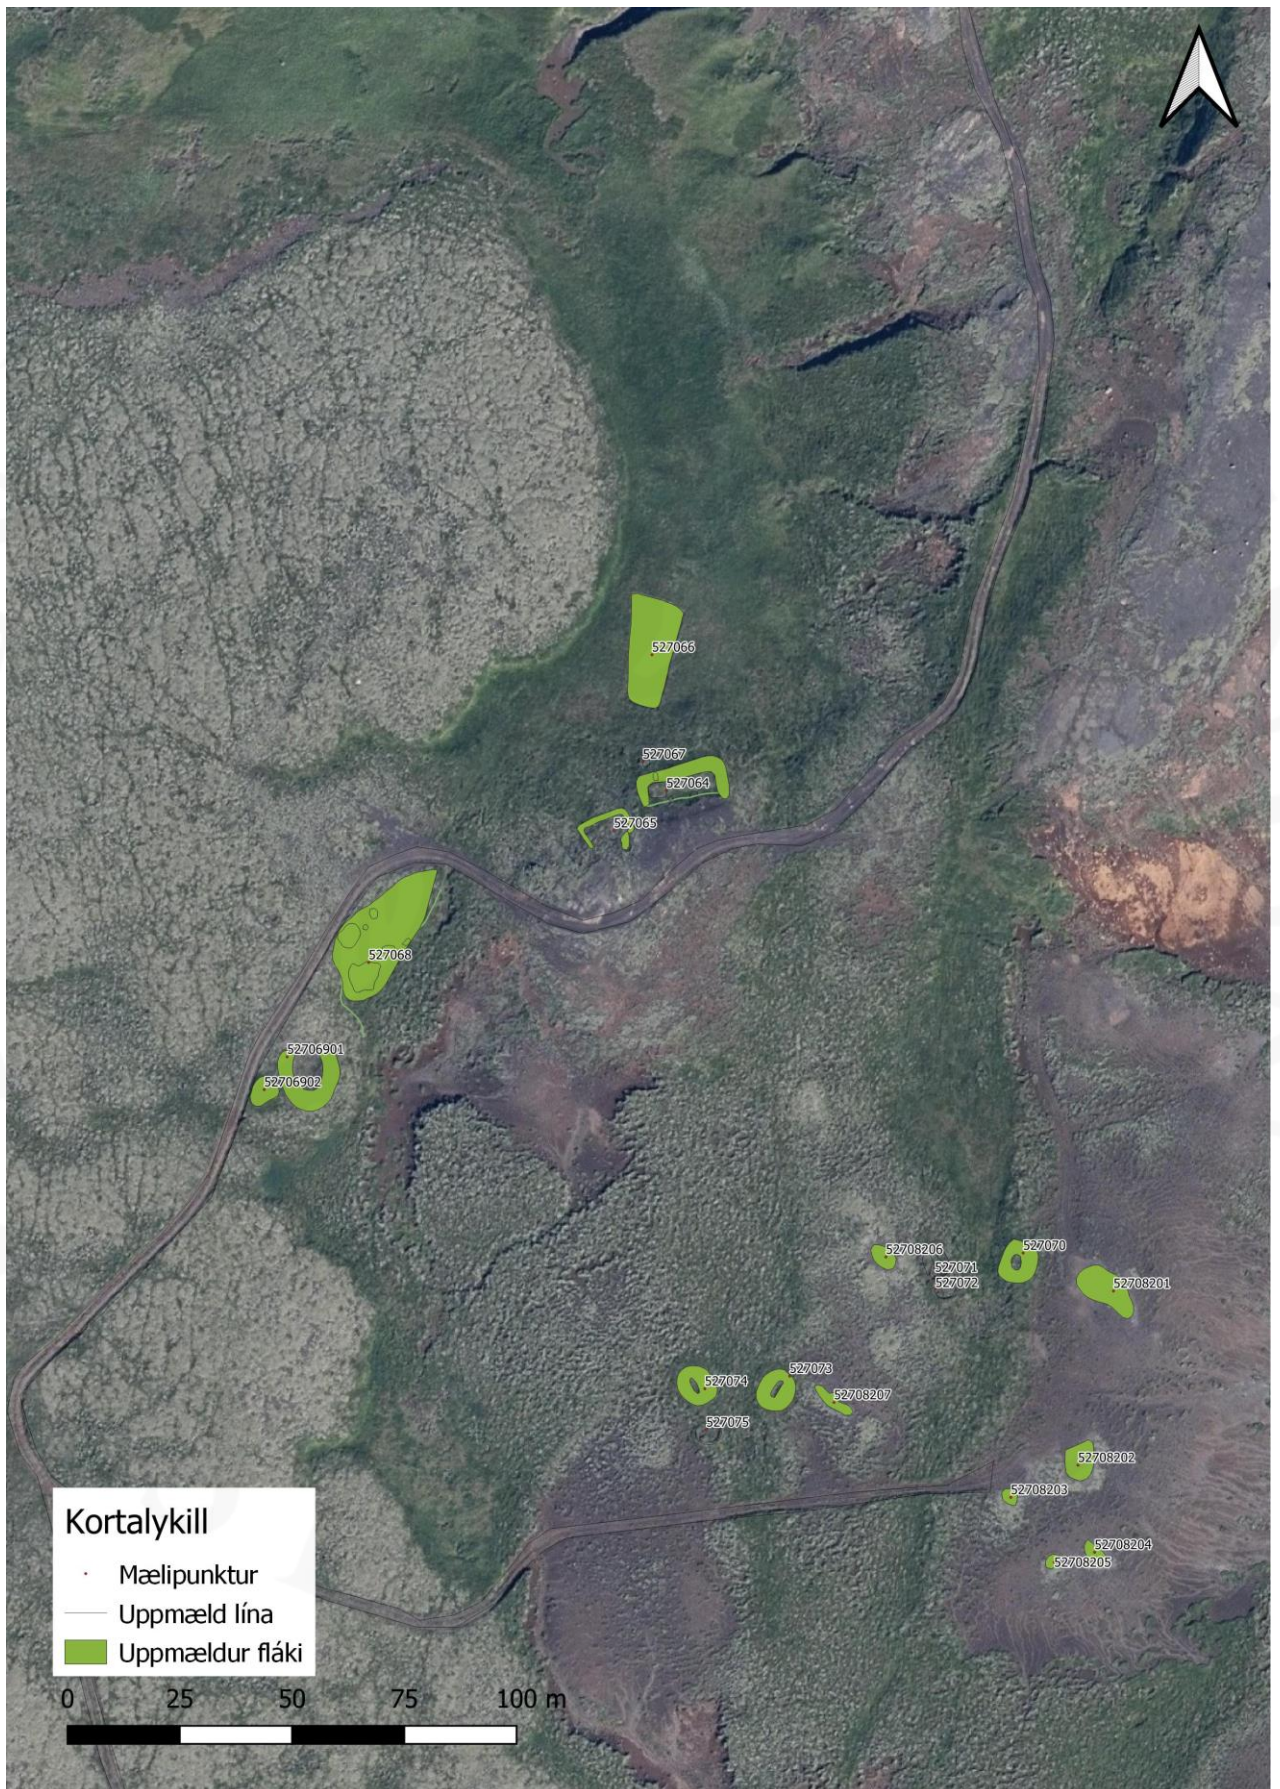
Kort 3: Skráðar minjar í Camp Cameron á Núpafjalli. Loftmynd: Loftmyndir ehf
