# Fornleifaskráning Langaness 1

## Hrollaugsstaðir, Selvík og Kumblavík

Bryndís Zoëga og Guðný Zoëga

Rannsóknarskýrslur 2024/09

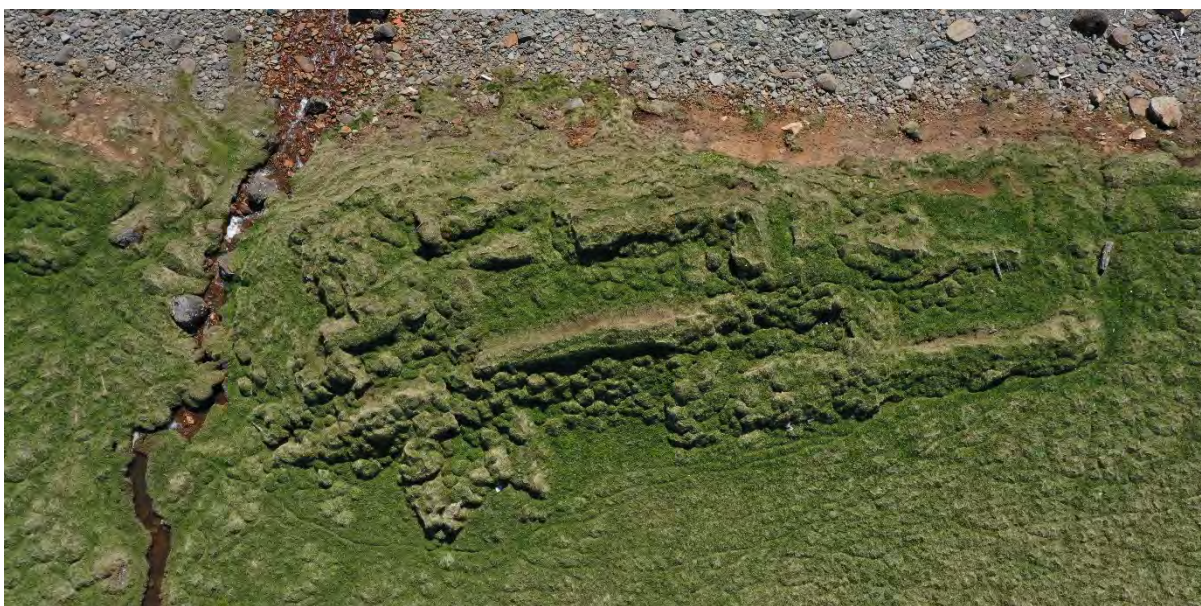
Mynd 7. Bærinn [3280-001] á Hrollaugsstöðum stóð fremst á sjávarbakkanum. Hann var færður ofar í landið árið 1942, þegar tundurdufl sprangu í fjörunni neðan við bæinn. Ofarlega til hægri á myndinni sést rof í sjávarbakkann þar sem sjórinn hefur brotið af bæjarhólnum.

**Hættumat:** Mikil hætta, hóll og tóftir eru á sjávarbakka þar sem landbrots gætir og hefur þegar brotið af þeim

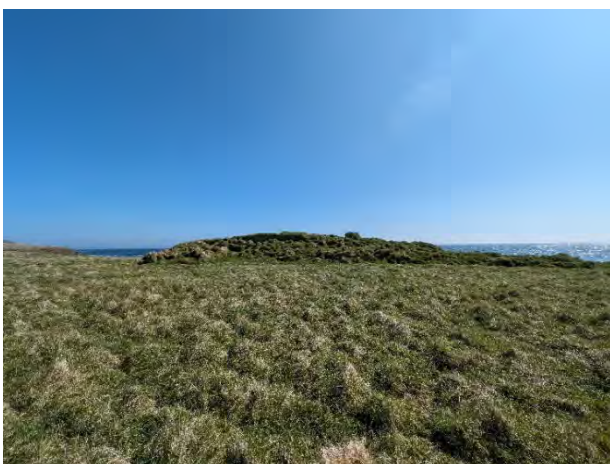
Mynd 8. Horft til suðvesturs, í átt að bæjarhólnum [3280-001] á Hrollaugsstöðum.

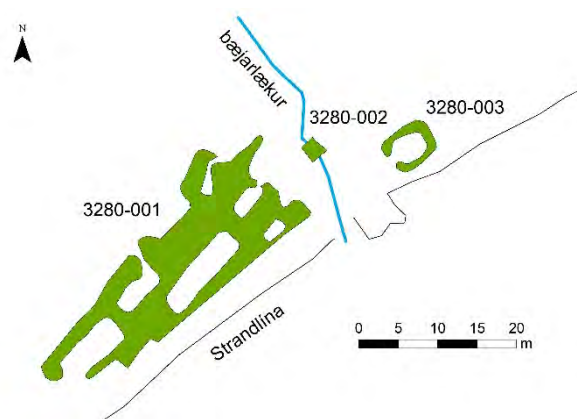
## Hrollaugsstaðir 3280-001

Bæjarhóllinn og bæjartóftin liggja samsíða sjávarbakkanum frá suðvestri til norðausturs og rennur bæjarlækurinn fast austan þeirra. Bæjarhóllinn er um 30m langur og um 15m breiður.

Tóftir síðasta bæjarins standa á hólnum. A.m.k. sex hús sjást í bæjarþyrpingunni og farnar dyr eru sjáanlegar en líklega hafa bæjardyrnar snúið til suðausturs í átt að sjó. Tóftarþyrpingin er um 20x10-14m að utanmáli og greinilegust bæjartóftin um 4-12m að stærð. Tóftirnar eru grasi grónar, veggir að hluta hlaupnir í þúfur en vel greinanlegir, allt að 2m á hæð en farnir að hrynja. Mesta breidd veggja er 2m. Áföst suðvestan tóftarinnar er tóft, líklega einhverskonar útihús. Hluti þeirrar byggingar er hrúnin fyrir bakkann.

Bæjarhóll er frammi á sjávarbakka vestarlega í gamla túninu og á honum stóð gamli torfbærinn [3280-001] sem hefur líklegast verið á sama stað um aldir. Austan bæjar var brú [3280-002] yfir bæjarlækinn og á austurbakka hans stóð skemma [3280-003], á sjávarbakkanum. Vestast í túni voru Lambhús [3280-011] og seinna var gerður rófugarður sunnan tóftarinnar og skjólgarður hlaðinn [3280-012] til að verja hann fyrir austanáttinni. Ofan við vesturenda túnsins er svo heytóft [3280-013]. Túngarður [3280-4] umlykur norðanvert túnið á kafla og nær rétt vestur fyrir bæjarlækinn þar sem hann hverfur. Í norðausturhorni túnsins, bæði innangarðs og utan eru fjárhústóftir og aðrar úthústóftir. Þar eru vel varðveittar leifar þriggja fjárhúsa [3280-007, 009, 010] og útihúsa [3280-008] með óþekktu hlutverki, íshúss [3280-005] sem síðar var notað sem reykkofti og tvær litlar tóftir [3280-006] sem líklega eru heytóftir.

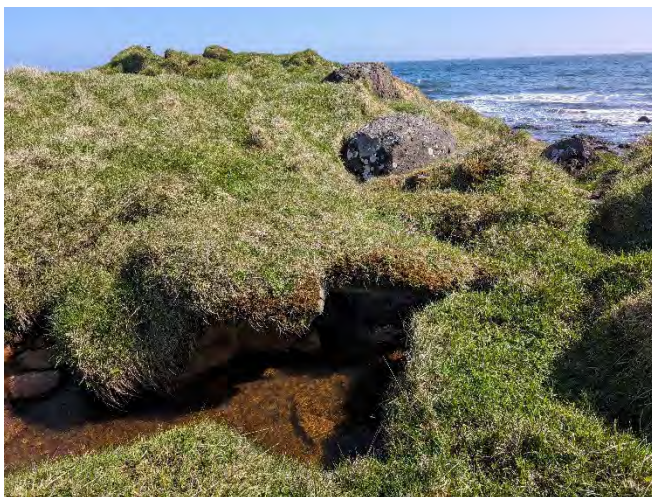
Mynd 9. Brú [3280-002] yfir bæjarlækinn á Hrollaugsstöðum. Horft er niður eftir læknum til suðausturs og sést í tóft [3280-003] ofarlega á mynd. Í rofi má sjá hleðslur undir brúnni.

Austan við bæjarhólinn [3280-001] eru leifar brúar yfir Bæjarlækinn.

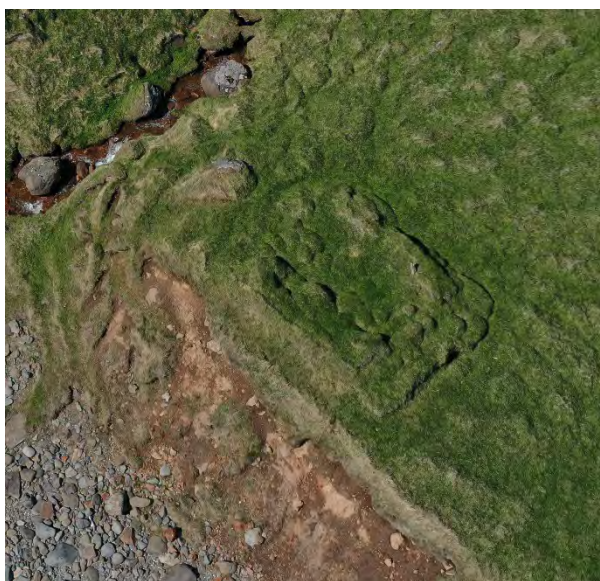
Mynd 10. Tóft [3280-003] á austurbakka bæjarlækjar. Horft er til norðvesturs

Tóftin liggur samsíða sjávarbakkanum frá suðvestri til norðausturs. Hún er 6,5x5m að utanmáli. Þil hefur verið til suðvesturs í átt að bæjarlæknum. Veggir eru algrónir og mikið hrundir, 30-70cm háir og breidd um 70cm.

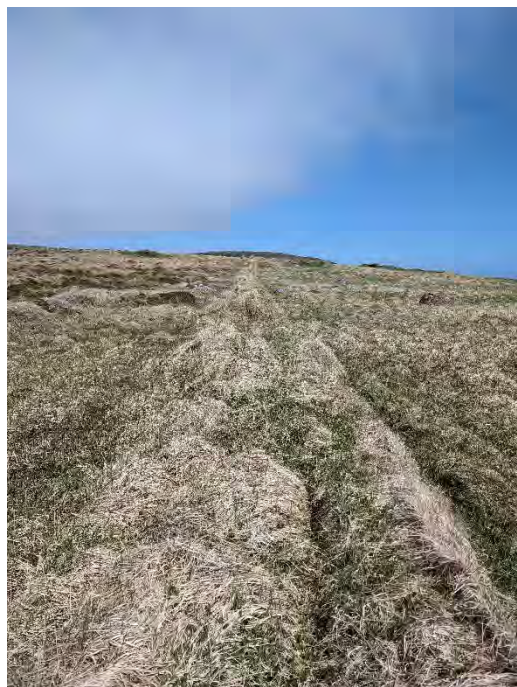
Mynd 12. Horft er eftir túngarðinum [3280-004] til norðausturs.

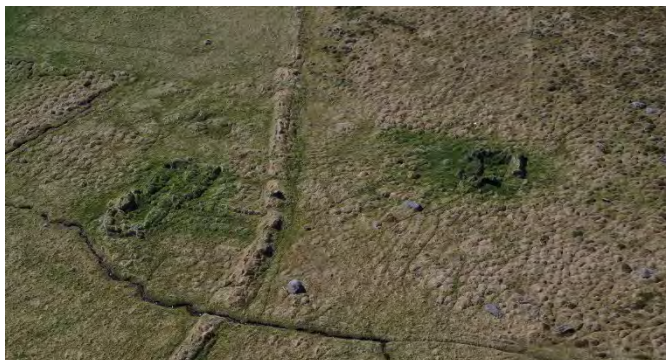
Mynd 13. Vinstra megin við túngarðinn [3280-004] er tóft [3280-008]. Fast hægra megin við hann eru óljósar heytóftir [3280-006] og hægra megin þeirra er íshústóft [3280-005]. Horft er til suðvesturs.

Samkvæmt heimildamanni var þessi tóft upphaflega íshús sem síðar var notað sem reykkofti (Magnús Vilhjálmsson, 18.12.2024). Í spurningalista vegna fasteignamats, frá 1929 er getið um fiskihús úr steini 7x5x4 ál. með steingólfi og torfpaki. Það var þá fimm ára gamalt (Hérþing, PE1-2-5).

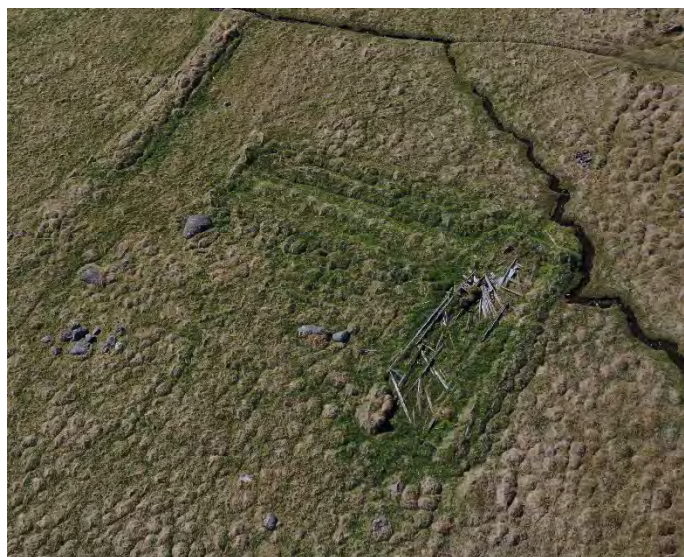
*Mynd 14. Fjárhústóft [3280-007]. Horft er til suðvesturs.*

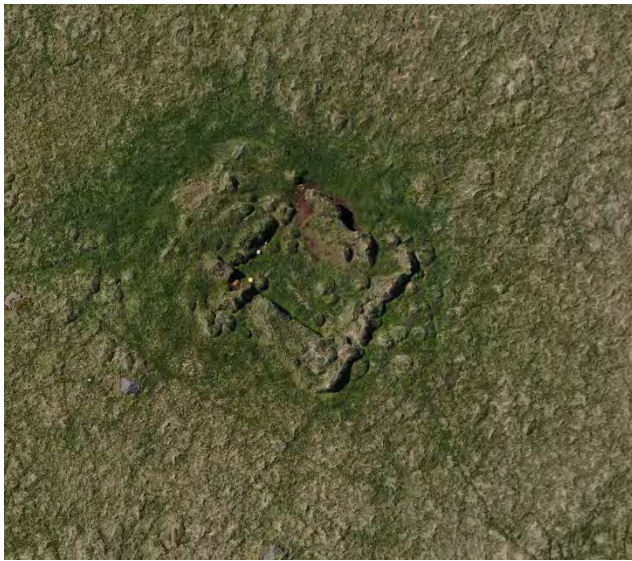
Mynd 15. Tóft [3280-009]. Horft til suðvesturs.

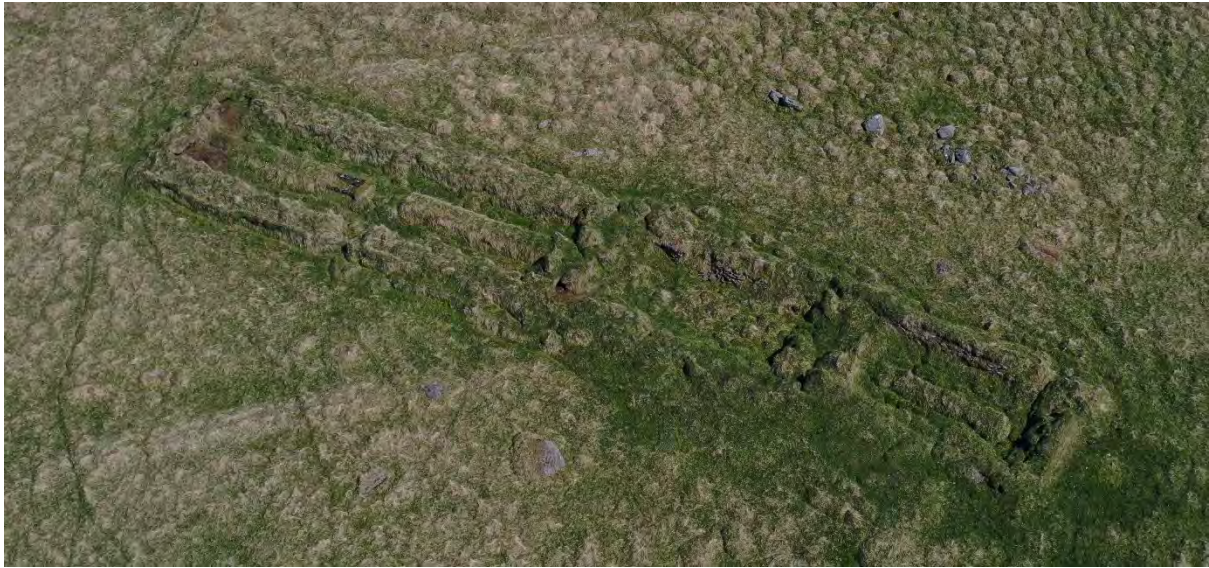
garða og tveimur króm. Dyr eru á því við suðausturhorn. Veggir eru 1-2,7m á hæð og breidd er 1,5m. Garðarnir eru grjóthlaðnir og standa vel. Grjót er neðst í veggjum en torf ofan á.

Mynd 16. Til vinstri eru fjárhús [3280-010] með tveimur görðum og sést í steipt baðkar á enda vinstri garðans. Hægra megin tvístæðu húsanna, fyrir miðju, er hlaða og hægra megin hennar minni fjárhús með garða. Í vinstra horni niðri sést túngarðurinn [3280-004] liggja að tóftinni. Horft er til norðausturs.

Samkvæmt heimildamanni voru þessi fjárhús í notkun í tíð foreldra hans en þau voru síðustu bændur á Hrollaugsstöðum (Magnús Vilhjálmsson, 18.12.2024).

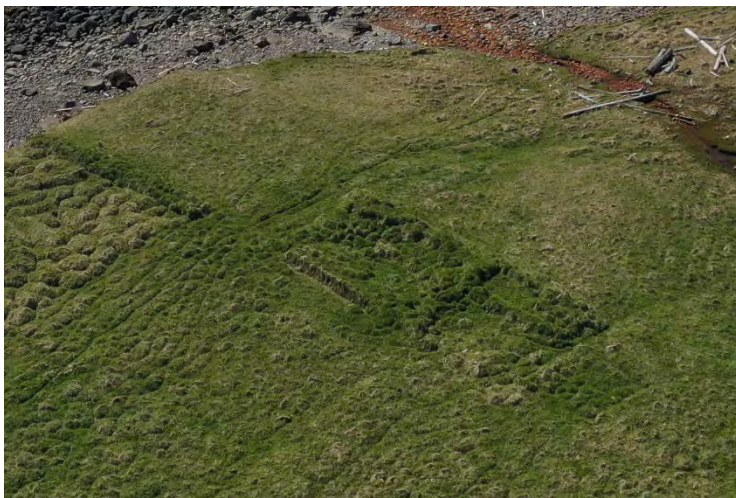
Mynd 17. Lambhústóft [3280-011] og skjólgarður [3280-012], syðst og vestast í túni. Horft er til suðvesturs.

Þessi tóft er merkt á túnakorti Hrollaugsstaða (hvorki er getið um höfund eða ártal. Þessi hús voru orðin að tóftum þegar heimildamaður man eftir sér en hann er fæddur 1946. Tóftirnar voru kallaðar Lambhústóftir (Magnús Vilhjálmsson, 18.12.2024).

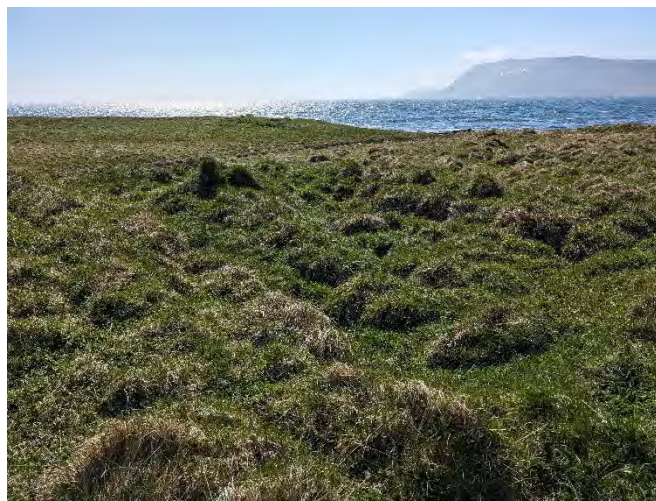
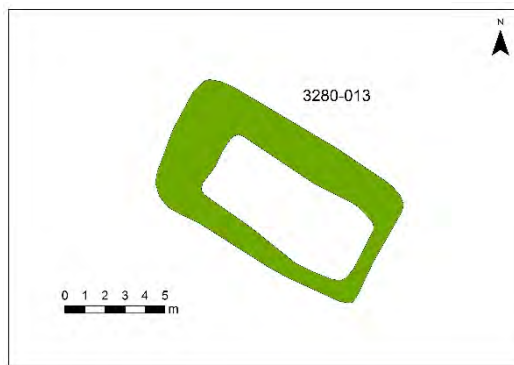
Mynd 19. Tóft [3280-013]. Horft til suðsuðausturs. Til hægri er teikning af tóftinni.

Heimildamaður taldi að þetta gæti hafa verið heytóft (Magnús Vilhjálmsson, 18.12.2024).

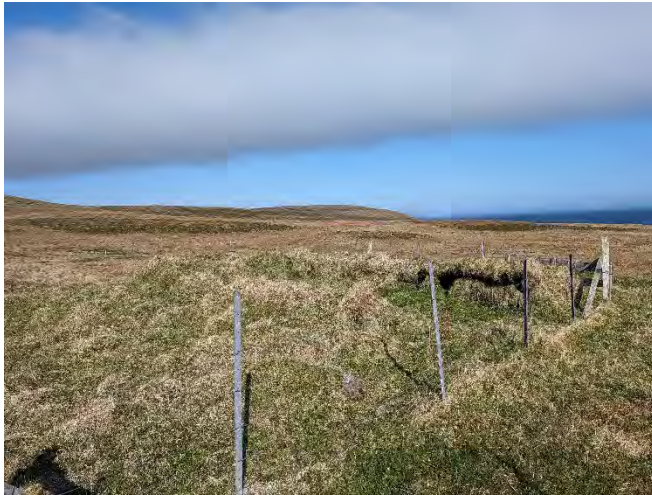
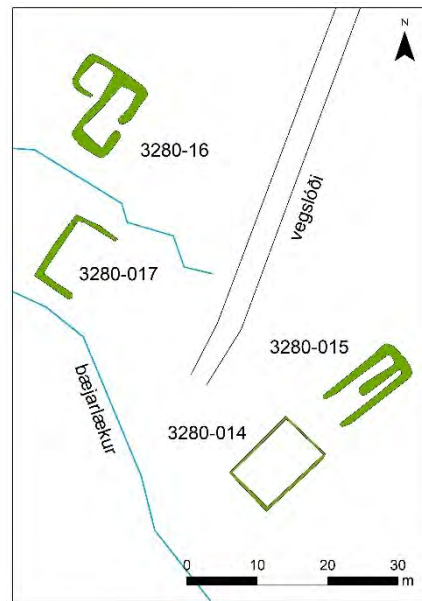
Mynd 22. Fjárhústóft [3280-015]. Horft er til suðausturs. Til hægri er yfirlitsmynd af yngra bæjarstæðinu og öðrum minjum við bæinn.

Samkvæmt heimildamanni voru þetta fjárhús og hesthús (Magnús Vilhjálmsson, 18.12.2024).

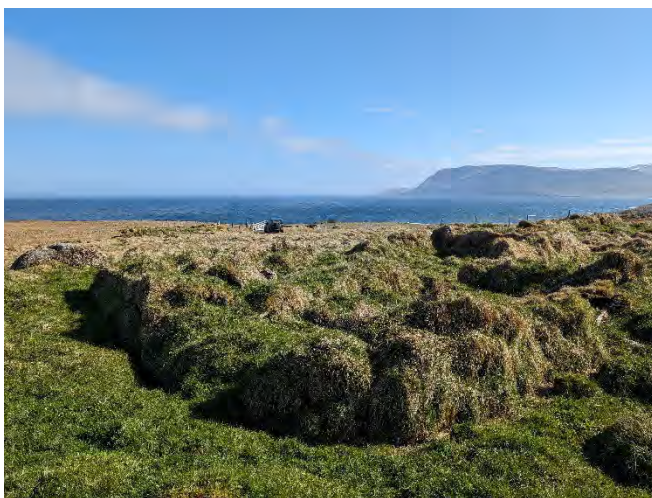
Mynd 23. Bæjartóft [3280-016]. Horft er til suðausturs.

Samkvæmt heimildamanni var þarna torfbær sem reistur var eftir að tundurdufl skemmdi bæinn sem stóð á sjávarbakkanum. Búið var í bænum til 1949 en þá var reist timburhús skammt frá en fjósið var í notkun til 1964 þegar Hrollaugsstaðir fóru í eyði (Magnús Vilhjálmsson, 18.12.2024).

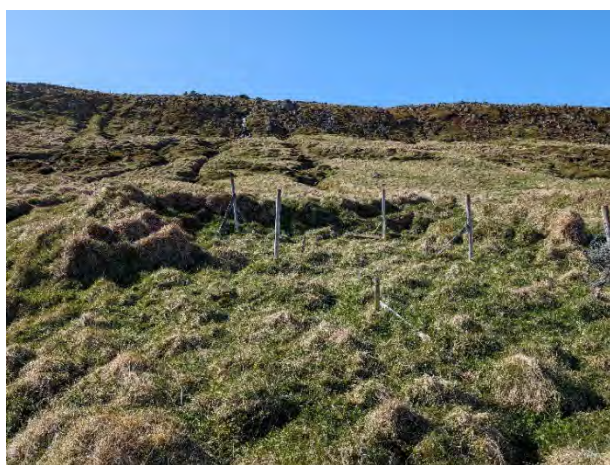
Mynd 24. Útihúsatóft [3280-017]. Horft til norðvesturs.

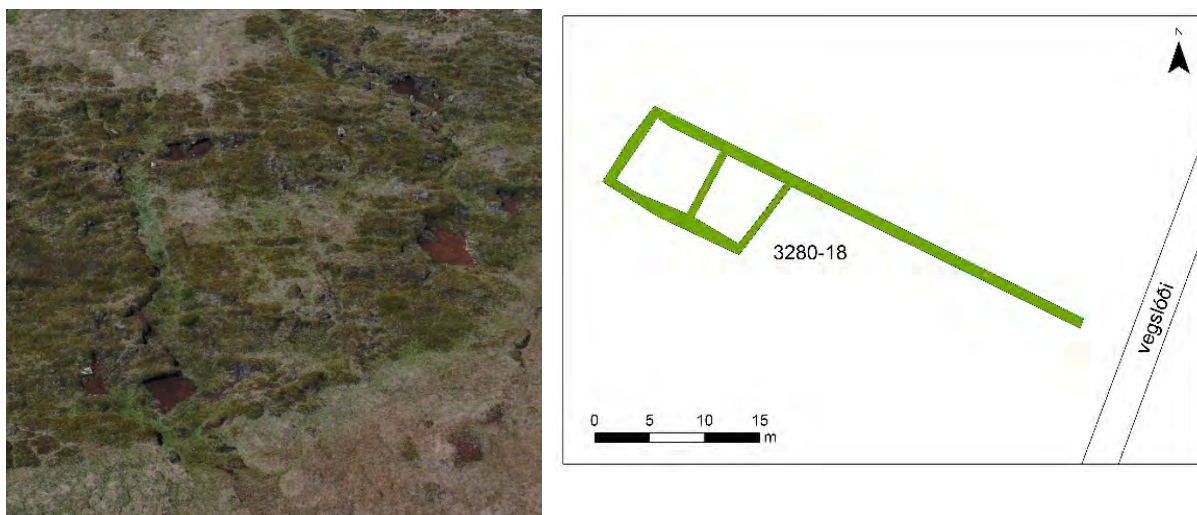
Matjurtagarðarnir eru tveir en liggja saman og eru skráðir sem ein heild. Þeir eru 14x8,5m að utanmáli og liggja norðvestur-suðaustur. Hleðslurnar eru grasi, mosa og lyngi grónar. Þær eru um 50cm breiðar og 20-40cm háar. Í beinu framhaldi af matjurtagarðinum er garðlag, væntanlega undan túngirðingu.

Mynd 25. Matjurtagarðar [3280-018] í brekkunni norðan bæjar [3280-016]. Horft er til norðvesturs.

Í brekkunum ofan við torfbæinn [3280-016] voru ræktaðar kartöflur og rabarbari en sprettan var aldrei góð samkvæmt heimildamanni (Magnús Vilhjálmsson, 18.12.2024).

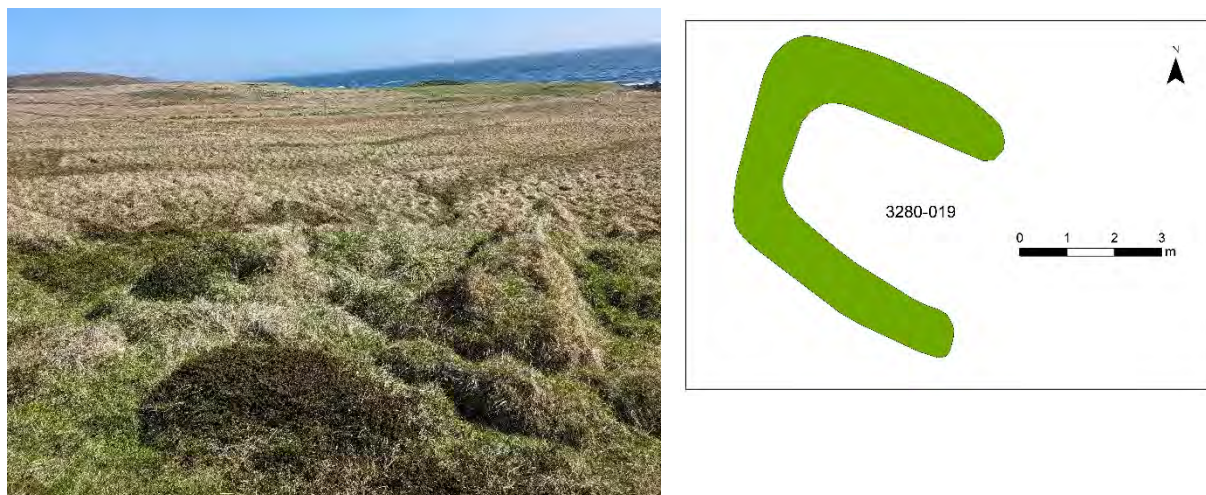
Mynd 26. Tóft [3280-019]. Horft er til austurs og ber bæjarhólinn í sjávarbakkann.

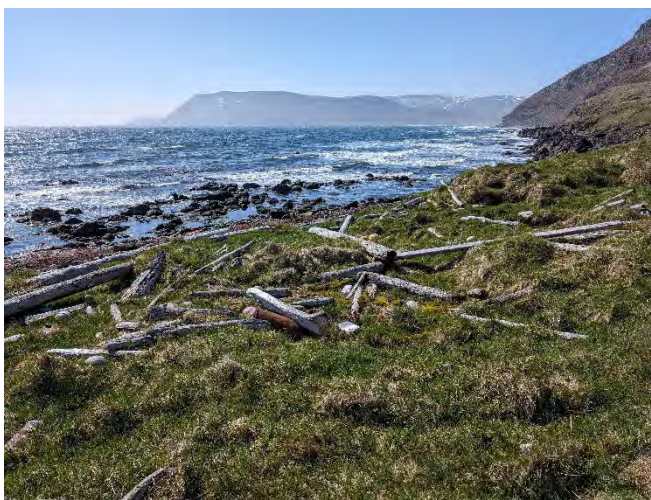
Mynd 27. Mógröf [3280-020]. Horft til suðvesturs.

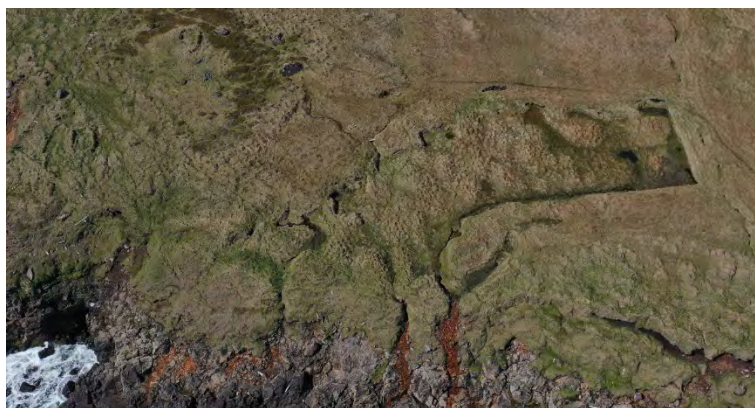
Mynd 28. Mógrafir [3280-020] og til vinstri mótóftir [3280-022 og 3280-023]. Horft er til vesturs.

Í örnefnaskrá (bls. 1) segir „Fyrir neðan bæinn eru svarðargrafir gamlar og svo túnið“. Samkvæmt heimildamanni var ekki góð mótekja á Hrollaugsstöðum (Magnús Vilhjálmsson, 18.12.2024).

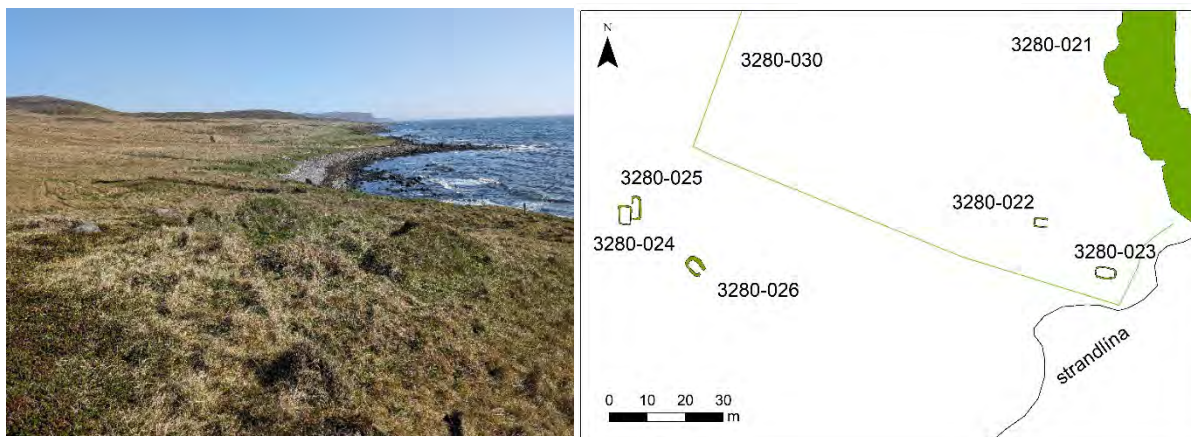
Mynd 29. Mótóft [3280-22]. Horft er til norðvesturs í átt að gamla bæjarstæðinu [3280-1] og túni á Hrollaugsstöðum. Til hægri er yfirlitsmynd af mótóftum 3280-022-026 og mógröfum 3280-021. Þarna sést einnig lega girðingar 3280-030.

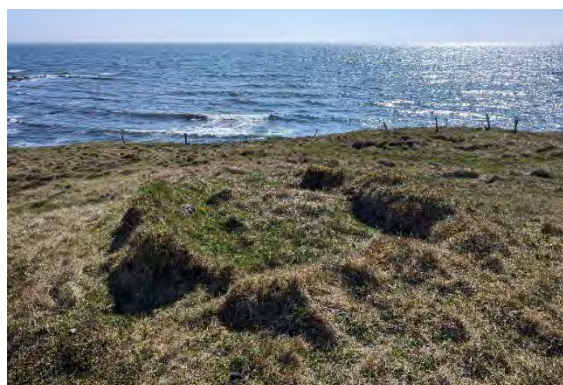
Mynd 30. Mótóft [3280-023]. Horft er til austurdausturs.

Vera kann að um mótóft sé að ræða en þær eru nokkru ofar en mógrafirnar neðst í túninu. Gæti einnig verið heytóft.

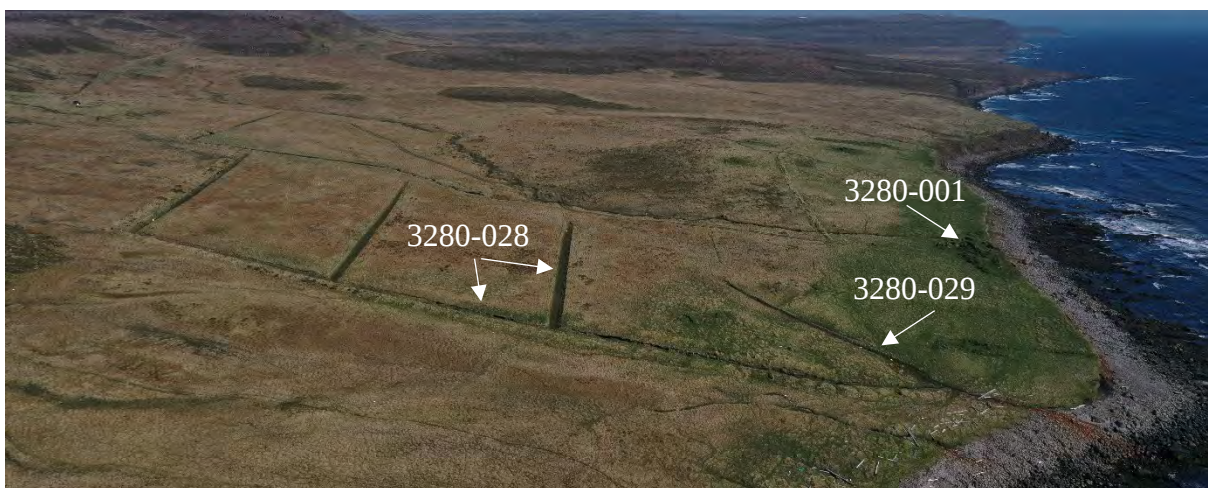
Mynd 32. Á myndinni sjást vélgrafnir skurðir [3280-028] sem gerðir voru á 5. áratug 20. aldar. Til hægri er gamla túnið og bæjarhóllinn [3280-001] á sjávarbakkannum.

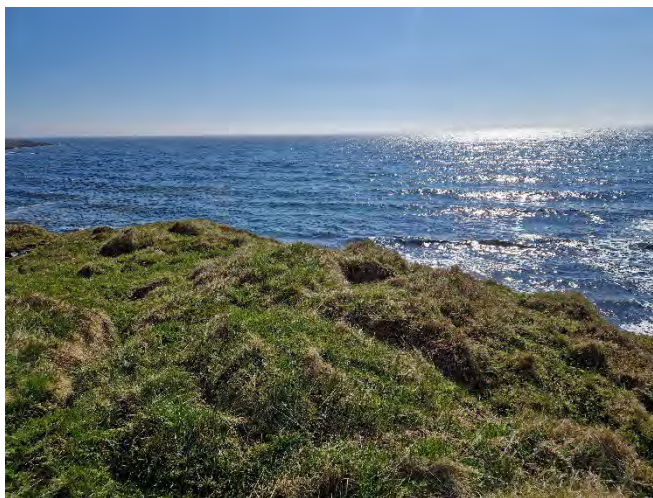
Tóftin er 2,5x12m að utanmáli og virðast hafa verið dyr til suðurs eða mót sjó. Veggir eru 30-70cm háir og 80cm breiðir. Innbrúnir reglulegar og er botninn aðeins niðurgrafinn. Tóftin er algróin.

Mynd 33. Tóft [3280-032]. Horft til austnorðausturs.

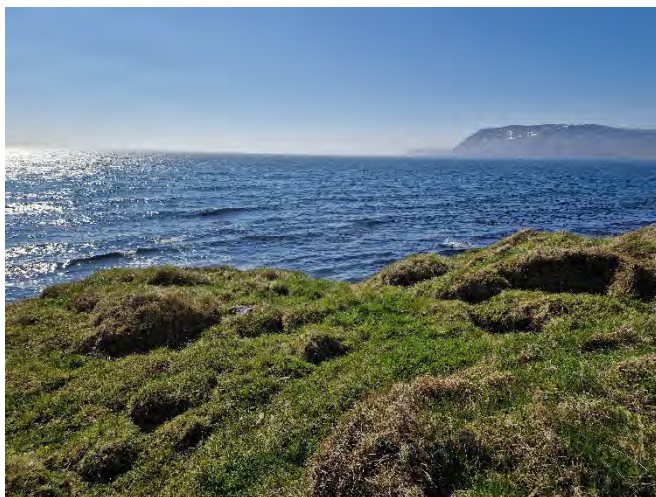
Þústin er 2,5x1,5m að utanmáli og liggur fram á sjávarbakka þar sem nokkuð hátt er niður. Hún er 10-20cm há og grasi gróin en sér í einn stein í útbrún.

Mynd 35. Þúst [3280-034] er til vinstri á mynd og til hægri sést í endann á tóft [3280-032]. Horft er til suðurs.

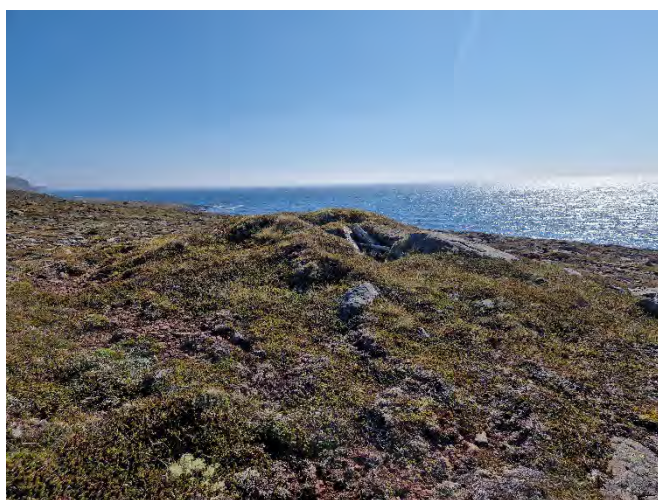
Tóftin snýr austur-vestur og hafa dyr snúið til vesturs. Tóftin er hlaðin úr grjóti, upp við stóran stein sem stendur við vestur enda suður langveggjar. Tóftin er að mestu gróin lyngi og mosa en sér í hleðslur á köflum. Timburgrind hússins er fallinn en liggur í tóftinni. Vegg hæð er 20-40cm og veggbreidd er 70cm.

Mynd 36. Kofatóft [3280-035]. Horft til suðausturs.

Líklegt er að þetta sé smalakofi en gæti einnig verið skotbyrgi.

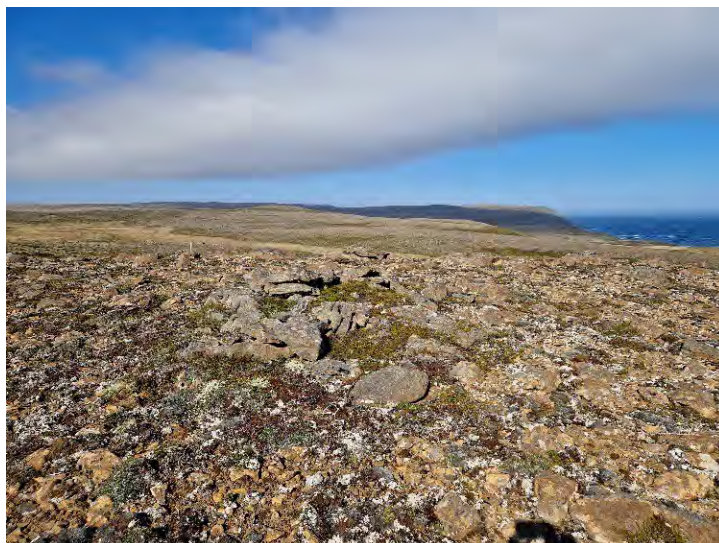
Mynd 37. Hleðsla [3280-036] á melhól. Horft er til austurs.

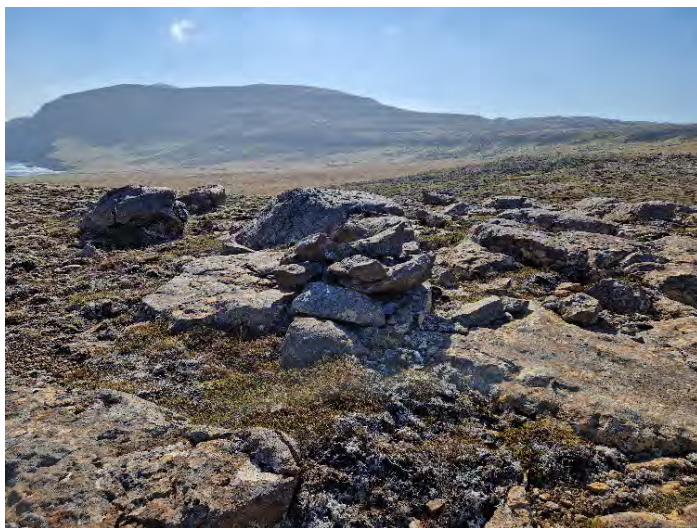
Varðan sem er meira grjóthrúga en upphlaðin varða, er hugsanlega hrúnið. Hún er 75x75cm að grunnmáli og 30cm há.

Mynd 38. Varða [3280-037]. Horft er til vesturs, heim að Hrollaugsstöðum.

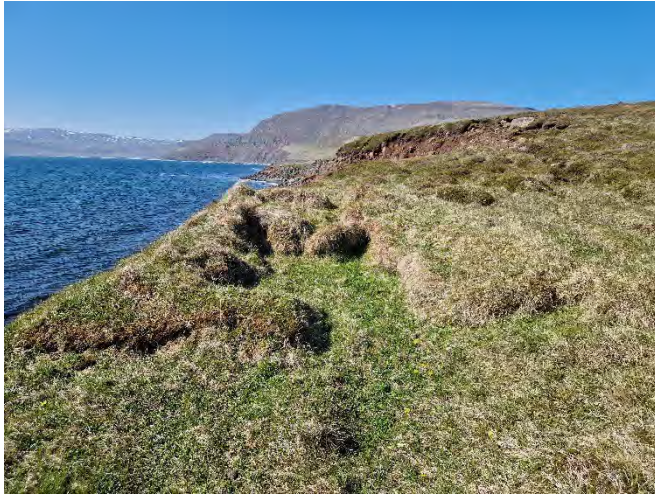
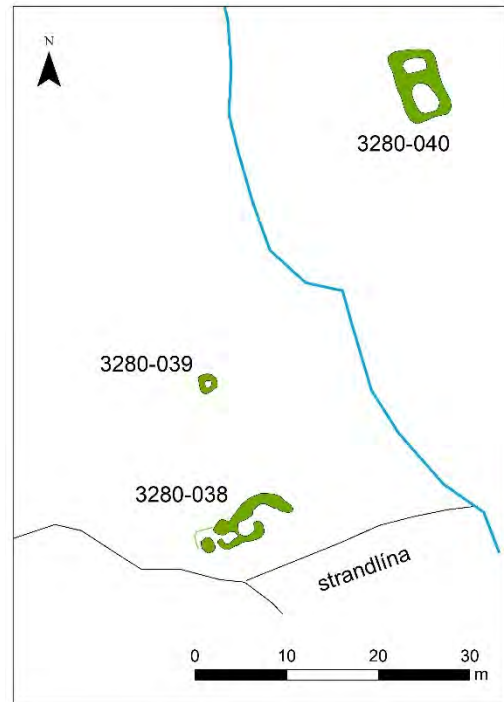
Mynd 39. Stekkjartóft [3280-038] á sjávarbakka. Horft er til vestsuðvesturs. Til hægri er yfirlitsmynd af tóftum neðst í Stekkjardal.

Í örnefnaskrá Hrollaugsstaða segir: „Norðan við hólinn, sem bærinn er á, heitir Stekkjardalur og þar er Stekkjarbrekka. En niður af dalnum, niðri við sjó, heitir Horn“. Tóftin liggur frammi á sjávarbakka en ekki voru ummerki um landbrot.

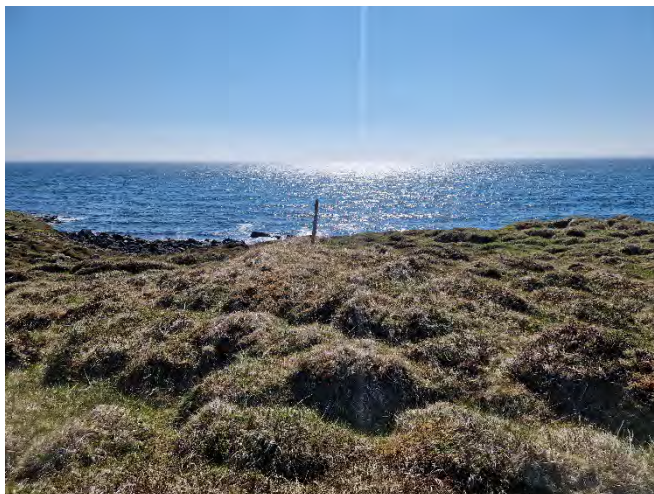
Mynd 40. Smalakofi [3280-039]. Horft er til suðurs.

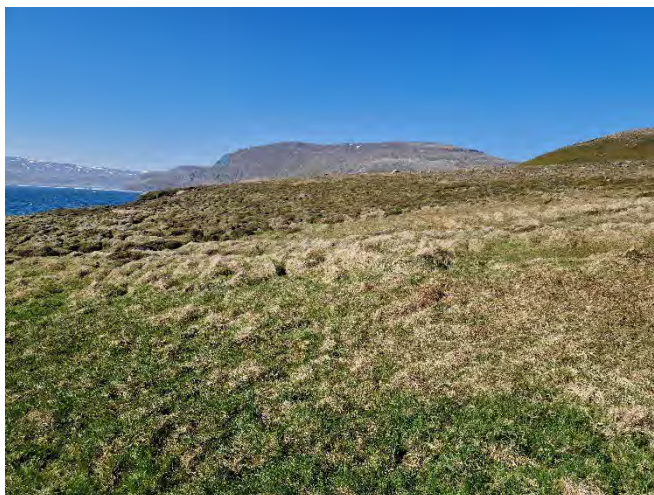
Mynd 41. Stekkjartóft [3280-040] fyrir miðri mynd. Horft er til vesturs.

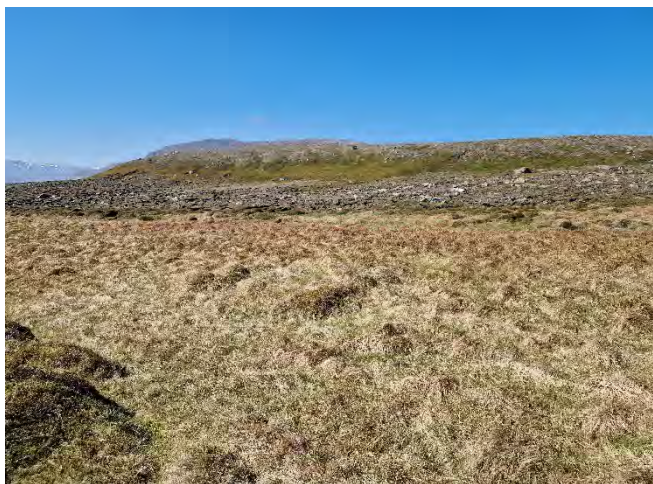
Tóftin er 4x4m að utanmáli og er opin við norðvesturhorn. Hún er regluleg að lögun, veggir 20-50cm og veggbreidd 80cm. Veggir aðeins orðnir þýfðir.

Mynd 42. Heytóft [3280-00041] á miðri mynd. Horft er til suðvesturs.

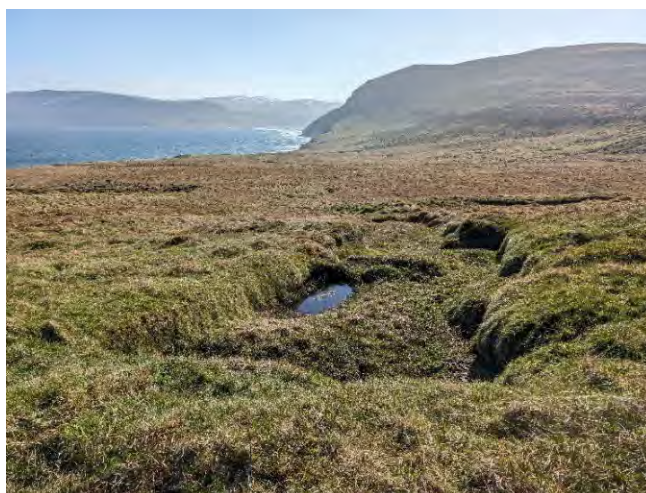
Austari gröfin er stærri eða 310m<sup>2</sup> að flatarmáli og liggur hún norðaustur-suðvestur og er rúmlega 40m löng.

Mynd 43. Mógrafir [3280-042]. Horft er til suðvesturs, heim að bæ.

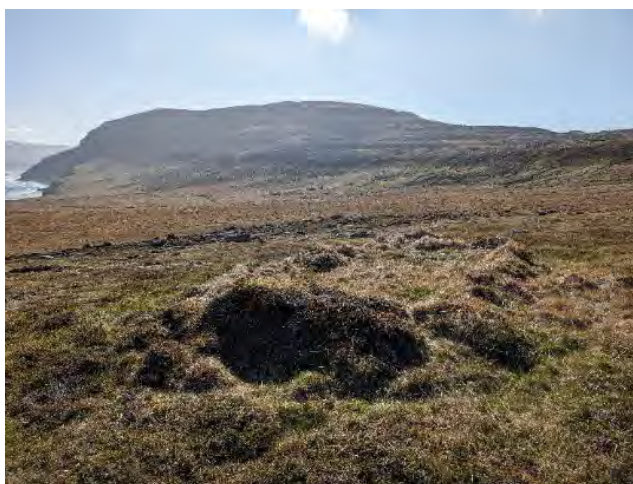
Mótóftin snýr austur-vestur og er 8x4m að utanmáli. Veggir eru 20-30cm háir og 50cm breiðir. Tóftin er algróin.

Mynd 44. Mótóft [3280-044]. Horft er til suðvesturs.

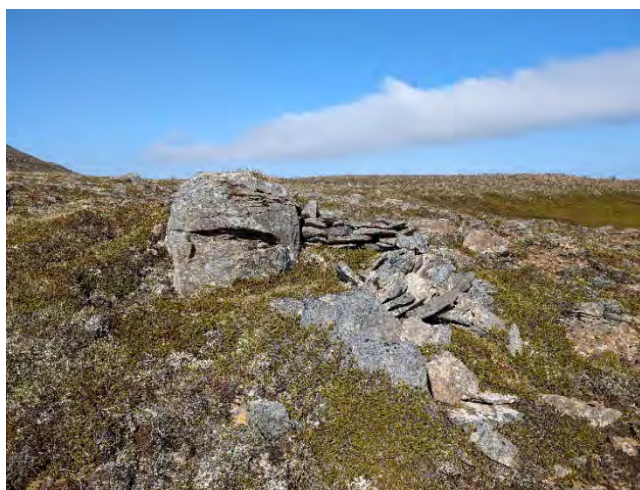
Byrgið er hlaðið austan undir stórum steini, sem er þá vestur veggur byrgisins.

byrgið er opið til suðurs. Hleðslan er að mestu hrunin að austan en að norðan er hún 40cm há og er þar fjórar steinaraðir.

Mynd 45. Grjóthlaðið byrgi [3280-045]. Horft er til norðurs.

Líklega er um smalabyrgi að ræða.

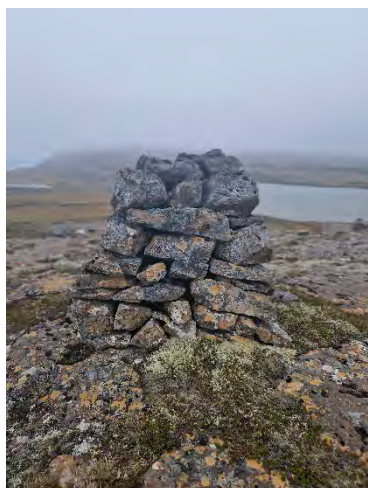
Mynd 46. Varða [3280-046]. Horft er til suðvesturs og sér í Bæjartjarnir í baksýn.

Varðan er vel hlaðin og stendur vel. Hún er 110x110 að grunnmáli og 140cm há.

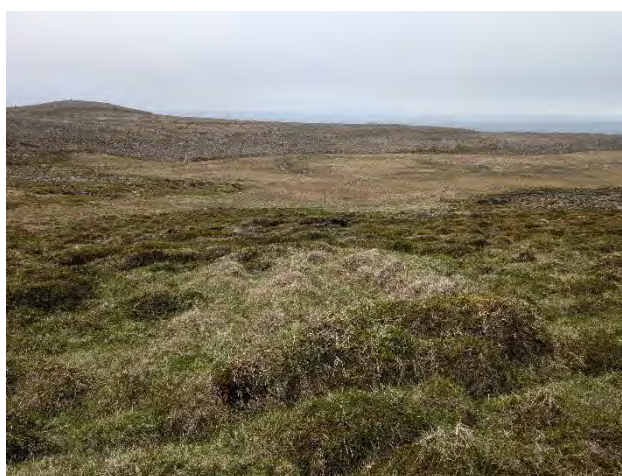
Efsta tóftin er upphlaðin heytóft sem snýr vestnorðvestur-austsuðaustur, upp og niður brekkuna, og er 7,5x4m að utanmáli.

Mynd 47. Horft til austurs yfir heytóft [3280-047].

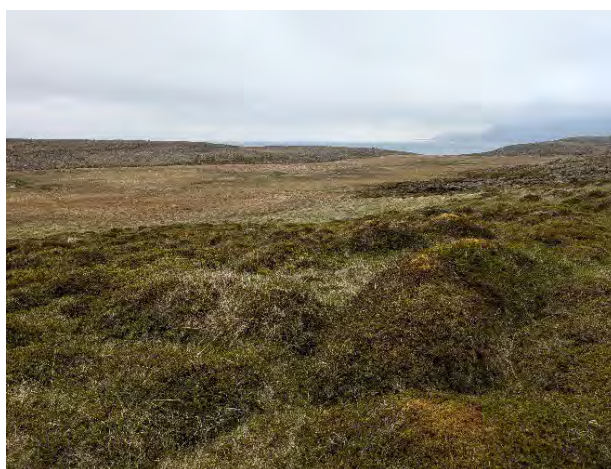
Tvær heytóftir eru skammt frá hvor annarri neðar í brekkunni. Nyrðri tóftin snýr norður-suður og er 6,5x3,5m að utanmáli.

Mynd 48. Horft til suðurs yfir heytóft [3280-048]

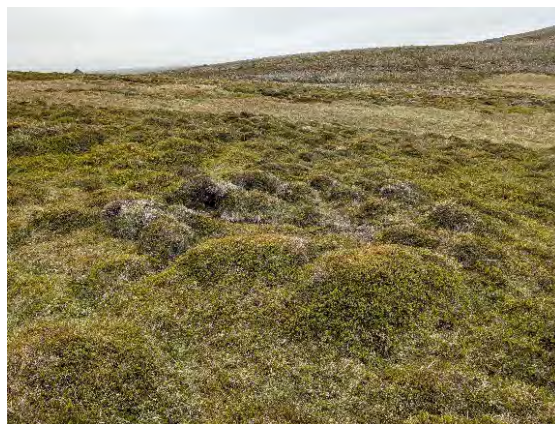
Tvær heytóftir eru skammt frá hvor annarri neðar í brekkunni. Syðri tóftin snýr vestnorðvestur-austuðaustur og er 6x3m að utanmáli. Hún er mjög hlaupin í þúfur.

*Mynd 49. Horft til norðausturs yfir heytóft [3280-049]*

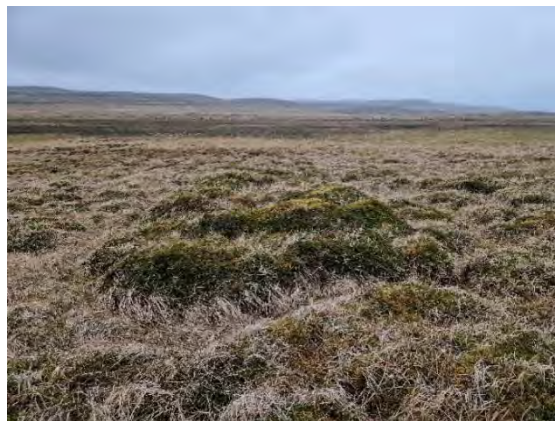
Tóftin snýr austur-vestur og er 4x3m að utanmáli. Hún er gróin mosa og lyngi og virðist gömul. Veggir eru 30-40cm háir en veggbreidd óljós þar sem veggir eru hlaupnir í þúfur.

*Mynd 50. Heytóft [3280-050]. Horft er til austurs.*

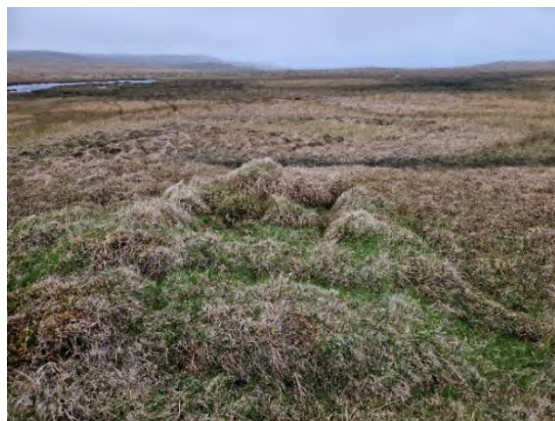
Tóftin snýr norðvestur-suðaustur og er 5x3m að utanmáli. Veggir eru reglulegir að lögun og nokkuð veglegir, 70cm breiðir og að 30-40cm háir að jafnaði en 50cm þar sem þeir eru hæstir.

*Mynd 51. Heytóft [3280-051]. Horft til suðausturs.*

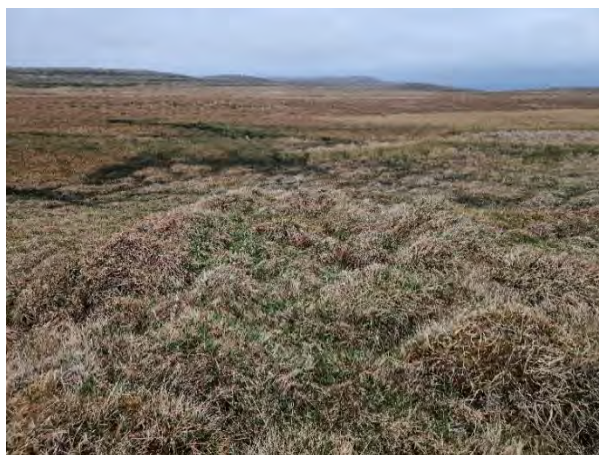
Tóftin snýr austur-vestur og er 8x3,5m að utanmáli. Hún virðist tvískipt og veggir eru þýfðir og nokkuð veglegir. Veggghæð er 20-50cm og veggbreidd 50-80cm. Vestari hluti tóftar stendur aðeins hærra en sá austari.

*Mynd 52. Heytóft [3280-052]. Horft er til suðausturs.*

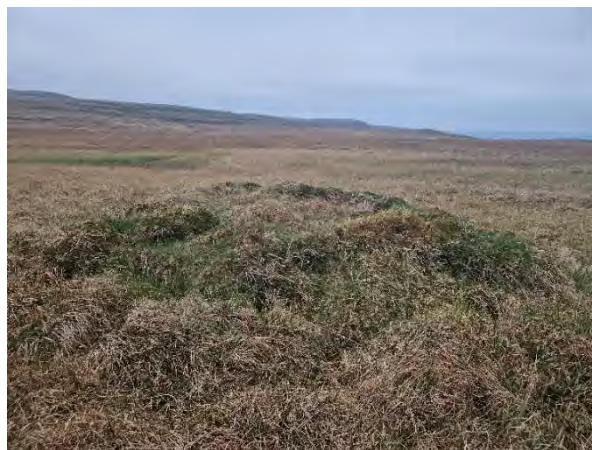
Tóftin snýr vestnorðvestur-austsuðaustur og er 7x4m að utanmáli. Hún er regluleg að lögun, veggir 20-40cm háir og 70cm breiðir.

*Mynd 53. Heytóft [3280-053]. Horft er til austurs.*

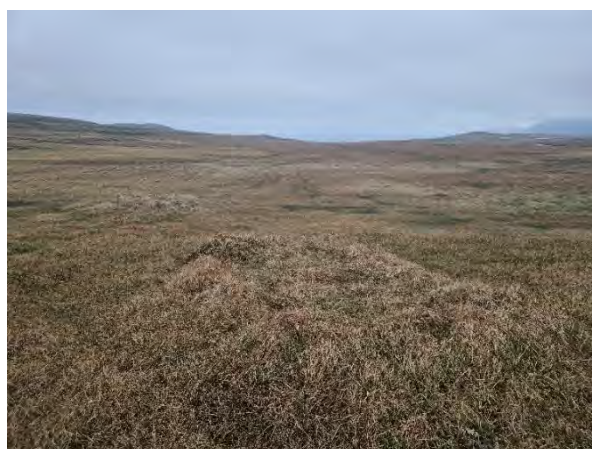
*Mynd 54. Heytóft [3280-054]. Horft til suðvesturs og sést heytóft [3280-055] til vinstri.*

Heytóft er 14m norðaustur af heytóft [3280-55]. Tóftin snýr norðvestur-suðaustur og er 6x3,5m að utanmáli. Hún er algróin, regluleg að lögun. Veggghæð er um 20cm og veggbreidd 50cm.

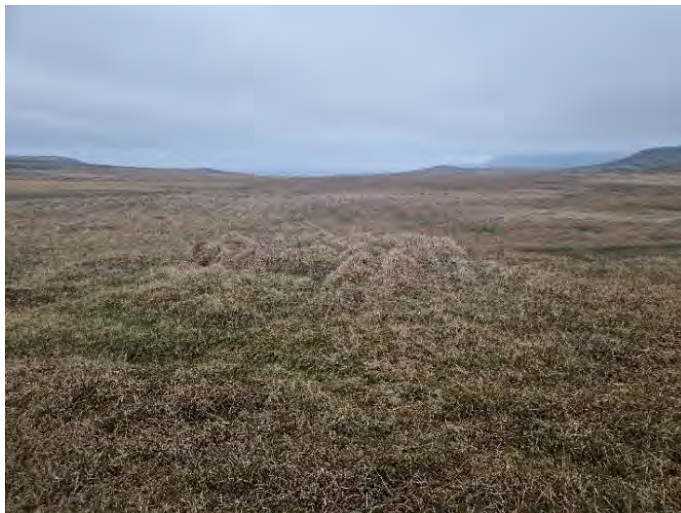
[3280-054]. Hún snýr norðvestur-suðaustur og er 6x3,5m að utanmáli. Hún er algróin, regluleg að lögun. Veggghæð er um 20cm og veggbreidd 50cm.

Mynd 55. Heytóft [3280-055]. Horft til suðurs.

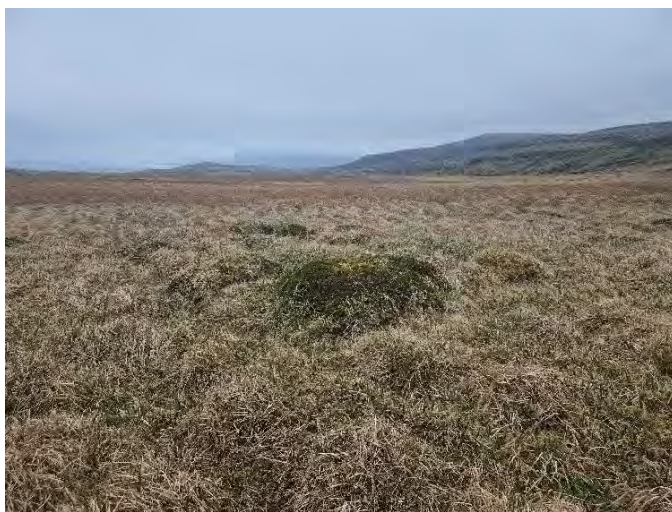
austur og er 6,5x3,5m að utanmáli. Hún er regluleg að lögun og hefur samlagast umhverfi sínu nokkuð. Veggir eru 20-30cm háir og 50-70cm breiðir. Tóftin er gróin grasi, mosa og lyngi.

Mynd 56. Heytóft [3280-056]. Horft er til suðsuðvesturs.

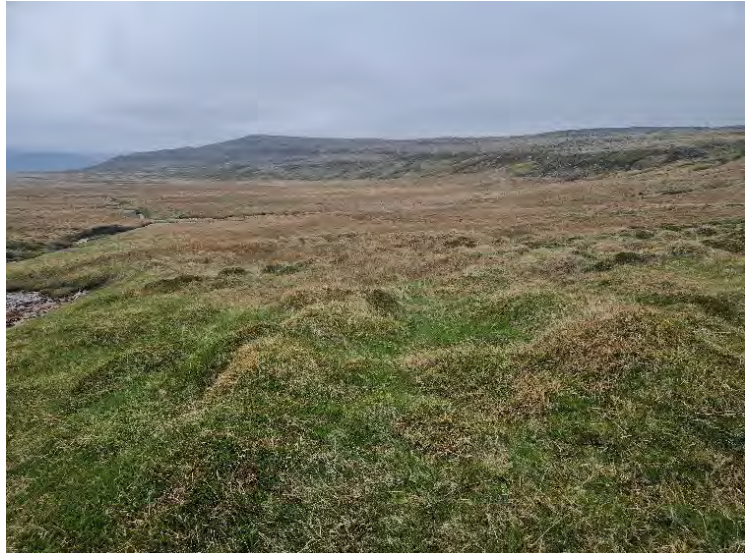
Á austurbakka lækjar eru þrjár litlar tóftir í hnapp. Eitt hólfið er vel greinilegt en veggir hinna óverulegri. Utanmál í heild er 9,5x5,5 og tóftin snýr norðnorð-vestur-suðsuðaustur. Hæð veggja er 20-50cm og veggbreidd er 80cm.

Mynd 57. Heytóft [3280-057]. Horft er til suðvesturs.

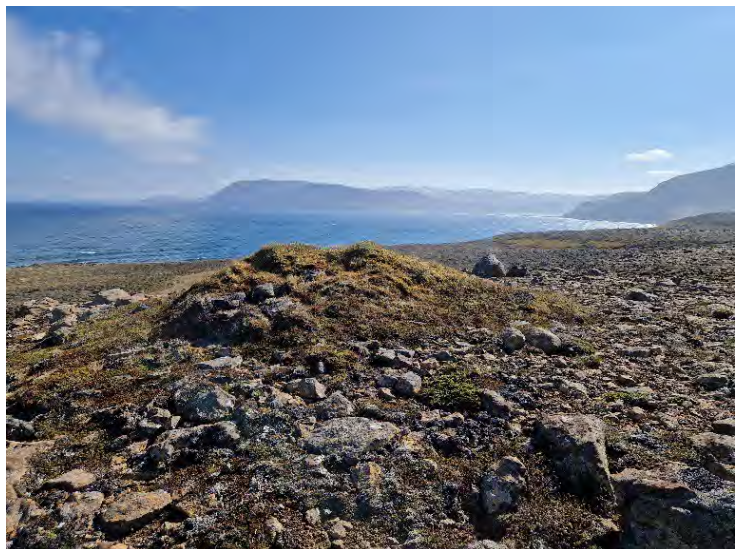
Þústin er 2,5x2m að utanmáli og snýr norðvestur-suðaustur. Hún er um 60cm há þar sem hún er hæst. Norðaustanvert í henni er smá dæld og þar er einnig steinalögn sem virðist manngerð og eins má sjá steinaraðir í útbrúnum á kafla.

Mynd 58. Þúst [3280-058]. Steinalögn er til vinstri á þústinni. Horft til suðvesturs.

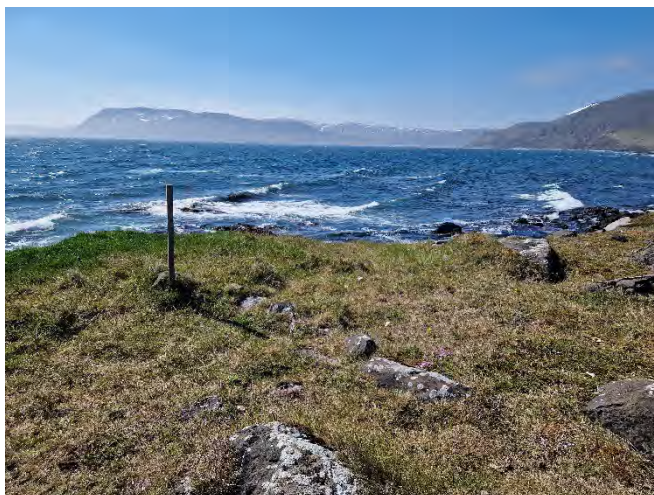
Á sjávarbakka, 410m suðvestur af tún-garðinum í Selvík, er einföld steinalögn. Steinalögnin samanstendur af nokkrum steinum sem liggja í röð frá norðri til suðurs í átt að sjávarbakkanum. Hún er 2m á lengd. Við endasteininn er stika sem markar gönguleiðina á milli Hrollaugsstaða og Kumblavíkur. Hlutverk er óljóst en lögunin er regluleg og þetta virðist vera manngert.

Mynd 59. Steinalögn [3280-138]. Horft til suðvesturs.

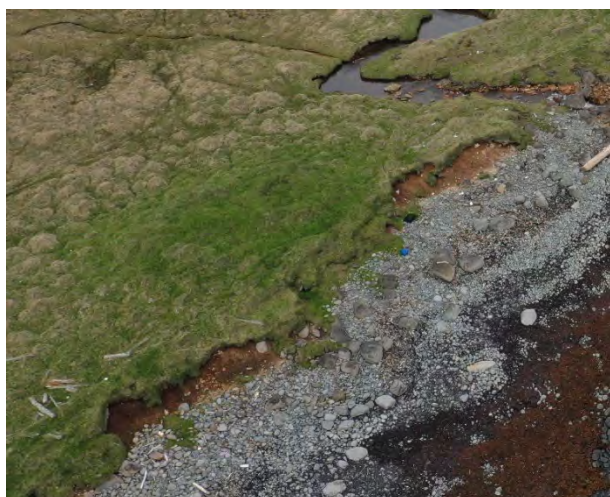
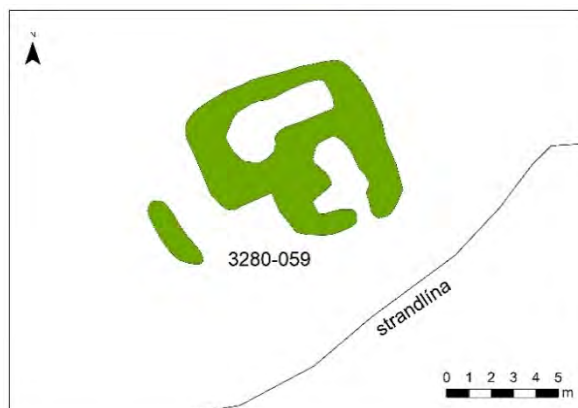
Mynd 60. Tóft [3280-059]. Tóft á sjávarbakkanum, vestan Selvíkurár. Þarna gætir landbrots beggja vegna tóftarinnar en ekki hefur brotið af bakkanum beint framán við hana.

**Hættumat:** Hætta vegna landbrots, tóftin liggur á sjávarbakka og hefur brotið úr bakkanum beggja vegna hennar.

Tóftin er 8x7m að utanmáli og snýr norðvestur-suðaustur. Dyr hafa snúið til suðaustur, mót sjónum. Vestan við tóftina eru þúfur sem gætu verið framhald af tóftinni. Tóftin er algróin og regluleg að lögun og veggir fremur kantaðir. Þeir eru 10-50cm háir og um metri á breidd.

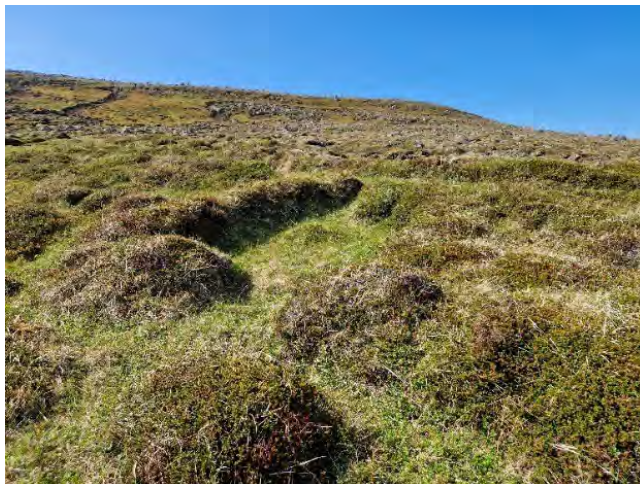
Austari tóftin er 3,5x3m að utanmáli og snýr nokkurn veginn norður-suður. Hún er regluleg að lögun, lyngi gróin og virðist gamalleg. Veggir eru 30-80cm háir og 60cm breiðir. Tóftin er opin til suðurs.

Mynd 61. Heytóft [3280-060]. Horft er til norðvesturs.

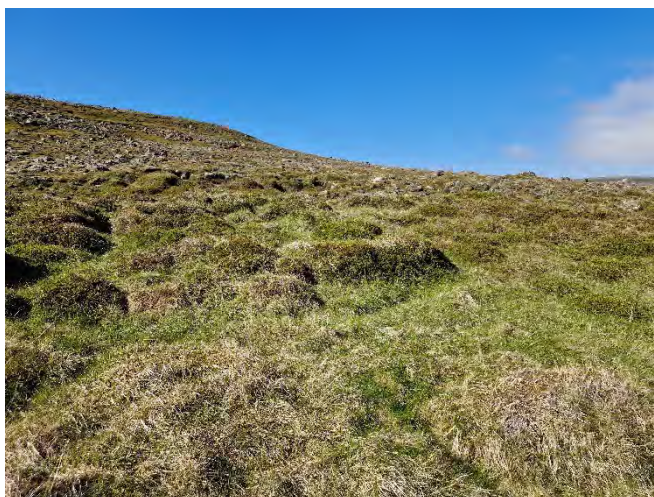
Vestari tóftin snýr norðvestur-suðaustur og er 5,5x3,5m að utanmáli. Hún er regluleg að lögun, lyngi gróin og gamalleg. Veggir eru 20-60cm háir og 80cm breiðir.

Mynd 62. Heytóft [3280-061]. Horft til norðausturs.
