# Fornleifaskráning Langaness 1

## Hrollaugsstaðir, Selvík og Kumblavík

Bryndís Zoëga og Guðný Zoëga

Rannsóknarskýrslur 2024/09

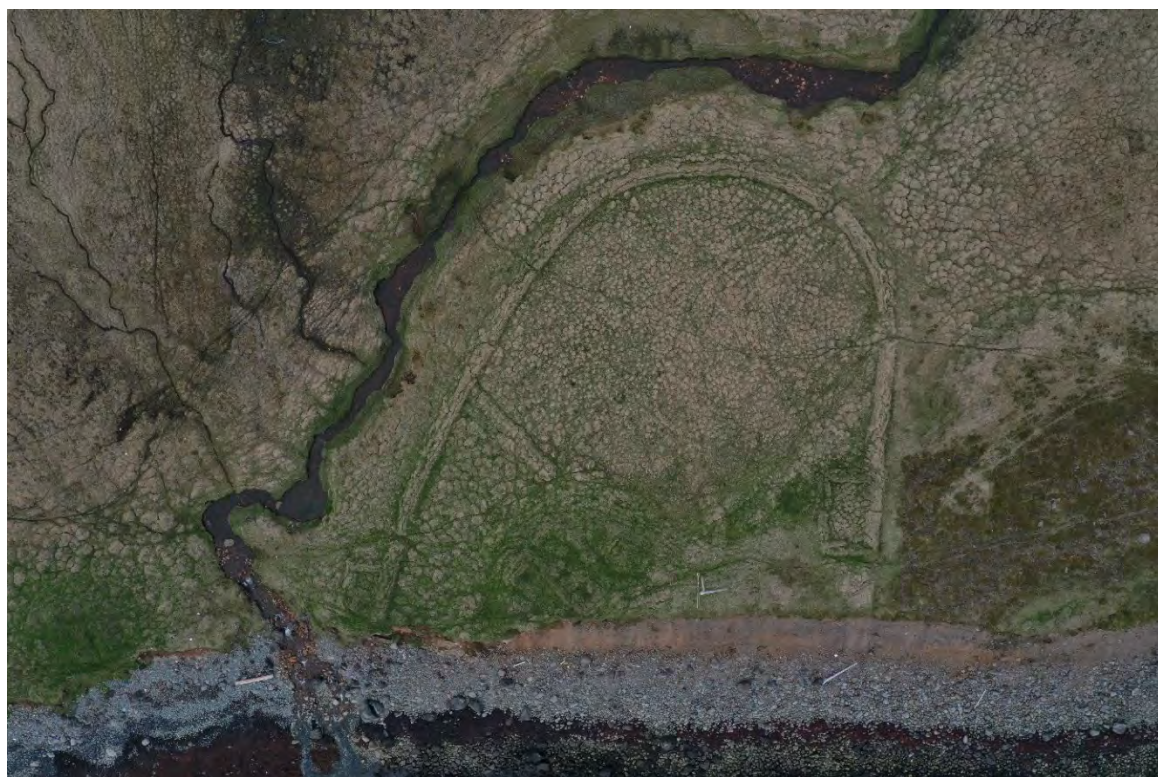
Mynd 64. Yfirlitsmynd af Selvík í júní 2024. Á myndinni sést vel túngarðurinn [3280-066] sem umlykur túnið. Bæjarhóllinn [3280-064] er á sjávarbakkanum og neðan hans sést hvernig sjórinn brýtur af bakkanum. Minjarnar næst sjónum eru allar í hættu vegna landbrots.

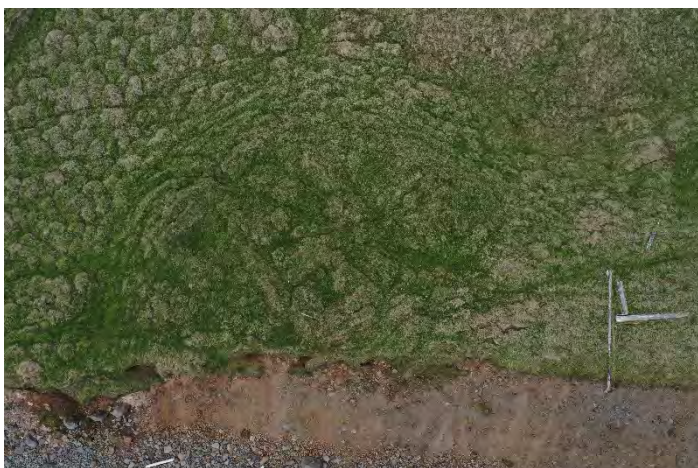
*Mynd 65. Bæjarhólinn [3280-064] liggur fremst á sjávarbakka þar sem landbrots gætir og sjá má að rofið nær næstum að bæjartóftinni. Horft er til norðurs.*

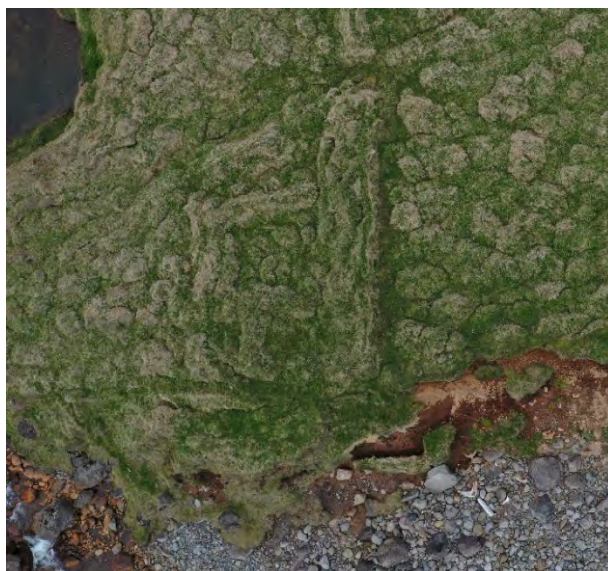
*Mynd 66. Tóft [3280-067] er byggð vestan undir túngarðinum og er tvískipt. Á myndinni sést að þarna er virkt landbrot og eru minjarnar í hættu af þeim sökum. Norður snýr upp á mynd.*

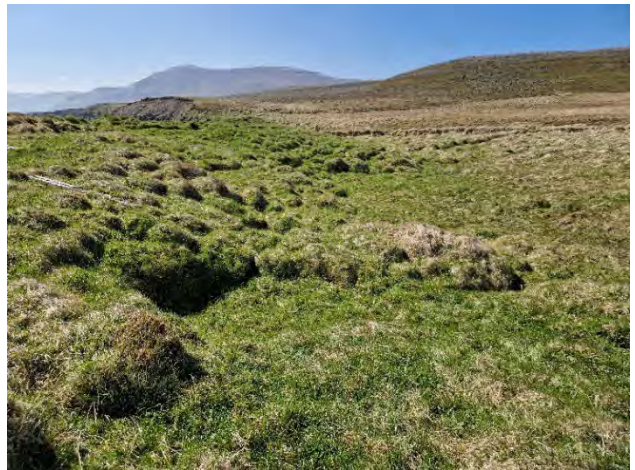
Tóftin er byggð upp við brekkuna og að hluta grafinn inn í hana. Auk þess er gólf tóftarinnar aðeins niðurgrafið. Veggir eru 10-50cm háir, hæstir upp við brekkuna. Þeir eru rétt um 40cm á breidd, algrónir og smáþýfðir. Hlutverk þessa mannvirkis er óþekkt og óvíst hvort þak hafi verið á því. Vesturveggur er nokkuð umfangsmeiri en aðrir veggir og er næstum 3m á lengd.

Mynd 67. Afmarkað hólfi [3280-068] upp við brekkuna. Horft er til vesturs.

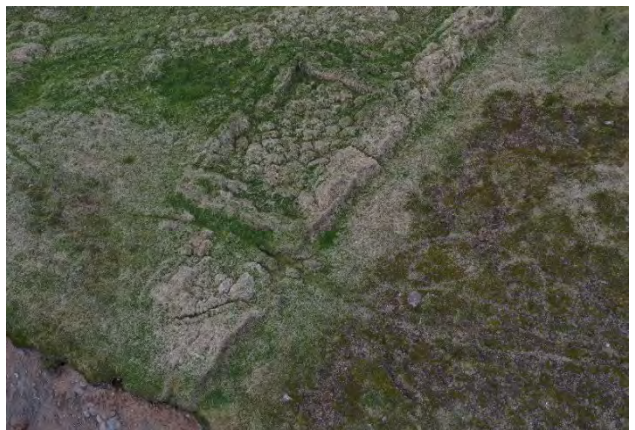
Réttin snýr norður-suður og er 11x7m að utanmáli. Hlið er fyrir miðjum vesturvegg. Á túngarðinum, fast sunnan við réttina hefur verið hlið. Veggir eru reglulegir en nokkuð hrunið úr hleðslunni. Hún er algróin grasi og mosa. Hleðslan er 30-80cm há og 80cm breið.

Mynd 68. Rétt [3280-069] og kofatóft [3280-070] innan túngarðs í Selvík. Á milli tóftanna hefur mögulega verið hlið á túngarðinum. Horft er til norðvesturs.

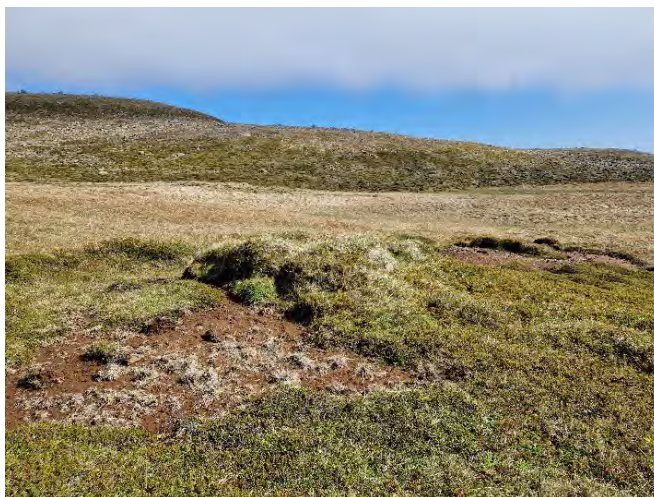
Heytóft, 3,5x2,5m að utanmáli. Tóftin snýr nokkurn veginn austur-vestur og stendur hátt. Hún er vaxin, lyngi, mosa og grasi og er vel greinanleg. Veggir eru 30cm háir og mest 50cm breiðir.

*Mynd 73. Heytóft [3280-071]. Horft til suðausturs.*

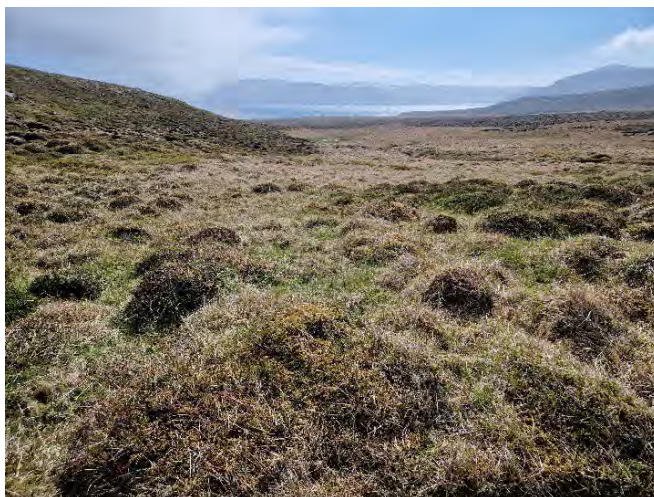
Heytóft, 3x2,5m að utanmáli. Óregluleg og veggir orðnir þýfðir. Tóftin er grasi og mosa vaxin og veggir 20-30cm háir og mest 50cm breiðir.

*Mynd 74. Heytóft [3280-072]. Horft til suðurs.*

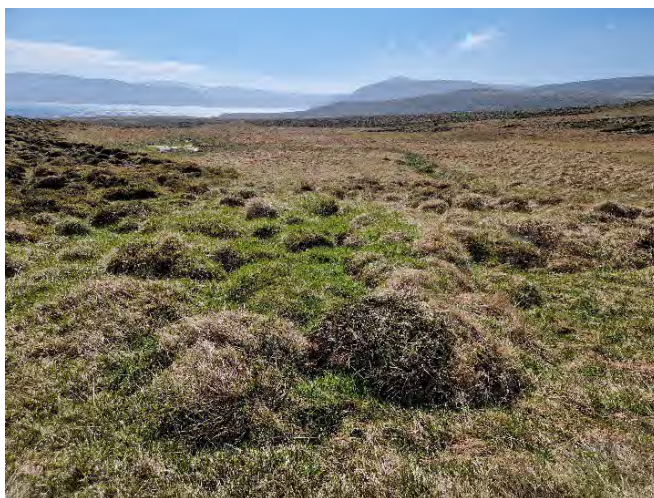
Heytóft sem snýr norðaustur-suðvestur og er 5,5x3,5m að utanmáli. Tóftin er algróin grasi og mosa og veggir þýfðir en

*Mynd 75. Horft til suðvesturs yfir heytóft [3280-073].*

vel greinilegir. Torfið í tóftina hefur líklega verið tekið við norðvesturhorn hennar. Tóftin er fast austan við tóft [3280-74].

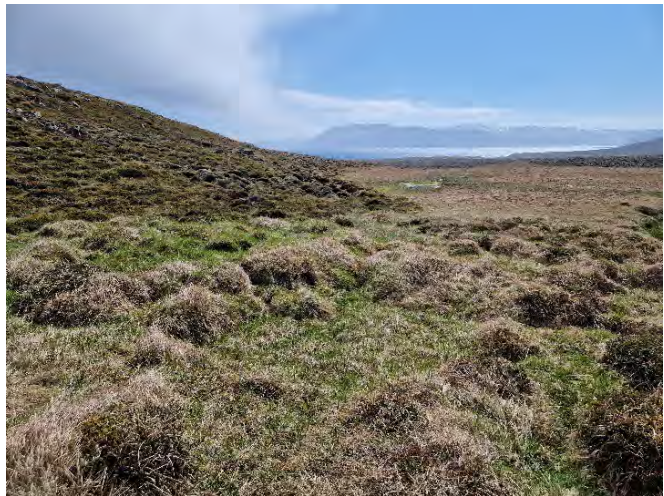
Heytóftin snýr norðaustur-suðvestur og er 5,5x3,5m að utanmáli. Tóftin er algróin grasi og mosa og veggir þýfðir en vel greinilegir. Tóftin er fast vestan við tóft [3280-73].

*Mynd 76. Heytóft [3280-074] til vinstri og heytóft [3280-073] til hægri, sú er minni og virðist jafnvel eldri. Horft er til suðurs.*

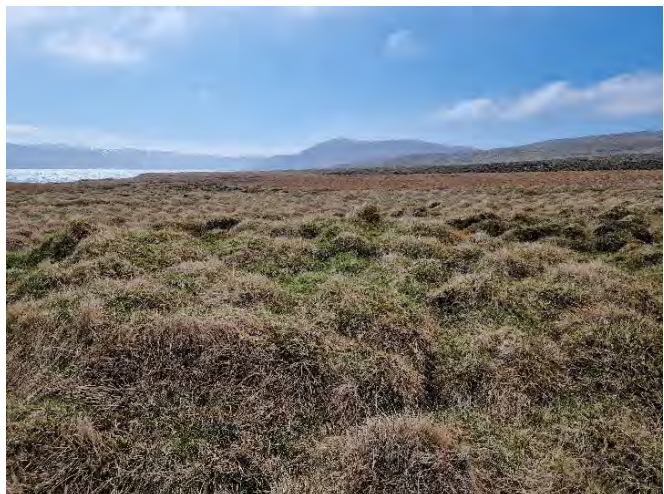
Tóftin er tvískipt og liggur í smá boga frá suðri til norðausturs. Hún er 7,5x4m að utanmáli. Veggir eru algrónir og stórþýfðir en tóftin vel greinanleg. Hæð veggja er 30-60cm og breidd mest 100cm.

*Mynd 77. Heytóft [3280-075]. Horft er til suðvesturs í átt til Selvíkur.*

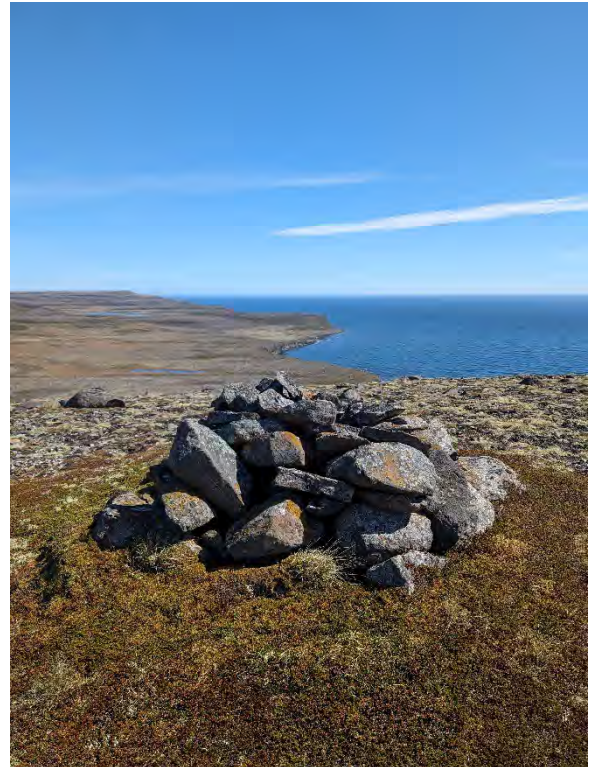
Mynd 78. Varða [3280-076]. Horft er til austurs og sést í túnið í Kumlavík ofarlega fyrir miðri mynd.

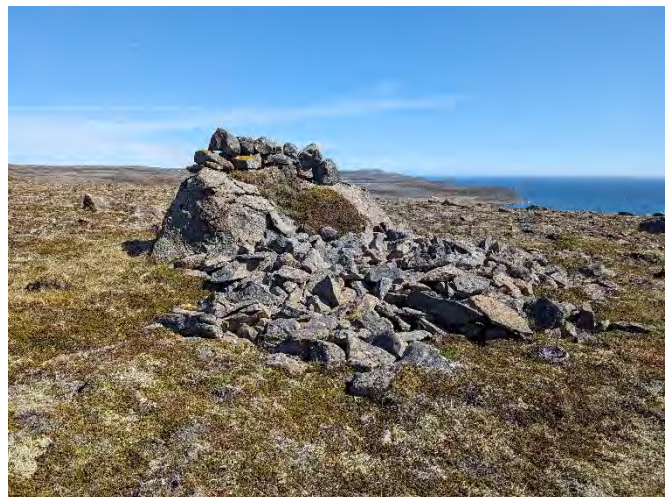
Steinninn er um 3,8m langur frá austri til vesturs og um 2m frá norðri til suðurs. Steininum hallar til suðurs og sunnan

hans er grjóthrúga um 3,5x5m að ummáli og nær hún að hluta upp á steinninn. Ofan á steininum er grjóthleðsla, tvö umför af steinum sem mynda 2m langa hleðslu. Óvíst er hvort grjóthrúgan suður af steininum hefur verið einhverskonar mannvirki því ekki voru þar auðgreinanlegir veggir. Steinunum virðist þó hafa verið safnað þarna saman. Vera kann að þetta sé merki það sem getið er í örnefnaskrá hér að neðan og kallaðist Hermannsmerki

Mynd 79. Varða/hleðsla [3280-077]. Horft er til norðausturs.

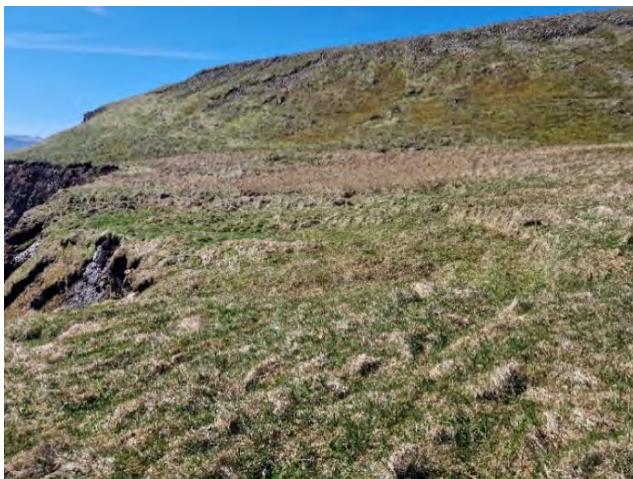
Mógröfin er 530m<sup>2</sup> að stærð og hún er 170cm þar sem hún er dýpst.

Mynd 80. Mógrafir [3280-078] á sjávarbakka. Horft er til vestsuðvestur.

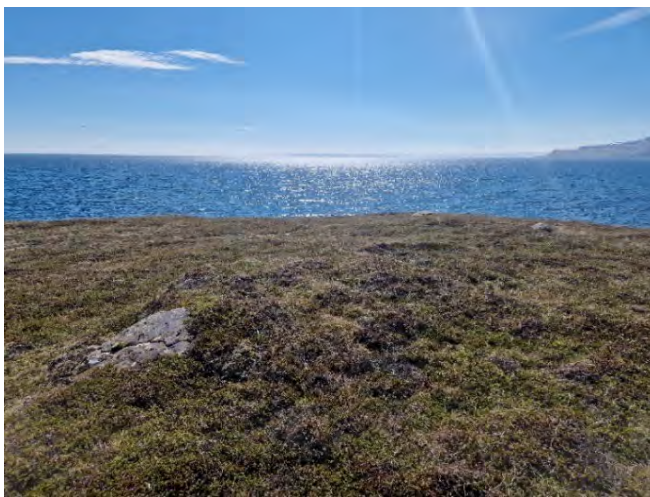
Nyrsta mótóftin er 2,5x2,3m að innanmáli og snýr norður-suður. Austur langveggur er heldur lengri en vestur veggurinn. Tóftin er nokkuð gammalleg að sjá grasi og lyngi gróin. Veggir eru 10-30cm háir og 40-50cm breiðir.

Mynd 81. Mótóft [3280-079]. Horft til suðurs.

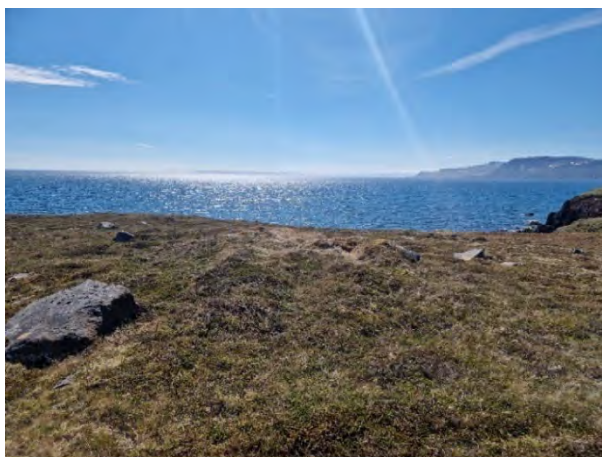
Austasta mótóftin er meira þúst en tóft. Hún snýr norðaustur-suðvestur og er 3x2,5m að utanmáli. Hún er algróin mosa og lyngi og 10-30cm há.

*Mynd 82. Mótóft [3280-080]. Horft til suðvesturs.*

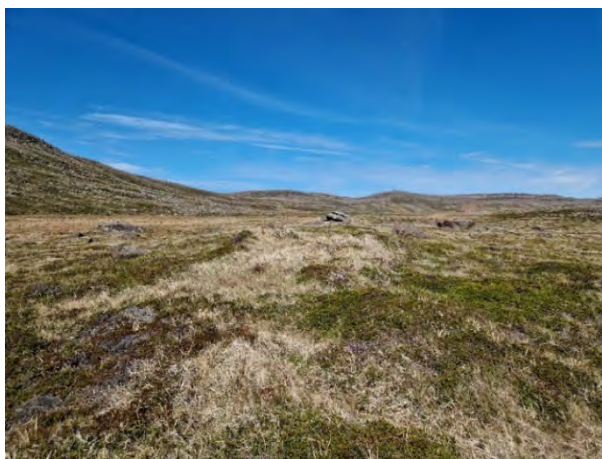
Mótóftin snýr norður-suður og er 4x2m að utanmáli. Veggir eru 10-20cm háir og algrónir lyngi. Við suðausturhorn tóftar sést niðurgröftur þar sem efni hefur verið tekið í tóftina.

*Mynd 83. Mótóft [3280-081]. Horft er til norðnorðvesturs.*

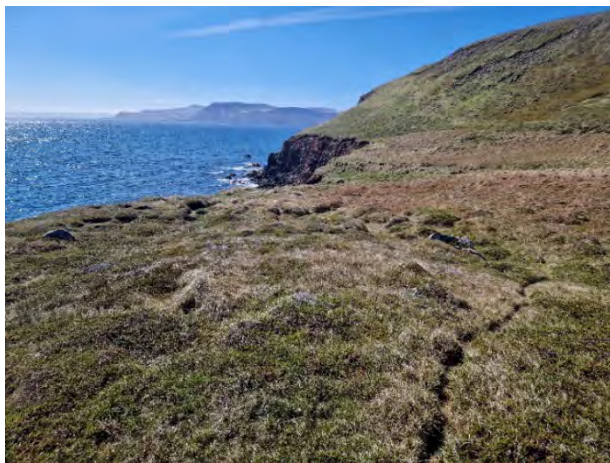
*Mynd 84. Mótóft [3280-082]. Horft er til suðvesturs.*

Tóftin snýr norðaustur-suðvestur og er 3,5x2m að utanmáli. Hún er algróin grasi og lyngi. Veggir eru 5-15cm háir og mest 30cm breiðir.

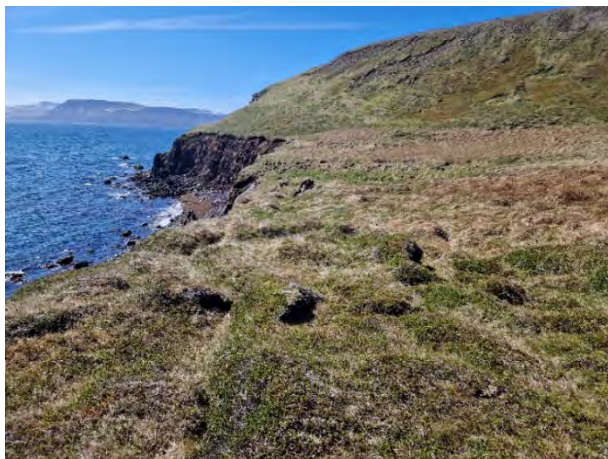
Fremst á sjávarbakkanum er mótóft sem snýr norðaustur-suðvestur. Hún er 4x3m að utanmáli og veggir 20-30cm háir, grasi grónir og smá þýfðir.

Mynd 85. Mótóft [3280-083] á sjávarbakka. Horft er til suðvesturs.

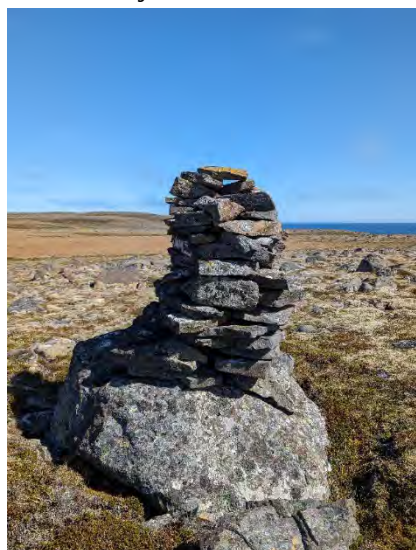
Mynd 86. Varða [3280-084]. Horft er til austsuðausturs.

Varðan er hlaðin upp á stórum steini og er 120cm á hæð og 70cm breið. Hún er stæðileg og hleðslan stendur vel.

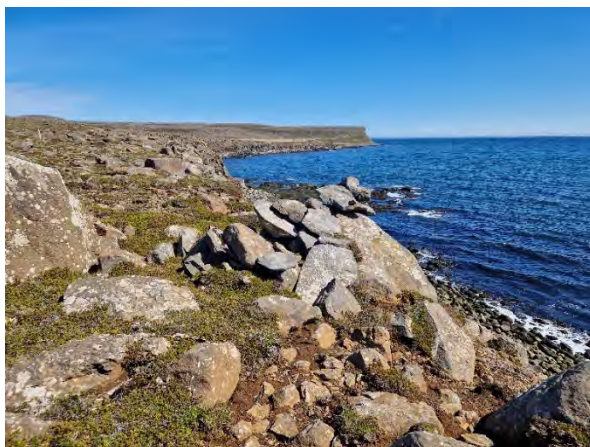
Mynd 87. Hleðsla [3280-085]. Horft er til austsuðausturs og sést í túnið í Kumblavík ofarlega fyrir miðri mynd.

Hleðslan er einföld og um 150cm löng og endar í suðri upp á stórum steini sem stendur fremst á sjávarbakka. Hún er nokkuð hrunin og hefur líklega aldrei verið sérstaklega veigamikil. Hleðslan er hæst uppi á steininum og er með steininum um 70cm hár.

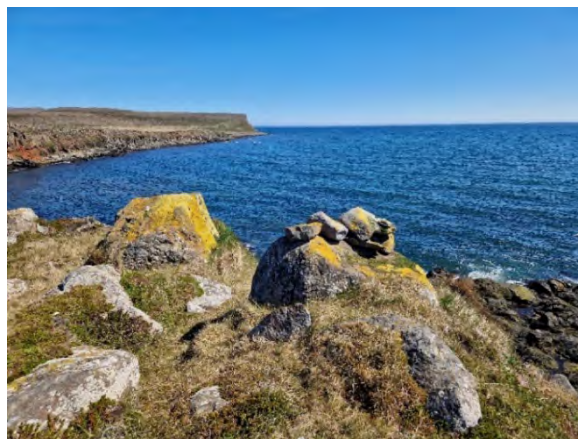
Hleðslan er einföld og samanstendur af sex steinum. Hlutverk er óljóst.

Mynd 88. Hleðsla [3280-086]. Horft er til austurs og í fjarska er túnið í Kumlavík.

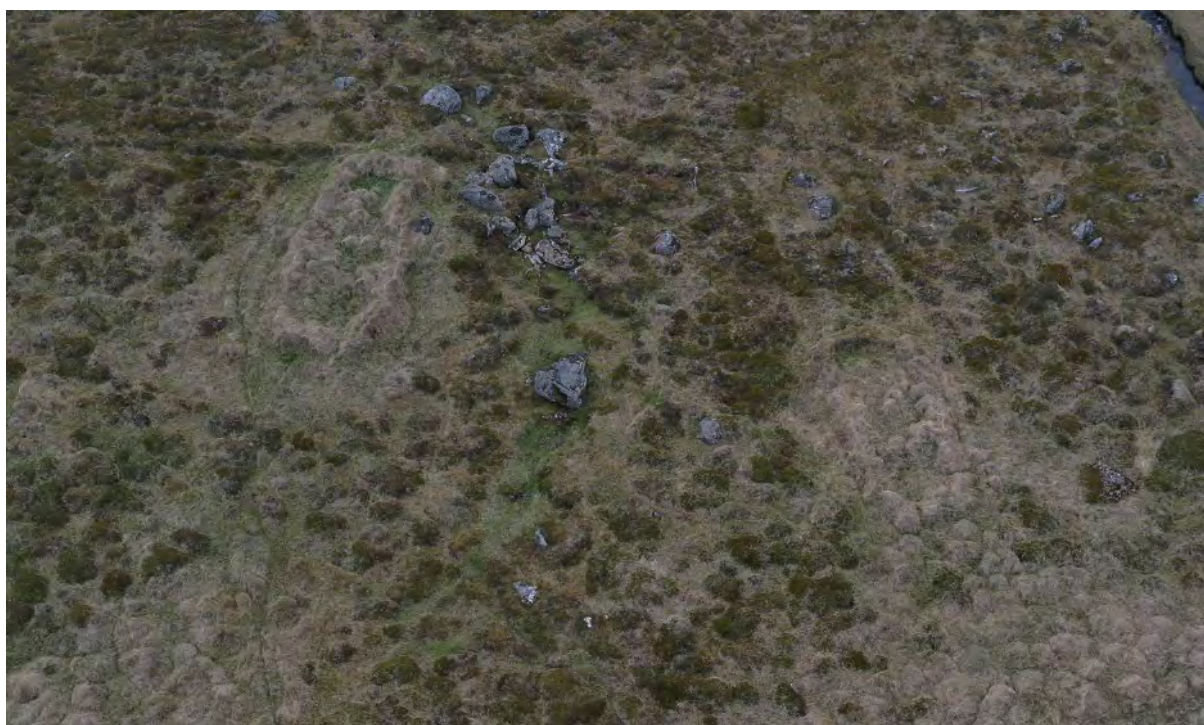
Mynd 89. Horft til norðvesturs yfir tóftir [3280-088] til vinstri og [3280-087] til hægri.

Tóftin snýr norðvestur-suðausturs og er 10x3m að utanmáli. Veggir eru 30cm háir og 40cm á breidd. Tóftin er algróin grasi.

Tóftin er tvískipt og snýr norðvestur-suðaustur. Hún er 11x5m að utanmáli og hefur verið inngangur við suðurhorn tóftar. Veggir eru 30-60cm háir og veggþykkt er 70cm. Norðurhluti tóftar virðist dálítið upphækkaður og kann að vera að minni heytóft hafi verið hlaðin í norðvestur endanum. Dyr virðast út úr suðvestur horni tóftar en það kann þó að vera hrun úr vegg.

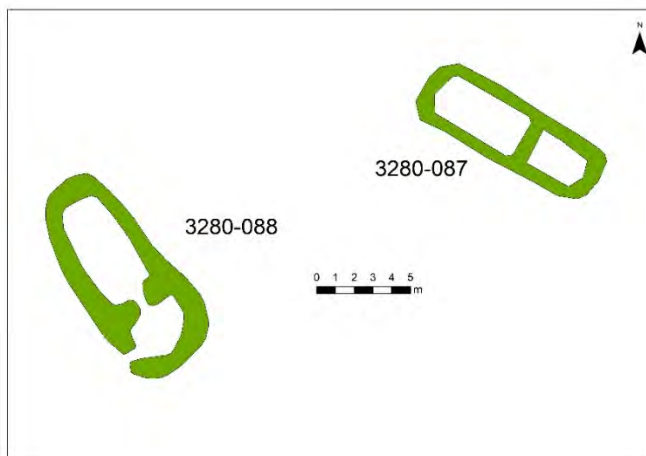
Mynd 90. Tóftir [3280-087-088].

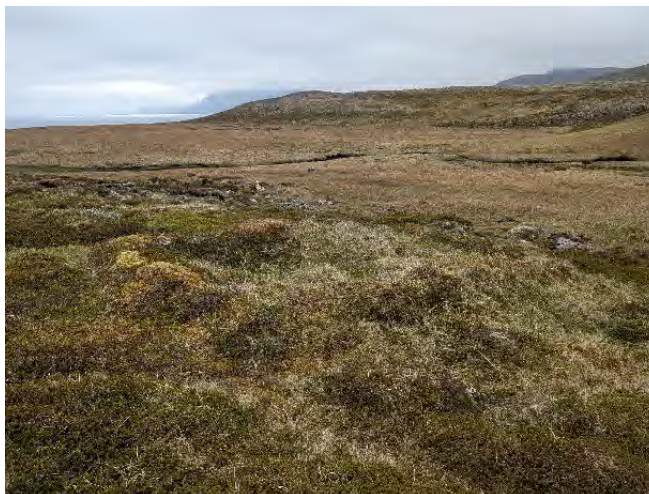
Tóftin liggur í brekku og snýr norðaustur-suðvestur. Veggir eru 20-50cm háir og 50cm þykkir. Veggir eru nokkuð veglegir fyrir heytóft en engar dyr eru greinanlegar á tóftinni og staðsetningin bendir til að þetta sé heytóft.

Mynd 91. Heytóft [3280-127] austan Selvíkurár.

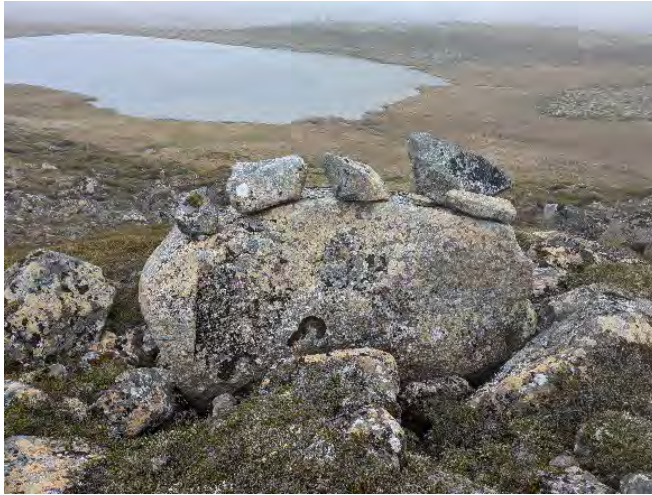
Mynd 92. Hleðsla á stórum náttúrusteini [3280-128]

Fimm stórum steinum hefur verið raðað efst eftir stóru náttúrubjargi. Hlutverk

þessarar steinlagnar er óþekkt. Grjóti hefur verið hlaðið upp í tveggja metra langa óvandaða hleðslu vestan steinsins en sú hleðsla er mjög hrúðin. Virðist ekki hafa verið eiginlegt byrgi.

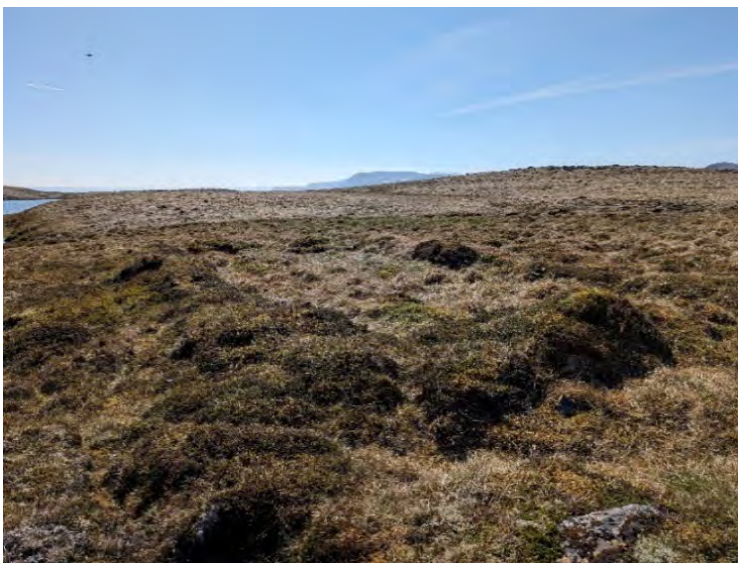
Mynd 93. Beitarhúsatóft [3280-089]. Horft er til suðurs. Ofarlega til vinstri sést í Bergstjörn.

Tóftin er lyngi gróin en sér í grjóti í hleðslum. Hún snýr norður-suður og hafa dyr verið til suðurs. Innanmál tóftar er 12x5,5m. Veggir eru 30-70cm háir og 100cm breiðir. Smá kofatóft eða stuttur leiðigarður er við suðaustur horn tóftarinnar. Hann er vinkillaga, 3x3m á kant. Garðurinn er lægri en veggurinn í beitarhúsinu, um 40cm hár og 50cm breiður.

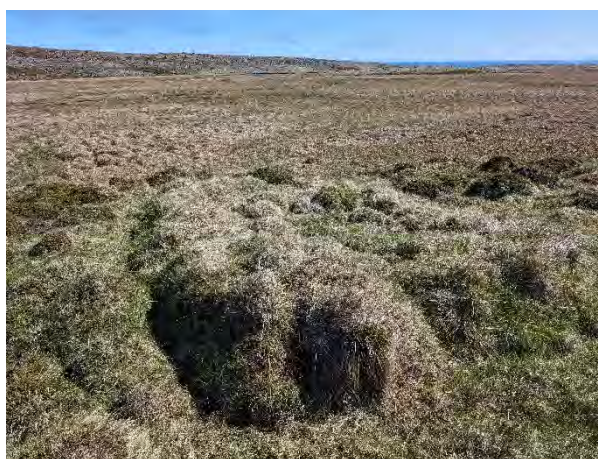
Tóftin liggur nálega austur-vestur. Hún er upphækkuð, 9x4m að utanmáli. Veggir eru um 30cm á þykkt og 10-20cm á hæð.

Mynd 94. Heytóft [3280-129] í Engjadal.

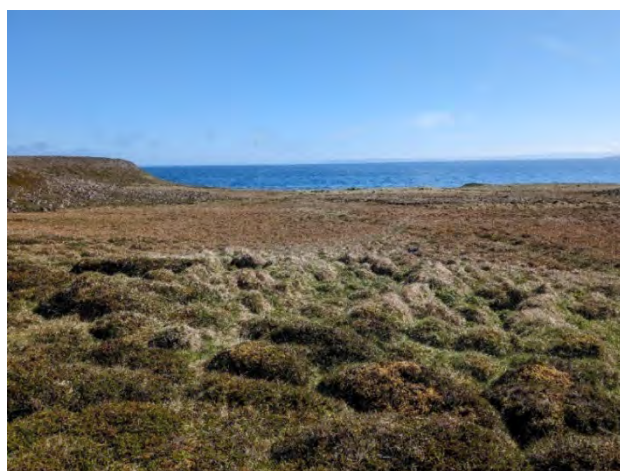
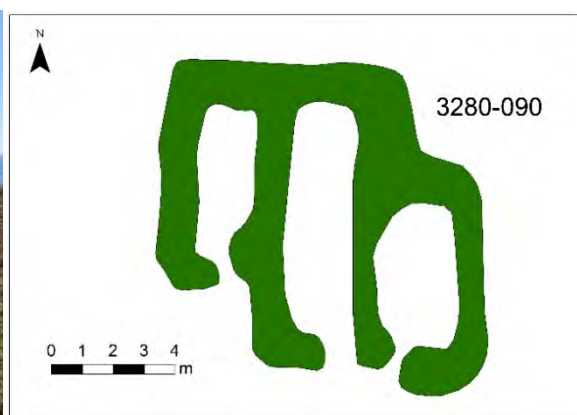
Mynd 95. Þrískipt útihúsatóft [3280-090] ofan túns í Kumblavík. Horft er heim að bæ til suðausturs.

Tóftin er þrískipt um 10x10m að utanmáli. Þrennar dyr hafa verið á húsinu og snúa allar til suðurs. Veggir eru 0,6-0,9m að utanmáli og veggþykkt 70cm. Tóftin er gróin, grasi, mosa og lyngi en sér í eitt grjót í hleðslu. Miðju hólfið er stærst, um 2x8m að innanmáli. Vestan við er hólfi sem er 2x5m að innanmáli en austan við hólfið sem er 3x5m að innanmáli.

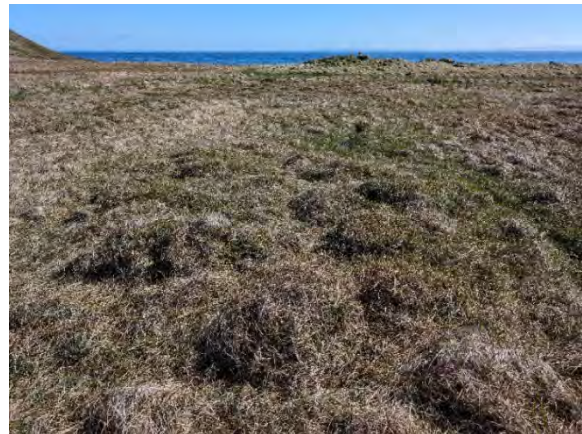
Mynd 96. Heytóft [3280-097]. Horft er til suðausturs.

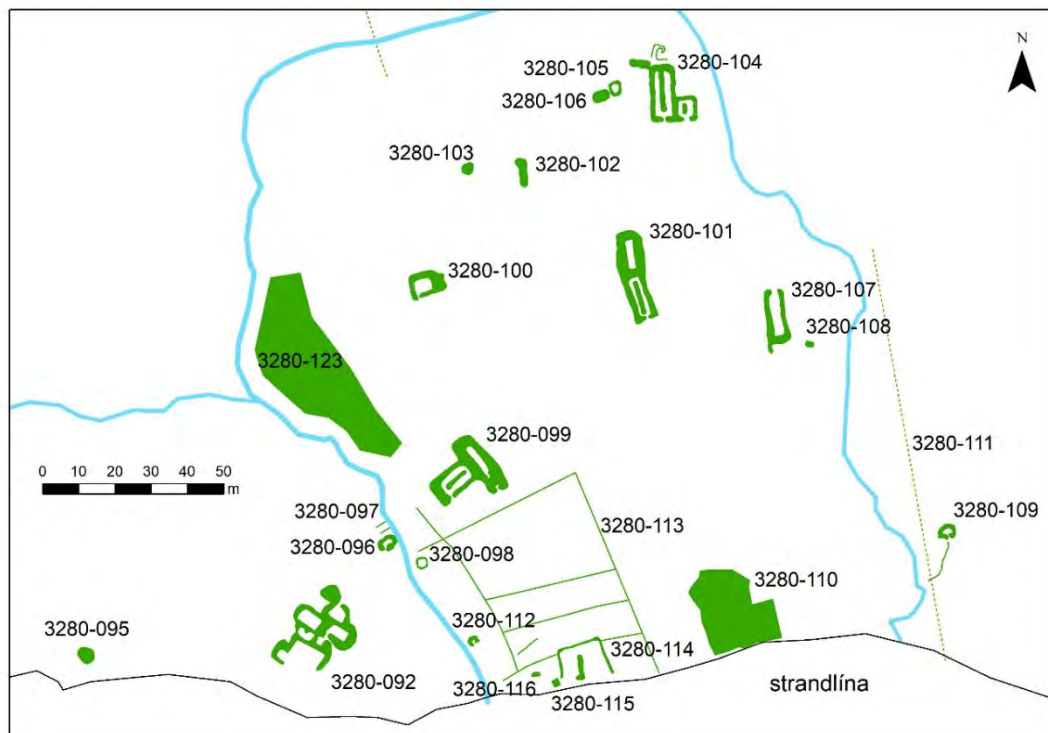
Mynd 97. Yfirlitstekning af minjum í heimatúni Kumblavíkur.

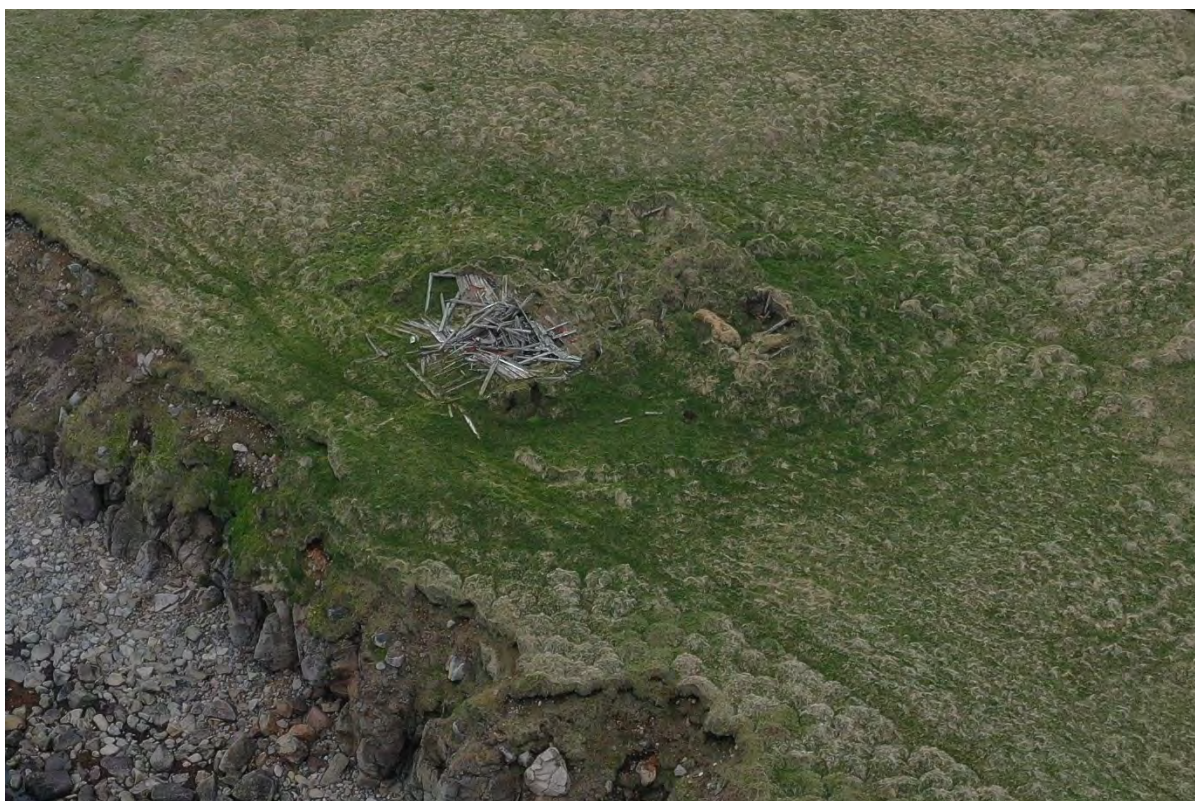
Mynd 98. Bæjarhóllinn [3280-092] í Kumblavík er frammi á sjávarbakka eins og aðrir bæjarhólar á austanverðu Langanesi. Horft er til norðnorðvesturs.

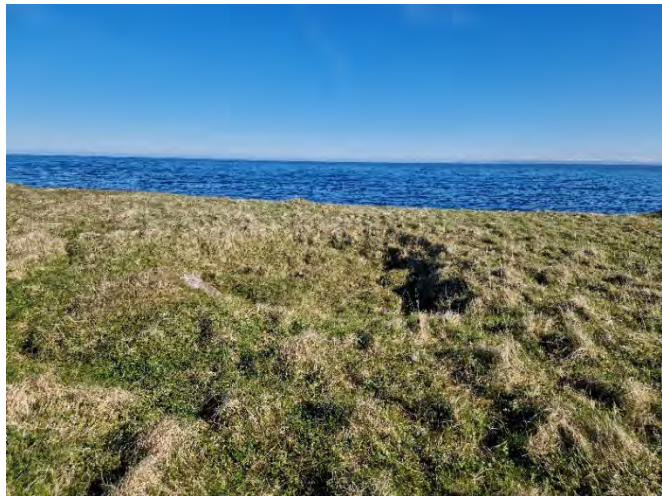
Niðurgröfturinn er 40-50cm djúpur og 3x2m að utanmáli. Hlutverk er óljóst en niðurgröfturinn er manngerður.

*Mynd 99. Niðurgröftur [3280-095] í túninu á Kumblavík. Horft er til suðausturs.*

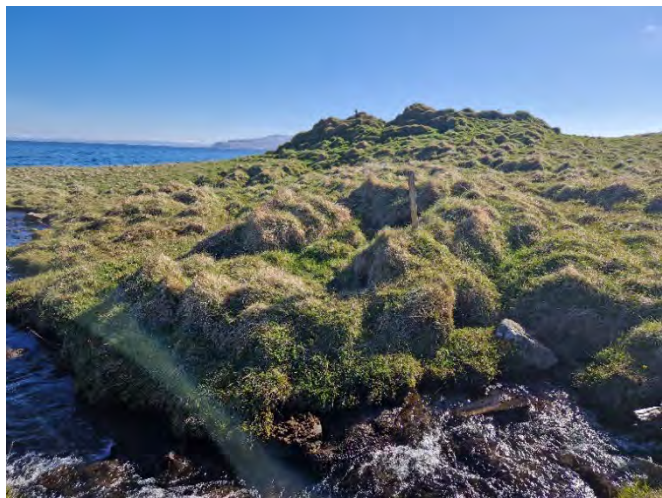
Tóftin snýr norðaustur-suðvestur og er 5x3,5m að utanmáli og eru grjóthlaðnir veggir grasi grónir. Norðausturendi tóftar er alveg fram á lækjarbakkanum og rennur vatn undir vegghleðslum úr grjóti. Dyr hafa líklega legið til suðurs. Veggir eru 30-80cm háir, lægstir næst læknum.

*Mynd 100. Tóft á austurbakka bæjarlækjarins [3280-096]. Horft er til suðvesturs og sést bæjarhóllinn [3280-092] í baksýn.*

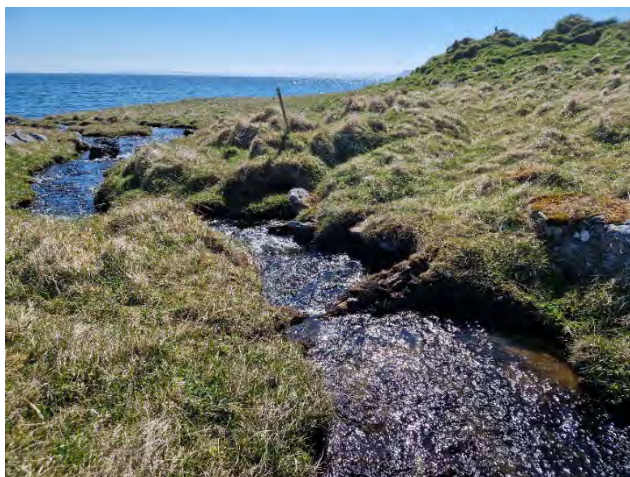
Brúin var, að minnsta kosti að hluta, byggð úr rekaviði og er um 140cm breið og líklega um 130cm löng. Grjóthleðsla var undir brúarendunum en nánast allt timbur er horfið.

Mynd 101. Brúin [3280-097] yfir bæjarlækinn var byggð úr rekaviði en grjóthleðsla var við brúarendana.

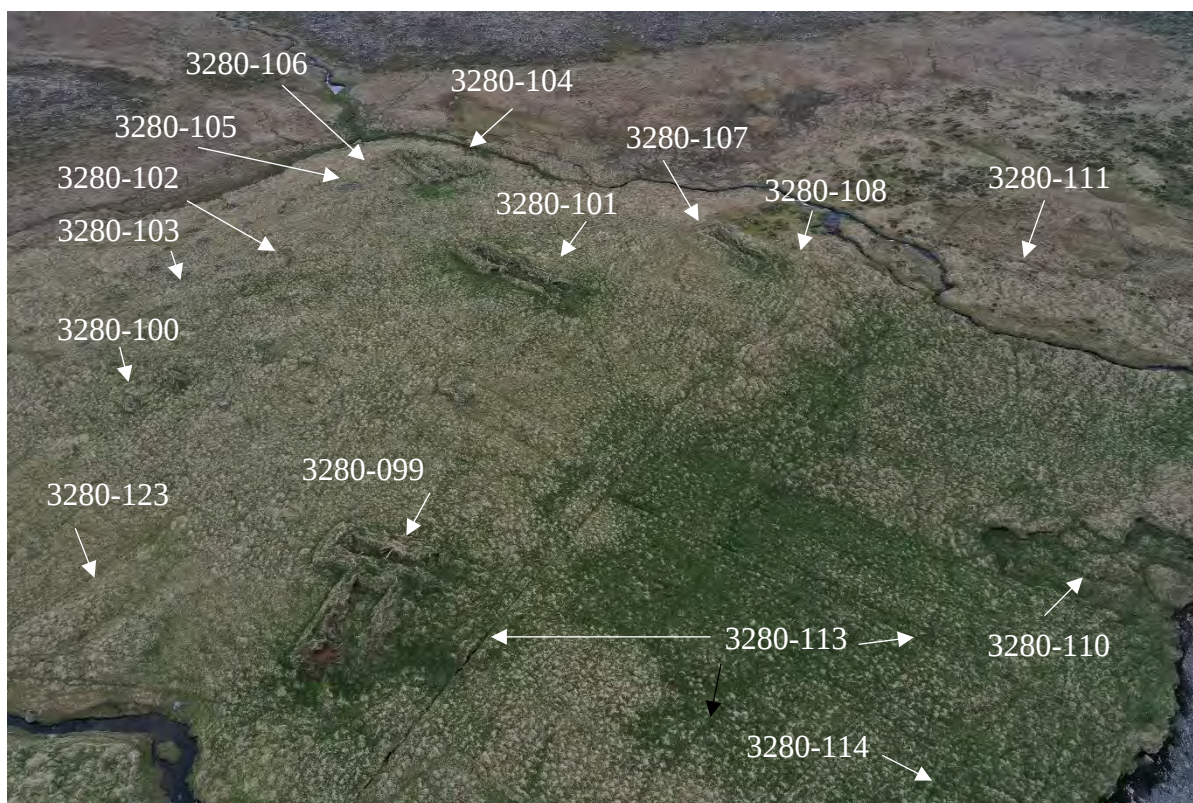
Mynd 102. Yfirlistmynd af austurhluta túnsins í Kumblavík, austan bæjarlækjar sem sést neðst í vinstra horni myndar. Horft er til norðausturs.

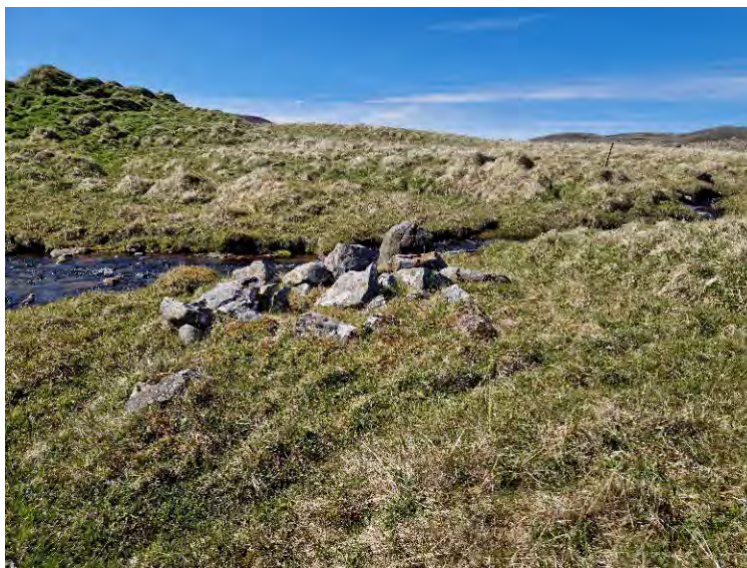
Grjóthrúgan er regluleg að lögun og í henni nokkuð stórt grjót. Utanmál er 2,5x2m og hæð stærsta steinsins um 50cm. Hlutverk er óvíst en hugsanlega er þetta grunnur eða leifar kofabyggingar.

Mynd 103. Ferhyrnd grjóthrúga [3280-098] eða hleðsla á austurbakka bæjarlækjarins. Horft er til vesturs.

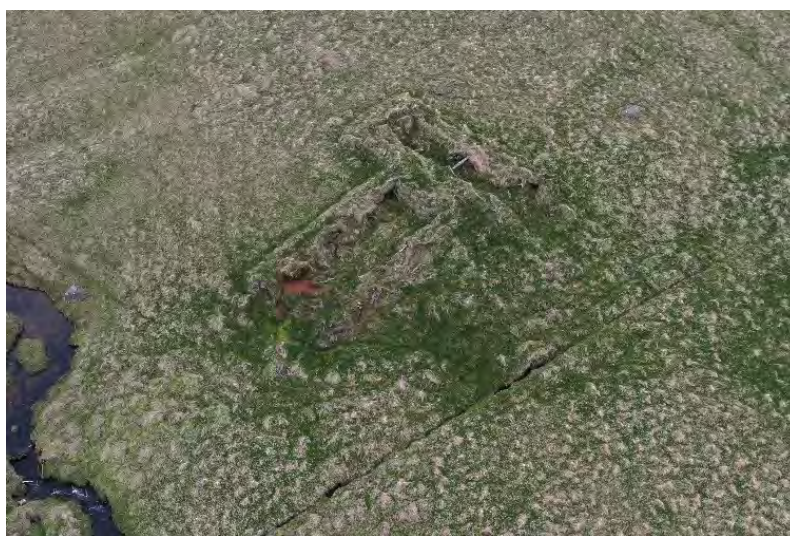
Fjárhús með garða og tveimur króm og snýr norðaustur-suðvestur. Fjárhústóftin er

12x7m að utanmáli. Norðaustan og áföst fjárhúsunum er hlöðutóft sem snýr þvert á fjárhúsin og er 18x6,5m að utanmáli. Dyr hafa vitað til suðausturs á báðum húsum. Þeir veggir eru grjóthlaðnir og ekki hefur verið torf á milli. Það sér í hleðslur en veggir annars grónir. Grindin hefur verið úr rekaviði og ein hornstoð er enn standandi í hlöðu. Veggir eru 20-170cm háir, lægstir í fjárhústóftinni. Veggþykkt er 130cm.

Mynd 104. Fjárhústóft [3280-099]. Horft er til norðurs.

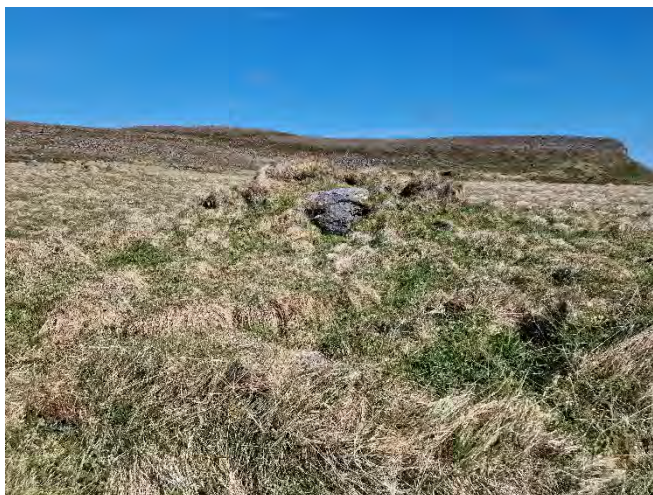
Tóftin snýr austur-vestur og er byggð upp við stóran stein sem er austan við tóftina. Hún er 7x6 m að utanmáli. Grjót er í

veggjum og er einn stór náttúrusteinn í vesturvegg. Veggir annars grasi grónir. Vegg hæð er almennt 20-50cm en austurveggur nær 120cm hæð. Veggþykkt er 130cm. Dyrnar eru við suðvesturhorn tóftar og snúa til suðurs. Stór grjóthella er við innanginn.

Mynd 105. Tóft [3280-100]. Horft til austurs.

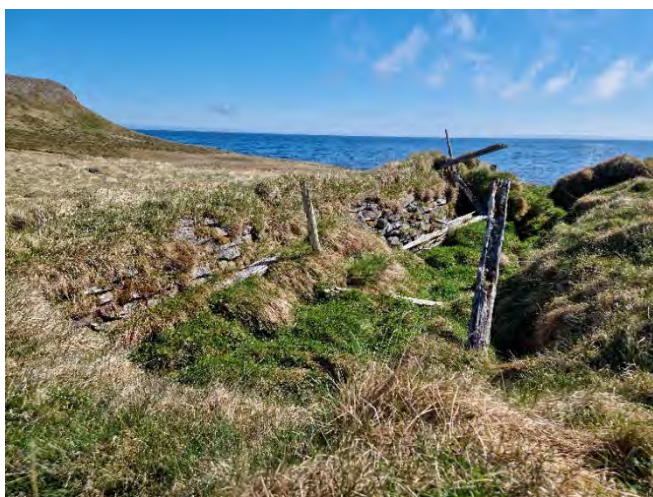
Tóftin snýr norður-suður og er hlaðan til norðurs en fjárhús með garða til suðurs.

Fjárhúsdyrnar snúa til suðurs. Tóftin er í heild sinni 24x7,5m að utanmáli. Veggir eru grónir en sér í grjóthleðslur í innveggjum og á kafla í útveggjum í hlöðu. Það sér bæði í stoðir og rafta úr þaki og er allt sjáanlegt timbur rekaviður. Að líkindum hefur verið timburpíl til suðurs.

Mynd 106. Horft ofan í fjárhústóftina [3280-101] til suðvesturs.

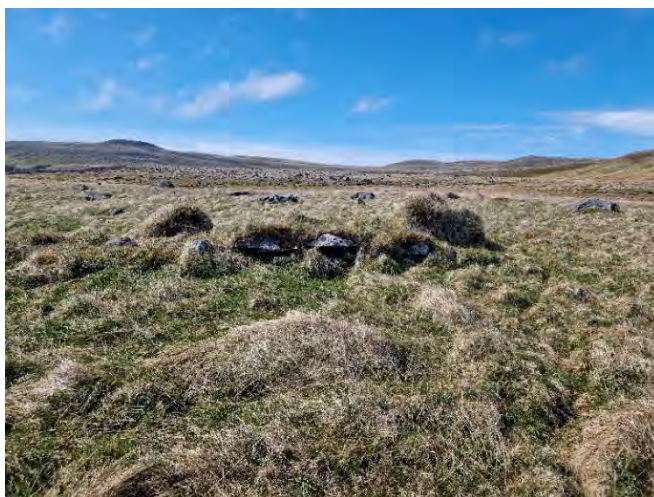
Hleðslan snýr norður-suður og er 7m löng og 1,3m á breidd. Hún er grjóthlaðin en að mestu gróin.

Mynd 107. Grjóthlaðinn vegghleðsla [3280-102]. Horft er til vesturs.

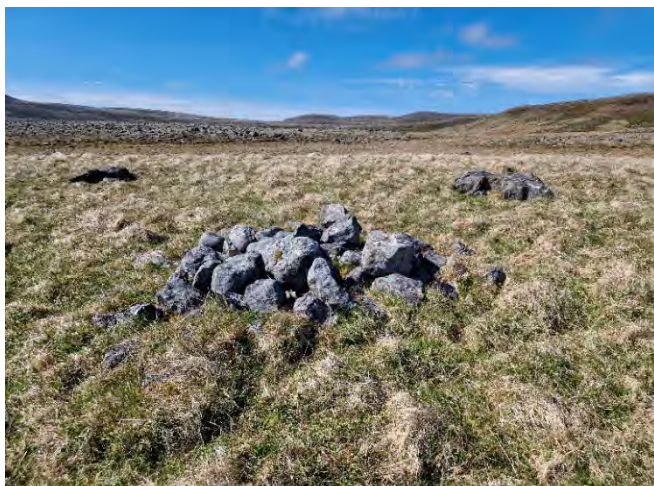
Nyrst í gamla túninu í Kumblavík er stök vegghleðsla [3280-102] og 12m vestur af henni er grjóthrúga, líklega tilkomin vegna túnahreinsunar.

Mynd 108. Grjóthrúga [3280-103] nyrst í túni í Kumblavík, líklega túnahreinsun. Horft er til vesturs.

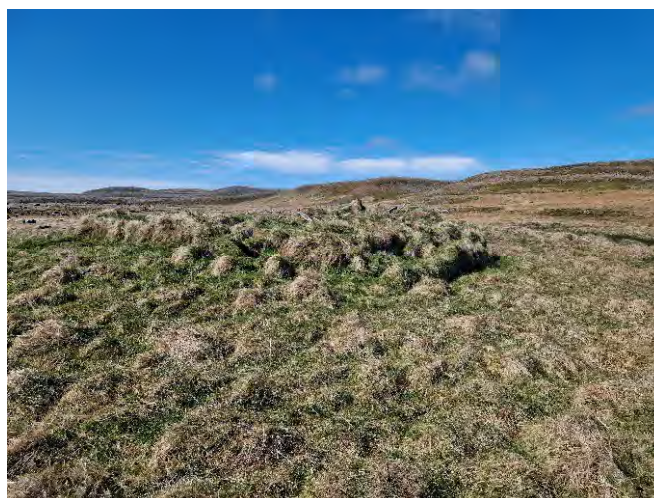
Vestari húsin eru stærri eða 12x4m að innanmáli en austari húsin eru 4,5x4m að innanmáli, bæði með gördum. Norðan við er heytóft. Það sér bæði í stoðir og rafta og er allur sjáanlegur viður úr rekavið. Veggir eru að jafnaði 50-80cm en hæstir 100. Veggþykkt er 0,5-130cm.

Mynd 109. Tvístæð fjárhústóft [3280-104], horft til norðvesturs.

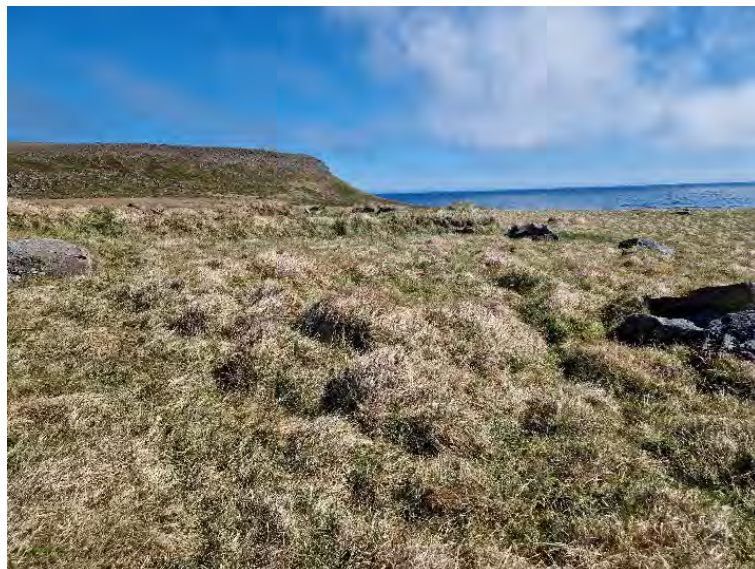
Tóftin er 3,5x3m að utanmáli og liggur norður-suður. Hún er gróin og regluleg að lögun. Veggir 20-30cm háir og veggþykkt 40-50cm.

Mynd 110. Heytóft [3280-105] nyrst í túni í Kumblavík, í baksýn sést í fjárhústóft [3280-104]. Horft er til suðausturs

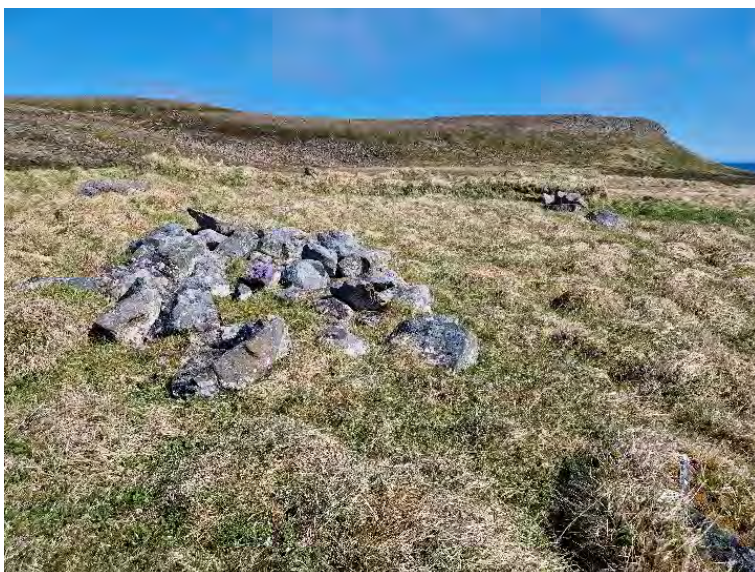
Grjóthrúgan er 4x2,5m að ummáli og hæð hennar er mest 30cm.

Mynd 111. Túnahreinsun [3280-106]. Horft er til austurs og sér í fjárhústóft [3280-101].

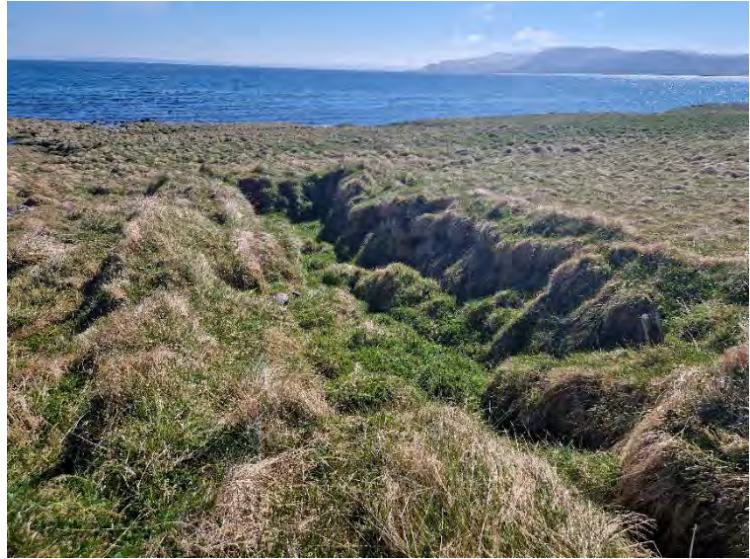
Tóftin snýr norður-suður og er 14x5m að utanmáli. Hún er að hluta niðurgrafin og virðist hafa verið inngangur að ofan, eða norðan. Veggir eru grjóthlaðnir og glittir í hleðslur en tóftin annars grasi gróin. Veggir eru 80-130cm háir að innan en mest um 60cm að utan. Veggþykkt er 130cm. Ein hornstoð, úr rekavið, sést í tóftinni.

Mynd 112. Tóft [3280-107]. Horft til suðurs.

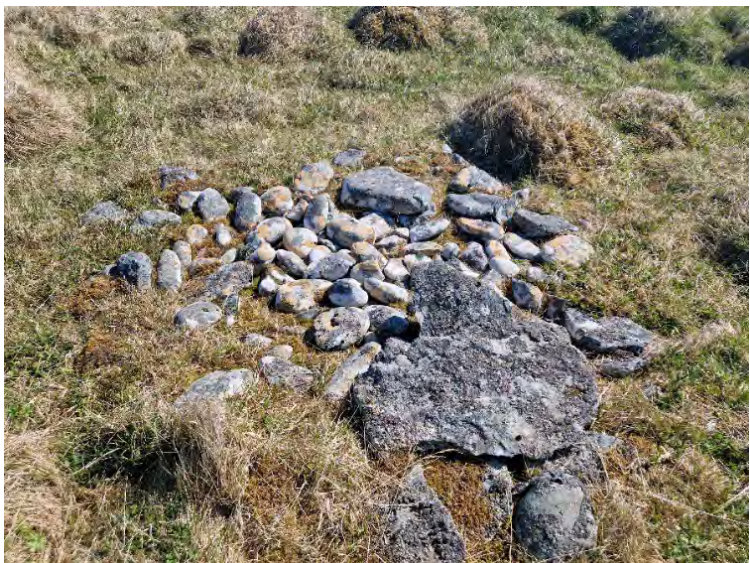
Steinalögnin myndar ferhyrning sem stendur um 10-15cm hærra en umhverfið. Hún er 2x1,5m að

Mynd 113. Steinalögn [3280-108]. Horft er til austurs.

utanmáli og liggur norðvestur-suðaustur. Flestir steinarnir eru fremur litlir en innan um eru einstaka stærri steinar.

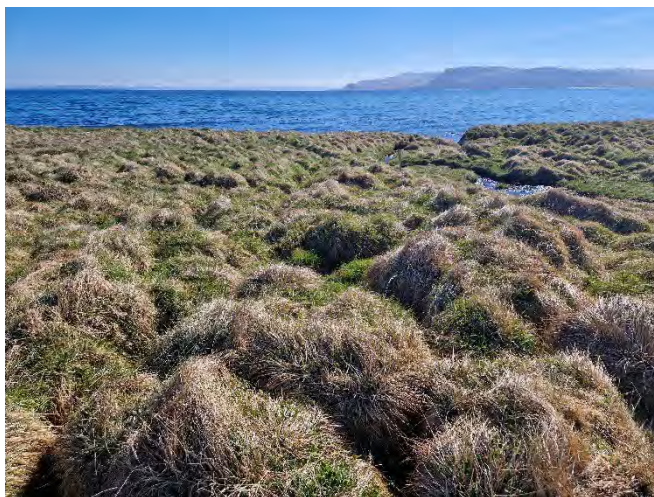
Tóftin er um átta metra austur af læknum sem rennur austan túns og er 4x3m að utanmáli. Veggir eru 30-70cm háir en erfitt er að meta veggjarþykkt vegna hruns. Veggir eru þýfðir og á þeim mikil

sina sem gerir túlkun erfiða. Til suðurs frá tóftinni er rás sem liggur að læknum sem gæti bent til að um myllu sé að ræða en engin rás sást að tóftinni ofan frá og því ekki hægt að fullyrða það. Auk þess er þarna fremur flatt og því lítil sem engin fallhæð.

Mynd 114. Tóft [3280-109]. Horft til suðurs.

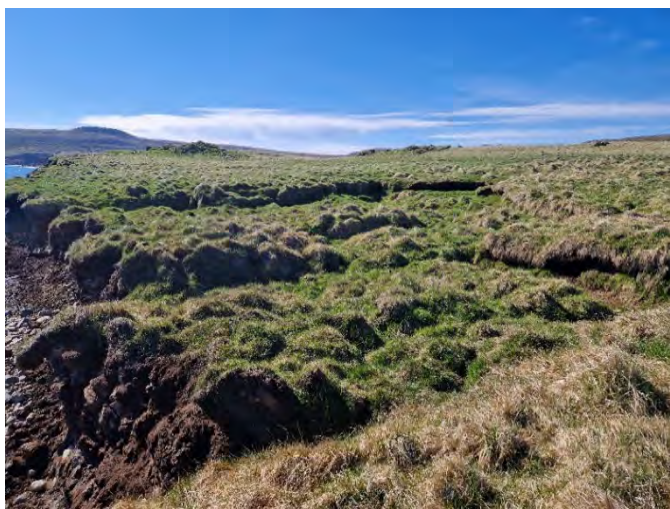
Mynd 115. Mógrafir [3280-110] á sjávarbakknum upp af Kumblavík. Horft er til vesturs. Á myndinni sést hvernig brýtur af sjávarbakknum og eru mógrafirnar í hættu vegna landbrots.
