# Fornleifaskráning Langaness 1

## Hrollaugsstaðir, Selvík og Kumblavík

Bryndís Zoëga og Guðný Zoëga

Rannsóknarskýrslur 2024/09

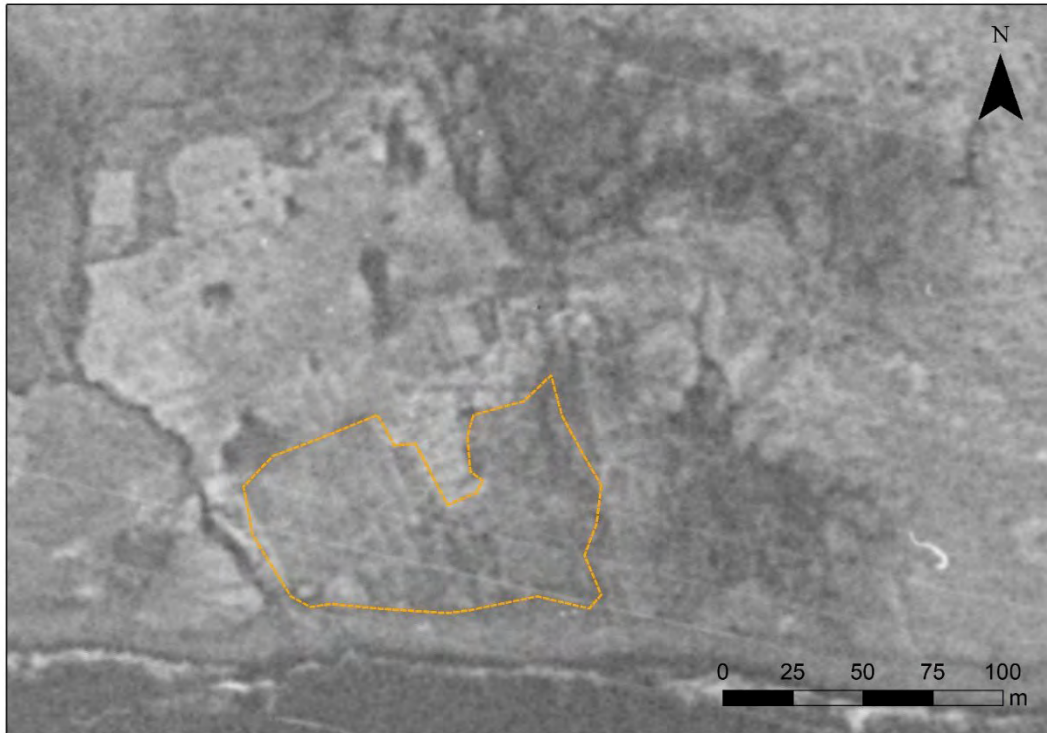
Mynd 116. Mógrafir [3280-110] eru að hluta til komnar í tún (AMS36-1-1-002).

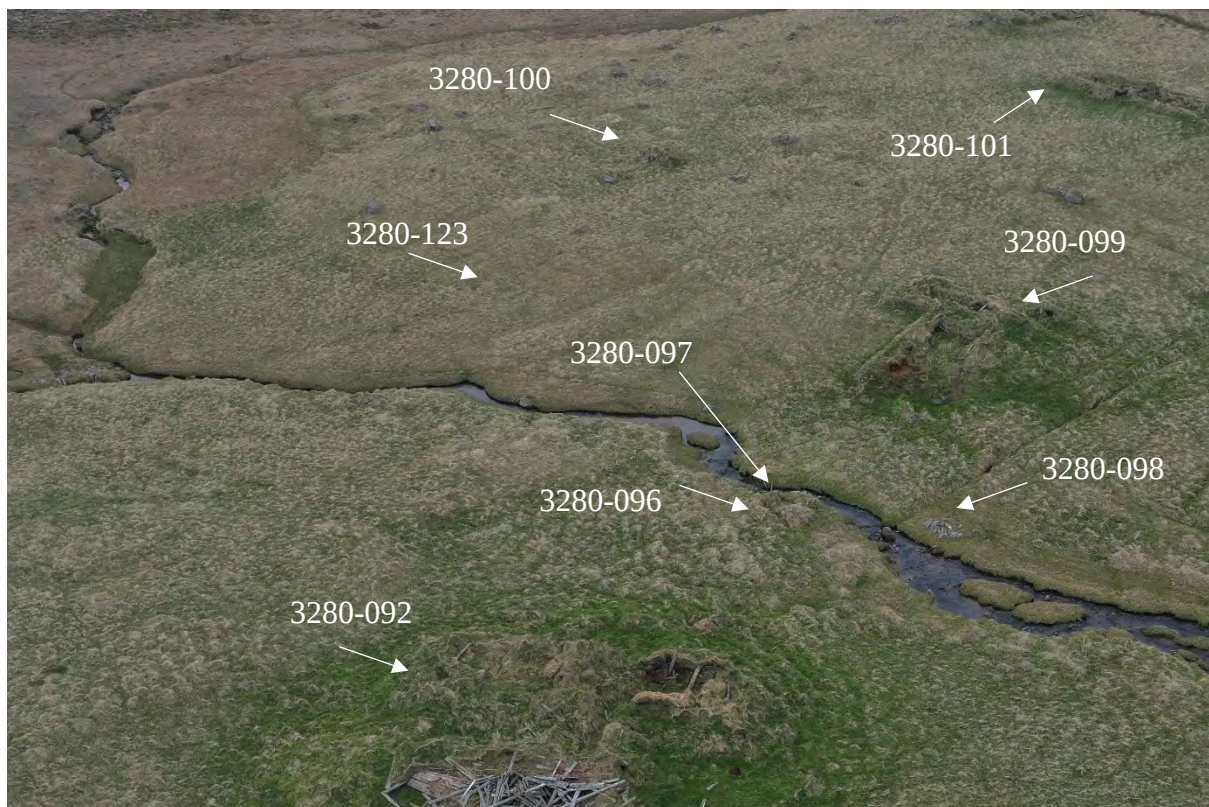
Mynd 117. Mögulegar beðasléttur [3280-123] ofan lækjar á mynd. Neðst er bæjarhóllinn [3280-092] og til hægri Lækjarhúsin [3280-99]

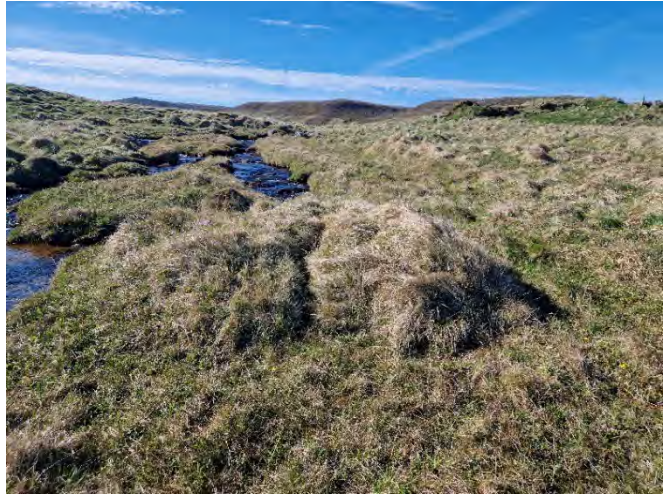
Mynd 118. Tóft [3280-112] á austurbakka bæjarlækjarins. Horft er upp eftir læknum til norðvesturs.

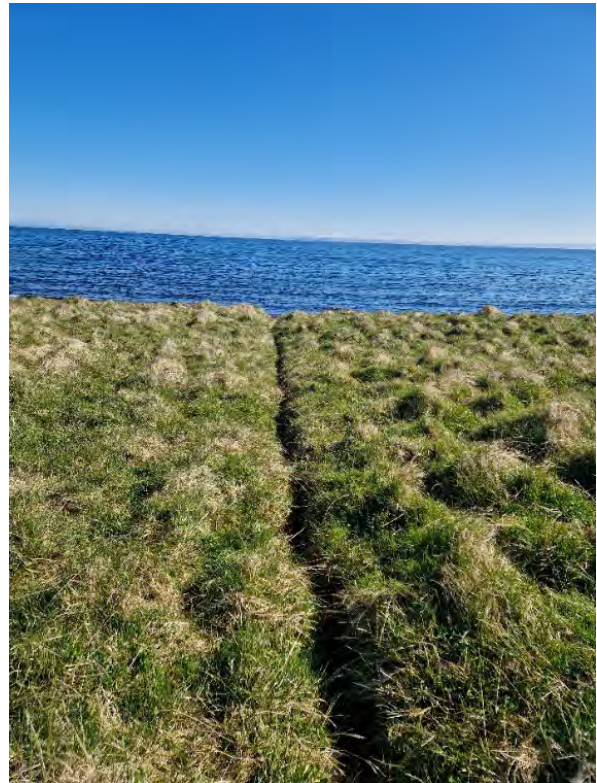
Skurðirnir eru tengdir og því skráðir hér sem hluti af einni heild. Þeir hafa verið grafnir til þess að ræsa fram mýrina sem þarna var, en á þessu svæði voru áður mógrafir. Svæðið er um 0,24 hektarar að stærð. Tveir skurðir liggja frá norðnorðvestri til suðsuðausturs og fjórir skurðir eru á milli þeirra og liggja nokkurn veginn frá austri til vesturs. Skurðirnir eru í heild 270m langir.

Mynd 119. Horft eftir einum skurðanna [3280-113] til suðsuðaustur í átt að sjó.

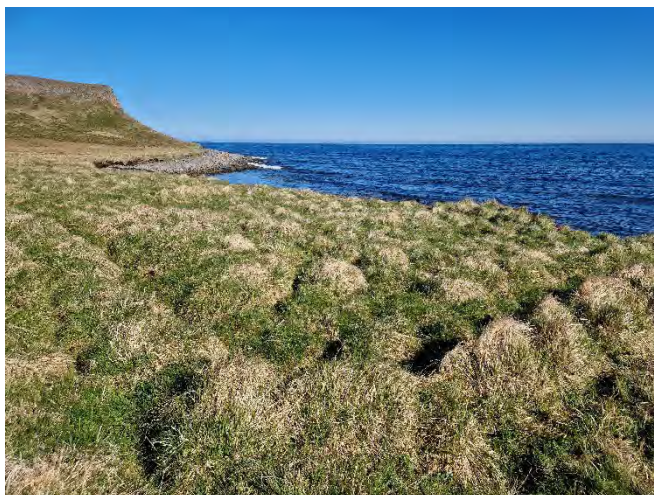
Mynd 120. Hleðsla [3280-114]. Horft er til suðausturs.

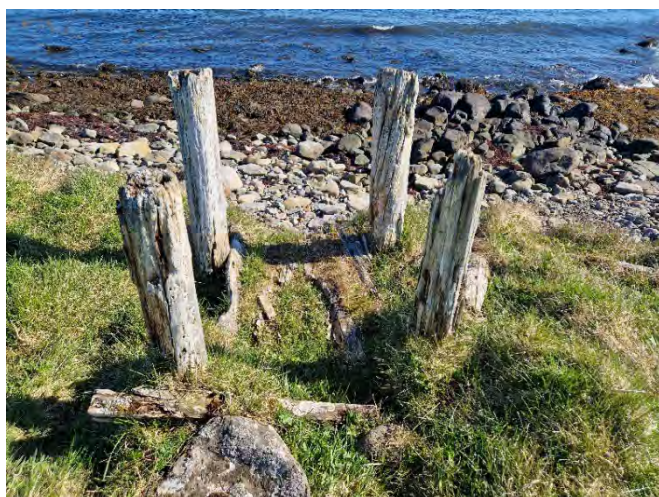
Mynd 121. Hjallur [3280-115] á sjávarbakkanum við Kumblavík. Horft er til suðausturs.

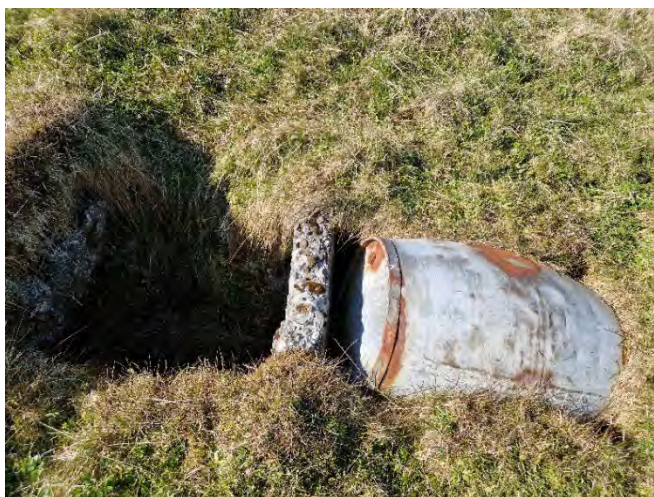
Gryfjan er ferhyrnd með steypum veggjum og er töluvert af sjávarmöl í steypunni. Við hliðina er önnur gryfja og í henni tunna úr járni. Lengd er um tveir metrar frá vestri til austurs og breidd um metri. Dýptin er 70-80cm.

Mynd 122. Steyppt gryfja og járntunna [3280-116]. Horft til norðurs.

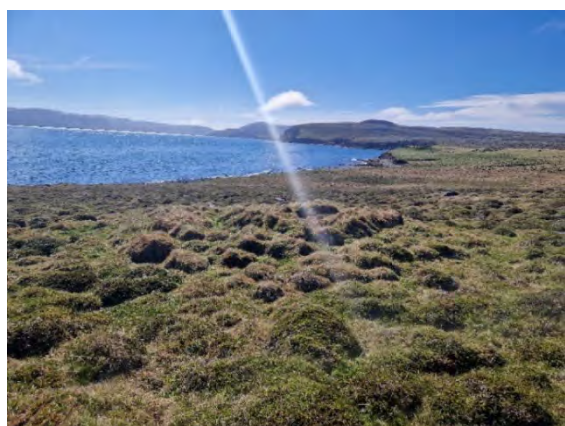
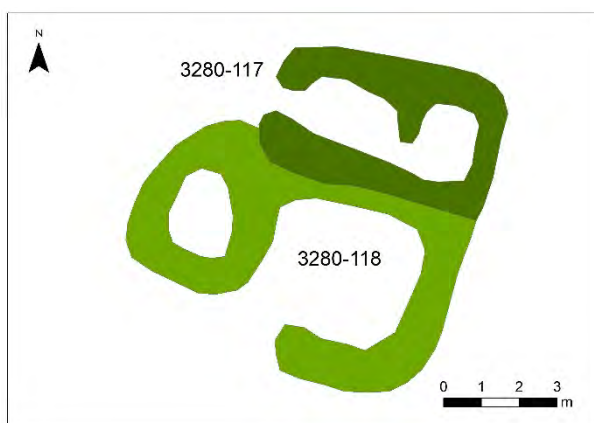
Mynd 123. Stekkjartóftir [3280-117 og 118]. Horft er til suðvesturs. Ofarlega til hægri á mynd sést túnið í Kumblavík.

Nyrðri tóftin er líklega yngri og er suður langveggur hennar byggður ofan á norður langvegg eldri tóftarinnar. Tóftin er tvískipt, 6x3,5m að utanmáli og snýr nánast austur-vestur og er króin til austurs en réttin til vesturs. Innangengt hefur verið á milli og hlið á réttinni til vesturs. Veggir eru 30-50cm háir og 50-80cm breiðir. Tóftin er gróin en grjót sést í veggjum á stöku stað. Undir minjunum er nokkur hóll sem bendir til þess að byggt sé á eldri minjum.

Syðri tóftin er líklega eldri og er suðurveggur yngri tóftar að hluta byggður á norðurvegg hennar. Tóftin snýr nálega austur-vestur og er 8x5m að utanmáli. Lambakróin er til vesturs en réttin til austurs og hefur verið hlið á henni til suðurs. Veggir eru 10-30cm háir og 50-80cm breiðir. Þeir eru að mestu grónir en sér í einstaka stein í veggjum.

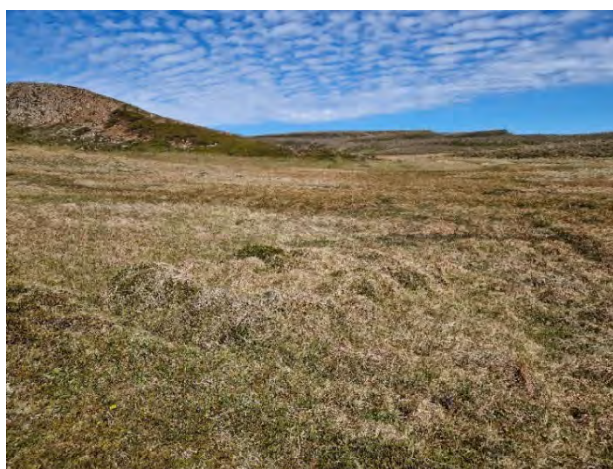
Tóft er austan undir gróinni melbrekku. Hún snýr austur-vestur og er 4,5x3m að utanmáli.

Hún er algróin, veggir 20-40cm háir og 40-50cm breiðir.

Mynd 124. Heytóft [3280-119]. Horft til norðausturs.

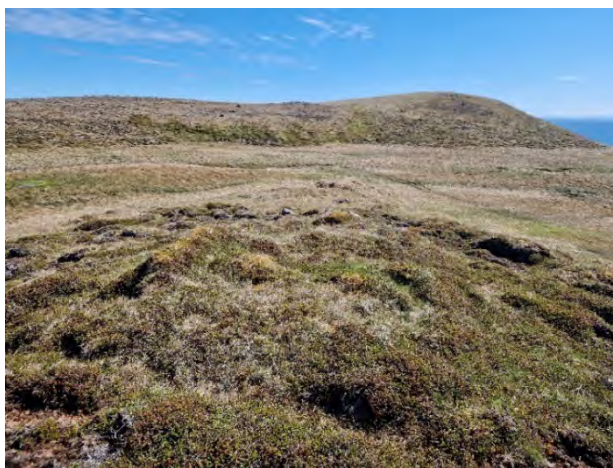
Á tungu, á milli tveggja smá dala, er heytóft sem snýr norðvestur-suðaustur og er 5x3m að utanmáli. Tóftin er lyngi vaxin og virðist gömul. Veggir eru 10-30cm háir og eru hlutir þeirra rofnir.

Mynd 125. Heytóft [3280-120]. Horft er til suðausturs.

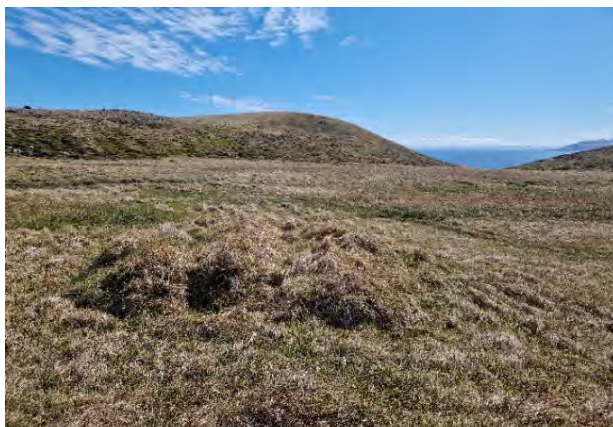
Heytóftin snýr norðvestur-suðaustur og er 5,5x3,5m að utanmáli. Hún er vel greinileg, gróin sinu og mosa og nokkuð þýfð. Veggjahæð er 20-50cm.

Mynd 126. Heytóft [3280-121]. Horft er til suðausturs.

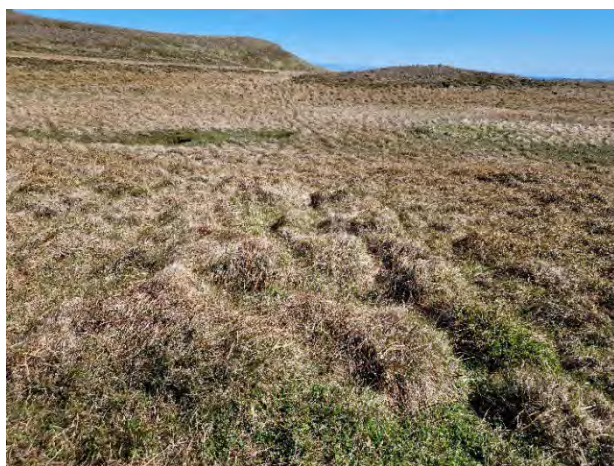
Heytóftin snýr nokkurn veginn austur-vestur og er 5x3m að utanmáli. Hún er vel greinileg en veggir orðnir að stórum þúfum, 20-50cm háum.

Mynd 127. Heytóft [3280-139]. Horft er til suðausturs.

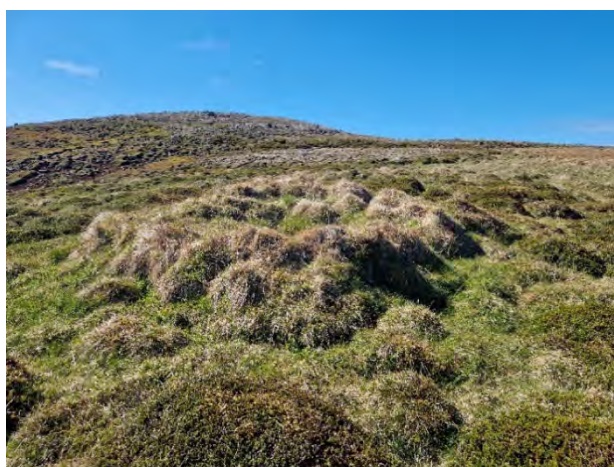
Heytóft, um 4x4m að utanmáli. Gróin og stæðileg tóft. Veggjahæð 30-60cm og veggbreidd er 50cm.

Mynd 128. Heytóft [3280-140]. Horft er til vesturs.

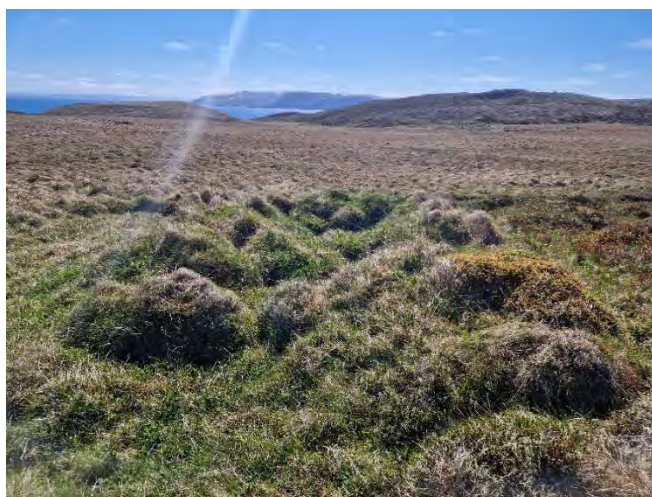
5x3m að utanmáli. Hún er algróin grasi og vel greinileg en veggir byrjaðir að verða þýfðir. Þeir eru 40-60cm háir en veggur mót norðvestri er nokkuð hruninn. Veggbreidd er tæpur metri.

Mynd 130. Heytóft [3280-142]. Horft til suðvesturs.

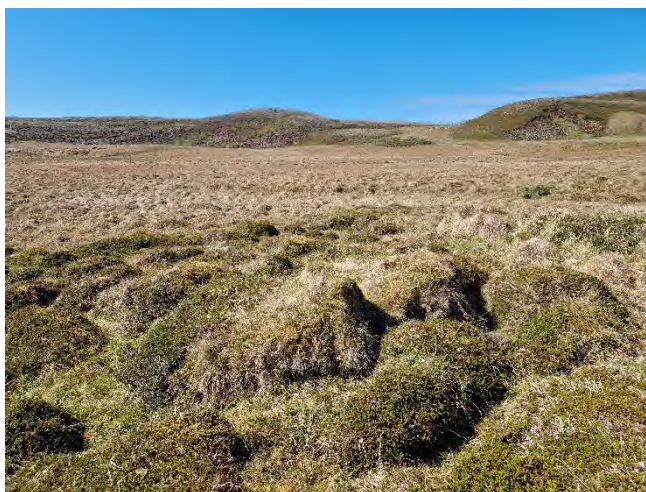
Tvískipt heytóft sem liggur austur-vestur og er 4x2,5m að utanmáli. Veggir 10-30cm háir og 40cm breiðir. Tóftin er algróin sinu, mosa og lyngi. Austari hlutinn er hærri og hugsanlegt að hann sé yngri.

Mynd 131. Heytóft [3280-143]. Horft er til norðvesturs.

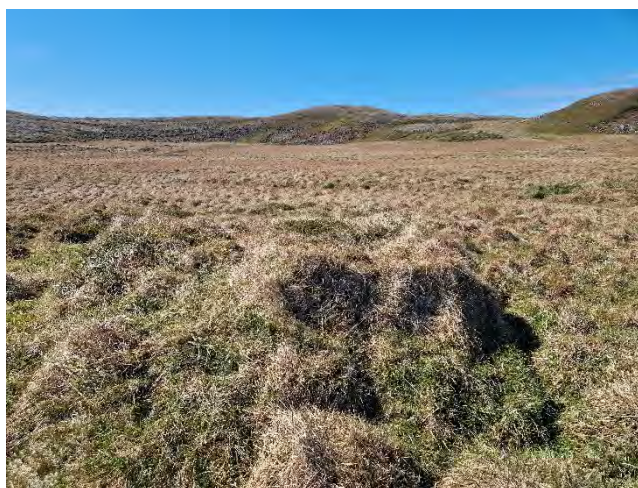
Heytóft, um 3m að þvermáli. Engar innbrúnir greinanlegar. Hæð að utan er 30-40cm. Hún er algróin grasi.

Mynd 132. Heytóft [3280-144], horft til vesturs.

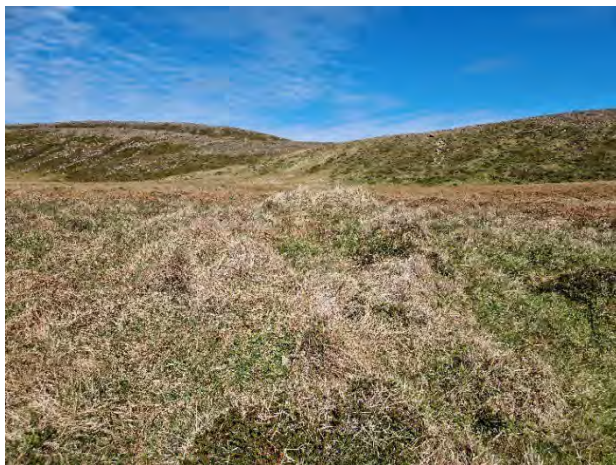
Heytóft, snýr austnorðaustur-vestsuðvestur og er 3,5x2m að utanmáli. Hún er sinugróin, vel greinanleg en veggir að hlaupa í þúfur. Þeir eru 30-60cm háir og 50cm breiðir.

Mynd 133. Horft til norðausturs eftir heytóft [3280-145].

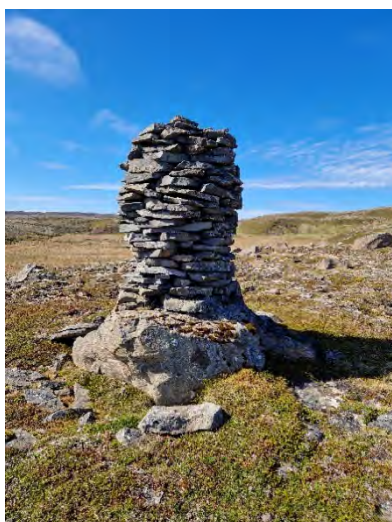
Mynd 134. Varða [3280-0]. Horft er til norðvesturs.

Varðan er stæðileg og ágætlega hlaðin. Hún stendur á stórum steini og er 150cm há en grunnmál er um 80x80cm.

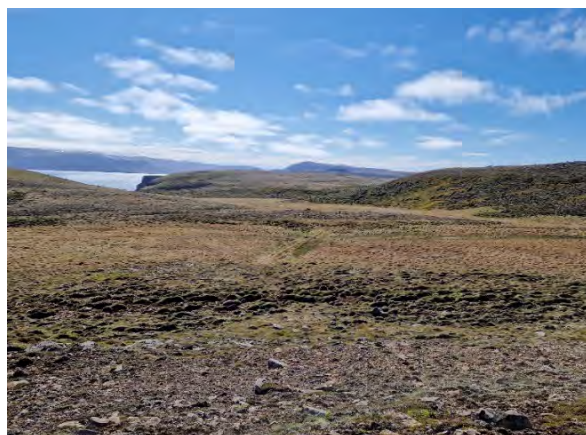
Í svonefndum Húsadal liggur upphlaðin brú yfir keldu. Brúin liggur frá austri til vesturs og nær á milli tveggja holta sem eru sitthvoru megin keldunnar. Hún er 55m löng og 3m á breidd. Þetta er líklega brú sem gerð var 1850 eða 1851 og getið er í heimild hér að neðan.

Mynd 135. Upphlaðin brú [3280-147], líklega yfir Húsdalskeldu. Horft er til suðvesturs.

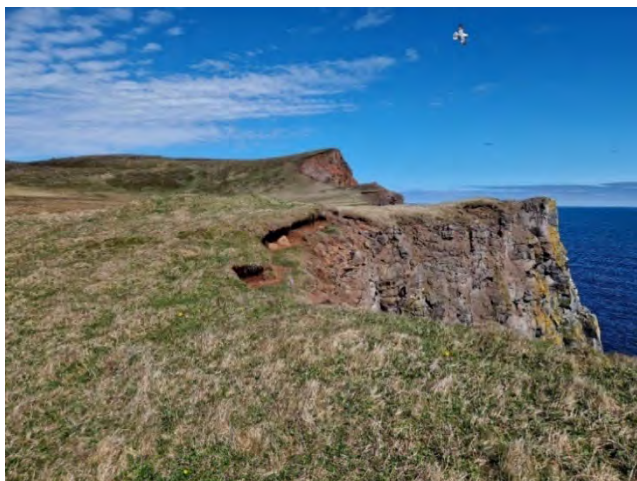
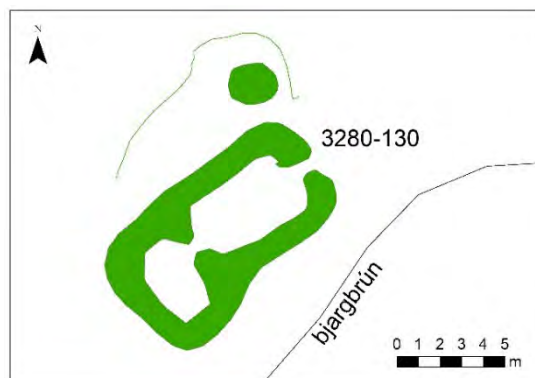
Mynd 136. Tóft [3280-130] er á hólnum, fast við bjargbrúnina. Rof sést í gróðurþekjunni og er tóftin í hættu af þeim sökum. Horft er til norðvesturs.

**Hættumat:** Hætta vegna vindrofs og landbrots

Ekki fannst stekkjartóft á því svæði sem lýsingin í örnefnaskrá virðist eiga við en hún er afar óljós. Það gæti verið að tóft [3280-130] sem skráð er sem beitarhúsatóft sé umrædd stekkjartóft.

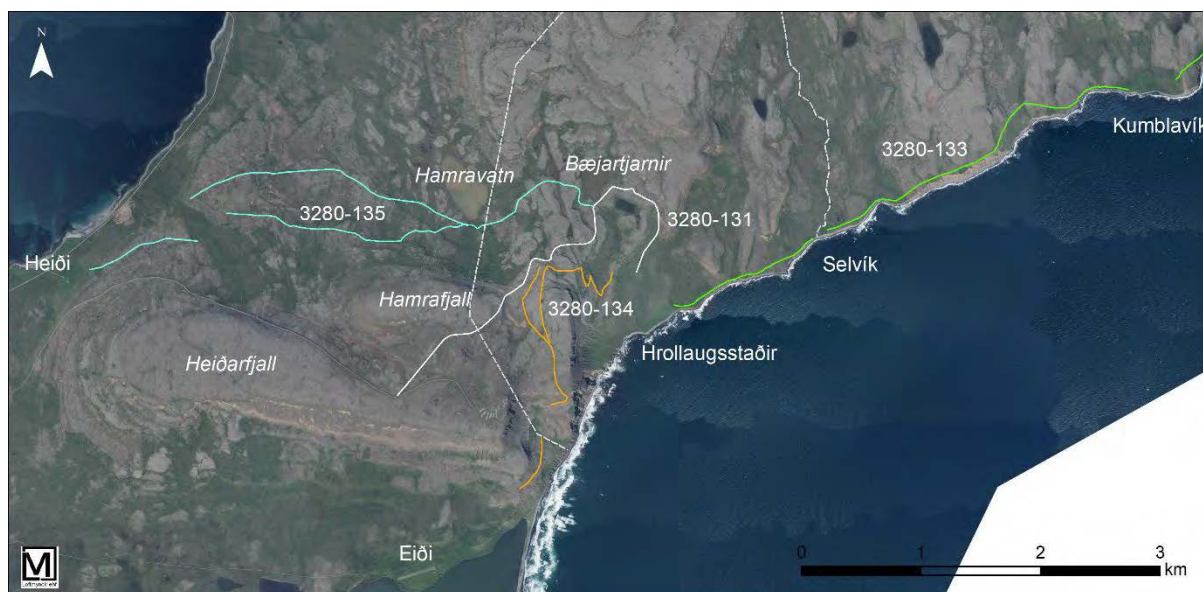
Mynd 137. Yfirlitsmynd sem sýnir leiðir á milli bæja. Frá Hrollaugsstöðum að Eiði [gul, 3280-134], að Heiði [blá, 3280-135] og að Selvík, Kumblavík og síðan áfram til Skála [græn, 3280-133]. Akvegurinn frá Heiðarfjalli [hvítur, 3280-131] að Hrollaugsstöðum var einnig skráður en hann telst ekki til fornleifa samkvæmt lögum. Áætluð landamerki jarðanna eru merk með hvítu brotalínu.

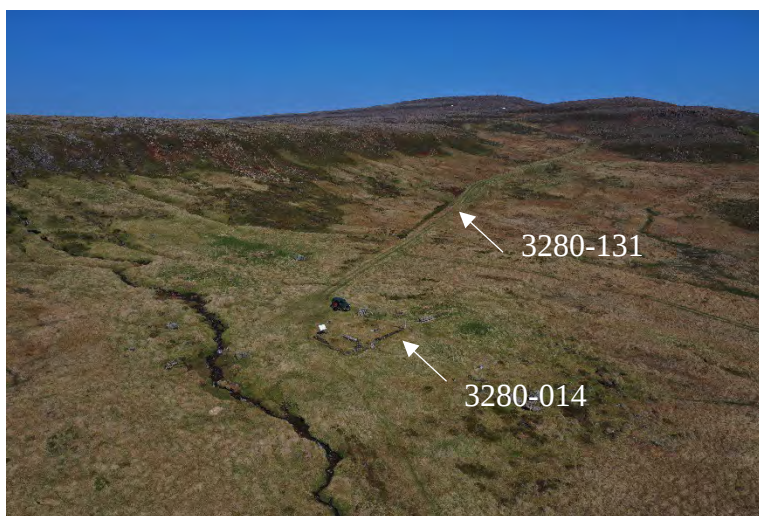
Vegslóði liggur til norðausturs, frá veginum upp á Heiðarfjall, og að Bæjartjörnum. Þar liggur hann í boga norður fyrir neðstu tjörnina og síðan til suðurs að yngra bæjarstæðinu [3280-014] á Hrollaugsstöðum. Heildarlengd vegarins, frá Hrollaugsstöðum og að veginum upp á

Mynd 138. Vegurinn [3280-131] að Hrollaugsstöðum endar við yngra bæjarstæðið. Hér sést hvernig hann liggur til norðausturs frá bæjarstæðinu og síðan norðurs vestan við Kleifarhnaus (efst til hægri).

Heiðarfjall er 3,8km. Þessi vegur liggur að hluta til á eldri leið, heiman frá bænum og upp að Heiðarfjalli (Magnús Vilhjálmsson, 05.01.25).
