## Fornleifaskráning í landi Heiðarsels í Vestur-Skaftafellssýslu

Svavar Níelsson  
2025

© Svavar Níelsson og Bjarni F. Einarsson  
Unnið fyrir Teiknistofu Arkitekta  
Verkefnanúmer Minjastofnunar Íslands: 3475  
Ágúst 2025

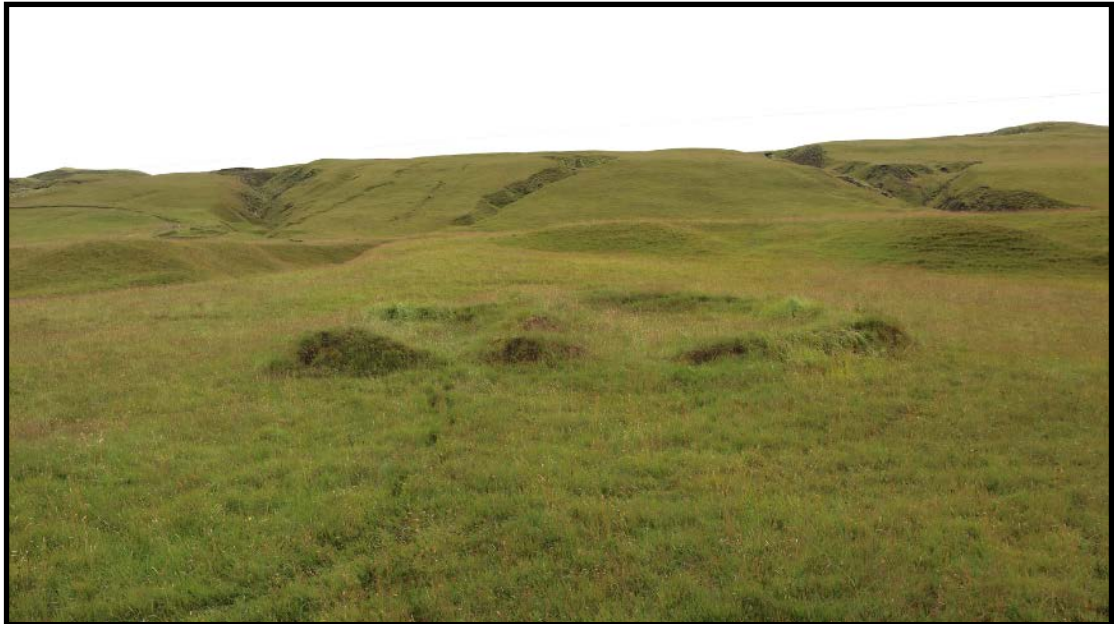
Forsíðumyndin sýnir. (Fornleifar nr. 86:1. Horft mót NA. Ljós. SN 2025).

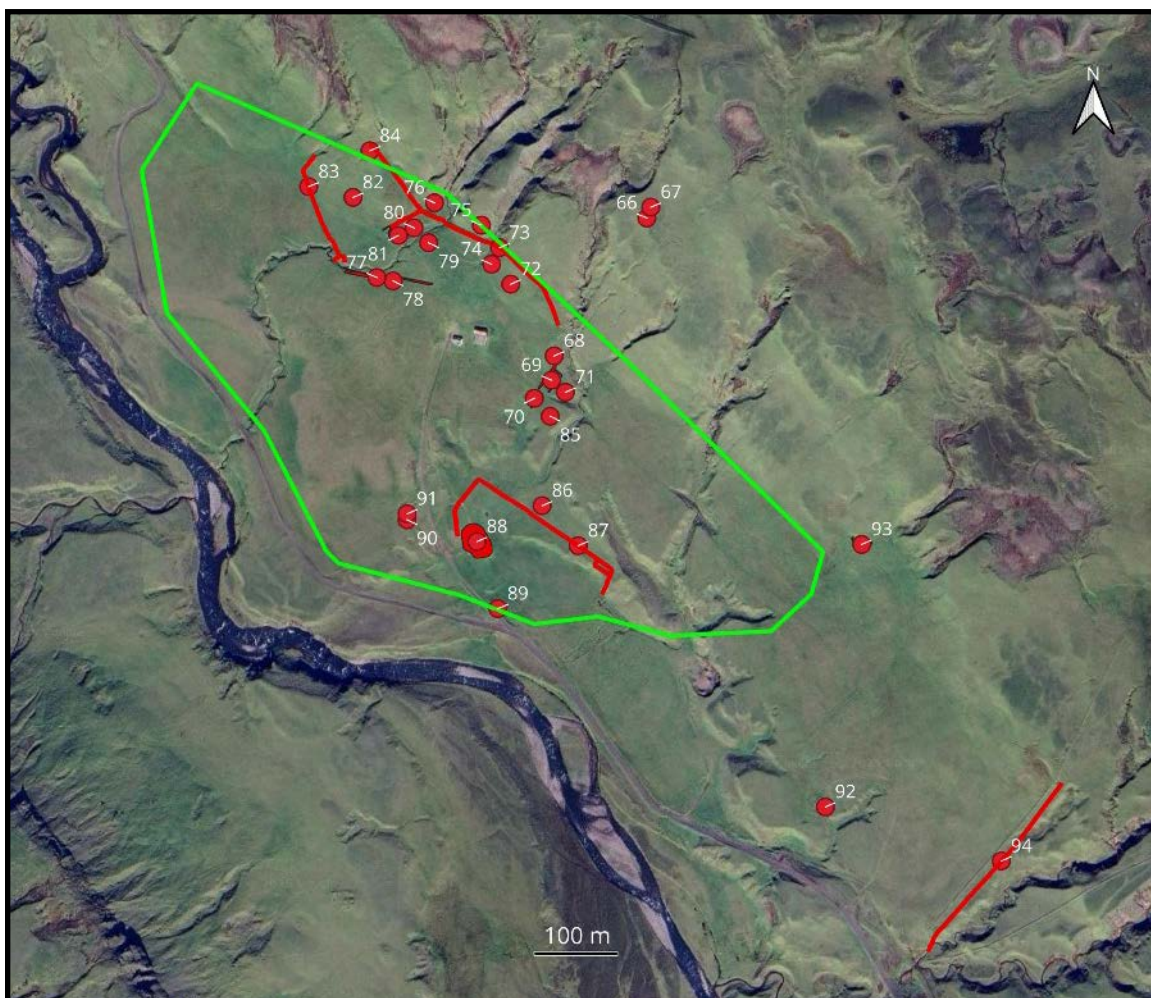
Mynd 1: Loftmynd sem sýnir dreifingu minja í og við deiliskipulagsreit á jörð Heiðarsels. Deiliskipulagið er sýnt með grænni línu.

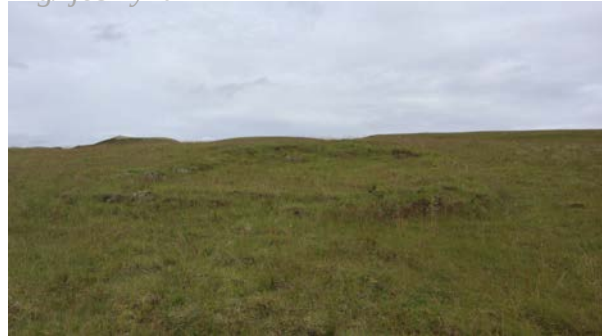
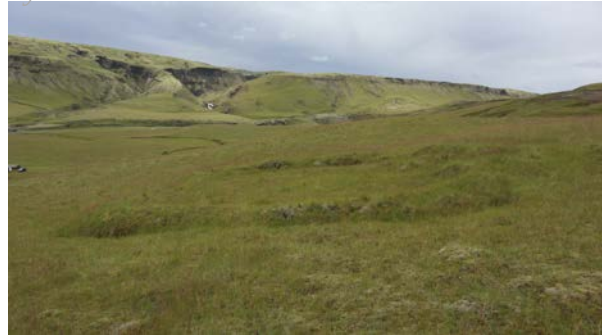
Nokkuð ferhyrnt garðlag, hugsanlega aðhald fyrir skepnur. Dyr virðast snúa í austur átt en rétt austan við garðlagið er hugsanleg tóft. Veggir garðlagsins eru hlaðnir úr torfi og eru um 0,5-1m að þykkt en hæð þeirra er um 0,2-0,4m. Garðlagið er um 12m að lengd en um 10m að þykkt.

Ef ekki er hægt að tryggja öryggi fornleifanna þarf að leita leyfis Minjastofnunar Íslands til að raska þeim og sæta þeim skilmálum sem stofnunin kann að setja.

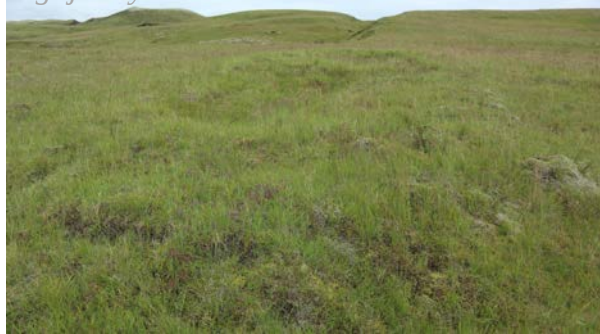
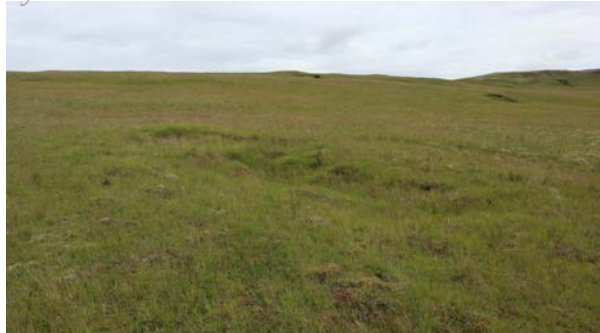
Tóftin er fremur illgreinanleg en þó virðast vera tvö sjáanleg hólfi. Engar skýrar dyr eru á tóftinni. Breidd veggja er um 0,7-1m en hæð þeirra er um 0,1-0,4m. Tóftin er um 12,5m að lengd en breidd hennar er um 6m.

Ef ekki er hægt að tryggja öryggi fornleifanna þarf að leita leyfis Minjastofnunar Íslands til að raska þeim og sæta þeim skilmálum sem stofnunin kann að setja.

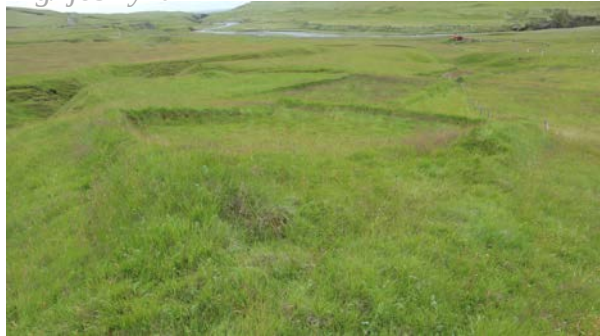
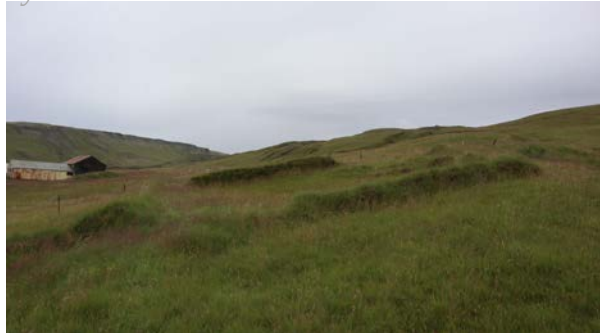
Hugsanlega matjurtagarður eða aðhald fyrir skepnur. Garðlagið er ferhyrnt og virðist vera að einhverju leiti samtengt garðlagi 3475-69. Hæð veggja er um 0,4-0,6m en breidd þeirra er um 0,4-1m.

Ef ekki er hægt að tryggja öryggi fornleifanna þarf að leita leyfis Minjastofnunar Íslands til að raska þeim og sæta þeim skilmálum sem stofnunin kann að setja.

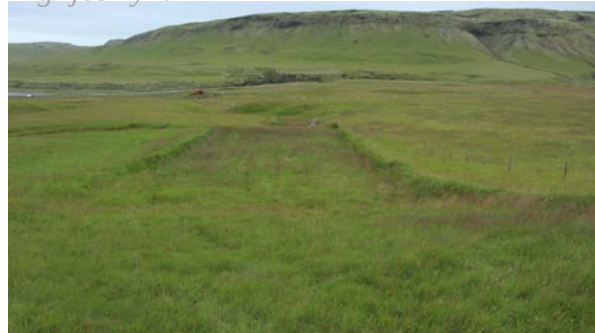
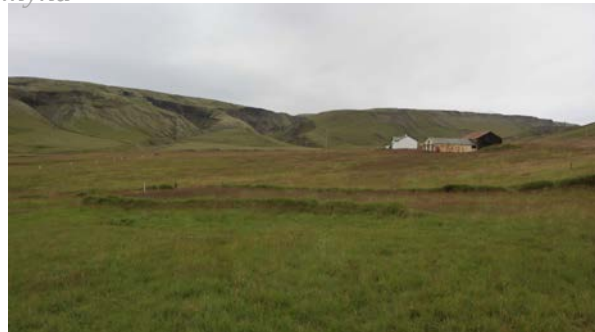
Ferhyrndur garðlag, hugsanlega aðhald fyrir skepnur eða matjurtagarður. Garðurinn virðist að einhverju leiti tengdur garðlagi 3475-68. Garðlagið er opið í SV átt.

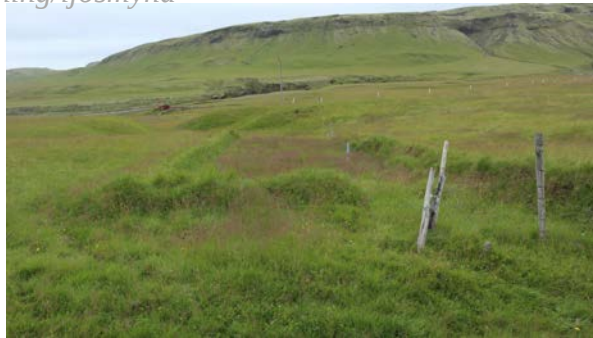
Ferhyrnt garðlag, hugsanlega aðhald fyrir skepnur eða matjurtagarður. Garðlagið er staðsett rétt suðvestan við garðlög 3475-68 og 3475-69. Búið er að leggja rafmagnsgirðingu þvert í gegnum garðinn.

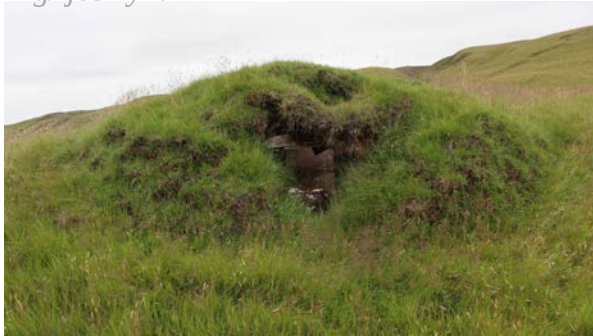
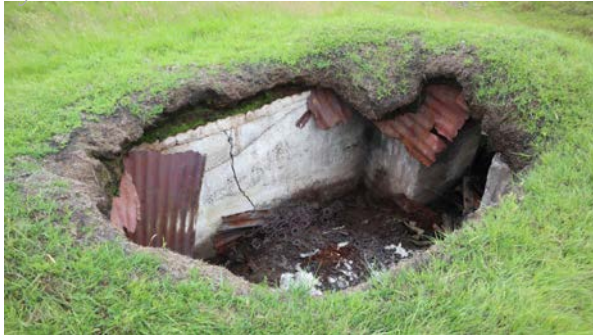
Ferhyrndur steypur grunnur með uppistandandi veggjum. Umhverfis grunninn er búið að hlaða torfi í kring. Þak mannvirkisins hefur verið gert úr bárujárni en leifar af því sjást enn. Inngangur er mót suðri. Hlutverk óþekkt. Líklega geta þessar minjar ekki talist sem fornleifar.

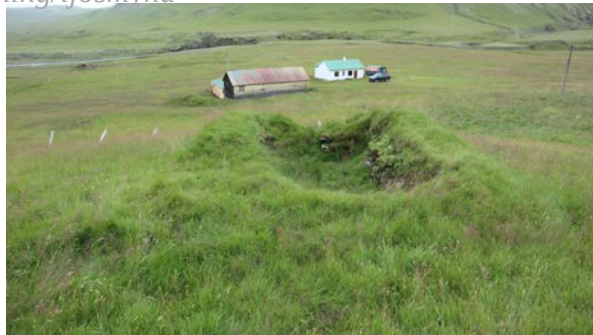
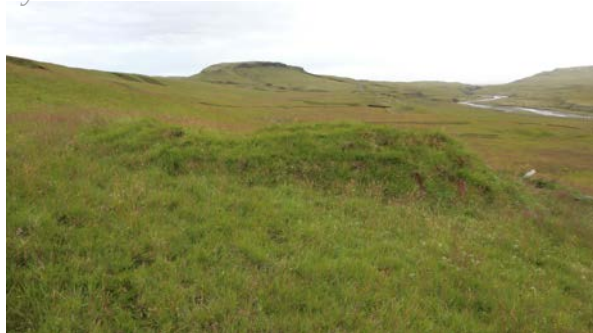
Tóft sem hlaðin er með bæði torfi og grjóti. Dyr tóftarinnar snúa niður í brekkuna mót vestri. Veggur á suðurhlið að hluta til hruninn. Tóftin er um 8,5m að lengd og um 6m að breidd. Hæð veggja er um 1-1,5m en breidd þeirra er um 1-2m.

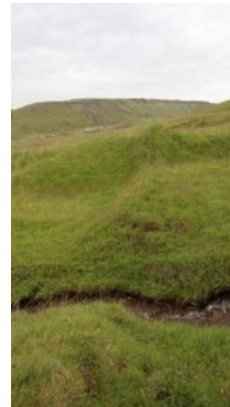
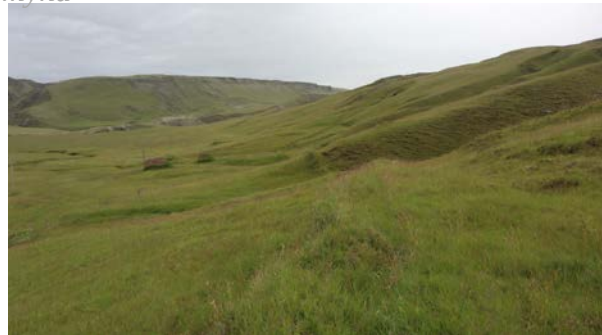
## Teikning/ljósmynd

Garðlag sem liggur frá ca suðaustri til norðvesturs. Á nokkrum stöðum í garðlaginu eru op, sér í lagi á tveimur stöðum þar sem lækir renna í gegnum það. Garðlagið er að mestu hlaðið úr torfi en þó sést einstaka sinnum í staði þar sem garðlagið er hlaðið með grjóti. Í og við garðlagið sést í ummerki eftir að torfið var skorið til þess að nota í garðinn. Hæð garðlagsins er um 0,5-1m en breidd þess er um 0,5-1,5m.

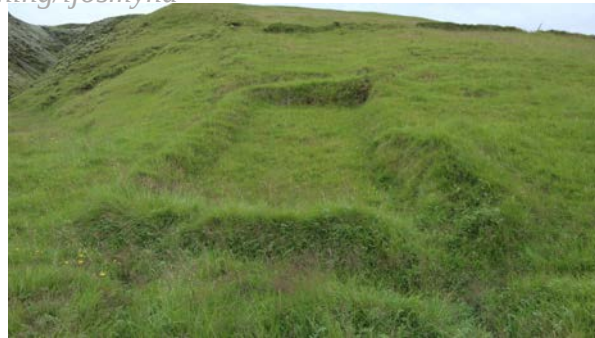
Garðlag  
Ferhyrnt garðlag, hugsanlega aðhald fyrir skepnur eða matjurtagarður. Garðurinn er hlaðinn úr torfi og er op á garðinum mót vestri. Breidd veggja er um 0,5-1m.

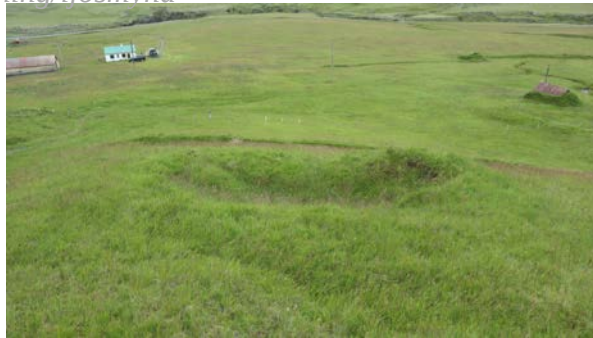
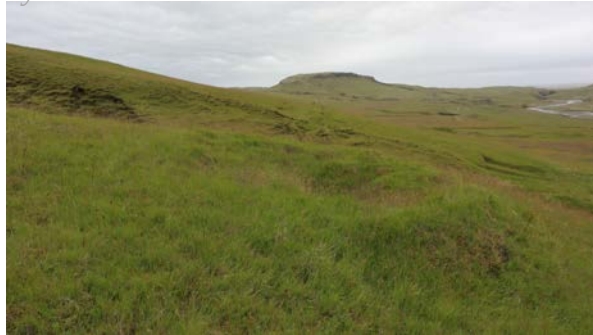
Hringlaga tóft sem er nokkuð ógreinileg en virðist vera hlaðin með torfi en ekki sést í steinhleðslur. Þykkt veggja er um 1-2m en hæp þeirra er um 0,3-1m. Tóftin er um 8m að lengd en breidd hennar er um 6,5m.

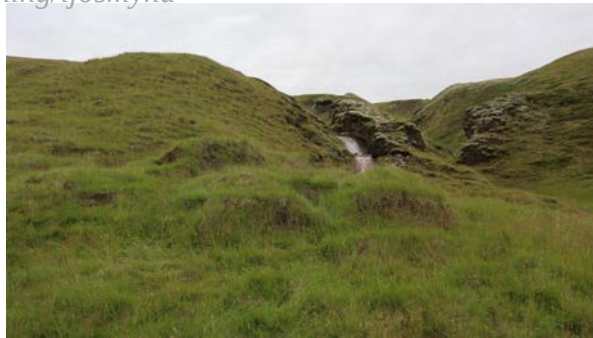
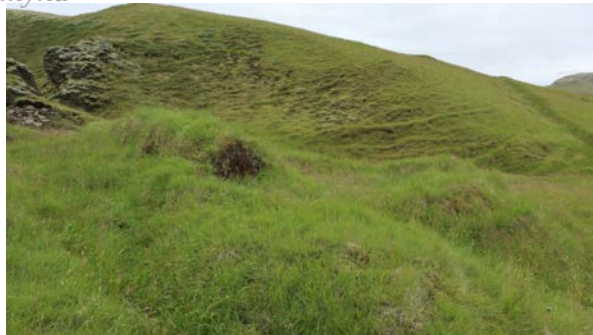
Hugsanleg tóft sem kann að tengjast garðlagi xxxx-73. Tóftin er nokkuð óljós og hugsanlegt er að hluti af henni sé náttúrumyndun en restin sé garðlag sem tengist garðlagi 3475-73. Engar augljósar dyr eru á tóftinni. Hæð veggja er um 0,2-1m en þykkt þeirra er um 1-1,5m. Tóftin er um 6m að lengd og breidd.

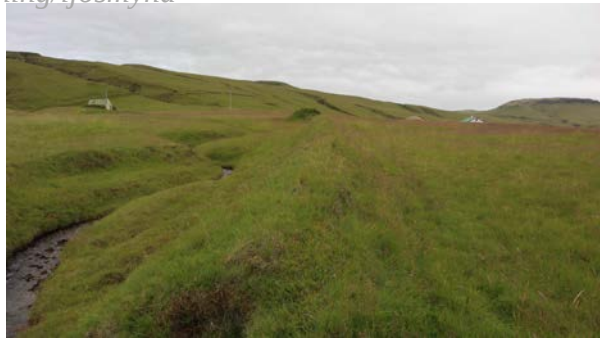
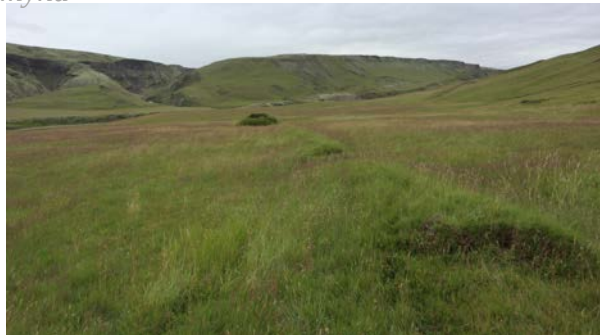
Garðlag sem liggur ca suðaustur ti norðvesturs. Fyrir miðju garðlagsins er tóft 3475-78. Garðlagið er um 1,5-2m á þykki en hæð þess er um 0,5-0,7m. Norðvestan við garðlagið rennu lækjarspræna.

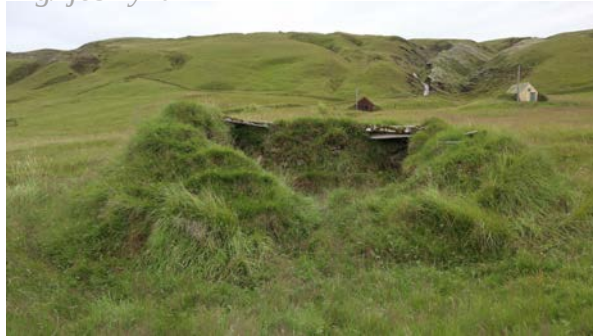
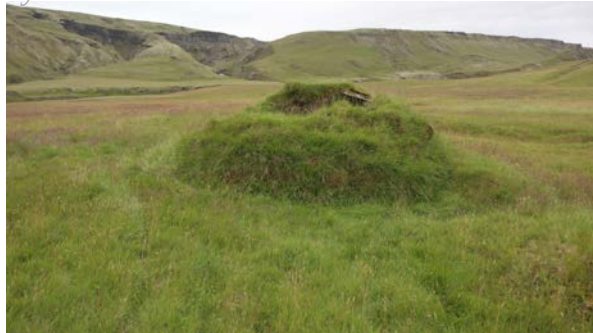
Tóft sem liggur fyrir miðju við garðlag 3475-77. Tóftin er hlaðin með torfi og grjóti og er up mót suðvestri. Tóftin er fremur ferhyrningslaga að innan en að utanverðu er hún hringlaga. Þykkt veggja er um 1-2m en hæð þeirra er um 0,5-1,8m. Tóftin er um 8m að lengd en 7m að breidd.

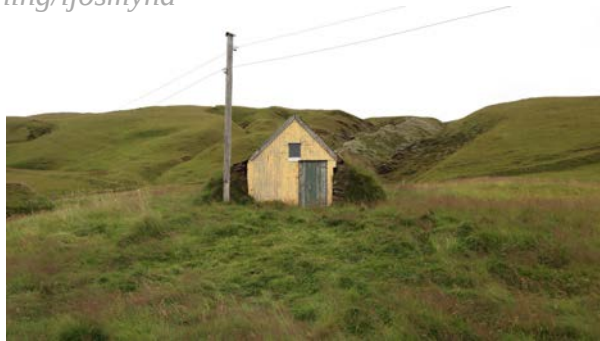
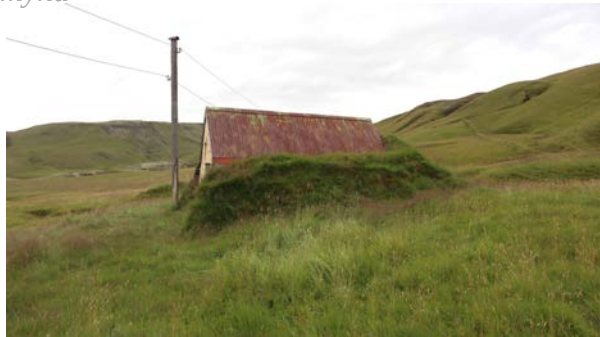
Líklega ekki fornminjar. Veggir að utanverður hlaðnir með torfi og grjóti en framhliðin er klædd með bárujárni. Rafmagnsstaur er staðsettur beint framan við skemmuna.

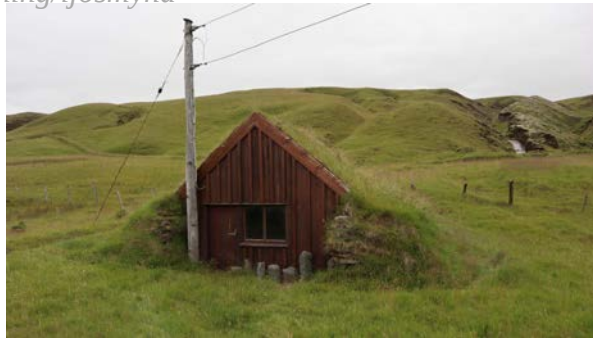
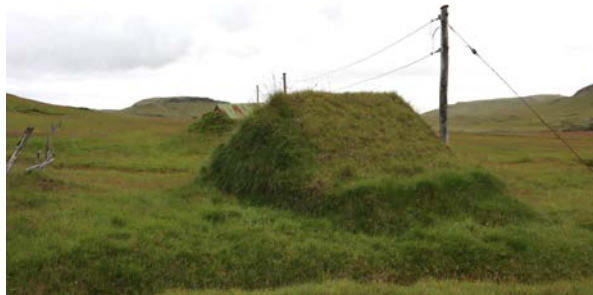
Líklega ekki fornminjar. Veggir að utanverður hlaðnir með torfi og grjóti en framhliðin er klædd með timbri. Rafmagnsstaur er staðsettur beint framan við skemmuna.

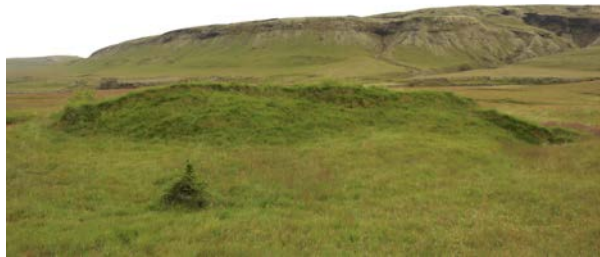
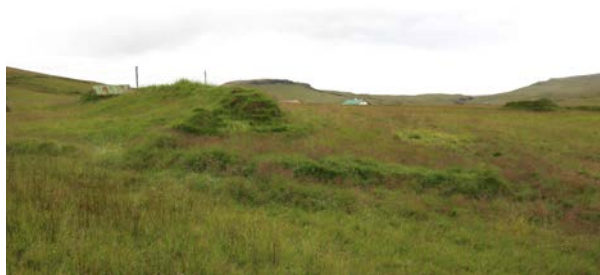
## Teikning/ljósmynd

Garðlag sem fer yfir hól. Óvíst er hvort fleiri minjar kunni að vera í hólnum sjálfum.

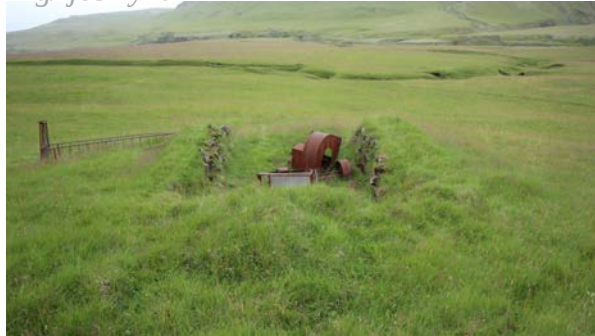
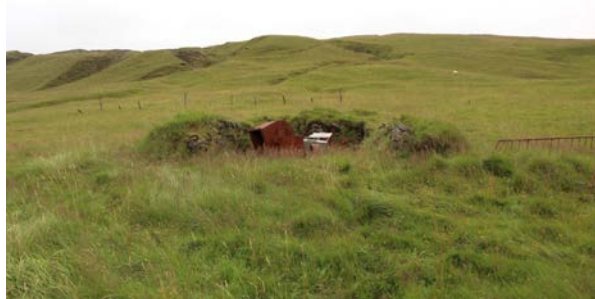
Ferhyrnd tóft hlaðin með torfi og grjóti. Hæð veggja er um 1-1,5m en þykkt þeirra er um 1-2m. Tóftin er um 10m að lengd en breidd hennar er um 7,5m.

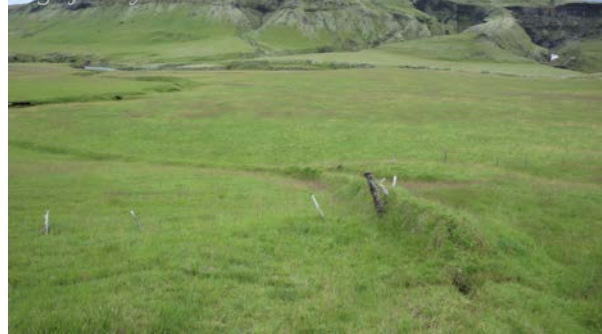
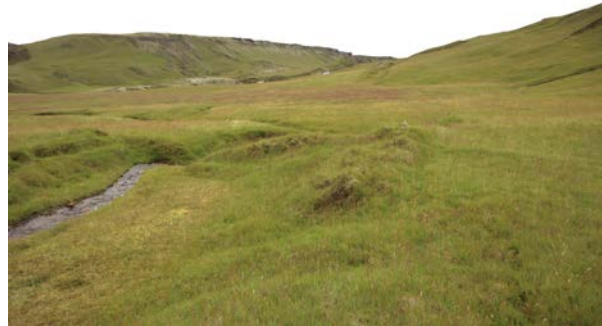
Garðlag sem liggur í átt að garðlagi 3475-77 en lækur rennur á milli garðlaganna. Garðlagið er að hluta til illgreinanlegt.

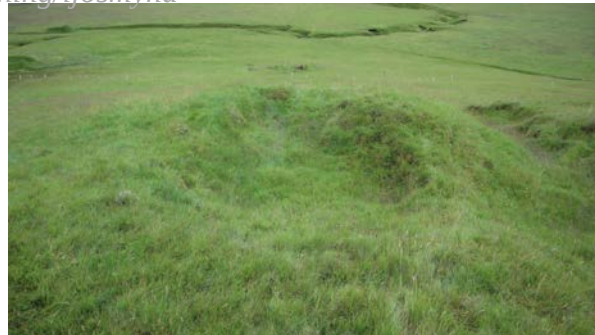
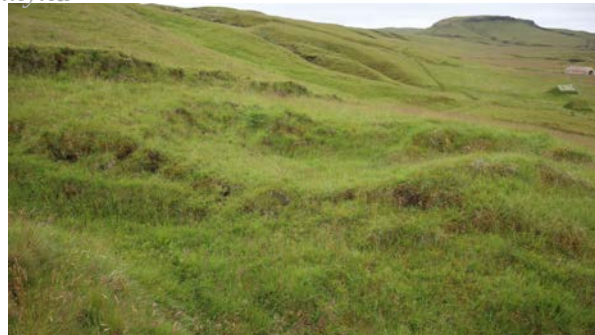
Tóft staðsett beint fyrir neðan garðlag 3475-73. Tóftin byggð inn í hlíðina og virðist hafa dyr mót vestri. Hæð veggja er um 0,5-1m en þykkt þeirra er um 1-2m. Tóftin er um 10m að lengd og um 6,5m að breidd.

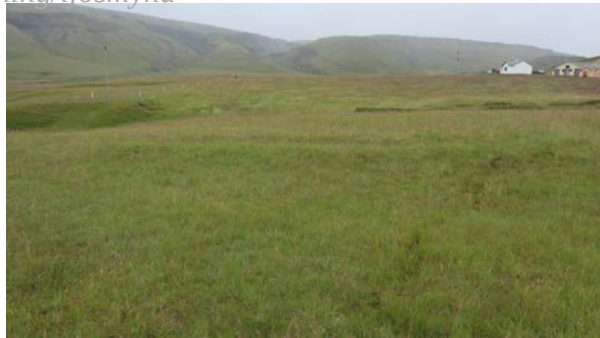
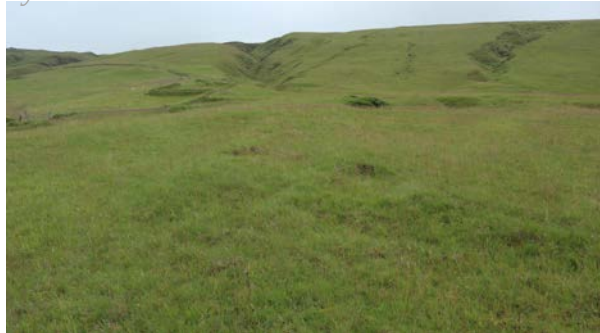
Nokkuð illgreinanleg tóft. Tóftin er ferhyrnd og nokkuð ílöng. Óvíst er hvar dyr eru á tóftinni. Hæð veggja er um 0,1-0,3m en breidd þeirra er um 0,5-1m. Tóftin er um 15,5m að lengd en breidd hennar er um 5m.

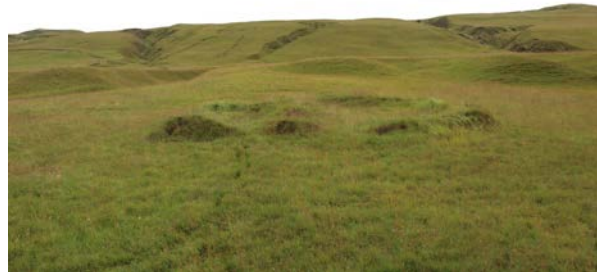
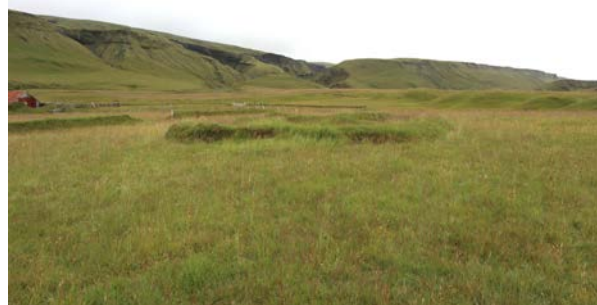
Rúst með tveimur rýmum. Minna hólfið er hugsanlega tóft en stærra hólfið er garðlag sem kann að hafa verið annaðhvort notað sem matjurtagarður eða sem aðhald fyrir dýr. Inngangur er á báður rýmum mót vestri. Hæð veggja er um 0,3-0,7m en breidd þeirra er um 0,5-1m.

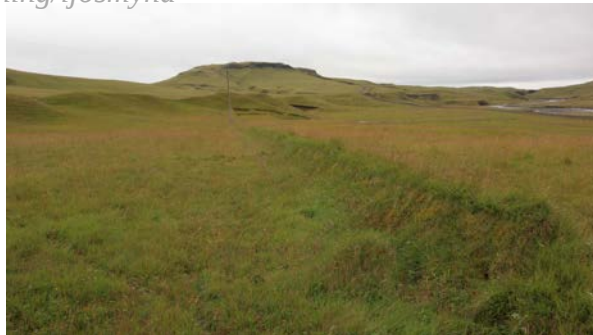
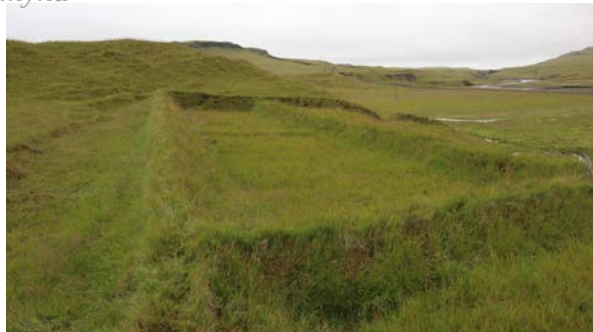
Garðlag er staðsett á túni Heiðarsels. Í suðausturhluta garðlagsins er ferhyrnt aðhald en óvíst er hvort það hafi verið notað sem matjurtagarður eða sem aðhald fyrir skepnur. Garðlagið er um 0,5-1m á þykki en hæð þess er um 0,5-0,8m.

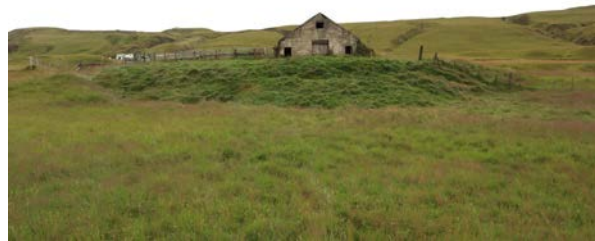
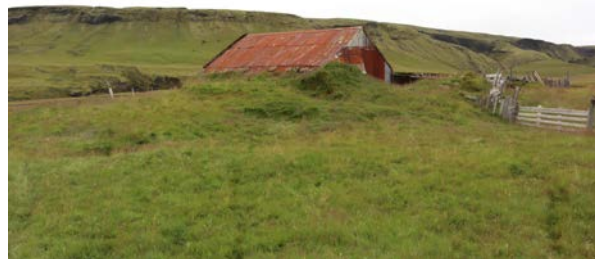
## Teikning/ljósmynd

Fjárhús sem stendur á hól, fjárhúsið sjálft er líklega frá fyrri hluta 20. aldar en við hlið þess er hlaðið torf og grjót. Í hólnum sem fjárhúsið er byggt gæti þó verið eldri minjar en þær sjást þó ekki á yfirborði.

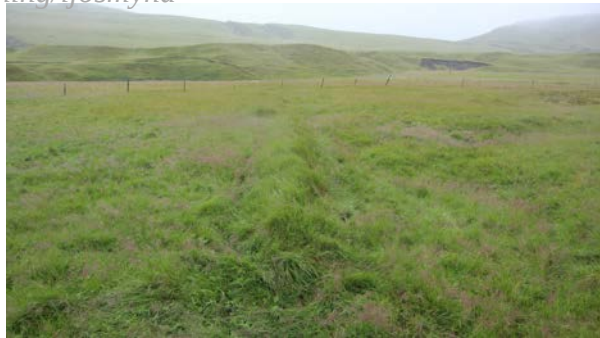
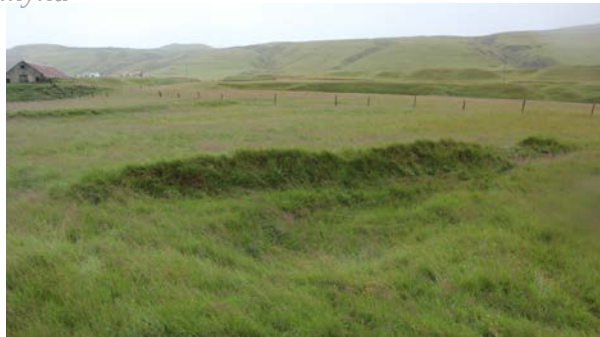
Stutt garðlag sem staðsett er skammt frá vegi. Stærsti hluti garðlagsins er líklega horfinn. Hæð garðlagsins er um 0,5-0,7m en breidd þess er um 1-1,5m.

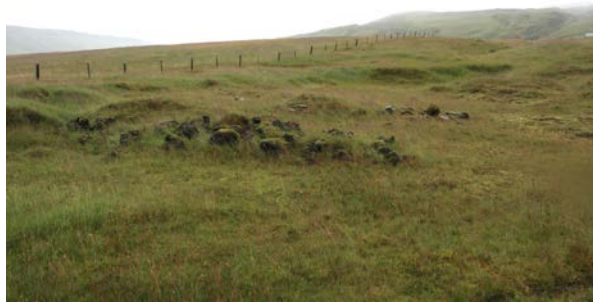
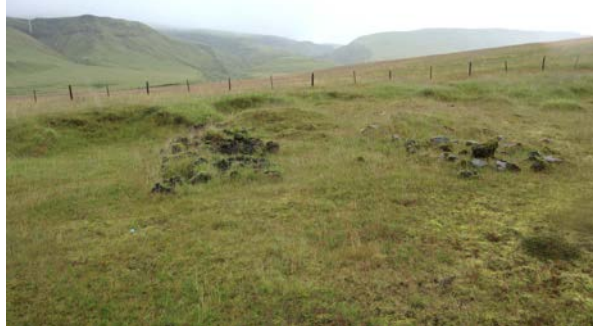
Grjóthrúga sem er nokkuð mosavaxinn. Ekki er víst að um fornleifar sé að ræða. Við hlið grjóthrúgunnar er önnur grjóthrúga sem er álíka stór.

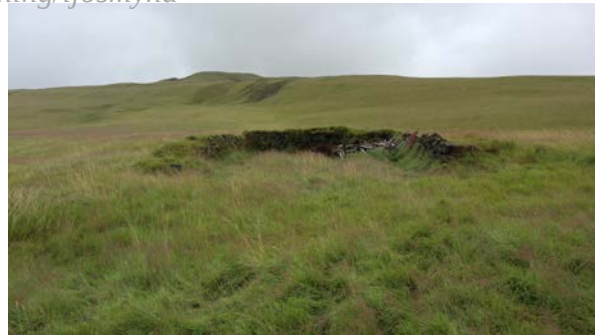
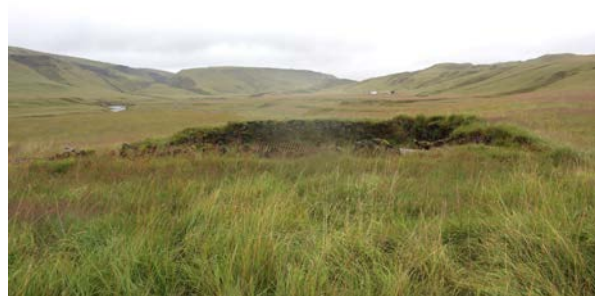
Ferhyrnd tóft sem hefur líklega verið notuð sem fjárhús. Tóftin er hlaðin með torfi og grjóti en vestur hluta tóftarinnar er opin. Hæð veggja er um 1-1,6m en breidd veggja er um 1,5-2m. Tóftin er um 12m að lengd en breidd hennar er um 10m.

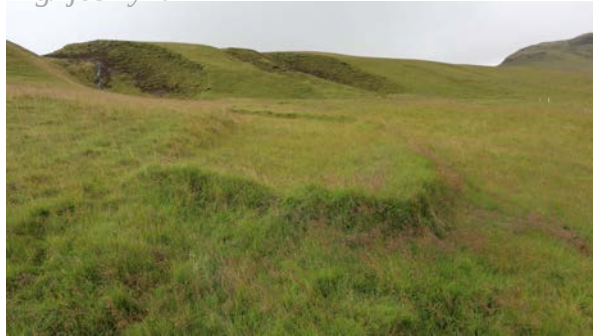
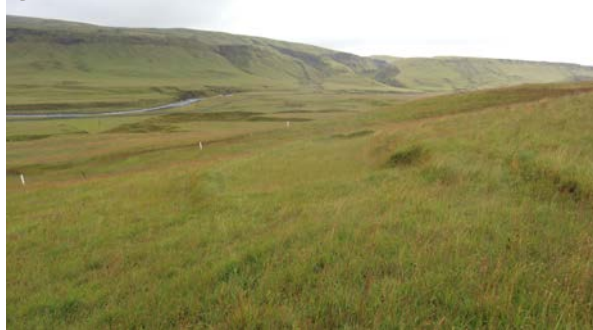
Garðlag sem byggt hefur verið í hlíð. Hlutverk þess er óþekkt en hugsanlega hefur það verið notað sem aðhald fyrir skepnur. Hæð veggja er um 0,3-0,5m en breidd þeirra er um 0,5-1m.

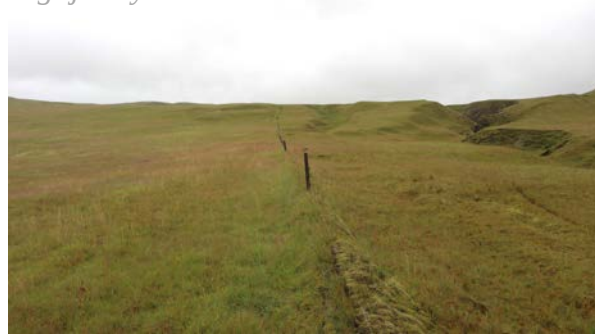
Langt garðlag sem liggur frá túni og upp í hlíð. Breidd veggja er um 0,5-1m en hæð þess um 0,5m. Í og við garðlagið sést hvar torf hefur verið tekið. Í garðlagið er búið að reka niður girðingastaura.
